**INFORME DEL ESTADO DE CONSERVACIÓN
DEL PANTEÓN PUIG-BORONAT.
CEMENTERIO GENERAL DE VALENCIA**

**Facultat de Belles Arts de San Carles
Grado en Conservación y Restauración de Bienes Culturales
Curso 2014-2015**

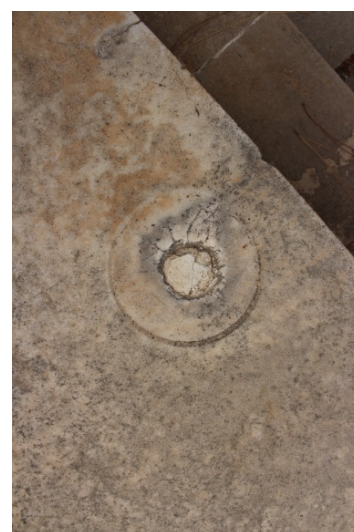
Fig. 2. Marcas del sistema de protección. (Fotografía de autor)

diferencias se pueden observar, fundamentalmente en el friso que reside la parte frontal del sarcófago central⁸. Así mismo, existen algunas marcas en los bordes del perímetro del panteón que evidencian que el monumento contaba con un sistema de pequeñas columnas unidas mediante cadenas que rodeaban el panteón impidiendo el acceso a la zona del altar (Fig. 2).

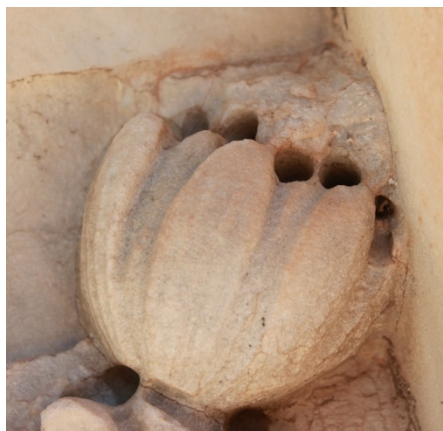
Fig. 10. Ejemplo de agujeros de trepano empleadas para delimitar formes vegetales. (Fotografía de autor)

El trépano es una herramienta ampliamente utilizada en la elaboración de esculturas de mármol. Se emplea para la realización de orificios de profundidad y diámetro variable sobre la superficie que permiten distinguir unas partes de otras, a la vez que proporcionan una mayor sensación de relieve y profundidad y aportan un efecto de claroscuro que contribuye a la mejor lectura de las formas y volúmenes¹⁸. Este tipo de herramienta es especialmente útil para la realización de orificios de la nariz, orejas, cabellos y formas vegetales. A lo largo del panteón se puede apreciar su uso de forma bastante generalizada, fundamentalmente en las partes en las que se han representado decoraciones florales y vegetales (Fig. 10). Así mismo, también se observa el uso de este instrumento en zonas de cabellos y en detalles de los rostros. Una alternativa a la hora de emplear esta herramienta es hacerlo oblicuamente. De esta forma, se obtiene un surco que confiere una sensación de ondulación y movimiento, y puede ayudar a definir formas. Este recurso es bastante utilizado para delimitar mechones de cabello, pliegues de telas o siluetas vegetales (Fig. 11).

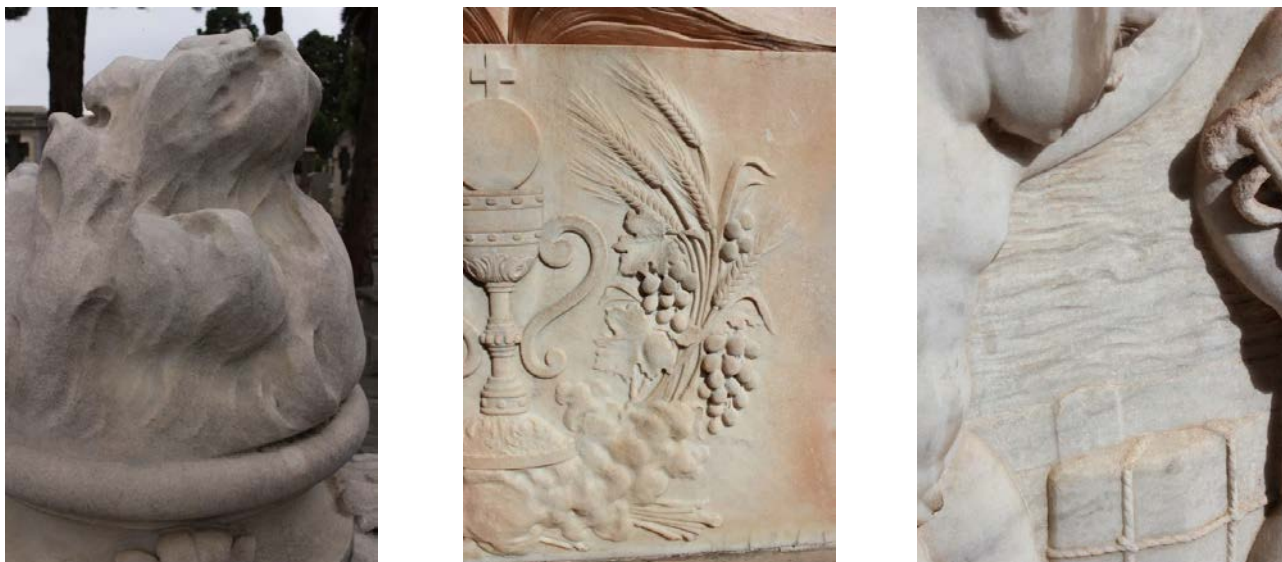
Fig. 12, 13 y 14. Marcas del empleo de gubias. (Fotografías de autor)

Otro instrumento bastante común en la talla en piedra es la gubia. Las gubias son herramientas que permiten formar superficies cóncavas y convexas, ayudando a proporcionar un efecto mayor de profundidad y claroscuro. Son especialmente convenientes para crear una impresión de movimiento e incluso cierta sensación de incorporeidad. Está técnica se puede apreciar en las llamas que forman la parte superior de los pebeteros (Fig. 12), en la nube que ha sido tallada en la escena del Santo Grial (Fig. 13), en el mar que ha sido representado en el fondo de uno de los frisos frontales (Fig. 14) y en algunas zonas vegetales y en algunos pliegues de los ropajes. Así mismo, su uso también se puede observar en el la parte trasera del panteón, ya que ha sido empleada para inscribir en la piedra los nombres de los difuntos.

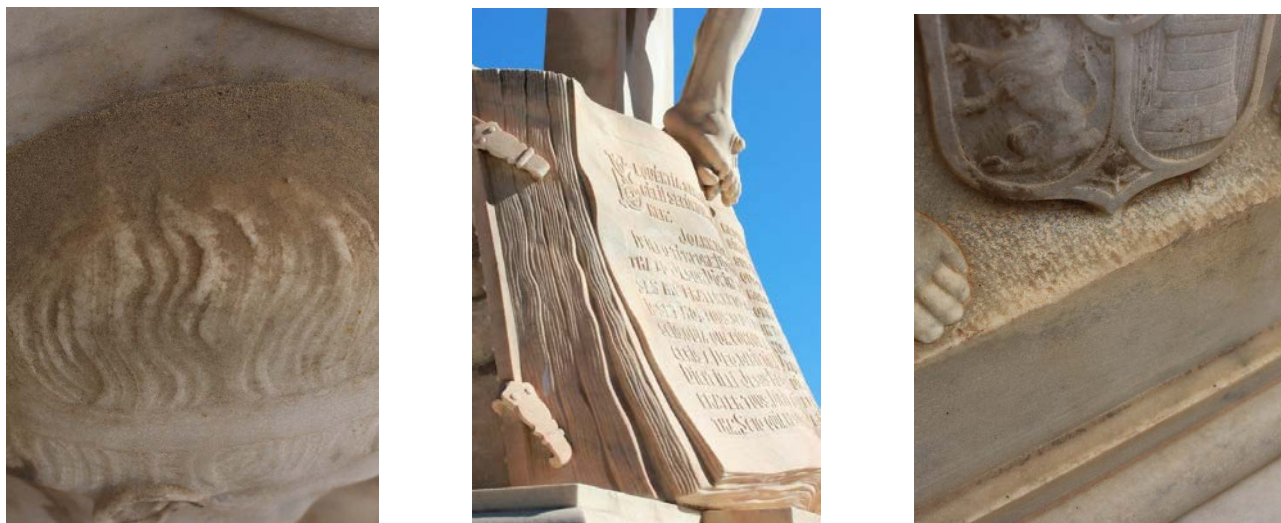
Fig. 15, 16. Marcas de gradina.
(Fotografía de autor)

Otra de las herramientas, cuyo uso se puede encontrar de forma bastante notable en las decoraciones del panteón, es la gradina. Se trata de una herramienta similar al cincel pero con dientes que deja una textura muy concreta. La gradina se emplea tanto durante el proceso de desbastado como para conferir texturas finales a las superficies. Por ello, en ocasiones la presencia de marcas de gradina se puede relacionar con zonas que no han sido acabadas totalmente. Sin embargo, en este caso estas marcas son claramente intencionadas con el fin de atribuir una textura concreta. El uso de esta herramienta es especialmente conveniente para el acabado de cabellos y determinadas superficies con texturas similares. Además, las huellas que proporciona esta herramienta también contribuyen a la percepción de las zonas de luz y sombra. A lo largo del panteón, se pueden encontrar marcas de gradina en el cabello de los niños y ángeles, así como en la barba de Jesús (Fig. 15). Además, se ha utilizado frecuentemente para crear sensación de abundancia en las zonas donde se ha representado trigo y en los bordes del libro (Fig. 16). Así mismo, el empleo de la gradina, de forma más tosca, utilizada únicamente incidiendo las puntas de los dientes sobre el material se puede observar en la zona que corresponde al suelo en uno de los frisos frontales (Fig. 17).

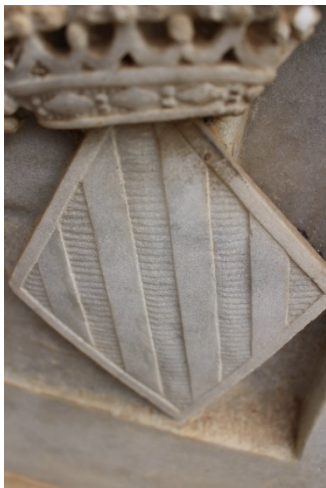
Fig. 18. Ejemplo de marcas de puntero. (Fotografía de autor)

El puntero también es una herramienta frecuente en la talla en piedra. Se emplea, sobre todo, para el desbaste durante el proceso inicial de la labra. Sin embargo, en este caso es posible distinguir el empleo del puntero de forma más delicada en algunos de los fondos de los distintos escudos que aparecen en los frisos principales de los sarcófagos (Fig. 18). Así mismo, el uso de esta herramienta conjuntamente al del cincel, han proporcionado intencionadamente una textura tosca y descuidada a la piedra que sostiene el libro.

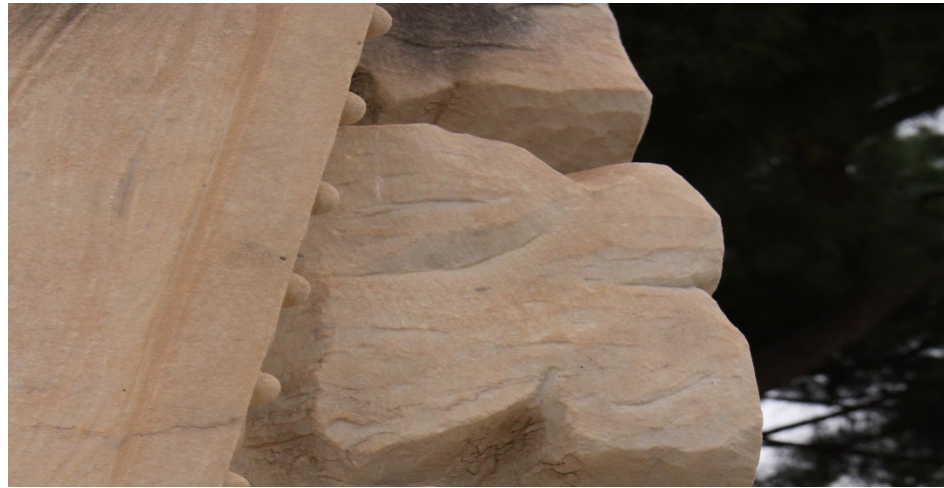
Fig. 19. Ejemplo de marcas de cincel y puntero. (Fotografía de autor)

El cincel es una de las herramientas más utilizada para la talla en piedra y tiene múltiples usos. Se puede utilizar a lo largo de todo el proceso de labra, y suele emplearse para eliminar las huellas de otras herramientas y para darle forma a todos los volúmenes. Las marcas de cincel son poco reconocibles ya que dejan una superficie bastante lisa, y en muchas ocasiones su empleo ha ido seguido de un alisado o pulimentado posterior. Sin embargo, en este caso, es posible observar algunas zonas en las que se aprecian ligeras huellas de cincel, como pueden ser la roca donde se apoya el libro o algunas partes de los frisos (Fig. 19).

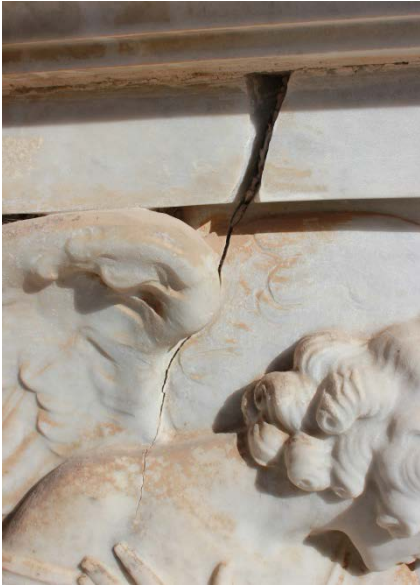
5.3.1.1. *Roturas*: consisten en discontinuidades de la planitud de la superficie, perceptibles a simple vista que implican la separación de dos partes del material pétreo. En función del tamaño de la separación se puede distinguir entre fisura, fractura y grieta. Las fisuras suelen presentar una separación milimétrica, apenas perceptibles a simple vista, y no conllevan desplazamiento entre ambas superficies del material. Las grietas producen una importante separación entre las partes de la piedra y suelen mostrar desplazamiento entre ambas caras. Las fracturas, suelen presentar un tamaño medio de separación y se trata de discontinuidades planares que atraviesan todo el material. Las roturas pueden conllevar la pérdida de material, generando un espacio de dimensiones considerables en el que se pueden acumular sustancias como polvo, arena, tierra, insectos o esporas y semillas, las cuales dentro de un ambiente con las condiciones necesarias pueden llegar a proliferar provocando colonias biológicas. Las roturas tienen su origen en tensiones internas derivadas del exceso de peso que soportan algunas estructuras. Esto, en conjunto con los movimientos de contracción y dilatación que experimenta el material en función de los cambios de temperatura, facilita la aparición y propagación de grietas que pueden poner en riesgo la estabilidad estructural. En este caso, este tipo de patologías se observan, por una parte en los bloques de piedra sobre los que descansan otros bloques situados perpendicularmente (Fig. 22). Las grietas se manifiestan en vertical y surgen más concretamente en las zonas de unión, ya que son zonas más frágiles y susceptibles a la aparición de grietas y fisuras, pues recogen todo el peso, las tensiones y los movimientos de la piedra ante los cambios medioambientales. Por otra parte, el combamiento que sufren las tapas de los sarcófagos, también provoca la aparición de grietas en los diferentes puntos en los que se ha sobrepasado el límite de flexibilidad del material pétreo y se ha producido la rotura en forma de grieta. La aparición de roturas puede ser también consecuencias inherentes al propio material y técnica, ya que durante su proceso de extracción y manipulación, la piedra ha sido sometida a un fuerte estrés que ha podido originar la aparición de microfisuras internas. Estas microfisuras suponen zonas de debilidad, que con el paso del tiempo, la acción de los agentes medioambientales y otros factores, como la presencia de sales o tensiones internas, se han manifestado en la superficie en forma de fisuras, grietas y/o fracturas.

Fig. 22. Ejemplo de grieta en la superficie del panteón. (Fotografía de autor)

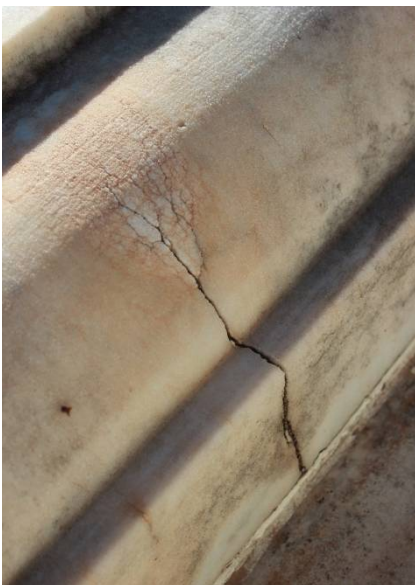
Fig. 23. Ejemplo de craqueladura. (Fotografía de autor)

5.3.1.2. *Craqueladura*: las craqueladuras son una especie de reticulación de fisuras que abarca una superficie de tamaño variable. Esta patología no conlleva separación entre las partes de las fisuras, sin embargo se trata de una zona débil y sensible a desprendimientos y pérdida de material. En este caso, se puede observar que se han formado craqueladuras a partir de una grieta o

fisura y se han extendido a lo largo de la superficie pétreo (Fig. 23). El origen de las craqueladuras es muy similar al desencadenado en las roturas, ya que se entienden como una prolongación de ellas a lo largo de la superficie.

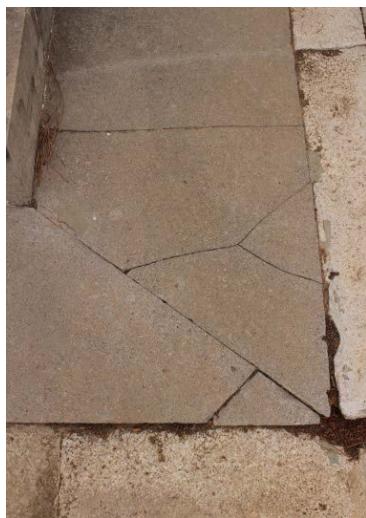
Fig. 26. Ejemplo de levantamiento del pavimento que ha provocado la rotura de las baldosas. (Fotografía de autor)

5.3.1.5. Levantamiento del pavimento: se puede apreciar con facilidad que el pavimento que rodea el panteón ha experimentado movimientos que han provocado su levantamiento e incluso en algunos puntos la rotura y fragmentación de las baldosas hidráulicas. Esto puede estar causado por una inadecuada colocación de las baldosas a lo largo del perímetro que rodea el panteón. Esta incorrecta aplicación, unida a los movimientos y vibraciones del terreno, más el crecimiento de plantas debajo de ellas ha desencadenado una serie tensiones entre las baldosas que se han levantado y montado unas sobre otras, llegando a romperse (Fig. 26).

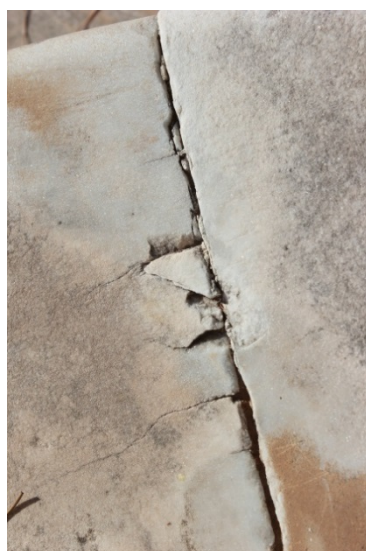
Fig. 27. Ejemplo de estallido. (Fotografía de autor)

5.3.1.6. Estallido: se trata de un tipo especial de rotura que se debe exclusivamente a excesos de carga. Aparecen esencialmente en zonas donde se concentran las tensiones, es decir, en los puntos en los que la sobrecarga provoca la aparición de fisuras que con el tiempo van creciendo y propagándose hasta que se produce el desprendimiento y caída de fragmentos de tamaño variable, pudiendo llegar incluso al desmoronamiento del material pétreo²³ (Fig. 27).

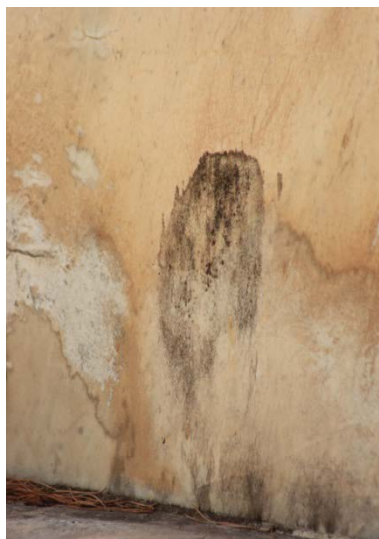
Fig. 28. Ejemplo de Mancha de humedad con microorganismos. (Fotografía de autor)

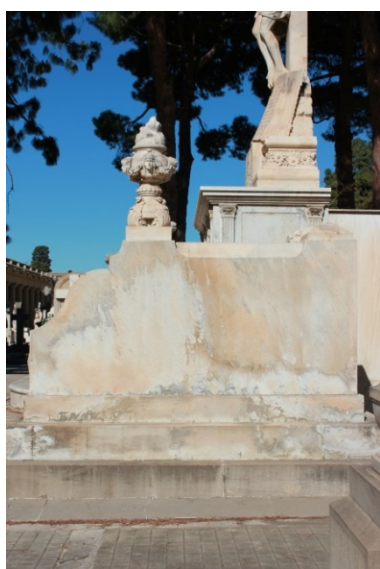
Fig. 29. Ejemplo de coloración en la superficie del panteón. (Fotografía de autor)

5.3.2.2. *Coloración*: supone un cambio en la tonalidad original del material pétreo. Este cambio puede aparecer de forma natural o artificial. En este caso, prácticamente toda la extensión del panteón ha experimentado un cambio en el color original, ya que el color blanco característico del mármol se ha transformado en un naranja rosáceo (Fig. 29). Es muy posible que esta coloración esté vinculada al envejecimiento natural del material, favorecido y acelerado por la acción de los agentes atmosféricos. Esta alteración es muy común en los mármoles debido a que contienen oxalatos de calcio en superficie que provocan el cambio en la tonalidad del material²⁴. Es importante añadir que este proceso puede verse acentuado por la presencia de microorganismos. Por lo tanto, esta coloración podría entenderse como una pátina de envejecimiento natural desarrollada a lo largo de los años.

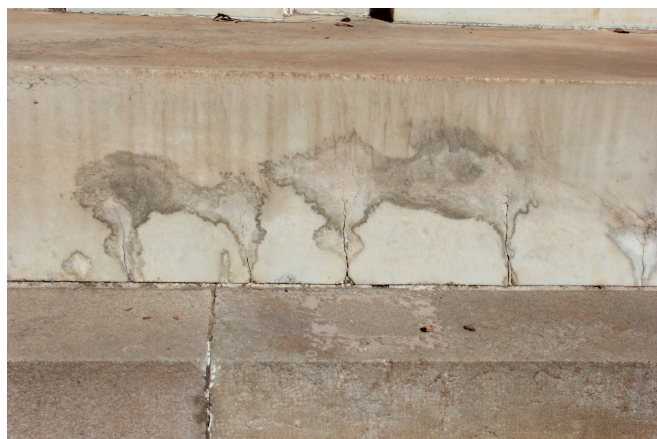
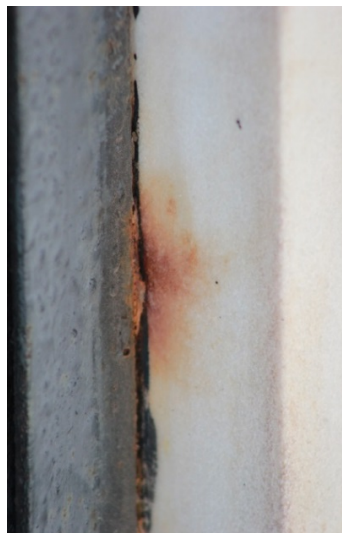
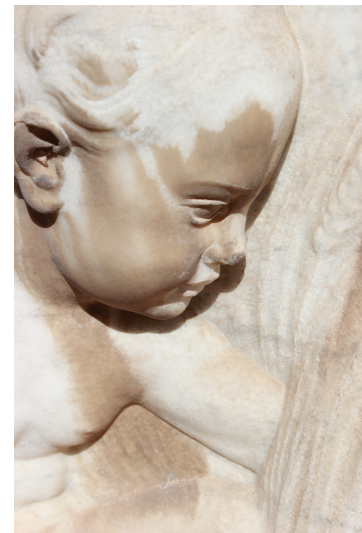
5.3.2.3. *Lavado diferencial*: en la zona de los frisos y, especialmente en los escalones que sirven de soporte para todo el conjunto, se puede apreciar la alternancia de zonas claras y oscuras que se extienden de forma vertical a lo largo de la superficie pétreo. Estas zonas claras y oscuras corresponden a las zonas lavadas y sucias que se originan por el paso del agua de lluvia. La constante circulación de agua por las áreas de superficie más accesibles, arrastra y elimina suciedad, mientras que en las zonas protegidas del agua de lluvia directa, la suciedad va acumulándose²⁵. Esto provoca unas manchas oscuras, que se traduce en un cambio en la estética del material (Fig. 30). Sin embargo, este lavado no solo origina un daño estético, si no que puede llegar a producir la disolución de componentes del material, llegando a causar erosión, disgregación o pérdida de material.

5.3.2.4. *Tinción*: este daño se observa en la puerta que da acceso a la cripta dado que está elaborada con hierro. Se trata de un metal muy alterable por los agentes medioambientales que, al entrar en contacto con el agua y el oxígeno, desencadena procesos de corrosión que modifican su composición, propiedades y color. Cuando esto sucede el metal genera productos de corrosión, como el óxido. Debido a que la puerta está en contacto con el material pétreo, estos productos de corrosión han traspasado a algunas zonas de la piedra, tiñéndola y produciendo una mancha que altera su color original (Fig. 31).

Fig. 30. Ejemplo de tinción en una pequeña zona del panteón. (Fotografía de autor)

Fig. 31. Ejemplo de lavado diferencial en los escalones del monumento. (Fotografía de autor)

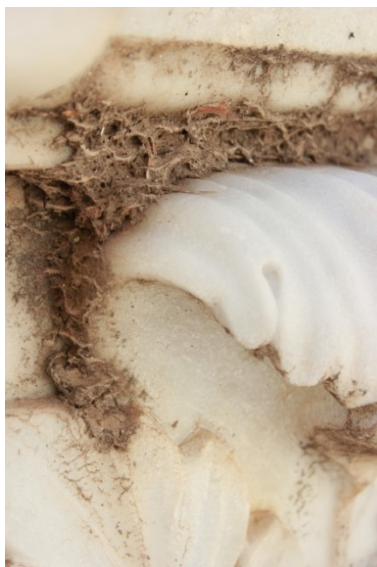
5.3.3.1. Depósito de partículas: las condiciones en las que se encuentra el panteón, permiten que se genere de forma muy simple la acumulación superficial de partículas de suciedad, polvo, arena, tierra, excrementos y demás sustancias. Estas acumulaciones tienden a aparecer en zonas de decoración, donde existe gran cantidad de huecos y zonas cóncavas, en juntas de unión o en el interior de grietas y disyunciones (Fig. 33). Los depósitos de este tipo de sustancias suelen ser blandos y presentar poca adhesión a la superficie pétreo, sin embargo, algunos factores como la humedad o la lluvia puede provocar que se transformen en sustratos más duros y con mayor adhesión a la superficie, convirtiéndose así en incrustaciones.

Fig. 33. Ejemplo de depósito de tierra y polvo. (Fotografía de autor)

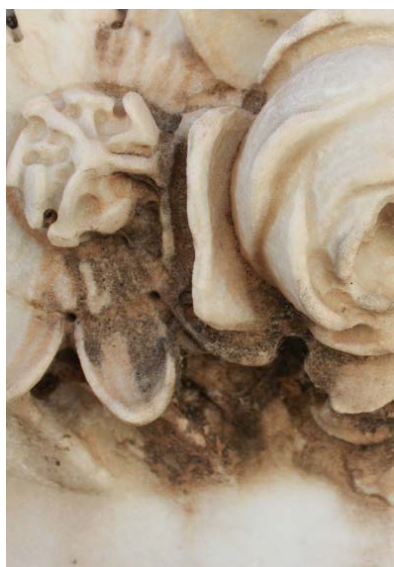
Fig. 34. Ejemplo de enmugrecimiento. (Fotografía de autor)

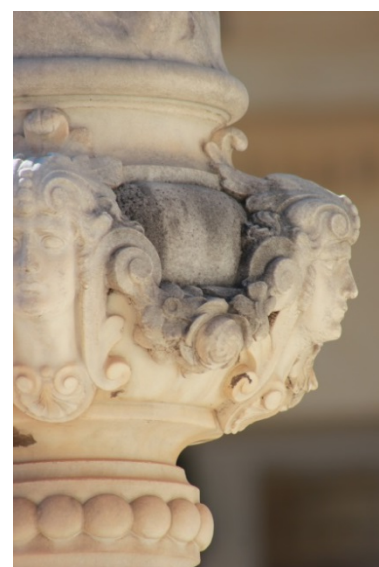
5.3.3.3. Ensuciamiento: consiste en la aparición de una capa superficial, muy fina sobre la superficie del material. Esta capa se produce por la acumulación de partículas de polvo y contaminantes, que se introducen entre los poros del piedra confiriéndole un tono grisáceo. Este daño se puede observar en diversas zonas del panteón, pero especialmente en zonas de decoración en las que existen una gran cantidad de intersticios (Fig. 35).

Fig. 35. Ejemplo de ensuciamiento. (Fotografía de autor)

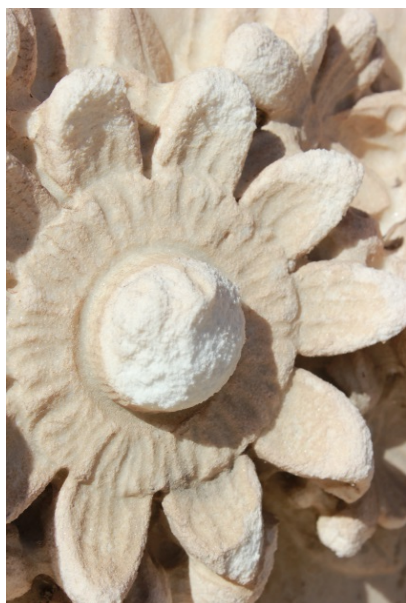
Fig. 36. Ejemplo de eflorescencias en superficie que han provocado la pérdida de formas. (Fotografía de autor)

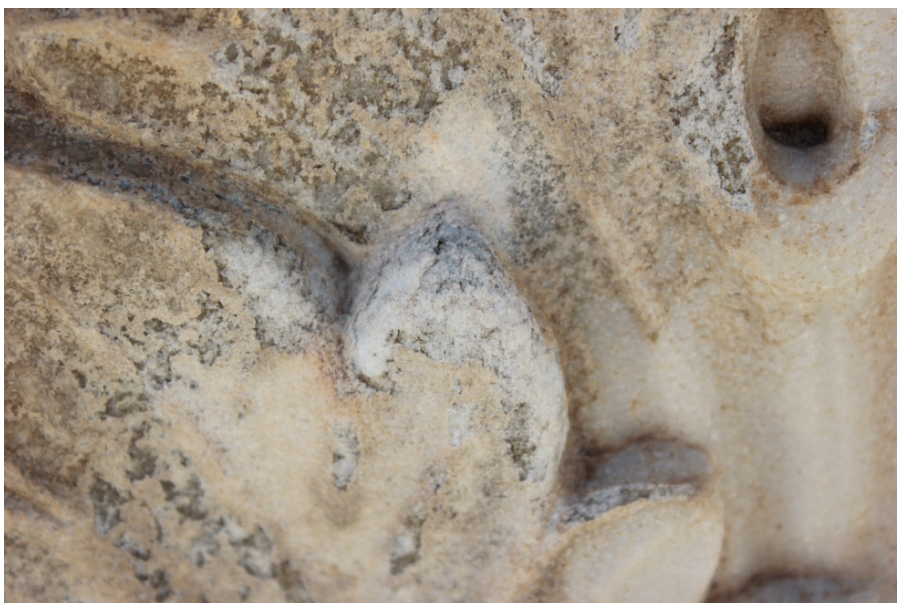
5.3.3.5. *Costra biológica*: la costra biológica surge como consecuencia de la proliferación de microorganismos como hongos, líquenes y algas. La acción conjunta de estos organismos biológicos, con otras sustancias como partículas de polución, polvo o tierra, y en especial las sales, provoca la aparición de una costra biológica o biopátina que no solo tienen consecuencias de orden estético sobre el material pétreo, sino que también conllevan un deterioro químico y mecánico que pone en riesgo la integridad estética del conjunto escultórico. La presencia de este tipo de costra, con todos sus componentes, se adhiere a la cara más externa de la piedra, dificultando la permeabilidad de la piedra. Esto provoca la aparición de una interfase entre la costra y la piedra sana, que recibe toda la humedad y sales que no pueden expulsarse al exterior desde el interior del material pétreo. Esta interfase se convierte en una capa débil, blanda y pulverulenta, lo que provoca que al desprenderse la costra biológica, por la acción de la lluvia o viento, ésta se desprenda también dejando la piedra sana a simple vista. Este ciclo se repite constantemente hasta que se produce la pérdida total de los volúmenes que componían la decoración. En este caso, se pueden observar casos en los que la costra biológica cubre zonas de la piedra (Fig. 37), y otros en los que ya se ha producido este fenómeno de desprendimiento y se puede apreciar partes de la piedra sana.

Fig. 37. Ejemplo de costra biológica que ha derivado en desprendimientos de la superficie del material. (Fotografía de autor)

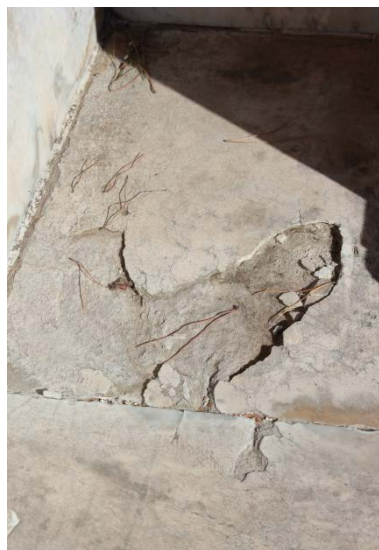
5.3.4.1. *Disyunciones*: las disyunciones consisten en la separación de material pétreo, generalmente de forma paralela a la superficie. Esta patología suele llevar implícita la pérdida de material y la formación de un espacio lleno de aire entre el estrato levantado y la superficie pétreo. Este espacio puede albergar suciedad, tierra, insectos, plantas o microorganismos. Además, se trata de zonas frágiles que sin un tratamiento de consolidación corren el riesgo de propagarse a lo largo de toda la superficie con la consecuente pérdida de la cara más externa del bloque de piedra. Las disyunciones son un problema que suele estar relacionado con la aparición de subeflorescencias, no con problemas estructurales internos. En este caso, se puede apreciar este problema en zonas en las que existe una mayor humedad, lo que favorece la formación de sales a poca profundidad de la superficie que al cristalizar empujan el estrato hasta separarlo y desprenderlo de la piedra (Fig. 38).

Fig. 38. Ejemplo de disyunción. (Fotografía de autor)

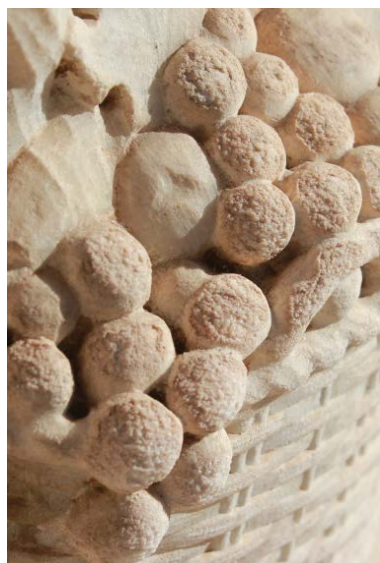
Fig. 39. Ejemplo de disgregación sacaroidea. (Fotografía de autor)

5.3.4.2. *Disgregación sacaroidea*: en muchas zonas, sobre todo en las partes ornamentales y de decoración se puede observar que existe una importante descohesión del material pétreo. Esta desagregación de partículas pétreas surge como consecuencia de una pérdida del material cementante de la matriz de la piedra, lo que origina el estado sacaroideo del material, es decir la apreciación a simple vista de los granos de mineral²⁶ (Fig. 39). La pérdida de cohesión entre las partículas del material conlleva un alto nivel de pulverulencia, lo que a su vez implica la pérdida de material, que al no estar cohesionado por nada se desprende fácilmente por la acción del viento o la lluvia. Esta pérdida provoca un aumento de la rugosidad de la superficie y un suavizado de las formas que impiden una correcta lectura de las imágenes representadas en los frisos. Este tipo de patología está causada principalmente por los ciclos de humedad-deseccación, que generan movimientos de contracción y dilatación al cambiar de estado el agua, provocando tensiones en las partículas del mineral. Estas tensiones van desgastando el material cementante hasta que éste ya no es capaz de mantener la cohesión entre ellas y surge la disgregación granular en la zona más externa del material. Sin embargo, esta descohesión también puede tener su origen en la acción química del agua, que puede actuar disolviendo el material de unión de las partículas. En algunas ocasiones, la presencia de sales en la piedra, puede acelerar el proceso, ya que al cristalizar en el interior de los poros, dependen parte de la capa más externa de la piedra, dejando a la vista la composición interna del material.

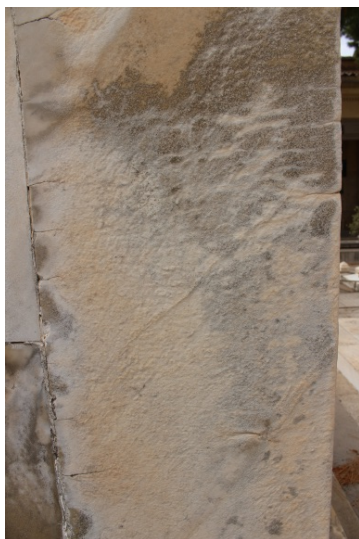
Fig. 40. Ejemplo de erosión de la superficie marmolea. (Fotografía de autor)

5.3.4.3. Erosión: consiste en la pérdida de material que se traduce en un cambio brusco de la textura de la superficie y el redondeamiento de las formas y volúmenes del material pétreo. Este daño puede estar originado por diversos factores, tanto químicos, biológicos y físicos, que actúa de forma simultánea. Por un lado, el impacto de partículas sobre la superficie del material a causa de la acción del viento, puede provocar la pérdida del material, aumentando la rugosidad de la superficie y suavizando los bordes de las piezas. Por otro lado, el efecto de la humedad causa la disolución de materiales integrantes de la piedra, provocando la erosión del material. Así mismo, otros factores como el desarrollo de microorganismos, o la presencia de sales, puede favorecer la aparición de este tipo de patología, que puede derivar en la pérdida total de las formas y la desfiguración de las figuras labradas (Fig. 40).

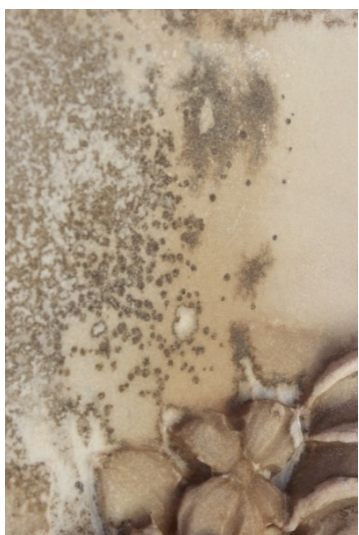
Fig. 41. Ejemplo de aparición de moteado en la superficie del material. (Fotografía de autor)

5.3.5.1. Hongos: como ya se ha comentado anteriormente, existen gran cantidad de zonas en el panteón que retienen gran cantidad de humedad, lo que acompañado con una temperatura cálida puede provocar la proliferación de organismos biológicos. Los hongos son organismos que se reproducen por esporas. Cuando una spora se encuentra en un lugar con las condiciones ambientales adecuadas germina produciendo las hifas, que son las que se van extendiendo por el soporte creando los micelios. El problema que generan estos organismos no es meramente estético, sino que también suponen un deterioro químico derivado de los ácidos que producen en su actividad metabólica, ya que pueden reaccionar con los componentes de la piedra²⁷. Esta metabolización de ácidos deriva en la modificación de la textura de la superficie, mucho más rugosa, así como el debilitamiento del material, lo que puede favorecer los desprendimientos, la disgregación y la aparición de otros organismos biológicos. Así mismo, la proliferación de hongos aumenta todavía más la retención de agua, lo que puede desembocar en la disgregación y descohesión del material pétreo. En este caso, se puede observar claramente zonas en las que abunda la presencia de hongos que han originado una especie de moteado a lo largo de las superficies de la piedra que coinciden con las partes más húmedas del panteón (Fig. 41).

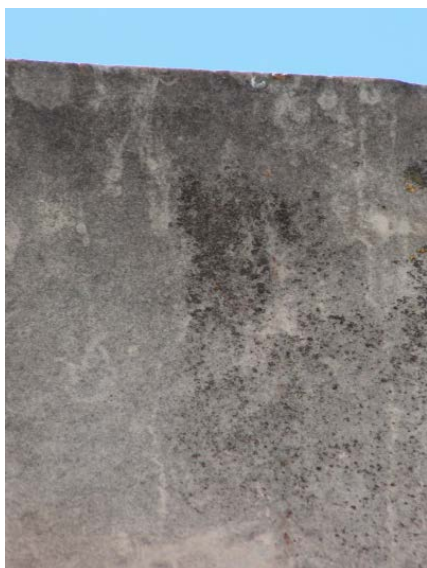
Fig. 44. Ejemplo de depósitos originados por las aves. (Fotografía de autor)

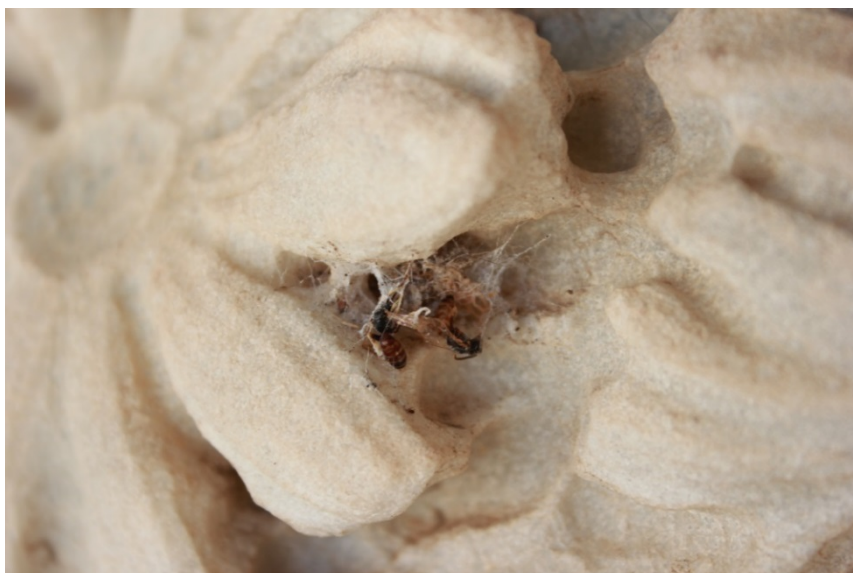
5.3.5.5. Insectos: los insectos, como las arañas o las abejas, tienen un papel importante en el deterioro del material pétreo. Éstos, pueden provocar perforaciones, pueden poner huevos, y pueden contribuir a la aparición de otros organismos. Las telarañas pueden ser focos de atracción de otros insectos y de polvo que quedan atrapados generando depósitos de partículas extrañas. Estos depósitos suelen aparecer en juntas, grietas o en huecos entre la decoración tallada en la piedra, y suelen suponer un problema mecánico y estético (Fig. 45).

Fig. 45. Ejemplo de acumulación de insectos. (Fotografía de autor)

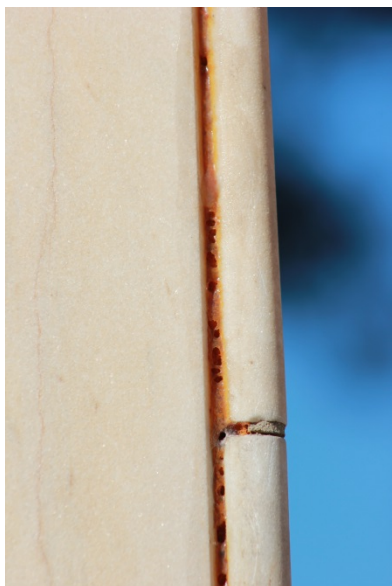
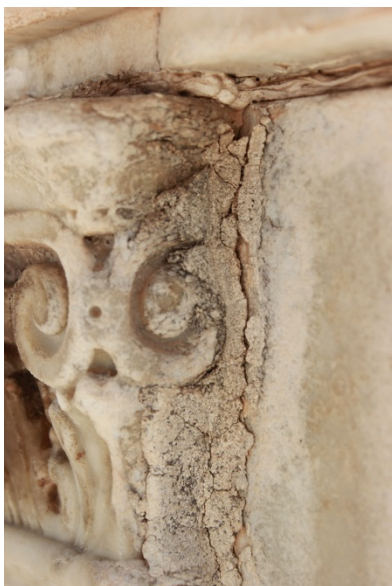
Fig 46 y 47. Ejemplos de aplicación incorrecta de los materiales de reparación. (Fotografía de autor)

Por una parte, en todas las juntas, zonas de unión y algunas de las grietas del panteón se puede observar cómo se han aplicado diversos materiales adhesivos, de relleno o de sellado con el objetivo de reducir las tensiones y frenar la aparición de grietas (Fig. 46 y 47). Sin embargo, se pueden apreciar graves errores de metodología, así como de previsión hacia el futuro. En algunas zonas los materiales han oxidado y han cambiado su color, provocando un fuerte cambio en la estética; en otras zonas se puede observar como al aplicar el material éste ha salpicado y manchado las zonas próximas. Así mismo, en algunas juntas, especialmente en las tapas de los sarcófagos, se aprecia como el material, sometido a los continuos y bruscos cambios de temperatura y humedad, ha quebrado y se ha desprendido, perdiendo todas sus propiedades de amortiguación y soporte provocando la aparición de más grietas en el soporte original.

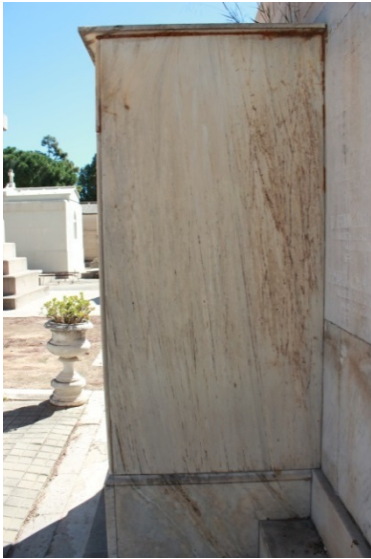
Fig. 48. Ejemplo de abrasión de la superficie por una mala metodología de trabajo. (Fotografía de autor)

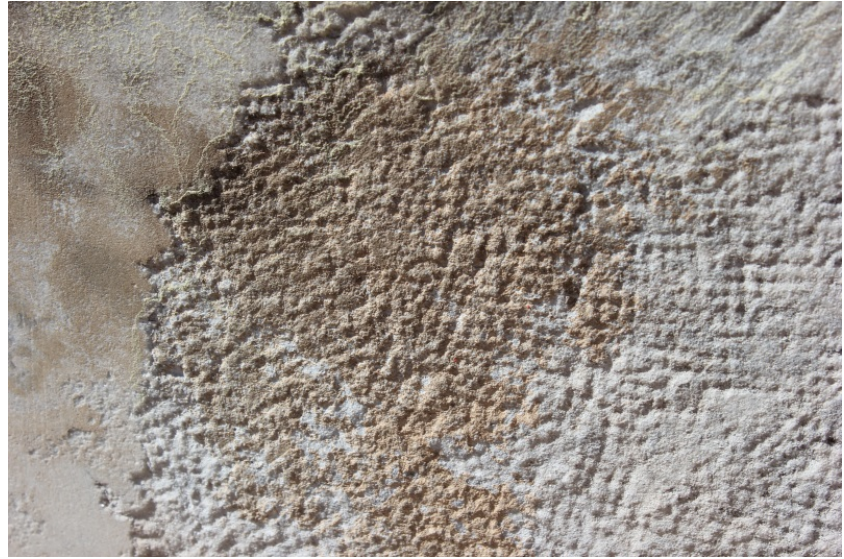
Por otra parte, se puede apreciar cómo se llevaron a cabo intervenciones erróneas que han tenido consecuencias irremediables. En un intento de eliminar una costra biológica, seguramente mediante el empleo de una radial eléctrica, se ha producido una abrasión de la superficie y no se ha conseguido el objetivo deseado (Fig. 48). Así mismo, también se aprecia el uso de papeles abrasivos e instrumentos punzantes al intentar limpiar una mancha producida por la acumulación de tierra y suciedad ambiental. Otro tratamiento que se ha llevado a cabo en un tratamiento anterior del panteón, ha sido un intento de rebajar o igualar la superficie de una zona del panteón mediante el empleo de una bujarda²⁹, lo que ha provocado un cambio de la textura lisa y homogénea de la superficie, alterando de forma drástica su estética original (Fig. 49).

Fig. 49. Marca de bujarda sobre la superficie lisa del panteón. (Fotografía de autor)
