Las Ermitas de La Albufera

Curso 2013-2014

Autora: Rocío De Zárate Olaso

UNIVERSITAT
POLITÈCNICA
DE VALÈNCIA

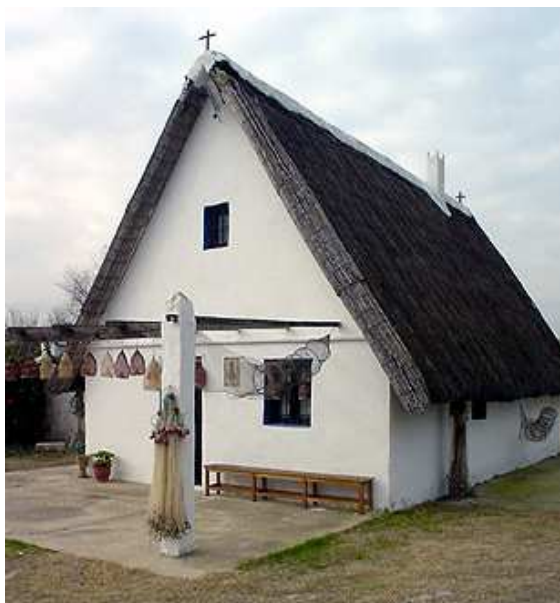
La construcción más conocida de La Albufera es la barraca, de planta rectangular y marcada cubierta a dos aguas, construidas con barro y cañas. Que servía de vivienda a los agricultores o a los pescadores.

Figura 11 Ejemplo de una barraca

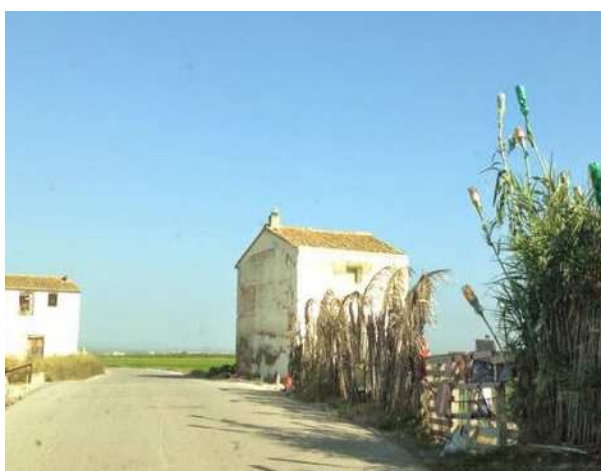
Encontramos también en el parque *cassetes* en el marjal, son pequeñas construcciones de planta cuadrada ejecutadas con ladrillo cocido y con cubierta de teja curva. Estas construcciones eran utilizadas por los agricultores como almacén o como residencia entresemana cuando realizaban sus labores en los arrozales.

Figura 12 Ejemplo de cassetta

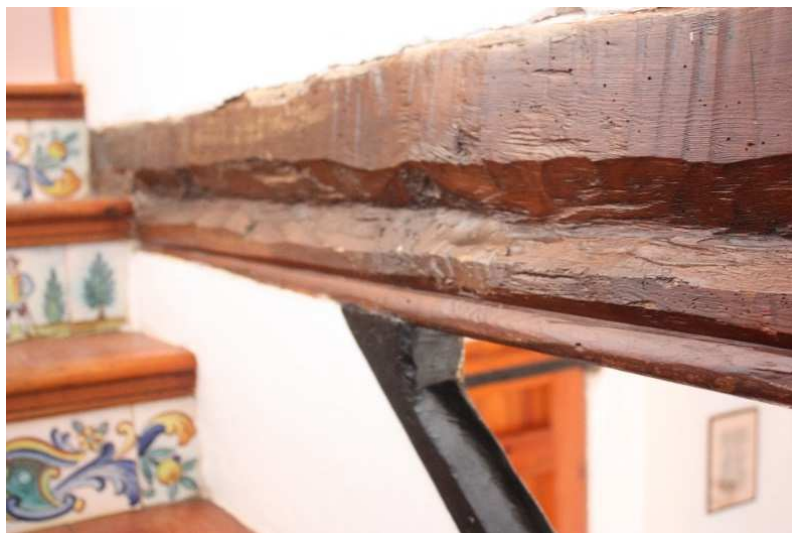
Los forjados son ejecutados con estructura de madera y revoltón cerámico, este tipo de forjados es de fácil y rápida ejecución a la vez que se aprovecha al máximo el espacio existente. Se ejecutan mediante vigueta escuadrada de madera y revoltones de ladrillo cerámico encajado apoyados en sus laterales con los senos de sus bóvedas rellenos hasta alcanzar el plano horizontal donde se recibe el pavimento cerámico de la planta primera y del coro.

Las carpinterías eran realizadas en madera, tanto las carpinterías de puertas y ventanas como elementos estructurales como vigas de cubierta y viguetas de forjados o los dinteles de huecos en muros para ventanas y puertas.

Figura 15 Vigueta del forjado de madera en la Ermita dels Sants de la Pedra de Sueca

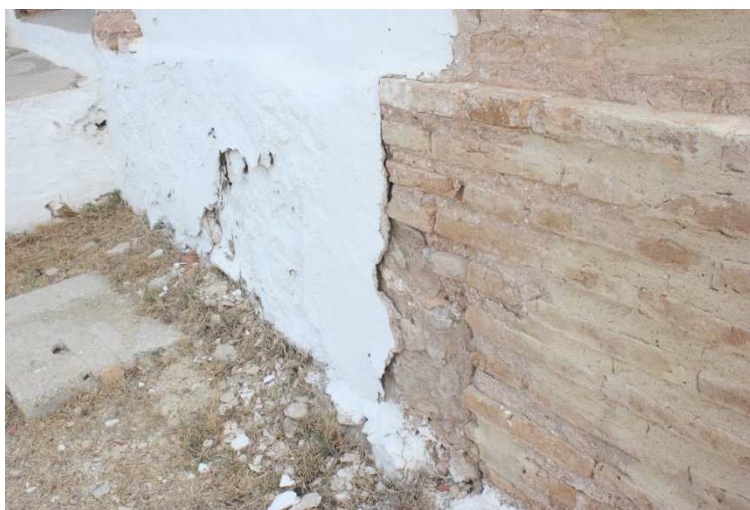
Para rematar las esquinas de los muros y ejecutar los detalles como aleros, la espadaña o las decoraciones de las fachadas y materializar las particiones y bóvedas tabicadas de escalera se utiliza la albañilería con ladrillo cerámico macizo. Utilizando como mortero de agarre mortero de cal, de espesor variable, el espesor dependía de los recursos existentes, a menos recursos juntas más gruesas.

Para revestir los muros se utiliza un enfoscado de mortero de cal con pintura de cal sobre el mismo. El enfoscado es un acabado sobre el muro tosco e inmediato realizado para proteger la fábrica de mampostería de los factores externos que la puedan dañar.

Figura 16 Zona de encuentro de la fábrica de ladrillo en remate de esquina con muro de mampostería y revestimiento de enfoscado de mortero de cal en la Ermita dels Sants de la Pedra de Cullera

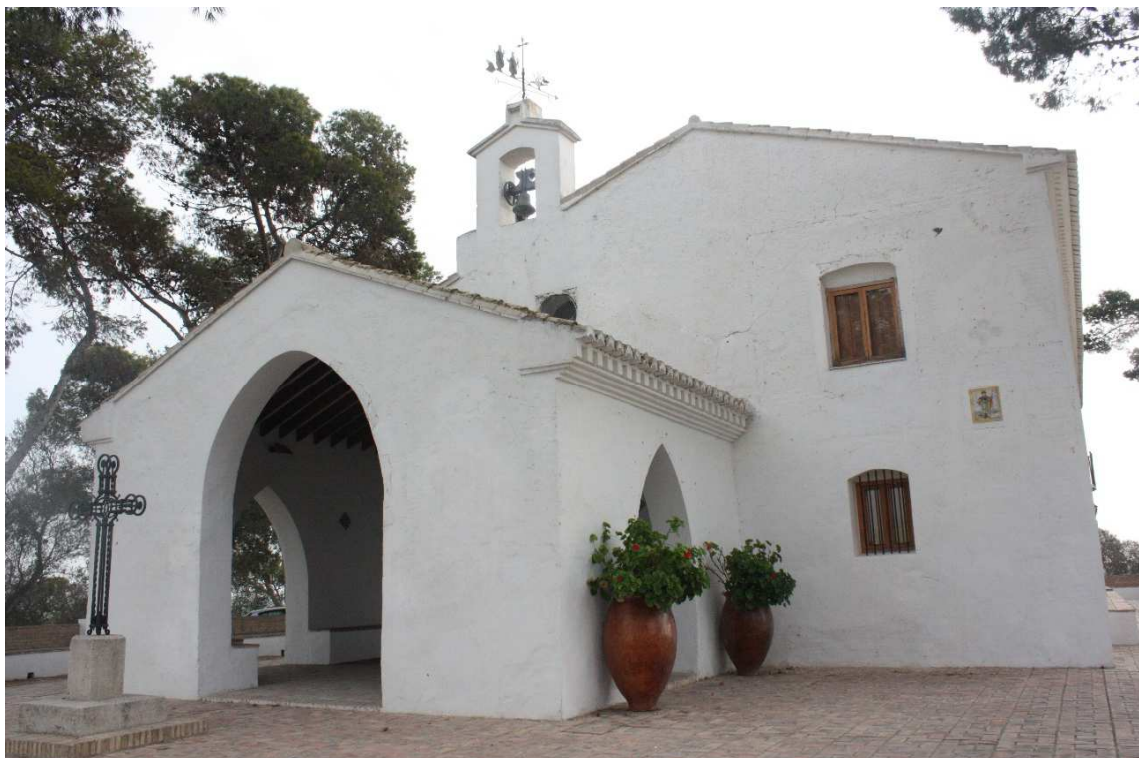
Figura 23 Fachada oeste de la ermita en la que apreciamos el porche de entrada

El acceso a la capilla lo realizamos a través de un pórtico de entrada que constituye un porche formado por vanos con arcos ojivales, siendo los situados en los paramentos norte y sur de menor tamaño que el situado en el paramento oeste y cubierto con techumbre a dos aguas. Este pórtico se encuentra en la fachada oeste de la ermita y rompe la perfecta simetría de la planta rectangular del conjunto. En el interior del porche encontramos cuatro bancos, uno por cada esquina.

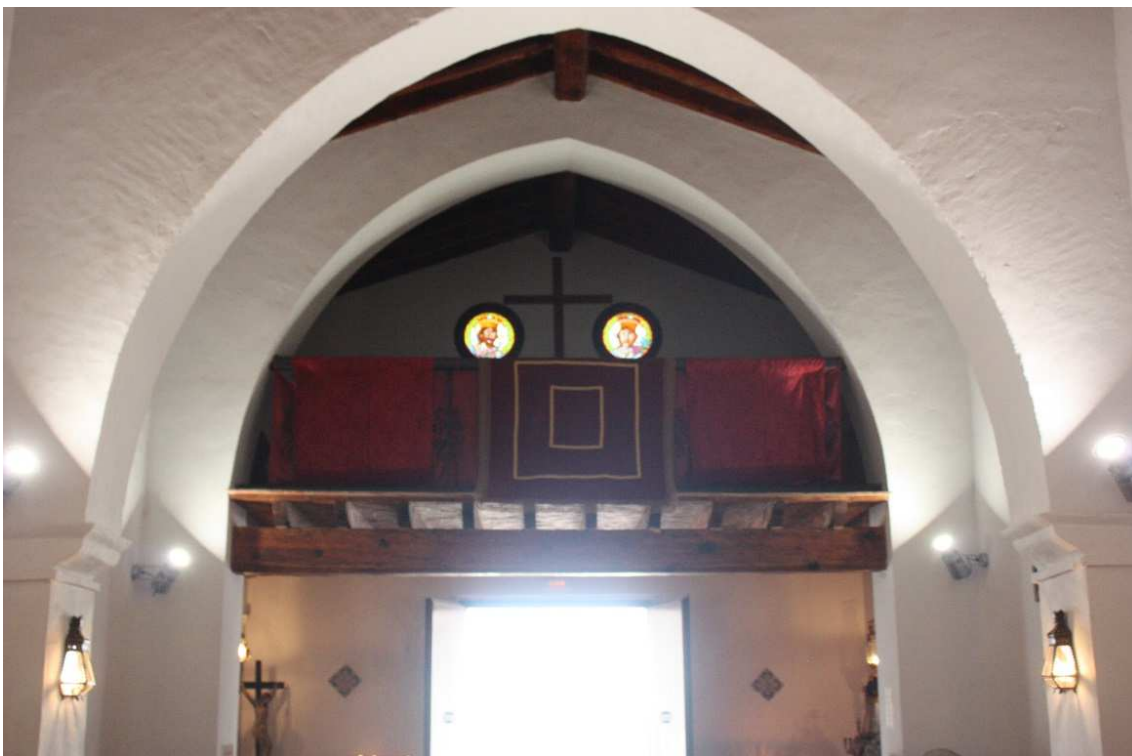
Figura 24 Vista del coro y los óculos de los Santos Abdón y Senent desde la zona del altar

En los muros de la nave se abren distintos huecos, en el muro norte hay cuatro ventanales ovalados, y en el muro que constituye los pies de la capilla dos óculos de los Santos Abdón y Senent, donde se eleva el coro, al cual se accede por el comedor situado en la primera planta de la casa del ermitaño.

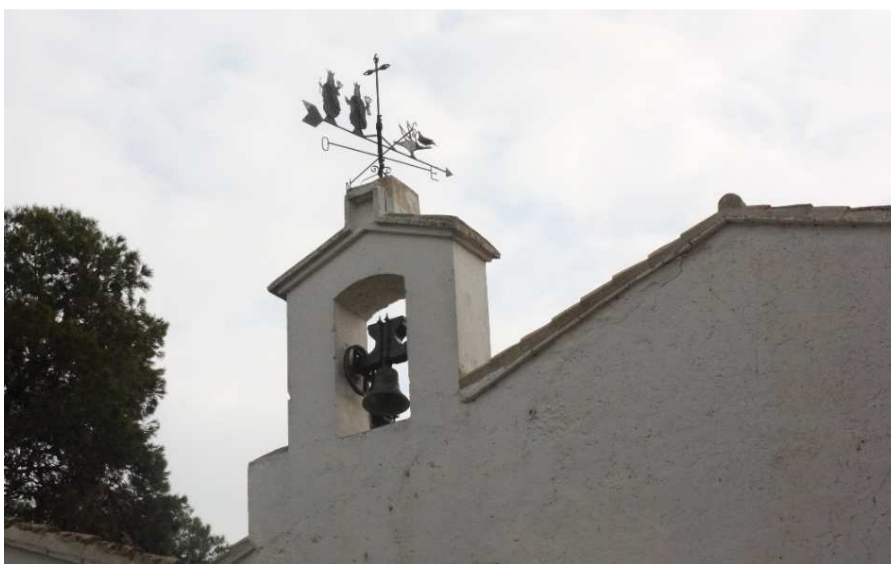
La cubierta se modificó durante la reforma de 1801 modificando el lugar de la cumbrera, pero no se trasladó la espadaña de ladrillo macizo cerámico. Este hecho provoca una ruptura de la simetría de la cubierta, pero a su vez nos recuerda el eje primitivo de la ermita.

Figura 26 Espadaña de la ermita

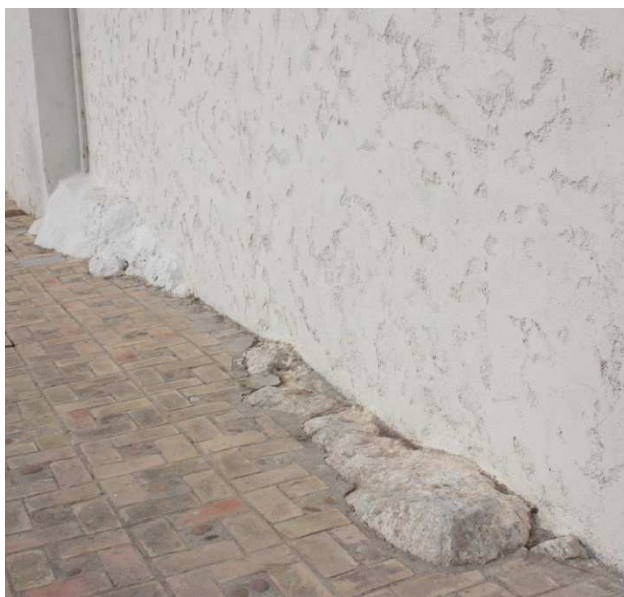
Dada la ubicación de la ermita en lo alto de la Muntanyeta del Sants, que es una loma calcárea, el nivel firme del terreno lo encontramos en la superficie. Lo que permite ejecutar la cimentación como una cama de mortero de cal que ayuda al reparto de esfuerzos para evitar tensiones puntuales. Sobre esa cama se colocan directamente los mampuestos que forman el muro, el cual se irá adaptando a los diferentes cambios de nivel de la roca si los hubiese.

Figura 27 Fotografía encuentro del muro con la roca

La conexión del muro de mampostería al terreno se realiza mediante una capa de mortero que ayuda a repartir uniformemente las cargas para que ninguna parte del muro sufra posibilidad de rotura por sobrecarga.

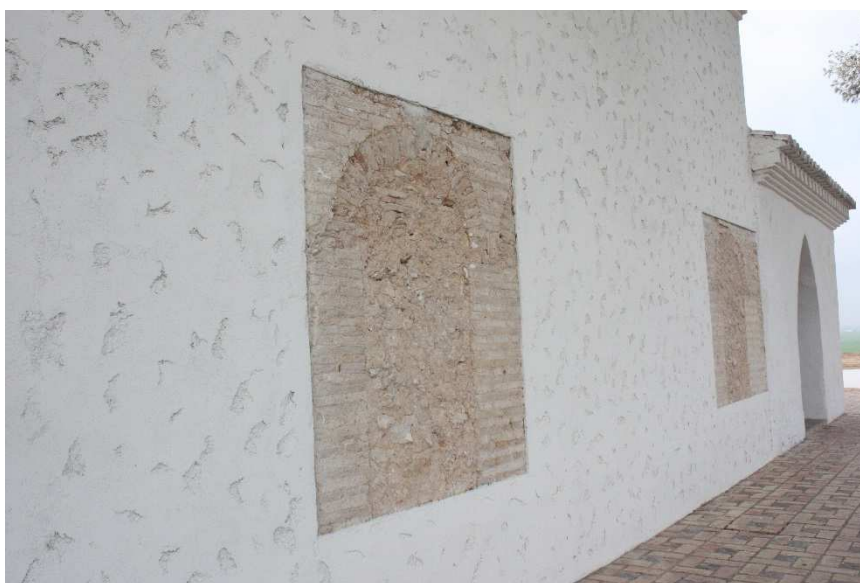
En la ampliación de la capilla en la que se añadieron dos vanos los muros se ejecutaron con ladrillo cerámico en su totalidad. Esto lo podemos apreciar en las ventanas arqueológicas dejadas en la intervención del año 2008 en el muro norte de la ermita donde se aprecian unos pequeños arcos.

Figura 29 Ventanas arqueológicas en muro norte

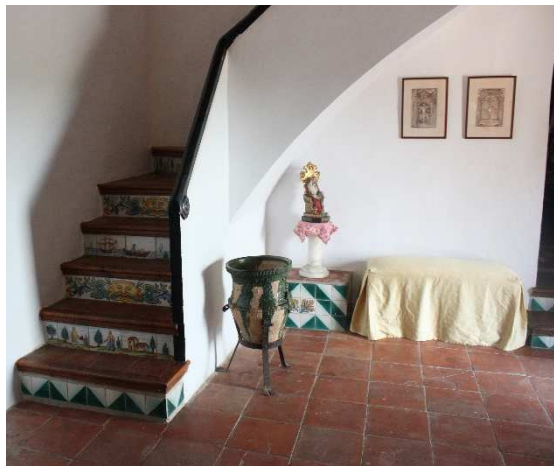
Encontramos otro aparejo de tabiquería ya que la escalera está ejecutada con una bóveda tabicada de ladrillo cerámico de dos roscas superpuestas, para mejorar la traba la hoja superior se coloca de manera oblicua a la inferior.

Figura 32 Escalera en el distribuidor de la vivienda del ermitaño y detalle constructivo de una escalera de bóveda tabicada.

Las escaleras que unen la primera planta con la baja están realizadas mediante una bóveda tabicada de ladrillo cerámico de dos roscas. Y peldaños de ladrillo cerámico igualmente.

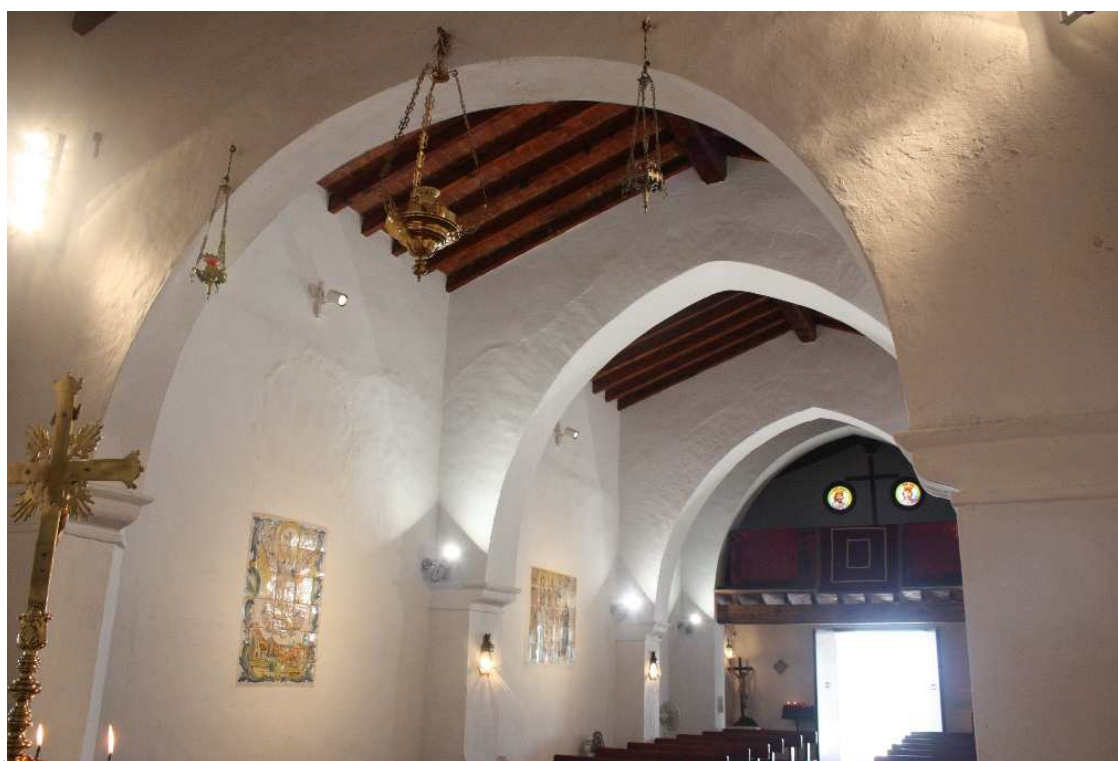
Figura 33 Arcos diafragma de la capilla. En primer plano se observa el arco de medio punto a modo de arco triunfal, y por detrás los tres arcos ojivales

“SE TRATA, COMO VEMOS, DE UN SISTEMA INTERMEDIO ENTRE LA ESTRUCTURA DE MADERA, DE CONSTRUCCIÓN RÁPIDA Y ECONÓMICA, Y LA ABOVEDADA DE SILLERÍA, ARGAMASA O LADRILLO, MUCHO MÁS LENTA Y COSTOSA DE CONSTRUIR. AUMENTABA LA ESTABILIDAD DE LA PRIMERA AL APEARLA DE TRECHO EN TRECHO CON ARCOS PERPIAÑOS DE FÁBRICA; PERMITÍA REDUCIR EL VOLUMEN DE MADERA Y LA ESCUADRÍA DE LAS PIEZAS EMPLEADAS, VENTAJAS MUY DE TENER EN CUENTA; FACILITABA EL CONTROL DE LOS INCENDIOS Y AUMENTABA LA SENSACIÓN DE PROFUNDIDAD DE LA NAVE AL MISMO TIEMPO QUE LA DOTABA DE MAYOR ROBUSTEZ Y MONUMENTALIDAD QUE LA CUBIERTA CON ARMADURA DE MADERA SIN SOLUCIÓN DE CONTINUIDAD, RAZONES QUE EXPLICAN LA AMPLIA DIFUSIÓN EN EL TIEMPO Y EL ESPACIO.”

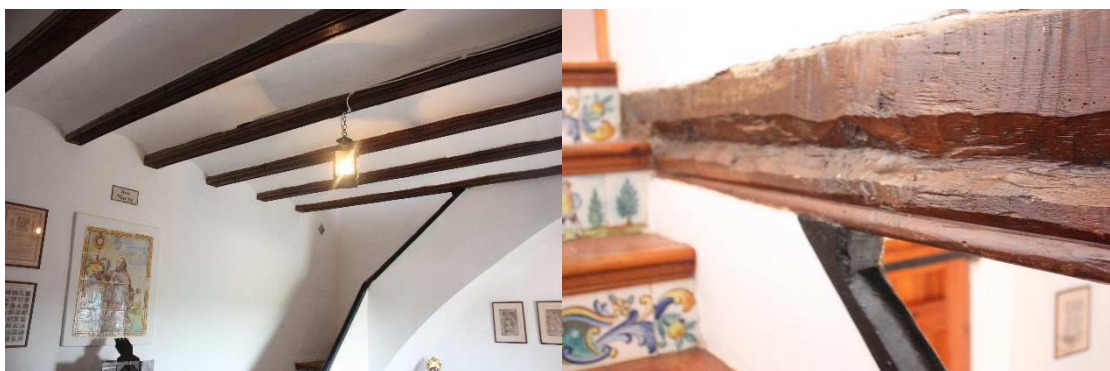
Figura 35 Vista del forjado en la zona de distribución de planta baja de la vivienda del ermitaño y escuadría de una vigueta del forjado

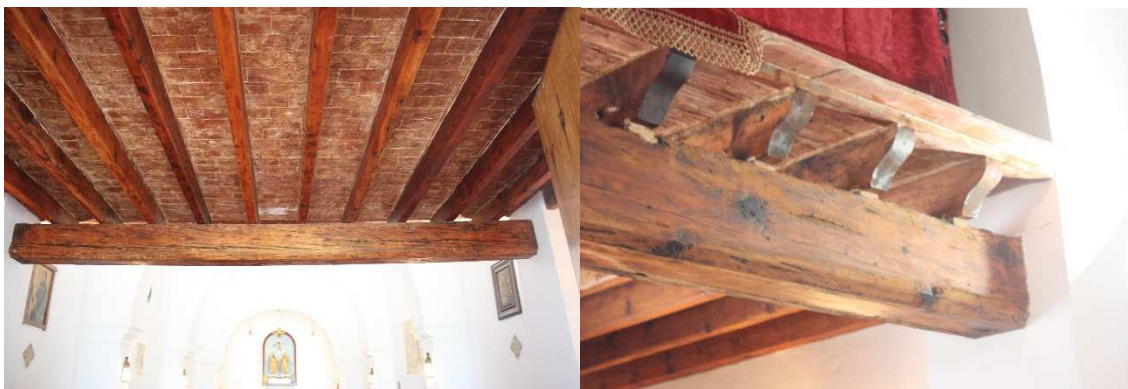
En el caso del forjado del coro está ejecutado mediante estructura de madera igualmente pero en esta ocasión no se ejecutan revoltones cerámicos entre las viguetas si no que se coloca un tablero cerámico sobre estas para colocar directamente el pavimento. Para rematar el tablero cerámico en la parte del vuelo por encima de las viguetas se colocó un listón de madera.

Figura 36 Vista cenital del forjado del coro y detalle forjado de madera del coro

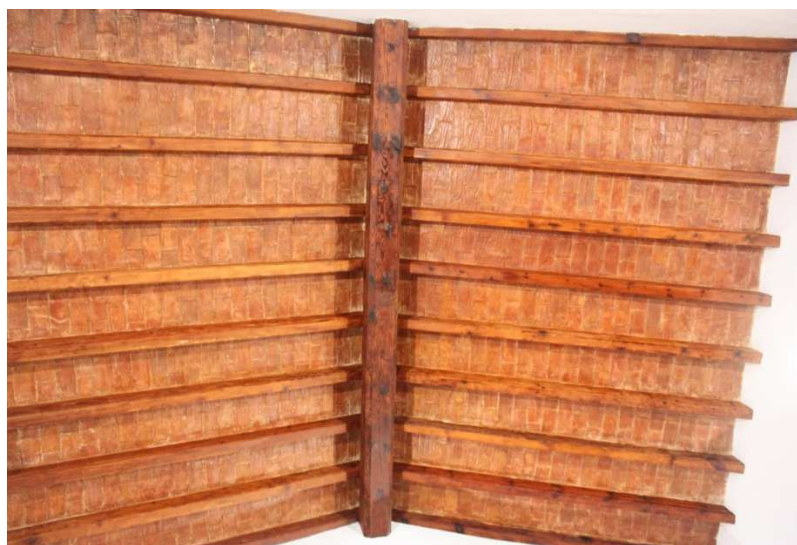
En la reforma de 1801 se llevó a cabo una reforma de la cubierta, para ello se construyó una cubierta nueva sobre la existente, cambiando la cumbre de lugar para colocarla en el punto medio del nuevo conjunto. Bajo la nueva cumbre se dispuso en el muro longitudinal que divide la capilla del volumen del ermitaño, siendo la nueva cubierta a dos aguas. Sobre el muro longitudinal apoyan las viguetas que forman la línea de los faldones. Al construirse esta nueva cubierta se respetó la cubierta de la nave, lo que provoca que desde el interior de la ermita veamos una viga central que apoya en los arcos diafragma y forma una cubierta a dos aguas.

Sobre el entramado de vigas de madera apoya un tablero de ladrillo macizo cerámico sin ningún revoco sobre el que se colocan las tejas.

Figura 37 Vista de la cubierta desde el interior de la capilla

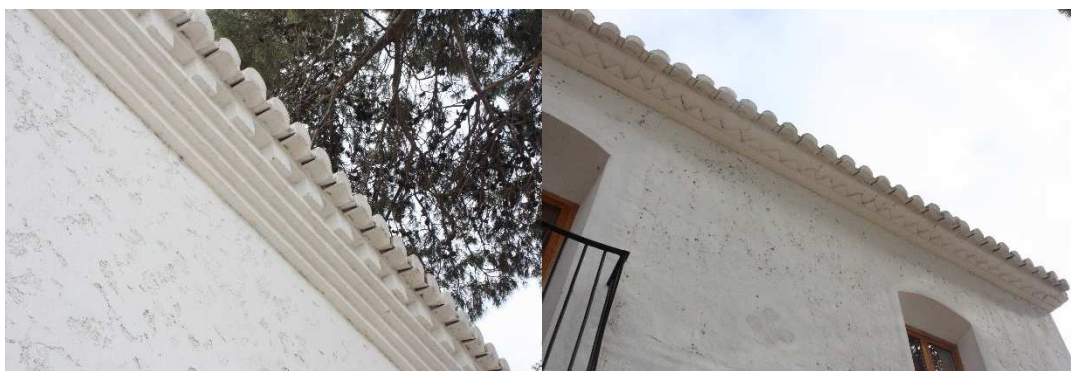
Como remate de cubierta, encontramos dos tipos de aleros distintos en el conjunto edificatorio, por una parte el alero situado en el muro norte, ejecutado mediante cuatro hiladas de rasilla superpuestas, sobre las que apoya otra hilada de rasillas pero estas colocadas a panderete que se van alternando para sobresalir y crear los huecos que se ven desde el exterior.

Por otra parte, en el muro sur nos encontramos un alero ejecutado mediante tres hiladas de rasilla superpuestas de las cuales la intermedia de encuentra colocada de forma oblicua a las demás.

Respecto a la evacuación de aguas, en ninguno de los aleros encontramos presencia de canalón por lo que el agua cae libremente al vacío. Este hecho que podría generar problemas de humedad por salpicadura en la parte inferior de los muros, o incluso un descaste en la roca por la erosión del agua.

Figura 38 Alero muro norte y alero muro sur.

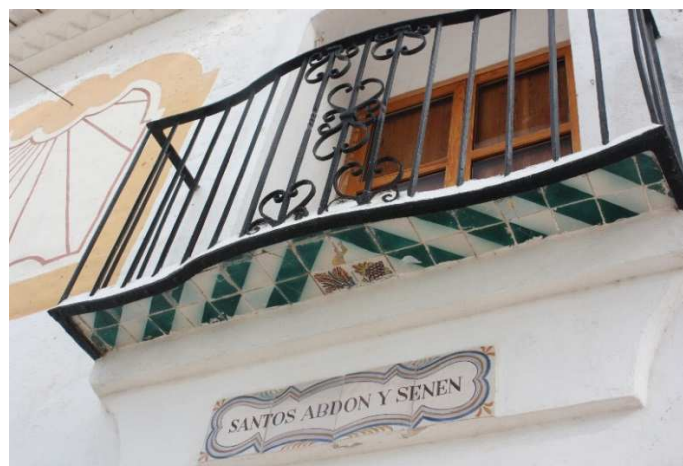
Figura 42 Detalle de la forja de la baranda del balcón de la década de 1960

Respecto a la cerrajería encontramos rejas de forja en las ventanas de planta baja que encontramos en la vivienda del ermitaño ejecutadas mediante barrotes perpendiculares entre sí que se prolongan hasta penetrar directamente en la fábrica de mampostería del muro, normalmente se acababan los barrotes en forma de patilla para dar una seguridad extra a la reja. Otro ejemplo de cerrajería que encontramos en la ermita es la baranda de forja del balcón añadido a la construcción en los años sesenta del siglo XX en la planta primera de la vivienda del ermitaño que observamos en la fachada sur.

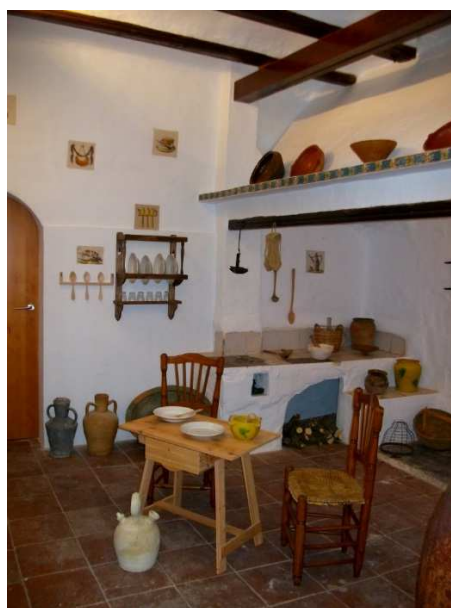
Figura 43 Cocina del siglo XVIII de planta baja

Por un lado la cocina del siglo XVIII que encontramos en planta baja, la cual fue adecuada en la intervención del año 2008 para su exposición al público.

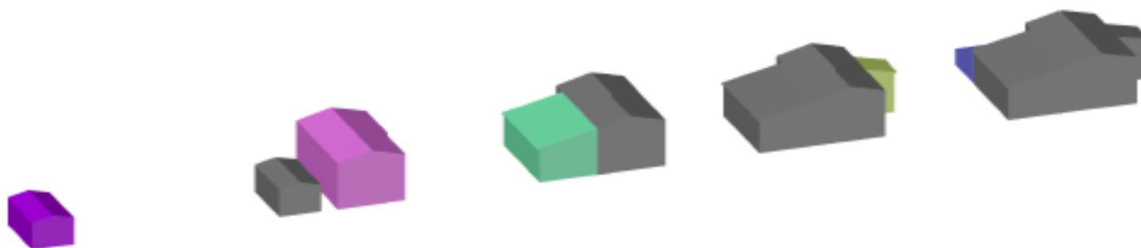
Figura 47 Esquema volumétrico del proceso constructivo

Estas fases están representadas en el esquema de la *Figura 47 Esquema volumétrico del proceso constructivo*, en la cual observamos las fases constructivas que ha sufrido el edificio. Primero la pequeña ermita (color morado) construida en el siglo XIII, después el templo actual edificado a unos metros de la primera ermita en 1728 (color rosa), y ya después la ampliación de la ermita primitiva para convertirla en vivienda del ermitaño (color verde) y la anexión de los dos cuerpos de sacristía (color amarillo) y establo (color azul).

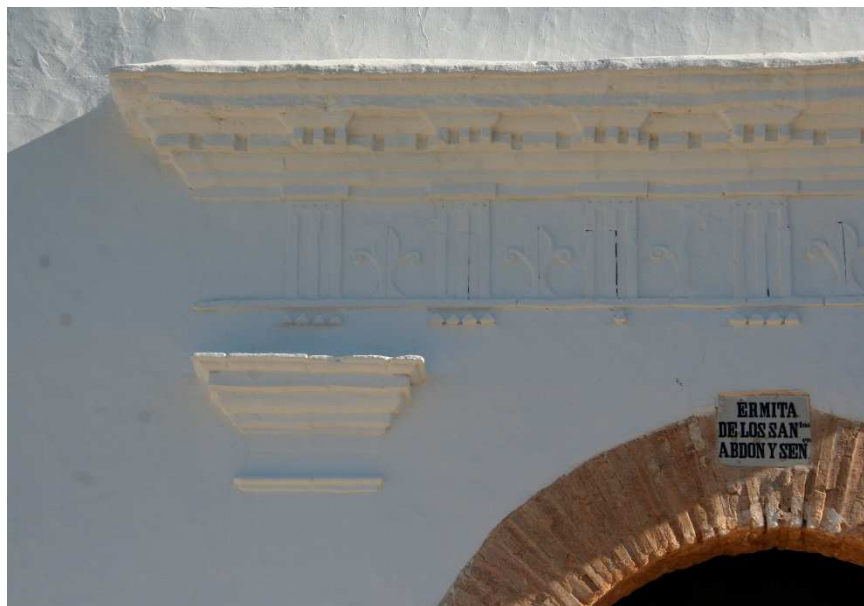
Figura 50 Detalle de la moldura decorativa de la portada y placa cerámica

Se accede a la nave por la fachada norte, en la cual nos encontramos una portada clasicista con molduras de ladrillo cerámico y detalles de flor de Lis. La portada constituye uno de los pocos elementos decorativos que encontraremos en la ermita, junto con la placa cerámica con el nombre de la ermita que encontramos en esta misma fachada por encima del arco de entrada que probablemente, debido a piezas similares se trate de una muestra de cerámica del siglo XIX.

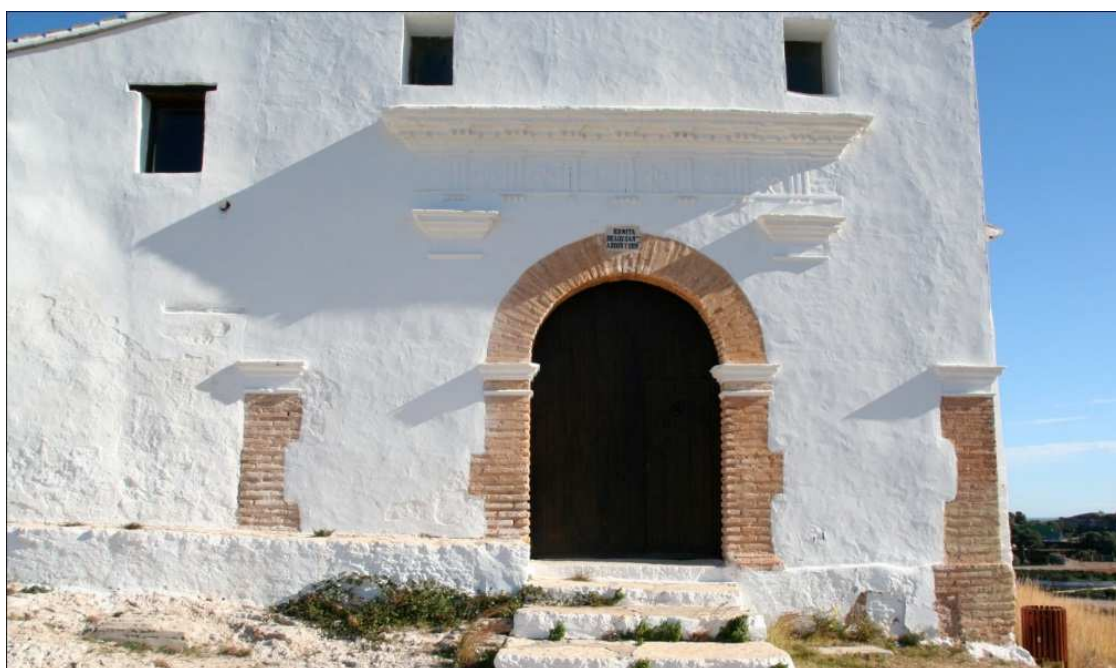
Figura 51 Arco de ladrillo cerámico y banco corrido.

La entrada a la capilla la realizamos por un hueco abierto en esta fachada mediante un arco de ladrillo que comunica la nave con el exterior y ya en el interior nos encontramos con un espacio de planta rectangular dividido en dos vanos por un arco de diafragma, en la cabecera encontramos las imágenes de los Santos Abdón y Senent y un pequeño altar. Junto al arco de entrada, en el exterior encontramos un banco corrido que abarca prácticamente toda la fachada con una longitud de 6,30m.

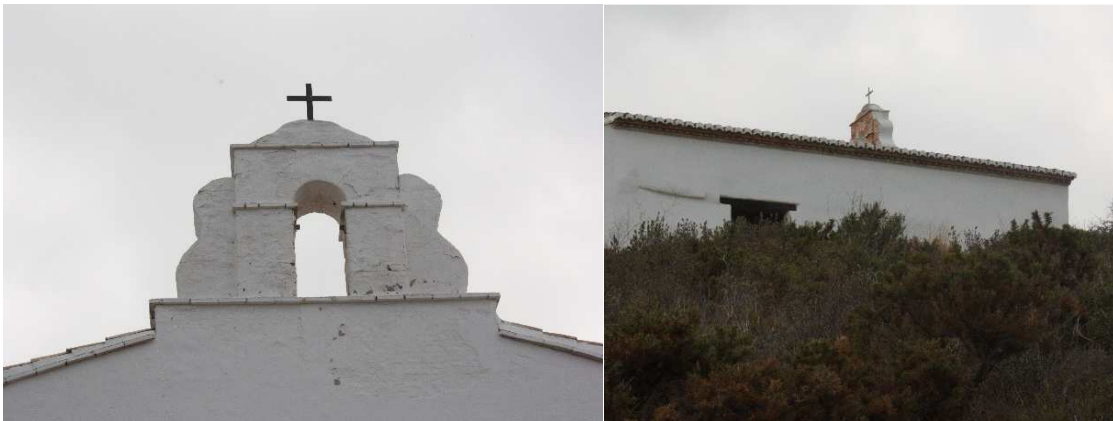
Por último, en la cubierta y como elemento decorativo encontramos una espadaña en el punto en el que se encuentran la cumbrera y la fachada norte, ejecutada con ladrillo cerámico y rematada con una cruz. Está formada por un cuerpo rectangular con un hueco en el cual se encontraba la campana, y a ambos lados unas molduras decorativas.

Figura 52 Detalle espadaña y vista de la ermita desde el camino de subida a la misma, se observa la materialidad de la espadaña de ladrillo cerámico ya que no se encuentra enfoscada por ese lado.

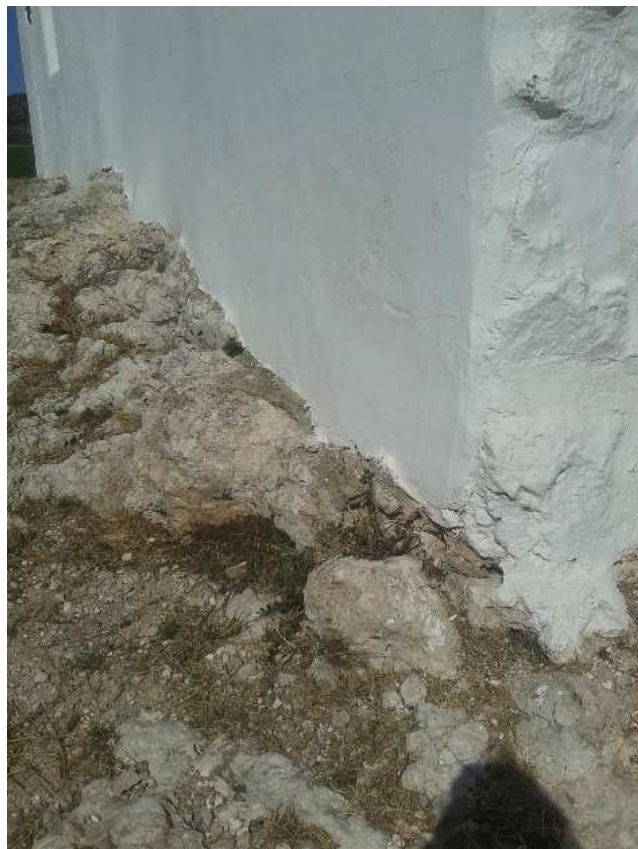
Figura 53 Encuentro del muro con el terreno

En la siguiente fotografía podemos observar como el muro se va acoplando al relieve de la roca para salvar los desniveles existentes, en algún punto podría ser que el desnivel se salvara con mortero si es de poca importancia.

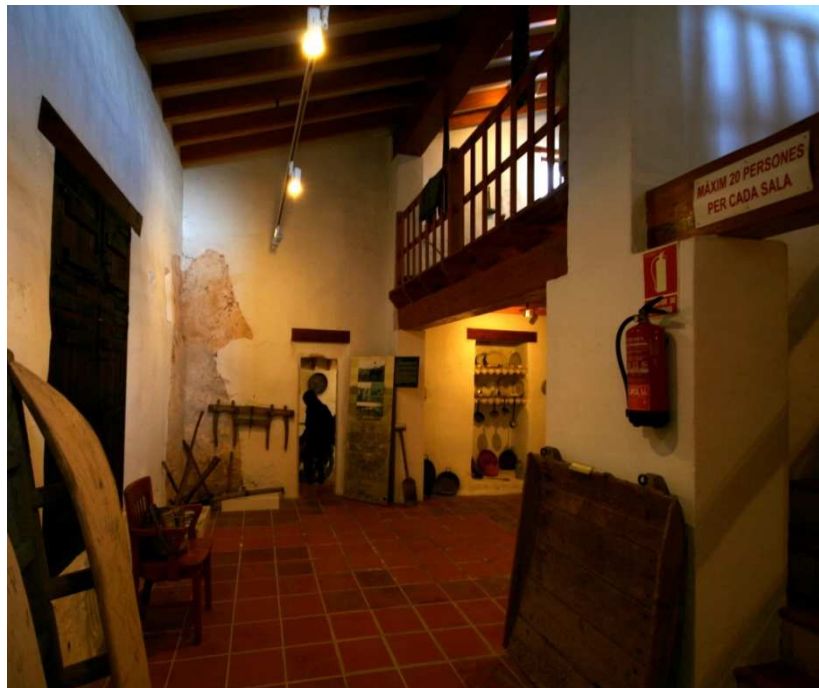
En el interior, el muro que separa las estancias de la casa del ermitaño en dos tiene un espesor de 70 cm y está ejecutado con mampostería. En planta baja observamos un ensanchamiento del muro para apoyar las vigas del forjado del altillo.

Figura 56 Vista de la casa del ermitaño donde se observa la zona recrecida del muro a la derecha

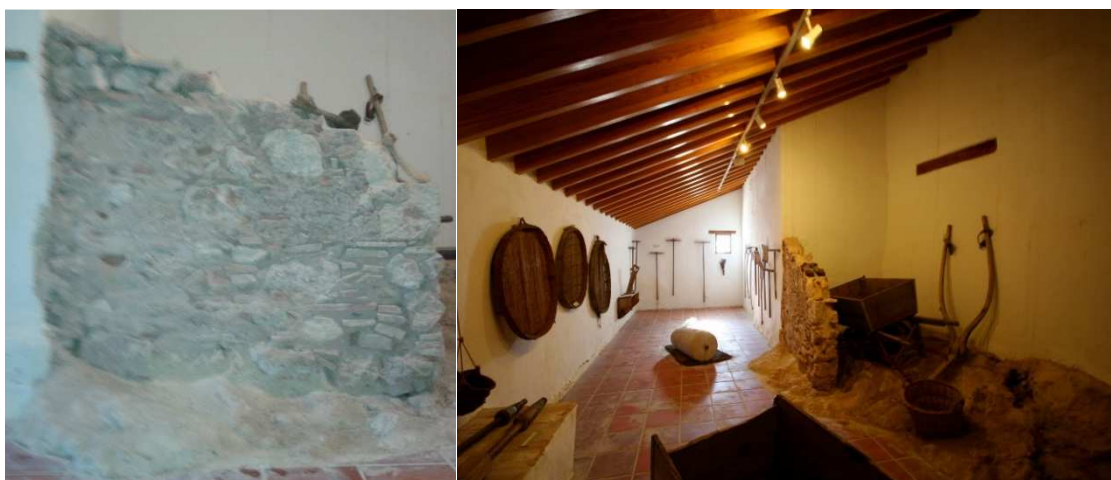
En el establo nos encontramos un murete sin revestir en el cual podemos observar los materiales empleados. Está compuesto por los restos y cantos encontrados por la zona e incluso trozos de ladrillo, sin ningún planteamiento en la ejecución, tiene un espesor de 30 cm. Se ejecutó de esta manera ya que delimita el espacio dedicado al descanso de los animales y en el momento de la construcción se emplearon los materiales sobrantes de la obra.

Figura 57 Foto detalle del murete "de restos" y su situación en el establo

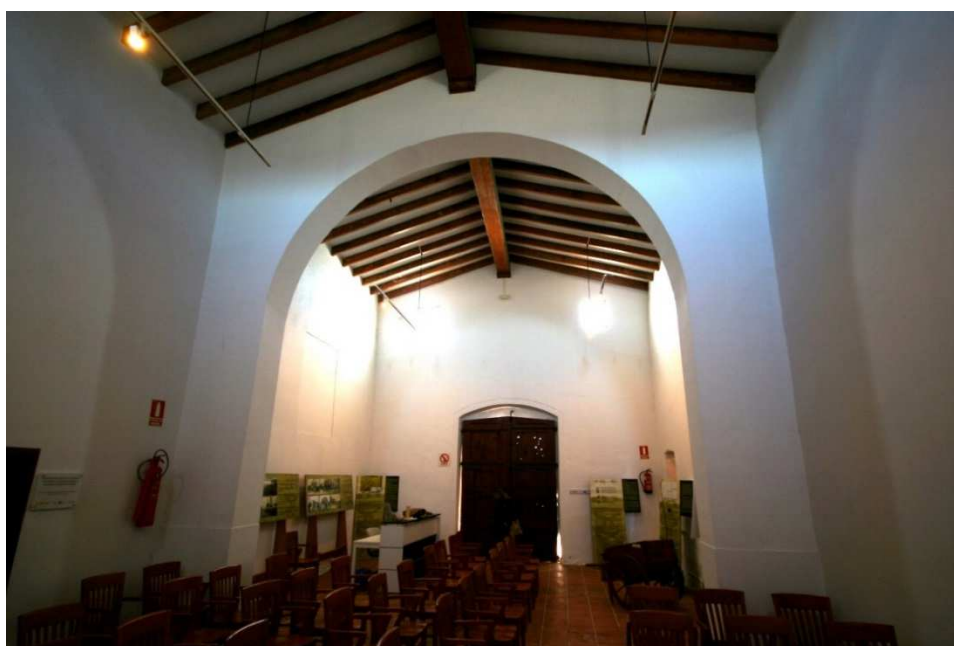
Figura 58 Arco diafragma desde el altar

“SE TRATA, COMO VEMOS, DE UN SISTEMA INTERMEDIO ENTRE LA ESTRUCTURA DE MADERA, DE CONSTRUCCIÓN RÁPIDA Y ECONÓMICA, Y LA ABOVEDADA DE SILLERÍA, ARGAMASA O LADRILLO, MUCHO MÁS LENTA Y COSTOSA DE CONSTRUIR. AUMENTABA LA ESTABILIDAD DE LA PRIMERA AL APEARLA DE TRECHO EN TRECHO CON ARCOS PERPIAÑOS DE FÁBRICA; PERMITÍA REDUCIR EL VOLUMEN DE MADERA Y LA ESCUADRÍA DE LAS PIEZAS EMPLEADAS, VENTAJAS MUY DE TENER EN CUENTA; FACILITABA EL CONTROL DE LOS INCENDIOS Y AUMENTABA LA SENSACIÓN DE PROFUNDIDAD DE LA NAVE AL MISMO TIEMPO QUE LA DOTABA DE MAYOR ROBUSTEZ Y MONUMENTALIDAD QUE LA CUBIERTA CON ARMADURA DE MADERA SIN SOLUCIÓN DE CONTINUIDAD, RAZONES QUE EXPLICAN LA AMPLIA DIFUSIÓN EN EL TIEMPO Y EL ESPACIO.”

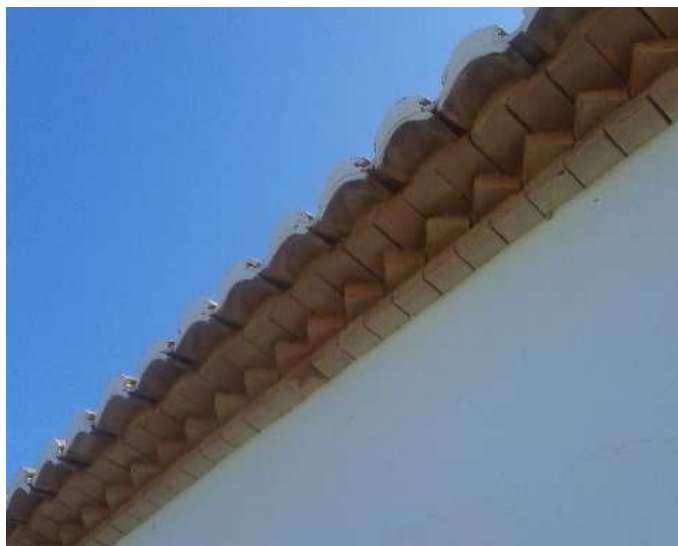
Figura 60 Vista del alero

Los aleros están ejecutados mediante el vuelo de tres hiladas de rasillas, la hilada intermedia va colocada de forma oblicua para dar la forma algo decorativa que recuerda a los dientes de una sierra. Sobre estas hiladas se coloca la teja con una cama de mortero de cal para mejorar el asiento, el mismo mortero con el cual se ciega la teja de alero. Por el color de las rasillas se observa que se repusieron durante la intervención que sufrió la ermita para adaptarla a museo. No encontramos canalón en ninguna de las cubiertas de la ermita.

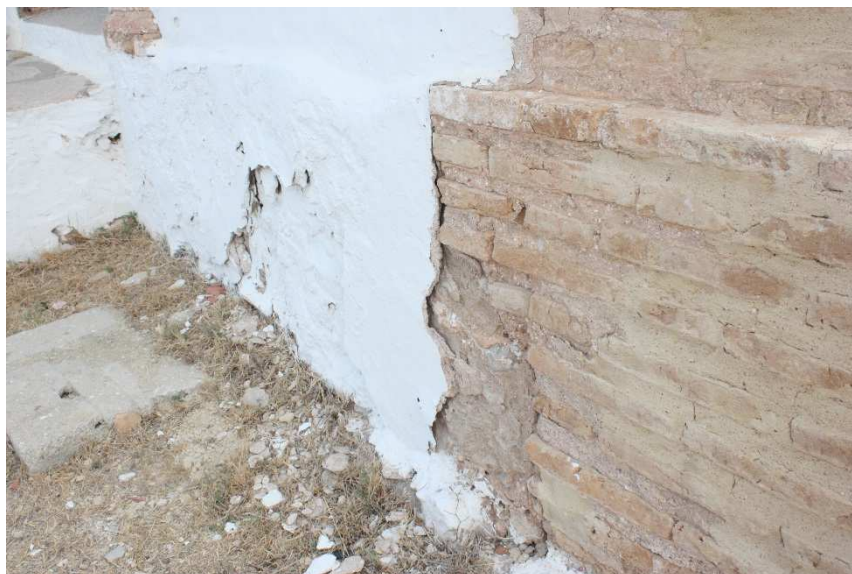
Para ejecutar los revestimientos verticales que protegen los muros y particiones de los agentes exteriores se utilizó la técnica del enfoscado con mortero de cal que protege el muro de mampostería de los agentes exteriores mejorando su durabilidad. Para mejorar la durabilidad y darle un extra de protección al enfoscado se daban varias capas de pintura de cal.

Hoy en día se ha modificado el enfoscado, ya que en un origen el enfoscado cubría la totalidad del muro, pero lo que podemos observar en la actualidad en la fachada norte es que en alguna de las intervenciones se dejaron las partes de ladrillo de la portada vistas, estas partes son el arco de entrada en el que se sitúa la puerta y las esquinas de los muros de la capilla.

Figura 62 Capa de enfoscado de mortero de cal y las distintas capas de pintura acumuladas con los años sobre la mampostería.

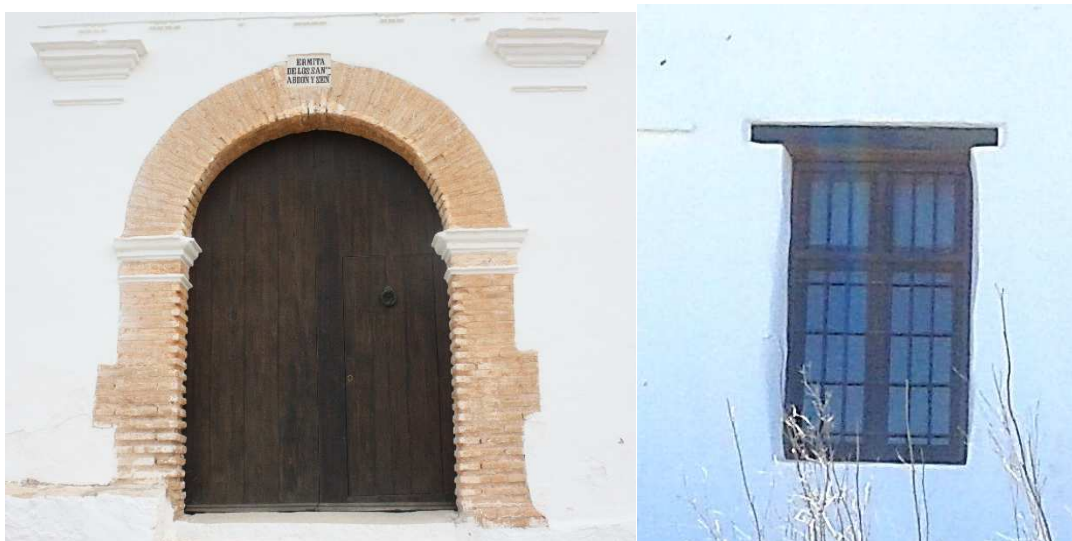
En la ermita se observa también ejemplos de carpintería con función estructural como los dinteles y las viguetas y vigas de cubierta y forjados. En este caso para como en la carpintería

exterior e interior, las piezas están tratadas con barnices modernos y no es posible saber si siempre estuvieron así.

Figura 63 Puerta de entrada a la capilla y ventana en fachada este, se observa dintel de madera, reja de forja y carpintería de madera

Respecto a la cerrajería encontramos rejas de forja en las ventanas de planta baja que encontramos en la vivienda del ermitaño y el establo ejecutadas a través de barrotes perpendiculares entre sí que penetran en el muro de mampostería directamente. Tradicionalmente la terminación de los barrotes era en patilla para mejorar el anclaje y así dar más seguridad.

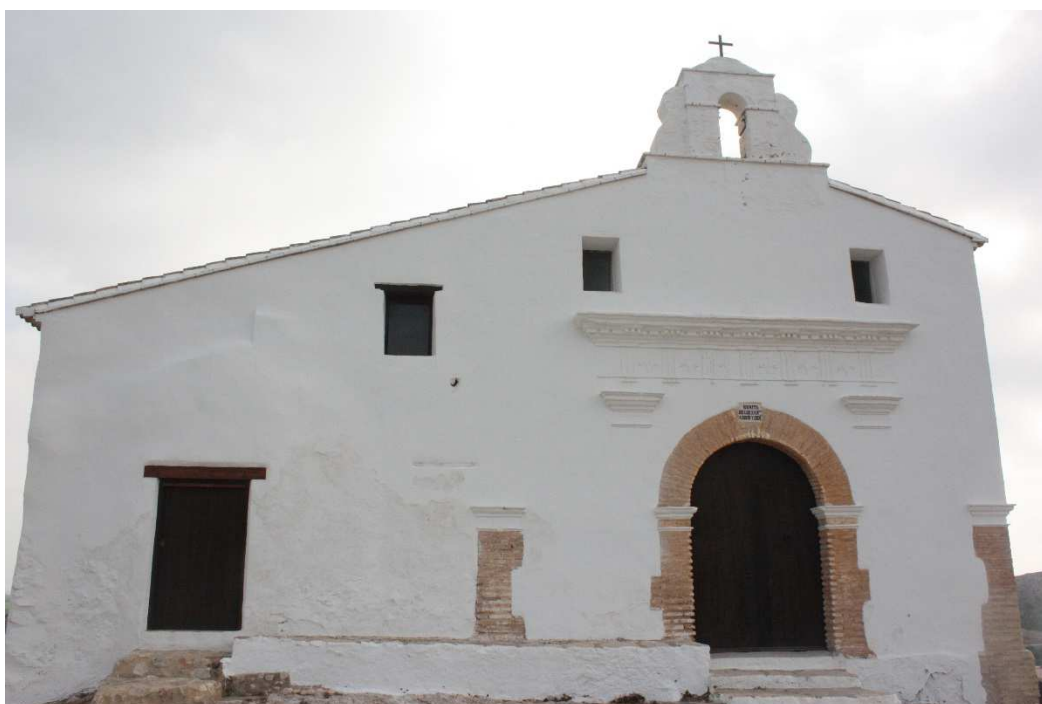
Figura 64 Portada en fachada norte

Por otro lado, formando parte del conjunto pero con una singularidad especial encontramos la portada de la fachada norte de estilo clasicista formada por un entablamento decorado con flor de Lis y capiteles dóricos sobre las pilastras. Destaca por seguir la modulación del tratado de Fray Lorenzo de San Nicolás, lo que le aporta mayor singularidad porque es una muestra de arquitectura culta dentro de la arquitectura rural que suele ser más sencilla y austera.

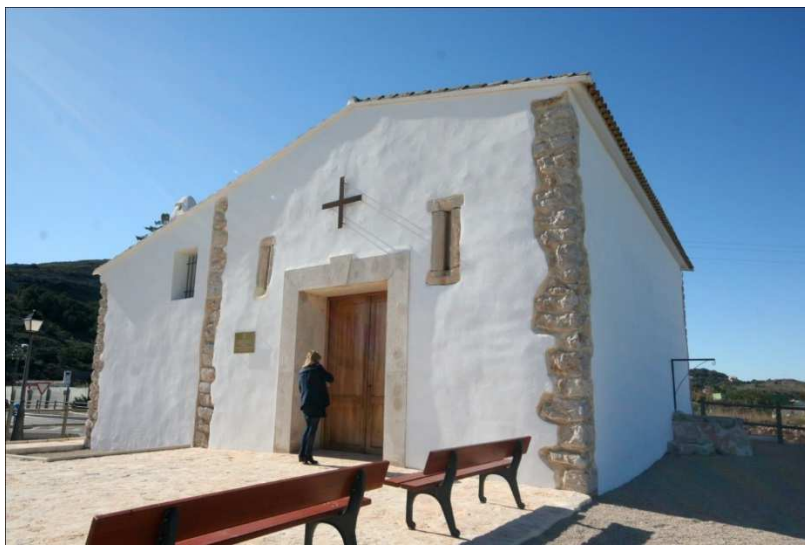
Figura 72 Fachada este donde se observan la puerta de entrada y los estrechos huecos y la fachada norte, donde se encuentra el pozo

En el muro norte de la ermita nos encontramos un pozo de piedra, con brocal formado por dos piezas aunque debido al paso de los años y el deterioro que sufrió la ermita falta la pieza que conformaba la pila, junto al pozo en su lado este. Es este pozo el que le da el nombre a la ermita como Ermita de la Font Santa.

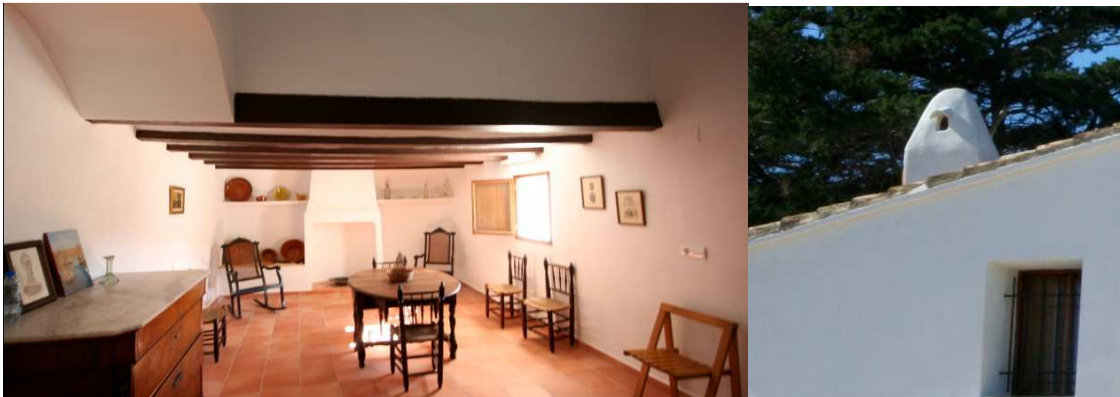
En la cocina, situada en planta baja encontramos una chimenea, que se encuentra en la fachada este, esta chimenea presenta una construcción rural por su forma.

Figura 73 Chimenea en la cocina de la vivienda del ermitaño y chimenea en la parte exterior, fachada este

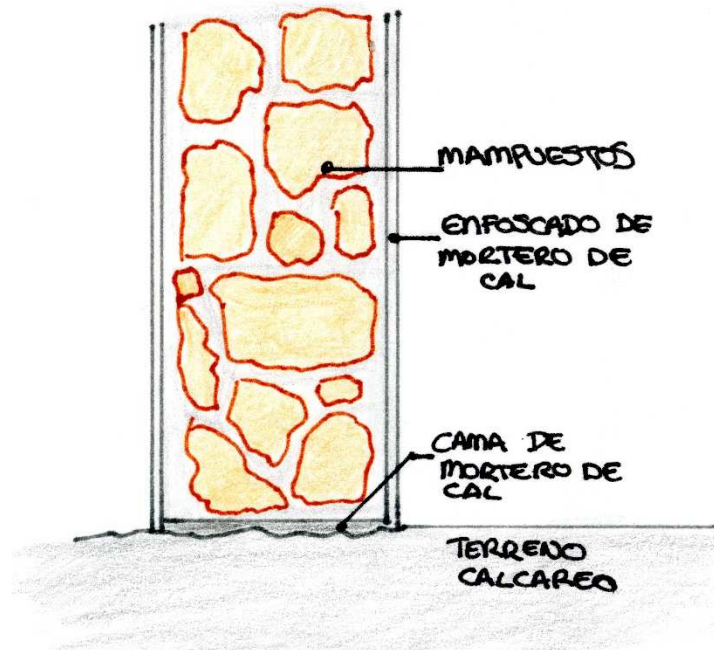
Debido al terreno que nos encontramos, roca calcárea, el nivel firme lo encontramos en la cota de la superficie, y por ello la cimentación se ejecuta como una unión del terreno y el muro, para ello la mampostería del muro se apoya sobre una cama de mortero de cal para repartir las tensiones.

En las zonas en las que la roca tenga algún desnivel el muro se adaptara al mismo, mediante mampuestos o bien mediante relleno de mortero si no es un desnivel muy grande.

Figura 75 Detalle cimentación

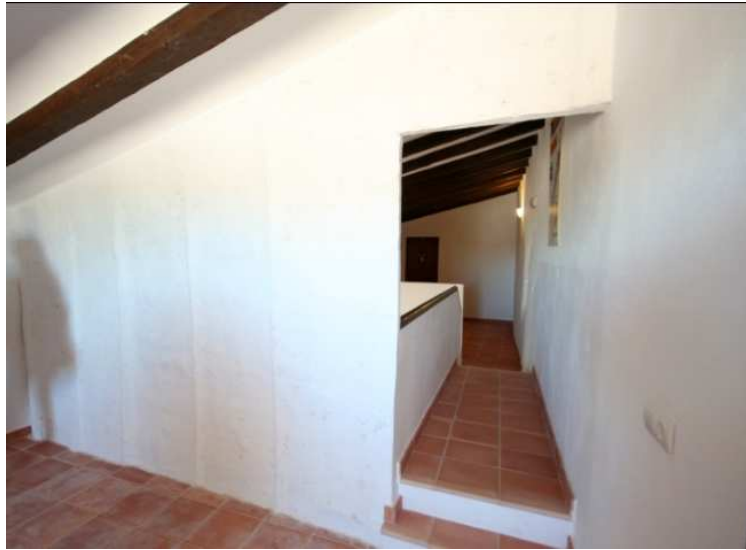
En una de las estancias de planta primera de la casa del ermitaño nos encontramos una partición particular, el tabique que delimita la otra estancia que se encuentra en el altillo está ejecutado mediante cañizo, con la misma técnica con la que se materializaban tradicionalmente los falsos

techos. Tiene una gran esbeltez, siendo el espesor de las cañas que hacen la función de montante de 4cm.

Figura 77 Partición de cañizo

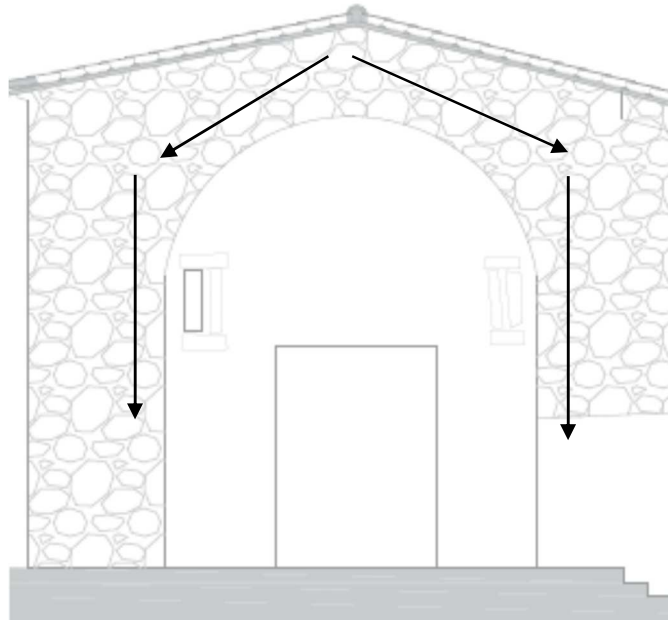
Figura 79 Esquema del reparto de cargas de la bóveda

Para ejecutar la bóveda se colocaba una cimbra de medio cañón y sobre ella se colocaban los mampuestos con mortero de cal, adaptándolos a la forma de la cimbra. Es un tipo de construcción propia del románico.

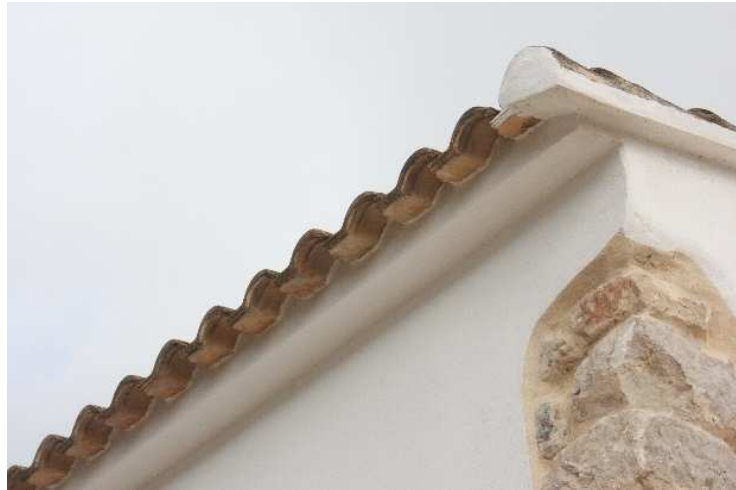
Los aleros están ejecutados mediante unas hiladas de rasillas superpuestas y revertidas con mortero de cal. No existe ningún tipo de recogida de aguas mediante canalón, las aguas caen al vacío directamente.

Figura 82 Alero

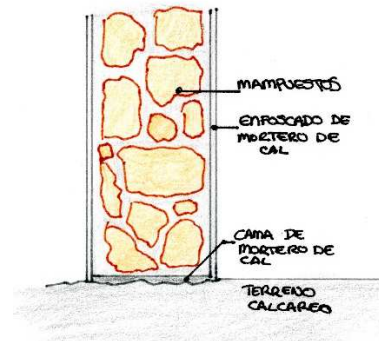
Así, con ese esquema vamos a comenzar hablando de las cimentaciones de las diferentes ermitas. En este punto no se encuentran diferencias, las tres ermitas están edificadas sobre un terreno calcáreo con el nivel firme en la superficie, por ello la cimentación se ha ejecutado en

todos los casos como una cama de mortero de cal sobre la que descansan los mampuestos del muro, adaptándose al relieve del terreno mediante mampuestos o con un relleno de mortero mayor si el desnivel no es muy grande.

Figura 85 Detalle constructivo de la cimentación de las tres ermitas.
