Las Ermitas de La Albufera

Curso 2013-2014

Autora: Rocío De Zárate Olaso

UNIVERSITAT
POLITÈCNICA
DE VALÈNCIA

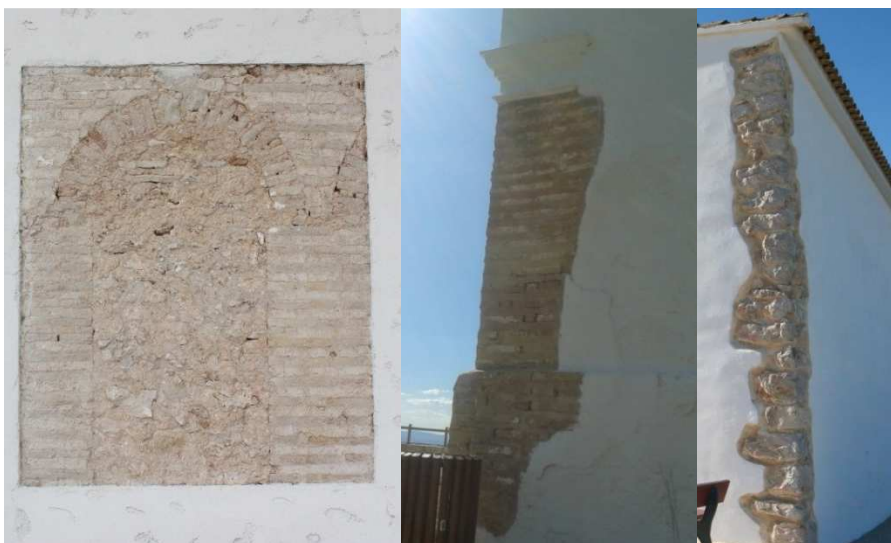
Por otro lado, comparando su materialidad, en la Ermita de Sant Llorenç los muros se ejecutan íntegramente con mampostería. Sin embargo, en las dos ermitas dels Sants encontramos ladrillo cerámico en las esquinas de los muros así como en su parte superior como en el muro de cabecera de la Ermita dels Sants de Cullera o en la totalidad de algún tramo como en la ampliación de dos vanos que sufrió la Ermita dels Sants de Sueca.

Figura 86 Ventanas arqueológicas dejadas en los muros de las distintas ermitas en las cuales podemos ver su materialidad.

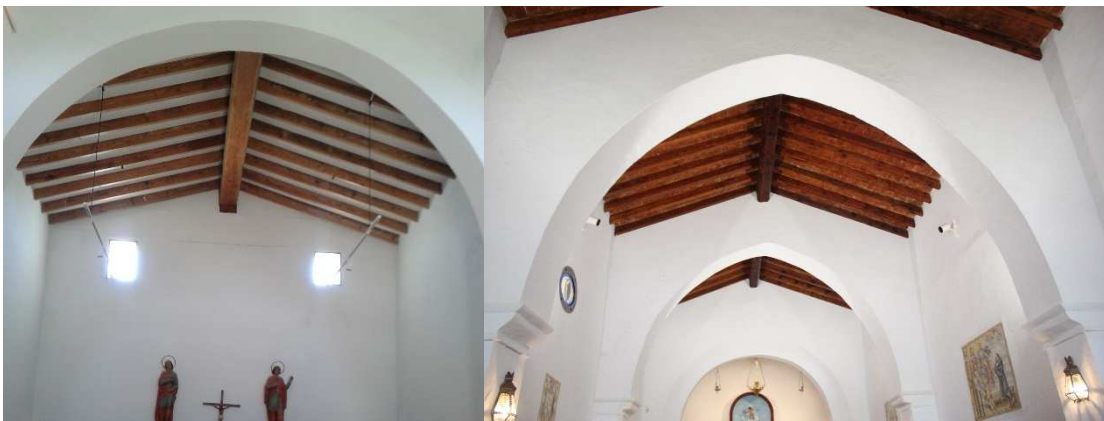
Para sostener la viga sobre las que apoyan las viguetas de cubierta en la Ermita dels Sants de Sueca y la Ermita dels Sants de Cullera se colocan en la nave, en la primera cuatro y en la segunda un, arcos diafragma para acortar la luz de la viga y mejorar su resistencia. Estos arcos diafragma no aparecen en la ermita de Sant Llorenç

Encontramos una diferencia entre los arcos de diafragma en las dos ermitas dels Sants de la Pedra, no solo en número, si no en su forma, en Cullera el arco tiene forma de medio punto y en Sueca, tres de sus arcos son de forma ojival igualmente, pero el último, es las cercano del presbiterio tiene forma de arco de medio punto a modo de arco del triunfo.

Figura 87 Arcos diafragma de la Ermita dels Sants de Cullera y tres de los cuatro arcos diafragma de la ermita dels Sants de Sueca

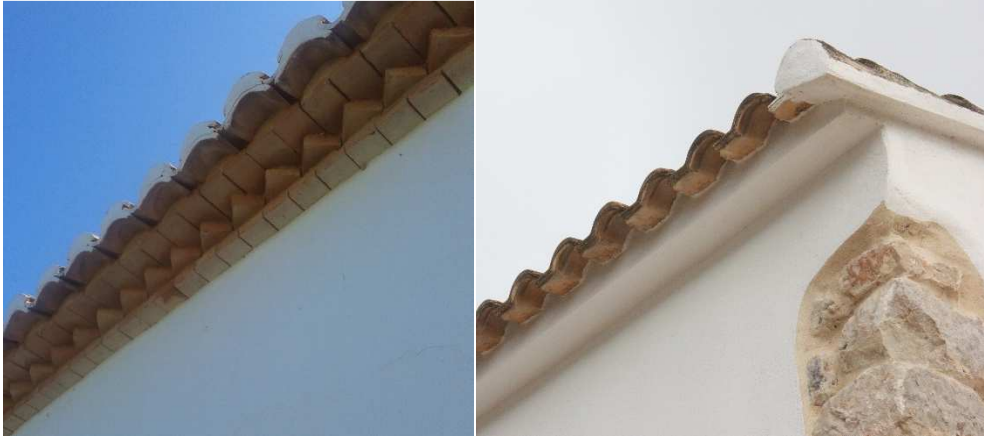
En las ermitas encontramos diferentes aleros, pero solo se diferencian de manera formal ya que la forma de ejecutarlos es la misma, superposición de hiladas de ladrillos cerámicos sobre los que se colocan la primera hilada de teja cerámica curva. En el caso de la Ermita dels Sants de la Pedra de Sueca encontramos dos aleros distintos, uno de los cuales es el único diferente al resto ya que las viguetas se quedan vistas.

Figura 88 Alero ermita Sants de la Pedra de Cullera y alero ermita Sant Llorenç

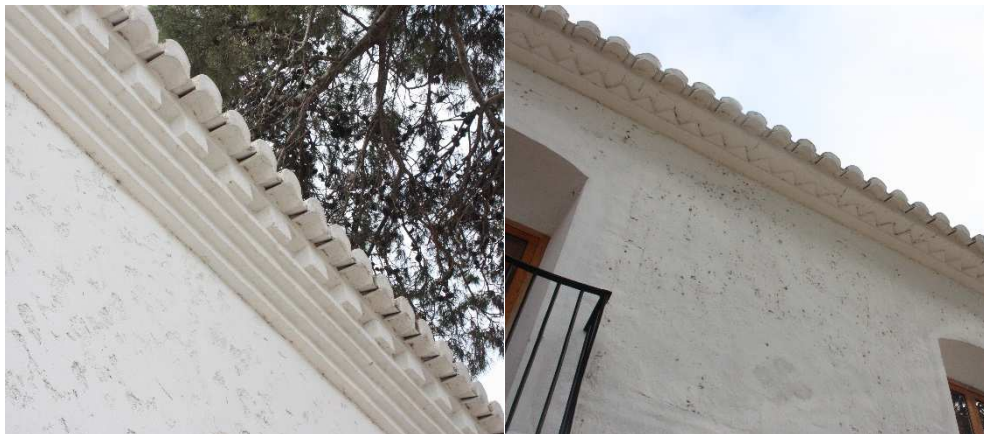
Figura 89 Alero muro norte Ermita dels Sants de la Pedra Sueca (vigas de cubierta vistas) y alero muro sur Ermita dels Sants de la Pedra de Sueca

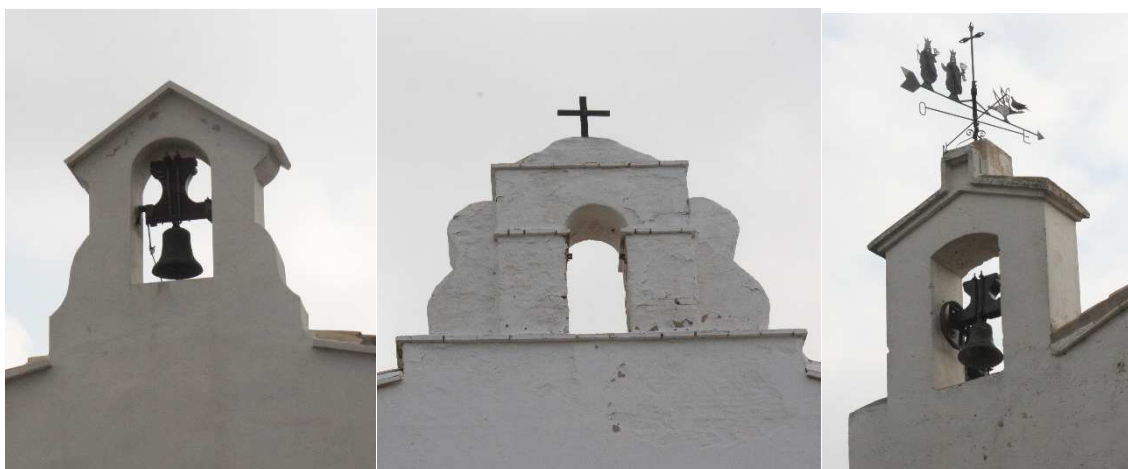
Al comparar las espadañas llama la atención las diferentes ubicaciones de las mismas en las distintas ermitas. Como ya se ha dicho la espadaña de la Ermita de Sant Llorenç está situada en el muro oeste, antigua entrada a la ermita. En la ermita dels Sants de Sueca, observamos que la espadaña se sitúa en el punto medio de uno de los faldones de cubierta, en el lugar que se encontraba la cumbre de la cubierta original, antes de la anexión de la vivienda del ermitaño. Y por último, la única espadaña que podemos ver en su lugar original sin ninguna modificación es la espadaña de la Ermita dels Sants de la Pedra de Cullera.

Respecto a la forma de ejecución de las tres espadañas no encontramos ninguna diferencia ya que están todas ejecutadas en ladrillo cerámico. Las espadañas nacen con el propósito de albergar una campana para llamar a los fieles a la capilla, esta campana la vemos en la actualidad en la Ermita de Sant Llorenç y en la Ermita dels Sants de Sueca, por el contrario la espadaña dels Sants de Cullera se encuentra sin campana.

Figura 90 Espadaña Ermita Sant Llorenç, Ermita Sants de la Pedra Cullera, Ermita Sants de la Pedra Sueca

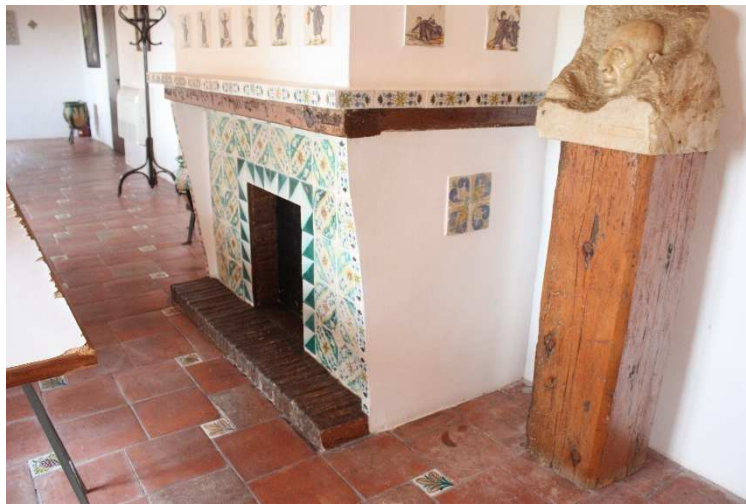
Por último, en la Ermita dels Sants de la Pedra de Sueca encontramos numerosas baldosas cerámicas en su fachada, bien con su nombre, recordando el año de construcción o con la imagen de los Santos, al igual que en la parte interior de la casa del ermitaño donde encontramos unas piezas cerámicas tradicionales únicas.

Figura 91 Chimenea en primera planta de la vivienda del ermitaño de la Ermita del Sants de la Pedra de Sueca decorada con cerámica tradicional.
