UNIVERSIDAD POLITECNICA DE VALENCIA

PROYECTO FIN DE MASTER TIPO II

**ESTUDIO DE LA MEJORA DE LA SEGURIDAD VIAL EN
LA CARRETERA CV-415 ENTRE LOS MUNICIPIOS DE
PICASSENT Y MONSERRAT (P.K. 1+200 AL P.K. 9+500)**

04 / 03 / 2015

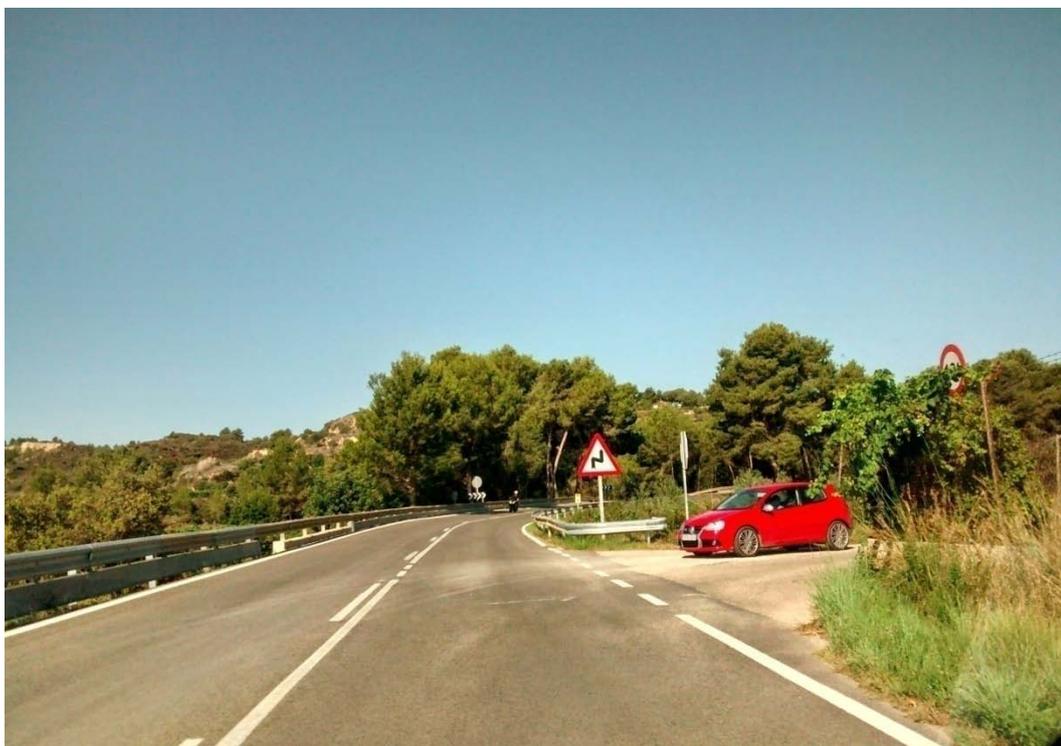
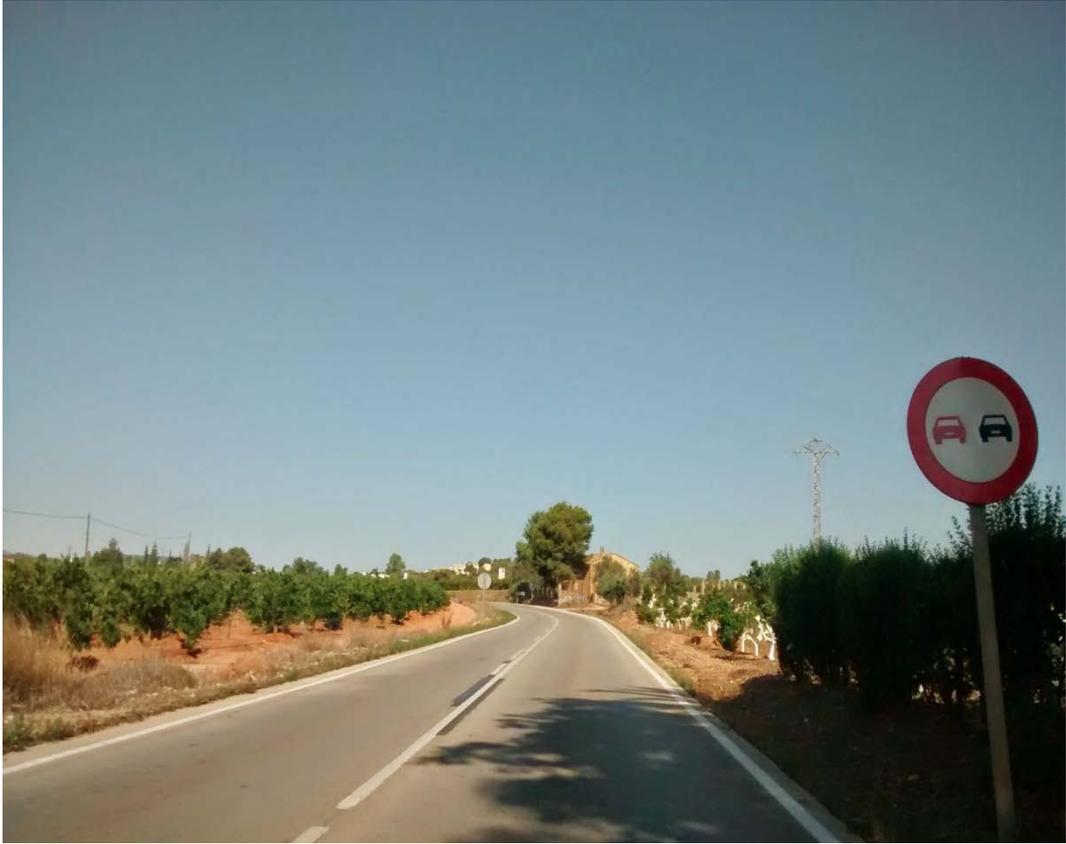
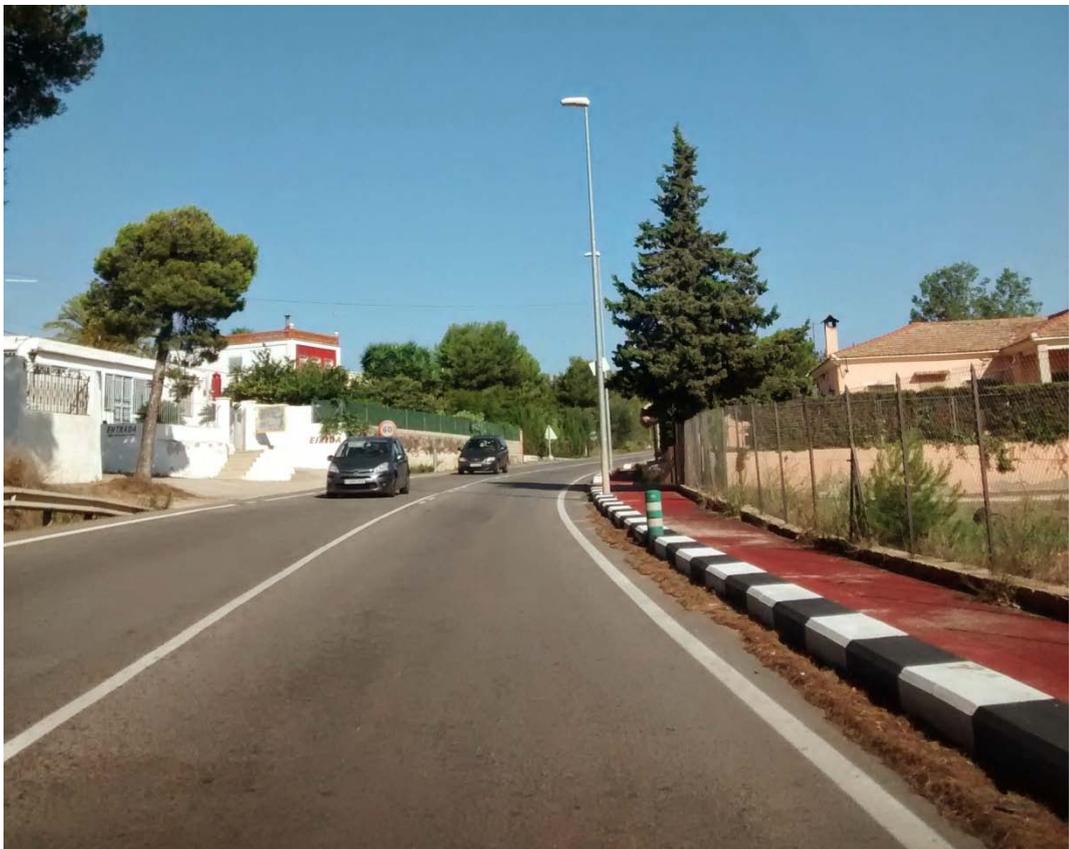
Ilustración 5: Vista CV-415 (Fuente: Elaboración Propia)

Ilustración 6: Vista CV-415 (Fuente: Elaboración Propia)

Ilustración 7: Vista CV-415 (Fuente: Elaboración Propia)

La CV415 es una carretera convencional de dominio y uso público. Cuenta con calzada única para ambos sentidos de circulación distribuida en carriles de 3.50 metros, y como se puede apreciar en la imagen más adelante no tiene arcenes en la mayor parte de sus trayectos.

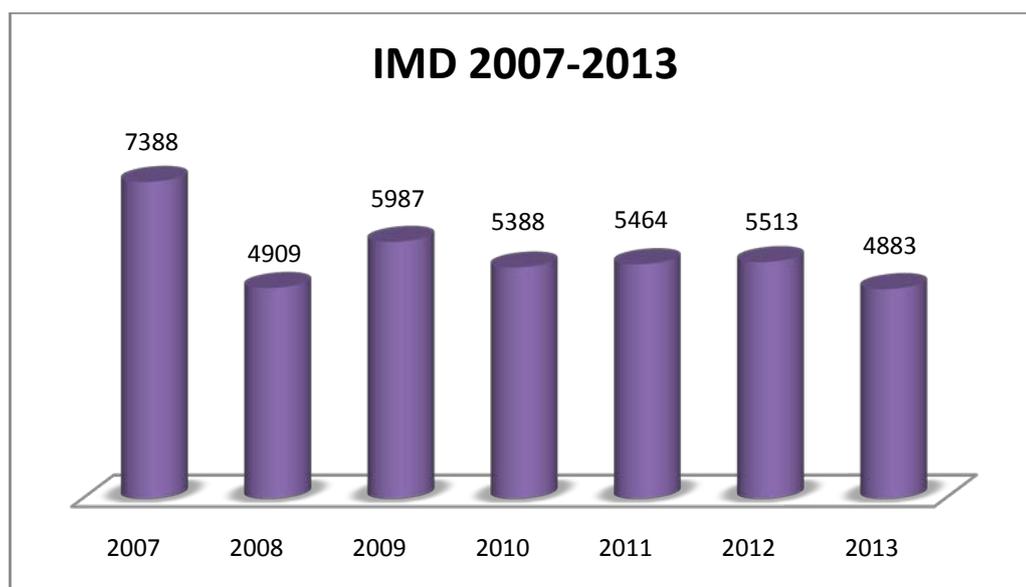
Grafico 1: IMD Carretera Cv-415 2007- 2013 (Fuente: Libros Aforo Diputación Valencia)

Estos datos corresponden solo al tramo comprendido entre los P.k. 1+200 y el P.k. 9+500, se puede apreciar que pese a la baja experimentada a partir del año 2007, el tráfico se mantiene estable. Cabe asumir que el efecto de la crisis ha representado una baja en la realización de los trayectos con fines de ocios y que solo se realizan aquellos que tienen como fin estudio o trabajos. Otras carreteras de la diputación como la CV-405, también presentan comportamientos similares a la CV-415.

En 2013 la IMD era de 4.833 coches , basándonos en las consideraciones de la normativa 3.1-IC Trazado, de la instrucción de carreteras, en el apartado de secciones transversales la CV-415 supera la IMD de 3.000 vehículos al día. Razón por la cual estamos frente a una carretera de Alta Intensidad. Si comparáramos con el siguiente grafico publicado en las Memorias 2012 en el apartado 3.1 sobre carreteras provinciales, Vertebración del Territorio Provincial, llegaríamos a las mismas conclusiones. Supera el límite de la IMD baja de 1.999 Veh/día y la IMD media de la Red 2.287.

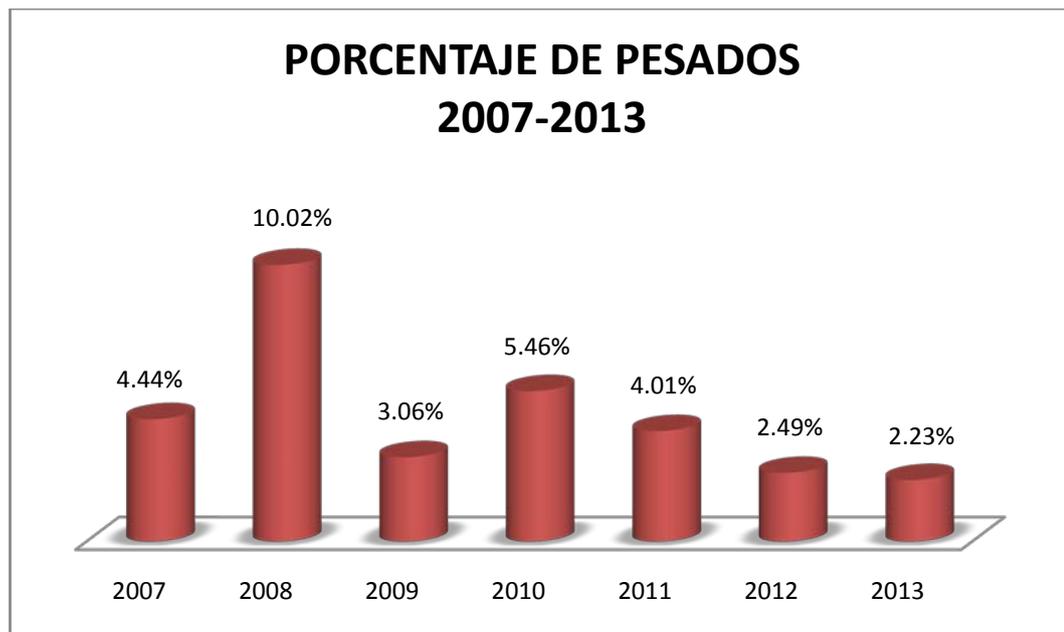
Grafico 2: IMD de Pesados Carretera Cv-415 2007-2013 (Fuente: Libros Aforo Diputación Valencia)

Además de los datos de IMD, es importante conocer los porcentaje de vehículos pesados del total de tráfico que circula por la carretera. El grafico siguiente muestran los datos recogidos en el Libro de Aforos 2013 de la diputación de valencia, correspondiente a los P.k. 1+200 hasta el P.k. 9+500.

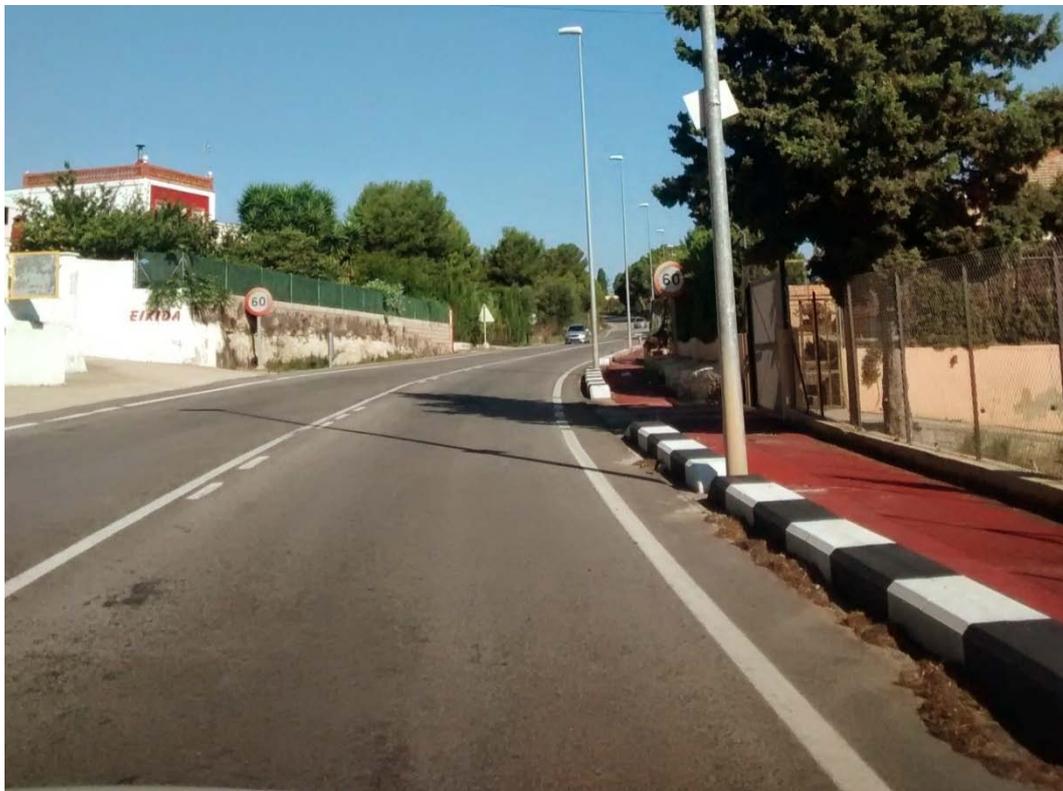
Ilustración 8: Sección Transversal 1+200 - 1+550 (Fuente: Elaboración Propia)

Visto esto podemos concluir que el estado actual de la sección transversal tiene algunas deficiencias en cuanto a dimensiones se refiere. La falta de arcén en la mayor parte de su recorrido es un problema para los coches que puedan averiarse o los ciclistas que usan la vía.

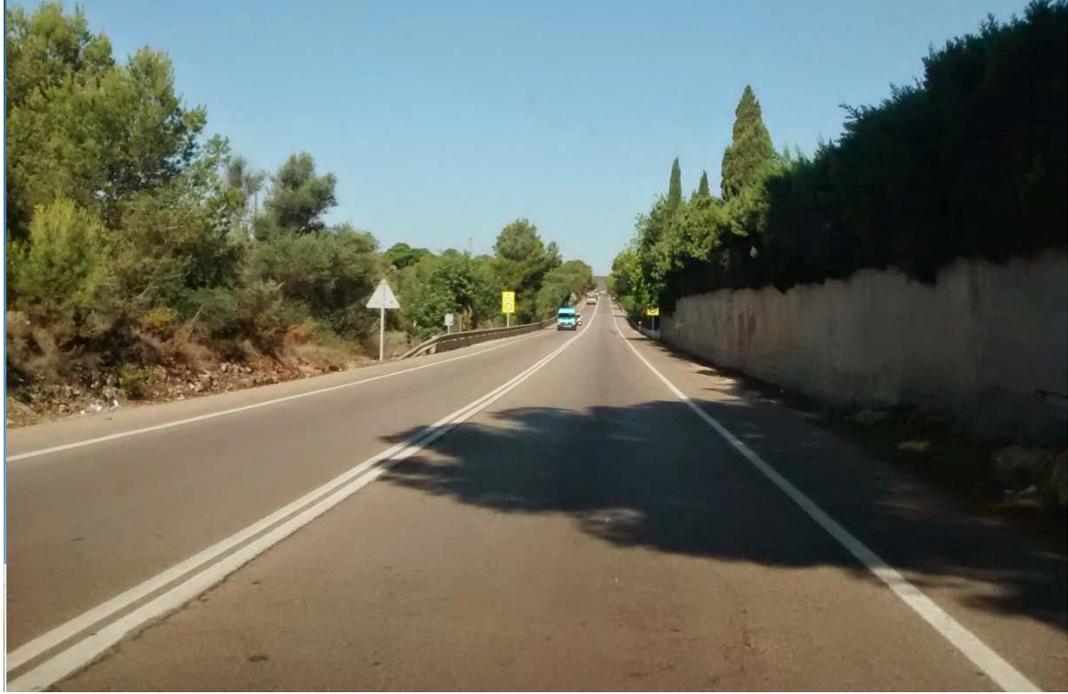
Ilustración 9: Sección Transversal 1+550 - 2+500 (Fuente: Elaboración Propia)

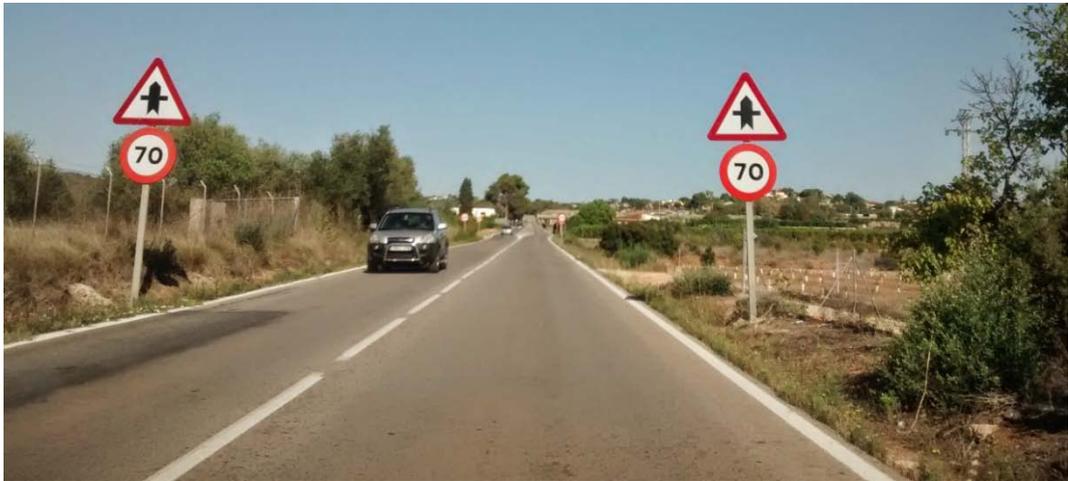
Ilustración 10: Sección Transversal 2+500 - 9+500 (Fuente: Elaboración Propia)

Tener un arcén tan pequeño y en algunos casos inexistente puede ser peligroso en los proximidades de suelo urbanizado de tramo de estudio. Es bueno recordar que un viaje de 2 o 3 km puede realizarse fácilmente a

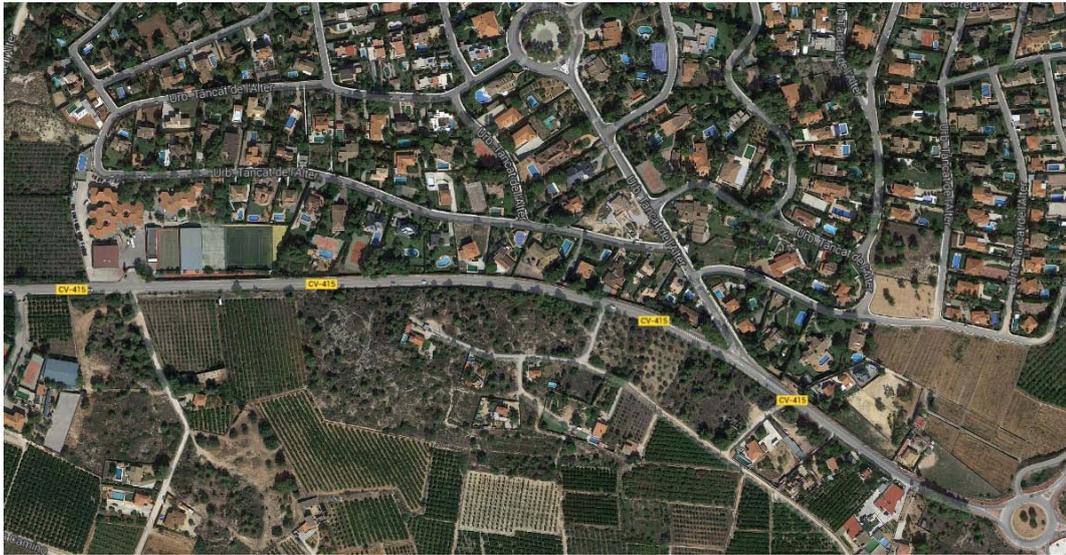
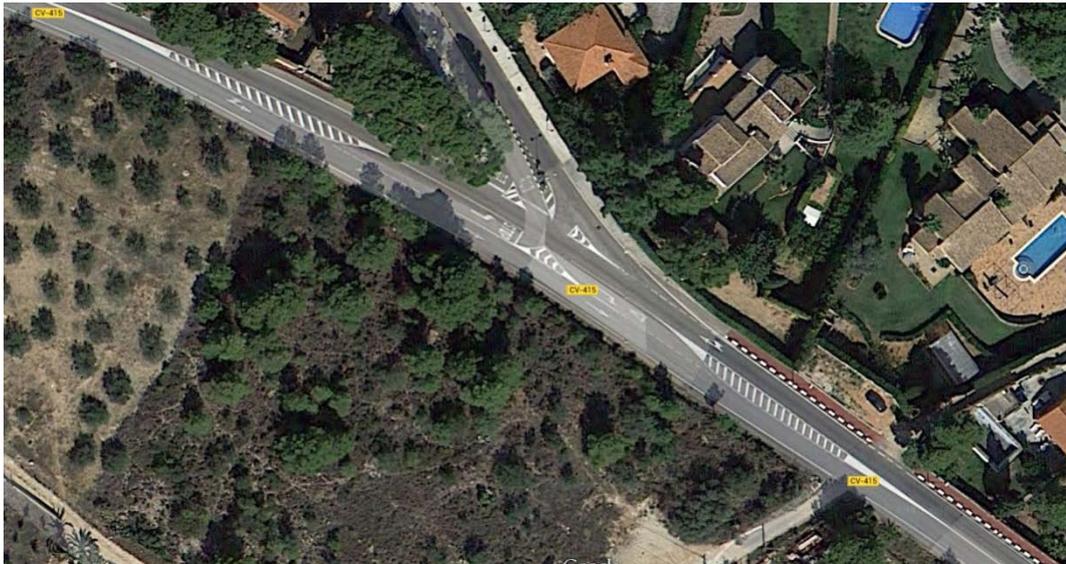
La intersección está canalizada mediante isletas y señales horizontales. Además cuenta con carril central de espera para los giros a izquierda. Una de las características que se destacan es la ubicación de uno de sus ramales, está localizado al final de un tramo curvo como se puede ver en la siguientes imágenes:

Ilustración 11: Planta Intersección 1+505 (Fuente: Google Maps)

Ilustración 12: Canalización Intersección 1+505 (Fuente: Google Maps)

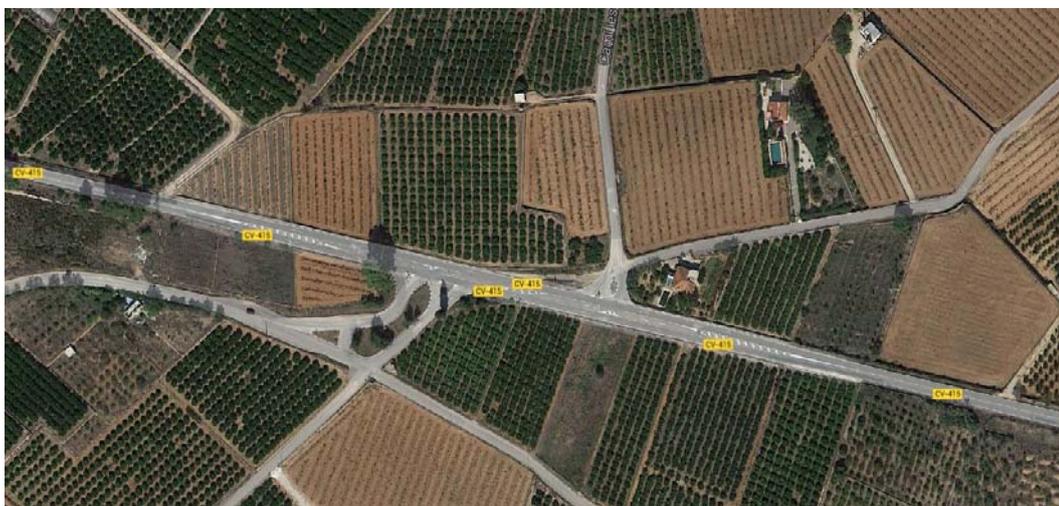
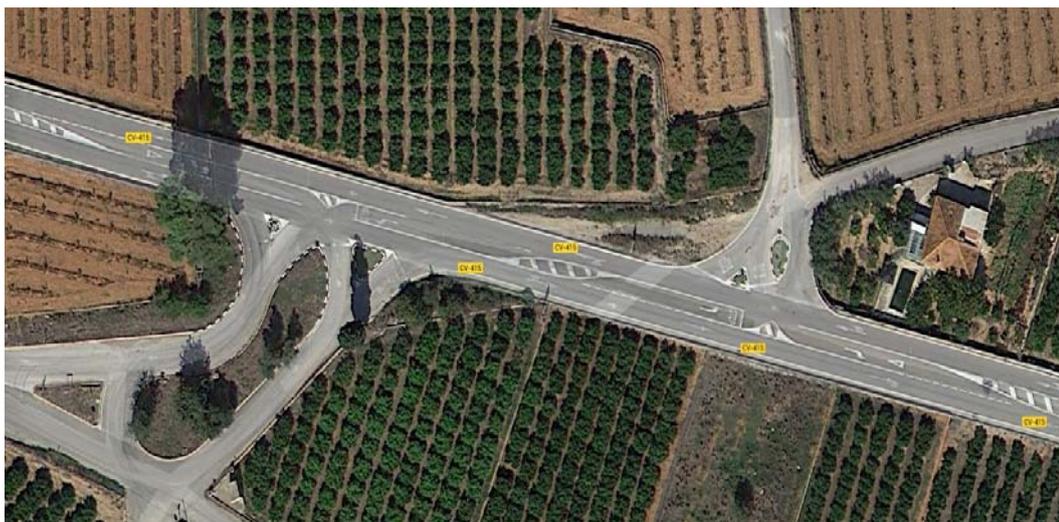
En este caso la intersección está canalizada con isleta y señales horizontales. También cuenta con carril central de espera para los giros a izquierda. Los ramales de acceso a la carretera principal se encuentran en desfase, es decir que no tienen la misma orientación. A continuación se muestran algunas imágenes que ayudan a tener una idea más acabada sobre la intersección.

Ilustración 13: Planta Intersección 4+769 (Fuente: Google Maps)

Ilustración 14: Canalización Intersección 4+769 (Fuente: Google Maps)

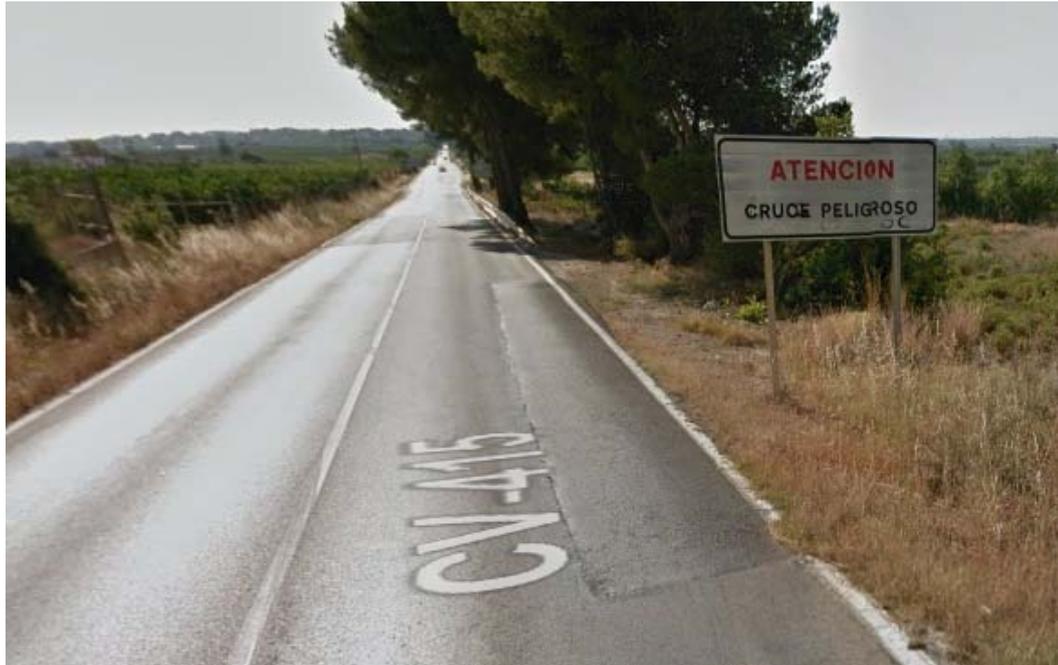
Ilustración 15: Cartel de Advertencia sentido descendente 5+100 (Fuente: Google Maps)

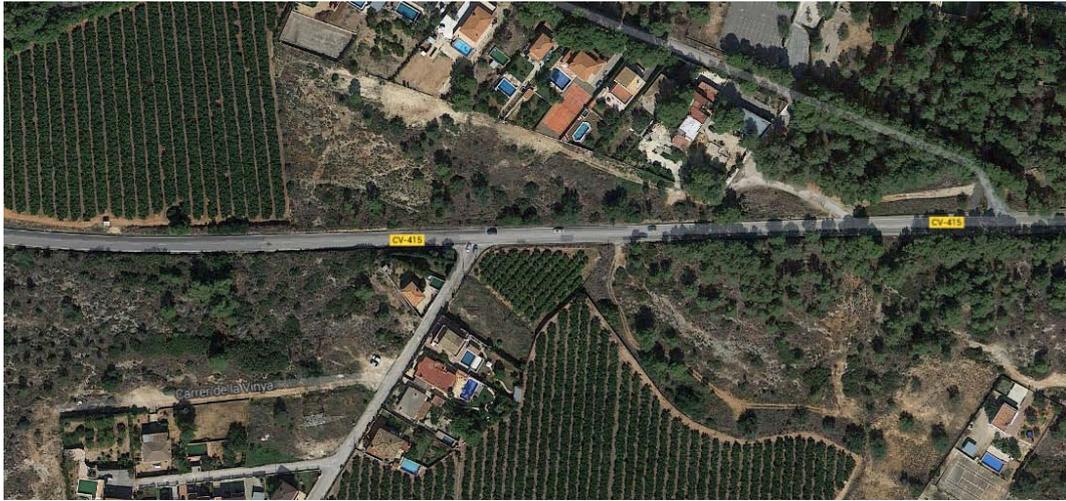
Ilustración 16: Planta Intersección 2+700 (Fuente: Google Maps)

- Mal estado de la calzada del ramal de incorporación.
- Poca visibilidad en los giros a izquierda desde el ramal de incorporación.
- Rasante en rampa del ramal de incorporación.
- Poco espacio para maniobrar entre los coches que entra y salen.
- Angulo del ramal menor de 75° lo que reduce la visibilidad.

A pesar de la poca intensidad de tráfico del ramal de incorporación, es muy peligroso el acceso a la carretera de estudio. A continuación se muestran una serie de imágenes sobre algunos de estos aspectos.

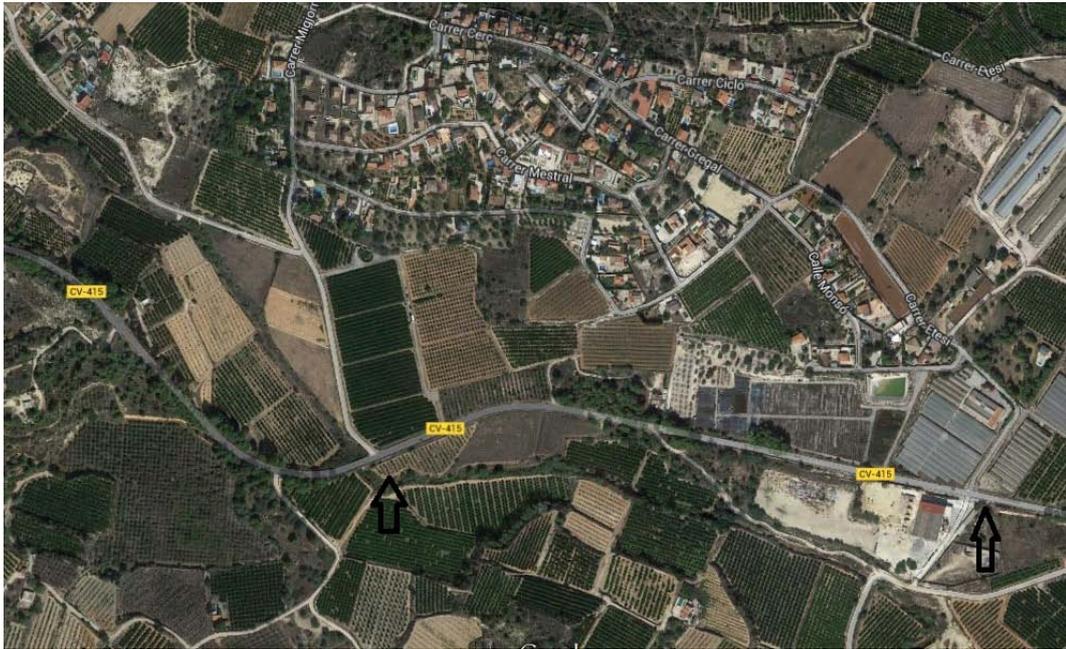
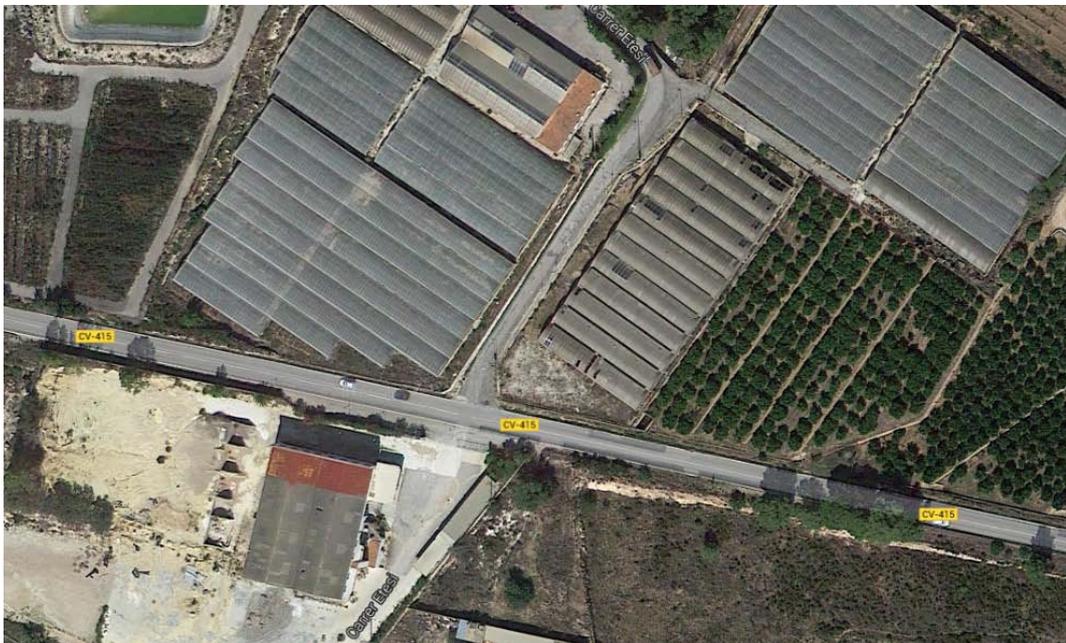
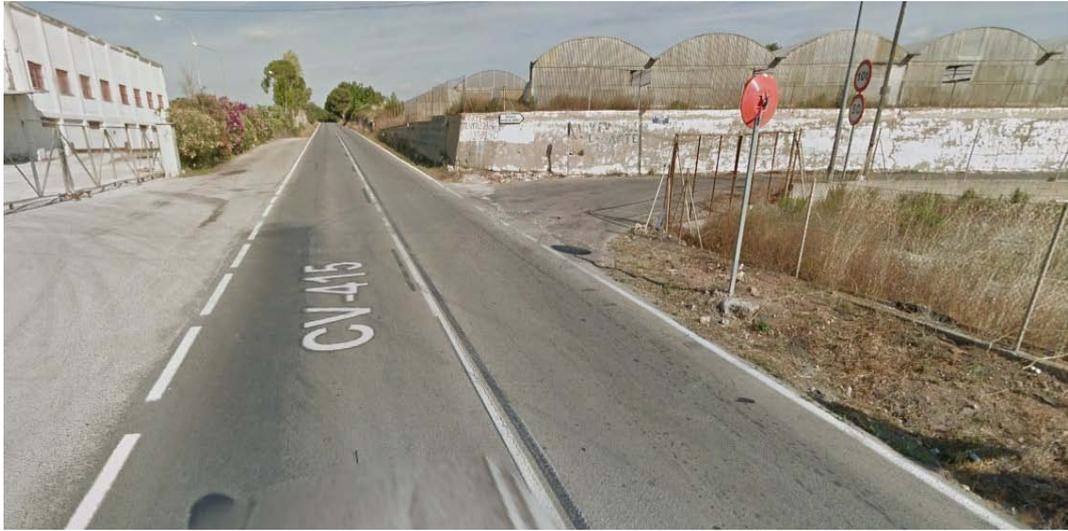
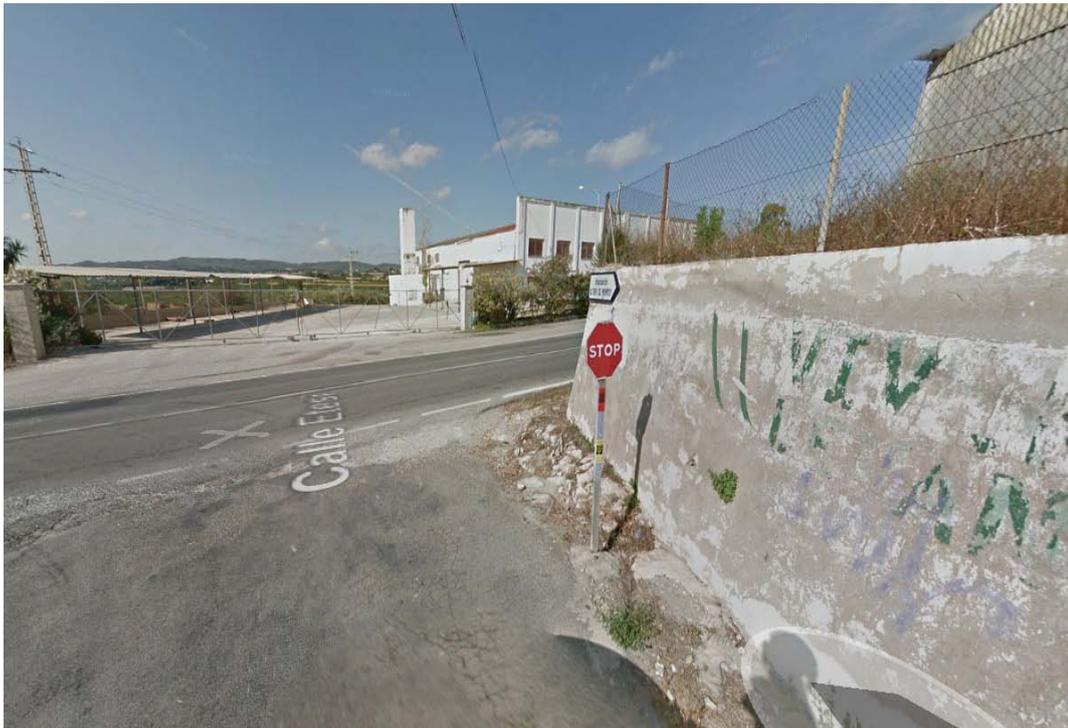
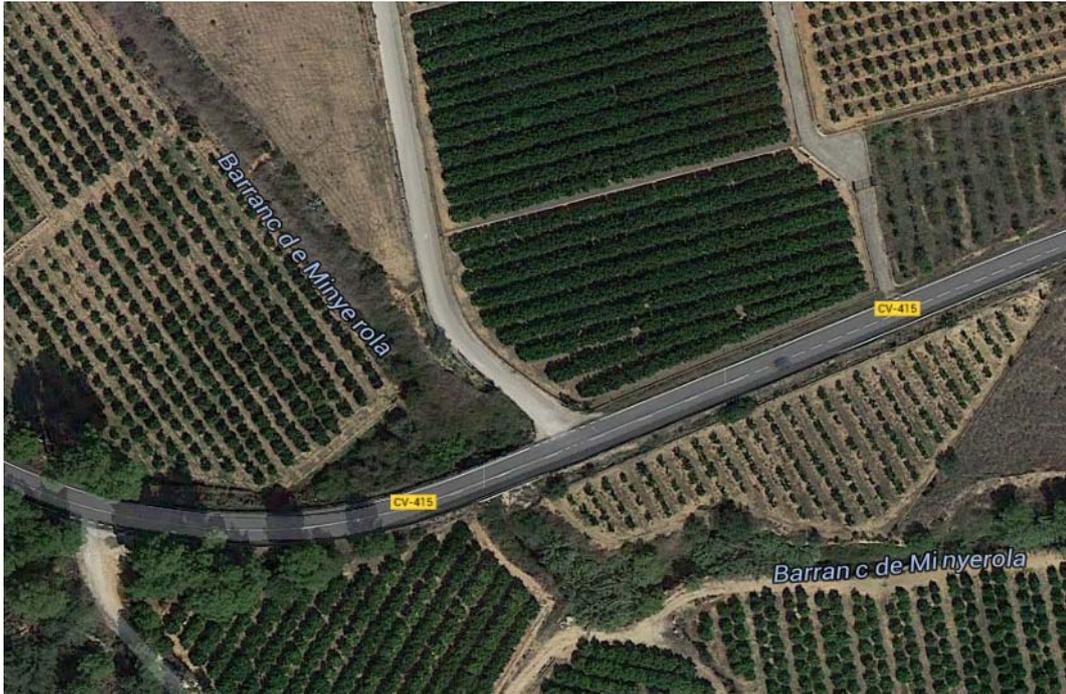
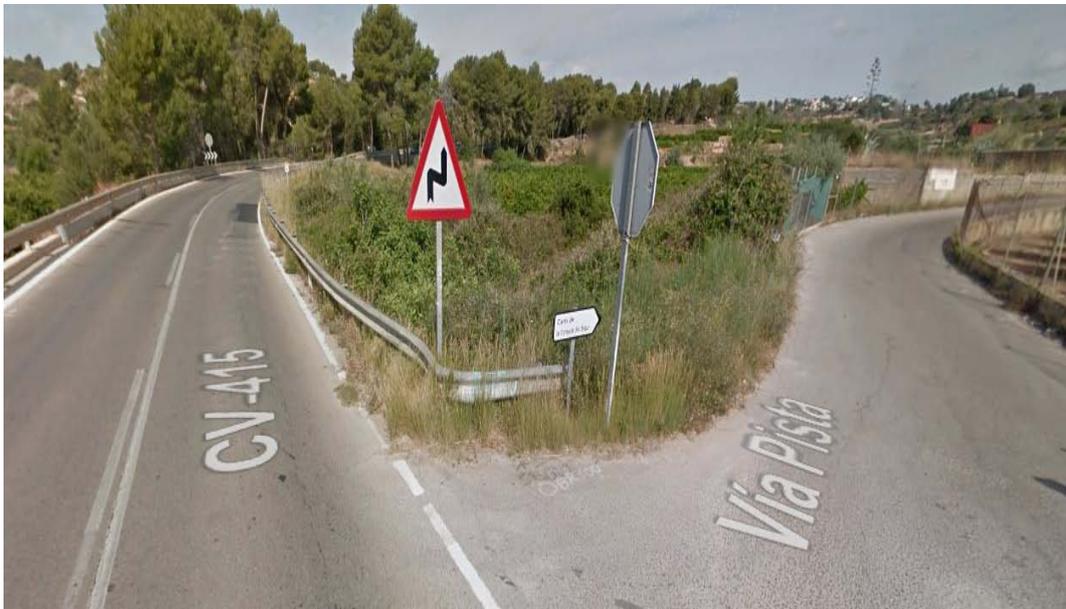
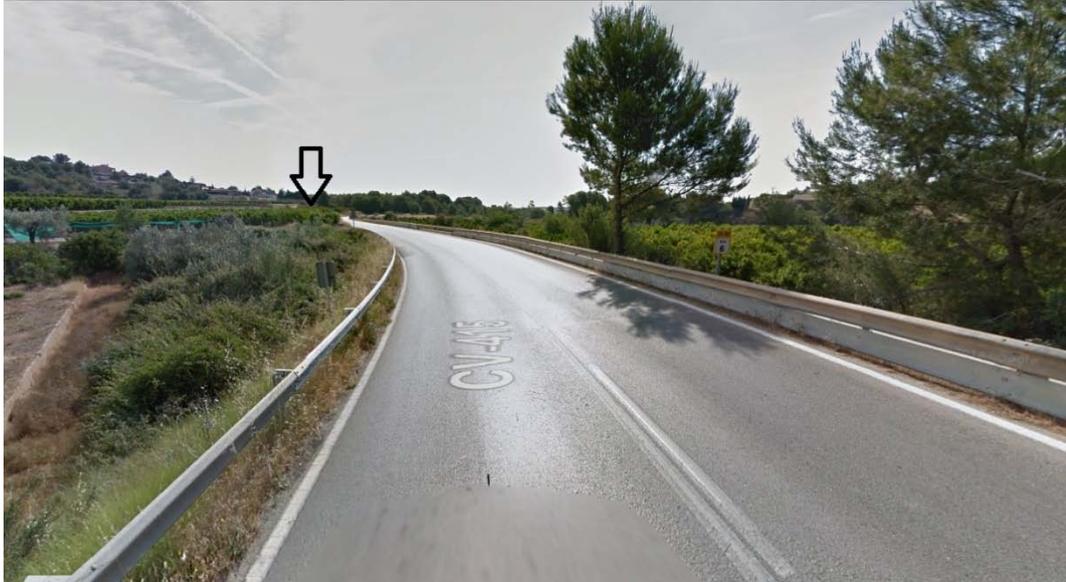
Ilustración 19: Planta Intersección Acceso 5+177 y 5+890 (Fuente: Google Maps)

Ilustración 20: Planta Intersección Acceso 5+177 (Fuente: Google Maps)

Ilustración 21: Visibilidad Sentido Ascendente Acceso 5+177 (Fuente: Google Maps)

Ilustración 22: Visibilidad giros a izquierda ramal incorporación acceso 5+177 (Fuente: Google Maps)

Ilustración 23: Planta Intersección Acceso 5+890 (Fuente: Google Maps)

Ilustración 24: Visibilidad Sentido Ascendente Intersección Acceso 5+890 (Fuente: Google Maps)

Ilustración 25: Visibilidad Sentido Descendente Intersección Acceso 5+890 (Fuente: Google Maps)

A continuación se presentan una serie de imágenes para ilustrar de una manera más clara la problemática de este caso.

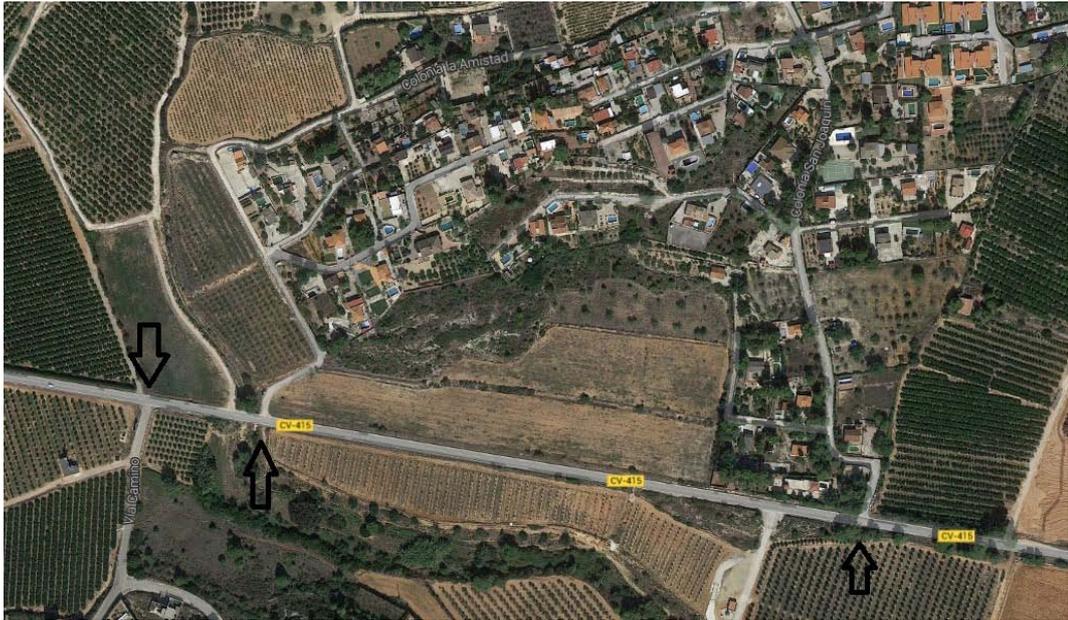
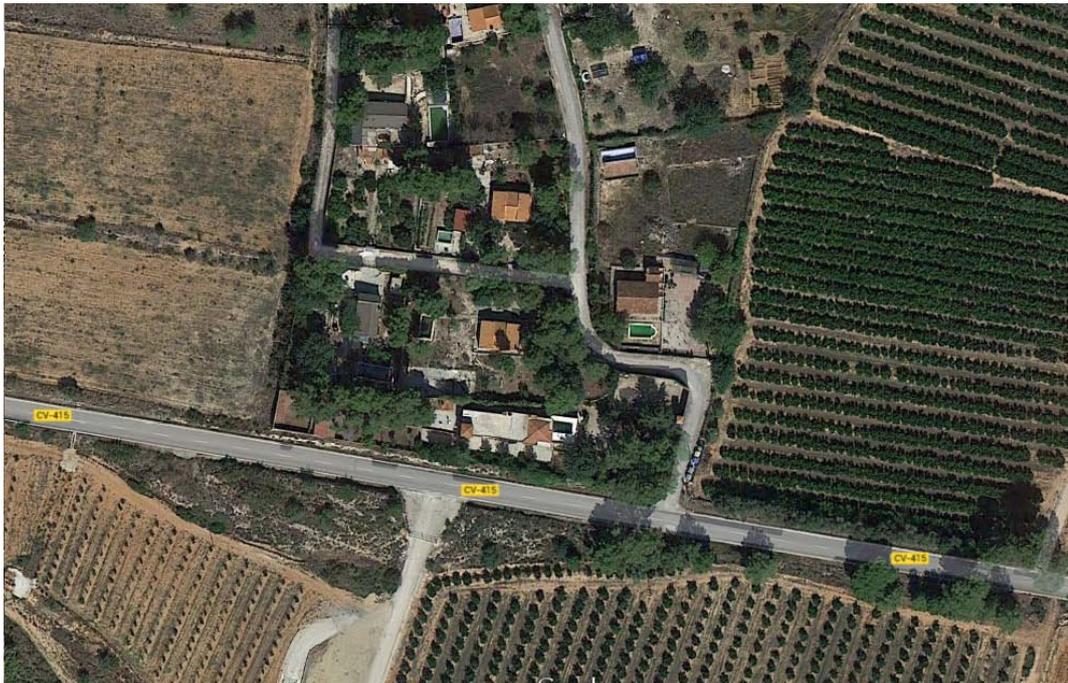
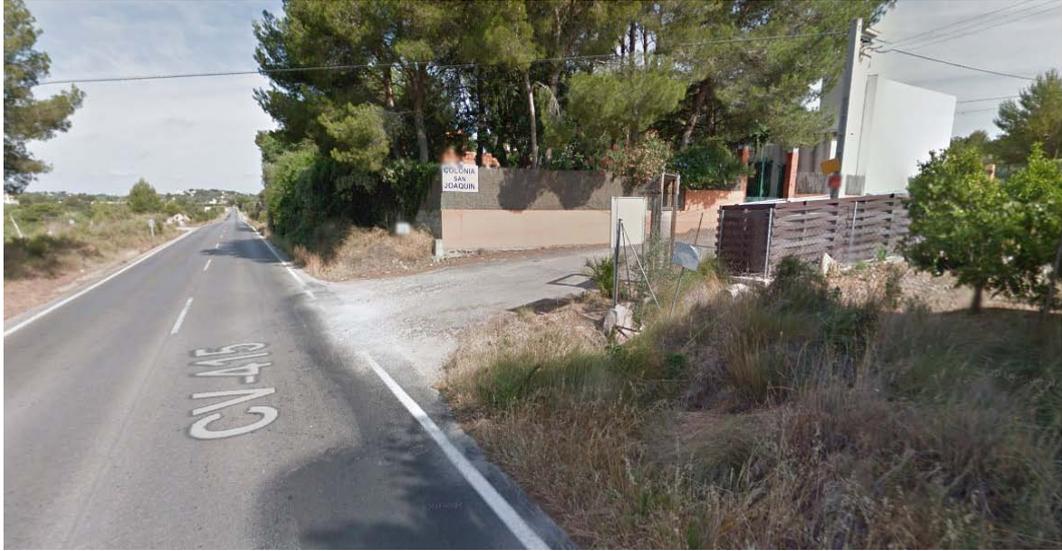
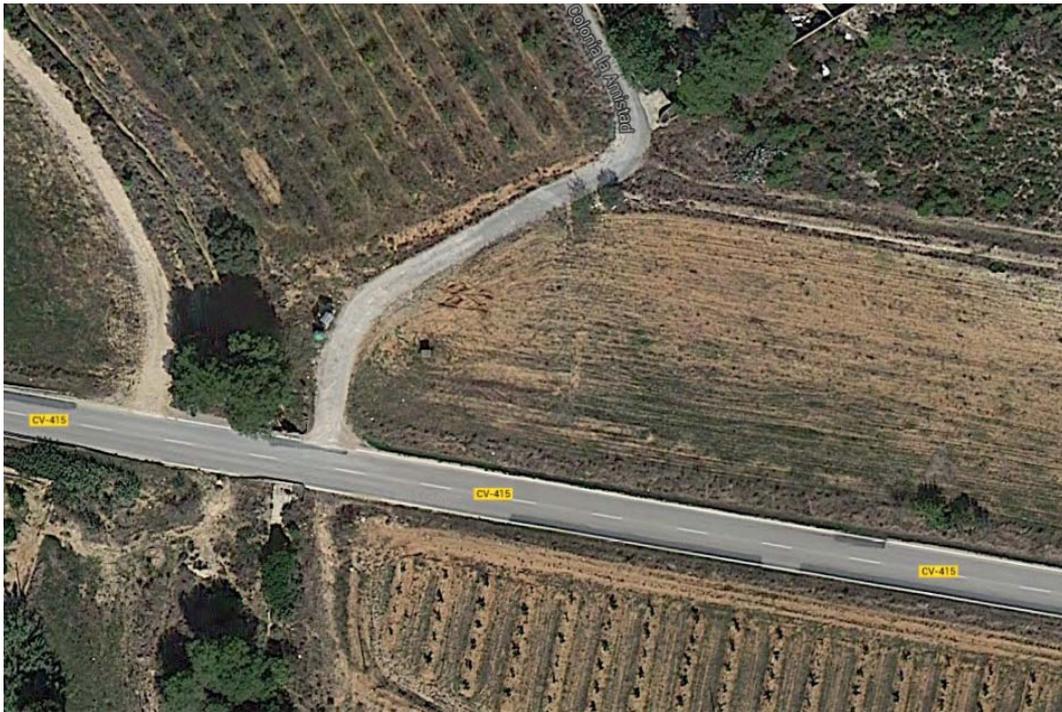
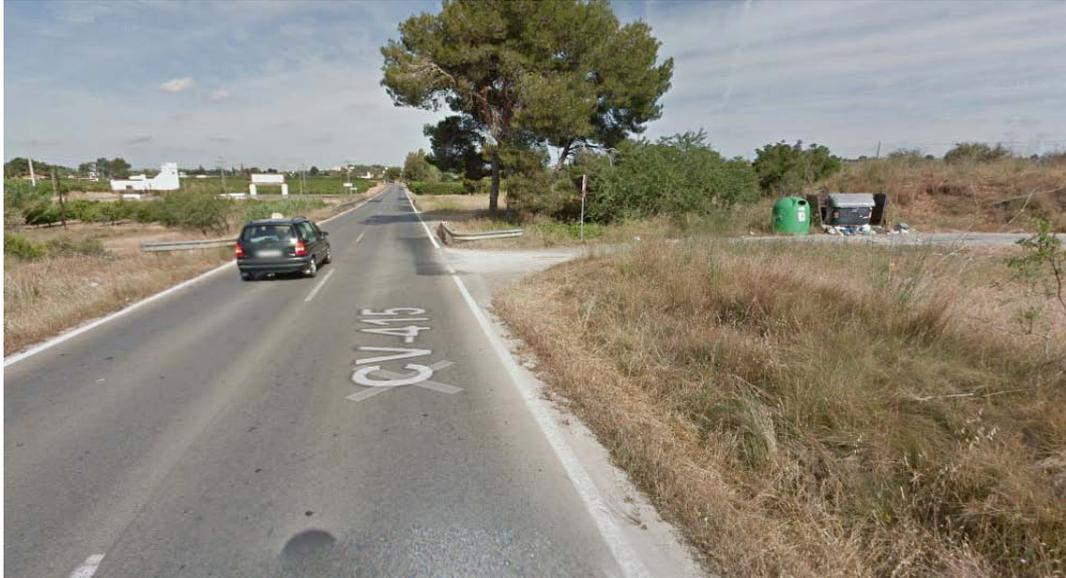
Ilustración 26: Planta Intersección 7+922, 8+387 y 8+480 (Fuente: Google Maps)

Ilustración 27: Planta Intersección 7+922 (Fuente: Google Maps)

Ilustración 28: Visibilidad Sentido Ascendente Intersección 7+922 (Fuente: Google Maps)

Ilustración 29: Planta Intersección 8+387 (Fuente: Google Maps)

Ilustración 30: Visibilidad Sentido Ascendente Intersección 8+387 (Fuente: Google Maps)

Si consideramos que el ramal que completa la intersección tipo X es la ubicada en la estación 8+387, la distancia de 93 metros sería muy considerable y también la señal vertical de aviso de la intersección estaría demasiado alejada a unos 650 metros.

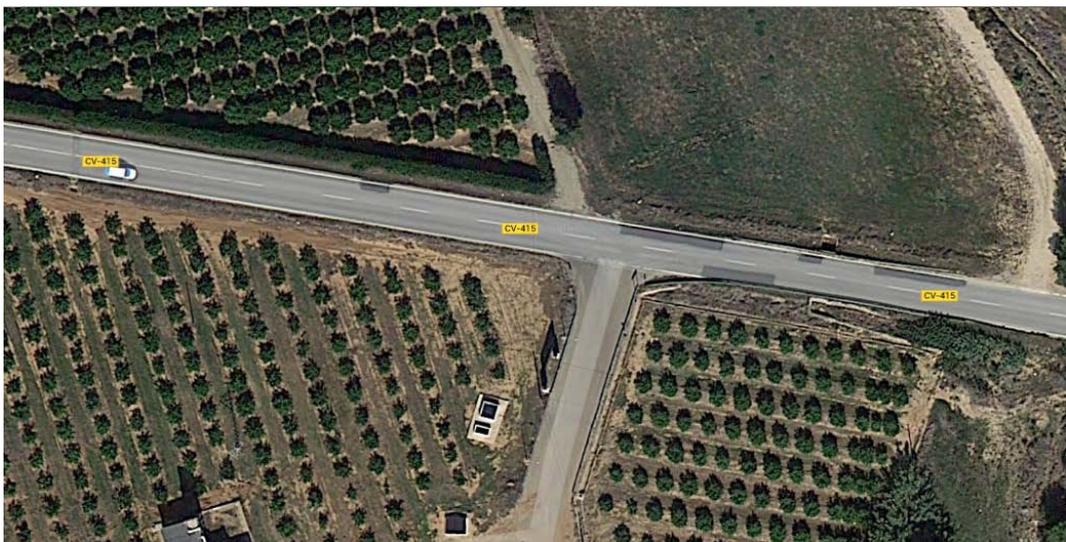
Esta intersección es utilizada para comunicar a la urbanización monte cabrera con la carretera cv-415, este caso es el único que no presenta ningún problema que sea relevante para la seguridad vial del tramo de estudio. Esta se menciona en el caso anterior por ser uno de los ramales de la intersección tipo X que indica la señalización existente de la carretera.

Ilustración 31: Planta Intersección 8+480 (Fuente: Google Maps)

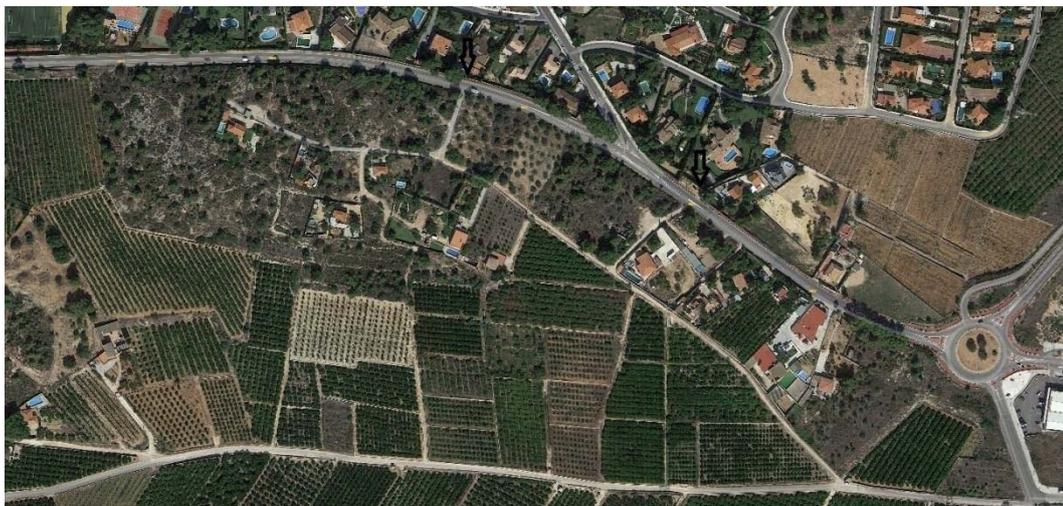
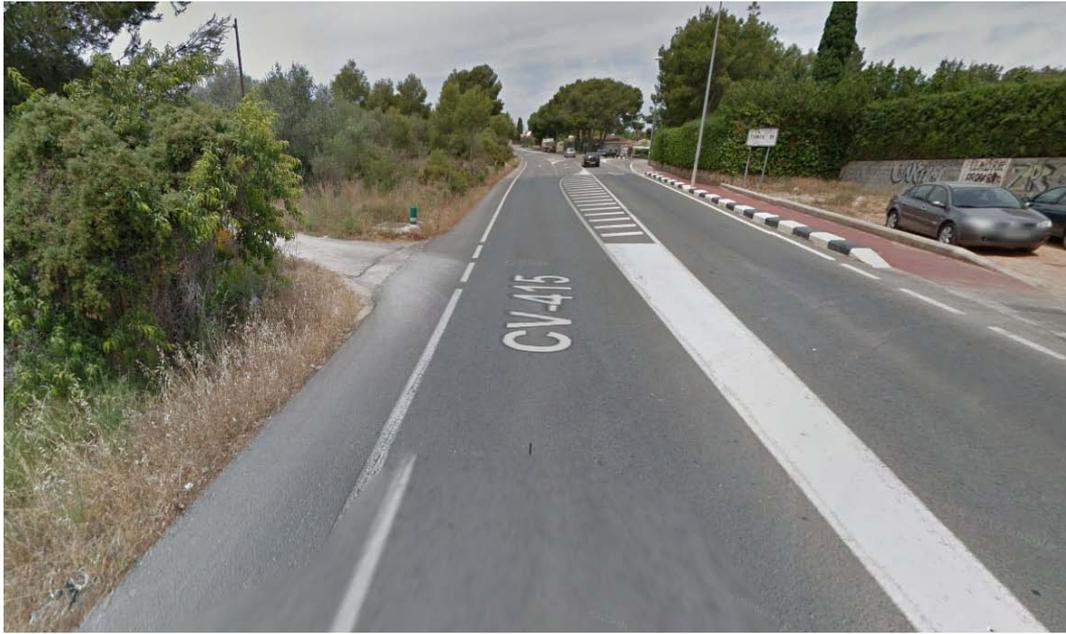
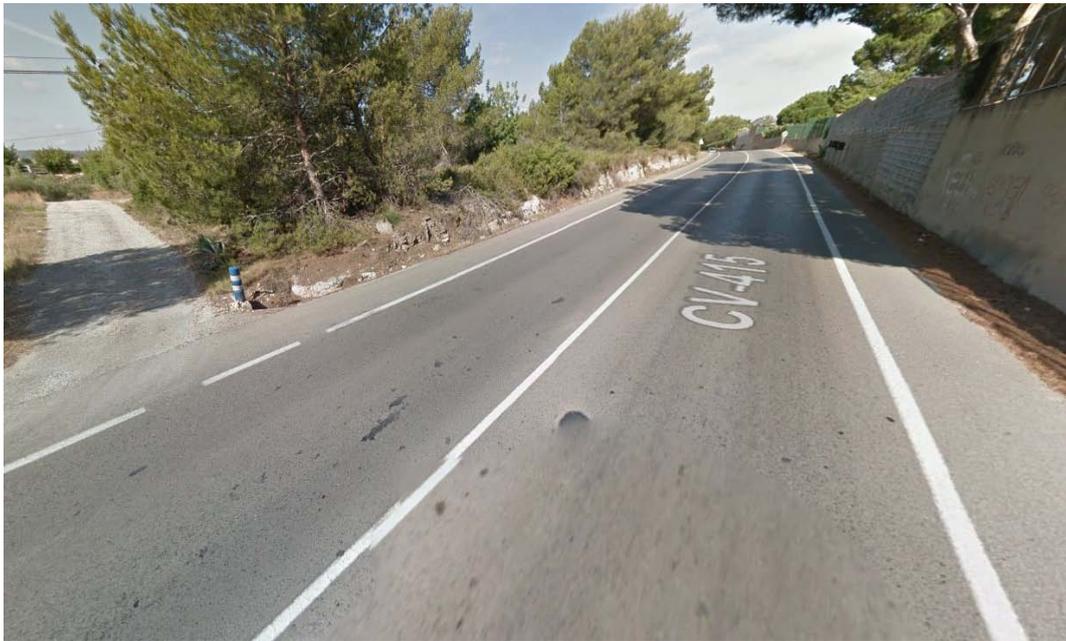
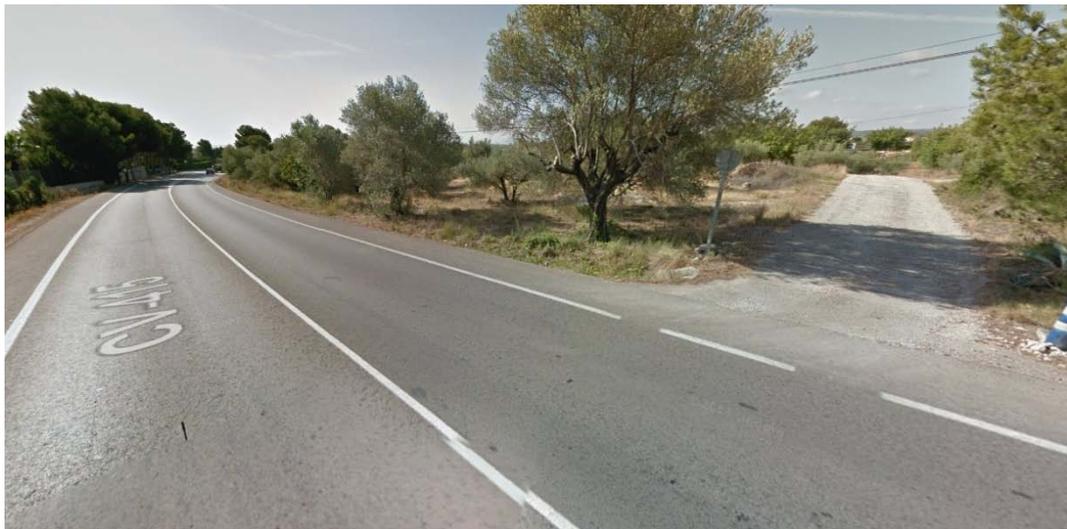
Estas dos intersecciones tienen problemas de visibilidad por estar próximo a una curva, y están cercana a una intersección. Además entre ellas existe una distancia de 270 metros.

Ilustración 32: Planta Acceso 1+401 y 1+670 (Fuente: Google Maps)

Ilustración 33: Visibilidad Sentido Ascendente Acceso 1+401 (Fuente: Google Maps)

Ilustración 34: Visibilidad Sentido Ascendente Acceso 1+670 (Fuente: Google Maps)

Ilustración 35: Visibilidad Sentido Descendente Acceso 1+670 (Fuente: Google Maps)

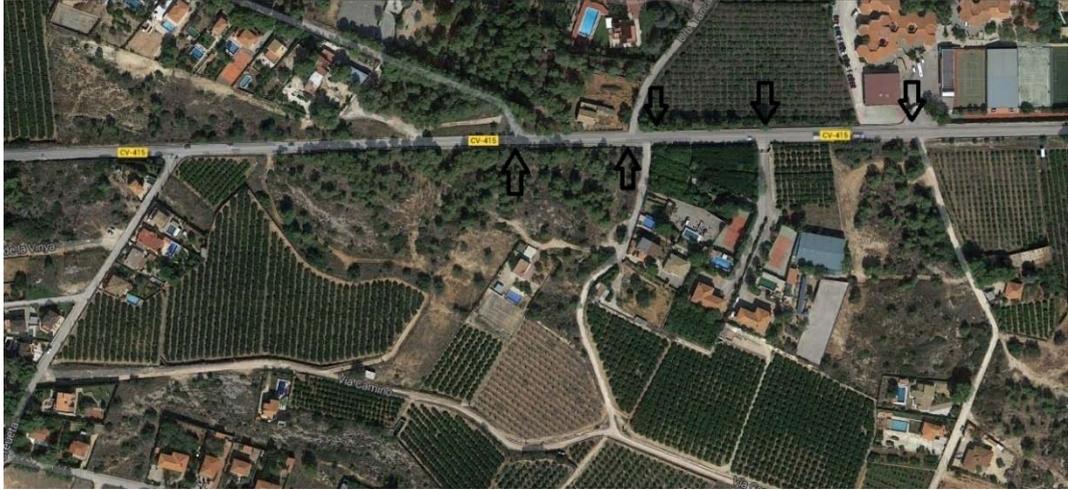
Ilustración 36: Planta Acceso 2+156, 2+270, 2+359 y 2+449 (Fuente: Google Maps)

En el caso combinado de los 4 accesos, la distancia entre ellos es menor a 100 metros, esto se presenta en los 2 accesos del sentido ascendente y los 3 del sentido descendente. Está claro que estos accesos no se han pensado como un conjunto, sino que se ha tratado de dar un solución a cada acceso de manera independiente.
