UNIVERSIDAD POLITECNICA DE VALENCIA

PROYECTO FIN DE MASTER TIPO II

**ESTUDIO DE LA MEJORA DE LA SEGURIDAD VIAL EN
LA CARRETERA CV-415 ENTRE LOS MUNICIPIOS DE
PICASSENT Y MONSERRAT (P.K. 1+200 AL P.K. 9+500)**

04 / 03 / 2015

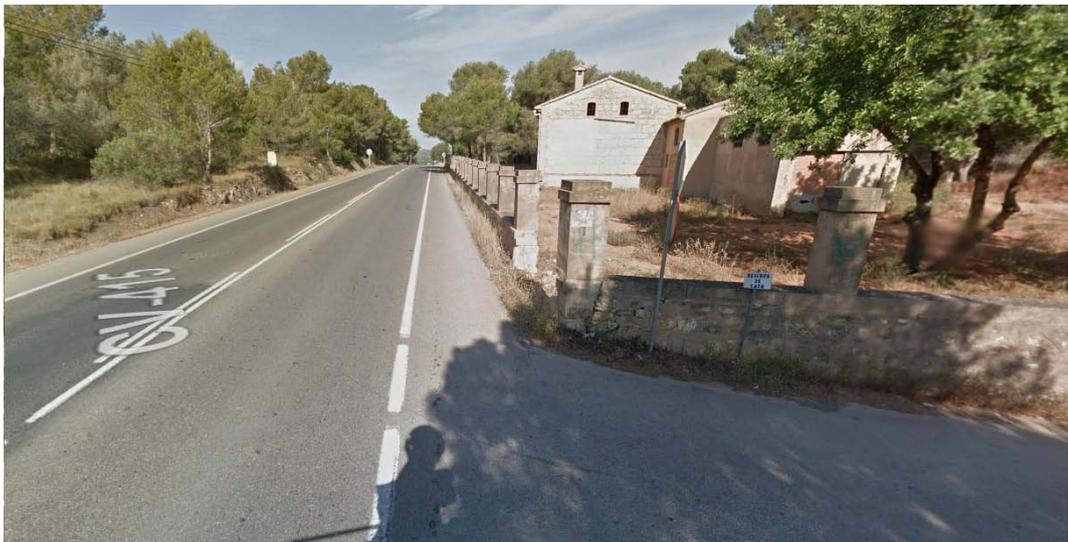
Ilustración 37: Visibilidad Sentido Ascendente Acceso 2+359 (Fuente: Google Maps)

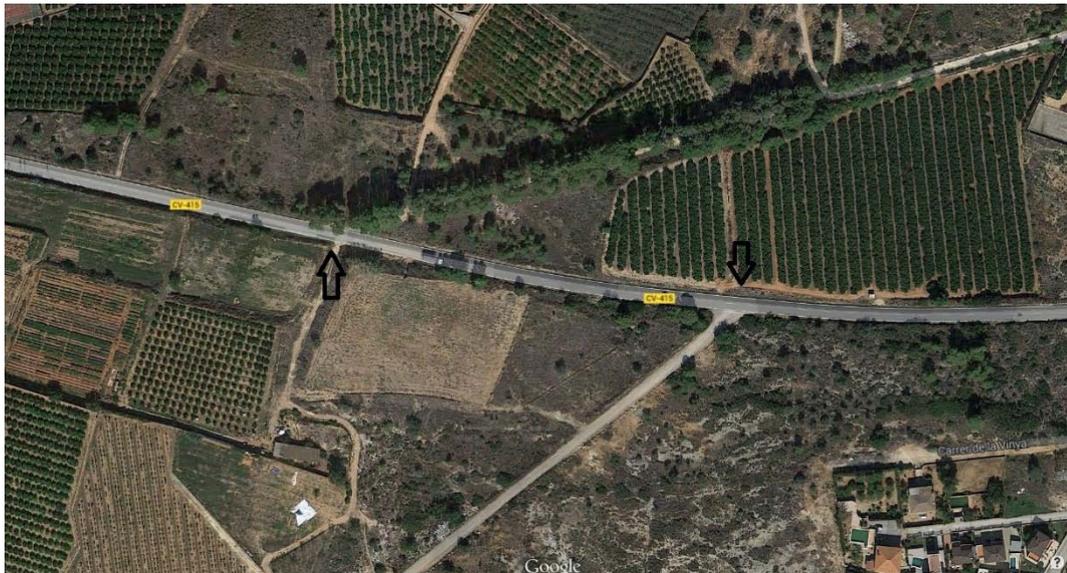
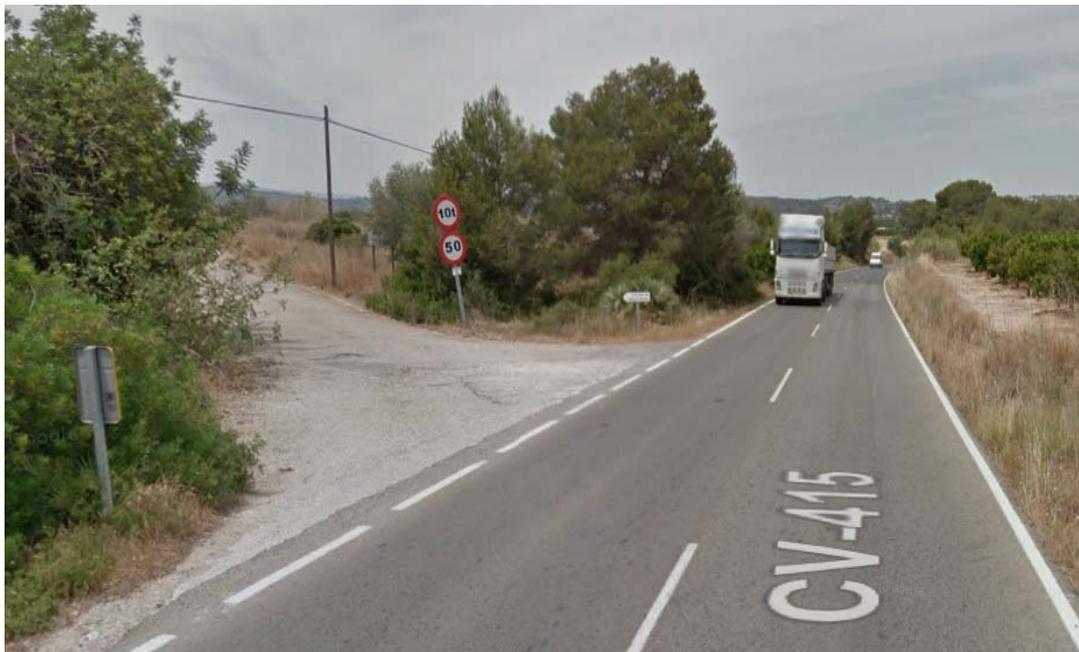
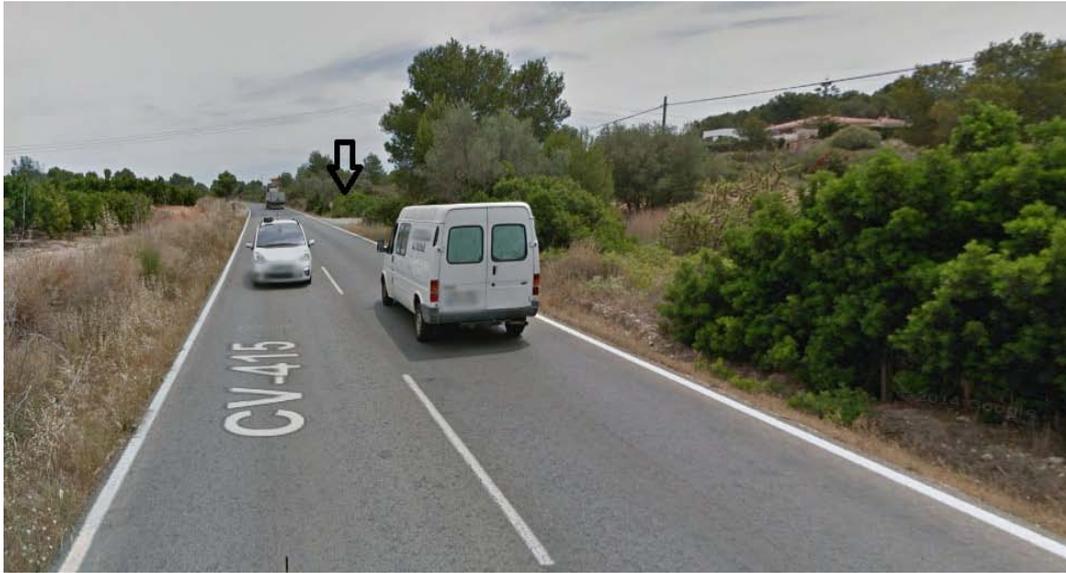
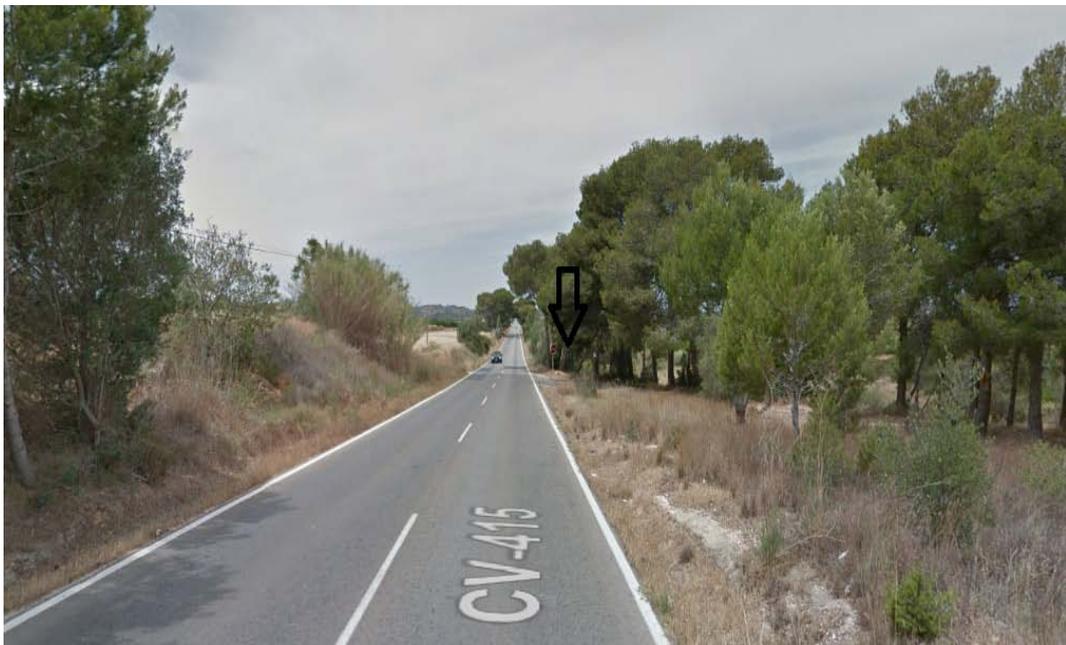
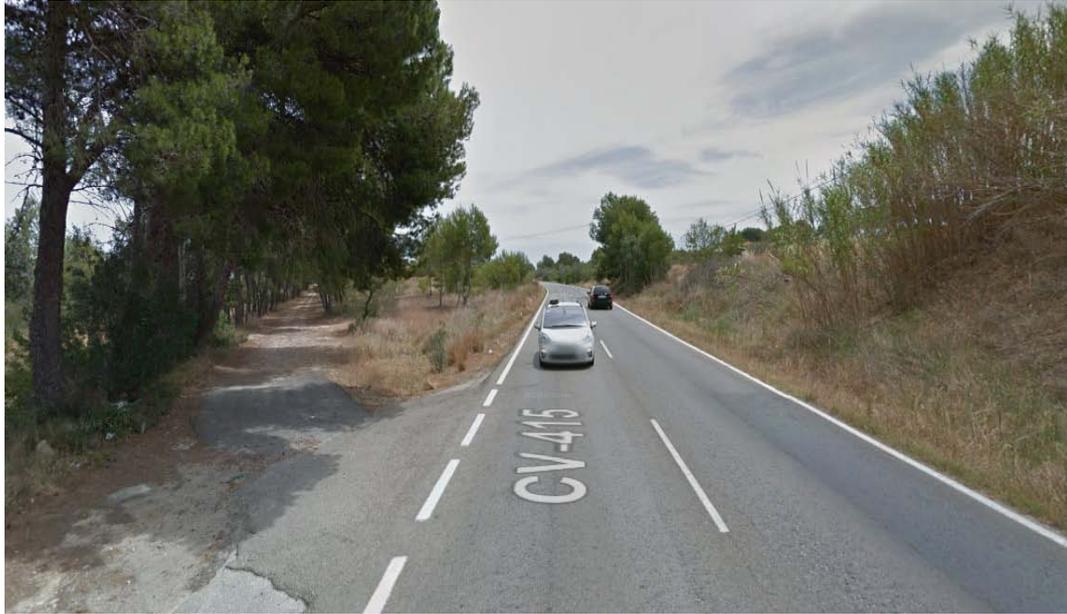
ubicado del lado ascendente 3+158, posee el mismo problemas de visibilidad para realizar la misma maniobra, también producto de su bajo ángulo de conexión (28°). La calzada de este acceso en el punto de conexión, no está acondicionada de manera adecuada posee asfalto pero en mal estado y poco definido geoméricamente.

Ilustración 38: Planta Acceso 2+950 y 3+158 (Fuente: Google Maps)

Ilustración 39: Visibilidad Sentido Ascendente Acceso 2+950 (Fuente: Google Maps)

Ilustración 40: Visibilidad Sentido Descendente Acceso 2+950 (Fuente: Google Maps)

Ilustración 41: Visibilidad Sentido Ascendente Acceso 3+158 (Fuente: Google Maps)

Ilustración 42: Visibilidad Sentido Descendente Acceso 3+158 (Fuente: Google Maps)

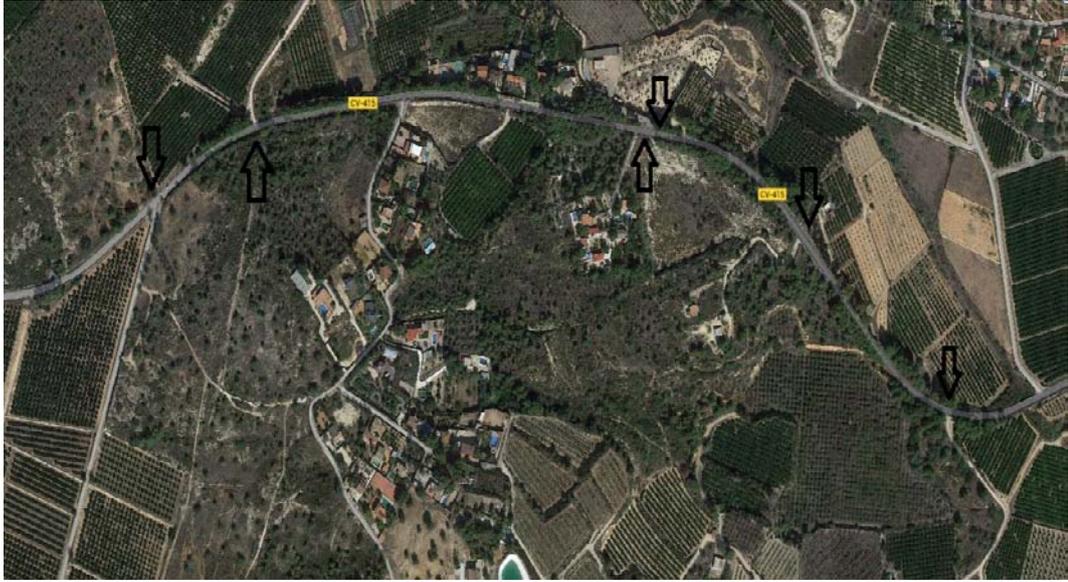
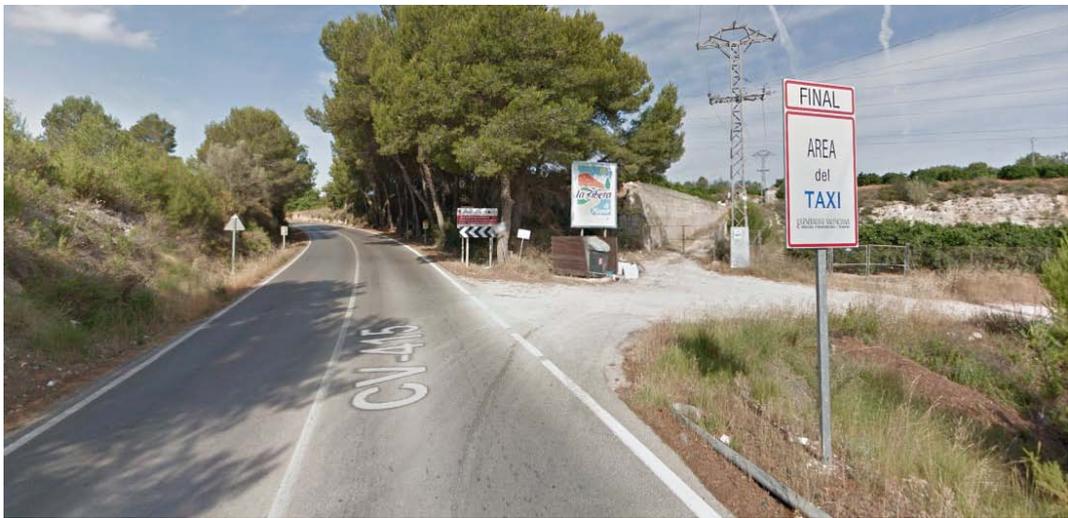
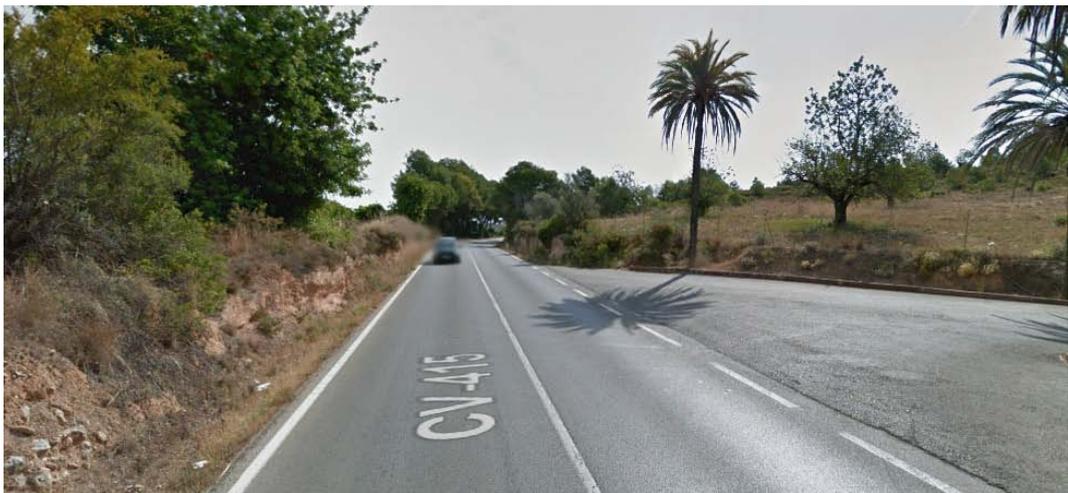
Los acceso 6+007, 6+262, 6+492 y 7+095 se encuentran situado del lado del sentido descendente del trazado, mientras los restantes están situado del lado del sentido ascendente. Esto indica que no existen distancia muy considerado entre algunos de ellos. La orografía de esta zona del trazado es muy irregular, aspecto que debe considerarse para posibles actuaciones.

Ilustración 43: Planta Accesos 5+007, 6+262, 4+479, 4+492, 6+961 y 7+095 (Fuente: Google Maps)

Ilustración 47: Visibilidad Sentido Ascendente Acceso 6+961 (Fuente: Google Maps)

Ilustración 48: Visibilidad Sentido Descendente Acceso 7+095 (Fuente: Google Maps)

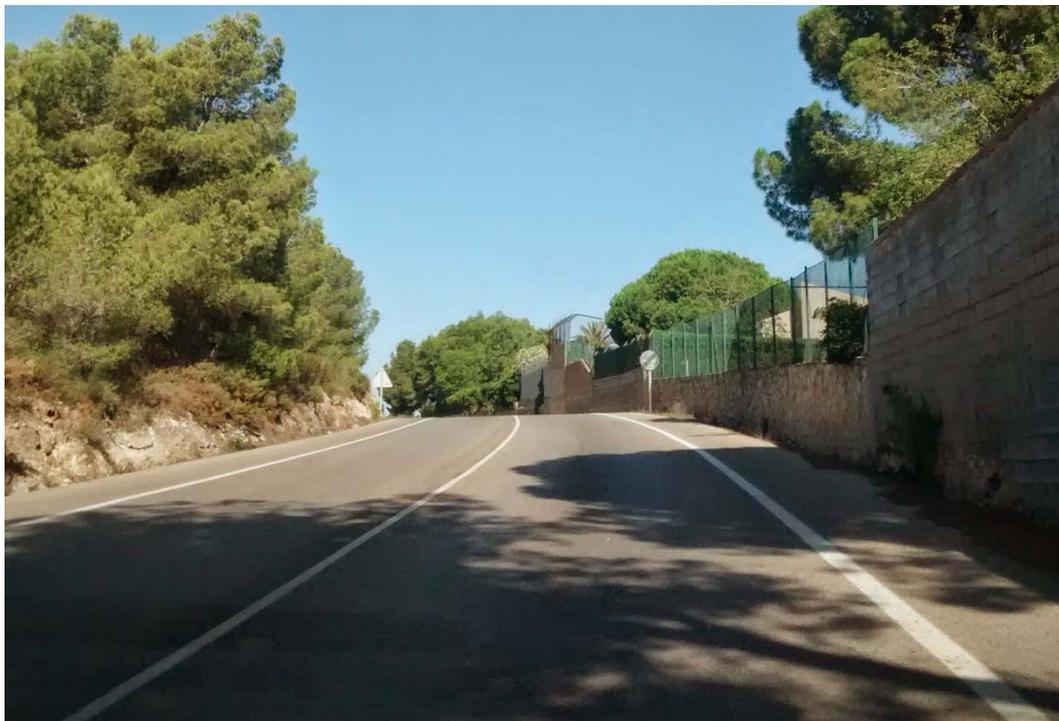
Ilustración 49: Muro Peligroso borde del arcén (Fuente: Elaboración Propia)

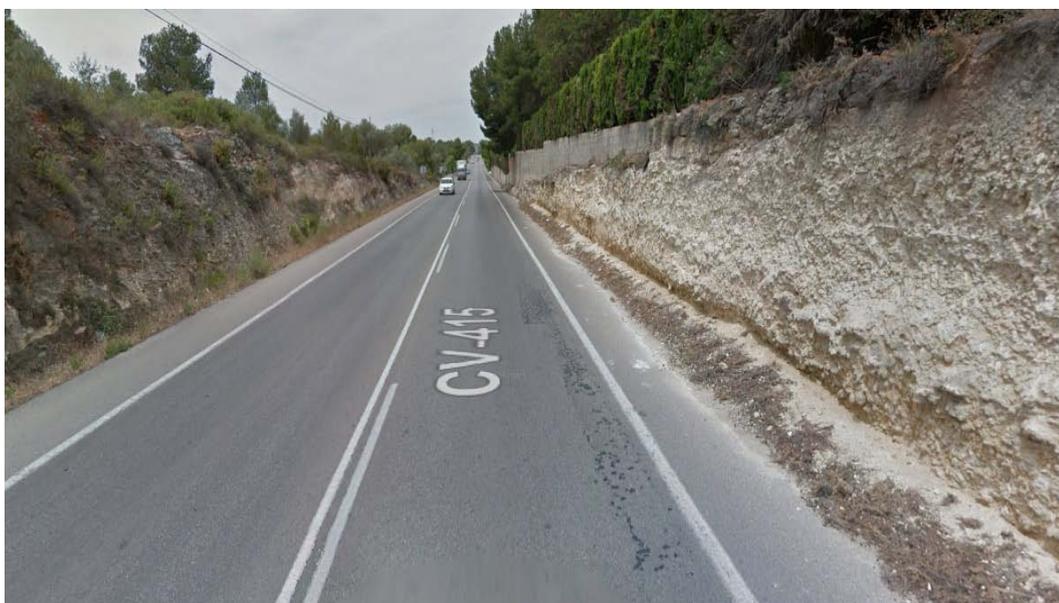
Ilustración 50: Talud y Ladera de Roca Borde del Arcén (Fuente: Google Maps)

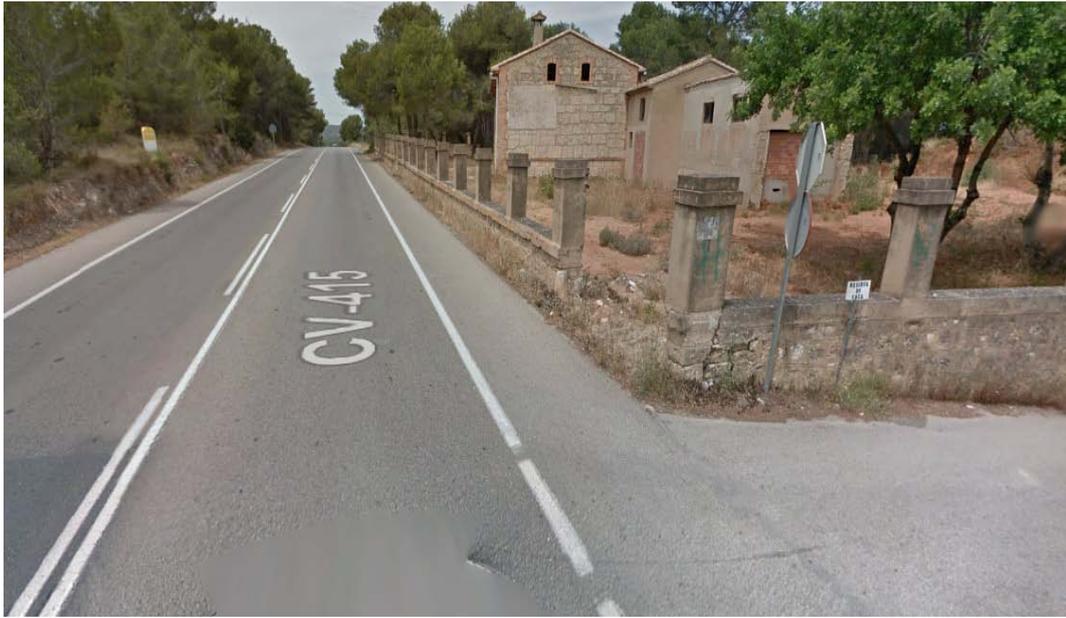
Ilustración 51: Edificación en Borde del Arcén (Fuente: Google Maps)

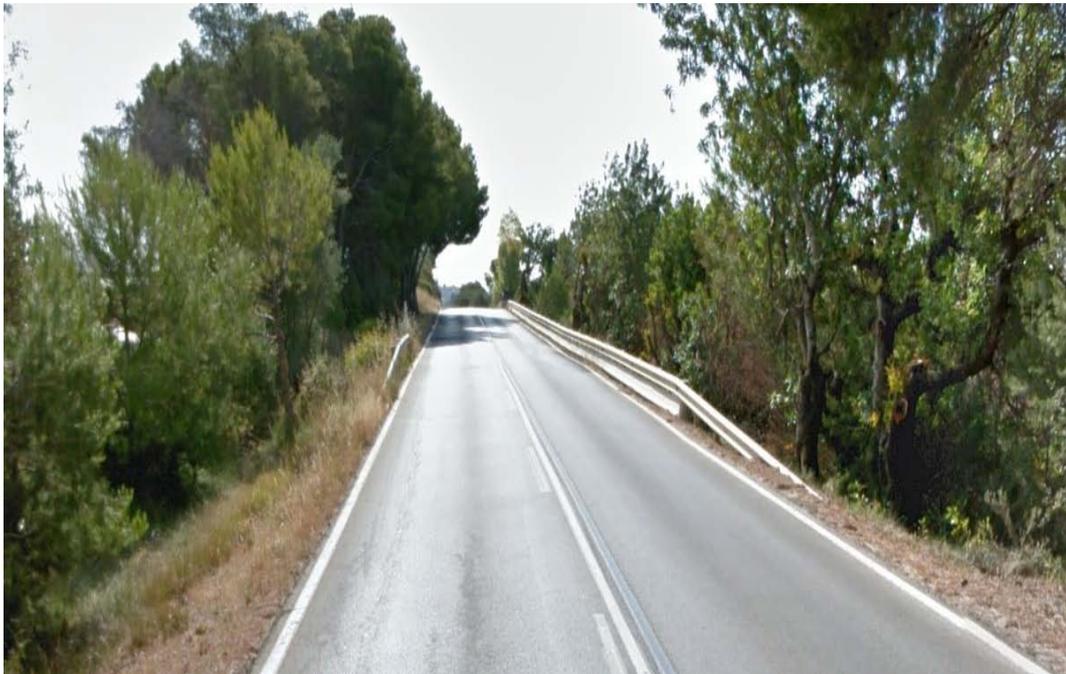
Ilustración 52: Altura de Barrera Insuficiente (Fuente: Elaboración Propia)

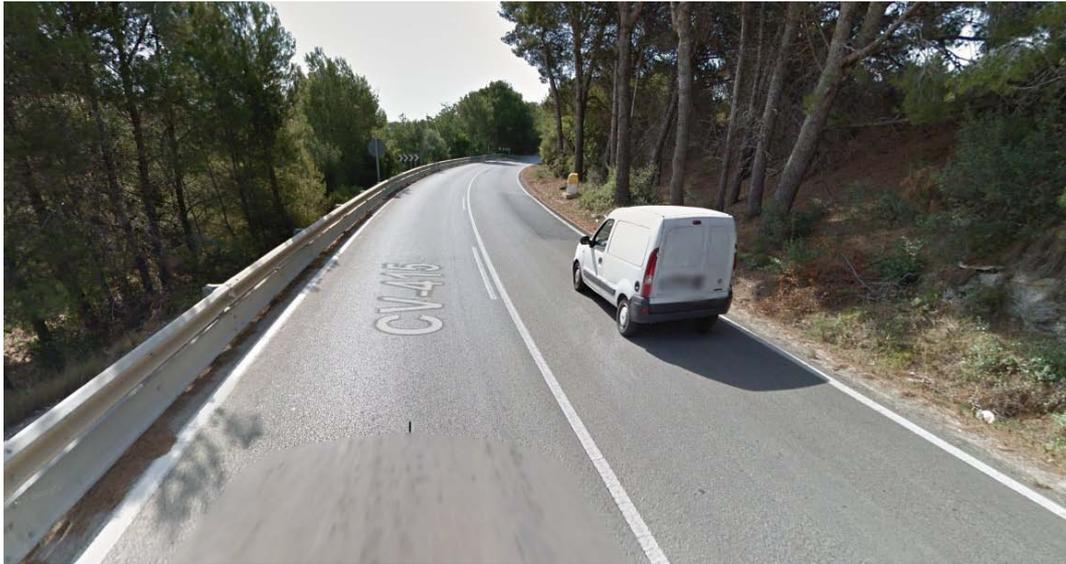
Ilustración 53: Altura de Barrera Insuficiente y Arboles en borde del Arcén (Fuente: Google Maps)

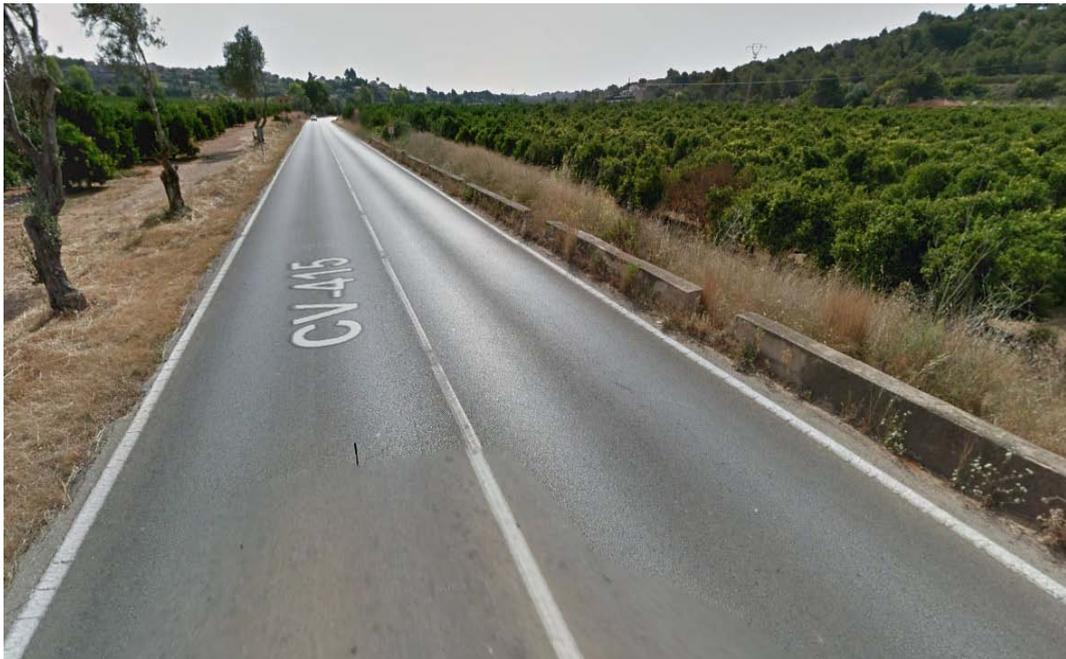
Ilustración 54: Bordillo en Borde de Calzada (Fuente: Google Maps)

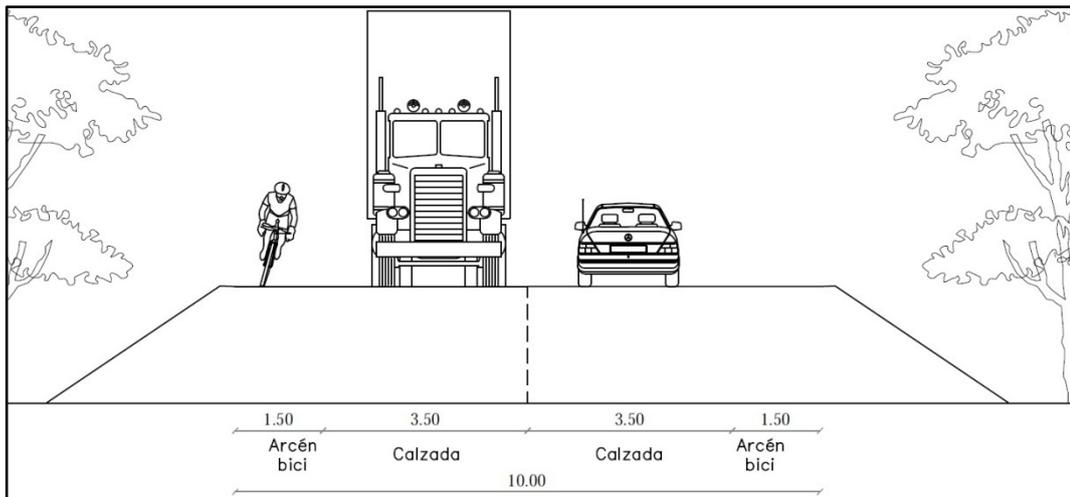
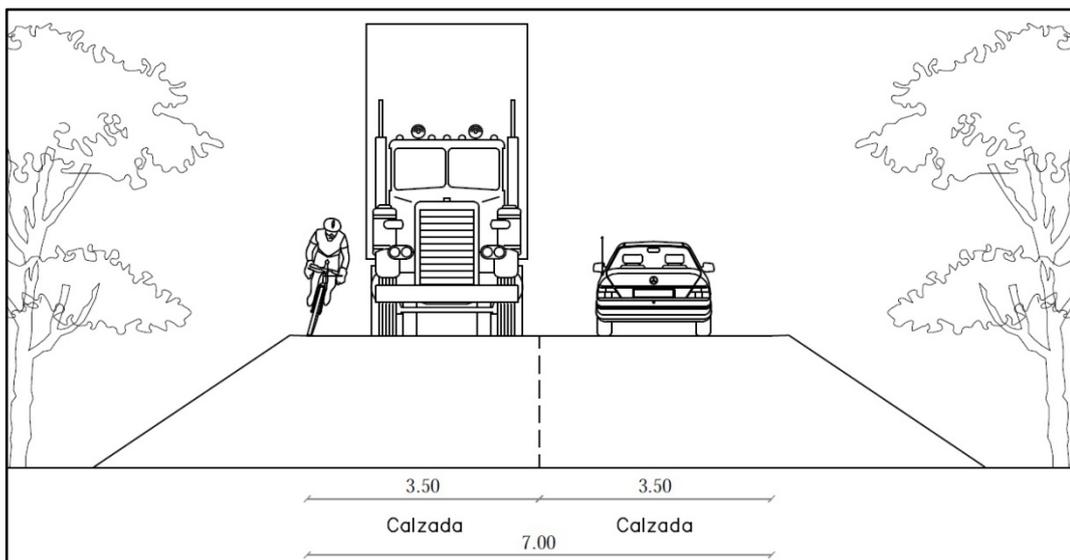
Antes de realizar algunas propuesta, es bueno recordar la sección transversal actual de la carretera. En la mayor parte del trazado cuenta con una calzada de 7,00 metros dividido en dos carriles de 3,50 metros, sin arcén. A excepción de los primeros 1.300 metros que posee un arcén de 1,50 metros.

Sección Transversal Actual P.k. 1+200 a P.k. 2+500

Sección Transversal Actual P.k. 2+500 a 9+500

La sección transversal de la carretera comprendida entre los P.k. 1+200 y 2+500, cumple con la recomendaciones de la instrucción de trazado 3.1-IC posee carriles de 3,50 metros y arcén de 1,50 metros. El arcén sirve de zona de protección para vehículos averiados y circulación de ciclista sin necesidad de ocupar la calzada.

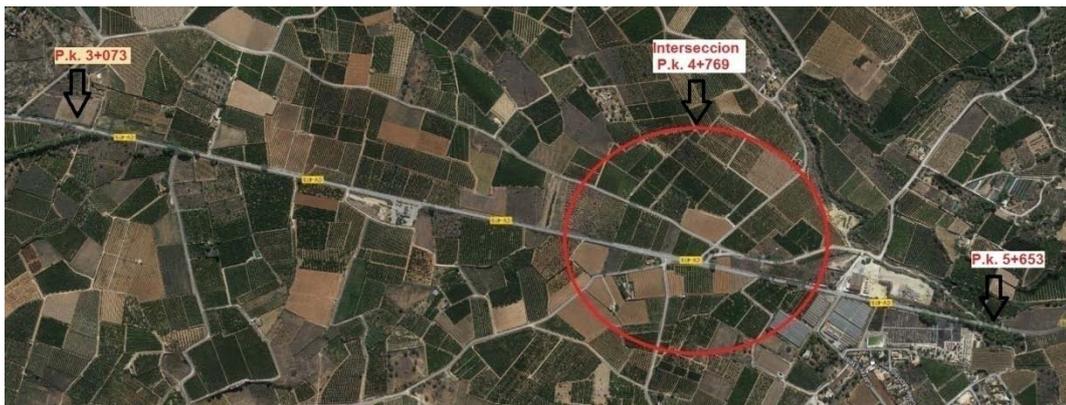
Tramo Recto 2580 Metros (Fuente: Google Maps)

La propuesta B tienen como objetivo dar una solución el tramo rectos de 2.580 metros correspondientes a los P.k. 3+073 y P.k. 5+653. También se quiere solucionar el problema de la intersección ubicada en el P.k. 4+769, la cual está catalogada como intersección peligrosa, segur la señalización vertical. Además se quiere evitar el desfase que tienen los ramales de la intersección lo que suponemos es la causa del peligrosidad que presenta.

Como puede apreciarse la intersección está comprendida entre el tramo recto. Así que debe considerarse una actuación que pueda conseguir solucionar ambos problemas al mismo tiempo. A continuación se muestra el estado actual del tramo recto y la intersección:

Para evitar el cansancio, deslumbramiento y exceso de velocidades en tramos rectos de larga longitud la instrucción de trazado limita estas longitudes dependiendo del tipo de carretera que se trate. La velocidad del proyecto, es el factor que determina la longitud máxima de recta que podrá emplearse en el trazado de la planta.

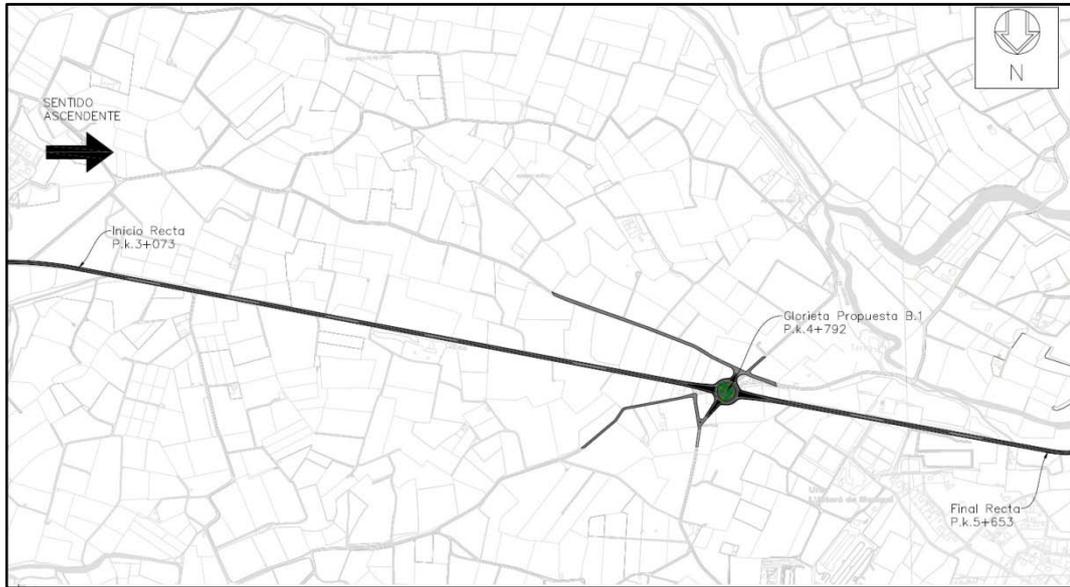
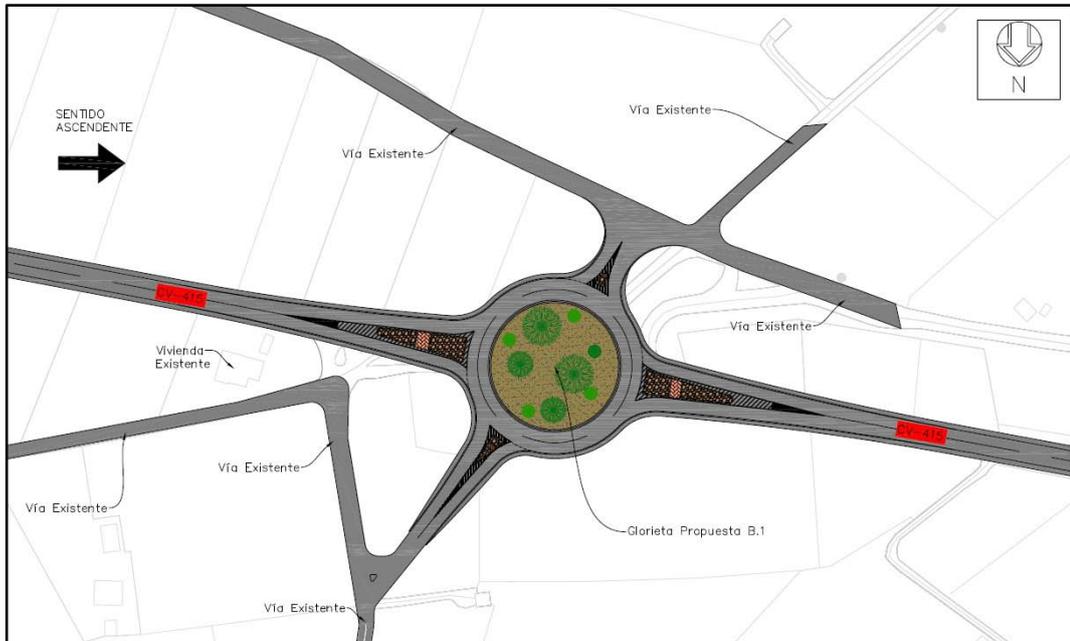
La Glorieta posee un diámetro interior de 50 metros, con dos carriles de circulación de 4 metros cada uno. A continuación se presentan los demás detalles de la planta y su conexión con los ramales existentes.

Planta Ubicación Glorieta Propuesta B.1 en P.k. 4+792

Conexiones Vías Existente con la Glorieta Propuesta B.1 en P.k. 4+792

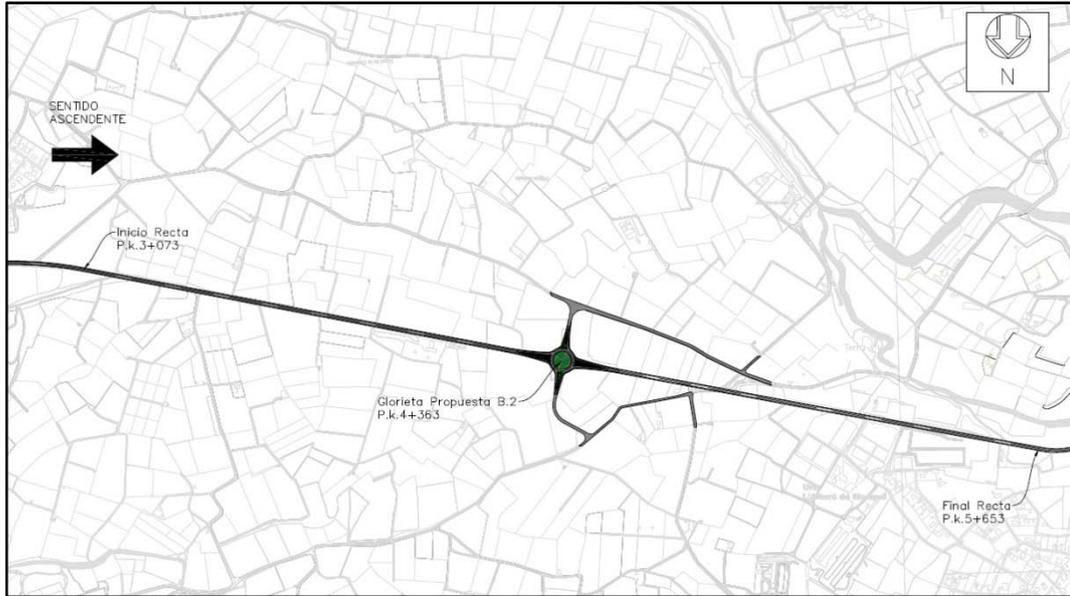
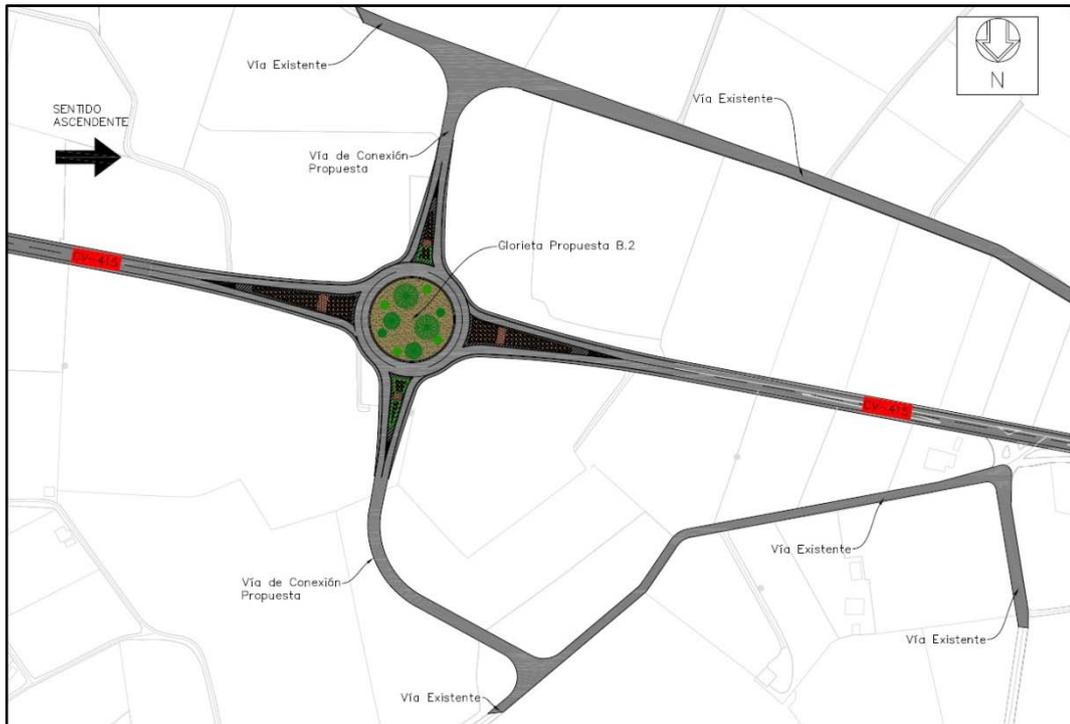
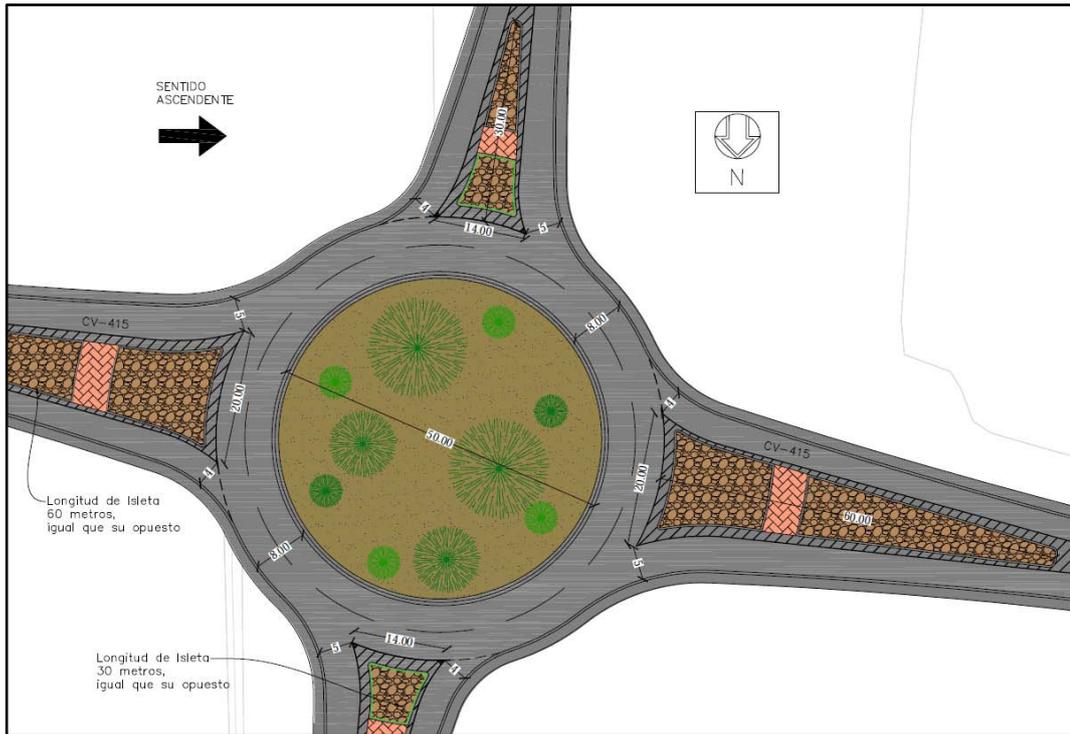
Al igual que en el caso anterior, la Glorieta posee un diámetro interior de 50 metros, con dos carriles de circulación de 4 metros cada uno. A continuación se presentan los demás detalles de la planta y su conexión con los ramales existentes.

Planta Ubicación Glorieta Propuesta B.2 en P.k. 4+363

Conexiones Vías Existente con la Glorieta Propuesta B.2 en P.k. 4+363

Planta Dimensionada Glorieta Propuesta B.2 en P.k. 4+363

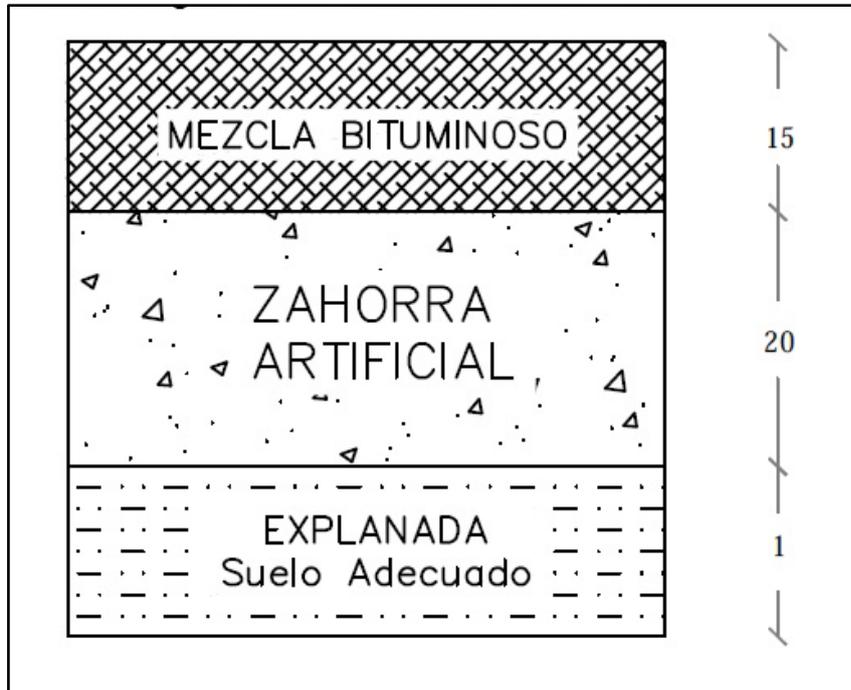
Para la construcción de las vías nuevas, que serán utilizadas para conectar las vías existente con la glorieta, se propone el firme que se muestra a continuación.

Firme vías de conexión Propuestas

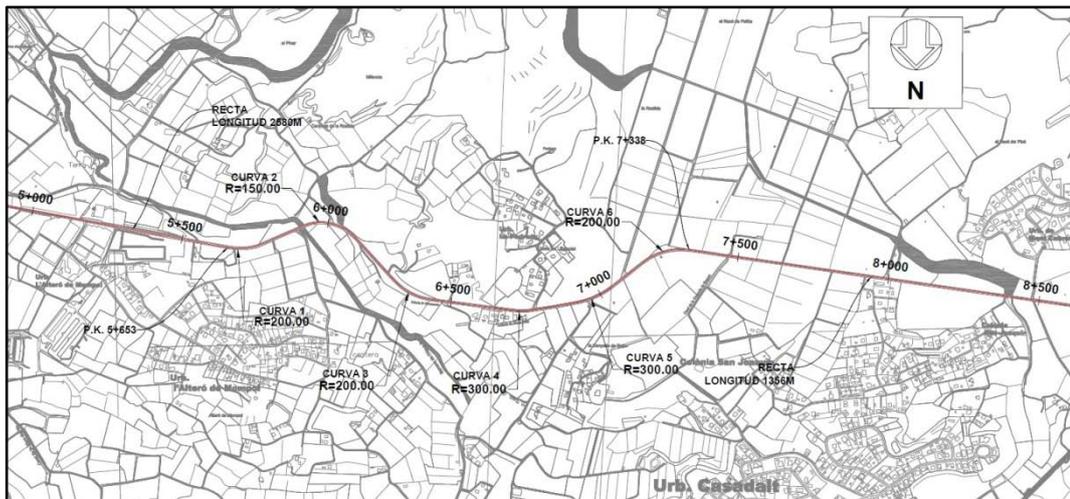
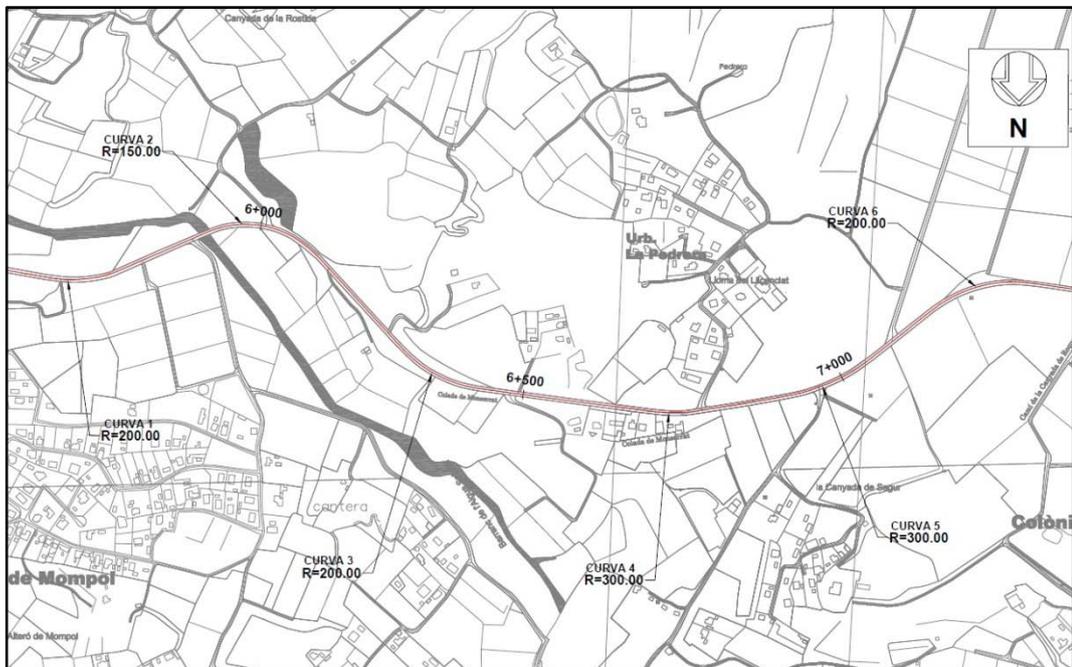
A continuación se muestra el estado actual del tramo, indicando la numeración y característica de cada curva, esto nos ayudara a comprender el problema y posteriormente las actuaciones propuesta.

Planta Tramo P.k. 5+000 hasta P.k. 8+500

Planta Tramo P.k. 5+653 hasta P.k. 7+338

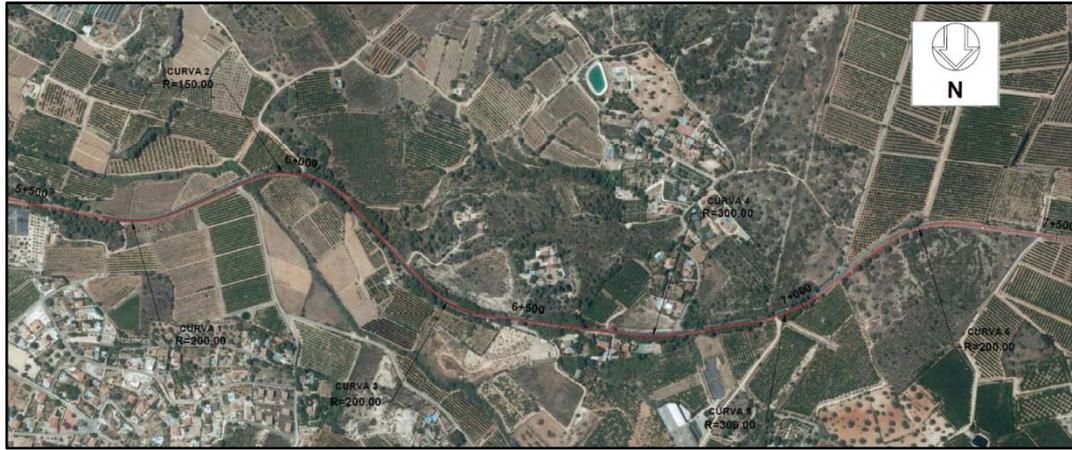
El objetivo de esta propuesta, es plantear una solución global para el tramo de carretera comprendido entre los P.k. 5+653 y 7+338, con el fin de aumentar la visibilidad en las curvas y reducir los accidentes del tipo salida de la vía. En el estudio de la problemática se llegó a la conclusión de que las causas de estas deficiencias podrían ser producto de los radios de las curvas, las distancia de las rectas intermedias entre curvas, y la existencia de un número considerable de curvas consecutivas.

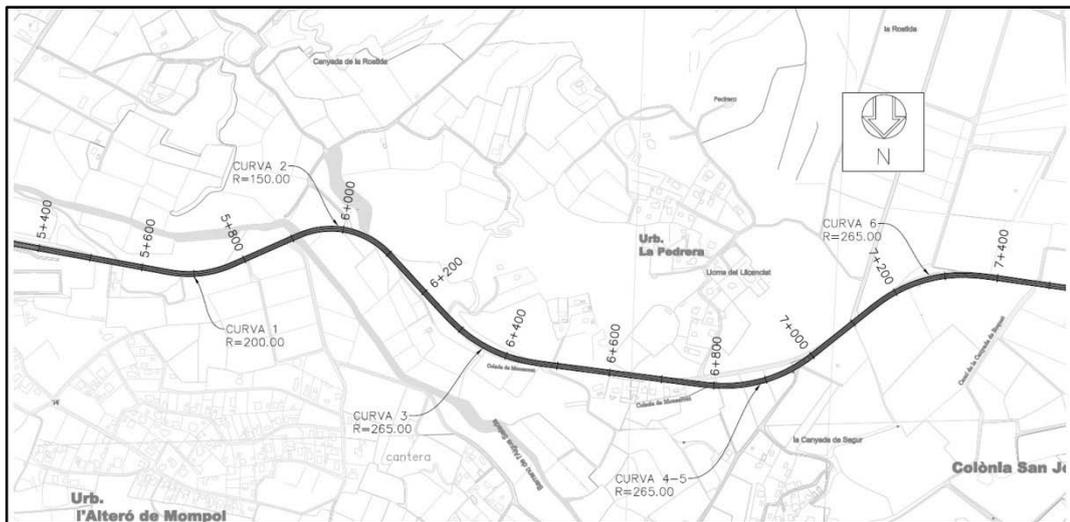
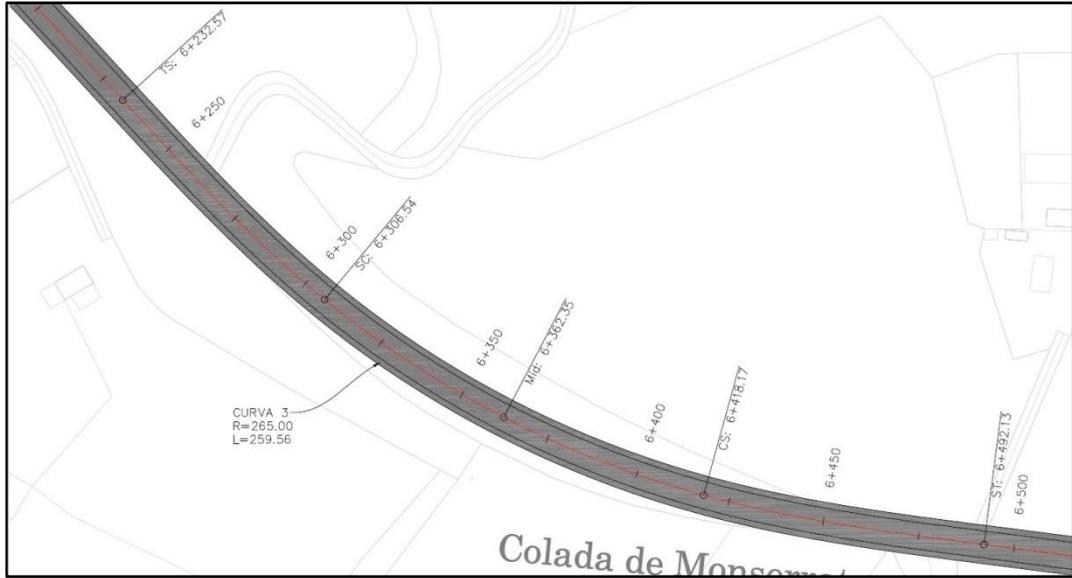
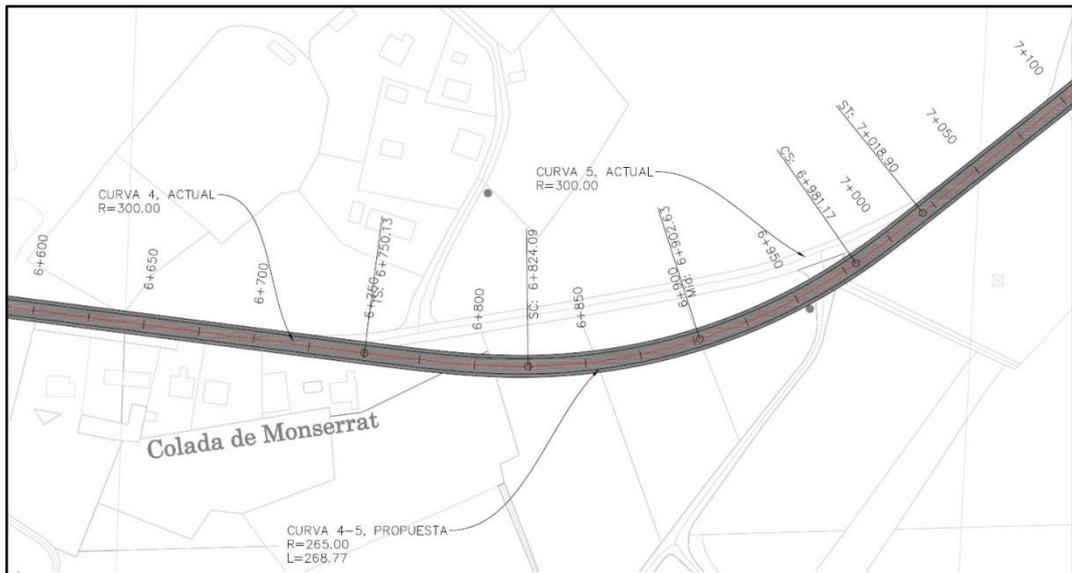
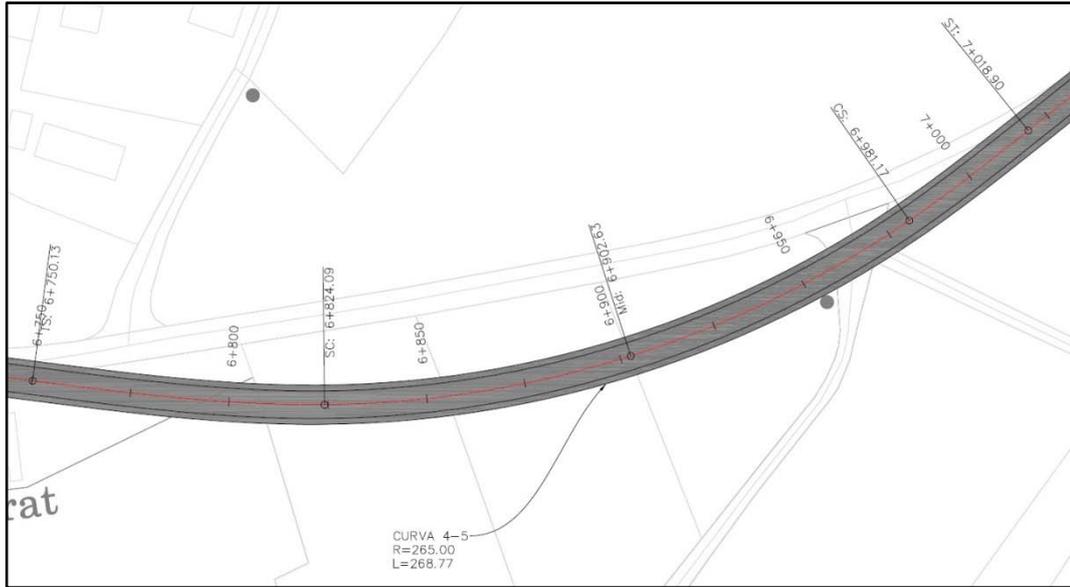
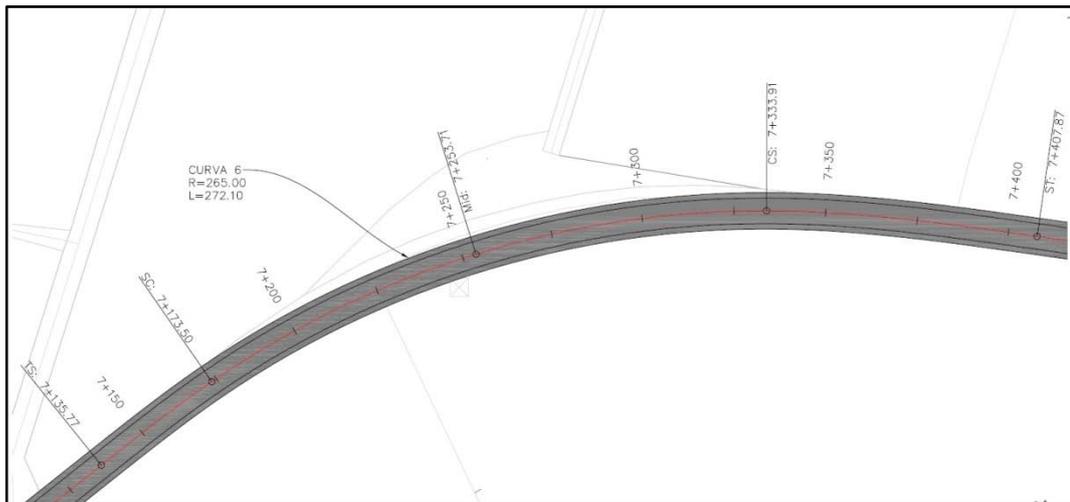
Realizando las actuaciones planteadas, se logra resolver las problemática y se pretenden alcanzar los objetivos esperados por la propuesta. A continuación se muestra de manera grafica lo que se ha descrito.

Planta General Propuesta C.1 (Tramo P.k. 5+653 hasta P.k. 7+338)

Actuación en Curva 3, Propuesta C.1

Unificación de las Curva 4-5, Propuesta C.1

Actuación en Curva 4-5, Propuesta C.1

Actuación en Curva 6, Propuesta C.1

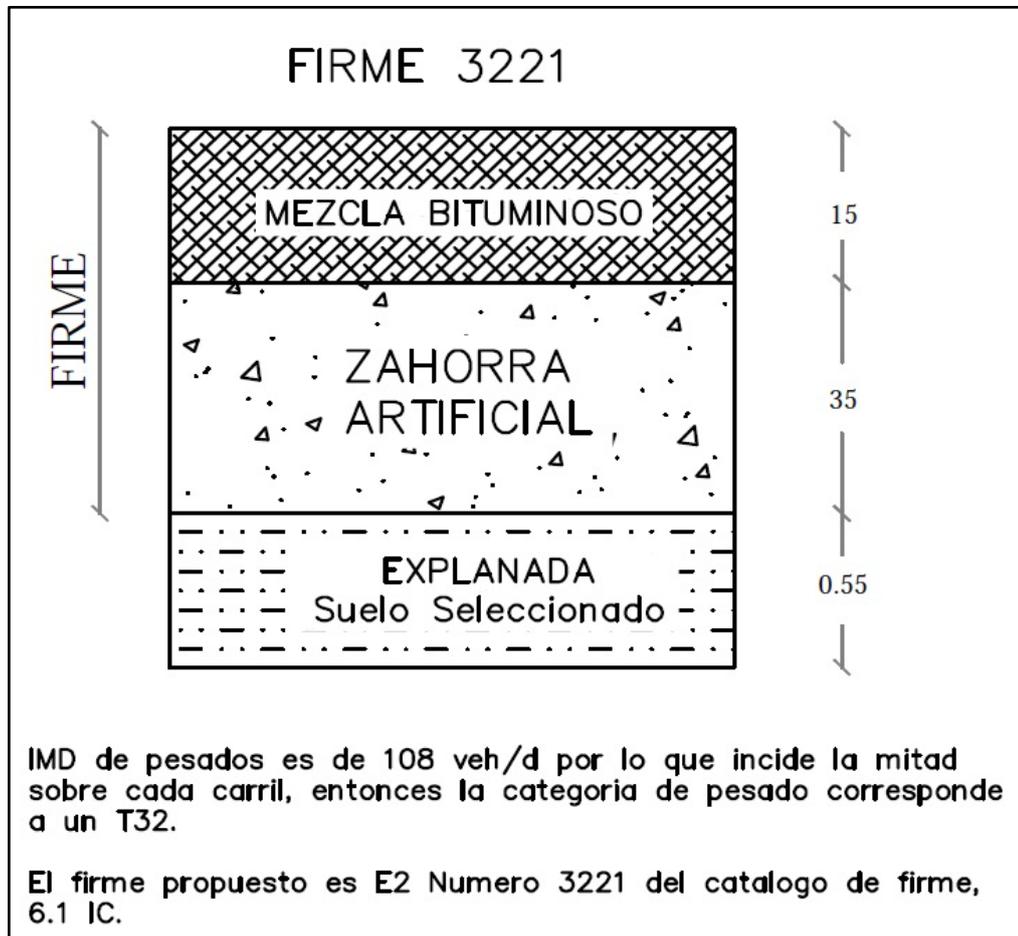
Sera necesaria ampliar la calzada para reajustar el trazado en las curvas, para este caso se recomienda el siguiente firme:

Firme Ampliación Calzada
