UNIVERSIDAD POLITECNICA DE VALENCIA

PROYECTO FIN DE MASTER TIPO II

**ESTUDIO DE LA MEJORA DE LA SEGURIDAD VIAL EN
LA CARRETERA CV-415 ENTRE LOS MUNICIPIOS DE
PICASSENT Y MONSERRAT (P.K. 1+200 AL P.K. 9+500)**

04 / 03 / 2015

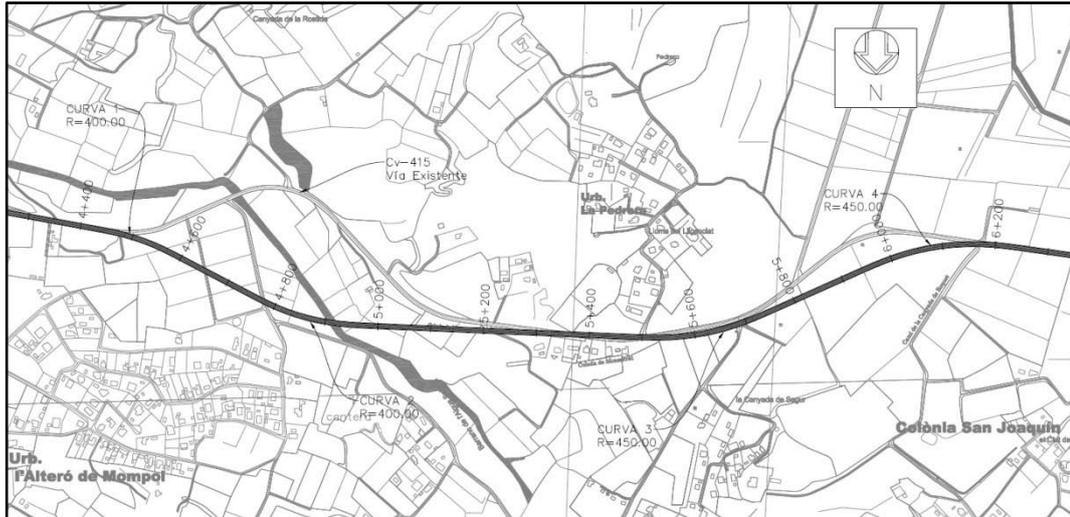
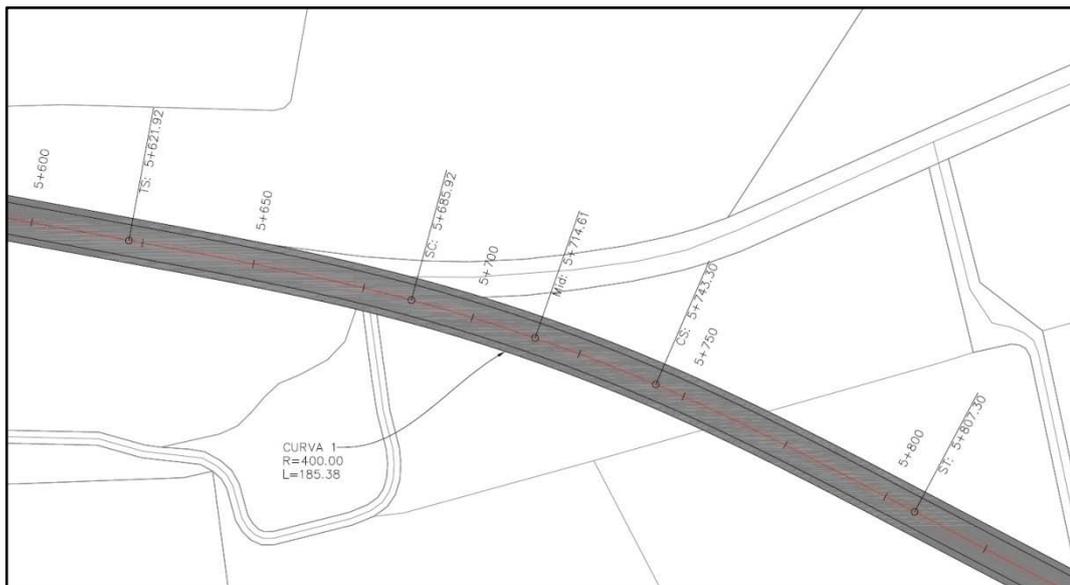
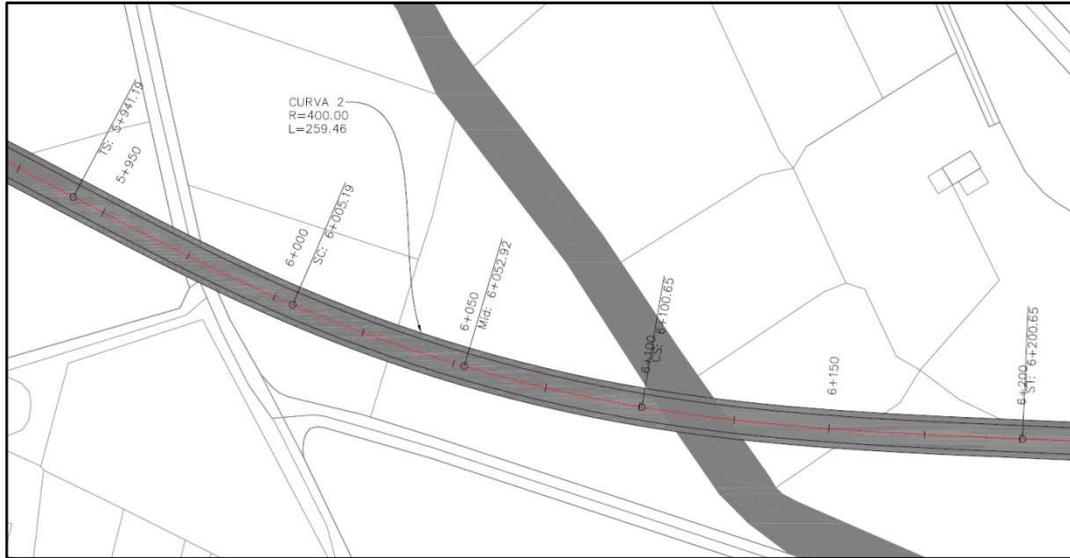
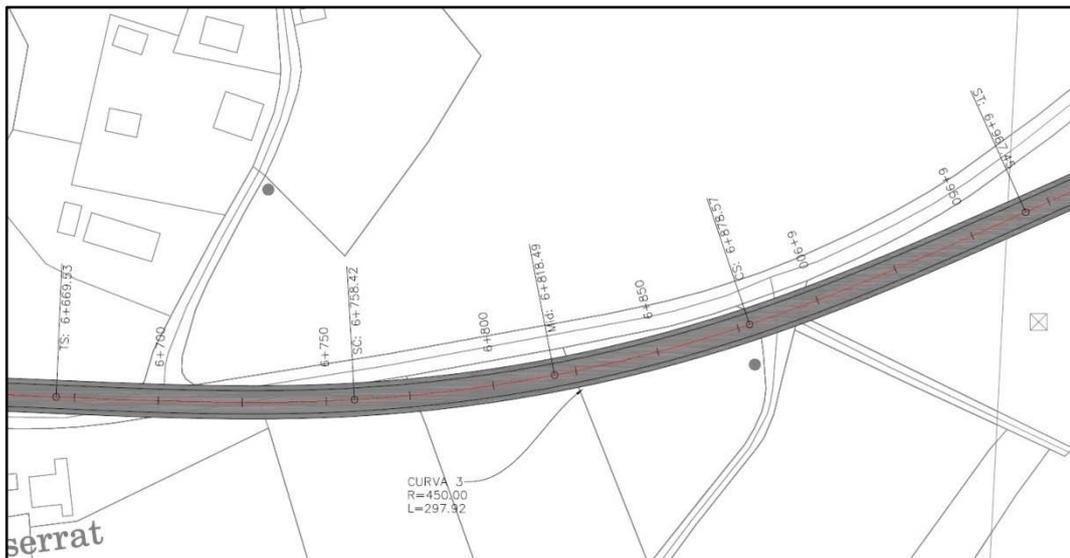
A pesar de que la inversión necesaria para materializar las obras de esta propuesta es mayor, se logra cumplir los objetivos y solucionar la problemática del tramo completo. A continuación se mostrará de manera gráfica la propuesta detallada, para ayudar a tener una mejor comprensión de la misma.

Planta General Propuesta C.2 (Tramo P.k. 5+653 hasta P.k. 7+338)

Actuación en Curva 1, Propuesta C.2

Actuación en Curva 2, Propuesta C.2

Actuación en Curva 3, Propuesta C.2

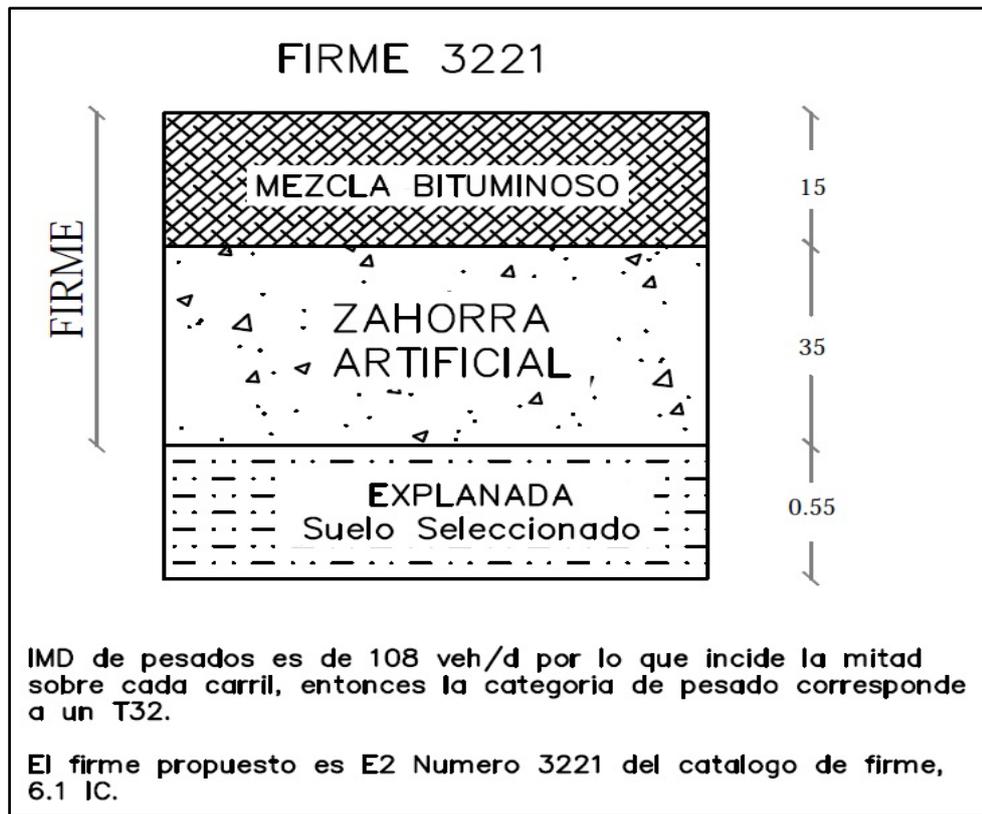
Firme variante de trazado
