**UNIVERSIDAD POLITÉCNICA DE  
VALENCIA**

TRABAJO DE FIN DE MÁSTER TIPO II

**ESTUDIO DE LA MEJORA DE LA SEGURIDAD VIAL EN LA CARRETERA N-I,  
TRAMO BURGOS-MIRANDA DE EBRO**

ABRIL DE 2015

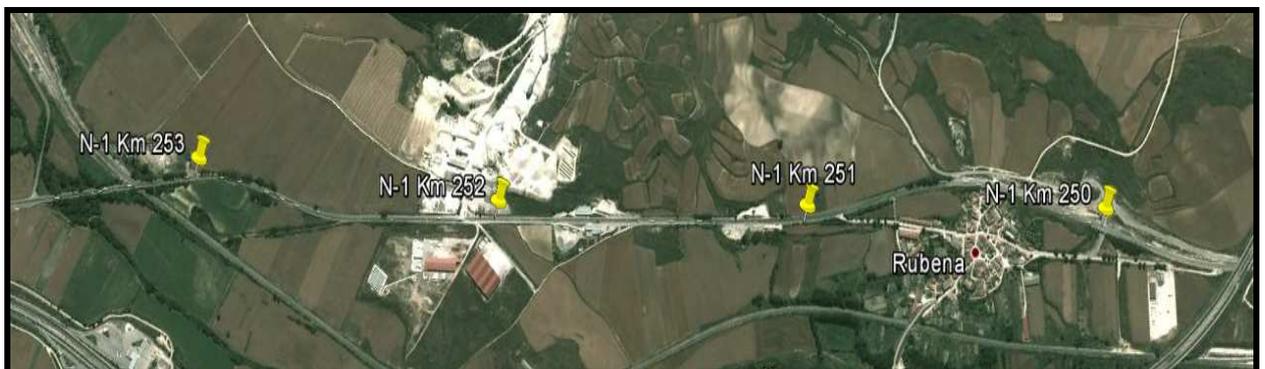
Ilustración 11 Planta del tramo de Rubena, entre el Pk-250+000 y Pk-253+000

En el plano del "estudio en planta de Rubena", se puede observar la geometría de los distintos elementos que compone en planta. En sentido ascendente podemos alcanzar grandes velocidades debido a los grandes radios de las curvas circulares, que están en torno a los 950 m. Después de esas curvas hay una gran recta que invita a aumentar la velocidad. Pasada la recta llega una serie de curvas circulares de 400 m.

Esta diferencia de radios nos invita a pensar que puede ser una de las posibles causas de accidentes, produciéndose *una inconsistencia en el tramo*. Según la tabla 4.3 de la Instrucción de Carreteras, Norma 3.1 IC, podemos alcanzar una diferencia entre las diferentes curvas circulares de unos 35 Km/h.

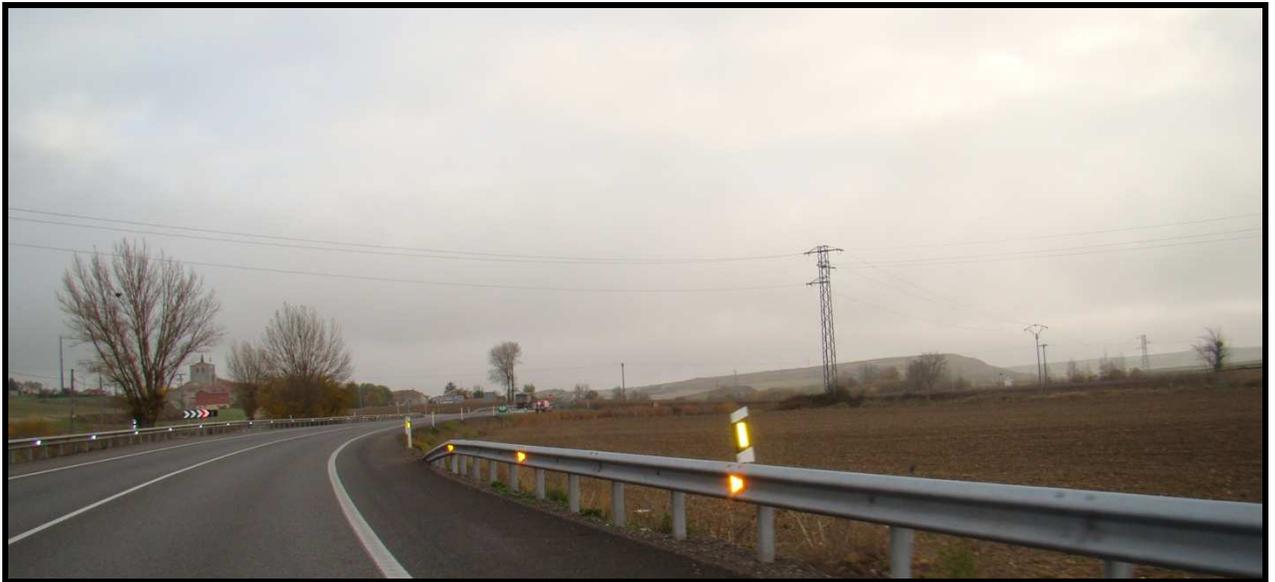
ya que la velocidad específica para ese tipo de curvas es aproximado de 87 km/h. Esta inconsistencia puede provocar choques frontales o frontolaterales con el sentido contrario.

Ilustración 14 Curva peligrosa de radio reducido antes de llegar acceso de Quintanapalla

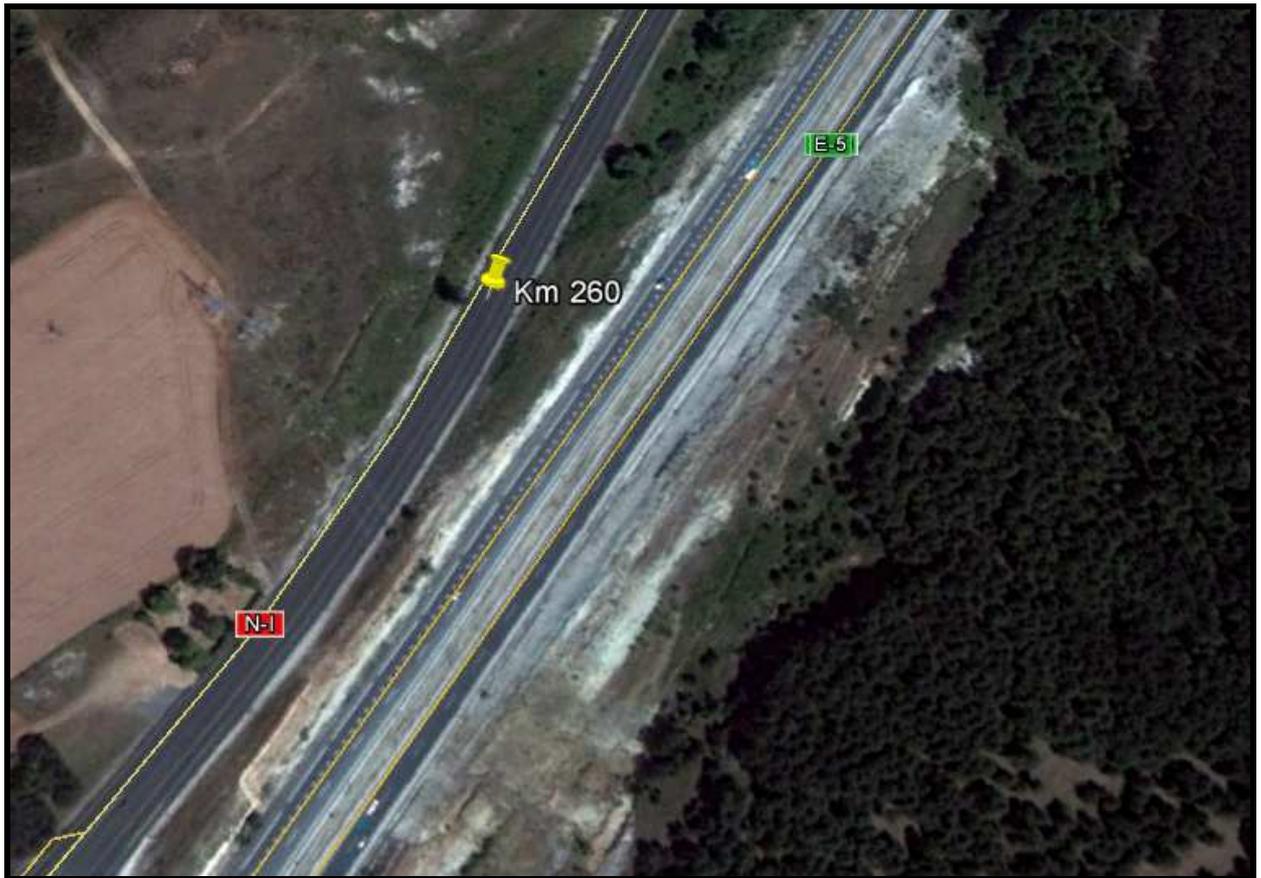
Ilustración 15 Planta de la curva donde se produce el efecto garrote, PK- 259+876

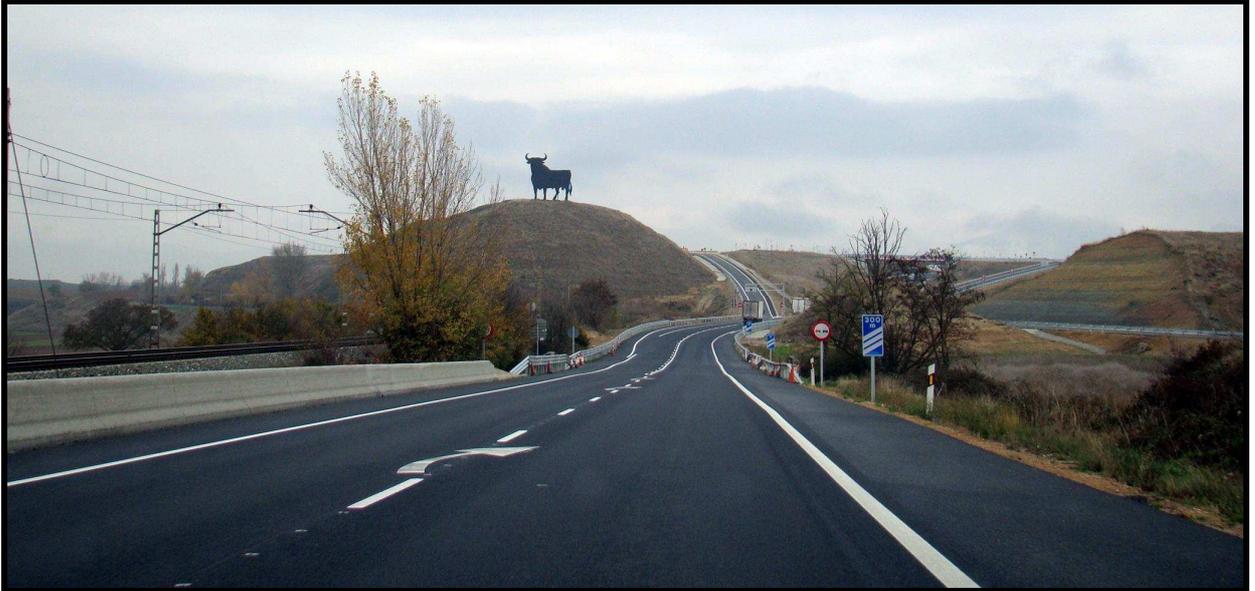
El tramo del Alto de la Parapa, PK- 281+000 al PK- 285+000, llama la atención que está conformado por rectas de gran longitud unidas por desarrollos circulares muy pequeños de 80 y de 13 metros, esto va provocar salidas de vía y una gran variación de velocidades debidas a la pendiente y al gran número de vehículos pesados que circulan por la nacional.

Ilustración 16 Alto de la Parapa, PK- 283+250, entrada a la curva desarrollo circular de 119 metros, sentido ascendente

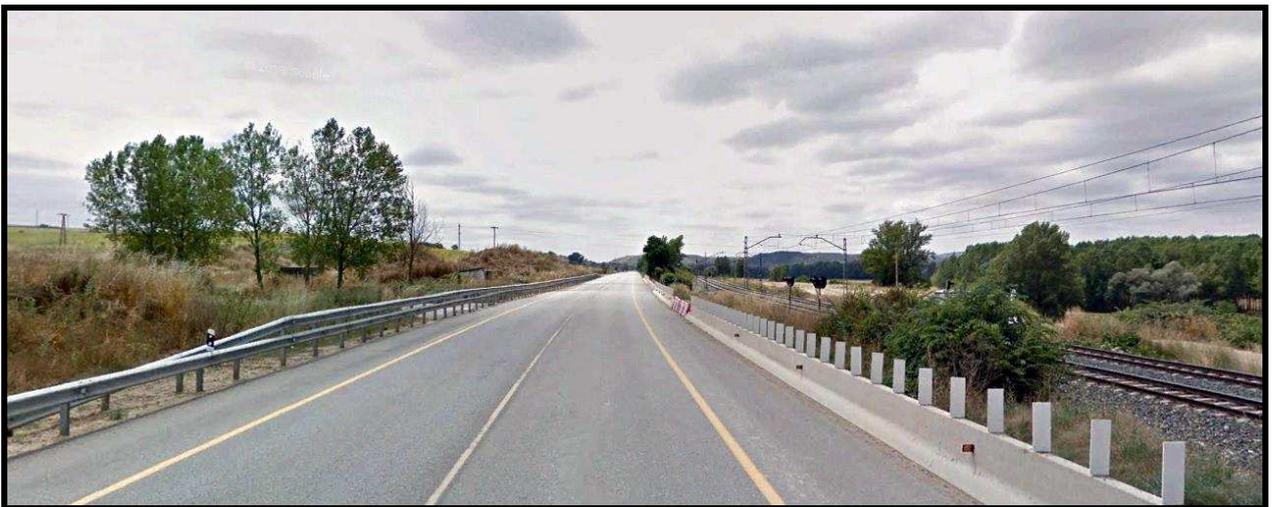
Ilustración 17 Tramo del Alto de la Parapa, PK-282+750, sentidos descendente, desarrollo circular de 13 metros provoca efecto garrote

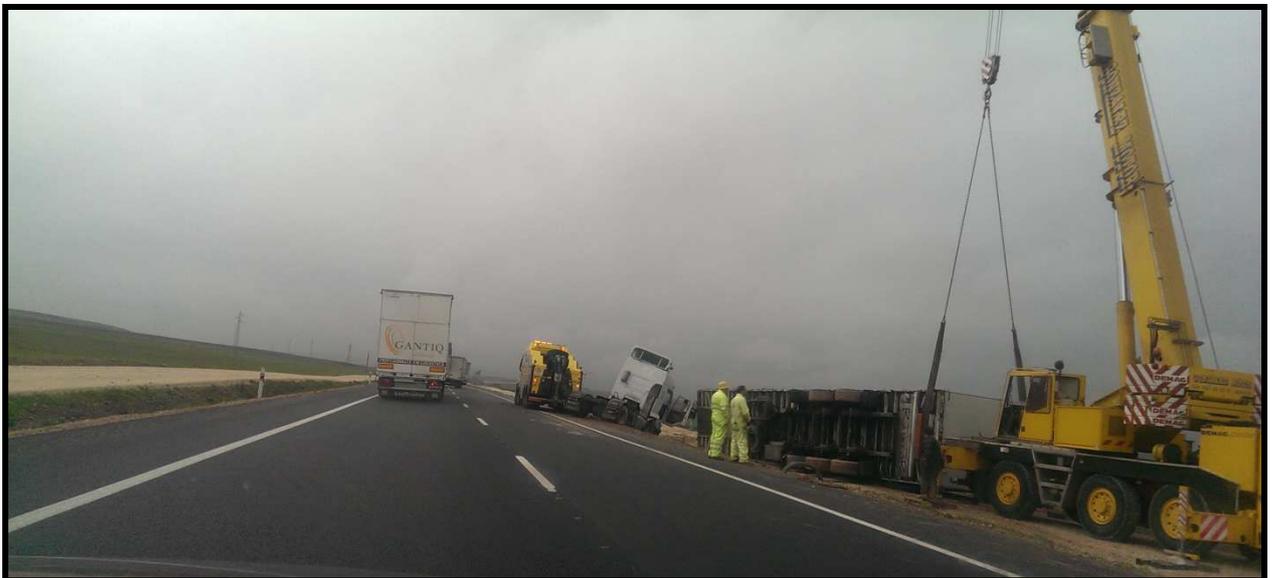
Como consecuencia de este defecto de la carretera se produce numerosas salidas de vía.

Ilustración 18 Salida de vía de un vehículo pesado en el PK-288+050

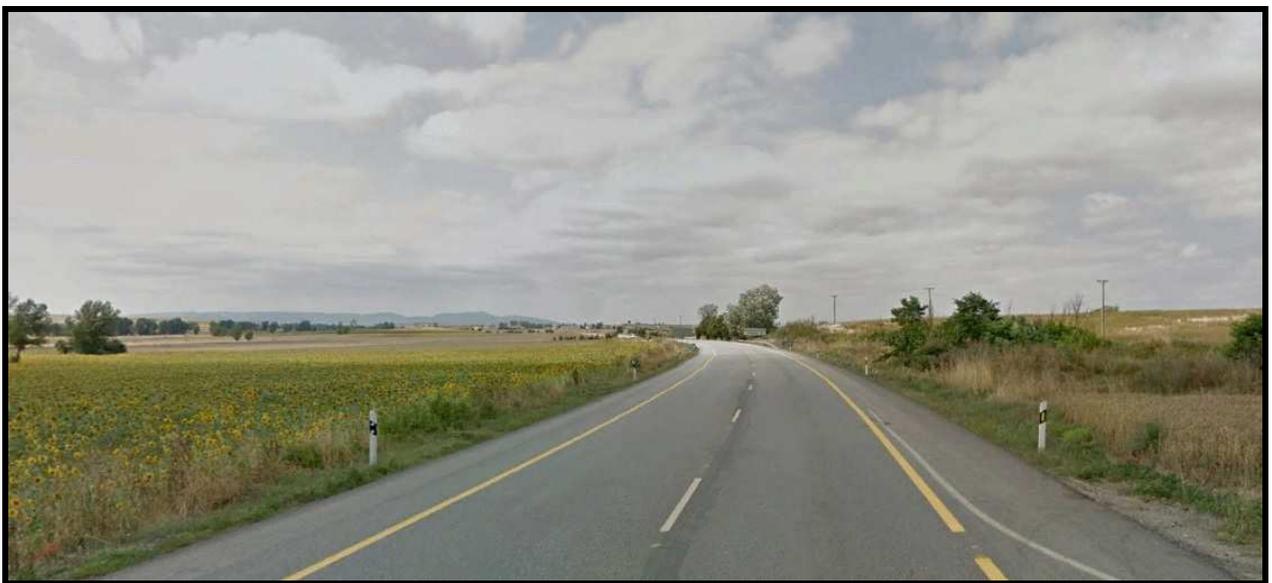
Analizando el anuario de accidentabilidad se aprecia que uno de los puntos críticos de este tramo es la curva de radio reducido de 292 m, PK-291+100, que en sentido descendente le precede una recta de gran longitud. Esta combinación de elementos provoca las numerosas salidas de vía, debido a que los vehículos pueden alcanzar grandes velocidades en la recta, y la baja velocidad específica de la curva de 85 km/h.

**Ilustración 19 Salida de la recta y entrada a la curva de radio 292 m, sentido descendente**

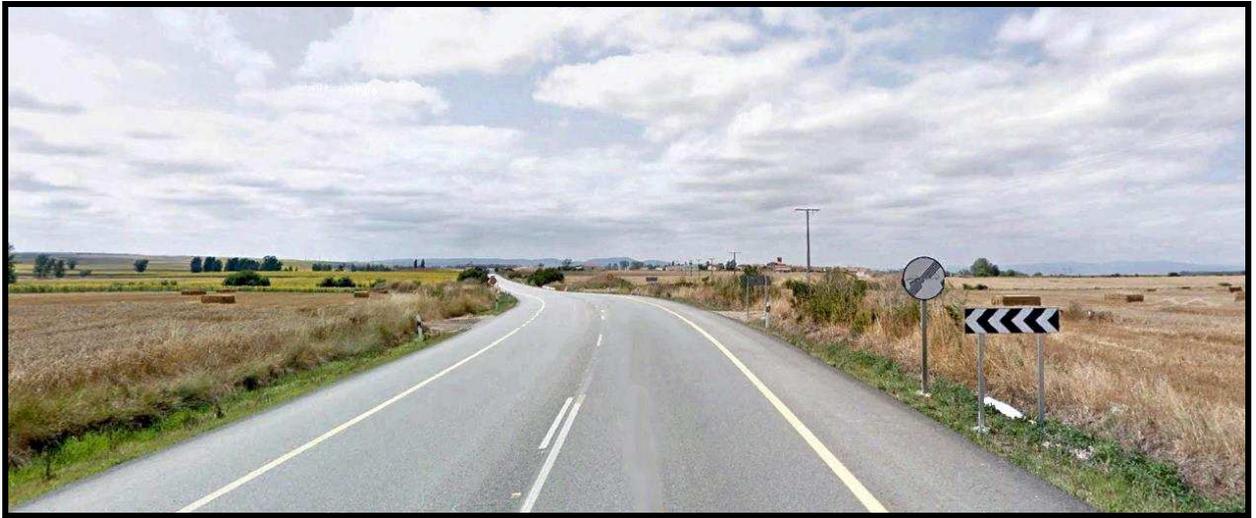
Otro elemento de trazado problemático es la curva de radio 568, PK-292+841, cuya longitud es de 70 m, no cumple con las condiciones de estética, por lo tanto vamos a tener salidas de vía como así lo constata el informe de accidentabilidad. Según la Norma 3.1 IC:

$$L_{min} = 2 \times \sqrt{3 \times R}$$

$$L_{min} = 2 \times \sqrt{3 \times 568} \geq 82,56 \text{ m}$$

Ilustración 20 Curva de longitud de 70 m, sentido descendente

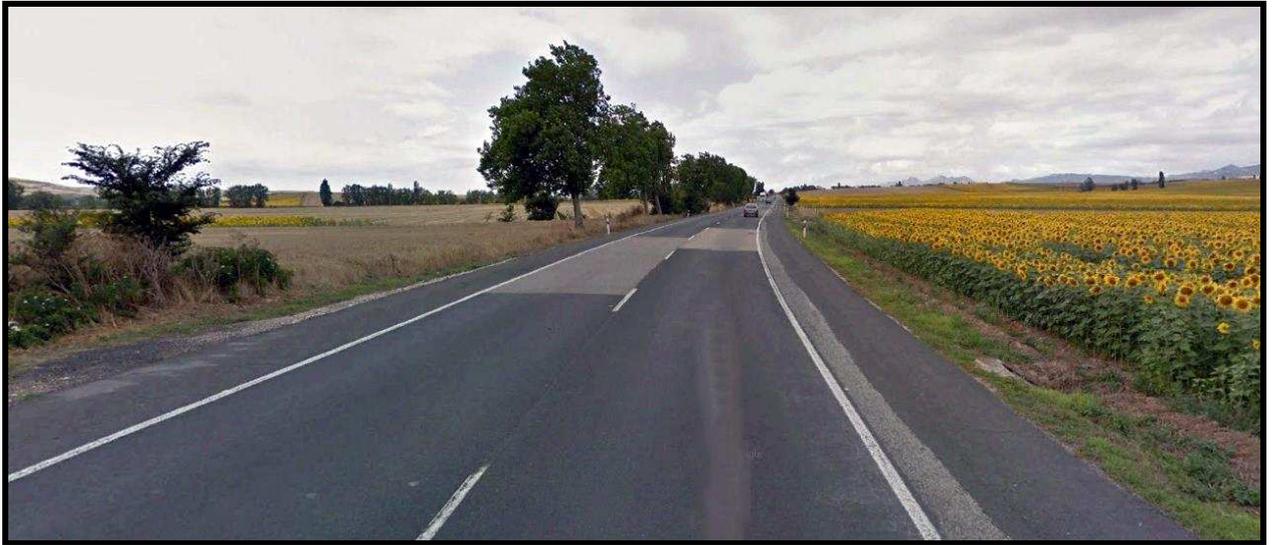
Analizando el anuario de accidentabilidad, destaca el gran número de salidas de vía que se producen en las curvas de PK-299+462 y PK-301+434. Son curvas cuya longitud no cumple con el mínimo exigido, para estos radios en concreto serían de 130 y 182 metros respectivamente. Esta deficiencia provoca que el conductor no perciba la curva con lo que provoca la salida de vía del vehículo.

Ilustración 21 Curva, PK-299+462, donde se produce numerosas salidas de vía

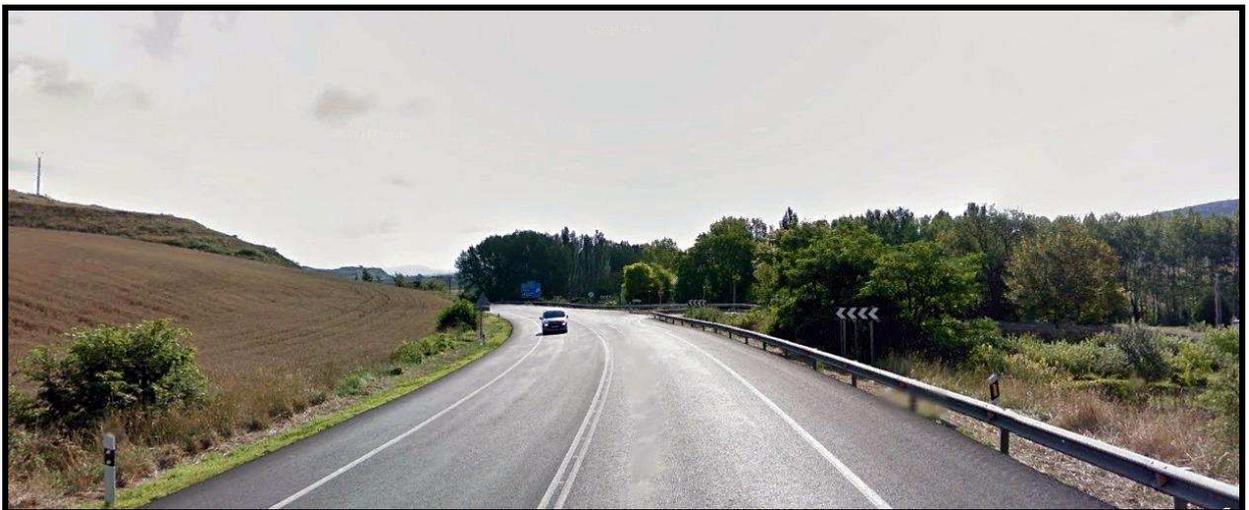
Estudiando la accidentabilidad en el tramo se descubre que casi la mitad de los accidentes se produce en la curva, PK- 308+815, en sentido ascendente, cuya tipología de accidente es salida de vía. Una de las causas podría ser el pequeño radio de la curva con lo que conlleva a una baja velocidad específica, 85 km/h, todo esto se ve agravado por el acceso al municipio de Ameyugo situado en la propia curva.

Ilustración 22 Curva de radio reducido, en la entrada al municipio de Ameyugo

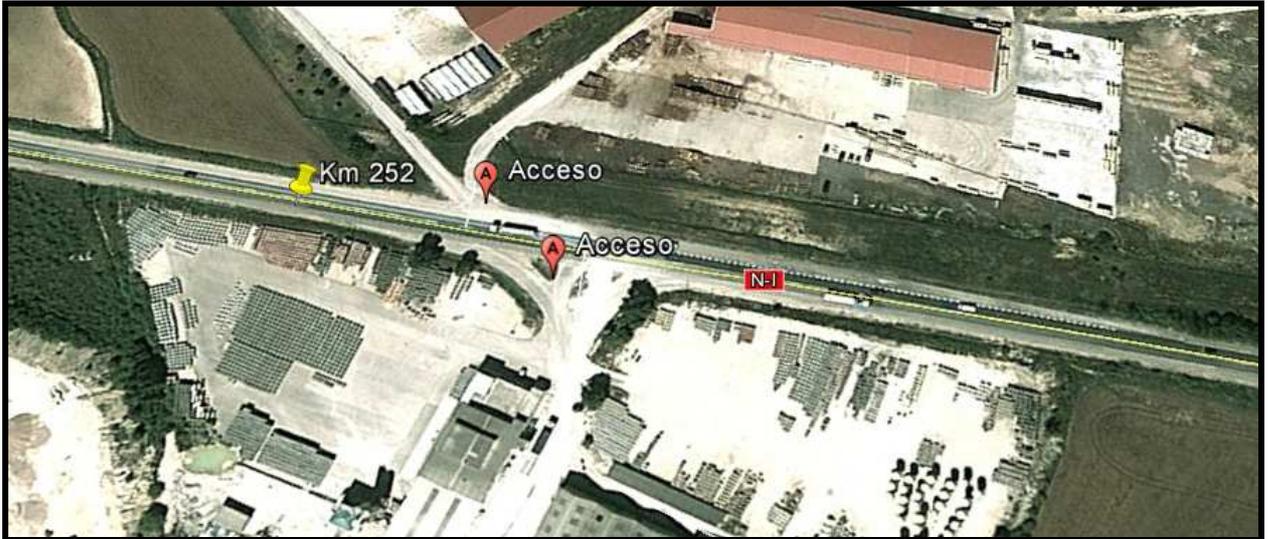
En este *tramo de Rubena*, los principales accesos se encuentran en la recta de más de 1400 m, son accesos a complejos industriales, por lo tanto; la entrada y salida de vehículos pesados están asegurados.

Ilustración 23 Localización de los accesos a núcleos industriales, tramo de Rubena

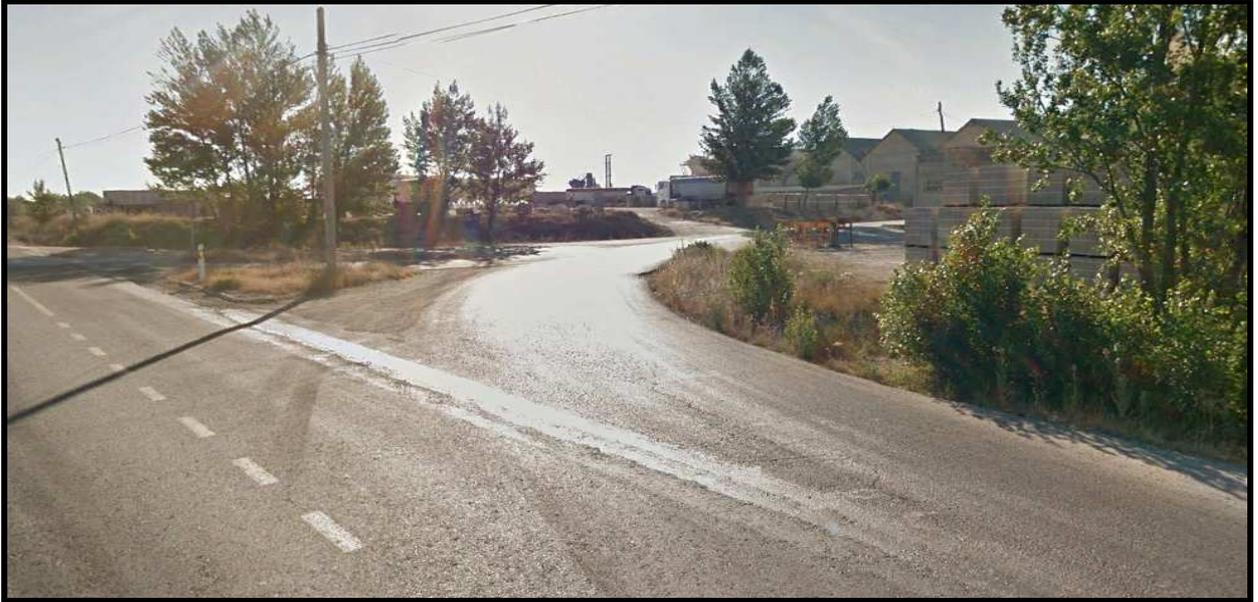
En las fotografías se puede apreciar roderas y suciedad que dejan a su paso los vehículos, esto puede contribuir accidentes. Señalar también la ausencia de isletas de canalización en el acceso al complejo de la empresa de transporte.

Ilustración 25 Entrada a la empresa de cementos

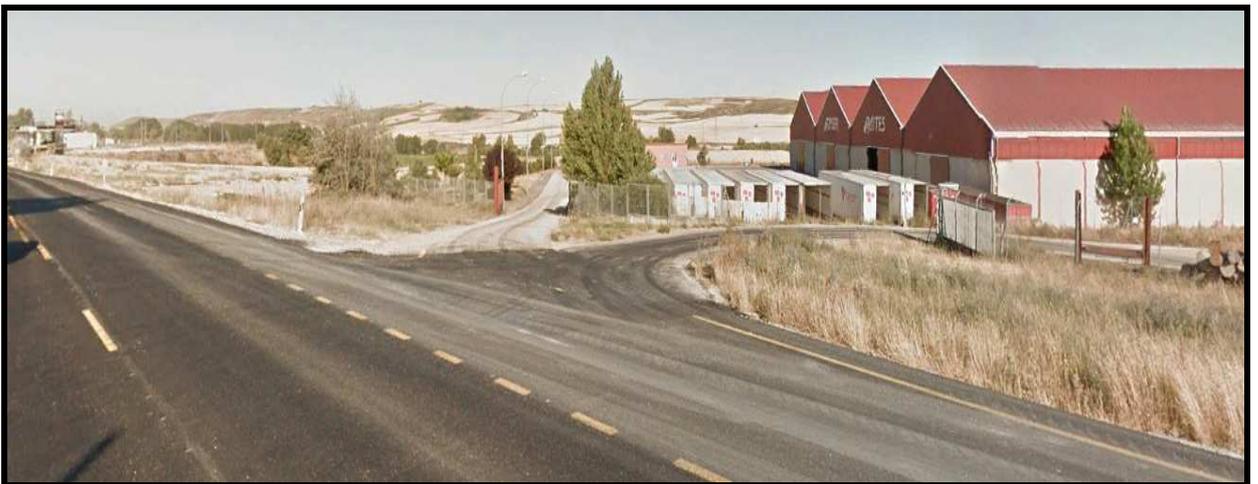
Ilustración 26 Acceso a la empresa de transportes sin canalizar, sentido descendente

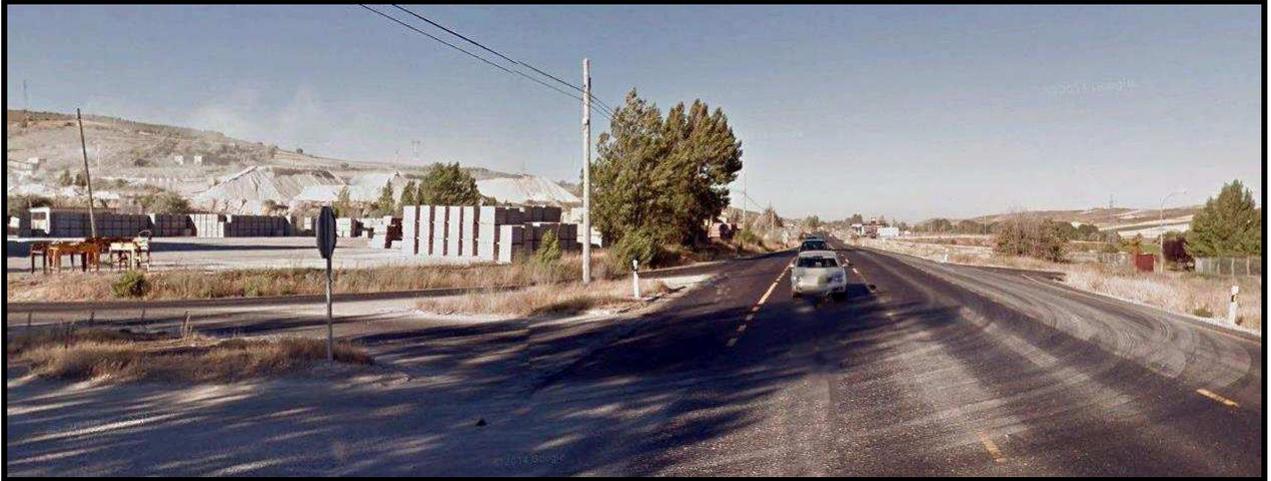
Se puede comprobar que esa distancia se cumple para los dos accesos.

Ilustración 27 Visibilidad en la salida de la industria de cerámicas

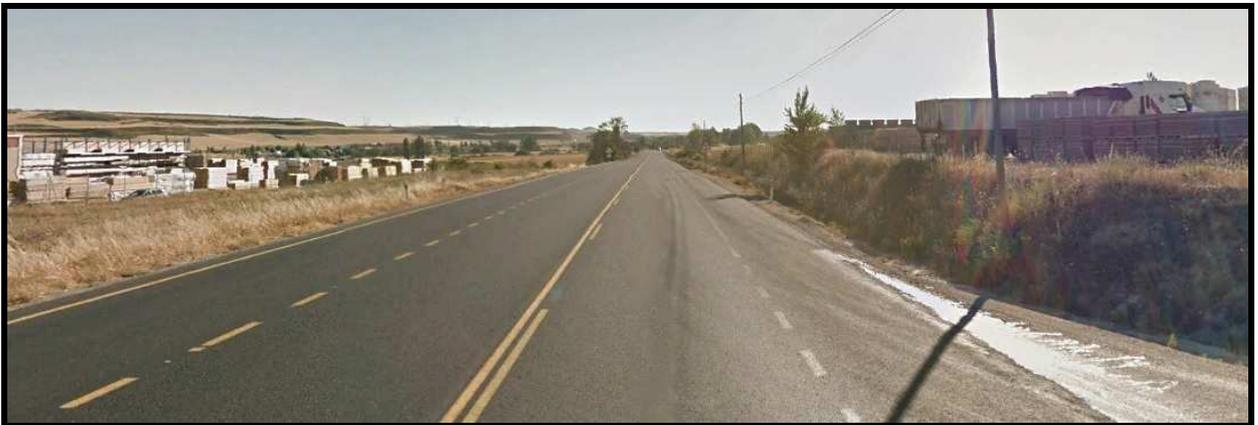
Ilustración 28 Visibilidad en la salida de la industria maderera

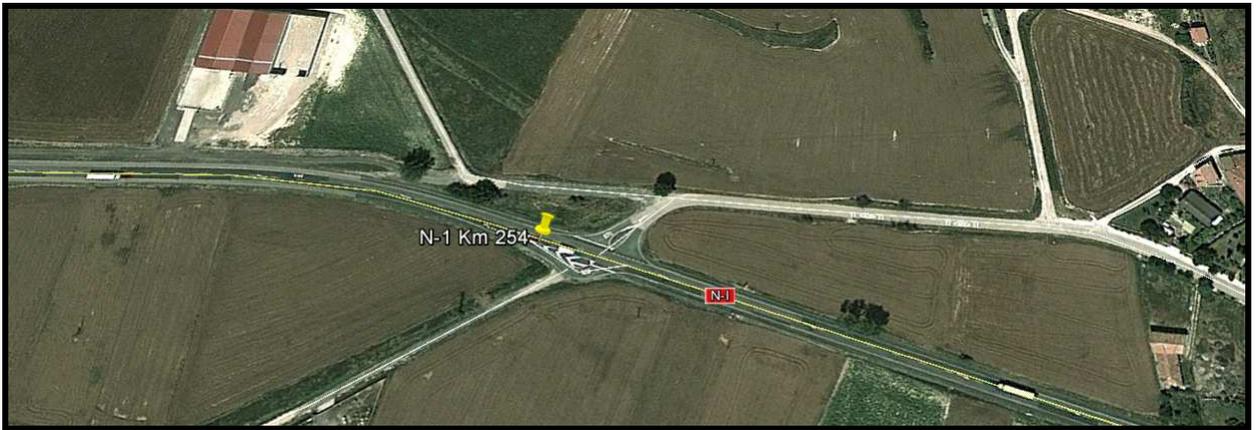
En el *tramo de Quintanapalla*, PK- 254+000, nos encontramos con el acceso al municipio de Quintanapalla. Su situación no es la más apropiada ya que está situado justo a la salida de la curva de R= 336 metros.

Ilustración 29 Situación del acceso al municipio de Quintanapalla

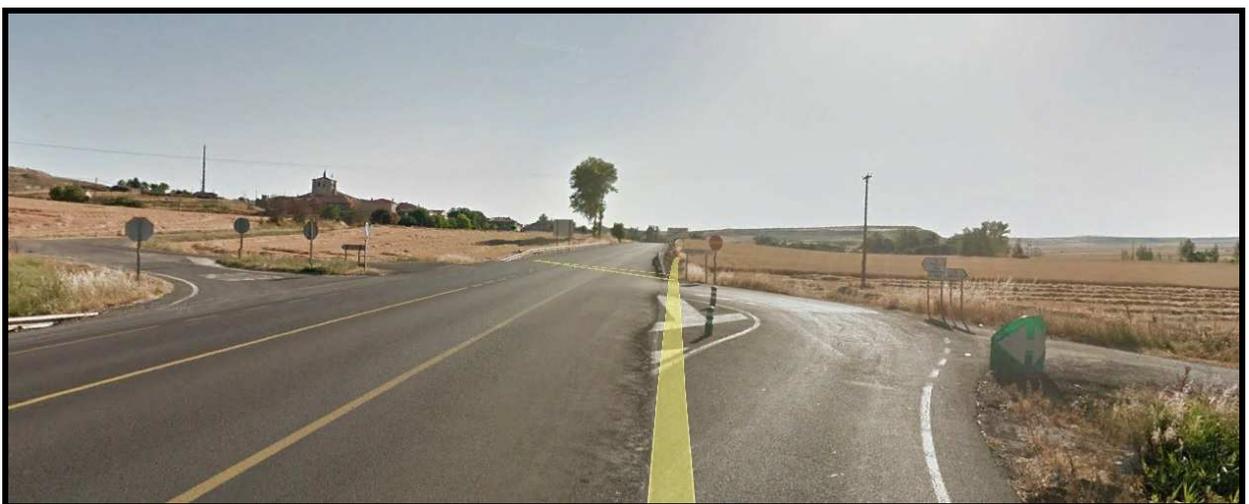
El acceso es una intersección en T, que cuenta con una raqueta para facilitar los giros a izquierda, que a su vez está conectado a un camino rural, que no está pavimentado dotando así suciedad al acceso. La raqueta proporciona trayectorias más rectas a la hora de realizar el giro a izquierda, que los carriles de espera; pero éstos son menos peligrosos que las raquetas, ya que en éstas últimas hay que atravesar los dos sentidos de circulación.

Ilustración 30 Acceso al municipio de Quintanapalla, sentido ascendente

más vehículos, por lo que sería conveniente la implantación de isletas triangulares cuyo lado sea de al menos de 4 metros y complementarlas con un carril de deceleración.

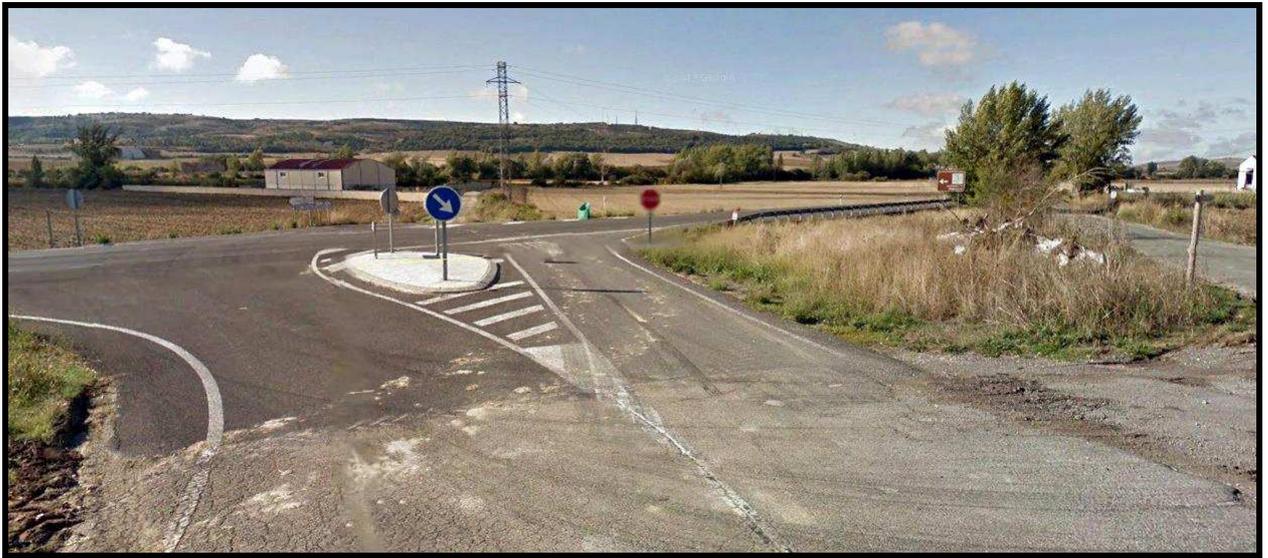
Ilustración 31 Acceso del municipio de Quintanapalla

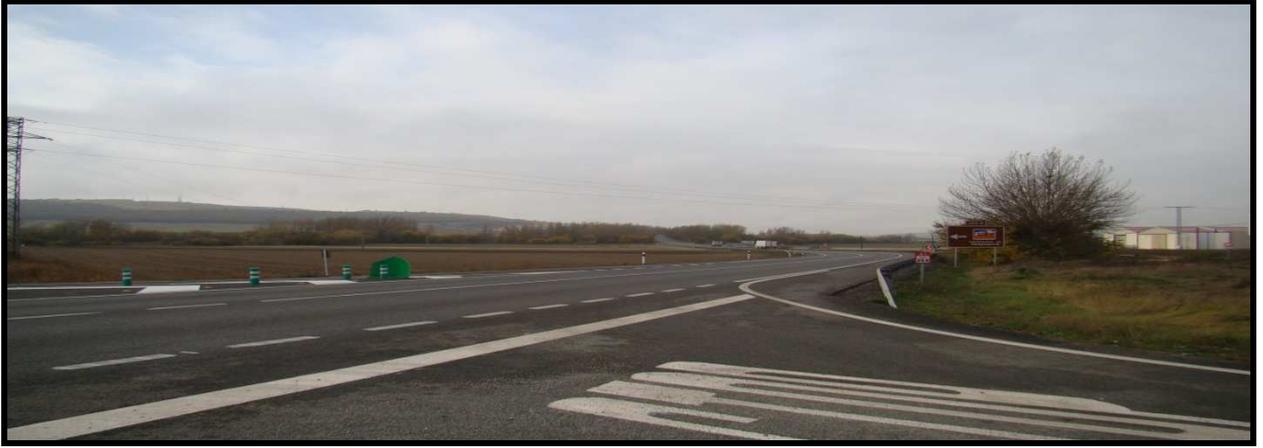
La distancia de visibilidad de cruce se puede visualizar en la entrada y salida del acceso, pero habría que cuidar la disposición de la señalización ya que podría influir en la visual.

Ilustración 32 Visibilidad en la salida de Quintanapalla

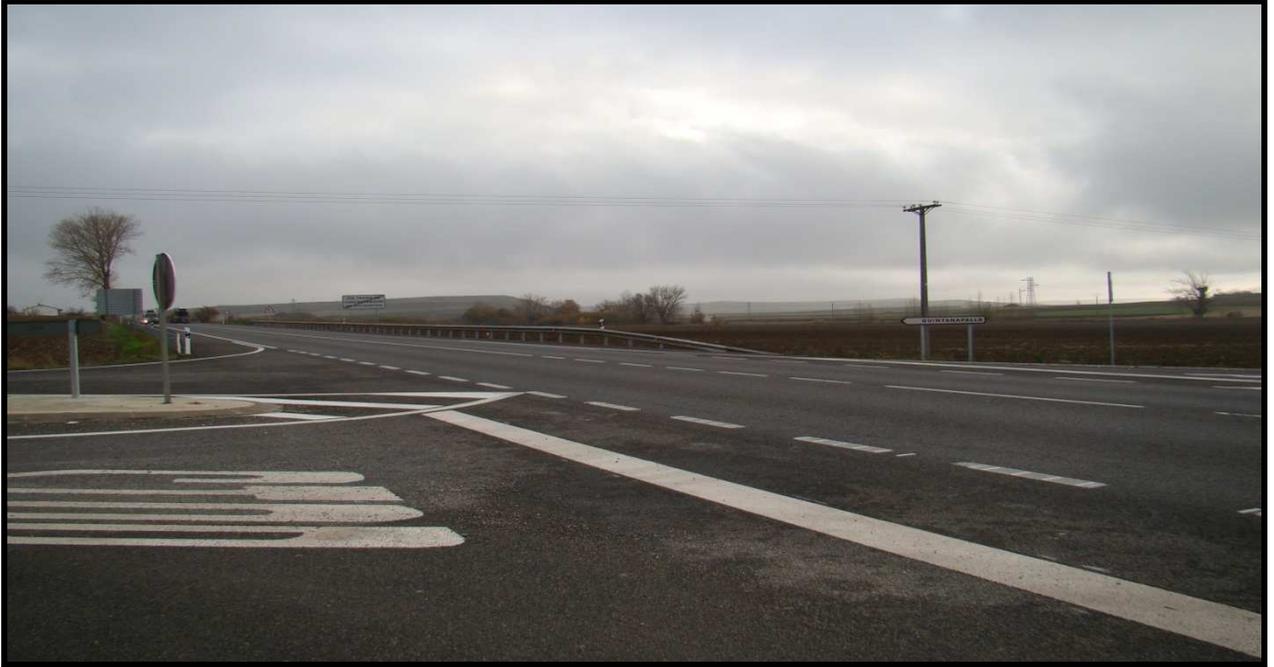
Ilustración 34 Salida del municipio de Quintanapalla, la visual es afectada por la vegetación y la señalización

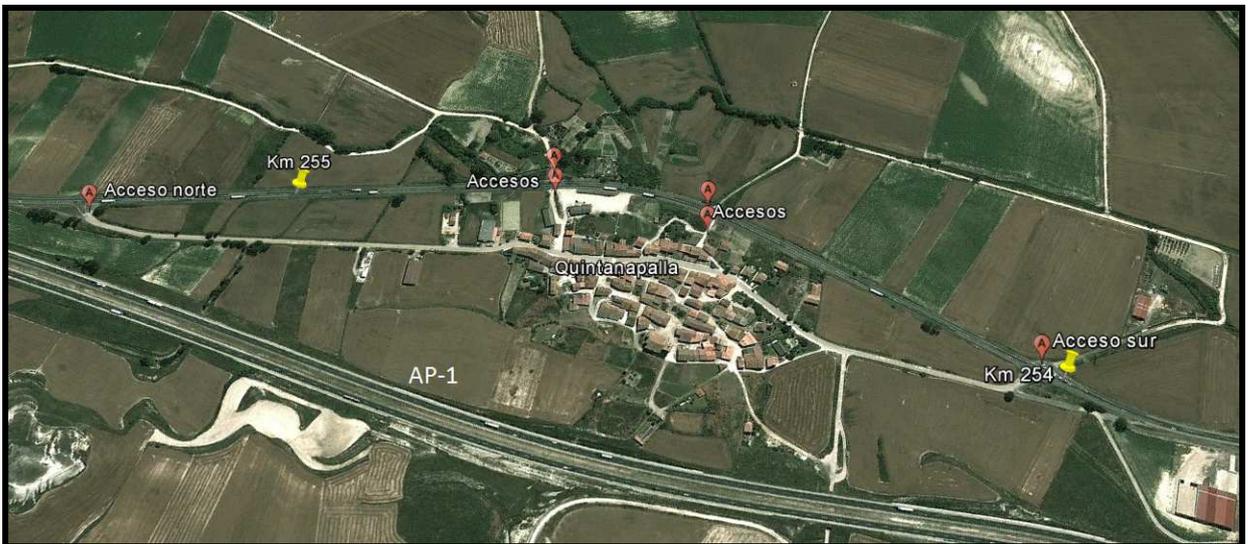
A continuación del acceso principal del municipio de Quintanapalla, nos encontramos con una serie de accesos rurales y otros que dan al pueblo. Estos accesos se concentran en poco más de 1 km, incumpliendo así las recomendaciones que aconsejan limitar los accesos a 0,5 accesos/km, ya que a partir de ese valor el índice de peligrosidad se dispara. También se aconseja que la distancia entre accesos sucesivos sea de al menos de 600 metros.

Ilustración 35 Planta de los accesos del tramo de Quintanapalla

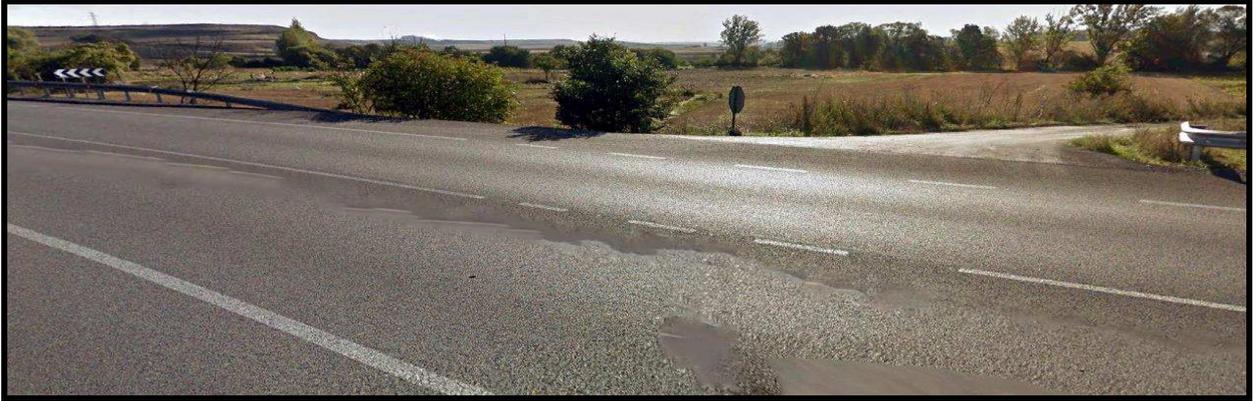
Muchos de estos accesos se encuentran en la entrada o salida de curva, teniendo problemas de visibilidad debido a la vegetación, incumpliendo así la distancia de cruce. En la mayoría de estos accesos, los movimientos no están canalizados mediante isletas y no están asfaltados al provenir de caminos rurales dejando así suciedad en la calzada principal

Ilustración 36 Accesos en el tramo de Quintanapalla, PK-254+400

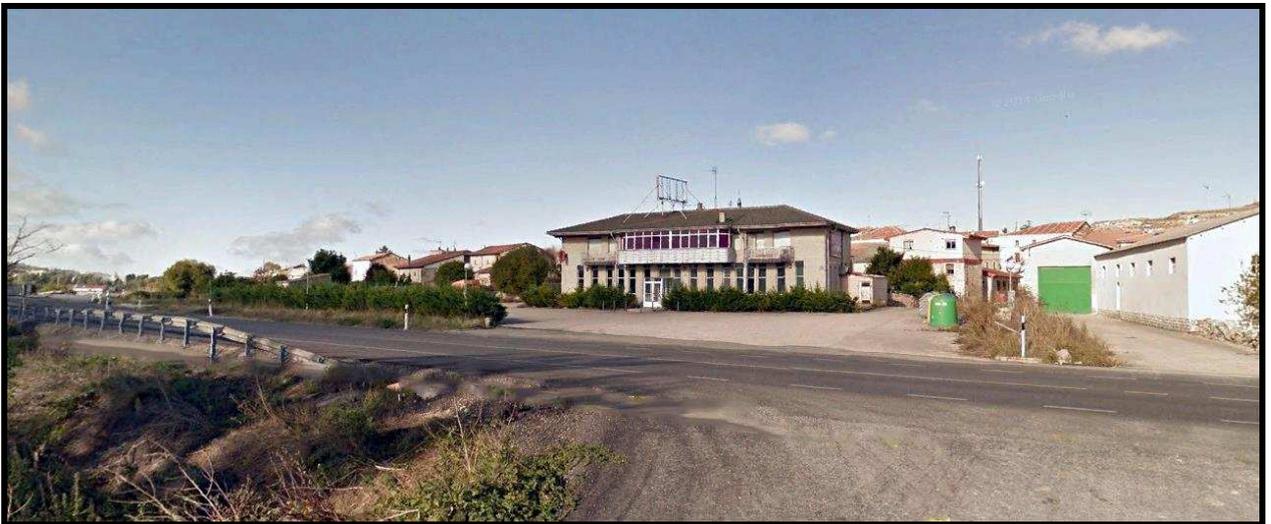
Ilustración 37 Accesos en el tramo de Quintanapalla, PK-254+600

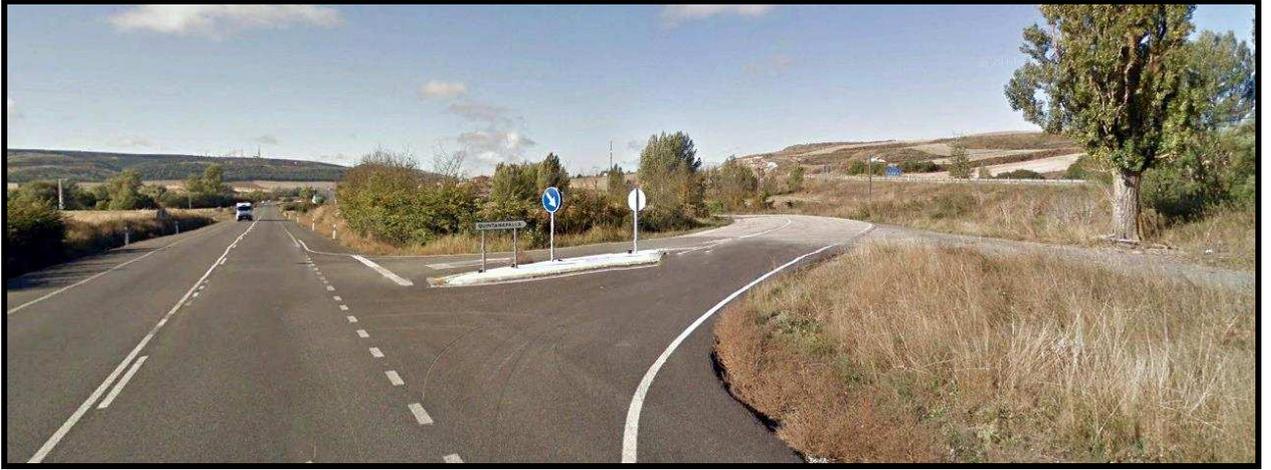
En el PK- 255+200, se sitúa el acceso norte a Quintanapalla, justo en la salida de la curva, en sentido descendente, de  $R= 619$  m. Es una intersección en T canalizada mediante isleta central, donde el giro a la izquierda está prohibido desde la principal.

Ilustración 38 Acceso norte del tramo de Quintanapalla, PK-255+300

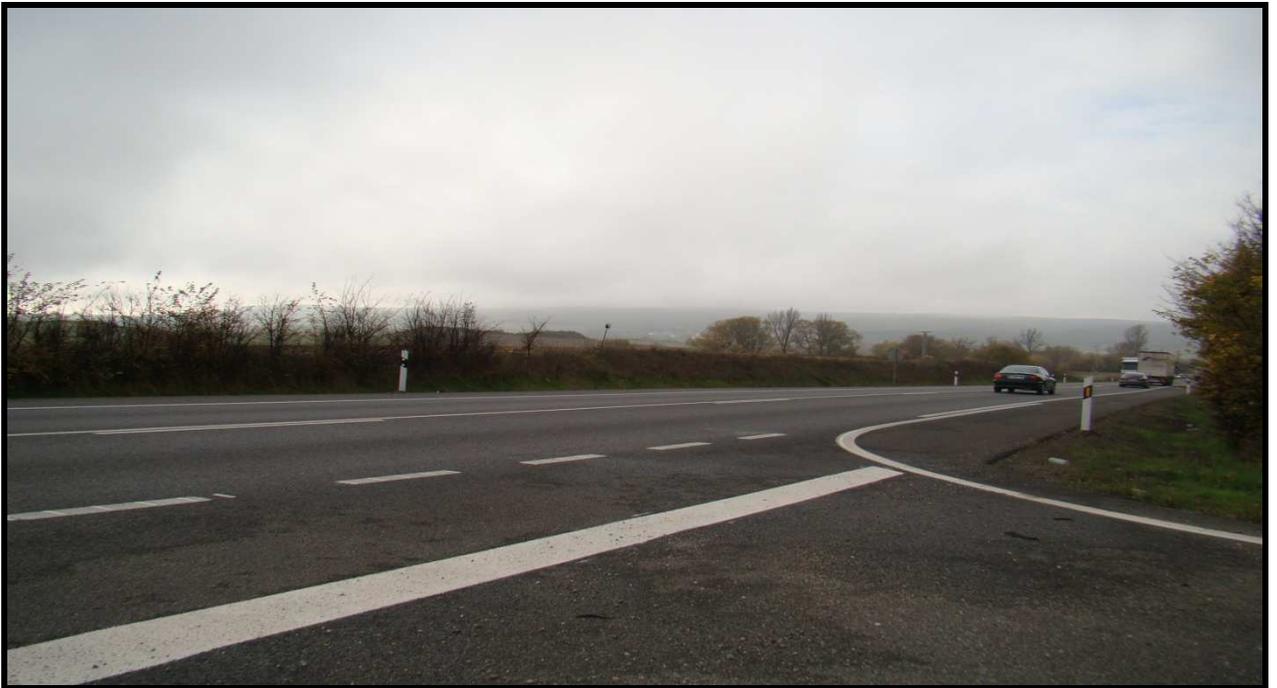
Ilustración 39 Visibilidad en la salida del acceso norte de Quintanapalla, PK-255+300

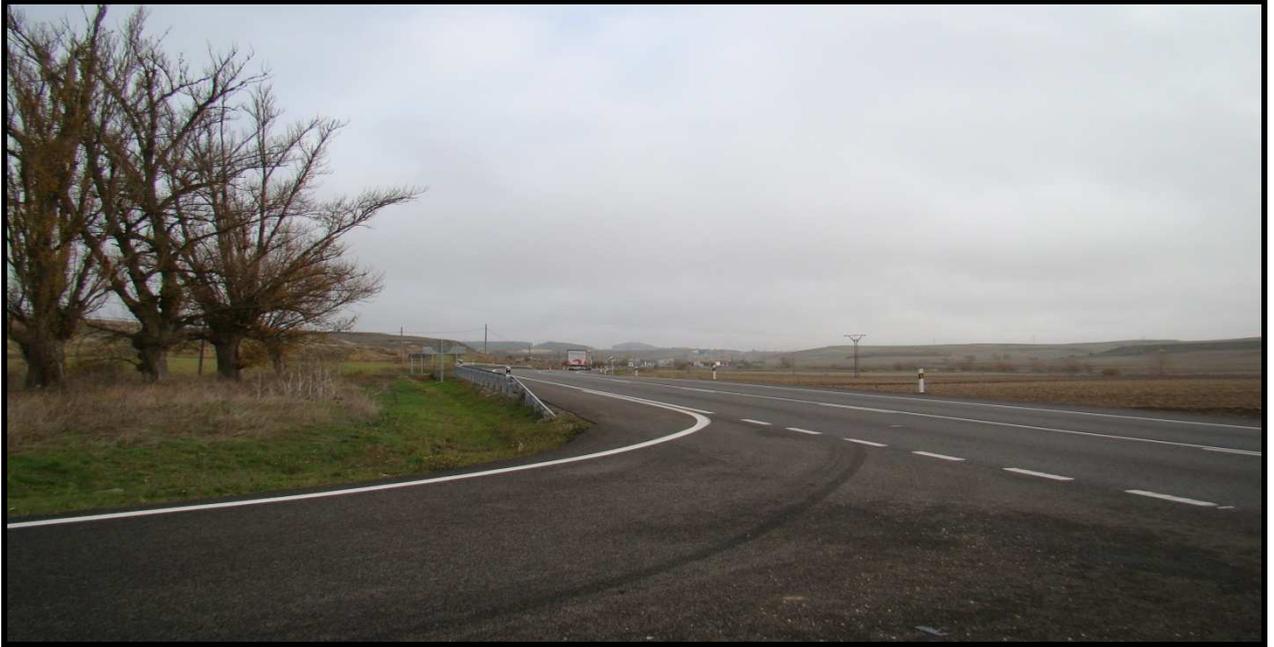
Ilustración 40 Entrada al acceso norte, sentido descendente, PK-255+300

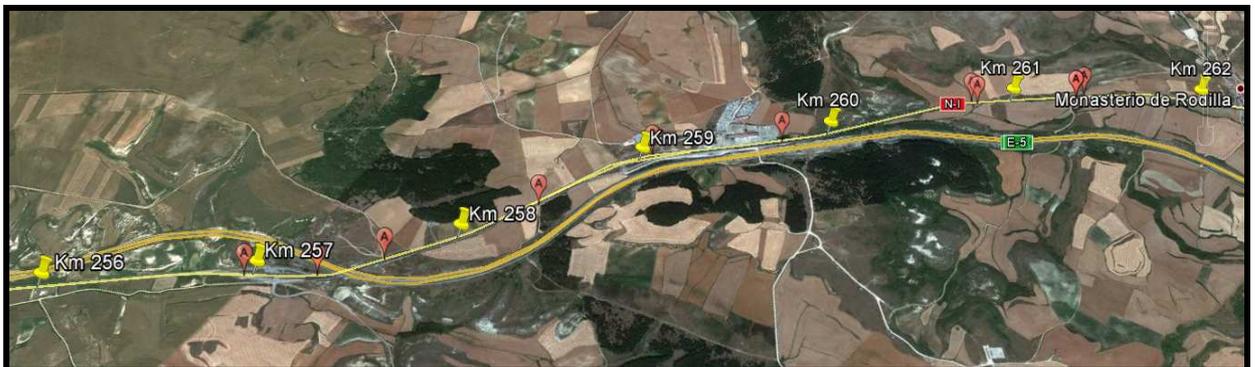
Ilustración 41 Planta de los accesos en tramo de Monasterio de Rodilla

Podemos observar que el gran número de accesos, excede a la recomendación de no más de 0,5 accesos por kilómetro también se aprecia que los accesos no están pavimentados en los 20 últimos metros y algunos no son horizontales, están en pendiente.

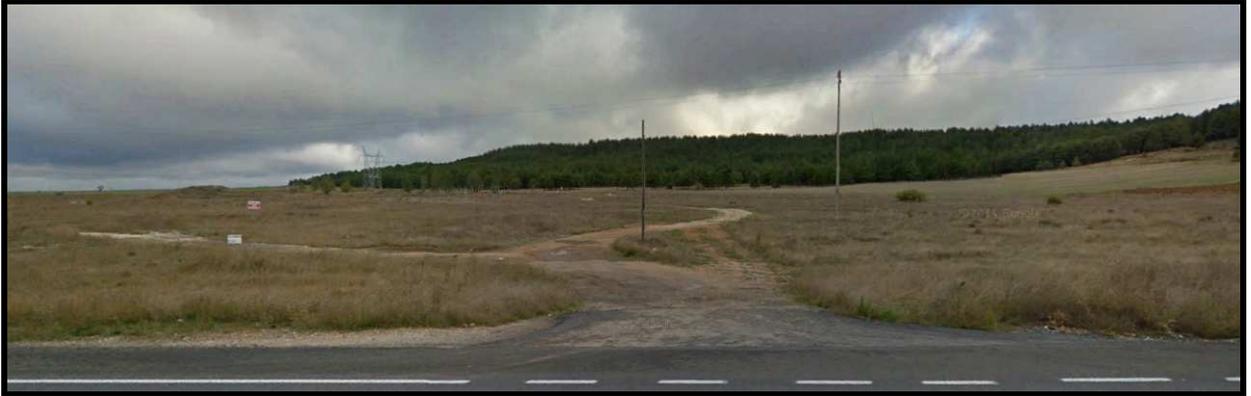
Ilustración 42 Acceso rural en el PK- 257+600

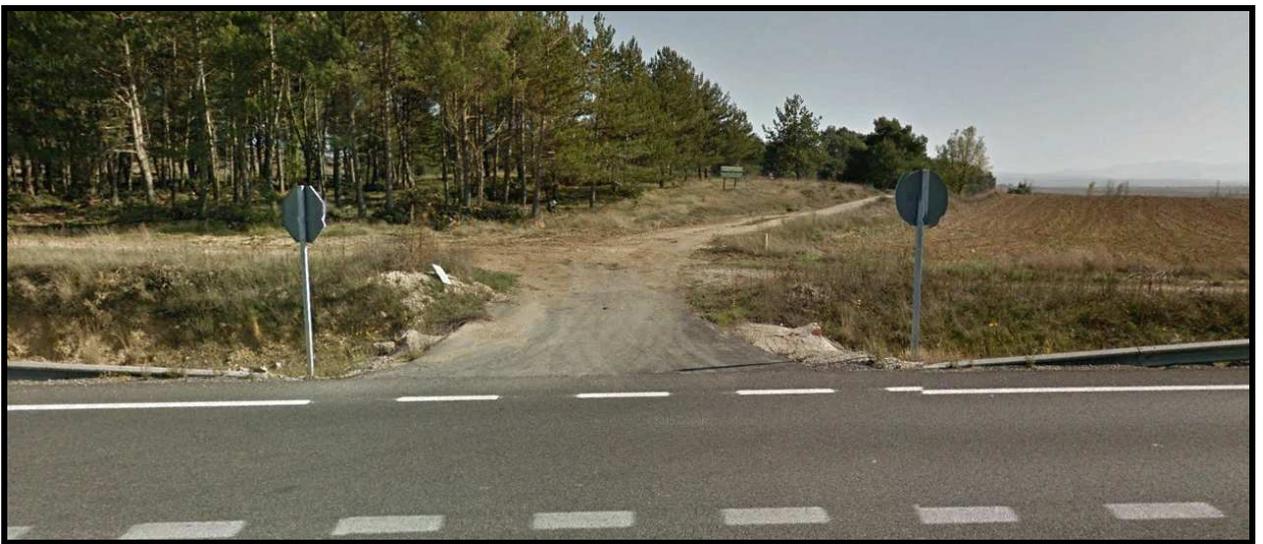
Ilustración 43 Acceso rural en el PK-258+500

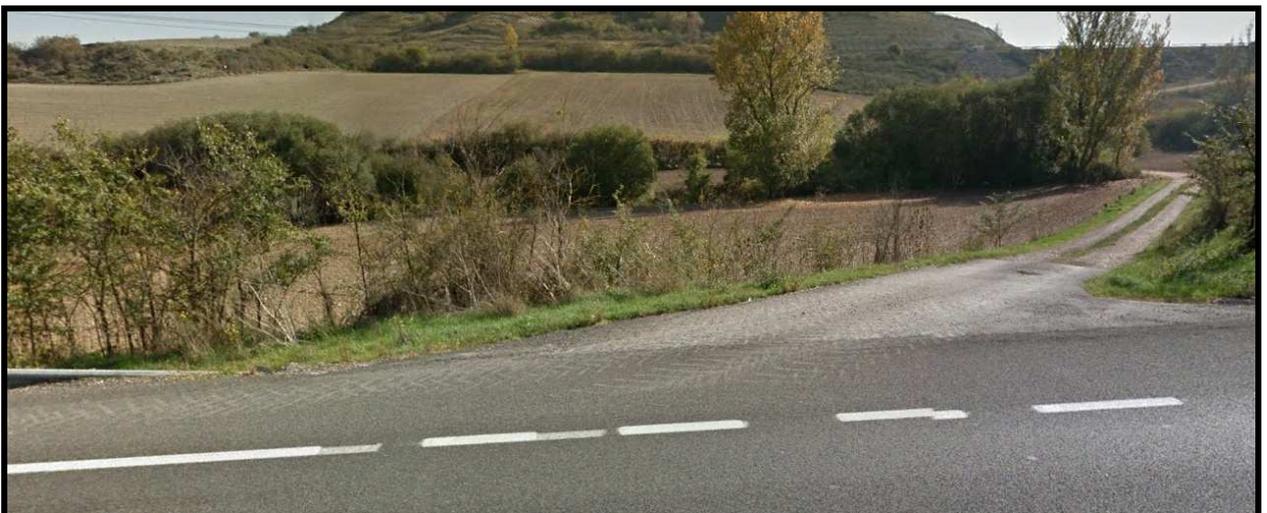
Ilustración 44 Acceso rural en el PK-261+300
