**UNIVERSIDAD POLITÉCNICA DE  
VALENCIA**

TRABAJO DE FIN DE MÁSTER TIPO II

**ESTUDIO DE LA MEJORA DE LA SEGURIDAD VIAL EN LA CARRETERA N-I,  
TRAMO BURGOS-MIRANDA DE EBRO**

ABRIL DE 2015

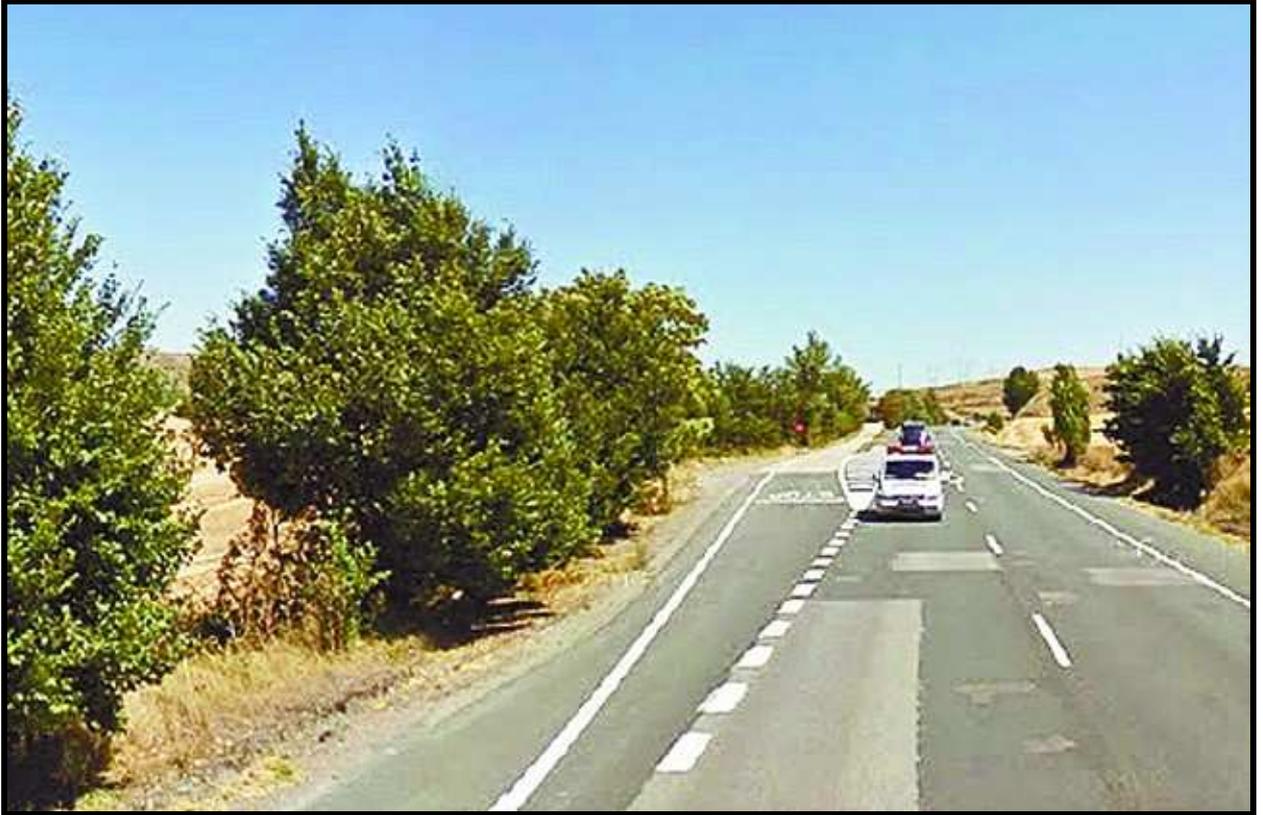
Nos volvemos a encontrar con accesos rurales bastante descuidados, y accesos a las localidades limítrofes, Santa Olalla de Bureba, Castil de Peones y Quintanavides.

Ilustración 47 Salida de la localidad de Castil de Peones

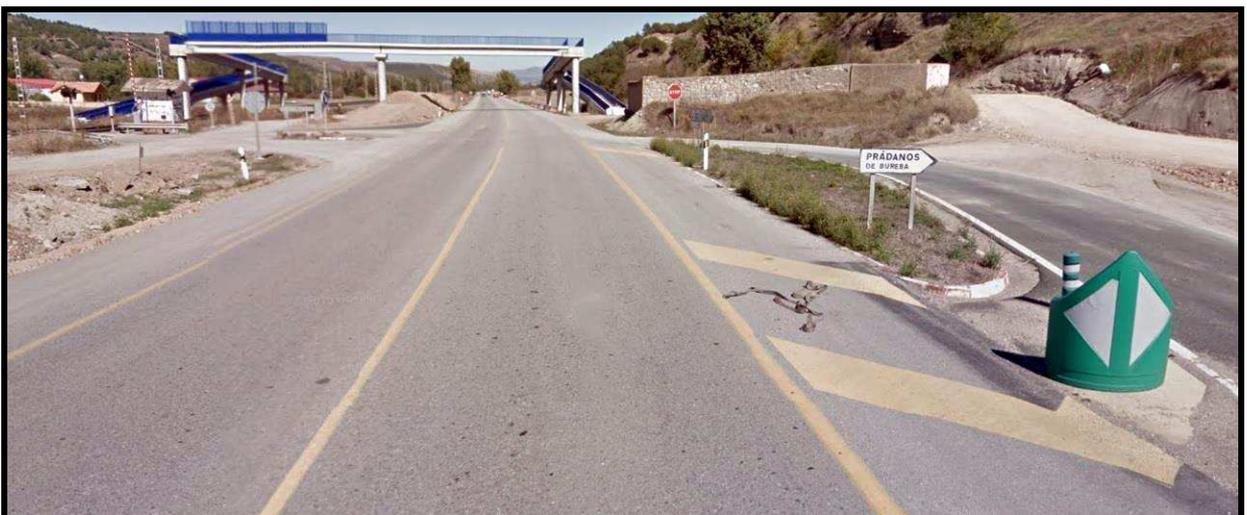
Se vuelve a cumplir en que los accesos a las localidades, se resuelve mediante una raqueta, sin carriles de deceleración ni de aceleración, con el peligro que conlleva, produciéndose numerosos alcances.

Ilustración 48 Entrada a Prádanos de Bureba

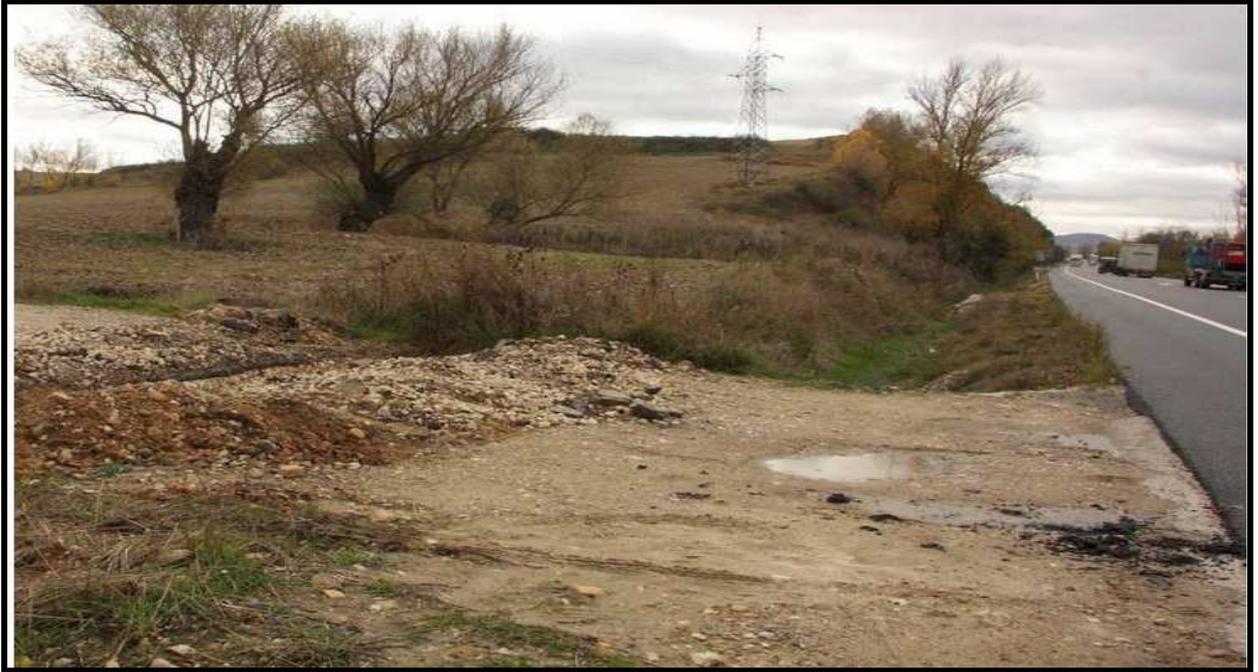
También nos encontramos, en menor medida, accesos a caminos rurales, cuya apariencia no es la más recomendable.

Ilustración 49 Estado en el que se encuentra el acceso a Valdesorda

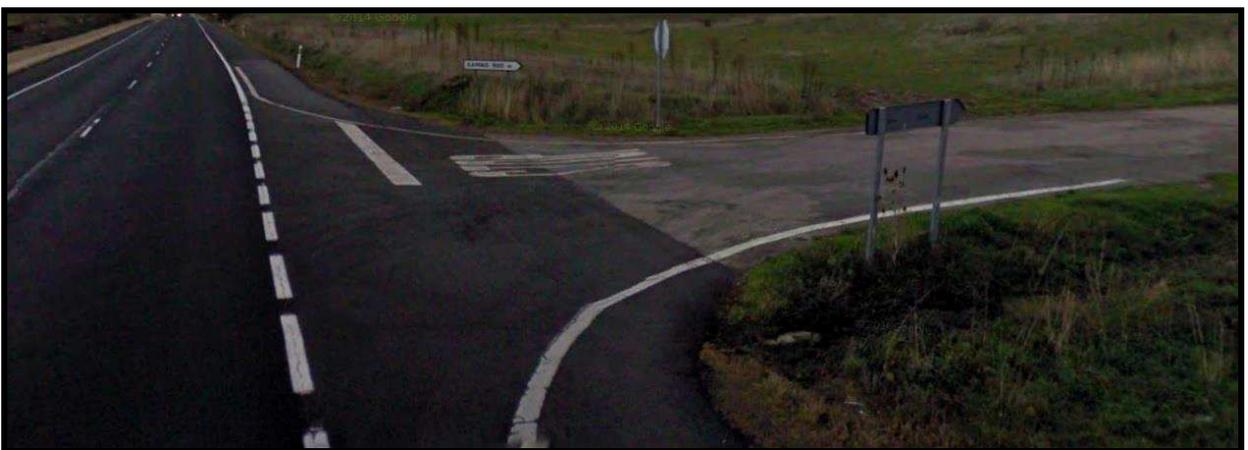
La visibilidad en este acceso concreto es buena, cumpliéndose con la distancia de cruce, 180 metros.

Ilustración 50 Acceso a la localidad de Cameno, PK-282+800

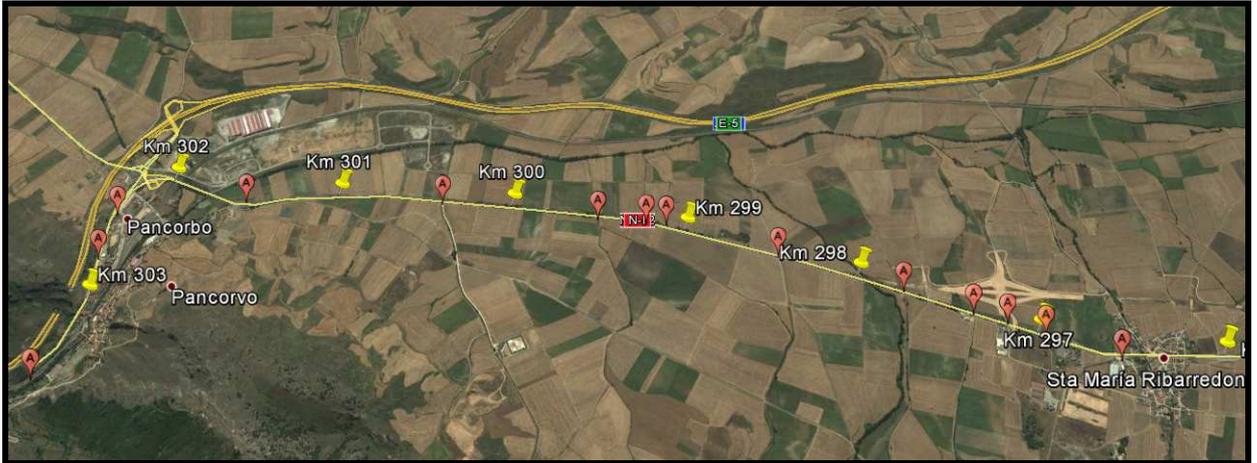
En este tramo vuelve haber numerosos accesos a lo largo de la carretera, muy superior al número de lo aconsejado; estos accesos lo que provocan grandes discrepancias de velocidades.

**Ilustración 53 Planta del tramo Santa María de Ribarredonda-Pancorbo**

Se vuelve a encontrar accesos sin canalizar, esto va provocar un aumento de áreas de conflicto, comportamientos desordenados y confusión aumentando la accidentabilidad. Sin una adecuada canalización se va producir giros en puntos no convenientes, que con una isleta se resolvería ese problema y a poder ser mejor elevadas.

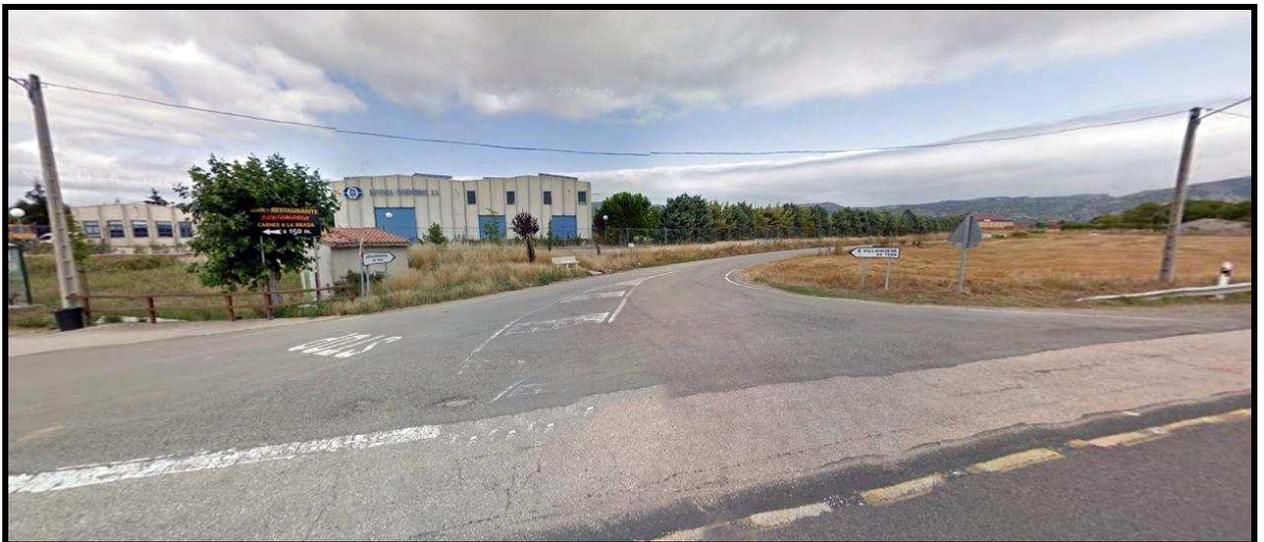
Accesos cuyo ángulos de intersección con la vía principal es menor de 60 grados, disminuyendo así la visibilidad de cruce.

**Ilustración 54 Acceso sin canalizar a Villanueva de Teba, PK-296+600**

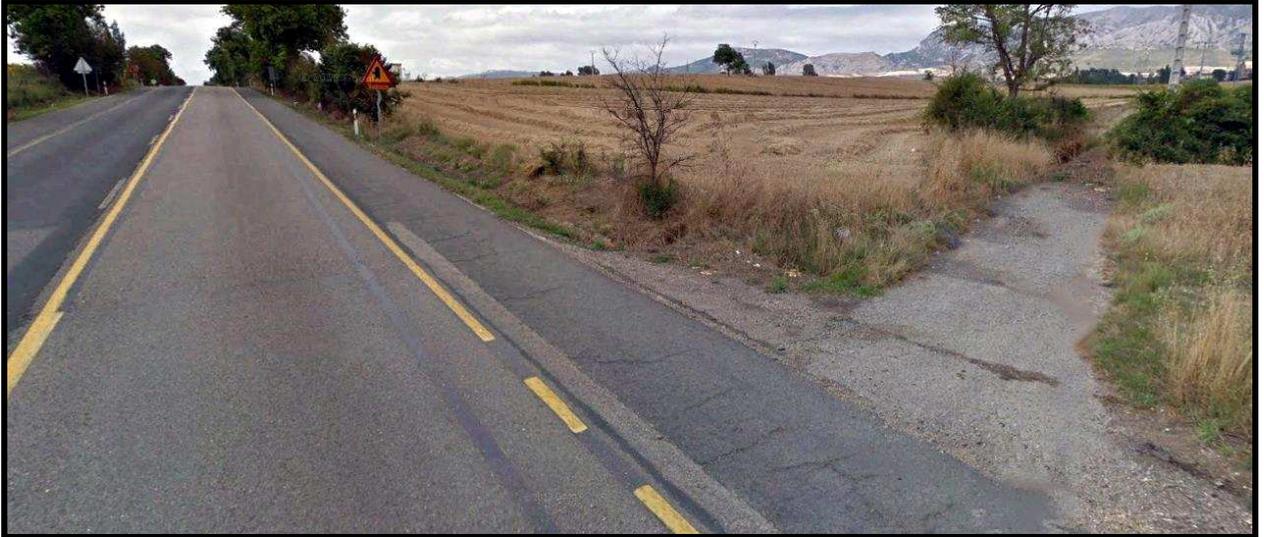
También se aprecia accesos en cambios de rasante, donde claramente la visibilidad disminuye muy por debajo de la necesaria.

Ilustración 55 Acceso a camino rural justo antes de cambio de rasante

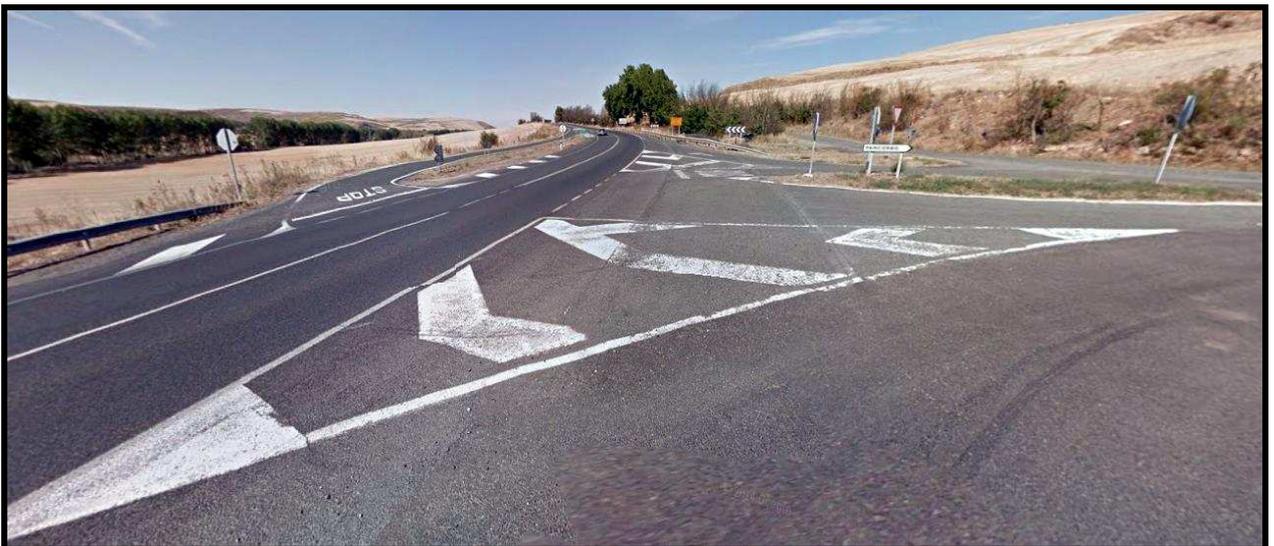
Accesos complejos, como el acceso sur a Pancorbo, crean en el conductor un estado de duda y confusión, lo que provoca que se cometa errores en la elección de la trayectoria e intente rectificarla, aumentando el riesgo de accidentes.

Ilustración 56 Acceso sur a Pancorbo

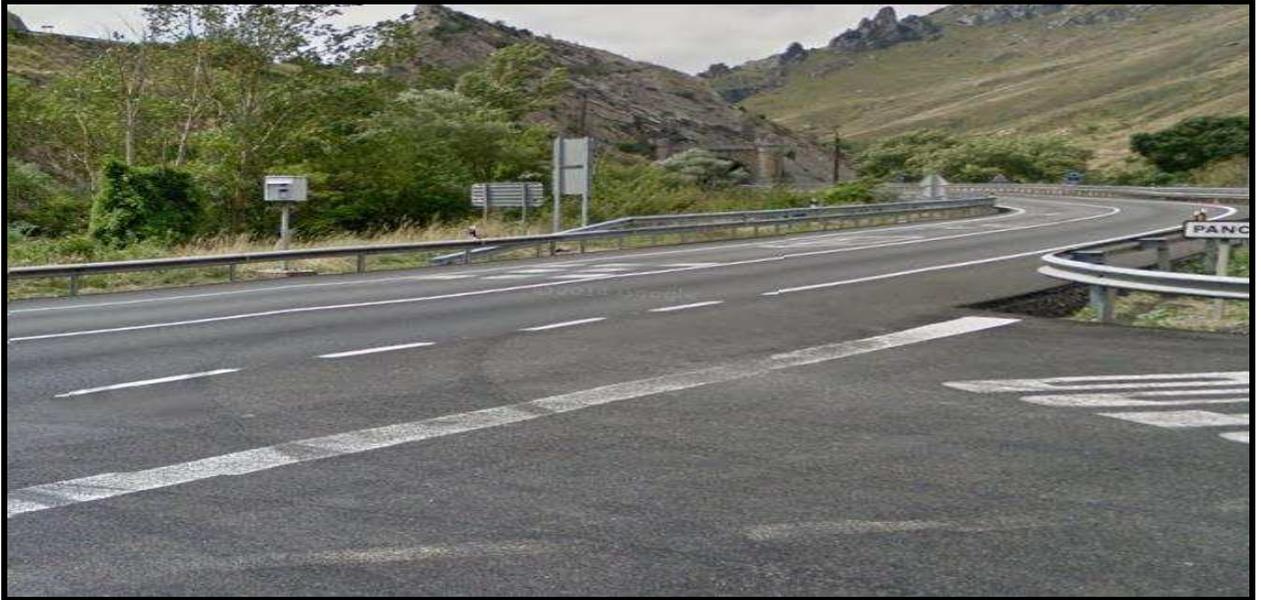
Ilustración 57 Acceso norte a Pancorbo, con ángulo de intersección bajo

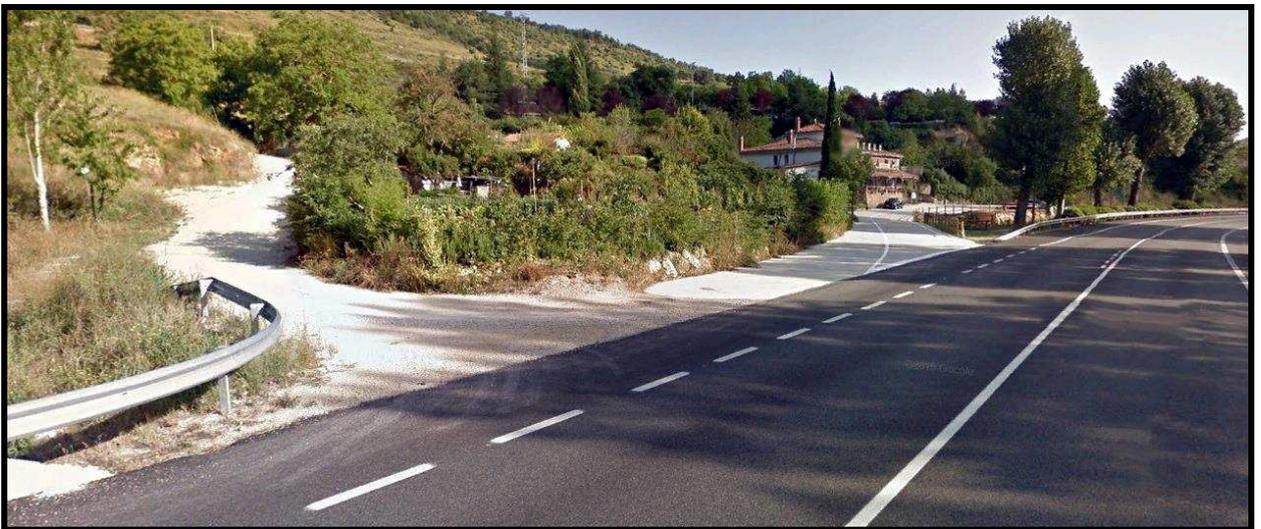
En este tramo la densidad de accesos no es muy elevado, el principal problema se sitúa en los accesos a los recintos hosteleros, ya que no se da la visibilidad de cruce no es muy elevada.

Ilustración 58 Acceso al complejo hostelero

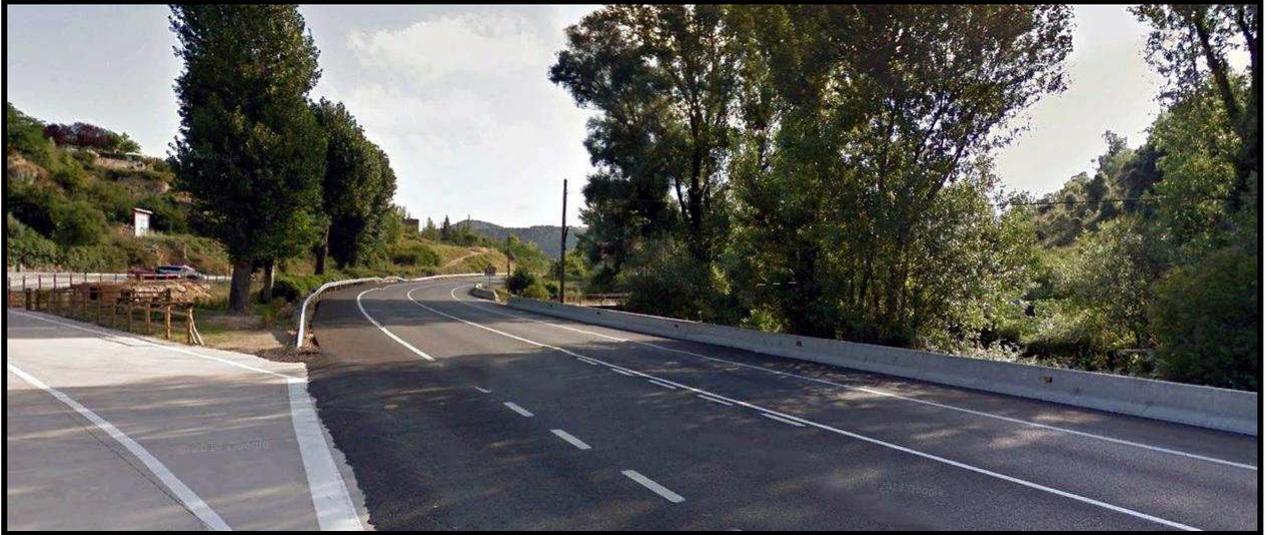
Ilustración 59 Visibilidad en la salida sentido Miranda de Ebro

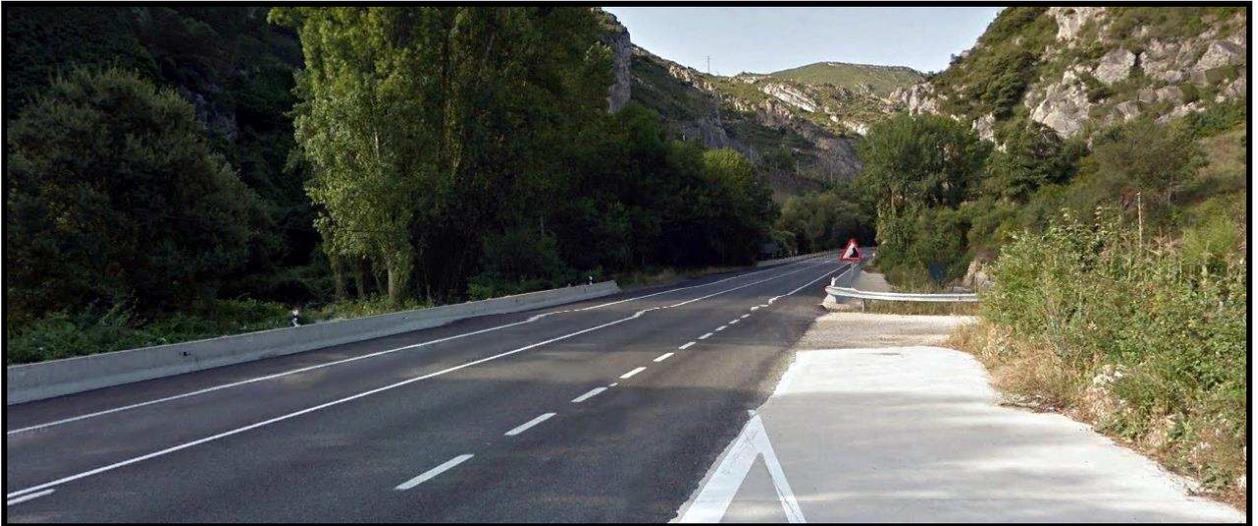
Ilustración 60 Visibilidad en el acceso en el sentido a Burgos

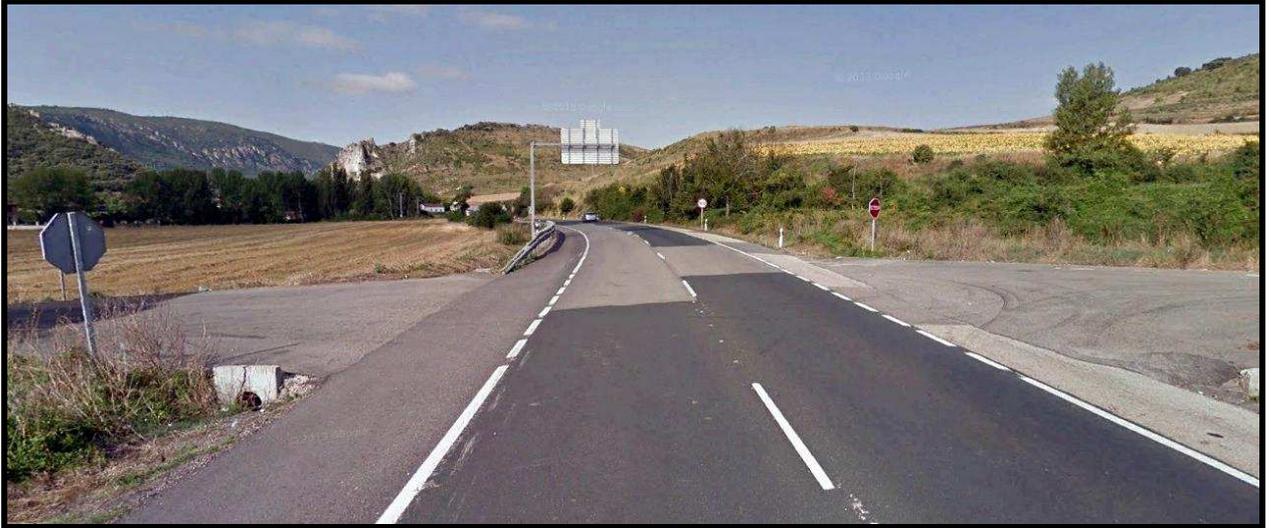
También el acceso a la autopista desde la Nacional, presenta problemas de visibilidad.

Ilustración 61 Acceso a la AP-1 desde la N-I

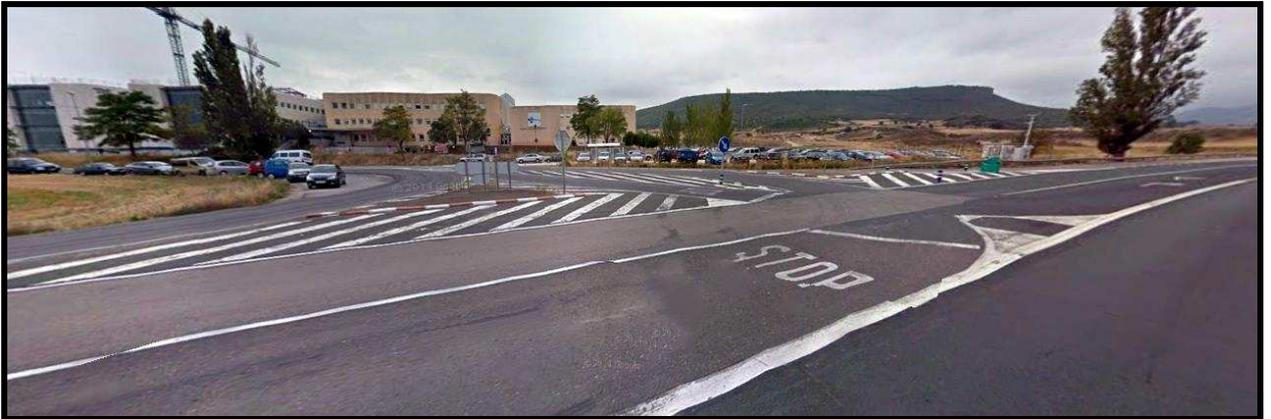
El acceso más importante es el de hospital, presenta carriles de espera y de carriles de aceleración y deceleración. Los movimientos están encauzados mediante isletas separando los giros a derechas. Tampoco se puede decir que presente problemas de visibilidad.

Ilustración 62 Acceso al hospital de Miranda de Ebro

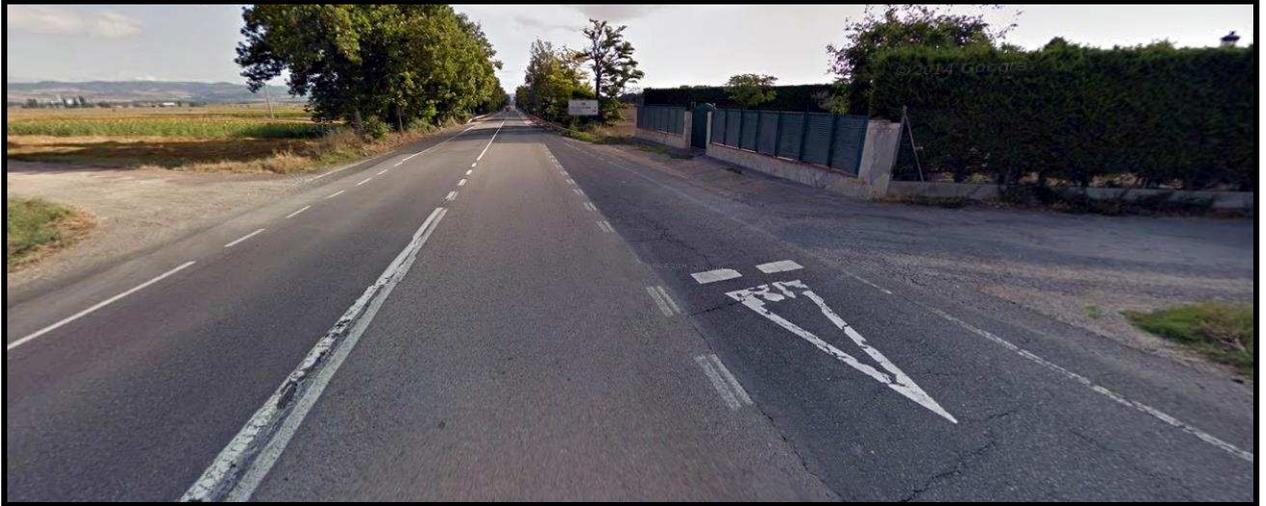
En este tramo el problema principalmente es la alta densidad de accesos al polígono y a las edificaciones próximas a la travesía.

Ilustración 63 Accesos en la N-I

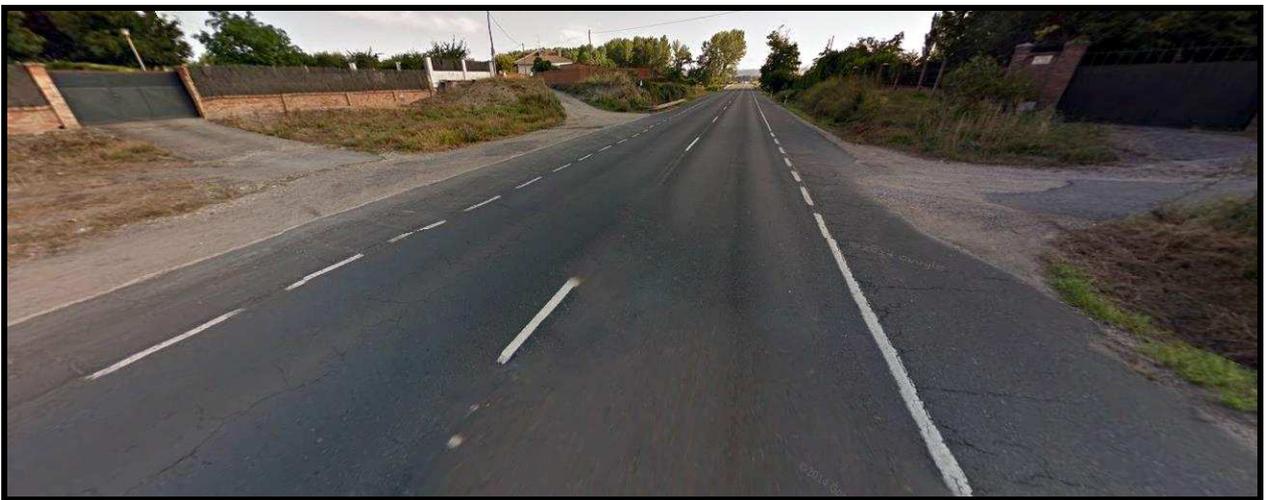
Ilustración 64 Accesos a propiedades colindantes

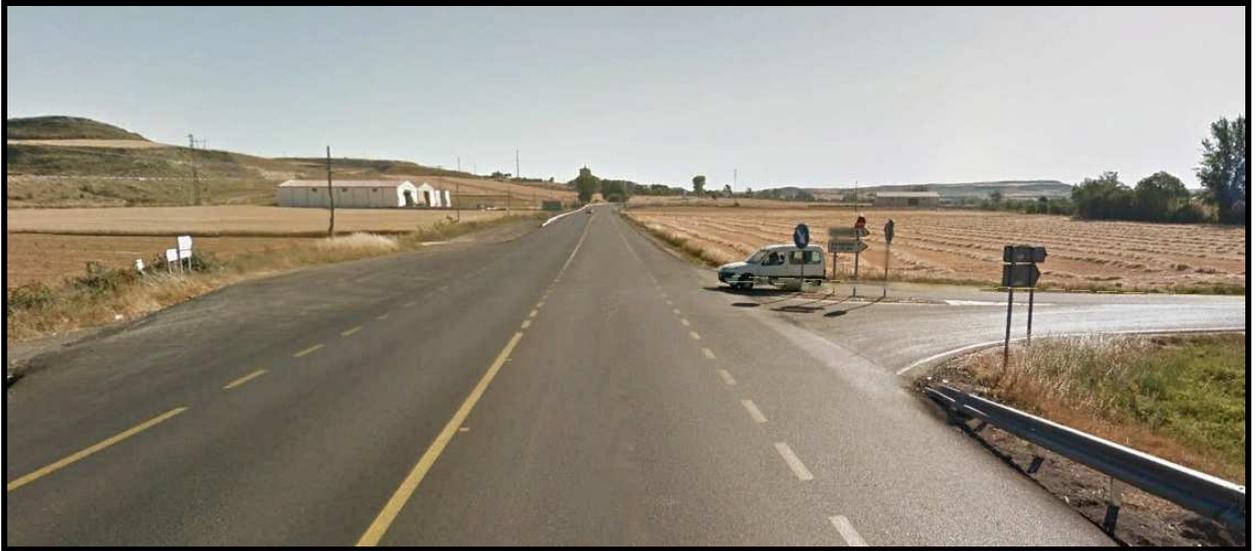
En este tramo se localiza una de las intersecciones más peligrosas de la carretera objeto de estudio, una de ellas es la intersección (PK- 253+500) de la N-I con la carretera de Atapuerca (BU-701), cuya IHP no es muy elevada, < 100 vehículos.

Ilustración 65 Intersección N-I con la carretera de Atapuerca

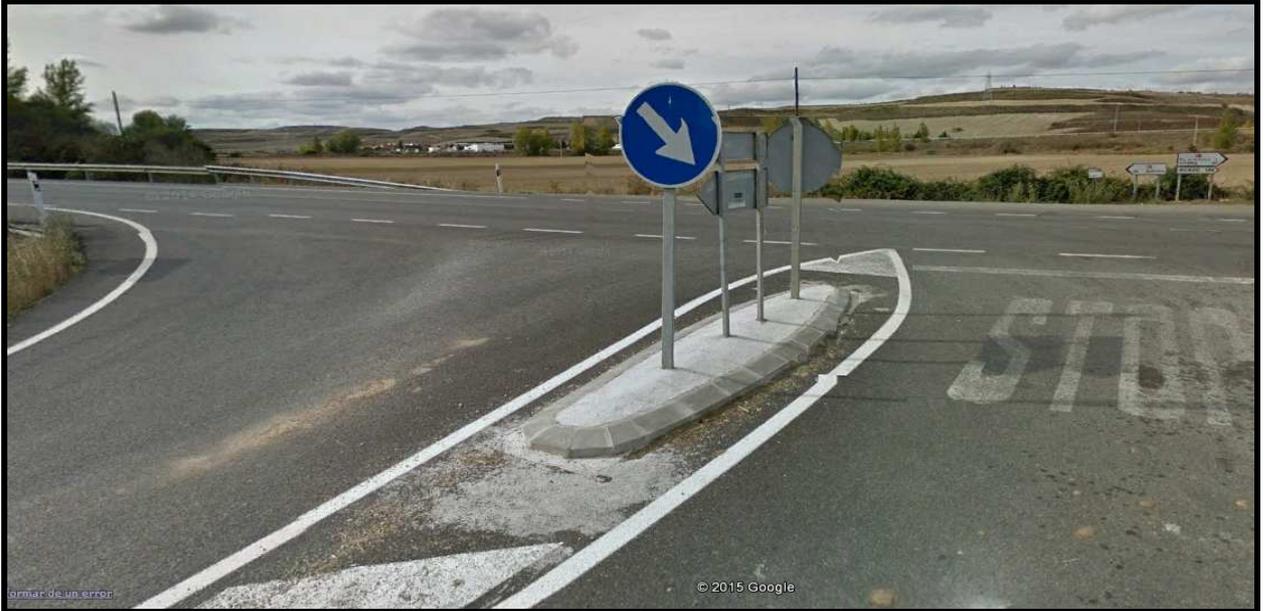
La intersección es de tipo T, con isleta de separación en la carretera secundaria que contribuye a que las trayectorias se corten en ángulos aproximadamente rectos. En general será suficiente en nuestro caso ya que en la carretera secundaria no tiene una elevada intensidad de vehículos y tampoco se produce una gran cantidad de giros a la derecha.

Ilustración 66 Isleta central en la intersección de Atapuerca

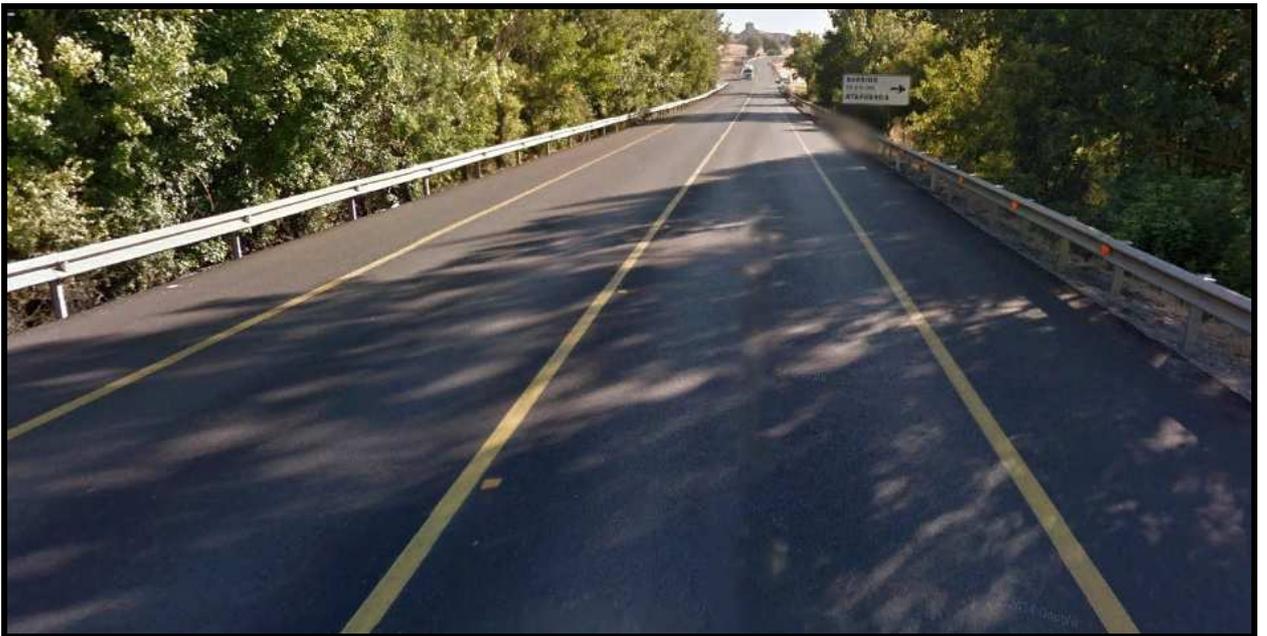
La distancia de visibilidad de cruce se ha calculado como marca la Norma 3.1 IC, su valor en este caso es de 180 metros.

Ilustración 67 Vista de la N-I a 180 m antes del cruce de Atapuerca, sentido ascendente

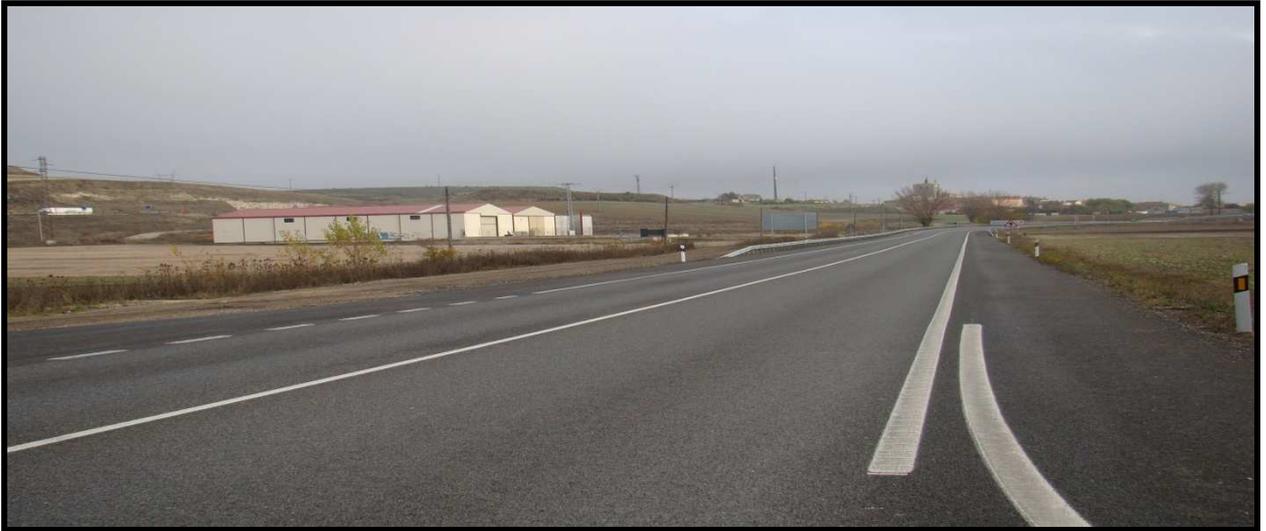
Ilustración 68 Percepción visual desde el cruce en sentido descendente

Con las imágenes podemos constatar que el cruce no tiene buena visibilidad por culpa de la vegetación, ya que la distancia que hay a 3 metros de la calzada principal es inferior a la distancia de visibilidad de cruce incumpliendo así con la normativa.

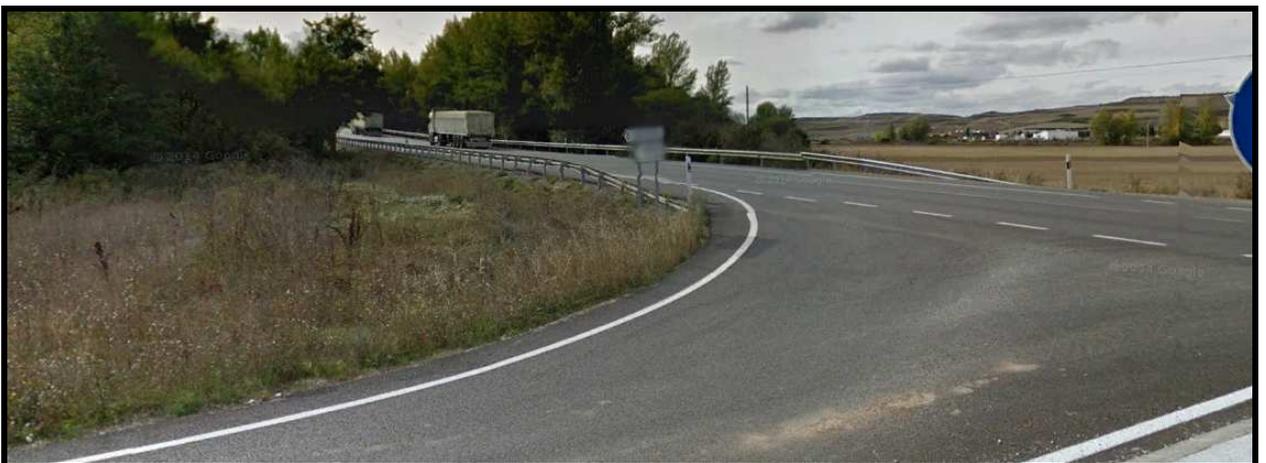
Ilustración 69 Visual desde la carretera secundaria a 3 metros de la principal, en el cruce de Atapuerca, afectada por la vegetación

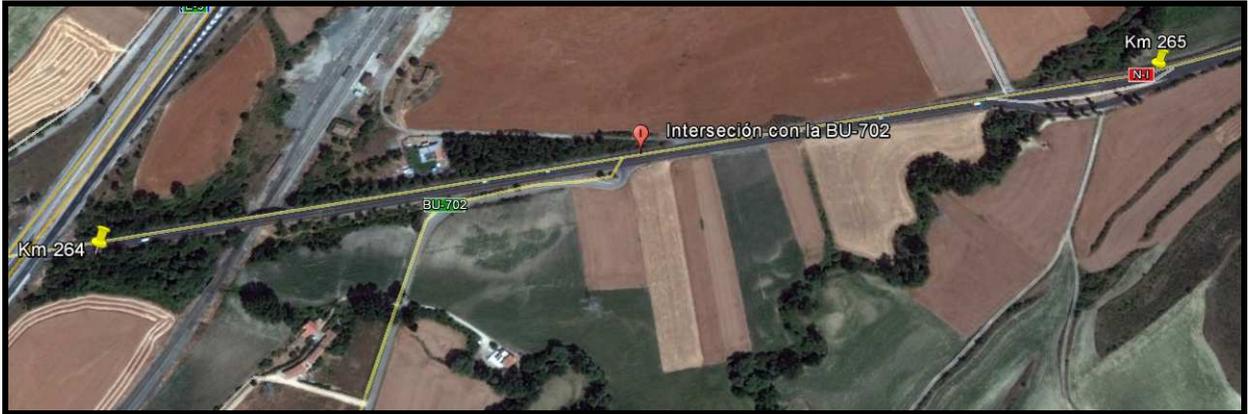
Ilustración 70 Situación de la intersección en la N-I

Es un intersección en T, donde nuevamente carece de carriles de aceleración y de deceleración provocando alcances.

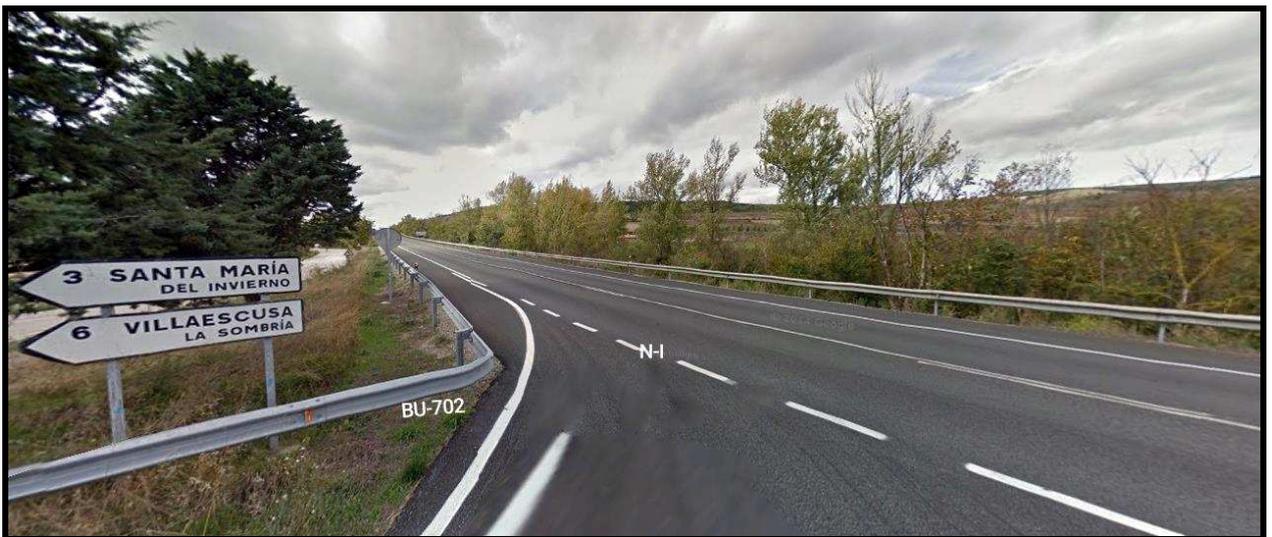
La visibilidad de cruce tiene que ser superior a 190 metros, para una C-100 y pendiente del 2%, pero esta visibilidad no se cumple por culpa de la vegetación de los márgenes y cartelería.

Ilustración 71 Visibilidad en la salida de la BU-702 a su cruce con la N-I

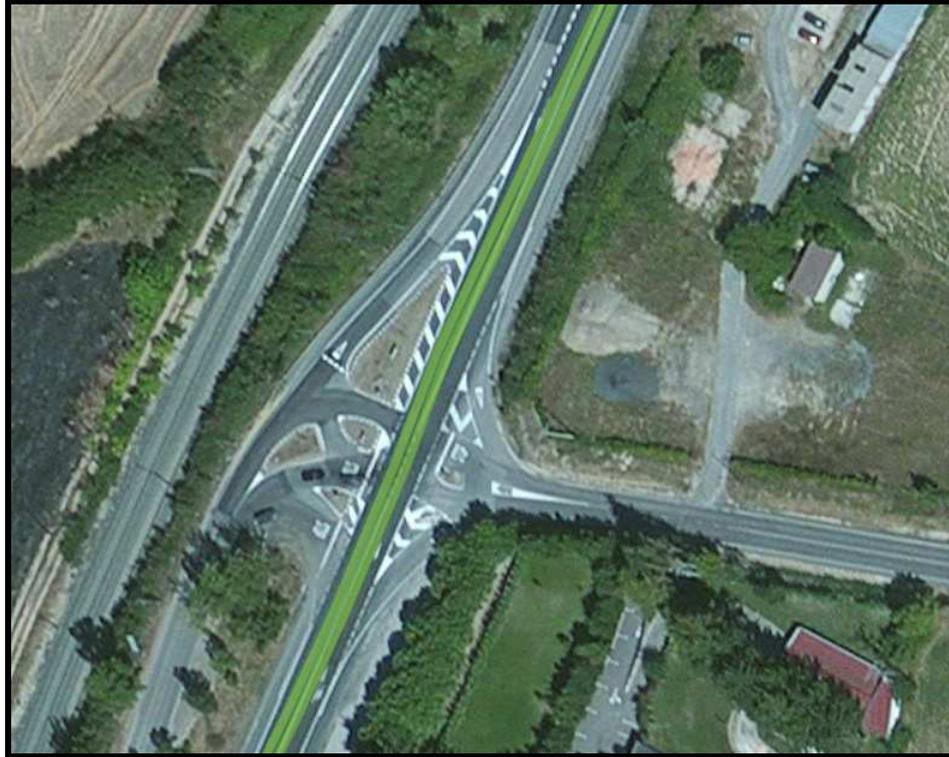
Como se ha dicho al principio del trabajo, la intensidad de la vehículos pesados en la carretera es elevada al igual que en los accesos de la intersección, ya que este cruce es frecuentado por los vehículos pesados que se dirigen al polígono industrial de Briviesca, por lo tanto nuestra distancia de cruce se eleva a los 261 metros, por lo tanto esto es un peligro más a la ya peligrosa intersección.

Ilustración 73 Intersección en el PK-280+300, en Briviesca

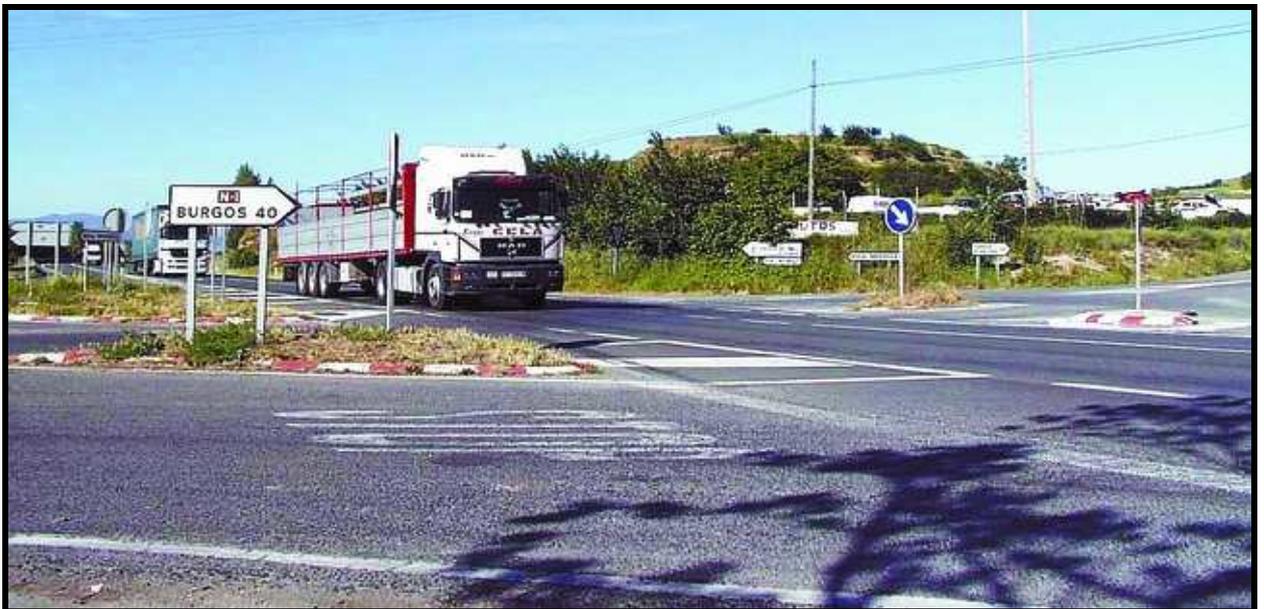
Ilustración 74 Estado de la intersección del Vallés antes del inicio de las obras de mejora

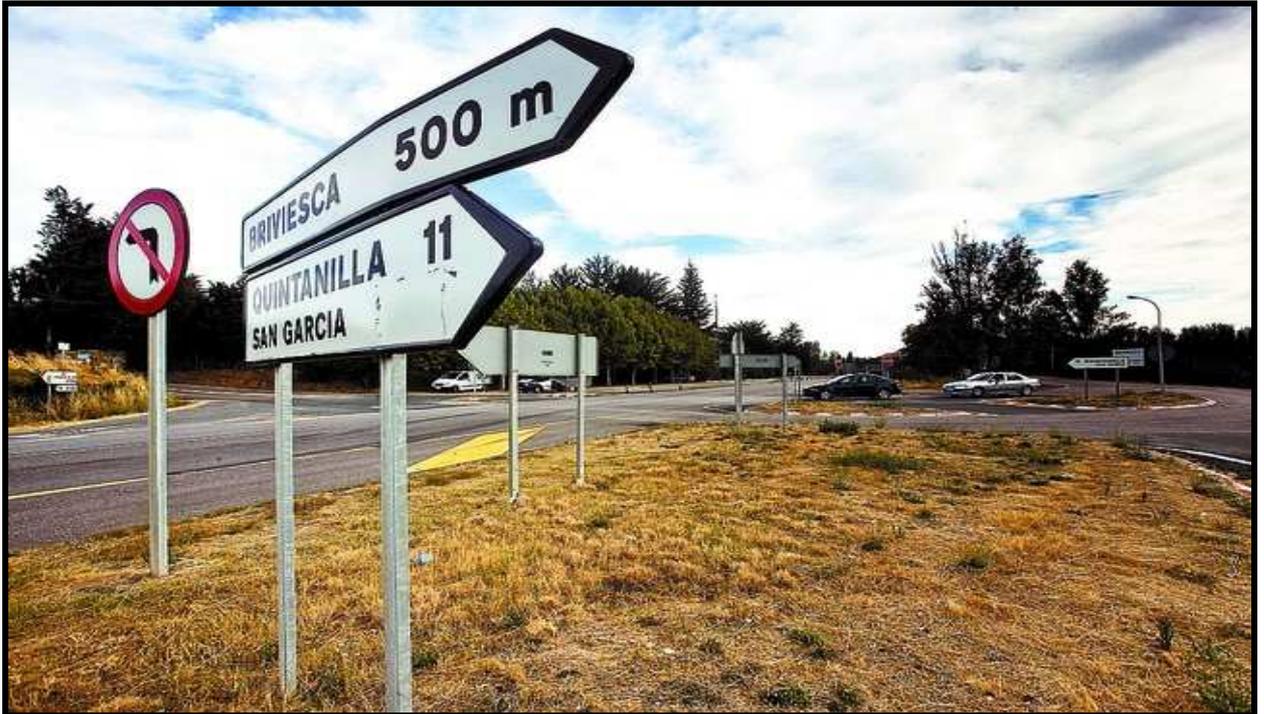
Ilustración 75 Estado de la intersección del Vallés antes del inicio de las obras de mejora

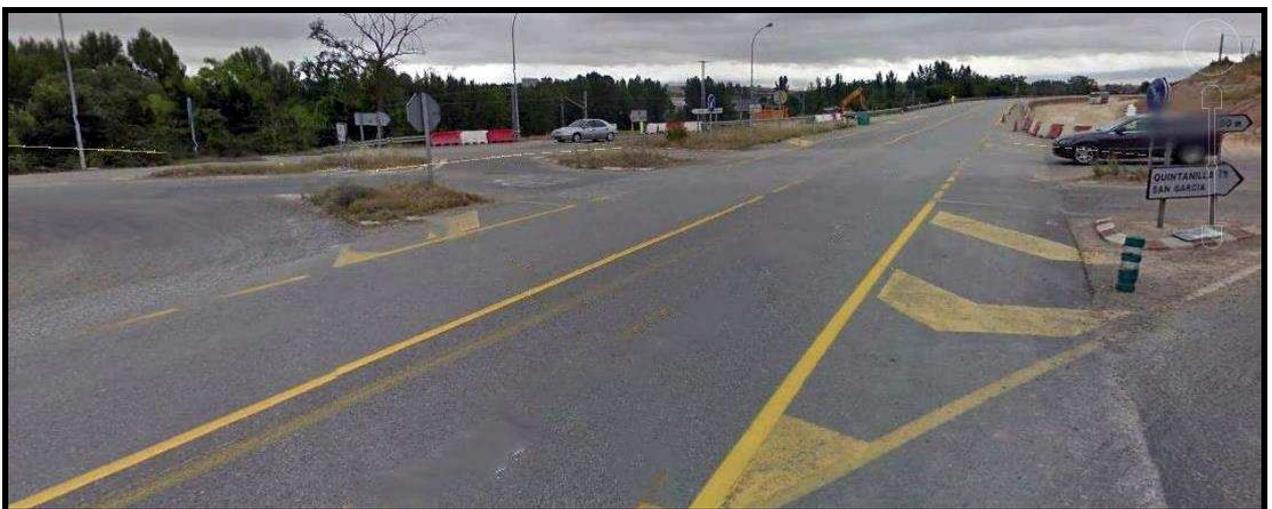
Ilustración 76 Estado del Cruce del Valles, antes de las obras de mejora

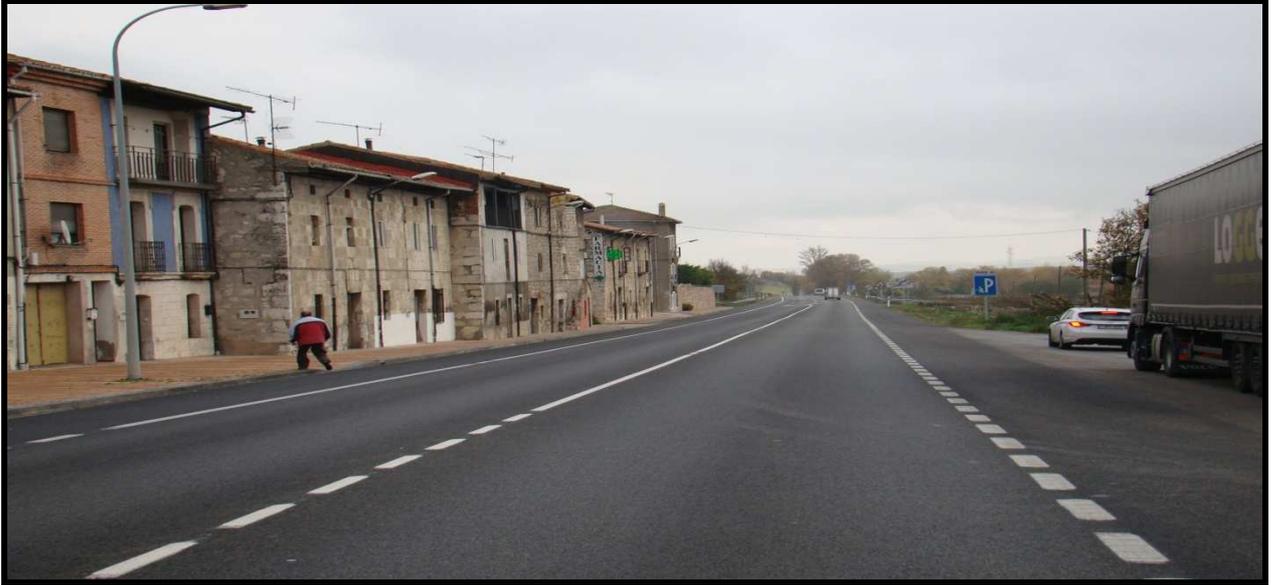
En la travesía nos encontramos flujo peatonal, dónde cruza por el medio de la calzada ya que carece de paso peatonal, las aceras son estrechas y las medidas de calmado del tráfico brillan por su ausencia; pudiendo provocar atropellos.

Ilustración 78 N-I, a su paso por Monasterio de Rodilla

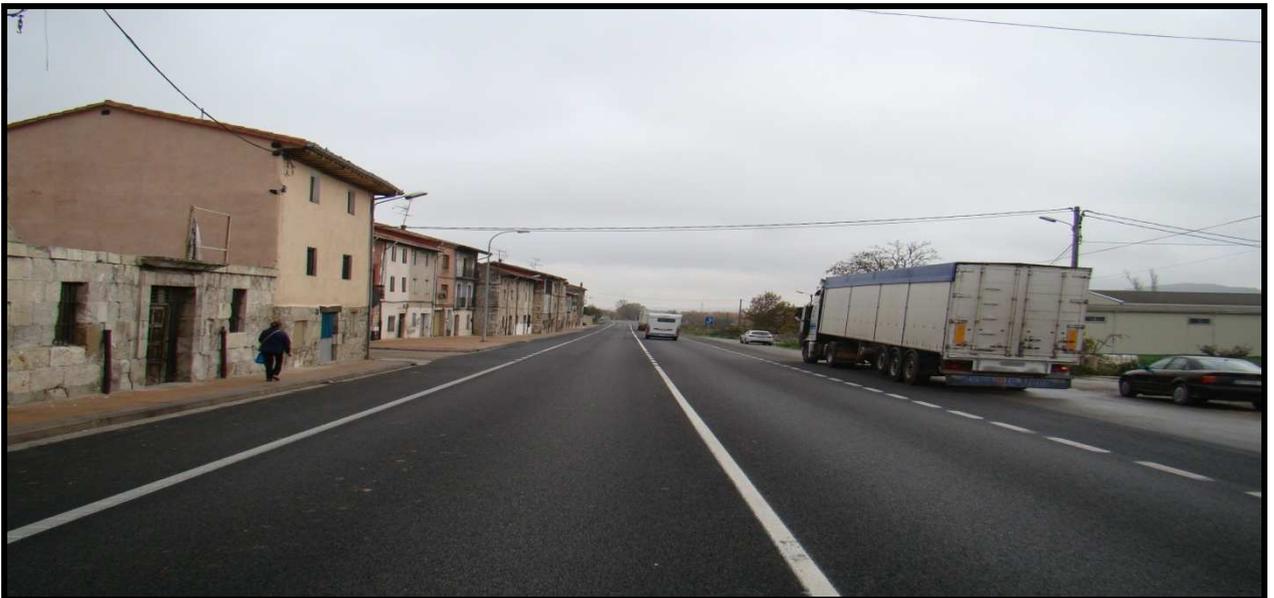
Ilustración 79 Aceras estrechas, y ausencia de paso de peatones y de medidas de calmado de tráfico en la travesía

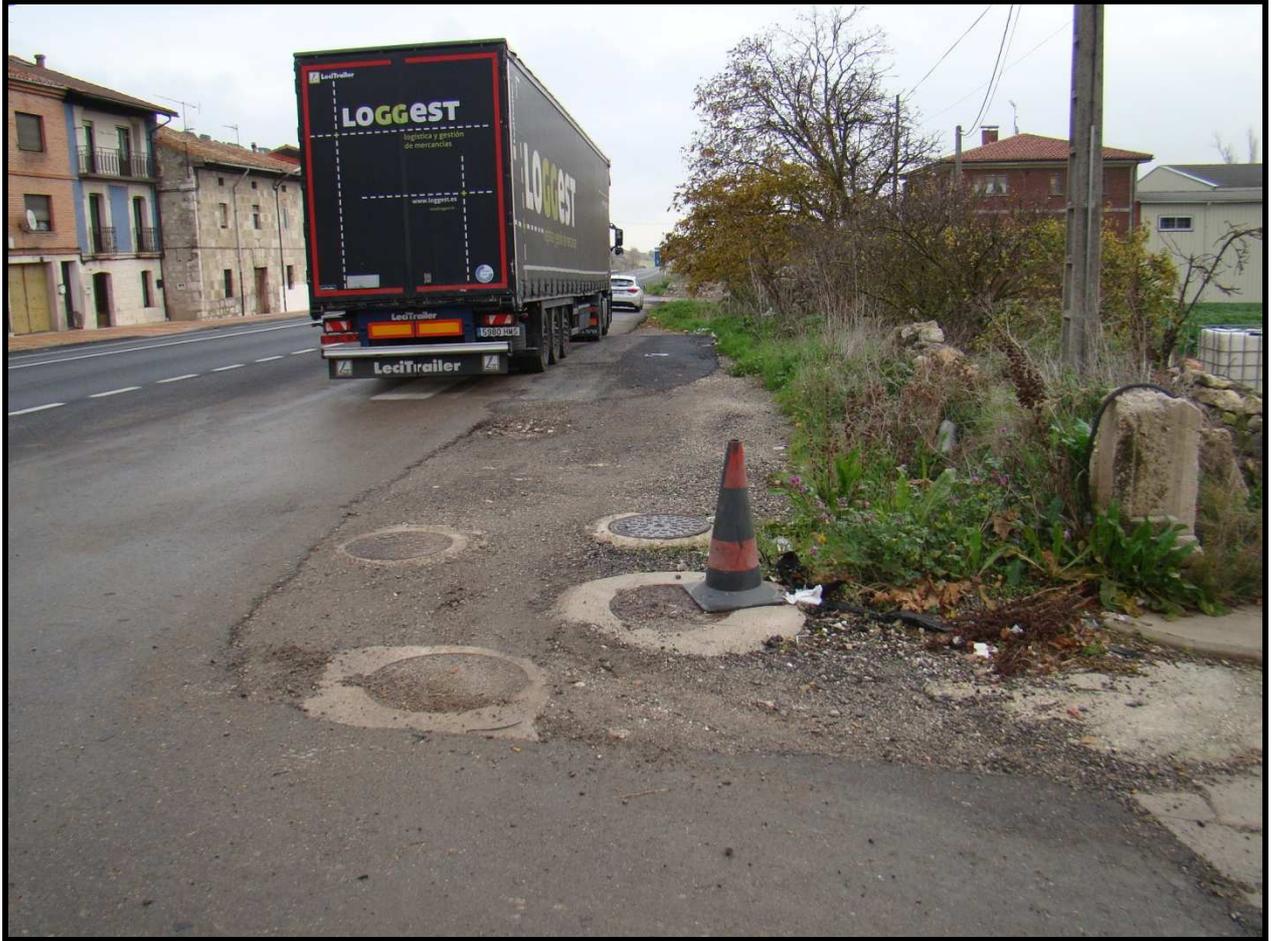
También nos encontramos numerosos accesos no horizontales, en mal estado ni pavimentados, dejando rastros de suciedad.

Ilustración 80 Estado de los márgenes de la carretera
