**UNIVERSIDAD POLITÉCNICA DE  
VALENCIA**

TRABAJO DE FIN DE MÁSTER TIPO II

**ESTUDIO DE LA MEJORA DE LA SEGURIDAD VIAL EN LA CARRETERA N-I,  
TRAMO BURGOS-MIRANDA DE EBRO**

ABRIL DE 2015

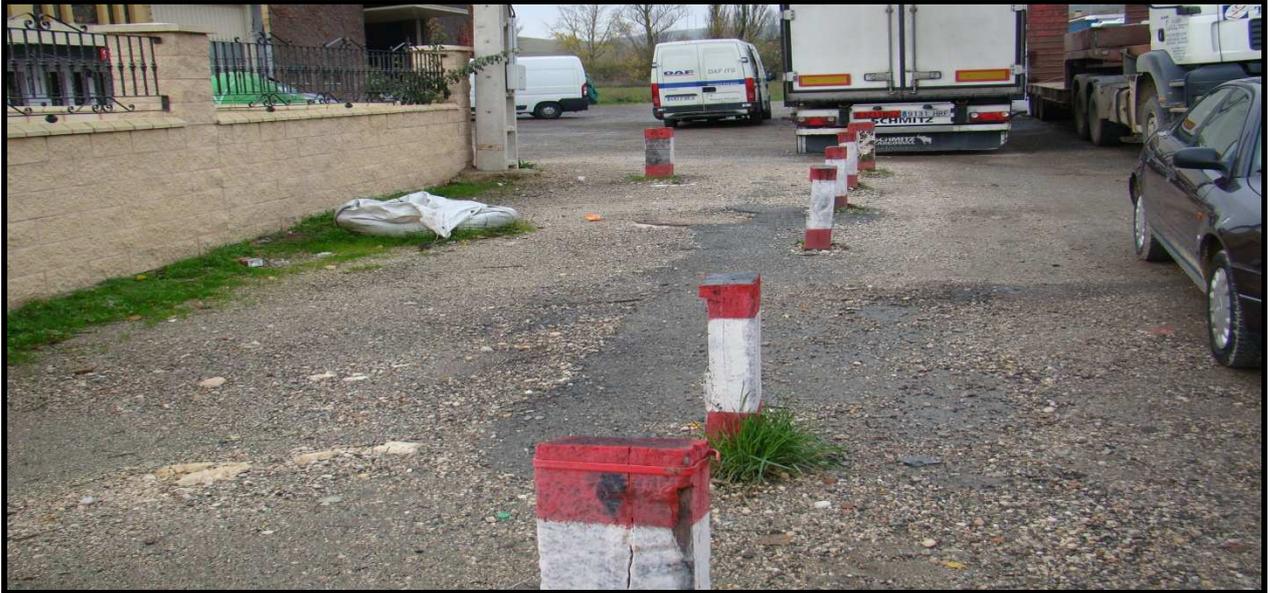
Ilustración 82 Suciedad en los terrenos colindantes de la N-I

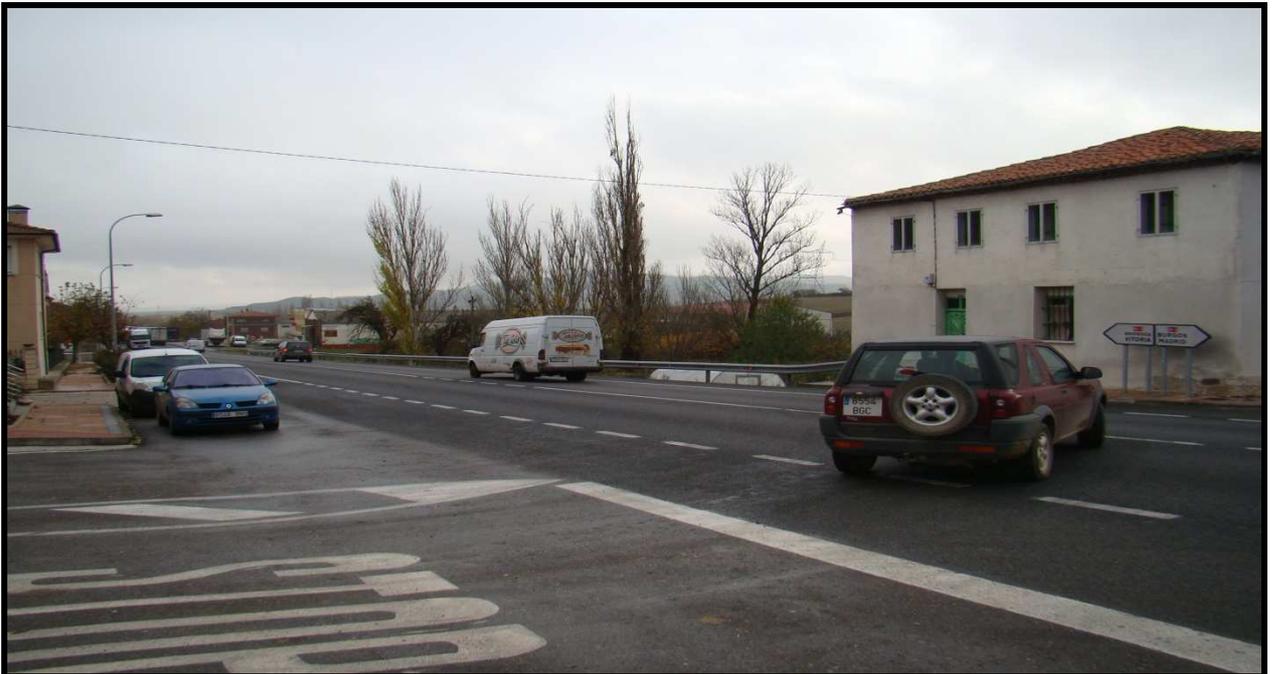
También se localizan intersecciones dónde el tráfico es provenientes de municipios limítrofes. En estas intersecciones se ven afectadas por el estacionamiento de vehículos locales, lo que provoca una reducción de visibilidad.

Ilustración 83 Intersección entre la N-I y la BU-V-5005 (Temiño)

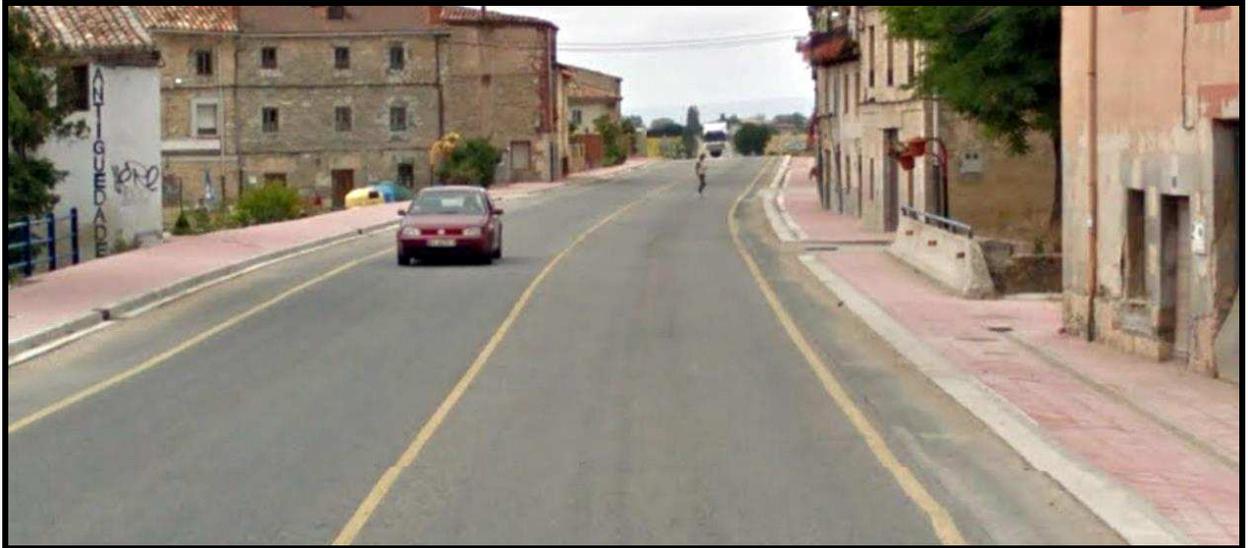
En el tramo de Santa María de Ribarredonda, localizado entre los PK- 266+000 y 267+000, la N-I discurre por otra travesía a travessando el municipio. Este tramo tiene prácticamente los mismos problemas que la travesía de Monasterio de Rodilla, aceras de anchura reducida, falta de elementos de templado de la velocidad, ausencia de pasos de peatones...

Ilustración 84 Travesía de Santa María de Ribarredonda

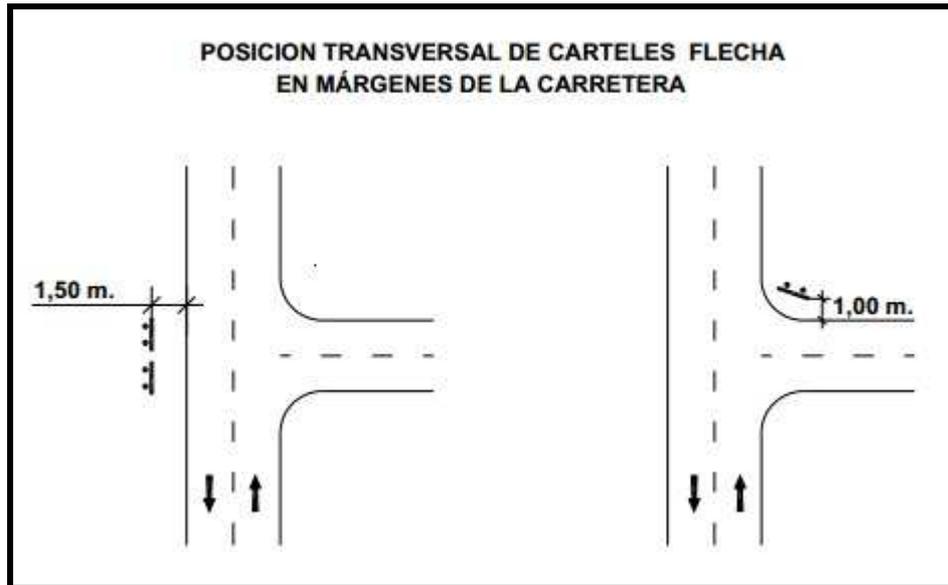
Ilustración 89

En función de los distintos usos posibles, los carteles flecha se situarán de acuerdo a las ilustraciones 89 y 90.

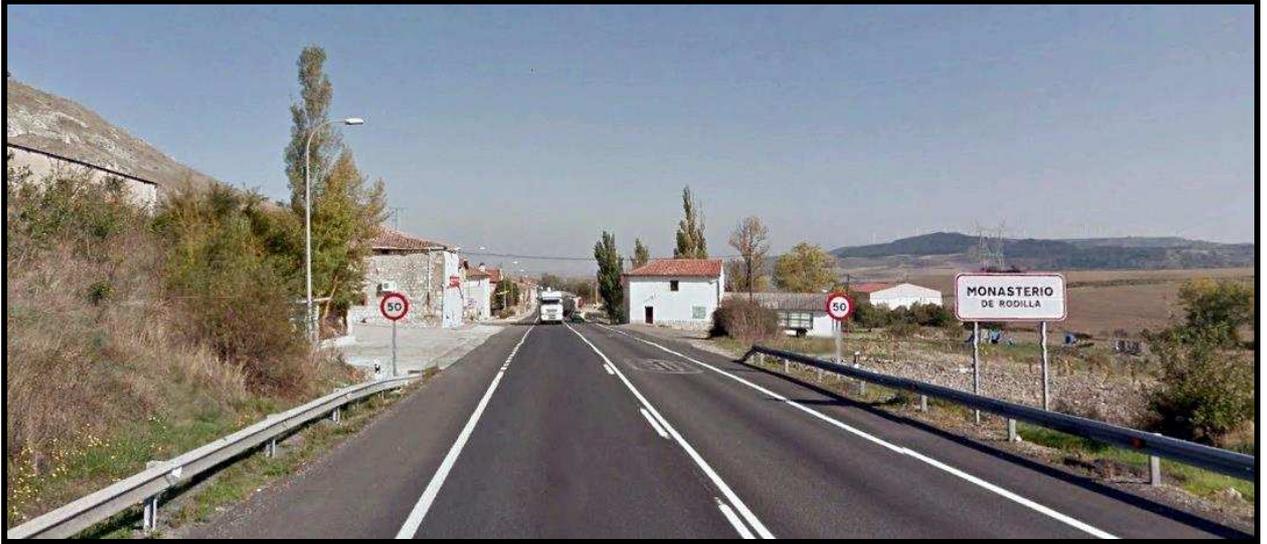
Ilustración 94 Entrada al municipio de Monasterio de Rodilla con la limitación de velocidad a 50 km/h

Con el paso del tiempo se ha demostrado que solamente con la limitación de velocidad no se resuelve la problemática asociada a las travesías, ya que se produce numerosos alcances y atropellos a viandantes. Más adelante se hará una propuesta de mejora.

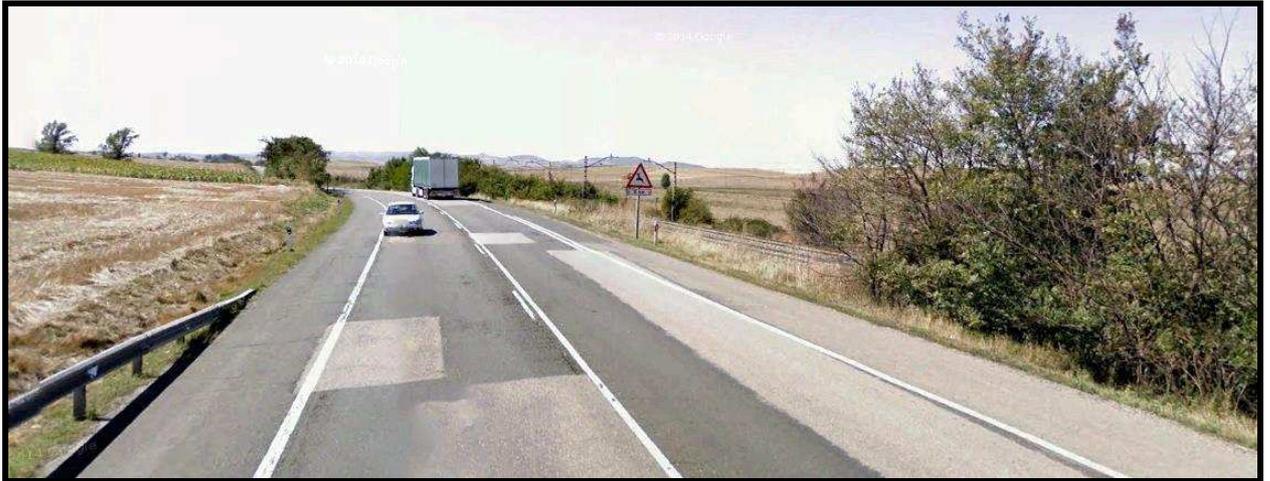
Analizada la consistencia de la carretera se verifica que la falta de ésta provoca numerosas salidas de vía en curvas, por ello es necesario hacer una buena señalización y un buen balizamiento de las curvas donde vengán precedidas de grandes longitudes de recta.

Ilustración 95 Curva peligrosa sin señalar ni balizar

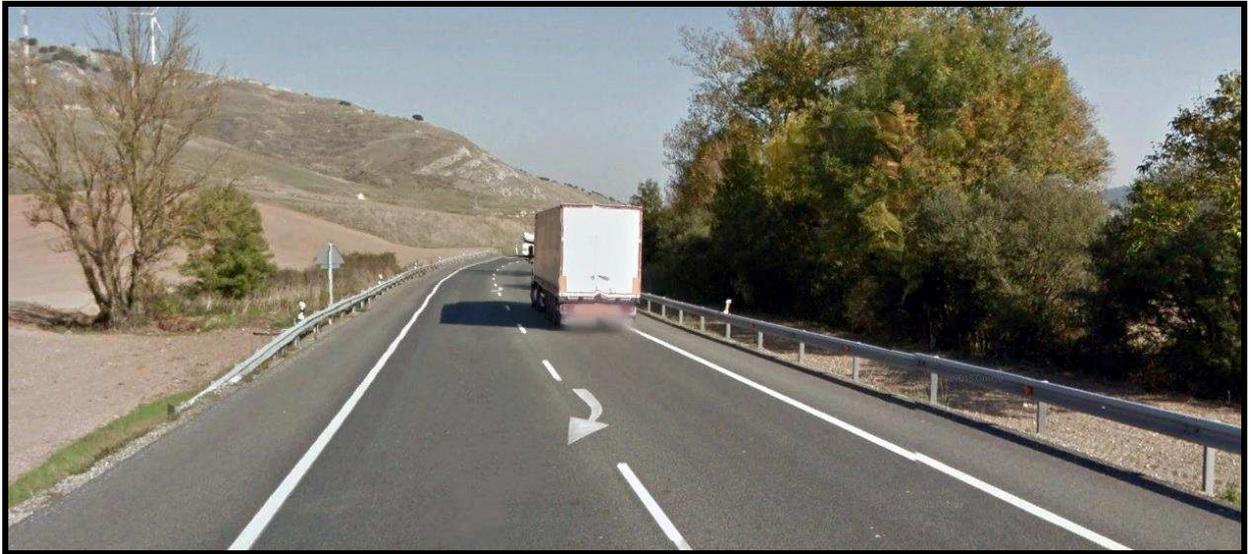
Ilustración 98 Adelantamiento a vehículo pesado en curva a derechas

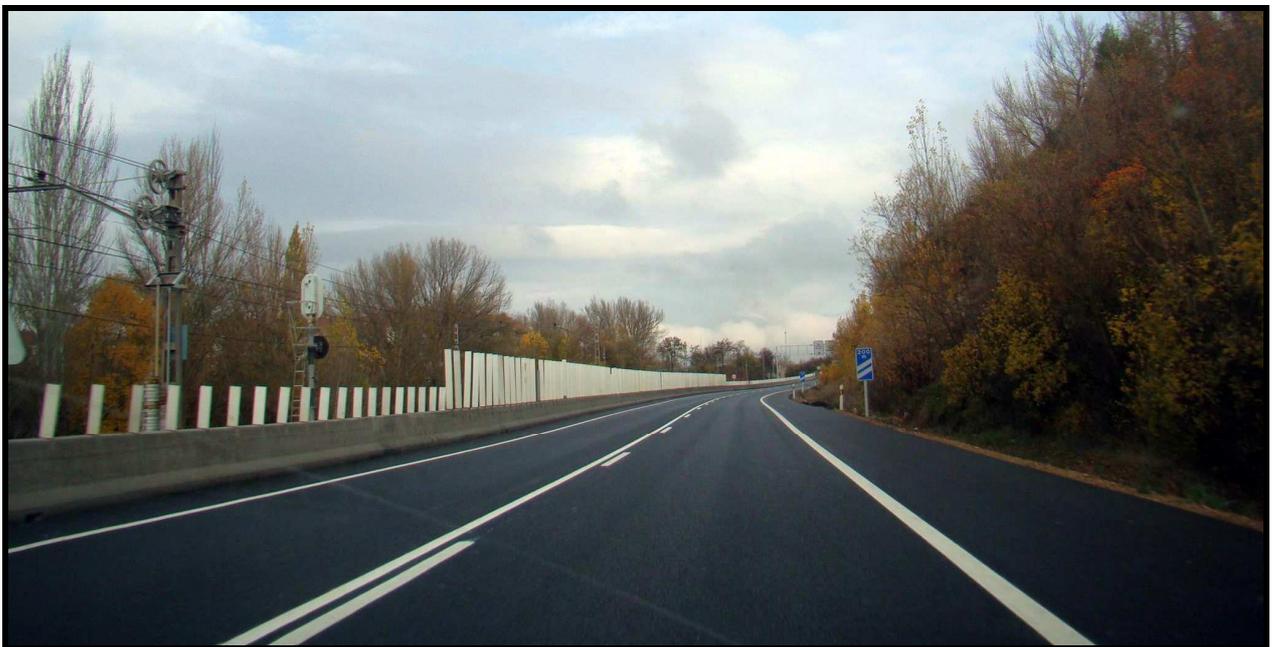
Ilustración 99 Curva a derechas con posibilidad de adelantar, antes del cruce de Briviesca

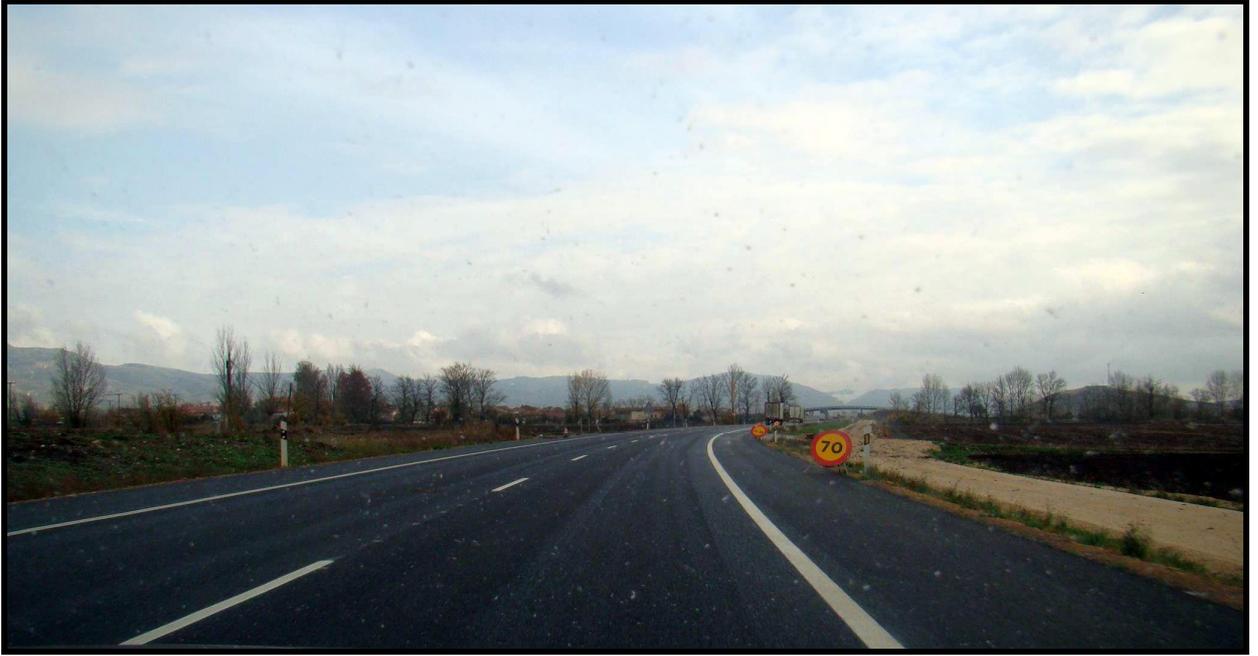
Ilustración 100 Curva a derechas antes del cruce de Pancorbo

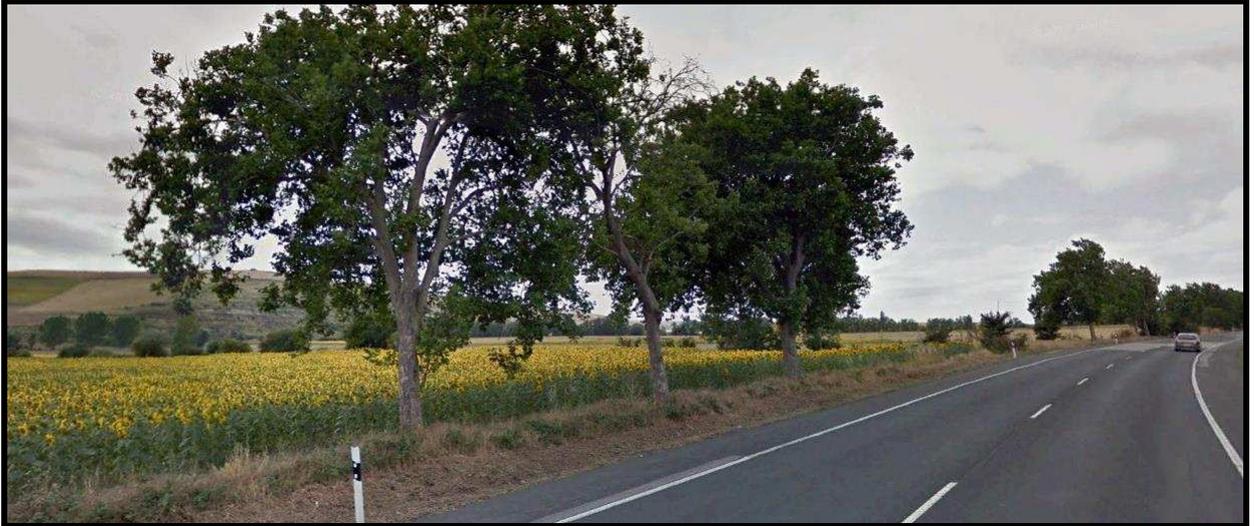
Ilustración 101 Arbolado en los márgenes de la N-I

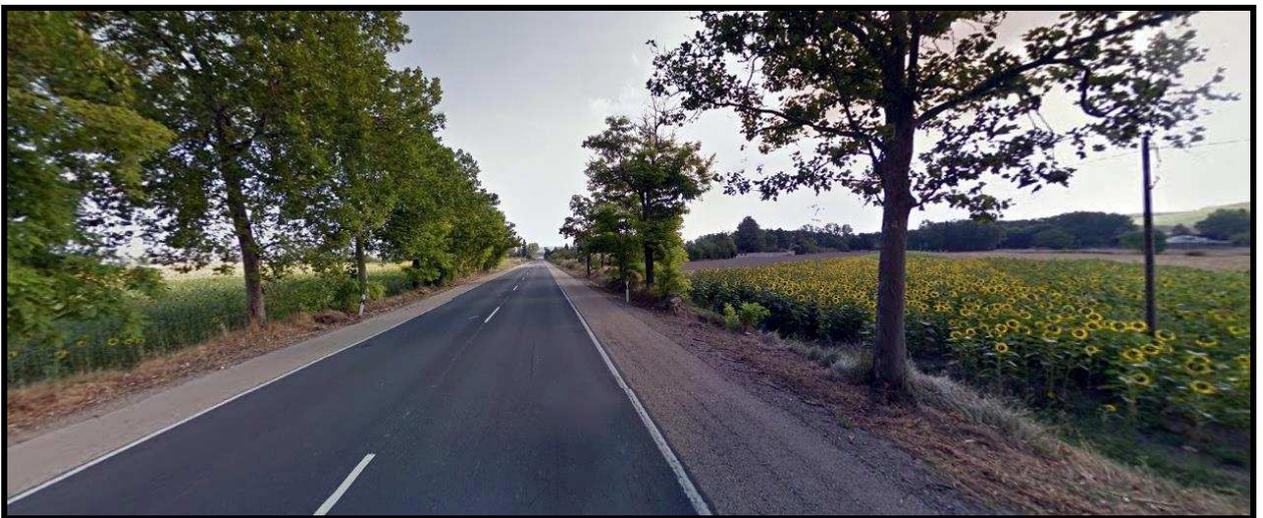
Ilustración 102 Arbolado en los márgenes de la N-I

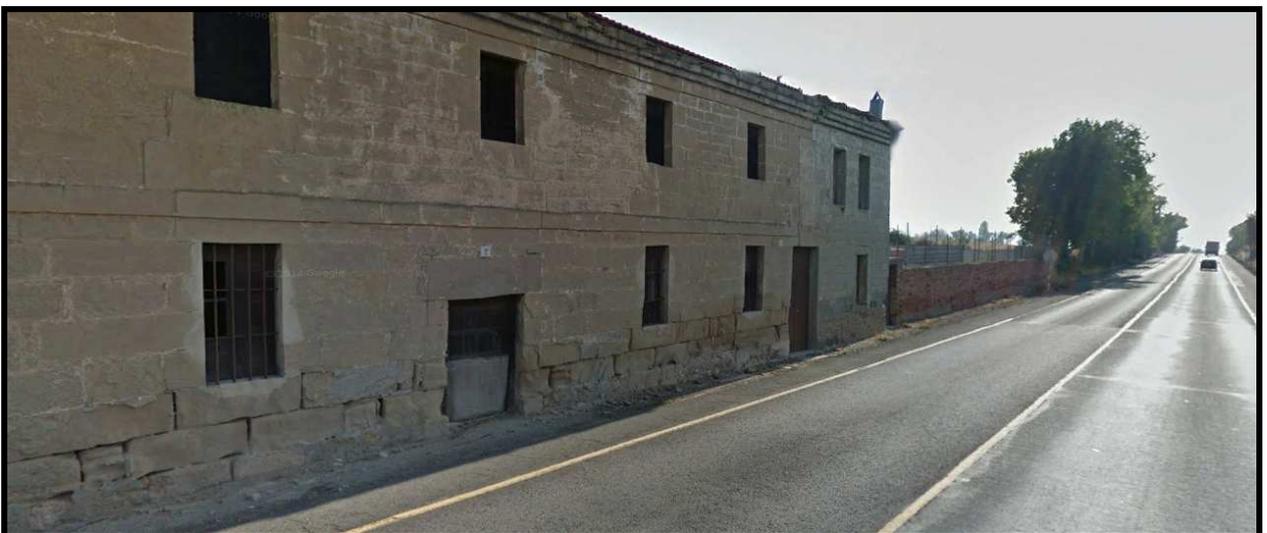
Ilustración 103 Edificaciones próximas a la N-I

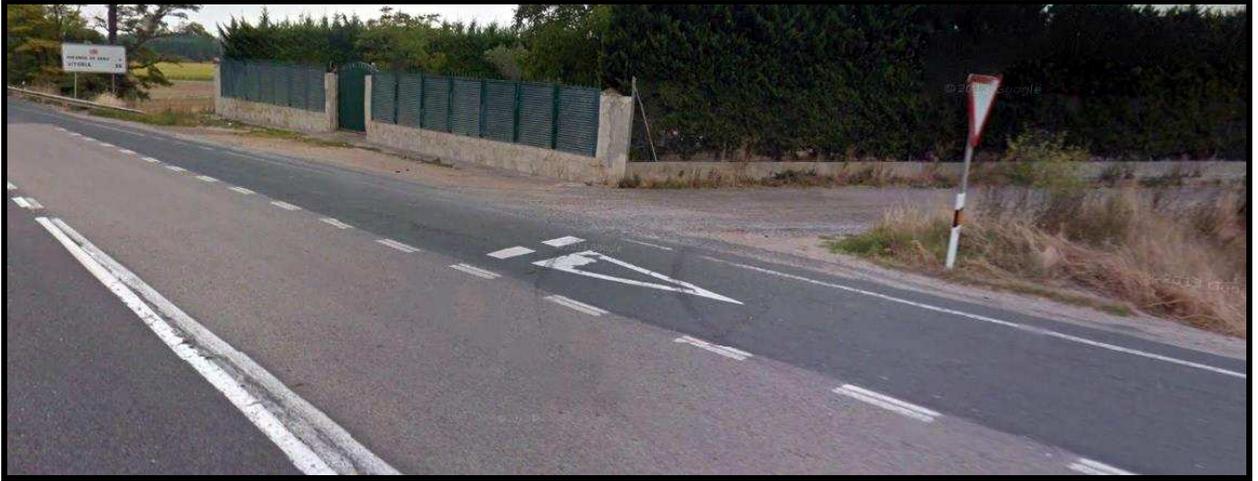
Ilustración 104 Edificación junto a la N-I

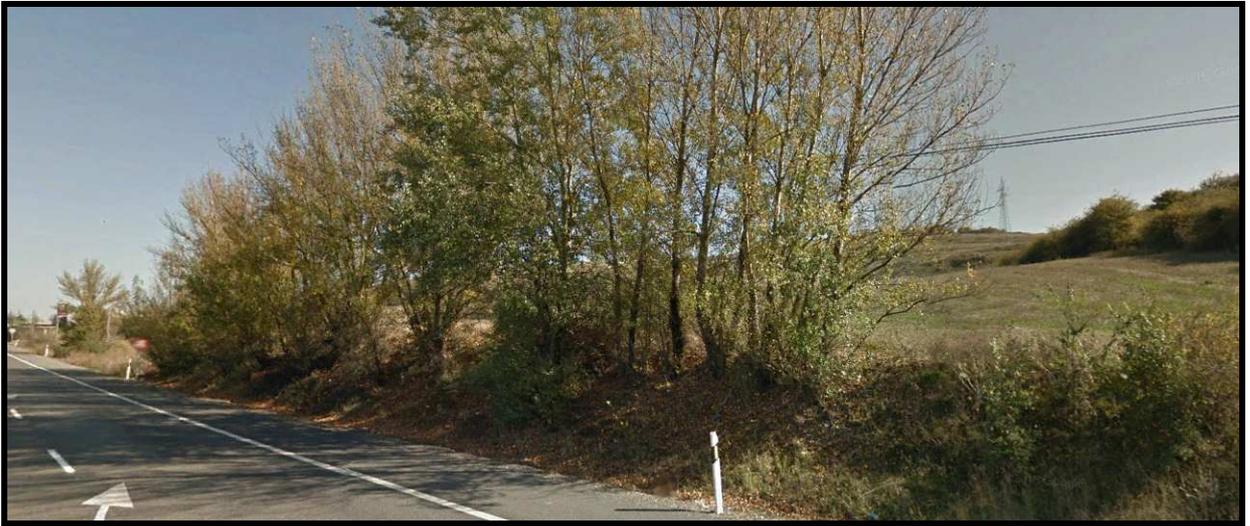
Ilustración 105 Talud con fuerte pendiente, tramo de Rubena

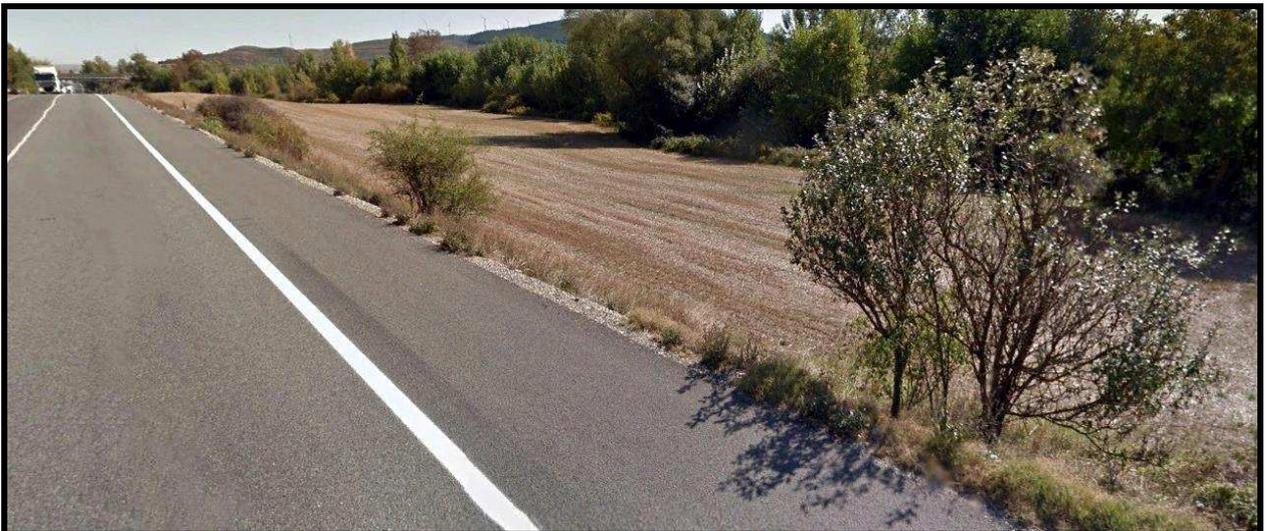
Ilustración 106 Talud con fuerte pendiente en el tramo de Quintanavides

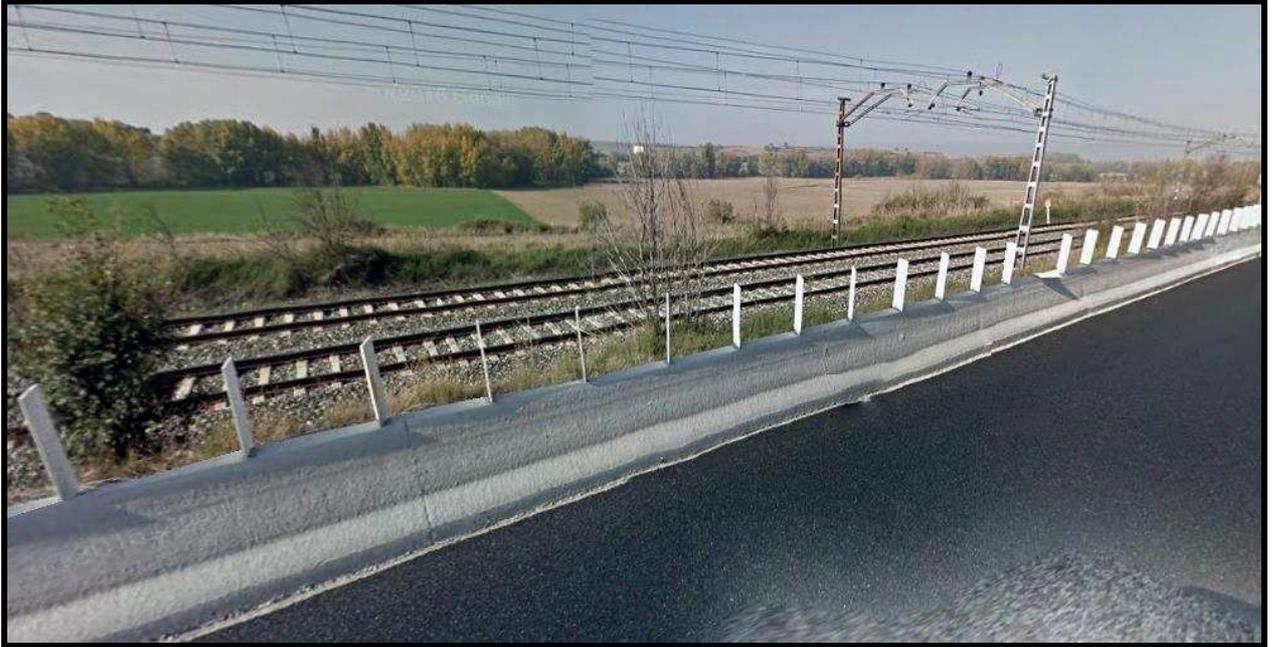
Ilustración 107 Murete que separa la N-I y la vía de tren

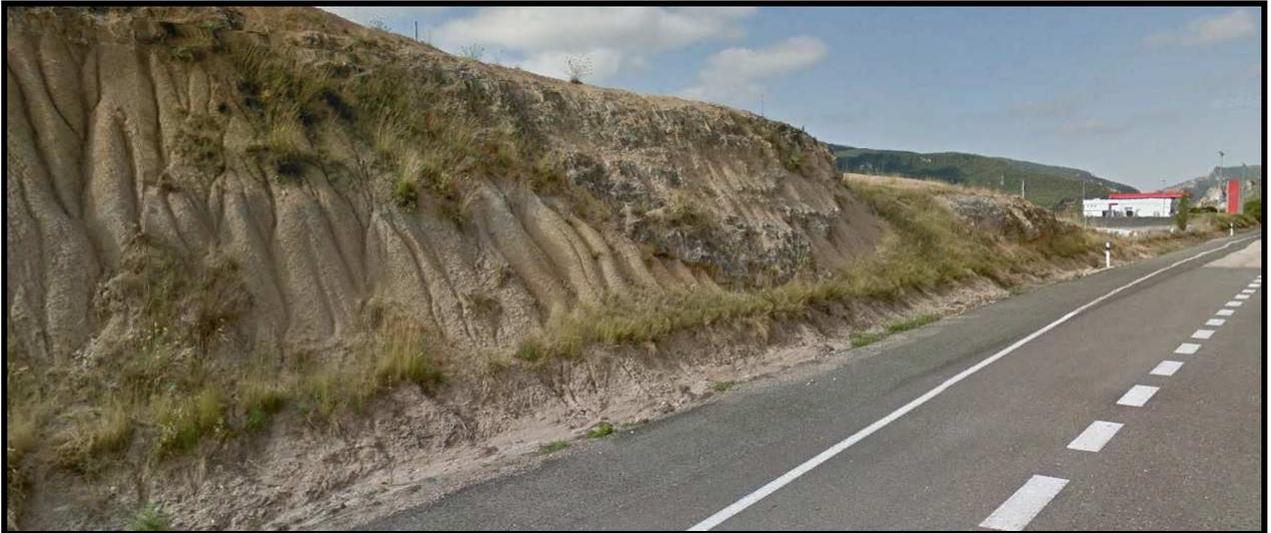
Ilustración 109 Formaciones rocosas con alta pendiente

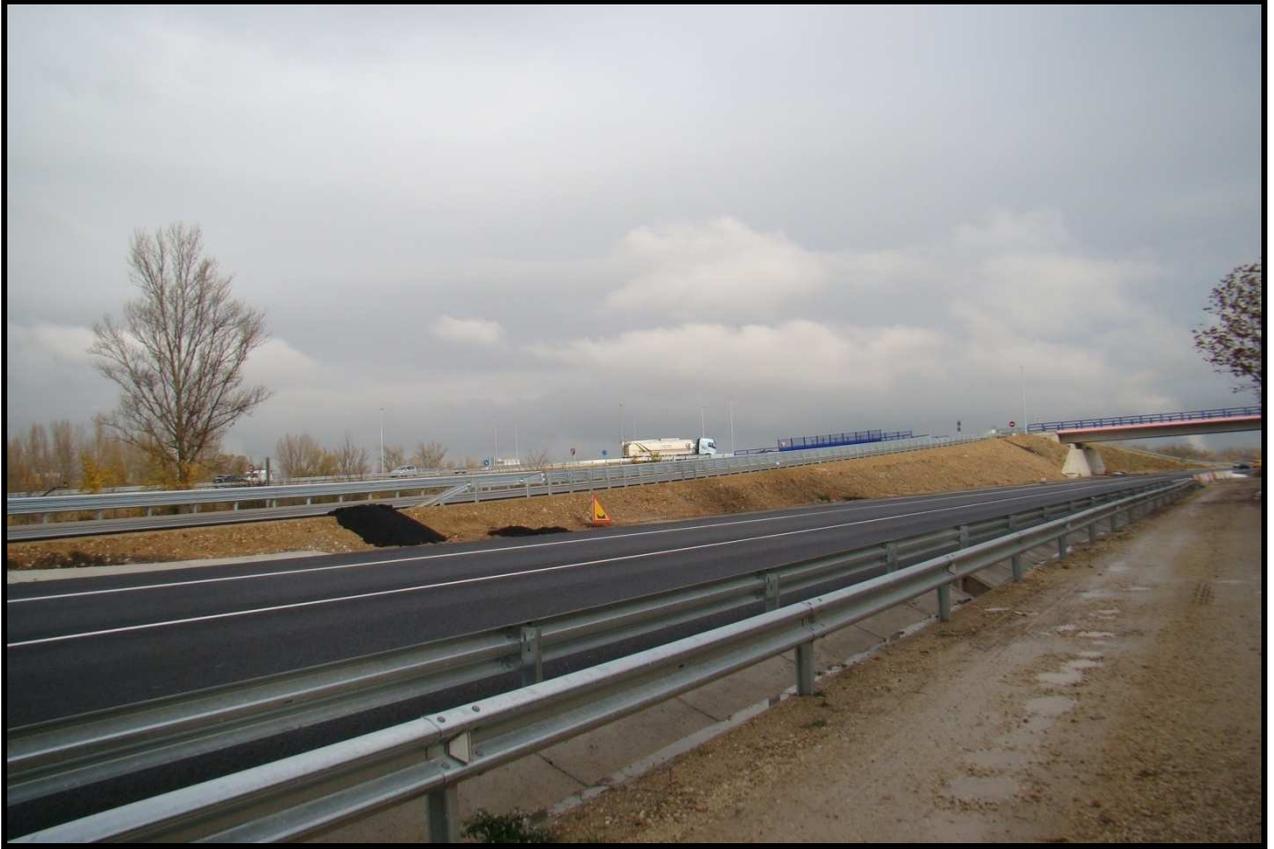
Ilustración 113 Vista del paso elevado desde la N-I

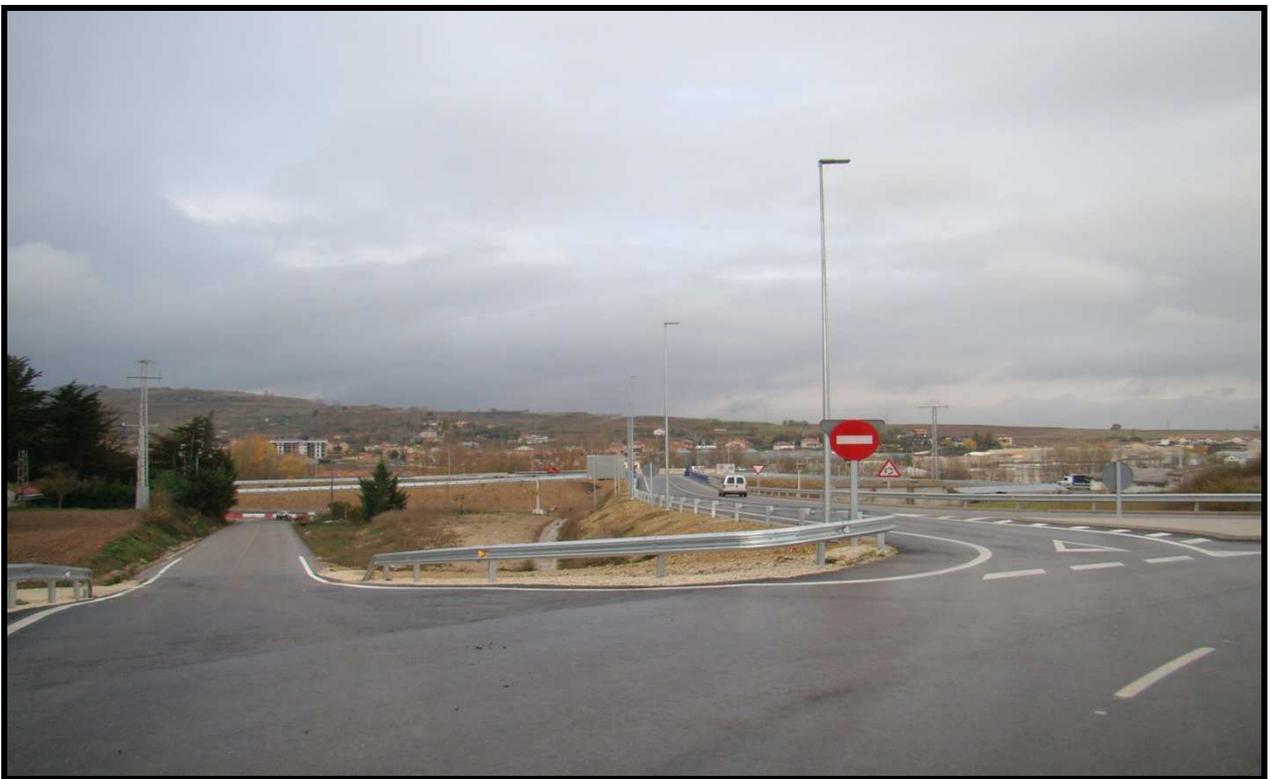
Ilustración 114 Vista del paso elevado

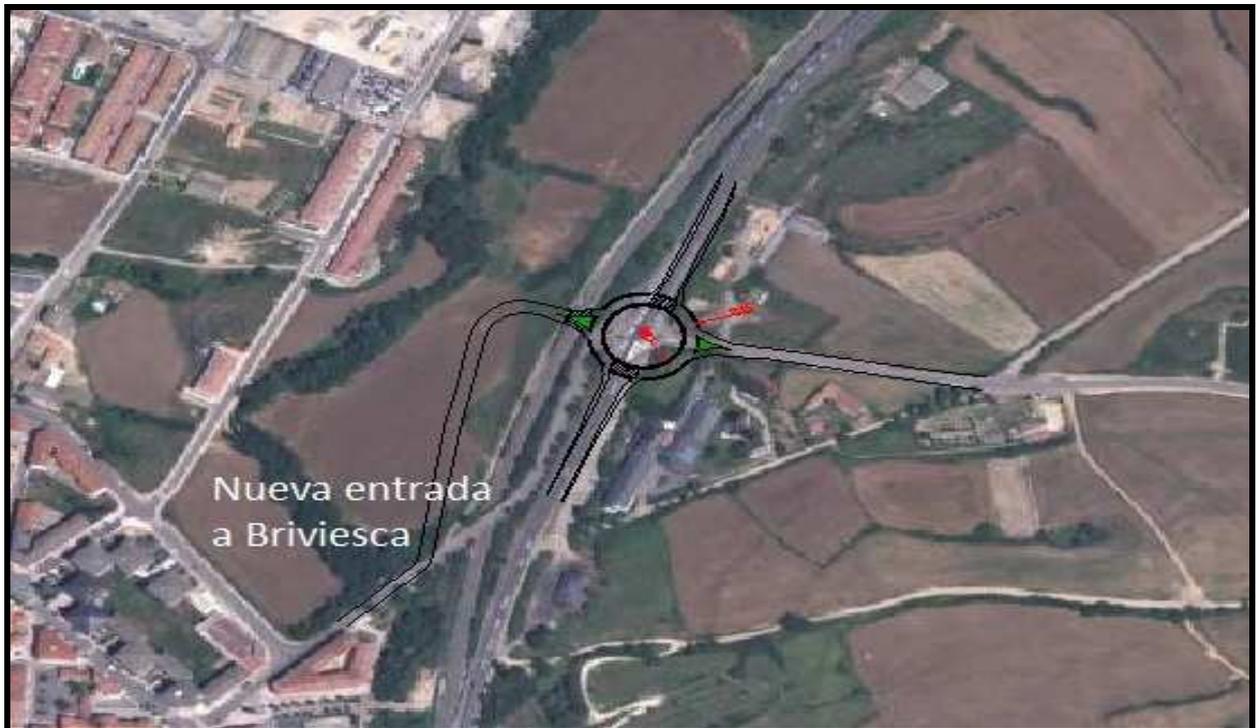
Ilustración 115 Segunda alternativa, glorieta elevada en el PK-280+600

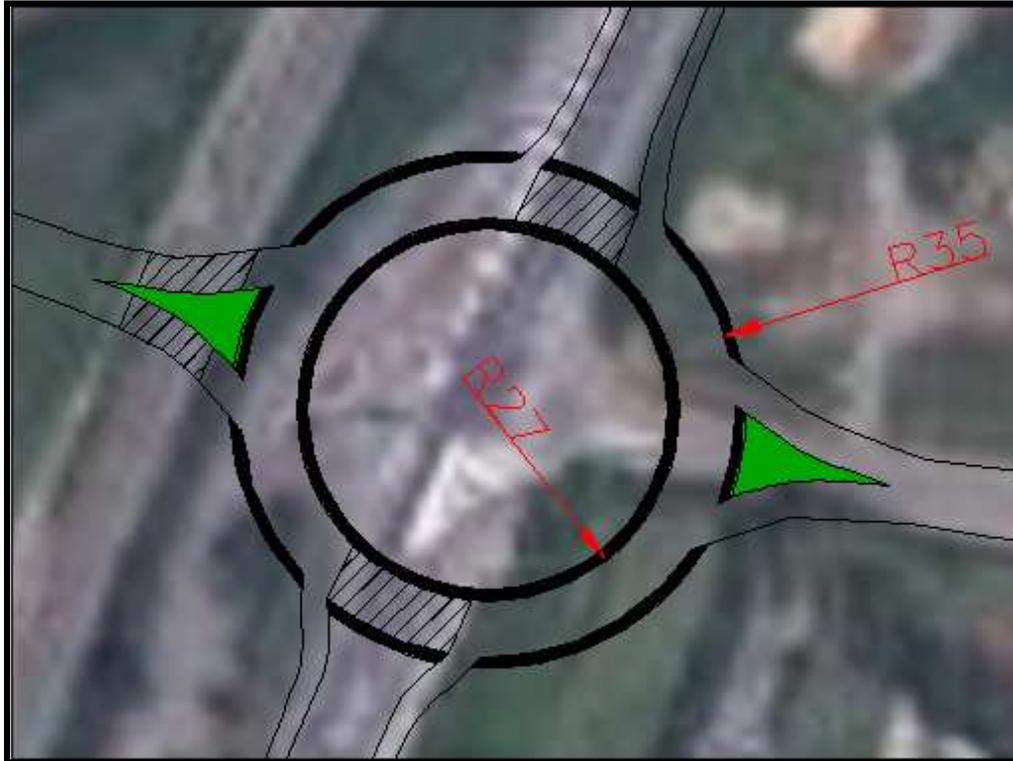
Ilustración 116 Dimensiones de la glorieta elevada

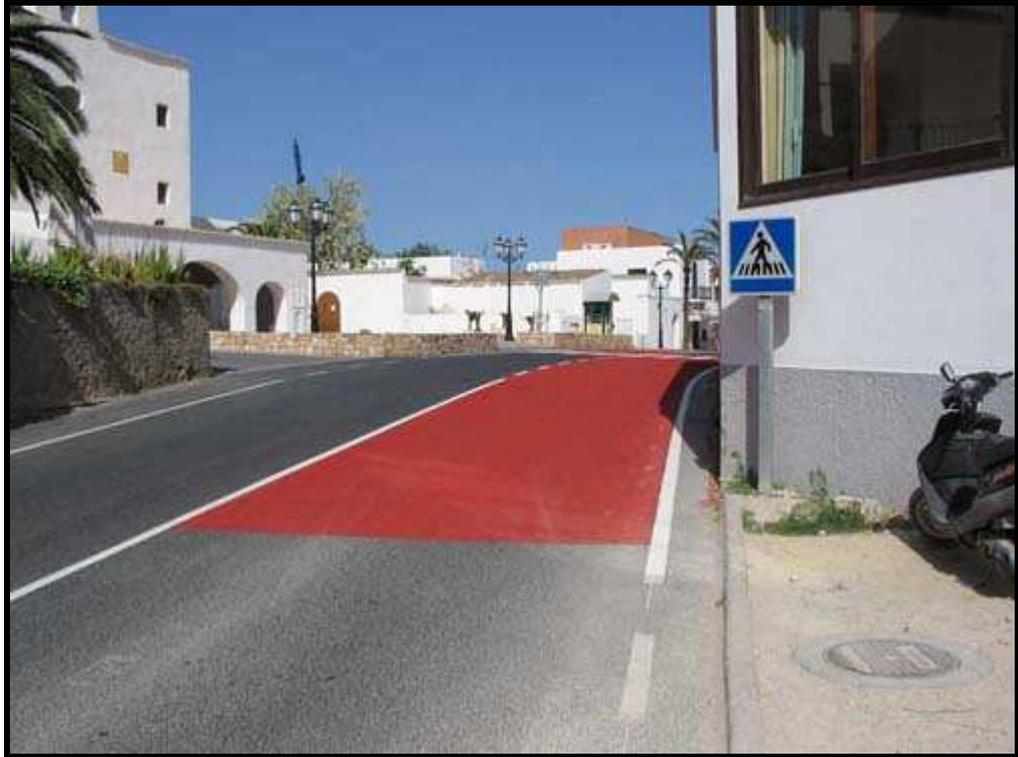
Ilustración 117 Pavimento de alta fricción en una travesía Sant Josep, Ibiza

- ✓ Colocación de elementos de moderación de la velocidad, como pavimento de alta fricción de color rojo en las entradas de la travesías, para reducir la velocidad y alertar al conductor de la proximidad de la travesía.
- ✓ Prolongar la limitación de velocidad de 80 km/h hasta más allá de la zona de influencia de la travesía.

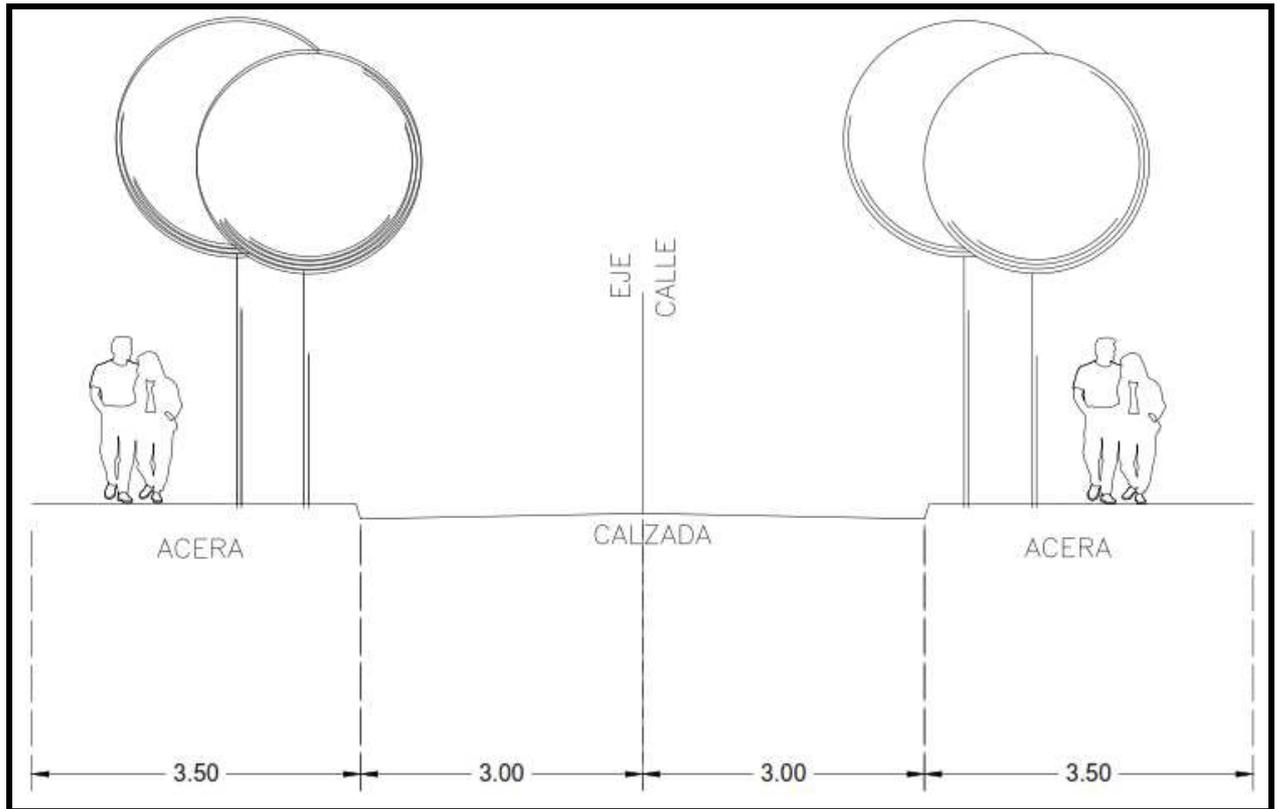
Ilustración 118 Alternativa a la sección transversal de la travesía, aumentando las aceras

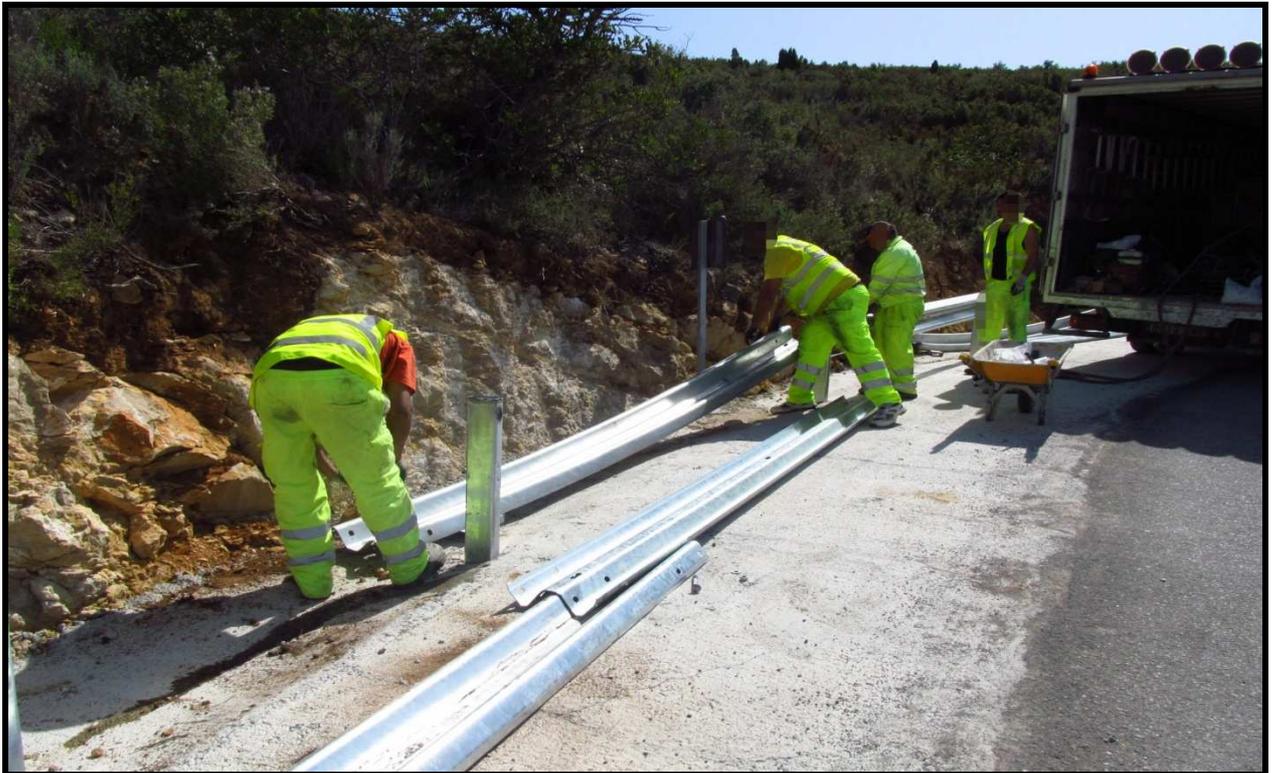
Ilustración 119 Colocación de biondas como medida de seguridad en los márgenes

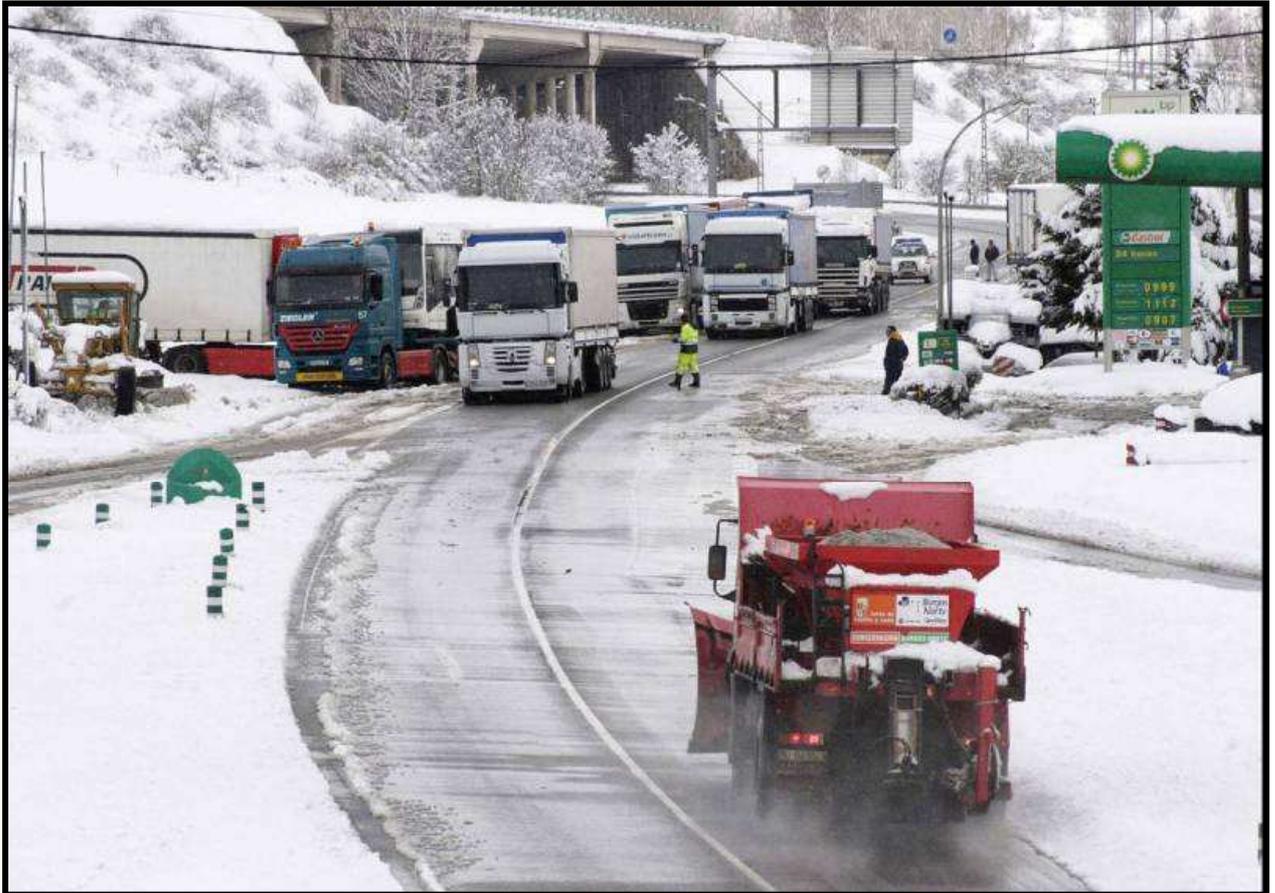
Ilustración 120 N-I cortada por condiciones adversas a su paso por el Puerto de la Brújula

Muchas veces debido al carácter esporádico de las precipitaciones y la presencia inmediata de hielo que se da en el Puerto de la Brújula generan problemas serios de vialidad, las precipitaciones no son de gran intensidad, y una actuación rápida que impida la formación de placas de hielo, puede ser suficiente.
