Estudios previos y propuesta de intervención en edificio "Aceites Andrés" en Quart de Poblet (Valencia)

Antigua fabrica Aceites Andrés y su historia.

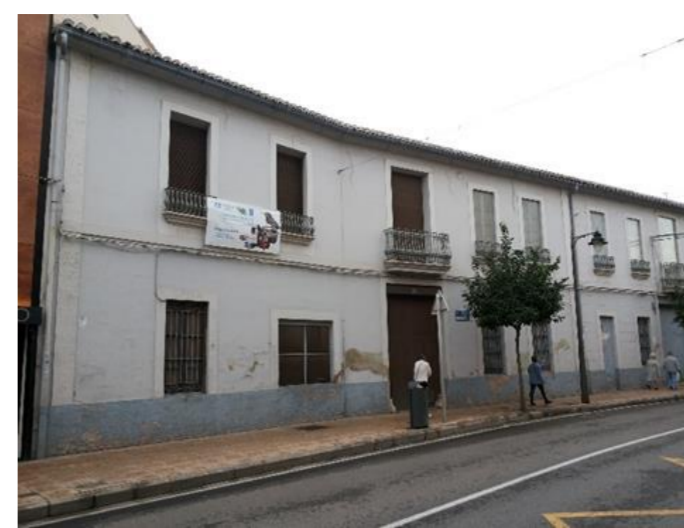
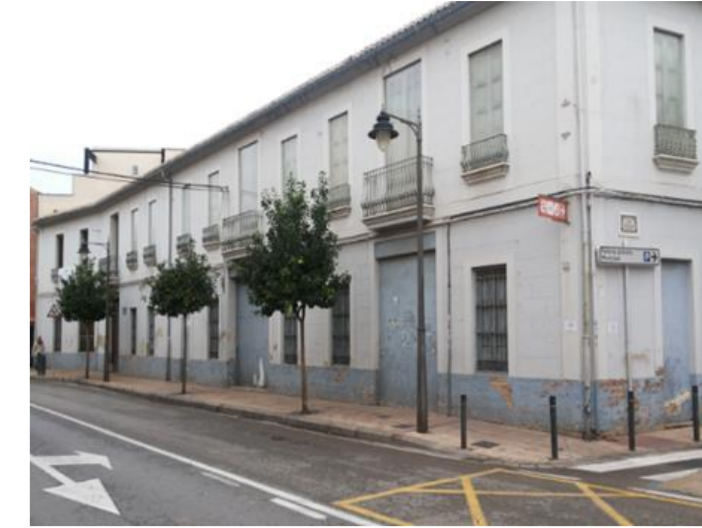
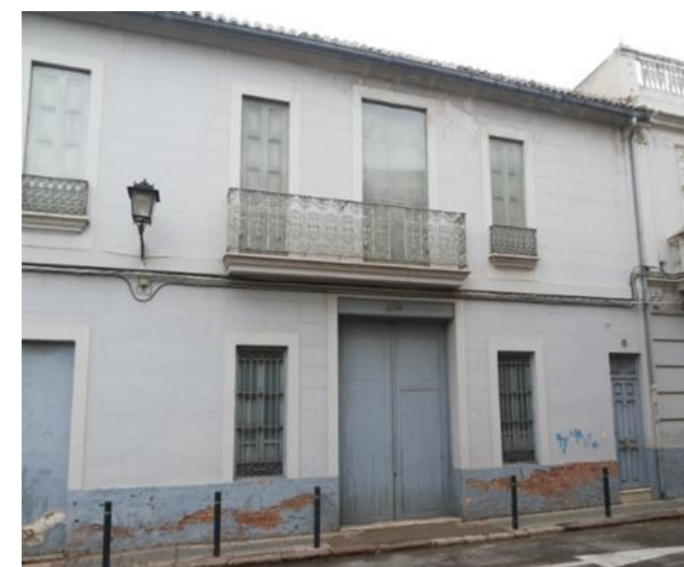
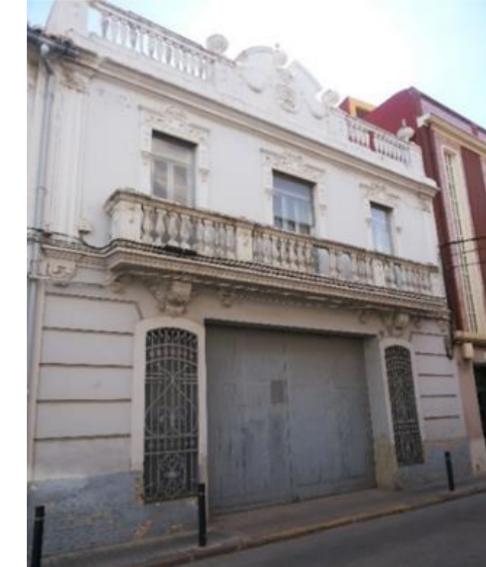
La fábrica de Aceites Andrés se creó en los años siguientes a 1900. Su dueño D. Antonio Andrés Sancho la construyó colindante con el Casino de Quart. El edificio fue utilizado como fábrica de aceite hasta los años 50.

A partir de los años 50 cambio el uso de fábrica para dedicarse al almacenaje y distribución de aceite. El edificio disponía de un extenso almacén el cual servía para almacenar millón y medio de litros de aceite. Durante la guerra civil la fábrica recuperó su actividad como empresa privada y con el tiempo acabó teniendo varias sedes, una en Quart de Poblet y otra en Malagón (Ciudad Real) donde realizaban el aceite y en Quart de Poblet se envasaba y se repartía, con una Caja central sita en la calle Ribera de la ciudad de Valencia. La fábrica dio empleo a 27 trabajadores, tuvo actividad hasta 1987, fecha en la que, con el pequeño de los cuatro hijos del fundador al frente, se procedió al cierre.

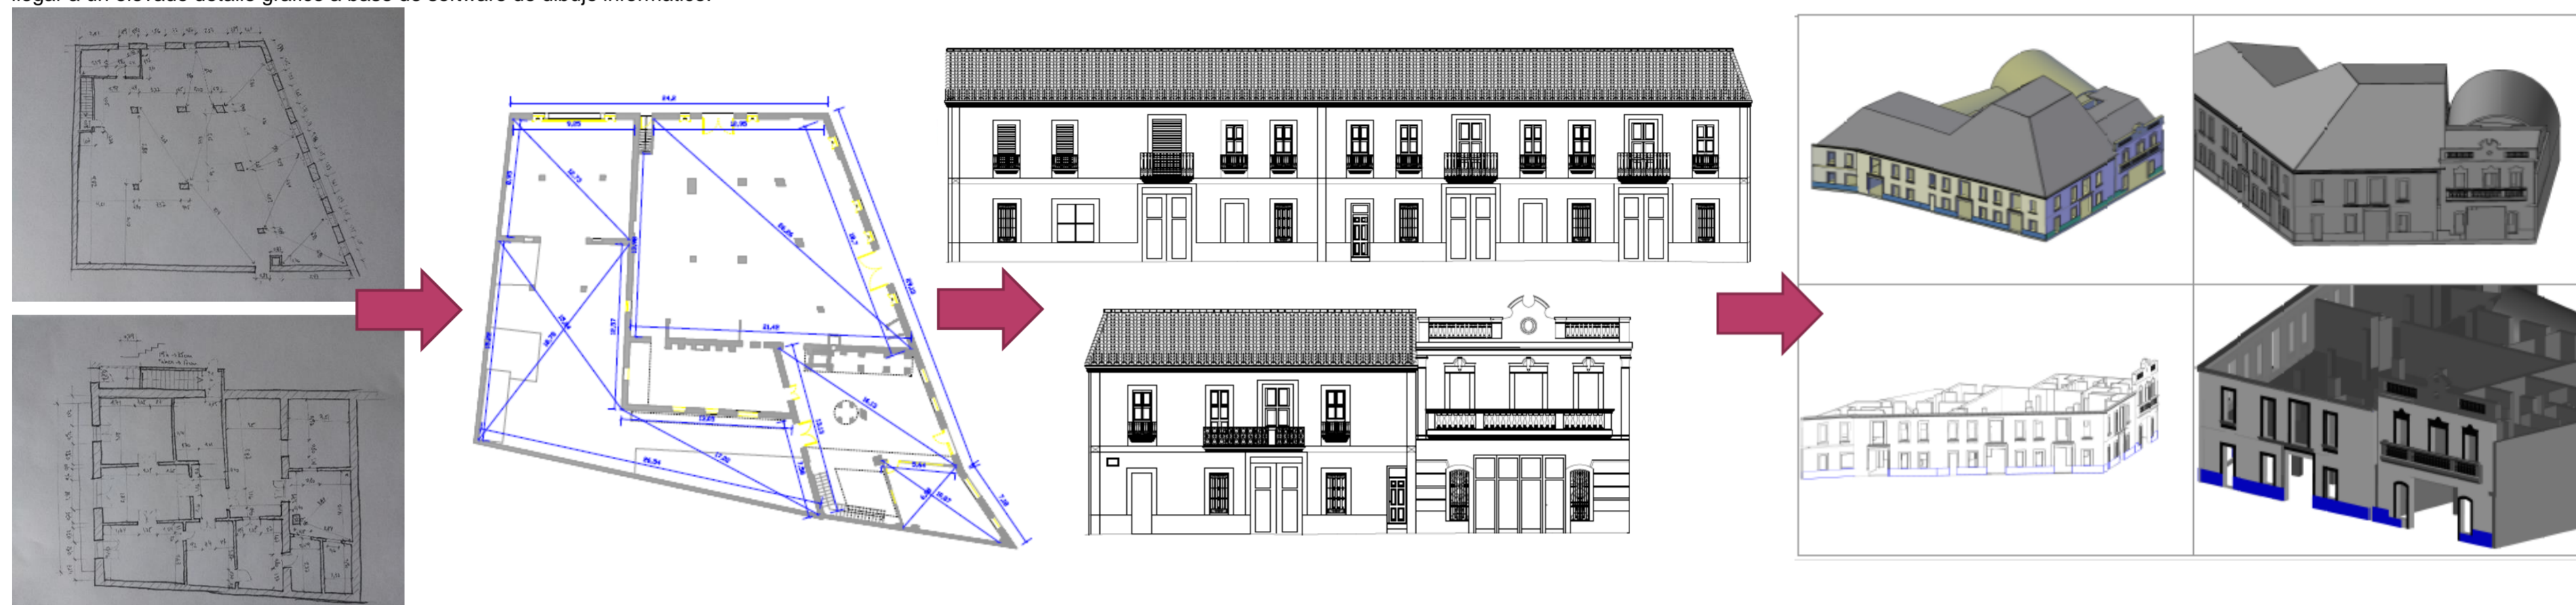
Levantamiento gráfico.

Para el levantamiento gráfico del edificio se ha comenzado tomando medidas interiores del edificio a través de croquis hasta conseguir llegar a un elevado detalle gráfico a base de software de dibujo informático.

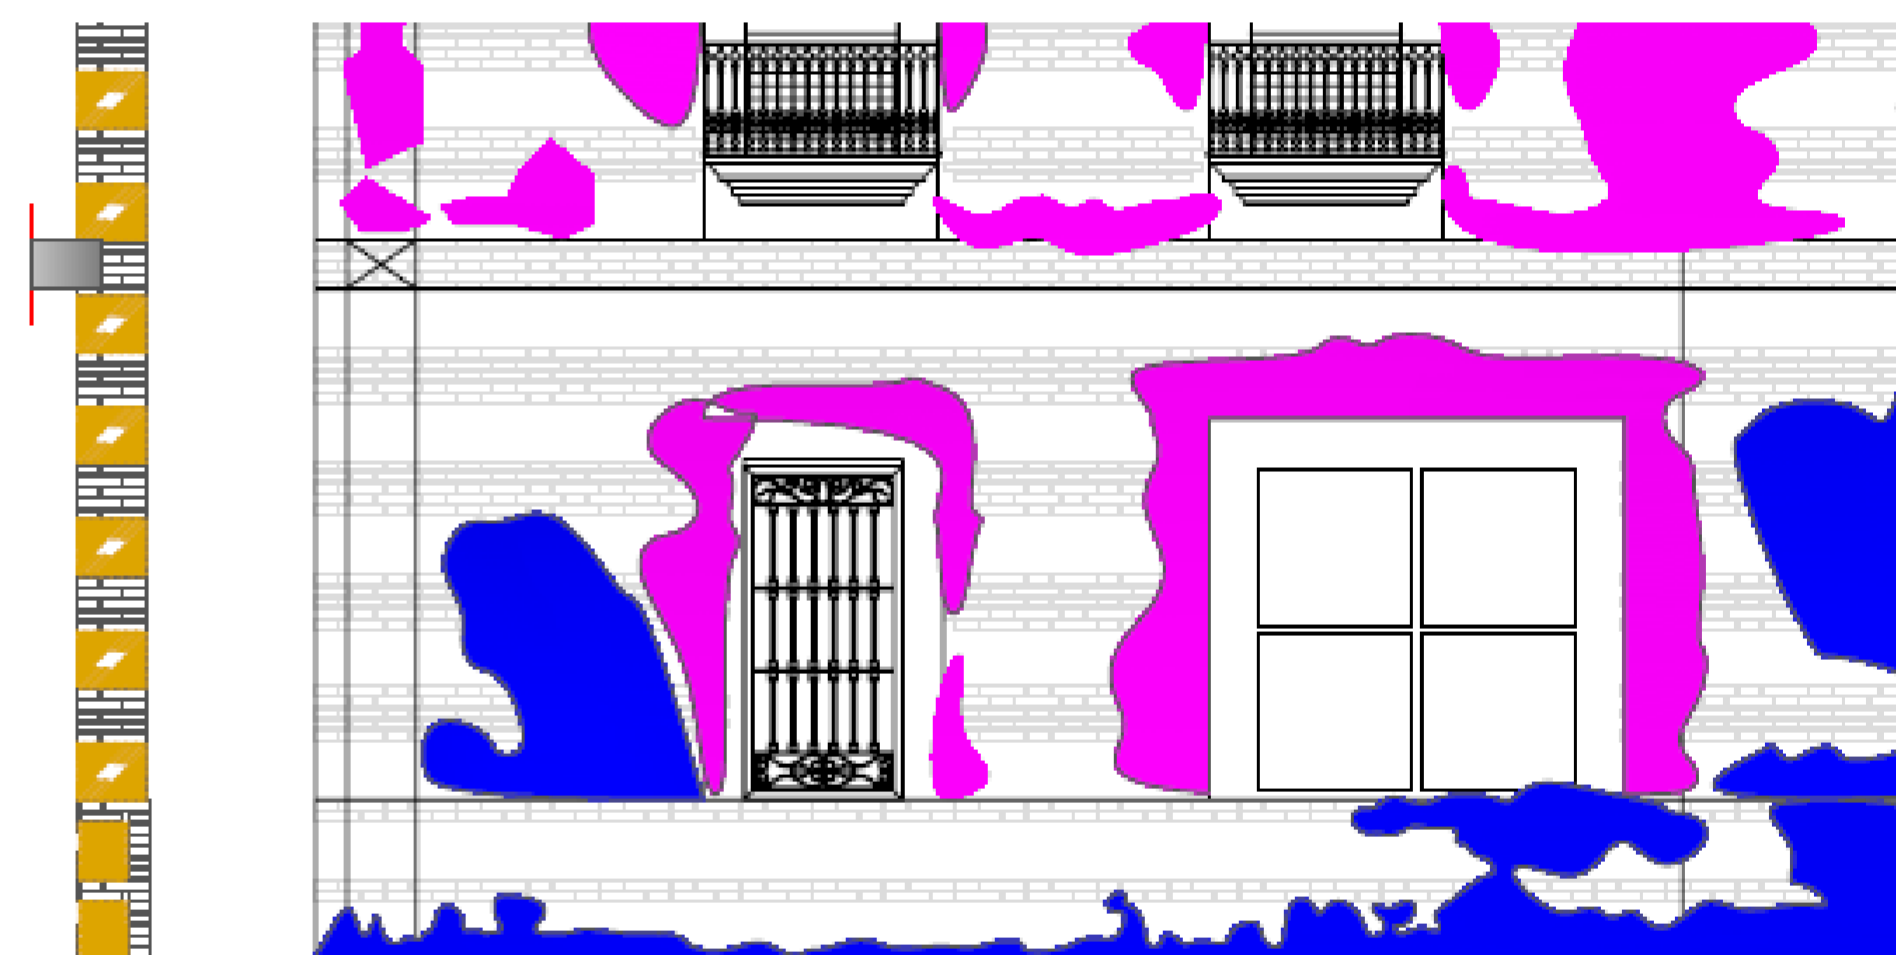
Estudio higrotérmico.

El análisis higrotérmico es una técnica no destructiva que nos permite adquirir información del interior del objeto a estudiar sin necesidad de modificar su estado.

El análisis higrotérmico nos ha permitido llegar a dos conclusiones:

- 1º La existencia de distintos materiales en el cerramiento de fachada, demostrándonos que se trata de un muro verdagado.
- 2º La existencia de humedades por capilaridad en la zona baja de la fachada.

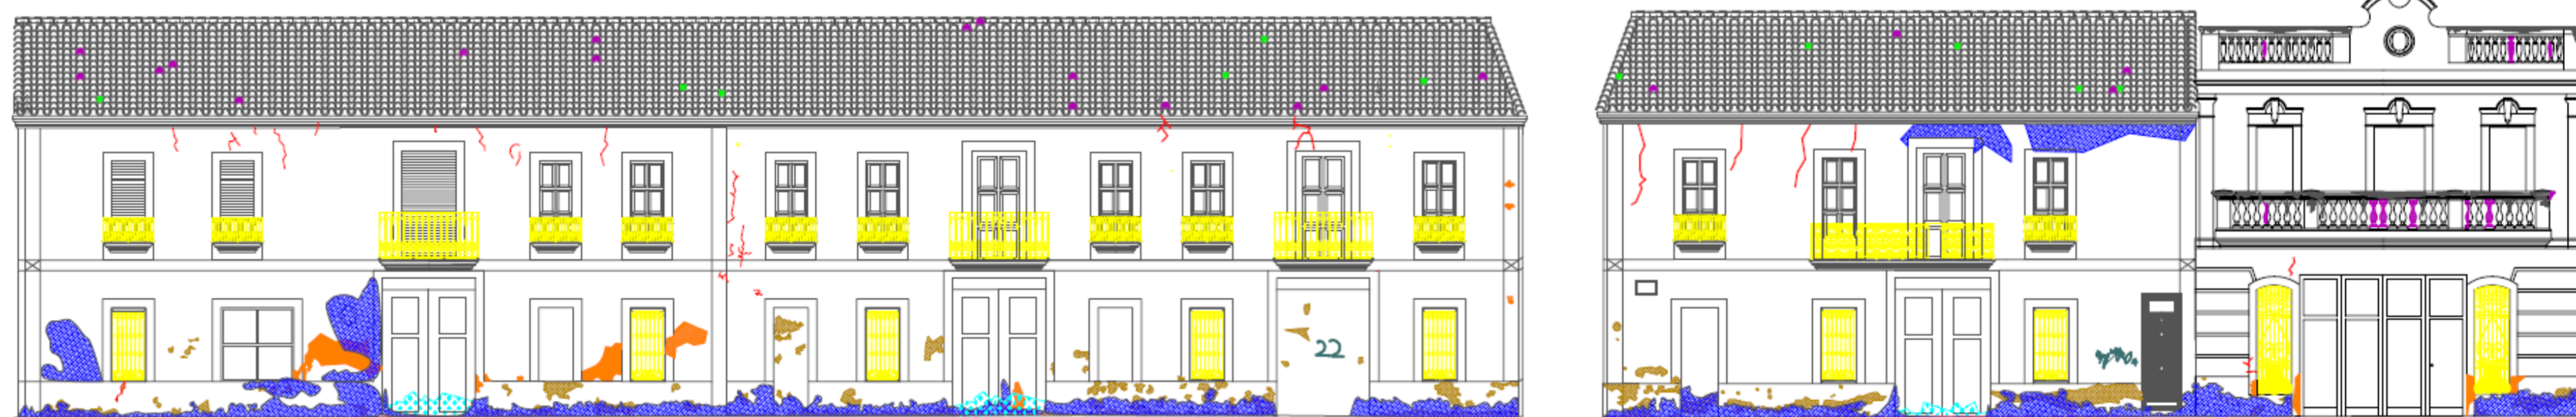
Estudio patológico.

Para realizar un correcto estudio patológico tenemos que seguir una metodología de trabajo basada en el análisis de todas las patologías del edificio detectadas y documentando cada una de ellas gráficamente y fotográficamente. Seguidamente realizamos un mapeo de lesiones de la fachada, para identificar todas las lesiones presentes en la superficie y plasmarlas en un plano para su fácil localización. Así podremos dar respuesta y proyectar una correcta intervención para cada una de ellas.

- Costra negra
- Humedades
- Óxidos
- Desprendimiento
- Putrición
- Desconchado
- Vegetación
- Oxidaciones
- Elementos intervencidos
- Agentes externos
- Desgastes rozamiento
