ANEXO 2.

1. DEFORMADA EN LA ESTRUCTURA PARA ELS_{qpu}.

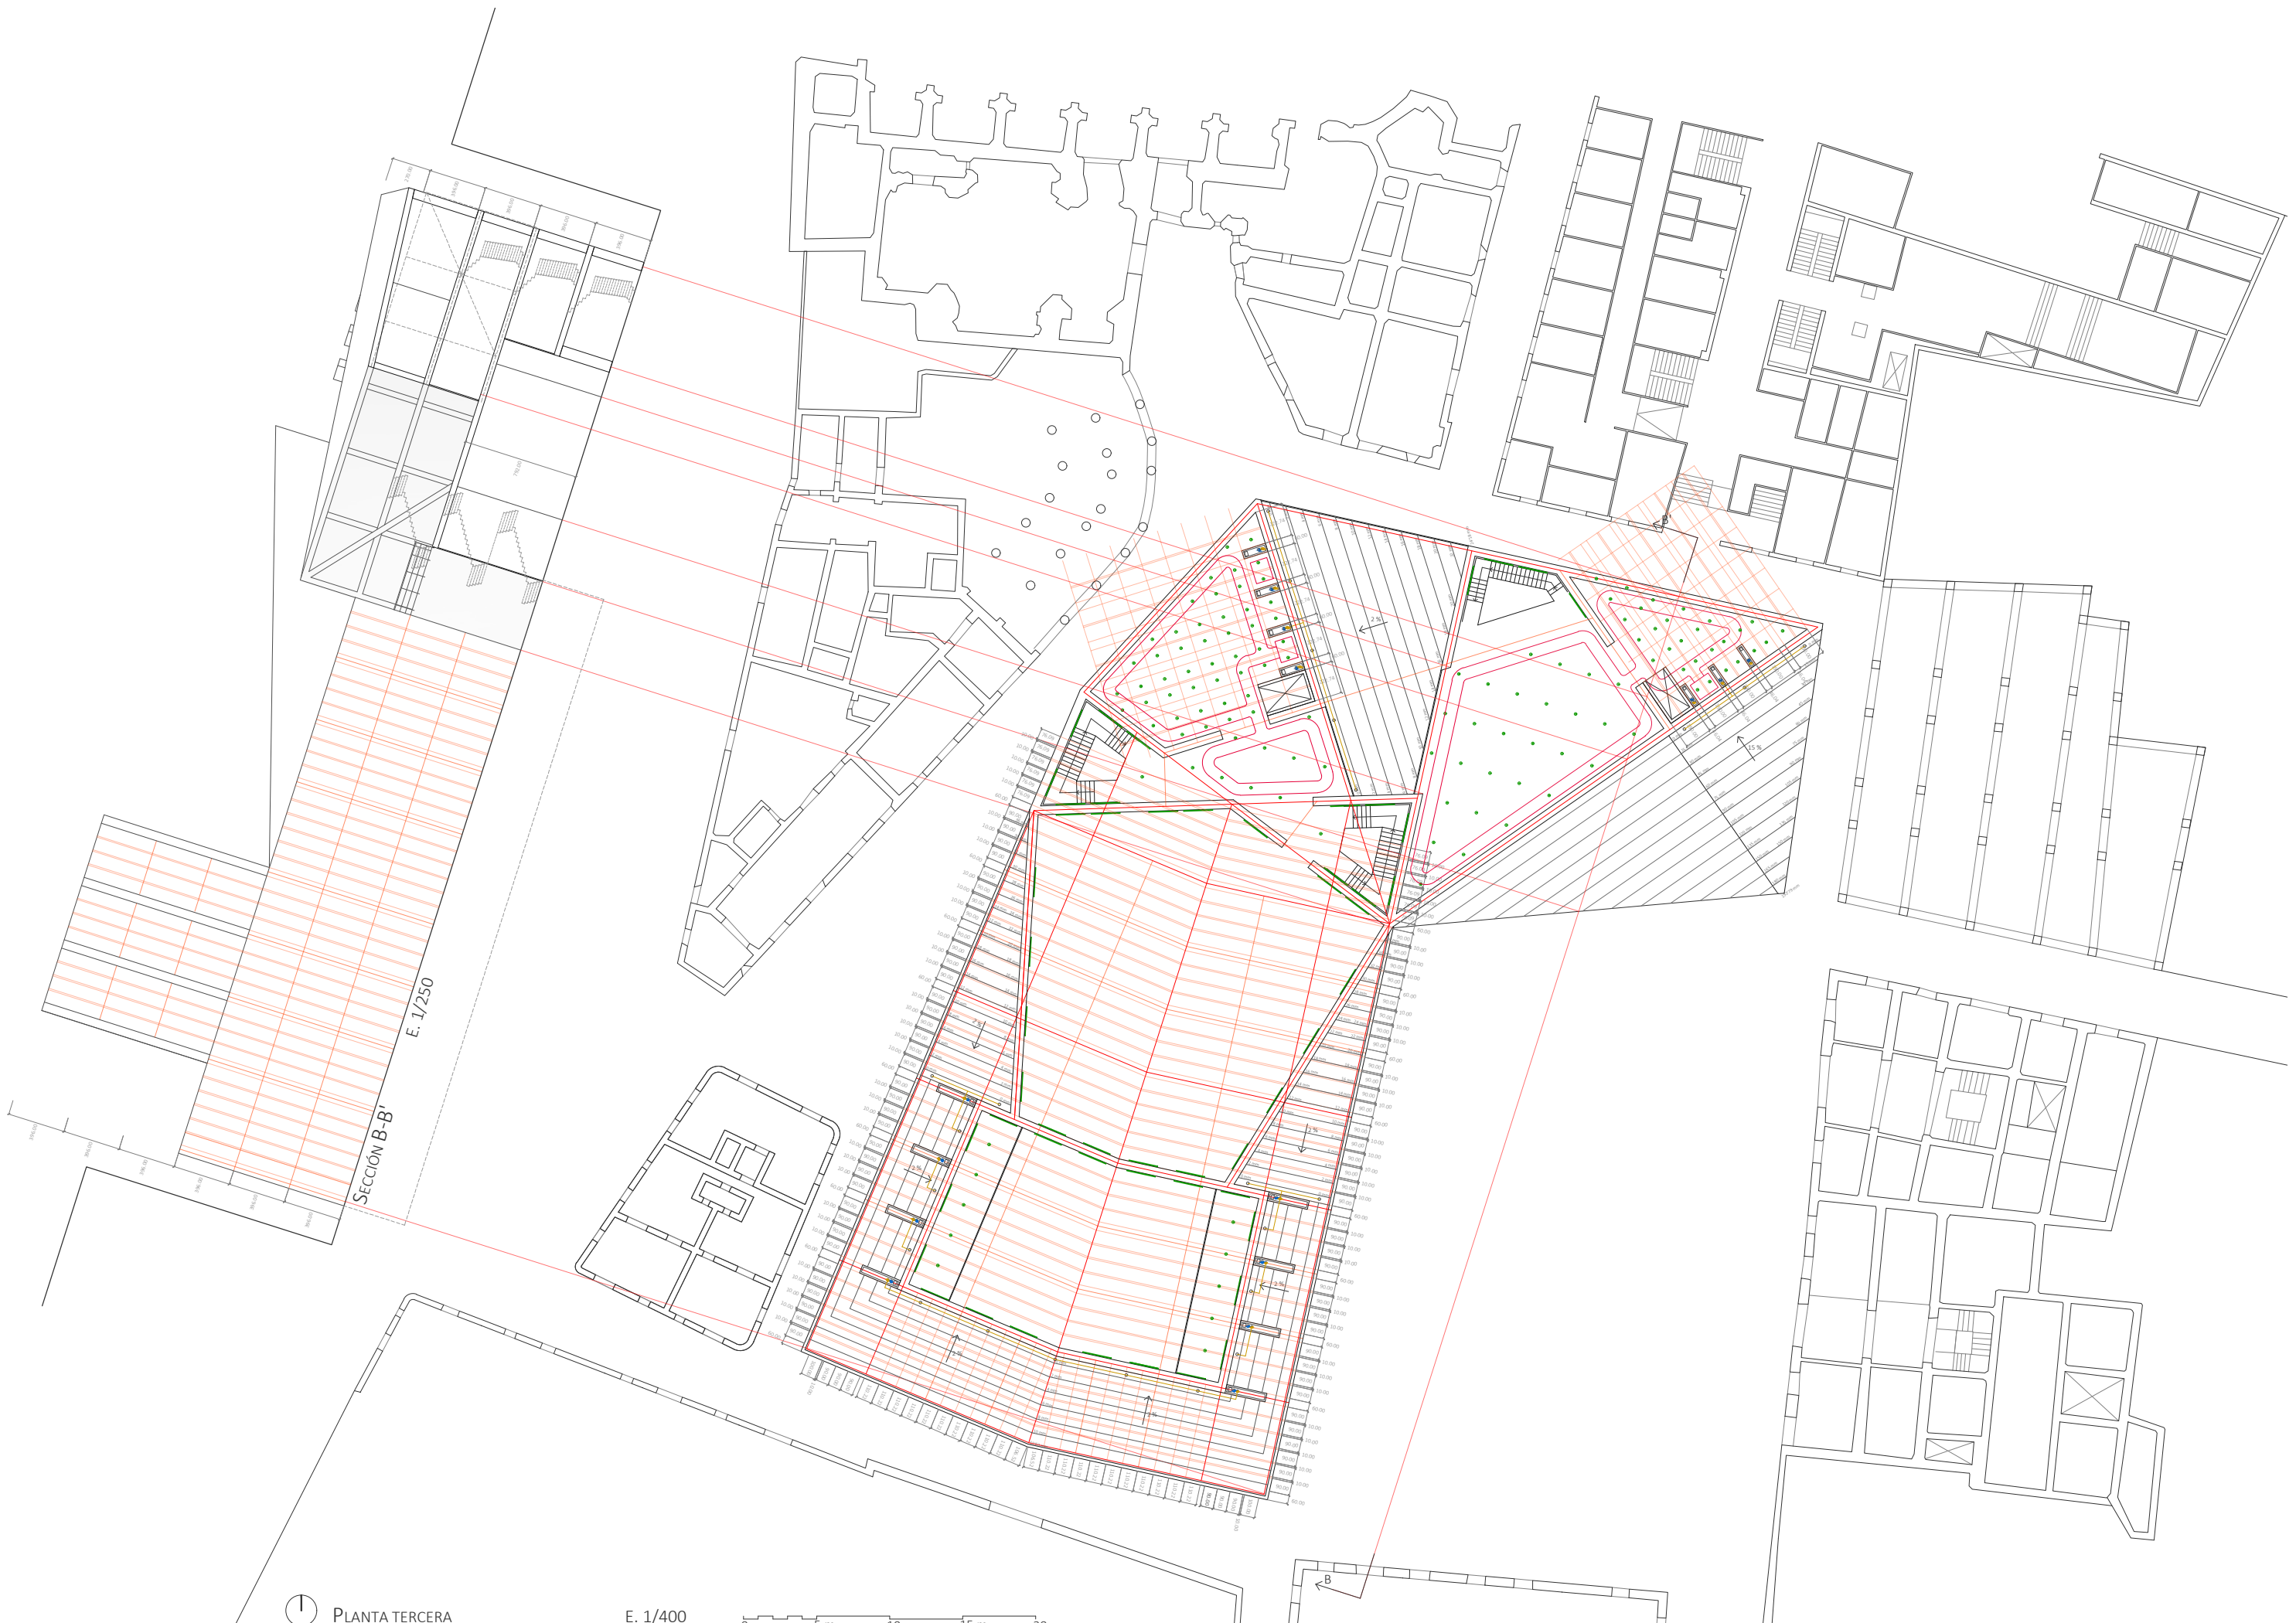
PLANTA TERCERA

E. 1/400

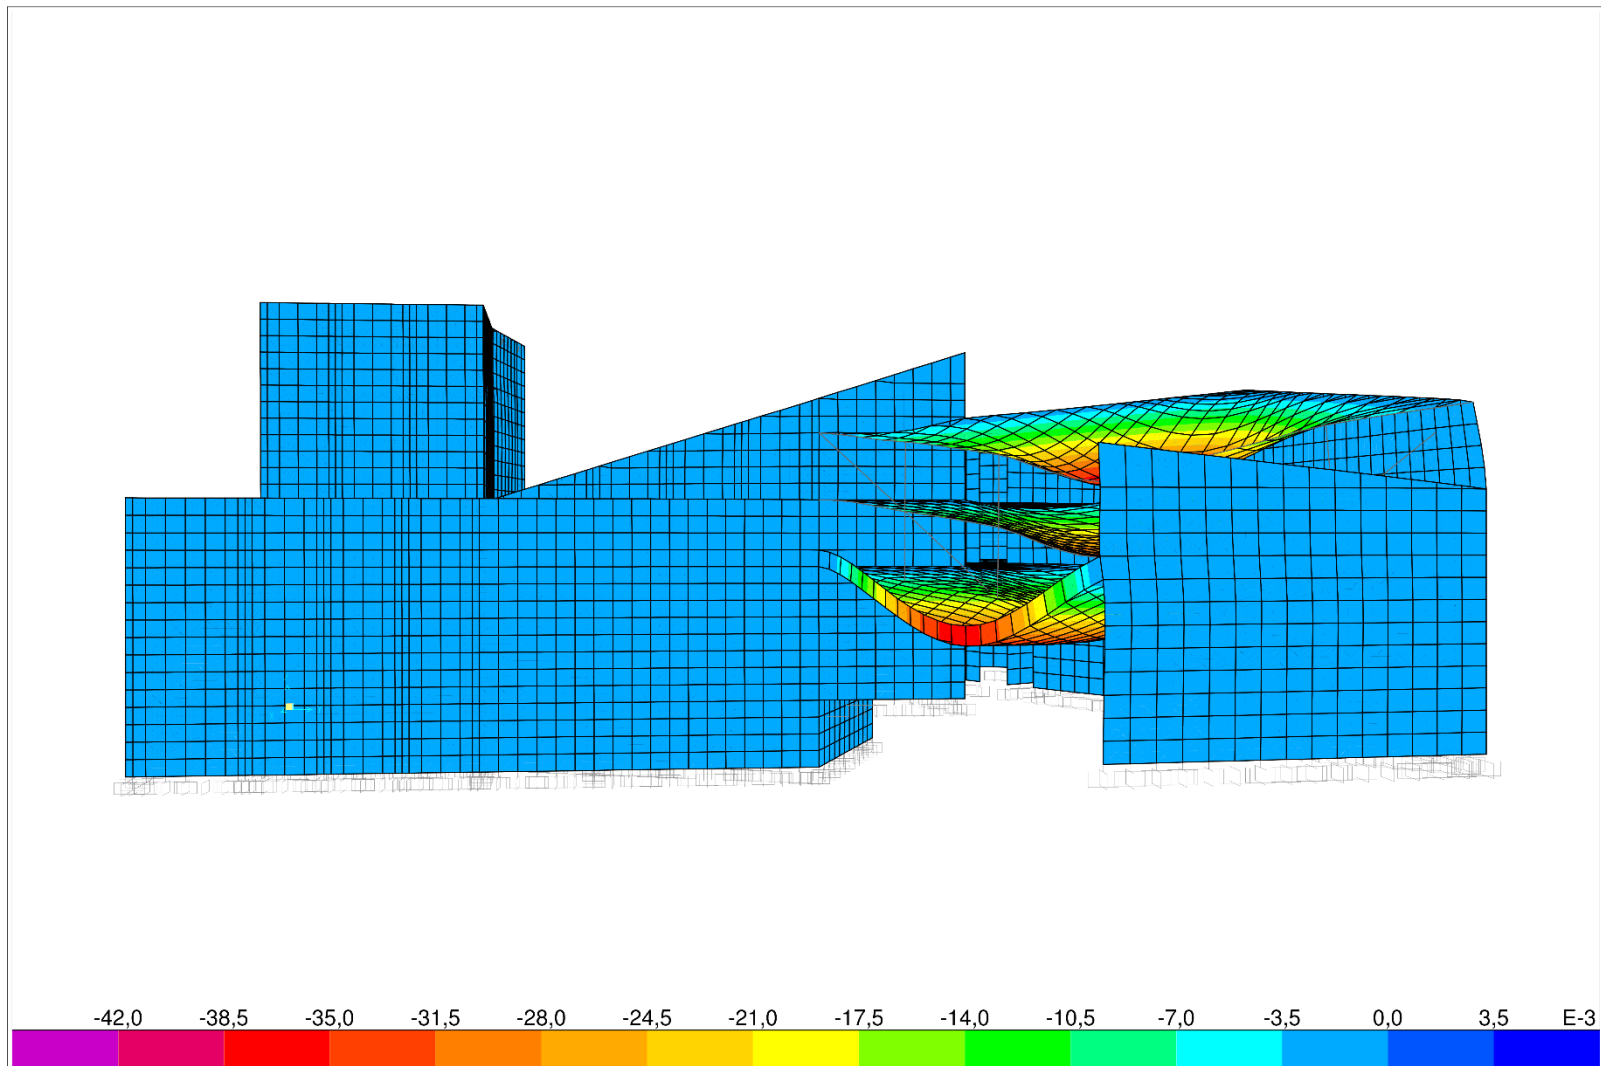
**FIGURA 2. DEFORMADA ELS_{qpu} DE LA ESTRUCTURA.**

La deformada en la zona de entrada es la más problemática, ya que el resto de la estructura carece de una deformación apreciable.

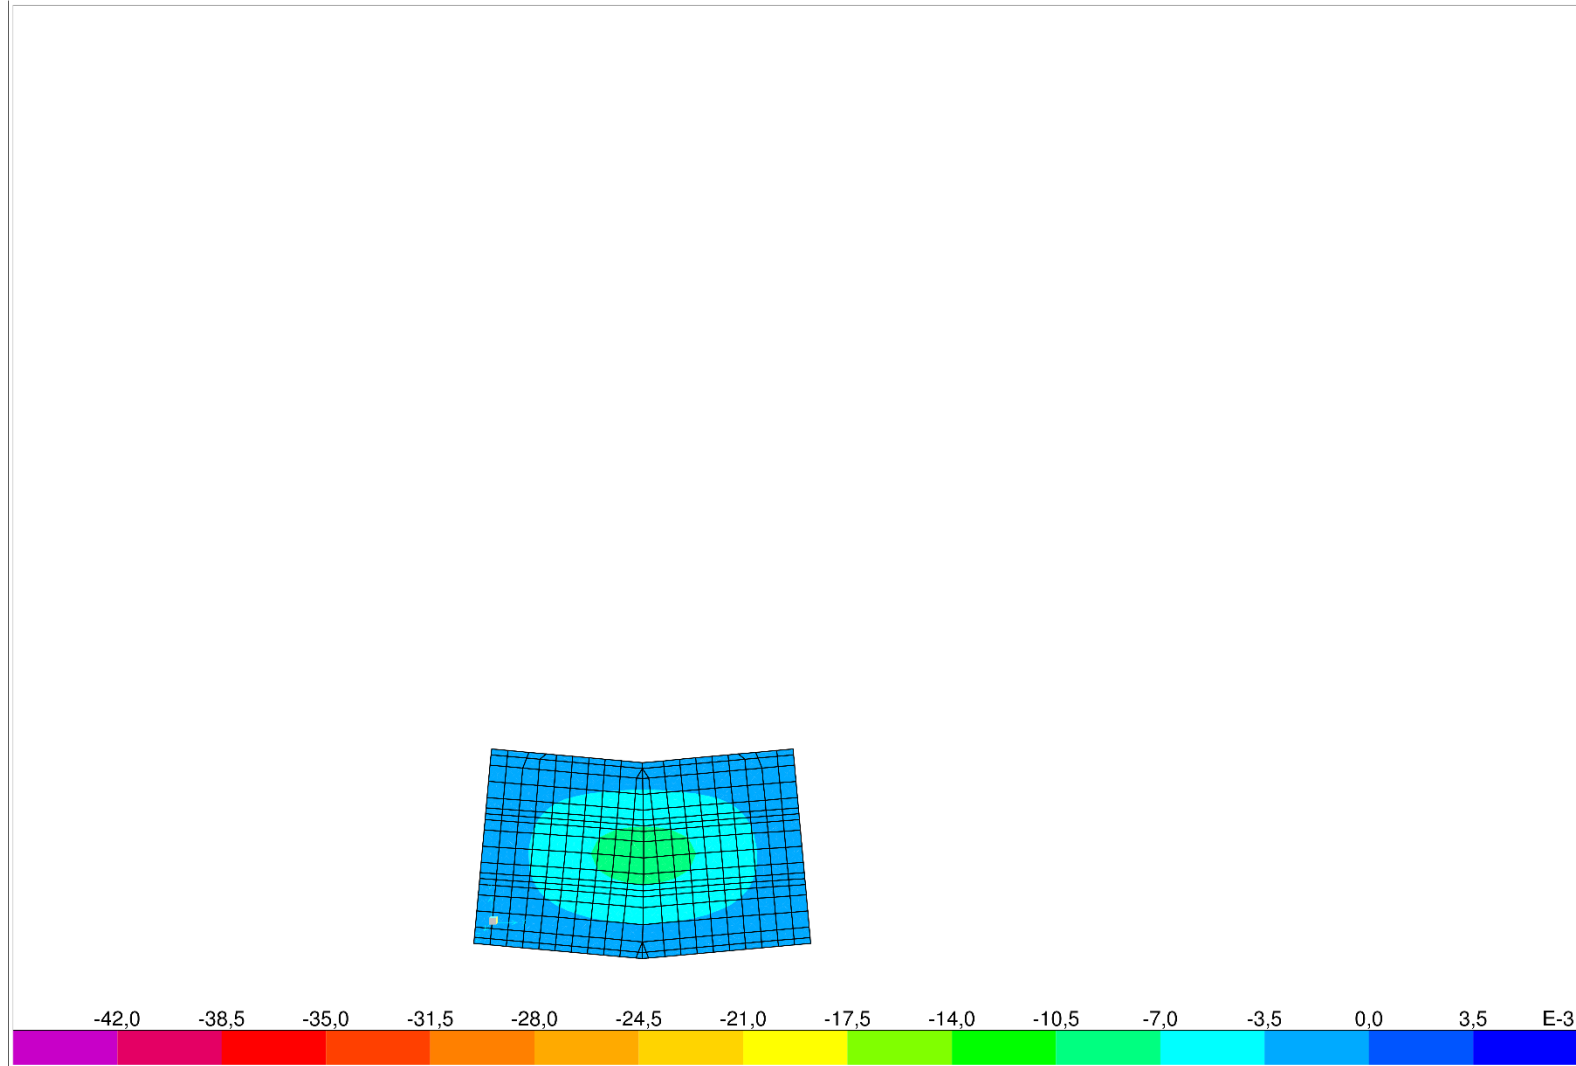
FIGURA 5. DEFORMADA ELS_{qpu} DE LA ESTRUCTURA _ PLANTA QUINTA.

La planta quinta, correspondiente a la zona técnica, tiene una deformación muy pequeña.

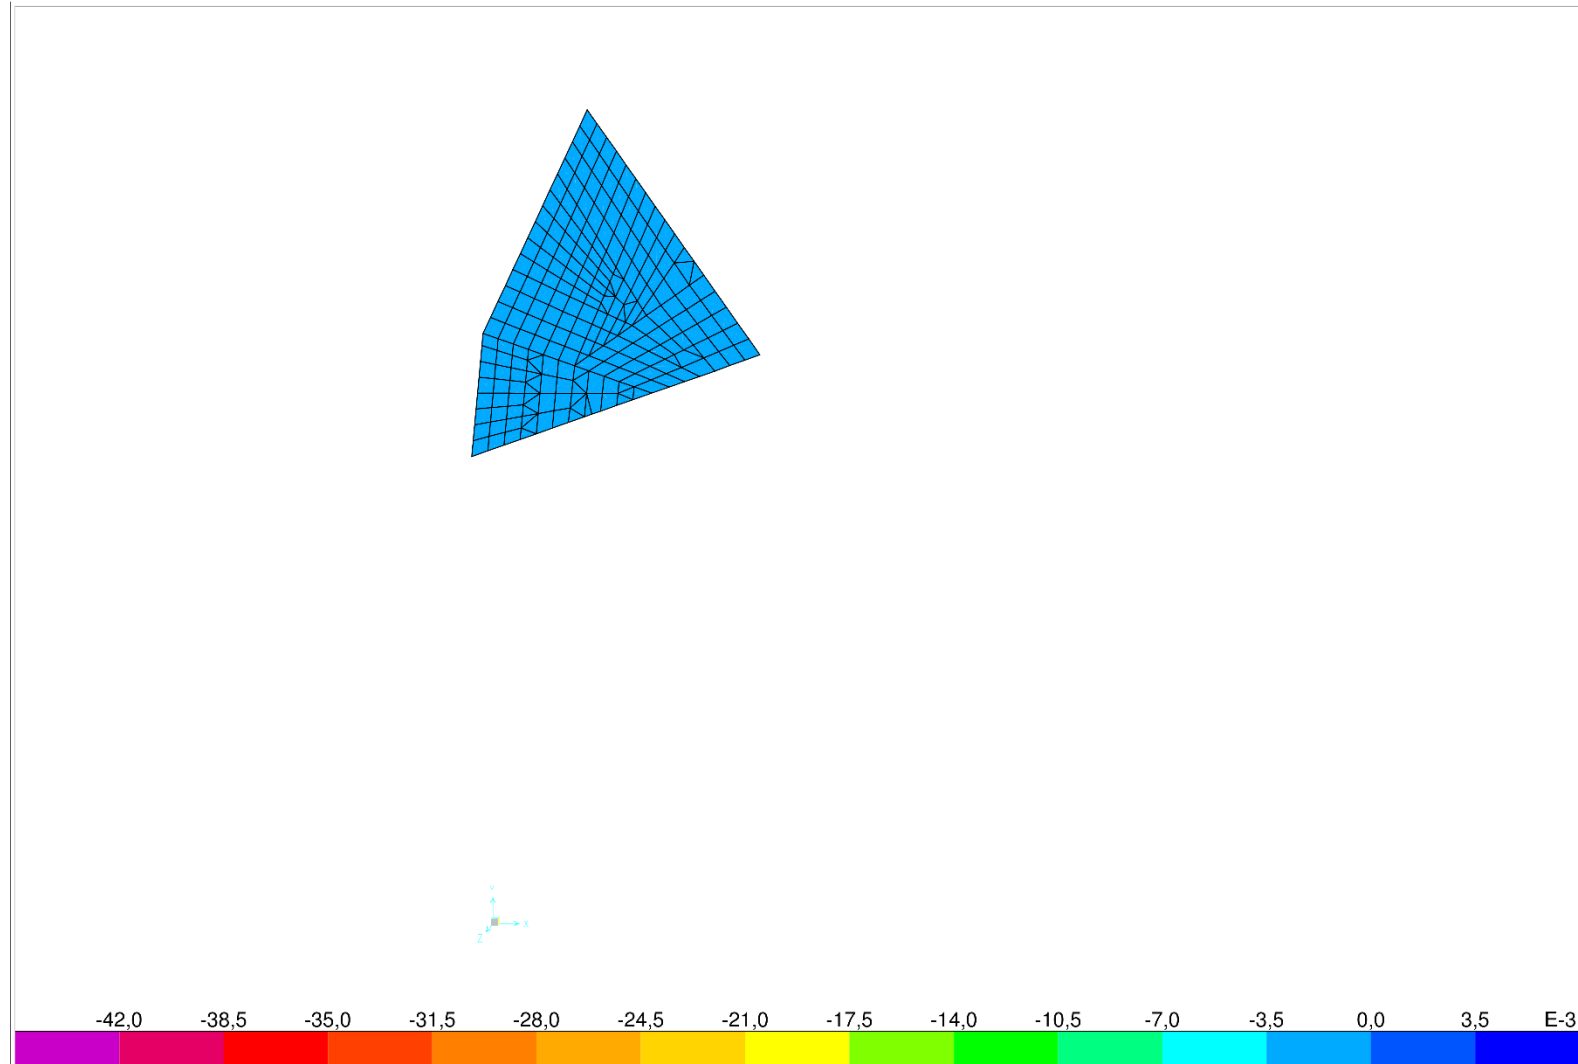
FIGURA 6. DEFORMADA ELS_{qpu} DE LA ESTRUCTURA _ PLANTA CUARTA.

La planta cuarta, correspondiente a la terraza que mira a la Catedral, carece de deformación.

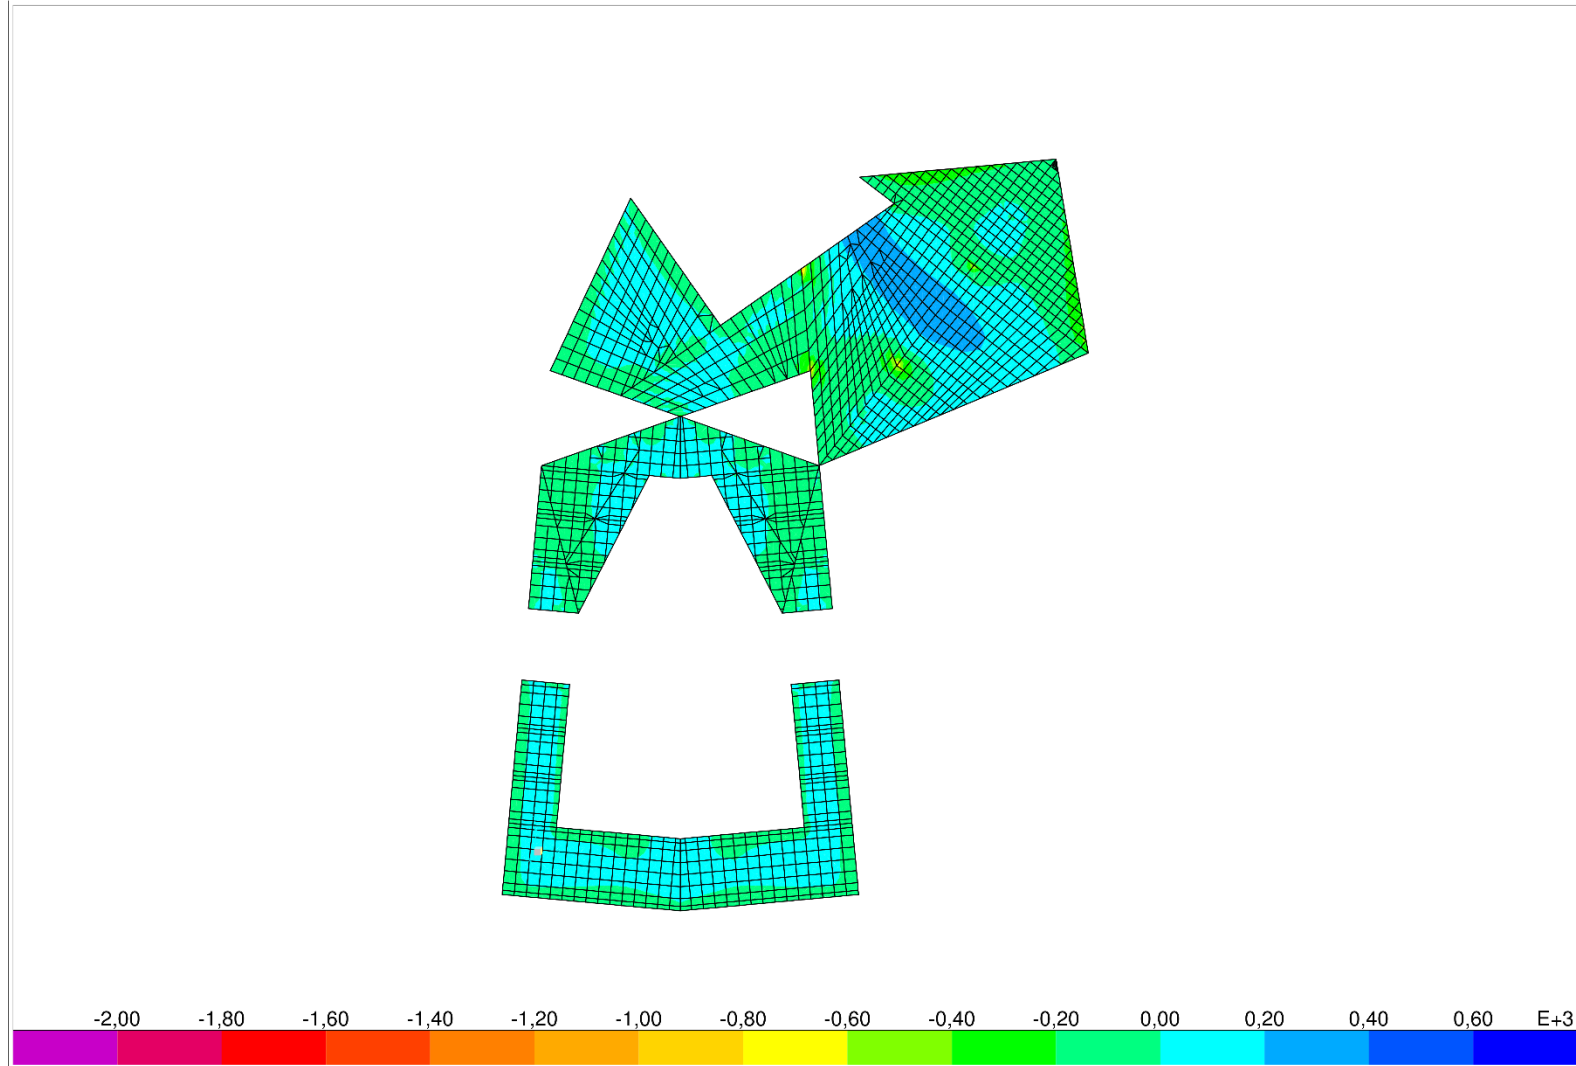
FIGURA 62. ESFUERZOS ELU_u DE LAS LOSAS _ ESFUERZO M11 _ PLANTA SEGUNDA.

En el diagrama inicial se puede intuir que habrá que reforzar la zona azul, al igual que la zona puntual de tonos rojizos.
