DIAGNÓSTICO DE DAÑOS Y PROPUESTA DE ACTUACIÓN EN EL DEPÓSITO DE AGUA DE LA CONDUCCIÓN TURIA-SAGUNTO EN EL TM DE SAGUNTO (VALENCIA). ESTUDIO DE SOLUCIONES.

Memoria

Trabajo final de grado

Titulación: Grado en Ingeniería de Obras Públicas.

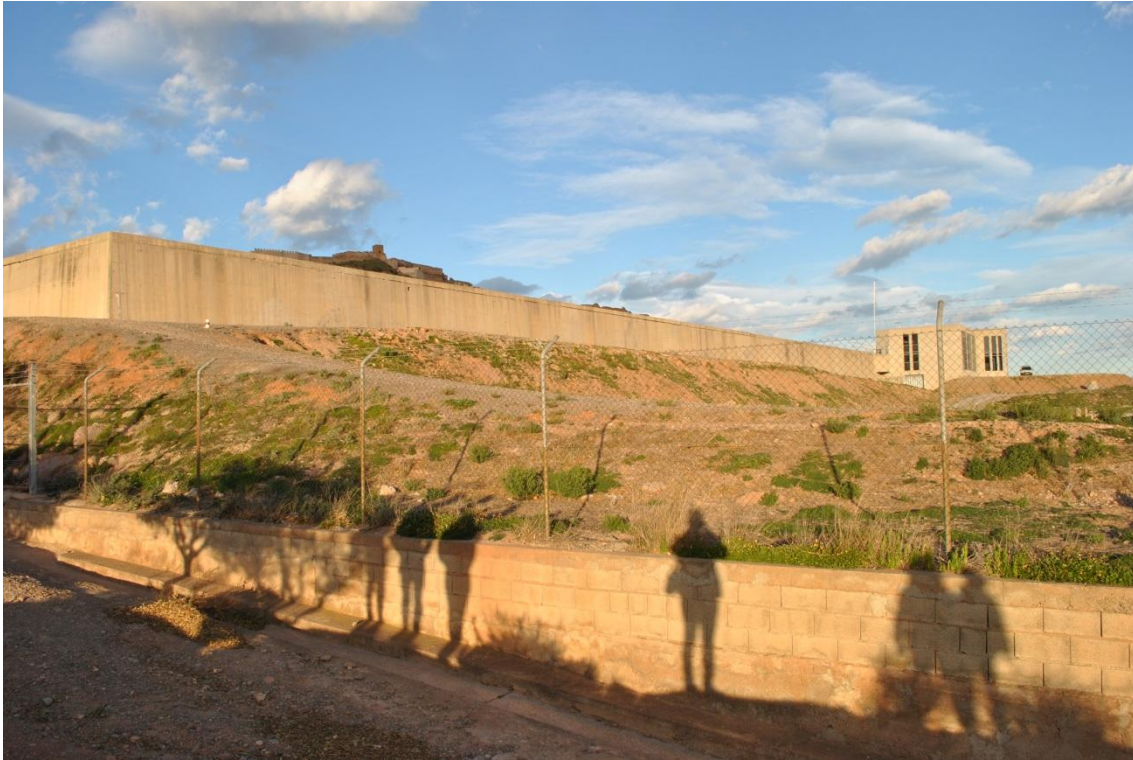
Fig.7. Muro 1

Los muros exteriores son muros ménsula de 6,05 metros de altura y con una zapata de 0,7x5.7 m. La cubierta se trata de un forjado reticular de casetones recuperables de canto 25+5 cm, intereje 0,8 m y nervio de 12 cm. Los pilares se disponen cada 8 m, apoyando en unas zapatas de 1,6 m x 1,6 m, con una sección de 30 cm x 30 cm. En la parte inferior de la zapata del muro ménsula se dispone una losa de cimentación de 0,25 m.

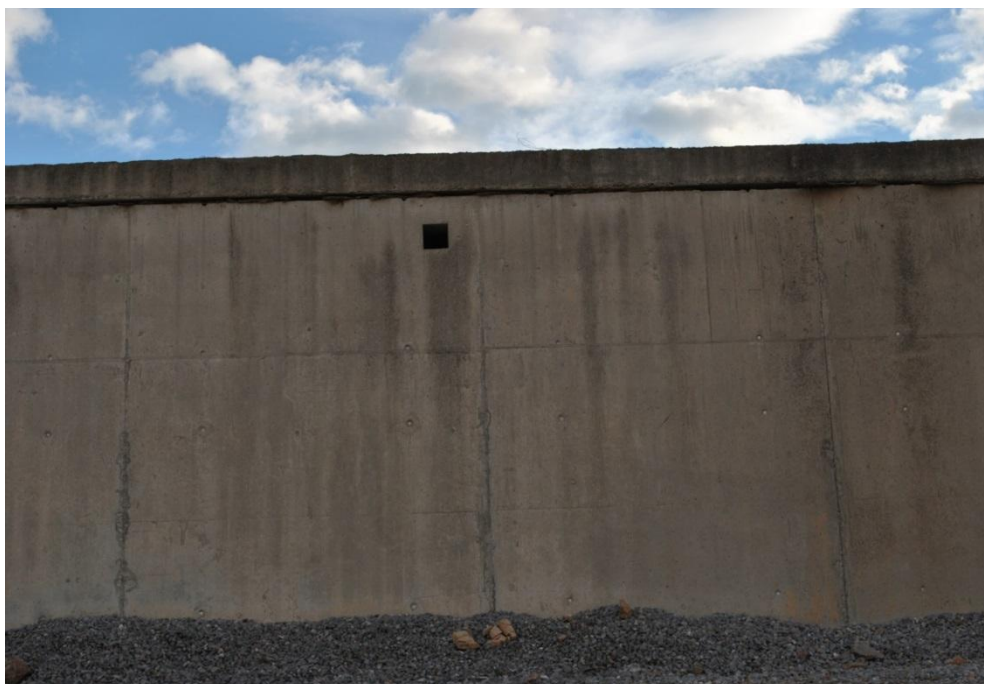
Fig. 10. Respiradero en muros perimetrales

Los muros perimetrales disponen de respiraderos en forma de cuadrado para ventilar el flujo interior del agua (Fig.10).

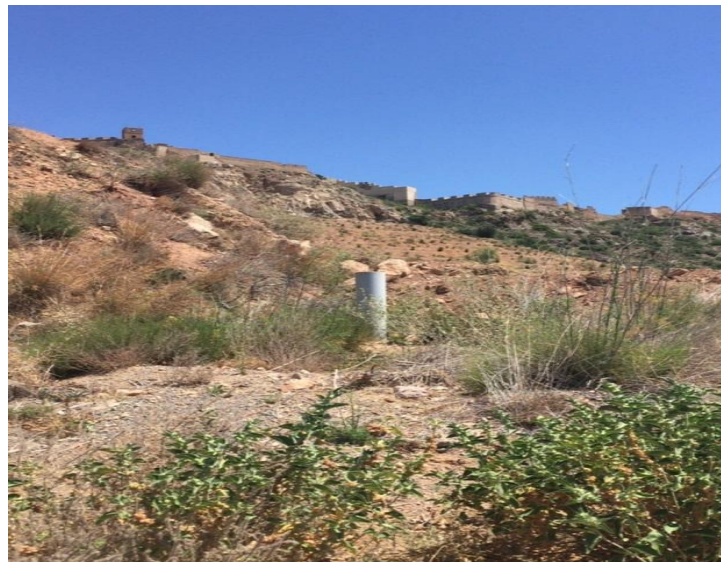
Fig.12.Vista cantera y relleno

1. El depósito fue construido en una antigua cantera, bajo un relleno mal compactado, como se puede comprobar en el Trabajo Final de Grado Jonatan Rodríguez Herrera “Diagnóstico Daños del depósito de agua de la conducción Turia-Sagunto en el TM de Sagunto (Valencia)” concretamente en el Anejo N°1 Estudio geológico y geotécnico, este hecho será uno de los problemas del giro del muro debido a que este no tiene la suficiente capacidad portante como para soportar las acciones sobre él.

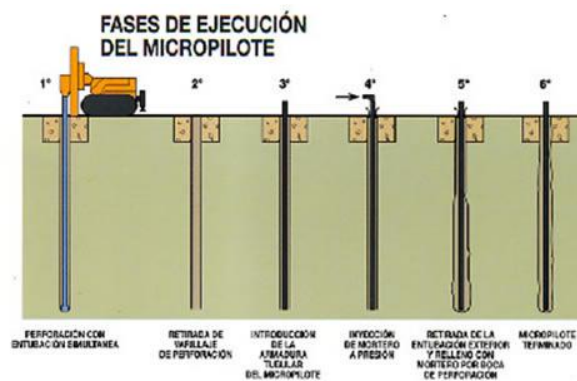
Fig.14. Representación fases micropilote

- **MICROPILOTES:** La técnica de micropilotes consiste en la perforación cilíndrica de pequeño diámetro, normalmente $\text{Diámetro} < 300\text{mm}$ que se refuerza mediante la introducción de una armadura metálica formada por barras de acero quedando un todo conjunto solidarizado con el terreno mediante una inyección a presión de una lechada de cemento o mortero.
