UNIVERSITAT
POLITÈCNICA
DE VALÈNCIA

Análisis y diagnóstico de las ramblas del Artaix: La rambla Castellarda

Alumno: Carles Miguel Romeu

Escola politècnica superior de gandia

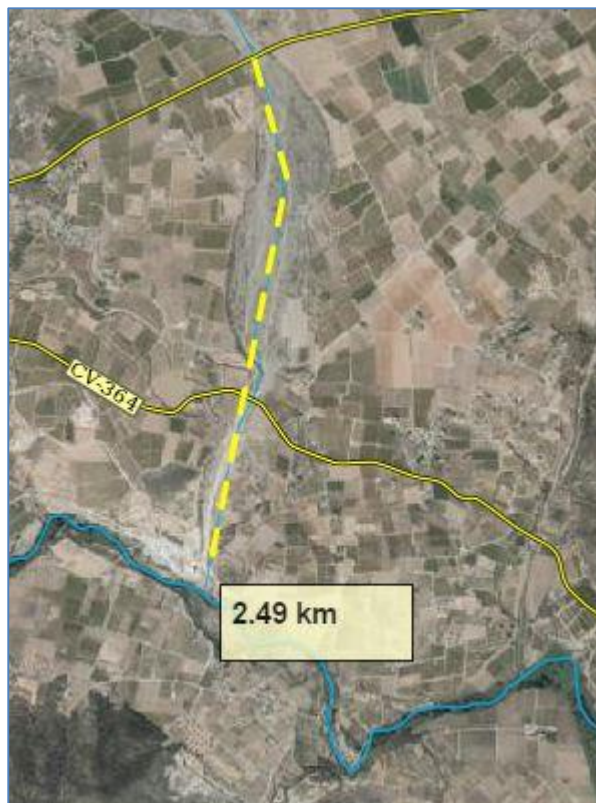
Imagen 1. Longitud del área de estudio (fuente: terrasit)

Nuestra área de estudio se sitúa en el término municipal de Llíria en la rambla del Artaix o rambla Castellarda, concretamente el área a tratar son los últimos 2'5 Km de rambla que desembocan en el río Turia, encontrándose en su último tramo dentro del parque natural del Turia.

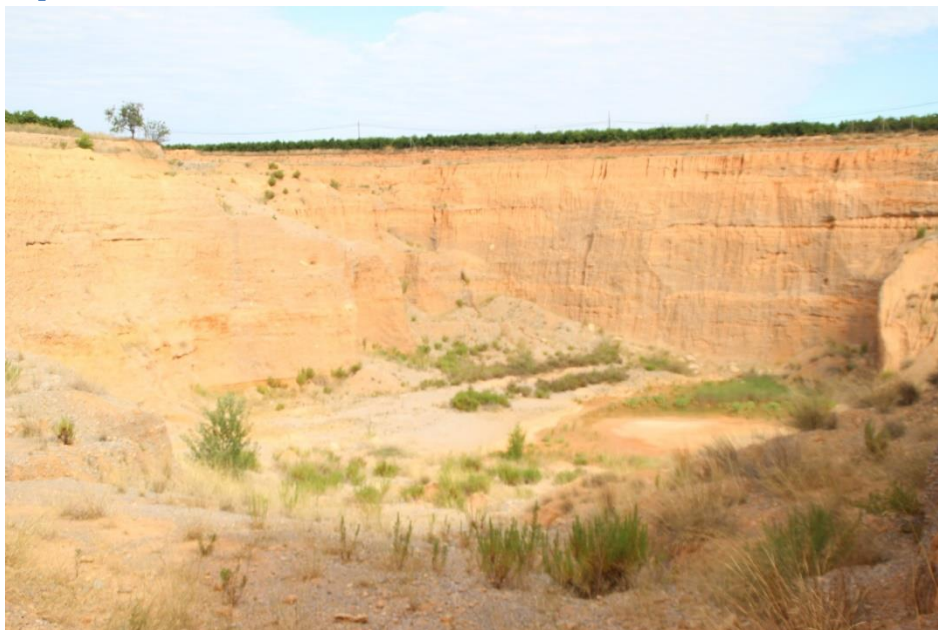
Imagen 7: Cantera número uno (Carles Miguel Romeu)

Es la explotación más grande que encontramos en nuestra área de estudio. En ella se dan tres de las posibles situaciones que tenemos en cuenta en este trabajo. En esta explotación encontramos:

Estado actual: El mal estado actual de estas paredes fruto de la actividad minera es tal que existen riesgos de derrumbe de la estructura debido a que, en su mayor parte el agua, ha abierto bermas en ellas. Estas paredes son lo que sostienen gran parte del cultivo de cítricos situado en las inmediaciones por lo que se vuelve imperiosa la necesidad de tomar medidas para su correcta sujeción para así evitar posibles daños a la propiedad y la salud.

- **Medidas de estabilización:** es necesario proceder a la estabilización del talud puesto que de ello dependen múltiples explotaciones agrícolas colindantes que se verían afectadas por el desplome de estas paredes. Para ello en este trabajo se propone la estabilización mediante la inserción por perforación de pilotes rectangulares o circulares (pasadores), que tienen la misión de estabilizar el talud alcanzando y atravesando las posibles superficies de rotura, evitando el deslizamiento de la masa de terreno.

Aplicación de hidrosiembra localizada a las zonas más desfavorables del talud, como concavidades y grietas que pueden recoger materiales finos o estratos con materiales poco consolidados potencialmente colonizables por las plantas.

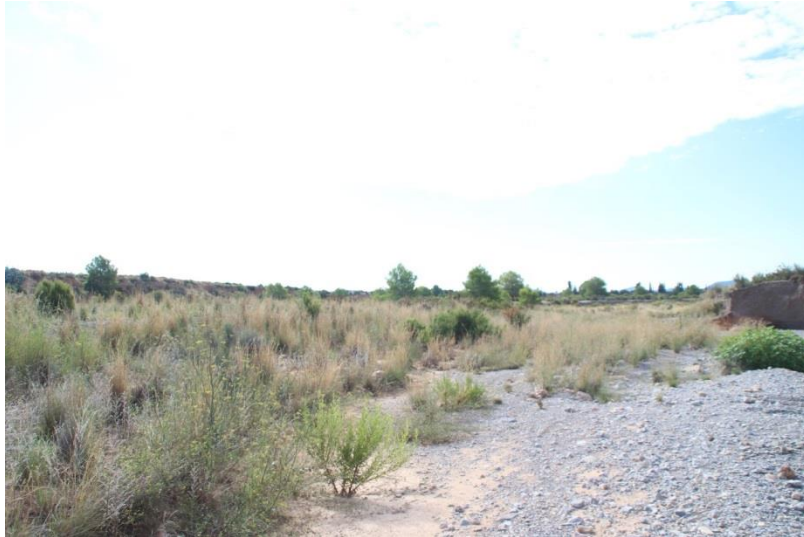
Imagen 8: Rambla Castellarda (Carles Miguel Romeu)

A lo largo de este documento hemos hablado de los problemas que afectan a la rambla Castellarda. El principal problema de impacto, tanto ambiental como paisajístico son las canteras presentes a lo largo de la zona de estudio.

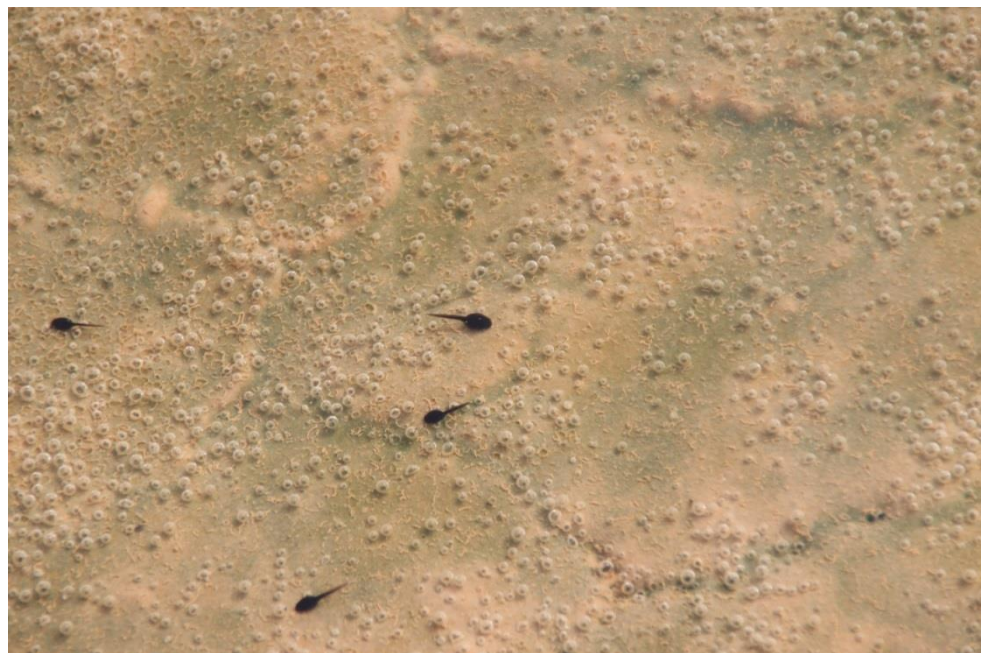
Imagen 9: Renacuajos (Carles Miguel Romeu)

Al explorar la primera explotación abandonada encontramos en su cota más baja una acumulación de agua causada con toda seguridad por las aguas pluviales. No obstante la permanencia del agua en el terreno es suficiente para que proliferen plantas y en ella habiten anfibios como los sapos. Encontramos en nuestra visita de campo a la cantera un número importante de sapos en forma de renacuajos así como un gran número de huevos depositados en el agua como muestra la imagen siguiente.

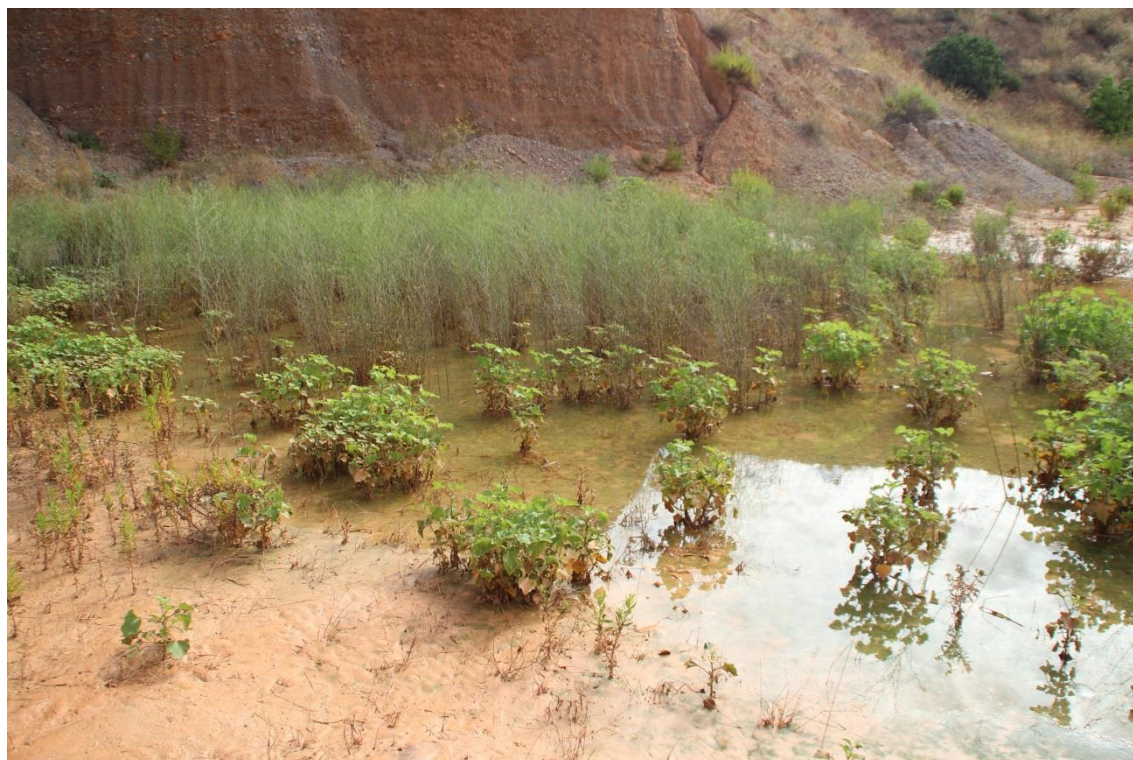
Imagen 10: vegetación charca (Carles Miguel Romeu)

En las proximidades de la charca situada en el fondo de la cantera número uno podemos encontrar gramíneas como *Phalaris aundinacea* o *Paspalum distichum* que dan paso a las comunidades terrestres de la periferia. Conforme nos acercamos empiezan a aparecer plantas con mayor necesidad de humedad como especies de juncos.

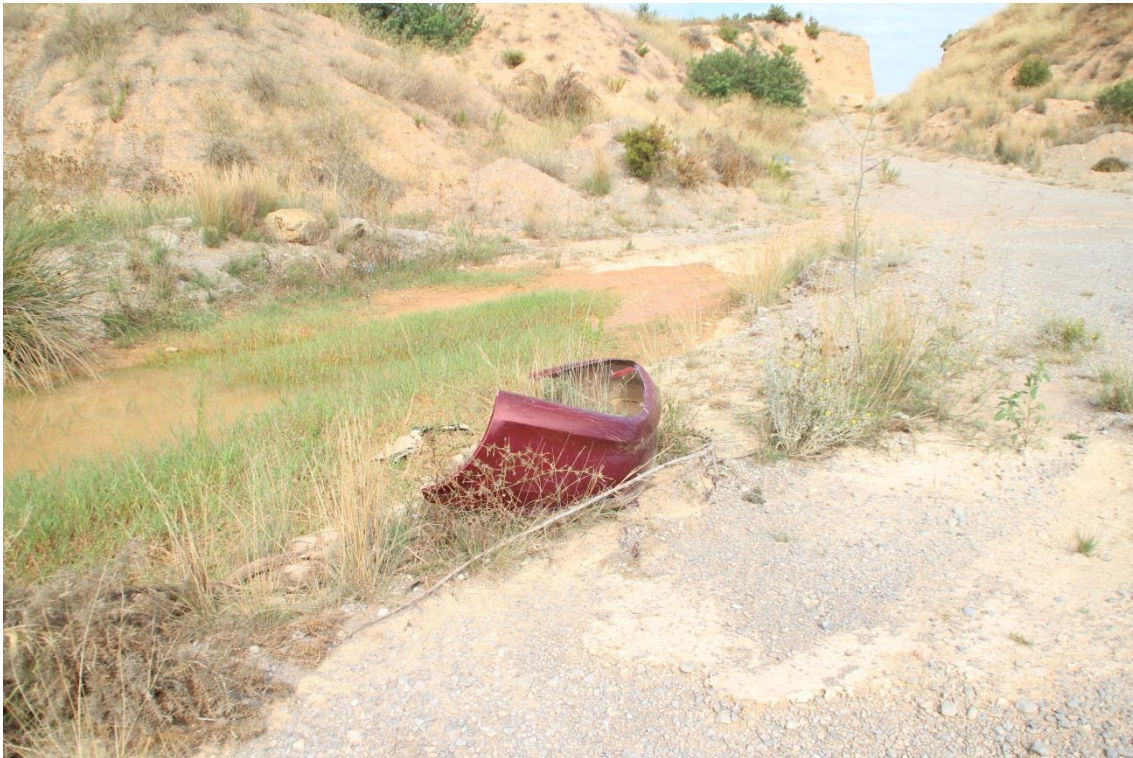
Imagen 12: Residuos urbanos (Carles Miguel Romeu)

Una de la principales amenaza en las que se ha hecho hincapié en este trabajo en la presencia de residuos que encontramos en la rambla. La presencia de estos residuos puede traducirse en la contaminación del agua de las charcas. Estas aguas pueden verse contaminadas también por la llegada de aguas pluviales ya contaminadas debido al arrastre de contaminantes que pueden provenir de productos de regadíos como productos fitosanitarios. Recordemos que nos encontramos en medio de una zona con intensa actividad agraria.

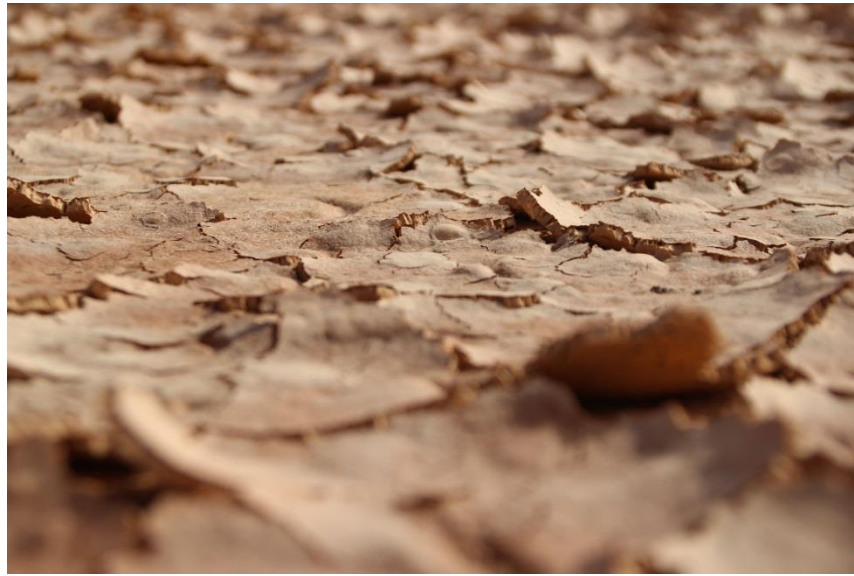
Imagen 13: Suelo seco (Carles Miguel Romeu)

Por último, ningún estudio de amenazas estaría completo sin nombrar el cambio climático. La mayor parte de las charcas temporales se alimentan del agua de lluvia. La alteración en el régimen de precipitaciones y los períodos largos sin lluvia puede alterar el hidropериodo de estos ambientes.

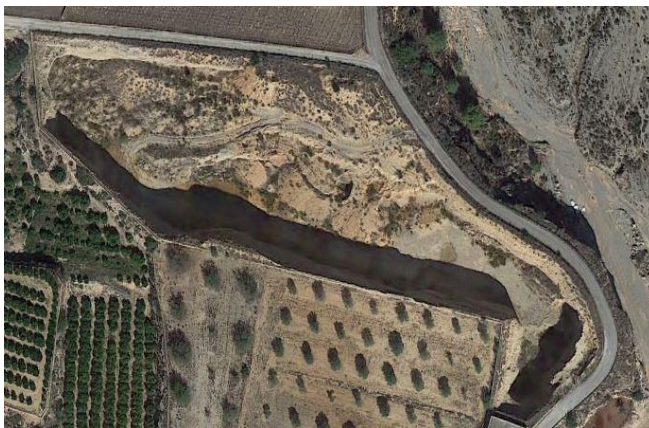
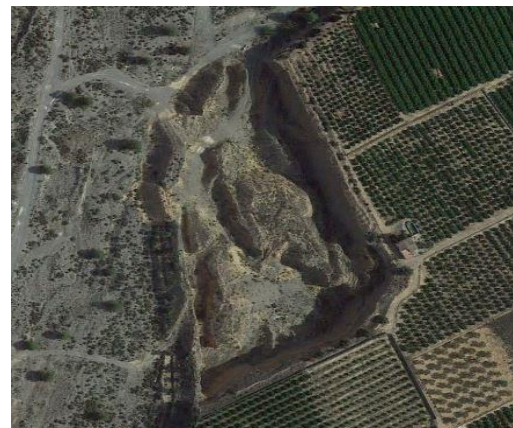
De entre nuestros puntos de agua existen dos que no poseen agua de forma natural pero cuyas zonas son susceptibles de albergar uno de estos ecosistemas. Es el caso de la explotación abandonada número dos y tres. En este apartado trataremos de describir las actuaciones necesarias para establecer una charca en estos entornos.

Imagen 14 cantera número dos (Terrasit)

Imagen 15: cantera número tres

Se pretende establecer un punto de agua en la parte más baja de la explotación para ello se favorecerá el perímetro creando orillas y zonas de litoral lo más amplias posibles. Se crearán taludes muy tendidos aprovechando aquellos taludes con menos pendientes que presentan las canteras.

Con los materiales de la excavación se creará el litoral de la propia charca reduciendo así los gastos de transporte de tierra y los daños ocasionados por una mala gestión de los materiales de excavación.

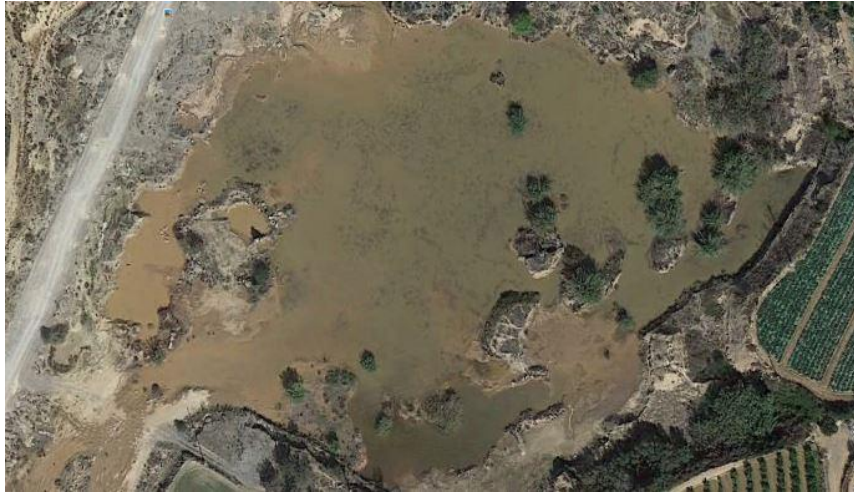
Imagen 16: Charca cercana al río Turia (Terrasit)

Las dos charcas tratadas en este apartado son contraposiciones en los problemas que las afectan. La charca de la cantera se encuentra degradada debido a la falta de mantenimiento y la charca más cercana al río se encuentra invadida por vegetación exótica y la falta de un litoral debidamente delimitado que encierre las aguas en su interior.

En el caso de la cantera más cercana al río se trata de una gran acumulación de agua de escorrentía que recibe aportes del acuífero. Las labores de restauración de esta charca pasan por acondicionar su entorno.
