UNIVERSIDAD POLITECNICA DE VALENCIA

“Cambios en los sistemas dunares de la costa del municipio de Cullera”

TRABAJO FINAL DE GRADO

GANDIA, 2015

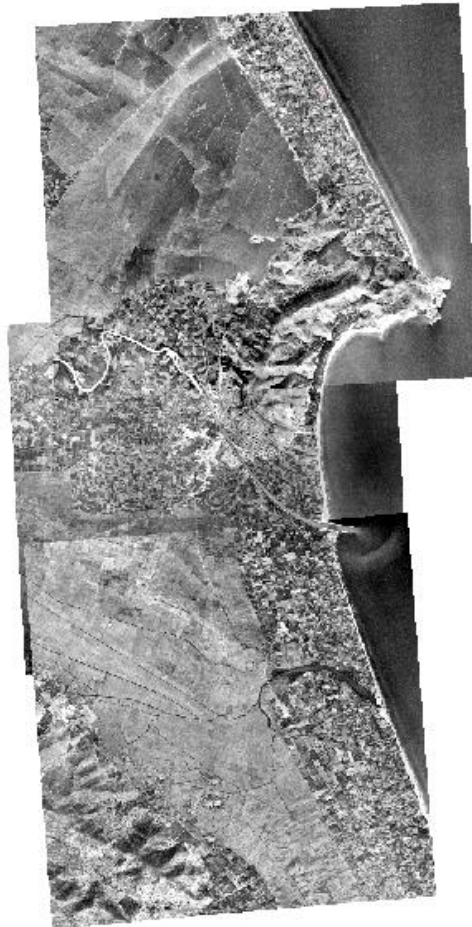
Figura 2.6. Cartografía de Cullera en 1956.

De esta forma, se georreferenció la fotografía en función de las coordenadas de los puntos de control, tomando como dichos puntos esquinas de edificios que se mantuvieron, cruces de caminos, esquinas de campos, puentes, límites de parcelas de cultivo, etc., alterando así la posición, la orientación y la escala de la imagen consiguiendo que las imágenes se ajusten para tener formada la cartografía en una sola pieza (**Figura 2.6**).

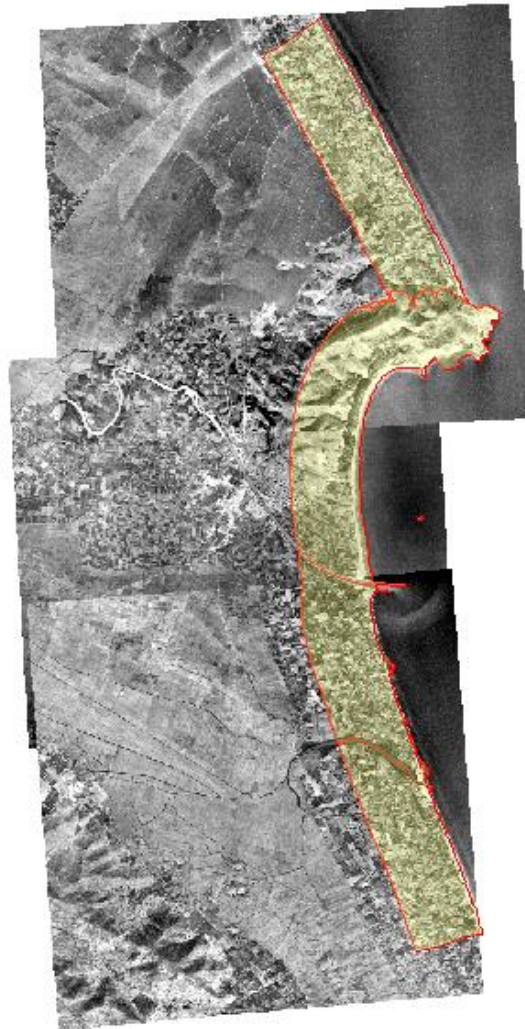
Figura 2.7. Unidades de Cullera en 1956

Una vez especificados las unidades de paisaje se eligió desarrollar el estudio en una franja de 1000 metros, con objeto, entre otros, de poder observar mejor la evolución del pueblo de Cullera, y se diferenció estas unidades en dicha franja. A parte, para tener una mayor facilidad a la hora de manejar la información, se diferenció el término de Cullera en 4 zonas (**Figura 2.7**) para facilitar la elaboración y simplificación de los resultados, y, además, permitir mayor detalle de visión de cada zona, siendo en orden de norte a sur: Norte del Cabo, Cabo-Júcar, Júcar-Estany y Sur

Estany. De forma que se eligió las interrupciones de mayor orden de la costa de Cullera: el cabo de Cullera, que es un promontorio que llega al mar separando dos zonas de arena; la desembocadura del Júcar, que implica un aporte de agua permanente que después se antropizó y finalmente se construyó unas escolleras; y, por último, el Estany de Cullera, que es una interrupción por una laguna costera que finalmente se abrió permanentemente al mar mediante la construcción de escolleras.

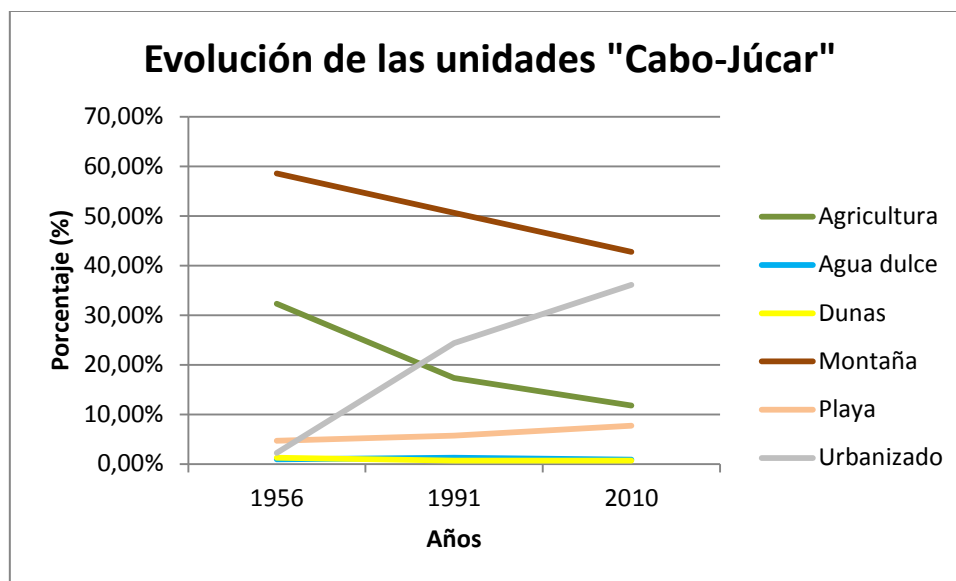
Figura 3.3. Evolución de las unidades de la zona “Cabo-Júcar”.

Durante los 54 años del estudio en la zona entre el cabo de Cullera y el río Júcar es la que cambios más fuertes ha sufrido. Como se presenta en la **Figura 3.3**, existe una continua disminución de la superficie de montaña virgen y de agricultura. Acorde a esta disminución, este territorio es ocupado por superficie urbanizada, que crece alrededor de un 35 % desde el año 1956. También se producen cambios en la superficie de playa, que aumenta un 2%, y en la superficie dunar, que disminuye aunque no muy significativamente.

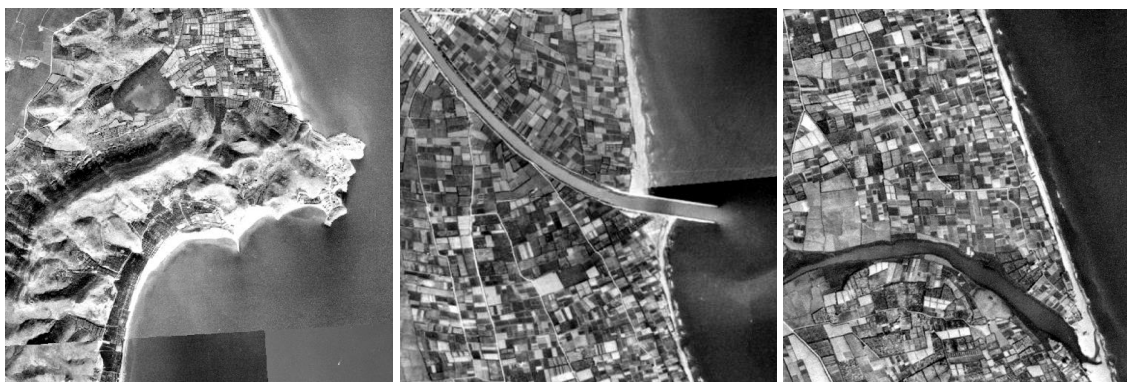
Figura 4.1. Fotografías aéreas de las zonas que presentan cambio en la costa. 1956.

En las fotografías aéreas del año 1956 (**Figura 4.1**) se apreció la escasez de estructuras artificiales a lo largo de la costa a excepción de los dos espigones del mismo tamaño en la desembocadura del Júcar, obras que se realizaron entre 1947 y 1956 con el fin de encauzar la salida del río al mar y evitar su cierre por acumulación de arena.

Otro rasgo que se destacó fue la falta de capacidad de desagüe al mar en la salida del Estany Gran (una laguna que consiste en una superficie muy estrecha y alargada que recoge las aguas de surgencias cársticas y de diversas acequias de drenaje) debido al aporte continuo de sedimentos que cerraba la salida de agua al mar, cuando el nivel de agua era bajo, mediante un cordón de dunas hasta la década de los 70 (Sanjaume & Pardo-Pascual, 2003). Por contra, cuando el nivel de agua subía y amenazaba con inundar alguna zona el cordón se rompía para facilitar la salida del agua, siendo esto controlado por los agricultores que hacían una apertura para bajar el nivel freático hasta los límites en que no fuera peligroso (esta información es obtenida de forma verbal de la comunidad de pescadores del Estany).

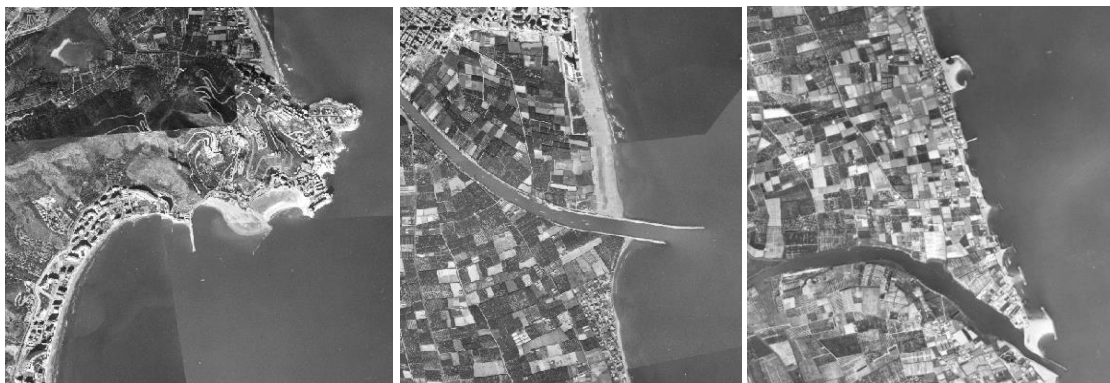
Figura 4.2. Fotografías aéreas de las zonas que presentan cambio en la costa. 1991.

Se observó que entre el periodo de tiempo entre el año 1956 al 1991 se construyó un espigón en el cabo de Cullera, concretamente entre la playa del Racó y la de Cap Blanc. A parte, aprovechando este espigón ya nombrado, a finales de 1978 en la playa de los Olivos, se construyó el principio de los diques (un espigón en L) del puerto deportivo (**Figura 4.2.1**), posteriormente eliminado en noviembre de 1992 cuando se inician una serie de actuaciones para poder recuperar la costa original debido a que la crisis económica provoca el fracaso urbanizador en la zona entorno a Cap Blanc y, a la vez, el fracaso del puerto deportivo.

Además de esto, en la desembocadura del Júcar se alargó el espigón situado al norte de la desembocadura en los años 80. Estas estructuras afectaron a la geomorfología situada más al sur, por lo que se construyeron espigones paralelos a la línea de costa en la playa del Estany con el fin de retener la mayor cantidad de arena posible para combatir la erosión acelerada que se estaba sufriendo (Sanjaume & Pardo-Pascual, 2003), generando, contrariamente, un mayor problema erosivo.

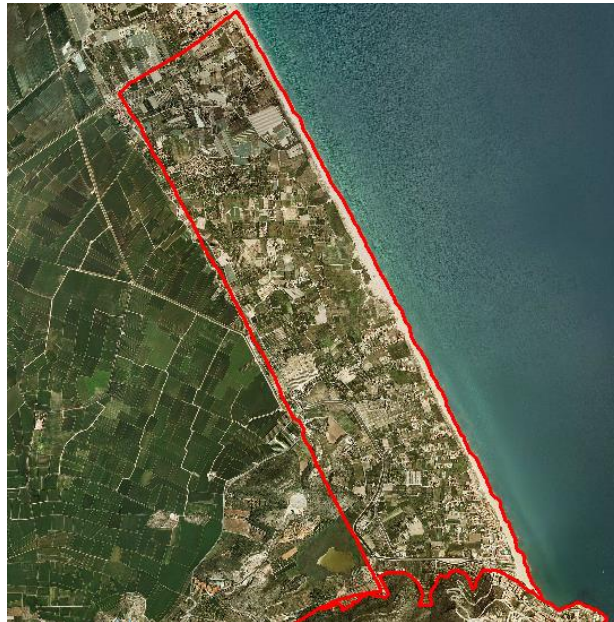
Figura 4.4. Zona norte del cabo. 2010.

En primer lugar, en la zona situada al **norte del cabo (Figura 4.4)**, la playa está caracterizada por ser un frente litoral en recesión estable en algunas posiciones intermedias y en crecimiento en el extremo final más al sur gracias al apoyo del cabo de Cullera.

- En el año 1956 el frente empieza con una superficie de 209.670 m² (5,06%)¹. Desde esta fecha hasta el año 1991 la playa entra en recesión llegando casi a la mitad de su superficie en el año inicial: 126.847 m² (3,07%), la diferencia entre ambos años se puede observar en la **Figura 1 del anexo A**. Esto se debe esencialmente a dos sucesos: el primero es al efecto abrigo que ejerce el puerto de Valencia comenzándose a construir en el año 1792, y sufriendo una fuerte ampliación a lo largo del siglo XX, provocando serios problemas de interrupción de la deriva litoral que generan erosión en la costa al norte que limita con el término municipal y progradación al sur, mediante el apoyo del cabo (Sanjaume et al, 1996); y el segundo a la reducción de aporte de sedimentos del río Turia por obras realizadas río arriba.

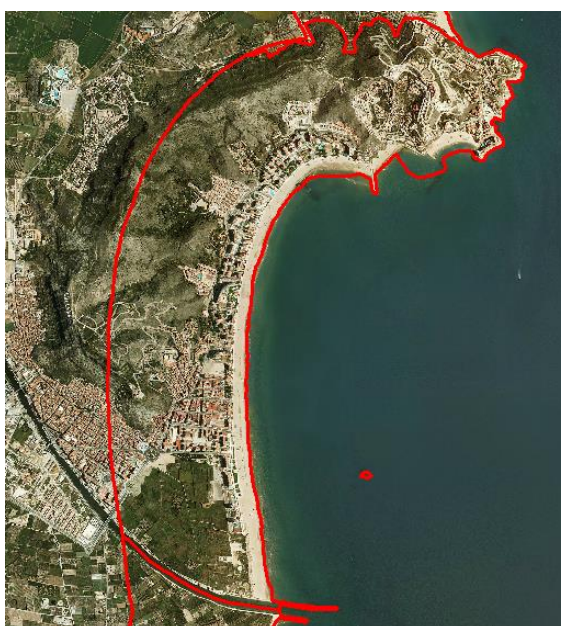
Figura 4.5. Zona del cabo a la desembocadura del Júcar. 2010.

En segundo lugar, en la zona situada entre el **cabo del Cullera** y la **desembocadura del río Júcar (Figura 4.5)** la superficie de playa crece a lo largo de todo lapso de tiempo del estudio comprendido entre 1956 y 2010, tendencia que se desarrolla en este sector, y que ha quedado demostrada cuantitativamente y visualmente.

- Entre 1956 y 1991 (**Figura 2 del anexo A**), los metros cuadrados de playa crecen desde la cifra inicial de 231.167 m² (4,68%) a una superficie de 288.125 m² (5,69%). Este crecimiento ocurre debido, por una parte, a la aparición de diques en el norte de esta zona en los años setenta con lo que iba a ser un puerto deportivo en Cap Blanc, que no llegó a terminarse, o a la aparición de espigones como el del Hotel Sicania que provocaron dos fenómenos: una gran acumulación de sedimentos en los primeros 500 metros de playa desde el cabo hacia el sur que corresponde con una playa con orientación E-W y un claro retroceso en una amplia zona de casi un kilómetro de distancia hasta que la playa recupera la dirección de costa fundamental. Por otra, la progradación también se asocia a la aparición de espigones en la desembocadura del río Júcar, al sur de esta zona, en los años cincuenta, con su posterior ampliación en los años ochenta, lo que provocó un efecto barrera de los sedimentos y generó una fuerte acreción en la anchura de la playa emergida que va de

- En el siguiente periodo, la superficie de costa aumento hasta llegar a 398.894 m² (7,72%) en el 2010 (**Figura 6 del anexo A**) debido a varias acciones que acontecieron durante estos 19 años: se modificaron los diques y se realizó el vertido de arenas con el objetivo de mejorar el aspecto de una costa tan atractiva para el turismo y así recuperar la línea de límite marítimo-terrestre original anterior a la construcción de estructuras litorales. Así pues, se desmantelaron en 1992 los diques del puerto deportivo de Cap Blanc y en el mismo año se restauró el espigón del Hotel Sicania. Además, se realizó un recrecimiento artificial en la zona de la playa de los olivos mediante el aporte de arenas de la misma playa. En noviembre de 1992 en la playa del Racó, (localizada en la curvatura antes de que el litoral recupere la dirección N-S) se vertieron 18.000 m³ de arenas procedentes de Cap Blanc en el extremo norte de esta playa con el fin de que el propio oleaje siguiera la dinámica de forma natural. Sin embargo, en el año 1994 todavía no se había logrado el equilibrio que se buscaba sino que, por el contrario, en la playa de Cap Blanc se advertía una deformación y, además, en la zona sur (hasta los últimos años estable) la playa se estaba erosionando. Para solucionar esto en 1994 se depositaron 40.000 m³ de arena a lo largo de toda la playa del Racó con materiales de las dos playas previas a esta (Cap Blanc y Olivos). Por último, la intervención final en esta zona data del año 1995 cuando, debido a un temporal, se tuvo que intervenir nuevamente la zona de la playa del Racó, donde se reconstruyó el paseo marítimo y se depositaron 20.000 m³ de arena de playas cercanas. En cuanto a la acumulación que se acometía en la playa de Sant Antoni, que se encuentra apoyada sobre los espigones del río Júcar, ha continuado aunque de forma menos importante y sin apreciarse una gran tendencia creciente conforme nos acercamos al obstáculo, tendencia que se ha controlado debido a las extracciones de arena para alimenta la zona más al sur durante los últimos años.

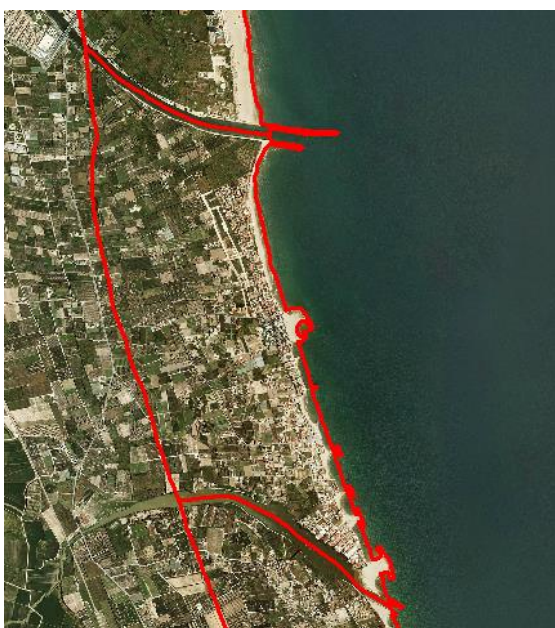
Figura 4.6. Zona de la desembocadura del Júcar al Estany. 2010.

En tercer lugar, en la zona de la **desembocadura del Júcar** hasta el **Estany** (**Figura 4.6**) la superficie de playa aumenta ligeramente tanto en el espacio de tiempo de 1956 a 1991 (**Figura 3 del anexo A**) como en el de 1991 a 2010 (**Figura 7 del anexo A**). Desde el año 1956 la superficie de playa aumenta de 82.582 m² (3,01%) a 100.357 m² (3,73%) en el 2010. Sin embargo, estos datos se refieren a superficie de arena que encontramos en este tramo y no a que sea un aumento de la anchura de la playa hacia el mar de forma continua en toda la costa, ya que, si nos fijamos especialmente en la Figura 3 del anexo A, esta continuidad que encontrábamos en 1956 ha sido sustituida por algunos tramos sin arena y otros tramos de playa soportada por los numerosos espigones que se construyeron durante el transcurso hasta 1991.

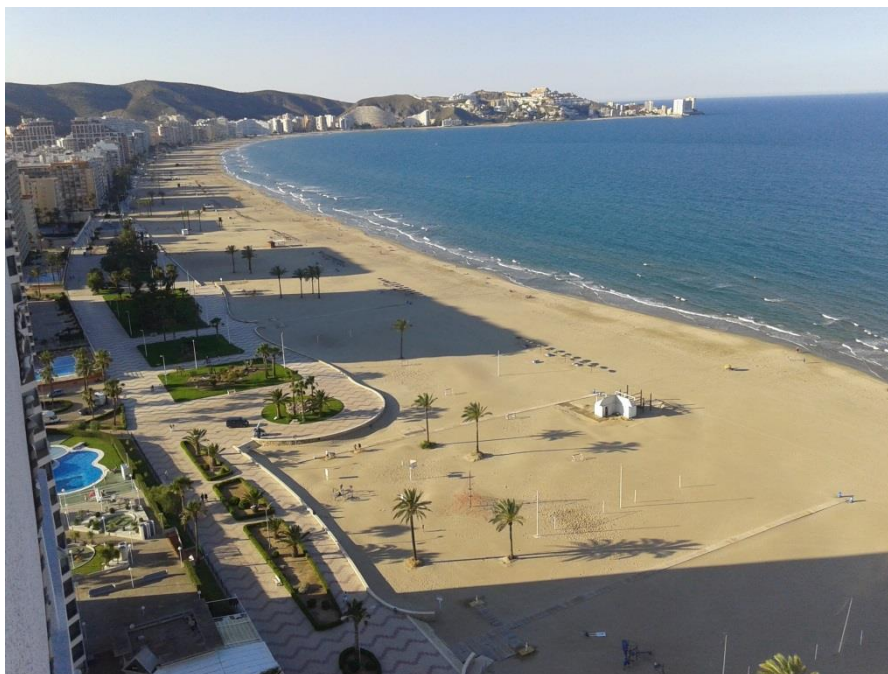
Figura 4.8. Frente del litoral en el pueblo de Cullera.

- En la **Figura 10** y en la **Figura 14** se contempla el sector recogido entre el cabo de Cullera y la desembocadura del río Júcar. En esta zona es donde se encuentra el centro neurálgico del pueblo de Cullera, que ha sufrido una increíble expansión en la segunda mitad del siglo XX, concretamente desde el boom de la construcción. De forma que, así como en el año 1956 solo estaba urbanizado la zona del centro del pueblo y una pequeña parte de la zona de San Antonio, conforme avanzamos en el tiempo se fue urbanizando toda la costa con edificaciones de hasta 20 pisos de altura o en adosados produciendo una gran concentración espacial sobre un espacio mínimo. Incluso se fue urbanizando zona montañosa, donde en el periodo comprendido entre 1968 y 1975 se comienza a construir carreteras sustituyendo las curvas de nivel e iniciando un proceso urbanizador que fue detenido por la crisis económica en 1976, pero que continuó en el boom urbanístico de 1998, sustituyéndose 0,687 km² de esta por viviendas unifamiliares e independientes en las faldas de la montaña. A partir de 2009, la nueva crisis ha paralizado de nuevo las construcciones hasta el próximo periodo de crecimiento. De esta forma se ha alcanzado la totalidad de la continuidad de suelo urbano en esta franja comprendida entre el cabo y el río (**Figura 4.8**).

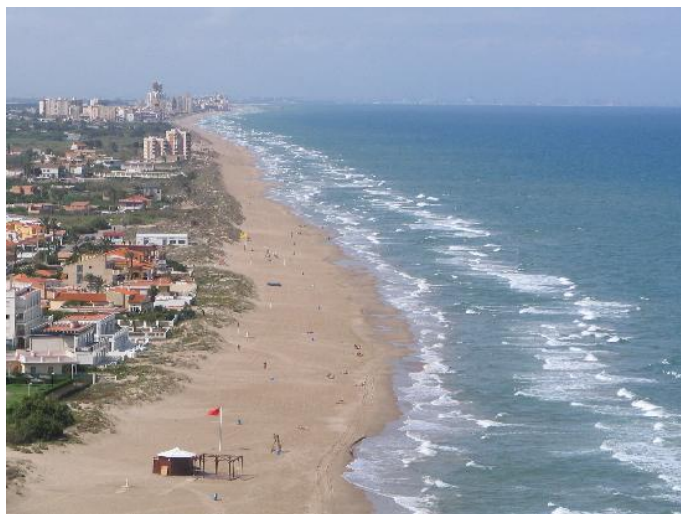
Figura 4.9. Cordón dunar al norte del cabo. Imagen de tripadvisor.es.

- Si nos centramos en la zona al norte del cabo en el 2010 (**Figura 29 del anexo A**) la superficie de duna casi se ha multiplicado por dos desde 1956 llegando hasta los 168.043 m² (4,00%). Lo que ocurrió fue que se estableció el Real Decreto 1302/1986, de 28 de junio, con el que se propone el proyecto de reparación del cordón dunar al norte del Cabo de Cullera por posible afección al lugar Natura 2000 (Parque Natural de La Albufera), con lo que entre 1956 y 1991 la superficie aumento hasta los 152.062 m² (3,68%). Las actuaciones de este proyecto incluyen la fijación previa de la arena mediante barreras permeables colocadas ortogonalmente (unos 7.700 m), la aportación de sedimentos en determinados tramos imitando la sección transversal natural de la duna, y la posterior revegetación mediante especies dunares autóctonas (en una superficie de unos 26.800 m²), siendo el volumen de arena necesario para la regeneración de unos 89.200 m³ que se obtendrá en su mayor parte de la playa de San Antonio, y en menor grado, de la recuperada de los terrenos interiores en la zona exterior del cordón dunar, donde el sedimento se ha ido acumulando por efecto de los temporales, ante el rebose del agua por encima de los tramos de cordón erosionado. De esta forma se consiguió un cordón dunar continuo a lo largo de esta zona (**Figura 4.9**).
