# ACONDICIONAMIENTO ACÚSTICO DE UNA NAVE INDUSTRIAL EN ALCÁCER

Acondicionament acústic d'una nau industrial a Alcàsser.  
Acoustic Conditioning of an industrial building in Alcácer

UNIVERSITAT  
POLITÈCNICA  
DE VALÈNCIA

ESCOLA TÈCNICA SUPERIOR  
ENGINYERIA  
D'EDIFICACIÓ

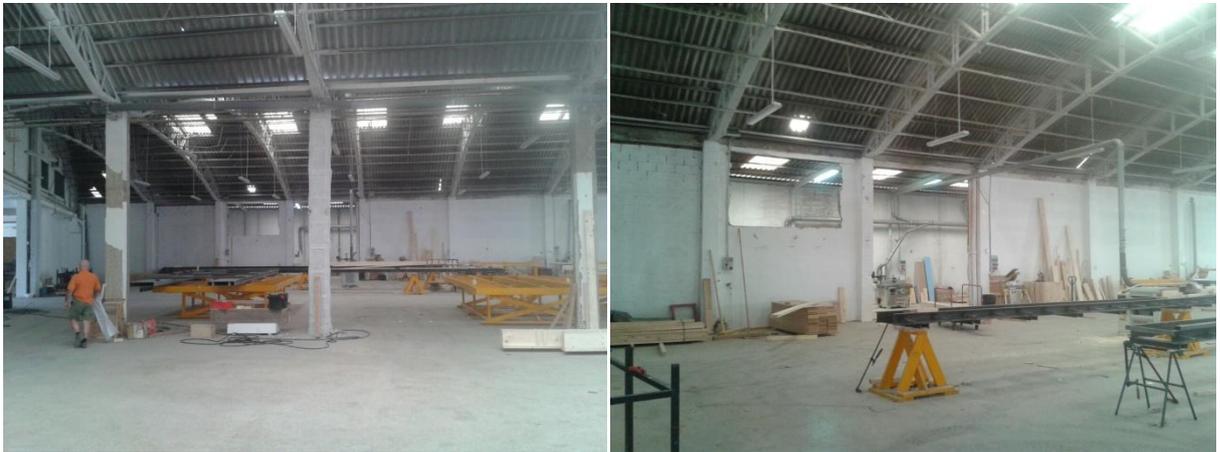
*Figura 1 Fotografías de la nave industrial objeto del proyecto. 2015. Fuente propia*

La nave industrial objeto del trabajo está situada en la Avinguda Antic Regne de València, nº39, Alcasser (Valencia) y consta de un edificio de 3 alturas de forjados unidireccionales de viguetas auto resistentes y bovedillas cerámicas, planta baja utilizada para la realización de los trabajos de la empresa y parte de la primera planta como oficina, dos bóvedas de cañón con cerchas de estructura de acero protegida con amianto proyectado con cubierta de placas de fibrocemento, posiblemente realizadas con fibras de amianto. Las paredes son de bloques de hormigón con recubrimiento de enlucido de yeso al intradós y de enfoscado de cemento al extradós y un acabado de pintura, posiblemente plástica. El suelo de toda la nave es de terrazo. Hay un anexo en un lateral de una de las zonas abovedadas, de menor altura con tejado inclinado del mismo material sobre unos pilares de acero más finos y sobre las paredes de bloques de hormigón.

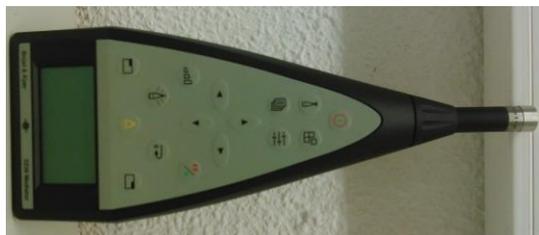
Figura 2 Sonómetro.2015. Fuente propia

En esta primera parte del proyecto en la que se realizaran las mediciones del ruido producido por las diferentes maquinas de la nave utilizaremos un sonómetro, en este caso se trata del modelo 2238 Mediator de la casa comercial Brüel & Kjaer. debemos tener en cuenta que al tratarse de un sonómetro de tipo 1 podemos tener una variación en la mediciones con una precisión de  $\pm 1$  dB. Este sonómetro tiene una capacidad para almacenar hasta 500 archivos de mediciones, porque no es necesario hacer la transferencia al ordenador en cada medición, lo cual facilita el trabajo. Este sonómetro tiene dos aplicaciones ya que además de la función de sonómetro básico también puede ser utilizado para el análisis de las frecuencias, en el caso de que se quiera realizar dicho análisis puede hacerse la medición en bandas de octava o en bandas de tercios de octava, en el caso concreto de este proyecto se ha realizado en tercios de octava.

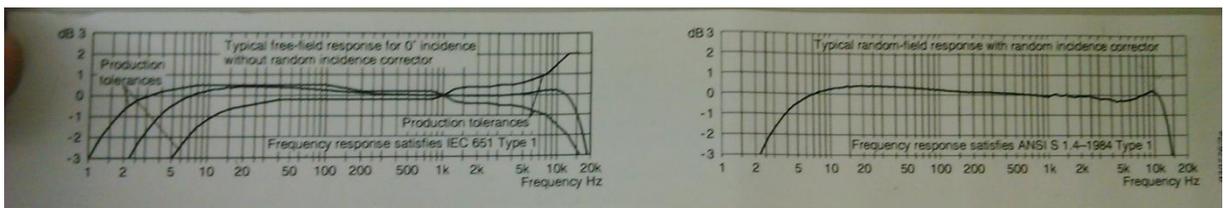
Figura 4 Tolerancias del micrófono. 2015. Fuente propia

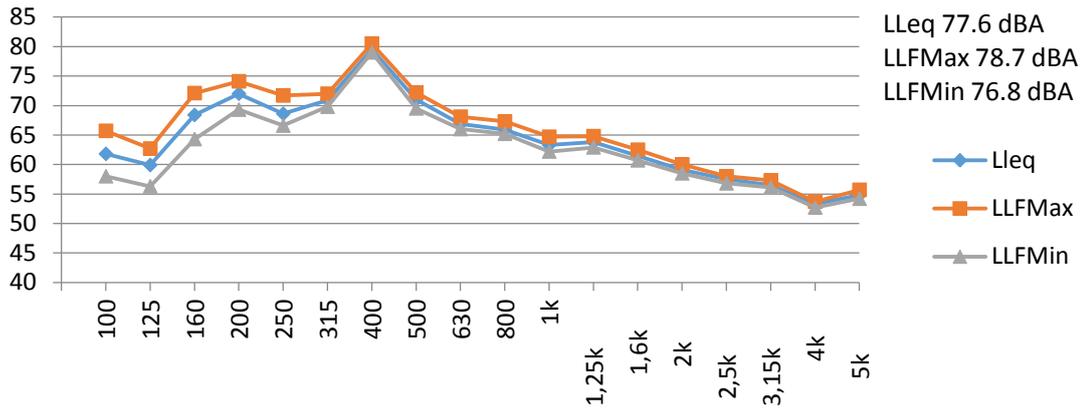
Gráfica 1 Aspirador posición 1.1 niveles sonoros en 1/3 de octava. Fuente propia

Esta medición se realizó con la máquina funcionando sola, sin ninguna otra alrededor funcionando a la vez. Se observa en la gráfica los niveles en dB de las frecuencias medidas, habiendo un pico máximo en la frecuencia 400 Hz. Se observa que la máquina emite mayor nivel en frecuencias bajas (de 125 Hz a 400 Hz) que en altas (de 1250 Hz a 4000 Hz) y que el nivel medio máximo emitido en dBA es de 78.7, siendo una máquina por sí sola no ruidosa, por tanto no sería necesaria la utilización de protecciones auditivas.

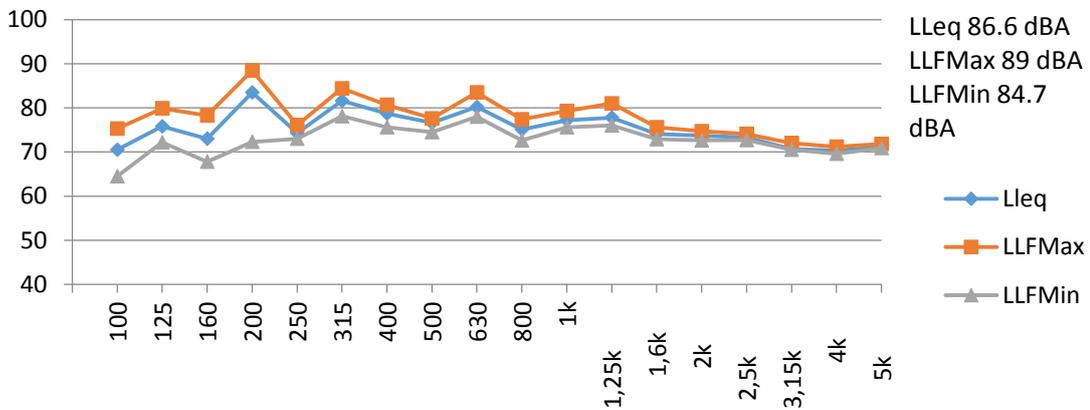
Gráfica 2 .Cepilladora a 4 caras posición 1.2 niveles sonoros en 1/3 de octava. Fuente propia

Esta medición se realizó con la máquina funcionando sola, sin ninguna otra alrededor funcionando a la vez y sin que estuvieran utilizándola para trabajar. Se observa en la gráfica los niveles en dB de las frecuencias medidas, habiendo un pico máximo en la frecuencia 200 Hz. Se observa que la máquina emite mayor nivel en frecuencias bajas (de 125 Hz a 400 Hz) que en altas (de 1250 Hz a 4000 Hz) y que el nivel medio máximo emitido en dBA es de 89, siendo una máquina por sí sola ruidosa y por tanto sería necesaria la utilización de protecciones auditivas.

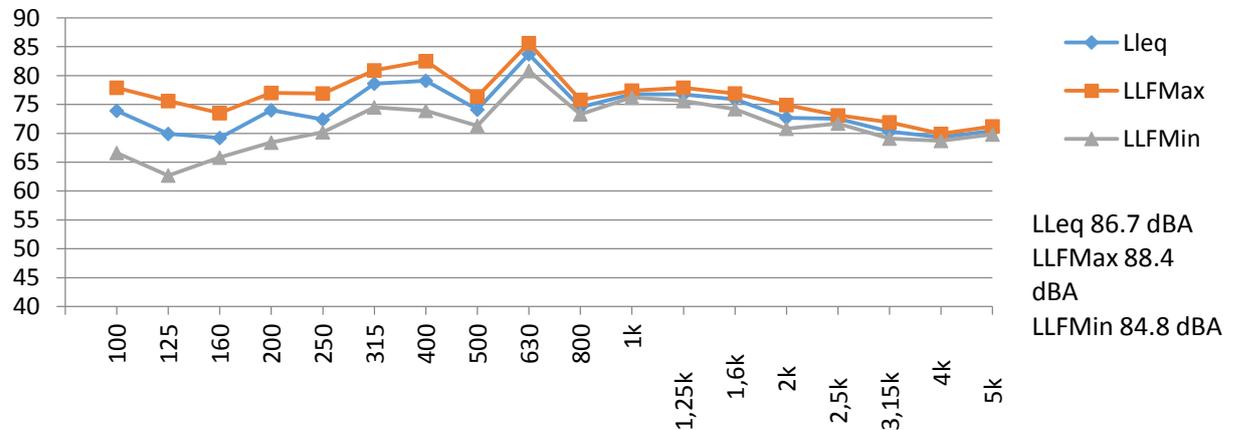
Gráfica 3. Cepilladora a 4 caras posición 1.2 niveles sonoros en 1/3 de octava. Fuente propia

Esta medición se realizó con la máquina funcionando sola, sin ninguna otra alrededor funcionando a la vez y sin que trabajasen con ella. Se observa en la gráfica los niveles en dB de las frecuencias medidas, habiendo un pico máximo en la frecuencia 630 Hz. Se observa que la máquina emite mayor nivel en frecuencias bajas (de 125 Hz a 400 Hz) que en altas (de 1250 Hz a 4000 Hz) y que el nivel medio máximo emitido en dBA es de 88.4, siendo una máquina ruidosa y por tanto sería necesaria la utilización de protecciones auditivas.

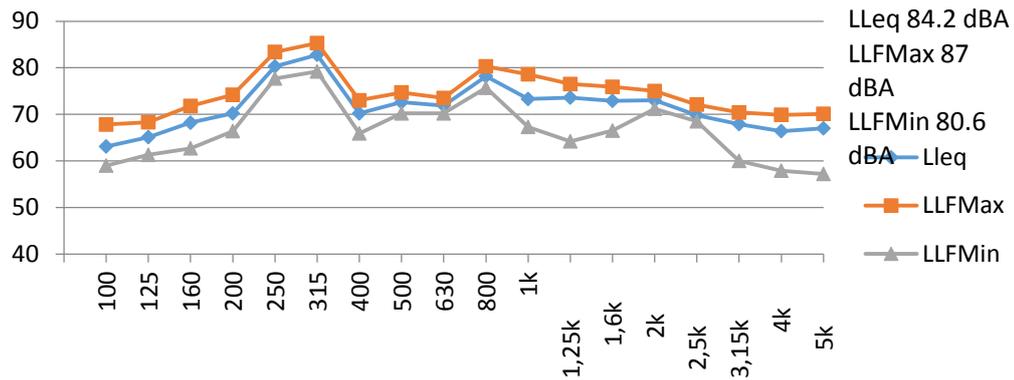
Gráfica 4. Cepilladora posición 1.3 niveles sonoros en 1/3 de octava. Fuente propia

Esta medición se realizó con la máquina funcionando sola, sin ninguna otra alrededor funcionando a la vez y mientras la utilizaban para trabajar. Se observa en la gráfica los niveles en dB de las frecuencias medidas, habiendo un pico máximo en la frecuencia 315 Hz. Se observa que la máquina emite mayor nivel en frecuencias bajas (de 125 Hz a 400 Hz) que en altas (de 1250 Hz a 4000 Hz) y que el nivel medio máximo emitido en dBA es de 87, siendo una máquina ruidosa y por tanto sería necesaria la utilización de protecciones auditivas. Las curvas de la gráfica LLFmin que se puede ver en los intervalos 1000-1600 Hz y 3150-5000 Hz son debidas a que el sonómetro realiza dos barridos, uno para la curva máxima y otra para la curva mínima y en ese momento el operario debió de dejar de trabajar.

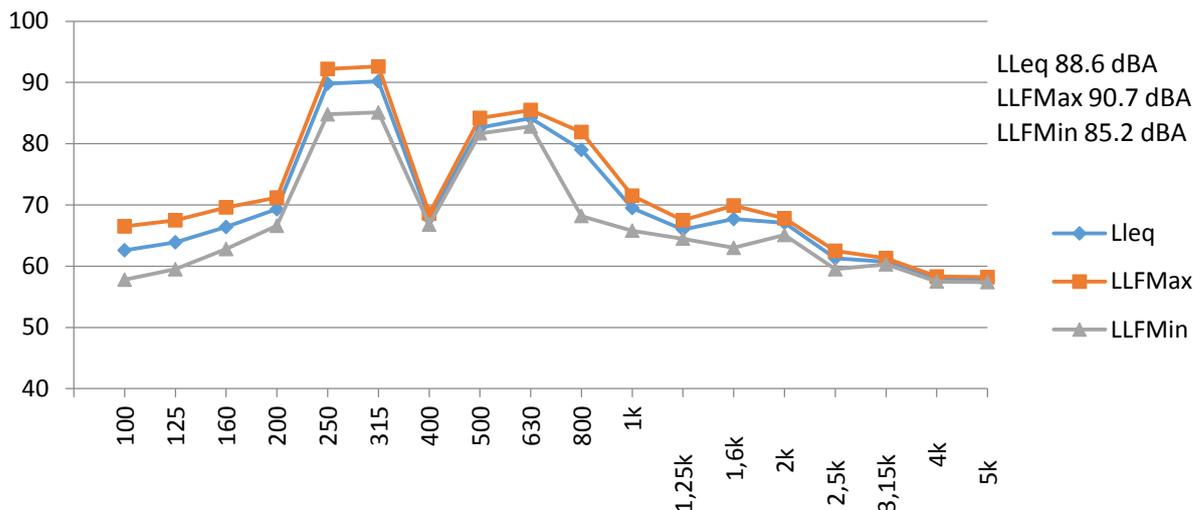
Gráfica 5. Cepilladora posición 1.3 niveles sonoros en 1/3 de octava. Fuente propia

Esta medición se realizó con la máquina funcionando sola, sin ninguna otra alrededor funcionando a la vez. Se observa en la gráfica los niveles en dB de las frecuencias medidas, habiendo un pico máximo en la frecuencia 315 Hz. Se observa que la máquina emite mayor nivel en frecuencias medias (de 500 Hz a 1000 Hz) que en altas (de 1250 Hz a 4000 Hz) y que el nivel medio máximo emitido en dBA es de 90.7, siendo una máquina ruidosa y por tanto sería necesaria la utilización de protecciones auditivas

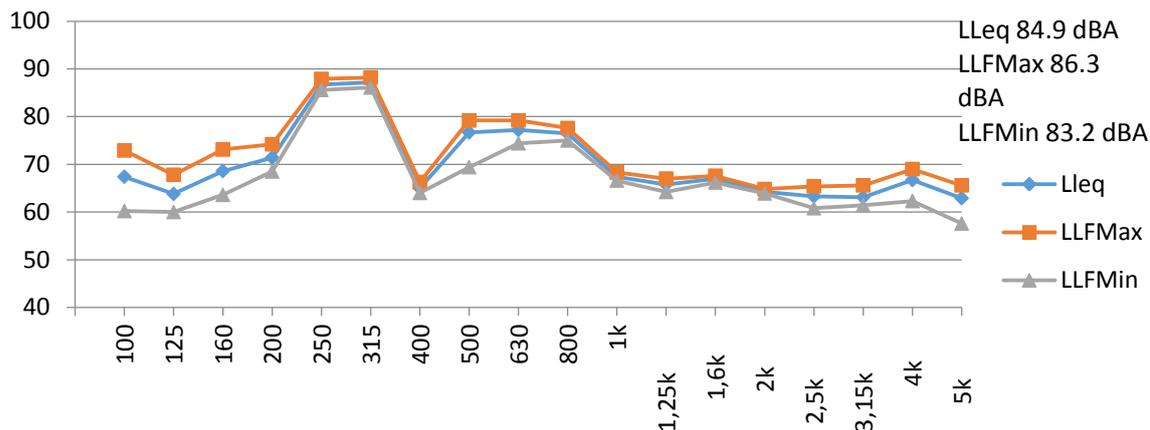
Gráfica 6 . Cepilladora posición 1.3 niveles sonoros en 1/3 de octava. Fuente propia

AL igual que en el caso anterior en esta ocasión la cepilladora no funcionaba con material, si no que se encontraba encendida pero sin trabajar, pero esta medida fue tomada desde otra localización y se observa en la gráfica los niveles en dB de las frecuencias medidas, habiendo un pico máximo en la frecuencia 315 Hz. Se observa que el sonómetro recibe mayor nivel en frecuencias bajas (de 125 Hz a 400 Hz) que en altas (de 1250 Hz a 4000 Hz) y que el nivel medio máximo emitido en dBA es de 86.3, siendo una máquina ruidosa y por tanto sería necesaria la utilización de protecciones auditivas

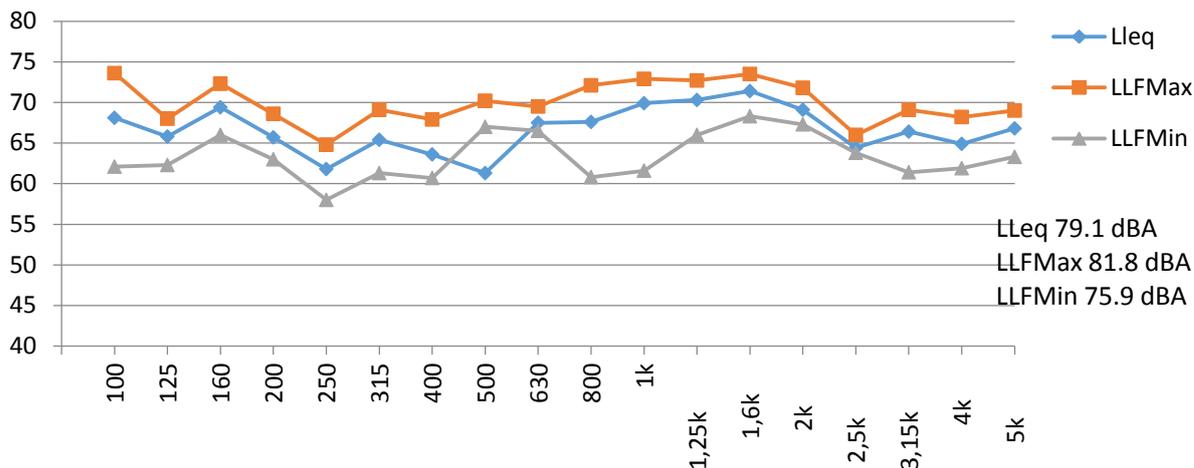
Gráfica 7. Cepilladora posición 1.3 niveles sonoros en 1/3 de octava. Fuente propia

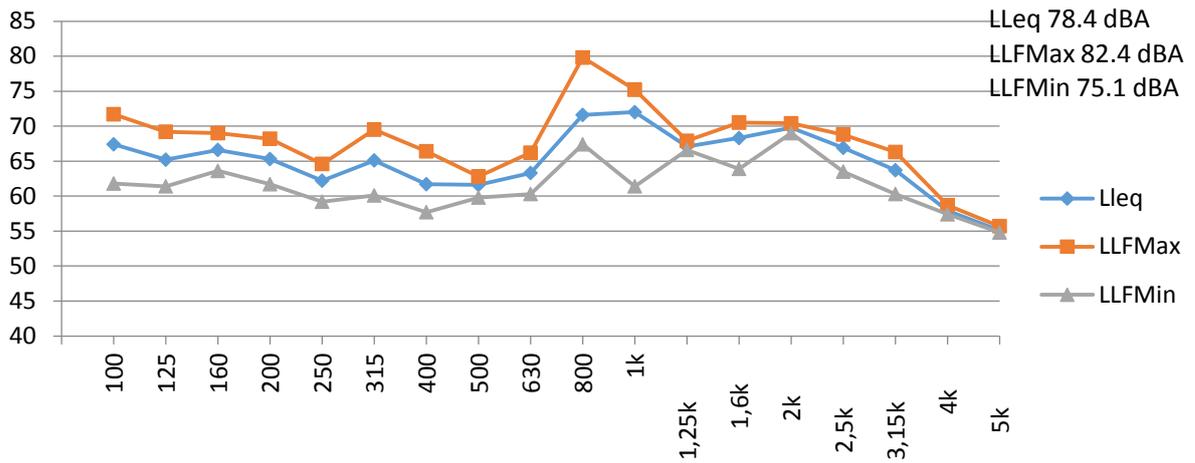
Gráfica 8. Cepilladora posición 1.3 niveles sonoros en 1/3 de octava. Fuente propia

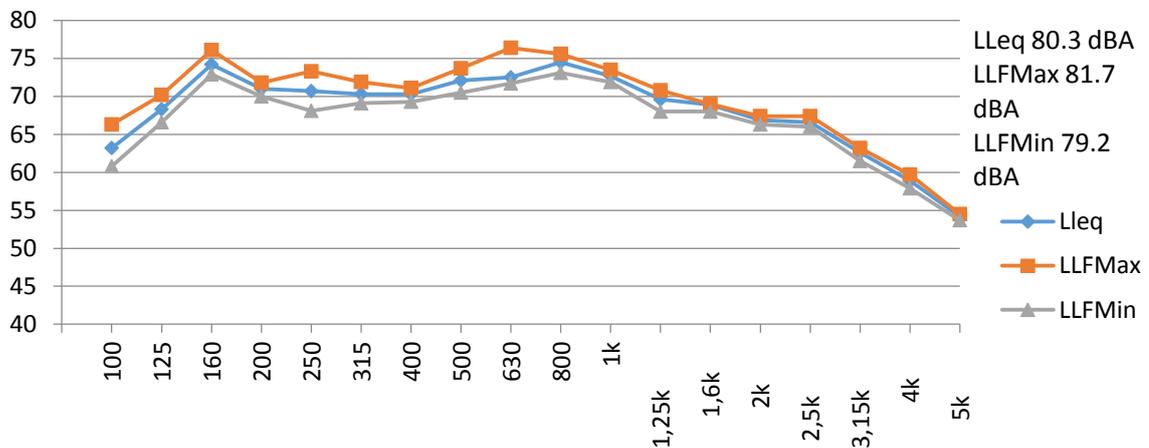
Gráfica 9. Compresor posición 1.4 Niveles sonoros en 1/3 de octava. Fuente propia

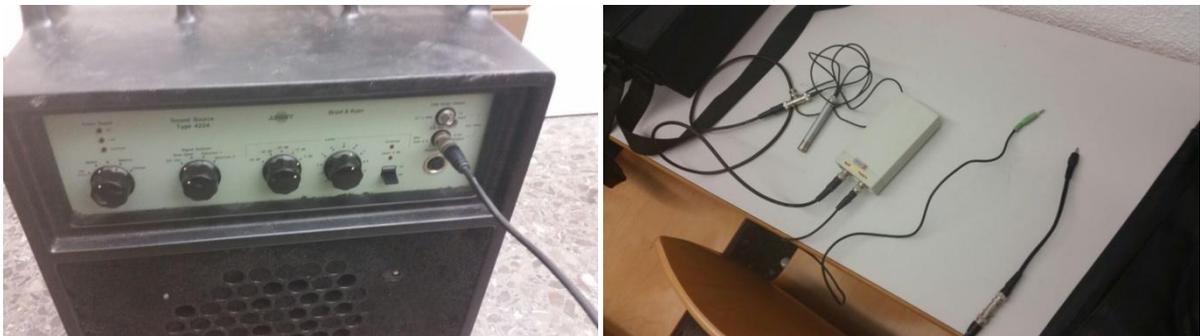
Figura 17 Altavoz y micrófono utilizados para realizar las mediciones de reverberación en la nave Fuente propia.

Por otro lado para poder obtener los tiempos de reverberación es necesario tener el ordenador con el software "Dirac 3.0" (programa también de la casa Brüel & Kjaer) instalado, en el cual se conectara a la salida de audio la fuente sonora y a la entrada de micrófono el preamplificador que se encuentra a su vez conectado al micrófono. Aunque pueden utilizarse diversas formas de emisión en el presente proyecto se ha utilizado la emisión en barrido senoidal.

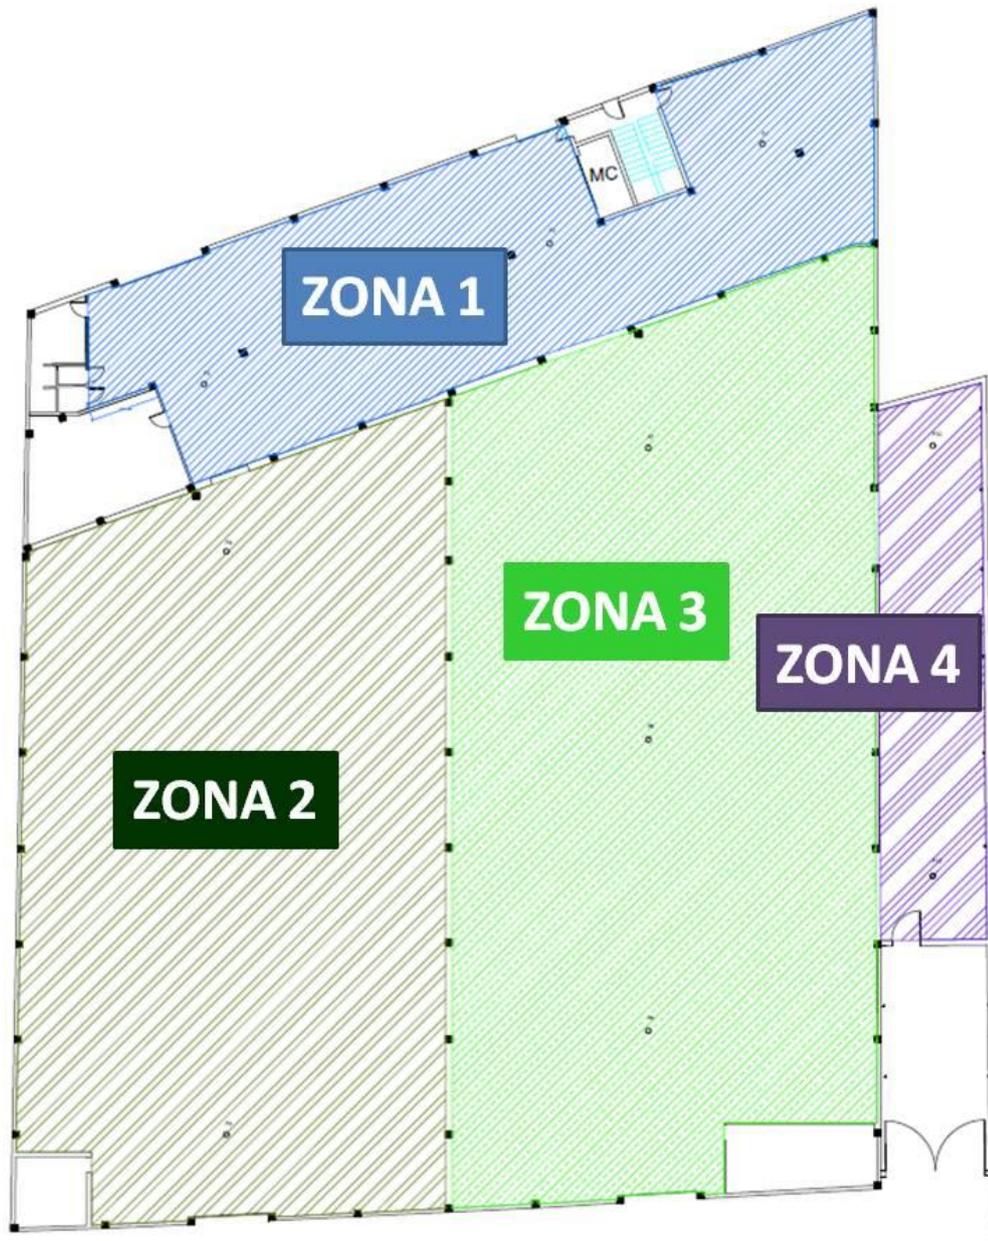
Figura 18 . Zonificación de la nave. Fuente propia

Las zonas de la nave y sus reverberaciones son las siguientes.

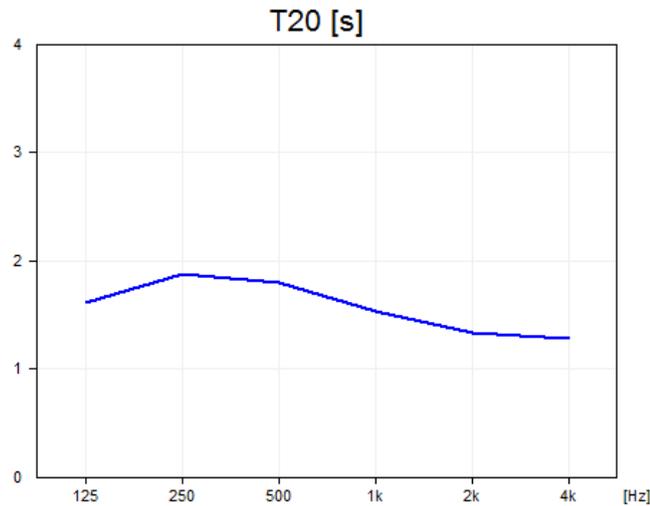
Gráfica 29 Reverberacion zona 1. Fuente propia

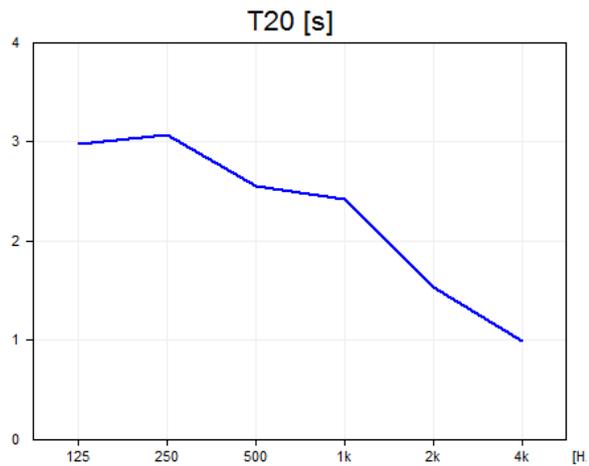
Gráfica 30 Reverberacion zona 2 Fuente propia

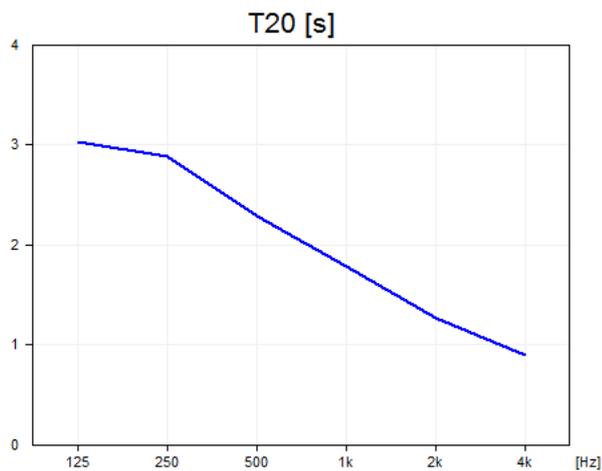
Gráfica 31 Reverberacion zona3. Fuente propia

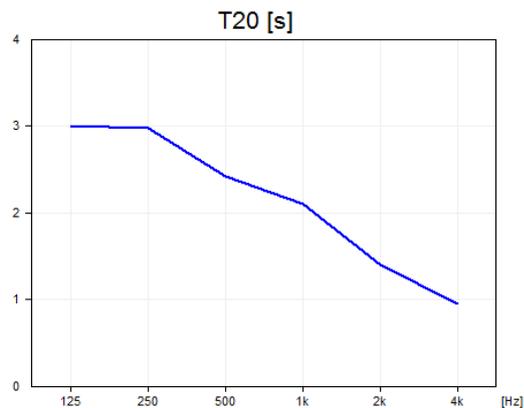
Gráfica 32 Reverberacion zona 2 y 3. Fuente propia

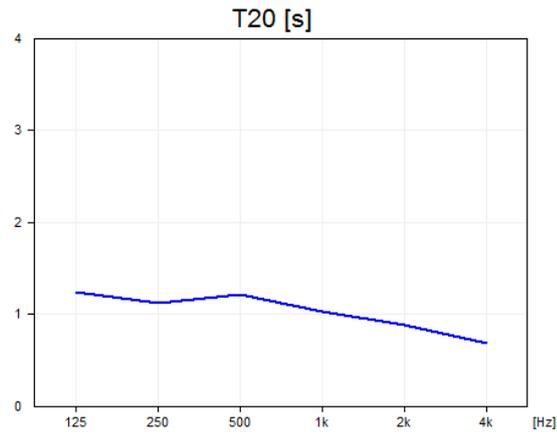
*Gráfica 33 Reverberacion zona 4. Fuente propia*

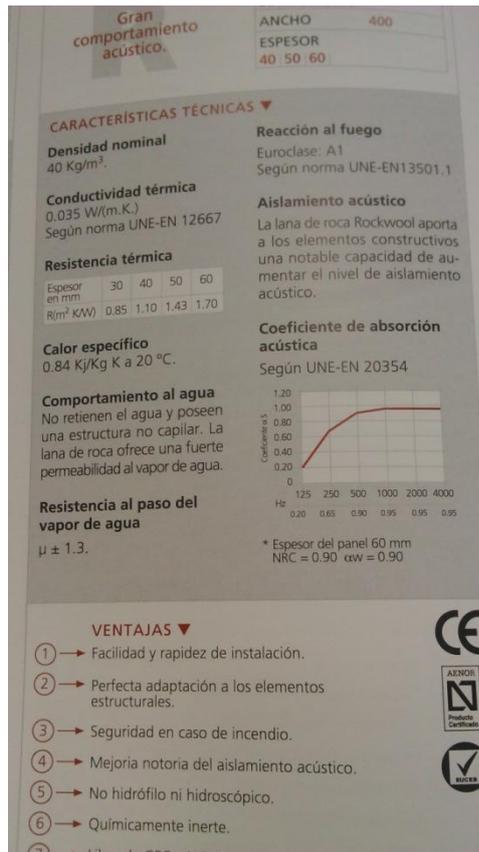
Figura 20 Características técnicas ROCKCALM-E211.2015. Fuente: catálogo ROCKWOOL 2015

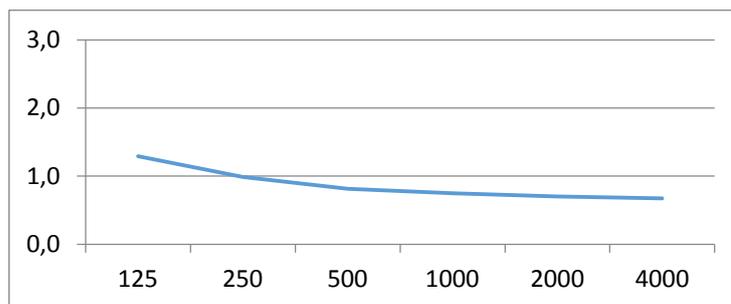
Gráfica 34 Tiempo de reverberación zona 1. 2015. Fuente propia

El nuevo tiempo de reverberación sería  $Tr \frac{0.162V}{A1+A2}$ , siendo Tr el tiempo de reverberación, V el volumen de la zona, A1 la absorción antigua y A2 la absorción añadida., por tanto en la zona 1 el nuevo tiempo de reverberación sería según su frecuencia:

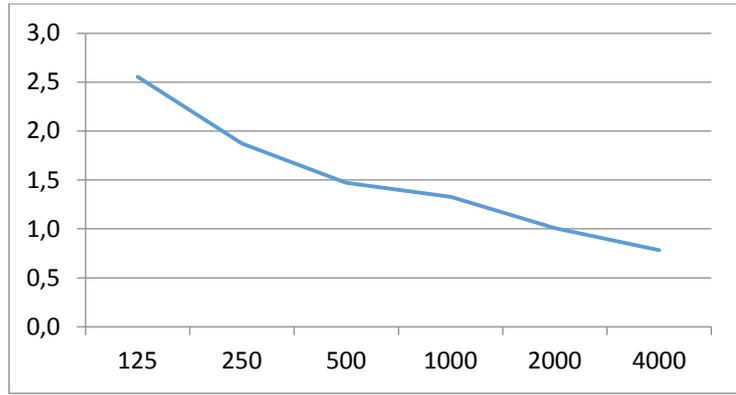
Gráfica 35 Tiempo de reverberación zona 2 y3. 2015. Fuente propia.

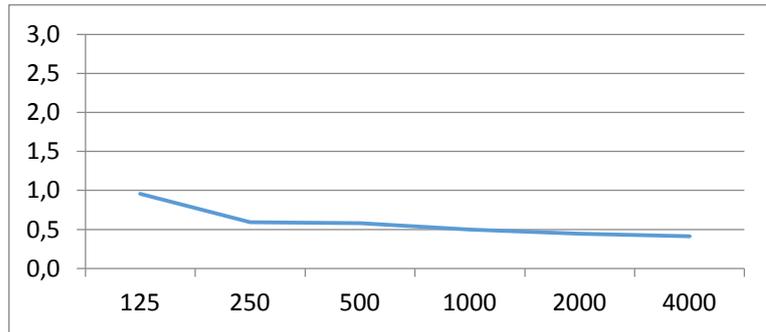
Gráfica 36 Tiempo de reverberación zona 4. 2015. Fuente propia

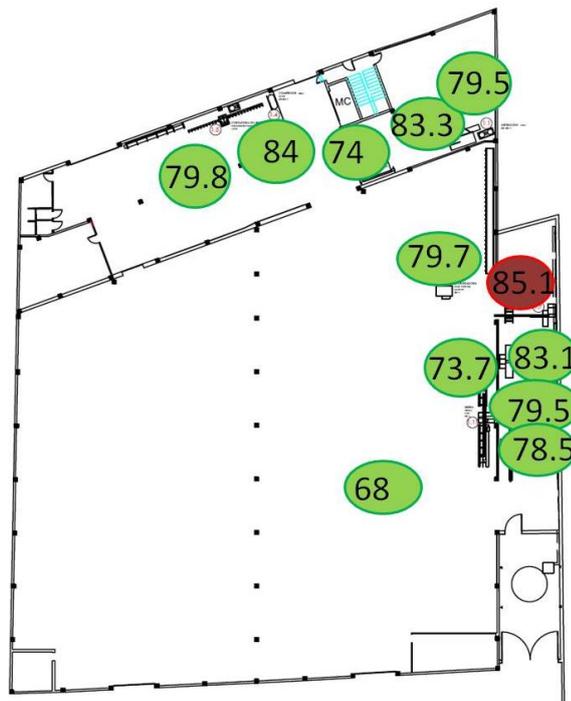
De esta forma los puntos mencionados en la figura 5, quedarían con estas medidas.

Figura 21 Nuevas mediciones tras la intervención 1

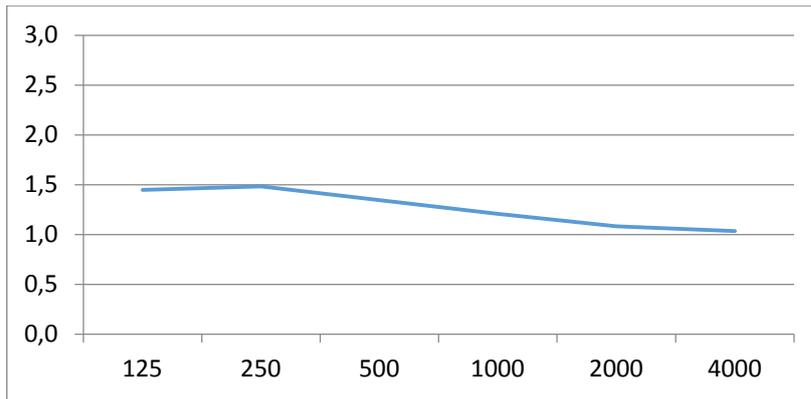
Gráfica 37 Tiempo de reverberación zona 1. 2015. Fuente propia

Los nuevos tiempos de reverberación serian:

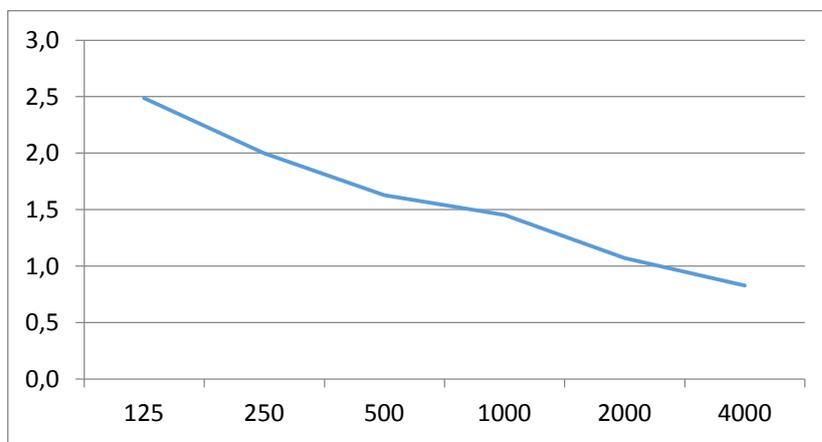
Gráfica 38 Tiempo de reverberación zona 2 y 3 2015. Fuente propia

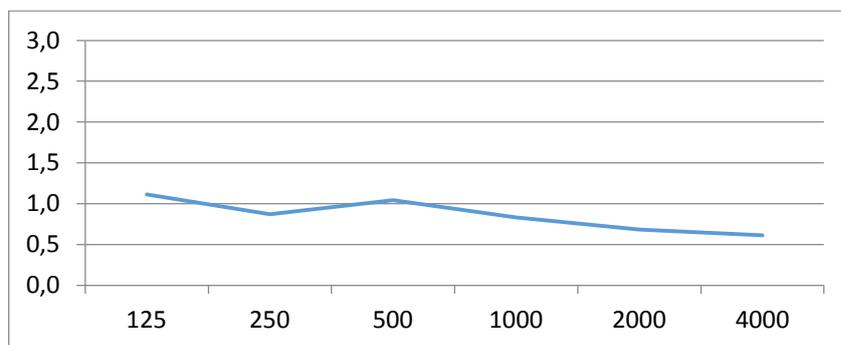
Gráfica 39 Tiempo de reverberación zona 4. 2015. Fuente propia

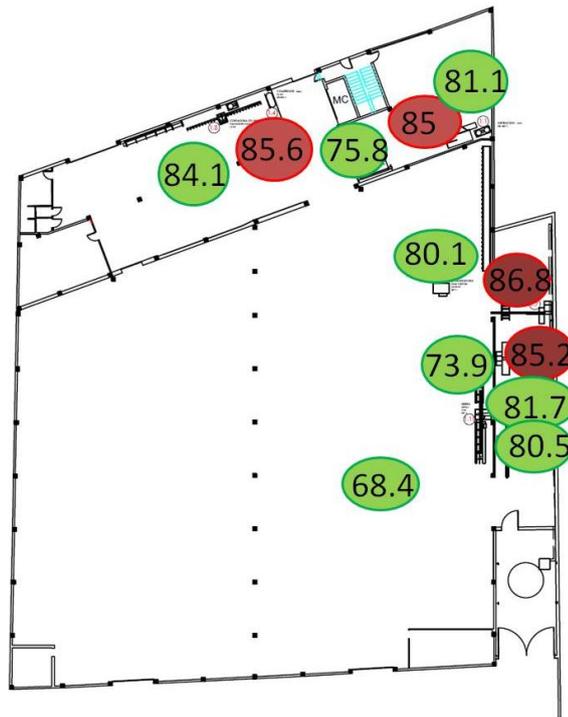
(en rojo la zona acústicamente peligrosa):

Figura 23 Nuevas mediciones tras la intervención
