Estudio de manifestaciones patológicas en materiales de construcción aplicado a tres tipologías de edificación

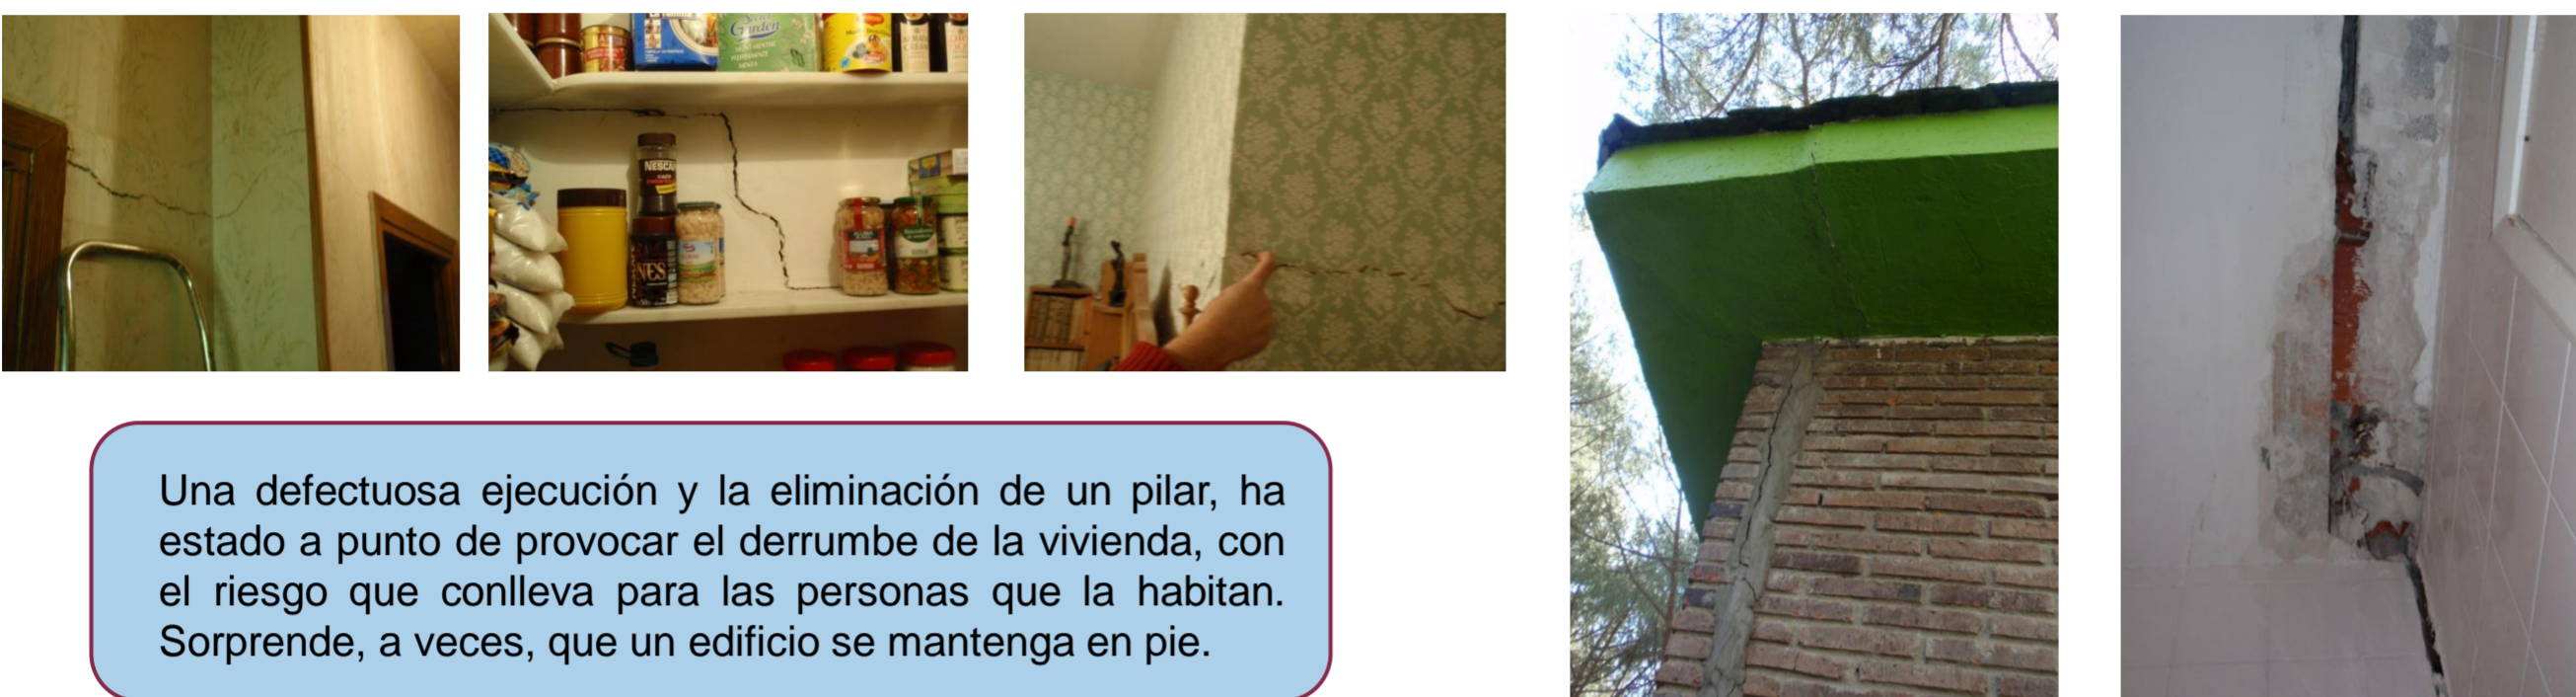
Vivienda unifamiliar con forjado de hormigón

Una defectuosa ejecución y la eliminación de un pilar, ha estado a punto de provocar el derrumbe de la vivienda, con el riesgo que conlleva para las personas que la habitan. Sorprende, a veces, que un edificio se mantenga en pie.

Los nuevos pilares junto al refuerzo y consolidación del forjado nos ha permitido crear una estructura nueva y duradera. Los detalles de la estructura, son completamente originales y únicos. Es necesario tener una sólida base en estructuras e inventivo a la hora de crear soluciones. Dejándola habitable para 50 años más.

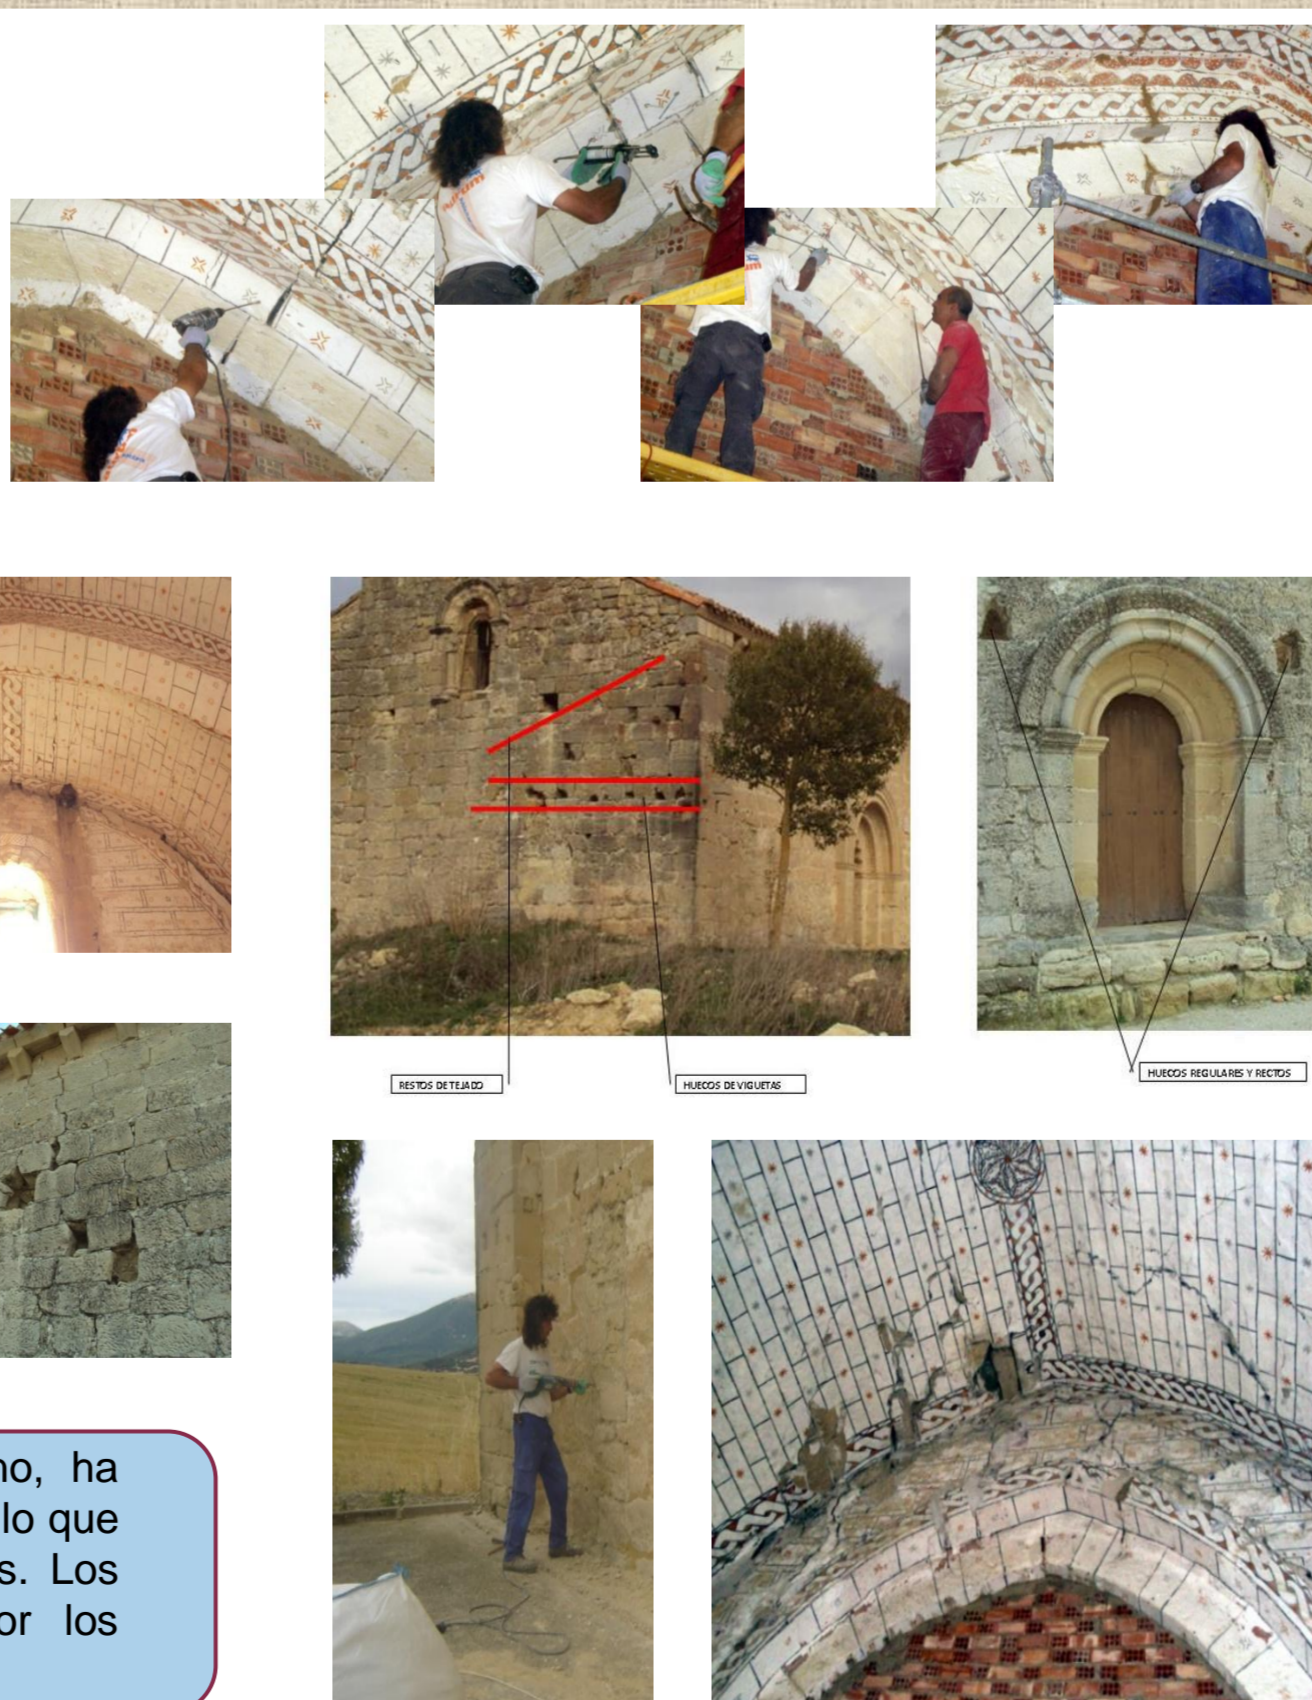
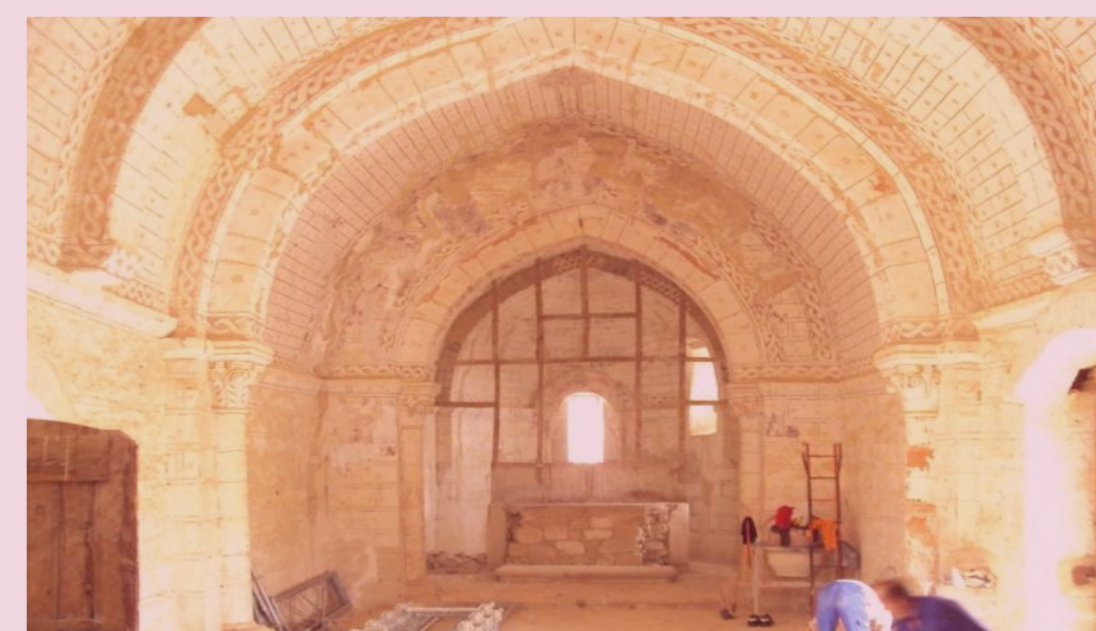
Edificio singular con bóveda de piedra

El abandono y la acumulación de aguas en el terreno, ha estado a punto de provocar el derrumbe del edificio. Con lo que perderíamos un trozo de historia y arte de nuestro país. Los edificios han estado muchas veces abandonados por los propios usuarios.

Un drenaje, una evacuación de aguas, una consolidación de las piedras de la bóveda y seguimos teniendo un trozo de historia de arte en nuestras vidas. Podemos seguir contemplando y disfrutando de nuestra historia y de nuestro arte. La intervención ha intentado respetar al máximo su estética y su espíritu.
