TRABAJO FINAL DE GRADO

**DIAGNÓSTICO DE DAÑOS Y PROPUESTA DE ACTUACIÓN EN EL DEPÓSITO DE AGUA  
DE LA CONDUCCIÓN TURIA – SAGUNTO EN EL T.M. DE SAGUNTO (VALENCIA)**

**REPARACIÓN Y REFUERZO**

DIAGNÓSTICO DE DAÑOS Y PROPUESTA DE ACTUACIÓN EN EL DEPÓSITO DE AGUA DE LA CONDUCCIÓN TURIA – SAGUNTO  
EN EL T.M. DE SAGUNTO (VALENCIA). REPARACIÓN Y REFUERZO

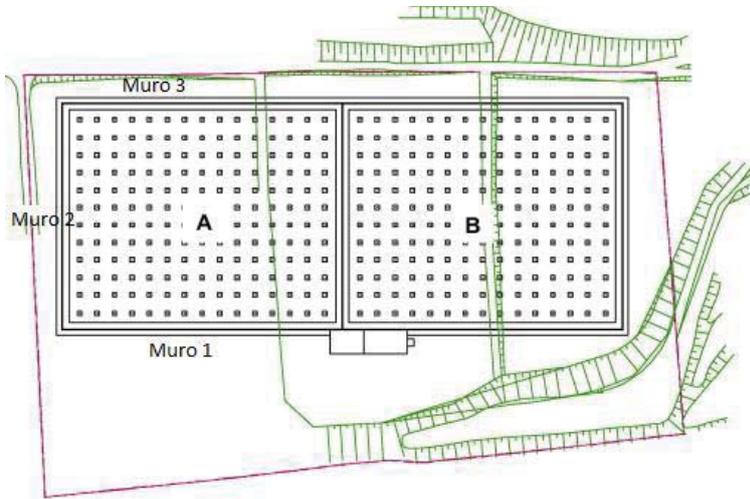
Figura 4: Planta general del depósito

La obra objeto de este proyecto son 2 depósitos de hormigón armado adosados, independientes e iguales. Ambos depósitos tienen una forma rectangular en planta, con una dimensión total de 256m x 96m y suponen una capacidad total de 150.000 m<sup>3</sup>.

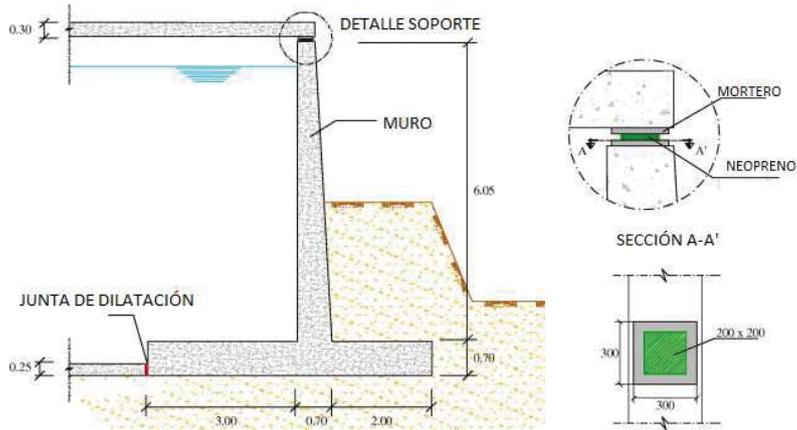
Figura 5: Esquema de sección transversal y detalles de apoyos.

La estructura principal del depósito es de hormigón armado y se compone de pilares interiores y muros ménsula en el perímetro.

Cada depósito consta de un total de 180 pilares dispuestos cada 8 m en ambas direcciones. Estos pilares tienen una altura de 6.10 desde cimentación y una sección de 30 x 30 cm. Transmiten las cargas al terreno por medio de zapatas de hormigón armado de dimensiones en planta de 1.6 x1.6 m y un espesor de 0.5 m.

Los muros perimetrales soportan los empujes horizontales de la presión hidrostática además de la parte que les corresponde de las cargas de cubierta.

Son muros de hormigón fuertemente armados construidos en tramos de 4 metros con un alzado de 6.05 m de altura y un espesor variable desde 0.35 m en coronación hasta 0.7 m en la base. La cimentación del muro tiene un ancho de 5.70 m y un espesor de 0.70 m.

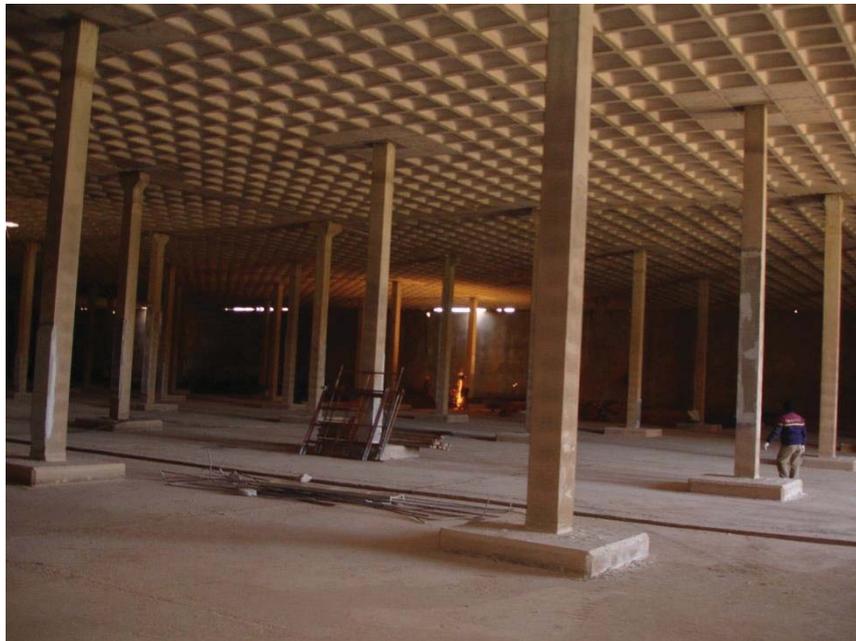
Figura 6: Interior del depósito

La cubierta se trata de un forjado reticular de casetones recuperables de canto 25+5 cm, intereje 0,8 m y nervio de 12 cm.

Ésta cubierta transmite las cargas a los pilares a base de capiteles de 2.4 x 2.4 m y 0.25 m de canto y a los muros perimetrales a través de apoyos de neopreno que se disponen siguiendo la alineación de los pilares. Estos neoprenos descansan sobre un dado de mortero de cemento colocado sobre el muro.

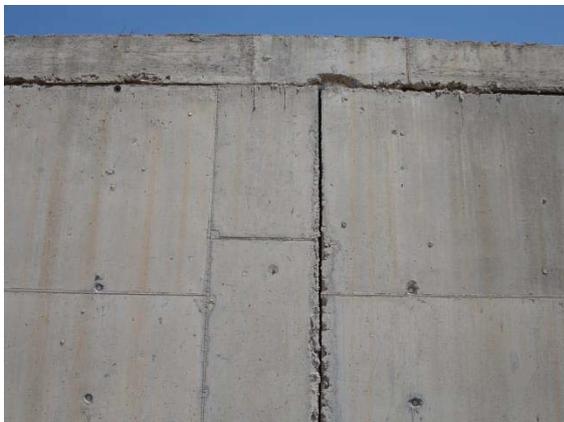
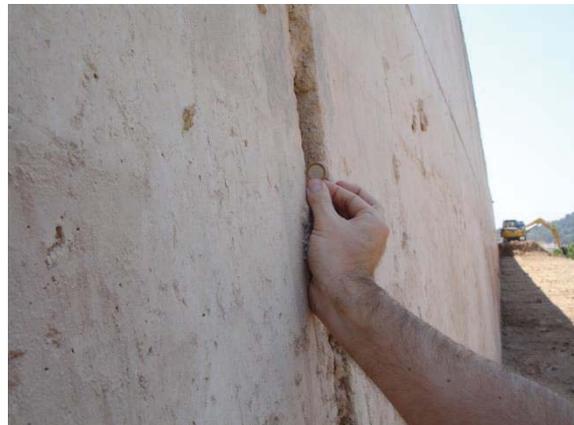
Figuras 7 y 8: Abertura de juntas en muros

Se veía claramente que el muro 2 había sufrido un pequeño vuelco además del deslizamiento, esto se dedujo del movimiento relativo entre los diversos tramos de ejecución del muro, más notable en los encuentros con los muros 1 y 3. El movimiento era mayor en la parte alta del muro y en las juntas de cubierta, pero también se veía separación entre las juntas de las cimentaciones.

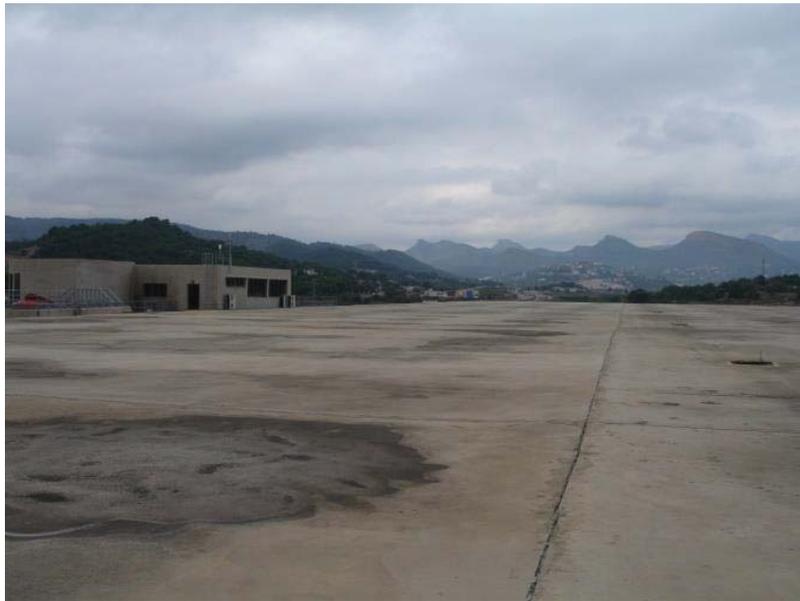
Figura 11: Retención de pluviales en la cubierta

Era notable también que el agua se estancaba en la cubierta del depósito debido a la falta pendiente de evacuación y también al desnivel irregular en toda la superficie. Esta patología además podría generar cargas no previstas en el proyecto.

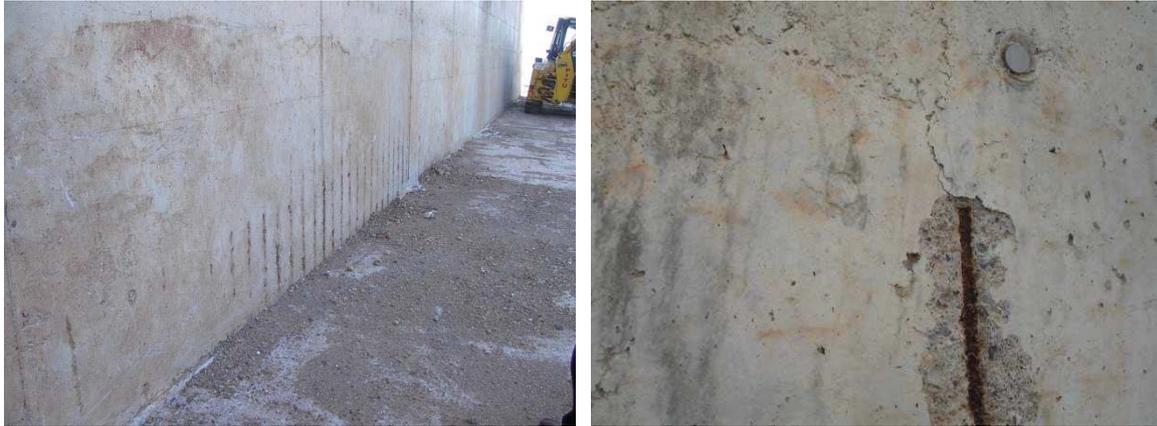
Figuras 12 y 13: Corrosión de las armaduras

Se observaron además armaduras corroídas en varias zonas del depósito.

8. El movimiento de vuelco ha provocado el fallo del soporte de neopreno entre el muro y el forjado reticular de casetones. En consecuencia, muchas zonas del muro presentan desconchamientos del hormigón tras el choque entre los dos cuerpos rígidos. También ha provocado la abertura de las juntas de dilatación entre paneles - tanto en el alzado del muro como en la cubierta-. Muchas zonas en los paramentos del muro presentan armaduras corroídas debido al escaso recubrimiento de hormigón.

En primer lugar se limpiará y saneará la superficie de hormigón en contacto con las armaduras corroídas. Seguidamente se aplicará mediante brocha un pasivador y protector del óxido.

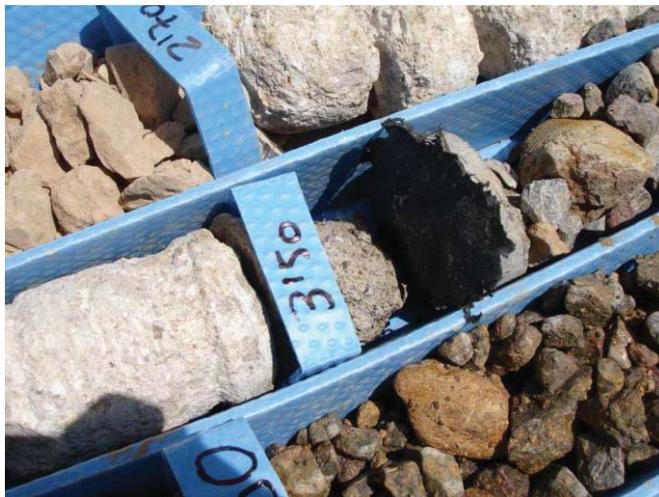
Figura 14: Lámina de PVC bajo la cimentación

En estos sondeos también se encontró la posible causa del deslizamiento del muro, una lámina de PVC que se ubicaba entre la cimentación y el terreno.

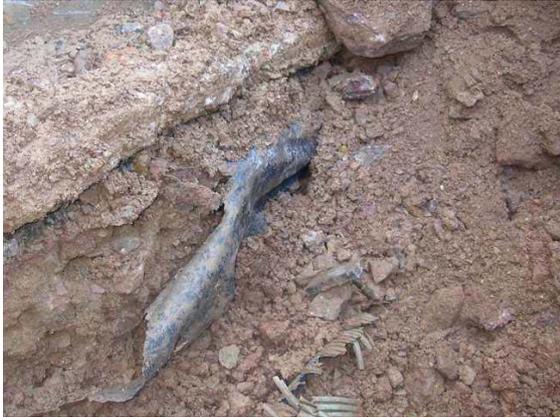
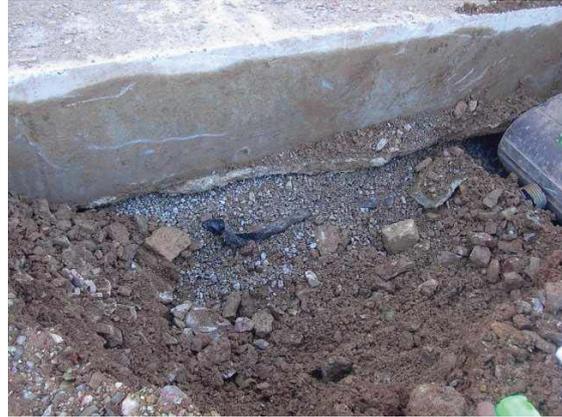
Figuras 15 y 16: Catas

Se realizaron también 3 catas a lo largo del muro más afectado, muro 2, con el fin de comprobar si existía un buen drenaje bajo la estructura. Se encontró de nuevo la lámina de PVC entre la cimentación y el terreno.

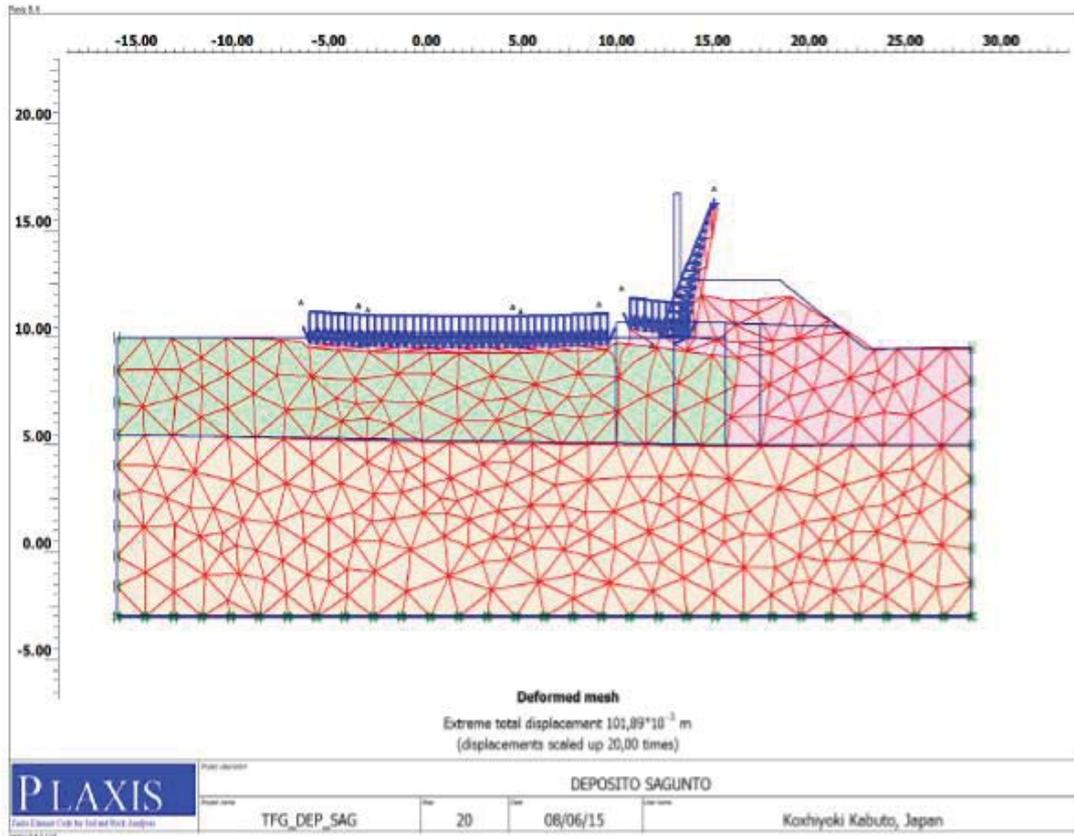
Imagen 17: Estudio de estabilidad . Plaxis

Para estudiar las posibles causas del fallo del muro se realiza el estudio de la estabilidad, calculando los coeficientes de seguridad frente a vuelco y deslizamiento. Se sigue la Guía de Cimentaciones para Obras de Carreteras para calcular estos coeficientes y se determina aceptable el coeficiente frente al vuelco e inaceptable el coeficiente frente a deslizamiento.

Se comprobó además la estabilidad mediante el software geotécnico de elementos finitos PLAXIS, corroborando los resultados anteriores.

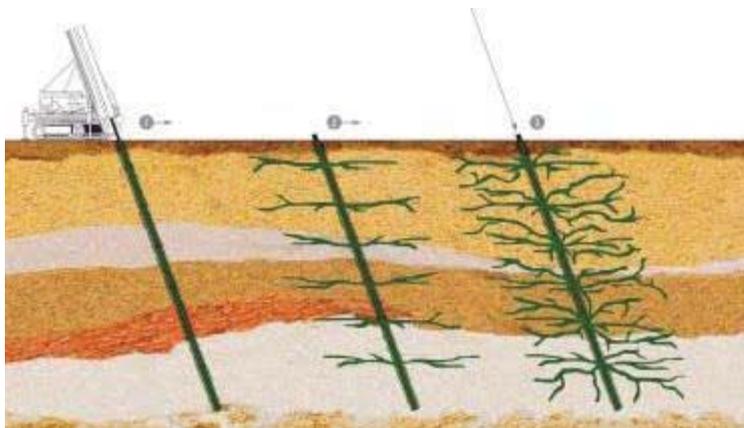
Figura 18: Inyecciones

El sistema consiste en bombear producto por pequeños taladros realizados anteriormente y distribuidos sobre la superficie a mejorar.

Este espaciamiento dependerá del tipo de inyección a realizar, de compactación, de cementación, de impregnación, de relleno o de fracturación.

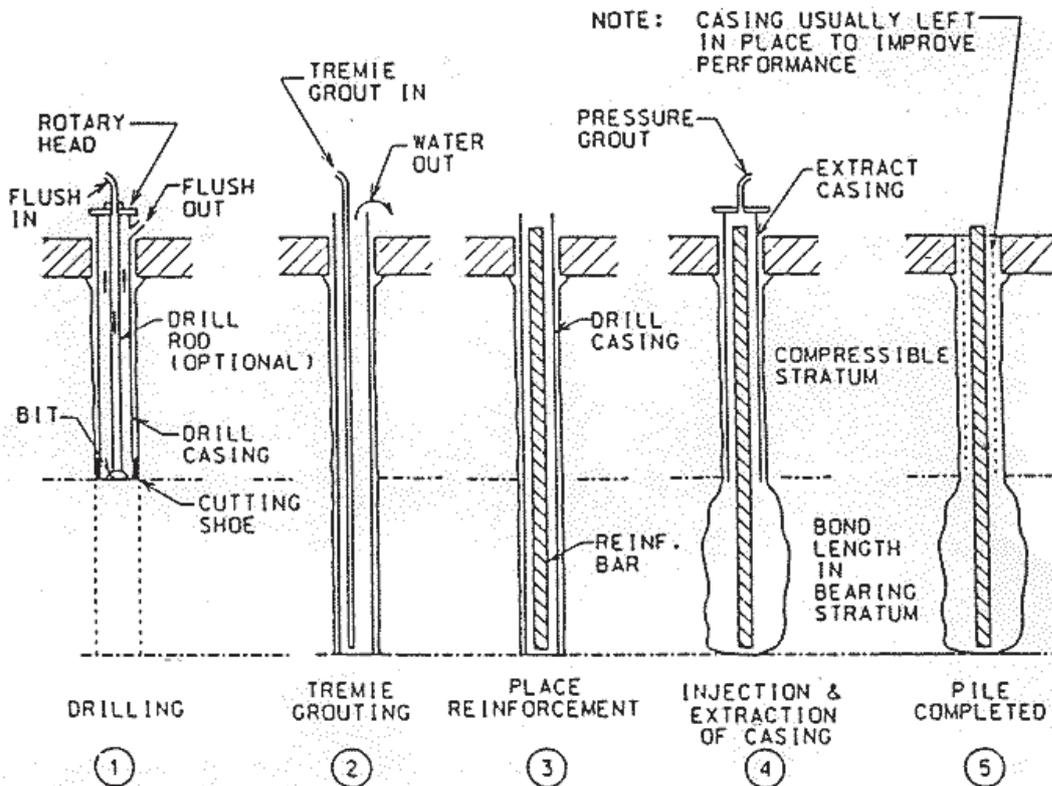
Figura 19: Micropilotes

Su uso es extendido y se pueden englobar en tres grupos: Elementos portantes trabajando a compresión, elementos a tracción en estabilización de taludes y en estructuras de contención de tierras.

En el caso que nos ocupa más que una mejora del terreno, los micropilotes son un refuerzo o recalce de la cimentación existente.

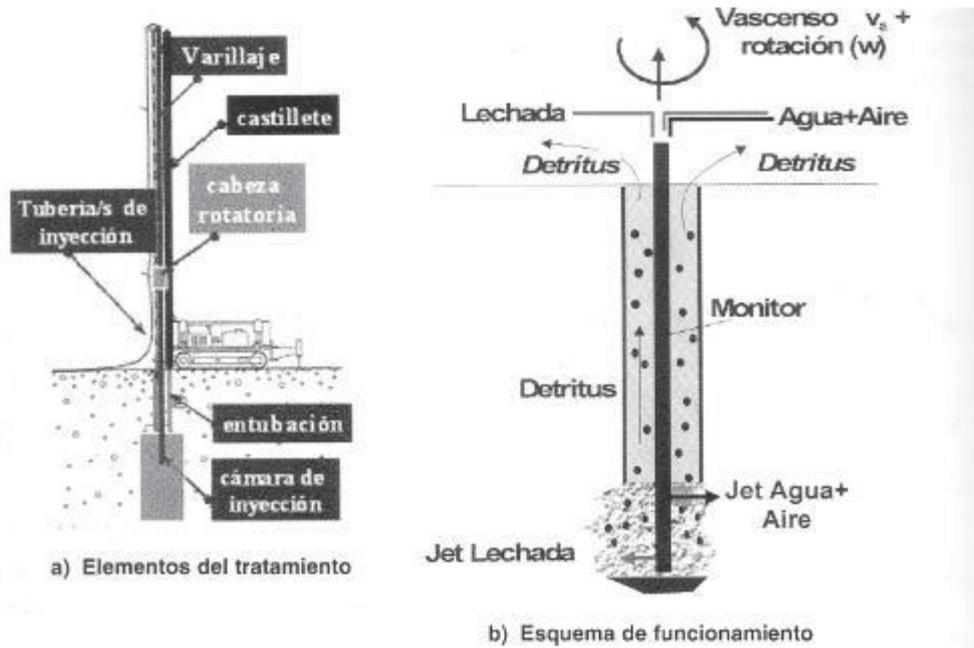
Figura 20: Jet Grouting

Se trata de un sistema de inyección que utiliza presiones muy altas, desplazan las partículas hacia afuera y mezclan el suelo adyacente con una lechada de cemento. Esta serie de columnas de nuevo suelo, y el espacio confinado entre ellas, originan un terreno mejorado para efectuar la cimentación o en nuestro caso corregir defectos.

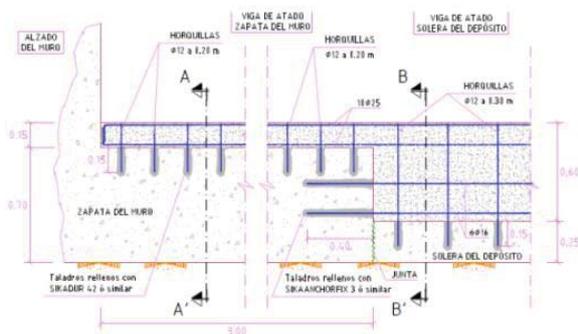
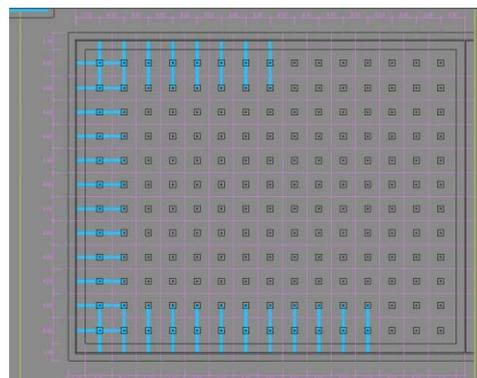
Figuras 21 y 22: Vigas de atado

Esta es una de las posibles soluciones que podrían ejecutarse para hacer contribuir el peso del agua almacenada en el depósito así como el peso propio del forjado y pilares en la estabilidad de los muros. Consiste en unir la cimentación del muro, que no consta del peso y el rozamiento necesario para garantizar la estabilidad frente al deslizamiento del mismo, tanto a las zapatas de los pilares como a la solera. De este modo conseguimos una superficie mayor y una carga vertical mayor, que contribuye a la estabilidad del muro ménsula.

Como se detalla en el Anejo Nº1 Estudio de soluciones del trabajo de Rafael Pleguezuelos, se tienen que atar dos filas de pilares con la cimentación del muro para garantizar la estabilidad frente al deslizamiento.

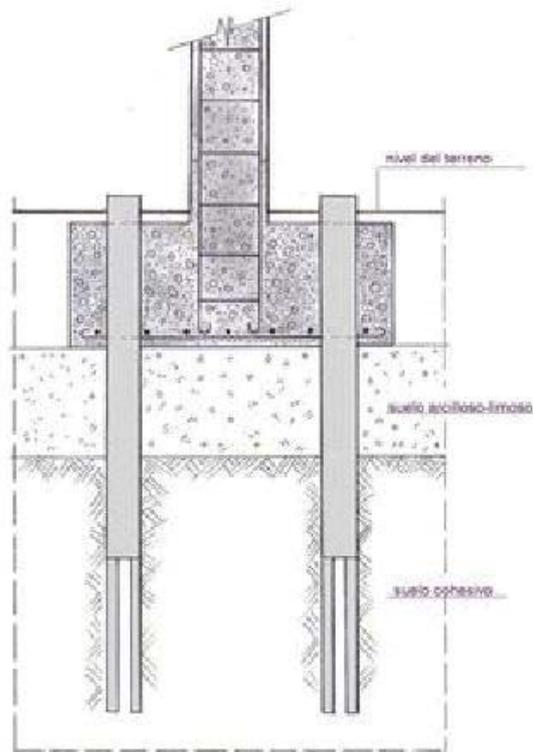
Figura 24: Recalde con micropilotes IRS

- La facilidad para ejecutar los micropilotes con inclinación, que permiten así resistir esfuerzos horizontales como en nuestro caso el empuje hidrostático del agua.
- La posibilidad de incorporar los micropilotes a la cimentación existente sin la necesidad de ejecutar elementos estructurales adicionales.

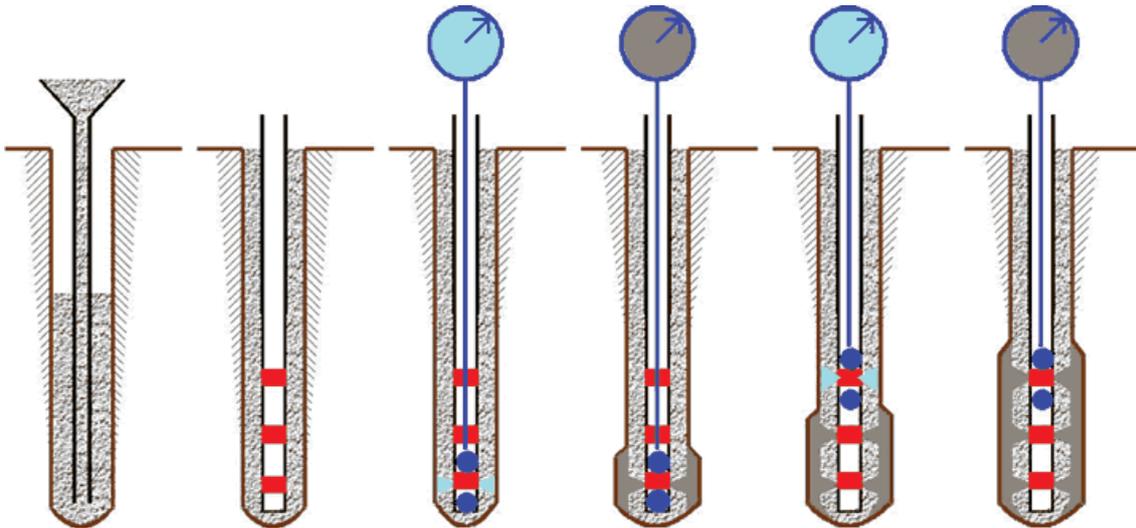
Figura 25: Proceso de inyección con IRS.

- Inyección previa de fondo a boca de taladro, a través de un tubo tremie, hasta que la lechada o mortero de cemento que rebose por la boca del taladro sea de las mismas características (en color y consistencia) que la inyectada inicialmente. A su vez se extrae la camisa de perforación.
- Inmediatamente después del relleno del taladro se introduce la armadura tubular con el fondo cerrado y los manguitos colocados en las ranuras.
- Tiempo de fraguado adecuado de la “gaine” antes de proceder a la inyección por los manguitos.

- Inyección por etapas en fases ascendentes. Se realizará mediante la colocación de un obturador doble en la zona del tubo a nivel del manguito por donde se desee inyectar. Para que la inyección sea posible es necesario que la vaina se rompa por la presión de la mezcla que se inyecta desde del tubo, por lo que su composición y resistencia deberán ser adecuadas al efecto.
- Finalmente, se rellenará con mortero o lechada el interior de la tubería que constituye la armadura tubular del micropilote.

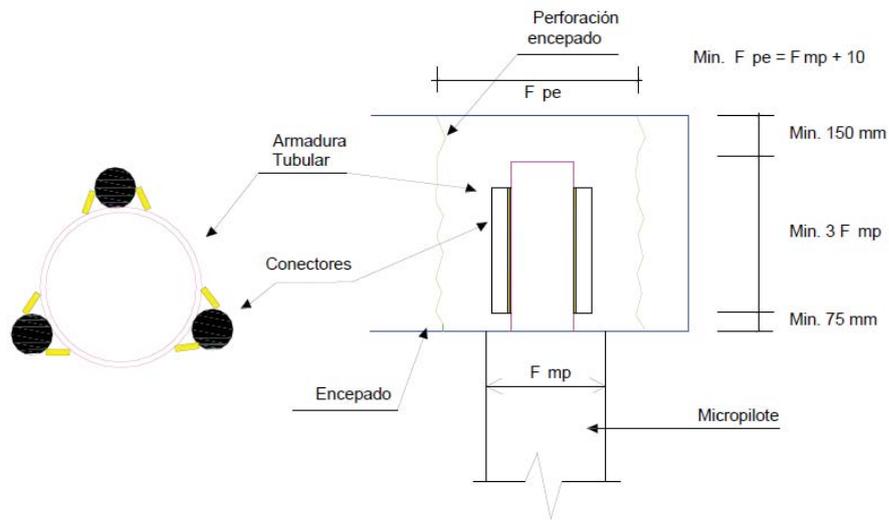
Figura 27: Conexión a la estructura mediante barras corrugadas.

La armadura tubular llevará soldadas barras corrugadas en dirección vertical para mejorar la adherencia con la lechada.

Una vez inyectado el micropilote se eliminará la lechada que haya caído en la perforación de la cimentación mediante chorro a presión. En lugar de la lechada inyectada en el micropilote se rellenará este espacio con una lechada o mortero expansivo sin retracción para garantizar el contacto entre las diferentes superficies.

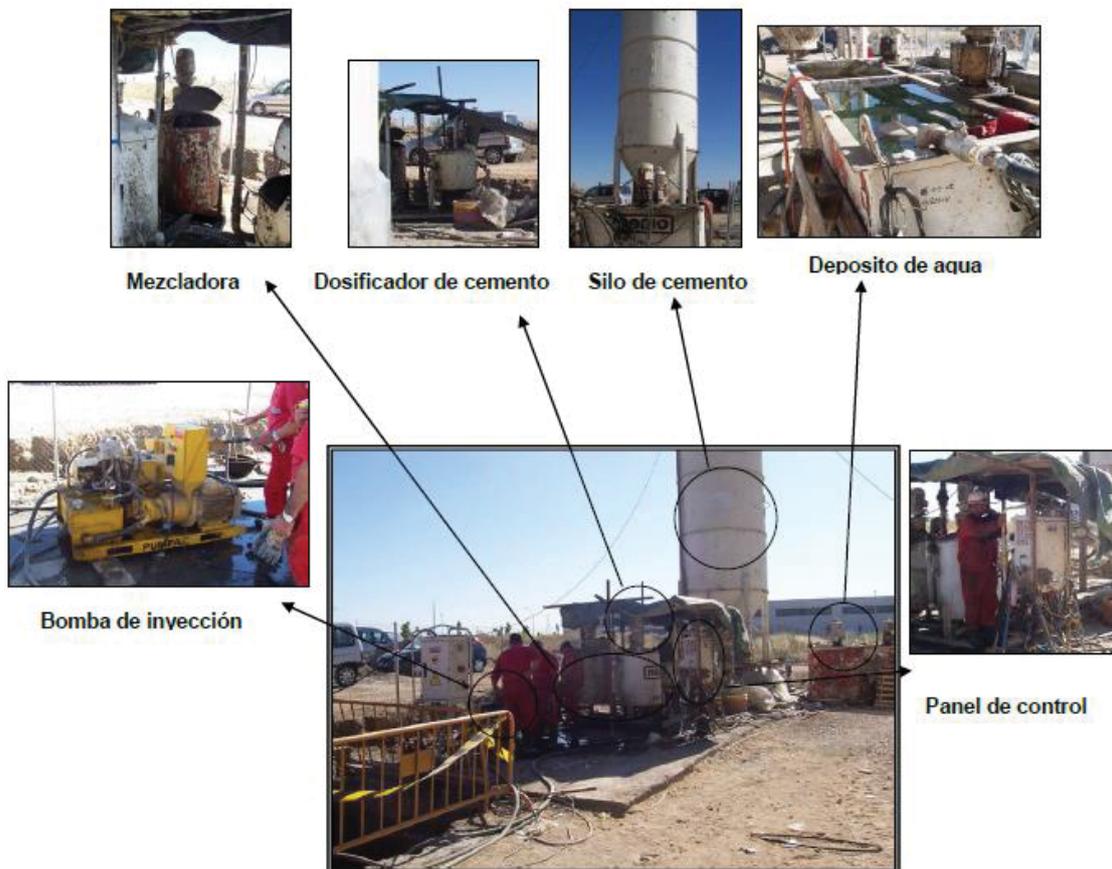
Foto.- 8.16 Planta de fabricación de lechada. (Foto del Autor)

El equipo mecánico para la ejecución de los micropilotes estará compuesto por la máquina perforadora de micropilotes, una bomba de inyección y la planta de fabricación de la lechada.
