# Proyecto Básico de Acondicionamiento de la Avenida República Argentina en Santa Cruz de Tenerife

Trabajo Final de Grado

# MEMORIA

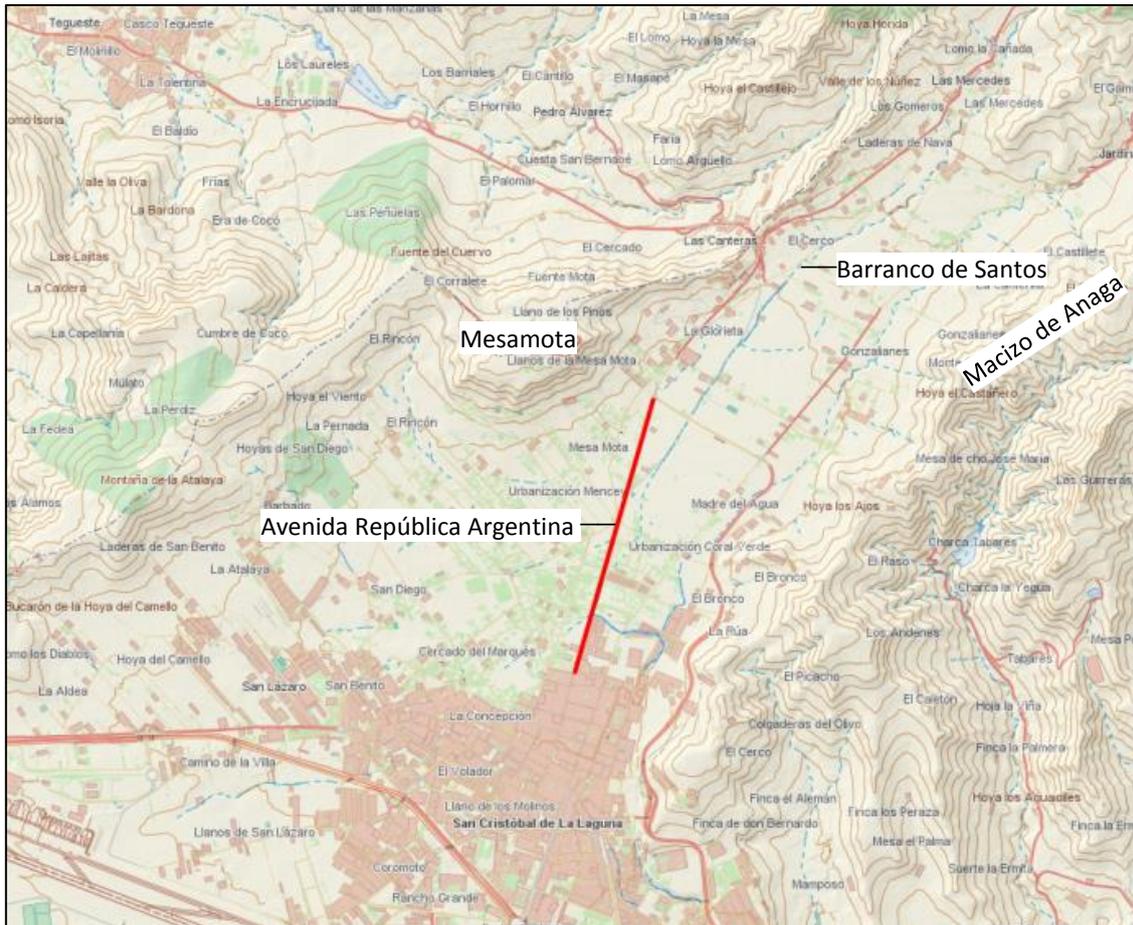
Ilustración 5 - Mapa topográfico del emplazamiento (Visor GRAFCAN).

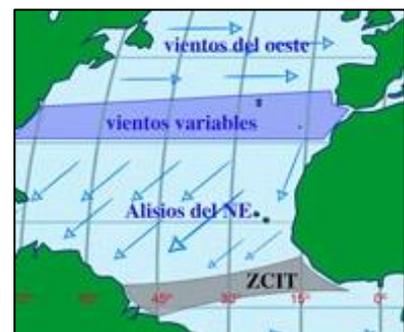
Las características climáticas de la Isla de Tenerife están determinadas, principalmente, por el flujo de los vientos alisios. Estos vientos proceden del anticiclón de las Azores, al Nordeste, cargados de humedad, y con una estructura vertical que tiende a proporcionar estabilidad atmosférica. Esto proporciona un tiempo fresco y húmedo en las áreas afectadas por el mar de nubes, con cielos despejados en la vertiente de sotavento y nubosidad en las medianías y costas de la vertiente septentrional de la isla. Además de los alisios, el clima de Tenerife, y en general de las Islas Canarias, está suavizado por la llamada *corriente marina fría de Canarias*, que enfría la temperatura de las aguas con respecto a la que le correspondería por su latitud, la de las costas de África. Ambos factores, unidos a la orografía de la isla, determinan las características climáticas de Tenerife y del municipio, que se ve bien representado por estas características.

Ilustración 6 – Esquema de flujo de los vientos alisios (SailandTrip).

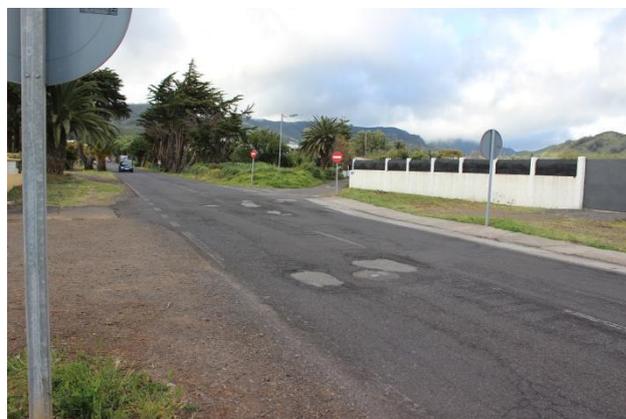
Dicha rehabilitación tuvo efecto aproximadamente durante el primer año de su ejecución, habiéndose realizado soluciones parciales y de poca calidad. A raíz de esto, ha sido necesario realizar distintas reparaciones en la carretera, desde el sellado de grietas hasta la implementación de una cuneta de drenaje. Estas soluciones también han tenido una dudosa eficacia, siendo el estado actual del firme de la carretera realmente preocupante, existiendo múltiples deficiencias que ponen en peligro la circulación de los vehículos.

Ilustración 8 - Estado actual de la carretera.

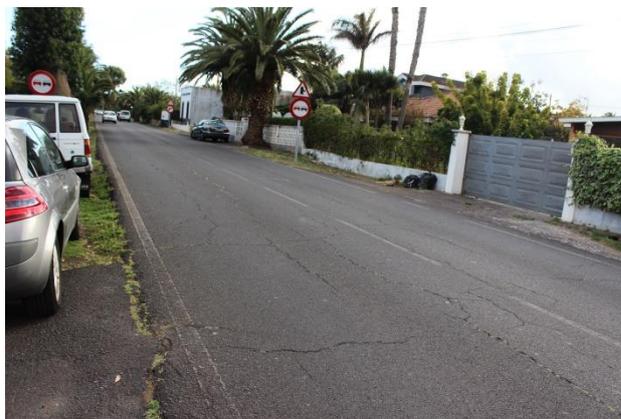
Ilustración 9 - Estacionamiento en el arcén de la calzada.

Además, debido a la tendencia del actual Plan de Ordenación Urbana de La Laguna, se prevé una expansión de las urbanizaciones en la zona, resultando obsoletas las condiciones que presenta la vía para este tipo de ordenación. A pesar de tratarse de un tramo semiurbano, la calzada sigue presentando las características de la antigua zona rural que supuso tradicionalmente. En este sentido, no existen arcenes a lo largo de su trazado, encontrándose los márgenes en estado natural, impracticables

para los peatones y utilizados al libre albedrío como aparcamiento. Por ello se considera necesario regular el estacionamiento que se practica actualmente en el entorno de la vía, con zonas convenientemente habilitadas para tal fin, que sean seguras y suficientes para promover la reducción del acceso a la ciudad del tráfico rodado.

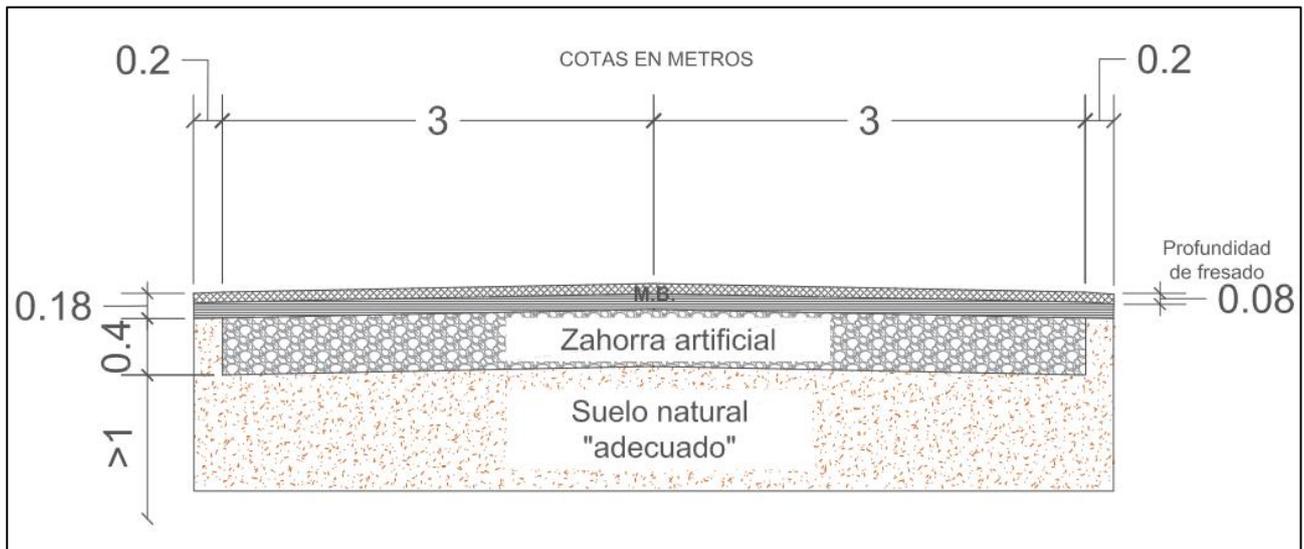
La carretera de estudio presenta unas características geométricas homogéneas, siendo una calzada de doble sentido con 6 metros de ancho (3 metros por carril) y arcenes de 0.2 metros. La pendiente media del eje de la carretera es del 0.68% y su trazado es recto.

La sección actual de la vía se corresponde con una sección 3211, según la actual Norma 6.1-IC, con 40 centímetros de zahorra artificial y 18 centímetros de mezcla bituminosa. La explanada se puede clasificar como E1, según esta normativa, al tratarse de un suelo considerado "adecuado".

Ilustración 10 – Esquema de la sección transversal característica de la vía.

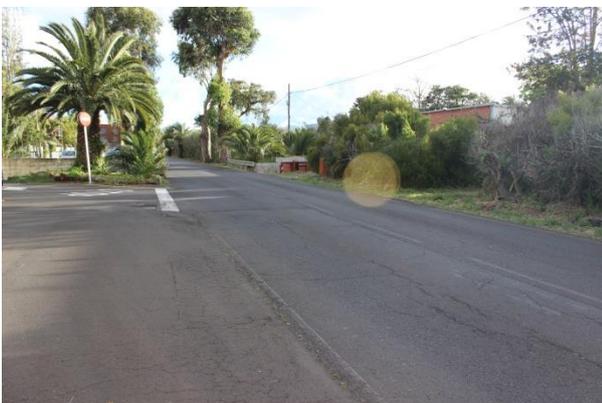
Ilustración 11 - Estado del firme en el Tramo I.

Estos tramos también se diferencian en cuanto al estado que presentan del firme. El tramo inicial, previo a la intersección y menos solicitado, solo presenta grietas de carácter no estructural. El segundo tramo, con mayor tráfico de vehículos, presenta un firme con agotamiento estructural, agrietado en malla en la zona de rodadura y con numerosos baches y deficiencias en el bombeo.

Se ejecutará en este tramo un sellado de grietas, realizando una limpieza de las grietas de mayor tamaño que se encuentren ocupadas por pequeña vegetación, rellenándose posteriormente con un mástic bituminoso.

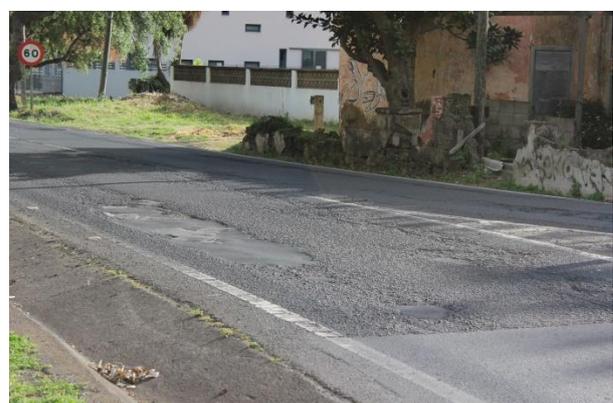
Ilustración 12 - Estado del firme en el Tramo II.

Se plantea, en cambio, la eliminación y reposición del firme en todo el tramo, debido a la corta distancia entre incidencias, procurando la continuidad de la solución. Al identificarse el agotamiento estructural por agrietamientos en malla de hasta 4 centímetros, se ejecutará un fresado del firme de 8 centímetros y una posterior reposición de 10 centímetros de mezcla bituminosa que alcance la sección 3111 definida. Se ejecutarán con la misma sección la ampliación de los arcenes ocupando los 1.5 metros de ancho necesarios para la zanja de los colectores.

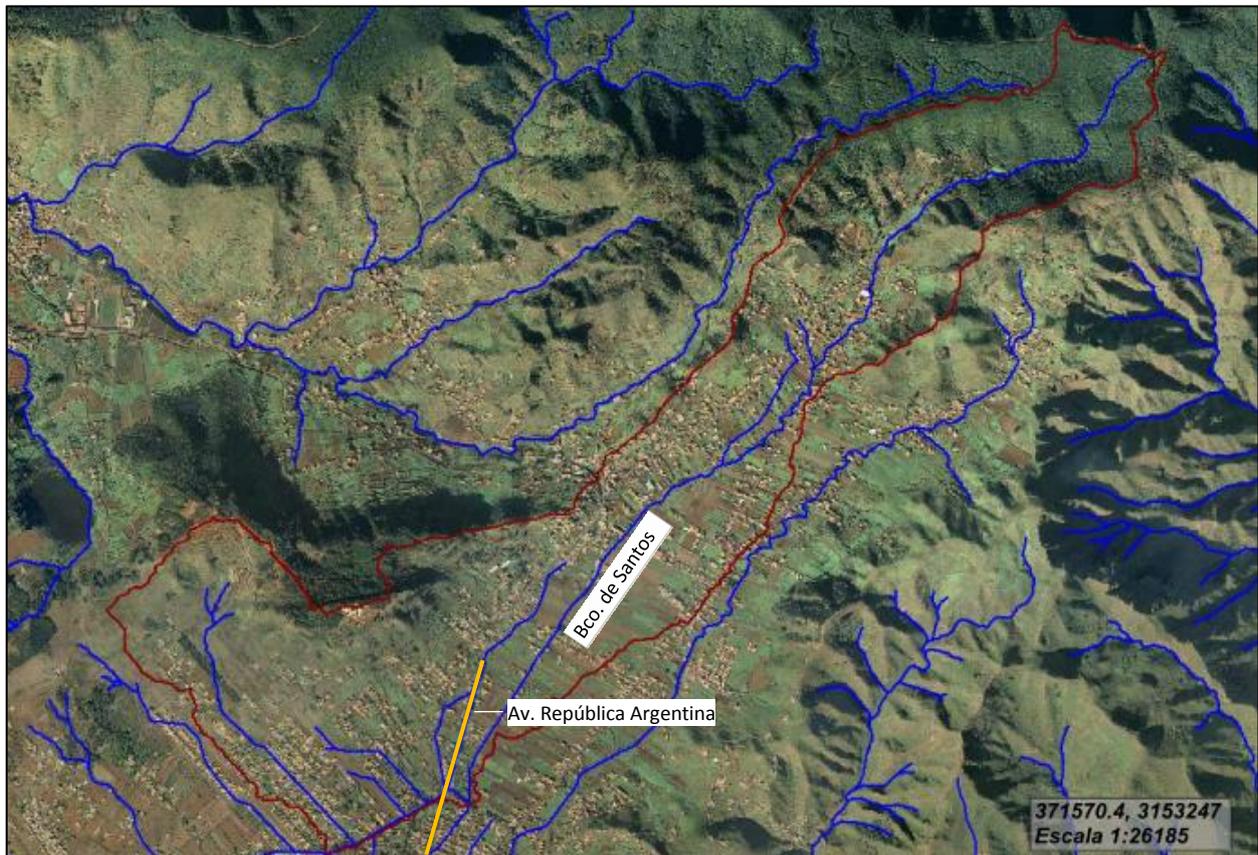
La carretera de estudio pertenece a la red de flujo del Barranco de Santos, canalización principal del Valle de las Mercedes. Dentro de la cuenca de dicho barranco, existen obras de drenaje, siendo la más característica la propia canalización del Barranco de Santos.

La canalización de Camino el Pino, una cuneta triangular de 40 centímetros de profundidad, intersecta la carretera de estudio mediante un paso inferior y posteriormente confluye con la canalización del Barranco de Santos, siendo esta confluencia el punto de desagüe de la cuenca. A partir de ahí, la canalización converge hacia la Avenida República Argentina y transcurre paralela a lo largo de un pequeño tramo a cielo abierto, antes de unirse al Barranco de Gonzaliáñez, el cual recoge las aguas restantes de la ciudad.

Ilustración 13 – Cuenca del Barranco de Santos (PGOU de La Laguna, CIATF 2012).

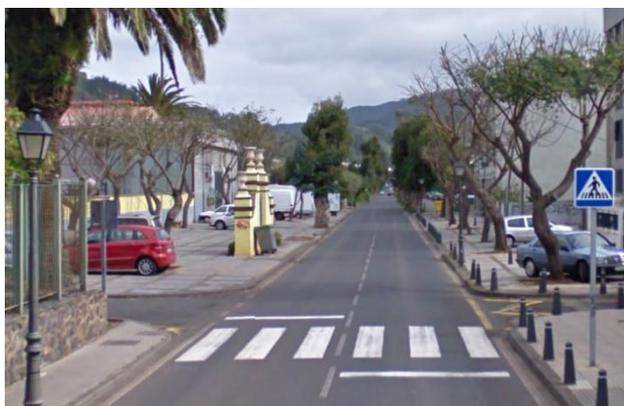
Ilustración 14 - Estacionamiento sobre las aceras.

Existen múltiples zonas que son empleadas al libre albedrío de los usuarios de la vía para estacionar sus vehículos, incluyéndose aceras, arcenes y márgenes de terreno virgen. Se generan de esta forma situaciones peligrosas tanto para conductores como para peatones.

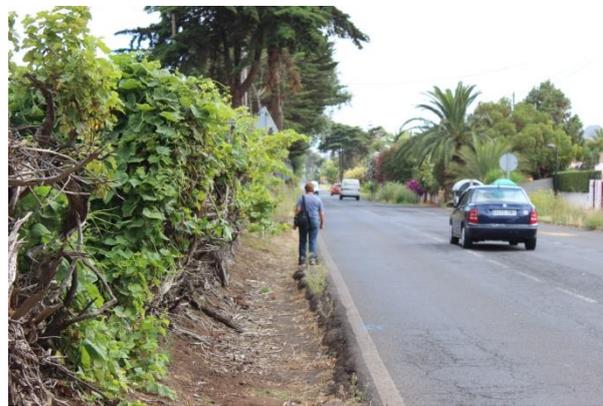
Ilustración 15 - Peatón transitando el arcén.

Los arcenes también se presentan insuficientes para las necesidades del tráfico o incluso el tránsito de las personas, tratándose de arcenes de 20 centímetros que preceden en muchos casos a una densa vegetación de maleza.

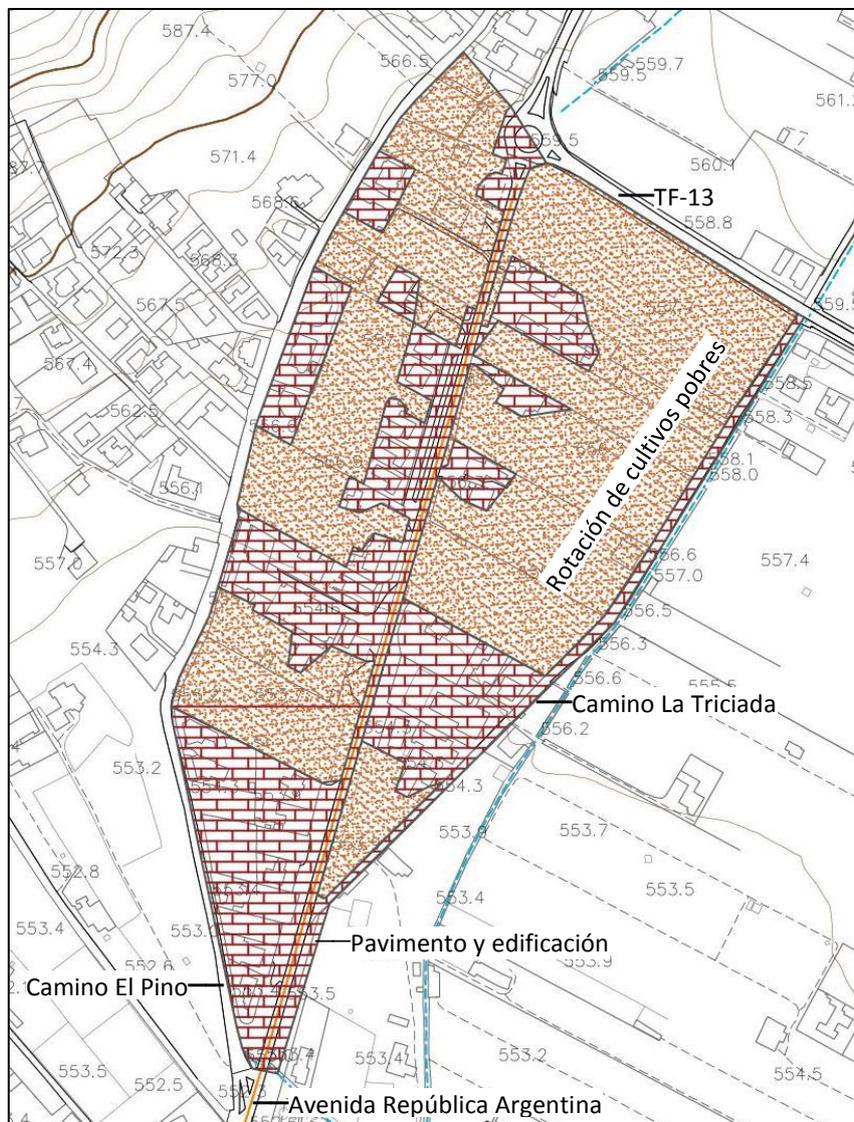
Se define la cuenca vertiente a la vía a partir de la topografía y teniendo en cuenta los elementos de drenaje del entorno, que actúan como divisoria. Influyen como tal la canalización de Camino el Pino, las cunetas de desagüe de la carretera TF-13 y el Camino la Triciada. Se obtiene así una superficie de 0.126 km<sup>2</sup>. Analizando el suelo de dicha cuenca, definimos el coeficiente de escorrentía, contando con un 60% de *pavimento y edificación* y un 40% de *rotación de cultivos pobres*.

Ilustración 16 – Cuenca vertiente a la Avenida República Argentina y caracterización del suelo.

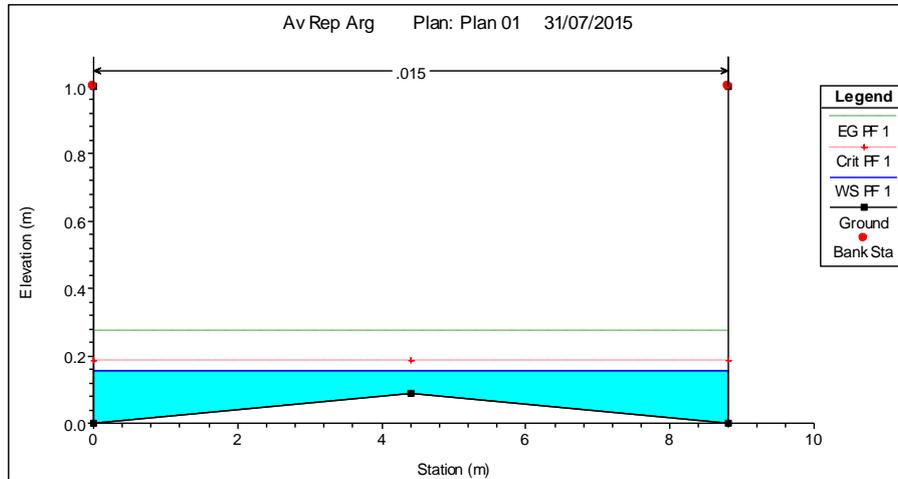
2%. Simulando dichas condiciones en HEC-RAS se obtiene un calado máximo de 16 centímetros en los bordes y 7 centímetros en el eje de la vía. Para dicho calado, se proponen imbornales de tipo interceptor con 98cm de largo y 49cm de ancho, capaces de desaguar hasta 500 l/s.

Ilustración 18 – Sección de la simulación realizada con HEC-RAS.

Cada imbornal se conectará a un pozo de registro, ubicado sobre el colector, mediante una tubería de PVC de 250mm de diámetro nominal. Los pozos de registro serán prefabricados de PVC con diámetro máximo de 1 metro que permita el acceso al colector para efectuar su limpieza. Debido a las limitaciones del material de limpieza, se dispondrán los pozos cada 50 metros, colocándose 12 unidades en cada colector con sus correspondientes dispositivos de toma. Además, se dispondrá un dren entre pozos de registro, de 110mm de diámetro nominal, que recoja el agua infiltrada entre los imbornales.

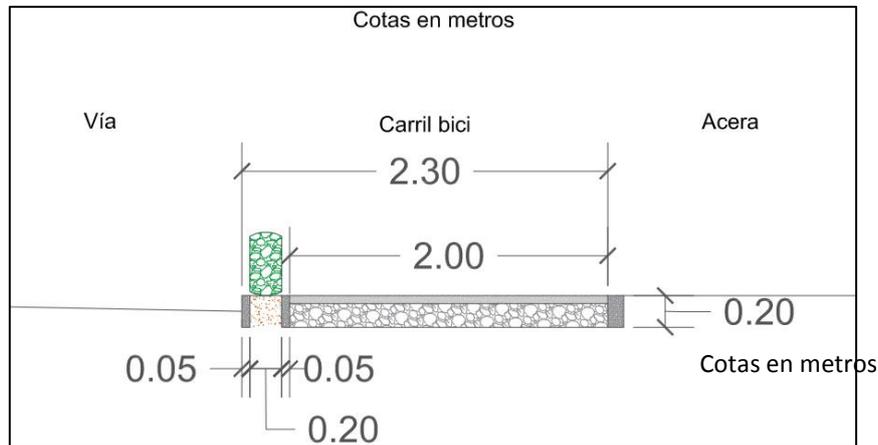
Ilustración 19 – Sección tipo de carril bici.

Dicho carril bici se ha diseñado paralelo a las aceras, con una anchura de 2.3 metros, de los cuales 0.3 metros serán ocupados por una jardinera con matorral, separando a los usuarios del tráfico de la carretera.

La sección del carril bici contará con una capa base de 15 centímetros de zahorras y 5 centímetros de hormigón como capa de rodadura.

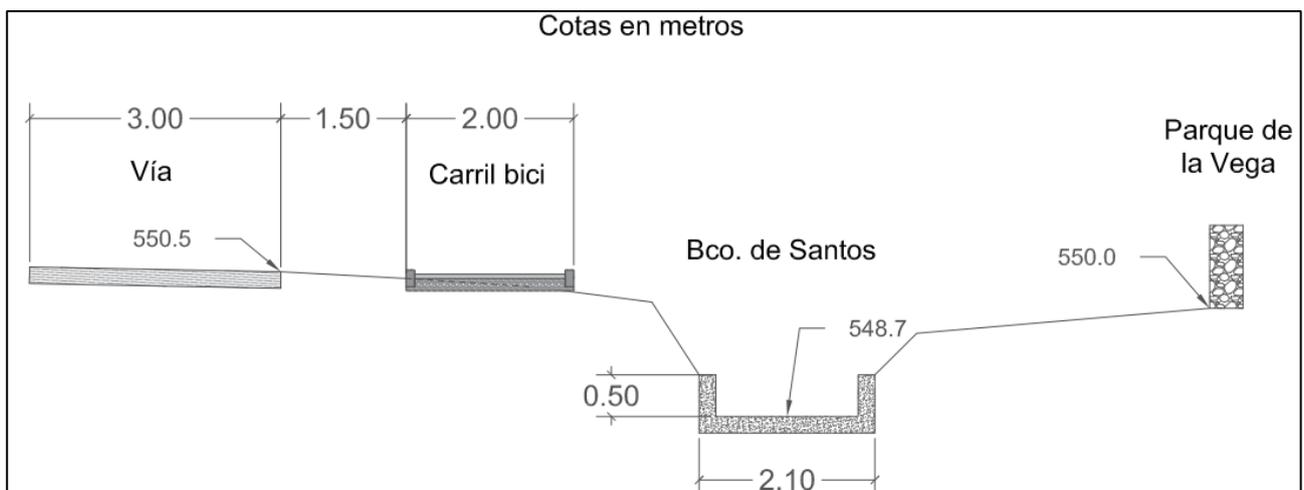
Ilustración 20 – Sección del carril bici junto al Barranco de Santos.

En el tramo que discurre a la altura del Parque de la Vega, el carril bici se desarrolla dejando 1.5 metros de distancia con la carretera, estando delimitado por bordillos, y contiguo a la canalización del Barranco de Santos.

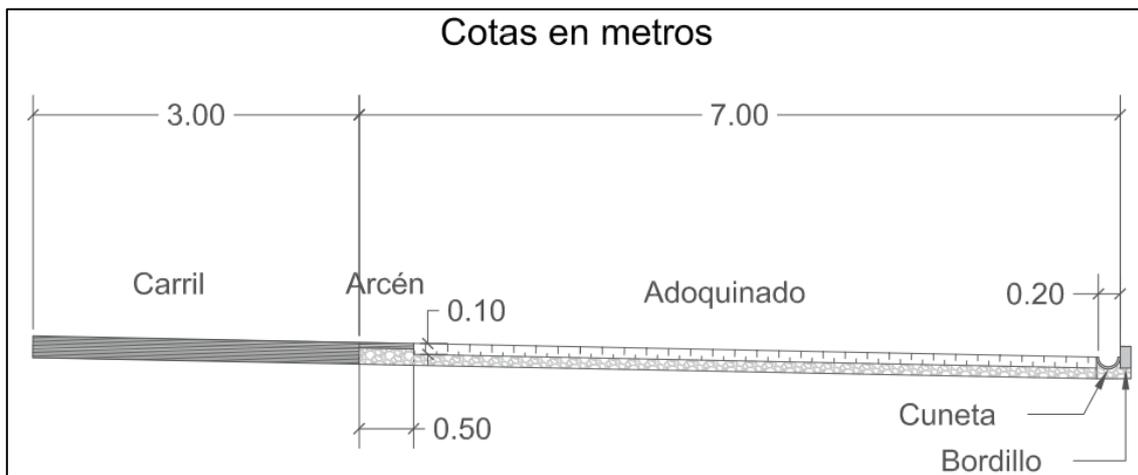
En general, se dispondrá un pavimento adoquinado que permita cierta infiltración del agua, siendo las aguas restantes canalizadas por una cuneta prefabricada de hormigón hacia el punto de desagüe. El pavimento adoquinado se solapará con el firme de la vía extendiendo un arcén de 0.5 metros de ancho.

Ilustración 21 – Sección de zona de estacionamiento adoquinada.
