RESUMEN DEL PROYECTO

Con el presente trabajo se pretende describir el sistema de climatización de un salón para uso de eventos, ubicado en una antigua masía valenciana, en la que se ha reformado y adaptado un antiguo silo de agua y dos pequeñas naves de almacenamiento agrícola en dos salones para dicho uso.

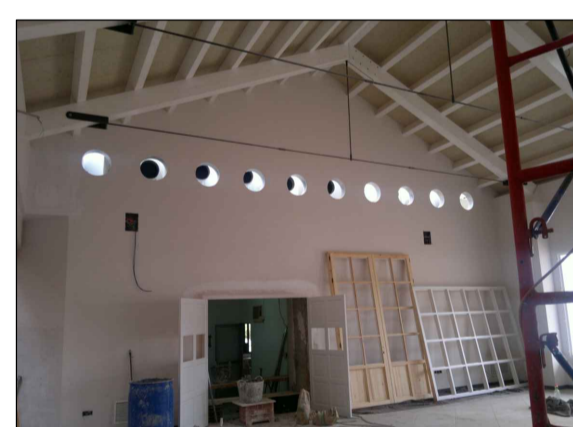
Muecos para colocación de toberas de impulsión de largo alcance en salón baile en zona Este.

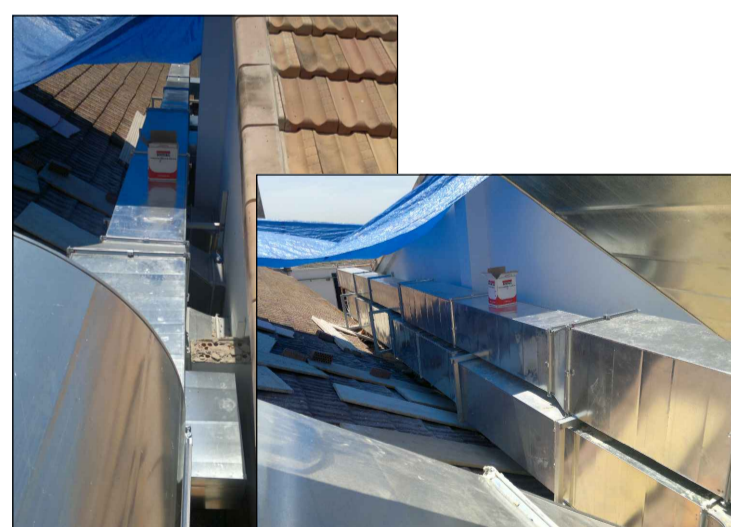
Conductos exteriores para impulsión-retorno aire del salón de baile en zona Este.

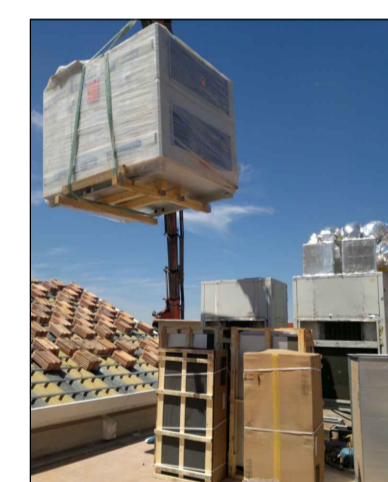
Elevación de las máquinas y recuperador al forjado técnico, especialmente construido con esta finalidad, sobre el ubicación de las máquinas.

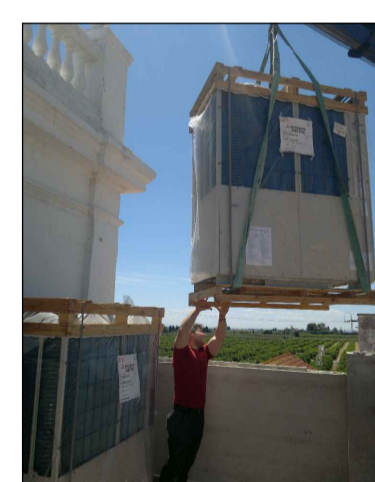
Elevación de las unidades condensadoras a la terraza de torreon para su ubicación definitiva.

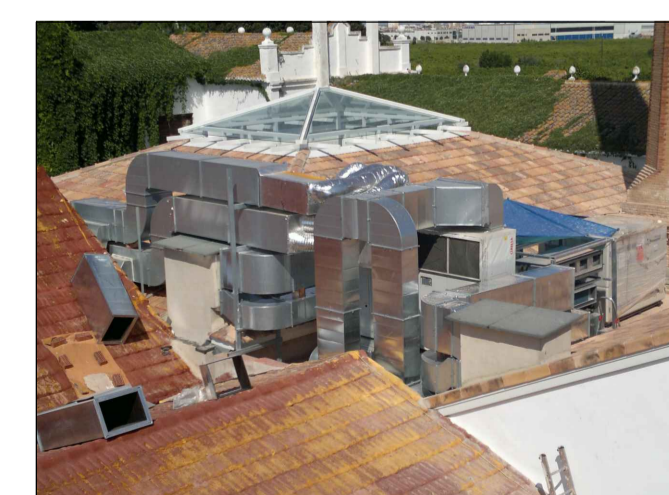
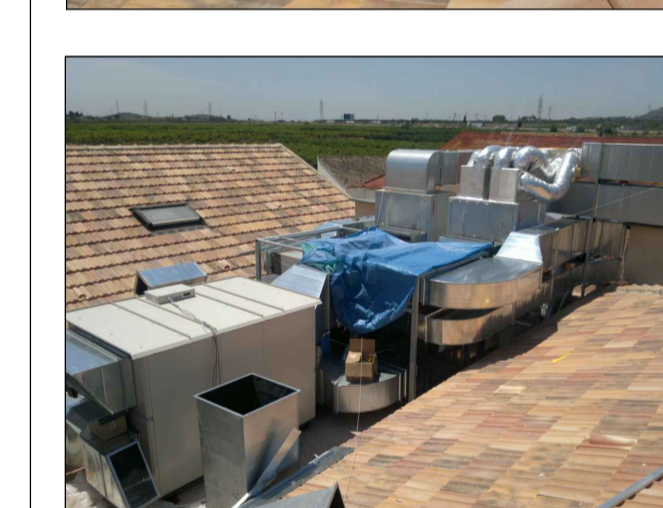
Instalación provisional y definitiva de máquinas de climatización, ya existentes, en su nueva ubicación, ya que donde se encontraban era uno de los espacios a rehabilitar para nuevo uso.

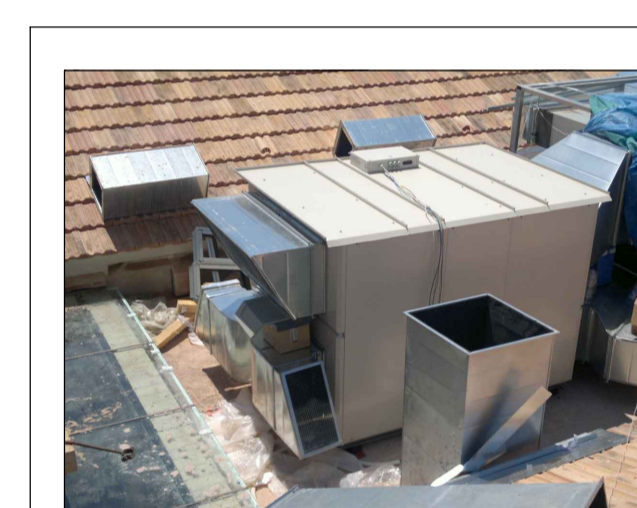
Vista general del recuperador GOLD RX30, evaporadoras protegidas con cubierta especial para intemperie, conductos de impulsión retorno y ubicación terminada de las máquinas ya existentes con sus conductos.
