UNIVERSITAT
POLITÈCNICA
DE VALÈNCIA

TRABAJO FIN DE MÁSTER

**ANÁLISIS DE LOS PUENTES TÉRMICOS EN PROYECTOS DE REHABILITACIÓN
RESIDENCIAL. ESTUDIO DE UN CASO.**

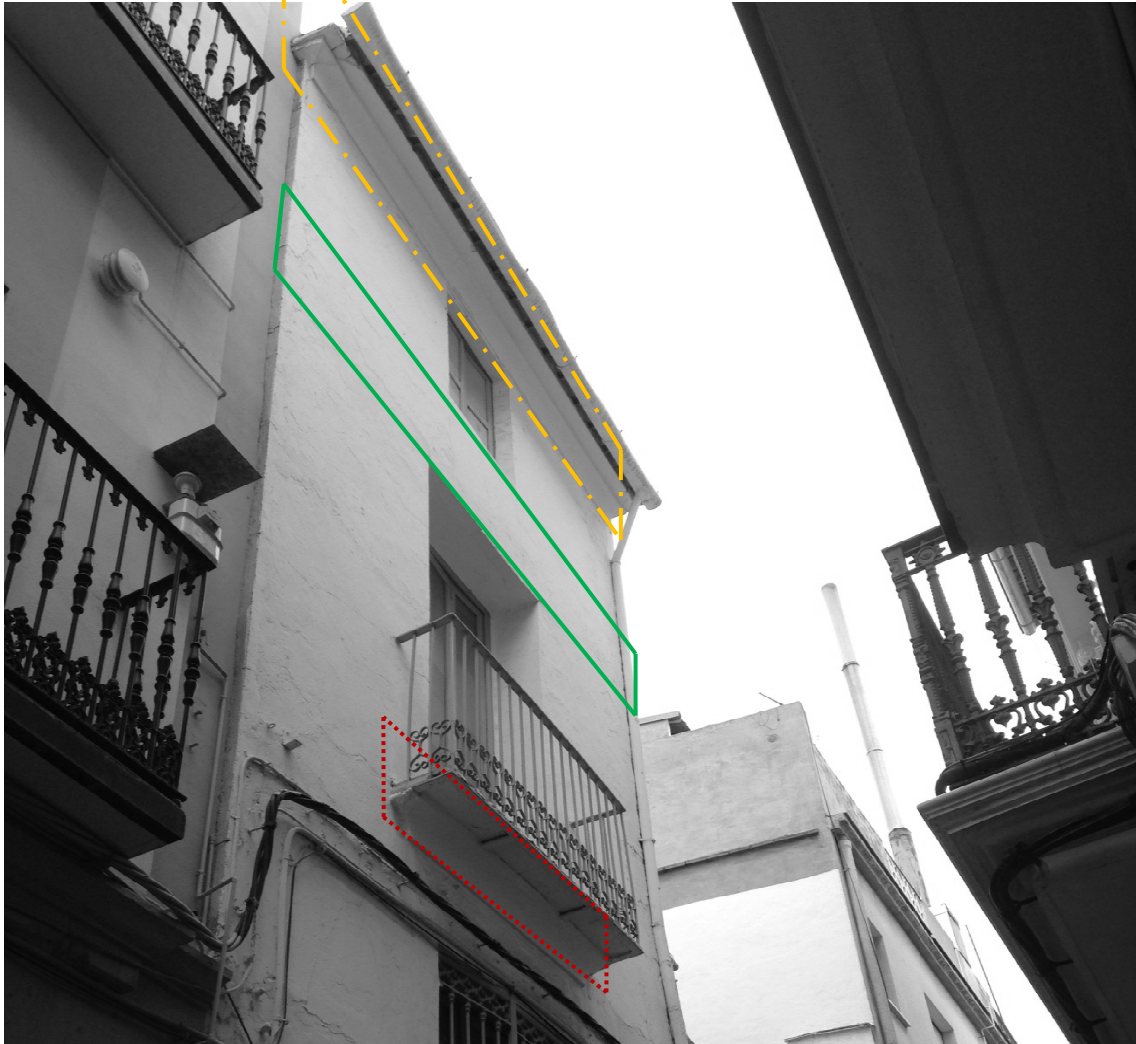
Figura 12. Esquema de puentes térmicos. Estado original. Fachada Este.

E2) y E3) Encuentro Fachada-Forjado (por vigueta y por revoltón)

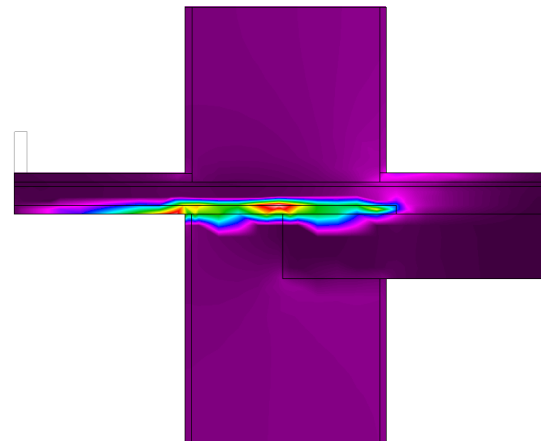
Figura 45. Fachada-Forjado (balcón). Flujo de energía.

En esta figura se observa cómo el elemento metálico absorbe, casi exclusivamente, el flujo de energía, alcanzando valores muy altos de energía por metro cuadrado.

A través del elemento hierro se pierde en invierno mucha energía, por lo que el puente térmico ha de ser tratado.

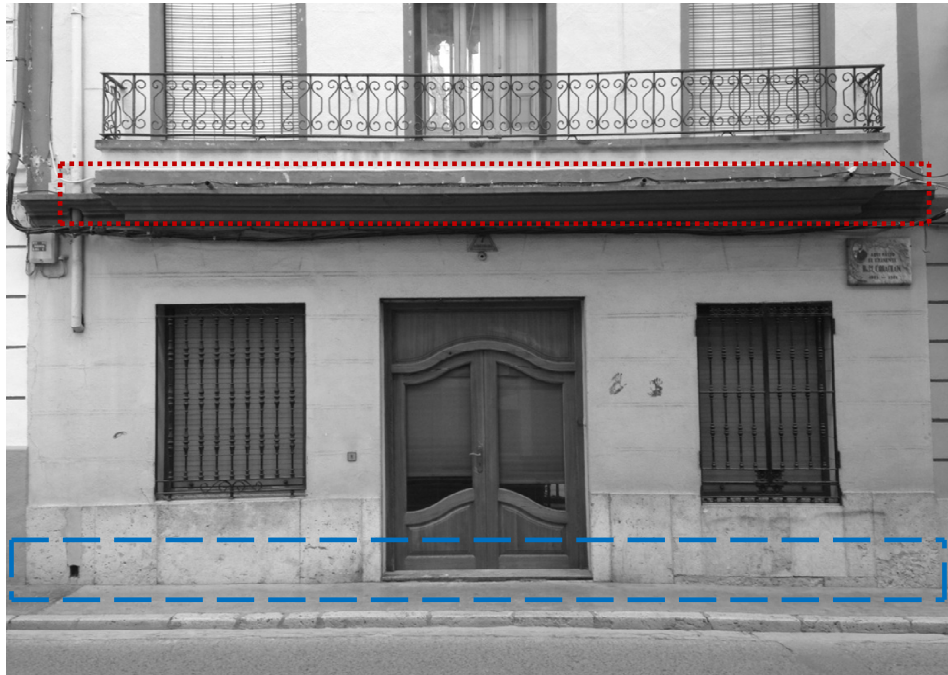
Figura 59. Esquema de puentes térmicos. Estado original. Fachada Oeste.

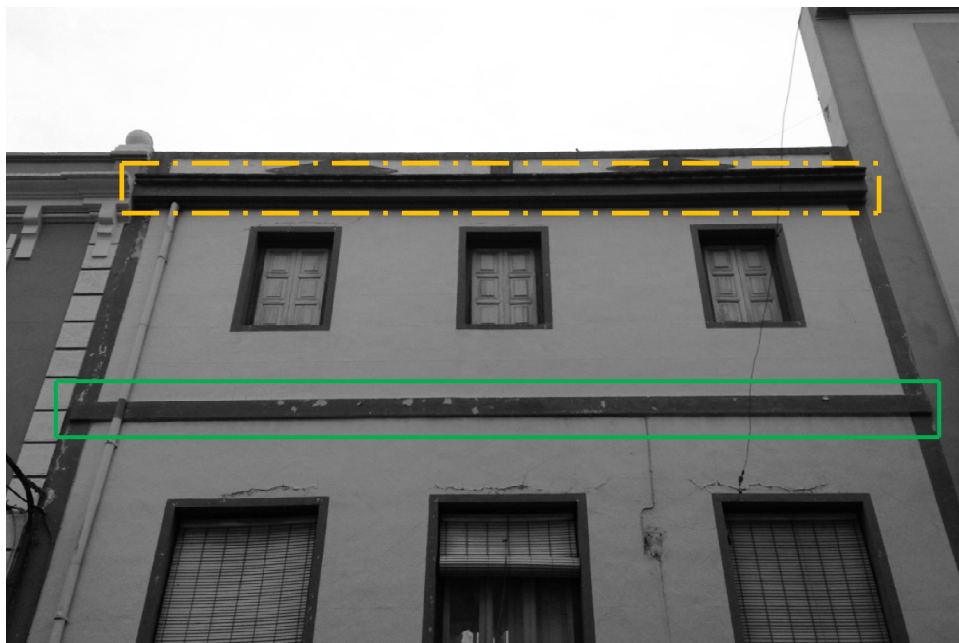
Figura 60. Esquema de puentes térmicos. Estado original. Fachada Oeste.

O7) Encuentro Fachada-Forjado (balcón)

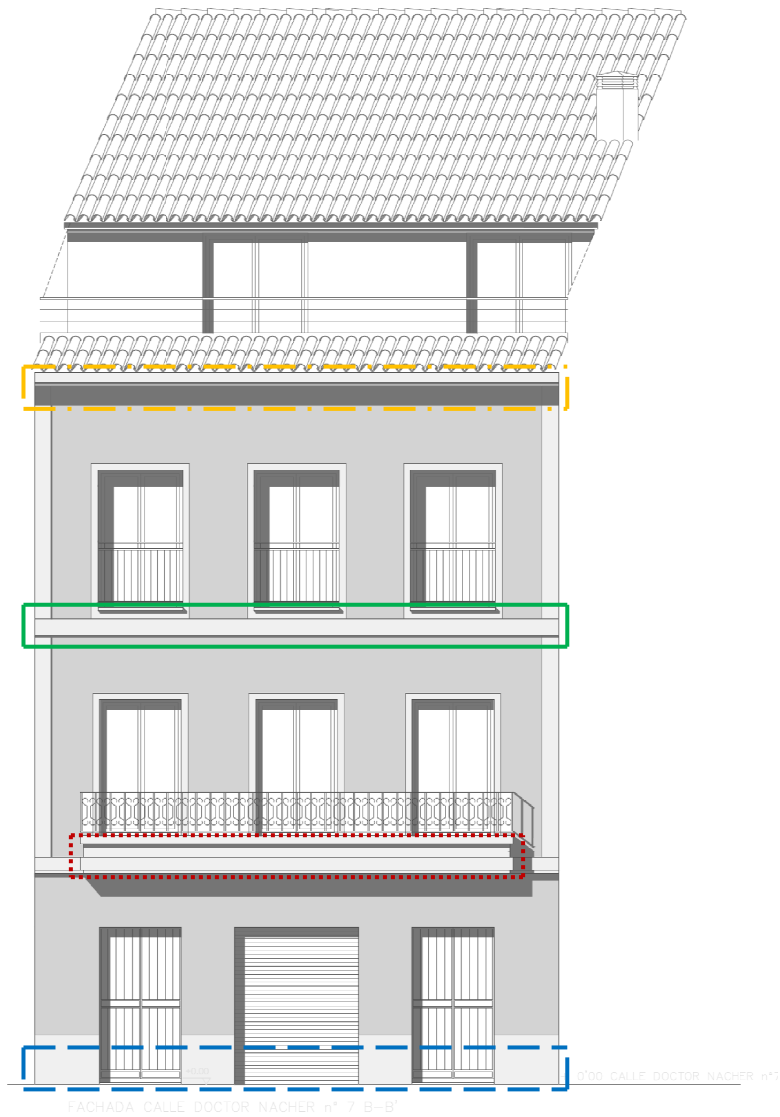
Figura 156. Esquema de puentes térmicos. Estado rehabilitado. Fachada Oeste.

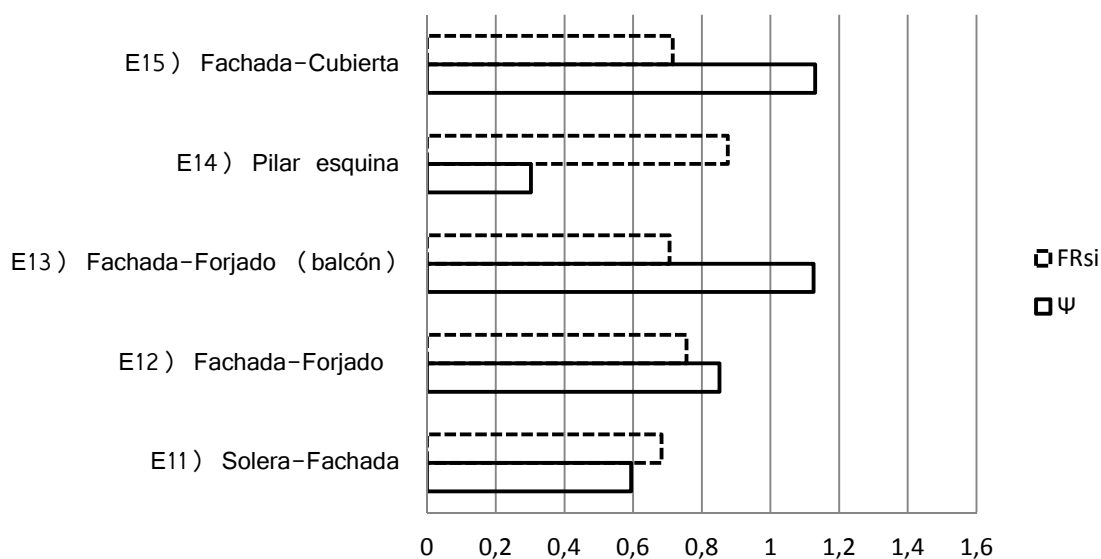
Figura 203. Gráfica Resumen de valores de transmitancia térmica lineal y factor de resistencia superficial interior de los puentes térmicos. Zona Este. Estado rehabilitado.

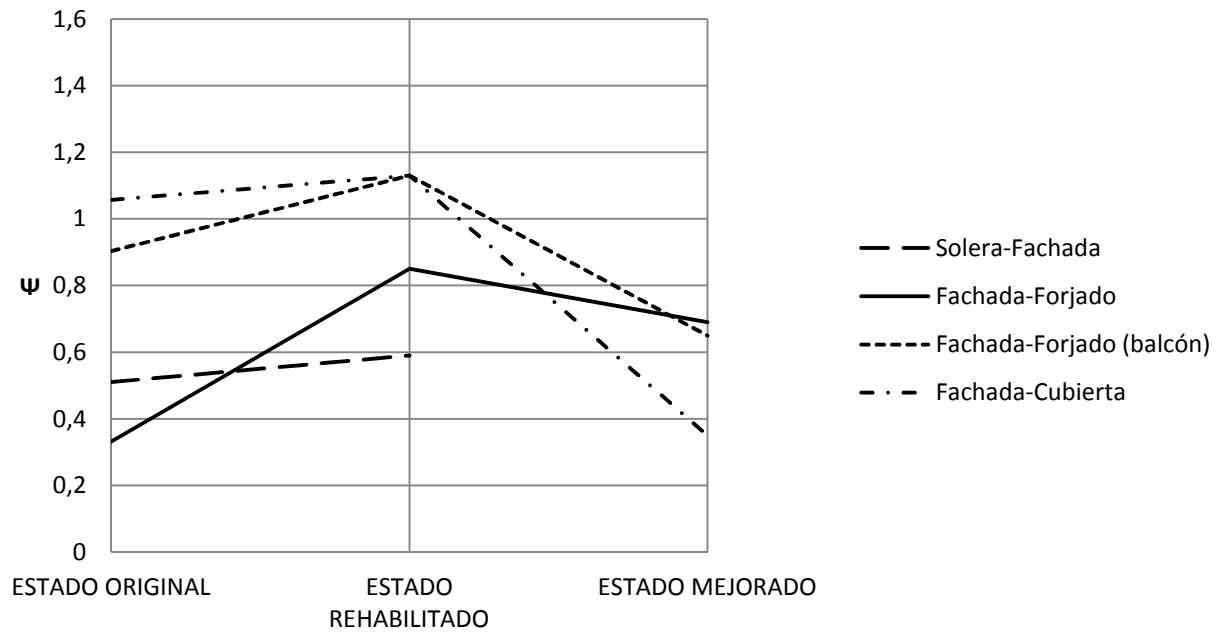
En algunos casos, los encuentros constructivos pierden eficiencia con la rehabilitación, dando lugar a puentes térmicos desfavorables, a pesar de mejorar, en todos los casos, la transmitancia térmica global de la envolvente. Con las mejoras propuestas, se solucionan los problemas originados en la rehabilitación, y se consigue ahorrar una gran cantidad de energía.

Figura 255. Evolución de la transmitancia térmica lineal. Zona este.

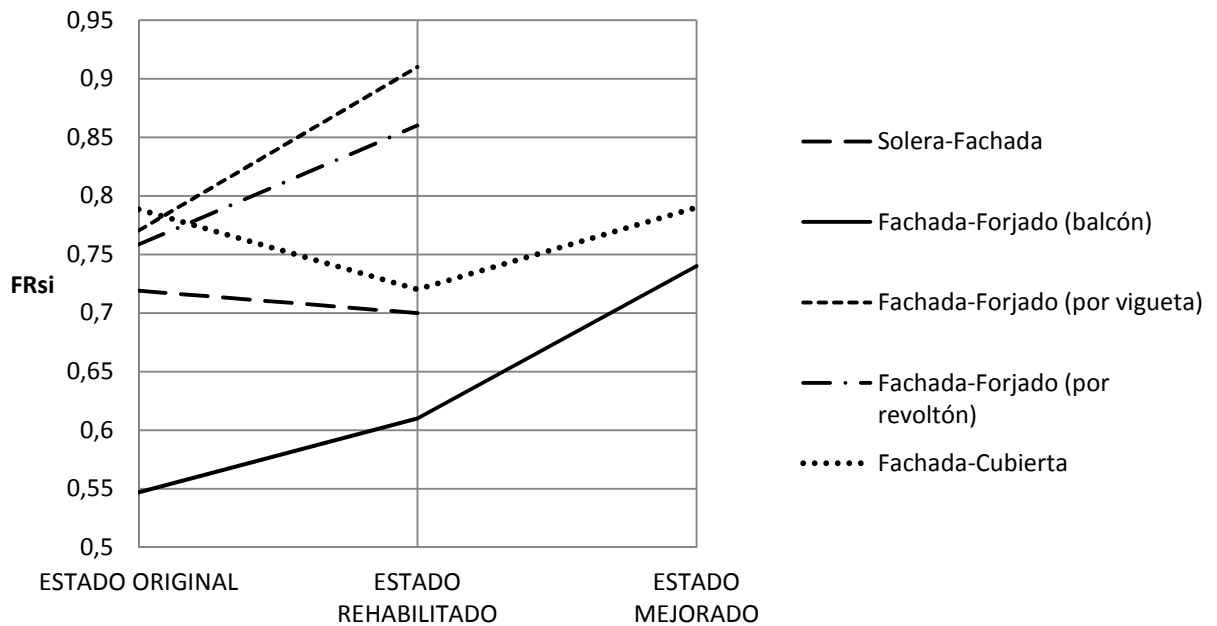
Figura 258. Evolución del factor de resistencia superficial interior. Zona oeste.

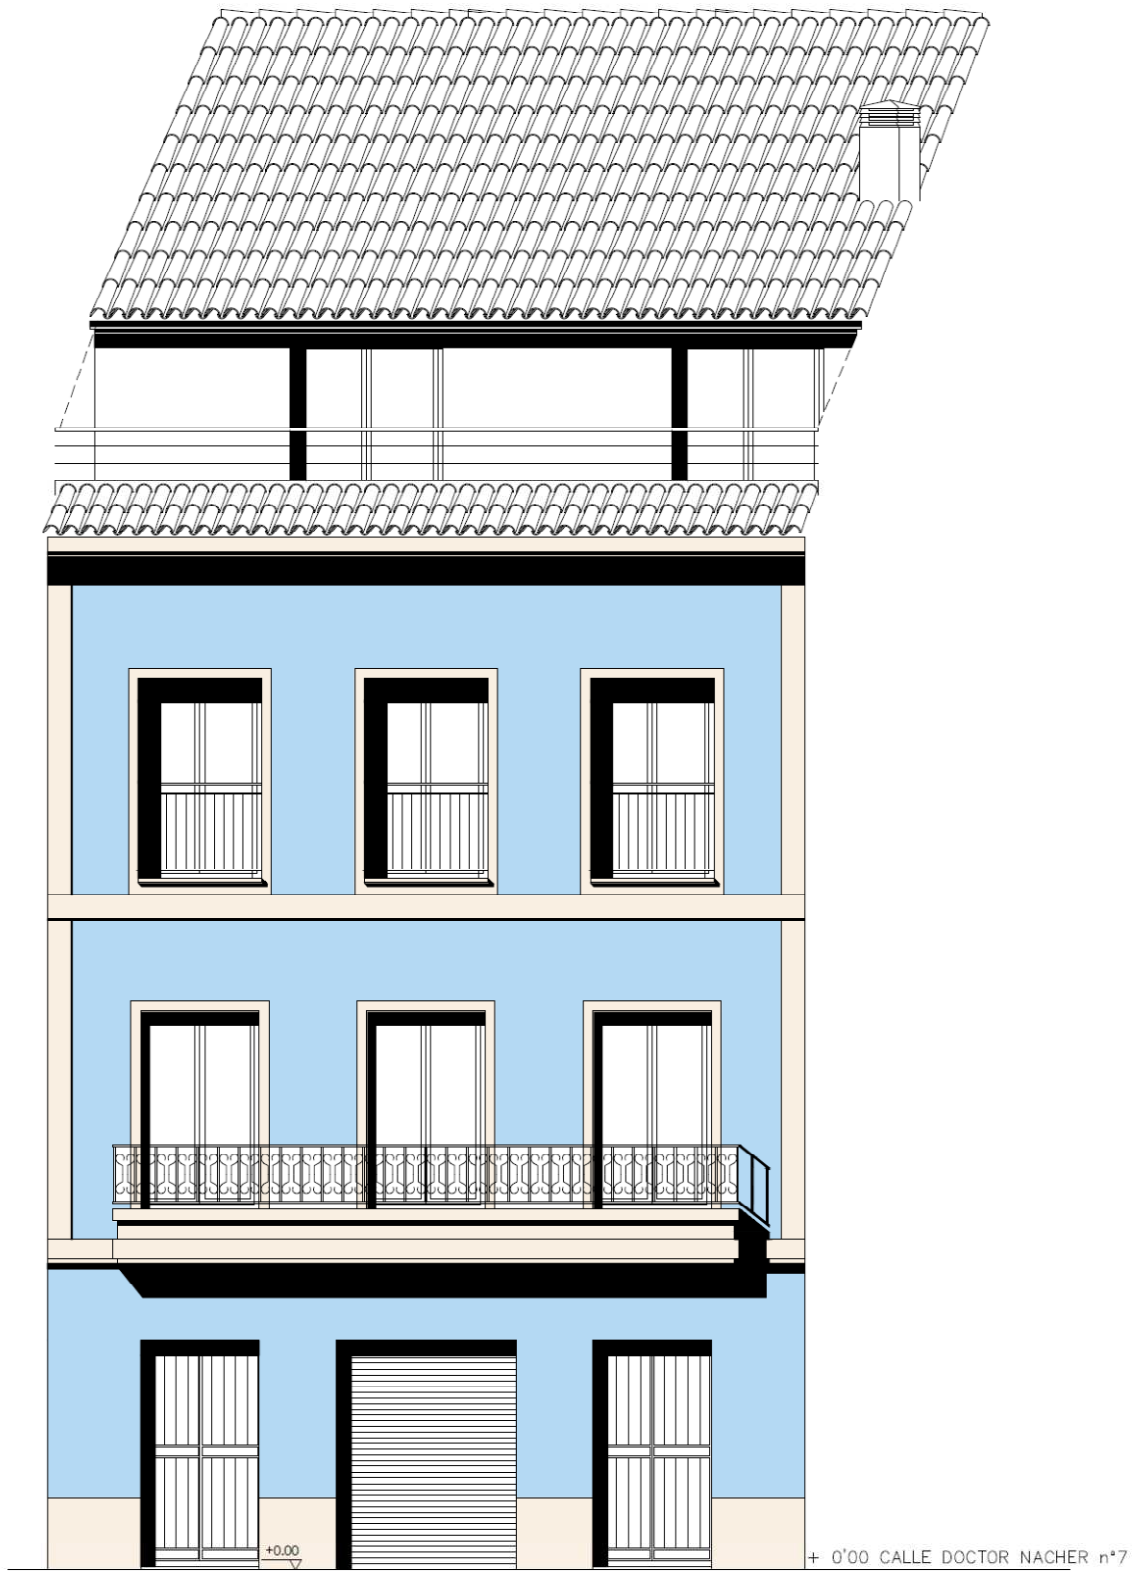
AI13. FACHADA OESTE. ESTADO REHABILITADO. s/e.

FACHADA CALLE DOCTOR NACHER n° 7 B-B'
FACHADA OESTE
