Estudio histórico de la madera arquitectónica en la ciudad de Valencia

*Análisis previos para la conservación y puesta en valor:
identificación de maderas, análisis constructivo, diagnóstico,
clasificación y dendrocronología*

TESIS DOCTORAL
Noviembre 2015

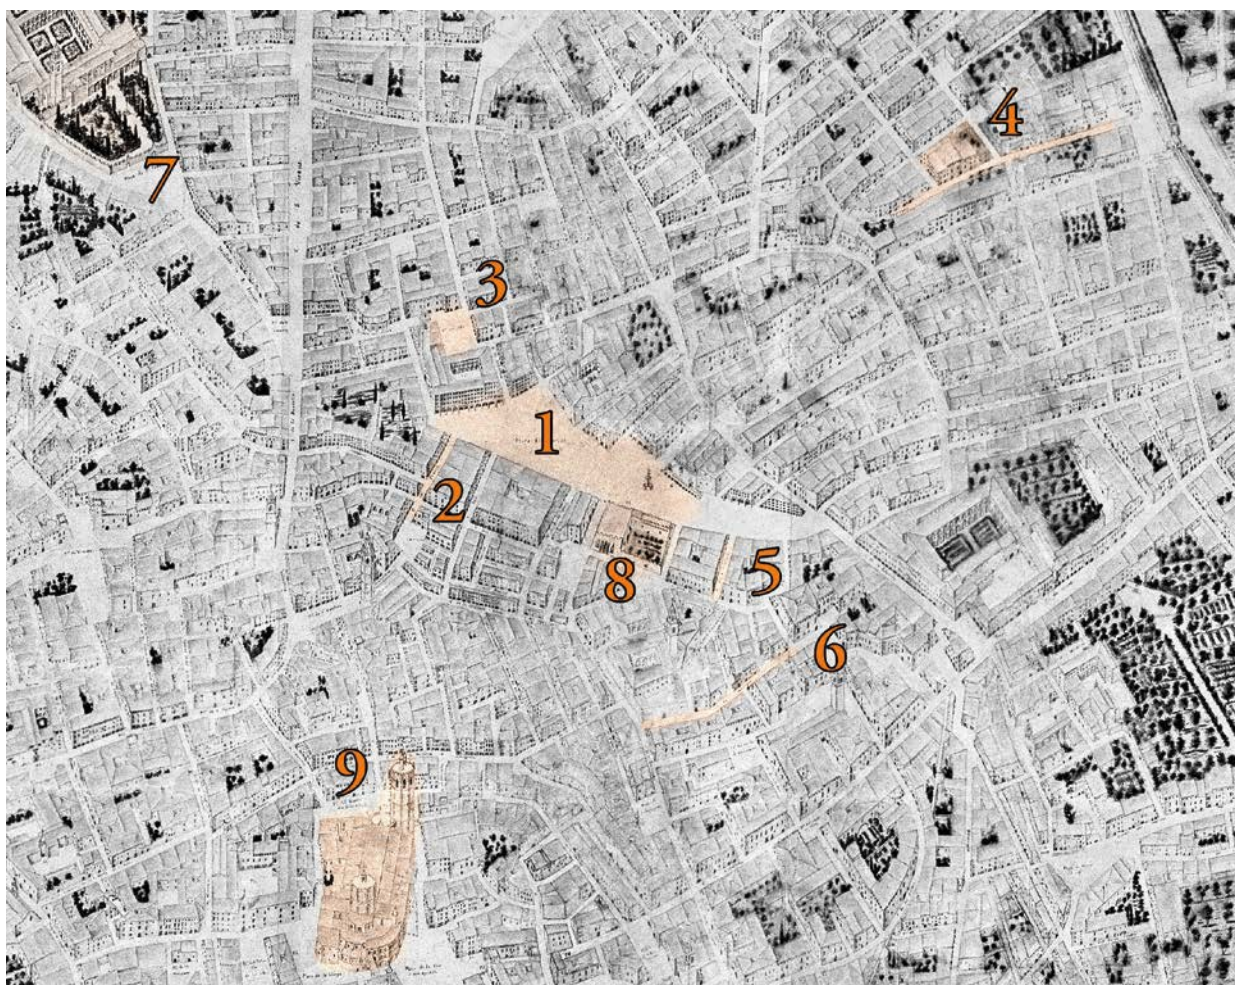
Figura 1.3. Extracto del plano histórico de Valencia de 1704 realizado por Tomás Vicente Tosca Mascó. 1- Plaza del Mercado; 2- Calle del Trench; 3- Plaza de la Merced; 4- Calle Balmes y sede del gremio; 5- Calle de Caixers; 6- Calle de Cadirers; 7- Convento de los franciscanos; 8- Lonja de mercaderes; 9- Catedral. Plano con el norte orientado hacia abajo. (Perdigón Fernández, 2004)

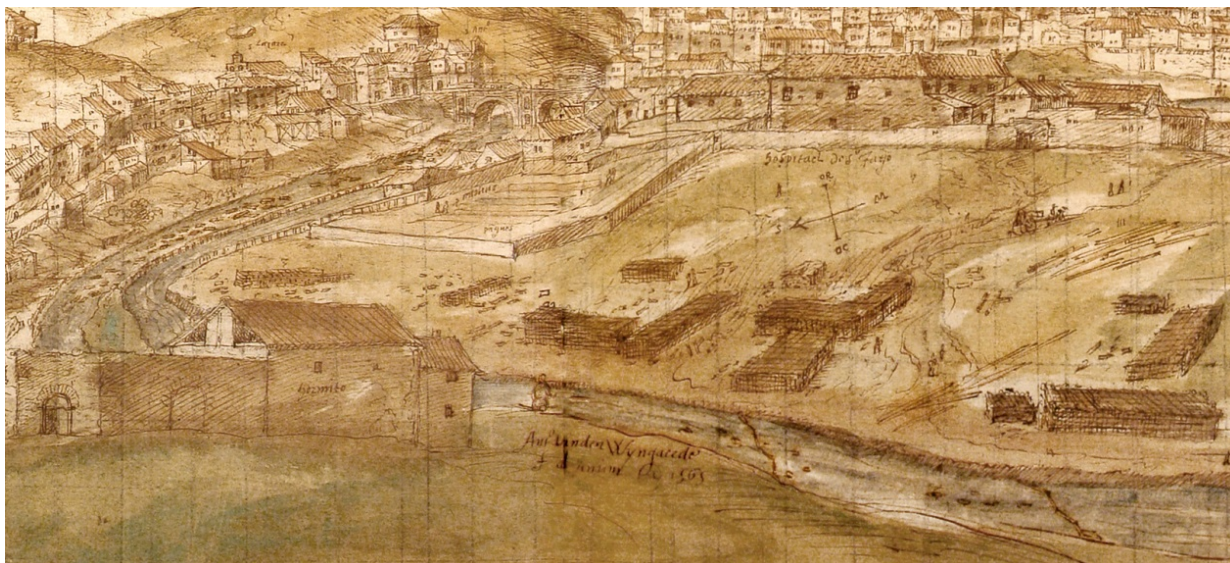
Figura 2.01. Detalle de la navegación de la madera por el Júcar: maderos flotando en el río, piezas *encambradas* en la orilla, la ciudad de Cuenca en el segundo plano. Extracto de un dibujo de Anton Van den Wyngaerde, 1565. (*Ciudades del Siglo de Oro...* 1986)

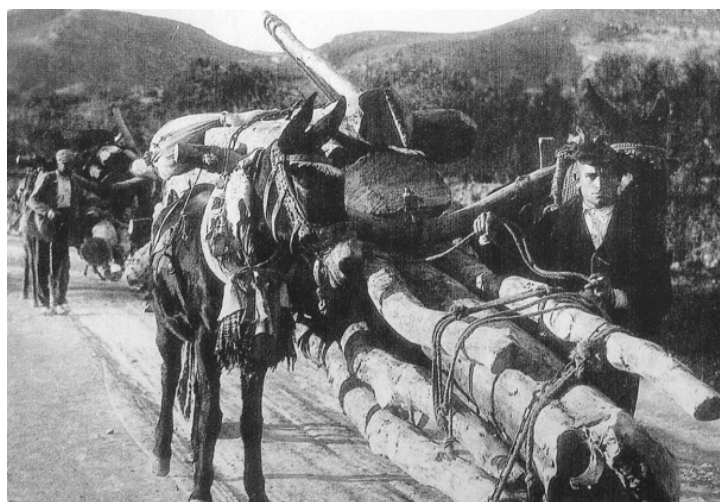
Figura 2.02. Método de arrastre de los troncos con ganchos y cadenas. (AA. VV., *Temas d'etnografia...* 1985, p. 23.)

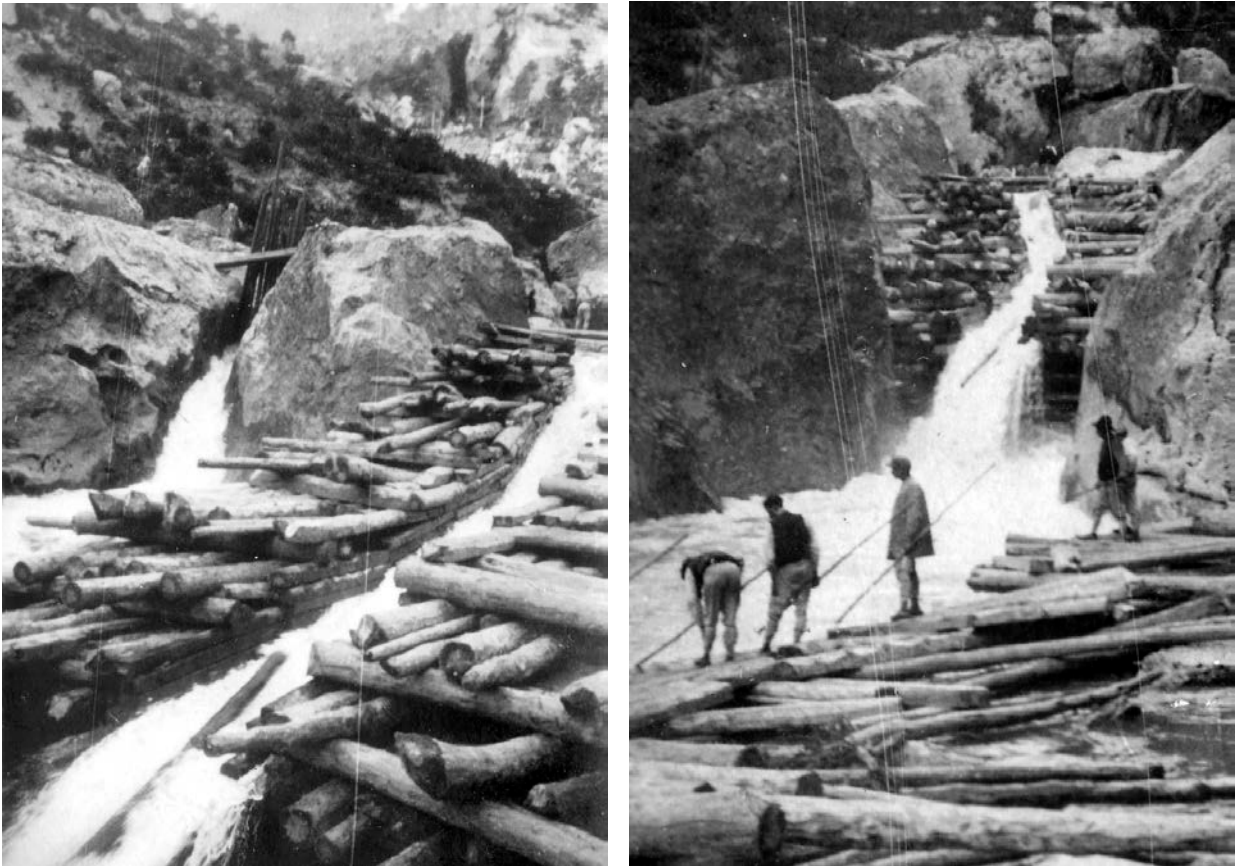
Figura 2.14. Un *adobo* en el Tajo. La parte donde están los gancheros es el *picadero*. En el envés: “*Adobo en Sarabatea. 1927*”. (Propiedad de María Antonia Chapa de Chelva)

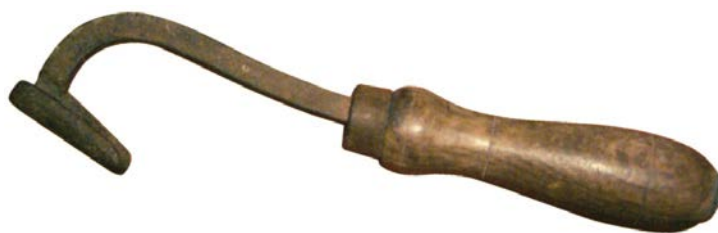
Figura 2.17. Rozete para marcar los maderos.

Es oportuno subrayar que existían dos maneras diferentes de marcar la madera: la primera con un hacha, incidiendo y señalando las caras de las piezas; la segunda a través de un instrumento específico llamado *rosete* o *rozete*. El proveedor de madera que tiene su propio símbolo distintivo lo señala con el hacha en todas las piezas, añadiendo otro diferente según la proveniencia de la madera o según el destinatario. Por otra parte, los comerciantes de madera y transportistas a los que les son entregadas las piezas, podían añadir su propia señal con el *rosete*.

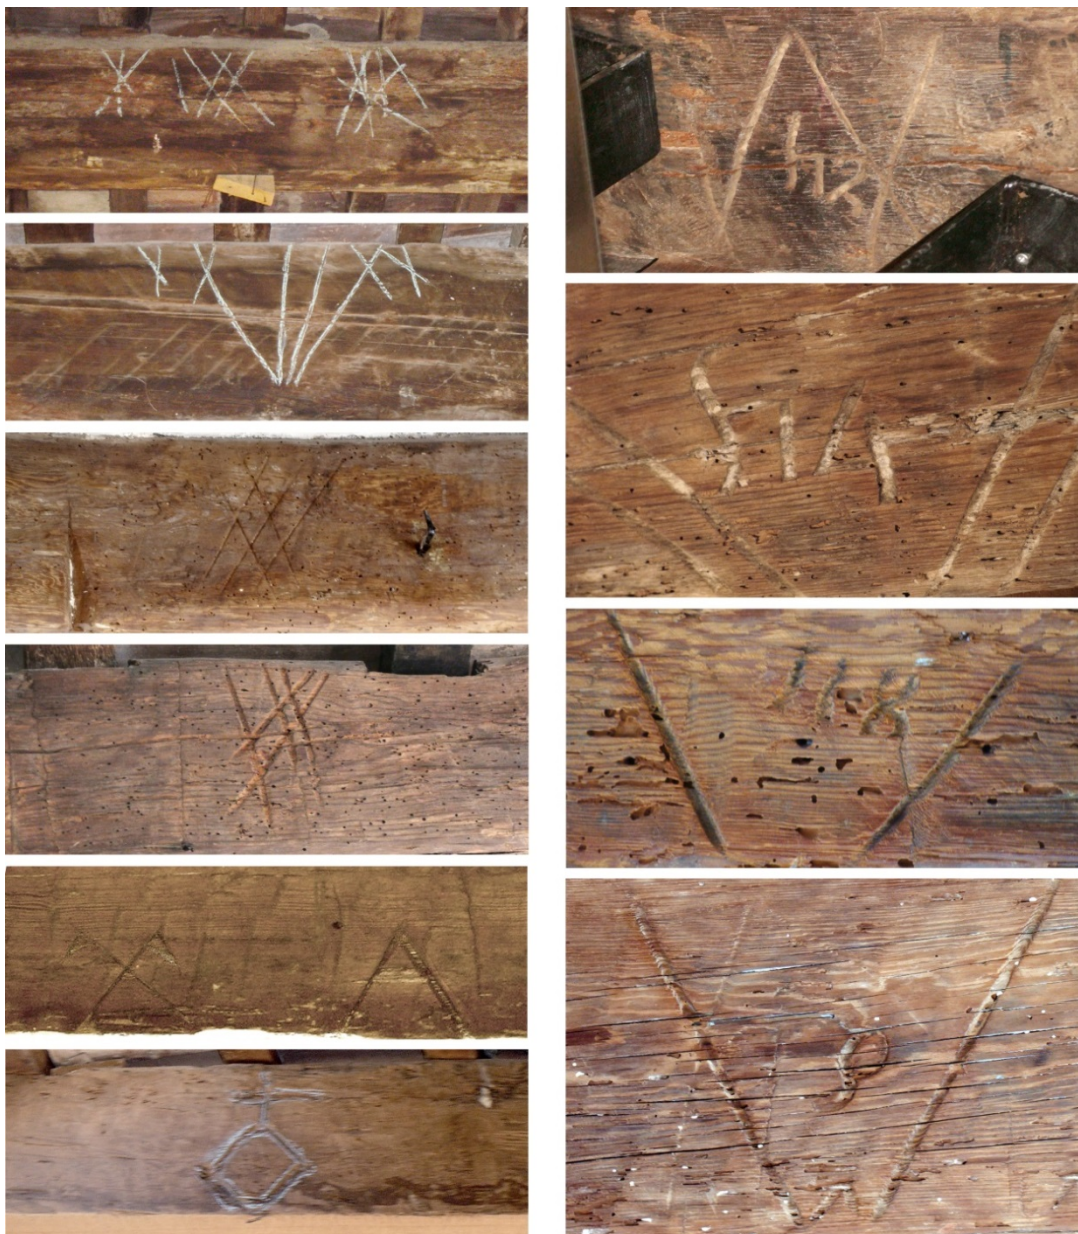
Figura 2.20. Ejemplos de marcas encontradas en forjados y cubiertas del centro de Valencia; a la izquierda posiblemente las de los transportistas o asentistas, a la derecha probablemente las de los marqueadores, se puede leer: *f12, f14, f18*, para los diferentes tamaños de *filas* y *q*, tal vez para *cuaderno*.¹²²

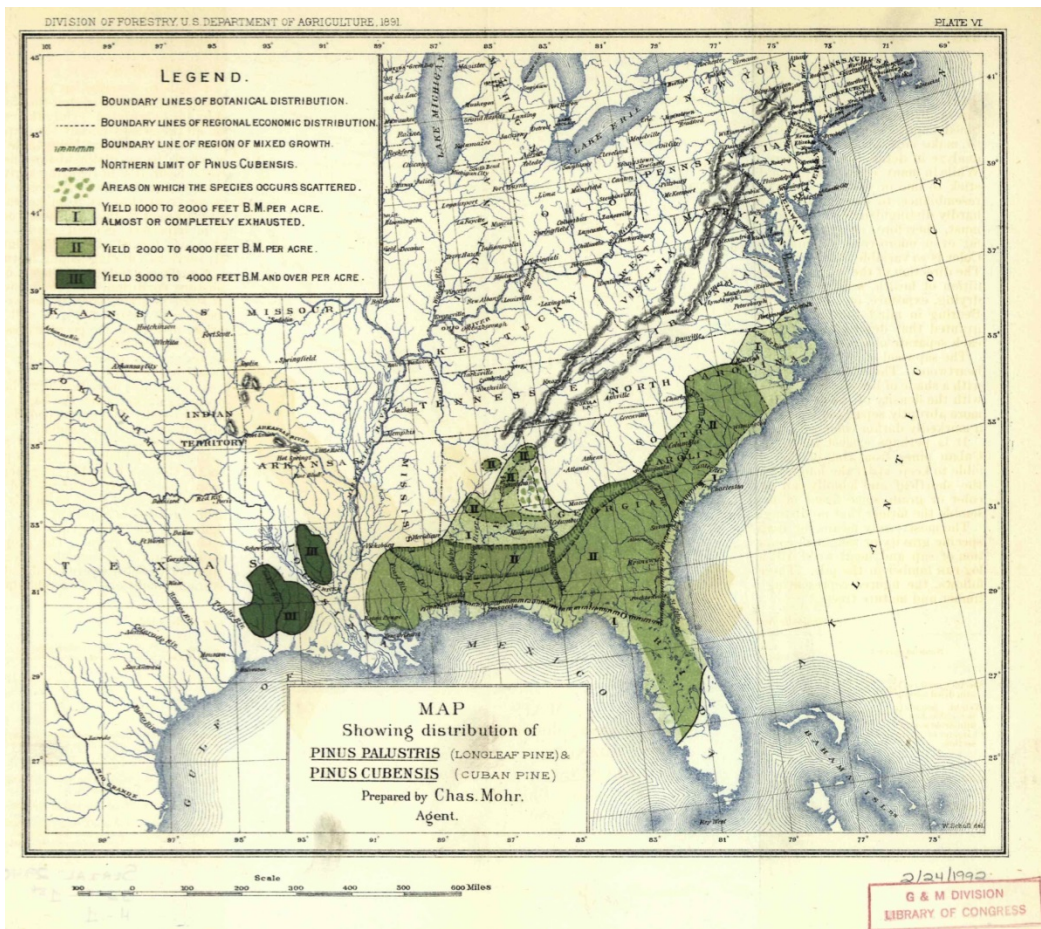
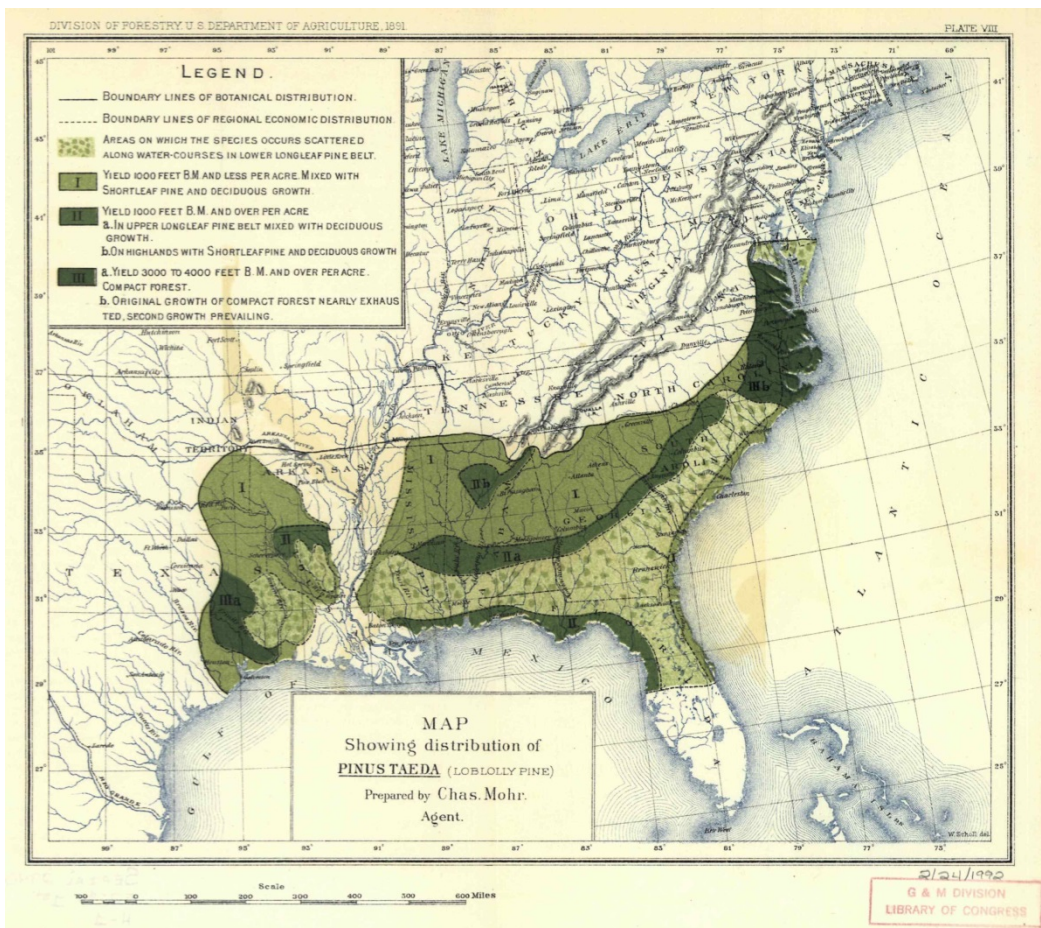
Figura 3.2. Distribución geográfica de Longleaf pine (*Pinus palustris* Mill.), Loblolly pine (*Pinus taeda* L.) y Shortleaf pine (*Pinus echinata* Mill.) Datos del departamento americano de agricultura en 1891.

Las especies que corresponden al grupo Southern Yellow Pine son Loblolly pine (*Pinus taeda* L.), Longleaf pine (*Pinus palustris* Mill.), Shortleaf pine (*Pinus echinata* Mill.) y Slash pine (*Pinus elliottii* Engelm) y su distribución se concentra en las zonas del sur oeste de Estados Unidos, desde la costa hasta la cuenca del río Mississippi pasando por los montes Apalaches.

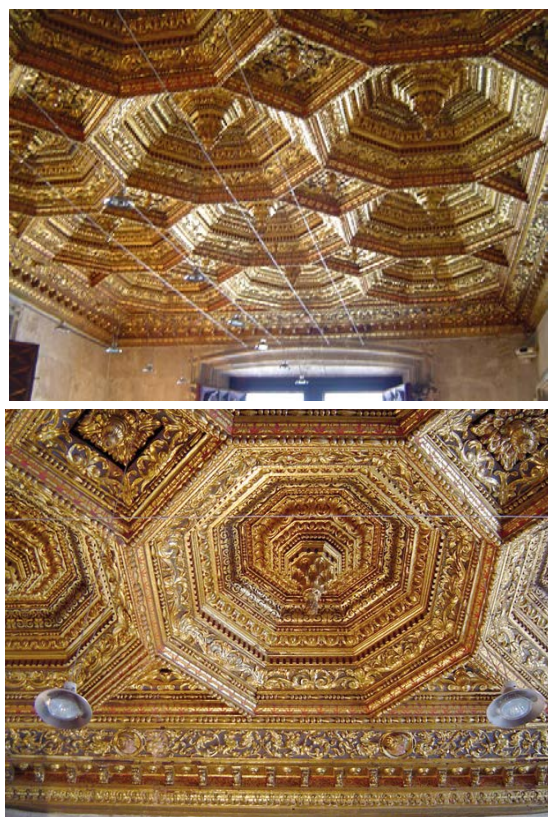
Figura 4.4. Artonado de la Sala Daurada pequeña o Retret del Palacio de la Generalitat.

Famosos son los artonados que se encuentran en el Palacio de la Generalitat: los de la Sala Daurada Grande y la Sala Daurada pequeña, también llamada Retret, ambos anteriores a 1520, así como el de la Sala Nova, realizado entre 1540 y 1566. El artonado de la Sala Daurada Grande se compone de cinco hiladas de siete artonos cuadrados cuyo interior presenta un marco cuadrado girado 45° que, a su vez, encierra un octógono del que cuelgan *mocárabes*.³ La decoración está ejecutada con pan de oro y fondos policromados rojos y azules. En la Sala Daurada pequeña, el artonado se compone de tres hileras de seis artonos octogonales, más profundas que las anteriores. Esta estructura también está completamente dorada y pintada y su geometría tiene influencias italianas, como se puede constatar al compararlo con los dibujos de Sebastiano Serlio.⁴

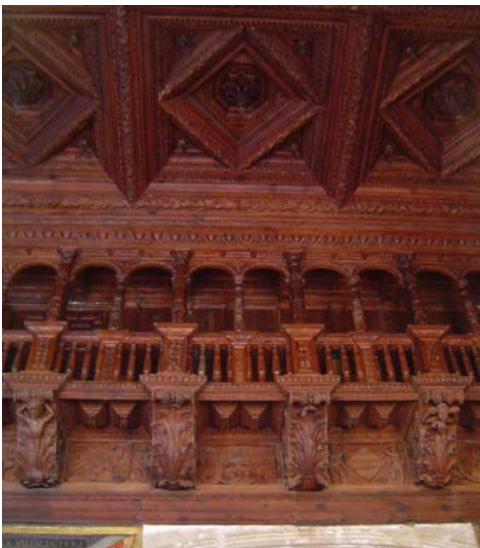
Figura 4.6. Artesonado de la Sala Nova del Palacio de la Generalitat.

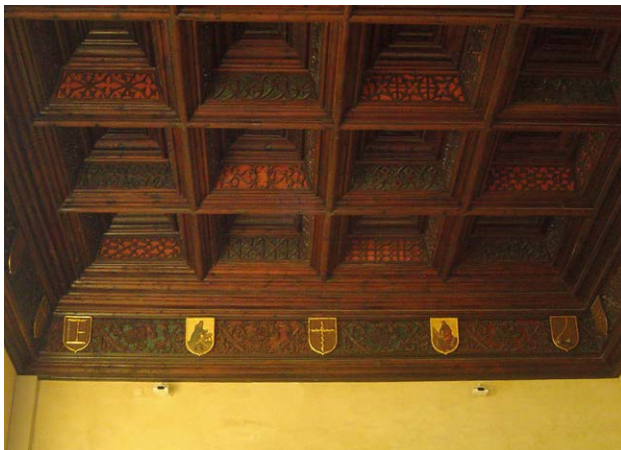
Figura 4.8. Artesonado del Salón de Actos de la Casa Cofradía del antiguo Gremio de Maestros Carpinteros.

La técnica de los artesanados se transmitió a través del tiempo hasta el siglo XVIII, como demuestran otra serie de forjados, como por ejemplo el artesanado que cubre el Salón de Actos de la Casa Cofradía del antiguo Gremio de Maestros Carpinteros. Éste se compone de setenta artesones cuadrados realizados con madera de los pinares de Chelva. Cada artesón cuenta con un motivo decorativo diferente y la tradición dice que fueron tallados por cada uno de los maestros que en 1765, año grabado en un elemento de madera, pertenecían al gremio. Además, a lo largo de la cornisa, se pueden apreciar escudos con imágenes de sierras y hachas, herramientas alegóricas del trabajo de carpintero, así como imágenes sagradas de San José.

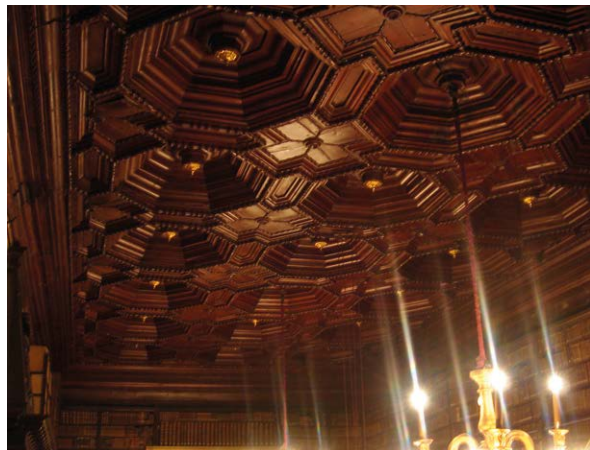
Figura 4.9. Artesonado de la biblioteca del Palacio Lassala.

Otro ejemplo tardío de artesanado es el de la imponente biblioteca del Palacio Lassala. En este caso, la estructura se compone de tres hiladas de ocho artesones octogonales conectados entre sí a través de un entramado peculiar de cuarterones hexagonales en forma de cruz.

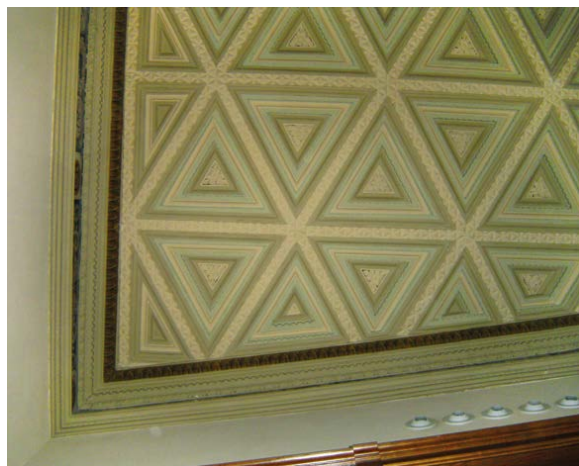
Figura 4.11. Techumbre del Salón de Actos del Palacio Mercader.

Otro ejemplo de este tipo de paneles, esta vez con entramado triangular, se halla en el Salón de Actos de la primera planta del Palacio de la familia Mercader. Esta familia llegó a Valencia con Jaime I y, si bien la construcción del palacio puede remontarse al siglo XVI, esta techumbre se introdujo posiblemente cuando se llevaron a cabo las remodelaciones del siglo XIX.

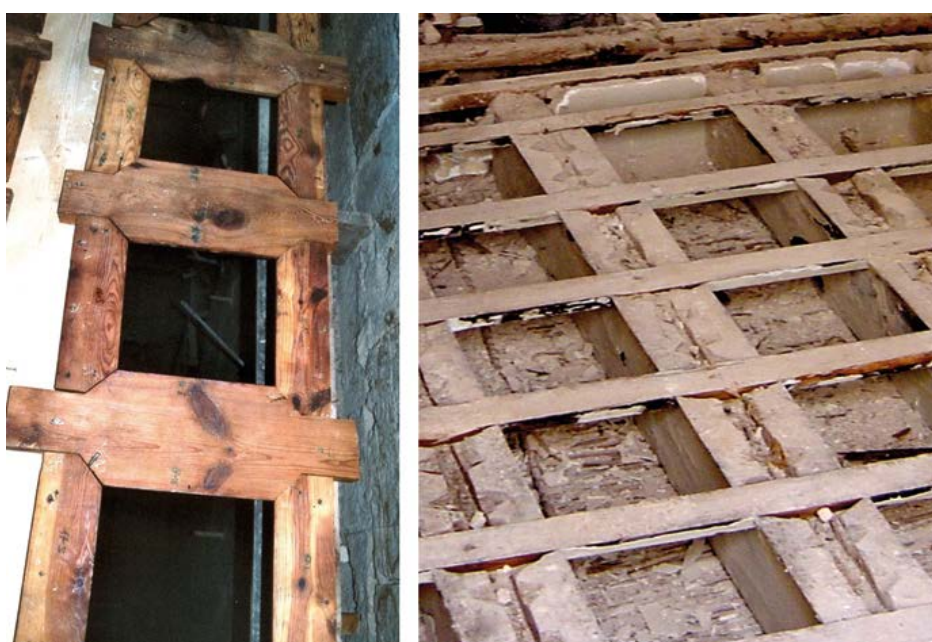
Figura 4.14. Estructuras de los casetones. A la izq. forjado de la sala de la Escribanía del Palau de la Generalitat (arq. Josep Martí García), a la dcha. forjado del edificio en Calle Ángel Custodio, 4 (arq. Miguel Arraiz).

Para completar la estructura de los forjados de casetones, los carpinteros colocaban cerca de los apoyos unas tablillas dispuestas en vertical entre las vigas, insertándolas en unas ranuras realizadas en las caras laterales de los maderos. Éstas servían para ocultar el encuentro del forjado con el muro.

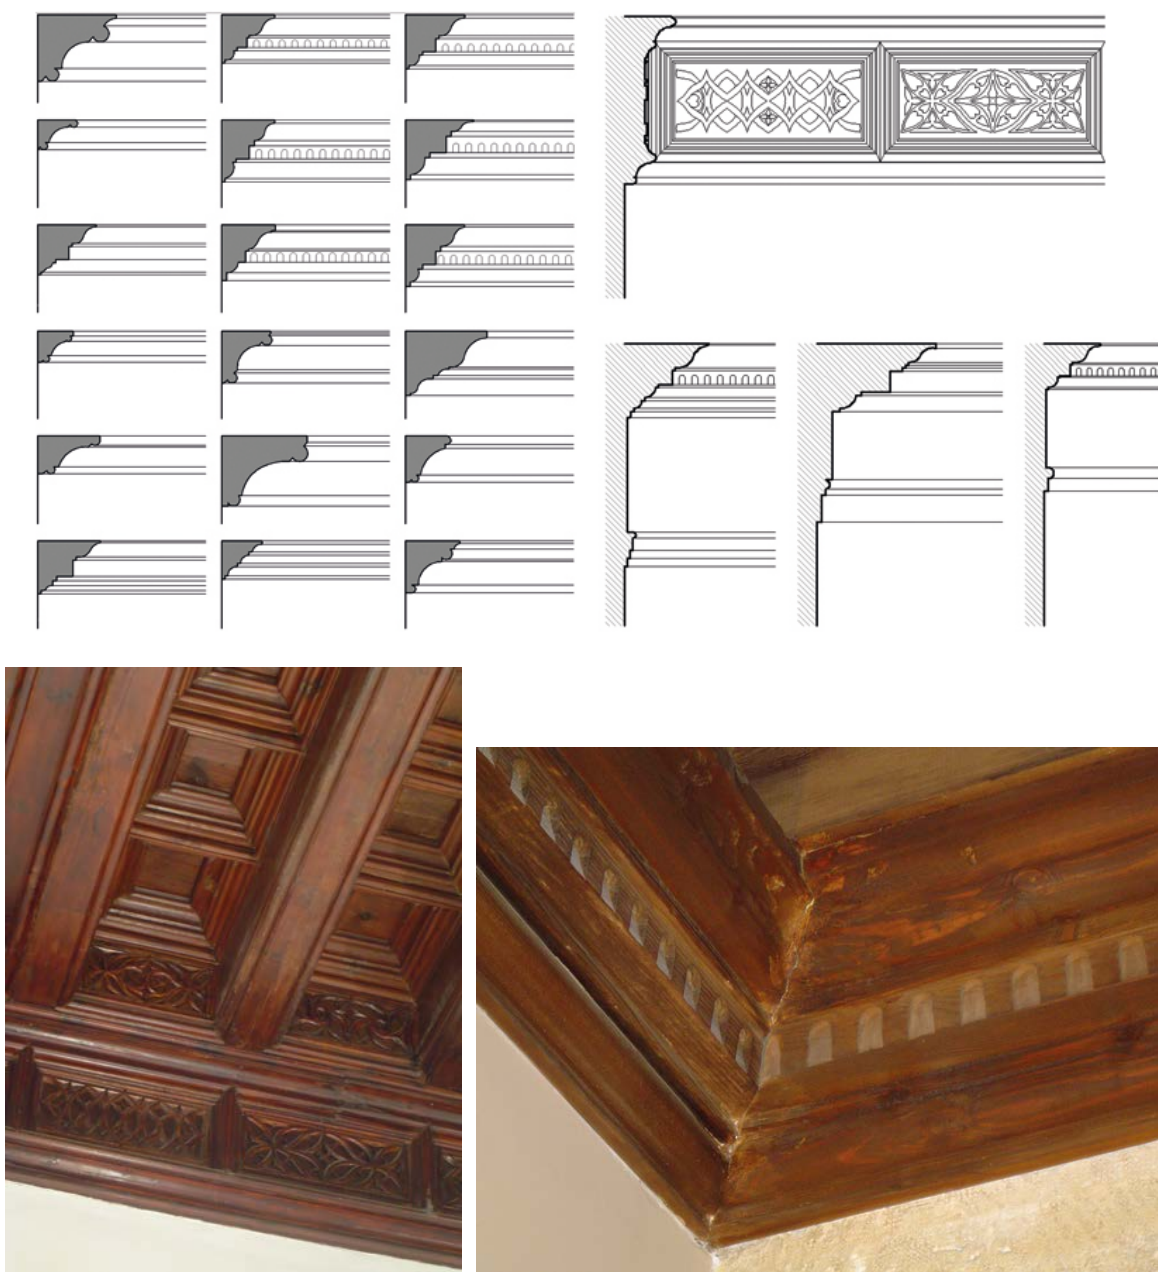
Figura 4.15. Ejemplos de cornisas. comunes, de gran altura, con pequeños arcos.

Estas cornisas caracterizan más del 45% de los casetonados analizados y, dentro de esta categoría, constituyen casi la totalidad de los que no presentan decoración pictórica. El material suele ser madera, solo en dos de los casos analizados se trata de yeso. De forma triangular, son macizas o huecas pero siempre muestran un lado moldurado. No tienen ninguna función estructural y, de hecho, cuelgan clavadas a las vigas. La variedad en la combinación de las curvas cóncavas y convexas de las molduras es muy amplia, pero es preciso destacar las cornisas que incluyen una banda entallada con unos pequeños arcos que producen un interesante efecto de luz y sombra. Aún más significativas son las cornisas de gran tamaño que se componen de una moldura clásica y una franja de diversa altura que recorre el perímetro de la habitación; esta solución, habitualmente presente también en los artesonados, es característica en las salas de gran altura donde el forjado muestra todo su potencial.

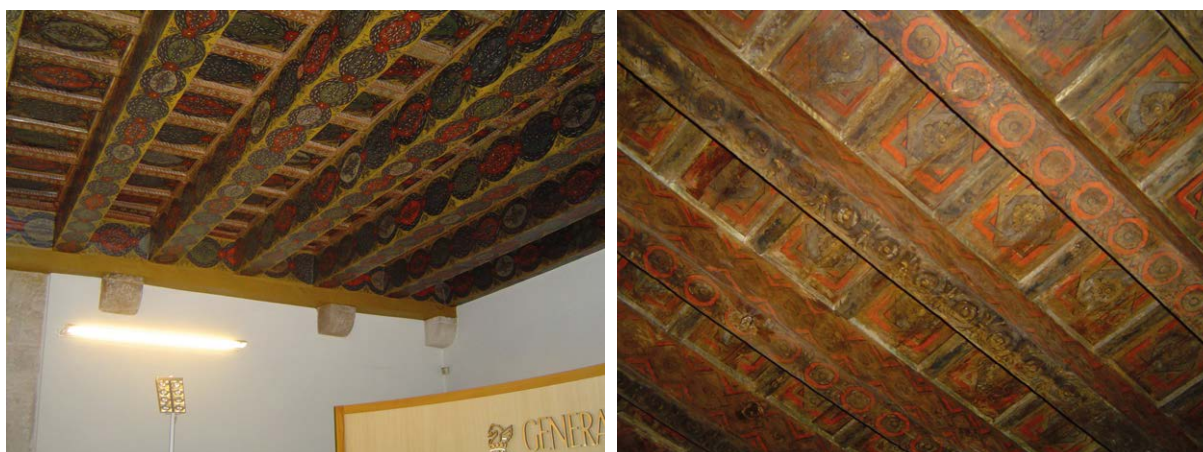
Figura 4.17. Alfarjes en el Palacio del Almirante de Aragón y en el Palacio de Joan de Valeriola

Dentro del grupo de los forjados de casetones es posible identificar dos morfologías que, aunque respondan a la misma solución estructural, se pueden identificar fácilmente y relacionar indicativamente con dos diferentes épocas. En el primer tipo de forjado las vigas, que no son de grandes dimensiones, se apoyan en durmientes sobre canes de piedra, las cintas y saetinos tienen una sección trapezoidal y configuran casetones de muy poca profundidad y a menudo presentan una capa pictórica extendida sobre toda su superficie. Este tipo de forjados de casetones, propios de los siglos XIV y XV, se puede encontrar por ejemplo en el Palacio del Almirante de Aragón, en el Palacio de Joan de Valeriola, actualmente sede de la Fundación Chirivella, y en el Palacio de los Catalá de Valeriola.

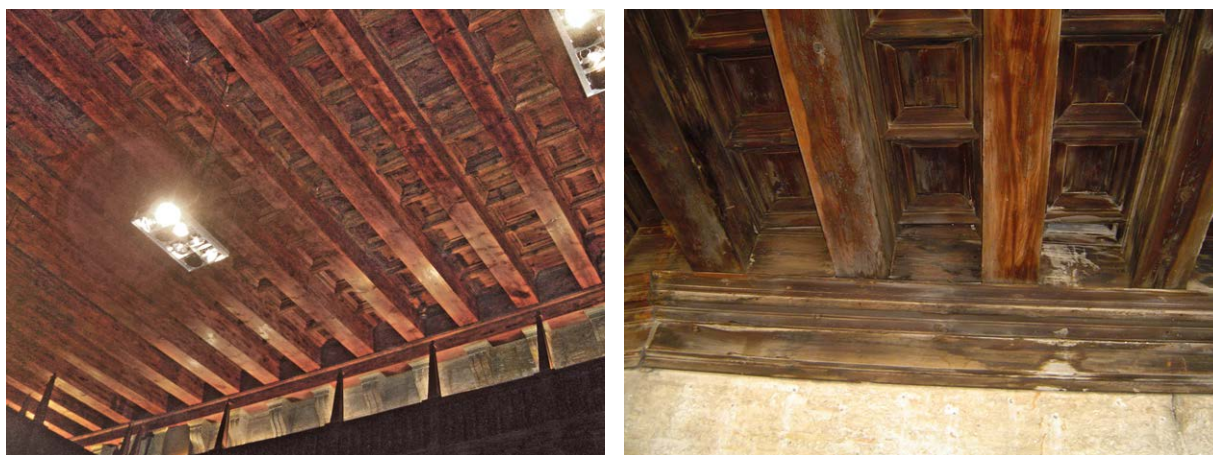
Figura 4.18. Forjados de casetones de la Sala de la Escribanía del Palacio de la Generalitat, y de la Lonja de los Canónigos de la Catedral.

Esta configuración cuenta con ejemplos de transición ilustres, como el forjado de casetones de la Sala de la Escribanía ubicada en la Torre Vella del Palacio de la Generalitat y realizado entre 1565 y 1585 que, si bien presenta casetones moldurados sin decoración pictórica, todavía apoya en grandes y esbeltos canes de piedra. Otro ejemplo interesante es el forjado de la Lonja de los Canónigos de la Catedral, conocida también como Obra Nova. En este caso, los casetones deben adaptarse a la compleja geometría poligonal del edificio y es interesante observar cómo coexisten tramos con la presencia de canes de piedra y durmientes, con tramos en los que ya se observa solamente la cornisa perimetral. Este forjado se realizó posiblemente poco después de 1566, fecha del contrato entre el Capítulo de la Catedral y el maestro cantero.

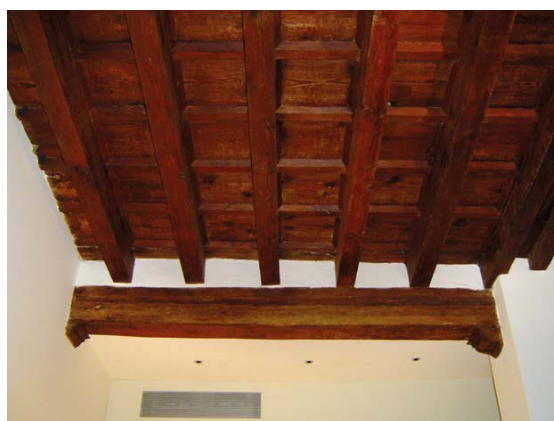
Figura 4.19. Forjado de la primera planta de la casa en Calle Ángel Custodio 4.

Se pueden admirar muchos ejemplos de forjados con casetones que corresponden a la segunda configuración recién descrita, ya que se siguió utilizando este sistema hasta por lo menos finales del siglo XVIII, aunque cediendo gradualmente terreno a los forjados de revoltones que se analizarán posteriormente. Por ejemplo, el forjado de la primera planta de la casona ubicada en la calle Ángel Custodio 4, aunque presente cintas y saetinos trapezoidales, apoya directamente en los muros y posiblemente ha perdido sus tablillas verticales y su cornisa. Este forjado revela, escrita a lápiz en una jácena, la fecha de 1788.

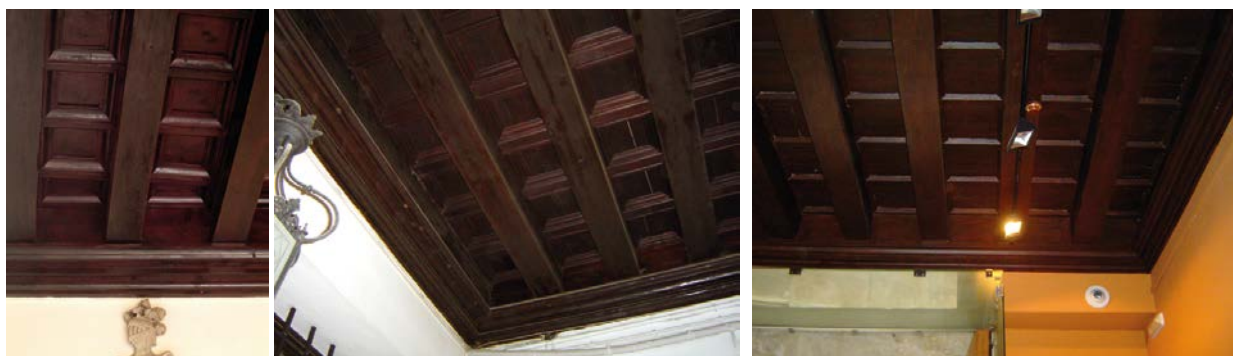
Figura 4.20. Vestíbulos del Palacio de la familia Lassala, del Palacio de Malferit y del Palacio d'En Ripoll

Numerosos zaguanes presentan este mismo tipo de forjado de casetones, porque estos espacios equivalían a una tarjeta de visita tanto para quien cruzaba el umbral como de cara a la ciudad. Como ejemplos se pueden citar el Palacio de la familia Lassala, uno de los vestíbulos del Palacio de Malferit y el antiguo acceso al Palacio d'En Ripoll, actualmente sede del Círculo de Bellas Artes de Valencia, todos edificios originalmente góticos con forjados de casetones incorporados probablemente durante las reformas de que fueron objeto durante los siglos XVIII y XIX.

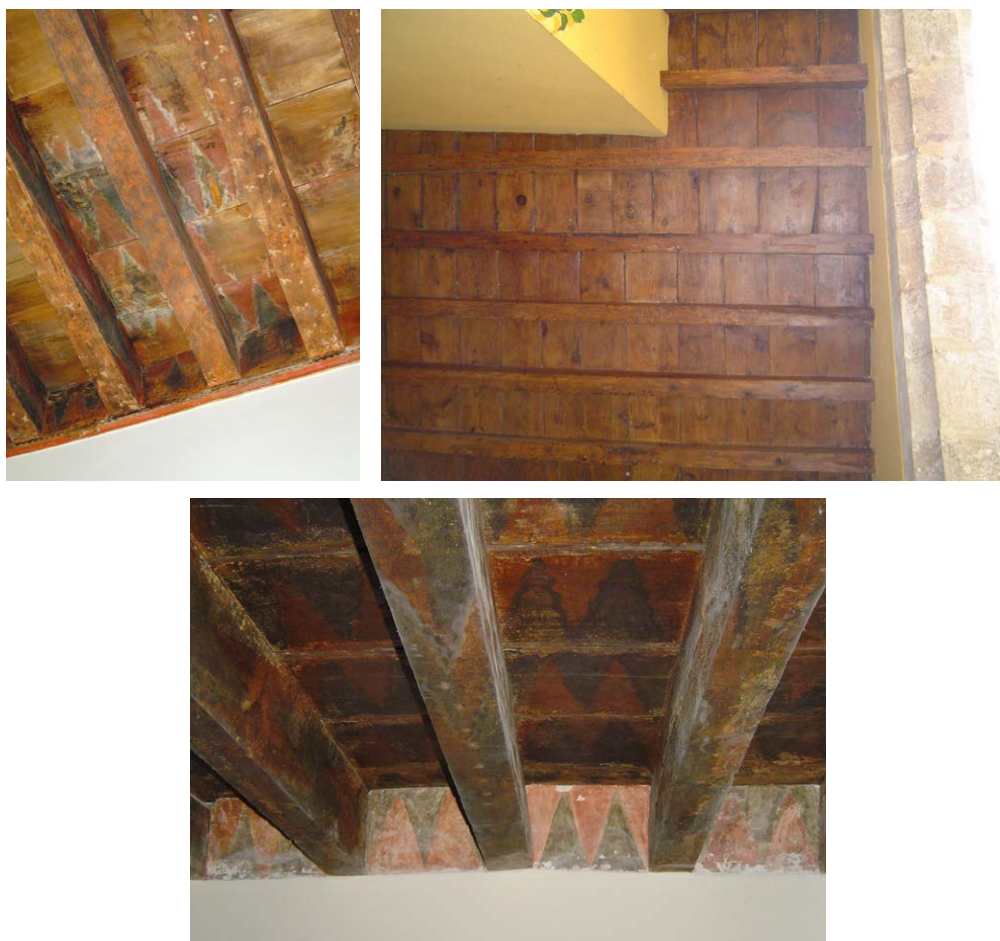
Figura 4.24. Ejemplos de entablados. Palacio de Joan de Valeriola, Palacio de Mercader, Palacio de los Catalá de Valeriola.

Los ejemplares presentes en el centro histórico de Valencia no son muchos. Entre ellos podemos nombrar los existentes sobre la escalera del patio del Palacio de Mercader, en dos forjados del Palacio de los Catalá de Valeriola y en una sala de la primera planta del Palacio de Joan de Valeriola. En estos últimos dos palacios, la decoración afecta también a una franja de las superficies perimetrales verticales donde apoyan las vigas. En el ejemplo del palacio de Joan de Valeriola, además, se observan unas tablillas verticales entre las cabezas de las vigas como sucede en los forjados de casetones.

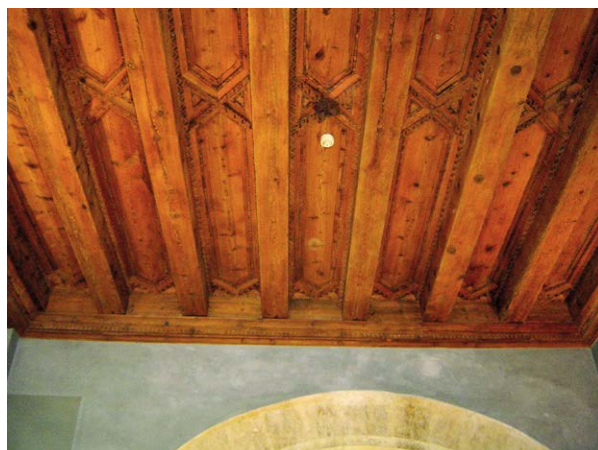
Figura 4.25. Ejemplo de forjado en el Palau d'En Bou

Se deben separar los forjados de esta categoría que se hallan en el Palau d'En Bou porque en ese caso las tablas están todas dispuestas de forma paralela a las vigas y decoradas con molduras aplicadas que dibujan motivos geométricos. Estas estructuras debieron maravillarse al ver la decoración y sobre todo el tamaño de las tablas, que pueden alcanzar la longitud de las vigas, 5,7 m, y el ancho de las calles supera los 60 cm. Los forjados de este edificio no tienen igual en Valencia, ni por la solución estructural ni por la decoración, lo que hace suponer que fuera realizado por un maestro carpintero cuya formación proviniera de otras zonas de la Península Ibérica.

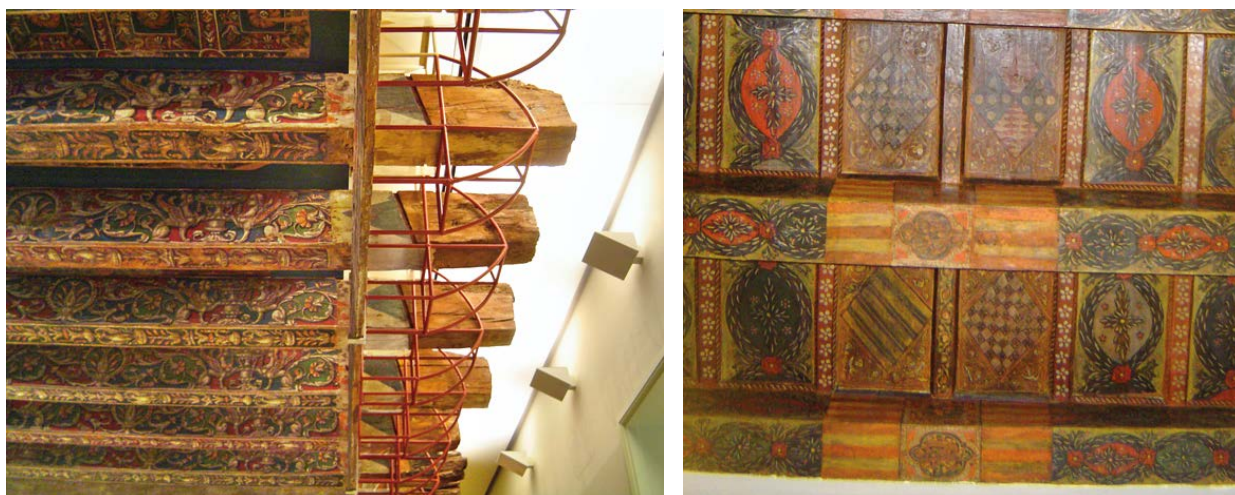
Figura 4.29. Forjados con superposición de capas decorativas. Palacio de Dos Aguas y Palacio de los Almirantes de Aragón.

Esta decoración pictórica podía realizarse previamente a la colocación del forjado en obra. En estos casos, las caras de las vigas, los listones y el entablado o las tablillas recibían el tratamiento antes del montaje y, para saber para saber en qué cara de las tablas se debía pintar, se requería, se requería la coordinación entre la decoración y el diseño final. En las estructuras desmontadas durante obras de restauración es posible ver cómo la ornamentación continúa en partes que estaban ocultas, mostrando a menudo una mejor conservación del color. En estos ejemplos, aunque la decoración fuera acorde en gusto, estilo y colores, se observa una falta de continuidad directa entre la geometría de los motivos de las piezas debido a su montaje posterior de manera independiente. Igualmente, las decoraciones realizadas en taller solían ser mucho más complejas y elaboradas, gracias a la comodidad que tenían los artesanos para realizar las tareas de decoración. En otras ocasiones la aplicación de la capa pictórica se realizaba directamente en obra, de modo se detecta que en los motivos ornamentales, por lo general geométricos, una continuidad en las líneas pasando de una pieza a la otra, continuidad que habría sido imposible si las piezas hubieran sido pintadas por separado.

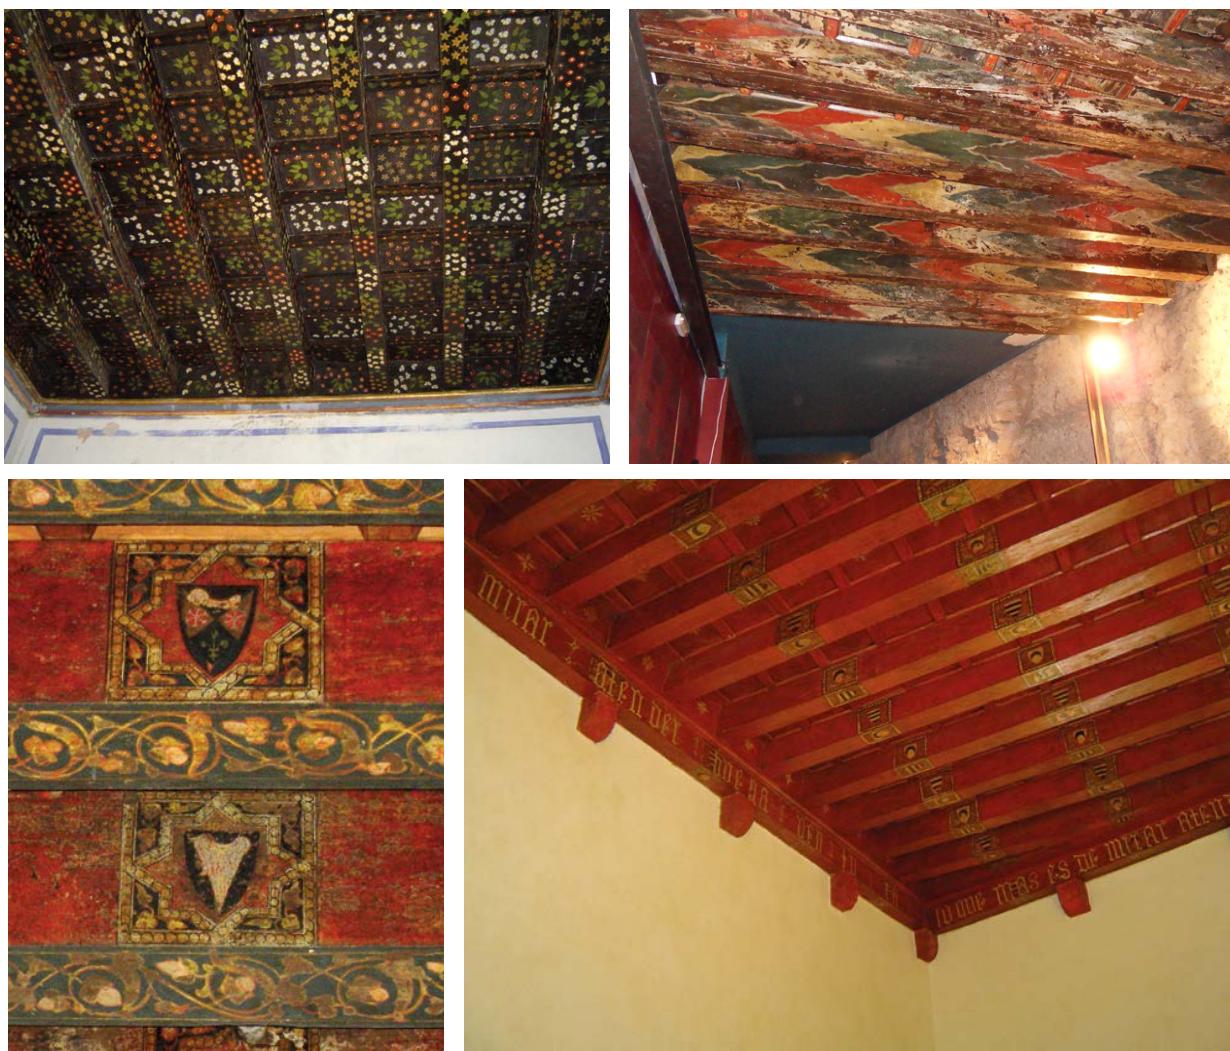
Figura 4.30 a, b, c, d, e y f. Ejemplos de decoraciones. Motivo en zigzag y detalle fitomórfico en el Palacio de Catalá de Valeriola, decoración floral en el Castillo de Benisanó, decoración a llamas de fuego en Calle Caballeros 36, bandas alternadas rojas y amarillas y lazos de ocho puntas en el Palacio de Joan de Valeriola, epígrafe en el Palacio del Almirante de Aragón.

Gracias a estos ejemplos se ha podido identificar un numeroso grupo de ornamentos a rayas, bandas y zigzags rectilíneos o curvilíneos que suelen combinar dos o tres colores. El dibujo se extiende a todas las superficies del forjado, anulando su profundidad y creando juegos ópticos. A este grupo pertenecen también los llamados *llamas de fuego*, que se caracterizan por líneas onduladas que separan las franjas en zigzag. Este grupo de decoraciones se desarrolló posiblemente en el siglo XV, mientras que los diversos tipos de motivos florales y follajes entrelazados que, como se ha visto, cubrían en algunos casos una decoración anterior, pueden corresponder al siglo XVI.

En toda esta variedad de decoraciones existen elementos decorativos recurrentes como las bandas alternadas rojas y amarillas que recuerdan los colores de la bandera del Reino de Valencia, los escudos de armas que pueden dar indicaciones útiles para la cronología de los palacios, lazos pintados que forman estrellas de ocho puntas y motivos fitomórficos entrelazados de clara influencia mudéjar, y epígrafes como el que se encuentra en los durmientes de una sala en la primera planta del Palacio del Almirante de Aragón, que, superponiéndose en letra gótica a la decoración originaria, reza: “*Lo que más es de mirar atender buenaventura*”.

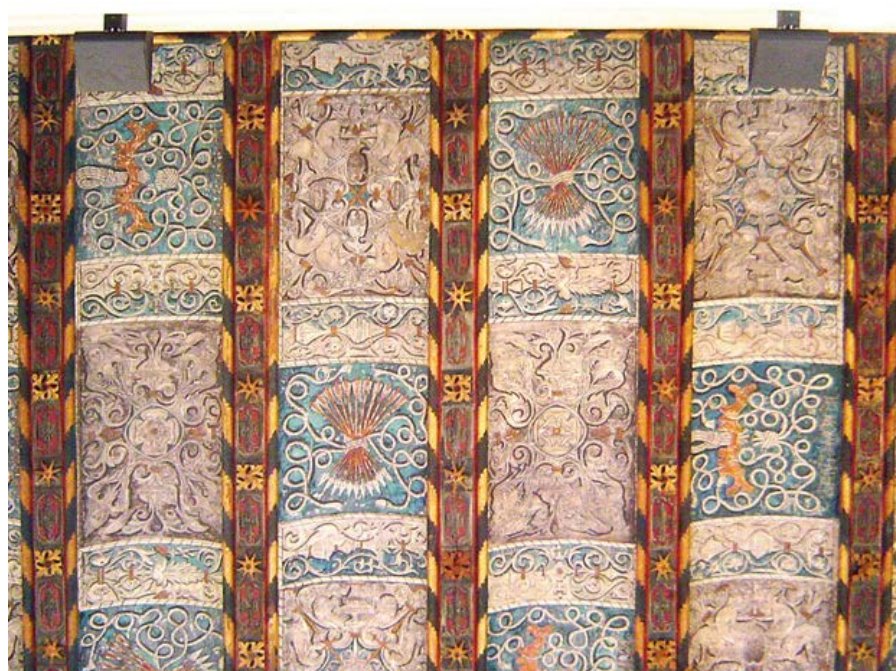
Figura 4.32. Forjados de revoltones decorado sobre la escalera principal del Palacio de la Aljafería en Zaragoza, 1488-1495. La decoración con influencias italianas tiene como motivos decorativos representaciones de yugos con nudos gordianos y flechas, símbolos respectivamente del rey Fernando II de Aragón y de la reina Isabel I de Castilla.

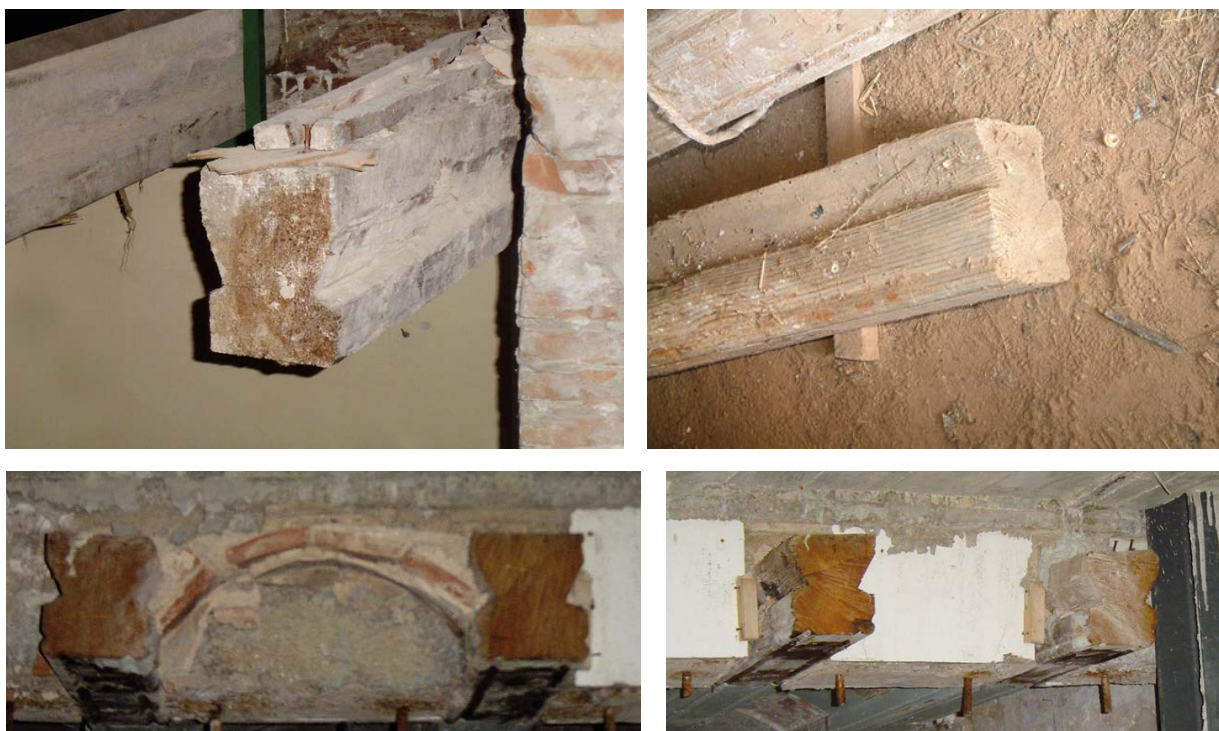
La primera es la solución más antigua: las vigas, de sección rectangular, cuentan con dos muescas talladas a lo largo de sus caras laterales que sirven de imposta a la bovedilla. Estas escotaduras reducen parcialmente la sección de los elementos de carga, pero son esenciales para la correcta construcción de los forjados. Los maderos están pulidos en el intradós, habitualmente con sus esquinas trabajadas con molduras de toro o de cuarto bocel, y su base varía de 15 a 35 cm, siendo las medidas más frecuentes 17-18, 20 y 30 cm.

Figura 4.35 Ejemplos de vigas macizas.

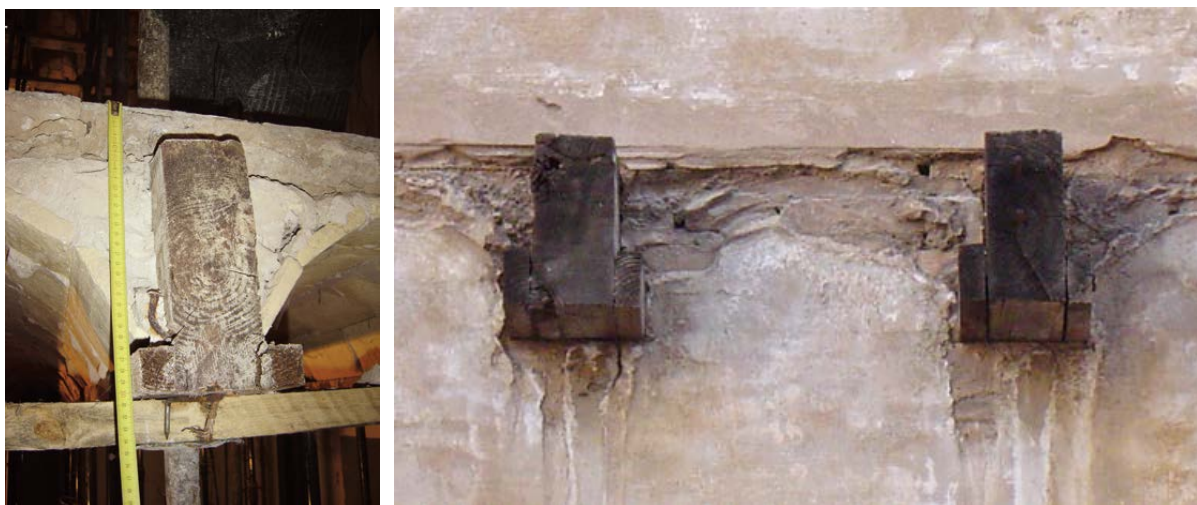
La alternativa a la viga maciza es una viga compuesta por una pieza central de madera aserrada y dos listones laterales clavados a modo de alas creando una sección en T invertida. Los clavos, que se sitúan en toda la longitud de la viga a intervalos de unos 10 ó 20 cm, no están dispuestos todos en la misma línea sino que se colocan a dos alturas diferentes formando un zigzag para evitar debilitar los listones en un mismo plano horizontal. La base de la sección de estas vigas es de 15-20 cm, menor que en el caso anterior. Esta solución se difundió con la primera industrialización, cuando el precio de los elementos metálicos como los clavos bajó¹⁹ al tiempo que subía el precio de la madera de mayores secciones. Los ejemplos de este tipo, que proliferaron a partir de la mitad del siglo XIX, se construían para quedar ocultos tras un falso techo de cañas y yeso clavado a las vigas. En estos casos no se tallaban las esquinas inferiores de las vigas con formas decorativas y la superficie de las piezas era bastante basta. Hoy en día, tras algunas restauraciones, se están sacando a la luz

Figura 4.36 Ejemplos de vigas compuestas.

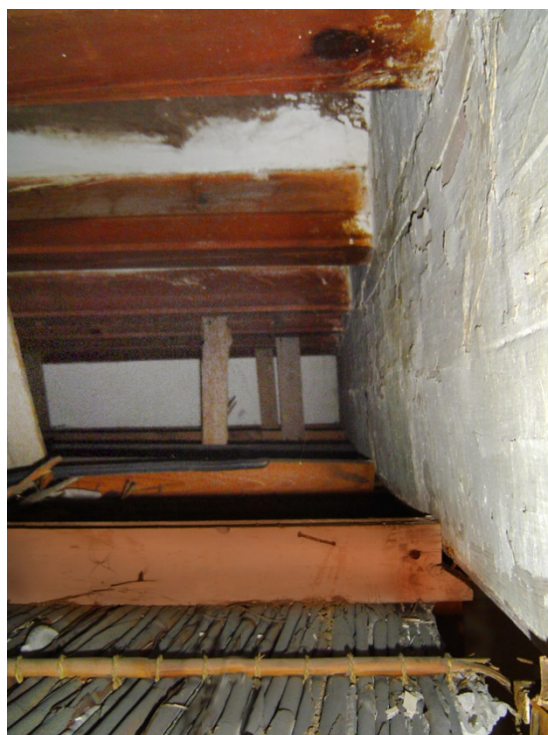
Decoradas con molduras o no, a veces las estructuras permanecen ocultas bajo falsos techos por diseño o por un cambio posterior. Estos falsos techos están acabados en yeso y constituidos por paneles de cañas atados entre sí y clavados a las vigas o un entramado de madera colgante.

Figura 4.37. Ejemplo del falso techo colgado realizado con entramado de madera, paneles de cañas y acabado de yeso inferior, Facultad de Teología, Valencia, construido alrededor de 1829-1853.
