Estudio histórico de la madera arquitectónica en la ciudad de Valencia

*Análisis previos para la conservación y puesta en valor:
identificación de maderas, análisis constructivo, diagnóstico,
clasificación y dendrocronología*

TESIS DOCTORAL
Noviembre 2015

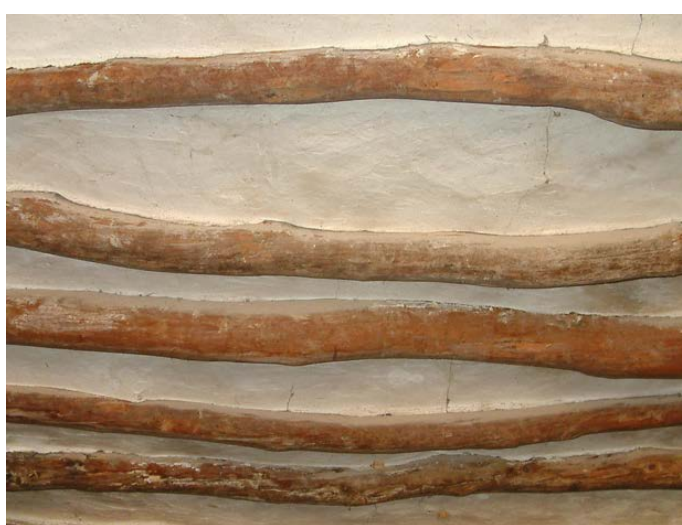
Muchísimo menos común en Valencia es el empleo de rollizos provenientes del tronco de árboles simplemente descortezado. En esos casos se pela la corteza y se cortan las ramas, que dejan su rastro con la presencia de nudos. Generalmente la superficie superior de las vigas redondas es golpeada con una pequeña hacha para producir tallas que mejoren el agarre de las bóvedas. La superficie inferior expuesta es generalmente basta; sin embargo, a veces estas viguetas son alisadas para mejorar su apariencia y en muy pocos casos se tallan pequeñas hendiduras longitudinales a lo largo de la viga como una especie de decoración. Esta variante de las viguetas de rollizo se difunde ampliamente en todo tipo de construcciones rurales y en casas ubicadas en ciudades pequeñas. En ocasiones, debido al escaso conocimiento y habilidades de los constructores, aparecen utilizados en obras elementos sin descortezar o torcidos, no adecuados para la construcción, produciendo estructuras desafortunadas.

Figura 4.38. Viguetas muy torcidas utilizadas como elementos estructurales de un forjado de un edificio rural cerca de Elda, Alicante.

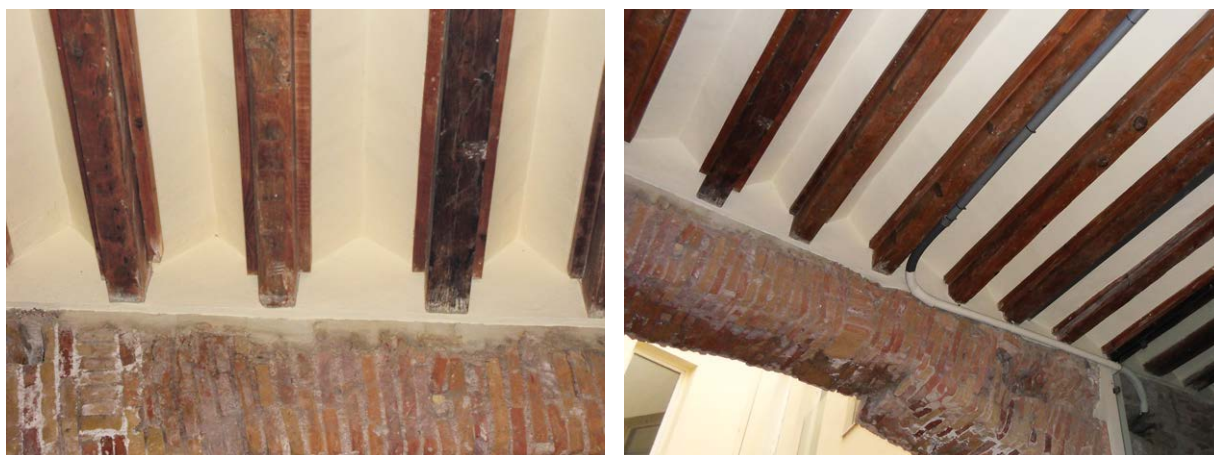
En primer lugar, en algunos casos los listones clavados a las vigas no se encuentran a ras del intradós del alma, sino que están clavados a media altura en lo que parece ser una manera distinta, y tal vez más cómoda, de realizar la viga compuesta. Además, la localización intermedia del listón determina un cambio en la geometría de la sección y, en particular, en la bovedilla, y podría haber sido necesaria para garantizar la horizontalidad de las bóvedas si las vigas se desviaban o no se disponían perfectamente horizontales. Se encuentran ejemplos de lo descrito en el palacio de calle Caballeros 34 y en el edificio en la esquina entre calle Conde de Almodóvar y calle Samaniego.

Figura 4.39. Forjado de la calle Caballeros 34.

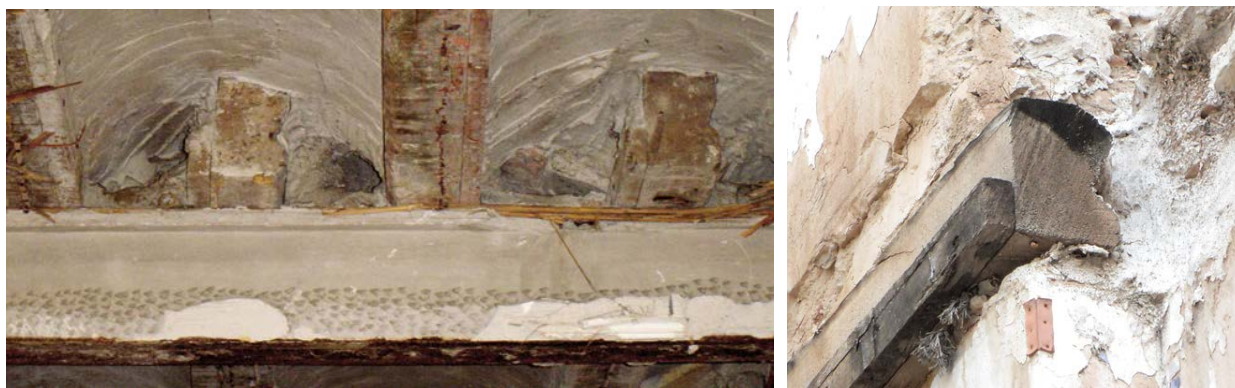
En segundo lugar, existe también una extraña variante con vigas compuestas de dos piezas: por un lado presentan un listón clavado y, por el otro, una escotadura tallada en la misma viga. Este tipo de vigas se encuentra en algunas arquitecturas menores y en la planta baja del edificio ecléctico de plaza Manises 7, construido hacia el 1880, pero la razón de esta configuración tan peculiar es bastante misteriosa. Se podría suponer que el listón fuera una intervención de consolidación, pero, por otra parte, el acabado y la pátina son los mismos en toda la superficie y, además, esta solución se aplica a todas las vigas del forjado. Es más probable que simplemente no se pudieran encontrar elementos con el tamaño adecuado y se recrearan las vigas.

Figura 4.40. Ejemplo de vigas compuestas por dos partes

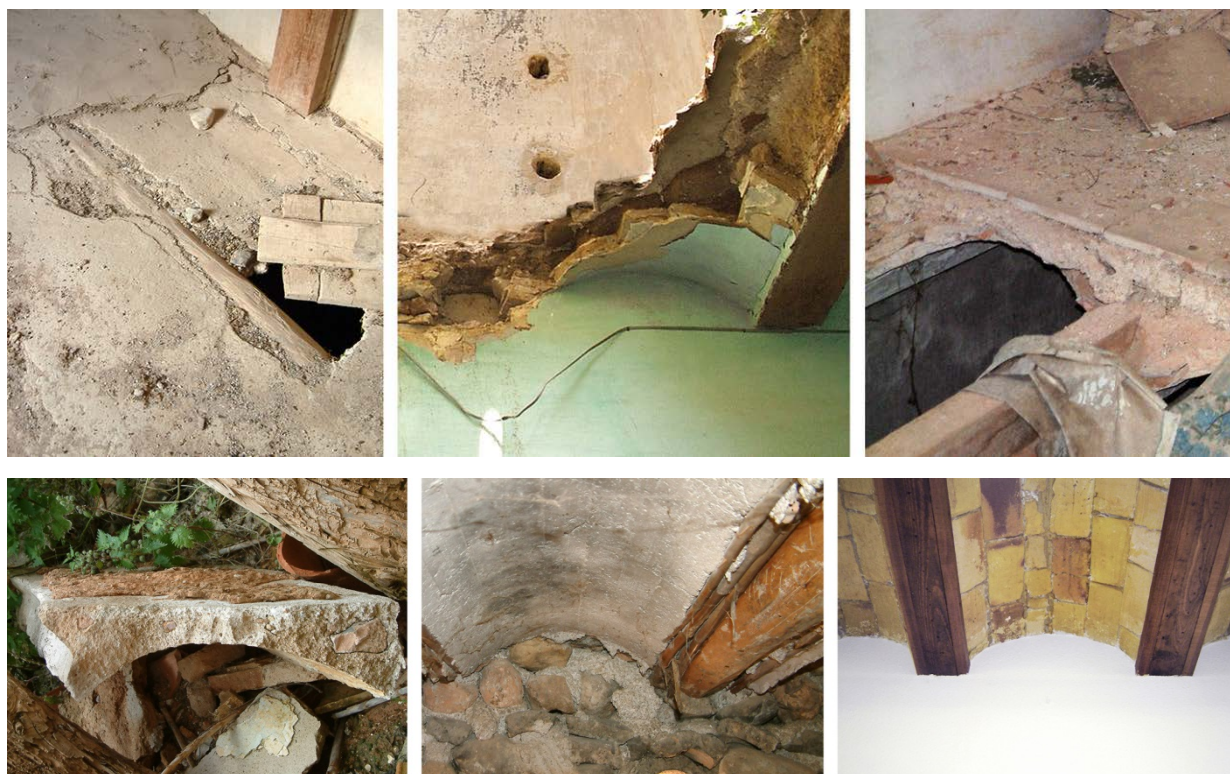
tablas de madera entre dos vigas para luego verter desde arriba el conglomerado de yeso y nivelarlo con el trasdós de las vigas. En el interior de la masa de yeso se incluyen a menudo piedras planas, trozos de ladrillo o azulejos para reforzar la bóveda. Después de que el conglomerado se haya consolidado, se retira el encofrado y se mueve al siguiente espacio entre vigas, quedando el patrón de las tablas grabado en la superficie del intradós. Una variante poco habitual es sustituir el encofrado de madera por una estructura de cañas, que dejarían profundas marcas en la superficie del intradós que luego tendría que ser enlucido.

Figura 4.44. Sección de las bovedillas, ejemplos de estructuras colapsadas donde es posible apreciar la condición de coplanaridad entre el trasdós de las vigas y de la bovedilla, lo que lleva a un espesor muy reducido del forjado. Edificios cerca de Cabanes, provincia de Castellón de la Plana, Albalat de la Ribera y Gandía, ambos en provincia de Valencia. Ejemplos de materiales constructivos de la bovedillas: una porción de bovedilla de conglomerado de yeso con piezas de ladrillo visibles en la sección, ruinas noreste de Requena, Valencia; bovedillas de conglomerado de yeso con un grupo de cañas en el arranque, casa cerca de Cofrentes, Valencia; forjado de revoltones con bovedillas de rasilla y viguetas compuestas, casa de la familia Vallier, Valencia, edificada a partir de 1883.

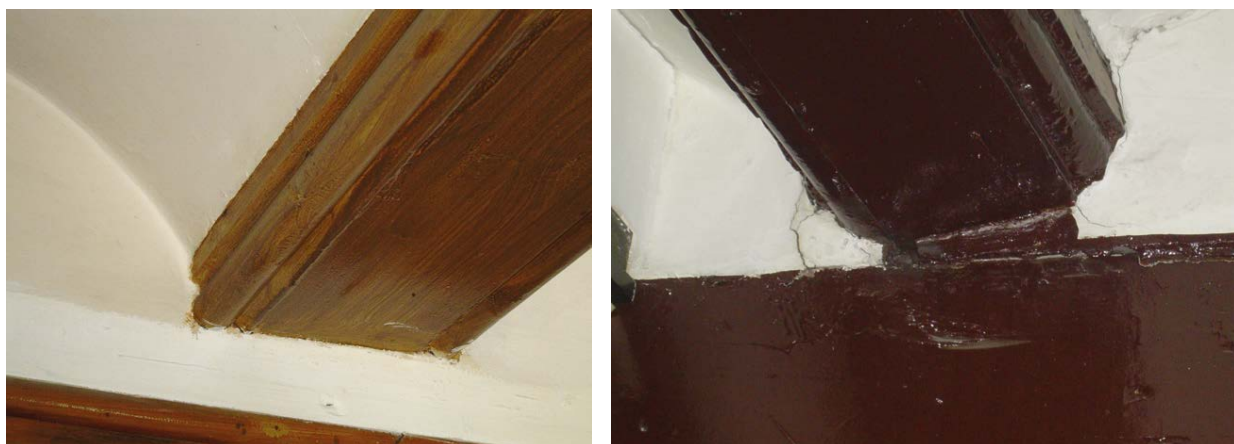
Figura 4.45. Tipos de moldura, a toro y a cuarto de bocel. Casa de la Acción Católica y Facultad de Teología

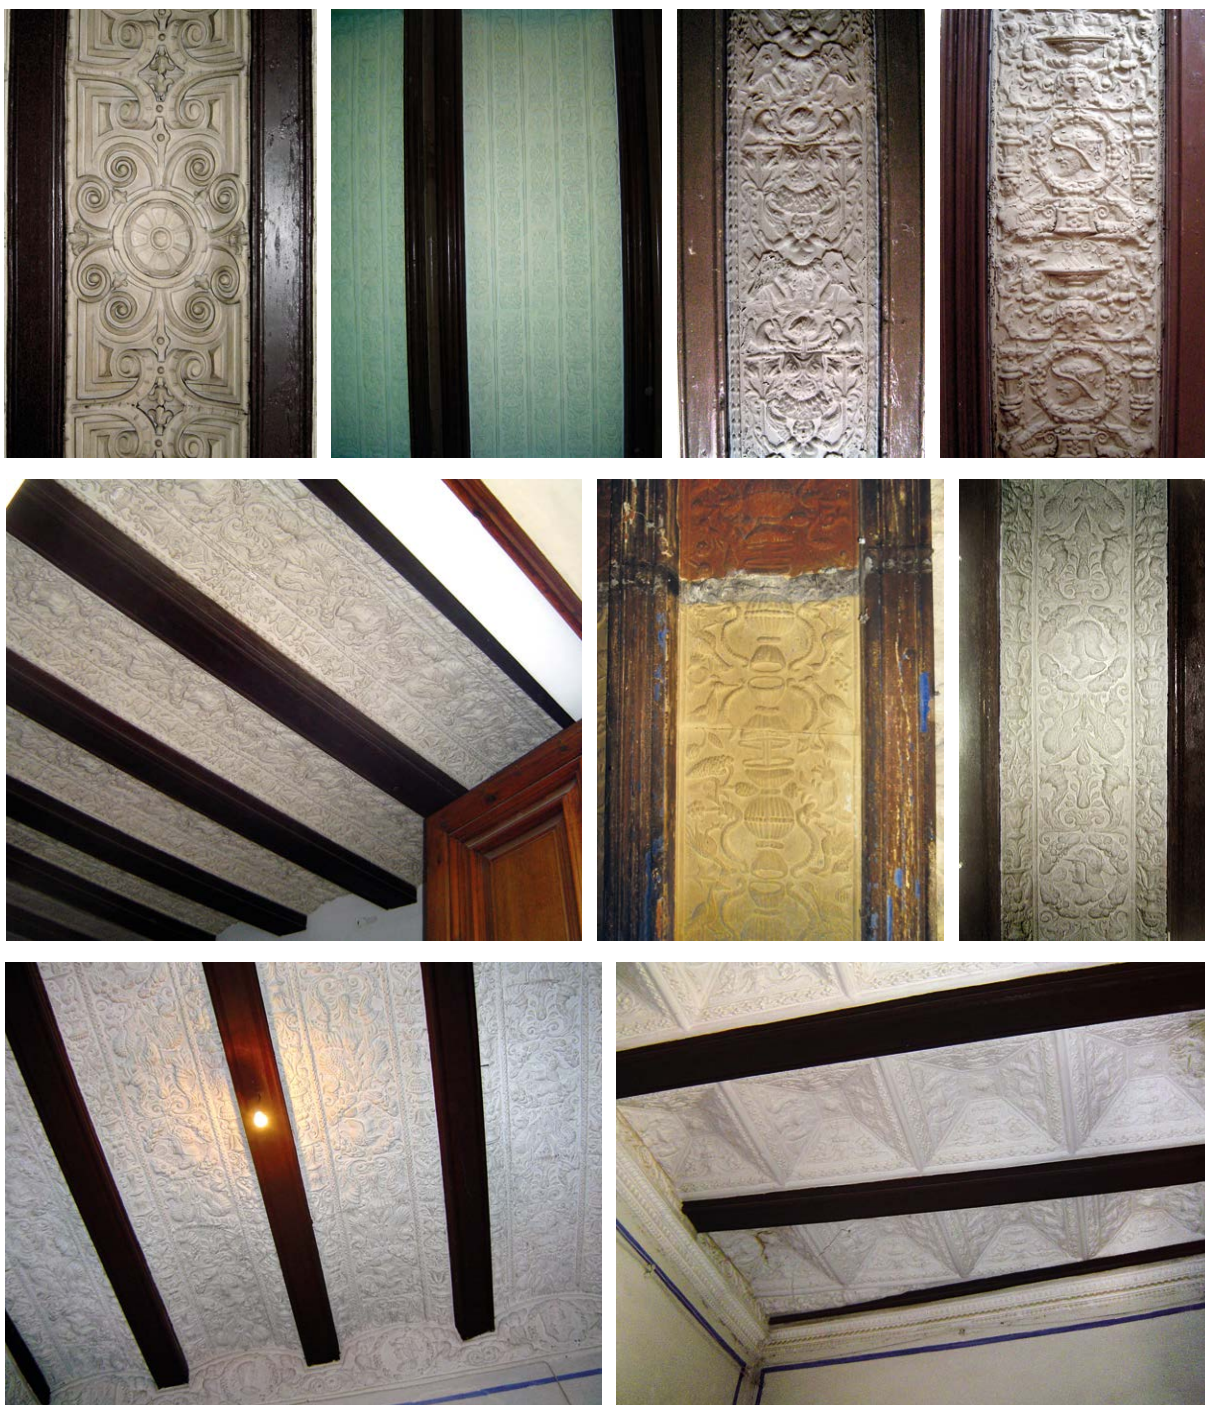
La ornamentación más impresionante de los revoltones muestra ricos bajorrelieves en yeso en toda su longitud. Esta decoración, correspondiente a los siglos XV y XVI, se compone de paneles modulares de yeso en los que se repiten figuras de guerreros inscritos en coronas, guirnaldas con frutas y flores y seres alados con ricas cornucopias. Estas decoraciones se podían realizar directamente en la obra rellenando el molde y posicionándolo todavía húmedo en la superficie del revoltón. En otros casos, la complejidad y tridimensionalidad de las volutas de gusto neoclásico sugieren que los paneles han sido realizados en taller previamente a su montaje en obra.

Figura 4.48. Paneles modulares de yeso. Palacio de los Centelles; Palacio de la familia Mercader; dos ejemplos en casa en calle Calatrava 3; Palacio de Malferit; Palacio en Herbés y tres ejemplos en el Castillo de Benisanó.

Este tipo de decoración, en su primera variante más habitual realizada a pie de obra, está presente en un forjado del Palacio de la familia Mercader, en una habitación del entresuelo y en dos salas de una casa en calle Calatrava 3. Asimismo, es interesante destacar que se encuentran paneles hechos con los mismos moldes en el Palacio de Malferit, en la Casa en calle Concordia 6 y en el Castillo de Benisanó. En estos dos últimos ejemplares la decoración se completa con un friso de yeso. Un ejemplo de este tipo de decoración realizada en taller previa al montaje se encuentra en el Palacio de los Centelles.

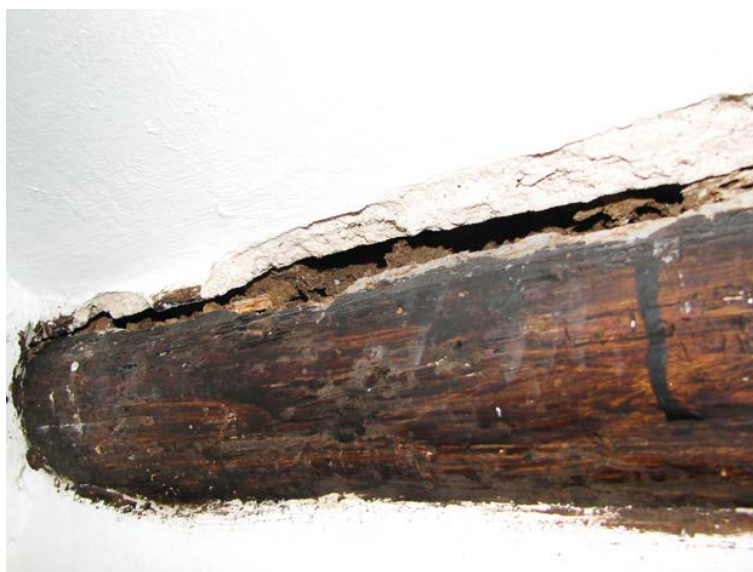
Los forjados de revoltones pueden presentar una serie de problemas debidos a procesos patológicos inherentes a los dos grupos de elementos estructurales: las viguetas y bóvedas. El problema más común con respecto a la madera es el ataque de los agentes de deterioro bióticos, por un lado la pudrición debida a la presencia de humedad y por el otro a las termitas. En el caso de los forjados de revoltones, además del punto de entrada crítico que es la cabeza de las vigas, las termitas viven también a lo largo de la superficie entre la madera y las bóvedas. Esta zona, protegida de la luz y el aire, garantiza un paso seguro a lo largo de la viga completa y a menudo corresponde también a la parte más blanda de la madera, la albura, más apetecible para los insectos, de manera que la presencia de las termitas y pudrición generalmente permanece oculta.

Figura 4.49. Degradación de la superficie entre las vigas de madera y la bovedilla. Trazas de termitas y pudrición parda, palacio del marqués de Benicarló, Benicarló, Castellón de la Plana.

Esta degradación puede causar un daño severo a la estructura y una drástica reducción de la sección de la viga. Como las termitas y la pudrición generalmente se desarrollan en áreas ocultas caracterizadas por alto contenido de humedad, una inspección a fondo es necesaria para detectar estos problemas, ya que no siempre es posible prever cómo afectarán a la estructura.

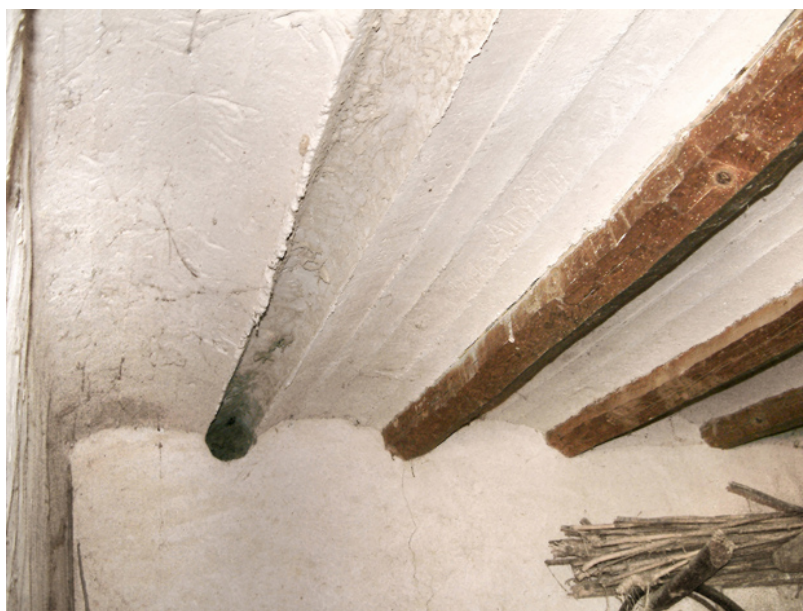
A lo largo de la estructura abovedada, sobre todo en el caso de bóvedas de yeso, las fuerzas se distribuyen de forma peculiar y no se puede predecir cómo responderá la estructura a una disminución significativa de la sección de las vigas. Incluso si el daño es grave, a veces la estructura colapsa, pero a veces las cargas se redireccionan a través de las bovedillas confirmando las propiedades estructurales del yeso y la estructura permanece en pie a pesar de los daños ocultos en la madera, sin mostrar indicadores externos del proceso patológico en la misma, subrayando una vez más la importancia de una inspección minuciosa.

Figura 4.50. Forjado de revoltones con una viga faltante. A pesar de este fallo estructural, la capa de yeso de las bovedillas se sostiene sin problemas. Casa cerca de Cabanes, Castellón de la Plana.

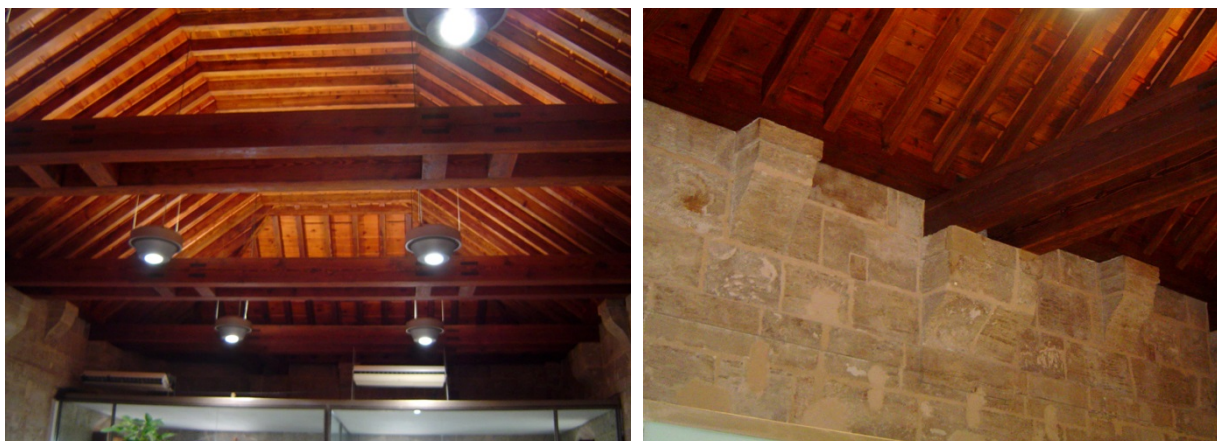
Estas armaduras, características de la arquitectura árabe y mudéjar, quedaban reservadas, por su compleja ejecución, a arquitecturas representativas y existen en Valencia dos interesantes ejemplos. El primero es la cubierta de la Torre Vella del Palacio de la Generalitat. Se trata de una armadura de madera de par, hilera y nudillo a cuatro aguas cuya construcción se terminó en 1579. La estructura completa apoya en una serie de ménsulas y los tirantes dobles que sujetan los estribos perimetrales para contrarrestar los empujes horizontales entran en la fábrica. La estructura está cubierta por una tablazón transversal que, junto con un entramado de cintas y saetinos, configuran un almizate y el intradós de los faldones.

Figura 5.2. Armadura de cubierta del Palacio de la Generalitat.

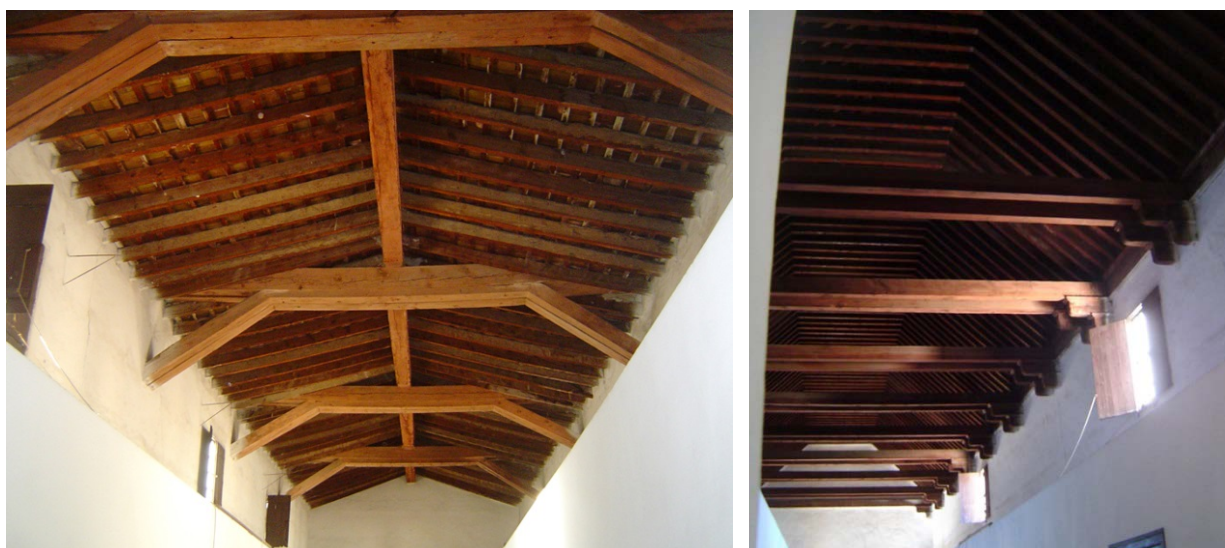
Otra armadura de par, hilera y nudillo se conserva en una de las dos alas de los dormitorios del Real Monasterio de la Santísima Trinidad, realizada en la segunda mitad del siglo la XV. En esta imponente estructura de madera a dos aguas no existe el almizate, de manera que queda a la vista la elevada altura de la construcción.

La planta del dormitorio tiene una dimensión de 34,4 x 7,7 m y los 87 pares forma un ángulo de 45° respecto al tirante; éstos, junto con los nudillos, tienen una sección de 11 x 27 cm. Dos órdenes de ménsulas bajo los tirantes dobles forman el arrocabe. El conjunto de la armadura de pares se trazó con el cartabón del cuatro.³

La cubrición de la otra ala de los dormitorios se sustituyó a principios del siglo XIX por una peculiar estructura en la que la gran longitud de la sala se resuelve con una serie de jácenas que apoyan en unos monumentales maderos transversales que descansan en los muros y en dos jabalcones. La suma de las alturas de estos maderos y de las jácenas es la que determina la escasa pendiente de los faldones, faldones realizados con cabrios, listones y rasillas.

Figura 5.3. Armaduras de cubierta de los dos dormitorios del Real Monasterio de la Santísima Trinidad.

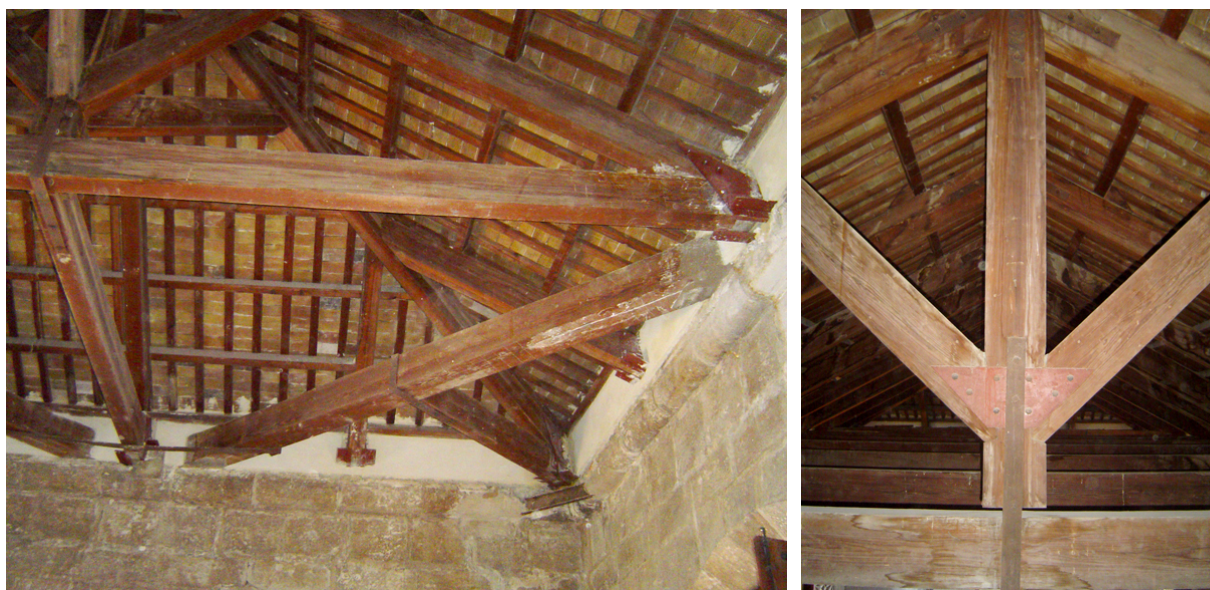
Figura 5.4. Cercha en la cubierta del Consulado del Mar al lado de la Lonja de Mercaderes.

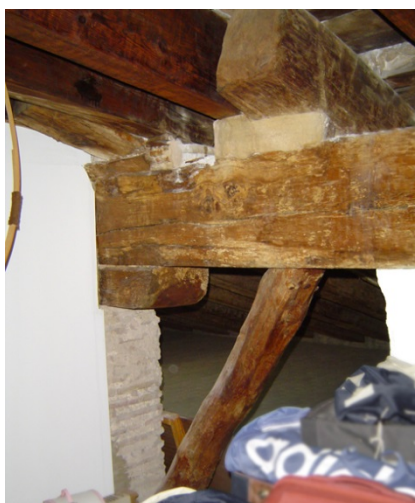
Figura 5.5. Ménsulas y tornapuntas sujetando una jácena. Palacio Lassala.

El primer tramo está formado por 15 vigas de tamaño considerable apoyadas en una viga principal sujeta por ménsulas y tornapuntas; los otros dos tramos están compuestos por 9 y 10 viguetas respectivamente apoyadas en una viga principal intermedia sujeta por dos ménsulas.

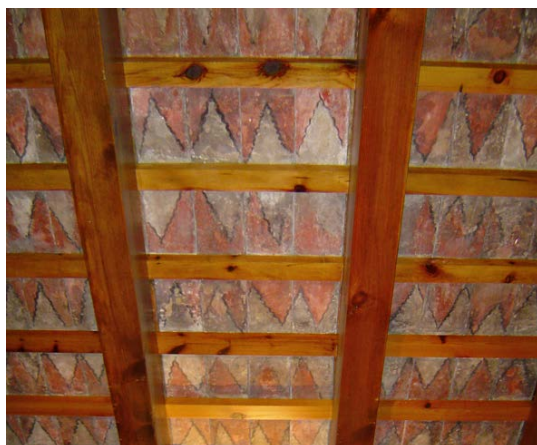
Figura 5.7. Rasillas decoradas. Palacio de los Barones de Alacuás.

Más aún, existen ejemplos en los que la estructura de madera se compone de rollizos. Esta solución es extremadamente común en las zonas rurales de toda la Comunidad Valenciana, tanto en cubiertas como en forjados con rollizos combinados con pequeñas tablas o cañizo. Por lo que se refiere a este tipo de cubiertas, solían estar diseñadas para quedar ocultas tras un falso techo. Existen excepciones, como en el caso del Palacio de los Barones de Alacuás, donde el descubrimiento de rasillas decoradas con motivos a zigzag permite suponer que la estructura de la cubierta se diseñó para quedar vista.

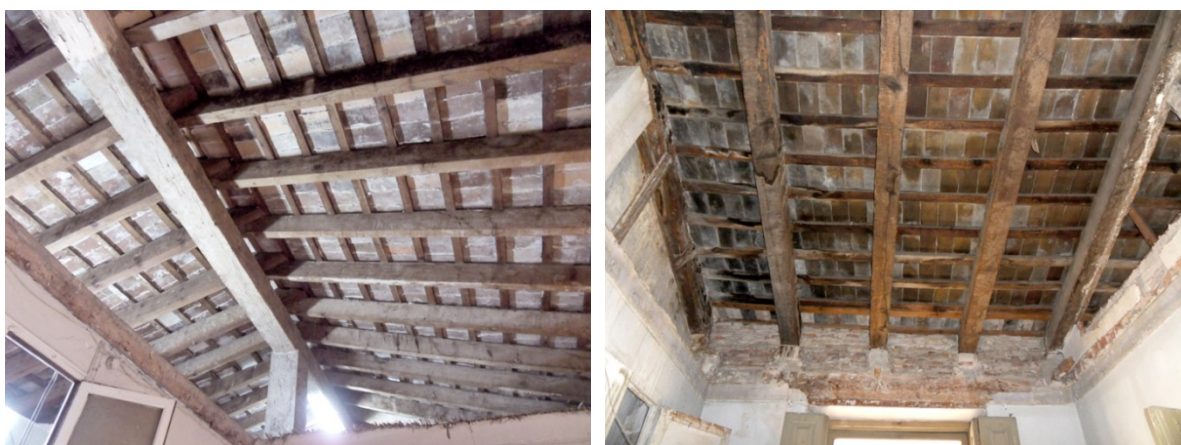
Figura 5.10. Palacio Pascual Guillém (cub-03).

La estructura que actualmente corresponde al Palacio Pascual Guillém (cub-03) se edificaría a lo largo del siglo XVII unificando varias construcciones en una única casona solariega. El edificio sufrió intervenciones en el siglo XVIII, y en fachada en el siglo XIX. En la estructura de cubierta actualmente se reconocen claramente dos áreas diferentes: una primera (A) que cubre la parte recayente hacia la Calle del Portal de Valldigna y una segunda (B) que cubre el resto del edificio. Las dimensiones de las viguetas son claramente distintas y también lo es la morfología del tejado, que en el primer caso es a un agua mientras que en el segundo forma dos faldones. La primera estructura se compone de 13 viguetas mientras que en la segunda uno de los dos faldones está formado por 45 viguetas.

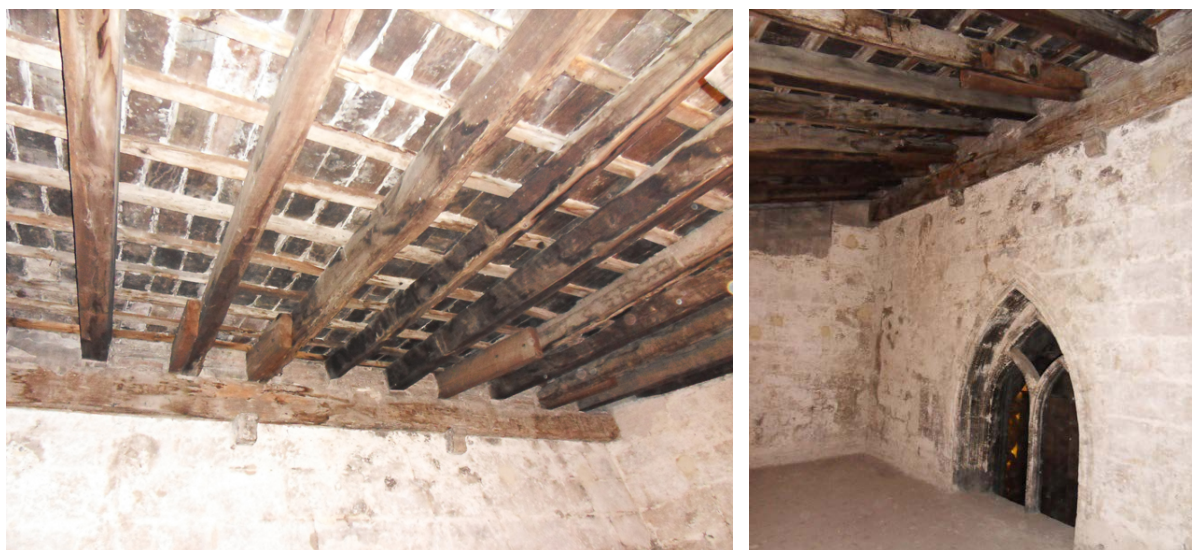
Figura 5.11. Iglesia de San Nicolás de Bari y San Pedro Mártir (cub-05).

La iglesia de San Nicolás de Bari y San Pedro Mártir, una de las primeras iglesias parroquiales tras la Reconquista, fue reedificada a mediados del siglo XV e intervenida profundamente durante el barroco del siglo XVII; el área estudiada se sitúa por encima de la sacristía y tras el ábside, al este respecto a la planta de la Iglesia (cub-05). Las estructuras estudiadas son dos pequeñas cubiertas pegadas al ábside de la Iglesia recayentes a dos alturas diferentes. La estructura del primer nivel presenta 10 viguetas, mientras que la del segundo nivel, con una planimetría más compleja cuenta con 13 viguetas.

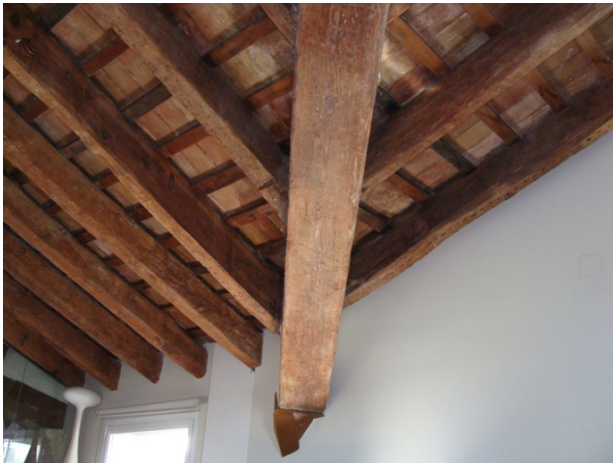
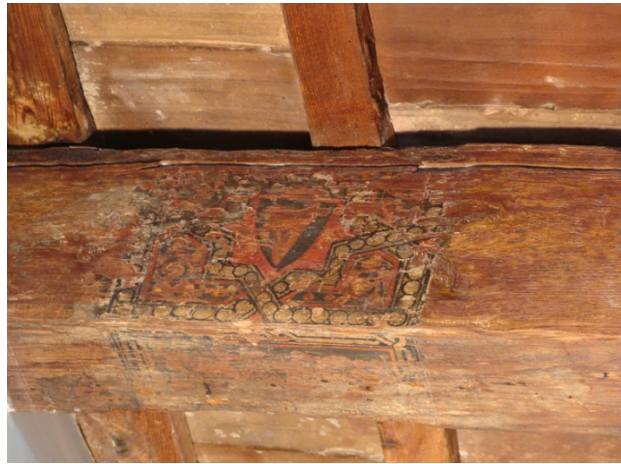
Figura 5.15. Edificio en calle Caballeros 23 (cub-09).

En el caso de que la planimetría de la vivienda sea más compleja o en esquina, esta complejidad se resuelve generalmente con una solución en espina de pez como ocurre en el edificio cub-07 de calle de las Monjas y en el edificio cub-09 en calle Caballeros 23, donde además se pueden ver claramente elementos parcialmente pintados, muy probablemente pertenecientes a un alfarje, reutilizados en cubierta.

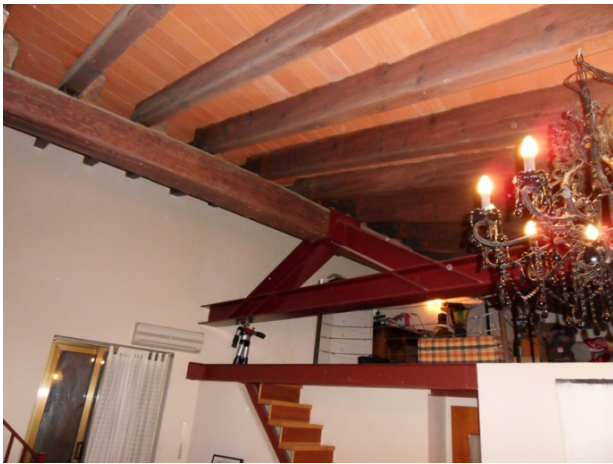
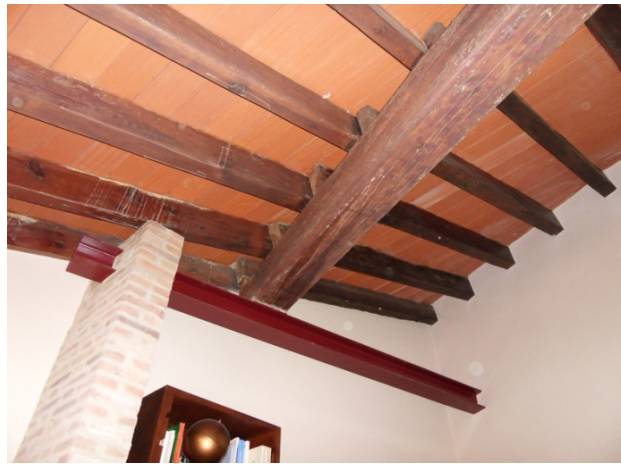
Figura 5.16. Edificio en calle Baja 3 (cub-10).

Por otra parte, cuando las manzanas tienen profundidades equitativas, la cubierta que corresponde a una sola vivienda suele tener una única inclinación y estar compuesta de dos o más tramos divididos por vigas principales horizontales. Este es el caso de la cubierta cub-10 en calle Baja 3, donde la estructura de largas viguetas está apoyada en los muros perimetrales y en una viga principal que, tras una intervención, está sujeta por una cercha metálica de considerables dimensiones. También es el caso del edificio de calle de San Ramon 5 en el que el faldón, de más de 10 m, está formado por tres tramos de 9, 7 y otras 7 viguetas, todas con aproximadamente la misma inclinación apoyadas en vigas principales horizontales.

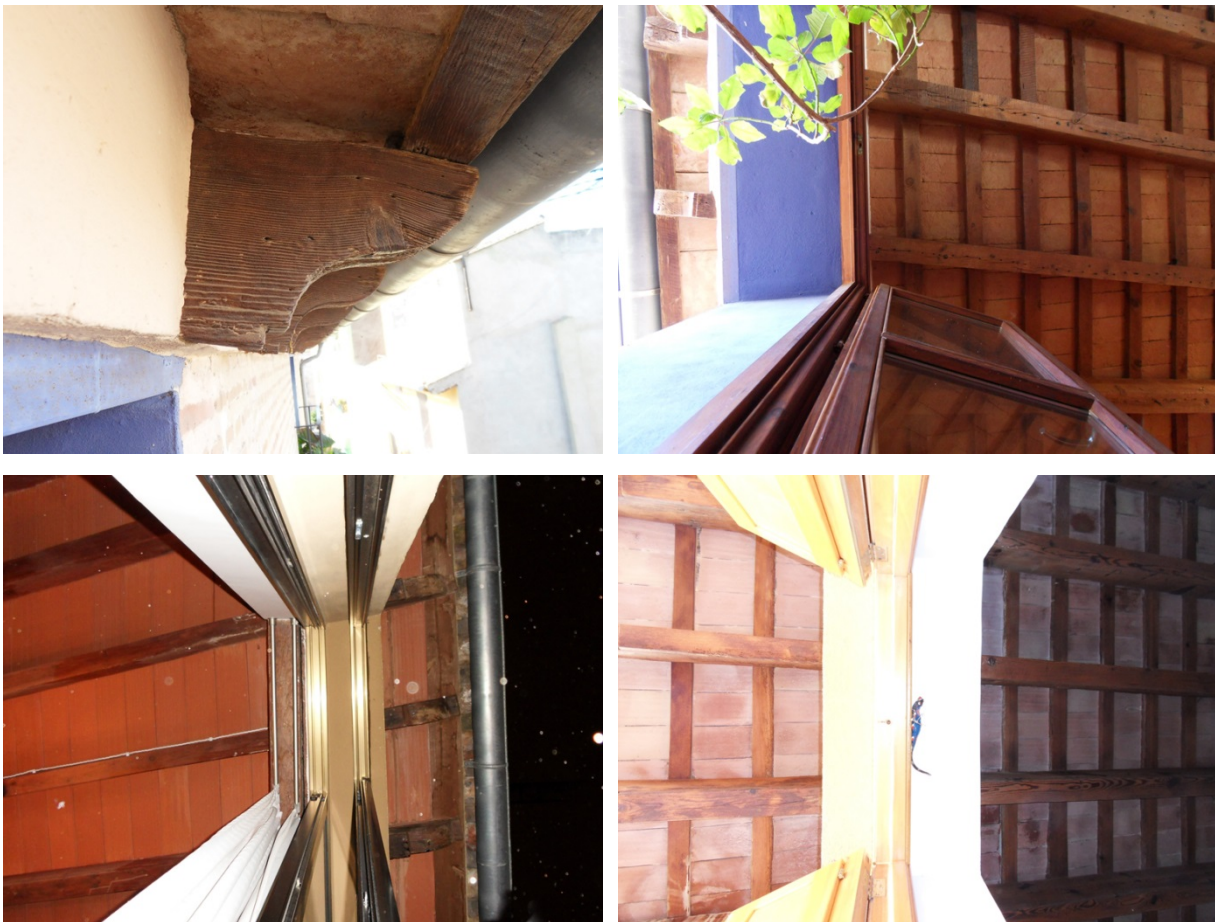
Figura 5.24. Simple geometría del alero del edificio de calle de San Ramon 5 (cub-08). Mismo edificio, separación entre los elementos estructurales de la cubierta y del alero. Dos ejemplos de continuidad entre estructura interior y volada Edificio de viviendas Calle Baja 3 (cub_10) y Edificio de viviendas en Calle del Conde de Montornés 14 (cub-06).

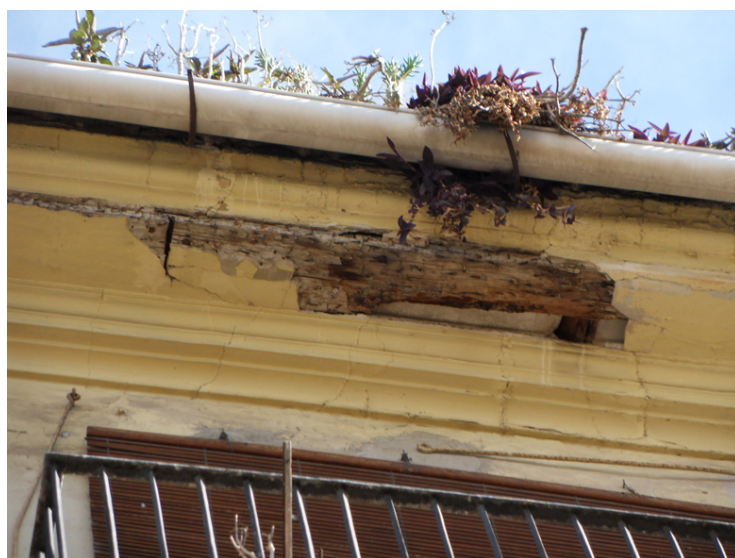
Figura 5.25. Estructura del alero de madera escondida detrás de una cornisa.

Esta progresiva sustitución en el siglo XIX ha dejado llegar hasta nuestros días sólo algunos supérstites y, a pesar de que casi siempre las obras se realizaron correctamente, resulta interesante encontrar ejemplos en que el alero, en vez de ser eliminado o cortado, fue disfrazado como cornisa y cuyo recubrimiento de mortero deja ahora entrever, con el paso del tiempo y la degradación, su esencia real, deducible también por el mayor vuelo que podían tener los aleros respecto a las cornisas.

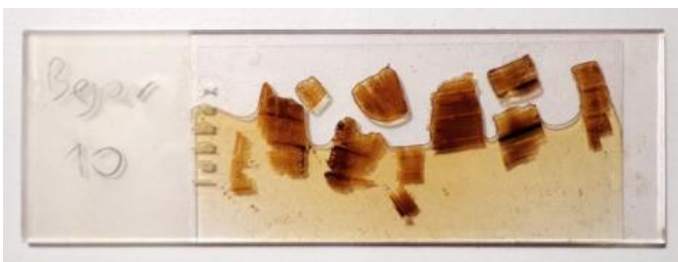
Figura 6.5. Ejemplo de preparación microscópica.

Así, el procedimiento de preparación de las muestras ha consistido en la recogida del material, el hervido de la madera, el corte de láminas finas según los tres planos característicos y, finalmente, el montaje de la preparación microscópica, como la de la figura 6.5.

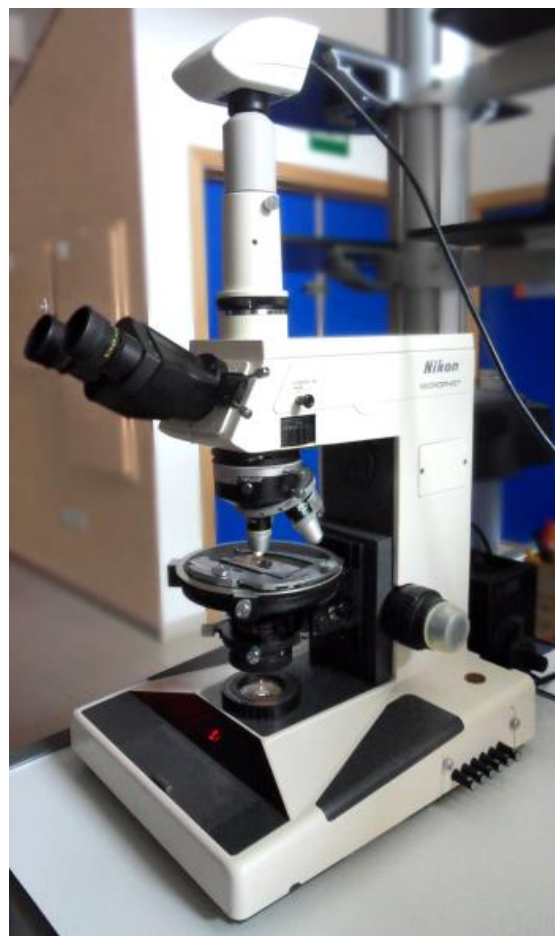
Figura 6.6. Microscopio óptico de transmisión Nikon H600L con cámara Leica DFC 426 y software de análisis de imagen LAS (Leica Acquisition Suite) del Servicio de Microscopía Electrónica de la Universitat Politècnica de València.

Llegados a este punto, las muestras recogidas se examinaron bajo el estereomicroscopio óptico de transmisión Nikon H600L; las imágenes se captaron a través de una cámara Leica DFC 426 y se grabaron con el software de análisis de imagen LAS (Leica Acquisition Suite) pertenecientes al Servicio de Microscopía Electrónica de la Universitat Politècnica de València.

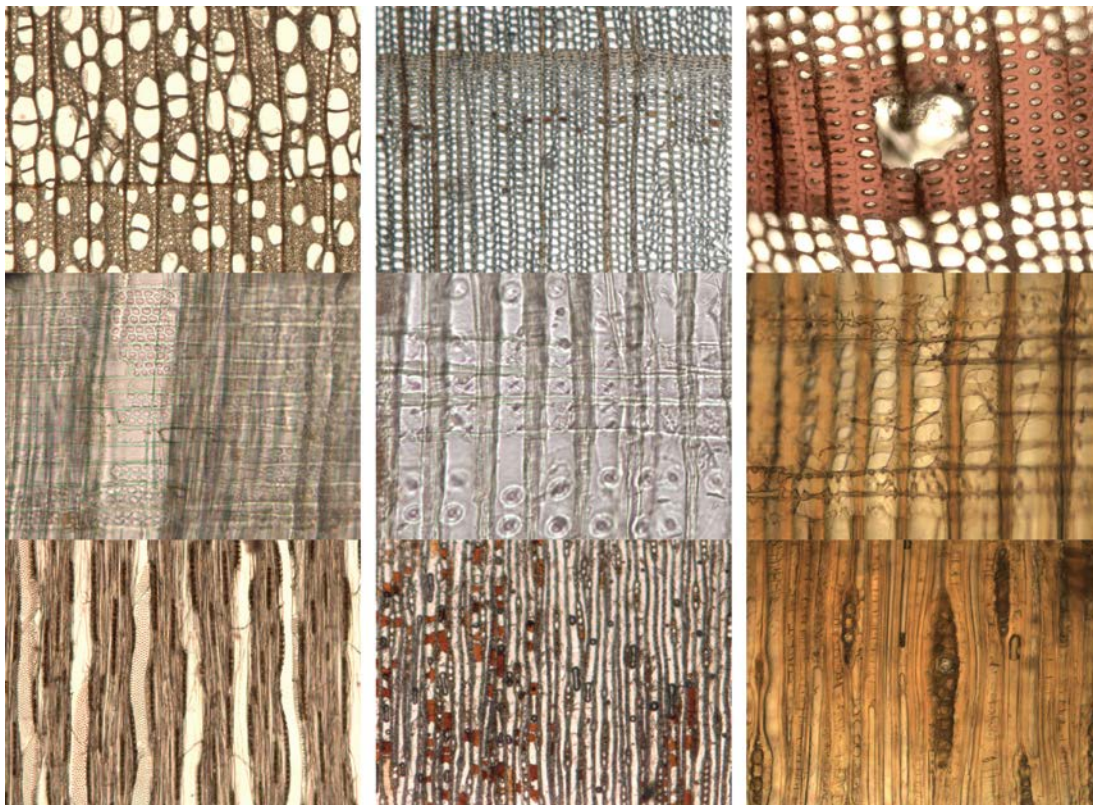
Figura 6.9. De arriba abajo y de izquierda a derecha, secciones transversales, radiales y tangenciales de madera del género *Populus* (izquierda), del género *Juniperus* (centro) y del grupo *nigra-sylvestris* (derecha). La madera de frondosa del género *Populus* se reconoce por la disposición y tamaño de los vasos que no forman un anillo poroso y los radios leñosos uniseriados y homogéneos. En el caso del género *Juniperus*, y más en general de las cupresáceas, los caracteres que permiten su identificación son la ausencia de canales resiníferos y la presencia de células parenquimatosas longitudinales, visibles en la sección transversal como una serie de puntos más oscuros. Las características del grupo *nigra-sylvestris* están descritas en la figura 6.7.

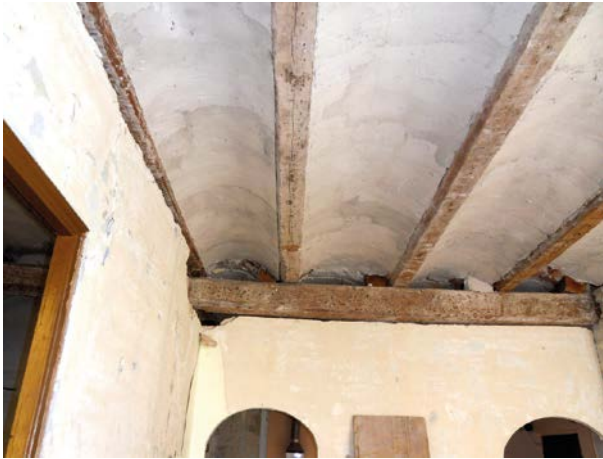
Figura 7.3. Vista del forjado de revoltones.

A simple vista los elementos de la estructura principal del forjado presentan unas deformaciones considerables. La flecha es especialmente visible en el caso de la viga principal, superando los 10 cm en una longitud de 4,65 m. Esta deformación, junto con la del resto de viguetas, puede estar causada por el empleo en la construcción de madera todavía no completamente seca. Además, aunque su influencia es muy pequeña, la viga presenta un pequeño hueco que disminuye la sección resistente en algunos centímetros. A la deformación se añade la irregularidad natural de las viguetas que, en muchos casos, están considerablemente torcidas.

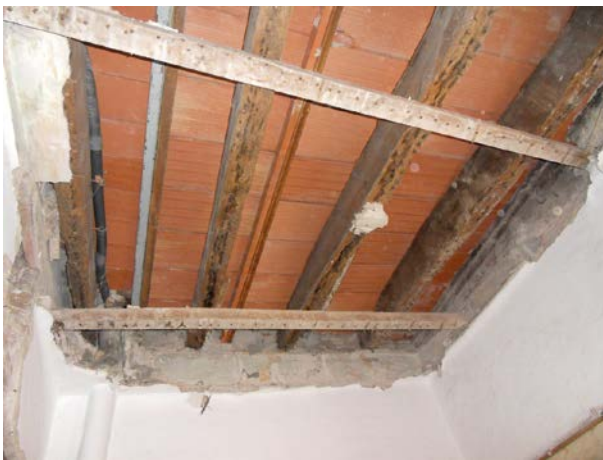
Figura 7.4. Forjado en la cocina, I_V-22 a 25.

Se alejan de esta morfología tradicional los forjados que cubren la zona de la cocina y la galería trasera. El primero, el de la cocina, estaba formado antiguamente por cuatro vigas, I_V-22 a 25, que hoy en día han perdido su función estructural, siendo sustituidas por una estructura metálica moderna. La galería trasera está cubierta por una serie de 14 viguetas de 8 x 8,5 cm que, con un entrevigado de 28 cm se distribuyen uniformemente para sujetar los bardos que completan la estructura, I_V-30 a 43.

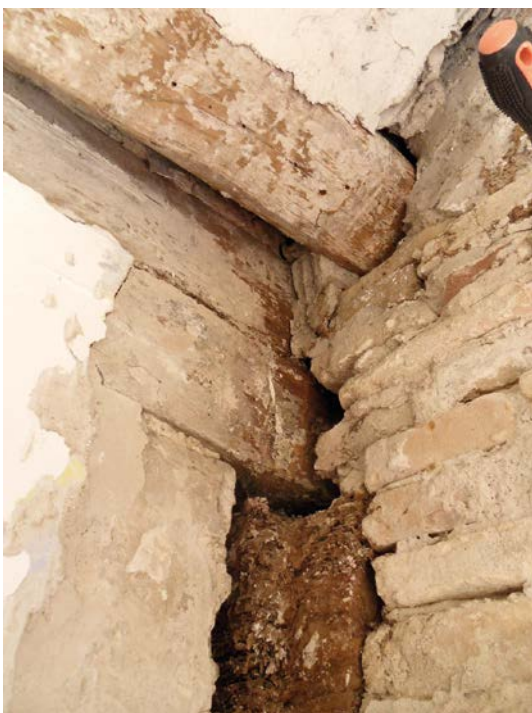
Figura 7.6. Esquina noreste y durmiente, I_V-13.

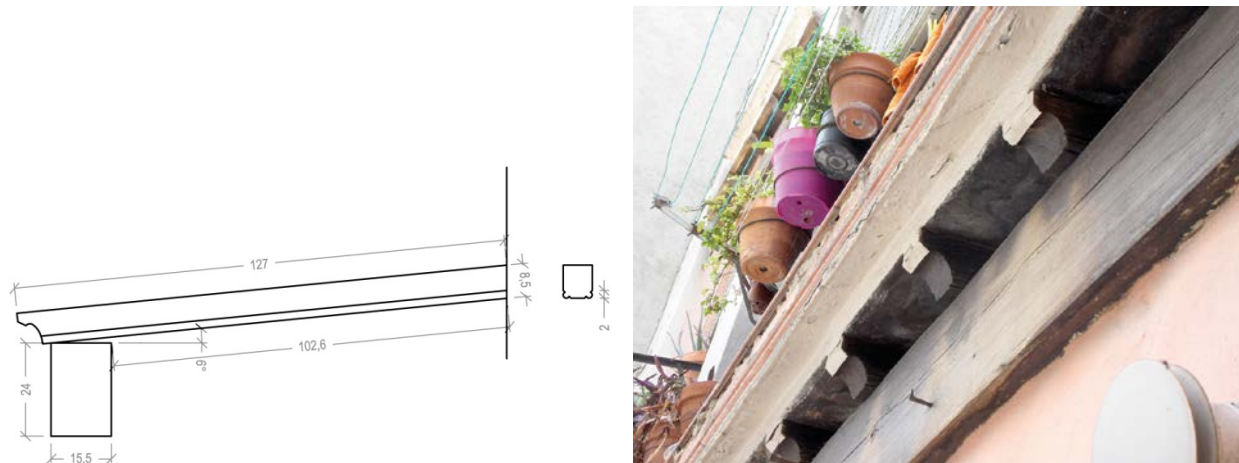
Figura 7.8. Sección de la galería trasera, viguetas I_V-30 a 43, y detalle del pequeño alero.

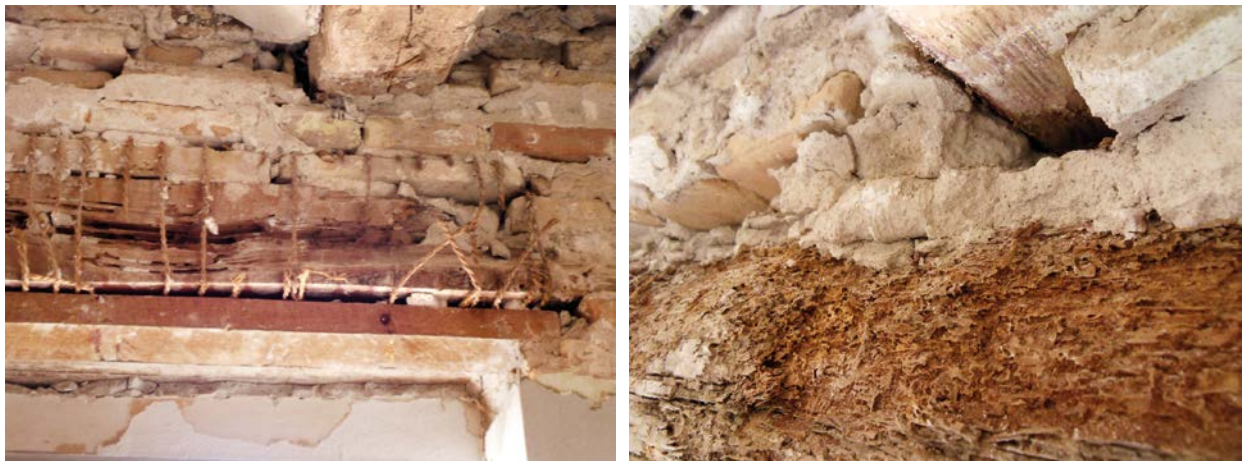
Figura 7.9. Detalles de los dinteles I_D-01 y I_D-02. Elementos degradados reutilizados.

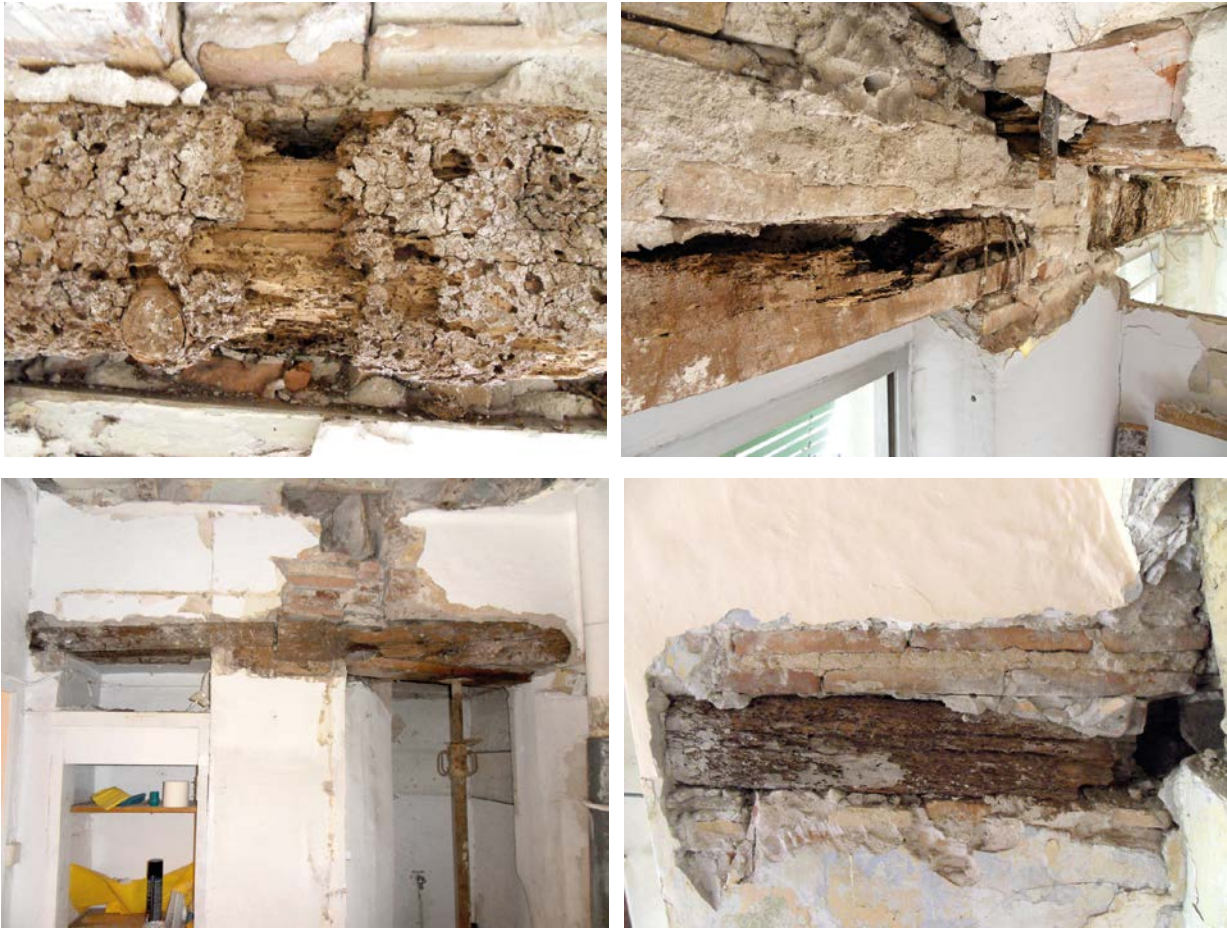
Figura 7.10. Profundo estado de degradación de los dinteles I_D-03, I_D-04, I_D-05 y I_D-10

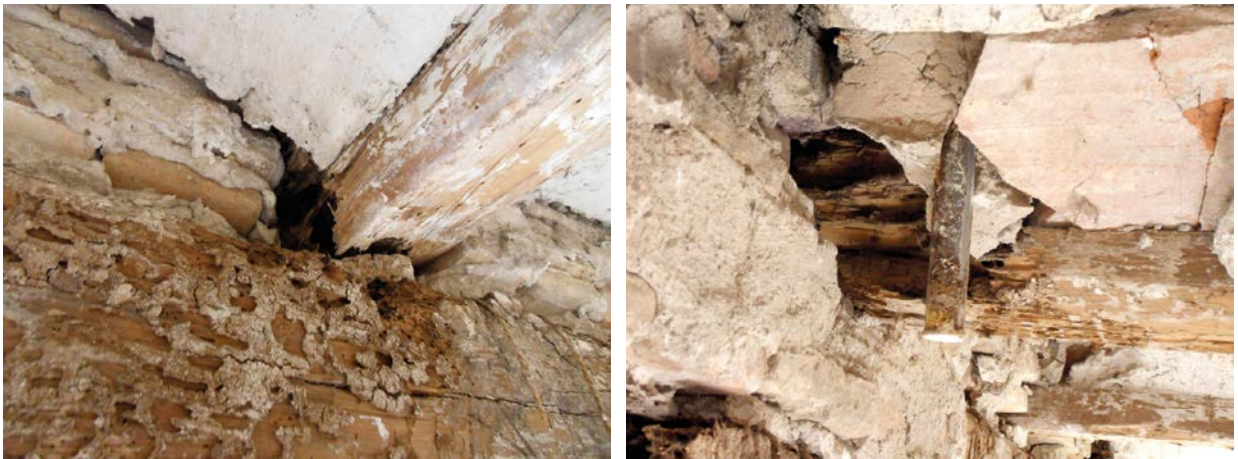
Figura 7.11. Profundo estado de degradación de los apoyos este de las vigas I_V-08 e I_V-10
