Estudio histórico de la madera arquitectónica en la ciudad de Valencia

*Análisis previos para la conservación y puesta en valor:
identificación de maderas, análisis constructivo, diagnóstico,
clasificación y dendrocronología*

TESIS DOCTORAL
Noviembre 2015

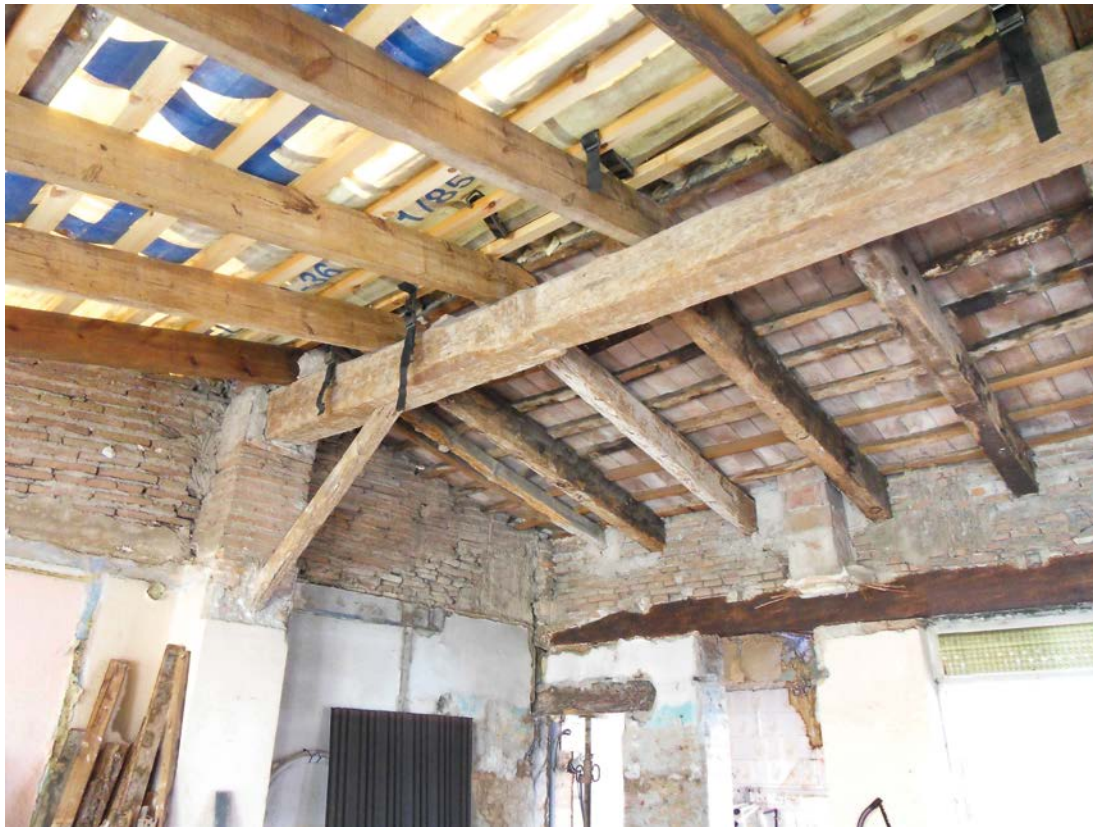
Figura 7.15. Estructura de la cubierta. Faldón este parcialmente desmontado durante las obras de restauración.

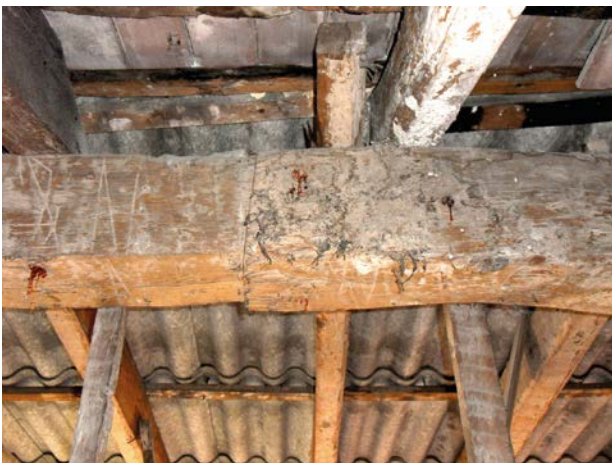
Figura 7.16. Reducción de sección de la viga principal.

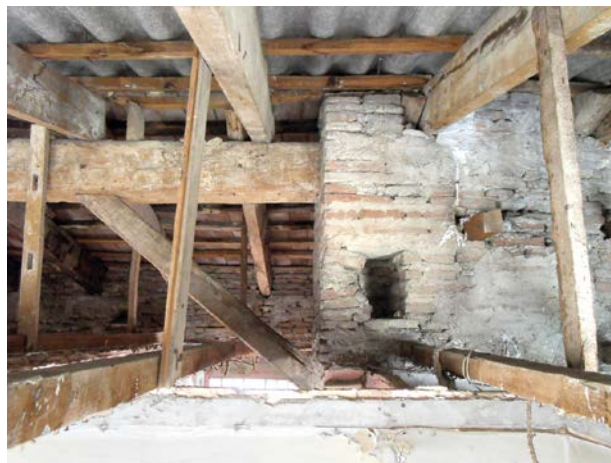
Figura 7.17. Mechinal en el pilar norte de apoyo de la viga principal.

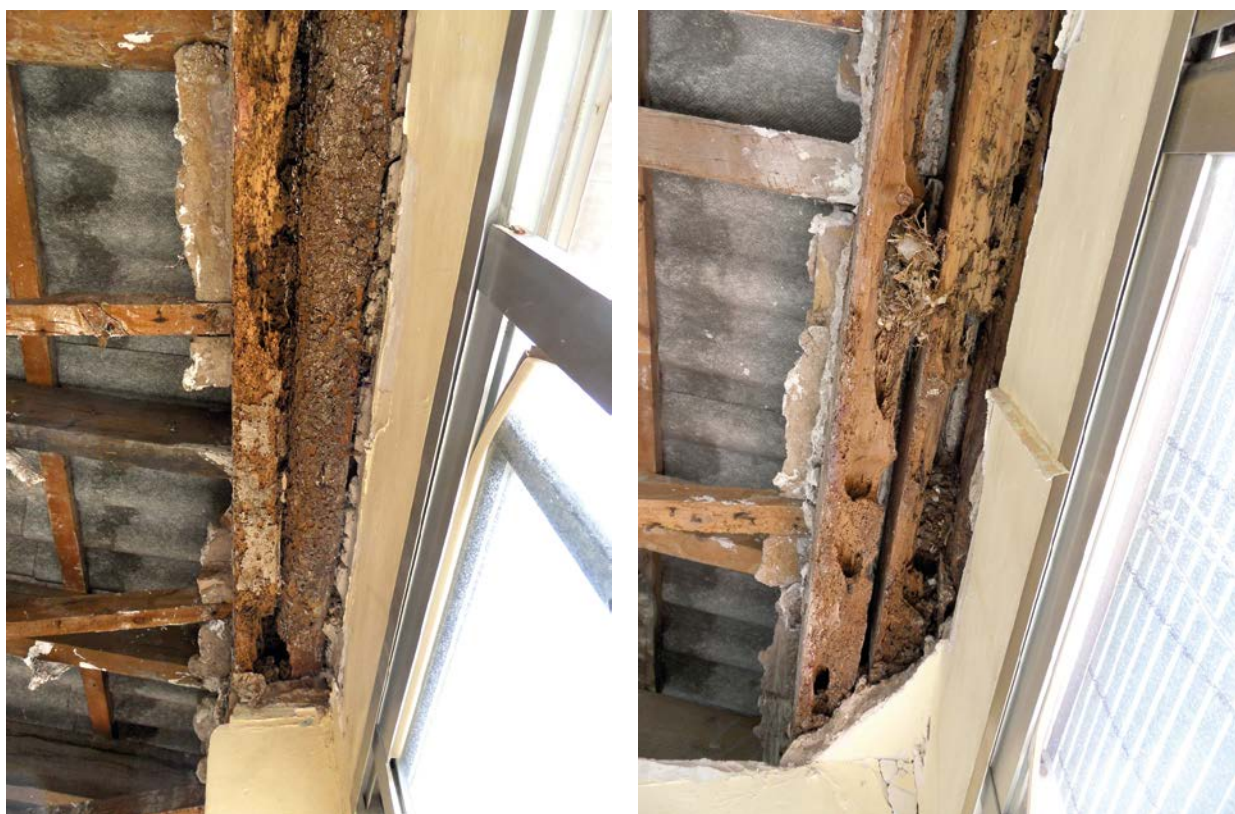
Figura 7.18. Profundo estado de degradación de los dinteles IV_D-02 y IV_D-03.

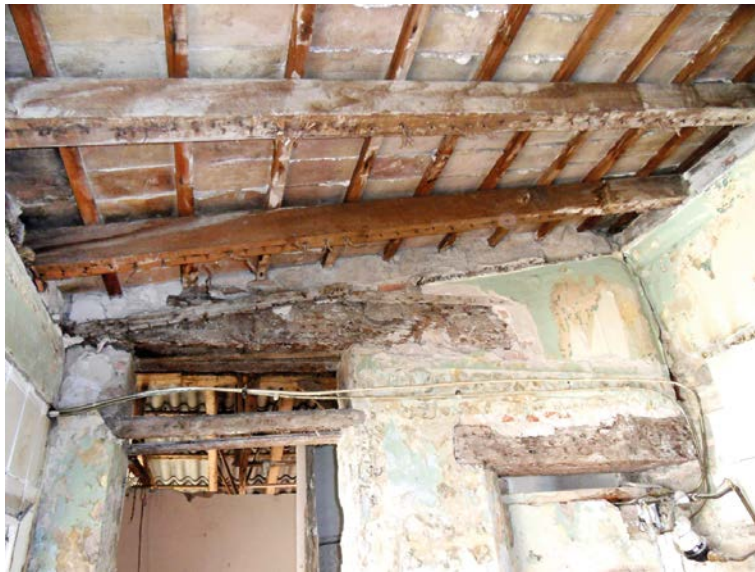
Figura 7.19. Dinteles IV_D-05 y IV_D-06.

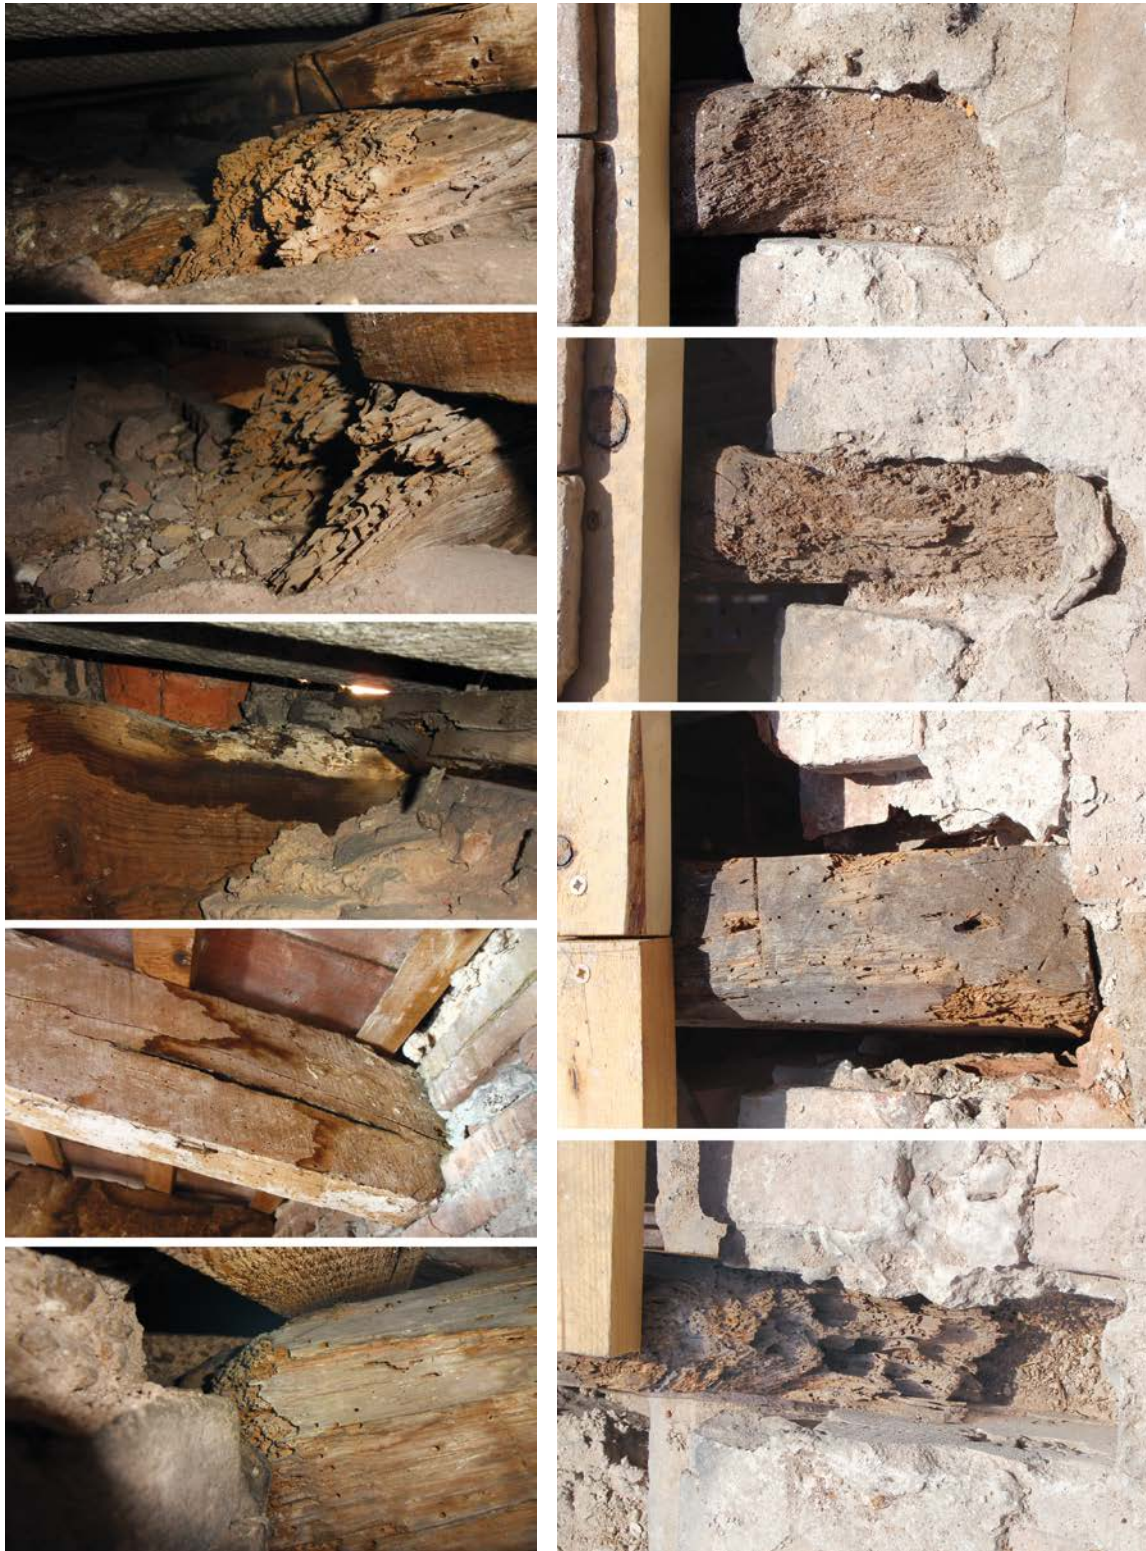
Figura 7.22. Detalles de los pares IV_V-02, IV_V-03, IV_V-13, IV_V-20 y IV_V-22.

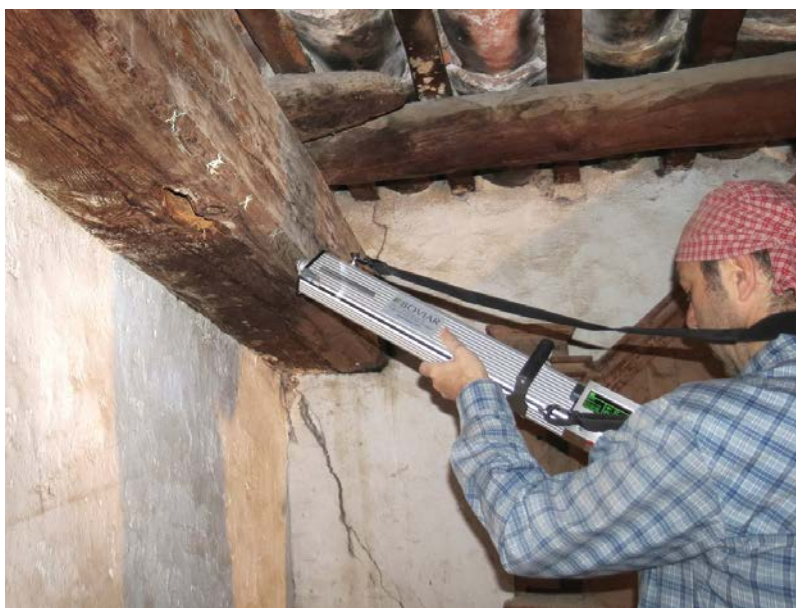
Figura 7.27. Un investigador utilizando el taladro resistográfico IML-PD400 en una viga de la cubierta. (Grupo de investigación IRP-UPV – CNR-IVALSA)

El instrumento mide continuamente el esfuerzo necesario para que la punta atraviese la madera a velocidad constante y la variación de este dato se convierte en un perfil resistográfico que, teniendo el eje X graduado en centímetros, evidencia las zonas huecas o degradadas del interior de las vigas y de los apoyos. Además, en el caso de que las medidas se realicen en la dirección perfectamente radial, las ondulaciones de frecuencia elevada a lo largo del gráfico pueden reflejar una estimación del espesor de los anillos de crecimiento

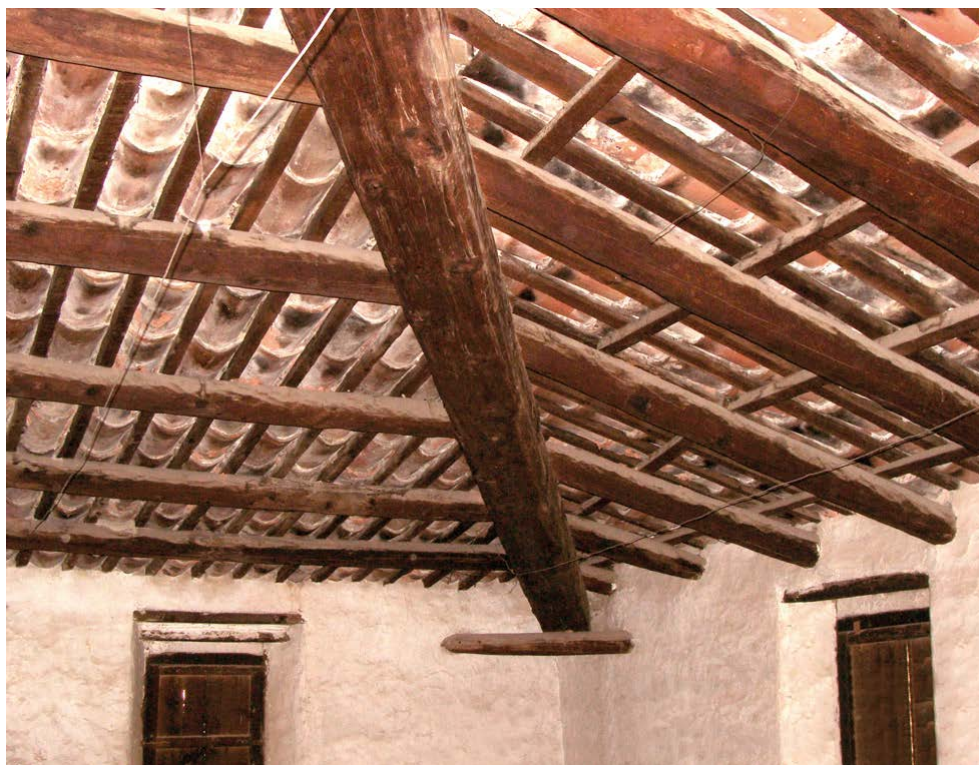
Figura 7.30. Estructura de la cubierta del Palacio del Marqués de Benicarló. (Grupo de investigación IRP-UPV – CNR-IVALSA)

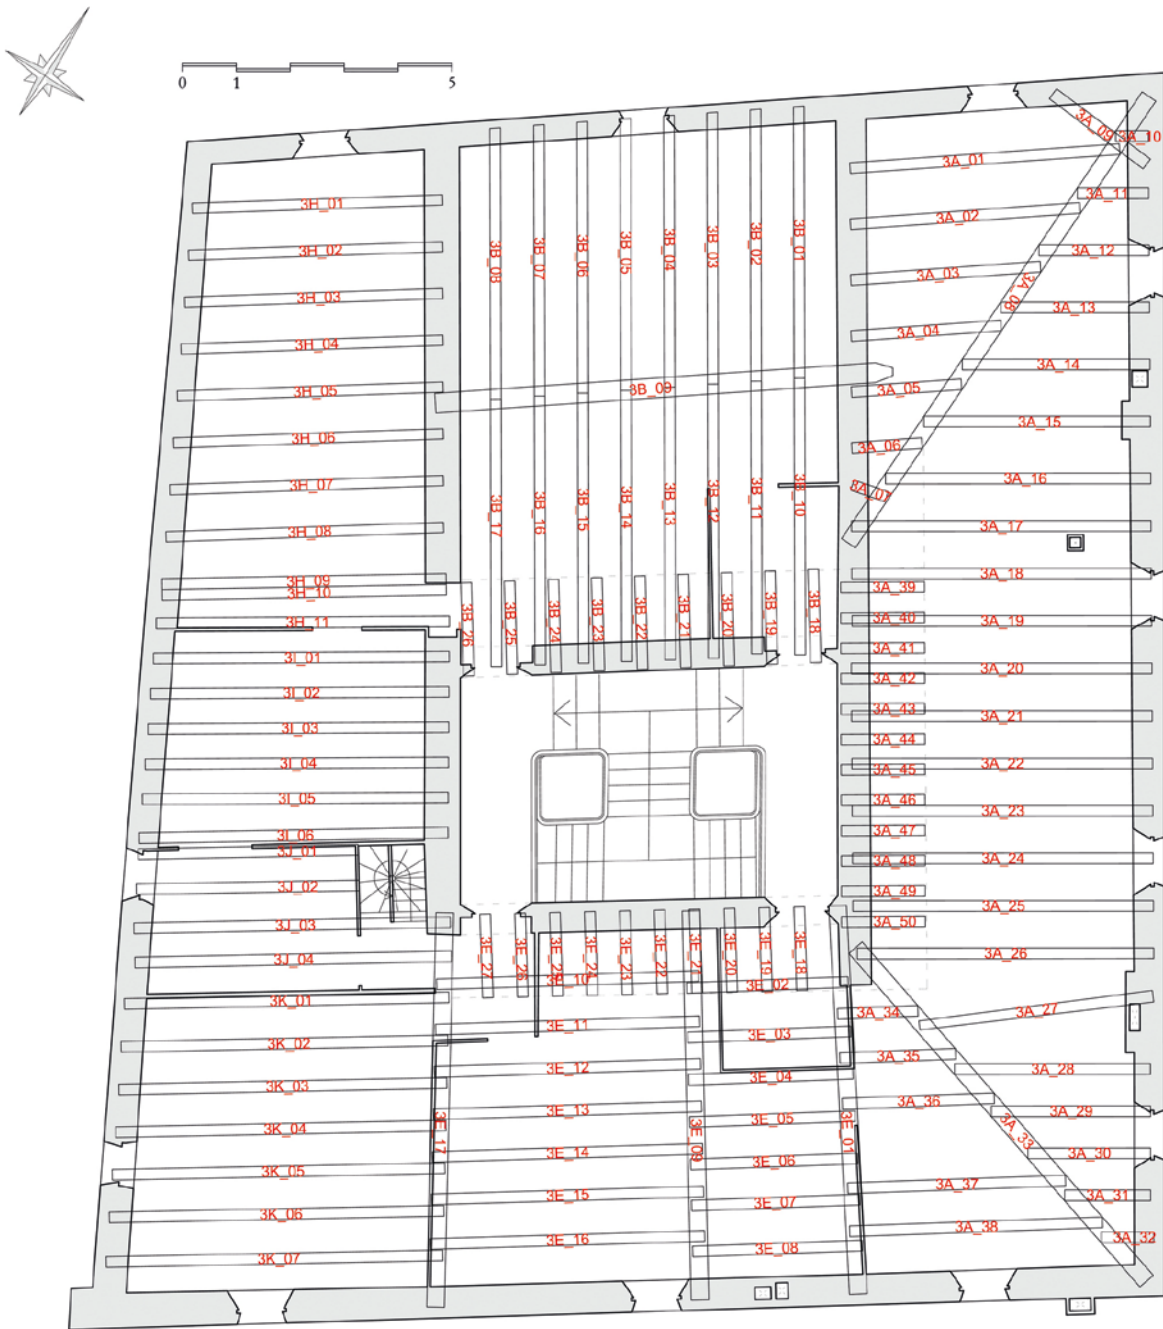
Figura 7.34. Cubierta del Palacio del Marqués de Benicarló. Códigos de las vigas.

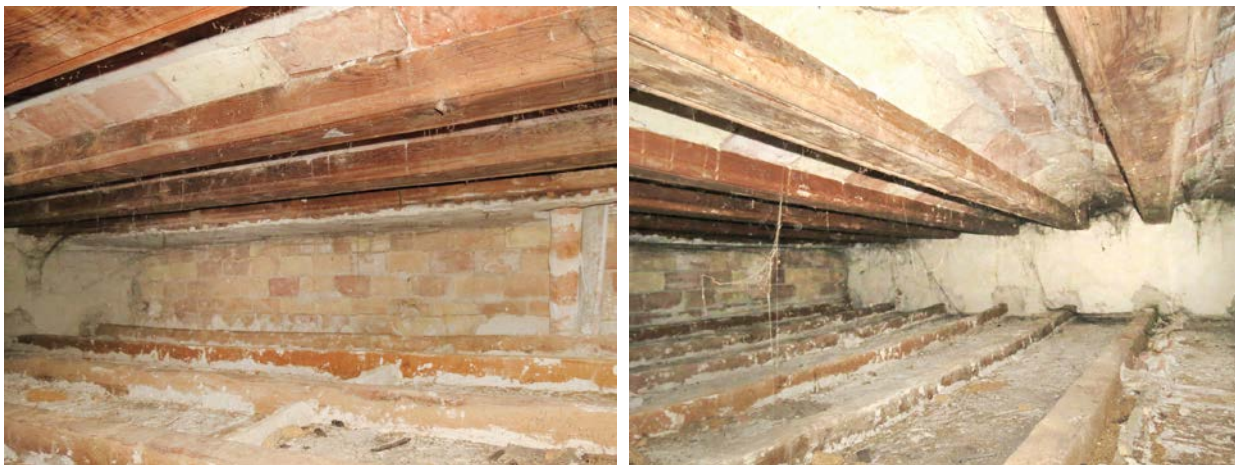
Figura 7.36. Espacio entre el forjado y el falso techo encima de la segunda planta. (Grupo de investigación IRP-UPV – CNR-IVALSA)

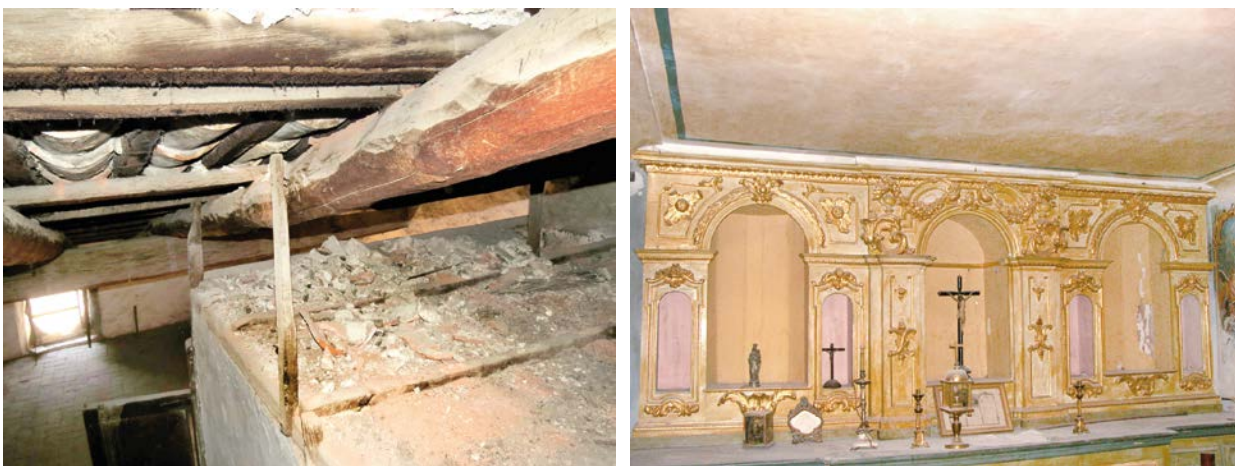
Figura 7.35. Vista del trasdós del falso techo de la habitación 3C. (Grupo de investigación IRP-UPV – CNR-IVALSA)

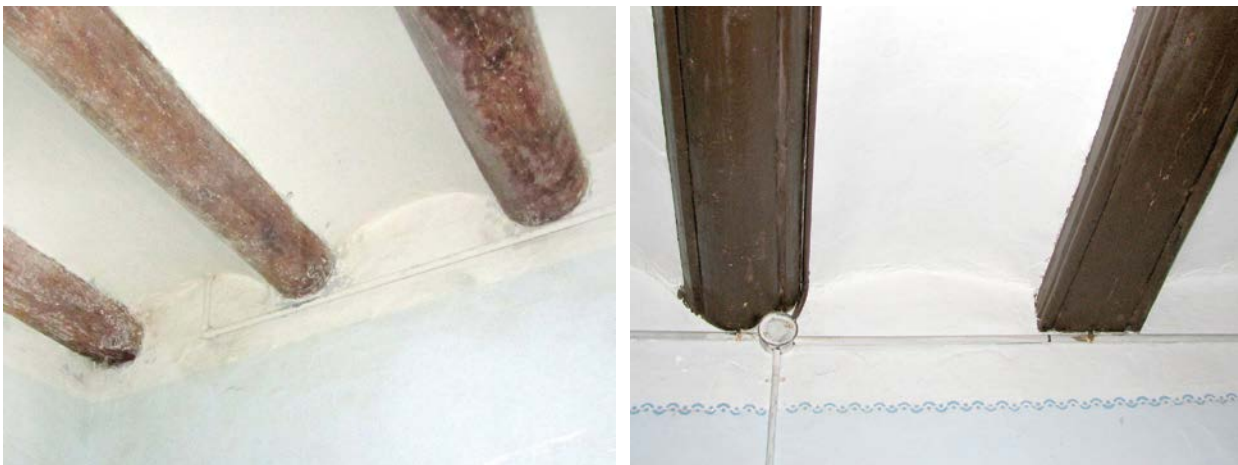
Figura 7.39. Variación en la morfología de las secciones. Vigas 0F_01-03 y 1C_03 y 04. (Grupo de investigación IRP-UPV – CNR-IVALSA)

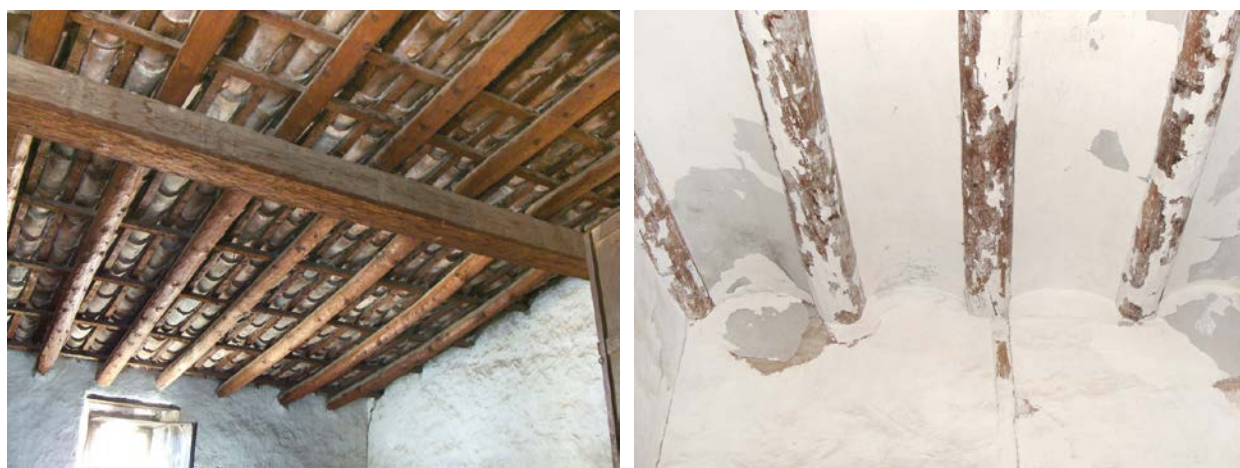
Figura 7.40. Estructuras de la cubierta. Habitaciones 3B y 3I. (Grupo de investigación IRP-UPV – CNR-IVALSA)

Las vigas que apoyan en esos elementos principales son circulares y tienen un diámetro que varía ente 15 y 21 cm, aunque la mayoría se sitúan entre 17 y 19 cm; la más larga es la 3K_07, con 560 cm. La estructura se completa con unos rastreles perpendiculares a estas vigas y unos listones paralelos por encima de estos que sujetan directamente las tejas sin interposición de otras capas. En las habitaciones 3E y 3H, los listones que sujetan las tejas están apoyados de manera perpendicular a las vigas y no aparecen los rastreles.

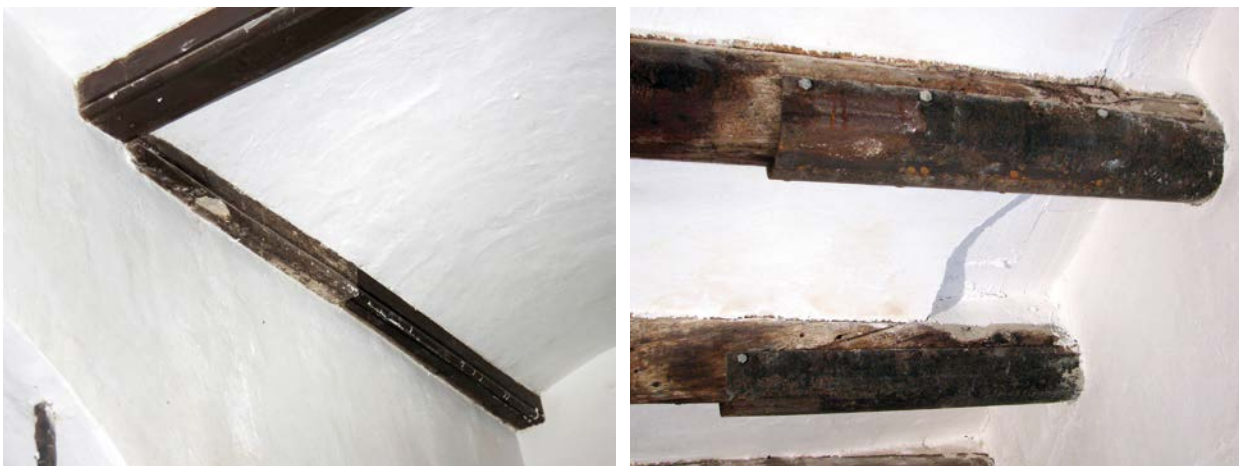
Figura 7.41. Intervenciones en las estructuras. Reparación con yeso de la viga 0L_22. Reparación con planchas metálicas en las vigas 1E_04-05. (Grupo de investigación IRP-UPV – CNR-IVALSA)

Las vigas interesadas por las reparaciones con yeso son las 0J_04, 0L_22, 0N_02-04, 0N_11 y 0Ñ_01. El yeso, teniendo propiedades higroscópicas similares a la madera, es un material bastante compatible, pero, por otra parte, estas reparaciones tienen solamente un valor estético, porque desde un punto de vista estructural no mejoran la resistencia estructural de los elementos que, a causa de la degradación del material, presentan una sección resistente reducida.

Un segundo método de refuerzo había sido la colocación de una plancha metálica curvada bajo algunas vigas redondas de las habitaciones 1E y 1P, planchas con longitudes que varían desde 30 hasta 60 cm. Estas planchas, dispuestas en el intradós de las vigas, están insertadas en el muro y funcionan como ménsulas solidarizadas a las vigas mismas a través de bulones. Esta intervención fue necesaria por el elevado grado de degradación del material debido a las termitas y la pudrición, degradación que ha sido registrada también durante la inspección actual. Así, en vez de intervenir con una reparación real de la parte degradada o con la sustitución del elemento estructural, los constructores de la época optaron por añadir un refuerzo.

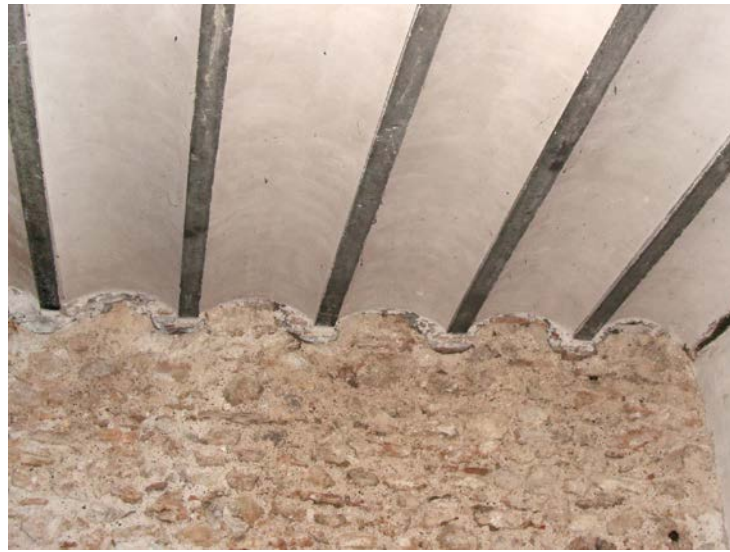
Figura 7.42. Forjado de vigas de hormigón. Habitación 0S. (Grupo de investigación IRP-UPV – CNR-IVALSA)

Más recientes son las sustituciones de forjados completos llevadas a cabo reemplazando las vigas de madera por otras de diferentes materiales. En la planta baja, parte de las vigas del forjado 0N se sustituyeron por perfiles metálicos y en el forjado de la habitación 0S por vigas de hormigón.

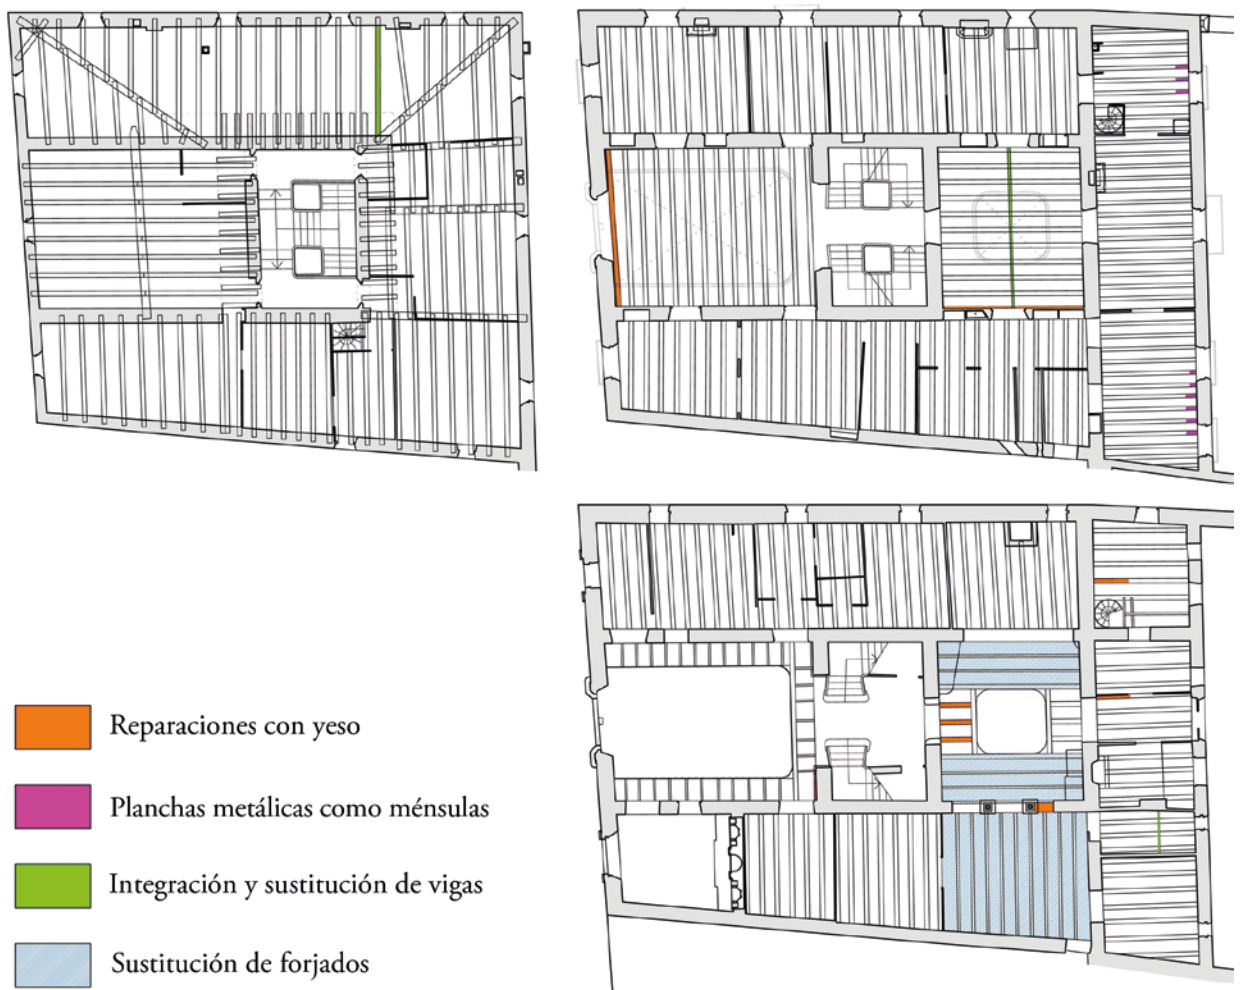
Figura 7.43. Planos de localización de las diferentes intervenciones.

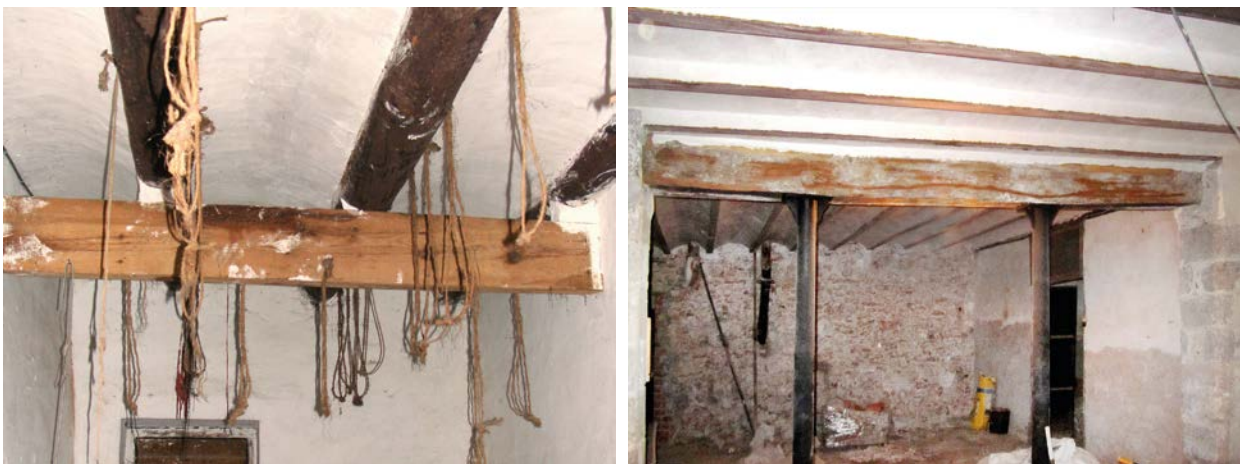
Figura 7.44. Vigas con apoyos intermedios. Habitación 0T y viga 0N_11. (Grupo de investigación IRP-UPV – CNR-IVALSA)

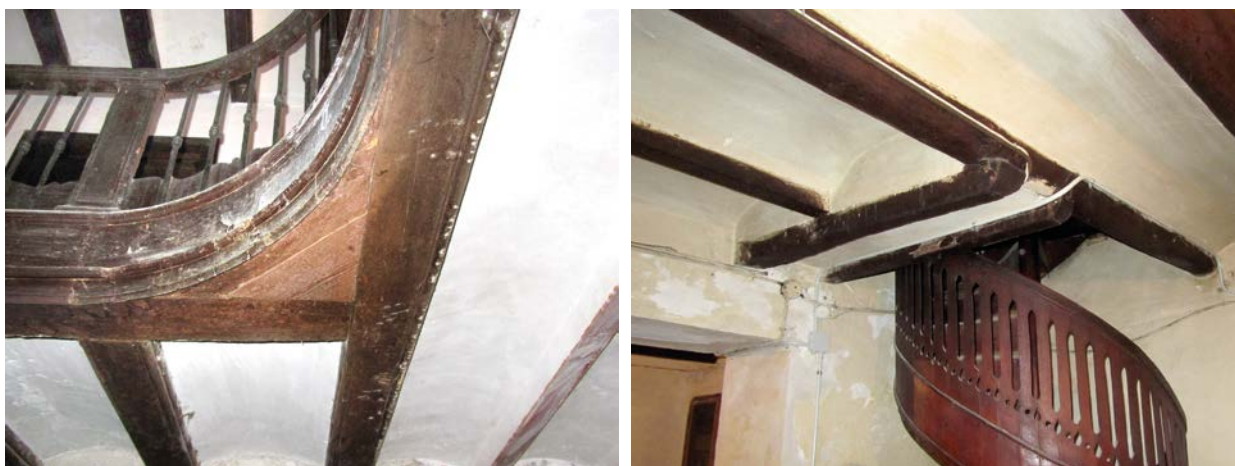
Figura 7.45 Nudo de conexión entre 0N_07, 0N_10 y 0N_08. Escalera de caracol en la habitación 0J y disposición de las vigas 0J_05-08. (Grupo de investigación IRP-UPV – CNR-IVALSA)

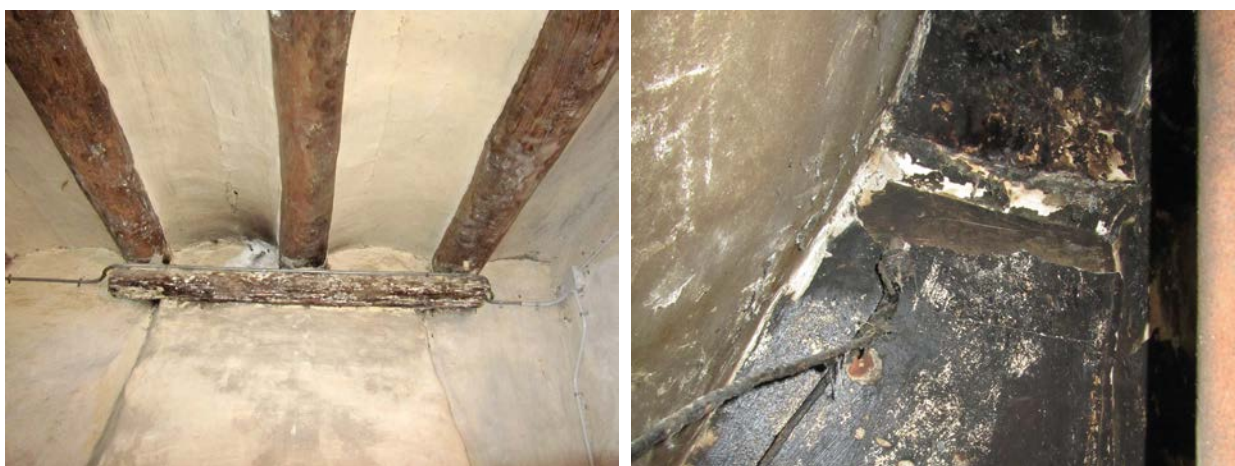
Figura 7.46. Encuentro entre las vigas y la campana de la chimenea, disposición de las vigas en la habitación. El dintel está colgado de las vigas laterales mediante dos clavos. Extremo norte de la viga 0J_02 en una vista desde el interior de la chimenea. (Grupo de investigación IRP-UPV – CNR-IVALSA)

En otros casos la presencia de las campanas de las chimeneas no supone un problema que lleve a modificar la conformación estructural; estos son los casos de las vigas 0J_02 y 0B_06, en los que el extremo de las vigas apoya directamente en los muros pasando lateralmente respecto a la canalización del aire de las chimeneas.

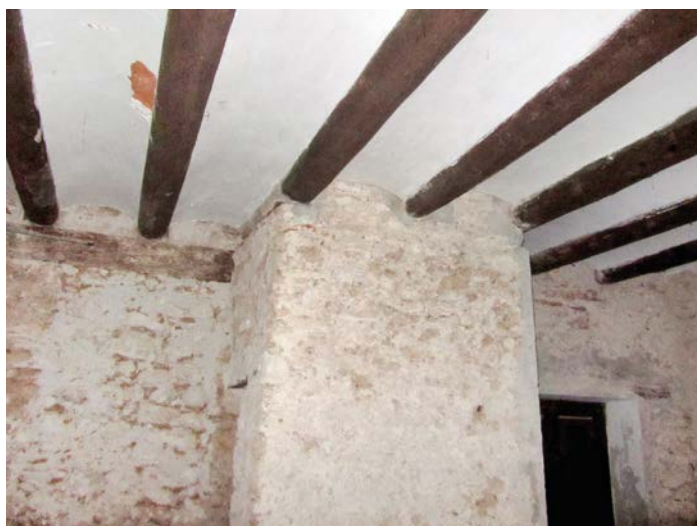
Figura 7.47. Pozo en la habitación 0I. La estructura del pozo sube hasta la primera planta donde se abre en la cocina del siglo XVIII. (Grupo de investigación IRP-UPV – CNR-IVALSA)

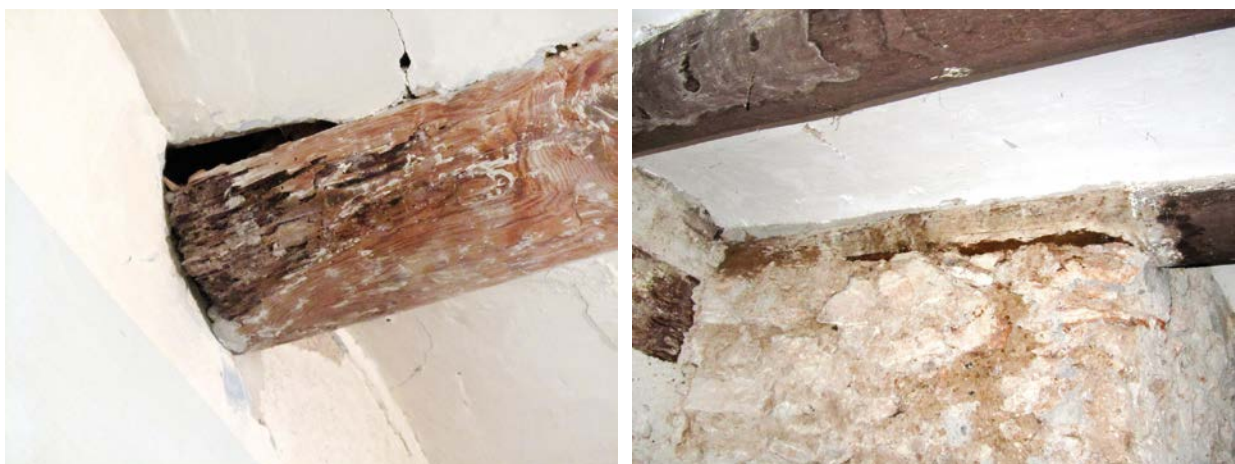
Figura 7.49. Degradación en el apoyo este de la viga 0C_03. Apoyo de la viga 0I_05 en el muro del pozo. (Grupo de investigación IRP-UPV – CNR-IVALSA)

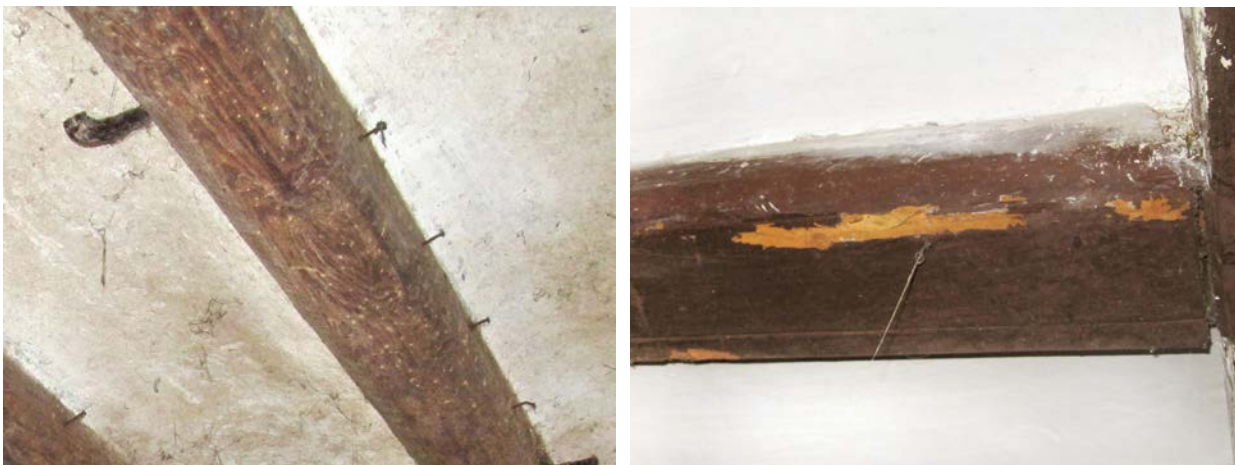
Figura 7.50. Ataque por anóbidos viga 0R_02 y degradación por cerambícidos en la viga 0N_04. (Grupo de investigación IRP-UPV – CNR-IVALSA)

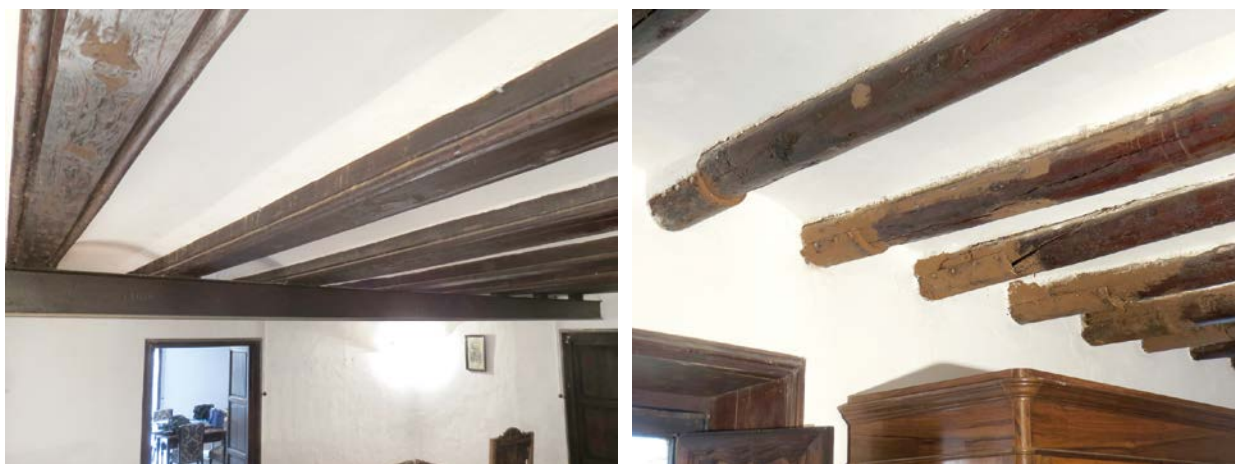
Figura 7.51. Refuerzos metálicos. Perfil de refuerzo en la habitación 1H. Planchas metálicas curvadas en la habitación 1P. (Grupo de investigación IRP-UPV – CNR-IVALSA)

Finalmente, los refuerzos estructurales se completan con el perfil metálico añadido en la habitación 1H que sirve de apoyo intermedio de las otras vigas de madera originales, que contaban con una flecha acusada.

La intervención más importante en esta planta es, como ya se ha mencionado, la presencia de nueve planchas metálicas curvadas que, insertadas en la fábrica del muro perimetral sur, funcionan como ménsulas para el apoyo de las vigas que se encuentran degradadas en las habitaciones 1E y 1P. Con el fin de asegurar esas planchas metálicas a la madera se añadieron también bulones horizontales que atraviesan de parte a parte las vigas solidarizándolas con la plancha metálica. La presencia de esta intervención es significativa porque quiere decir que la degradación que hoy en día se encuentra en esas vigas es bastante antigua, anterior a la reparación, y que no se ha producido en los últimos años.

También el forjado de la habitación 1H tiene una flecha significativa y posiblemente es la razón por la que, en su momento, se dispuso el perfil metálico como apoyo intermedio de las vigas. La deformación de este forjado se acentúa en el centro de la estructura, es decir que las vigas del centro de la sala tienen una deformación mayor que las laterales. Esto puede significar que la totalidad de la estructura trabaja como un conjunto, ya que este tipo de deformación se presenta en entramados bidireccionales.

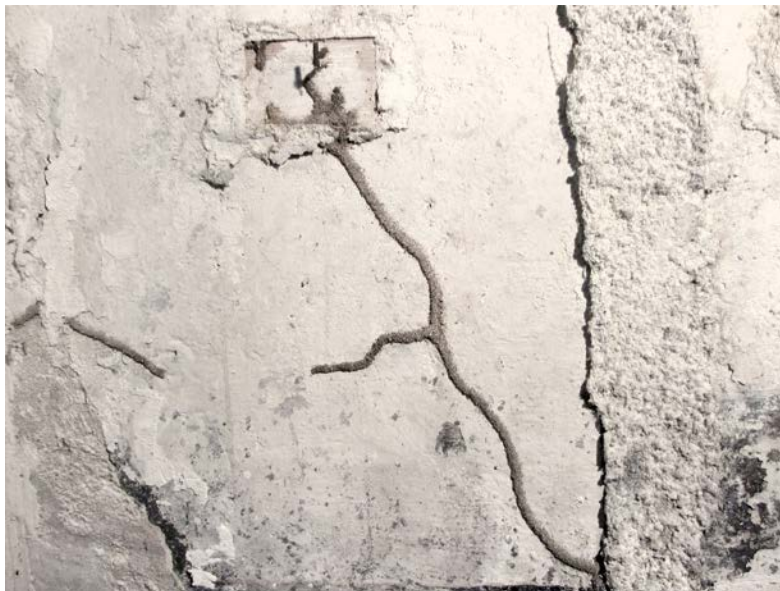
Figura 7.52 Galerías construidas por las termitas bajo la ventana en la habitación 1N. (Grupo de investigación IRP-UPV – CNR-IVALSA)

La degradación en los apoyos se concentra sobre todo en las vigas de las habitaciones 1E, 1I y 1P y, según se ha podido ver, dicha degradación está causada por la acción combinada de la pudrición y las termitas. Se han encontrado debajo de la ventana de la habitación 1N rastros de las galerías que estos insectos construyen para poder acceder a la madera sin exponerse a la luz. Es probable que las termitas hayan accedido desde el pequeño patio al oeste subiendo directamente a la primera planta, ya que en la planta baja no se ha detectado su presencia. A pesar de la peligrosidad de estos insectos cabe destacar que se trata de un ataque antiguo, ya que no se ha encontrado ningún animal vivo.

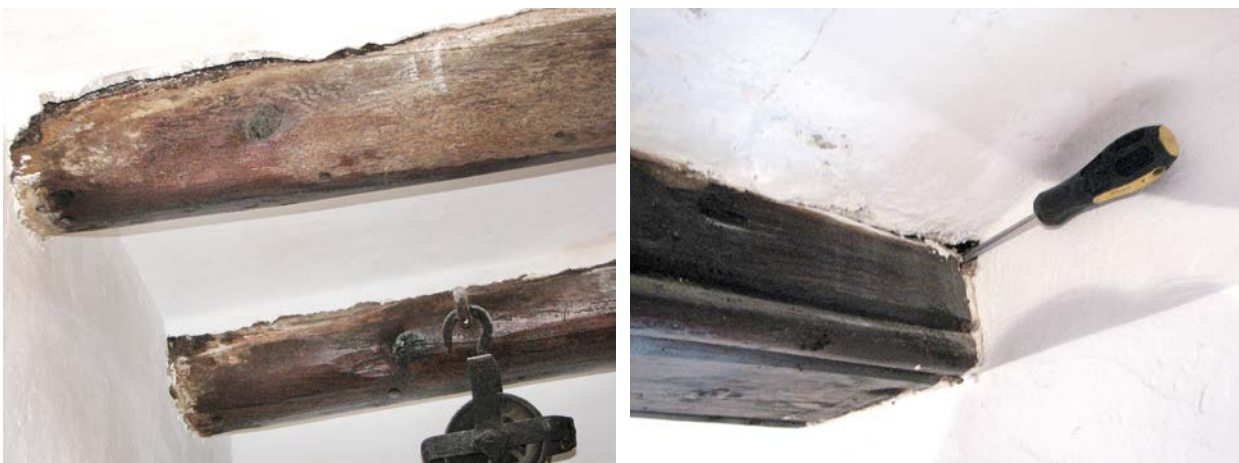
Figura 7.53. Degradación en los apoyos. Daños en el trasdós de las vigas 1E_08-09. Destornillador penetrando en el apoyo de la viga 1A_05. (Grupo de investigación IRP-UPV – CNR-IVALSA)

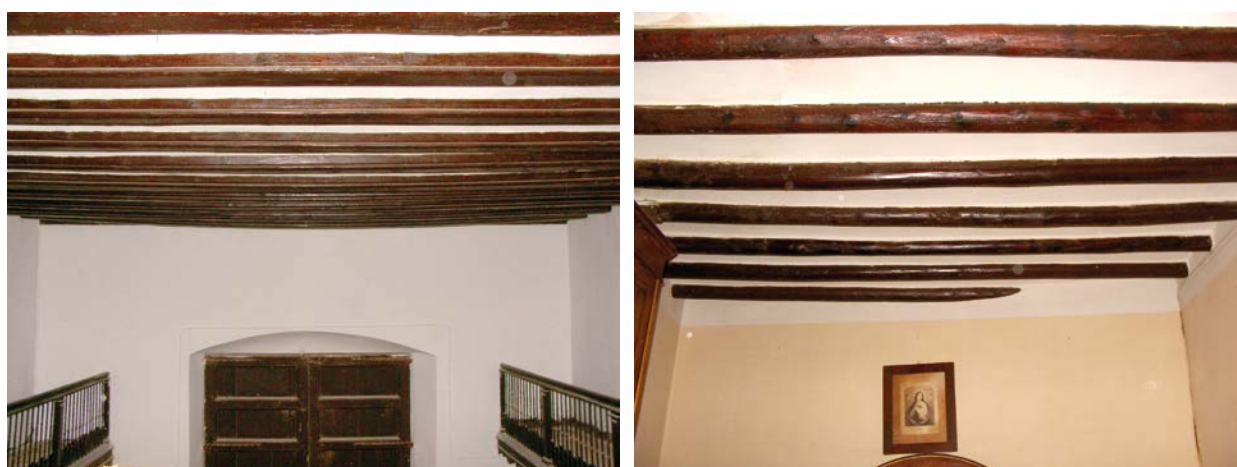
Figura 7.54. Deformación de las vigas en los forjados 1F y 1P. (Grupo de investigación IRP-UPV – CNR-IVALSA)

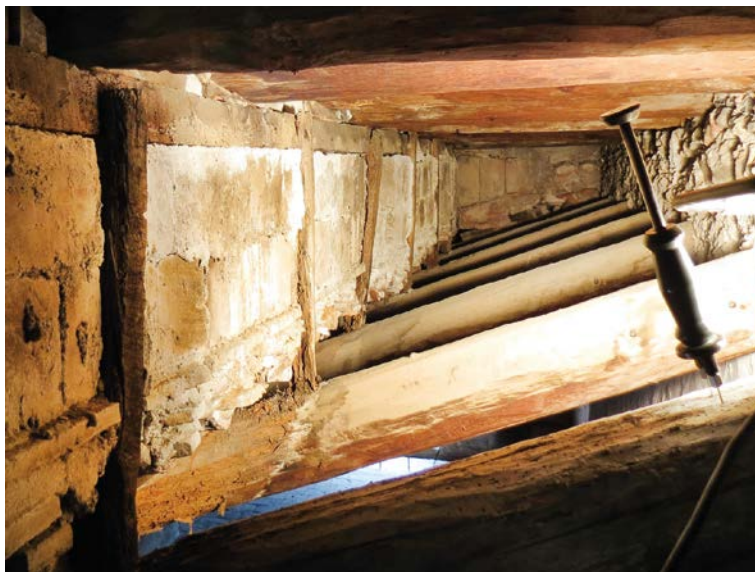
Figura 7.55. Murete entramado que sustenta la estructura volada que soporta el pasillo superior. (Grupo de investigación IRP-UPV – CNR-IVALSA)

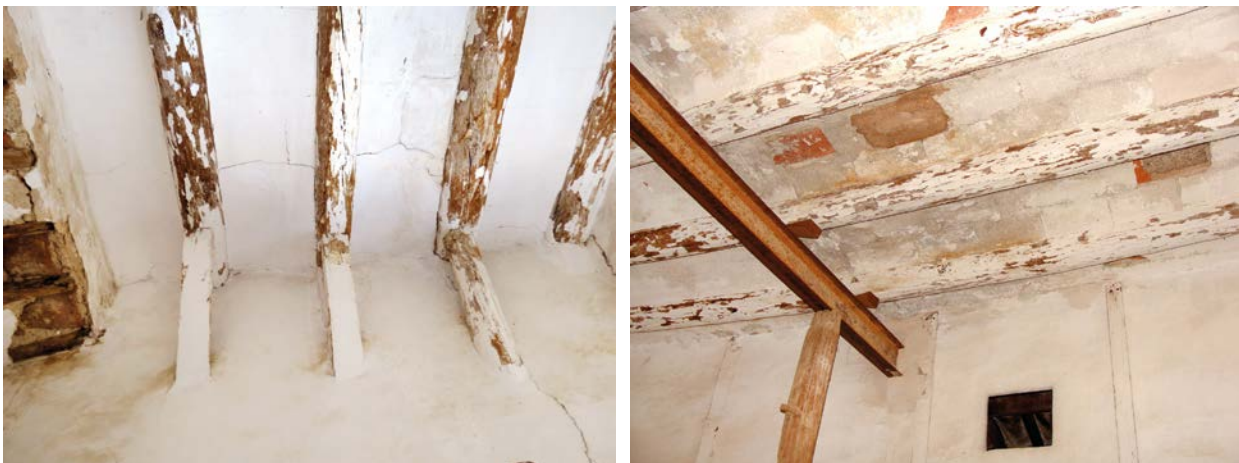
Figura 7.56. Ménsulas en los apoyos oeste de las vigas de 3J. Apuntalamiento en la habitación 3I. (Grupo de investigación IRP-UPV – CNR-IVALSA)

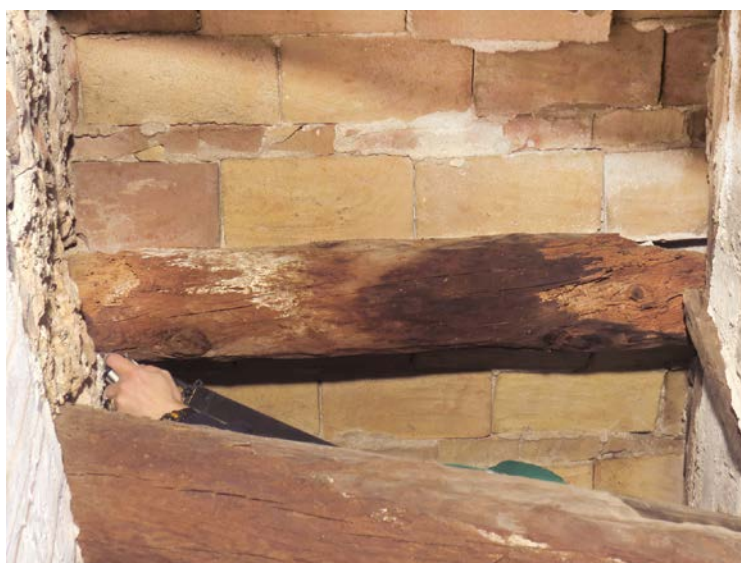
Figura7.57. Degradación en ambos apoyos de la viga 3A_41. (Grupo de investigación IRP-UPV – CNR-IVALSA)

La degradación en los apoyos está concentrada en las viguetas que sustentan el pasillo superior. Prácticamente la totalidad de las viguetas este y norte se ven afectadas por algún tipo de degradación en sus apoyos. Se trata de problemas muy profundos y agudos que requieren replantearse la estructura completa.

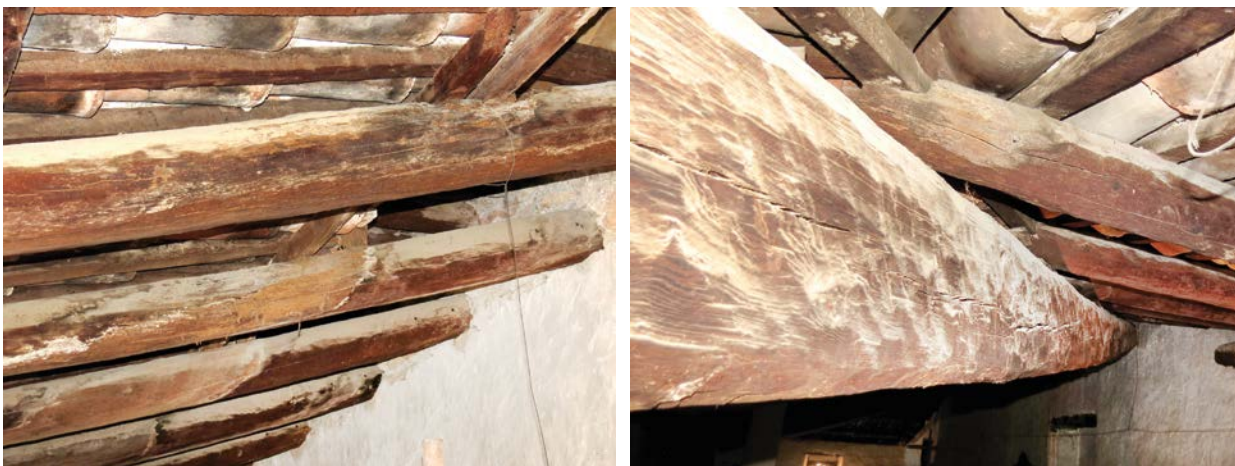
Figura 7.58. Degradación superficial localizada. Vigas 3A_17-19. (Grupo de investigación IRP-UPV – CNR-IVALSA)
