Estudio histórico de la madera arquitectónica en la ciudad de Valencia

*Análisis previos para la conservación y puesta en valor:
identificación de maderas, análisis constructivo, diagnóstico,
clasificación y dendrocronología*

TESIS DOCTORAL
Noviembre 2015

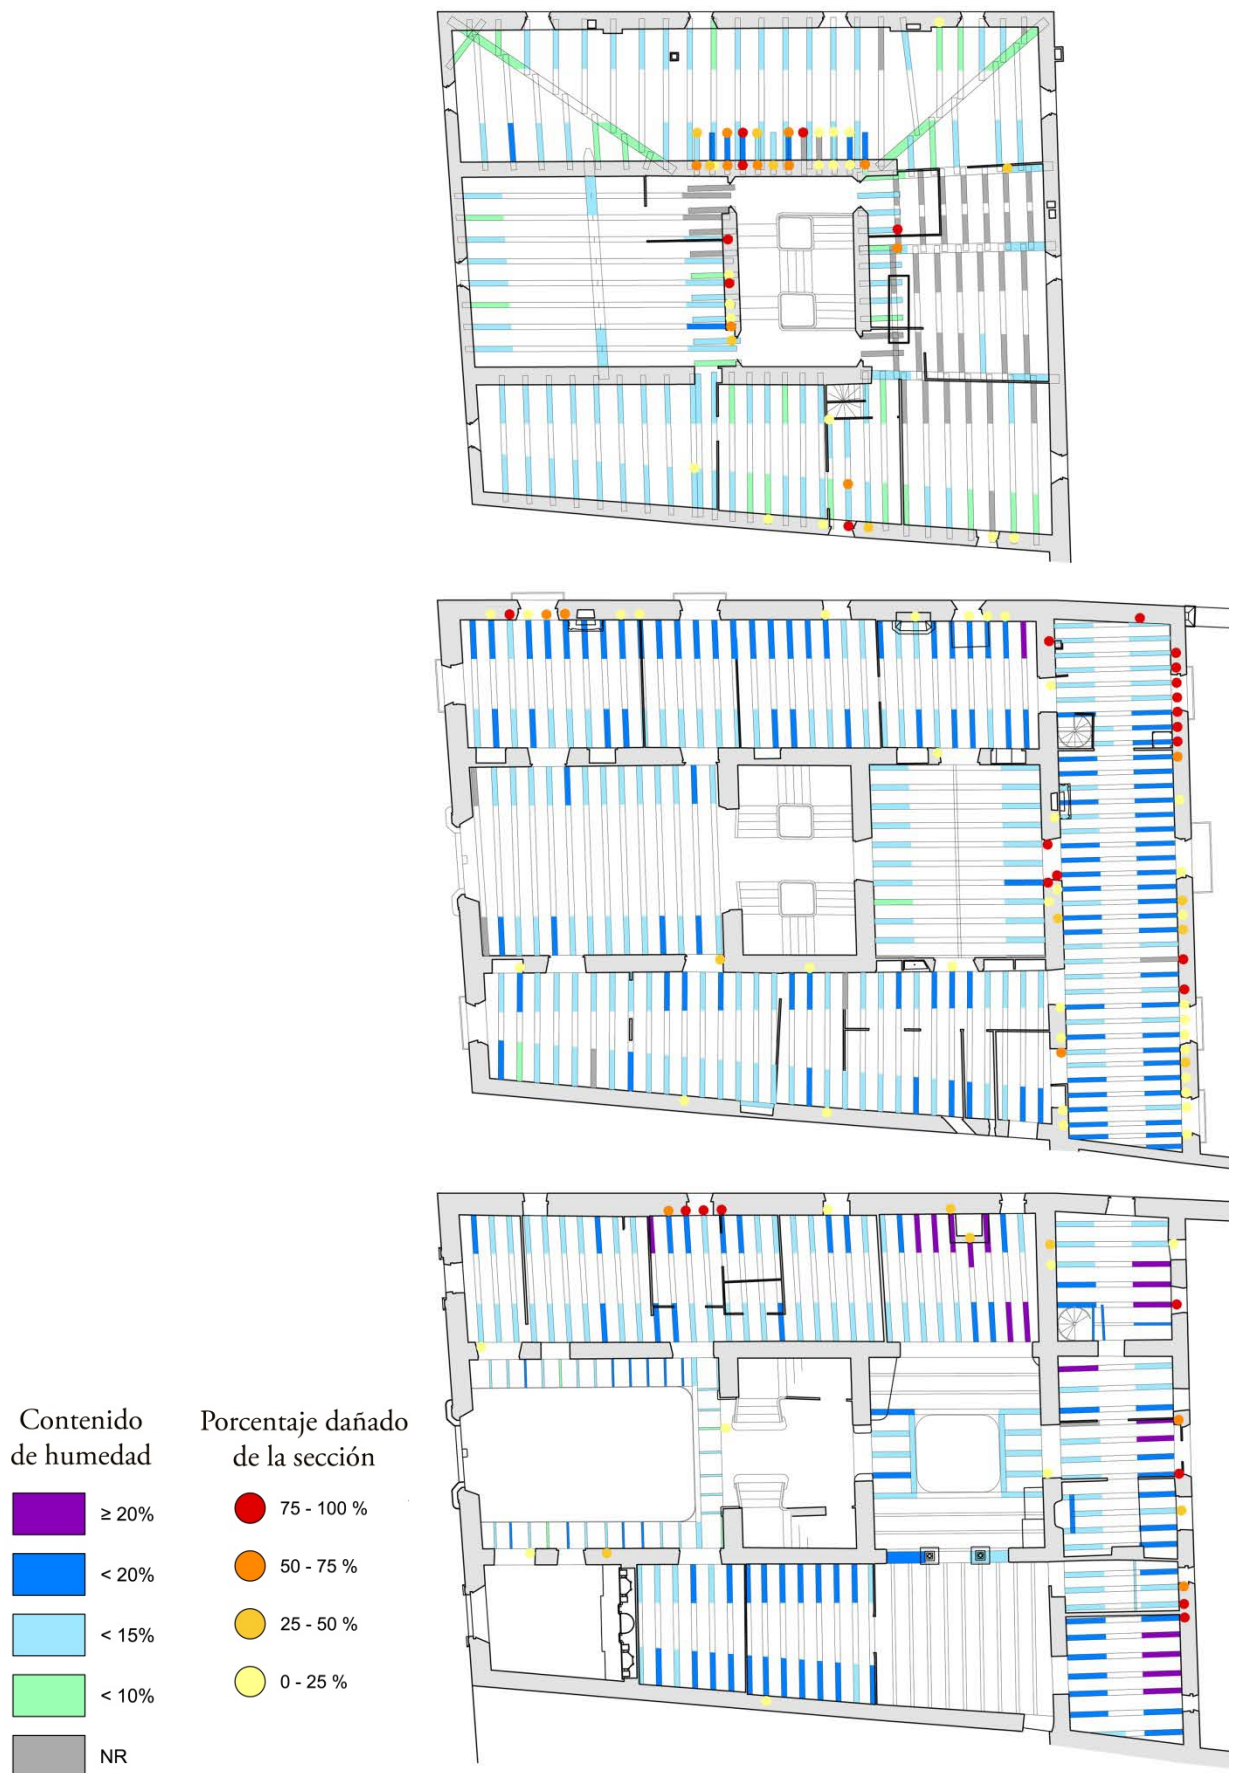
Figura 7.60. Planos de resumen del contenido de humedad en relación con la reducción de sección de las vigas a causa de la degradación en los apoyos.

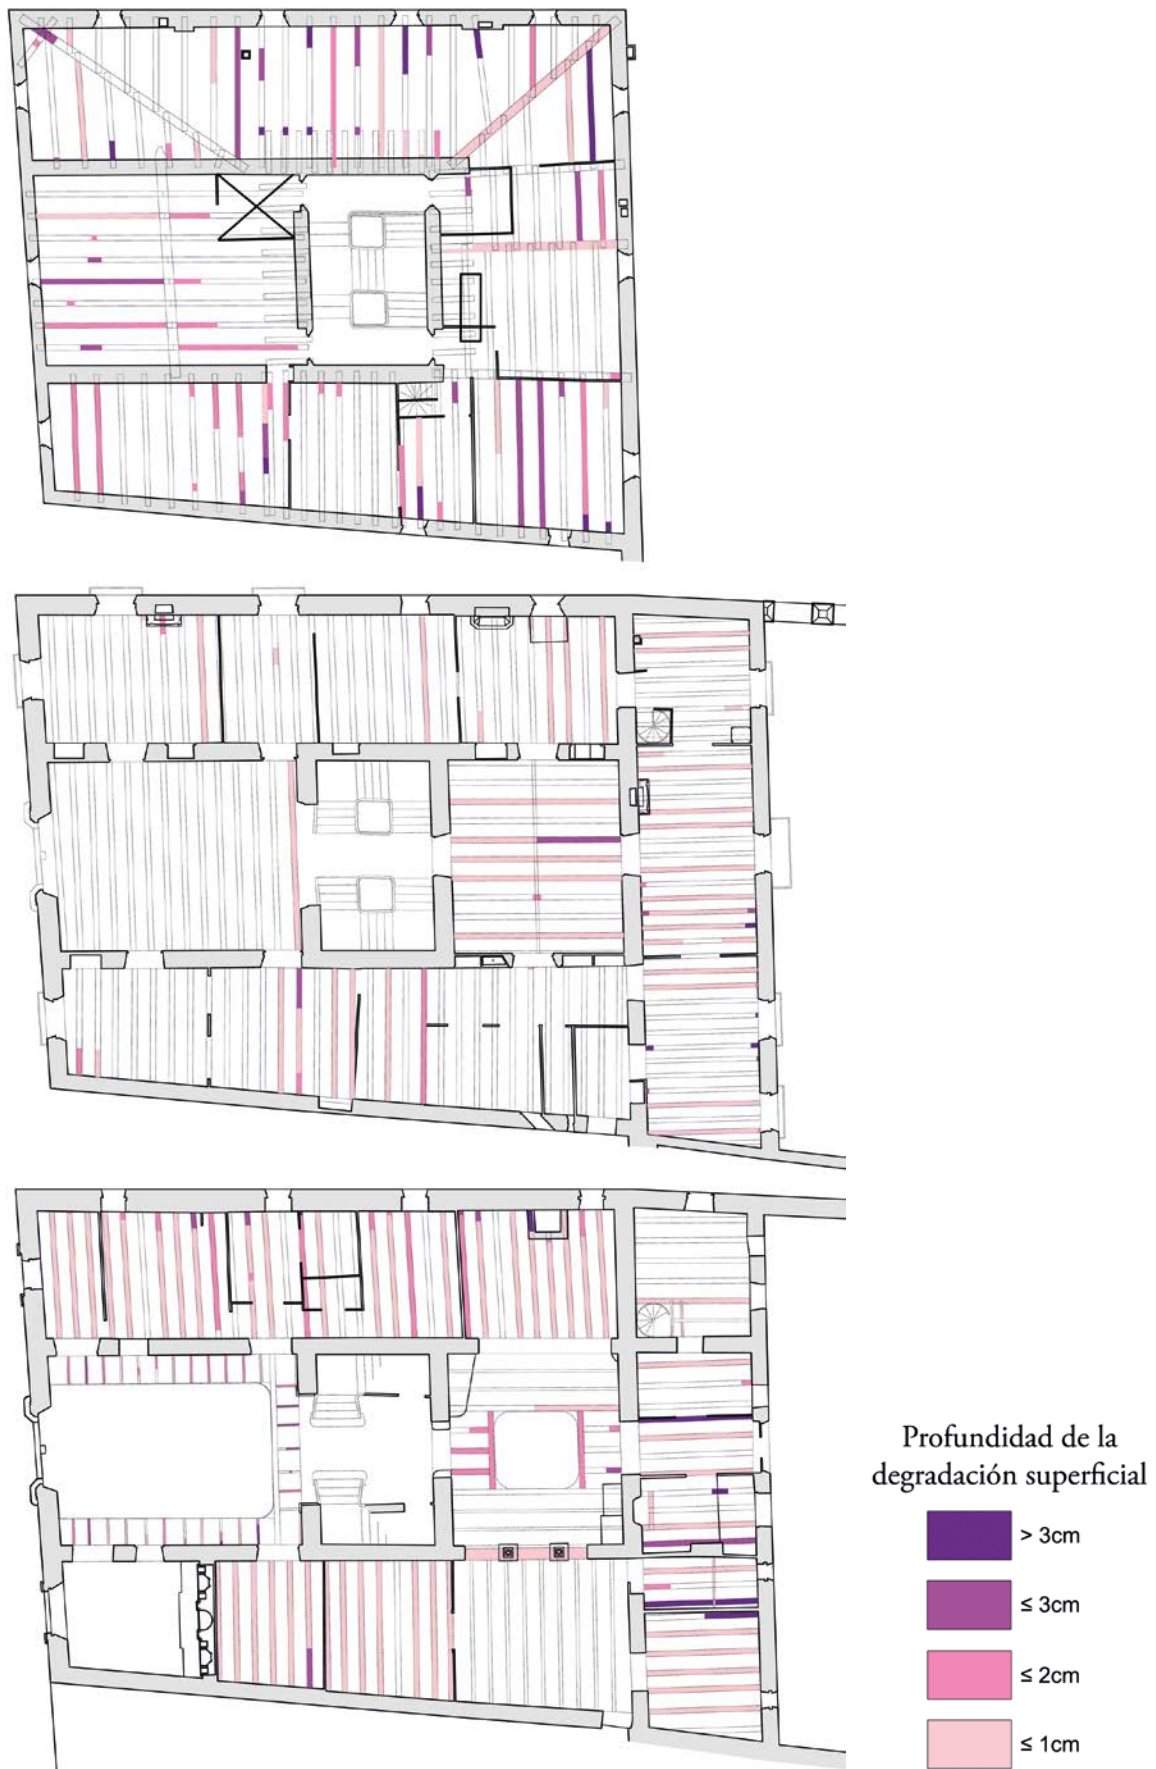
Figura 7.61. Planos de resumen de la degradación superficial.

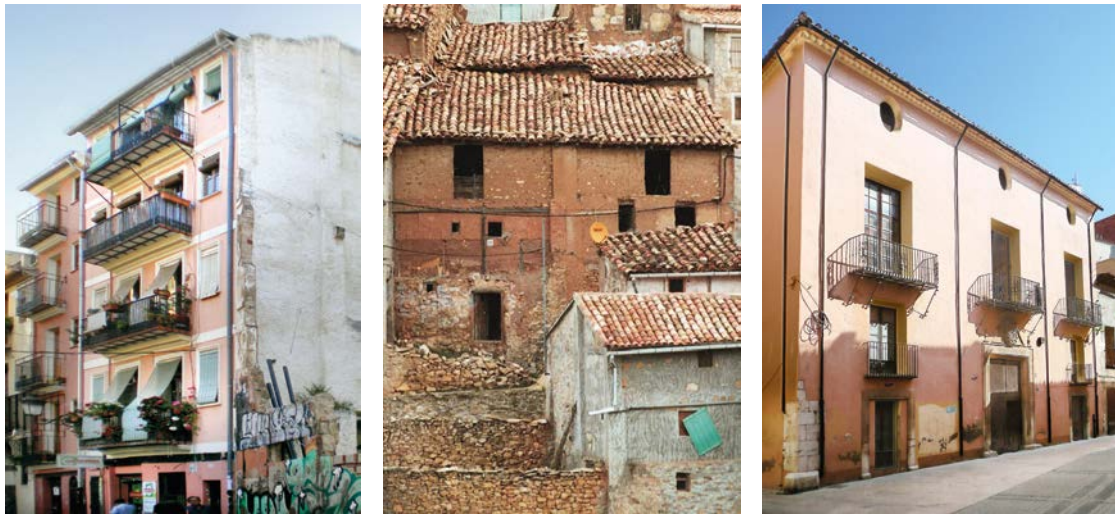
Figura 7.1. Fachadas de la vivienda de mediados del siglo XIX en calle Baja 17, Valencia, del edificio de arquitectura vernácula en la aldea de Sesga, en el Rincón de Ademuz, y del Palacio del Marqués de Benicarló, de la segunda mitad del siglo XVIII, situado en la ciudad de Benicarló. (Grupo de investigación IRP-UPV)

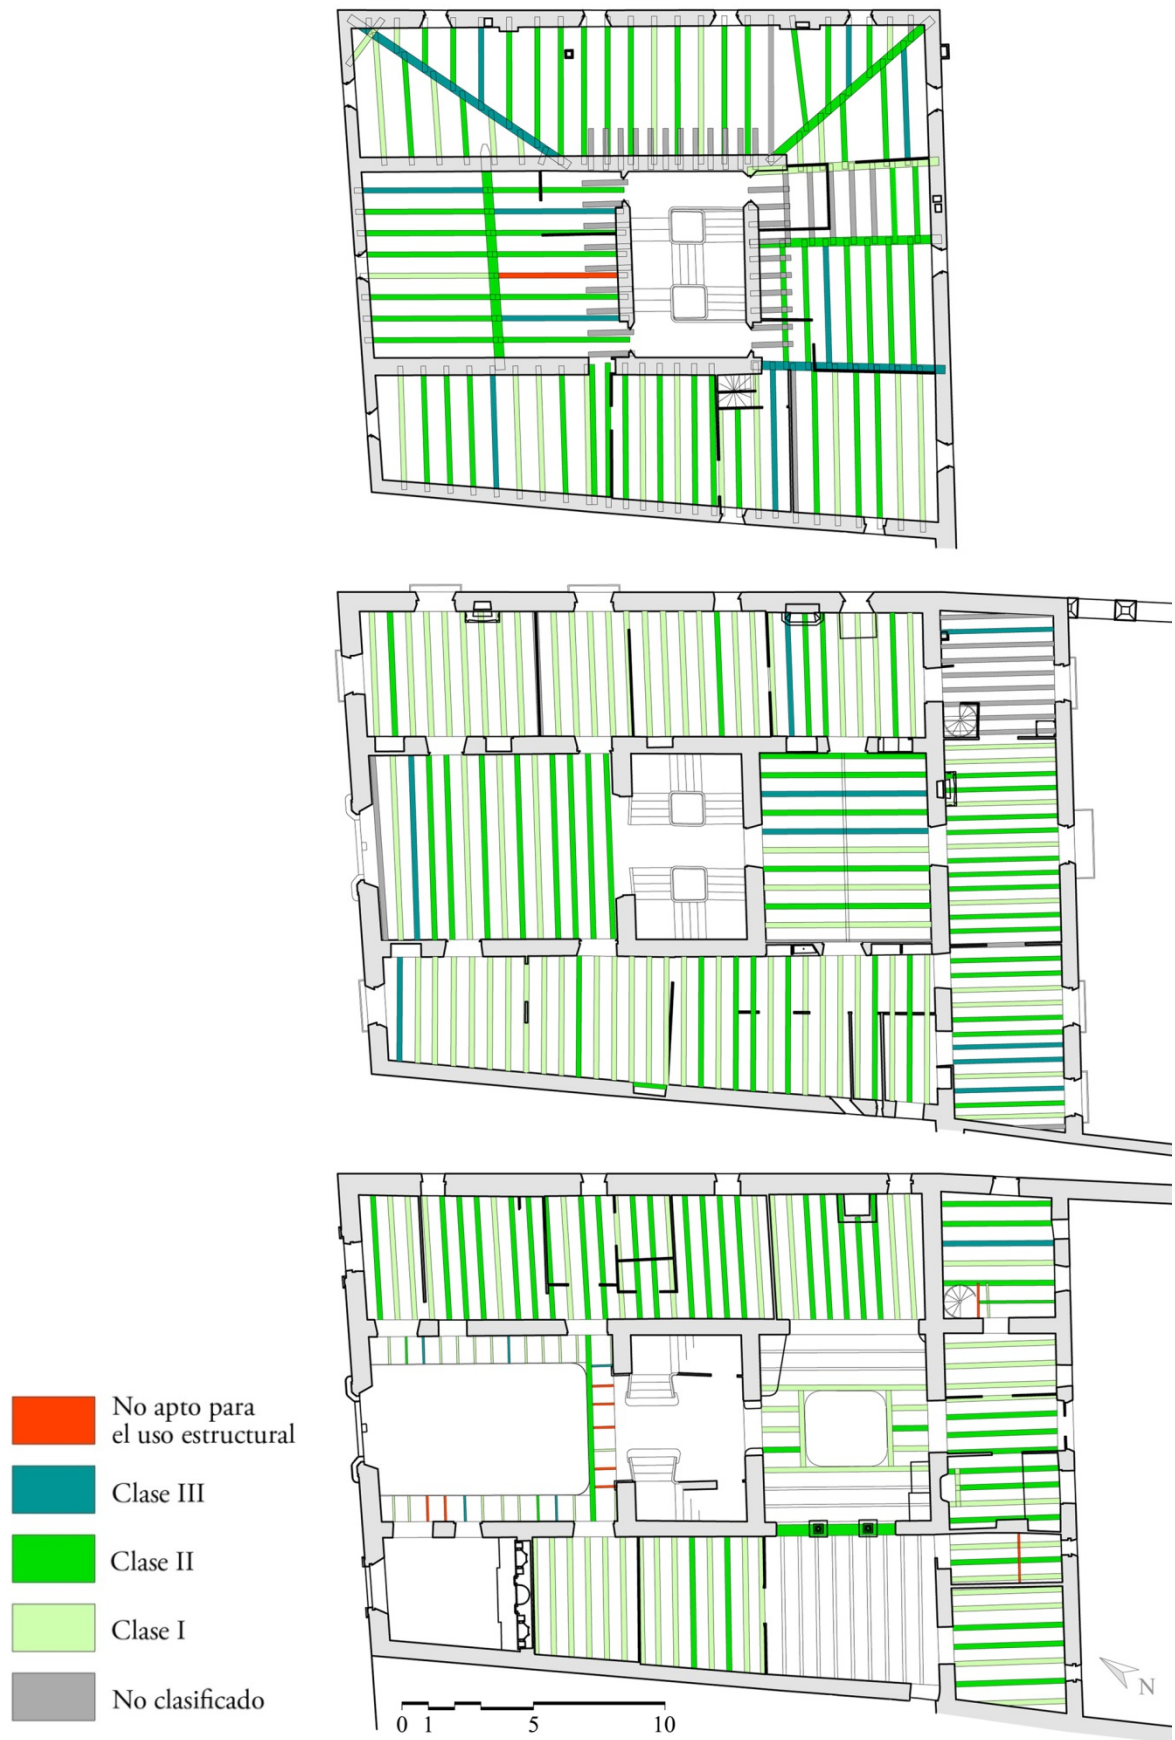
Figura 7.2. Planos de resumen de la clasificación de la estructura de madera del Palacio del Marqués de Benicarló según la norma italiana UNI 11119:2004.

La clasificación de las vigas de la cubierta ha evidenciado una peor calidad generalizada de las vigas respecto a las de los otros niveles. A pesar de que las vigas tengan mayores dimensiones, especialmente las principales, sus nudos son de gran tamaño, como en el caso de las vigas 3A_08 y 3E_17 con nudos de 11 y 8 cm. En este nivel se identificó una única viga no apta para uso estructural, la 3B_14.

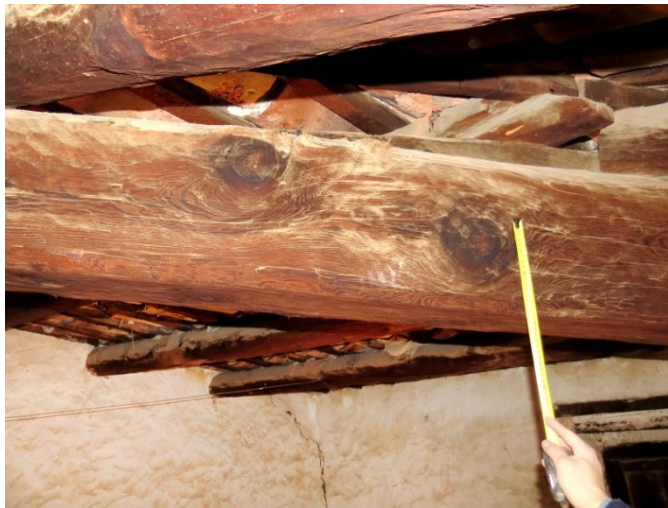
Figura 7.3. Nudos en 3A_08. A pesar de su tamaño, la viga pertenece a la clase III y no ha sido descartada para su uso estructural.

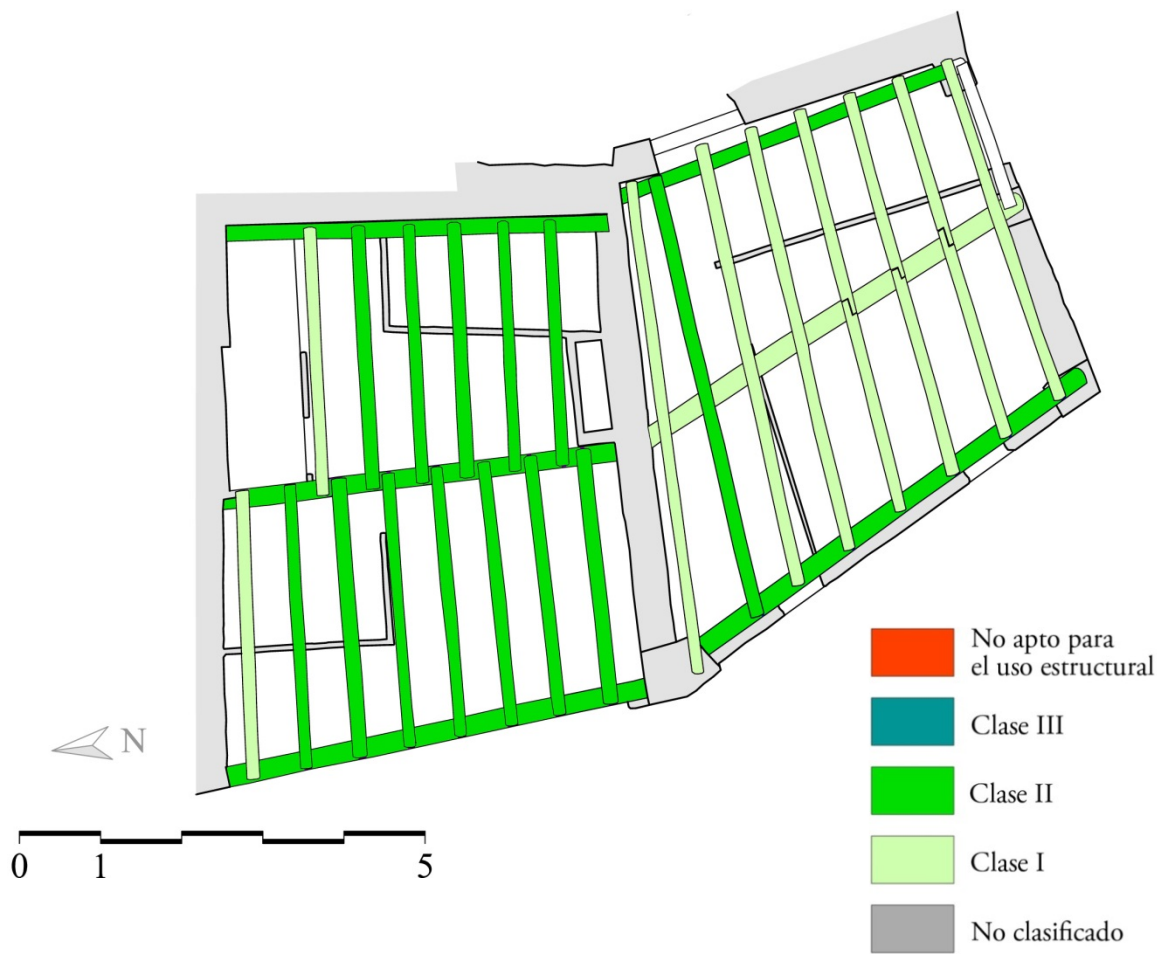
Figura 7.5. Plano resumen de la clasificación de una estructura de madera en el edificio de arquitectura vernácula en la aldea de Sesga, Ademuz.

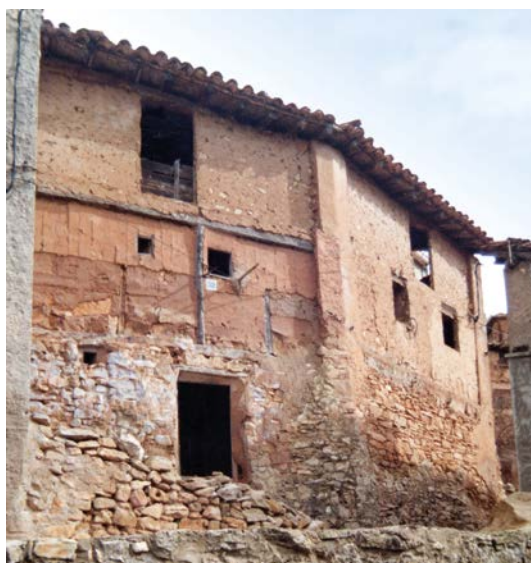
Figura 9.7. La viga que se ha podido datar en el año 1725 es la que se ve dispuesta horizontalmente en la fachada.

Con los datos obtenidos es posible realizar suposiciones sobre la cantidad de anillos faltantes debidos al corte de la viga. La fecha resultante del análisis dendrocronológico ha sido toda una sorpresa, en cuanto que parecían más probables fechas más cercanas al siglo XX. Por otra parte, cabe la posibilidad de que el elemento haya sido recogido y reutilizado de otra construcción; de todas formas, siendo este madero una viga principal visible también en fachada, no puede tratarse de una sustitución puntual, sino que se ha utilizado en la edificación de todo el edificio.

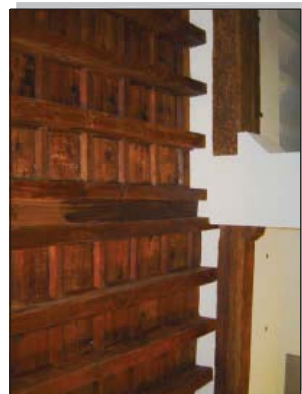
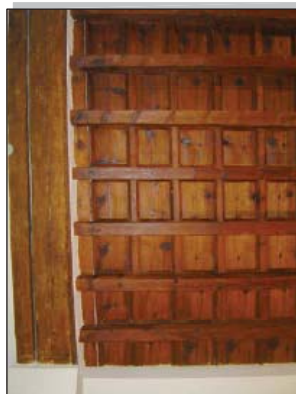
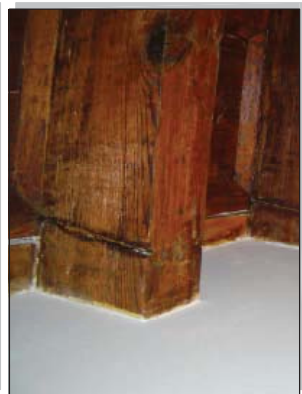
Muro soporte B - Interior

Vano	720 x 840 cm	Travi	Numero	14	Sezione Travi	Cassettoni
Dimensioni	A=65 cm B=52 cm	Luce	423 - 441 cm	Dimensioni	13 x 19 cm	Num. per intertrave
Muri portanti		Tipo	massello	Interasse	52 cm	Dimensioni
Dimensioni		Lavorazione	mordente		a quattro fili	Profondità
Dimensioni		Finitura Superficiale				Altri elementi
Dimensioni						Architrave
Dimensioni						Mensole

Osservazioni e Note
 Sull'architrave è presente la data del 1788 scritta a matita e un marchio.
 Le tavolette verticali fra le travi sono perdute ma sono visibili le scanalature che le ospitavano.

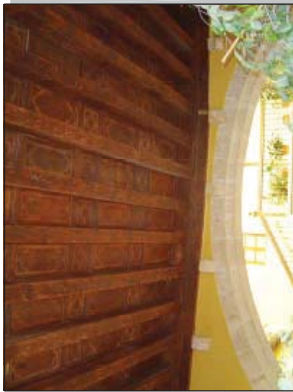
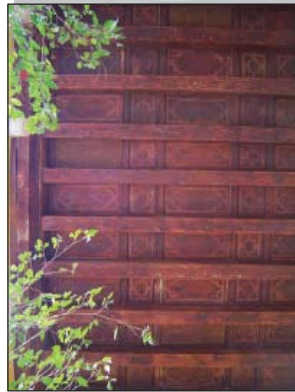
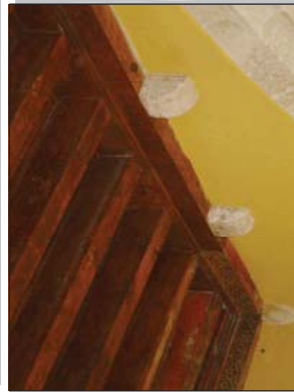
Muro portante B - Patio

Vano		Travi		Sezione Travi		Cassettoni	
Dimensioni	855 x 490 cm	Numero	18	Tipo	rettangolare	Num. per intertrave	7
Muri portanti	A=59cm B=60 cm	Luce	456 - 468 cm	Dimensioni	16 x 22 cm	Dimensioni	34 x 34 e 34 x 76 cm
Osservazioni e Note	In prossimità degli appoggi, tra una trave e l'altra sono poste delle tavolette verticali per mascherare l'appoggio. Una mensola è in legno. Il cedimento dell'arco di appoggio influisce sulla geometria del solaio. Le mensole non appaiono sul quarto lato perché la dimensione del vano era maggiore.	Tipo	massello	Interasse	49 cm	Profondità	2,0 cm
		Finitura Superficiale	mordente e tempera	Lavorazione	a quattro filii	Altri elementi	
						Dormiente	su 3 lati
						Mensole	17 su 3 lati in pietra

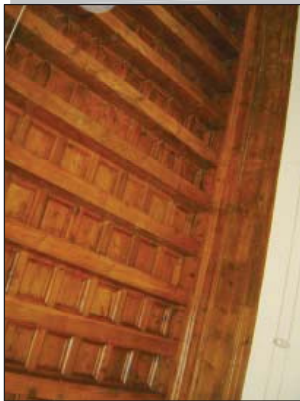
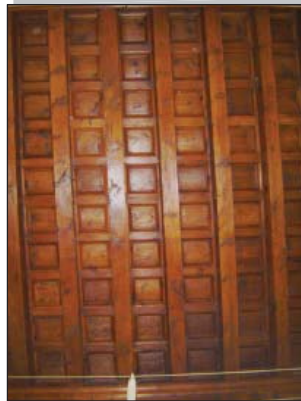
Muro portante B - Patio

Vano	Travi	Sezione Travi	Cassettoni
Dimensioni	Numero 16	Tipo rettangolare	Num. per intertrave 10
Muri portanti	Luce 515 - 519 cm	Dimensioni 19 x 29 cm	Dimensioni 41 x 44 cm
	Tipo massello	Interasse 64 cm	Profondità 6,0 cm
Osservazioni e Note	Finitura Superficiale vernice trasparente	Lavorazione a quattro fili	Altri elementi Cornice d'imposta alta di legno

In prossimità degli appoggi, tra una trave e l'altra sono poste delle tavolette verticali per mascherare l'appoggio.
La cornice è alta e ricopre parte delle superfici verticali.

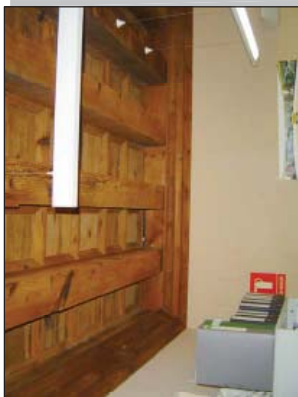
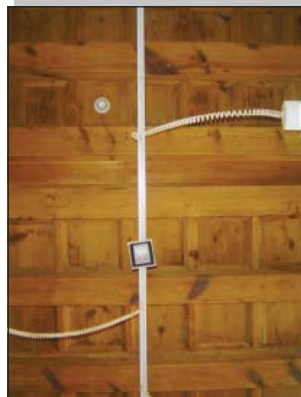
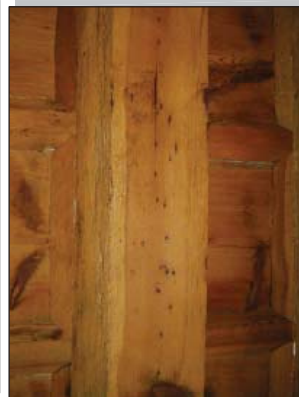
Muro portante B - Piano

Vano		Travi		Sezione Travi		Cassettoni	
Dimensioni	1305 x 480 cm	Numero	24	Tipo	quadrata	Num. per intertrave	10
Muri portanti	A=71 cm B=50 cm	Luce	480 - 482 cm	Dimensioni	21 x 23 cm	Dimensioni	34 x 41 cm
Osservazioni e Note	<p>In prossimità degli appoggi, tra una trave e l'altra sono poste delle tavolette verticali per mascherare l'appoggio. Sulle travi ci sono fori dovuti ai chiodi che reggevano il controsoffitto. Sono presenti tracce di insetti xilofagi, ormai debellati. La sala sembra fosse divisa in più vani.</p>	Tipo	massello	Interasse	56 cm	Profondità	3,9 cm
		Finitura Superficiale	mordente	Lavorazione	a quattro fili		
		Altri elementi					
		Cornice d'imposta	in legno

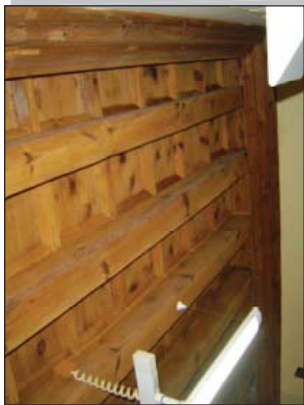
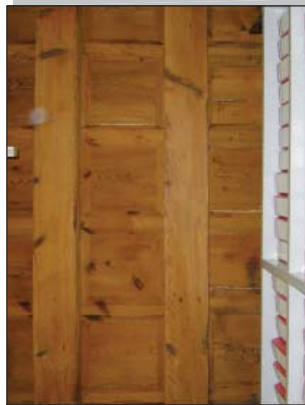
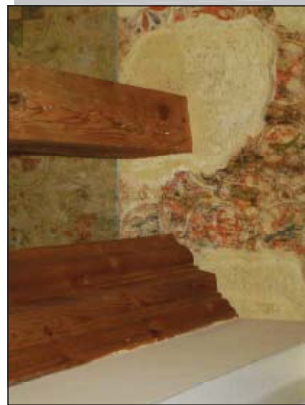
Vano		Sezione Travi		Cassettoni	
Dimensioni	860 x 485 cm	Numero	15	Num. per intertrave	10
Muri portanti	A=60 cm	Luce	485 - 487 cm	Dimensioni	36 x 37 cm
Osservazioni e Note		Tipo	massello	Profondità	3,7 cm
		Finitura Superficiale	mordente	Lavorazione	a quattro fili
	<p>In prossimità degli appoggi, tra una trave e l'altra sono poste delle tavolette verticali per mascherare l'appoggio. Un appoggio delle travi avviene in una parete di tapia con una decorazione pittorica dell'epoca della</p>				
				Altri elementi	
				Cornice d'imposta	in legno

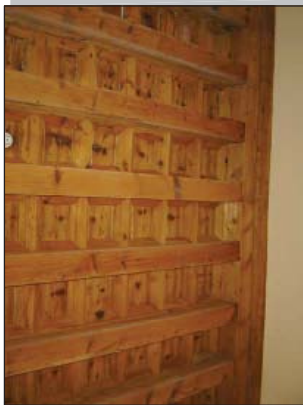
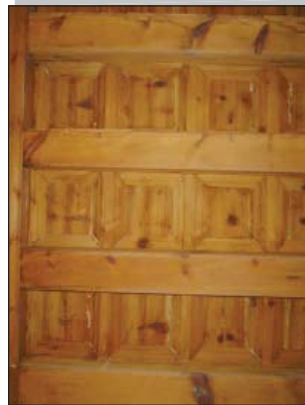
Vano		Sezione Travi		Cassettoni	
Dimensioni	875 x 480 cm	Numero	13	Num. per intertrave	10
Muri portanti	A=67 cm B=65 cm	Luce	472 -486 cm	Dimensioni	41 x 44 cm
Osservazioni e Note		Tipo	massello	Interasse	64 cm
		Finitura Superficiale	mordente	Lavorazione	a quattro fili
	<p>In prossimità degli appoggi, tra una trave e l'altra sono poste delle tavolette verticali per mascherare l'appoggio.</p>				
				Altri elementi	in legno
				Cornice d'imposta	in legno

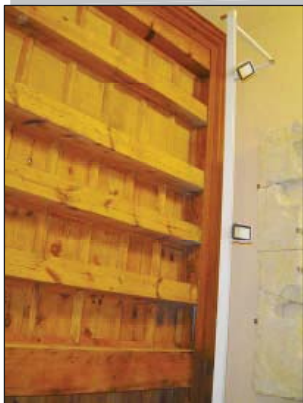
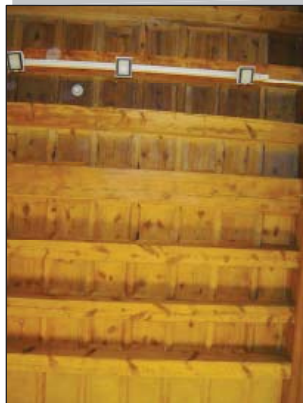
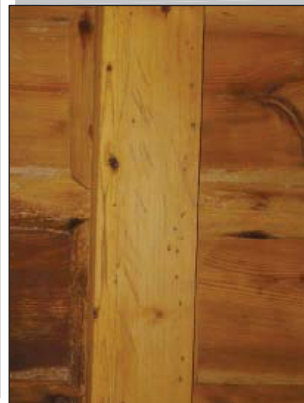
Vano		Travi		Sezione Travi		Cassettoni	
Dimensioni	785 x 485 cm	Numero	13	Tipo	rettangolare	Num. per intertrave	11
Muri portanti	A=50 cm B=67 cm	Luce	483 - 488 cm	Dimensioni	20 x 23 cm	Dimensioni	37 x 37 cm
Osservazioni e Note	In prossimità degli appoggi, tra una trave e l'altra sono poste delle tavolette verticali per mascherare l'appoggio. Sulle travi ci sono i fori lasciati dai chiodi che reggevano il controsoffitto.	Tipo	massello	Interasse	57 cm	Profondità	3,5 cm
		Finitura Superficiale	mordente	Lavorazione	a quattro fili	Altri elementi	
						Cornice d'imposta	in legno

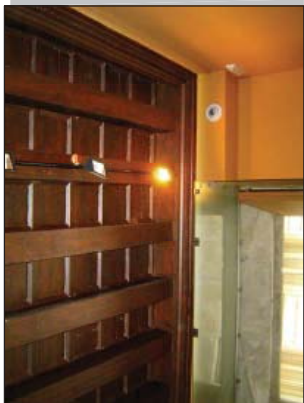
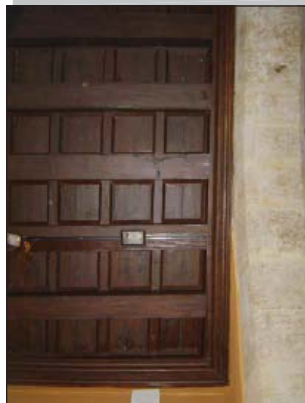
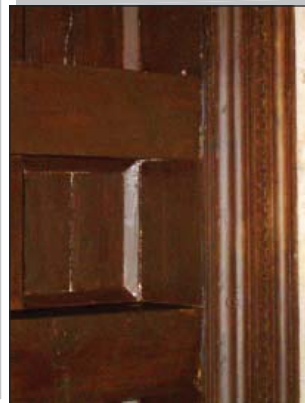
Vano	Travi	Sezione Travi	Cassettoni
Dimensioni 570 x 425 cm	Numero 8	Tipo rettangolare	Num. per intertrave 7
Muri portanti A=51cm B=51cm	Luce 373 - 376 cm	Dimensioni 21 x 27 cm	Dimensioni 42 x 43 cm
Osservazioni e Note	Tipo massello	Interasse 63 cm	Profondità 2,3 cm
	Finitura Superficiale vernice	Lavorazione a quattro fili	
In prossimità degli appoggi, tra una trave e l'altra sono poste delle tavolette verticali per mascherare l'appoggio.			Altri elementi
			Cornice d'imposta in legno

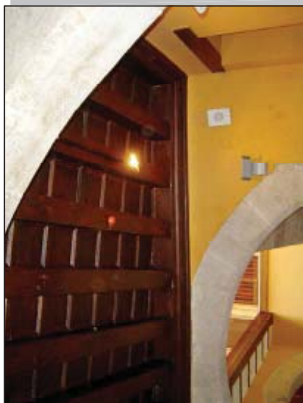
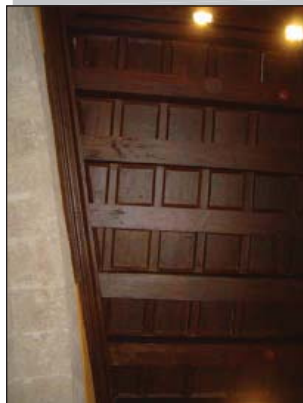
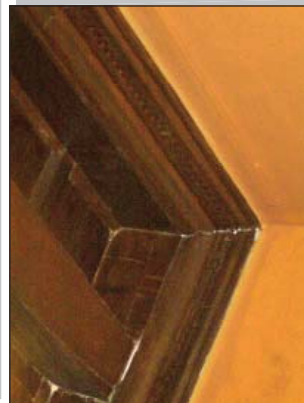
Vano		Travi		Sezione Travi		Cassettoni		
Dimensioni	660 x 430 cm	Numero	9	Tipo	rettangolare	Num. per intertrave	7,5 - 10	
Muri portanti	A=51 cm B=49 cm	Luce	379 -483 cm	Dimensioni	21 x 27 cm	Dimensioni	41 x 42 cm	
Osservazioni e Note	In prossimità degli appoggi, tra una trave e l'altra sono poste delle tavolette verticali per mascherare l'appoggio.	Tipo	massello	Interasse	63 cm	Profondità	2,3 cm	
		Finitura Superficiale	vernice	Lavorazione	a quattro fili	Altri elementi		
						Cornice d'imposta		in legno

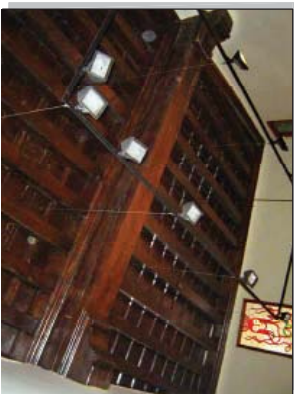
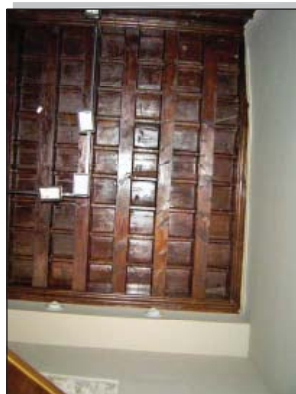
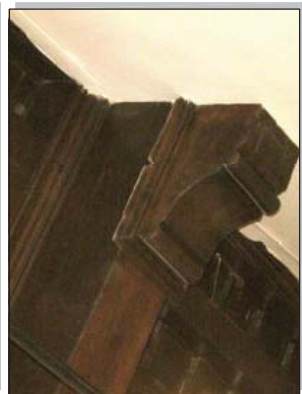
Codice Solaio **cas_012**

Tipo	Cassettoni strutturali
Datazione	XVII secolo
Scheda Edificio	M_04
Localizzazione	Primo Piano
Funzione vano	Sala conferenze

Vano		Cassettoni	
Dimensioni	880 x 565 cm	Num. per intertrave	9 e 10
Muri portanti	A=47cm B=67 cm	Dimensioni	46 x 49 cm
Osservazioni e Note	In prossimità degli appoggi, tra una trave e l'altra sono poste delle tavolette verticali per mascherare l'appoggio.	Profondità	2,5 cm
		Altri elementi	in legno
		Cornice d'imposta	36 x 38 e 33 x 35 cm
		Mensele	2 su 2 lati in legno

Travi		Sezione Travi	
Numero	10 + 11	Tipo	rettangolare
Luce	360 - 433 cm	Dimensioni	18 x 22 cm
Tipo	massello	Interasse	54 cm
Finitura Superficiale	vernice	Lavorazione	a quattro fili

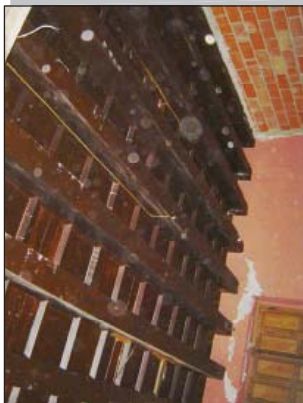
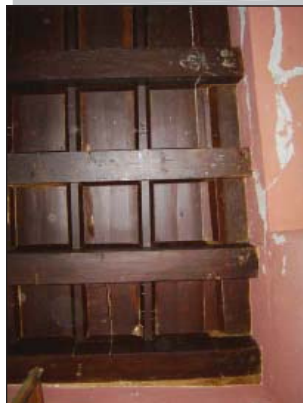
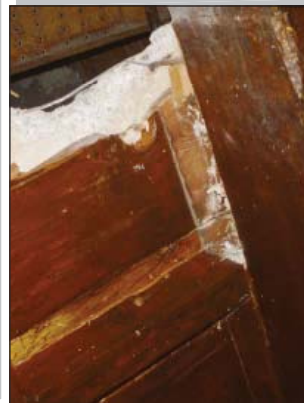
Vano		Travi		Sezione Travi		Cassettoni	
Dimensioni	515 x 530 cm	Numero	9	Tipo	rettangolare	Num. per intertrave	10
Muri portanti	A=48 cm Architrave	Luce	505 - 900 cm	Dimensioni	18 x 22 cm	Dimensioni	44 x 46 cm
Osservazioni e Note	Il materiale di riempimento al di sopra dei cassettoni è stato sostituito con calcestruzzo armato da una rete metallica.	Tipo	massello	Interasse	64 cm	Profondità	3,6 cm
		Finitura Superficiale	vernice	Lavorazione	a quattro fili	Altri elementi	
						Architrave	lato B 12 x 22 cm

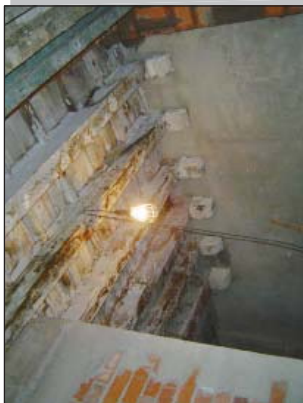
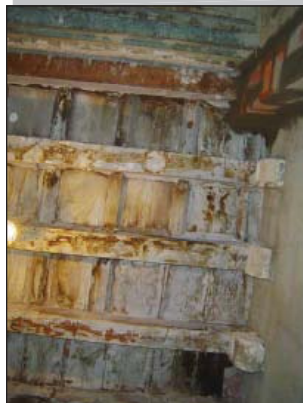
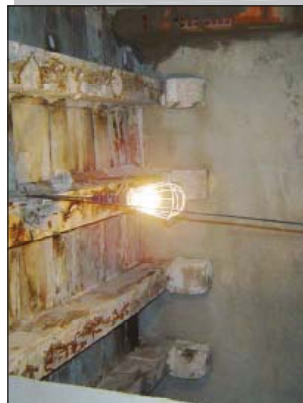
Vano		Sezione Travi		Cassettoni	
Dimensioni	380 x 175 cm	Numero	4	Num. per intertrave	8
Muri portanti	A=50 cm B=50 cm	Luce	196 - 370 cm	Dimensioni	39 x 40 cm
Osservazioni e Note	Il solaio appena scoperto sotto il controsoffitto presenta muffe e marcescenze.	Tipo	massello	Interasse	53 cm
		Finitura Superficiale	pittura	Lavorazione	a quattro fili
				Altri elementi	
				Mensole	4 su un lato in pietra

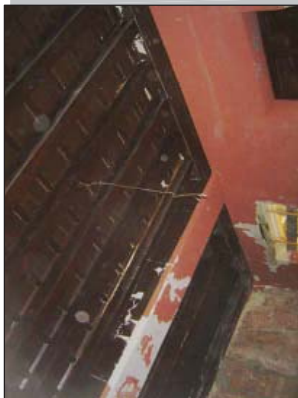
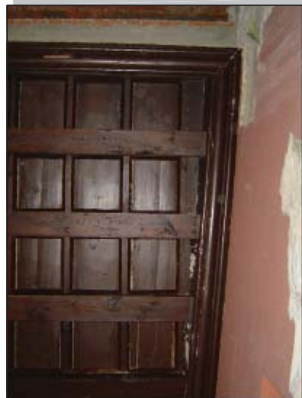
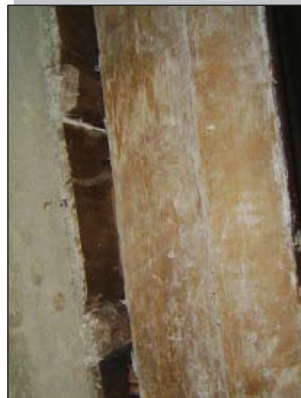
Vano		Sezione Travi		Cassettoni	
Dimensioni	855 x 445 cm	Numero	12 + 1	Num. per intertrave	10 - 11
Muri portanti	A=35 cm B=47 cm	Luce	431 - 461 cm	Dimensioni	38 x 43 cm
Osservazioni e Note	In prossimità degli appoggi, tra una trave e l'altra sono poste delle tavolette verticali per mascherare l'appoggio. Il materiale di riempimento al di sopra dei cassettoni è stato sostituito con calcestruzzo armato da una rete metallica.	Tipo	massello	Profondità	3,7 cm
		Finitura Superficiale	vernice	Lavorazione	a quattro fili
		Altri elementi	Cornice d'imposta in legno

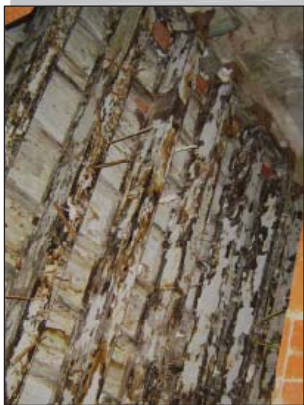
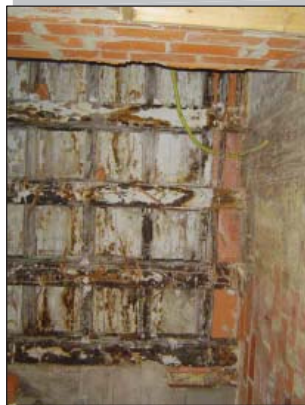
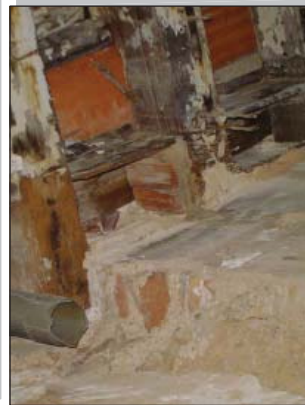
Vano		Travi		Sezione Travi		Cassettoni	
Dimensioni	500 x 375 cm	Numero	9	Tipo	quadrata	Num. per intertrave	8
Muri portanti	A=50 cm B=36 cm	Luce	370 - 380 cm	Dimensioni	16 x 18 cm	Dimensioni	37 x 41 cm
Osservazioni e Note	In prossimità degli appoggi, tra una trave e l'altra sono poste delle tavolette verticali per mascherare l'appoggio. Il solaio appena scoperto sotto il controsoffitto presenta muffe e marcescenze.	Tipo	massello	Interasse	59 cm	Profondità	3,9 cm
		Finitura Superficiale	pittura	Lavorazione	a quattro fili

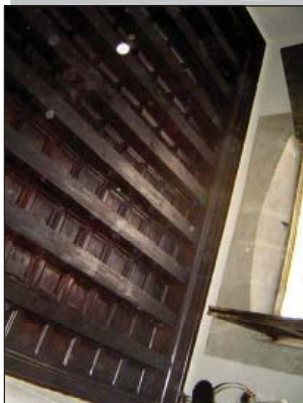
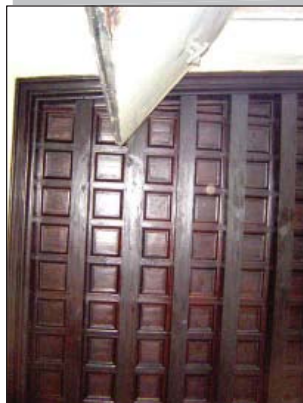
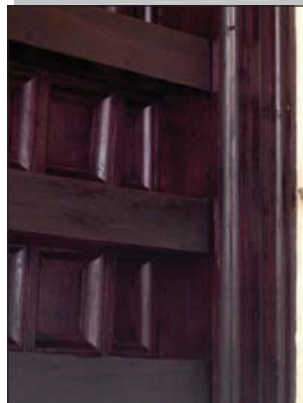
Vano		Sezione Travi		Cassettoni	
Dimensioni	705 x 625 cm	Numero	9	Num. per intertrave	11
Muri portanti	A=50 cm B=65 cm	Luce	622 - 625 cm	Dimensioni	44 x 46 cm
Osservazioni e Note	In prossimità degli appoggi, tra una trave e l'altra, sono poste delle tavolette verticali per mascherare l'appoggio.	Tipo	massello	Interasse	67 cm
		Finitura Superficiale	vernice	Lavorazione	a quattro fili
				Profondità	5,2 cm
				Altri elementi	
				Cornice d'imposta	in legno

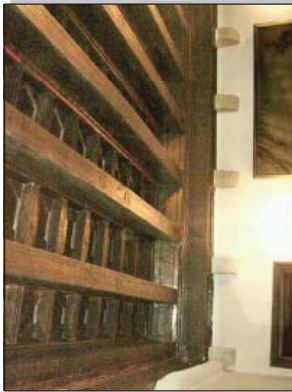
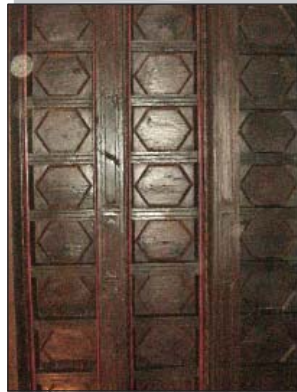
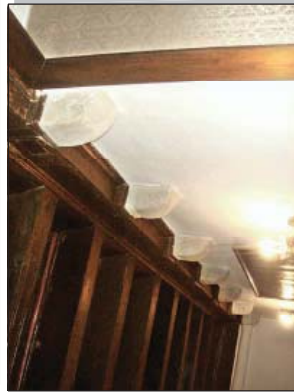
Vano		Travi		Sezione Travi		Cassettoni	
Dimensioni	795 x 515 cm	Numero	14	Tipo	rettangolare	Num. per intertrave	14
Muri portanti	A=126 cm B=68 cm	Luce	474 - 483 cm	Dimensioni	14 x 23 cm	Dimensioni	26 x 32 cm
Osservazioni e Note	In prossimità degli appoggi, tra una trave e l'altra sono poste delle tavolette verticali per mascherare l'appoggio.	Tipo	massello	Interasse	57 cm	Profondità	11,6 cm
		Finitura Superficiale	vernice	Lavorazione	a quattro fili	Altri elementi	
						Dormiente	su 4 lati 15 x 20 cm
						Mensole	16 su 2 lati in pietra

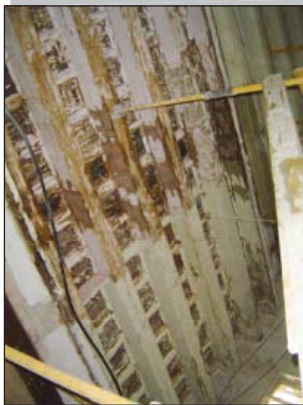
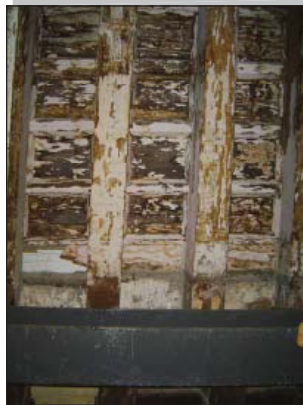
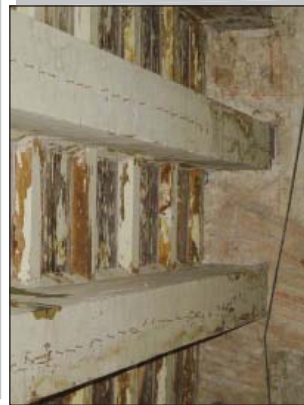
Vano		Travi		Sezione Travi		Cassettoni	
Dimensioni	585 x 315 cm	Numero	6	Tipo	rettangolare	Num. per intertrave	13
Muri portanti	A=57 cm Architrave	Luce	554-561 cm	Dimensioni	19 x 25 cm	Dimensioni	35 x 40 cm
Osservazioni e Note	Presenza di chiodi che denotano l'esistenza in passato di un controsoffitto. Presenta marcescenze.	Tipo	massello	Interasse	59 cm	Profondità	4,0 cm
		Finitura Superficiale	pittura	Lavorazione	a quattro fili	Altri elementi	Architrave lato B 28 x 40 cm

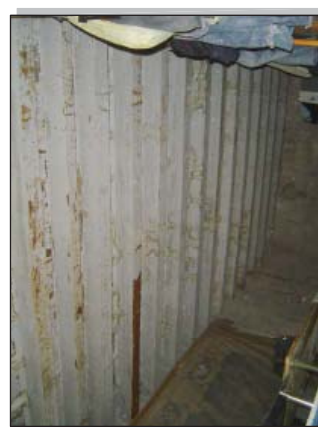
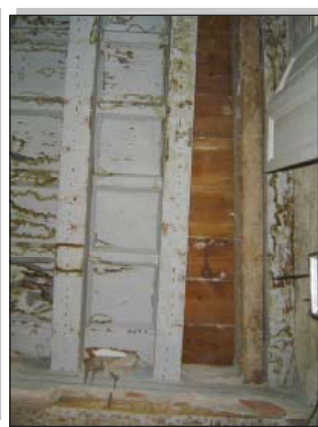
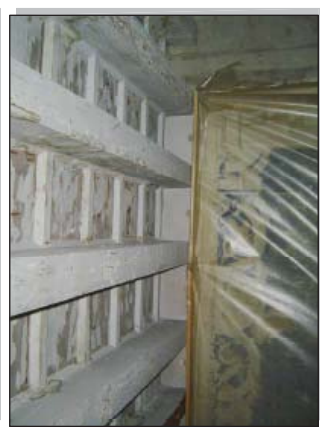
Vano		Travi		Sezione Travi		Cassettoni	
Dimensioni	1005 x 435 cm	Numero	19 + 1	Tipo	rettangolare	Num. per intertrave	10
Muri portanti	B=54 cm	Luce	419 - 471 cm	Dimensioni	15 x 21 cm	Dimensioni	37 x 40 cm
Osservazioni e Note	Presenza di chiodi che denotano l'esistenza in passato di un controsoffitto.	Tipo	massello	Interasse	56 cm	Profondità	4,0 cm
		Finitura Superficiale	pittura	Lavorazione	a quattro fili

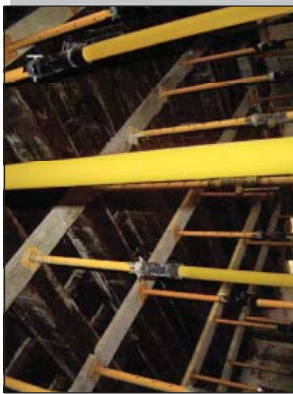
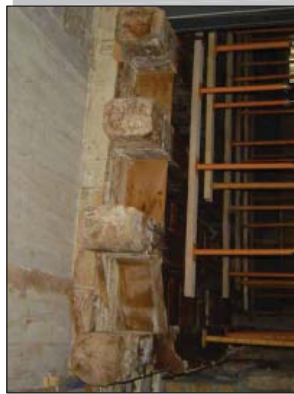
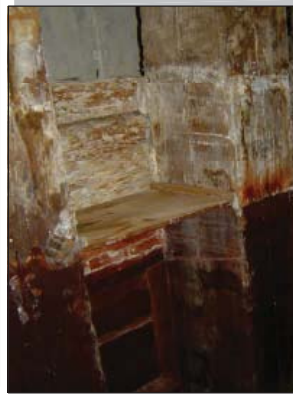
Vano		Travi		Sezione Travi		Cassettoni	
Dimensioni	710 x 575 cm	Numero	10	Tipo	rettangolare	Num. per intertrave	12
Muri portanti	architrave sul lato A	Luce	577 - 682 cm	Dimensioni	20 x 25 cm	Dimensioni	41 x 42 cm
Osservazioni e Note	La cornice d'imposta non corre su tutti i lati.	Tipo	massello	Interasse	63 cm	Profondità	4,6 cm
		Finitura Superficiale	vernice	Lavorazione	a quattro fili	Altri elementi	
						Cornice d'imposta	in legno
						Architrave	lato A 28 x 40 cm

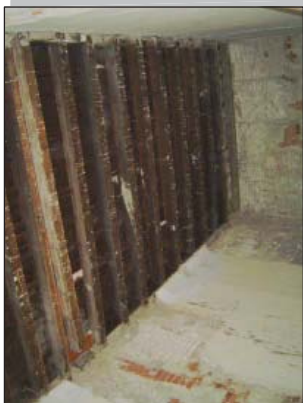
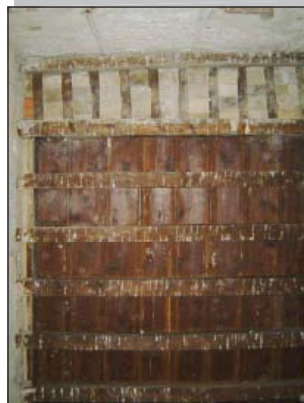
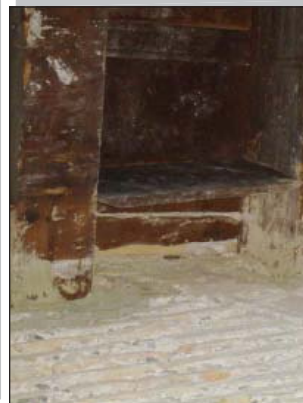
Vano	Travi	Sezione Travi	Cassettoni
Dimensioni 585 x 4200 cm	Numero 11	Tipo rettangolare	Num. per intertrave 11
Muri portanti B=54 cm	Luce 407 - 440 cm	Dimensioni 16 x 20 cm	Dimensioni 36 x 40 cm
	Tipo massello	Interasse 57 cm	Profondità 2,5 cm
osservazioni e Note	Finitura Superficiale mordente	Lavorazione a quattro fili

Presenza di chiodi che denotano l'esistenza in passato di un controsoffitto.
E' probabile l'esistenza in passato di una cornice d'imposta.

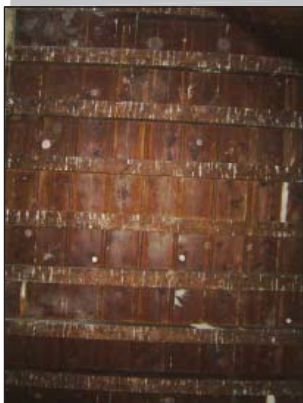
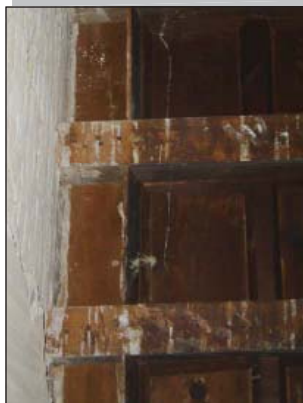
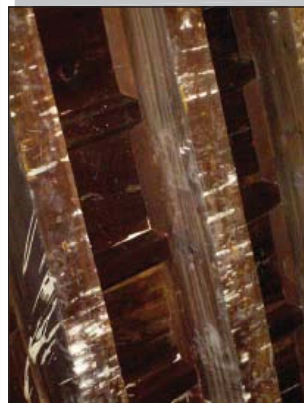
Vano		Travi		Sezione Travi		Cassettoni	
Dimensioni	400 x 455 cm	Numero	11	Tipo	rettangolare	Num. per intertrave	10
Muri portanti	B=54 cm	Luce	442 - 474 cm	Dimensioni	16 x 20 cm	Dimensioni	38 x 41 cm
		Tipo	massello	Interasse	56 cm	Profondità	4,0 cm
osservazioni e Note	Finitura Superficiale mordente Lavorazione a quattro fili

Presenza di chiodi che denotano l'esistenza in passato di un controsoffitto.
 E' probabile l'esistenza in passato di una cornice d'imposta.

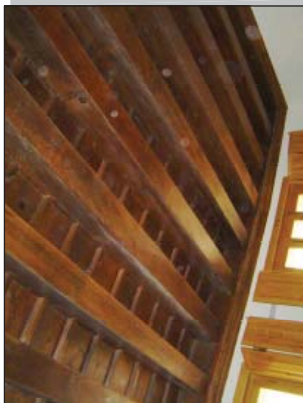
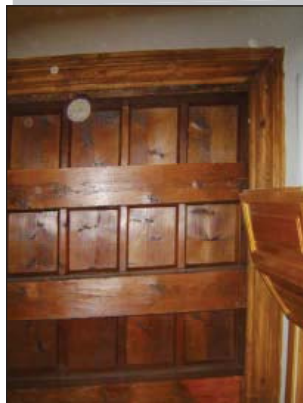
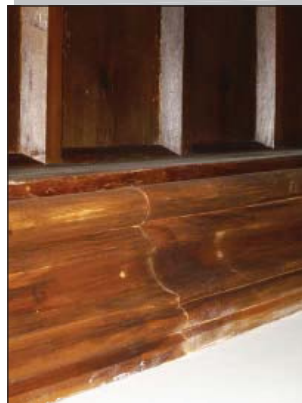
Vano		Travi		Sezione Travi		Cassettoni	
Dimensioni	640 x 605 cm	Numero	11	Tipo	rettangolare	Num. per intertrave	15
Muri portanti	A=70 cm B=61 cm	Luce	603 - 604 cm	Dimensioni	22 x 26 cm	Dimensioni	35 x 41 cm
		Tipo	massello	Interasse	62 cm	Profondità	3,3 cm
		Finitura Superficiale	vernice	Lavorazione	a quattro fili	Altri elementi	
						Cornice d'imposta	in legno

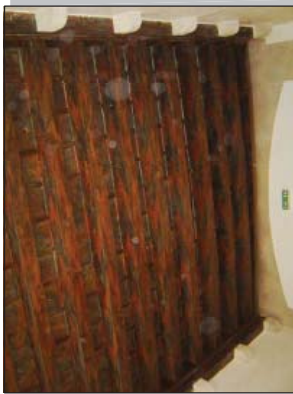
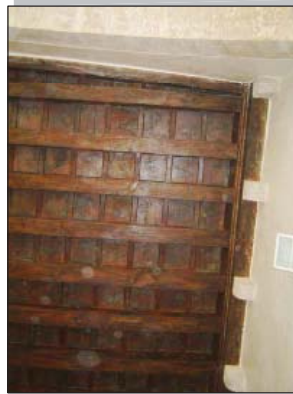
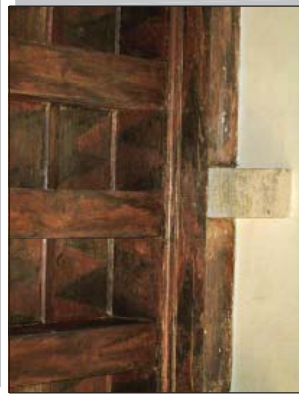
Vano		Travi		Sezione Travi		Cassettoni	
Dimensioni	625 x 500 cm	Numero	14	Tipo	rettangolare	Num. per intertrave	13
Muri portanti	A=50 cm B=54 cm	Luce	448 cm	Dimensioni	17 x 21 cm	Dimensioni	31 x 31 cm
Osservazioni e Note	In prossimità degli appoggi, tra una trave e l'altra sono poste delle tavolette verticali per mascherare l'appoggio. La decorazione continua anche sulle queste tavolette e sul dormiente.	Tipo	massello	Interasse	48 cm	Profondità	2,5 cm
		Finitura Superficiale	tempere e vernice trasparente	Lavorazione	a quattro fili	Altri elementi	
						Dormiente	su 2 lati 20 x 13 cm
						Mensole	14 su 2 lati in pietra

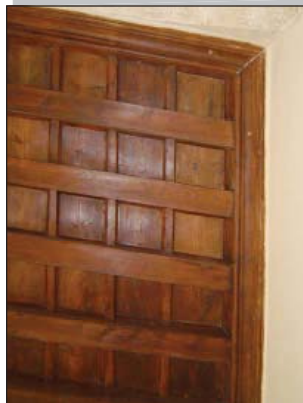
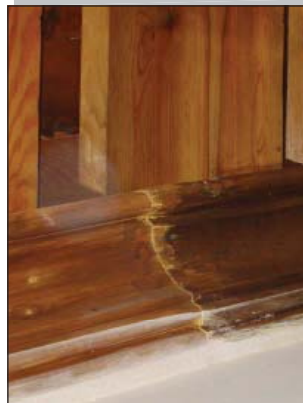
Vano		Sezione Travi		Cassettoni	
Dimensioni	1035 x 485 cm	Numero	19	Num. per intertrave	11
Muri portanti	B=44 cm	Luce	466-505 cm	Dimensioni	34 x 36 cm
Osservazioni e Note	In prossimità degli appoggi, tra una trave e l'altra sono poste delle tavolette verticali per mascherare l'appoggio. Alcune travi sono state sostituite.	Tipo	massello	Interasse	51 cm
		Finitura Superficiale	mordente	Lavorazione	a quattro fili
		Altri elementi		Profondità	4,5 cm
				Cornice d'imposta in legno

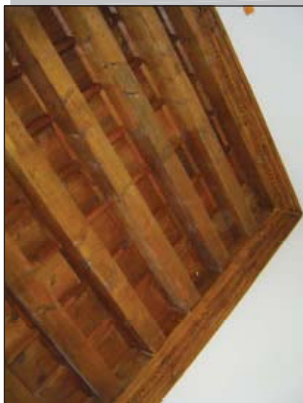
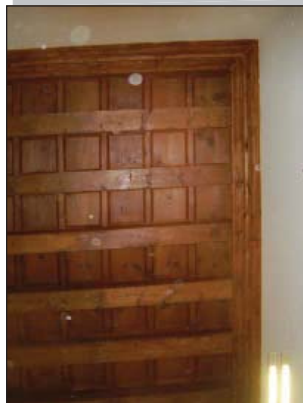
Vano		Travi		Sezione Travi		Cassettoni	
Dimensioni	620 x 660 cm	Numero	10	Tipo	rettangolare	Num. per intertrave	10
Muri portanti	A=60 cm B=43cm	Luce	456 - 461 cm	Dimensioni	18 x 22 cm	Dimensioni	36 x 37 cm
Osservazioni e Note	In prossimità degli appoggi, tra una trave e l'altra sono poste delle tavolette verticali per mascherare l'appoggio.	Tipo	massello	Interasse	55 cm	Profondità	3,7 cm
		Finitura Superficiale	mordente	Lavorazione	a quattro fili	Altri elementi	in legno
						Cornice d'imposta

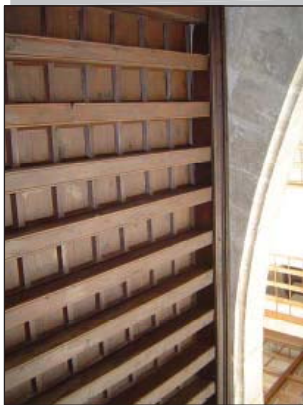
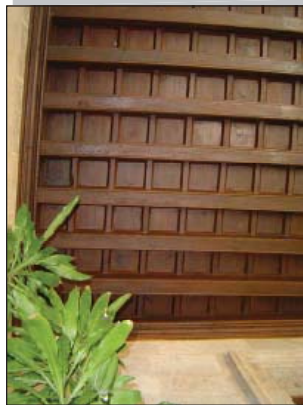
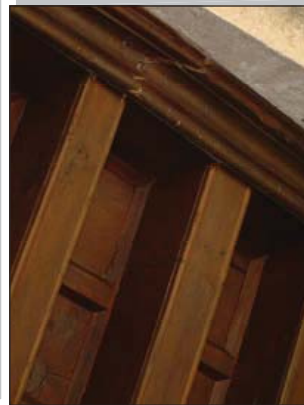
Vano	Travi	Sezione Travi	Cassettoni
Dimensioni	Numero 23	Tipo rettangolare	Num. per intertrave 10
Muri portanti	Luce 374 - 388 cm	Dimensioni 13 x 21 cm	Dimensioni 30 x 30 cm
	Tipo massello	Interasse 42 cm	Profondità 3,4 cm
Osservazioni e Note	Finitura Superficiale vernice	Lavorazione modanatura a toro	Altri elementi
In prossimità degli appoggi, tra una trave e l'altra sono poste delle tavolette verticali per mascherare l'appoggio.			Cornice d'imposta in legno

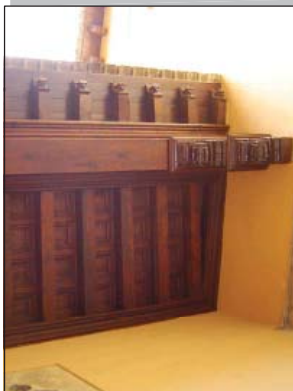
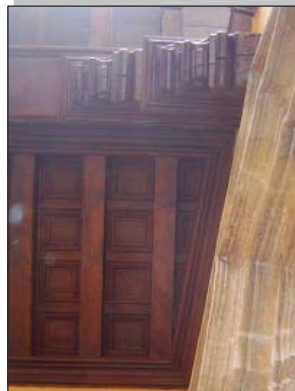
Vano		Travi		Sezione Travi		Cassettoni	
Dimensioni	575 x 245 cm	Numero	12	Tipo	rettangolare	Num. per intertrave	4
Muri portanti	Architrave	Luce	192 cm	Dimensioni	15 x 19 cm	Dimensioni	32 x 33 cm
Osservazioni e Note	In prossimità degli appoggi, tra una trave e l'altra sono poste delle tavolette verticali per mascherare l'appoggio.	Tipo	massello	Interasse	47 cm	Profondità	3,1 cm
		Finitura Superficiale	vernice	Lavorazione	a quattro fili	Altri elementi	
		Cornice d'imposta	in legno	Architrave	lato B	32 x 45 cm	Mensole
