Estudio histórico de la madera arquitectónica en la ciudad de Valencia

*Análisis previos para la conservación y puesta en valor:
identificación de maderas, análisis constructivo, diagnóstico,
clasificación y dendrocronología*

TESIS DOCTORAL
Noviembre 2015

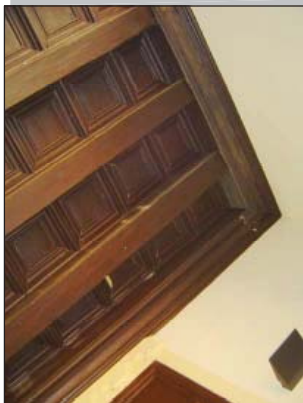
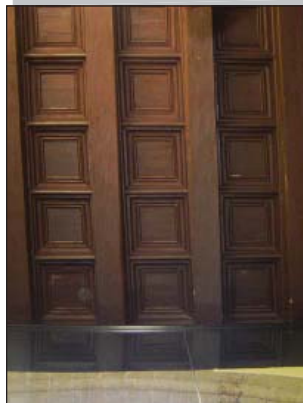
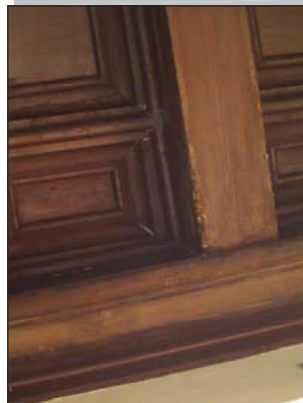
Vano		Sezione Travi		Cassettoni	
Dimensioni	700 x 620 cm	Numero	7	Num. per intertrave	8
Muri portanti	A=50 cm B=50 cm	Luce	569 - 595 cm	Dimensioni	62 x 67 cm
Osservazioni e Note	In prossimità degli appoggi, tra una trave e l'altra sono poste delle tavolette verticali per mascherare l'appoggio.	Tipo	massello	Interasse	93 cm
		Finitura Superficiale	vernice	Lavorazione	a quattro fili
		Profondità	8,9 cm	Altri elementi	
		Cornice d'imposta	in legno

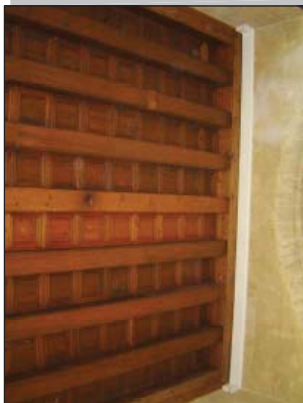
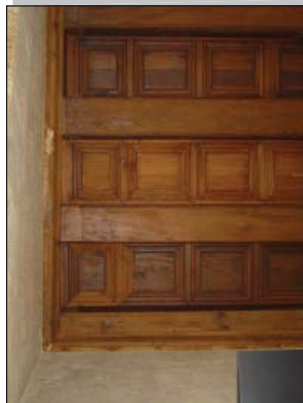
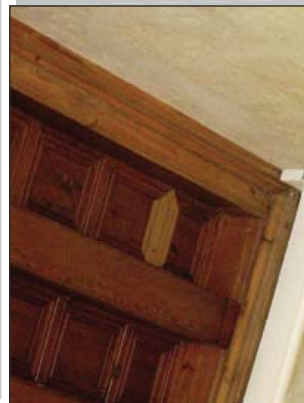
Vano		Travi		Sezione Travi		Cassettoni		
Dimensioni	485 x 485 cm	Numero	7	Tipo	quadrata	Num. per intertrave	12	
Muri portanti	A=50 cm B=60 cm	Luce	480 - 488 cm	Dimensioni	19 x 20 cm	Dimensioni	36 x 40 cm	
Osservazioni e Note	In prossimità degli appoggi, tra una trave e l'altra sono poste delle tavolette verticali per mascherare l'appoggio.	Tipo	massello	Interasse	59 cm	Profondità	2,3 cm	
		Finitura Superficiale	mordente	Lavorazione	modanatura a cordone	Altri elementi		
						Cornice d'imposta		in legno

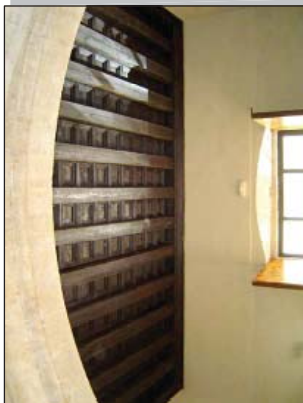
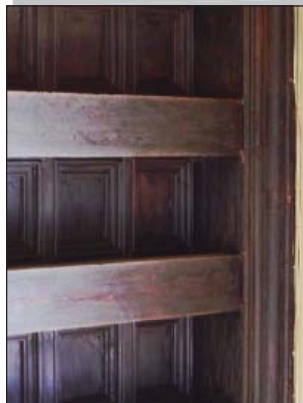
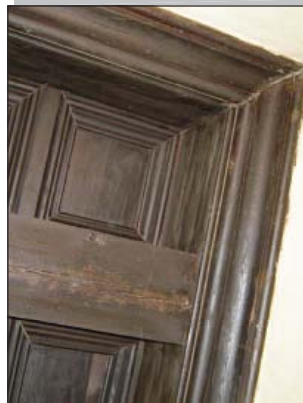
Vano		Sezione Travi		Cassettoni	
Dimensioni	840 x 570 cm	Numero	12	Num. per intertrave	12
Muri portanti	A=80 cm B=80cm	Luce	566 - 572 cm	Dimensioni	41 x 41 cm
Osservazioni e Note	In prossimità degli appoggi, tra una trave e l'altra sono poste delle tavolette verticali per mascherare l'appoggio.	Tipologia	massello	Interasse	64 cm
		Finitura Superficiale	vernice	Lavorazione	a quattro fili
				Altri elementi	
				Cornice d'imposta	in legno

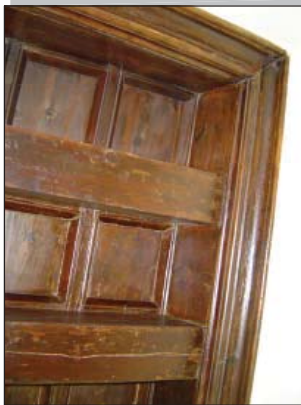
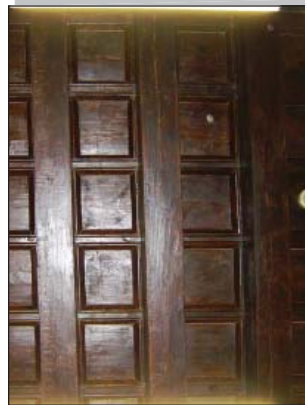
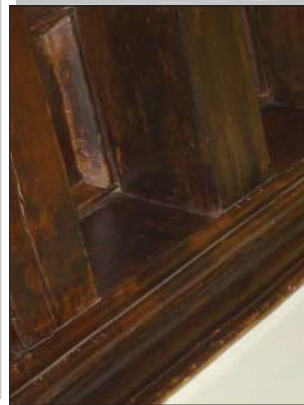
Vano		Sezione Travi		Cassettoni	
Dimensioni	835 x 570 cm	Numero	12	Num. per intertrave	12
Muri portanti	A=80 cm B=80 cm	Luce	569 -570 cm	Dimensioni	40 x 42 cm
Osservazioni e Note	In prossimità degli appoggi, tra una trave e l'altra sono poste delle tavolette verticali per mascherare l'appoggio.	Tipo	massello	Interasse	64 cm
		Finitura Superficiale	vernice	Lavorazione	a quattro fili
		Altri elementi	Cornice d'imposta in legno

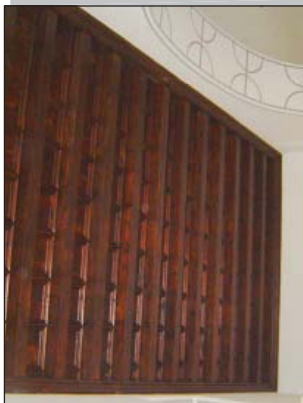
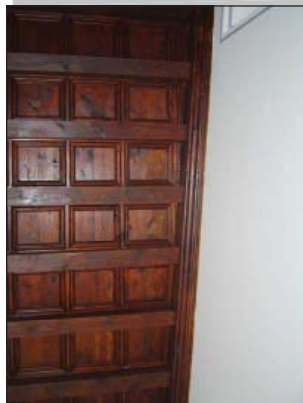
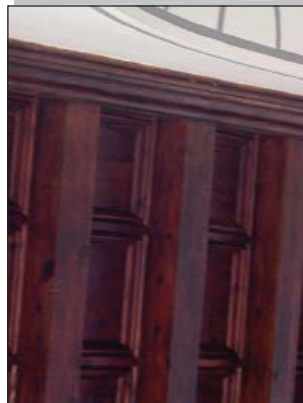
Muro portante B - Scallinata

Vano		Travi		Sezione Travi		Cassettoni		
Dimensioni	840 x 430 cm	Numero	14	Tipo	quadrata	Num. per intertrave	8 - 9	
Muri portanti	A=60 cm B=60 cm	Luce	405 -456 cm	Dimensioni	14 x 16 cm	Dimensioni	41 x 44 cm	
Osservazioni e Note	In prossimità degli appoggi, tra una trave e l'altra sono poste delle tavolette verticali per mascherare l'appoggio.	Tipo	massello	Interasse	55 cm	Profondità	3,9 cm	
		Finitura Superficiale	vernice	Lavorazione	a quattro fili	Altri elementi		
						Cornice d'imposta		in legno

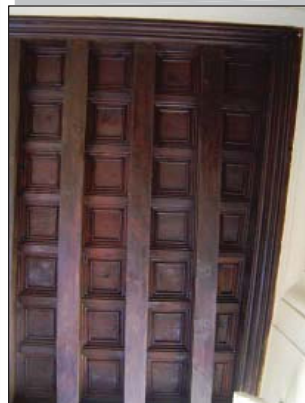
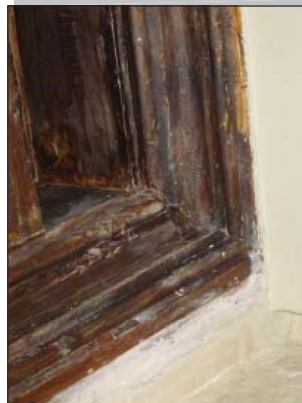
Muro portante B - Pello

Vano		Travi		Sezione Travi		Cassettoni		
Dimensioni	1070 x 330 cm	Numero	19	Tipo	quadrata	Num. per intertrave	8	
Muri portanti	A=60 cm B=60cm	Luce	332 cm	Dimensioni	17 x 21 cm	Dimensioni	34 x 35 cm	
Osservazioni e Note	In prossimità degli appoggi, tra una trave e l'altra sono poste delle tavolette verticali per mascherare l'appoggio.	Tipo	massello	Interasse	53 cm	Profondità	3,7 cm	
		Finitura Superficiale	vernice	Lavorazione	a quattro fili	Altri elementi		
						Cornice d'imposta		in legno

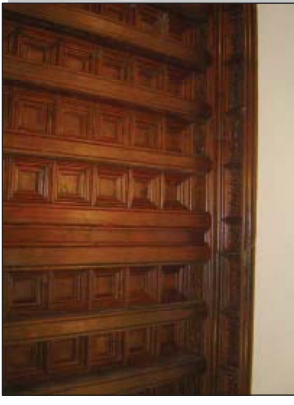
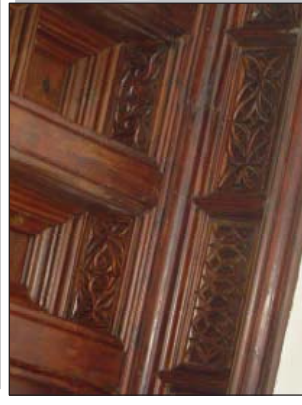
Muro portante B - Pabio

Vano	Travi	Sezione Travi	Cassettoni
Dimensioni	Numero 30	Tipo rettangolare	Num. per intertrave 9
Muri portanti A=80 cm B=80cm	Luce 571 cm	Dimensioni 25 x 32 cm	Dimensioni 52 x 56 cm
	Tipo massello	Interasse 82 cm	Profondità 18,0 cm
Osservazioni e Note	Finitura Superficiale vernice	Lavorazione modanatura a toro	Altri elementi
In prossimità degli appoggi, tra una trave e l'altra sono poste delle tavolette verticali per mascherare l'appoggio. La cornice è alta e intagliata. Forse la sala era divisa in due vani.			Cornice d'imposta alta in legno

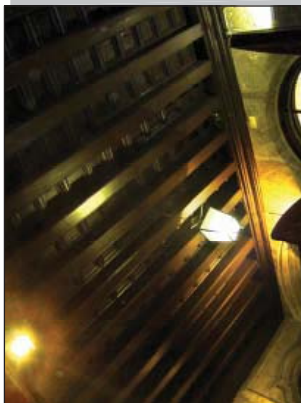
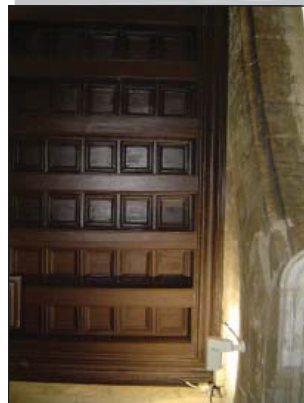
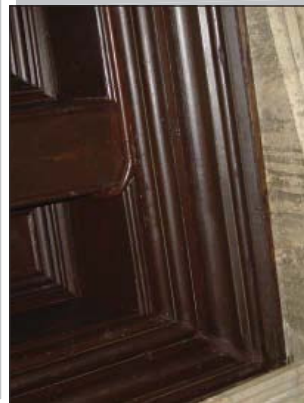
Muro portante B - Patiso

Vano		Travi		Sezione Travi		Cassettoni	
Dimensioni	1085 x 575 cm	Numero	17	Tipo	rettangolare	Num. per intertrave	13
Muri portanti	A=67 cm B=70 cm	Luce	564 - 584 cm	Dimensioni	22 x 28 cm	Dimensioni	41 x 44 cm
Osservazioni e Note	In prossimità degli appoggi, tra una trave e l'altra sono poste delle tavolette verticali per mascherare l'appoggio.	Tipo	massello	Interasse	66 cm	Profondità	5,4 cm
		Finitura Superficiale	vernice	Lavorazione	modanatura a toro	Altri elementi	
						Cornice d'imposta	in legno

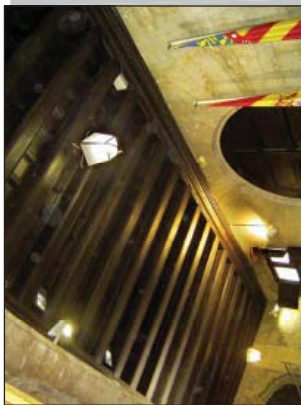
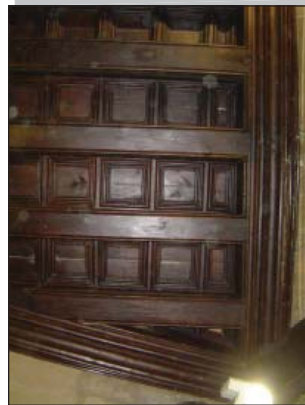
Vano		Travi		Sezione Travi		Cassettoni	
Dimensioni	1460 x 465 cm	Numero	22	Tipo	rettangolare	Num. per intertrave	9 - 10
Muri portanti	A=70 cm B=66 cm	Luce	625 - 621 cm	Dimensioni	22 x 29 cm	Dimensioni	44 x 44 cm
Osservazioni e Note	In prossimità degli appoggi, tra una trave e l'altra sono poste delle tavolette verticali per mascherare l'appoggio.	Tipo	massello	Interasse	66 cm	Profondità	5,4 cm
		Finitura Superficiale	vernice	Lavorazione	modanatura a toro	Altri elementi	
						Cornice d'imposta	in legno

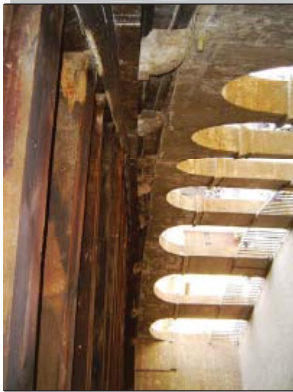
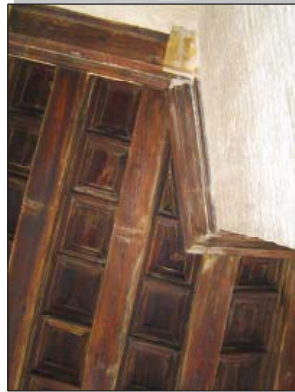
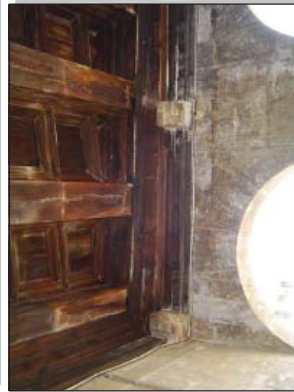
Vano		Travi		Sezione Travi		Cassettoni	
Dimensioni	1905 x 840 cm	Numero	25	Tipo	quadrata	Num. per intertrave	5 - 16
Muri portanti	A=36 cm B=80cm	Luce	173 - 781 cm	Dimensioni	27 x 28 cm	Dimensioni	42 x 44 cm
		Tipo	massello	Interasse	88 cm	Profondità	9,4 cm
		Finitura Superficiale	mordente	Lavorazione	a quattro fili	Altri elementi	
						Cornice d'imposta	alta in legno
						Dormiente	su 3 lati 28 x 23 cm
						Mensole	18 su 2 lati in pietra

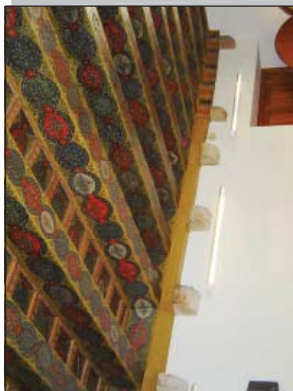
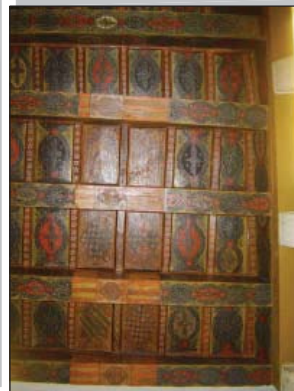
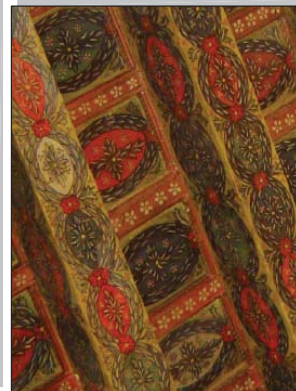
Muro portante B - Interno

Vano		Travi		Sezione Travi		Cassettoni	
Dimensioni	1110 x 545 cm	Numero	19	Tipo	rettangolare	Num. per intertrave	16
Muri portanti	A=64 cm B=60 cm	Luce	505 - 509 cm	Dimensioni	16 x 26 cm	Dimensioni	27 x 45 cm
Osservazioni e Note	In prossimità degli appoggi, tra una trave e l'altra sono poste delle tavolette verticali per mascherare l'appoggio. Le prime quattro travi presentano due livelli di decorazione pittorica.	Tipo	massello	Interasse	59 cm	Profondità	1,7 cm
		Finitura Superficiale	tempera	Lavorazione	a quattro filii	Altri elementi	
						Dormiente	su 2 lati 23 x 14 cm
						Mensole	17 su 2 lati in pietra

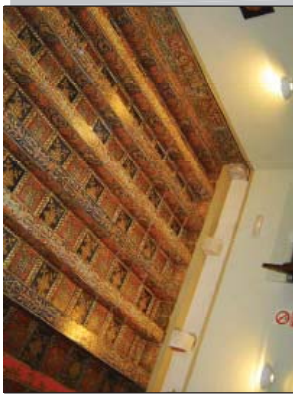
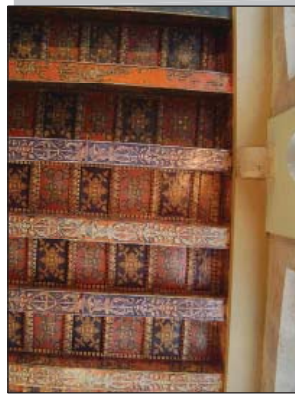
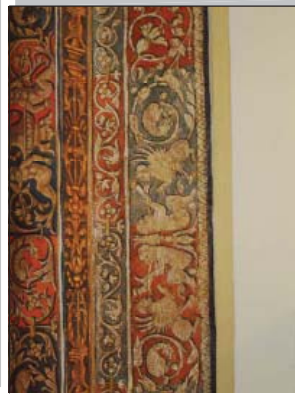
Muro portante B - Interno

Vano		Sezione Travi		Cassettoni	
Dimensioni	605 x 550 cm	Numero	11	Num. per intertrave	15 -16
Muri portanti	A=60 cm B=73 cm	Luce	503 cm	Dimensioni	29 x 43 cm
Osservazioni e Note	In prossimità degli appoggi, tra una trave e l'altra sono poste delle tavolette verticali per mascherare l'appoggio.	Tipo	massello	Interasse	60 cm
		Interasse	60 cm	Profondità	2,6 cm
		Lavorazione	a quattro fili	Altri elementi	
		Finitura Superficiale	tempera	Dormiente	su 2 lati 19 x 9 cm
				Mensole	8 su 2 lati in pietra

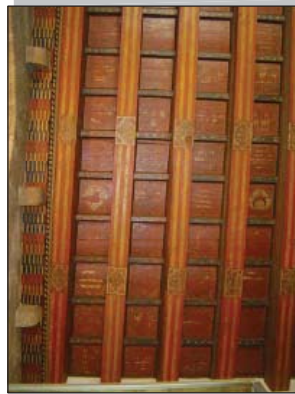
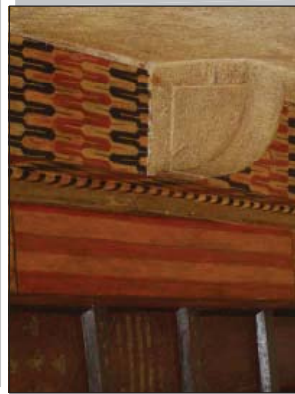
Muro portante B - Piatto

Vano		Travi		Sezione Travi		Cassettoni	
Dimensioni	645 x 550 cm	Numero	12	Tipo	rettangolare	Num. per intertrave	12
Muri portanti	A=67cm B=60 cm	Luce	493-498 cm	Dimensioni	19 x 26 cm	Dimensioni	34 x 35 cm
		Tipo	massello	Interasse	54 cm	Profondità	2,5 cm
		Finitura Superficiale	tempera	Lavorazione	a quattro fili	Altri elementi	
						Dormiente	su 3 lati 20 x 9 cm
						Mensole	12 su 3 lati in pietra

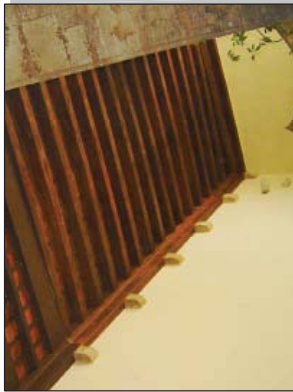
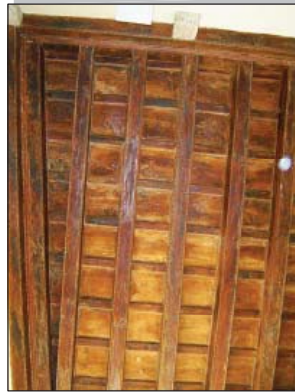
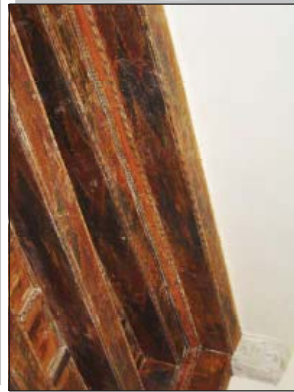
Muro portante B - Interno

Vano		Sezione Travi		Cassettoni	
Dimensioni	695 x 365 cm	Numero	17	Num. per intertrave	9
Muri portanti	A=58 cm	Luce	321 - 328 cm	Dimensioni	29 x 29 cm
Osservazioni e Note	In prossimità degli appoggi, tra una trave e l'altra sono poste delle tavolette verticali per mascherare l'appoggio. Ci sono tracce della decorazione pittorica.	Tipo	massello	Interasse	42 cm
		Profondità	1,7 cm	Lavorazione	modanatura a toro
		Finitura Superficiale	tempera	Altri elementi	
				Dormiente	su 3 lati 15 x 16 cm
				Mensole	8 su 2 lati in pietra

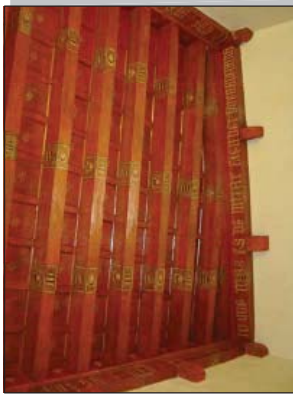
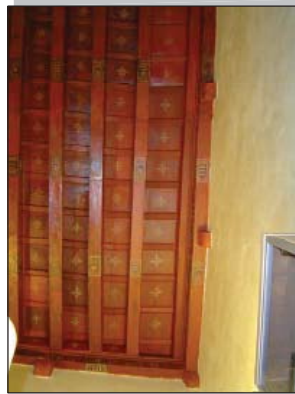
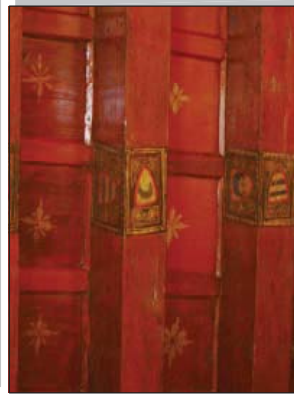
Vano	Travi	Sezione Travi	Cassettoni
Dimensioni 765 x 465 cm	Numero 14	Tipo rettangolare	Num. per intertrave 10 - 11
Muri portanti A=60 cm B=70 cm	Luce 398 - 453 cm	Dimensioni 16 x 22 cm	Dimensioni 34 x 35 cm
	Tipo massello	Interasse 50 cm	Profondità 1,6 cm
	Finitura Superficiale mordente e tempera	Lavorazione a quattro fili	Altri elementi
			Dormiente su 4 lati 16 x 18 cm
			Mensole 17 su 4 lati in pietra

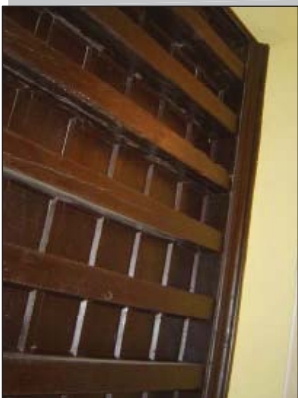
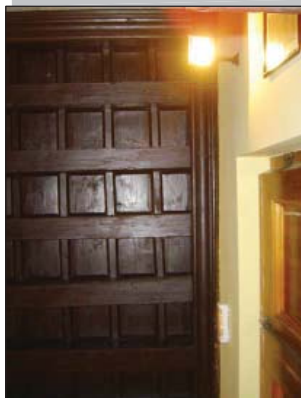
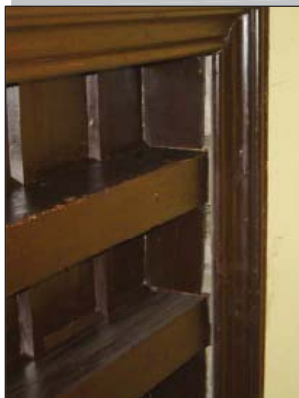
Muro portante B - Interno

Vano	Travi	Sezione Travi	Cassettoni
Dimensioni	Numero	Tipo	Num. per intertrave
Muri portanti	Luce	Dimensioni	Dimensioni
A=50 cm B=77cm	388 - 397 cm	18 x 24 cm	37 x 38 cm
	Tipo	Interasse	Profondità
	massello	54 cm	2,5 cm
Osservazioni e Note	Finitura Superficiale	Lavorazione	Altri elementi
in prossimità degli appoggi, tra una trave e l'altra sono poste delle tavolette verticali per mascherare l'appoggio. Su una trave sono presenti dei ganci.	vernice	a quattro fili	Cornice d'imposta in legno

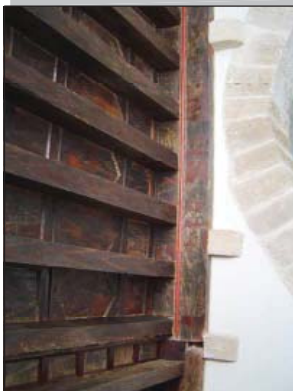
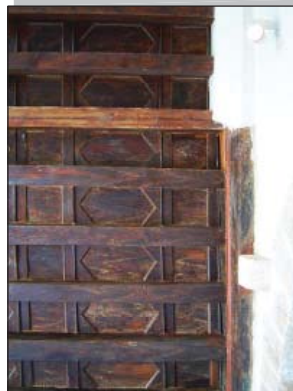
Muro portante B - Piano

Vano		Sezione Travi		Cassettoni	
Dimensioni	675 x 420 cm	Numero	15	Num. per intertrave	7
Muri portanti	A=67cm B=68 cm	Luce	384 - 403 cm	Dimensioni	30 x 32 e 30 x 68 cm
		Tipo	massello	Profondità	1,7 cm
		Finitura Superficiale	tempera	Altri elementi	
				Rema	lato A 15 x 26 cm
				Dormiente	su un lato 15 x 26 cm
				Mensole	2 su un lato in pietra
				Lavorazione	a quattro fili
				Dimensione	15 x 22 cm
				Interasse	47 cm
				Tipo	rettangolare

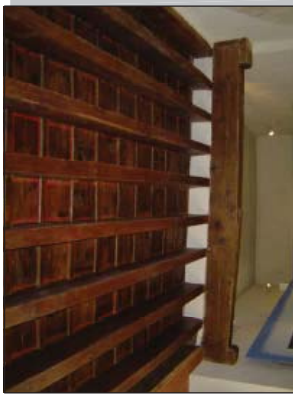
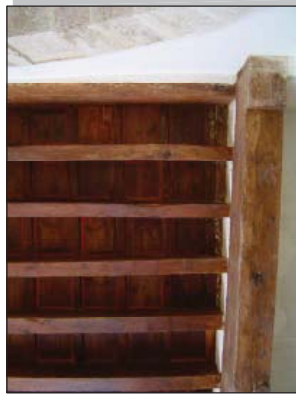
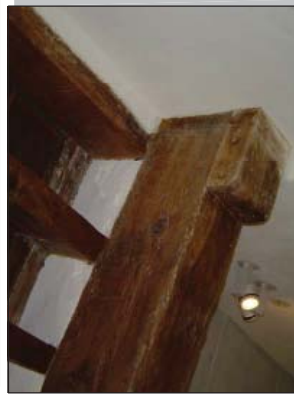
Muro portante A - Piacco

Vano		Travi		Sezione Travi		Cassettoni	
Dimensioni	510 x 450 cm	Numero	9	Tipo	rettangolare	Num. per intertrave	12
Muri portanti	A=47 cm Architrave	Luce	446 -462 cm	Dimensioni	12 x 27 cm	Dimensioni	32 x 34 cm
Osservazioni e Note	La trave principale è lesionata.	Tipo	massello	Interasse	45 cm	Profondità	1,5 cm
		Finitura Superficiale	mordente e tempera	Lavorazione	a quattro fili	Altri elementi	
		Architrave	lato B 25 x 35 cm	Mensele	2 su 2 lati in legno

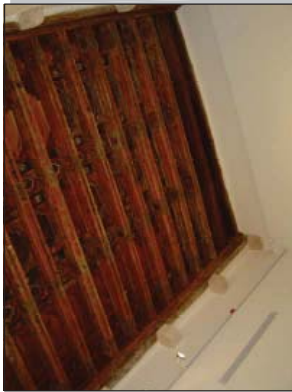
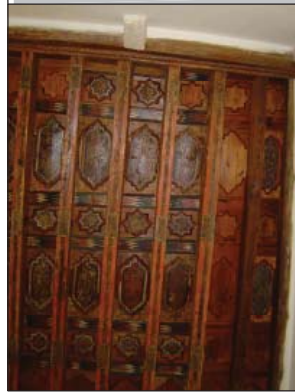
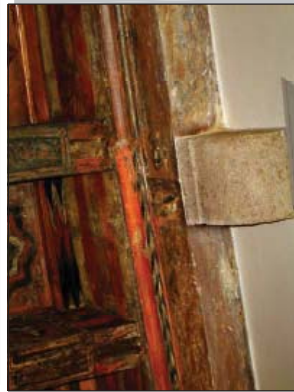
Muro portante B - Interno

Vano		Sezione Travi	
Dimensioni	1805 x 475 cm	Numero	42
Muri portanti	A=55 cm B=50m	Luce	389 - 426 cm
		Tipo	massello
Osservazioni e Note		Finitura Superficiale	tempera
		Interasse	44 cm
		Lavorazione	a quattro fili
		Dimensioni	13 x 18 cm
		Interasse	44 cm
		Lavorazione	a quattro fili
		Altri elementi	
		Dormiente	su 2 lati 15 x 11 cm
		Mensole	30 su 2 lati in pietra
		Num. per intertrave	7
		Dimensioni	30 x 30 e 30 x 59 cm
		Profondità	1,7 cm
		Cassettoni

In prossimità degli appoggi, tra una trave e l'altra sono poste delle tavolette verticali per mascherare l'appoggio.

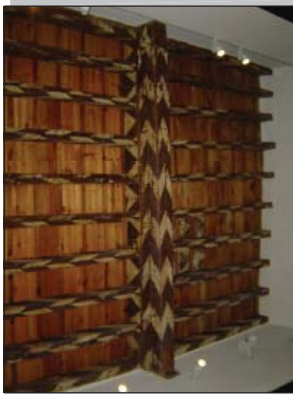
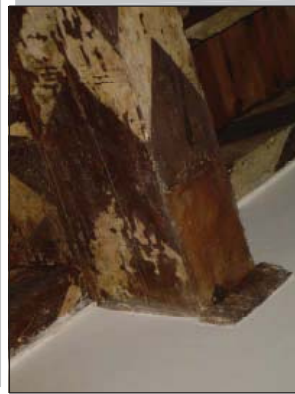
Vano		Sezione Travi		Cassettoni	
Dimensioni	600 x 425 cm	Travi	Numero 10 + 10	Num. per intertrave	9 e 9
Muri portanti	A=47cm Architrave	Luce	273 - 289 cm	Dimensioni	28 x 33 cm
Osservazioni e Note	In prossimità degli appoggi, tra una trave e l'altra sono poste delle tavolette verticali per mascherare l'appoggio. Le mensole della trave rompitrattra sono state tagliate.	Tipo	massello	Profondità	1,5 cm
		Finitura Superficiale	tempera	Lavorazione	a quattro fili
		Altri elementi			
		Architrave	lato B 27 x 34 cm		
		Rompitratta	25 x 34 cm

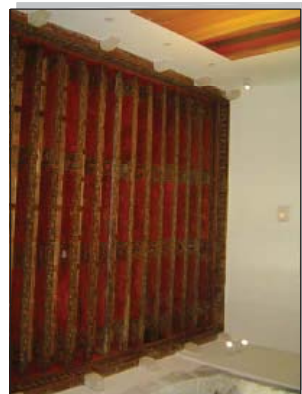
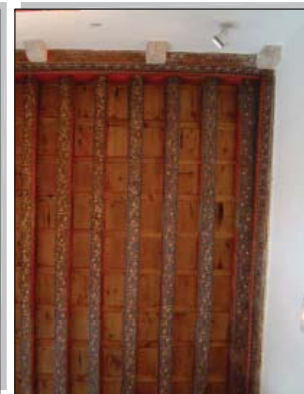
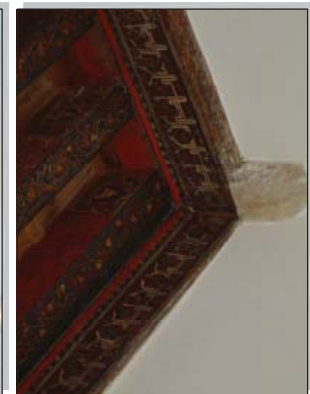
Muro portante A

Vano	Travi	Sezione Travi	Cassettoni
Dimensioni	Numero	Tipo	Num. per intertrave
Muri portanti	Luce	Dimensioni	Dimensioni
	Tipo	Interasse	Profondità
Osservazioni e Note	Finitura Superficiale	Lavorazione	Altri elementi
<p>In prossimità degli appoggi, tra una trave e l'altra sono poste delle tavolette verticali per mascherare l'appoggio. Il tavolato e i correnti sono stati sostituiti.</p>	tempera	a quattro fili	Dormiente
			su 2 lati
			12 su 2 lati
			in pietra

Dimensioni 550 x 430 cm
Muri portanti A=54 cm B=45 cm
Travi Numero 16
Luce 378 - 403 cm
Tipo massello
Finitura Superficiale tempera
Sezione Travi Tipo rettangolare
Dimensioni 13 x 22 cm
Interasse 34 cm
Lavorazione a quattro fili
Cassettoni Num. per intertrave 10
Dimensioni 23 x 34 cm
Profondità 1,1 cm
Altri elementi
Dormiente su 2 lati
Mensole 12 su 2 lati in pietra

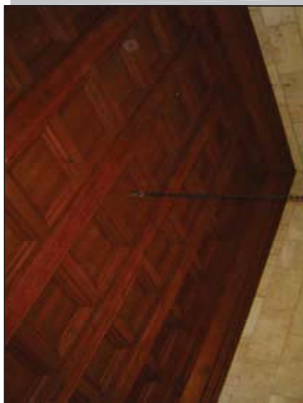
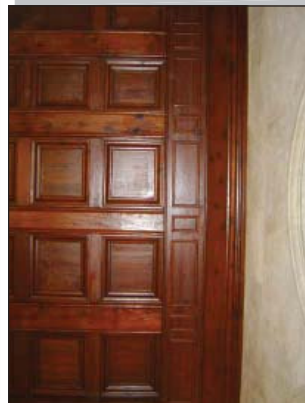
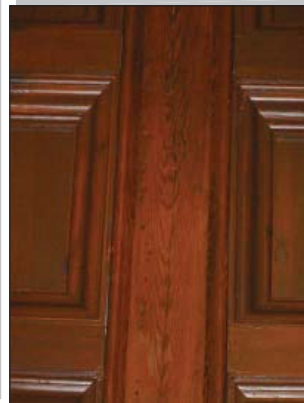
Muro portante B - Strada

Vano		Travi		Sezione Travi		Cassettoni		
Dimensioni	665 x 600 cm	Numero	5	Tipo	rettangolare	Num. per intertrave	6	
Muri portanti	A=50 cm B=65 cm	Luce	600 - 601 cm	Dimensioni	26 x 36 cm	Dimensioni	62 x 66 cm	
Osservazioni e Note	Le travi portanti sono visibili nell'intradosso.	Tipo	massello	Interasse	75 cm	Profondità	9,8 cm	
		Finitura Superficiale	vernice	Lavorazione	modanatura a toro	Altri elementi		
						Cornice d'imposta		in legno

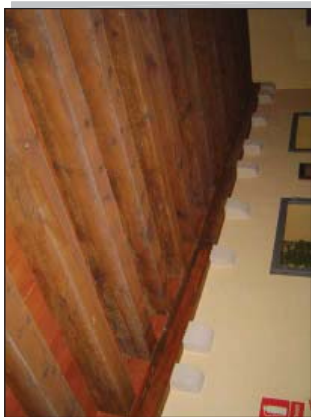
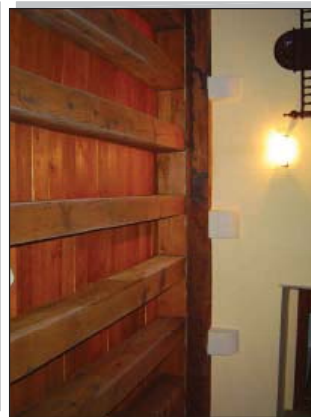
Codice Solaio **tav_001**

Tipo	Tavolato
Datazione	XVIII secolo
Scheda Edificio	C_04
Localizzazione	Ammezzato
Funzione vano	Corridoio

Vano			Sezione Travi	Tavolato
Dimensioni	830 x 415 cm	Travi	Numero 20 + 15	Direzione
Muri portanti	A=56 cm B=61 cm	Luce	368 - 397 cm	perpendicolare alle travi
Osservazioni e Note			Tipo	rettangolare
			Dimensioni	16 x 24 cm
			Interasse	47 cm
			Lavorazione	a quattro fili
			Altri elementi	
			Finitura Superficiale	Domniente
			Altri elementi	su 2 lati 14 x 13 cm
			Mensole	18 su 2 lati in pietra

Il tavolato è sostituito da tavole non strutturali, forse casseforme.

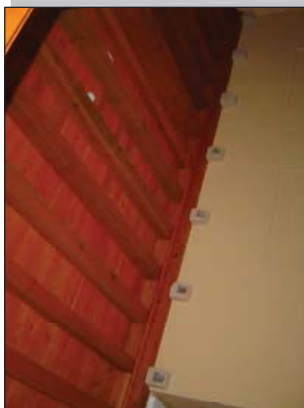
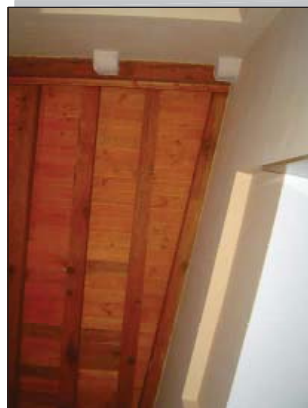
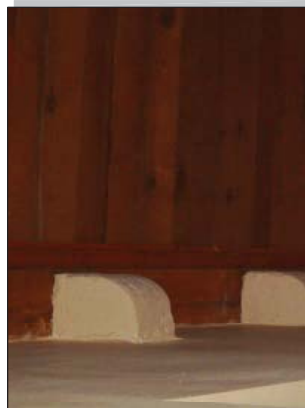
Muro portante A - Interno

Vano		Travi		Sezione Travi		Tavolato	
Dimensioni	820 x 415 cm	Numero	17	Tipo	rettangolare	Direzione	perpendicolare alle trav
Muri portanti	A=77 cm B=60 cm	Luce	362 - 383 cm	Dimensioni	15 x 21 cm	Altri elementi	
Osservazioni e Note	Il tavolato è sostituito da tavole non strutturali, forse casseforme. Le mensole sono decorate con scudi nobiliari.	Tipo	massello	Interasse	54 cm	Dormiente	su 2 lati
		Finitura Superficiale	mordente	Lavorazione	a quattro fili	Mensole	16 su 2 lati in pietra

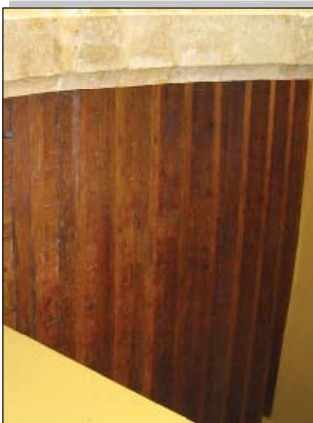
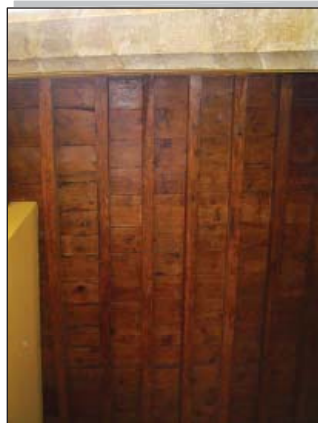
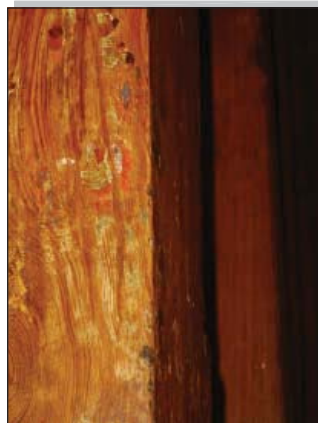
Codice Solaio **tav_004**

Vano		Travi		Sezione Travi		Tavolato	
Dimensioni	830 x 480 cm	Numero	18	Tipo	rettangolare	Direzione	perpendicolare alle trav
Muri portanti	B=49 cm	Luce	110 - 490 cm	Dimensioni	28 x 30 cm		
Osservazioni e Note		Tipo	massello	Interasse	46 cm		
		Finitura Superficiale	resti di tempera e vernice trasparente	Lavorazione	a quattro fili

Ci sono tracce di decorazione pittorica.

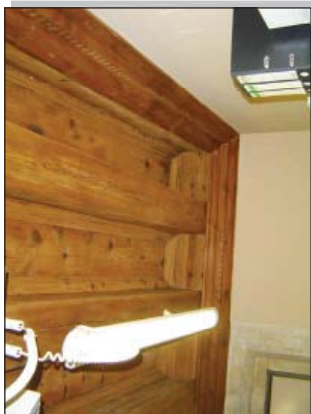
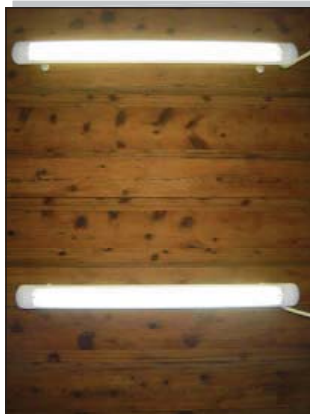
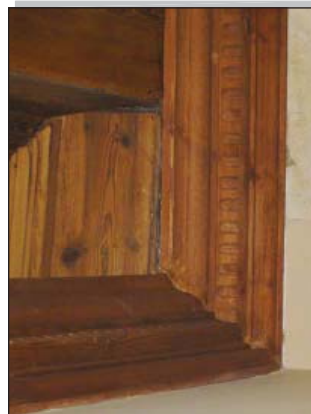
Muro portante A - Interno

Vano		Travi		Sezione Travi		Tavolato		
Dimensioni	710 x 575 cm	Numero	9	Tipo	rettangolare	Direzione	parallela alle travi	
Muri portanti	A=67 cm B=50 cm	Luce	576 - 578 cm	Dimensioni	26 x 33 cm	Altri elementi		
Osservazioni e Note	La decorazione geometrica è costituita da listelli sovrapposti inchiodati sul tavolato.							
		Tipo	massello	Interasse	71 cm	Cornice d'imposta	in legno	
		Finitura Superficiale	mordente	Lavorazione	a quattro fili

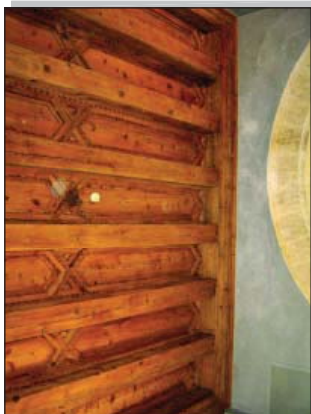
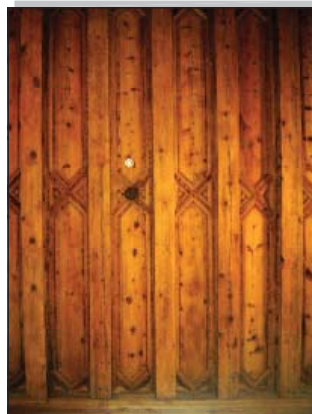
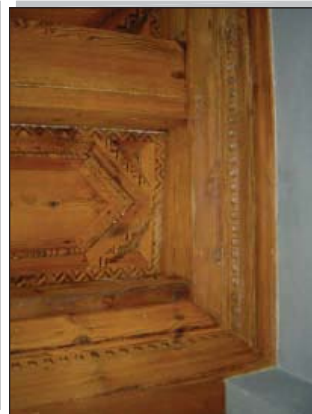
Muro portante A - Patio

Vano		Travi		Sezione Travi		Tavolato	
Dimensioni	575 x 420 cm	Numero	5	Tipo	rettangolare	Direzione	parallela alle travi
Muri portanti	A=75 cm B=62 cm	Luce	572 - 576 cm	Dimensioni	25 x 30 cm	Altri elementi	
Osservazioni e Note		Tipo	massello	Interasse	72 cm	Cornice d'imposta	in legno
		Finitura Superficiale	mordente	Lavorazione	a quattro fili

La decorazione geometrica è costituita da listelli sovrapposti inchiodati sul tavolato.

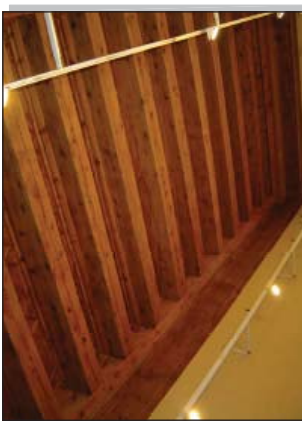
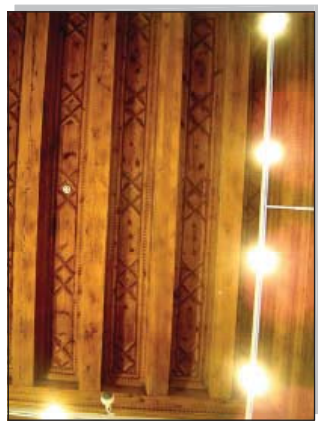
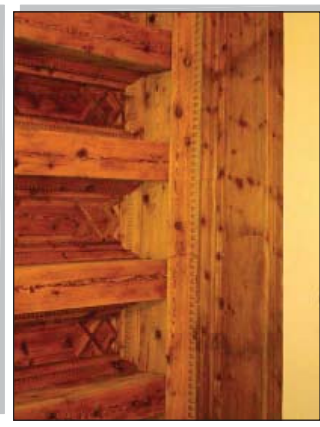
Vano		Travi		Sezione Travi		Tavolato	
Dimensioni	1236 x 580 cm	Numero	13	Tipo	rettangolare	Direzione	parallela alle travi
Muri portanti	A=66 cm B=55 cm	Luce	578 - 582 cm	Dimensioni	28 x 44 cm	Altri elementi	
Osservazioni e Note		Tipo	massello	Interasse	86 cm	Cornice d'imposta	in legno
		Finitura Superficiale	mordente	Lavorazione	a quattro fili

La decorazione geometrica è costituita da listelli sovrapposti inchiodati sul tavolato.

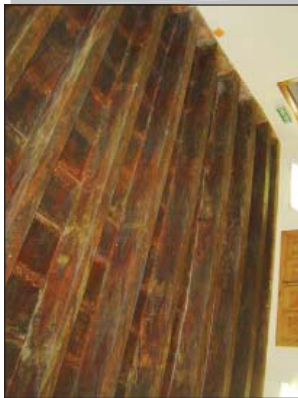
Muro portante A

Vano			Sezione Travi			Tavolato		
Dimensioni	580 x 505 cm	Numero	5	Tipo	rettangolare	Direzione	parallela alle travi	
Muri portanti	A=50 cm B=55 cm	Luce	5576 - 582 cm	Dimensioni	29 x 37 cm	Altri elementi		
Osservazioni e Note			Tipo	massello	Interasse	87cm		
			Finitura Superficiale	mordente	Lavorazione	a quattro fili	Cornice d'imposta in legno

La decorazione geometrica è costituita da listelli sovrapposti inchiodati sul tavolato.

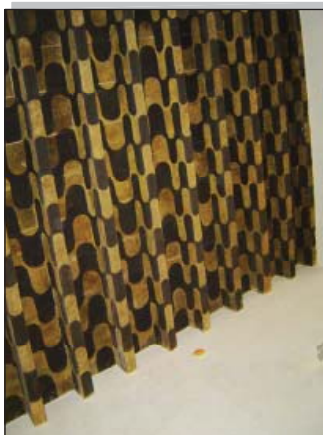
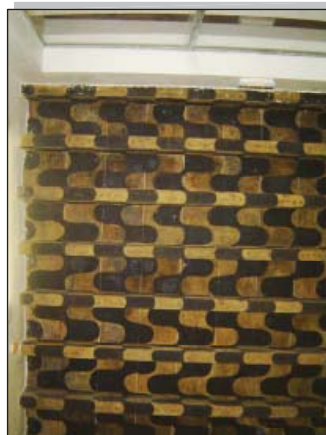
Codice Solaio **tav_011**

Vano		Sezione Travi	
Dimensioni	480 x 465 cm	Numero	10
Muri portanti	A=50 cm B=60cm	Luce	464 - 465 cm
Osservazioni e Note	I segni in prossimità delle fughe fra le tavole fanno supporre la presenza, in passato, di coprigiunti. La decorazione continua anche sulle superfici verticali fra gli appoggi delle travi.	Tipo	massello
		Finitura Superficiale	tempera
		Interasse	53 cm
		Lavorazione	a quattro fili
		Tavolato	
		Direzione	perpendicolare alle travi

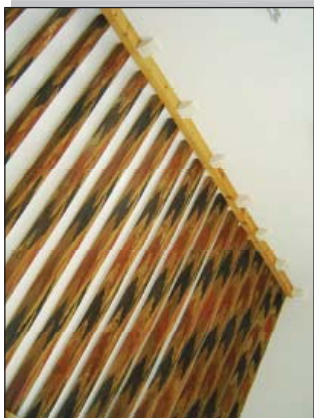
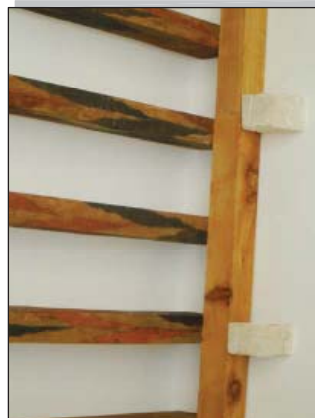
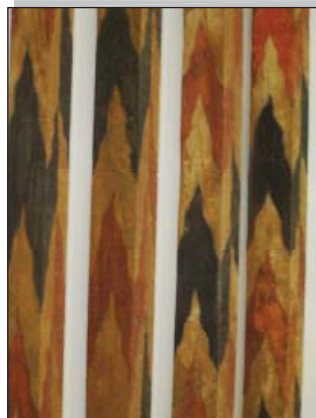
Codice Solaio **tav_012**

Vano	Tavolato	
Dimensioni	525 x 440 cm	perpendicolare alle travi
Muri portanti	A=50 cm B=50cm	
Travi	Numero 11	Sezione Travi
Luce	434 - 443 cm	Tipo rettangolare
Tipo	massello	Dimensioni 13 x 25 cm
Finitura Superficiale	tempera	Interasse 51 cm
		Lavorazione a quattro fili

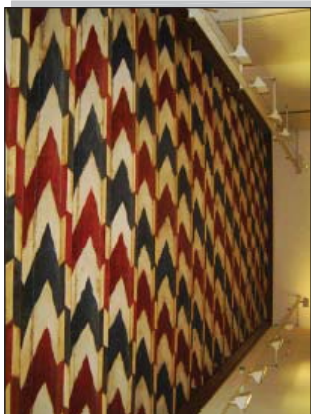
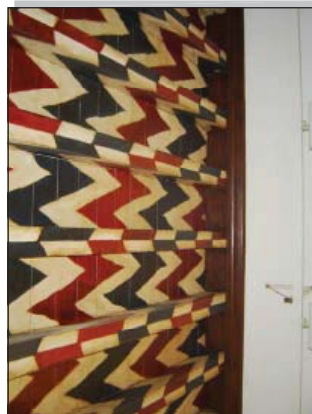
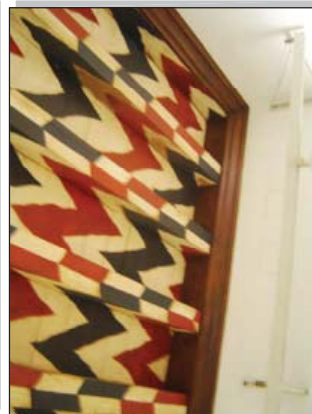
Muro portante A - Esterno

Vano		Sezione Travi		Tavolato	
Dimensioni	825 x 455 cm	Numero	19	Direzione	
Muri portanti	A=50 cm B=50 cm	Luce	425 - 426 cm	Tipo	rettangolare
Osservazioni e Note	Il tavolato è stato rimosso.	Tipo	massello	Dimensioni	13 x 20 cm
		Finitura Superficiale	tempera	Interasse	49 cm
		Lavorazione	a quattro fili	Altri elementi	
				Dormiente	su 2 lati 15 x 15 cm
				Mensole	18 su 2 lati in pietra

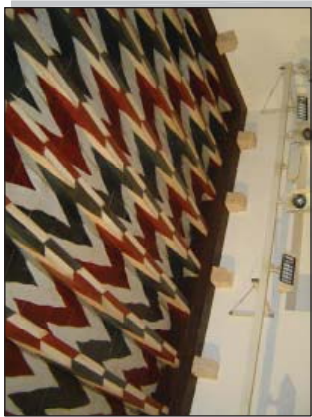
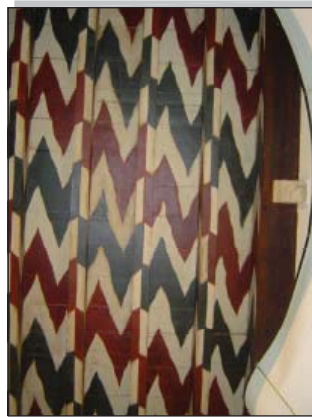
Muro portante A - Glandino

Vano		Travi		Sezione Travi		Tavolato	
Dimensioni	1325 x 535 cm	Numero	20	Tipo	rettangolare	Direzione	perpendicolare alle travi
Muri portanti	A=70 cm B=70 cm	Luce	532 - 543 cm	Dimensioni	17 x 21 cm	Altri elementi	
Osservazioni e Note	La decorazione pittorica è stata ripristinata. Il tavolato presente forse non è strutturale.	Tipo	massello	Interasse	63 cm	Cornice d'imposta	in legno
		Finitura Superficiale	tempera	Lavorazione	a quattro fili

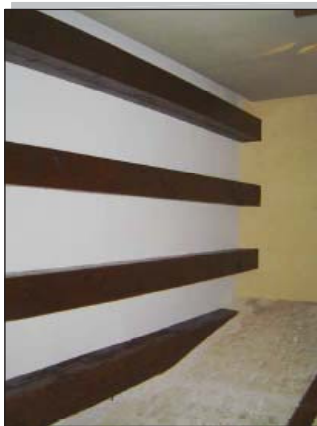
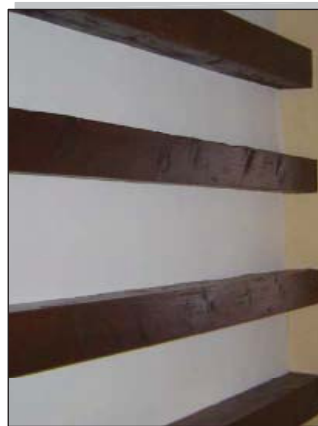
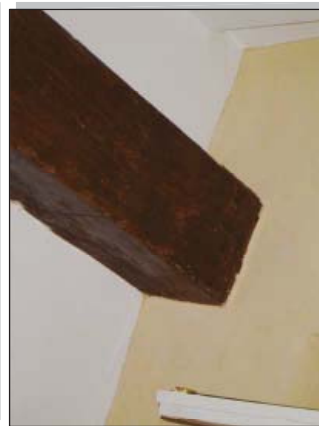
Muro portante A - Esterno

Vano			Sezione Travi			Tavolato		
Dimensioni	1025 x 535 cm		Numero	18	Tipo	rettangolare	Direzione	perpendicolare alle travi
Muri portanti	A=70 cm B=70 cm		Luce	479 - 493 cm	Dimensioni	14 x 19 cm	Altri elementi	
Osservazioni e Note			Tipo	massello	Interasse	52 cm	Domniente	su 4 lati 24 x 11 cm
			Finitura Superficiale	tempera	Lavorazione	a quattro fili	Mensole	24 su 4 lati in pietra

La decorazione pittorica è stata ripristinata. Il tavolato presente forse non è strutturale.

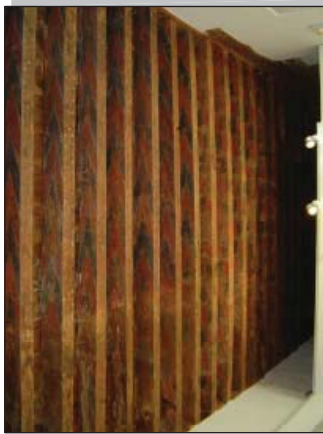
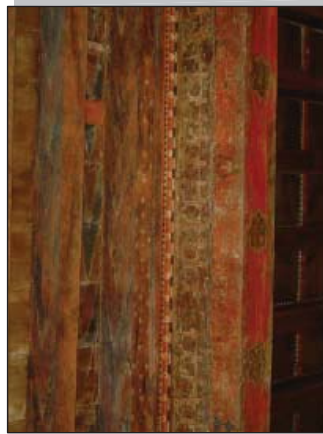
Muro portante A - Patio

Vano		Travi		Sezione Travi		Tavolato	
Dimensioni	595 x 255 cm	Numero	4	Tipo	rettangolare	Direzione	non visibile
Muri portanti	A=50 cm B=70 cm	Luce	575 - 600 cm	Dimensioni	22 x 26 cm		
Osservazioni e Note	Il tavolato è nascosto dall'intonaco.	Tipo	massello	Interasse	67 cm		
		Finitura Superficiale	vernice	Lavorazione	a quattro fili

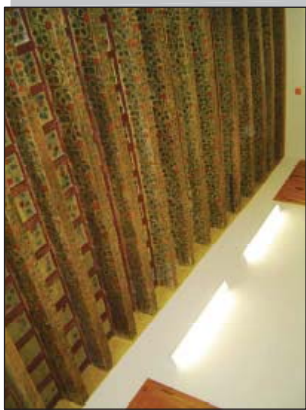
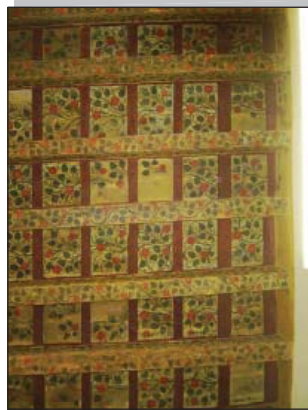
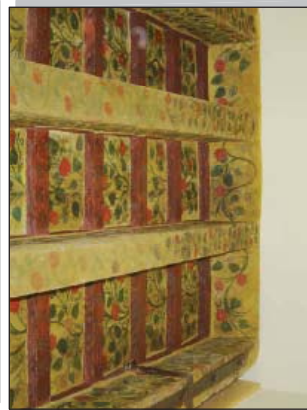
Muro portante A - Interno

Vano		Sezione Travi		Socarrats	
Dimensioni	615 x 425 cm	Numero	12	Tipo	rettangolare
Muri portanti	A=54 cm B=63 cm	Luce	426 cm	Dimensioni	10 x 22 cm
		Tipo	massello	Interasse	55 cm
		Finitura Superficiale	a tempera	Lavorazione	a quattro fili
				Dimensioni Correnti	6,0 x 4,3 cm

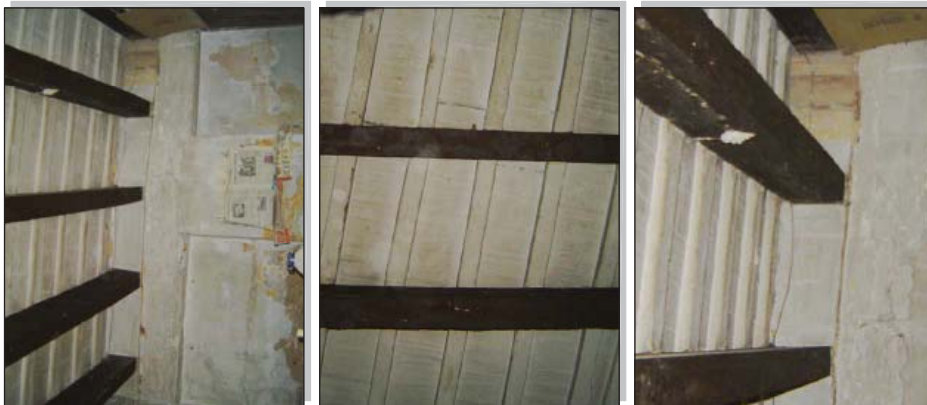
Muro portante A - Anchrone

Vano		Travi		Sezione Travi		Socarrats	
Dimensioni	775 x 320 cm	Numero	12 + 5	Tipo	rettangolare	Dimensioni	12 x 25 cm
Muri portanti	A=58cm	Luce	215 - 320 cm	Dimensioni	8 x 16 cm	Dimensioni Commenti	4,0 x 2,0 cm
Osservazioni e Note		Tipo	massello	Interasse	44 cm		
		Finitura Superficiale	a tempera	Lavorazione	a quattro fili

Il solaio è stato ripristinato in epoca recente.

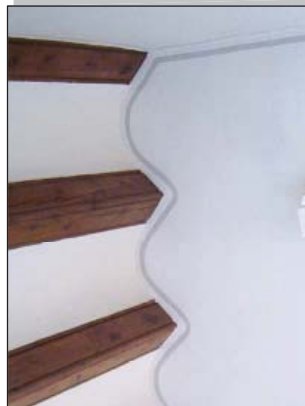
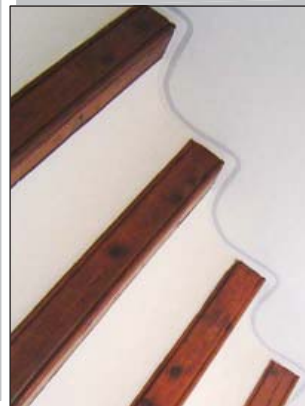
Vano		Travi		Sezione Travi		Revoltón	
Dimensioni	830 x 455 cm	Numero	10	Tipo	quadrata ruotata di 45°	Freccia dell'arco	14 cm
Muri portanti	A=70 cm B=70 cm	Luce	459 - 467 cm	Dimensioni	26 x 26 cm	Corda dell'arco	59 cm
Osservazioni e Note	Il numero delle travi è minore di uno rispetto quello del vano corrispondente al secondo piano.	Tipo	massello	Interasse	93 cm	Decorazione	cornice d'imposta a graffito
		Finitura Superficiale	vernice trasparente	Lavorazione	modanatura a toro

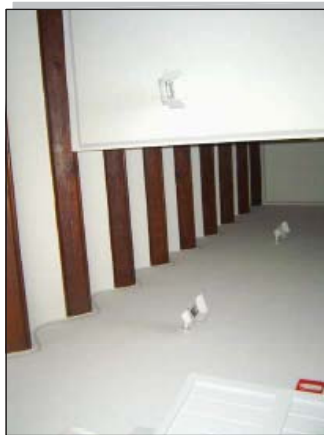
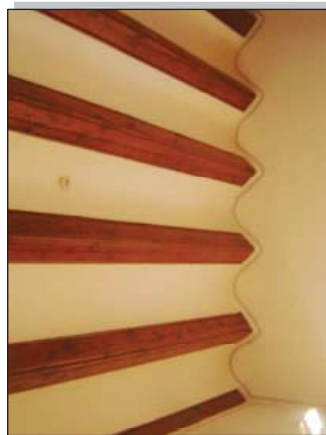
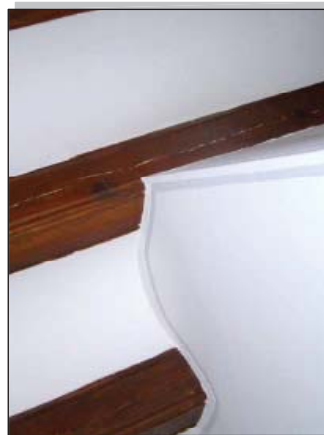
Codice Solaio **rev_003**

Tipo	Revoltón con travi ruotate di 45°
Datazione	1728 - 1731
Scheda Edificio	C_01
Localizzazione	Primo Piano
Funzione vano	Corridoio

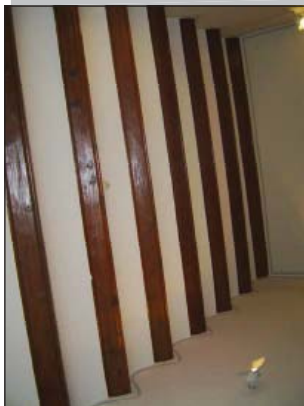
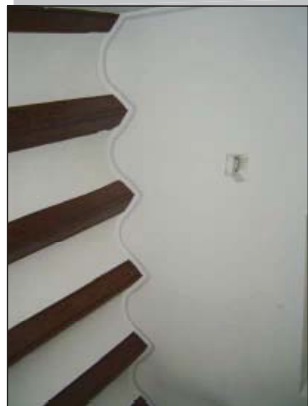
Vano		Travi		Sezione Travi		Revoltón	
Dimensioni	890 x 445 cm	Numero	10	Tipo	quadrata ruotata di 45°	Freccia dell'arco	17 cm
Muri portanti	A=70 cm B=70 cm	Luce	444 - 447 cm	Dimensioni	25 x 25 cm	Corda dell'arco	63 cm
Osservazioni e Note	Il numero delle travi è minore di uno rispetto quello del vano corrispondente al secondo piano.	Tipo	massello	Interasse	97 cm	Decorazione	cornice d'imposta a graffito
		Finitura Superficiale	vernice trasparente	Lavorazione	modanatura a toro

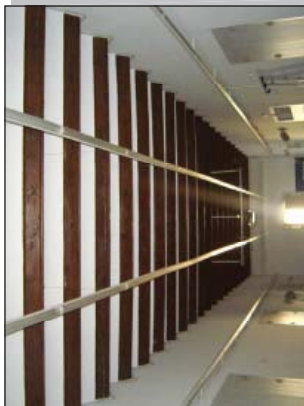
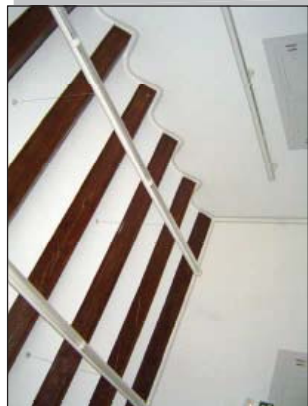
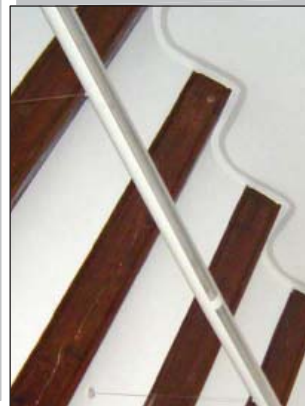
Vano		Travi		Sezione Travi		Revoltón	
Dimensioni	2245 x 570 cm	Numero	26	Tipo	quadrata ruotata di 45°	Freccia dell'arco	12 cm
Muri portanti	A=70 cm B=70 cm	Luce	566 - 571 cm	Dimensioni	30 x 30 cm	Corda dell'arco	49 cm
Osservazioni e Note	Il numero delle travi è minore di tre rispetto quello del vano corrispondente al secondo piano.	Tipo	massello	Interasse	90 cm	Decorazione	cornice d'imposta a graffito
		Finitura Superficiale	mordente e vernice trasparente	Lavorazione	modanatura a toro

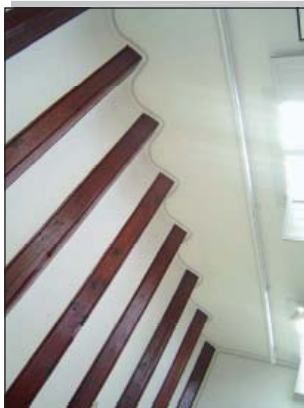
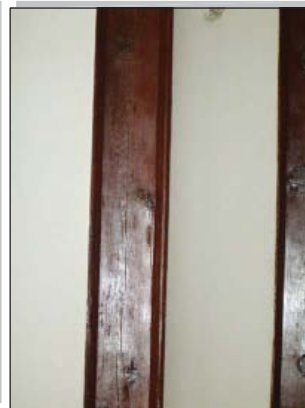
Vano		Travi		Sezione Travi		Revoltón	
Dimensioni	870 x 555 cm	Numero	10	Tipo	quadrata ruotata di 45°	Freccia dell'arco	16 cm
Muri portanti	A=70 cm B=70 cm	Luce	553 - 555 cm	Dimensioni	23 x 23 cm	Corda dell'arco	66 cm
Osservazioni e Note	Il numero delle travi è minore di uno rispetto quello del vano corrispondente al secondo piano.	Tipo	massello	Interasse	97 cm	Decorazione	cornice d'imposta a graffito
		Finitura Superficiale	mordente e vernice trasparente	Lavorazione	modanatura a toro

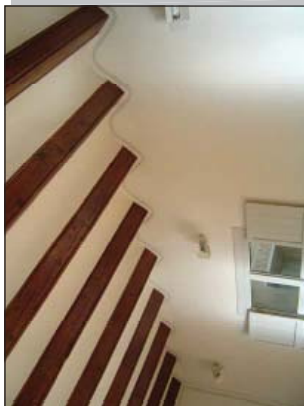
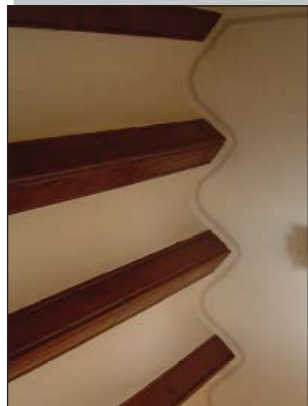
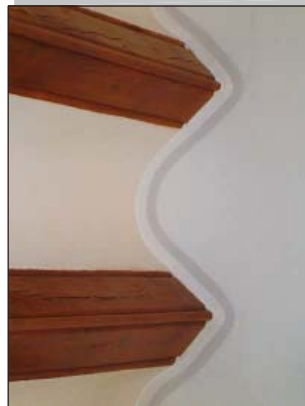
Vano		Travi		Sezione Travi		Revoltón	
Dimensioni	845 x 465 cm	Numero	11	Tipo	quadrata ruotata di 45°	Freccia dell'arco	19 cm
Muri portanti	A=70 cm B=70 cm	Luce	463 - 468 cm	Dimensioni	21 x 21 cm	Corda dell'arco	56 cm
Osservazioni e Note	Il numero delle travi è maggiore di uno rispetto quello del vano corrispondente al primo piano.	Tipo	massello	Interasse	84 cm	Decorazione	cornice d'imposta a graffito
		Finitura Superficiale	mordente e vernice trasparente	Lavorazione	modanatura a toro

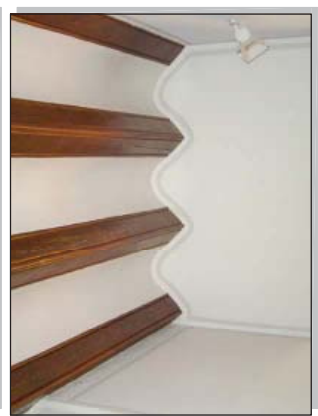
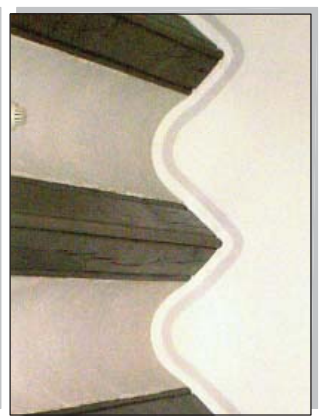
Codice Solaio	rev_009
Tipo	Revoltón con travi ruotate di 45°
Datazione	1728 - 1731
Scheda Edificio	C_01
Localizzazione	Secondo Piano
Funzione vano	Corridoio

Vano		Travi		Sezione Travi		Revoltón	
Dimensioni	585 x 466 cm	Numero	7	Tipo	quadrata ruotata di 45°	Freccia dell'arco	15 cm
Muri portanti	A=70 cm B=70 cm	Luce	357 - 589 cm	Dimensioni	23 x 23 cm	Corda dell'arco	47 cm
Osservazioni e Note	Il numero delle travi è maggiore di uno rispetto quello del vano corrispondente al primo piano.	Tipo	massello	Interasse	77 cm	Decorazione	cornice d'imposta a graffito
		Finitura Superficiale	mordente e vernice trasparente	Lavorazione	modanatura a toro

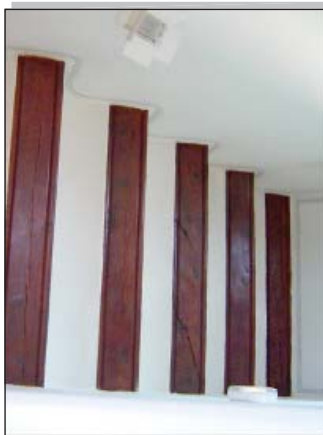
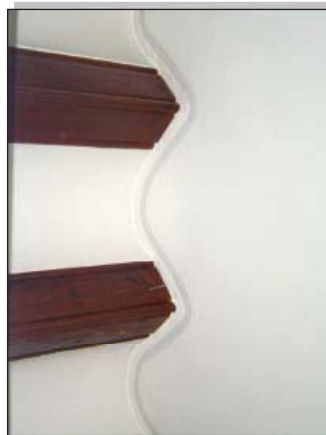
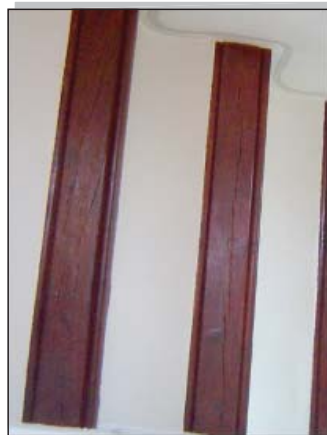
Codice Solaio **rev_010**

Tipo	Revoltón con travi ruotate di 45°
Datazione	1728 - 1731
Scheda Edificio	C_01
Localizzazione	Secondo Piano
Funzione vano	Corridoio

Vano	Travi		Sezione Travi		Revoltón		
Dimensioni	625 x 155 cm	Numero	9	Tipo	quadrata ruotata di 45°	Freccia dell'arco	15 cm
Muri portanti	A=70 cm B=70 cm	Luce	147 - 162 cm	Dimensioni	22 x 22 cm	Corda dell'arco	49 cm
Finitura Superficiale	massello mordente e vernice trasparente		Interasse	79 cm	Decorazione	cornice d'imposta a graffito	
				Lavorazione	modanatura a toro

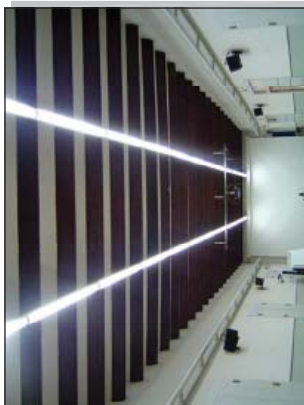
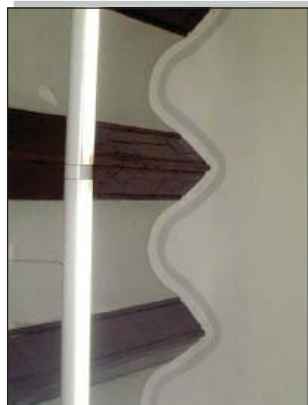
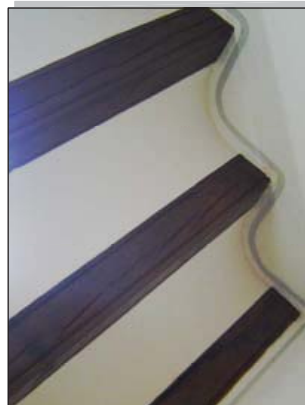
Vano		Travi		Sezione Travi		Revoltón	
Dimensioni	2250 x 565 cm	Numero	29	Tipo	quadrata ruotata di 45°	Freccia dell'arco	15 cm
Muri portanti	A=70 cm B=70 cm	Luce	553 - 579 cm	Dimensioni	23 x 23 cm	Corda dell'arco	50 cm
Osservazioni e Note	Il numero delle travi è maggiore di uno rispetto quello del vano corrispondente al primo piano.	Tipo	massello	Interasse	80 cm	Decorazione	cornice d'imposta a graffito
		Finitura Superficiale	mordente e vernice trasparente	Lavorazione	modanatura a toro

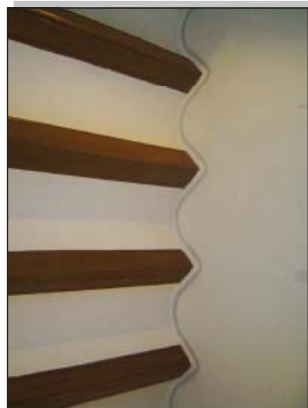
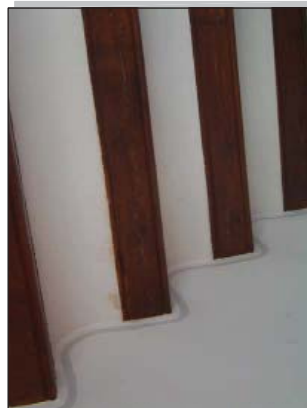
Codice Soloio **rev_014**

Vano	Travi	Sezione Travi	Revolton
Dimensioni 1060 x 550 cm	Numero 14	Tipo quadrata ruotata di 45°	Freccia dell'arco 15 cm
Muri portanti A=70 cm B=70 cm	Luce 546 - 556 cm	Dimensioni 23 x 23 cm	Corda dell'arco 51 cm
Osservazioni e Note	Tipo massello	Interasse 82 cm	Decorazione cornice d'imposta a graffito
	Finitura Superficiale mordente e vernice trasparente	Lavorazione modanatura a toro

La decorazione a zig-zag continua anche sulle superfici verticali fra gli appoggi delle travi

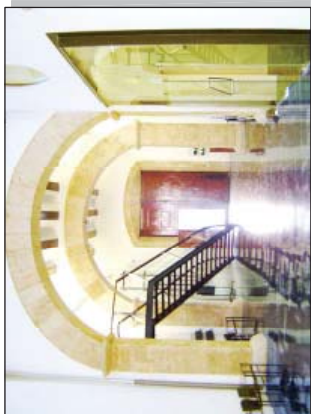
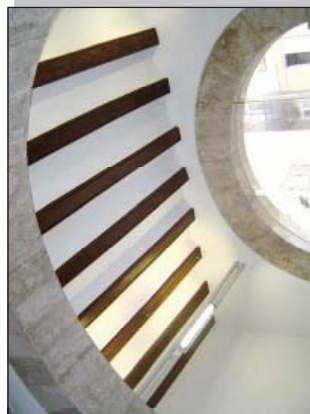
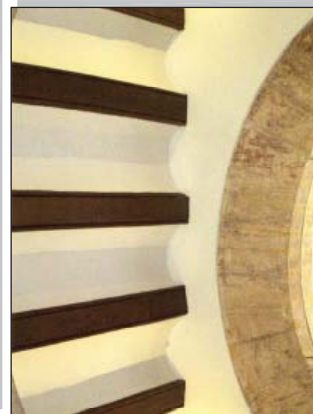
Vano		Travi		Sezione Travi		Revoltón	
Dimensioni	830 x 455 cm	Numero	10	Tipo	rettangolare	Freccia dell'arco	16 cm
Muri portanti	A=70 cm B=70 cm	Luce	461 - 449 cm	Dimensioni	30 x 40 cm	Corda dell'arco	59 cm
Osservazioni e Note		Tipo	massello	Interasse	89 cm	Decorazione	nessuna
		Finitura Superficiale	vernice	Lavorazione	modanatura a toro

Il cedimento dell'arco d'appoggio ha influenzato la geometria del solaio.
