Estudio histórico de la madera arquitectónica en la ciudad de Valencia

*Análisis previos para la conservación y puesta en valor:
identificación de maderas, análisis constructivo, diagnóstico,
clasificación y dendrocronología*

TESIS DOCTORAL
Noviembre 2015

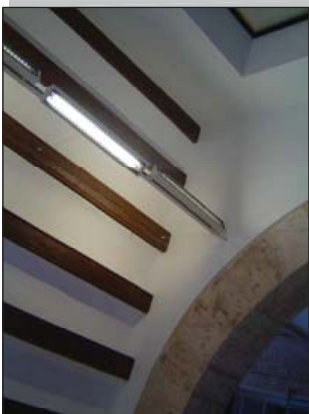
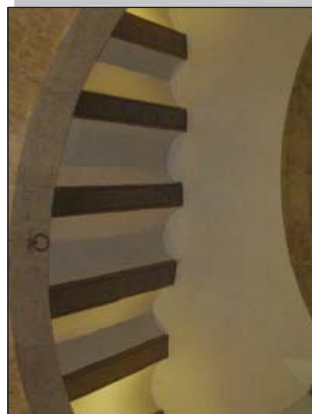
Muro portante B - Interno

Vano		Travi		Sezione Travi		Revoltón	
Dimensioni	860 x 440 cm	Numero	10	Tipo	rettangolare	Freccia dell'arco	15 cm
Muri portanti	A=70 cm B=70 cm	Luce	434 - 442 cm	Dimensioni	30 x 40 cm	Corda dell'arco	63 cm
Osservazioni e Note	Il cedimento dell'arco d'appoggio ha influenzato la geometria del solaio.	Tipo	massello	Interasse	93 cm	Decorazione	nessuna
		Finitura Superficiale	vernice	Lavorazione	modanatura a toro

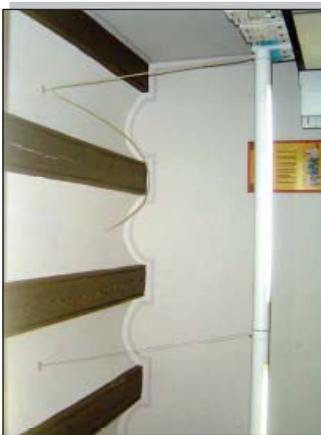
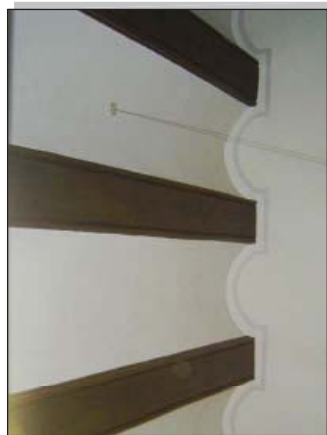
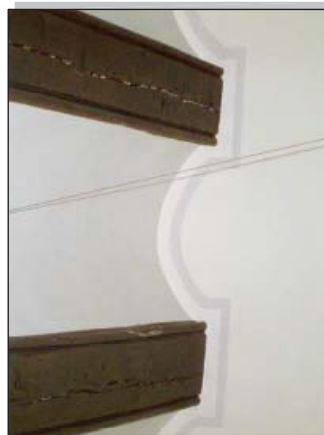
Vano			Sezione Travi			Revoltón		
Dimensioni	860 x 565 cm	10	Tipo	rettangolare	Freccia dell'arco	16 cm		
Muri portanti	A=70 cm B=70 cm	Luce	Dimensioni	30 x 40 cm	Corda dell'arco	63 cm		
		Tipo	Interasse	93 cm	Decorazione	nessuna		
Osservazioni e Note	Finitura Superficiale		Lavorazione	modanatura a toro				
			vernice

Il cedimento dell'arco d'appoggio ha influenzato la geometria del solaio.

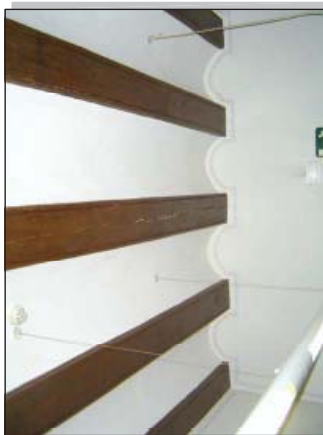
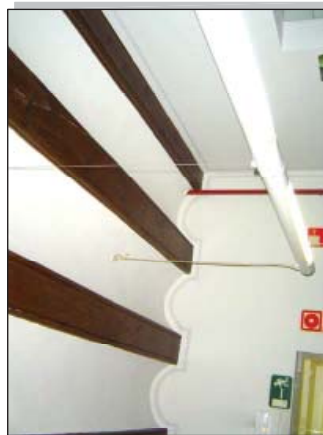
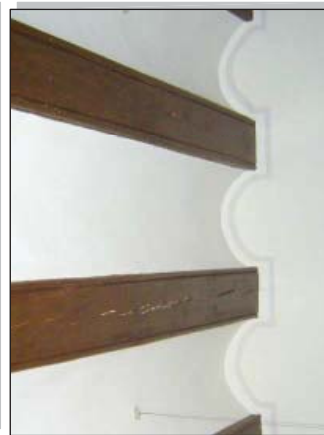
Codice Solaio **rev_019**

Vano		Travi		Sezione Travi		Revoltón	
Dimensioni	585 x 470 cm	Numero	6	Tipo	rettangolare	Freccia dell'arco	18 cm
Muri portanti	A=70 cm B=70 cm	Luce	583 - 584 cm	Dimensioni	30 x 40 cm	Corda dell'arco	58 cm
		Tipo	massello	Interasse	88 cm	Decorazione	cornice d'imposta a graffito
		Finitura Superficiale	vernice	Lavorazione	modanatura a toro

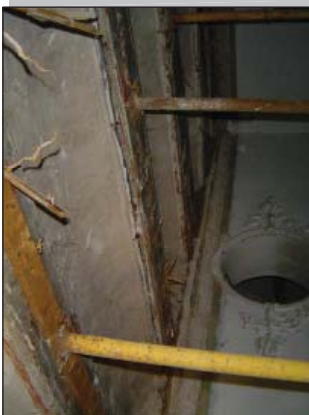
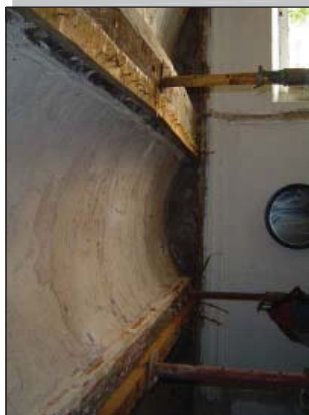
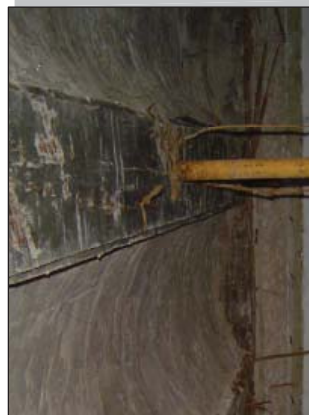
Vano		Travi		Sezione Travi		Revoltón	
Dimensioni	860 x 350 cm	Numero	9	Tipo	rettangolare	Freccia dell'arco	15 cm
Muri portanti	A=50 cm B=60 cm	Luce	330 - 368 cm	Dimensioni	25 x 35 cm	Corda dell'arco	77 cm
Osservazioni e Note		Tipo	massello	Interasse	102 cm	Decorazione	nessuna
		Finitura Superficiale	pittura	Lavorazione	scantonatura

Il solaio è stato messo allo scoperto dopo l'eliminazione del controsoffitto.

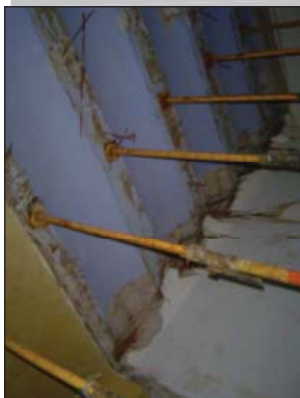
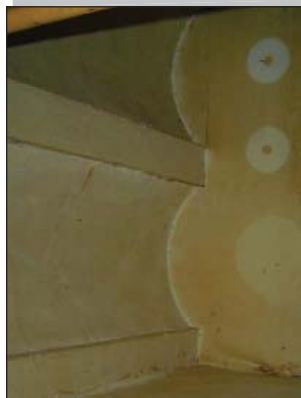
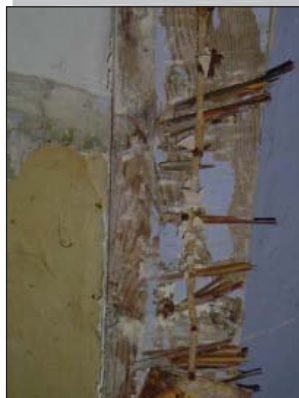
Vano		Travi		Sezione Travi		Revoltón	
Dimensioni	645 x 275 cm	Numero	12	Tipo	rettangolare	Freccia dell'arco	13 cm
Muri portanti	A=44 cm B=46 cm	Luce	257 - 308 cm	Dimensioni	15 x 23 cm	Corda dell'arco	44 cm
Osservazioni e Note	Il solaio è stato messo allo scoperto dopo l'eliminazione del controsoffitto solamente nella parte dipinta in azzurro che era separata da un tramezzo.	Tipo	massello	Interasse	59 cm	Decorazione	nessuna
		Finitura Superficiale	pittura	Lavorazione	nessuna

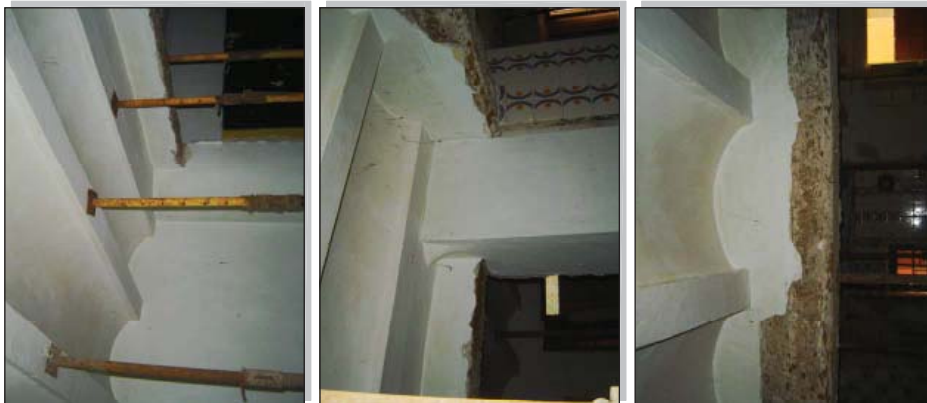
Vano	Travi	Sezione Travi	Revoltón
Dimensioni	Numero 8	Tipo rettangolare	Freccia dell'arco 12 cm
Muri portanti	Luce 309 - 323 cm	Dimensioni 19 x 27 cm	Corda dell'arco 61 cm
Osservazioni e Note	Tipo massello	Interasse 80 cm	Decorazione nessuna
	Finitura Superficiale pittura	Lavorazione scantonatura	
Altri elementi			
Architrave			lato A 30 x 35 cm

La trave principale presenta marcescenze.

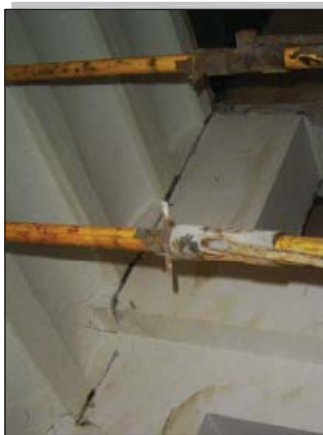
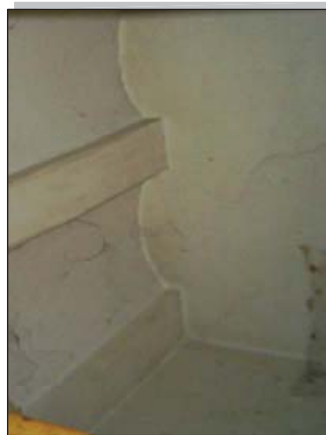
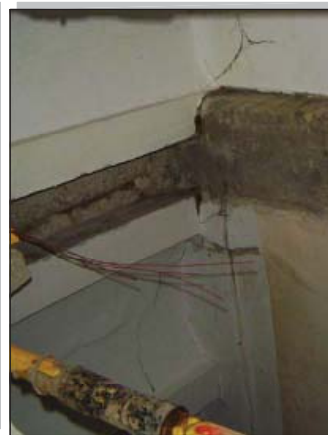
Codice Solaio **rev_031**

Vano		Travi		Sezione Travi		Revoltón	
Dimensioni	615 x 560 cm	Numero	7 x 2 + 2	Tipo	rettangolare	Freccia dell'arco	14 cm
Muri portanti	B=50 cm	Luce	248 - 323 cm	Dimensioni	17 x 27 cm	Corda dell'arco	65 cm
		Tipo	massello	Interasse	82 cm	Decorazione	dipinto in azzurro
		Finitura Superficiale	pittura azzurra	Lavorazione	nessuna		
						Altri elementi	
						Rompitraccia	25 x 35 cm

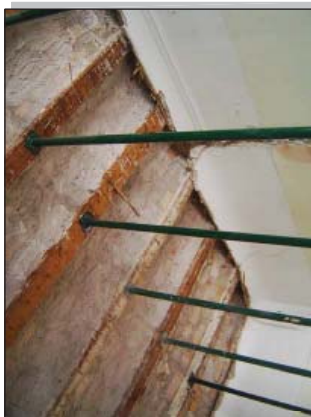
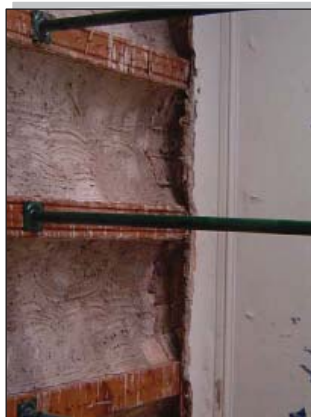
Vano		Travi		Sezione Travi		Revoltón	
Dimensioni	700 x 280 cm	Numero	10	Tipo	rettangolare	Freccia dell'arco	15 cm
Muri portanti	A=52 cm B=46 cm	Luce	277 - 288 cm	Dimensioni	30 x 33 cm	Corda dell'arco	72cm
Osservazioni e Note		Tipo	massello e alcune composte da 3 parti	Interasse	102 cm	Decorazione	nessuna
		Finitura Superficiale	mordente	Lavorazione	scantonatura

Il solaio è stato messo allo scoperto dopo l'eliminazione del controsoffitto.

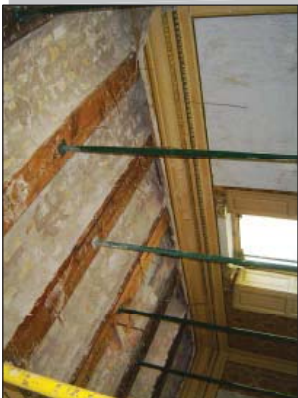
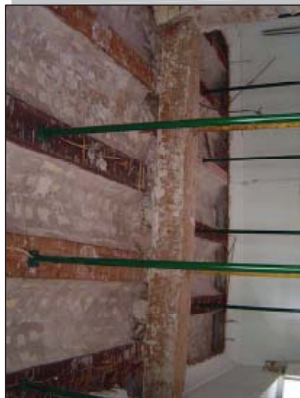
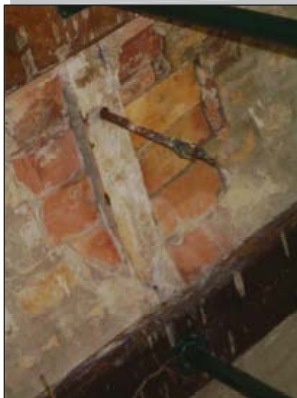
Vano	Travi	Sezione Travi	Revoltón
Dimensioni	Numero	Tipo	Freccia dell'arco
870 x 365 cm	9	rettangolare	15 cm
Muri portanti	Luce	Dimensioni	Cordia dell'arco
A=52 cm B=46 cm	364 - 370 cm	30 x 33 cm	72 cm
	Tipo	Interasse	Decorazione
	massello	102 cm	nessuna
Osservazioni e Note	Finitura Superficiale	Lavorazione	
	mordente	scantonatura	
<p>Il solaio è stato messo allo scoperto dopo l'eliminazione del controsoffitto. E' presente un gancio metallico che doveva reggere un lampadario.</p>			
	Altri elementi		
	Anchitrave	lato B	40 x 45 cm

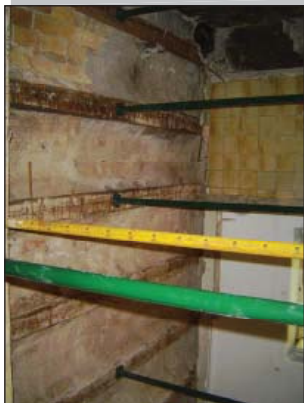
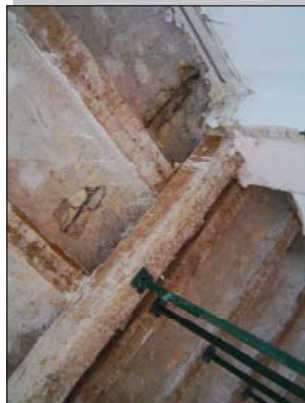
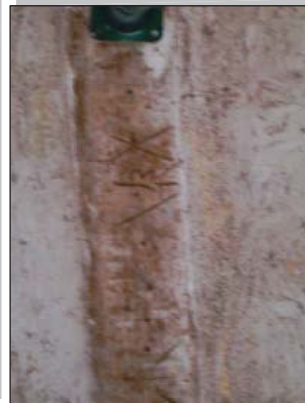
Vano	Travi	Sezione Travi	Revoltón
Dimensioni	Numero 8	Tipo rettangolare	Freccia dell'arco 15 cm
Muri portanti	Luce 320 - 321 cm	Dimensioni 17 x 25 cm	Corda dell'arco 59 cm
	Tipo massello	Interasse 76 cm	Decorazione nessuna
Osservazioni e Note	Finitura Superficiale mordente	Lavorazione nessuna	
<p>Il solaio è stato messo allo scoperto dopo l'eliminazione del controsoffitto. La trave principale è marchiata.</p>			
Altri elementi			lato A 30 x 35 cm
Architrave

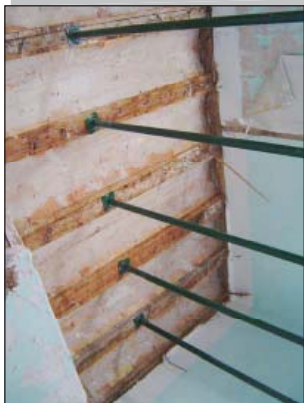
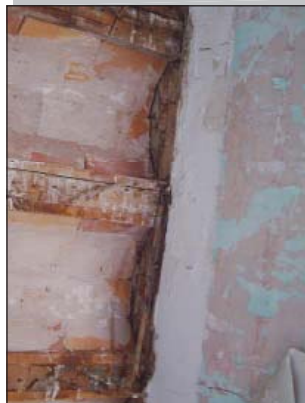
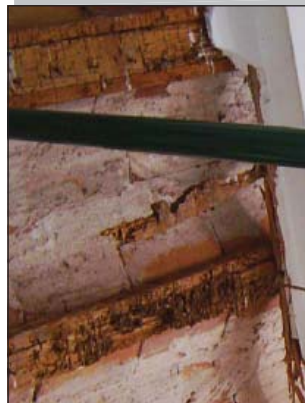
Vano	Travi	Sezione Travi	Revoltón
Dimensioni	Numero 12	Tipo rettangolare	Freccia dell'arco 10 cm
Muri portanti	Luce 264 - 300 cm	Dimensioni 15 x 20 cm	Corda dell'arco 42 cm
	Tipo composte da 3 parti	Interasse 57 cm	Decorazione nessuna
Osservazioni e Note	Finitura Superficiale mordente	Lavorazione nessuna	
Il solaio è stato messo allo scoperto dopo l'eliminazione del controsoffitto.			
		Altri elementi	
		Architrave	lato B 20 x 30 cm

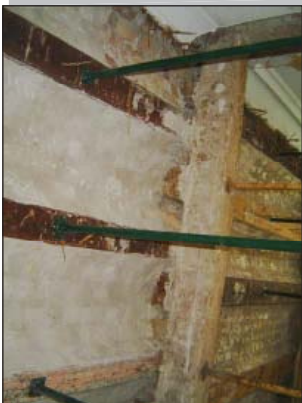
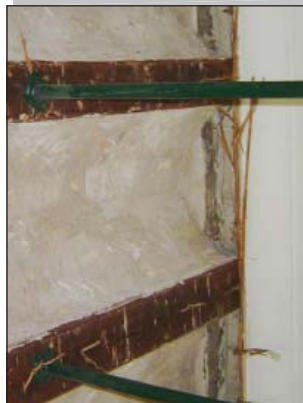
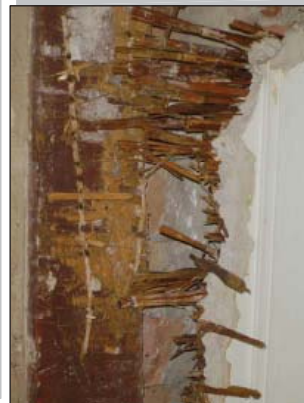
Codice Solaio **rev_038**

Vano	Travi	Sezione Travi	Revoltón
Dimensioni	Numero 5	Tipo rettangolare	Freccia dell'arco 19 cm
Muri portanti	Luce 261 - 273 cm	Dimensioni 20 x 30 cm	Corda dell'arco 77 cm
Osservazioni e Note	Tipo massello	Interasse 97 cm	Decorazione nessuna
	Finitura Superficiale pittura	Lavorazione nessuna	
Il solaio è stato messo allo scoperto dopo l'eliminazione del controsoffitto.			
Altri elementi			lato A 40 x 45 cm
Architrave

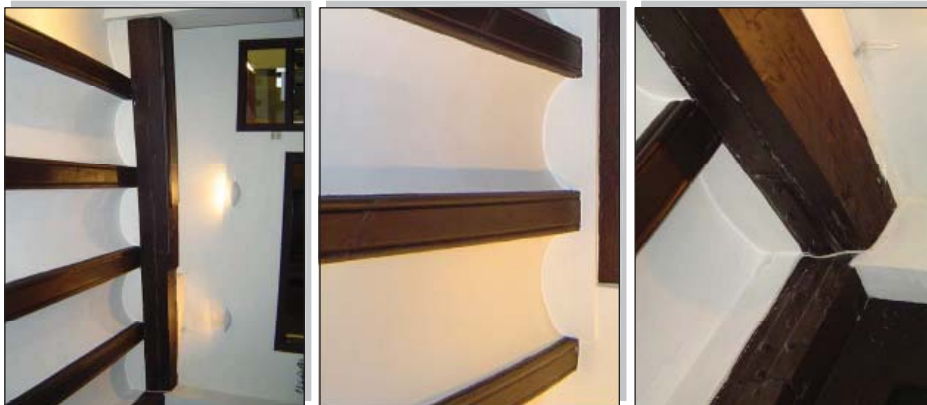
Vano		Travi		Sezione Travi		Revoltón	
Dimensioni	805 x 625 cm	Numero	8	Tipo	rettangolare	Freccia dell'arco	24 cm
Muri portanti	A=105 cm B=56 cm	Luce	587 - 624 cm	Dimensioni	30 x 43 cm	Corda dell'arco	80 cm
Osservazioni e Note	Sulle mensole è raffigurato un leone.	Tipo	massello	Interasse	110 cm	Decorazione	pannelli in gesso
		Finitura Superficiale	vernice	Lavorazione	modanatura a toro	Altri elementi	
						Mensole	16 su 2 lati in legno
						Cornice d'imposta	di gesso

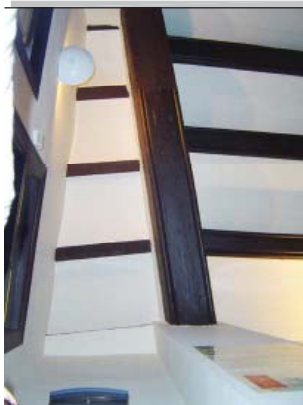
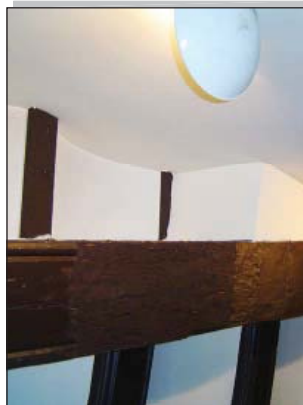
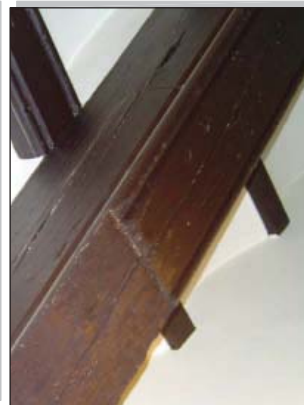
Vano		Travi		Sezione Travi		Revoltón	
Dimensioni	360 x 75 cm	Numero	4	Tipo	rettangolare	Freccia dell'arco	14 cm
Muri portanti	Architrave B=15 cm	Luce	22 - 76 cm	Dimensioni	9 x 19 cm	Corda dell'arco	56 cm
Osservazioni e Note	La trave principale ha la sezione in parte ridotta, rafforzata da elementi metallici agli appoggi.	Tipo	metalliche	Interasse	66 cm	Decorazione	nessuna
		Finitura Superficiale	vernice	Lavorazione	nessuna	Altri elementi	Architrave lato A 29 x 33 cm

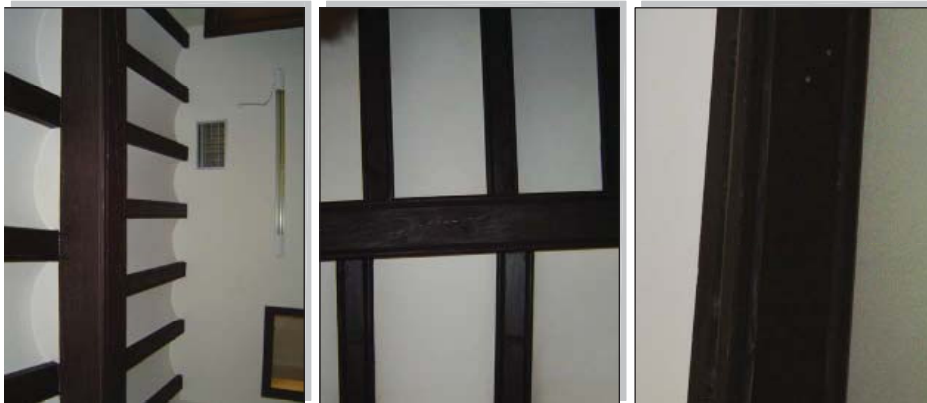
Vano	Travi	Sezione Travi	Revoltón
Dimensioni	Numero 7	Tipo rettangolare	Freccia dell'arco 12 cm
Muri portanti	Luce 211 - 222 cm	Dimensioni 17 x 25 cm	Corda dell'arco 49 cm
	Tipo metalliche	Interasse 66 cm	Decorazione nessuna
Osservazioni e Note	Finitura Superficiale vernice	Lavorazione modanatura a toro	Altri elementi
	Le travi sono ricoperte da una camicia di legno.		Architrave lato A 29 x 33 cm

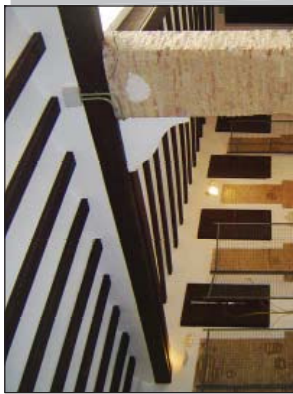
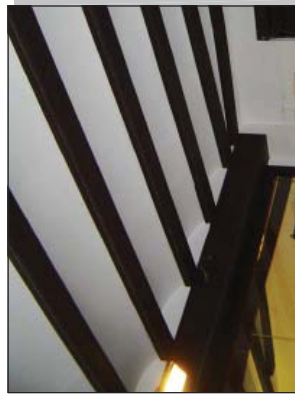
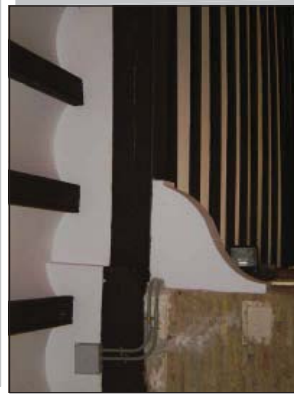
Vano		Sezione Travi		Revoltón	
Dimensioni	420 x 220 cm	Numero	7	Freccia dell'arco	12 cm
Muri portanti	Architrave B=15 cm	Luce	211 - 222 cm	Conda dell'arco	49 cm
Osservazioni e Note	Le travi sono ricoperte da una camicia di legno.	Tipo	metalliche	Decorazione	nessuna
		Finitura Superficiale	vernice	Lavorazione	modanatura a toro
		Altri elementi		Architrave lato A 29 x 33 cm

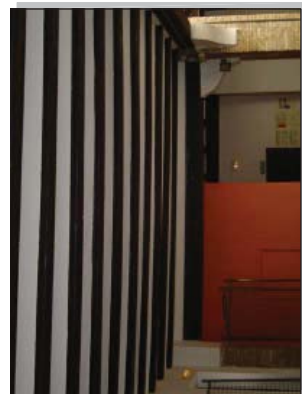
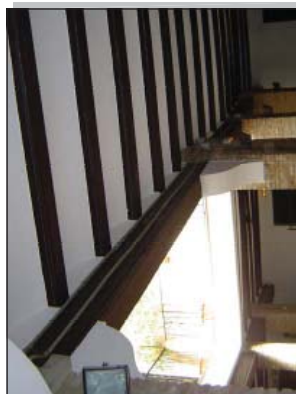
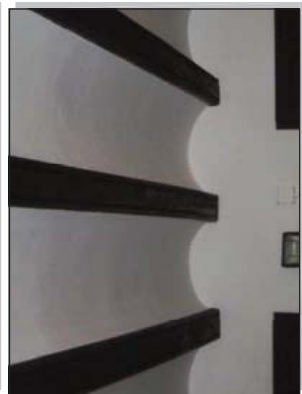
Codice Solaio	rev_045
Tipo	Revoltón
Datazione	XIX secolo
Scheda Edificio	C_05
Localizzazione	Piano Terra
Funzione vano	Spazio espositivo

Vano		Travi		Sezione Travi		Revoltón	
Dimensioni	1200 x 535 cm	Numero	15	Tipo	rettangolare	Freccia dell'arco	15 cm
Muri portanti	A=55 cm Architrave	Luce	499 - 511 cm	Dimensioni	18 x 25 cm	Conda dell'arco	60 cm
		Tipo	composte da 3 parti	Interasse	77 cm	Decorazione	nessuna
		Finitura Superficiale	vernice	Lavorazione	modanatura a toro	Altri elementi	
						Architrave	lato B 28 x 35 cm
						Mensele	2 su un lato in pietra

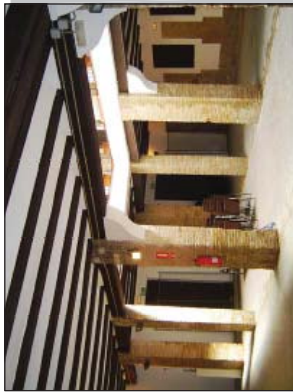
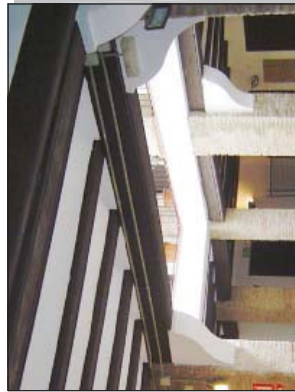
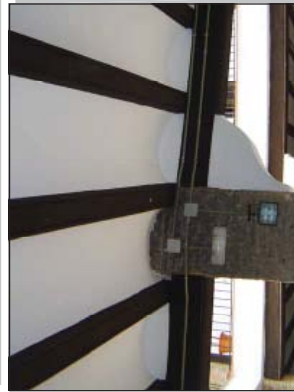
Vano		Travi		Sezione Travi		Revoltón	
Dimensioni	1355 x 525 cm	Numero	16	Tipo	rettangolare	Freccia dell'arco	15 cm
Muri portanti	Architrave B=55 cm	Luce	484 - 519 cm	Dimensioni	18 x 27 cm	Corda dell'arco	66 cm
		Tipo	composta da 3 parti	Interasse	84 cm	Decorazione	nessuna
		Finitura Superficiale	vernice	Lavorazione	modanatura a toro		
Altri elementi							
		Architrave	lato A	28 x 33 cm			
		Mensele	2 su un lato in pietra

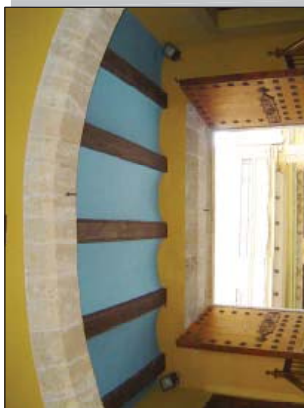
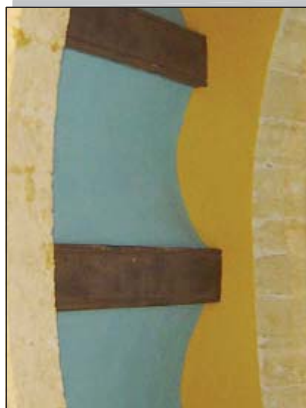
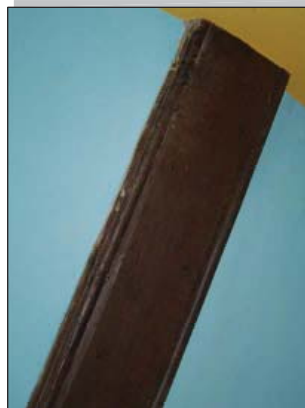
Vano		Travi		Sezione Travi		Revoltón	
Dimensioni	695 x 440 cm	Numero	5	Tipo	rettangolare	Freccia dell'arco	18 cm
Muri portanti	A=51 cm B=63 cm	Luce	439 - 440 cm	Dimensioni	30 x 37 cm	Corda dell'arco	104 cm
Osservazioni e Note	Il cedimento degli archi di appoggio influisce sulla geometria del solajo. Le travi hanno una notevole inflessione.	Tipo	massello	Interasse	134 cm	Decorazione	dipinto in azzurro
		Finitura Superficiale	vernice	Lavorazione	modanatura a toro

Il cedimento degli archi di appoggio influisce sulla geometria del solajo. Le travi hanno una notevole inflessione.

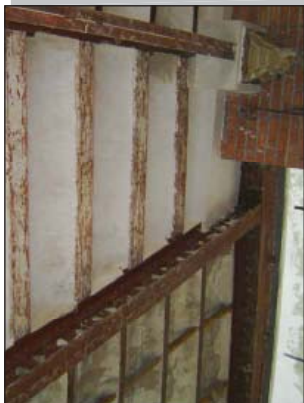
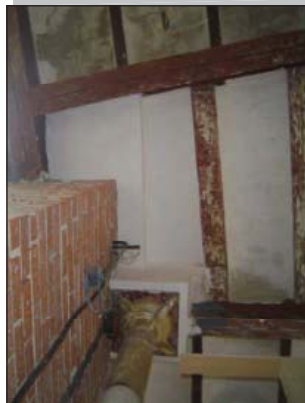
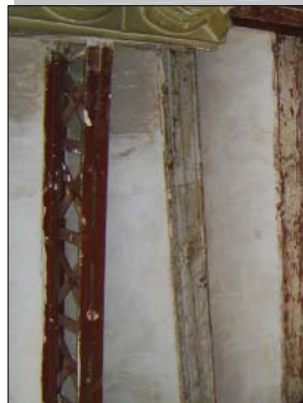
Vano	Travi	Sezione Travi	Revoltón
Dimensioni	Numero 5 + 1	Tipo rettangolare	Freccia dell'arco 10 cm
Muri portanti	Luce 164 - 227 cm	Dimensioni 18 x 25 cm	Corda dell'arco 54 cm
	Tipo massello	Interasse 72 cm	Decorazione nessuna
Osservazioni e Note	Finitura Superficiale mordente	Lavorazione nessuna	
Alcune travi sono di reimpiego.			
	Altri elementi		
	Architrave		lato A e B 12x40 e 17x40cm

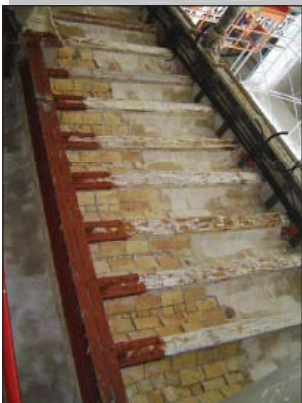
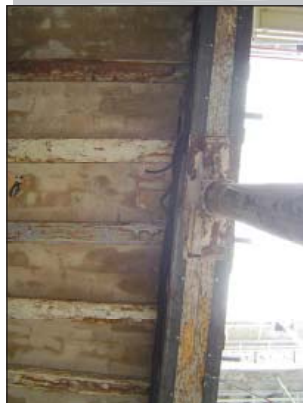
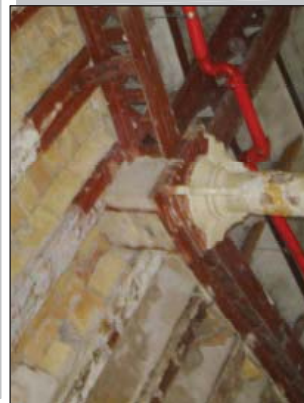
Codice Solaio **rev_058**

Vano	Travi	Sezione Travi	Revoltón
Dimensioni	Numero 14 + 2	Tipo rettangolare	Freccia dell'arco 13 cm
Muri portanti	Luce 254 - 311 cm	Dimensioni 15 x 23 cm	Corda dell'arco 42 cm
Osservazioni e Note	Tipo massello	Interasse 57 cm	Decorazione nessuna
	Finitura Superficiale pittura	Lavorazione nessuna	
Gli appoggi delle travi sono rinforzati da profili metallici a L.			
Altri elementi			
Architrave			lato A e B 36x40 e 17x40cm

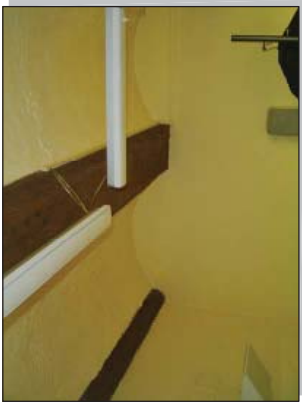
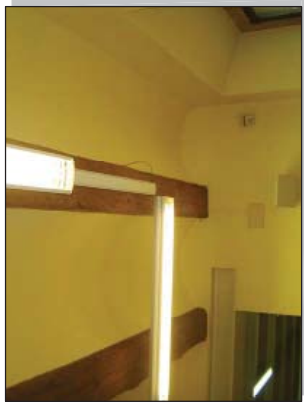
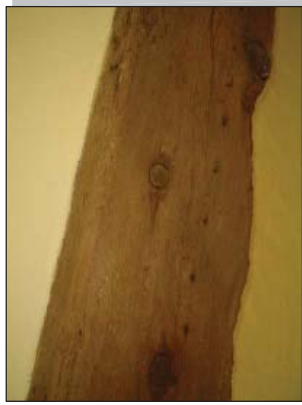
Vano		Travi		Sezione Travi		Revoltón	
Dimensioni	690 x 550 cm	Numero	7	Tipo	rettangolare	Freccia dell'arco	13 cm
Muri portanti	A=75 cm B=68 cm	Luce	547 - 550 cm	Dimensioni	29 x 40 cm	Corda dell'arco	75 cm
Osservazioni e Note		Tipo	massello	Interasse	104 cm	Decorazione	nessuna
		Finitura Superficiale	mordente	Lavorazione	nessuna

Sulle travi ci sono fori dovuti ai chiodi che reggevano il controsoffitto. Sono presenti tracce di insetti xilofagi, ormai debellati.

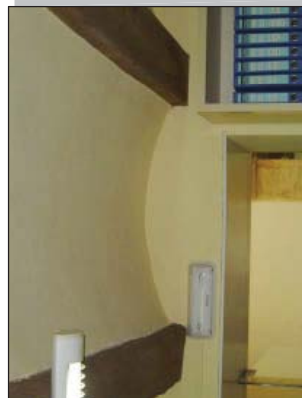
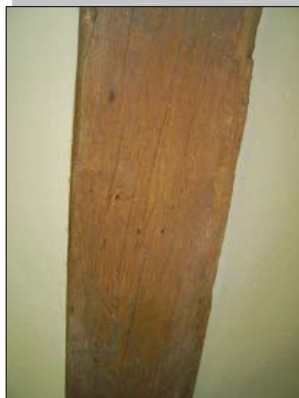
Vano		Travi		Sezione Travi		Revoltón	
Dimensioni	990 x 465 cm	Numero	9	Tipo	rettangolare	Freccia dell'arco	12 cm
Muri portanti	A=67 cm B=78 cm	Luce	463 cm	Dimensioni	22 x 30 cm	Corda dell'arco	88 cm
Osservazioni e Note		Tipo	massello	Interasse	110 cm	Decorazione	nessuna
		Finitura Superficiale	mordente	Lavorazione	nessuna

Sulle travi ci sono fori dovuti ai chiodi che reggevano il controsoffitto. Sono presenti tracce di insetti xilofagi, ormai debellati.

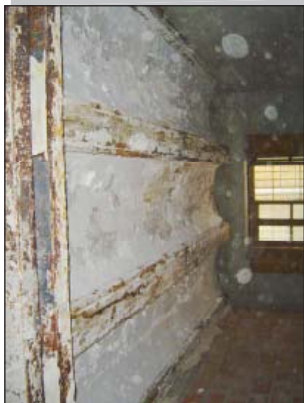
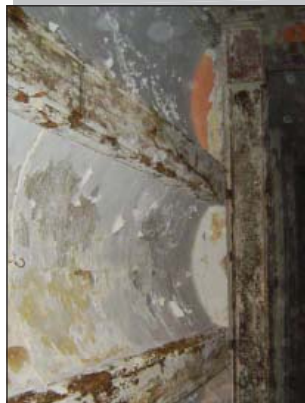
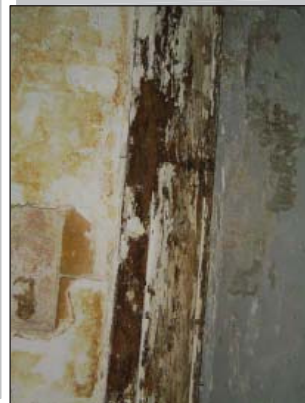
Vano	Travi	Sezione Travi	Revoltón
Dimensioni	Numero 4	Tipo rettangolare	Freccia dell'arco 14 cm
Muri portanti	Luce 488 - 495 cm	Dimensioni 20 x 30 cm	Corda dell'arco 80 cm
	Tipo massello	Interasse 100 cm	Decorazione nessuna
Osservazioni e Note	Finitura Superficiale pittura	Lavorazione modanatura a toro	
La trave principale è composta da una coppia di travi d'acciaio.			
	Altri elementi		
	Architrave	lato B	10x20cm

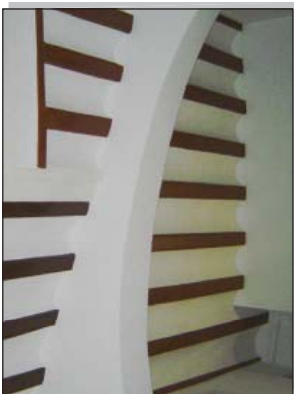
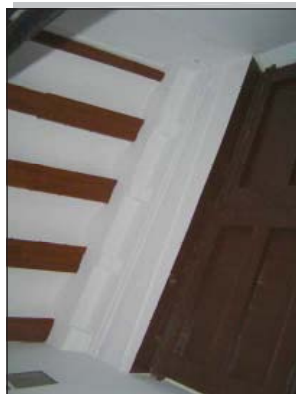
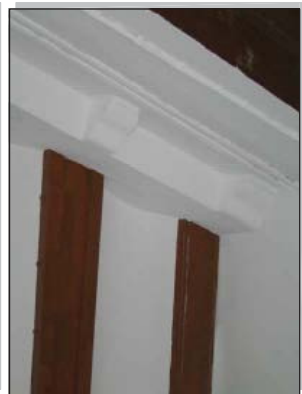
Vano		Sezione Travi		Revoltón	
Dimensioni	620 x 575 cm	Numero	9	Freccia dell'arco	15 cm
Muri portanti	A=60 cm B=55 cm	Luce	576 - 587 cm	Corda dell'arco	55 cm
		Tipo	massello	Decorazione	nessuna
Osservazioni e Note	Finitura Superficiale vernice				
	Lavorazione modanatura a toro				
	Altri elementi				
	Architrave lato A 20 x 30 cm				
	Mensole 4 su un lato in pietra

L'appoggio di tre travi è rinforzato con dei profili metallici.

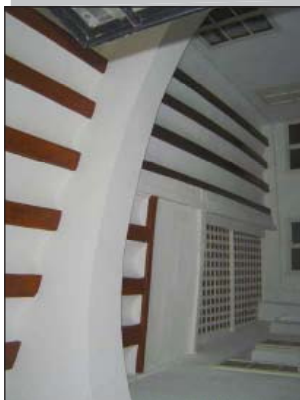
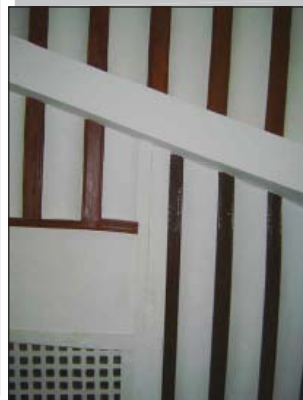
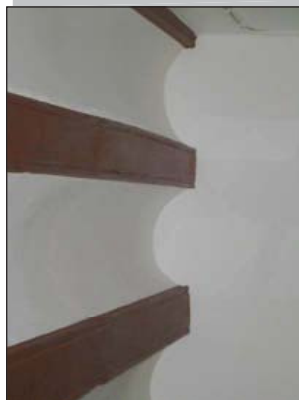
Vano		Travi		Sezione Travi		Revoltón	
Dimensioni	595 x 510 cm	Numero	9	Tipo	quadrata ruotata di 45°	Freccia dell'arco	12 cm
Muri portanti	A=55 cm B=65 cm	Luce	123 - 594 cm	Dimensioni	20 x 30 cm	Corda dell'arco	39 cm
Osservazioni e Note		Tipo	massello	Interasse	59 cm	Decorazione	nessuna
		Finitura Superficiale	vernice	Lavorazione	modanatura a toro

La trave centrale è rinforzata con profili metallici.
 Parte del solaio è composto da elementi in vetro cemento.

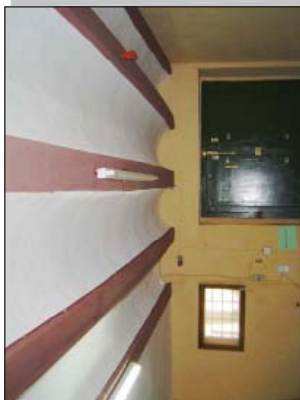
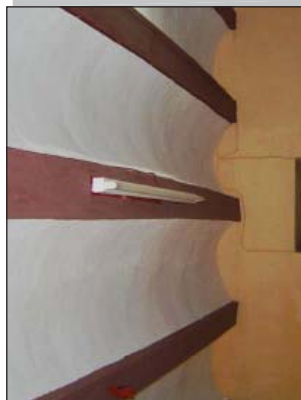
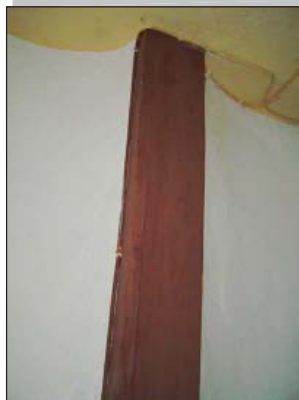
Vano		Travi		Sezione Travi		Revoltón	
Dimensioni	605 x 495 cm	Numero	9	Tipo	rettangolare	Freccia dell'arco	12 cm
Muri portanti	A=40 cm B=35 cm	Luce	474 - 499 cm	Dimensioni	17 x 23 cm	Corda dell'arco	54 cm
Osservazioni e Note		Tipo	composte da 2 parti	Interasse	71 cm	Decorazione	nessuna
		Finitura Superficiale	pittura	Lavorazione	nessuna

La freccia delle travi è significativa e la geometria di alcune volte è irregolare, deformata probabilmente dalla torsione delle travi.

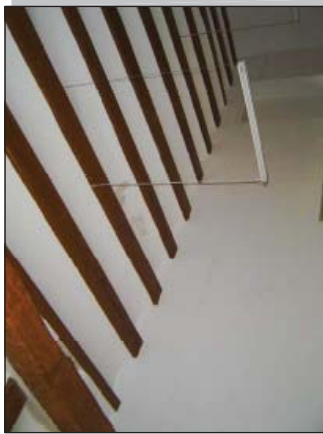
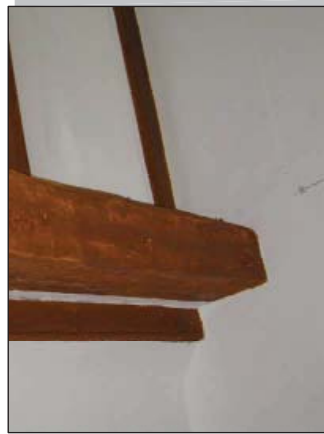
Vano		Travi		Sezione Travi		Revoltón	
Dimensioni	960 x 555 cm	Numero	11	Tipo	rettangolare	Freccia dell'arco	13 cm
Muri portanti	A=60 cm B=60 cm	Luce	560 - 565 cm	Dimensioni	30 x 40 cm	Corda dell'arco	61 cm
Osservazioni e Note	Il rompitratta non ha nessun tipo di lavorazione	Tipo	massello	Interasse	91 cm	Decorazione	nessuna
		Finitura Superficiale	vernice	Lavorazione	modanatura a toro	Altri elementi	
		Architrave		lato B			37 x 40 cm

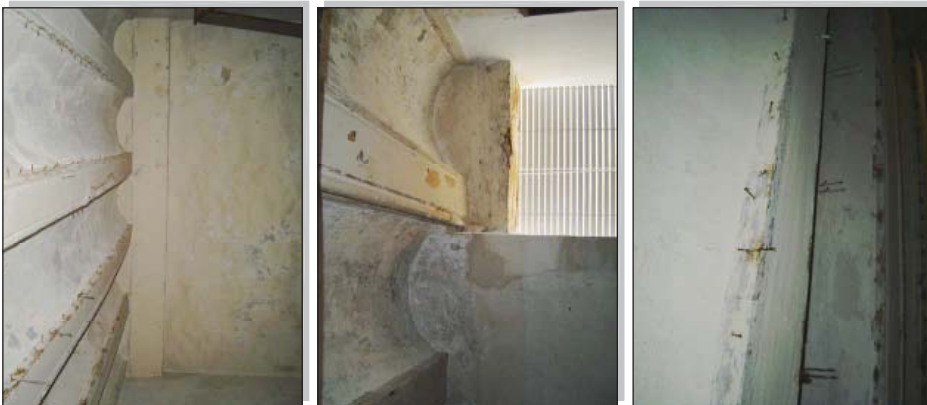
Vano		Travi		Sezione Travi		Revoltón	
Dimensioni	925 x 550 cm	Numero	11	Tipo	rettangolare	Freccia dell'arco	13 cm
Muri portanti	A=60 cm B=60 cm	Luce	550 - 555 cm	Dimensioni	30 x 40 cm	Corda dell'arco	54 cm
		Tipo	massello	Interasse	84 cm	Decorazione	nessuna
		Finitura Superficiale	vernice	Lavorazione	modanatura a toro

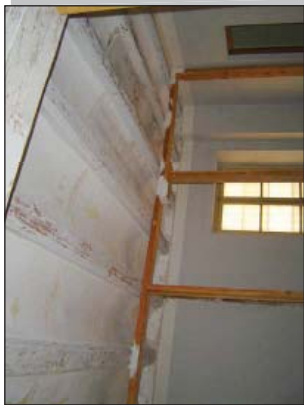
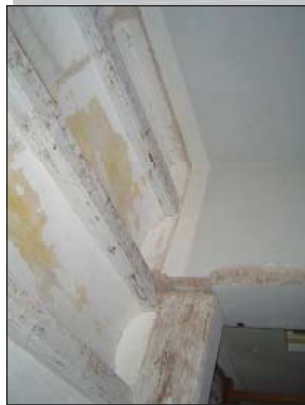
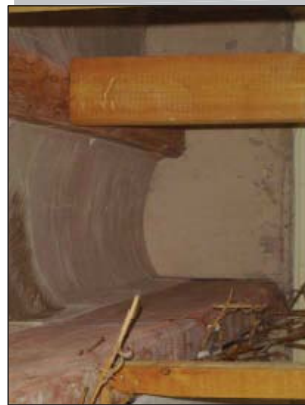
Vano		Travi		Sezione Travi		Revoltón	
Dimensioni	1525 x 560 cm	Numero	21	Tipo	rettangolare	Freccia dell'arco	13 cm
Muri portanti	A=59cm Architrave	Luce	519 - 567 cm	Dimensioni	23 x 33 cm	Conda dell'arco	51 cm
		Tipo	composte da 3 parti e alcune massello	Interasse	73 cm	Decorazione	nessuna
		Finitura Superficiale	vernice	Lavorazione	modanatura a toro		
						Altri elementi	
						Architrave	lato B

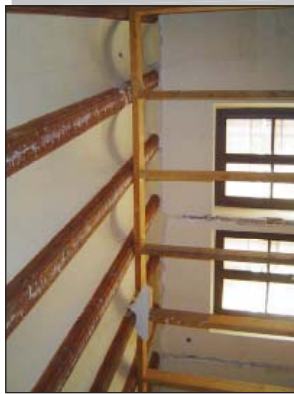
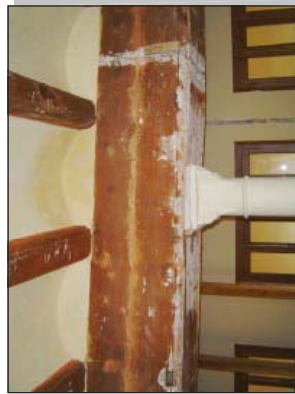
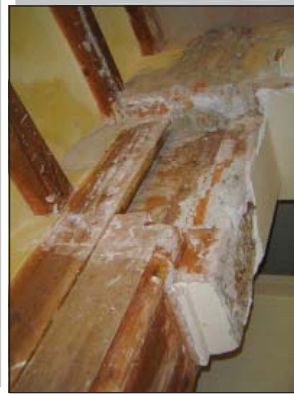
Vano	Travi	Sezione Travi	Revoltón
Dimensioni	Numero 9 + 9	Tipo rettangolare	Freccia dell'arco 11 cm
Muri portanti A=60 cm B=70 cm	Luce 385 - 635 cm	Dimensioni 23 x 34 cm	Corda dell'arco 56 cm
Osservazioni e Note	Tipo massello	Interasse 79 cm	Decorazione nessuna
	Finitura Superficiale pittura	Lavorazione modanatura a cordone	
Parte del solaio è nascosto dietro un controsoffitto.			
Altri elementi			
Rompitratta			36 x 40 cm

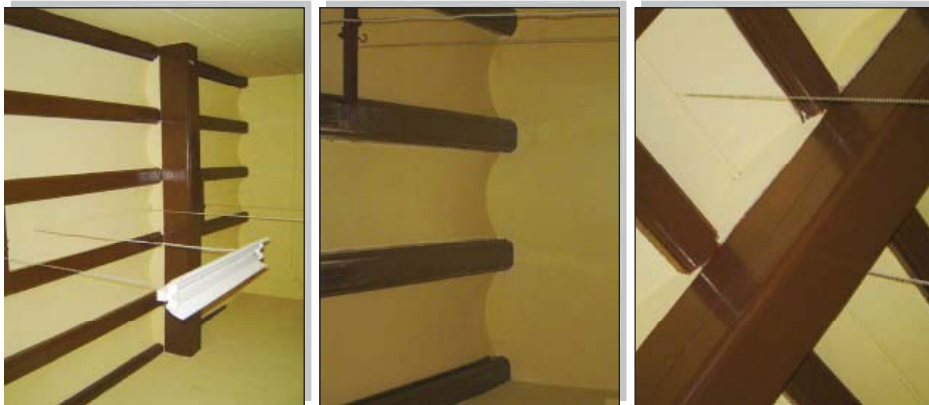
Vano		Travi		Sezione Travi		Revoltón	
Dimensioni	695 x 400 cm	Numero	9 + 9	Tipo	rettangolare	Freccia dell'arco	15 cm
Muri portanti	A=70 cm B=60 cm	Luce	267 - 395 cm	Dimensioni	15 x 25 cm	Corda dell'arco	33 cm
		Tipo	massello	Interasse	48 cm	Decorazione	nessuna
		Finitura Superficiale	vernice	Lavorazione	modanatura a cordone		
						Altri elementi	
						Rompitratta	32 x 50 cm

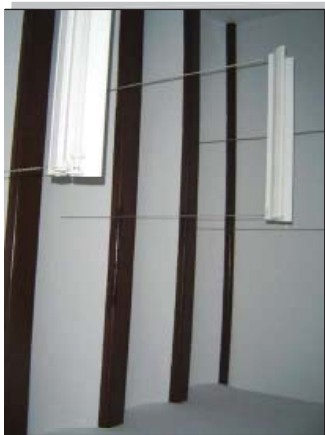
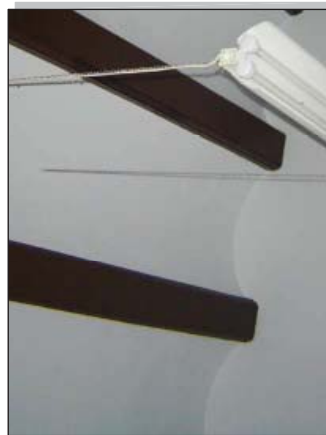
Vano		Travi		Sezione Travi		Revoltón	
Dimensioni	645 x 530 cm	Numero	6	Tipo	rettangolare	Freccia dell'arco	20 cm
Muri portanti	A=70 cm	Luce	630 - 532 cm	Dimensioni	28 x 43 cm	Corda dell'arco	99 cm
		Tipo	massello	Interasse	127 cm	Decorazione	nessuna
		Finitura Superficiale	vernice	Lavorazione	modanatura a cordone

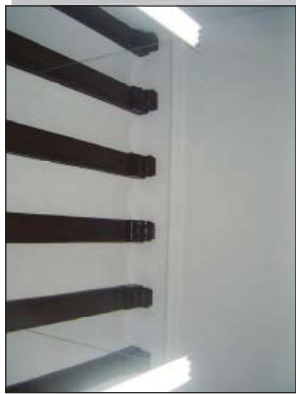
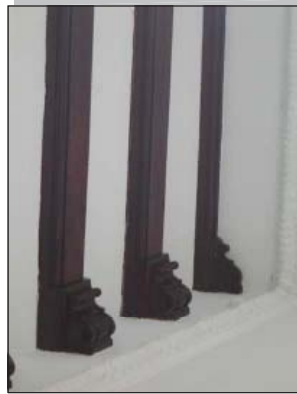
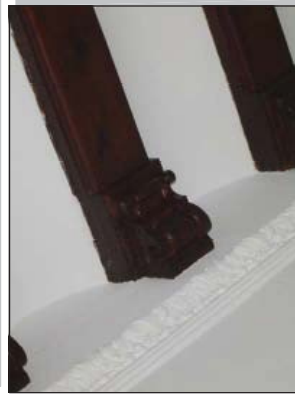
Vano		Sezione Travi		Revoltón	
Dimensioni	670 x 425 cm	Numero	9	Freccia dell'arco	12 cm
Muri portanti	A=60 cm B=70 cm	Luce	422 - 428 cm	Corda dell'arco	56 cm
		Tipo	massello	Decorazione	nessuna
		Interasse	80 cm		
		Lavorazione	mordente		
		Lavorazione	modanatura a cordone

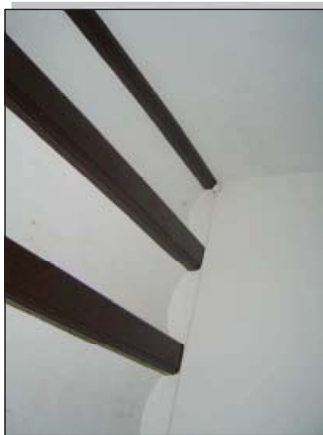
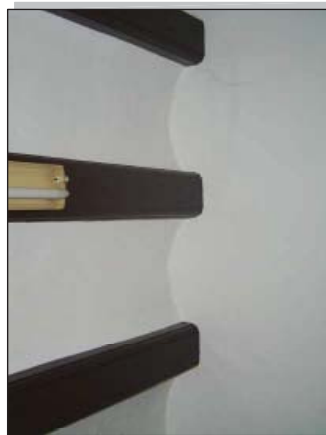
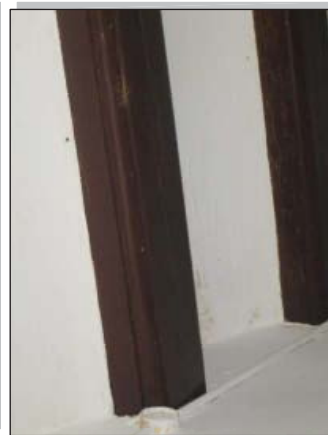
Vano		Travi		Sezione Travi		Revoltón	
Dimensioni	445 x 285 cm	Numero	6	Tipo	rettangolare	Freccia dell'arco	14 cm
Muri portanti	A=60 cm B=70 cm	Luce	286 cm	Dimensioni	20 x 30 cm	Corda dell'arco	70 cm
		Tipo	massello	Interasse	90 cm	Decorazione	nessuna
		Finitura Superficiale	vernice	Lavorazione	modanatura a cordone

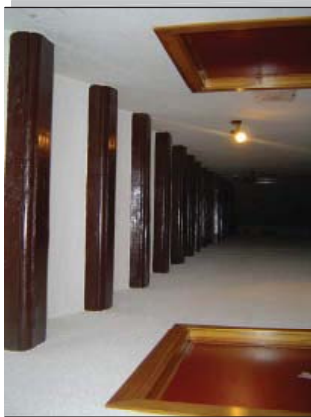
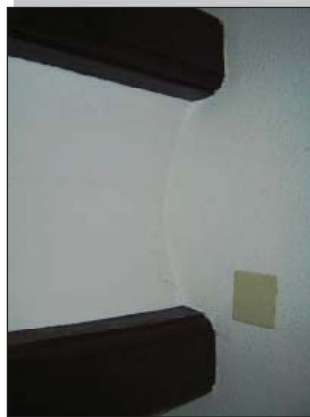
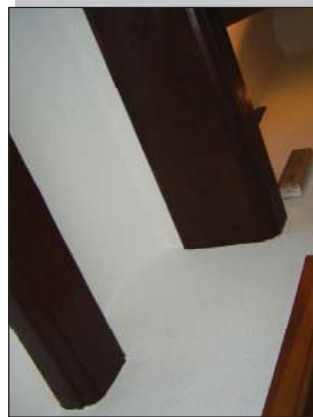
Codice Solaio **rev_092**

Vano		Travi		Sezione Travi		Revoltón	
Dimensioni	1205 x 480 cm	Numero	15	Tipo	rettangolare	Freccia dell'arco	12 cm
Muri portanti	A=51 cm B=53 cm	Luce	455 - 507 cm	Dimensioni	25 x 35 cm	Corda dell'arco	59 cm
		Tipo	massello	Interasse	84 cm	Decorazione	nessuna
Finitura Superficiale	vernice	Lavorazione	modanatura a cordone

Tipo	Revoltón
Datazione	Inizio XIX secolo
Scheda Edificio	S_01
Localizzazione	Secondo Piano
Funzione vano	Corridoio

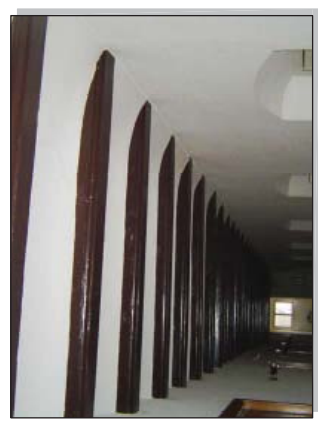
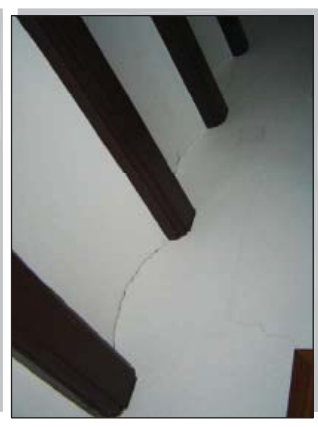
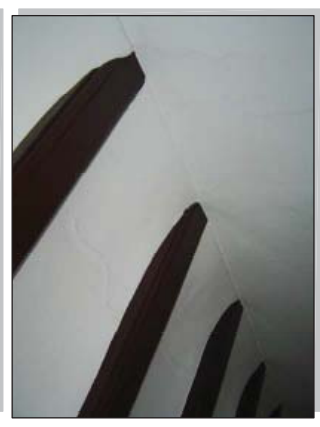
Codice Solaio **rev_093**

Tipo	Revoltón
Datazione	Inizio XIX secolo
Scheda Edificio	S_01
Localizzazione	Terzo Piano
Funzione vano	Corridoio

Vano	Travi	Sezione Travi	Revoltón
Dimensioni	Numero 26	Tipo rettangolare	Freccia dell'arco 10 cm
Muri portanti	Luce 179 - 224 cm	Dimensioni 20 x 30 cm	Corda dell'arco 57 cm
	Tipo massello	Interasse 77 cm	Decorazione nessuna
Osservazioni e Note	Finitura Superficiale vernice	Lavorazione modanatura a cordone

Il solaio prosegue sicuramente oltre il tramezzo laterale ma i vani non sono accessibili.

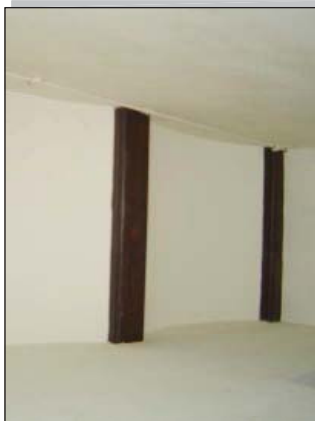
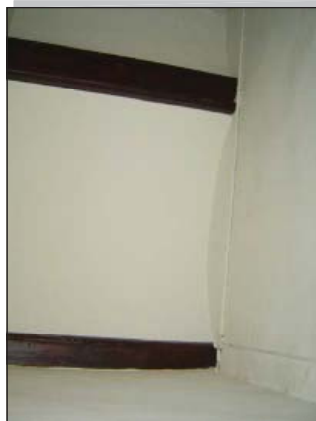
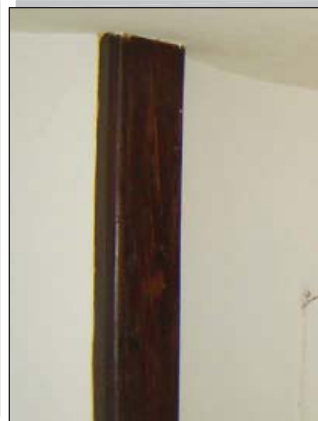
Vano		Travi		Sezione Travi		Revolton	
Dimensioni	525 x 160 cm	Numero	3	Tipo	rettangolare	Freccia dell'arco	3 cm
Muri portanti	A=36cm B=58 cm	Luce	150 - 167 cm	Dimensioni	22 x 45 cm	Corda dell'arco	157 cm
Osservazioni e Note	L'interrasse ha una lunghezza eccezionale.	Tipo	massello	Interrasse	179 cm	Decorazione	nessuna
		Finitura Superficiale	vernice	Lavorazione	modanatura a cordone

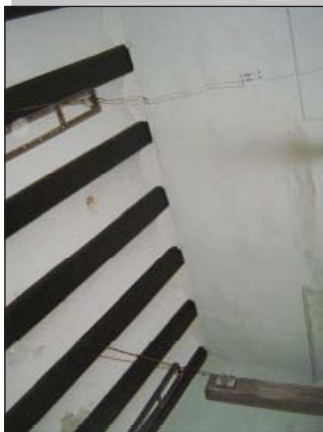
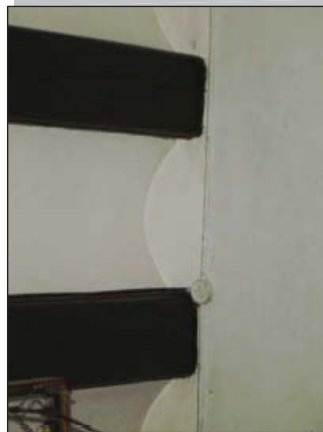
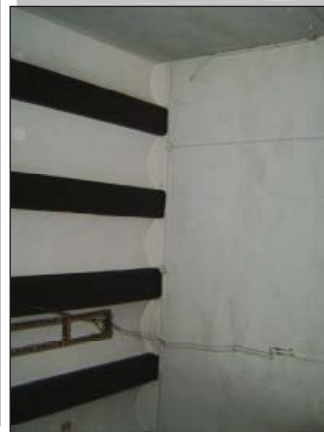
Vano		Sezione Travi		Revoltón	
Dimensioni	650 x 505 cm	Numero	8	Freccia dell'arco	15 cm
Muri portanti	A=65 cm B=65 cm	Luce	504 - 510 cm	Corda dell'arco	53 cm
		Tipo	massello	Decorazione	nessuna
		Interasse	83 cm		
Finitura Superficiale	vernice	Lavorazione	modanatura a cordone

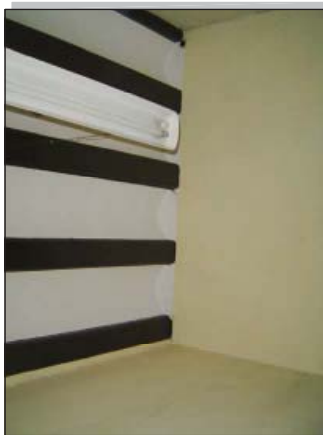
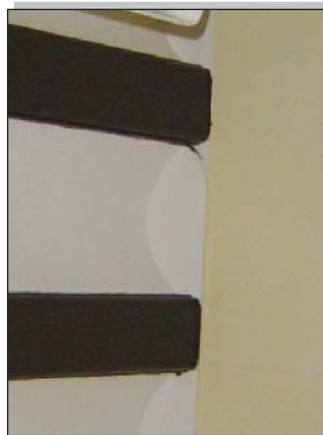
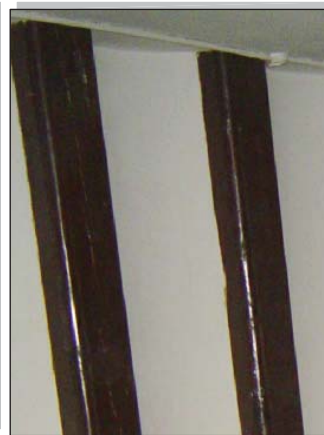
Codice Solaio **rev_097**

Tipo	Revoltón
Datazione	Inizio XIX secolo
Scheda Edificio	S_01
Localizzazione	Primo Piano
Funzione vano	Dispensa in disuso

Vano		Travi		Sezione Travi		Revoltón	
Dimensioni	510 x 345 cm	Numero	5	Tipo	rettangolare	Freccia dell'arco	15 cm
Muri portanti	A=65cm B=65 cm	Luce	510 cm	Dimensioni	30 x 45 cm	Corda dell'arco	54 cm
		Tipo	massello	Interasse	84 cm	Decorazione	nessuna
		Finitura Superficiale	vernice	Lavorazione	modanatura a cordone

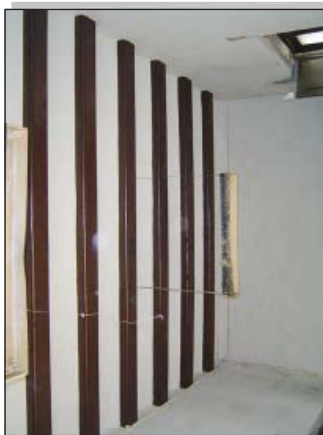
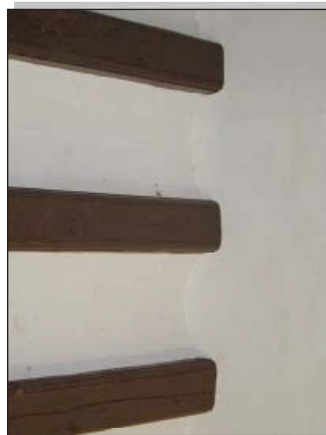
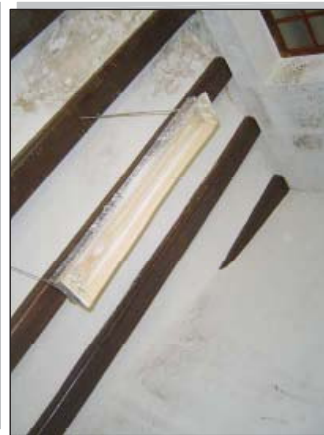
Vano		Travi		Sezione Travi		Revoltón	
Dimensioni	1210 x 475 cm	Numero	16	Tipo	rettangolare	Freccia dell'arco	12 cm
Muri portanti	A=48 cm B=60 cm	Luce	450 - 495 cm	Dimensioni	25 x 40 cm	Corda dell'arco	52 cm
		Tipo	massello	Interasse	77 cm	Decorazione	nessuna
		Finitura Superficiale	vernice	Lavorazione	modanatura a cordone

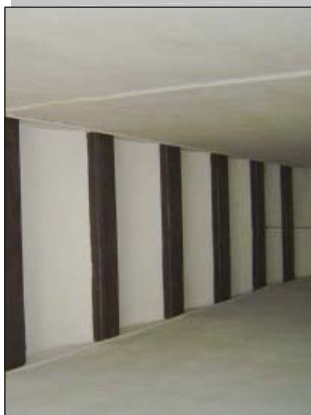
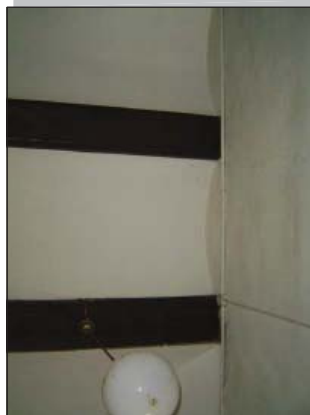
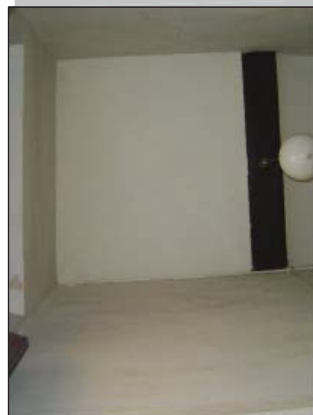
Vano	Travi	Sezione Travi	Revoltón
Dimensioni 1140 x 185 cm	Numero 8	Tipo rettangolare	Freccia dell'arco 21 cm
Muri portanti A=15cm B=83 cm	Luce 183 - 186 cm	Dimensioni 30 x 45 cm	Corda dell'arco 95 cm
	Tipo massello	Interasse 125 cm	Decorazione nessuna
Osservazioni e Note	Finitura Superficiale vernice	Lavorazione modanatura a cordone

L'ultima campata sembra una piccola volta a crociera forse di elementi laterizi.

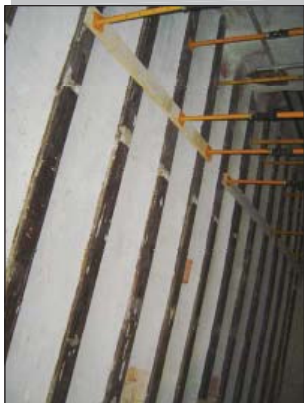
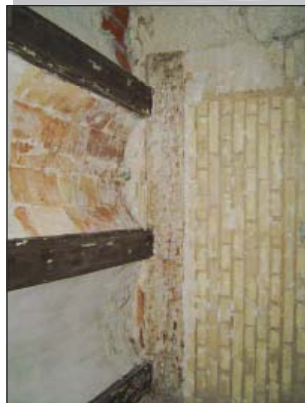
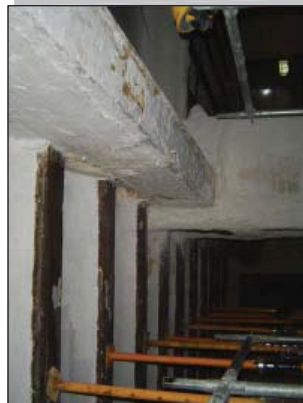
Vano		Travi		Sezione Travi		Revoltón	
Dimensioni	1100 x 535 cm	Numero	16	Tipo	rettangolare	Freccia dell'arco	11 cm
Muri portanti	Architrave B=58cm	Luce	500 - 515 cm	Dimensioni	16 x 25 cm	Corda dell'arco	56 cm
		Tipo	massello	Interasse	72 cm	Decorazione	cornice d'imposta a graffito
		Finitura Superficiale	vernice	Lavorazione	modanatura a toro	Altri elementi	
						Architrave	lato A 26 x 35 cm

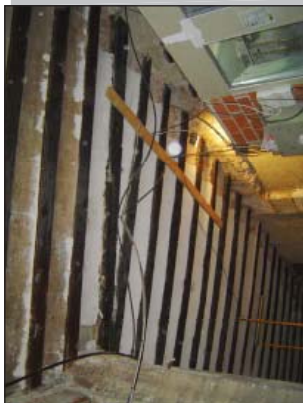
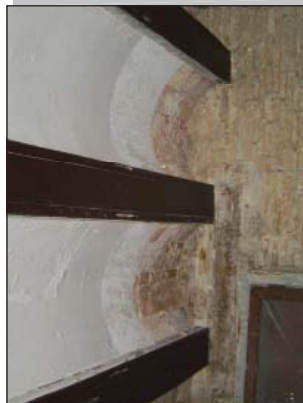
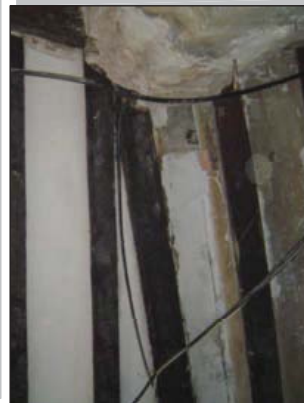
Vano	Travi	Sezione Travi	Revoltón
Dimensioni	Numero 29	Tipo rettangolare	Freccia dell'arco 12 cm
Muri portanti	Luce 489 - 557 cm	Dimensioni 18 x 27 cm	Corda dell'arco 52 cm
	Tipo massello	Interasse 70 cm	Decorazione nessuna
Osservazioni e Note	Finitura Superficiale vernice	Lavorazione modanatura a toro	
Le travi sono disposte a ventaglio per adattarsi alla geometria del vano.			
		Altri elementi	
		Architrave	lato B 16x30 e 40x45cm

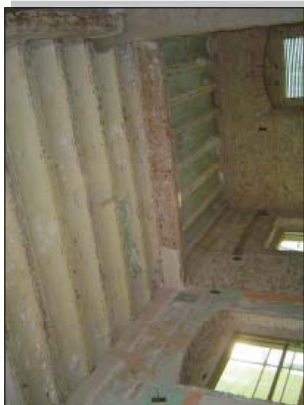
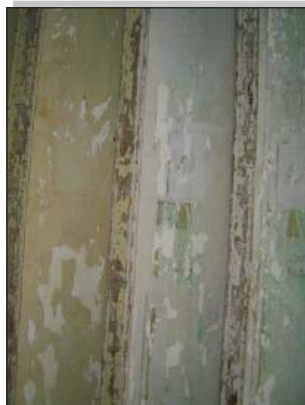
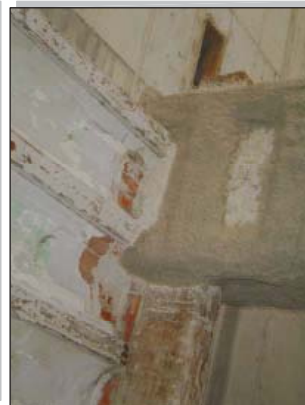
Vano	Travi	Sezione Travi	Revoltón
Dimensioni	Numero 8	Tipo rettangolare	Freccia dell'arco 8 cm
Muri portanti	Luce 477 - 514 cm	Dimensioni 17 x 25 cm	Corda dell'arco 56 cm
	Tipo massello	Interasse 73 cm	Decorazione
Osservazioni e Note	Finitura Superficiale pittura	Lavorazione modanatura a toro	
Presenza di chiodi che denunciano l'esistenza in passato di un controsoffitto.			
		Altri elementi	
		Architrave lato A	26 x 35 cm

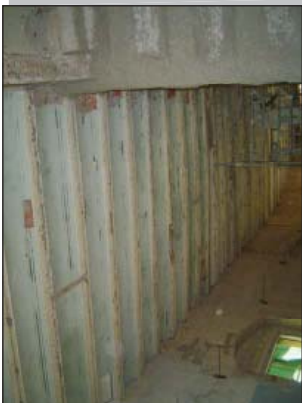
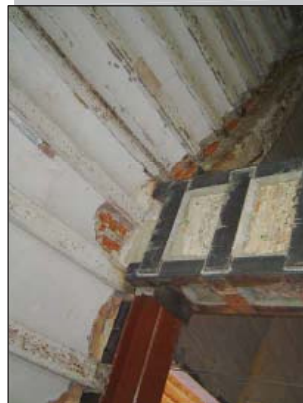
Vano	Travi	Sezione Travi	Revoltón
Dimensioni	2425 x 525 cm	Numero 33	Freccia dell'arco 12 cm
Muri portanti	A=57 cm Architrave	Luce 456 - 576 cm	Corda dell'arco 57 cm
Osservazioni e Note	Finitura Superficiale	Tipo massello	Decorazione
		Lavorazione pittura	modanatura a toro
Presenza di chiodi che denunciano l'esistenza in passato di un controsoffitto. La trave principale è marchiata.			
Altri elementi			
Architrave lato B 40x45 e 30x40cm

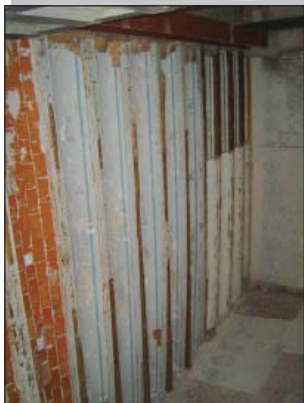
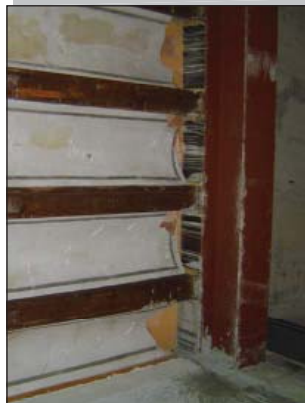
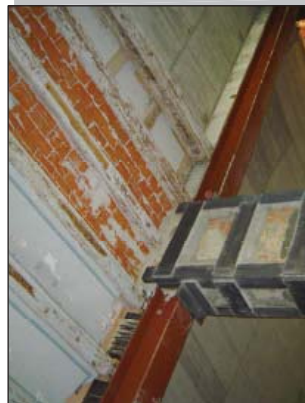
Vano	Travi	Sezione Travi	Revoltón
Dimensioni	755 x 555 cm	Numero 12	Freccia dell'arco 14 cm
Muri portanti	A=57 cm Architrave	Luce 520 - 547 cm	Conda dell'arco 47 cm
		Tipo massello	Decorazione tracce di ornamentazione pittorica
		Interrasse 64 cm	
		Lavorazione modanatura a toro	
Osservazioni e Note	Finitura Superficiale pittura		
Presenza di chiodi che denunciano l'esistenza in passato di un controsoffitto.			
		Altri elementi	
		Architrave lato B	30 x 30 cm
