Estudio histórico de la madera arquitectónica en la ciudad de Valencia

*Análisis previos para la conservación y puesta en valor:
identificación de maderas, análisis constructivo, diagnóstico,
clasificación y dendrocronología*

TESIS DOCTORAL
Noviembre 2015

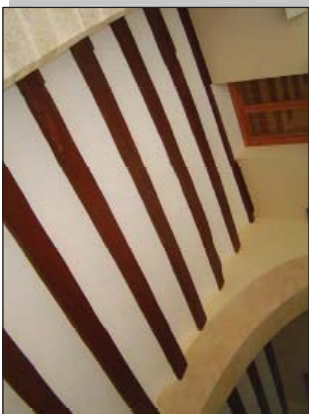
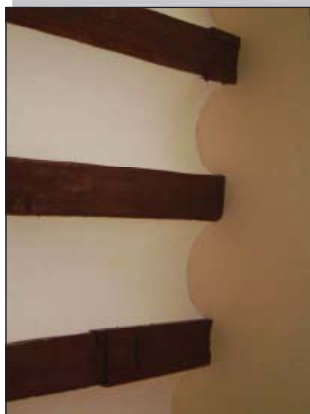
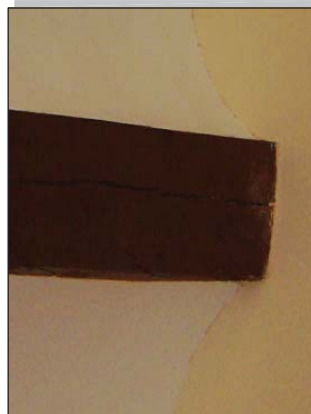
Vano		Travi		Sezione Travi		Revoltón	
Dimensioni	795 x 465 cm	Numero	10	Tipo	rettangolare	Freccia dell'arco	16 cm
Muri portanti	A=55 cm B=55 cm	Luce	465 - 467 cm	Dimensioni	25 x 35 cm	Corda dell'arco	58 cm
Osservazioni e Note		Tipo	massello	Interasse	83 cm	Decorazione	nessuna
		Finitura Superficiale	vernice	Lavorazione	nessuna

Alcune travi presentano un rinforzo di profili metallici in corrispondenza dell'appoggio.

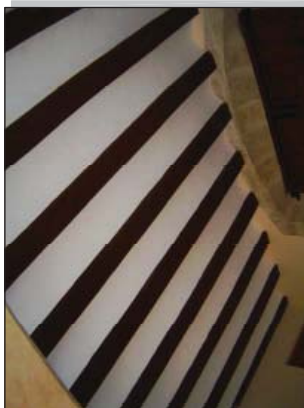
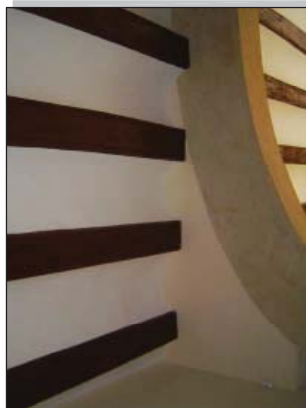
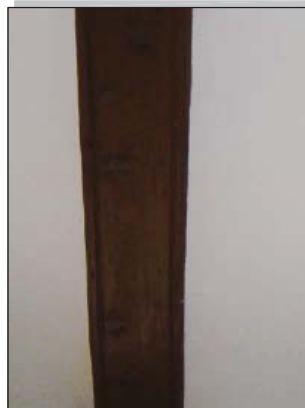
Vano		Travi		Sezione Travi		Revoltón	
Dimensioni	810 x 495 cm	Numero	10	Tipo	rettangolare	Freccia dell'arco	16 cm
Muri portanti	A=55 cm B=75 cm	Luce	489 - 497 cm	Dimensioni	27 x 35 cm	Corda dell'arco	58 cm
Osservazioni e Note		Tipo	massello	Interasse	86 cm	Decorazione	nessuna
		Finitura Superficiale	vernice	Lavorazione	modanatura a toro

Il solaio si inserisce all'altezza del portale d'ingresso e dell'arco ribassato che porta al secondo androne.

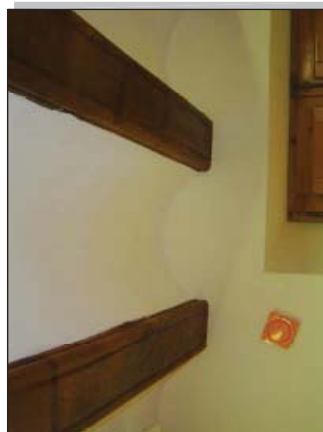
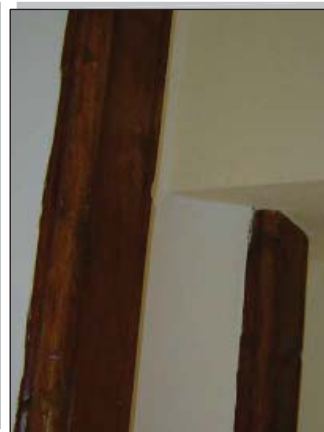
Vano		Travi		Sezione Travi		Revoltón	
Dimensioni	525 x 490 cm	Numero	9	Tipo	rettangolare	Freccia dell'arco	13 cm
Muri portanti	A=50 cm B=55 cm	Luce	483 - 498 cm	Dimensioni	17 x 24 cm	Corda dell'arco	45 cm
		Tipo	massello	Interasse	62cm	Decorazione	nessuna
Finitura Superficiale	mordente	Lavorazione	modanatura a toro

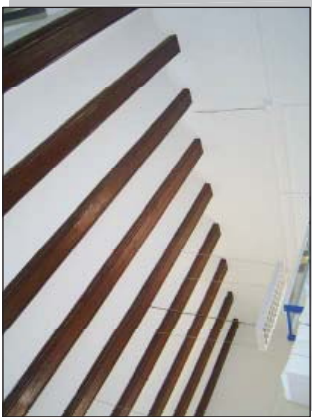
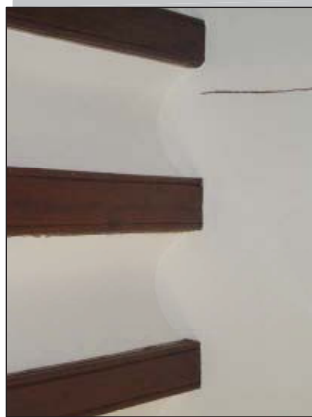
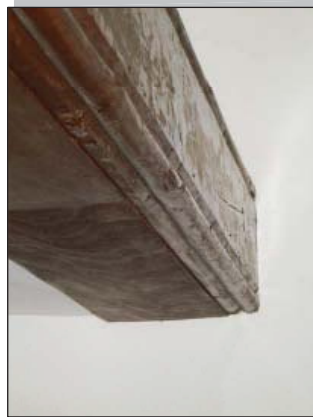
Vano		Travi		Sezione Travi		Revoltón	
Dimensioni	455 x 235 cm	Numero	4	Tipo	rettangolare	Freccia dell'arco	11 cm
Muri portanti	A=70 cm B=70 cm	Luce	445 - 472 cm	Dimensioni	16 x 24 cm	Corda dell'arco	44 cm
		Tipo	composta da 2 parti	Interasse	60 cm	Decorazione	nessuna
		Finitura Superficiale	vernice	Lavorazione	modanatura a toro

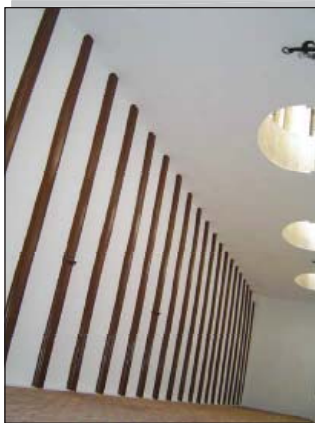
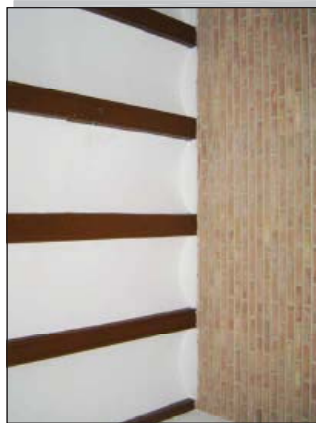
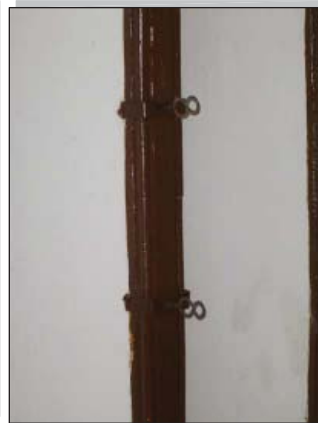
Codice Solaio **rev_121**

Vano			Travi			Sezione Travi			Revoltón
Dimensioni	895 x 700 cm		Numero	10		Tipo	rettangolare		Freccia dell'arco
Muri portanti	A=70 cm	B=70 cm	Luce	697 - 698 cm		Dimensioni	26 x 35 cm		Corda dell'arco
			Tipo	massello		Interasse	88 cm		Decorazione
Osservazioni e Note			Finitura Superficiale	vernice		Lavorazione	modanatura a toro

Il solaio è interrotto per introdurre una scala.

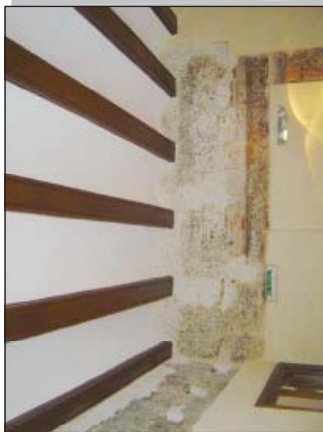
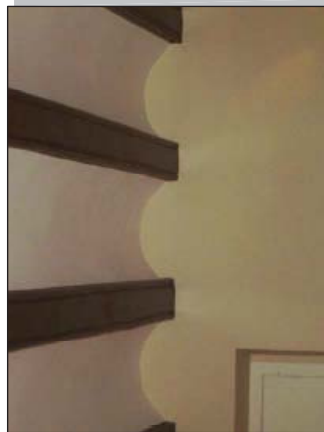
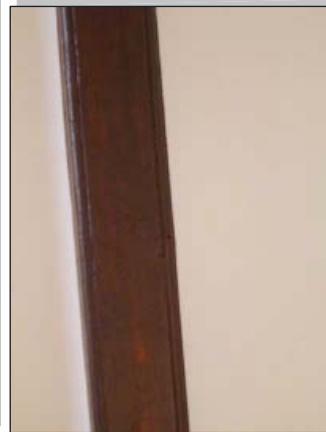
Vano		Sezione Travi		Revoltón	
Dimensioni	925 x 450 cm	Numero	15	Freccia dell'arco	13 cm
Muri portanti	A=70 cm B=62 cm	Luce	427 - 4765 cm	Corda dell'arco	46 cm
		Tipo	rettangolare	Decorazione	nessuna
		Dimensioni	19 x 29 cm		
		Interasse	65 cm		
Finitura Superficiale	vernice	Lavorazione	modanatura a toro

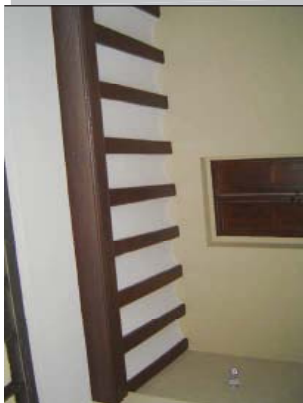
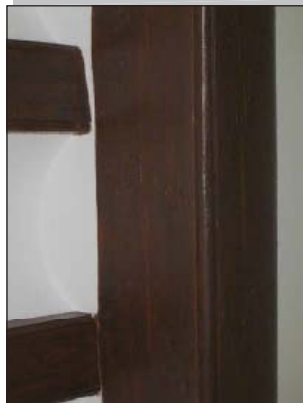
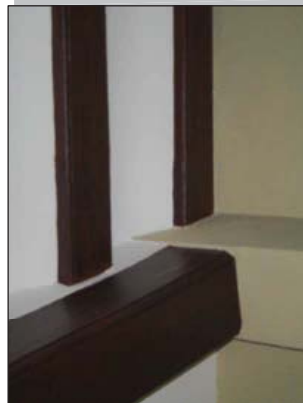
Vano		Travi		Sezione Travi		Revoltón	
Dimensioni	535 x 300 cm	Numero	9	Tipo	rettangolare	Freccia dell'arco	10 cm
Muri portanti	A=55 cm B=34 cm	Luce	280 - 284 cm	Dimensioni	18 x 27 cm	Corda dell'arco	47 cm
		Tipo	massello	Interasse	65 cm	Decorazione	nessuna
		Finitura Superficiale	vernice	Lavorazione	modanatura a cordone		
		Altri elementi					
		Architrave	lato B	34 x 33 cm

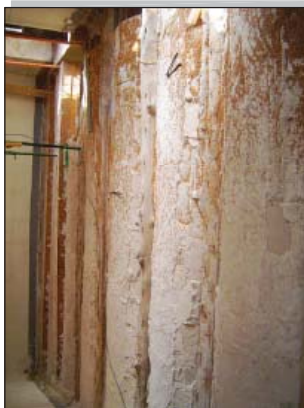
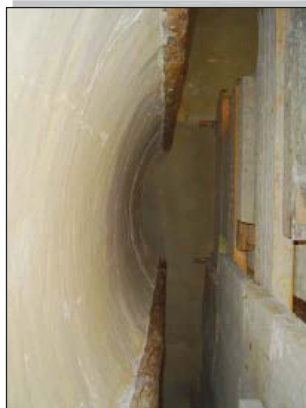
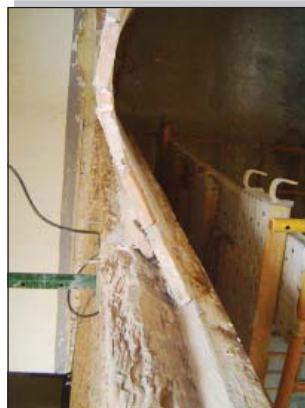
Vano		Travi		Sezione Travi		Revoltón	
Dimensioni	820 x 485 cm	Numero	7	Tipo	rettangolare	Freccia dell'arco	18 cm
Muri portanti	A=60 cm B=47 cm	Luce	447 - 534 cm	Dimensioni	17 x 33 cm	Corda dell'arco	101 cm
Osservazioni e Note		Tipo	massello e alcune composte da 3 parti	Interasse	118 cm	Decorazione	nessuna
		Finitura Superficiale	pittura	Lavorazione	nessuna

Il solaio è in fase di riparazione. All'estradosso si vede la struttura delle voltine e i connettori nelle travi.

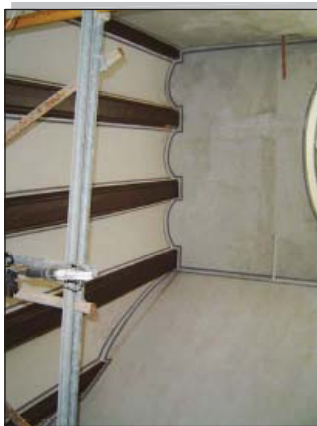
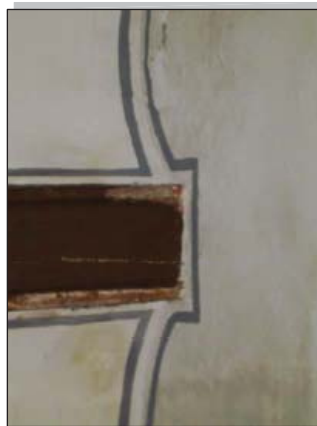
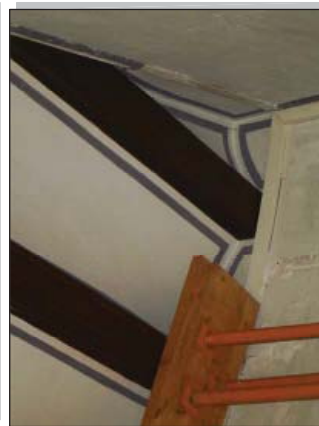
Codice Solaio **rev_128**

Vano	Travi	Sezione Travi	Revoltón
Dimensioni	Numero 11	Tipo rettangolare	Freccia dell'arco 13 cm
Muri portanti	Luce 483 -507 cm	Dimensioni 15 x 25 cm	Corda dell'arco 44 cm
Osservazioni e Note	Tipo massello	Interasse 59 cm	Decorazione cornice d'imposta a graffito
	Finitura Superficiale vernice	Lavorazione modanatura a toro

Le travi sono rinforzate da putrelle d'acciaio.

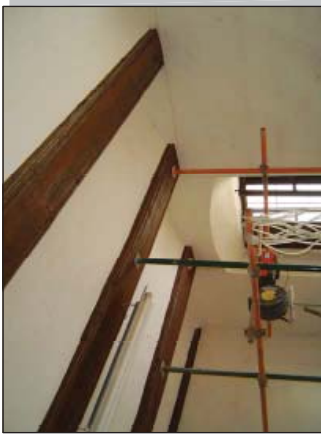
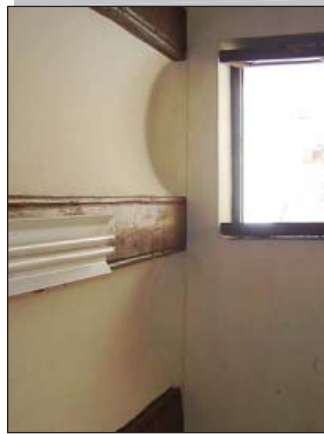
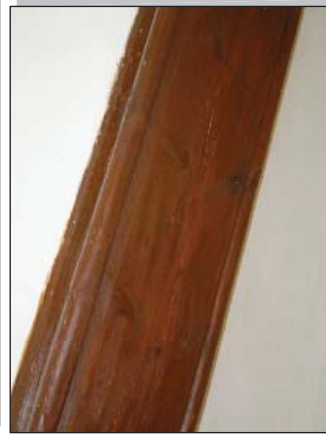
rev_129

Vano		Travi		Sezione Travi		Revoltón	
Dimensioni	585 x 480 cm	Numero	6	Tipo	rettangolare	Freccia dell'arco	19 cm
Muri portanti	A=51 cm B=56 cm	Luce	154 - 594 cm	Dimensioni	30 x 40 cm	Corda dell'arco	56 cm
Osservazioni e Note	Le ultime due travi hanno una sezione minore.	Tipo	massello	Interasse	120 cm	Decorazione	cornice d'imposta a graffito
		Finitura Superficiale	vernice	Lavorazione	modanatura a toro

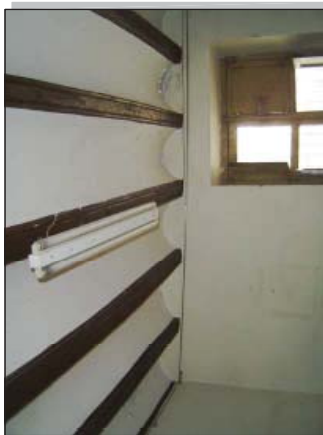
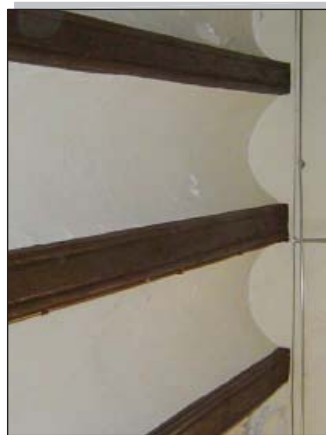
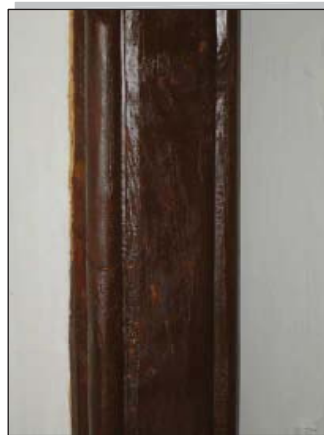
Codice Solaio **rev_130**

Vano	Travi	Sezione Travi	Revoltón
Dimensioni	Numero 8	Tipo rettangolare	Freccia dell'arco 16 cm
Muri portanti A=60 cm B=50 cm	Luce 464 - 562 cm	Dimensioni 34 x 43 cm	Corda dell'arco 84 cm
	Tipo massello	Interasse 118 cm	Decorazione nessuna
	Finitura Superficiale vernice	Lavorazione modanatura a toro

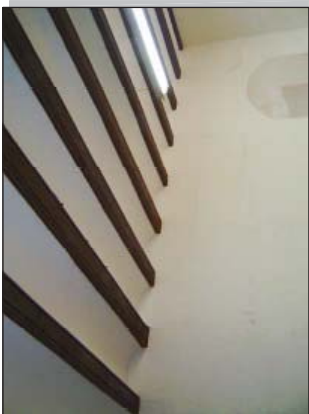
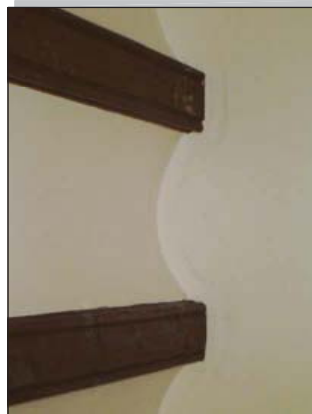
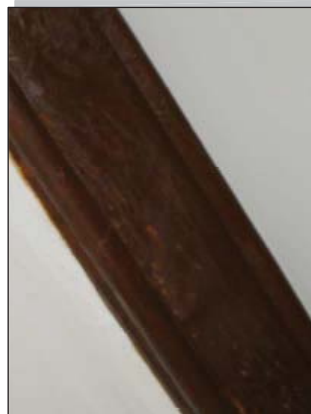
Travi		Sezione Travi		Revoltón	
Numero	11	Tipo	rettangolare	Freccia dell'arco	14 cm
Luce	337 - 475 cm	Dimensioni	22 x 33 cm	Corda dell'arco	59 cm
Tipo	massello	Interasse	81 cm	Decorazione	nessuna
Finitura Superficiale	vernice	Lavorazione	modanatura a toro

La decorazione a zig-zag continua anche sulle superfici verticali fra gli appoggi delle travi

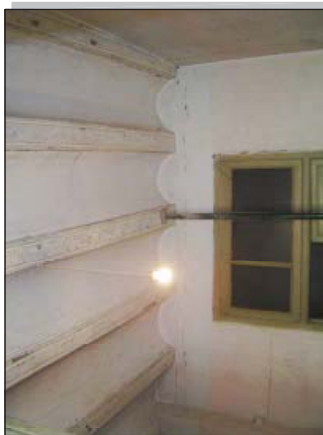
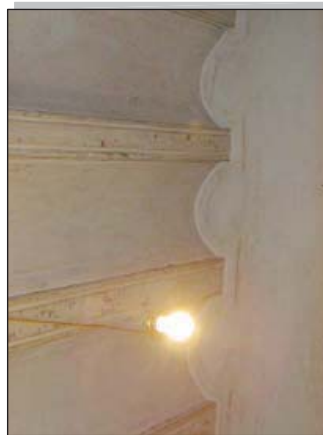
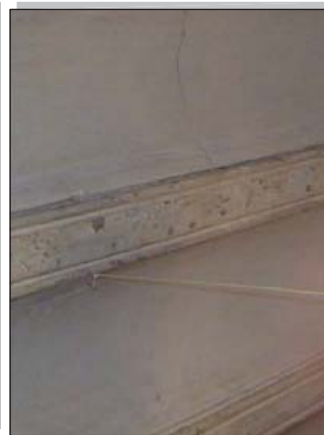
Muro portante B - Esterno

Vano		Travi		Sezione Travi		Revoltón	
Dimensioni	370 x 340 cm	Numero	6	Tipo	rettangolare	Freccia dell'arco	12 cm
Muri portanti	A=50 cm B=50 cm	Luce	364 - 382 cm	Dimensioni	18 x 27 cm	Corda dell'arco	47 cm
		Tipo	massello	Interasse	65 cm	Decorazione	nessuna
		Finitura Superficiale	pittura	Lavorazione	modanatura a toro

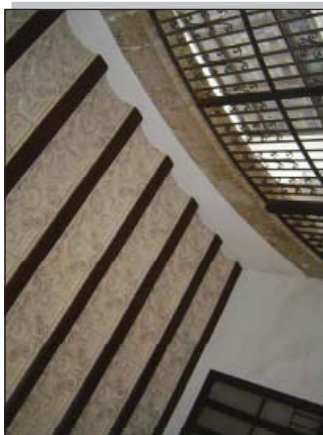
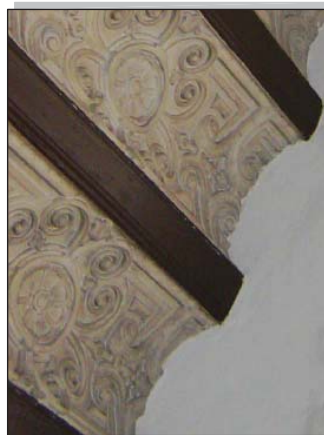
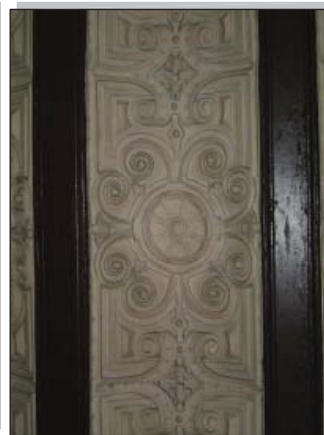
Muro portante B - Patio

Vano		Travi		Sezione Travi		Revoltón	
Dimensioni	625 x 450 cm	Numero	9	Tipo	rettangolare	Freccia dell'arco	16 cm
Muri portanti	A=57 cm B=50 cm	Luce	422 - 474 cm	Dimensioni	19 x 25 cm	Corda dell'arco	57 cm
		Tipo	composta da 3 parti	Interasse	76 cm	Decorazione	pannelli in gesso
		Finitura Superficiale	vernice	Lavorazione	modanatura a toro

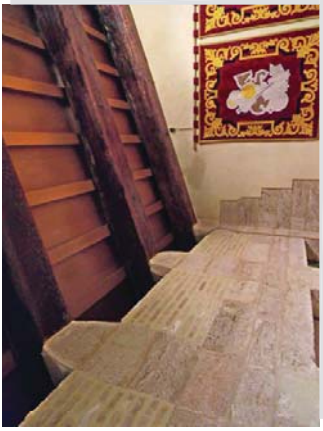
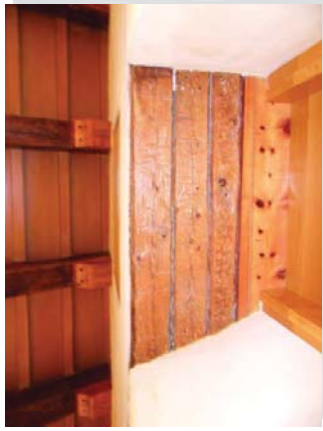
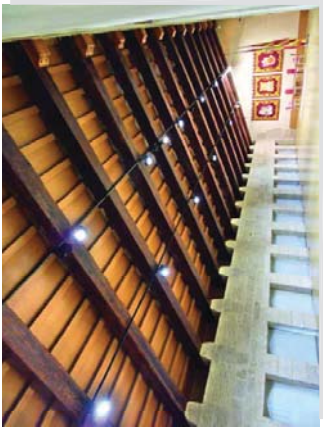
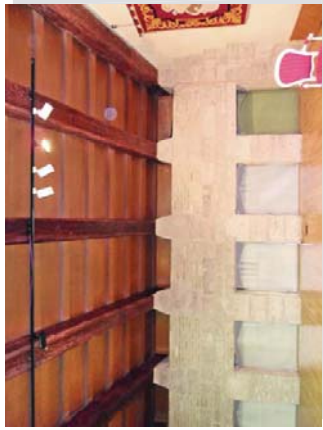
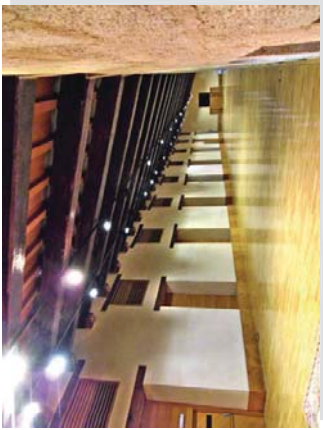
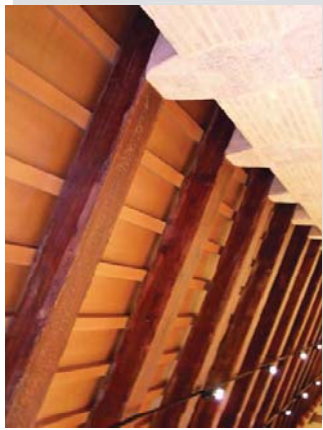
A	
Base (B)	-	
Altura (H)	-	
H/B	-	
Longitud	-	
Inclinación	-	
Base (B)	33 cm	
Altura (H)	44 cm	
h/b	1.3	
Longitud max	825 cm	
Inclinación	18.8°	
Intereje	160 cm	
Base	10 cm	
Altura	4 cm	
Base	-	
Longitud	-	
Viga principal		
Vigüeta		
Rastreles		
Rasilla

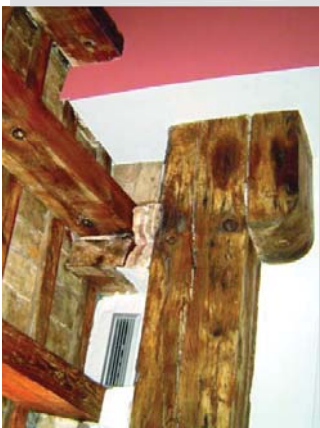
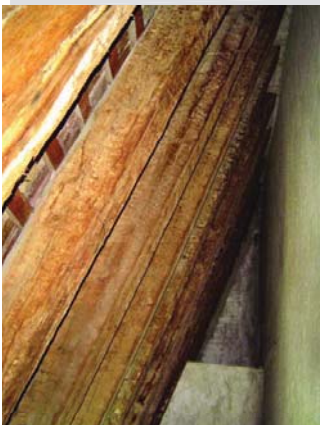
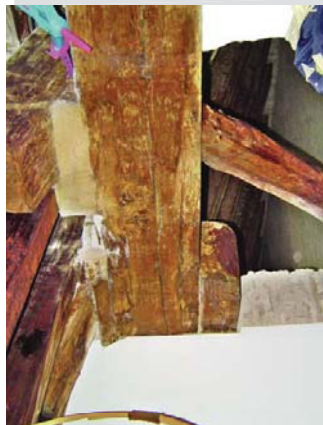
Código cubierta cub_03

A	B
Base (B)	36 cm	30 cm
Altura (H)	42 cm	39 cm
H/B (B)	1.2	1.3
Longitud	610 cm	600 cm
Inclinación	0°	0
Base (B)	29 cm	14 cm
Altura (H)	31 cm	30 cm
h/b	1.1	2.1
Longitud max	600 cm	480 cm
Inclinación	20°	10°
Intereje	96 cm	75 cm
Base	8 cm	-
Altura	4,5 cm	-
Base	-	-
Longitud	-	-
Viga principal		
Vigueta		
Rastreles		
Rasilla

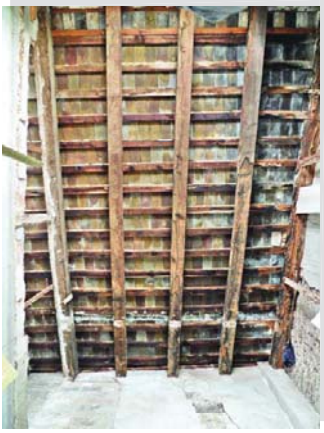
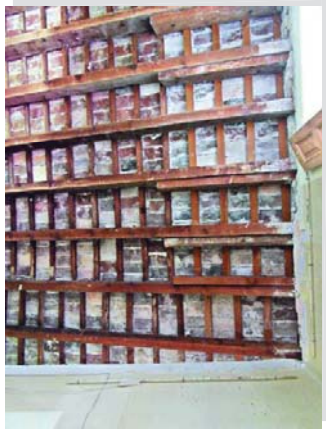
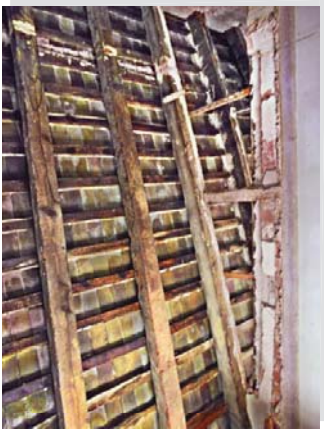
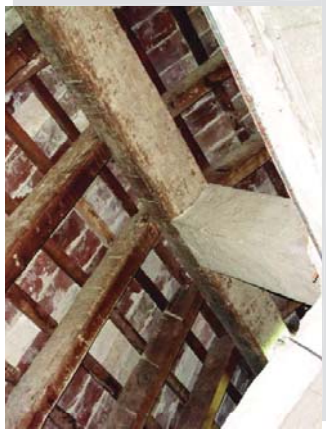
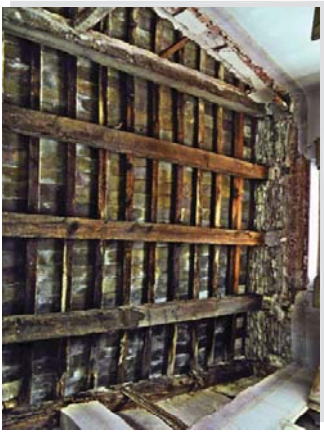
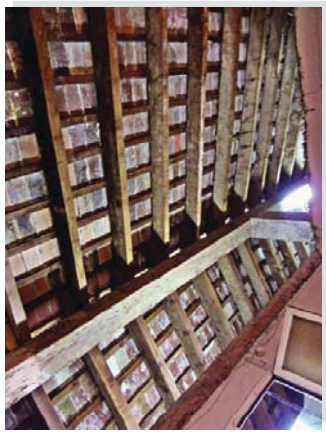
Código cubierta cub_04

A	B
Base (B)	-	35 cm
Altura (H)	-	?
H/B	-	?
Longitud	-	450
Inclinación	-	0
Base (B)	17 cm	10 cm
Altura (H)	21 cm	22 cm
h/b	1.2	2.2
Longitud max	520 cm	500 cm
Inclinación	13.9°	15.1°
Intereje	86 cm	58 cm
Base	8 cm	-
Altura	4 cm	-
Base	-	-
Longitud	-	-

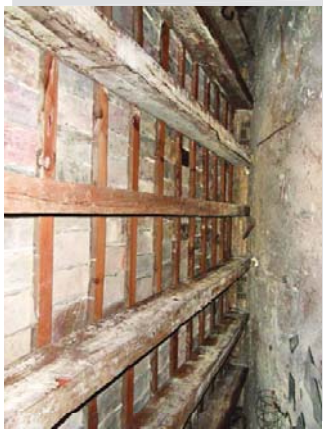
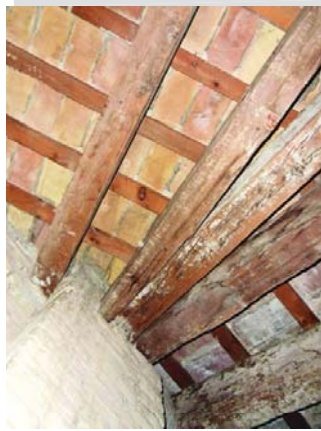
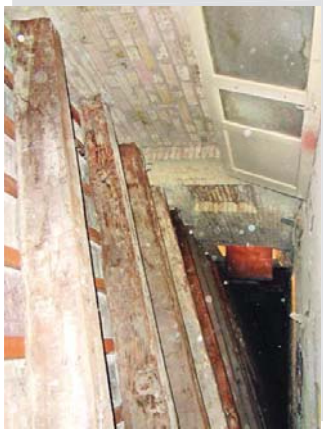
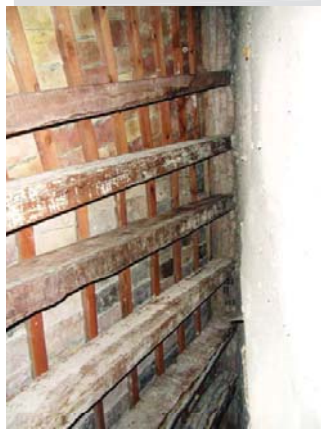
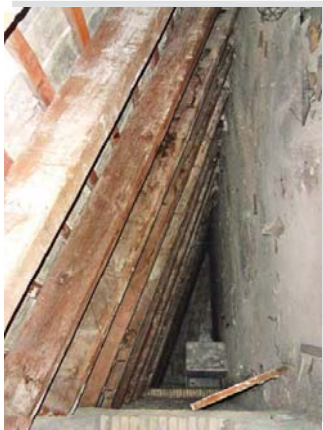
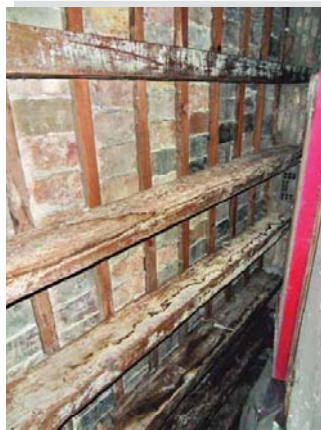
A
Viga principal	Base (B)	-
	Altura (H)	-
	H/B	-
	Longitud	-
	Inclinación	-
Vigueta	Base (B)	10 cm
	Altura (H)	21,5 cm
	h/b	2,4
	Longitud max	355 cm
	Inclinación	22°
Rastreles	Intereje	60 cm
	Base	6,5 cm
	Altura	3 cm
	Base	-
Rasilla	Base	-
	Longitud	-

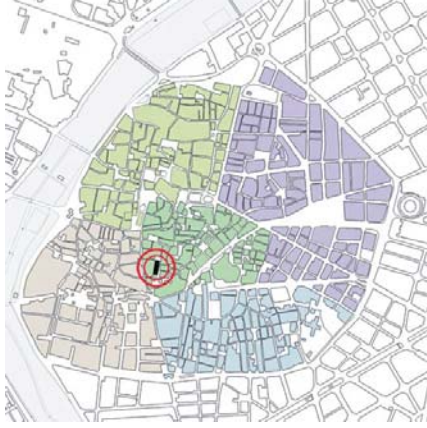
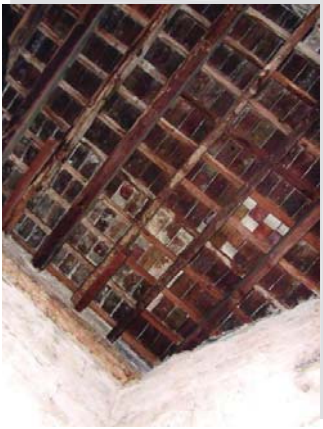
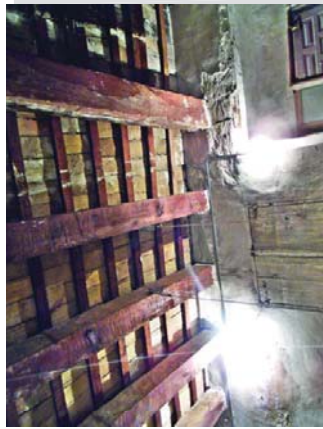
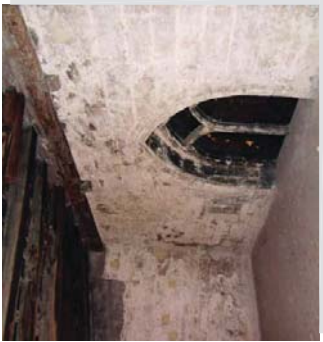
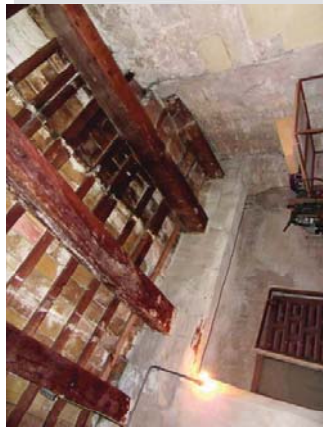
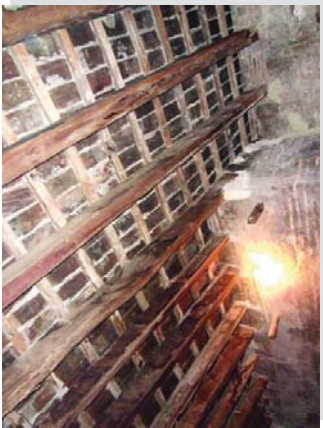
Edificio Sacristía iglesia de San Nicolás

I pl.	I pl.	II pl.
Base (B)	-	10 cm	21 cm
Altura (H)	-	17 cm	23 cm
H/B	-	1.7	2.02
Longitud	-	360 cm	460 cm
Inclinación	-	13.2°	4.3°
Intereje	-	55 cm	60 cm
Base	-	7 cm	-
Altura	-	4 cm	-
Base	-	7 cm	14.5 cm
Longitud	-	4 cm	31 cm

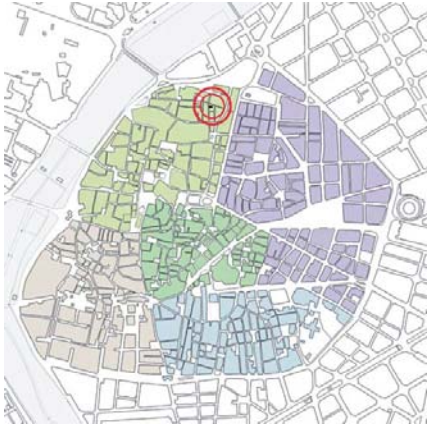
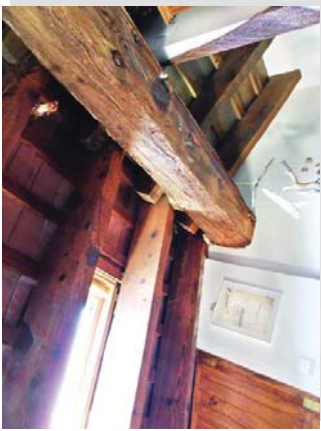
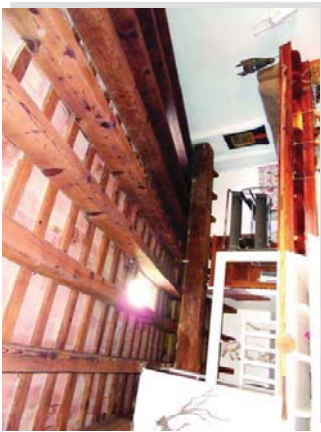
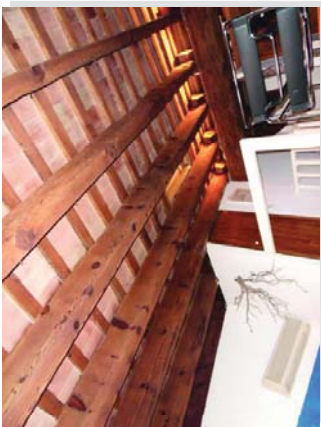
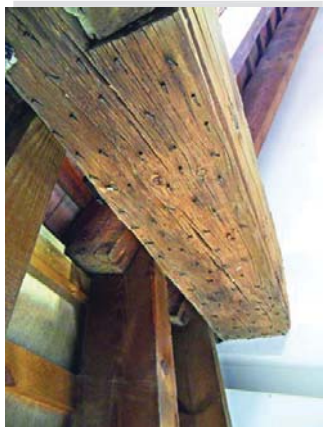
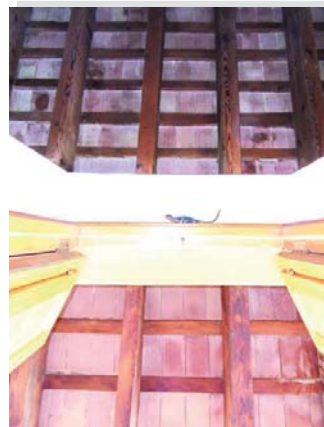
Situación Calle del Conde de Montornés, 14

A	
Base (B)	30.5 cm	
Altura (H)	35 cm	
H/B	1.1	
Longitud	420 cm	
Inclinación	0°	
Base (B)	10 cm	
Altura (H)	25.5 cm	
h/b	2.6	
Longitud max	530 cm	
Inclinación	15.2°	
Intereje	57 cm	
Base	7.5 cm	
Altura	3.5 cm	
Base	14 cm	
Longitud	27.5 cm	
Viga principal		
Vigüeta		
Rastreles		
Rasilla

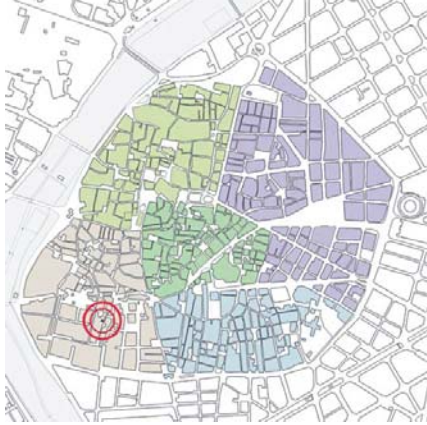
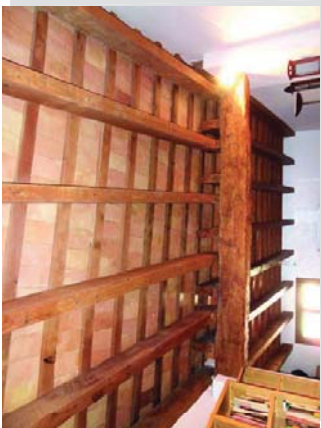
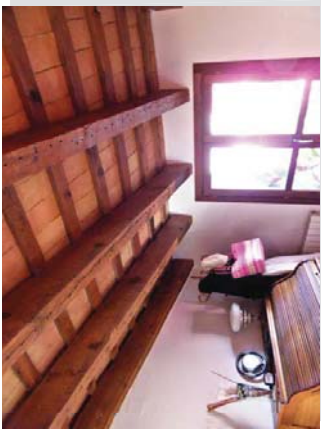
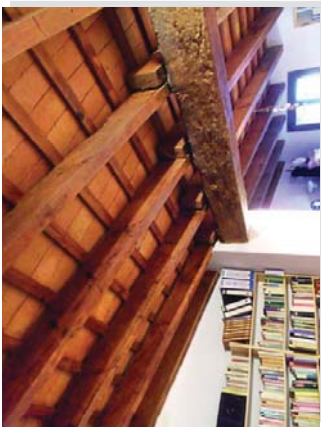
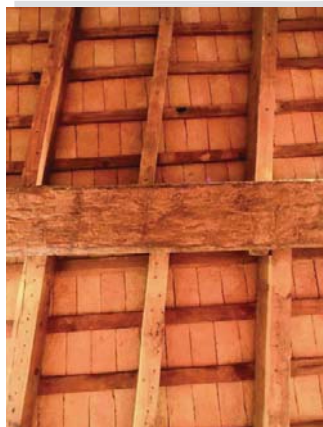
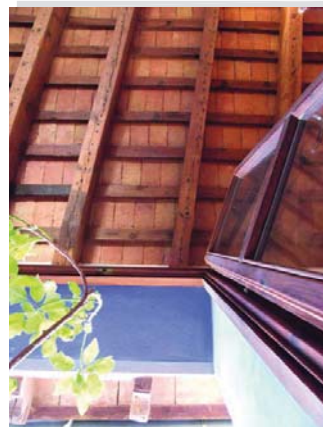
Situación Calle de San Ramón, 5

A	B
Base (B)		31.5 cm	31.5 cm
Altura (H)		30.5 cm	35.5 cm
H/B		1	1.1
Longitud		340 cm	350 cm
Inclinación		0°	0°
Base (B)		10.5 cm	-
Altura (H)		21 cm	-
h/b		2.0	-
Longitud max		380 cm	-
Inclinación		12°	13.3°
Intereje		64 cm	-
Base		8.5 cm	-
Altura		3.5 cm	-
Base		?	-
Longitud		?	-
	Viga principal		
	Vigüeta		
	Rastreles		
	Rasilla

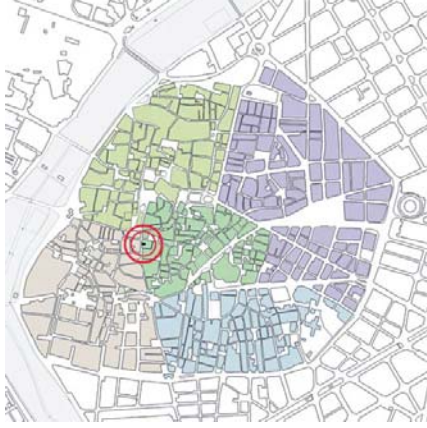
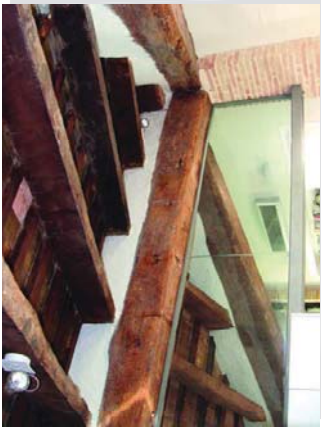
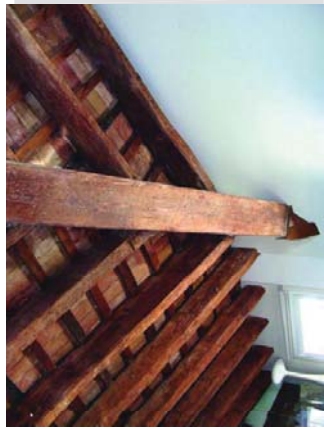
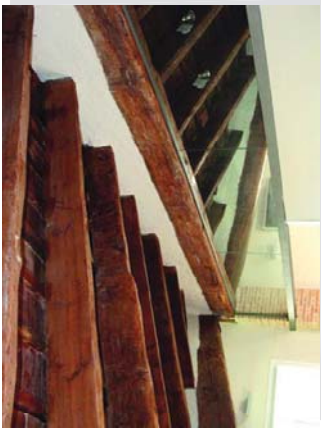
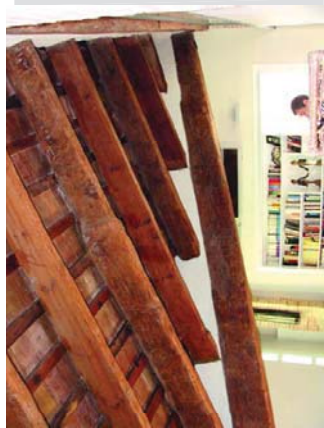
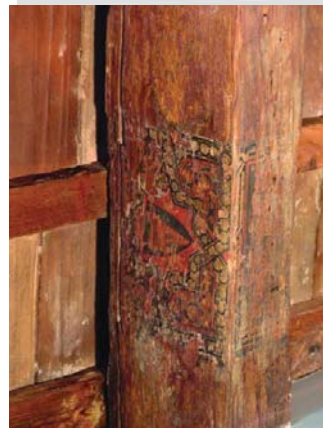
Calle Caballeros, 23

A	B	B
Base (B)	30 cm	30 cm	35.5 cm
Altura (H)	34 cm	?	32 cm
H/B	1.1	-	1
Longitud	550 cm	505 cm	460 cm
Inclinación	15°	0°	-
Base (B)	12 cm	12 cm	11.5 cm
Altura (H)	24 cm	27 cm	22.5 cm
h/b	2.0	2.3	2
Longitud max	390 cm	340 cm	310 cm
Inclinación	21°	-	-
Intereje	66 cm	66 cm	68 cm
Base	7 cm	9.5 cm	-
Altura	3.5 cm	3.5 cm	-
Base	13.5 cm	-	-
Longitud	30 cm	-	-

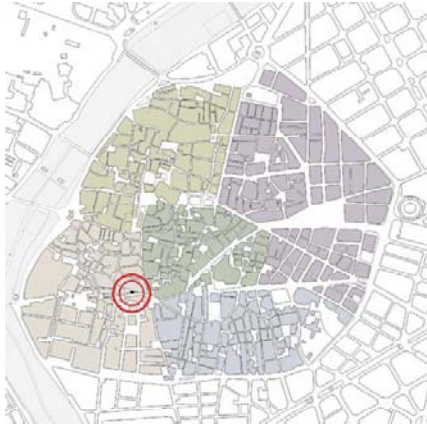
Situación Calle baja, 3

Base (B)	26,5 cm	A
	Altura (H)	32,5 cm	
	H/B	1,2	
Viga principal	Longitud	485 cm	
	Inclinación	0°	
	Base (B)	10,5 cm	
	Altura (H)	20,5 cm	
	h/b	2,0	
Vigueta	Longitud max	570 cm	
	Inclinación	8,9°	
	Intereje	60 cm	
Rastreles	Base	7 cm	
	Altura	7 cm	
Rasilla	Base	bardos	
	Longitud	bardos

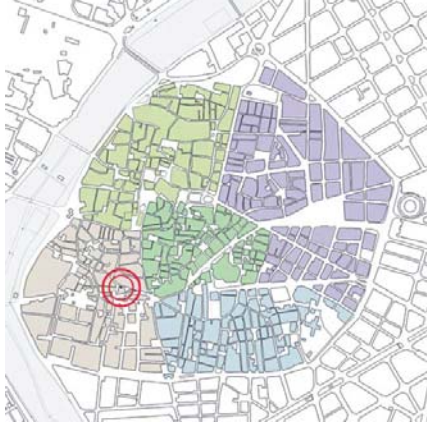
Situación Calle Baja, 17

A	
Base (B)	22 cm	
Altura (H)	23 cm	
H/B	1.0	
Longitud	490 cm	
Inclinación	0°	
Base (B)	11 cm	
Altura (H)	20 cm	
h/b	1.8	
Longitud max	340 cm	
Inclinación	13°	
Intereje	75 cm	
Base	-	
Altura	-	
Base	-	
Longitud	-	
Viga principal		
Vigueta		
Rastreles		
Rasilla

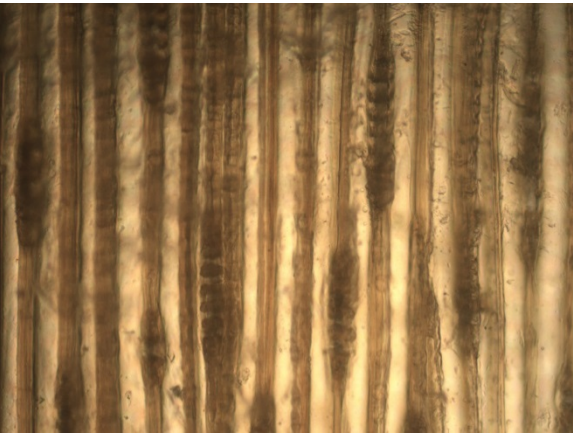
Sección tangencial

<p data-bbox="1066 1193 1252 1227">Tipo de madera</p> <p data-bbox="1023 1323 1295 1357">Grupo nigra-sylvestris</p>

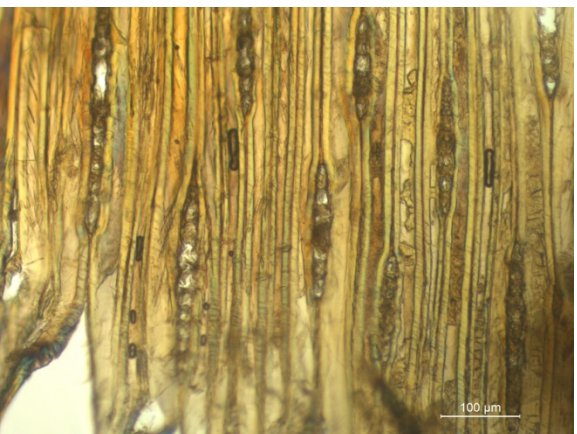
Sección tangencial

<p data-bbox="986 1196 1177 1234">Tipo de madera</p> <p data-bbox="948 1323 1219 1361">Grupo nigra-sylvestris</p>

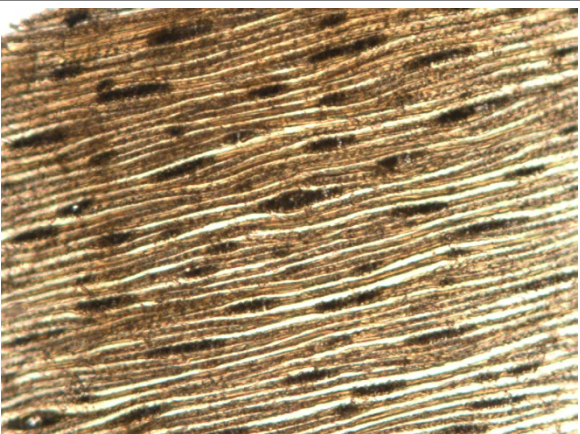
Sección tangencial

<p data-bbox="986 1189 1177 1223">Tipo de madera</p> <p data-bbox="948 1317 1219 1350">Grupo nigra-sylvestris</p>

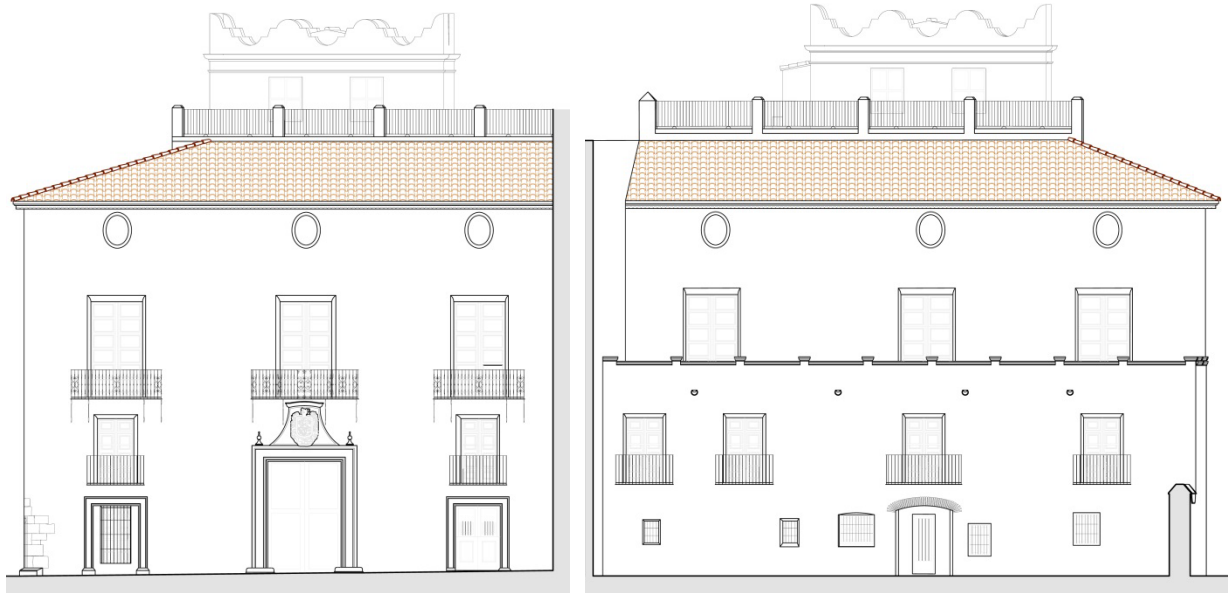
FACHADAS DEL PALACIO DEL MARQUÉS DE BENICARLÓ

Fachadas delantera (izq.) y trasera (dcha.)

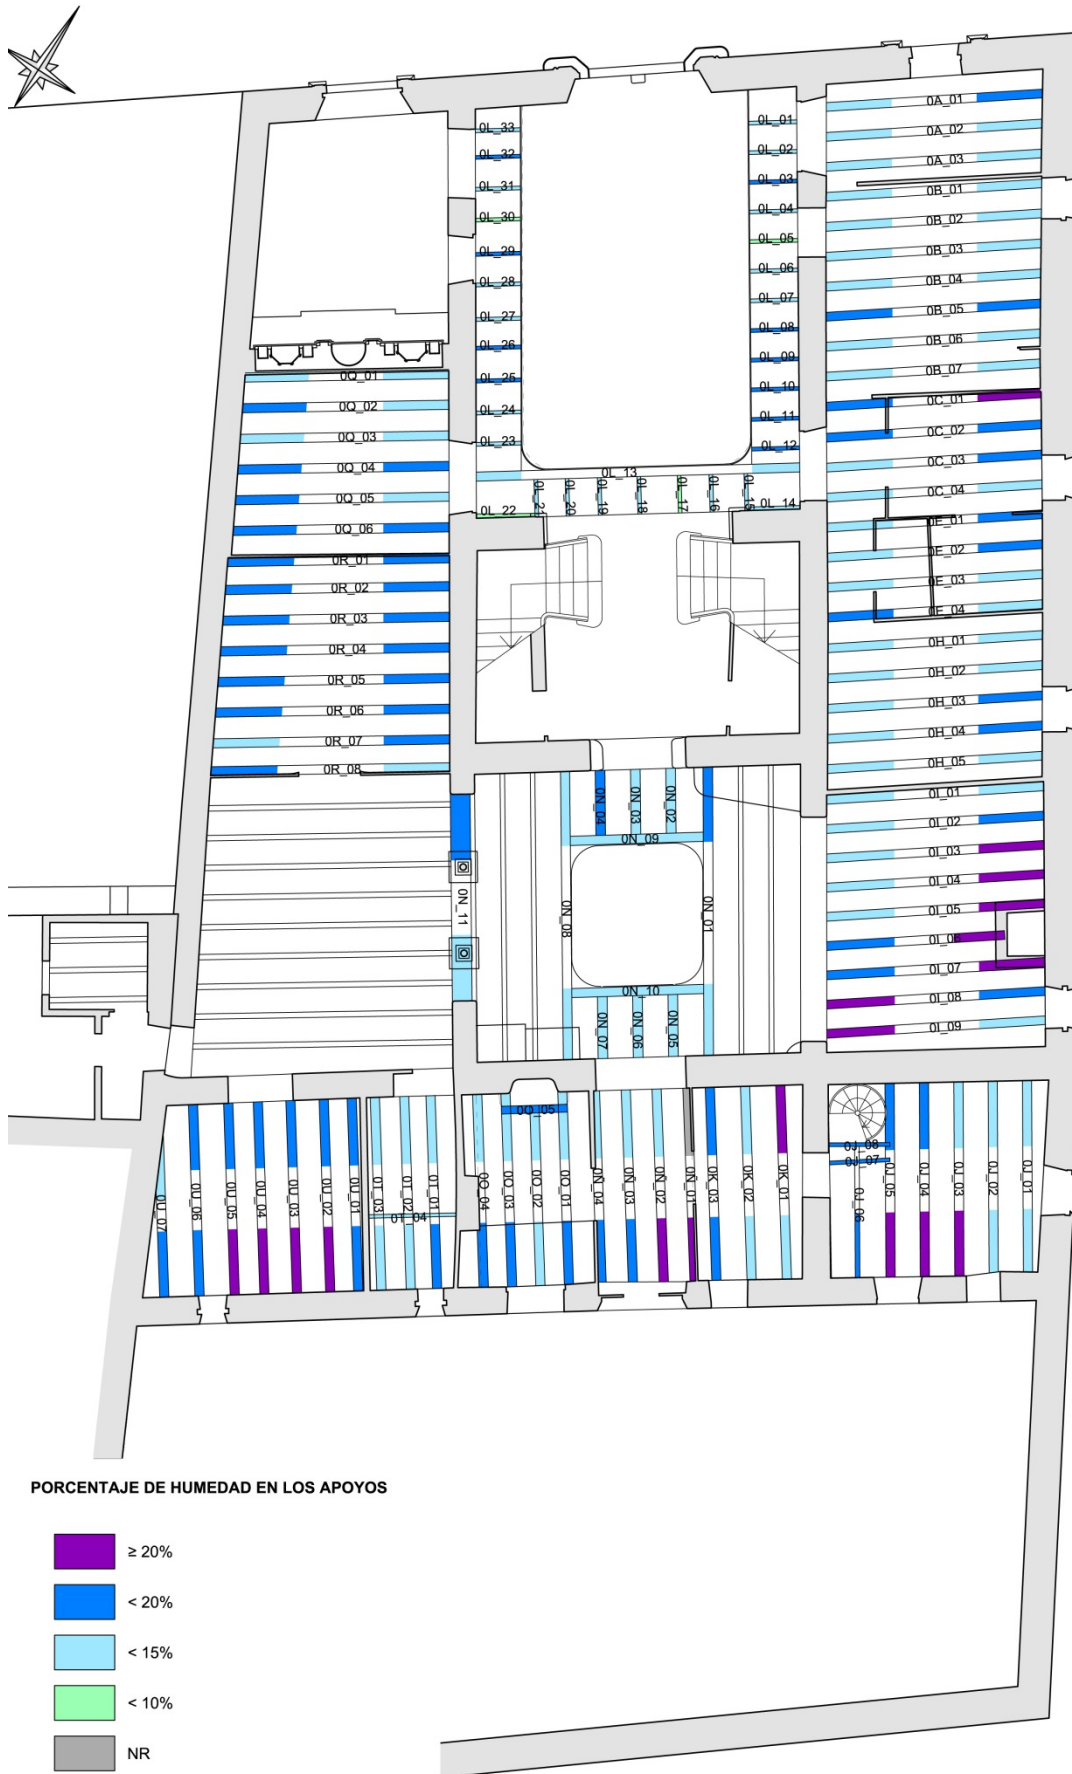
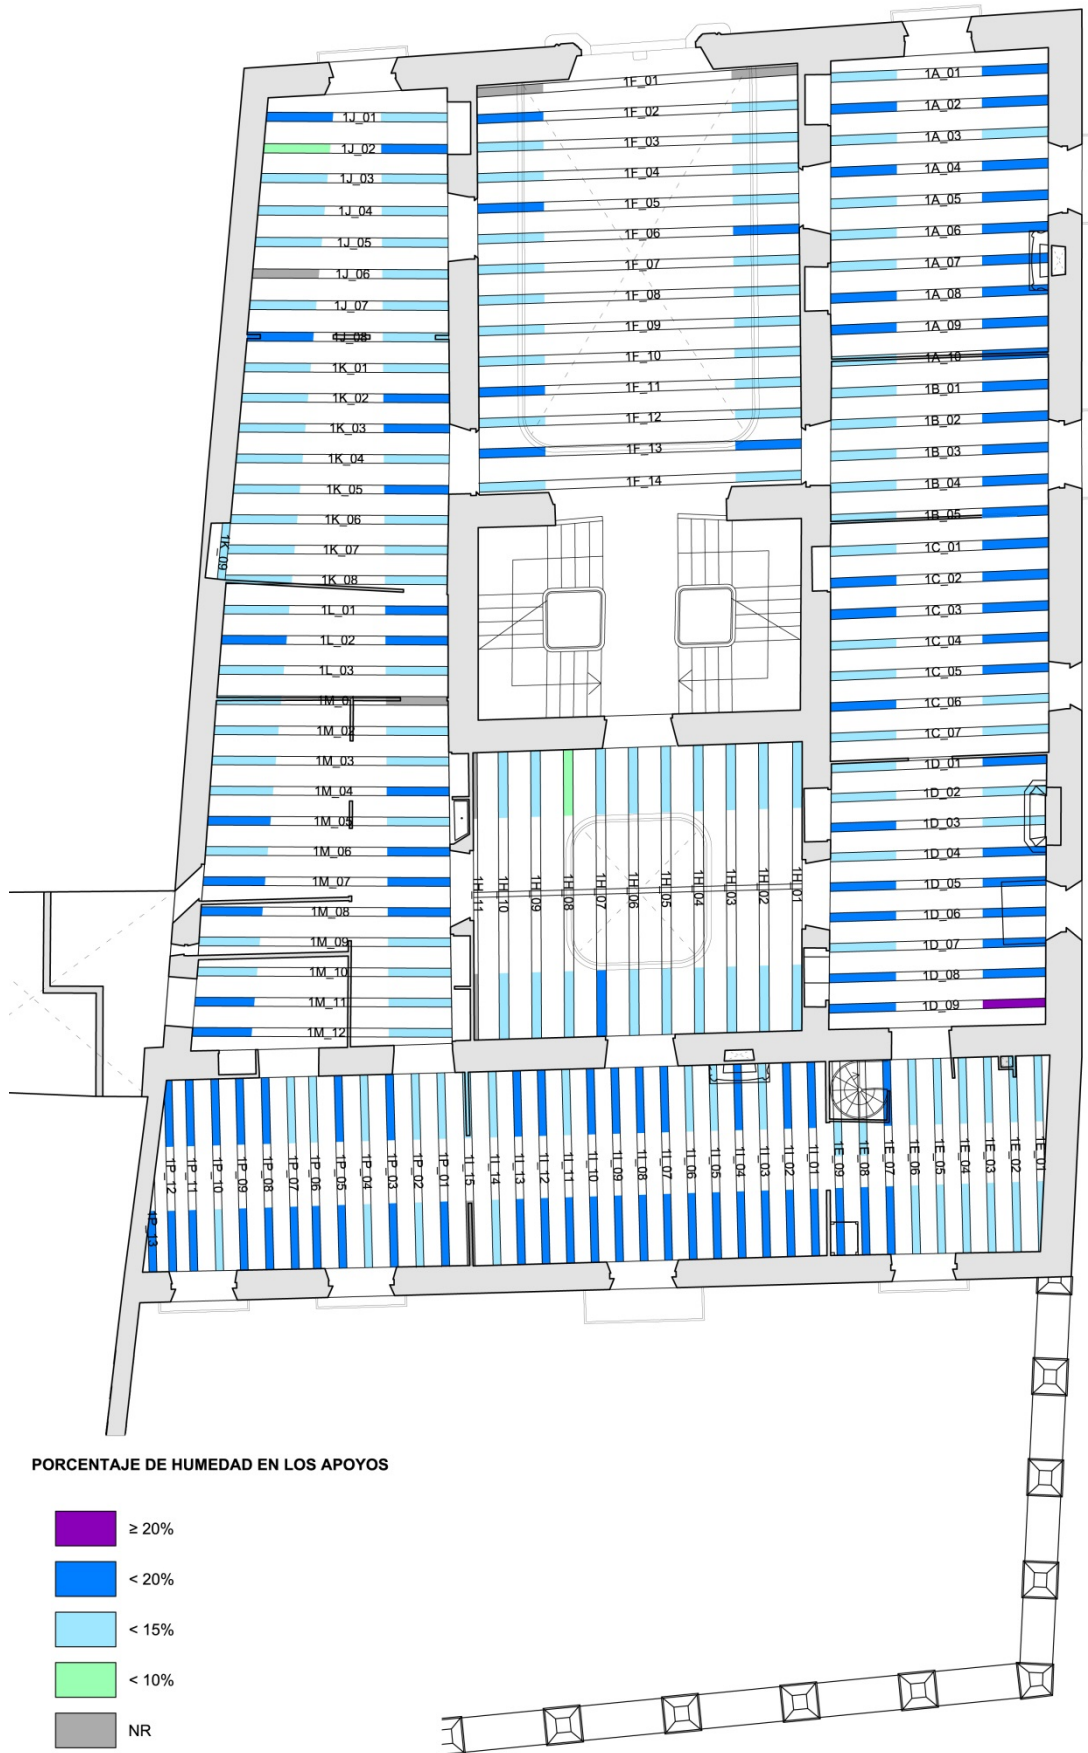
PORCENTAJES DE HUMEDAD – PLANTA BAJA, PLANTA PRIMERA Y CUBIERTA

PORCENTAJE DE HUMEDAD EN LOS APOYOS
