Estudio histórico de la madera arquitectónica en la ciudad de Valencia

*Análisis previos para la conservación y puesta en valor:
identificación de maderas, análisis constructivo, diagnóstico,
clasificación y dendrocronología*

TESIS DOCTORAL
Noviembre 2015

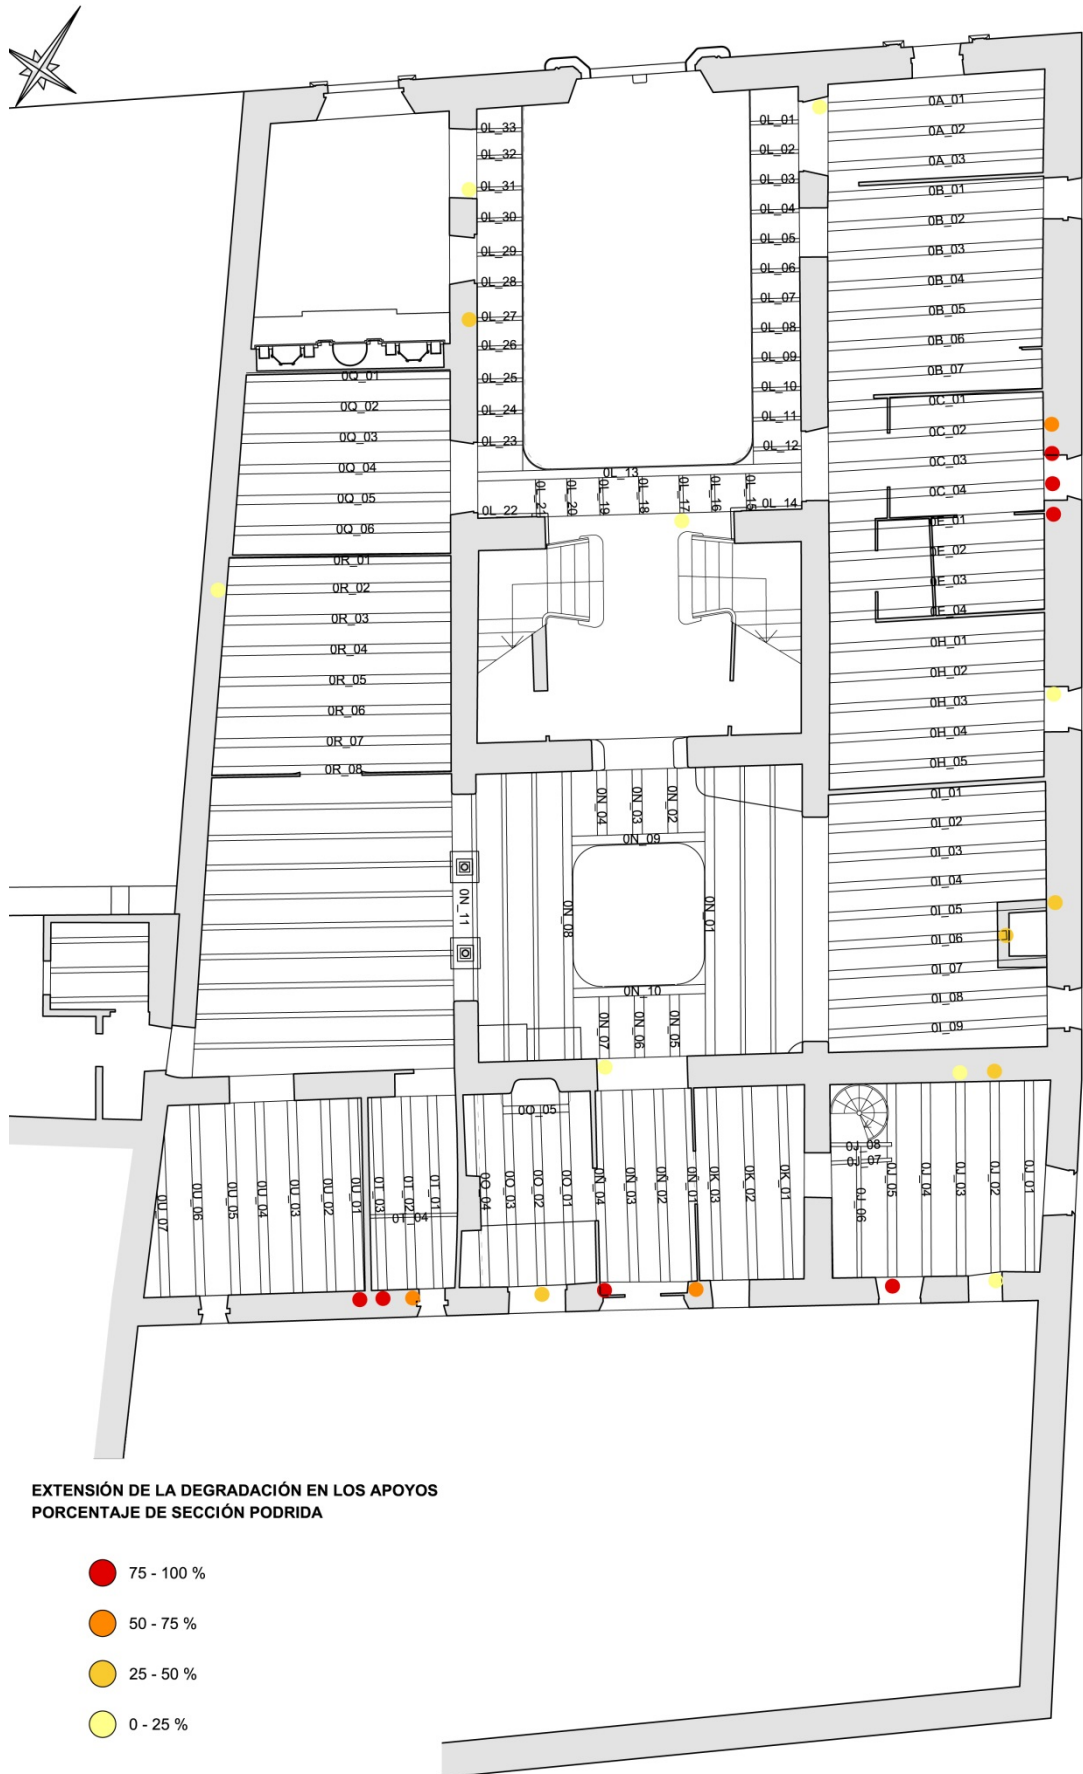
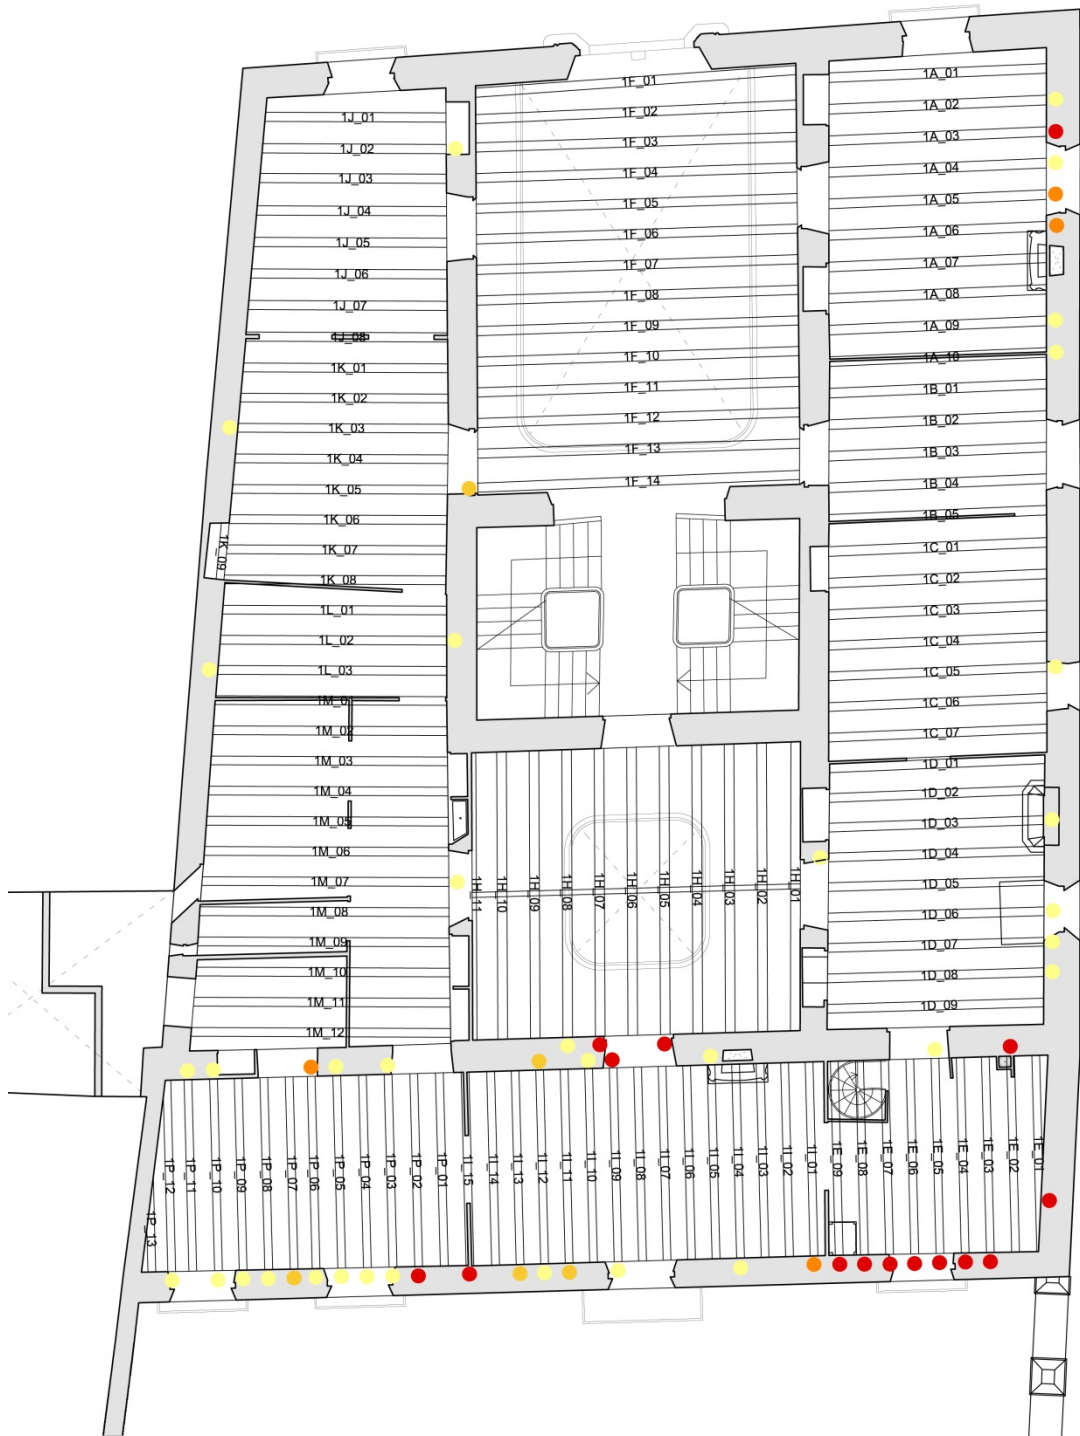
DEGRADACIÓN DE LOS APOYOS – PLANTA BAJA, PLANTA PRIMERA Y CUBIERTA

EXTENSIÓN DE LA DEGRADACIÓN EN LOS APOYOS
PORCENTAJE DE SECCIÓN PODRIDA

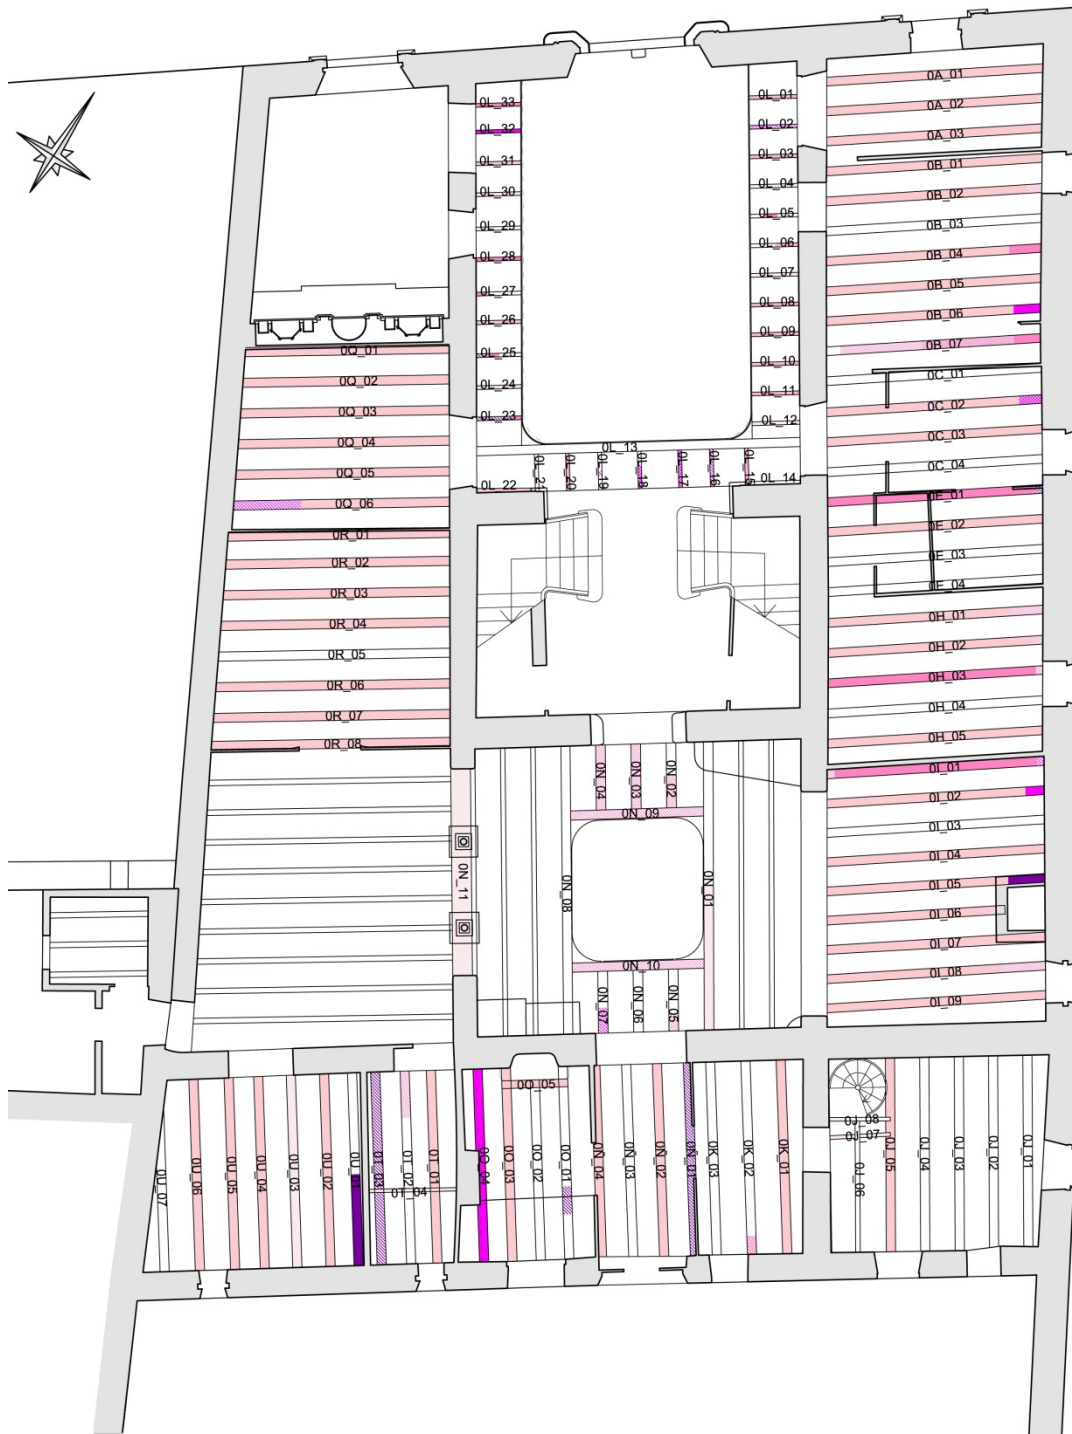
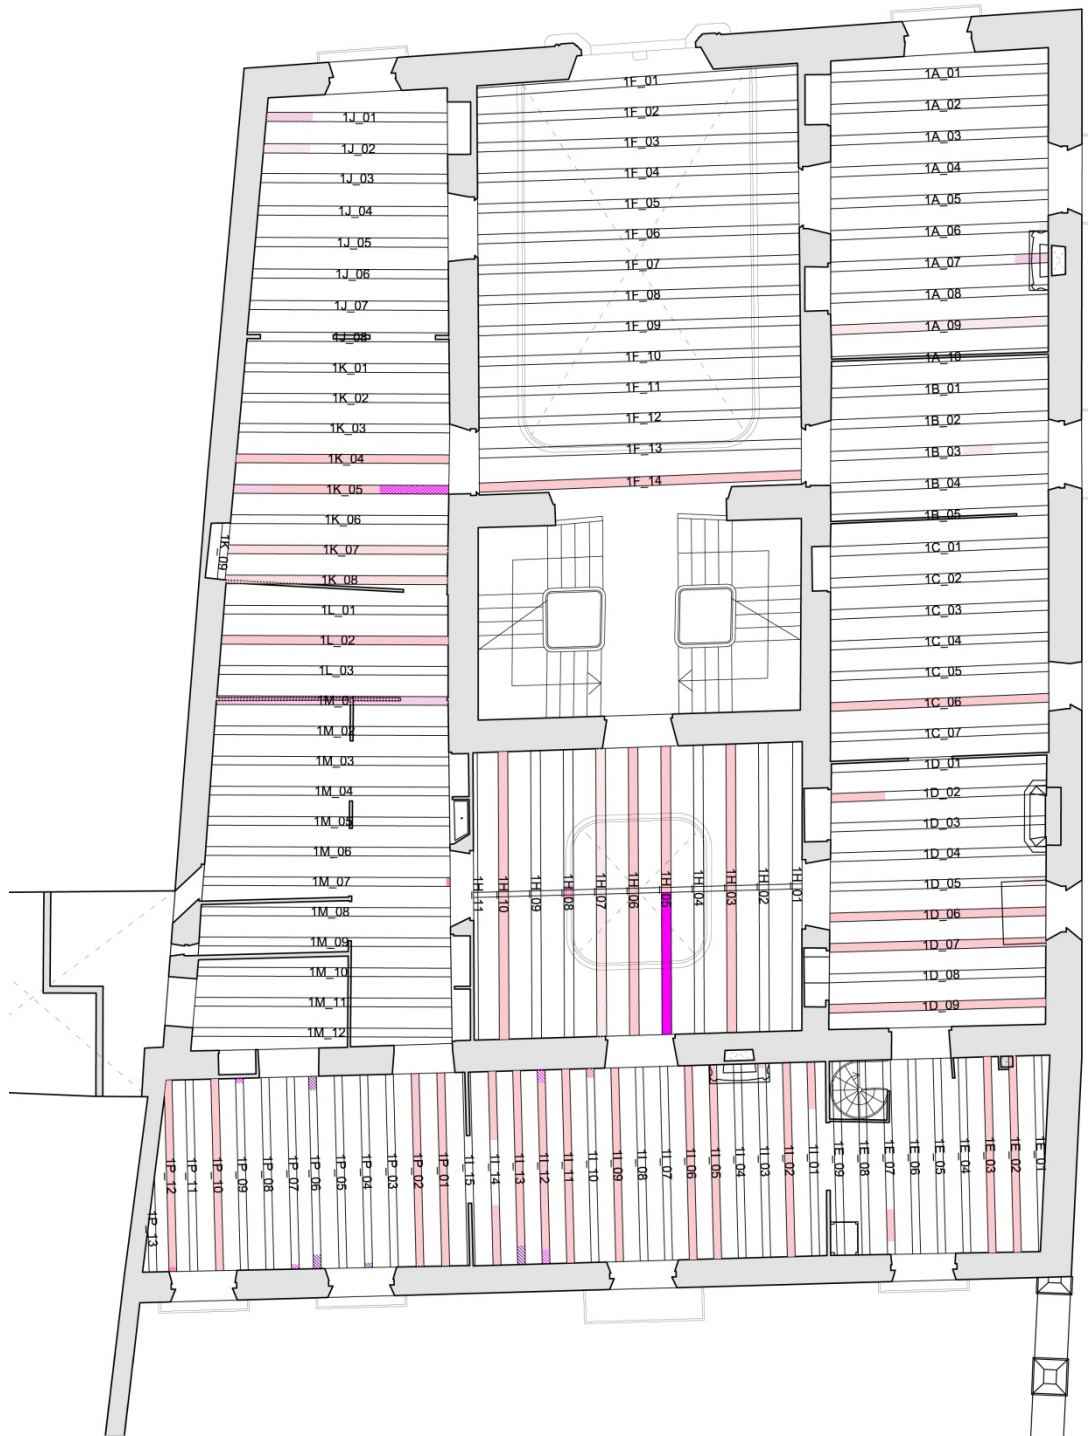
DEGRADACIÓN SUPERFICIAL – PLANTA BAJA, PLANTA PRIMERA Y CUBIERTA

PROFUNDIDAD Y DISTRIBUCIÓN DE LA DEGRADACIÓN SUPERFICIAL

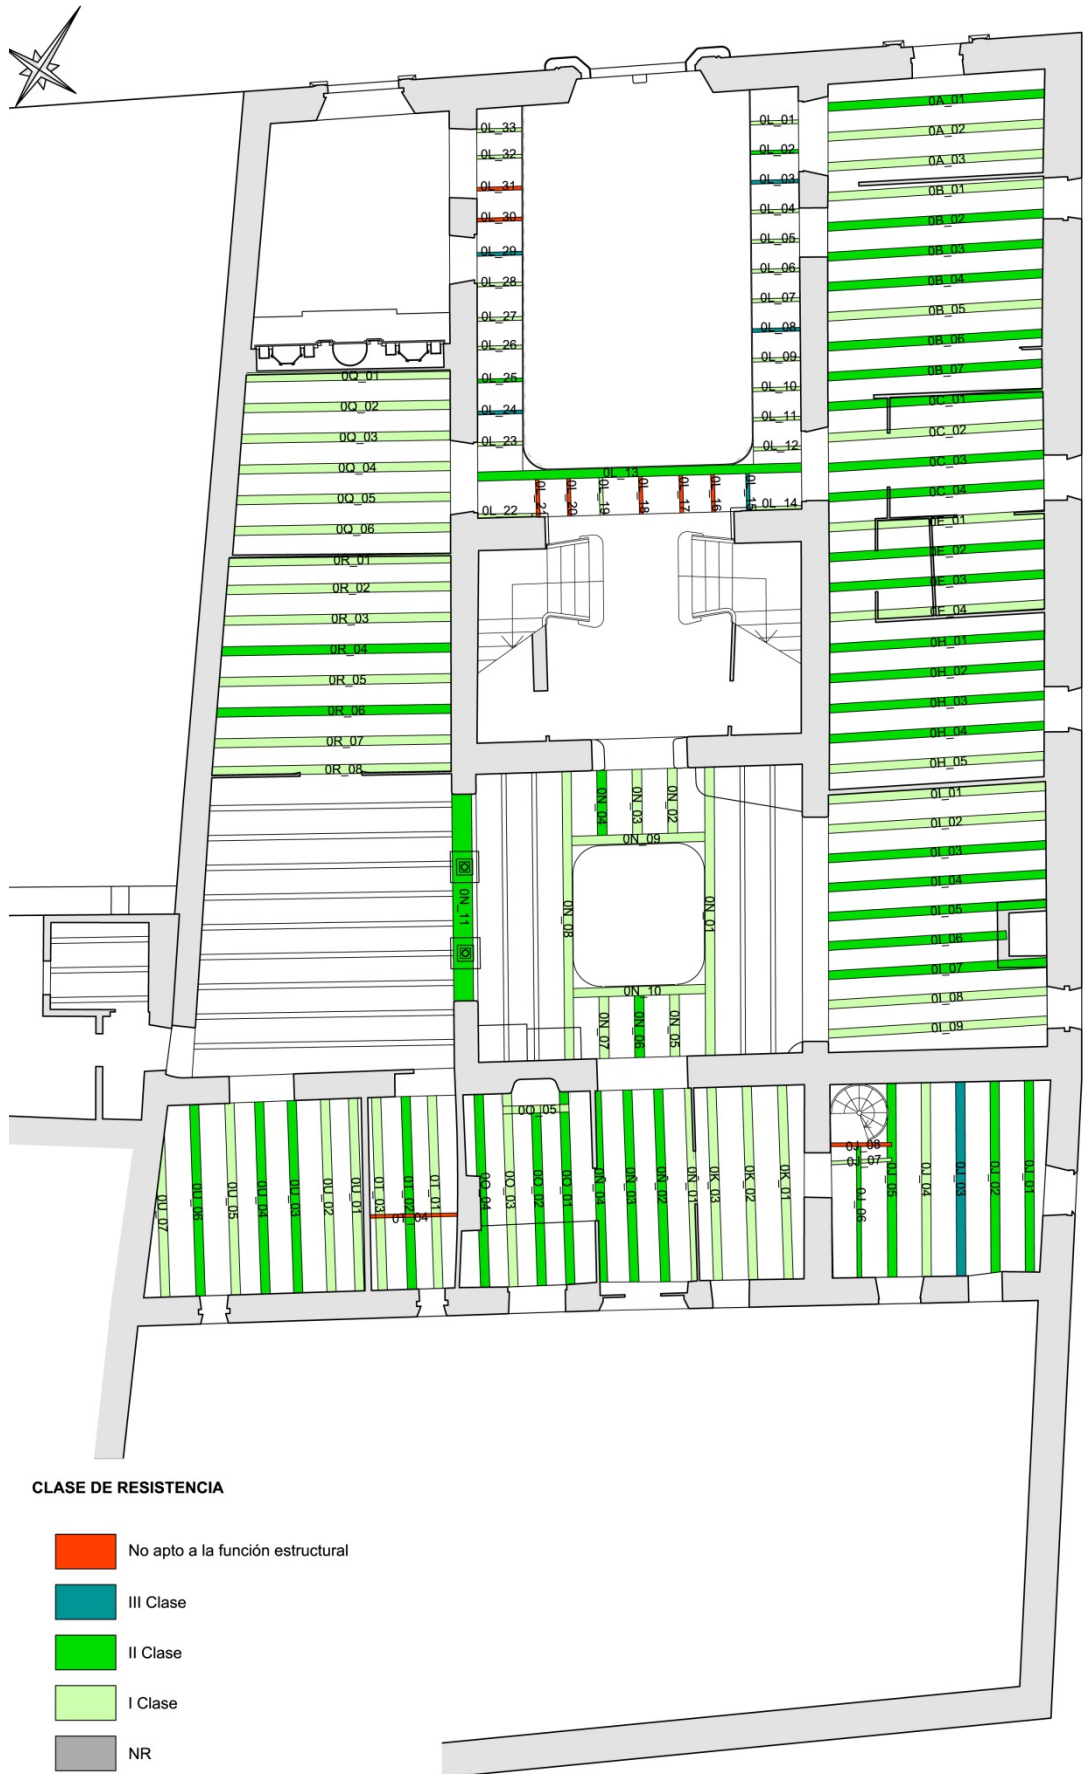
CLASIFICACIÓN SEGÚN RESISTENCIA – PLANTA BAJA, PLANTA PRIMERA Y CUBIERTA

CLASE DE RESISTENCIA

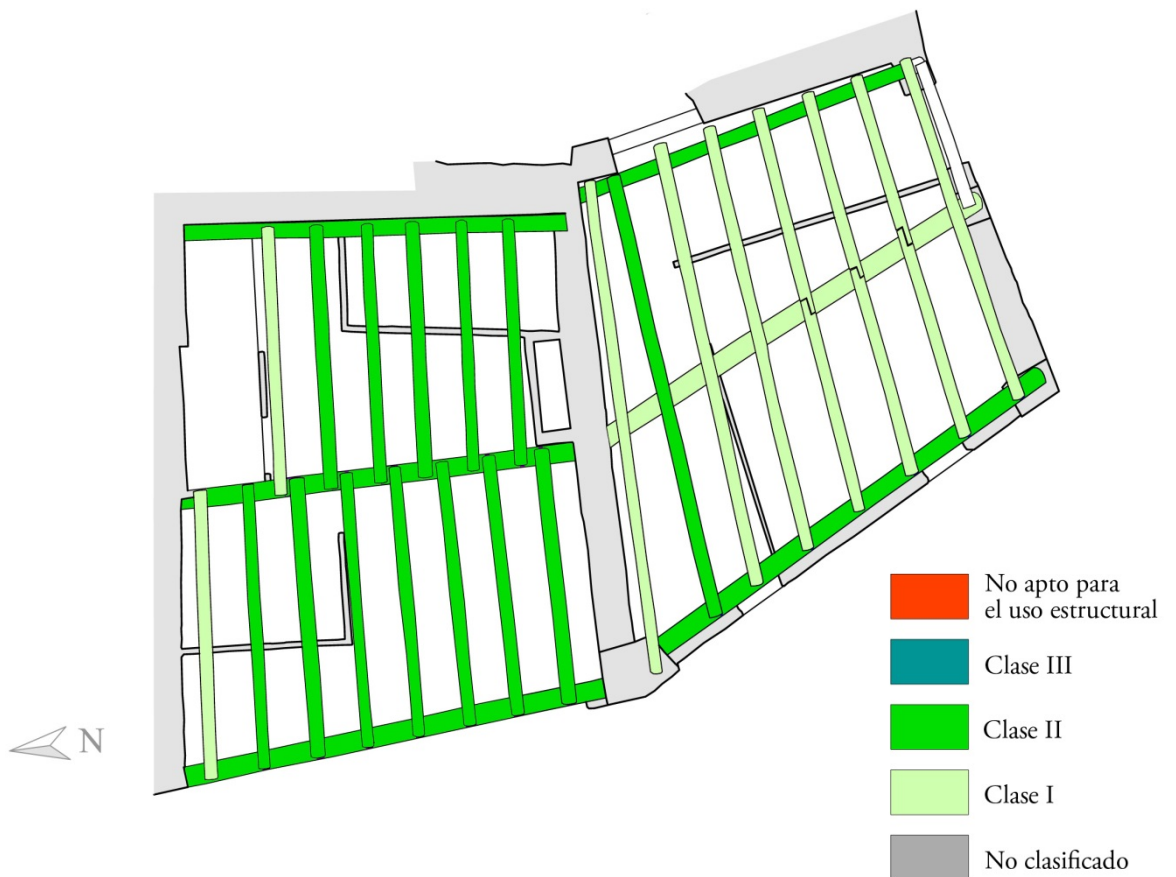
CLASIFICACIÓN DE LAS VIGAS – PLANTA PRIMERA

Viga: II_V01						
Apoyo Oeste			Apoyo Este			
Base o diámetro	Altura visible	Humedad	Base o diámetro	Altura visible	Humedad	
14,5 cm			14,5 cm			
Clasificación			Clase: 1			
Diámetro menor del nudo mayor	Cara relativa al nudo mayor	Base inclinación fibra	Altura inclinación fibra	Base chaflán / cara	Altura chaflán / cara	Daños y degradaciones
		0 cm	0 cm			
Anotaciones

Viga: II_V02						
Apoyo Oeste			Apoyo Este			
Base o diámetro	Altura visible	Humedad	Base o diámetro	Altura visible	Humedad	
15 cm			15 cm			
Clasificación			Clase: 2			
Diámetro menor del nudo mayor	Cara relativa al nudo mayor	Base inclinación fibra	Altura inclinación fibra	Base chaflán / cara	Altura chaflán / cara	Daños y degradaciones
4 cm	14 cm	22 cm	2 cm			
Anotaciones
