Mejora de la caracterización mecánica de la madera estructural mediante el análisis espectral de los registros del georradar

Tesis doctoral

Departamento de Construcciones Arquitectónicas

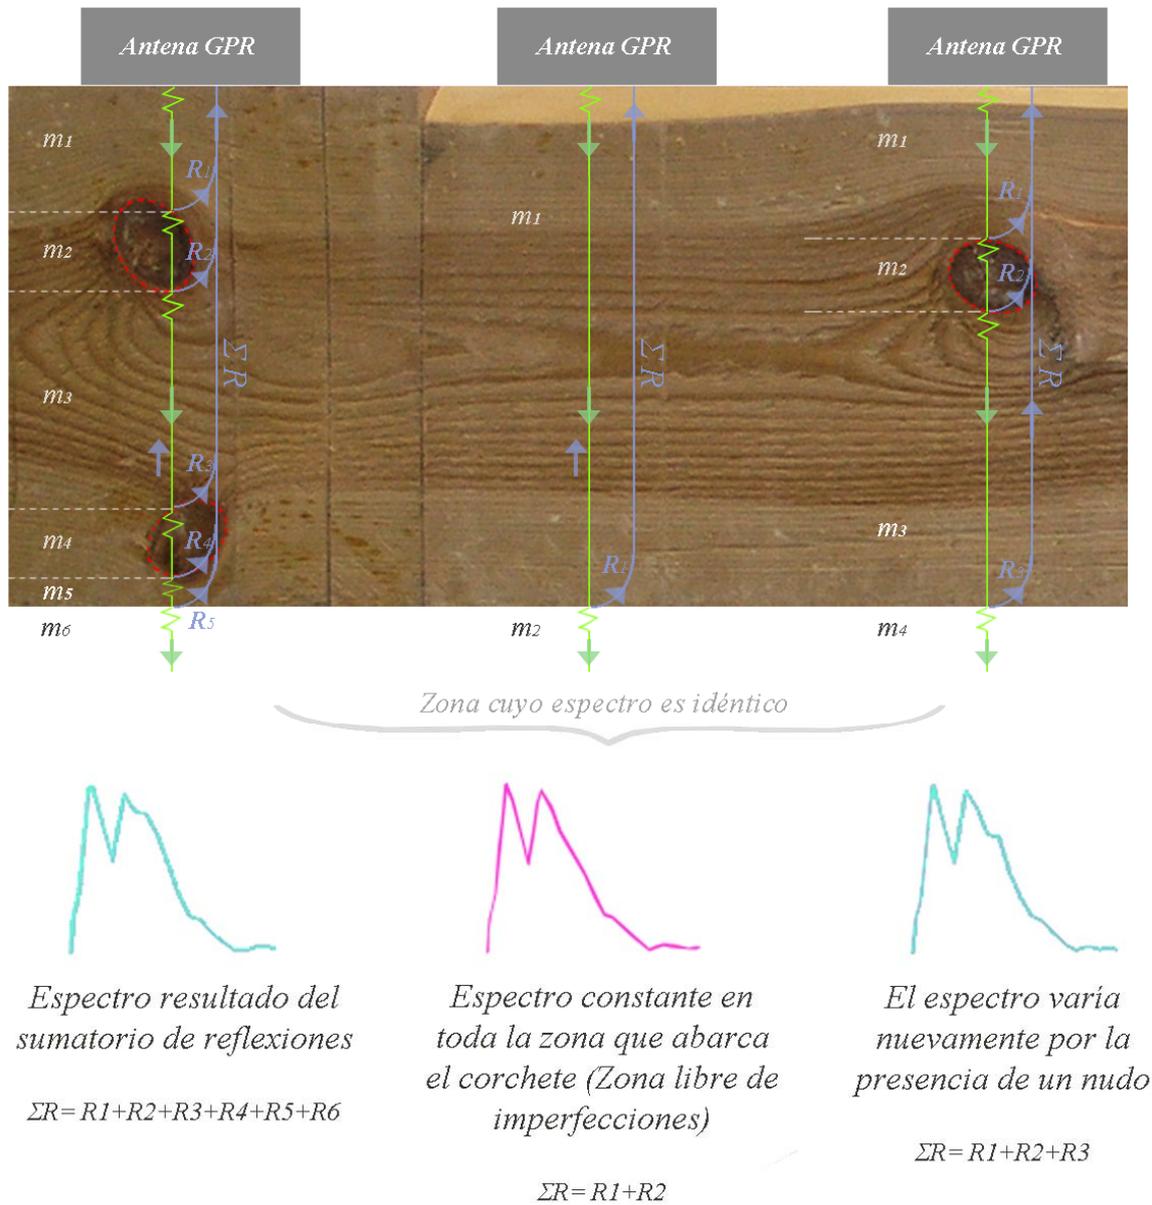
Fig. 48. Viga Ps2-19. Esquemas de onda GPR atravesando un medio material heterogéneo ΣR (Sumatorio de Reflexiones). Cuando una onda atraviesa un único material el espectro se compone de una única reflexión del medio atravesado, mientras que cuando atraviesa varios materiales el espectro se compone de la suma de las reflexiones de todos los medios que atraviesa.

La directa relación entre la humedad, la densidad y la respuesta dieléctrica de la madera sometida a un campo de frecuencias de microondas fue determinante para que este estudio se centrara en el análisis de los espectros (figura 48).

El espectro del GPR muestra la respuesta del material a la señal emitida por el GPR, mediante una gráfica en la que se representa la amplitud de la señal en un rango determinado de frecuencias. Los picos de la gráfica son frecuencias dominantes (la respuesta del material), la superposición de las frecuencias de todas las reflexiones del medio atravesado.

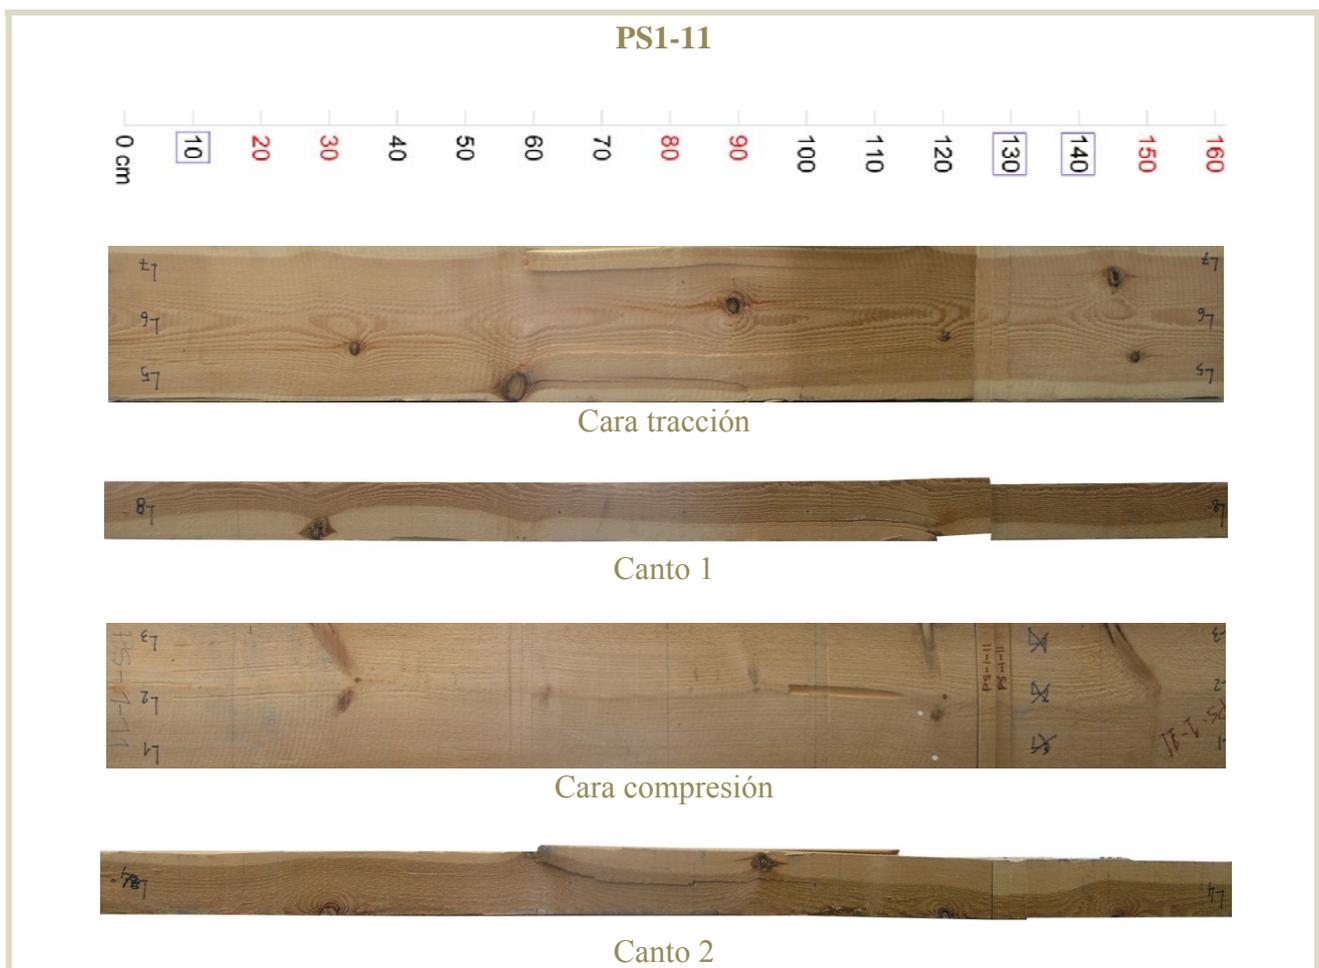
La pieza PS1-11 presente algún defecto oculto en la zona central de la rotura, correspondiente a la zona A de la viga, rompiendo por dicha zona en el Ensayo a Flexión.

Figura 49. Imágenes de los alzados correspondientes a cada una de las caras de la pieza de madera PS1-11.

Viga Ps1-11. Identificación de las singularidades mediante el análisis de los espectros: $x=30\text{cm}$

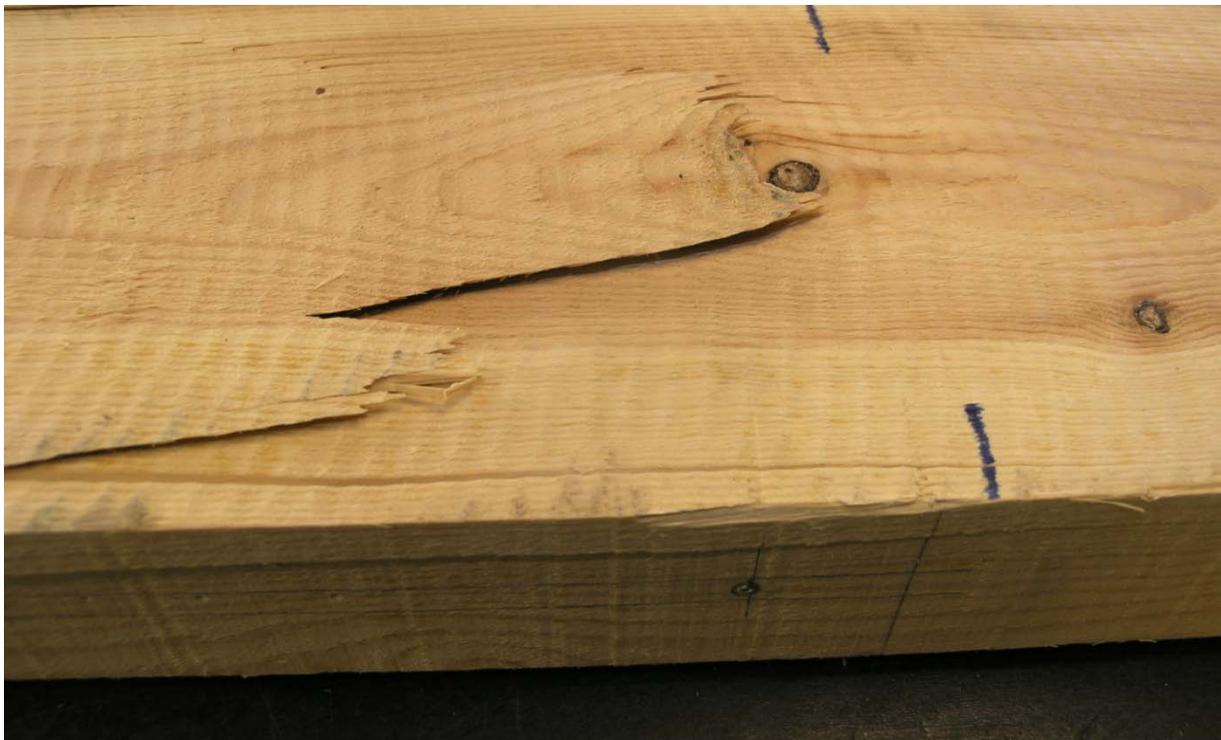
Figura 75. Detalle de rotura por un nudo de la viga PS1-5.

ps1-5	Detectado	No Detectado	Zona excluida en detección	Rompe por nudo
Cara Trac.	2		1	no
	3			no
	4			sí
			5	no
Canto 1			6	no
				no
Cara Comp.			1	no
	2			no
	3			no
	4			no
	5			no
	6			no
	7			no
			8	no
	9		9	no
		10	no	
Canto 2			1	no

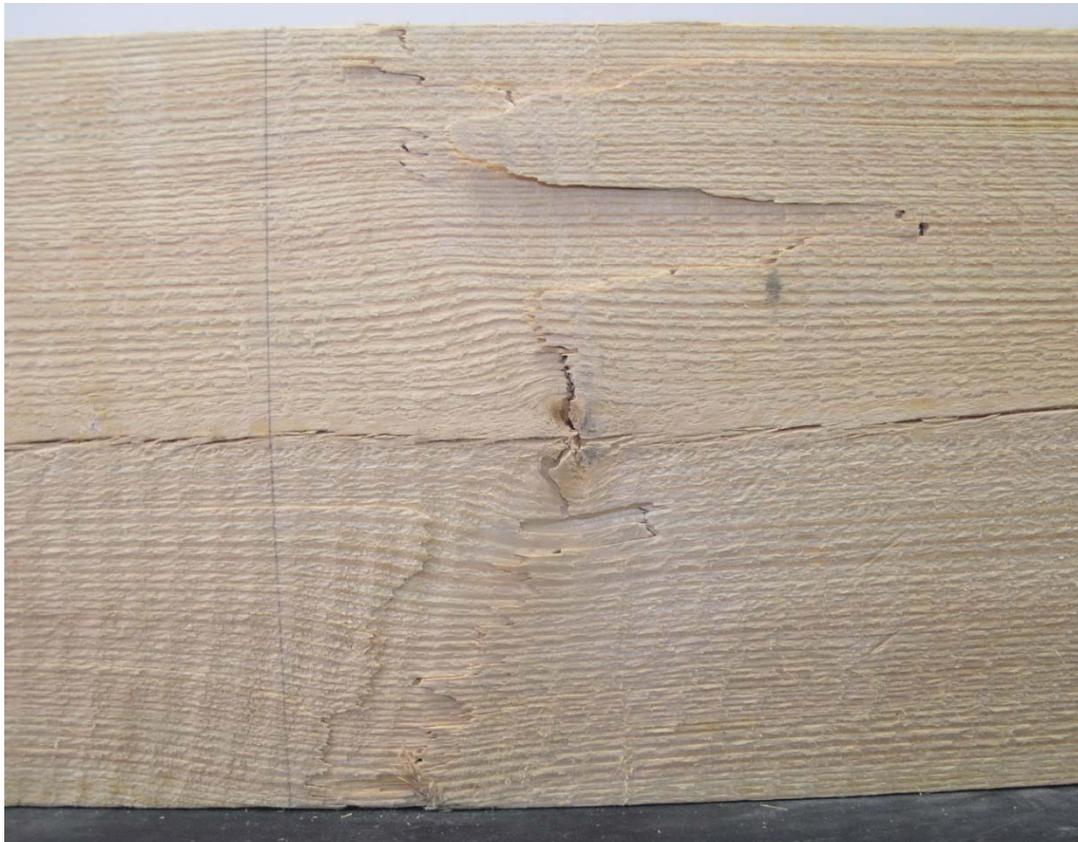
Figura 79. Detalle de la rotura de la viga PS1-13, por una zona libre de imperfecciones en superficie.

ps1-13	Detectado	No Detectado	Zona excluida en detección	Rompe por nudo
Cara Trac.			1	no
	2			sí
	3			no
	4			no
			5	no
			6	no
			7	no
Canto 1	1			sí
Cara Comp.			1	no
			2	no
	3			no
	4			no
			5	no
Canto 2	1			sí
	2			no
			3	no

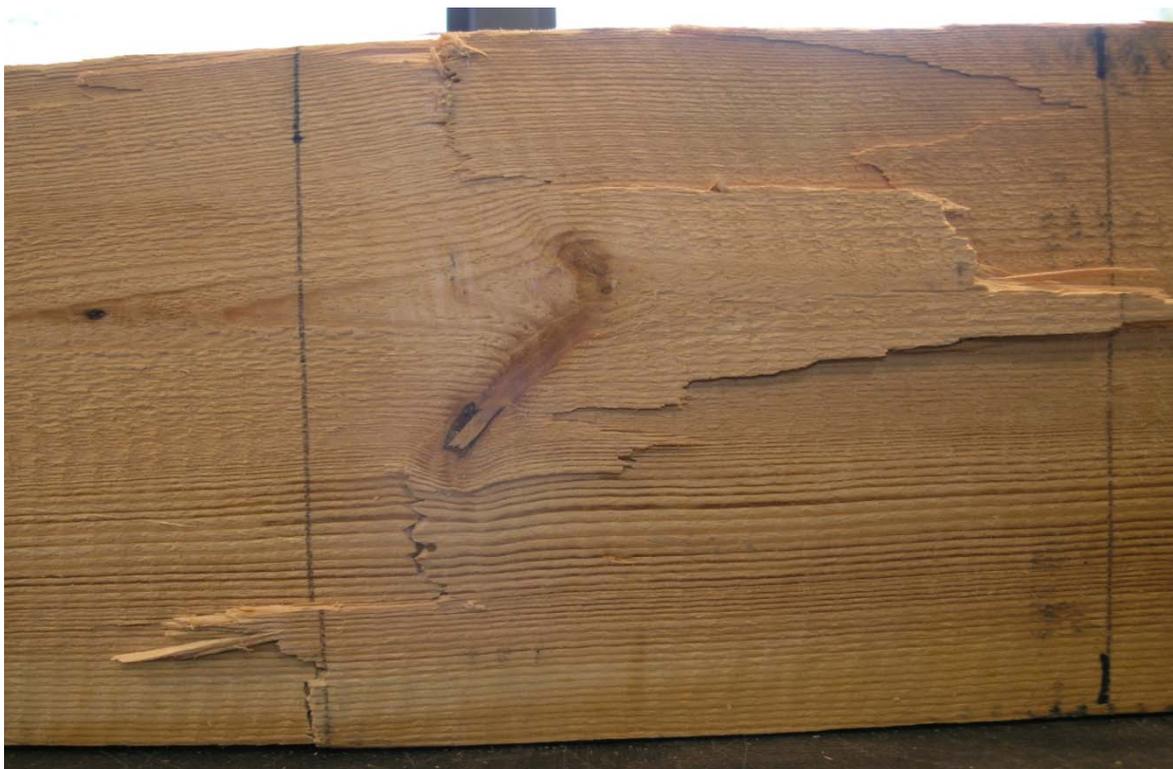
Figura 81. Detalle de rotura de la viga PS1-25.

ps1-25				
Irregularidades ocultas detectadas	Detectado	No Detectado	Zona excluida en detección	Rompe por nudo
	Cara Trac.	1 2 3 4		5 6 7
Canto 1	1			no
Cara Comp.	1			no
Canto 2	1			no

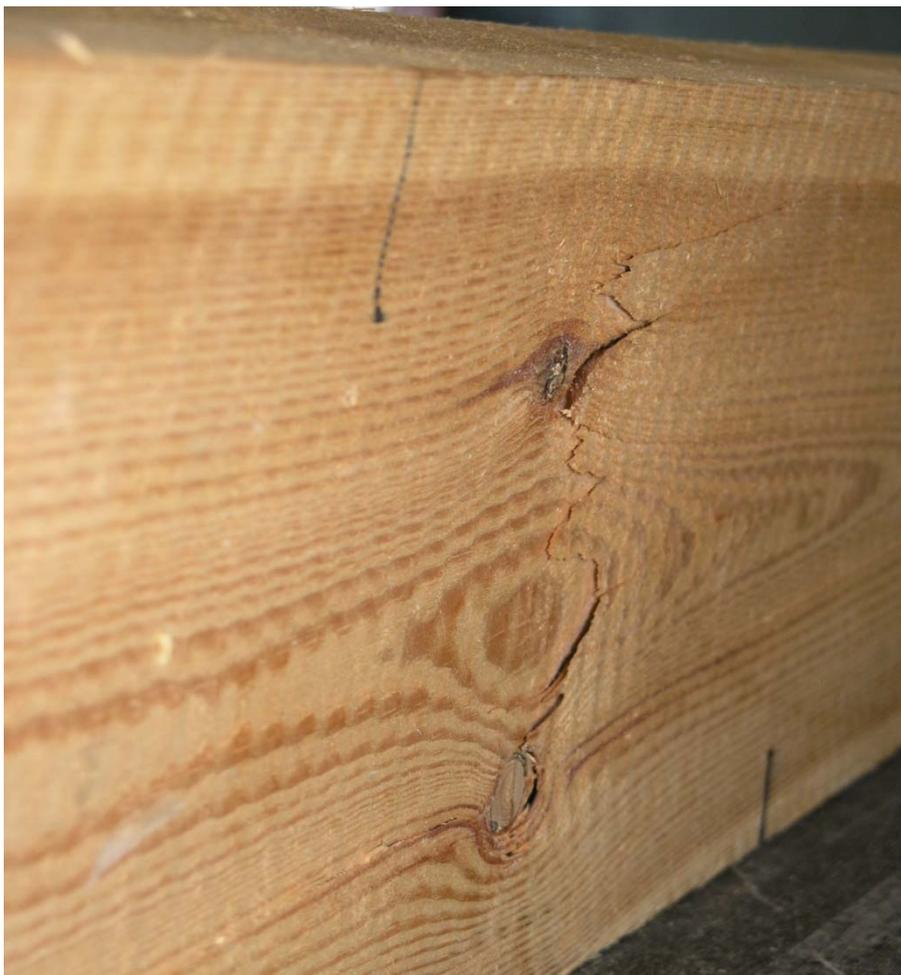
Figura 83. Detalle de rotura de la viga PS1-28.

ps1-28				
	Detectado	No Detectado	Zona excluida en detección	Rompe por nudo
Cara Trac.	1			no
	2			no
	3			no
	4			sí
	5			sí
				6
Canto 1			1	no
Cara Comp.			1	no
			2	no
	3			no
	4			no
	5			no
Canto 2			1	no
			2	no

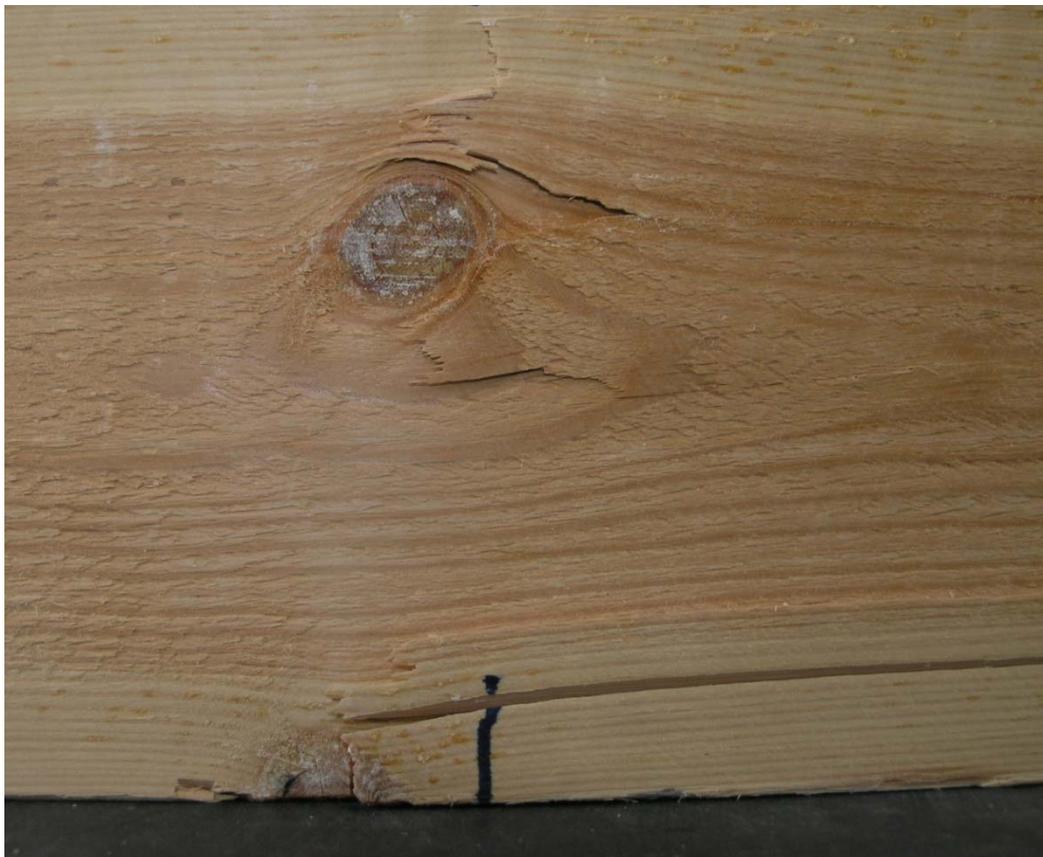
Figura 84. Detalle de rotura de la viga PS2-3.

ps2-3	Detectado	No Detectado	Zona excluida en detección	Rompe por nudo
Cara Trac.			1	no
			2	no
	3			sí
	4			sí
	5			sí
	6			sí
Canto 1	1		7	no
				no
Cara Comp.			1	no
			2	no
	3			no
	4			no
	5			no
	6			no
Canto 2	1			sí
			2	no

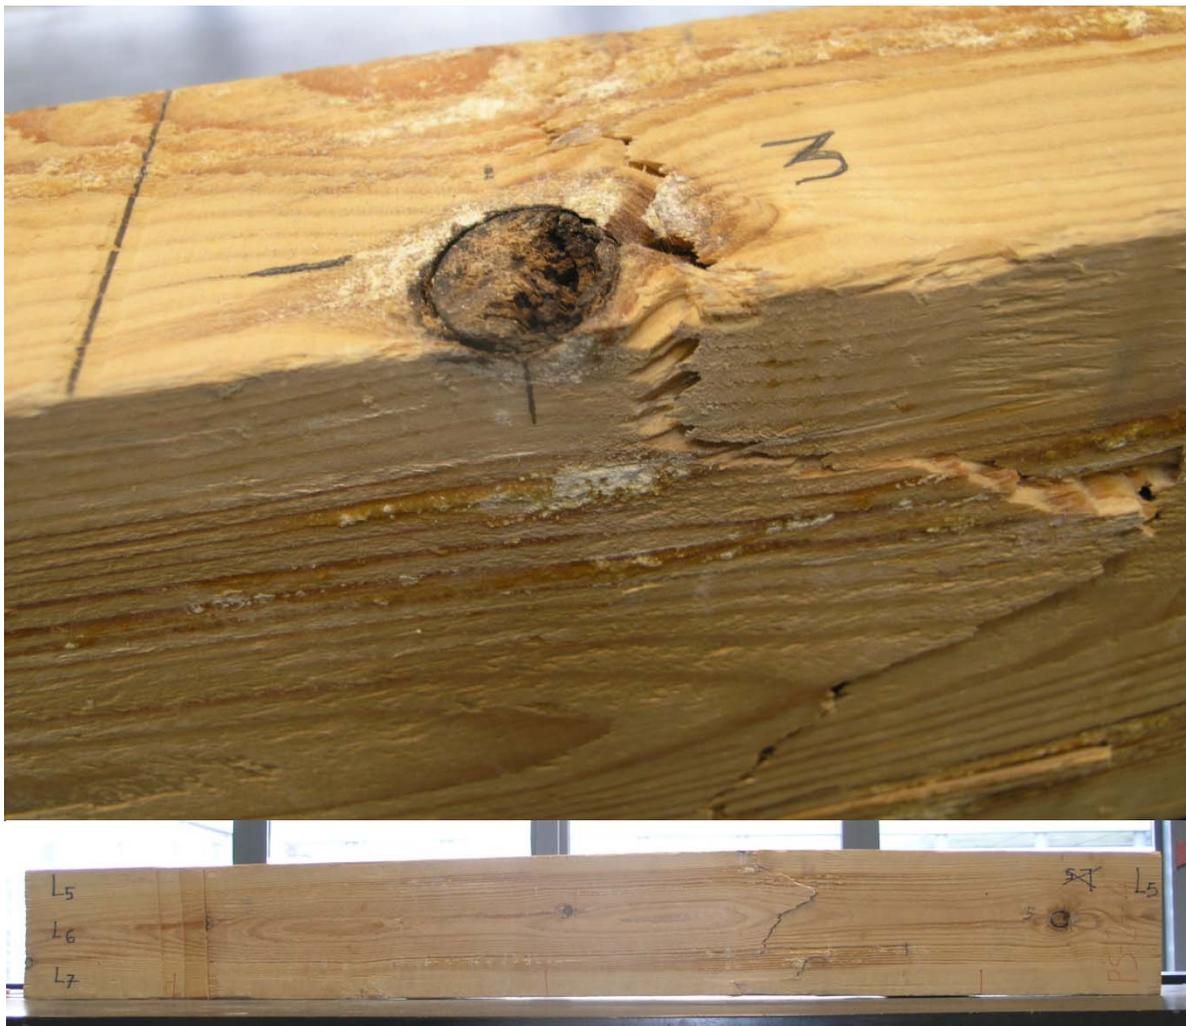
Figura 85. Detalle de rotura de la viga PS2-4.

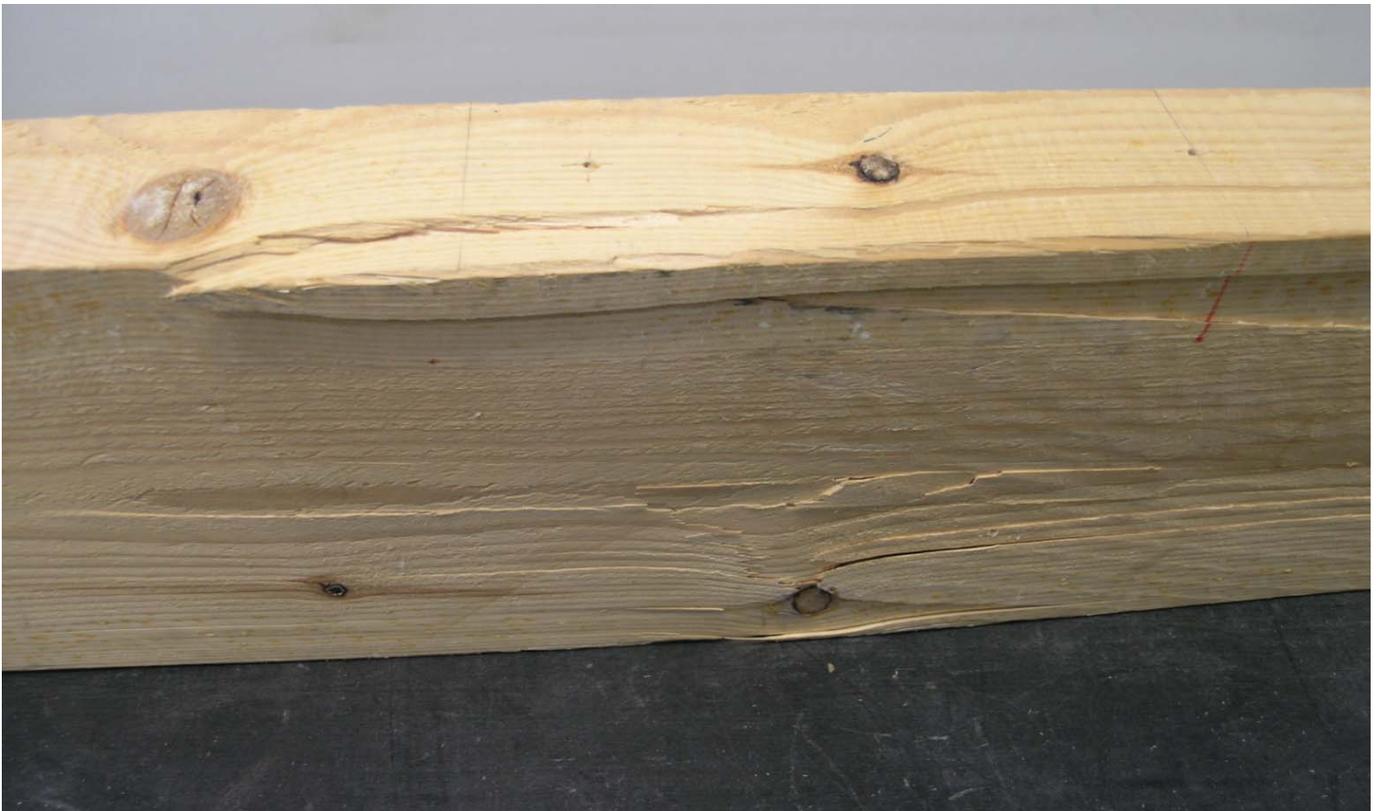
Figura 89. Detalle de rotura de la viga PS2-14.

ps2-14				
Irregularidades ocultas detectadas			Zona excluida en detección	
	Detectado	No Detectado		Rompe por nudo
Cara Trac.	1		1	sí
	2			sí
	3			sí
	4			sí
Canto 1	1		1	sí
	2			sí
	3			sí
Cara Comp.			1	no
			2	no
			3	no
			4	no
	5			no
	6			no
	7			no
	8			no
	9			no
Canto 2	1			no

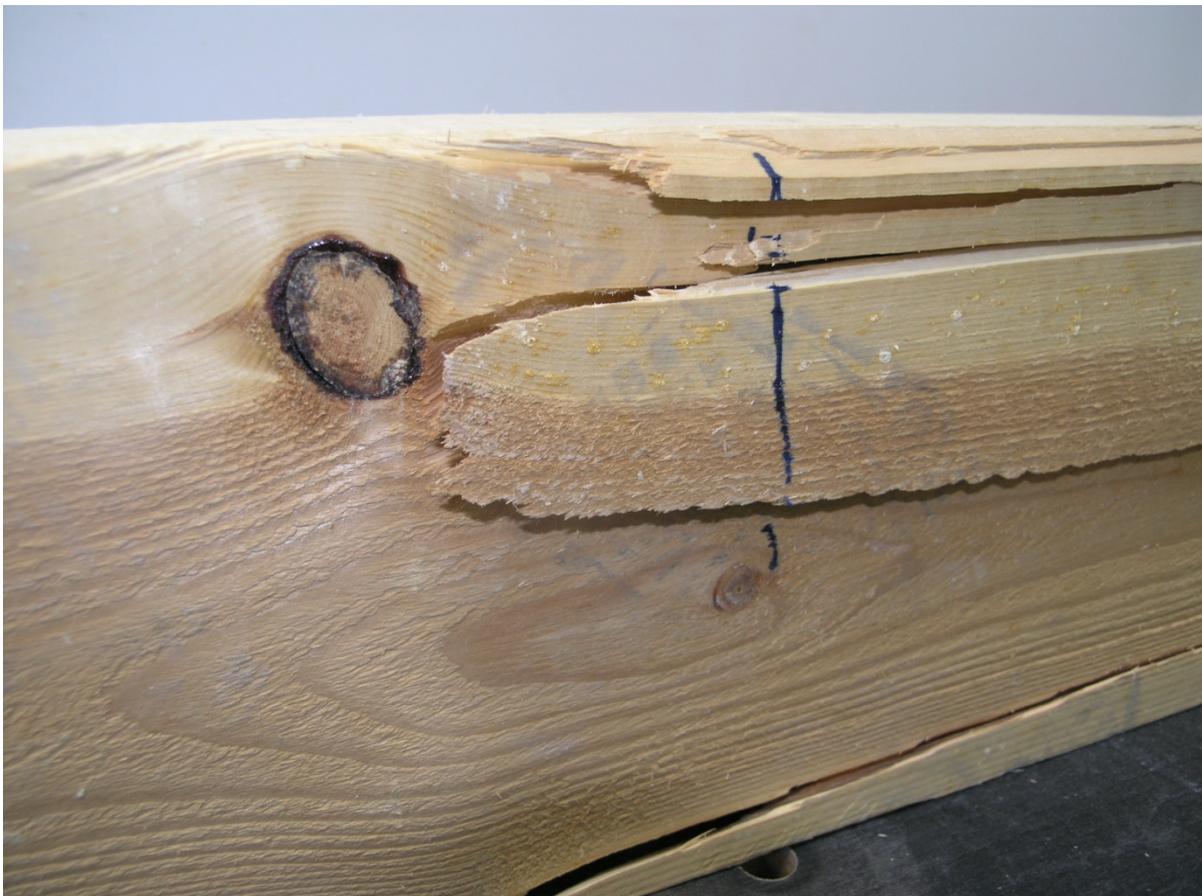
Figura 92. Detalle de rotura de la viga PS2-18.

ps2-18					
Irregularidades ocultas detectadas			Zona excluida en detección	Rompe por nudo	
	Detectado	No Detectado			
Cara Trac.			1	no	
	2			sí	
	3			sí	
	4			sí	
Canto 1			5	no	
			1	no	
	Cara Comp.			2	no
		3		4	no
			5	no	
Canto 2			1	no	
	2			sí	
	3			sí	
			4	no

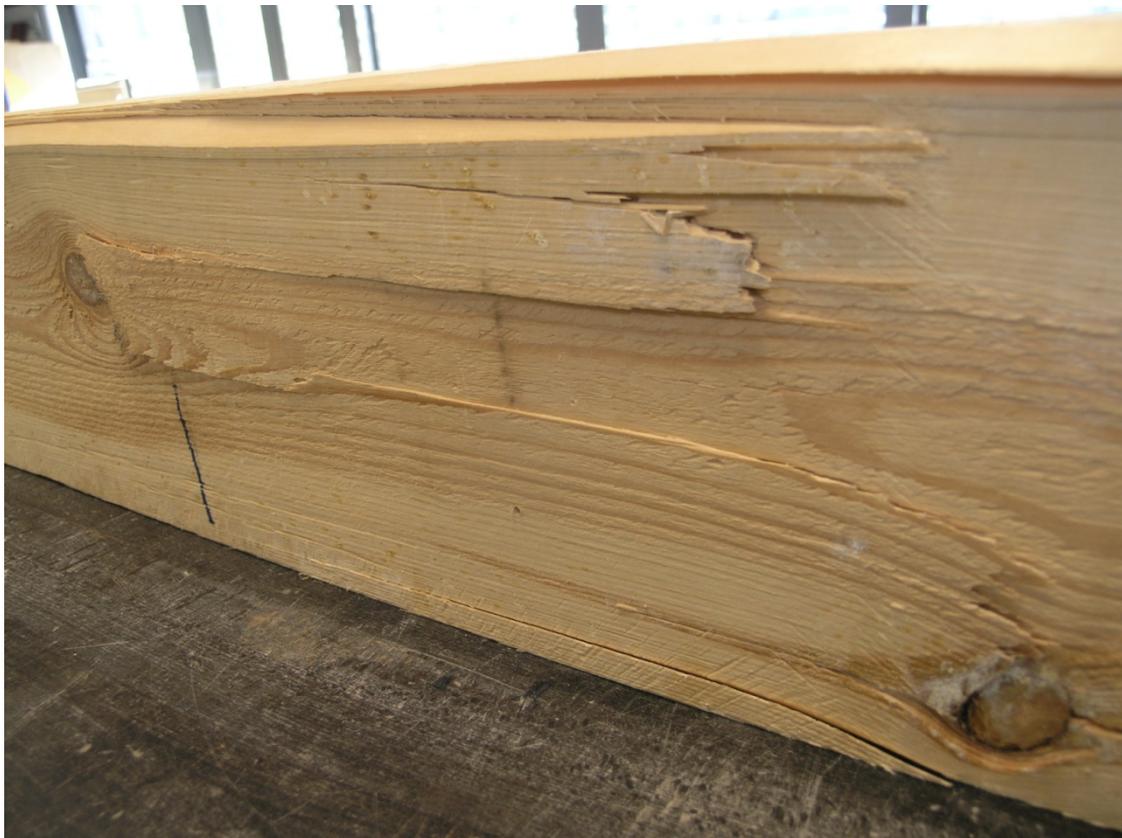
Figura 93. Detalle de rotura de la viga PS2-19.

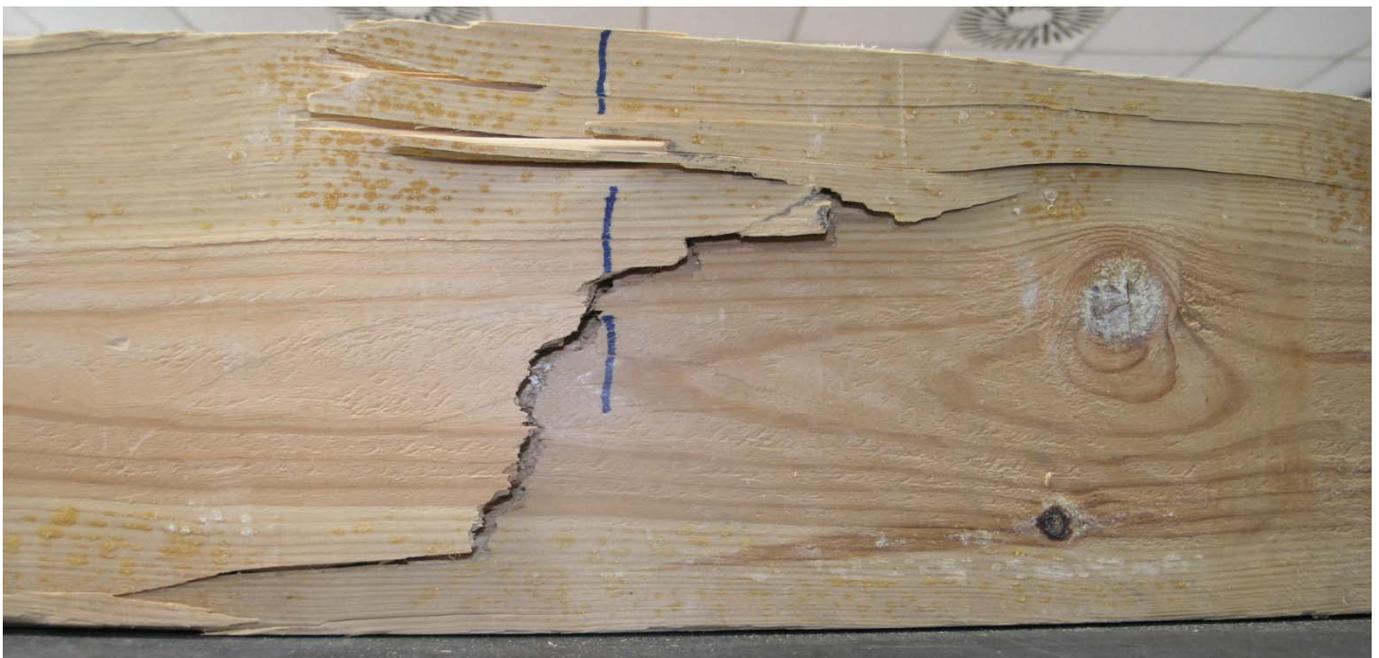
Figura 95. Detalle de rotura de la viga PS2-22.

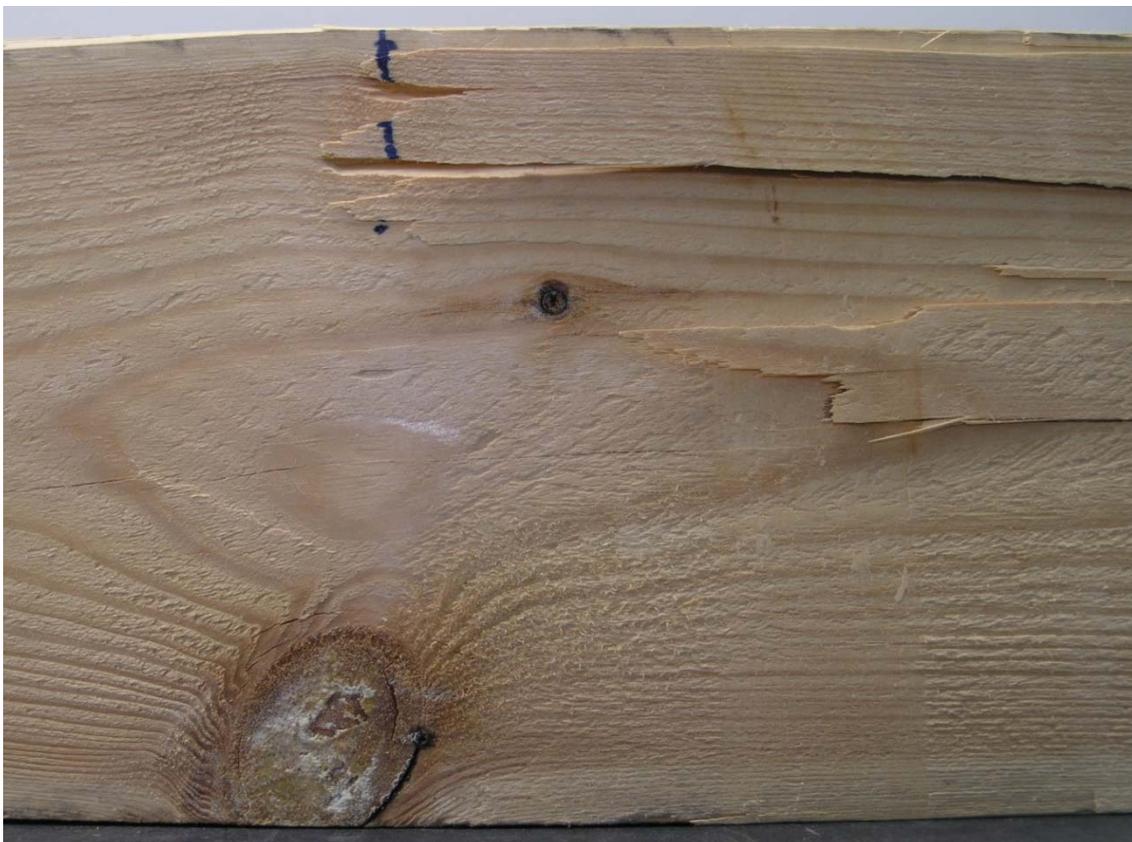
Figura 96. Detalle de rotura de la viga PS2-27.

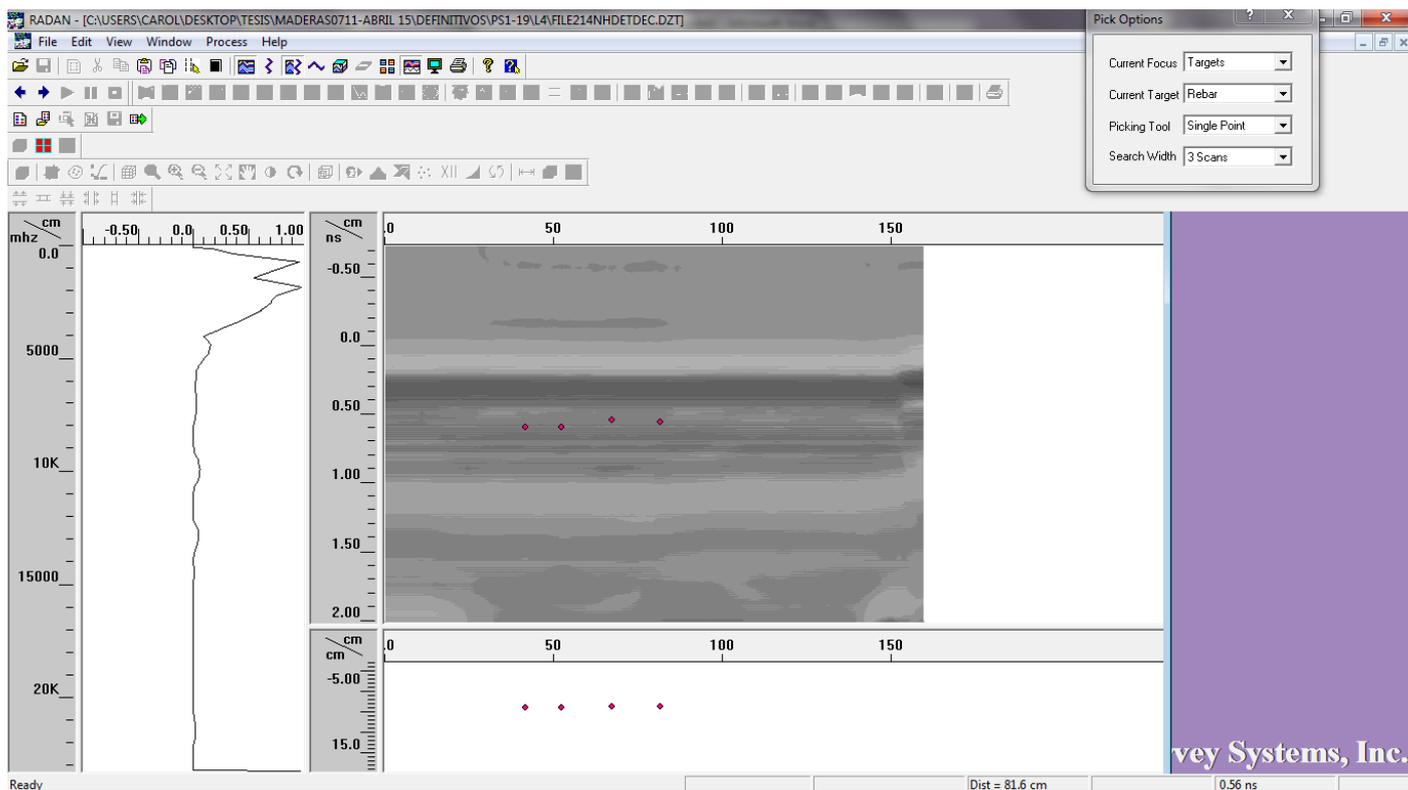
En $x=81$ cm detecta los nudos 4 y 5 de compresión:

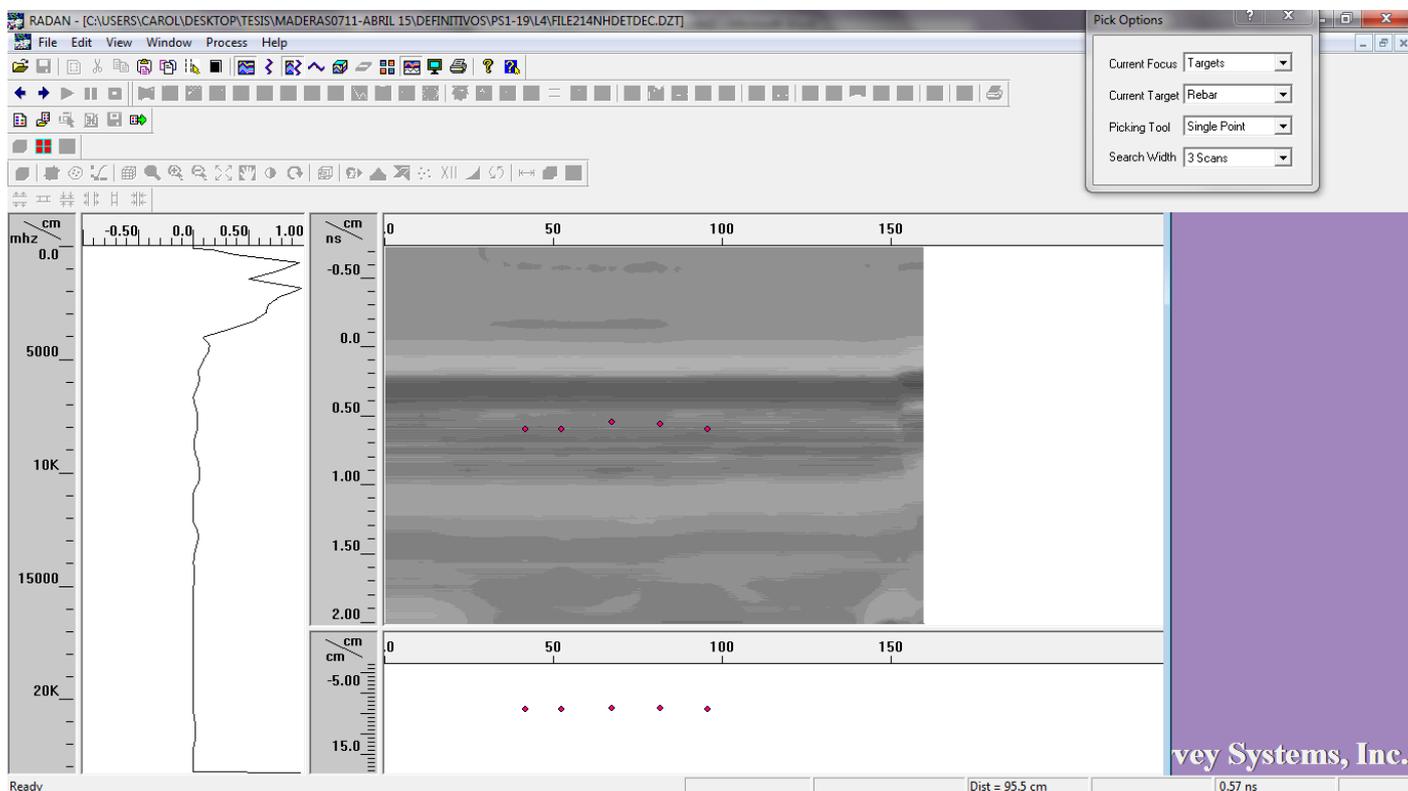
En $x=95$ cm detecta una zona de defectos ocultos:

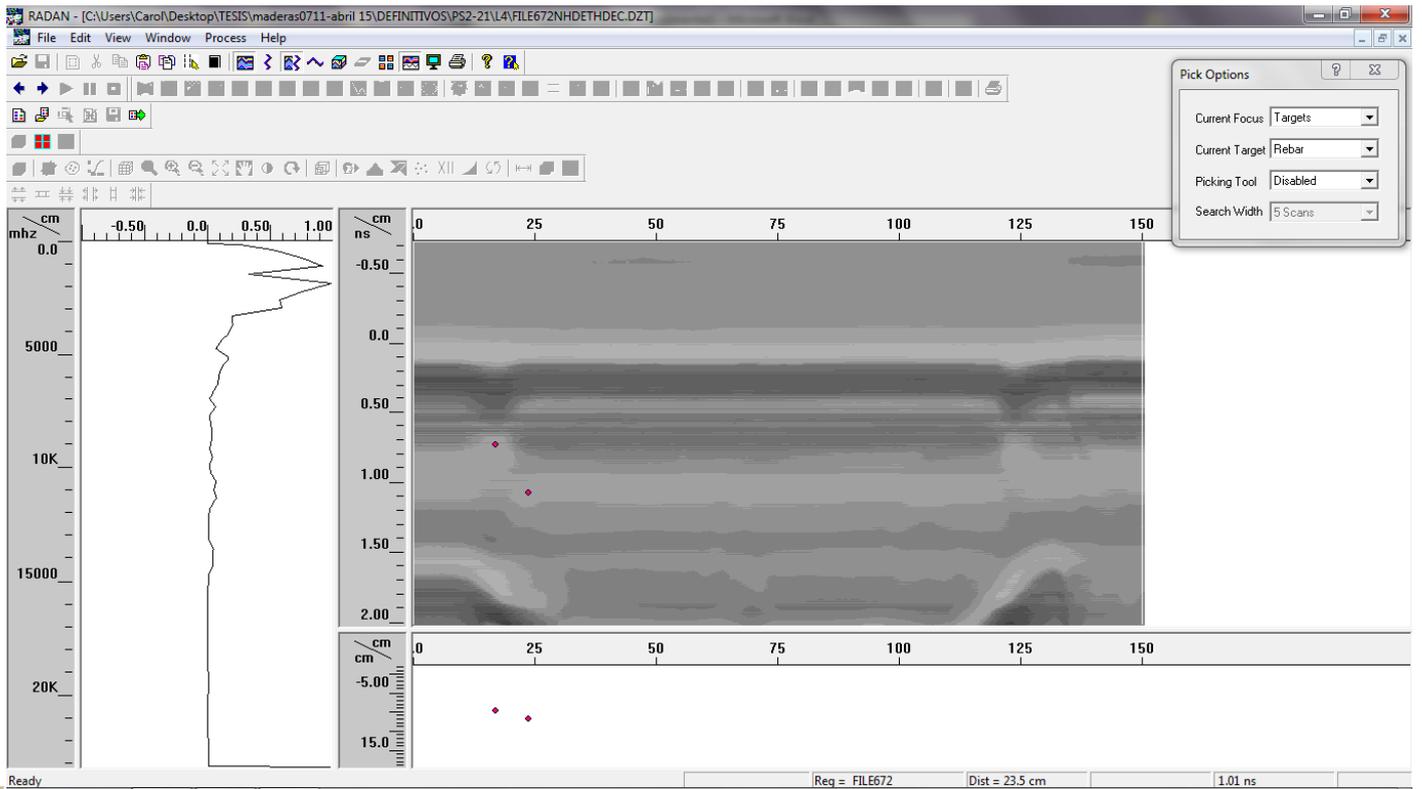
En $x = 23,5$ cm detecta el nudo 3 de tracción:

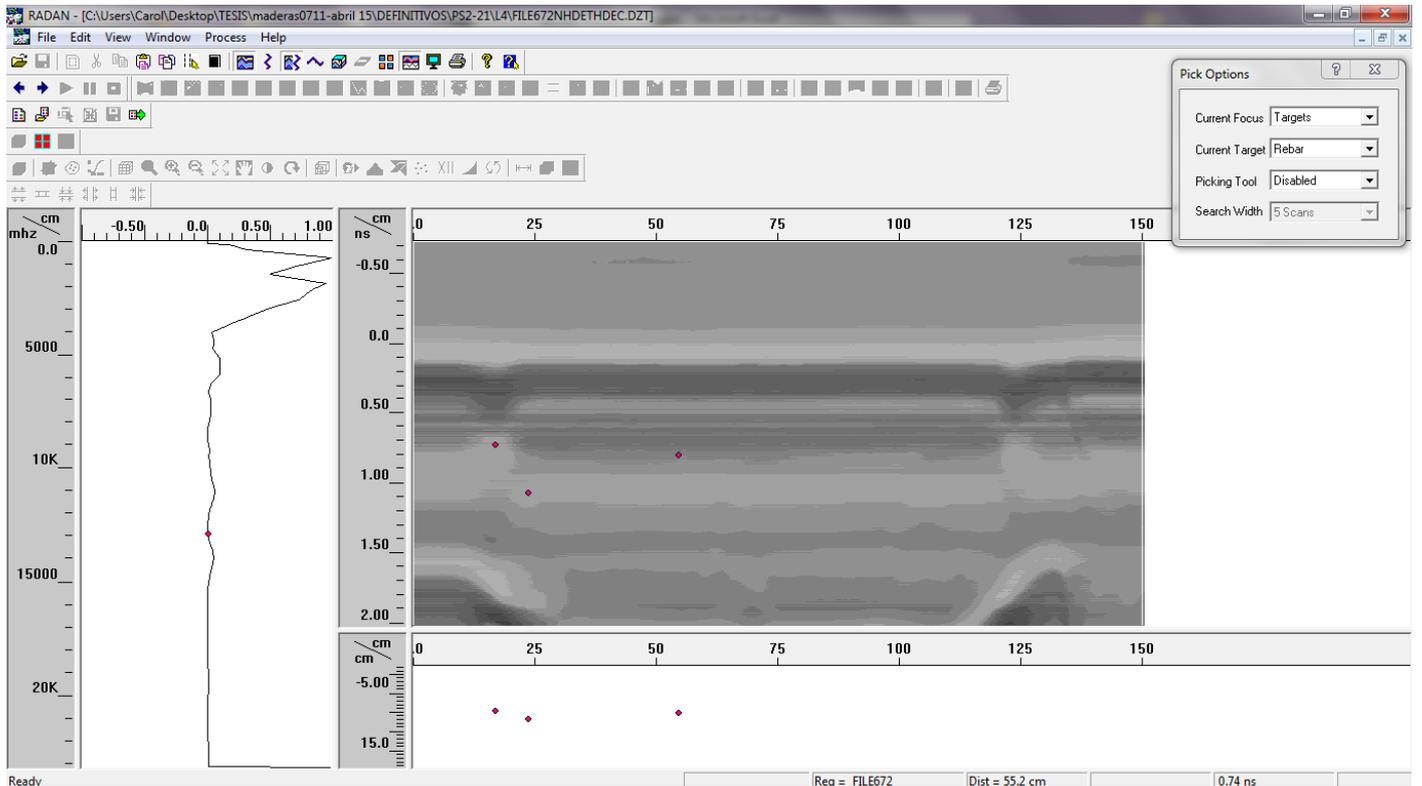
En $x = 55$ cm detecta defectos ocultos:

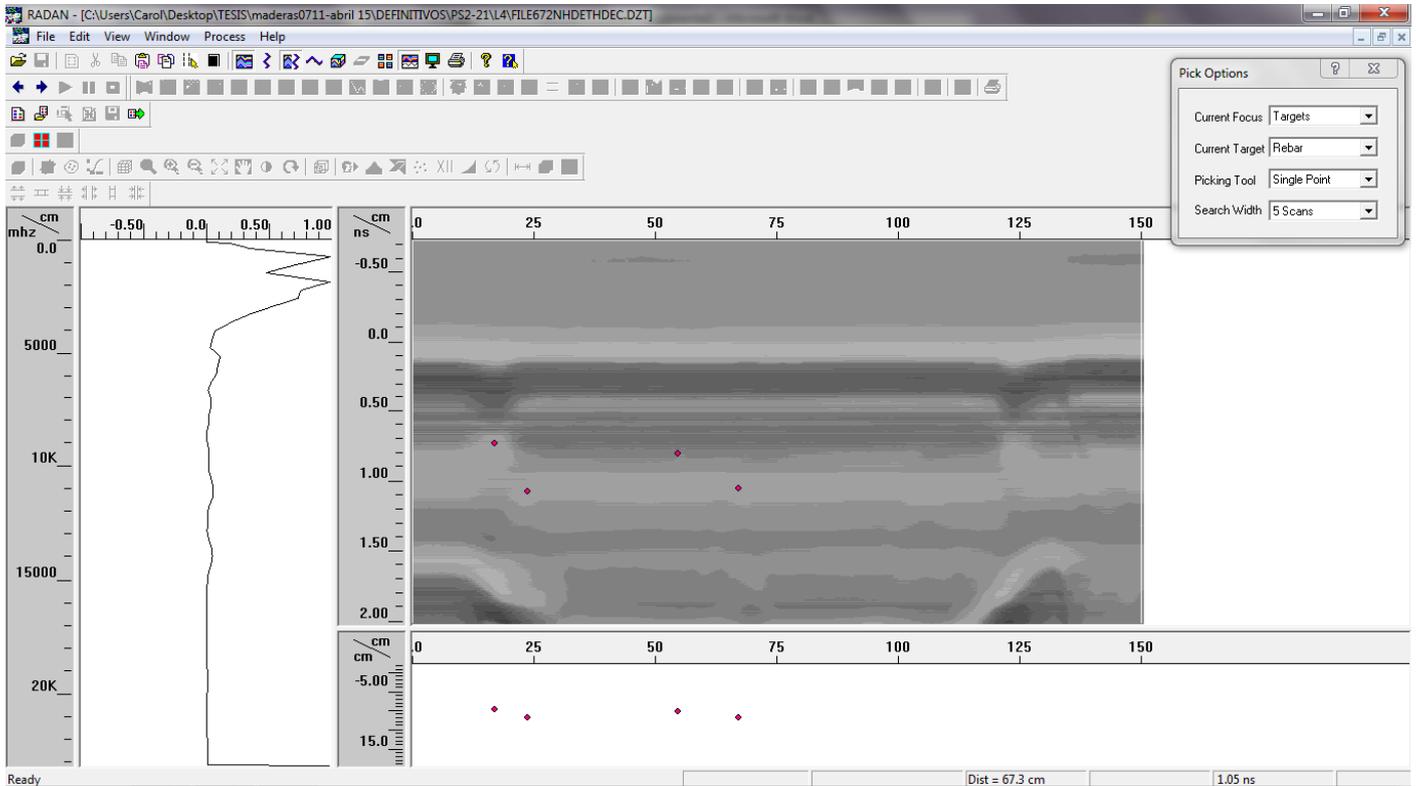
En la zona central de la pieza detecta los nudos 4, 5 y 6 de tracción, el 2 del canto 1, y el 3 y 4 de compresión:

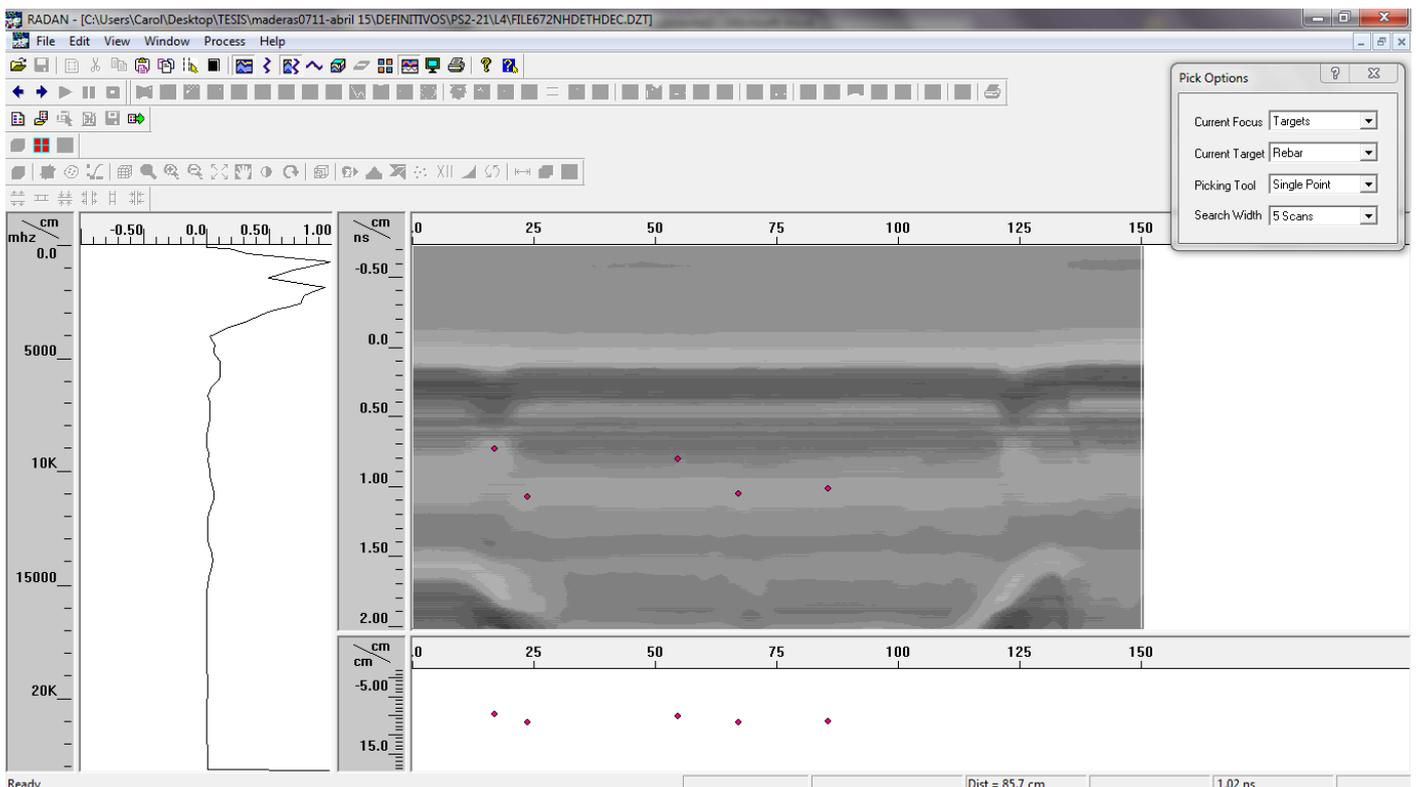
De $x=65$ cm hasta $x=87$ cm hay una zona de defectos ocultos:

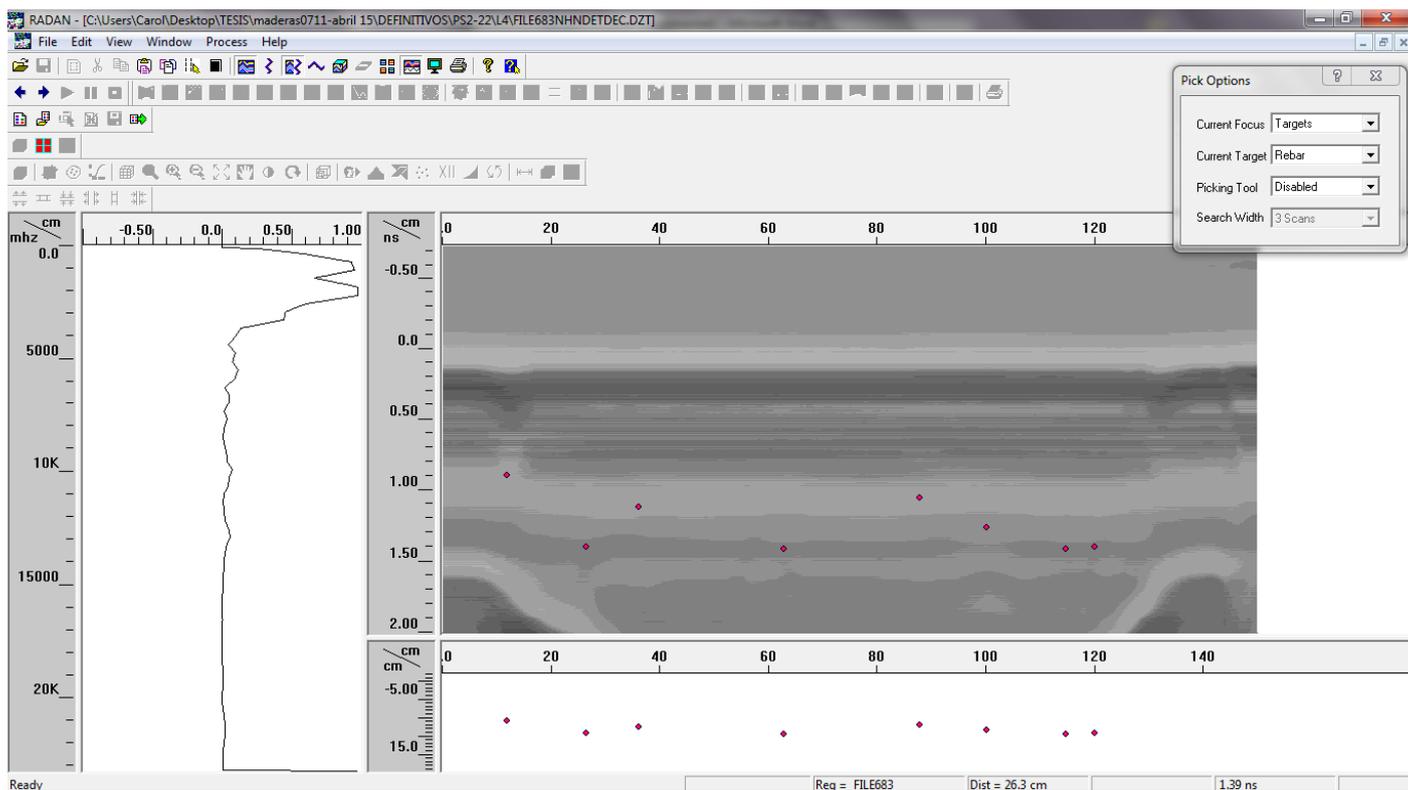
En $x=26$ cm detecta una irregularidad oculta:
