Mejora de la caracterización mecánica de la madera estructural mediante el análisis espectral de los registros del georradar

Tesis doctoral

Departamento de Construcciones Arquitectónicas

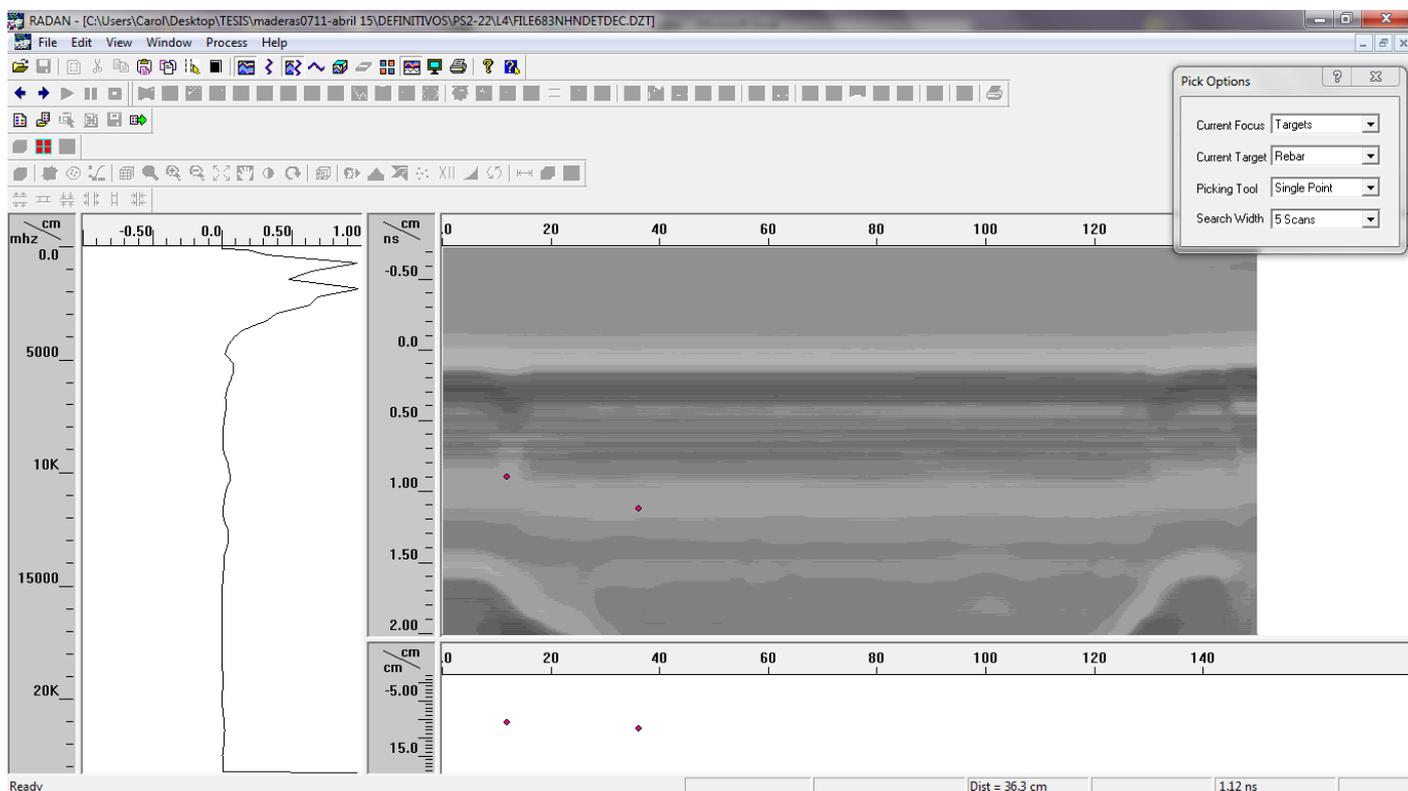
En $x=36$ cm detecta algún defecto oculto:

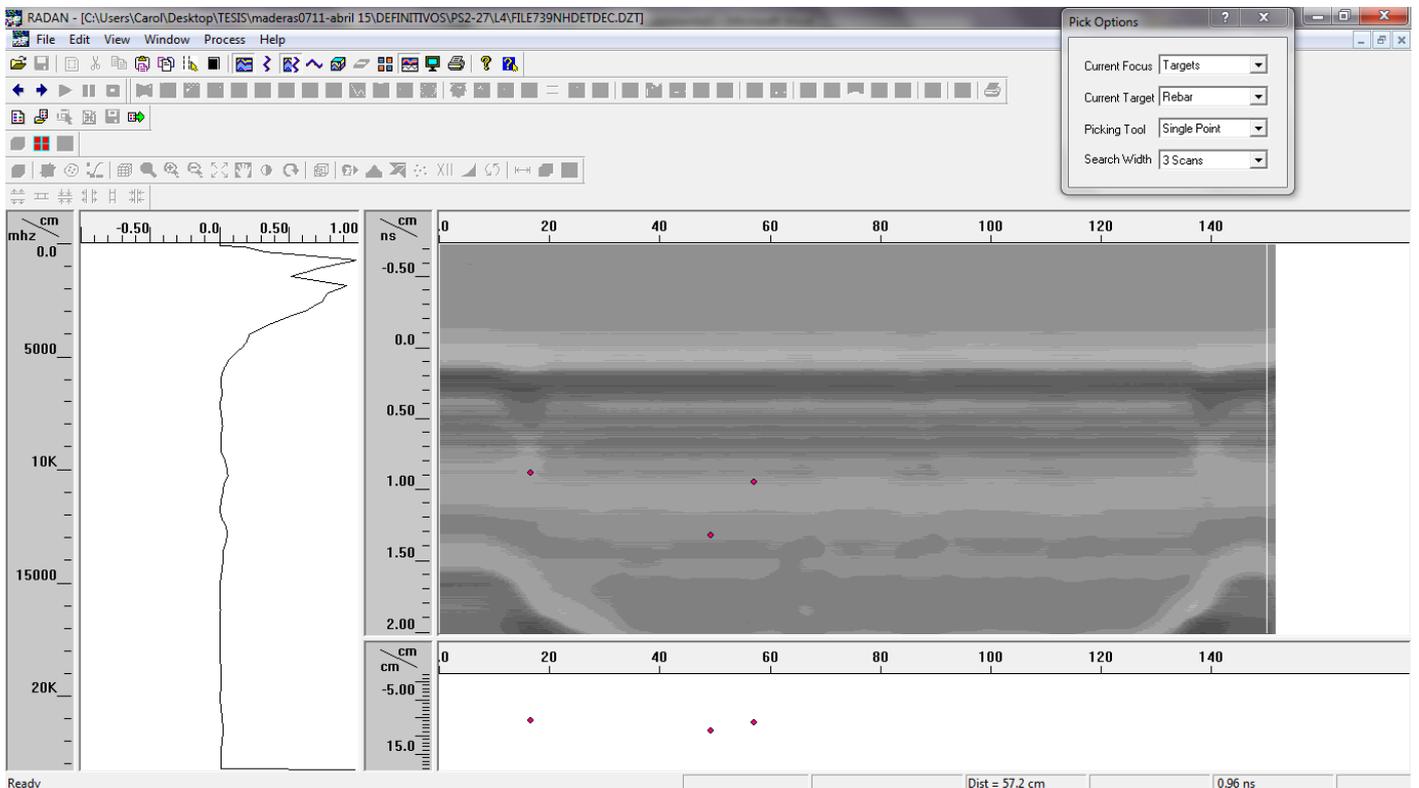
En $x=55$ cm detecta el nudo 3 de tracción y el 3 y 4 de compresión:

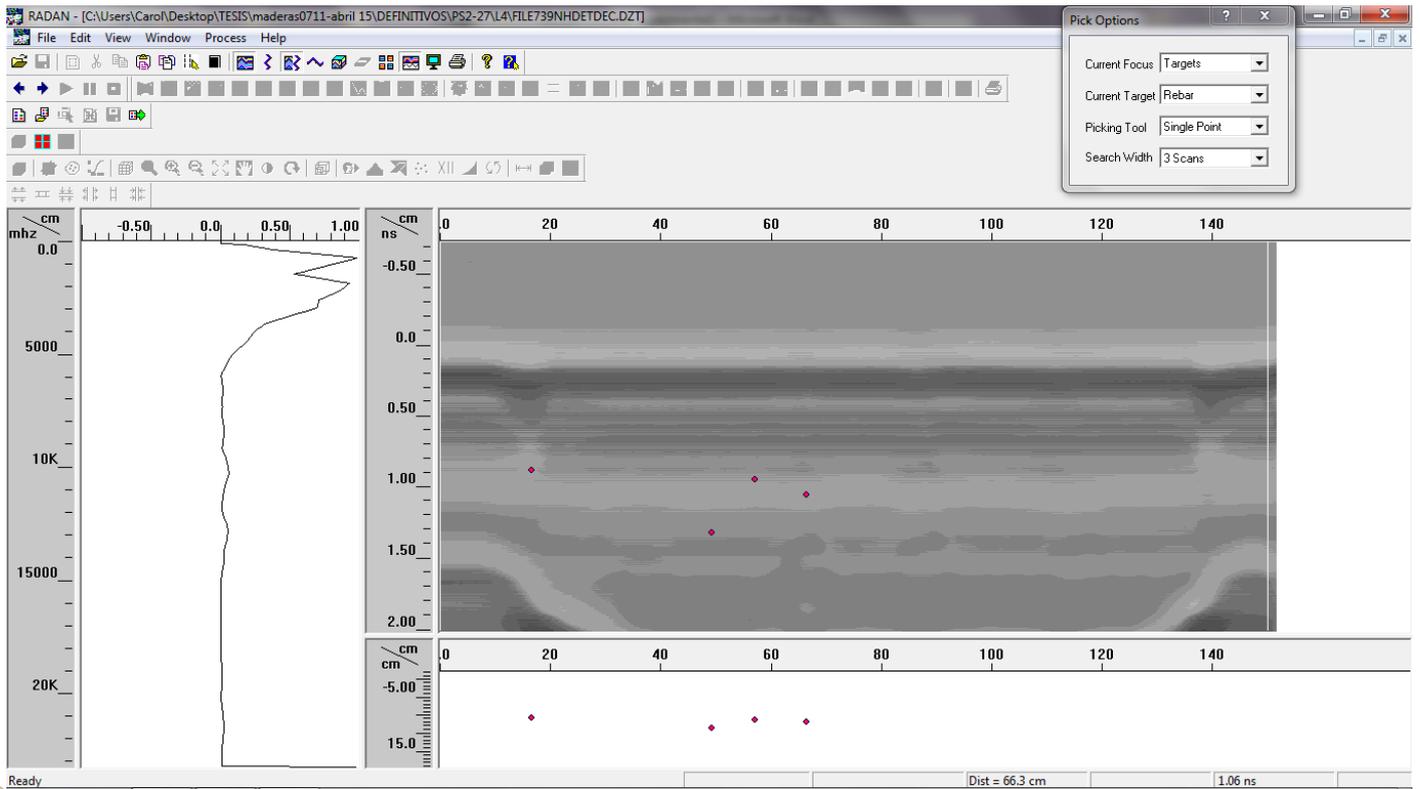
En $x=66$ cm detecta un defecto oculto por donde rompe la viga:

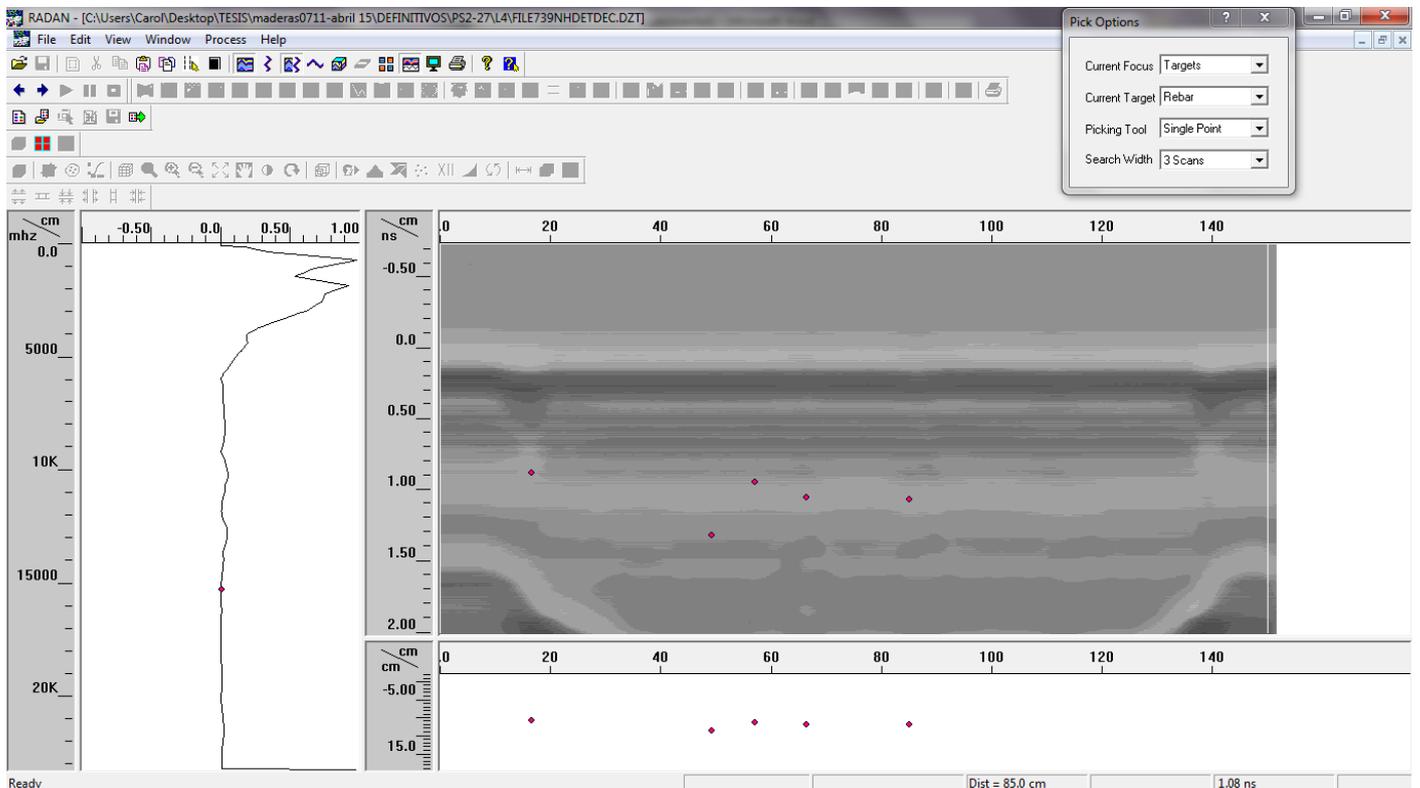
En $x=85$ cm detecta el punto 4 de tracción y el 3 del canto 2:

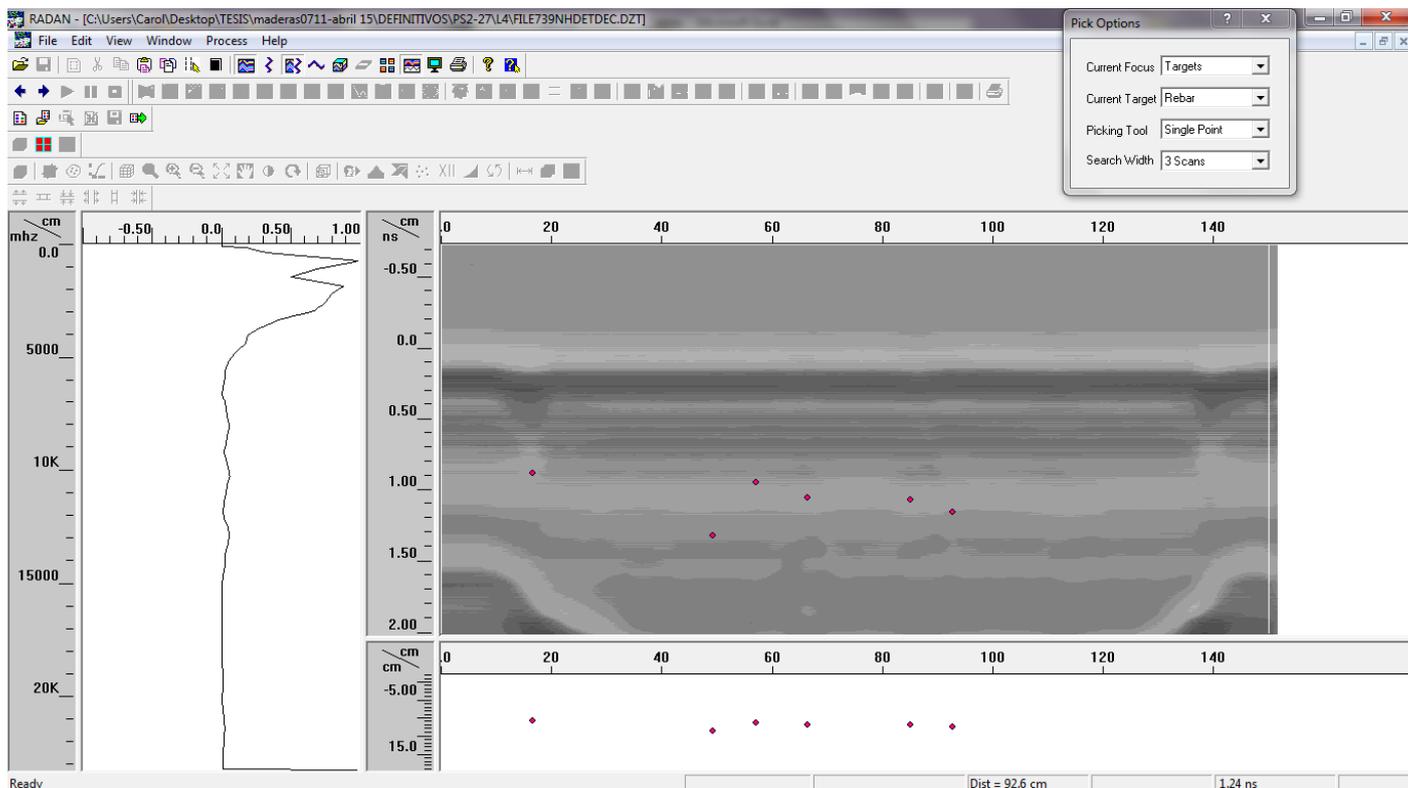
De $x=85$ cm a $x=92$ cm hay una zona con defectos ocultos, por donde también rompe la viga, e identifica el nudo 5 de tracción y el 5 de compresión:

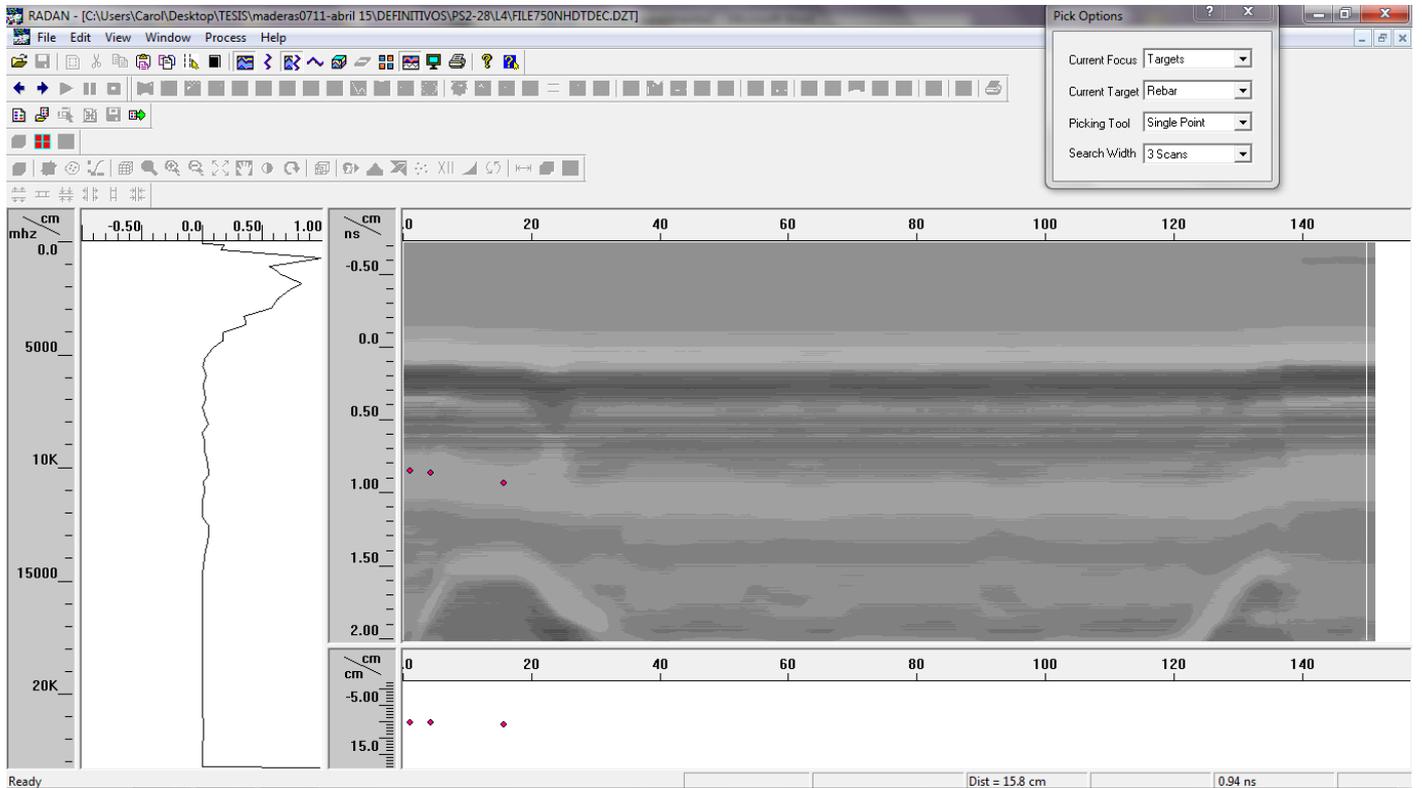
En $x=15$ cm detecta el nudo 3 de tracción y el 3 de compresión:

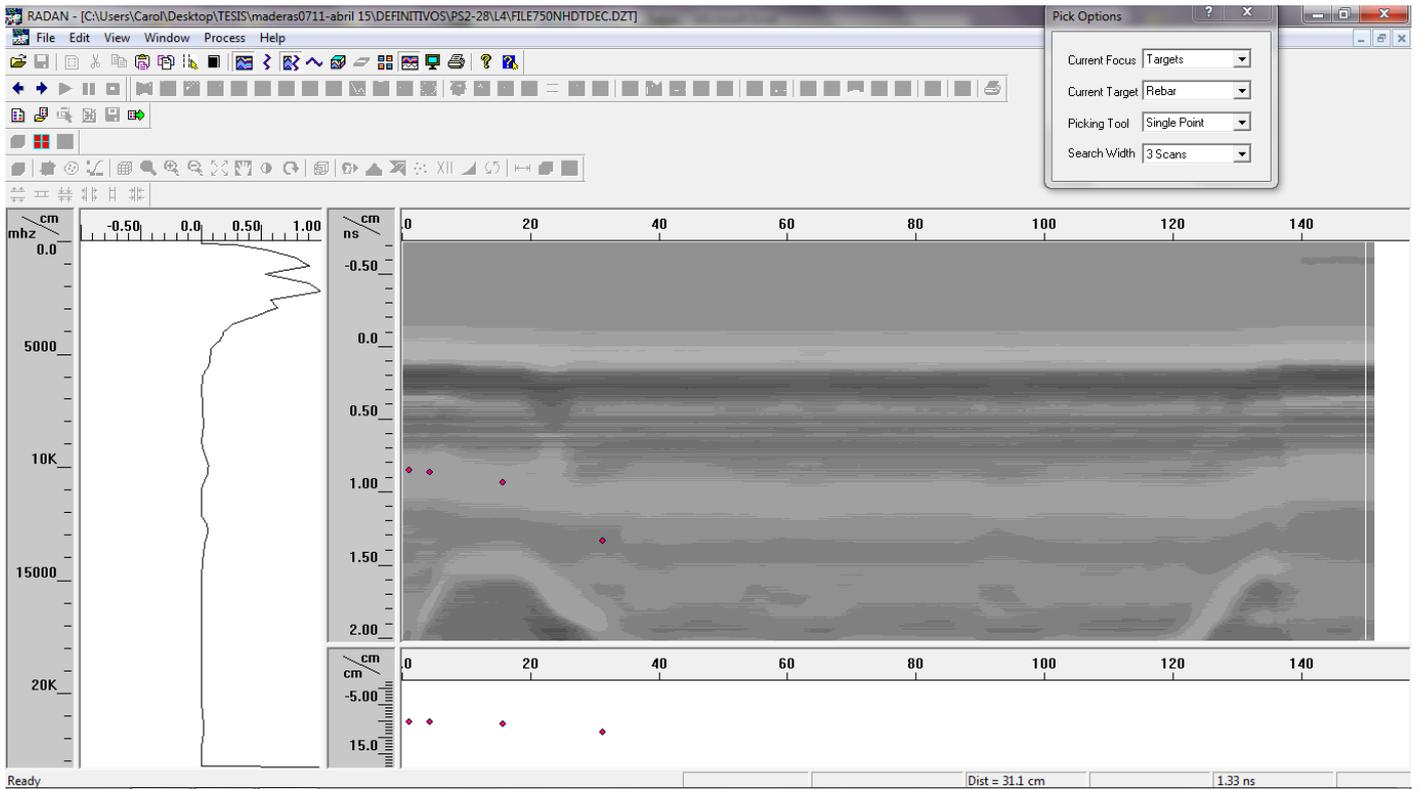
En $x=31$ cm detecta defectos ocultos:

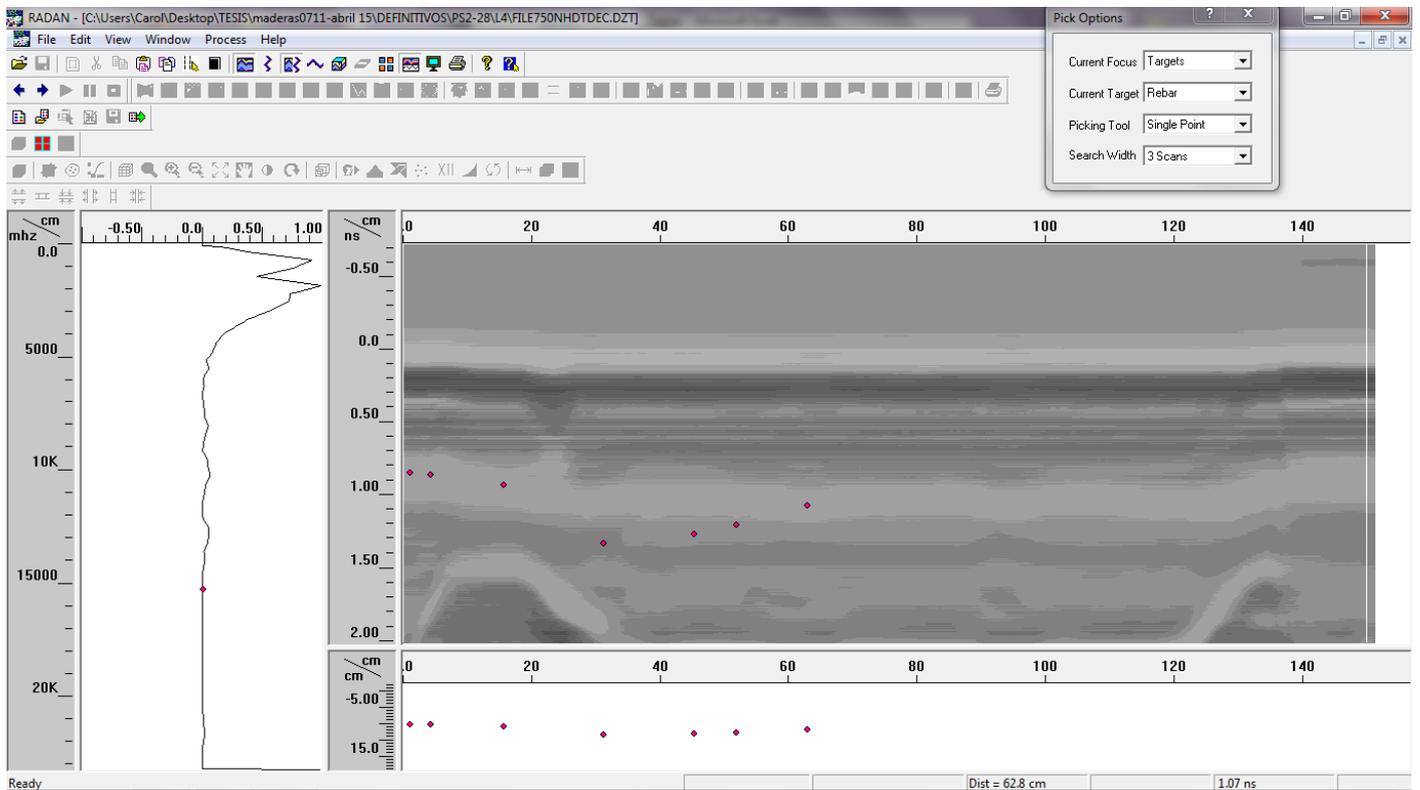
En $x=63$ cm detecta el nudo 5 de tracción:

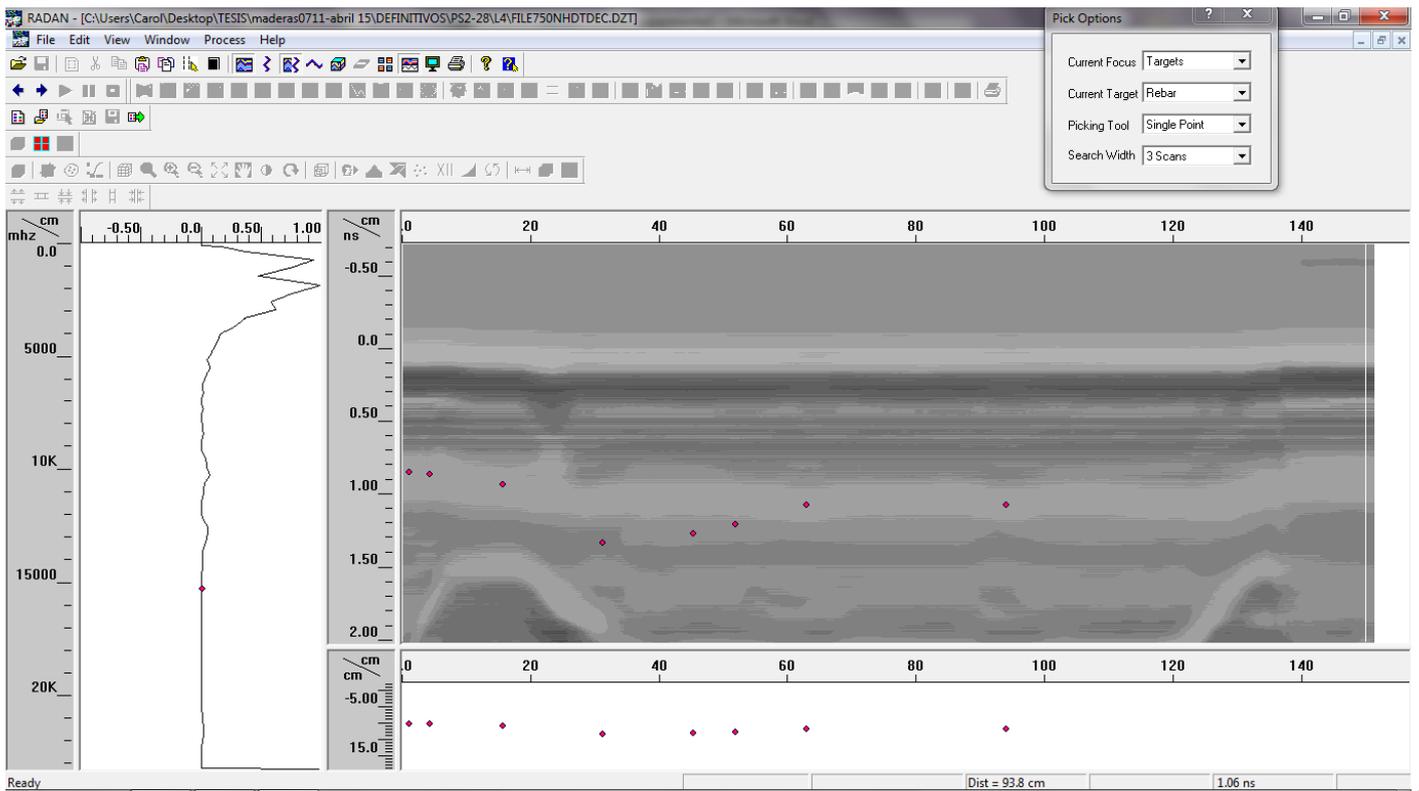
En $x=93$ cm detecta un defecto oculto:

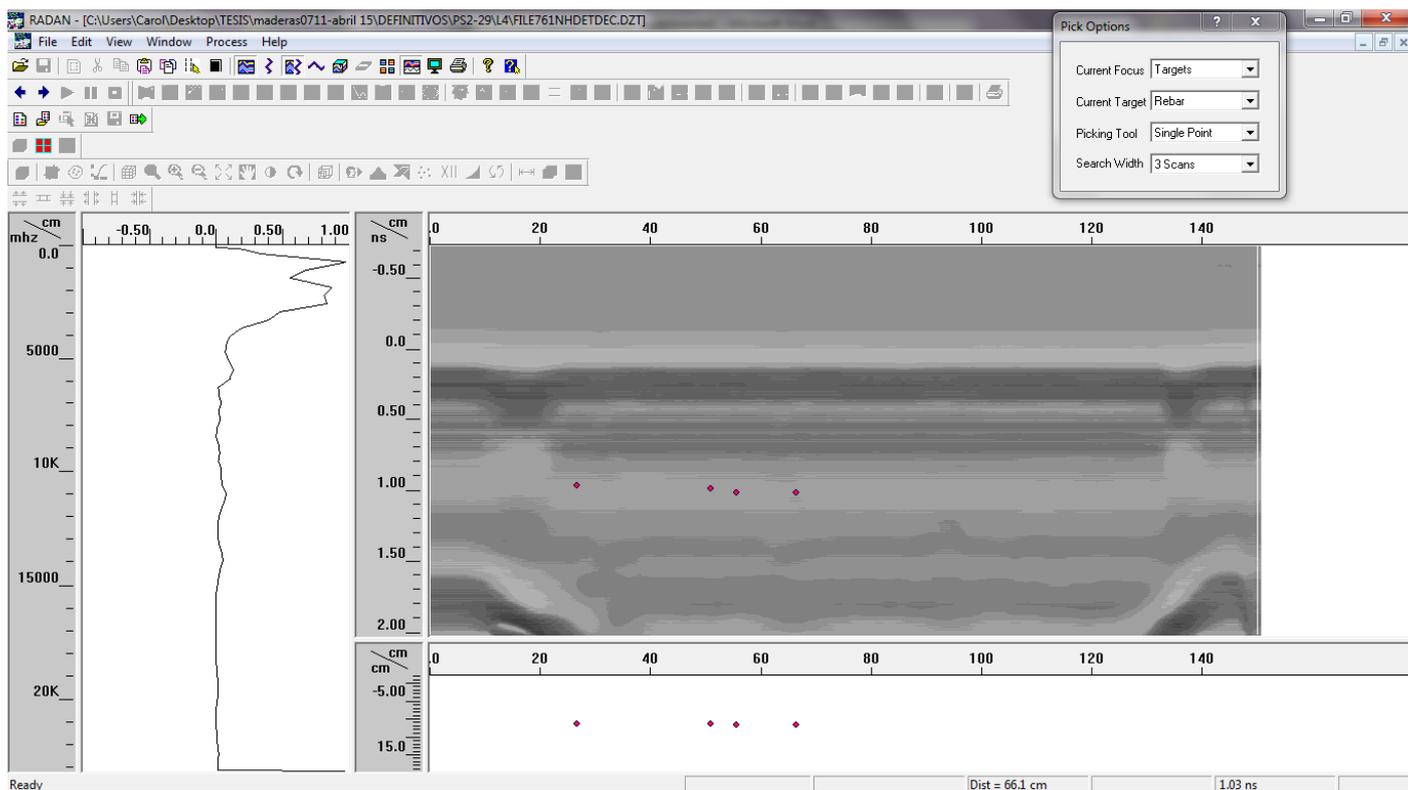
En x=66 cm detecta los nudos 4 y 5 de tracción, y el nudo 4 y 5 de compresión:

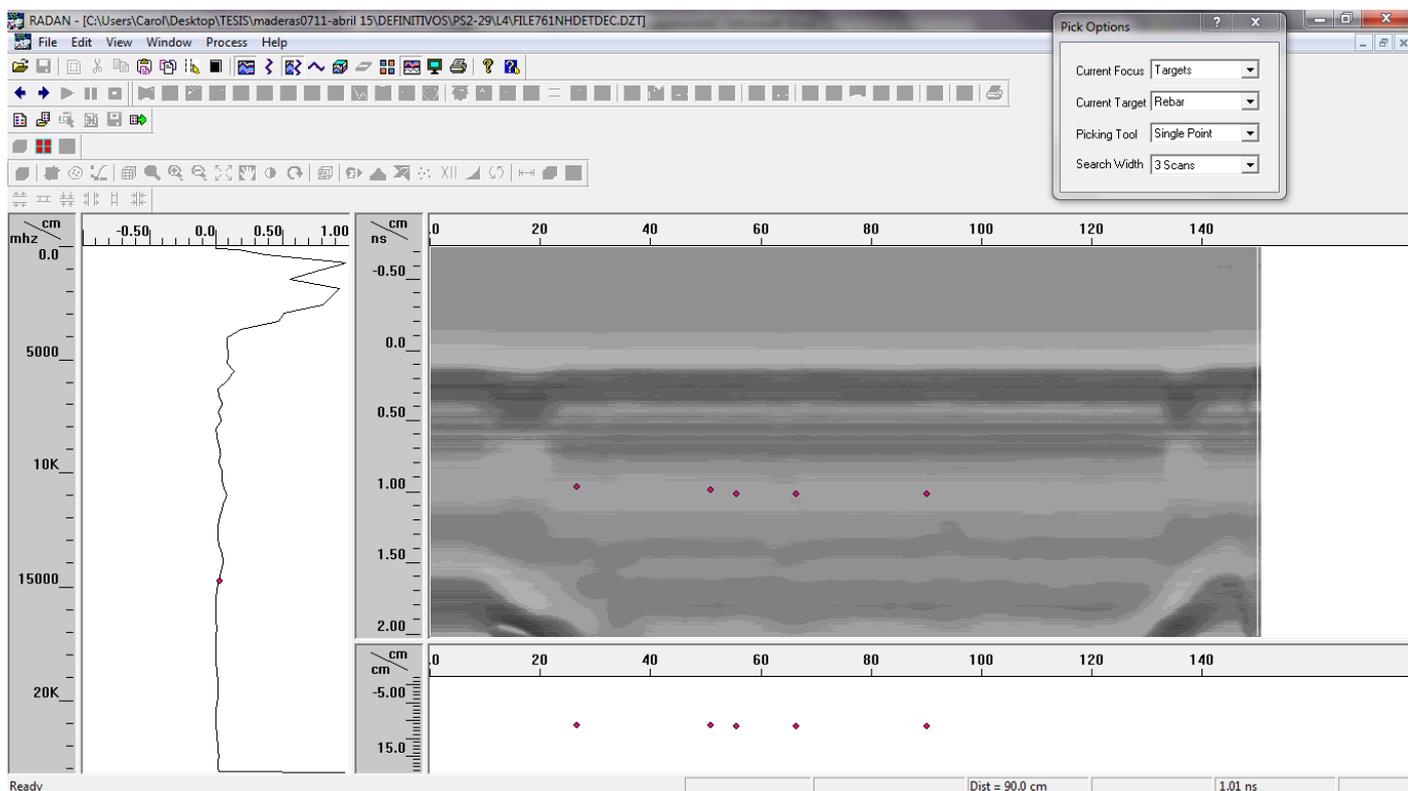
En x=90 cm detecta la presencia de defectos ocultos:

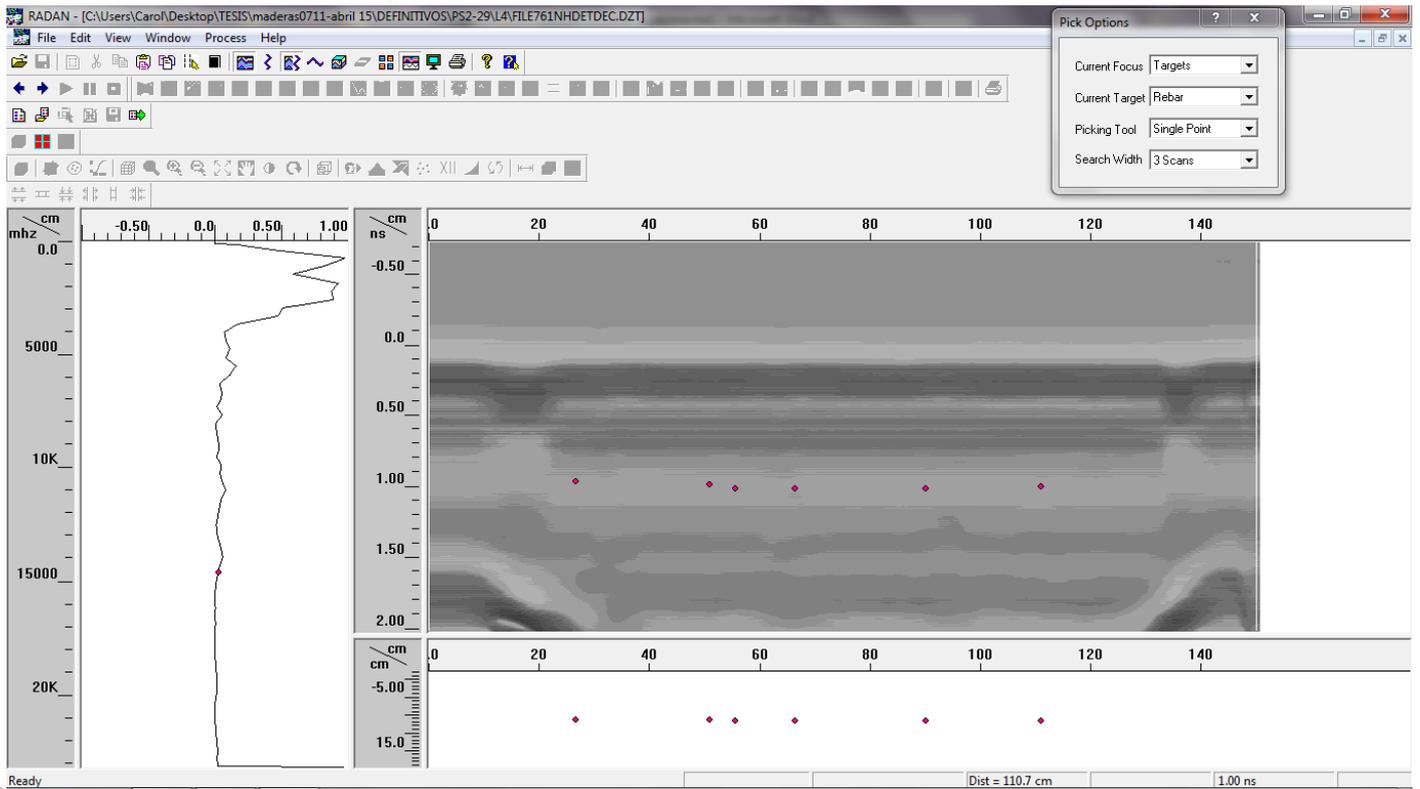
En $x=110$ cm detecta un defecto oculto importante:

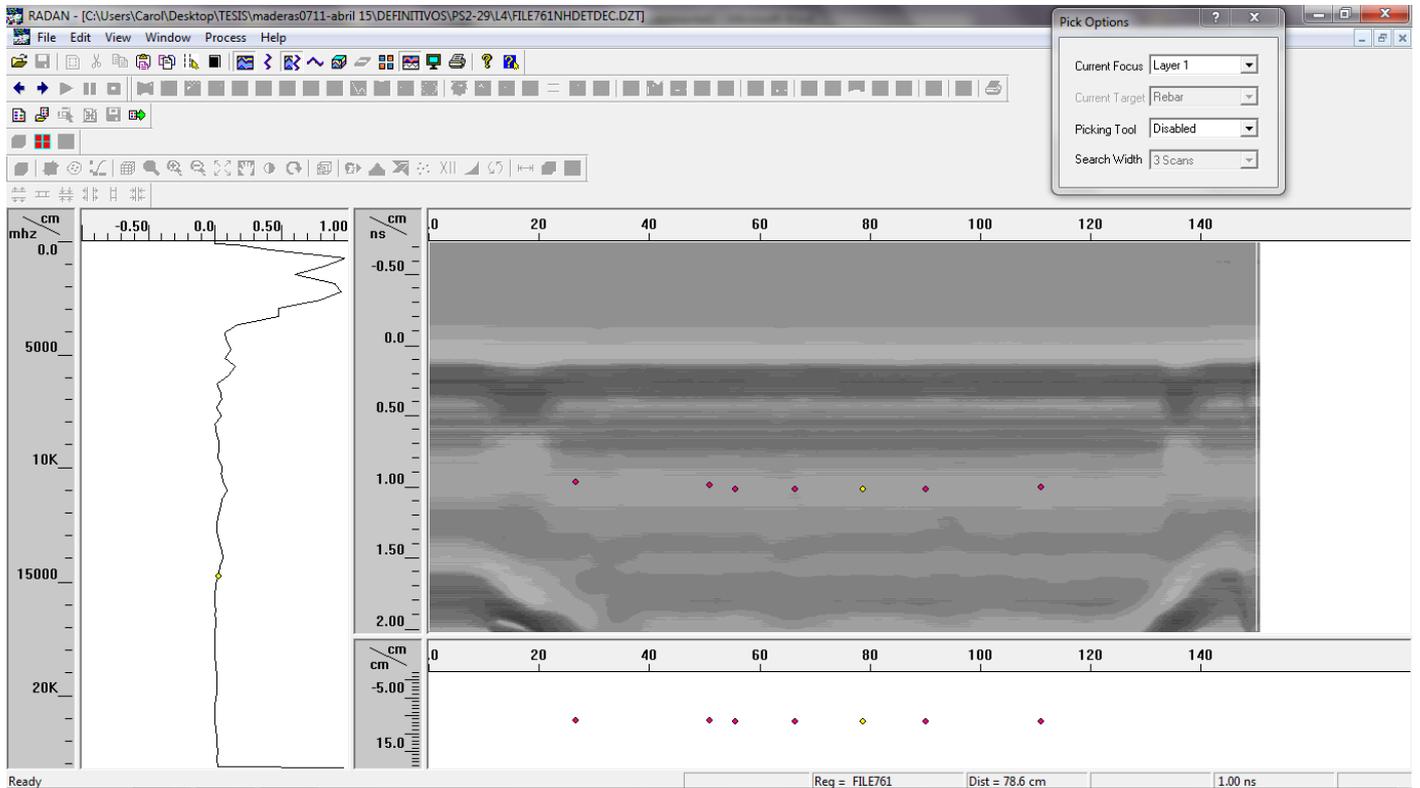
De $x=70$ cm a $x=90$ cm detecta una zona continua de irregularidades ocultas:

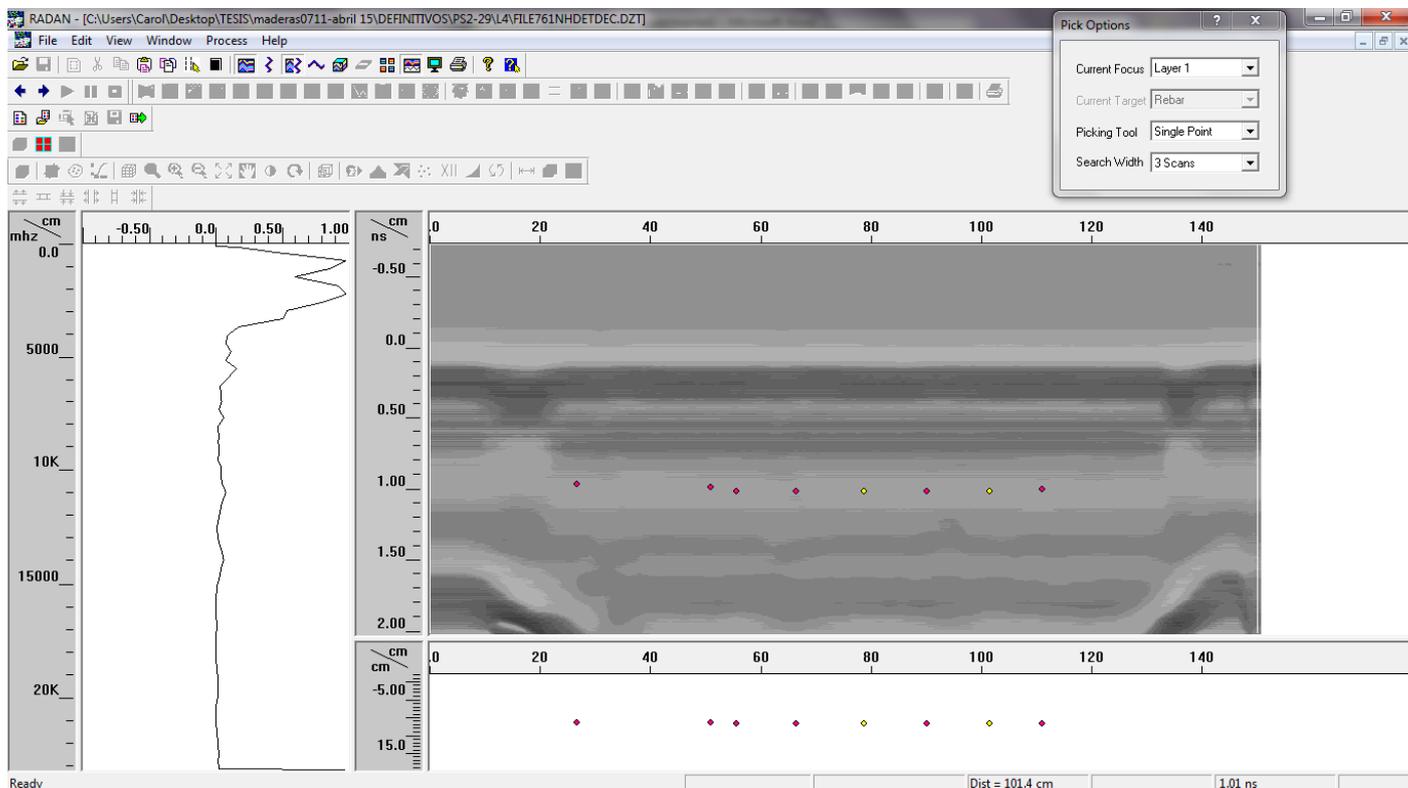
De $x=100$ cm a $x=110$ cm detecta una zona continua de defectos ocultos, posible identificación de todos los nudos de la zona:

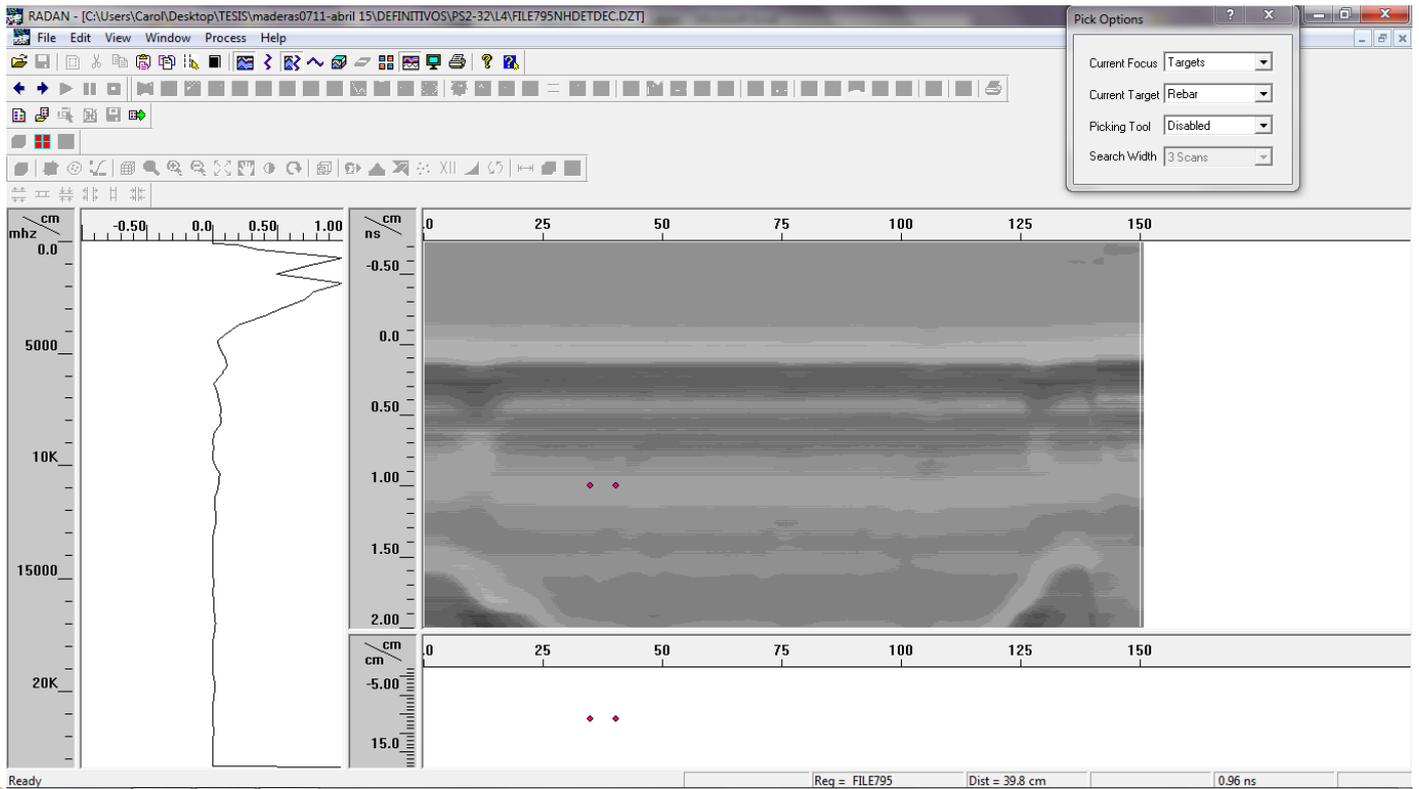
En x=39 cm detecta el nudo 2 de tracción:

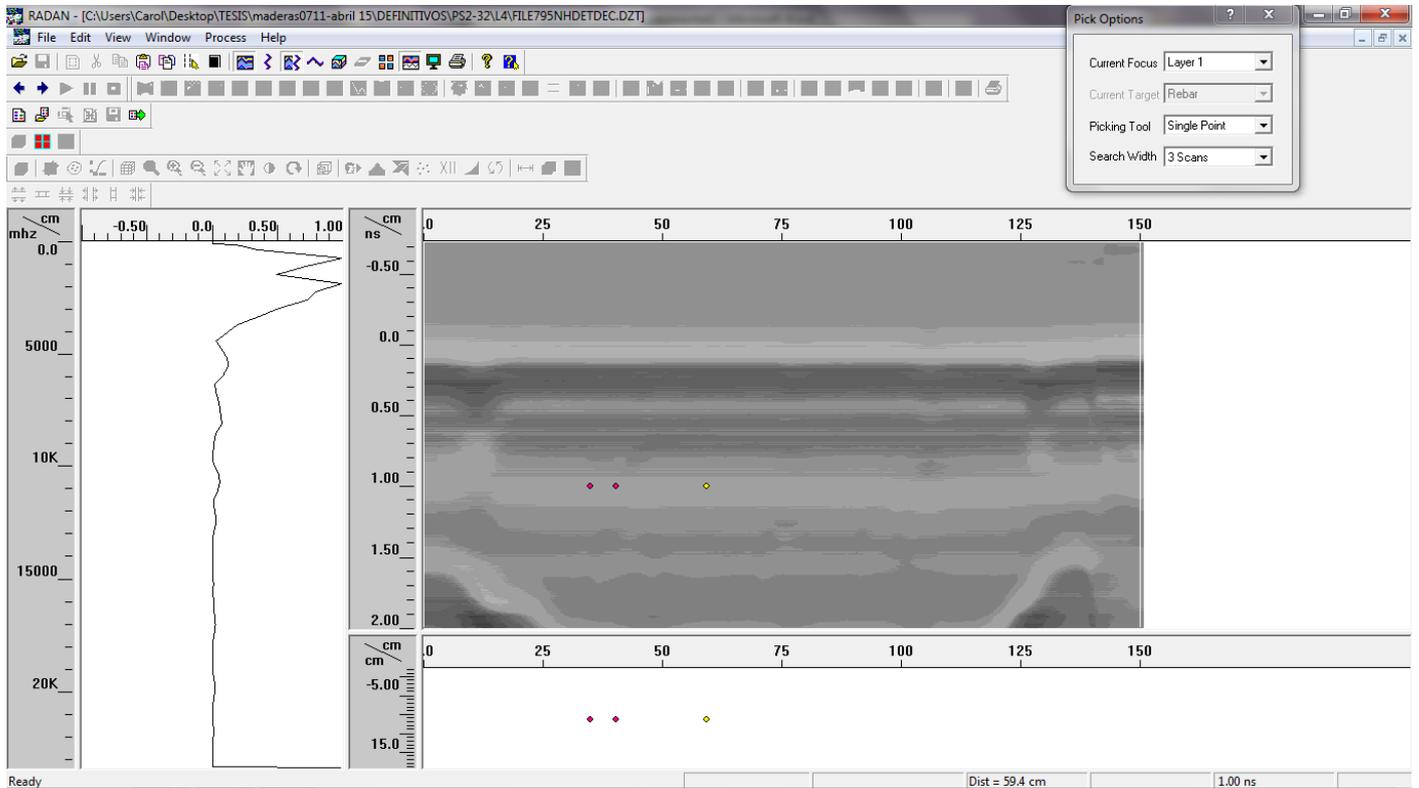
En x=60 cm hay una zona de defectos ocultos:

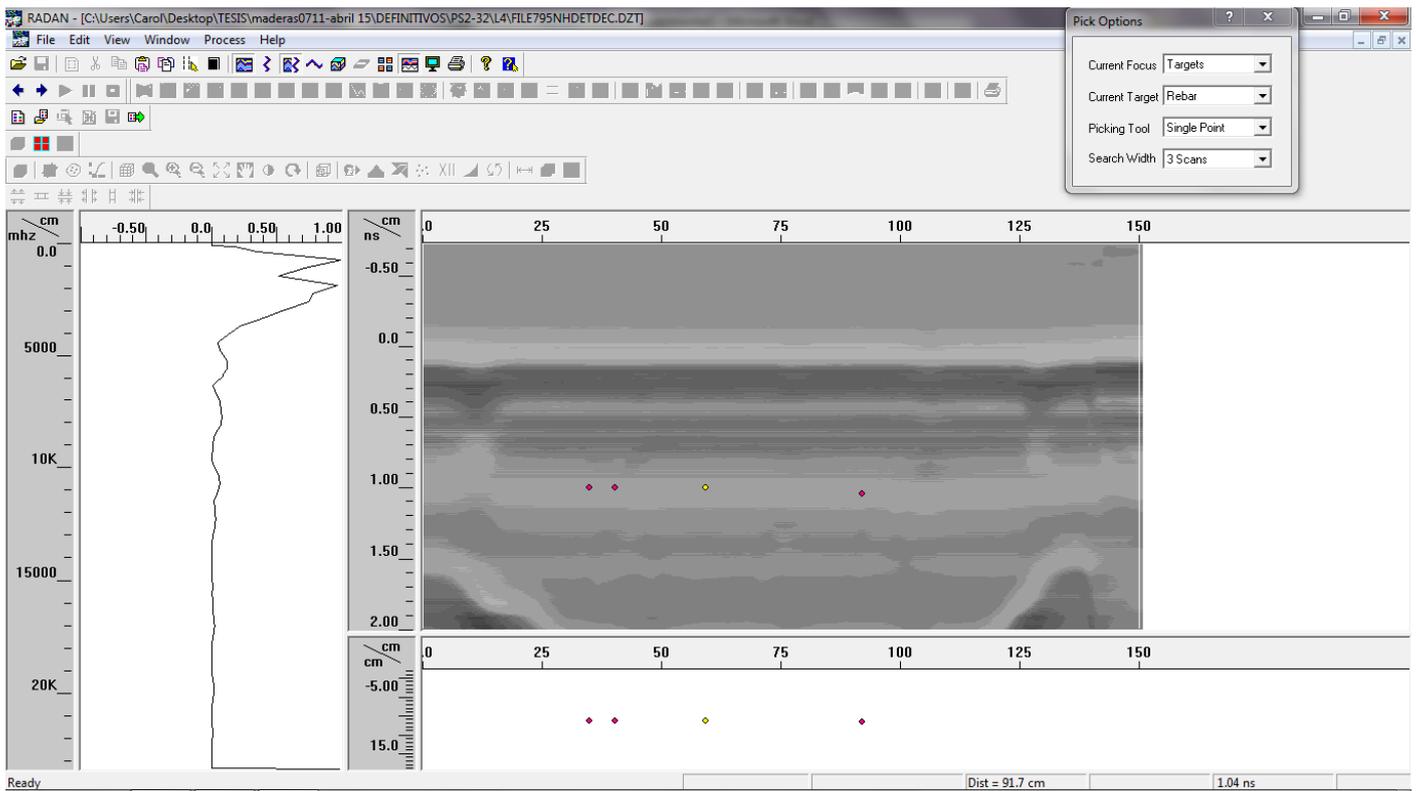
En $x=91$ cm detecta un defecto oculto importante:

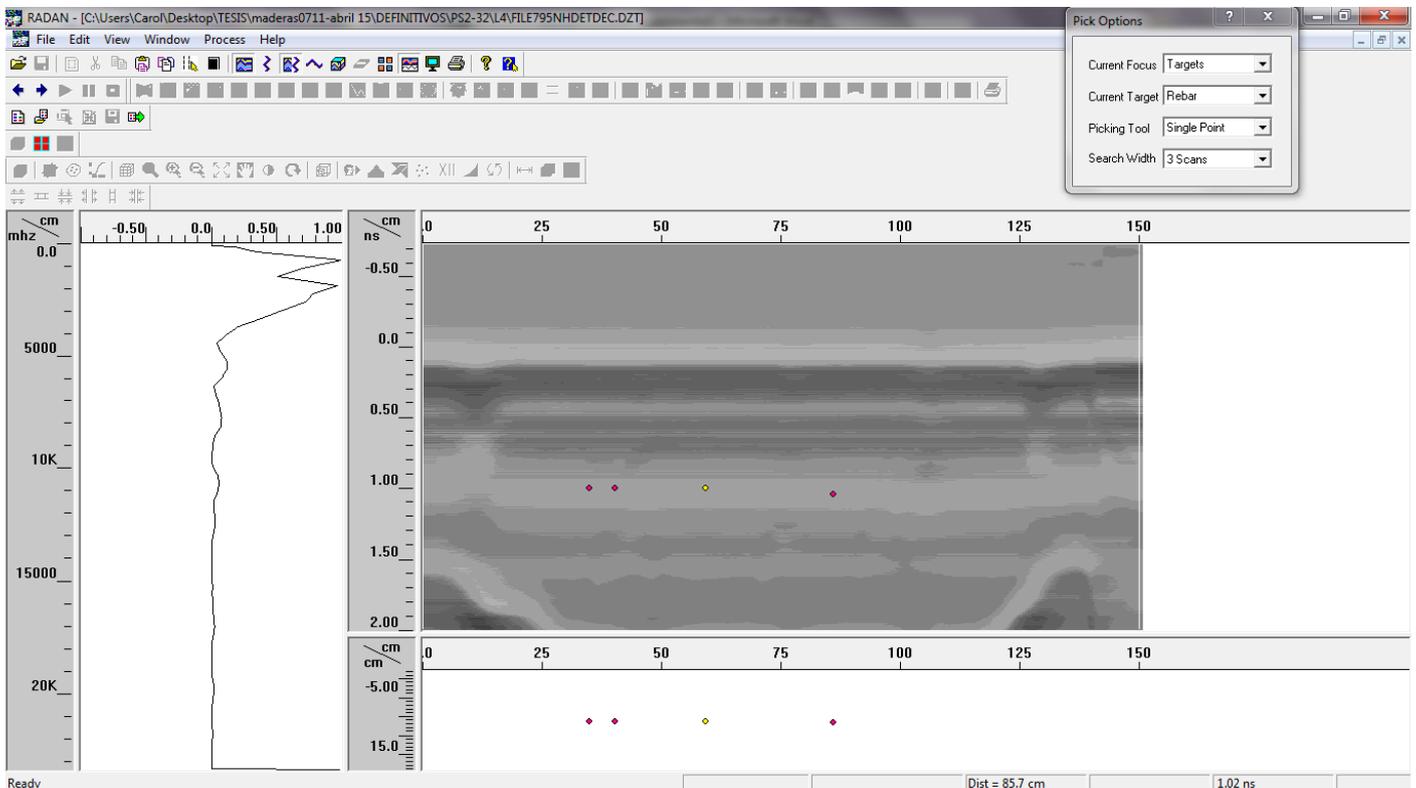
En $x=85$ cm detecta el nudo 3 de tracción, el 2 del canto 1 y el 1 del canto 2:

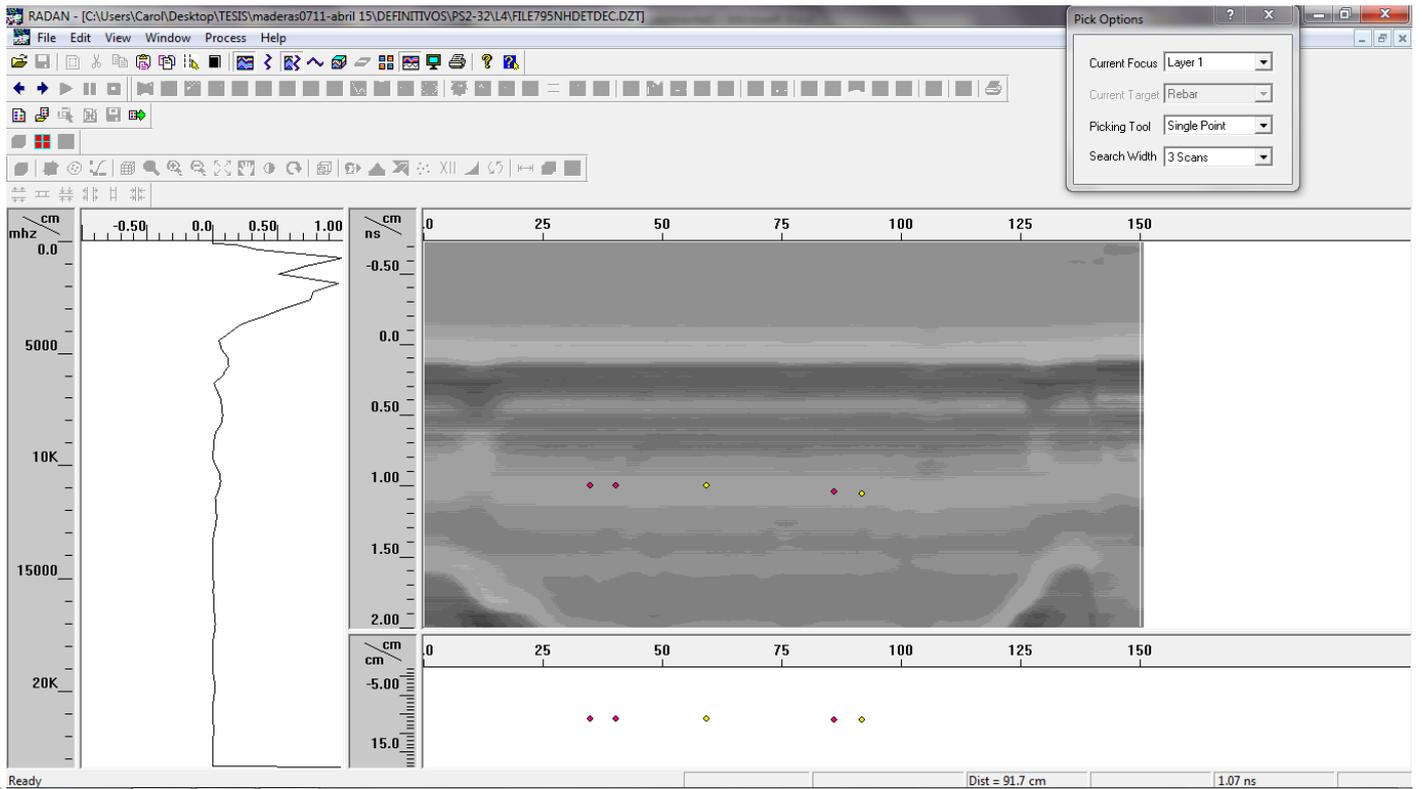
En $x=91$ cm detecta un defecto oculto:

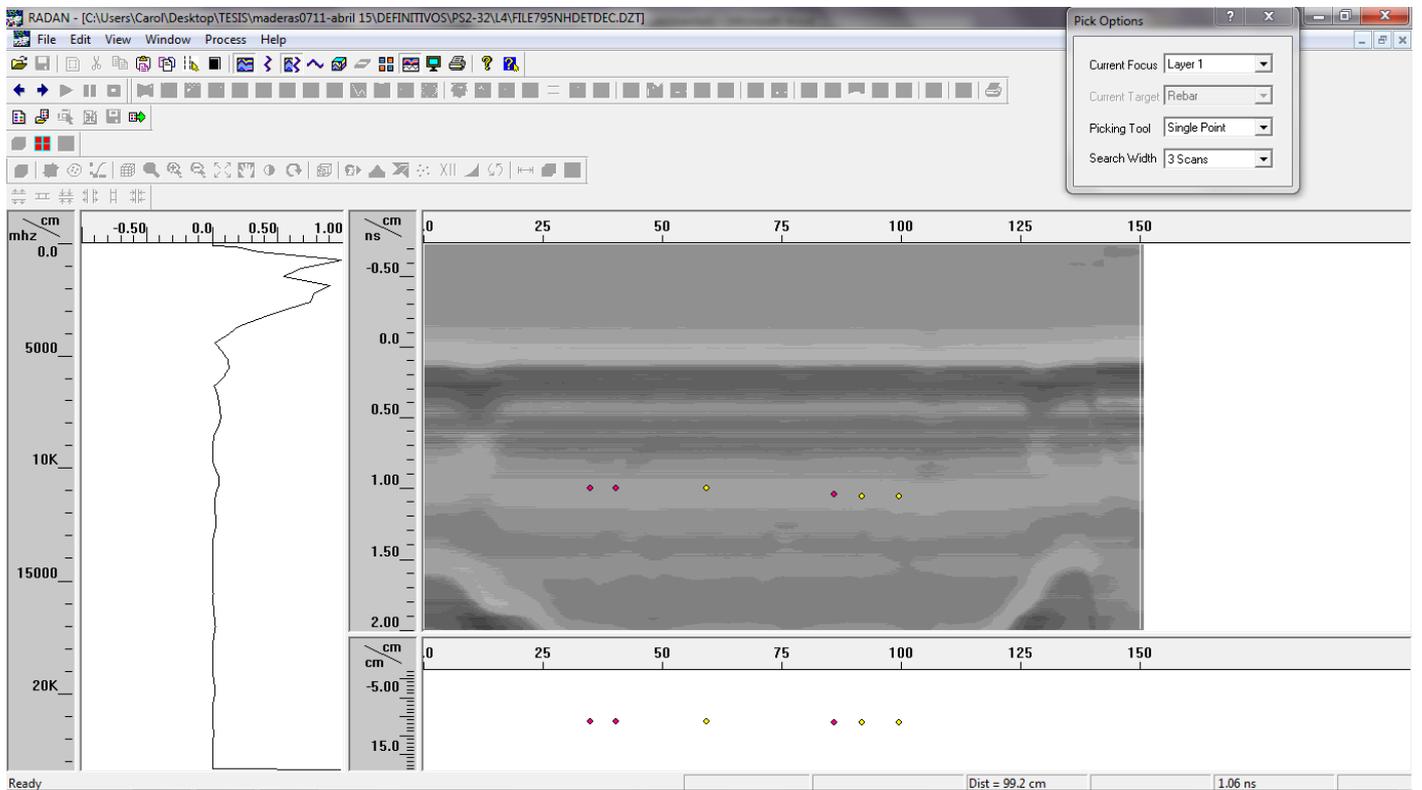
En $x=100$ cm detecta un defecto oculto:
