Mejora de la caracterización mecánica de la madera estructural mediante el análisis espectral de los registros del georradar

Tesis doctoral

Departamento de Construcciones Arquitectónicas

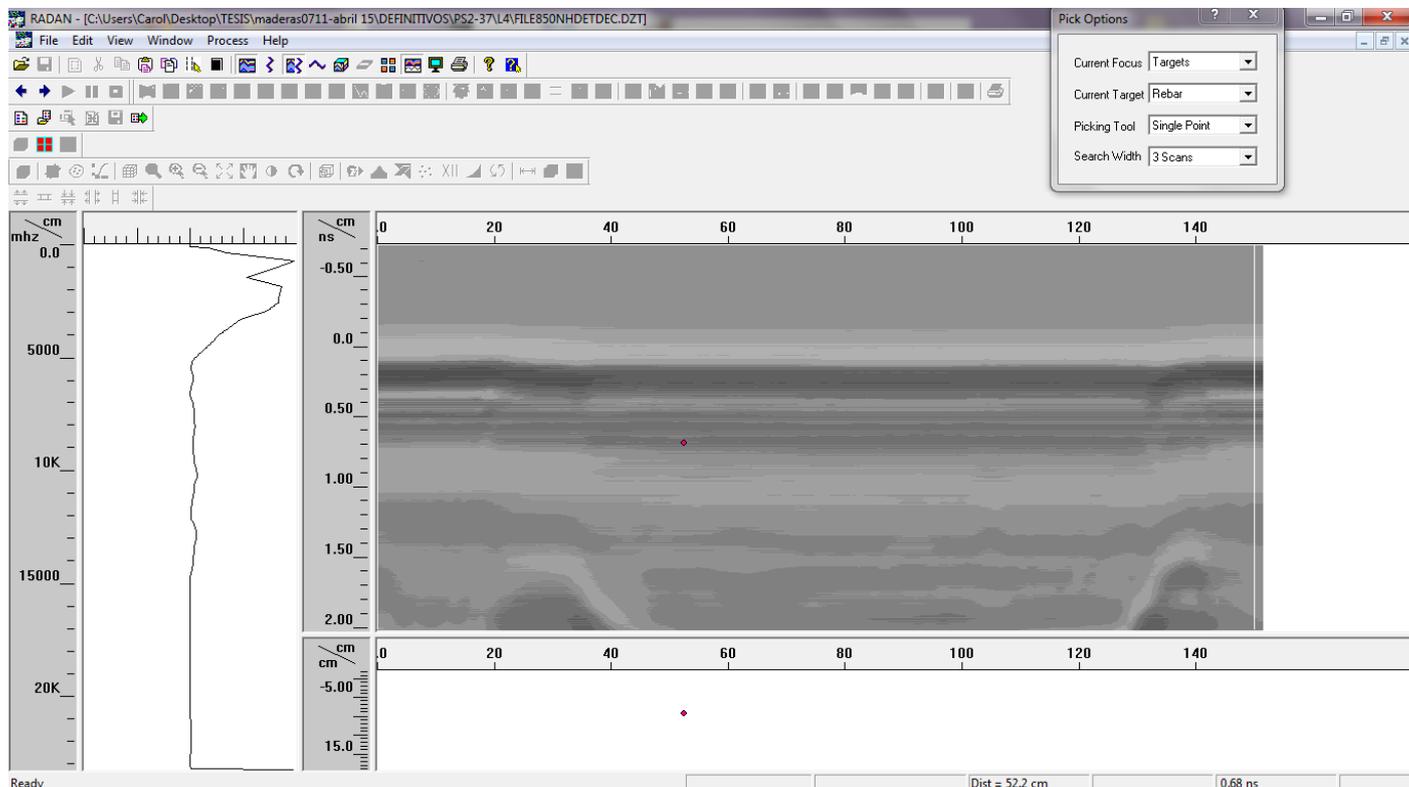
En x=52 cm detecta el nudo 2 del canto 2:

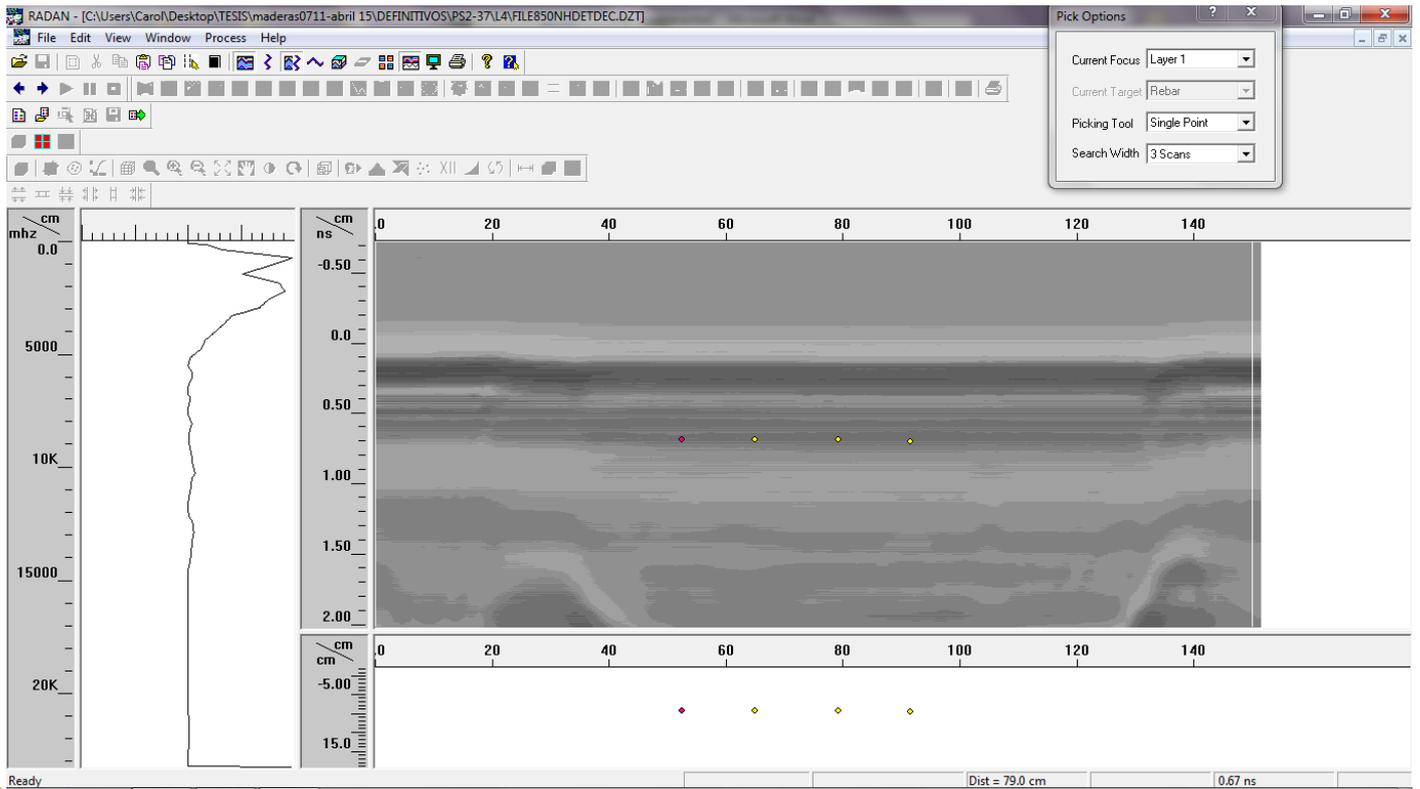
Desde $x=64$ cm hasta $x=90$ cm detecta una zona de defectos ocultos:

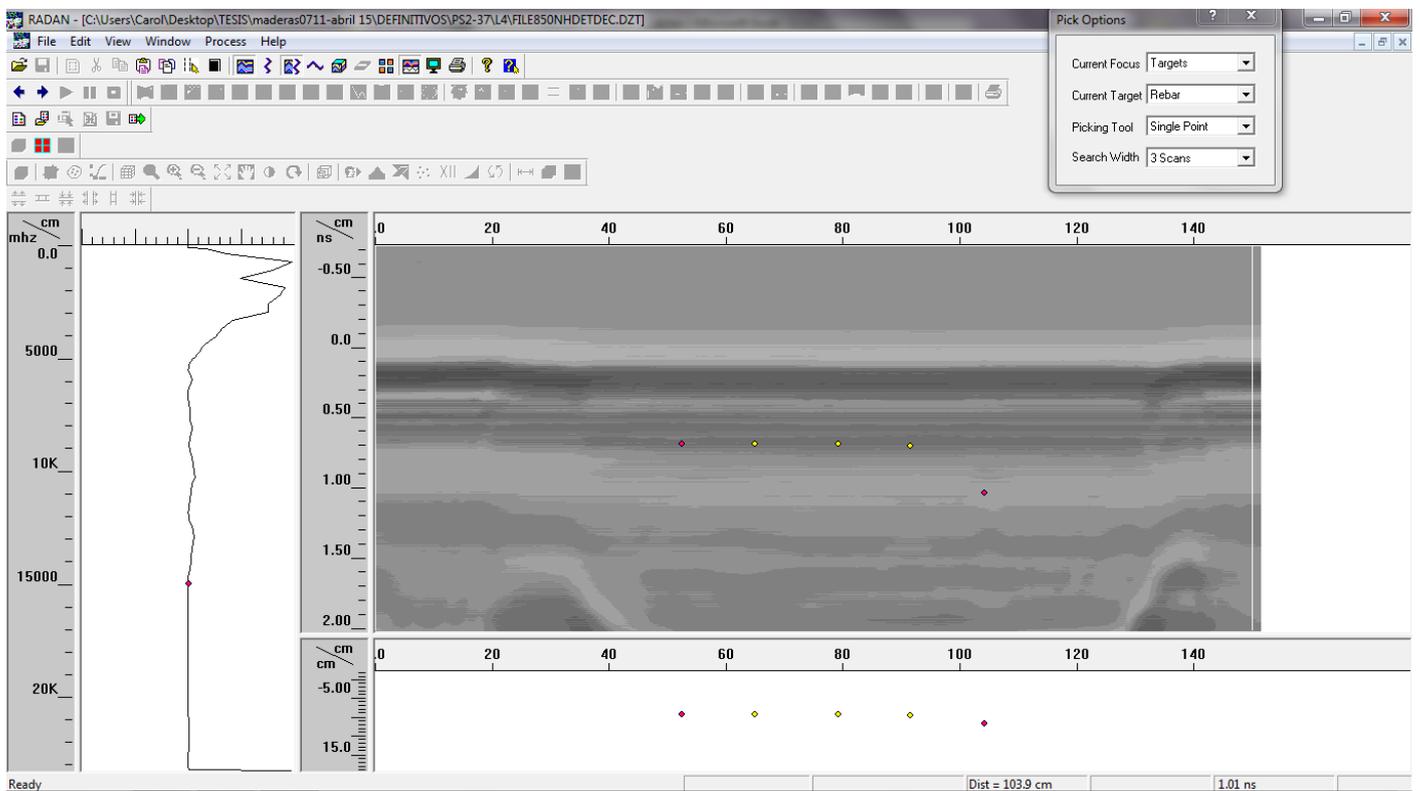
En $x=103$ cm detecta los nudos del 1 al 5 de tracción, el nudo 2 del canto 1, el nudo 2 de compresión, y el nudo 3 del canto 2:

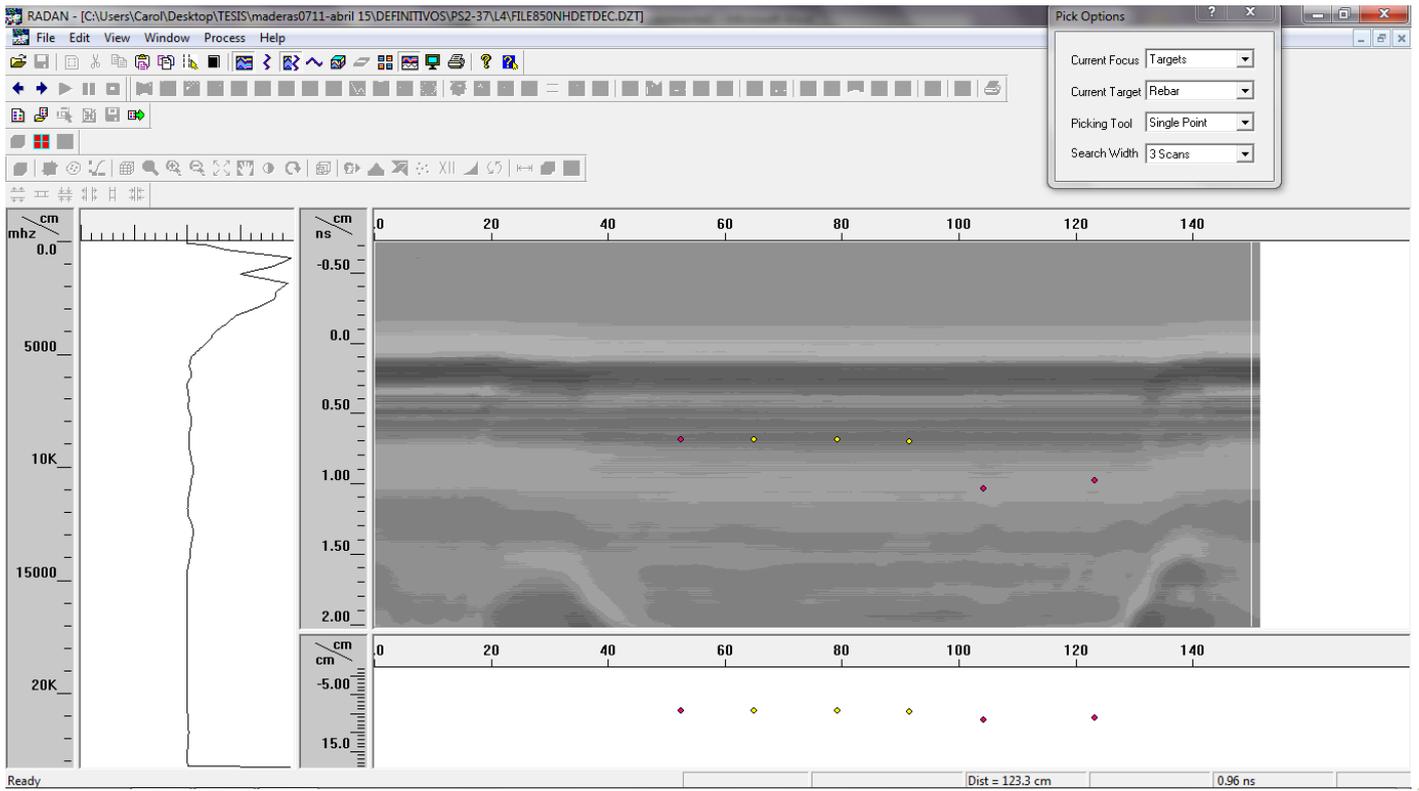
En $x=123$ cm detecta un defecto oculto:

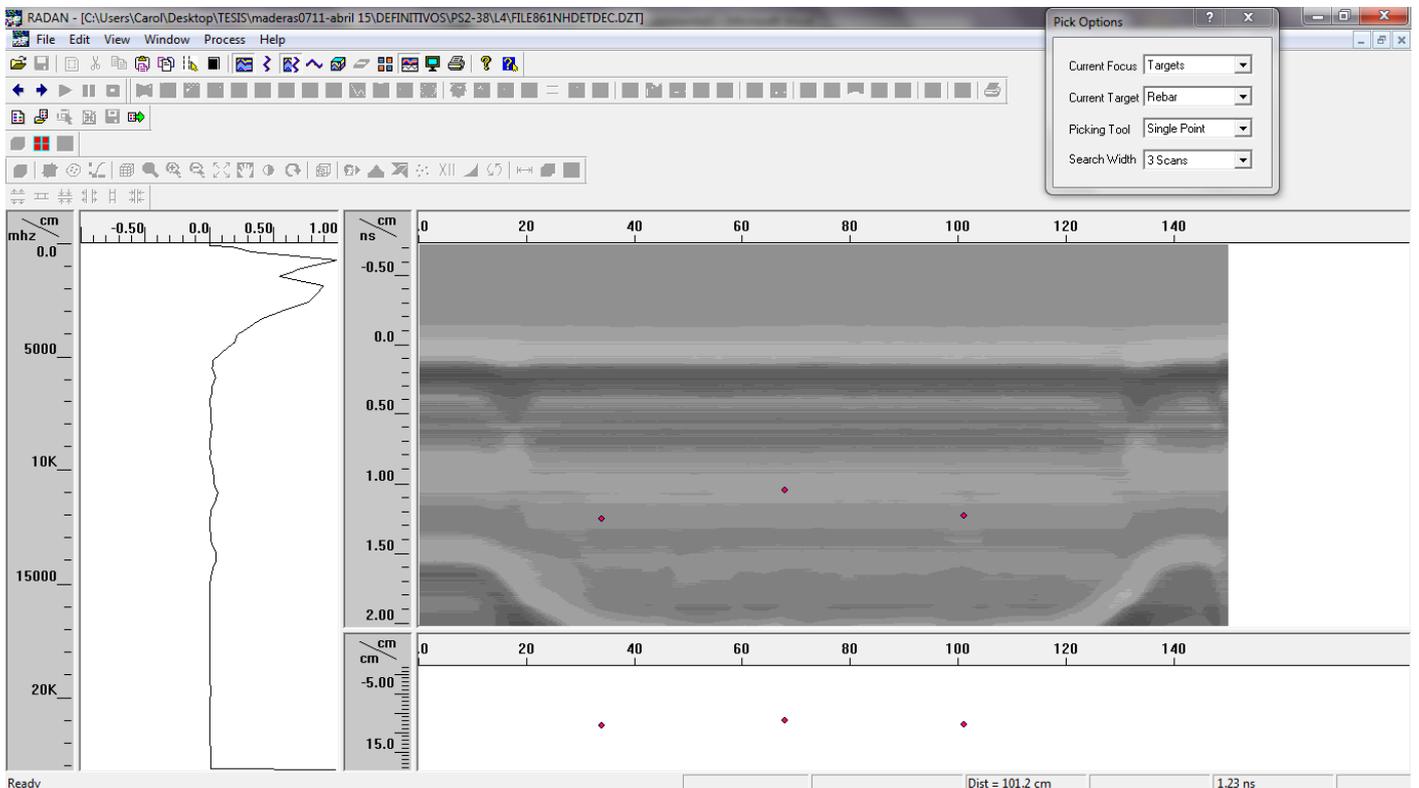
En $x=100$ cm detecta el nudo 5 de tracción, el 4 de compresión y el 4 del canto 2:

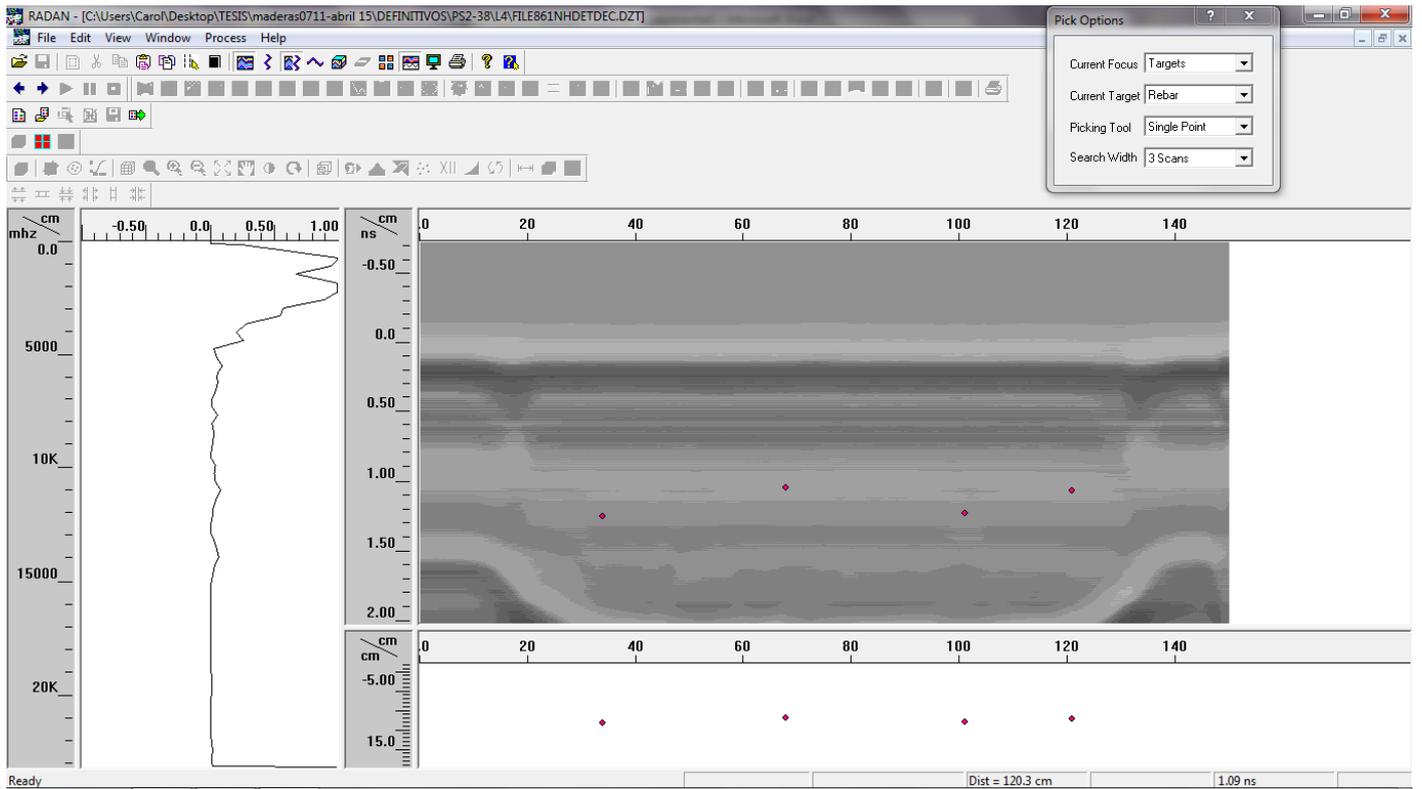
En x=120 cm detecta un defecto oculto:
