PFC_Relación final

“Estudio y análisis higrotérmicas aplicados a los paramentos de los Almacenes de los Silos de Burjassot, Monumento Histórico Artístico Nacional”

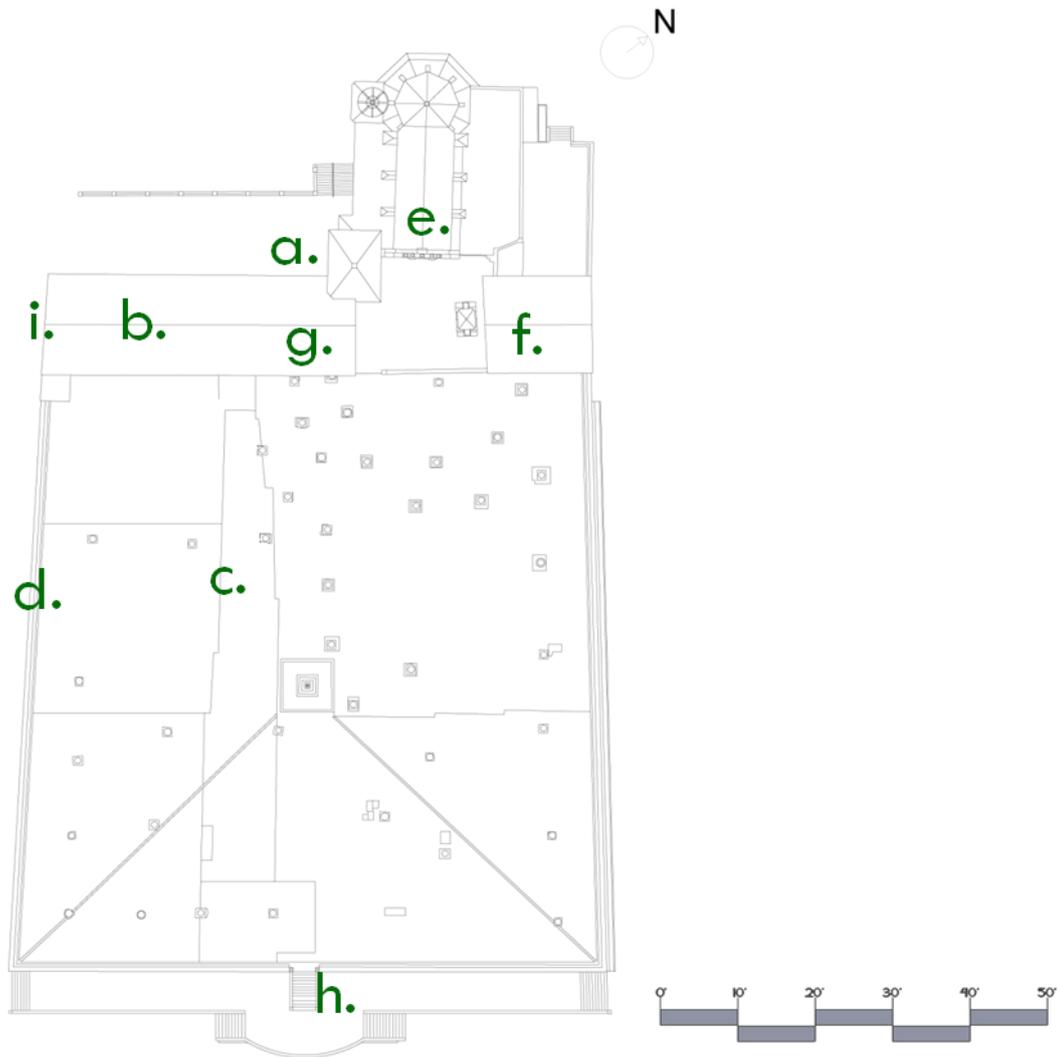
- a. Acceso 1 (rampa desde la Avenida Mártires de la Libertad)
- b. Almacenes
- c. Explanada (donde se notan solo las tapas de los silos subterráneos)
- d. Muralla de mampostería
- e. Ermita de San Roque
(único edificio presente antes de la construcción de los silos)
- f./g. Embarronats (derecho y izquierdo)
- h. Acceso 2 (escalera desde la Plaza Emilio Castelar)

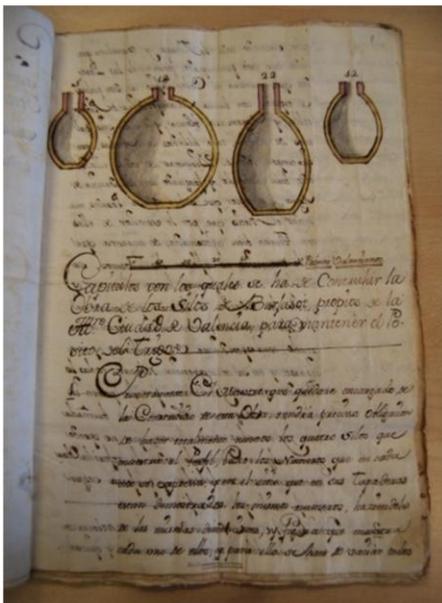
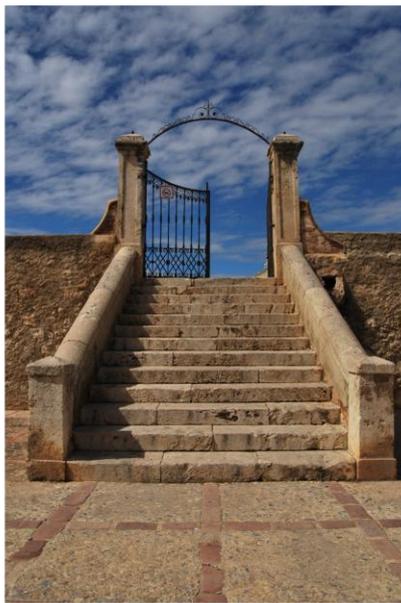
Secciones de los Silos
Maestro de Obras Rafael Morata_Año 1755

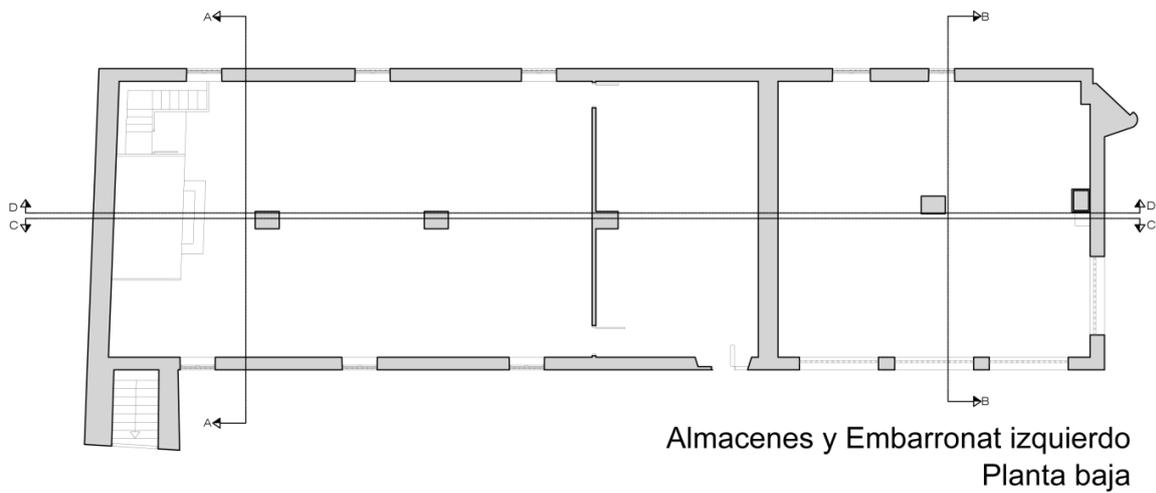
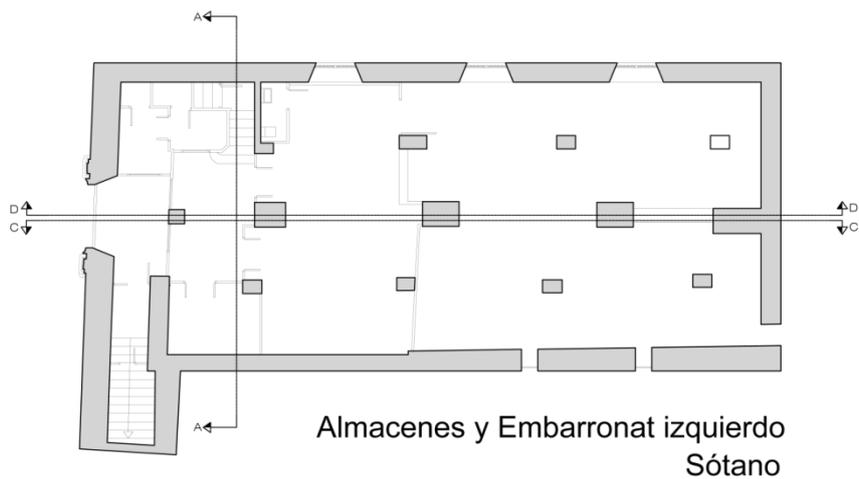
Es un edificio sólido y compacto de planta rectangular y dimensiones 25x12 m. Su estructura portante es a base de muros de carga de mampostería ordinaria, bajo cimentación corrida y pilares de ladrillo macizo con cimentación aislada. Nuevos soportes de ladrillo han sido creados en el sótano, que han permitido reducir la luz de las vigas de madera del forjado. Con la instalación de la Escuela de Artes y Oficios ha sido construido nuevos elementos de comunicación vertical entre plantas, así como abierto y cierre nuevos huecos con el exterior.

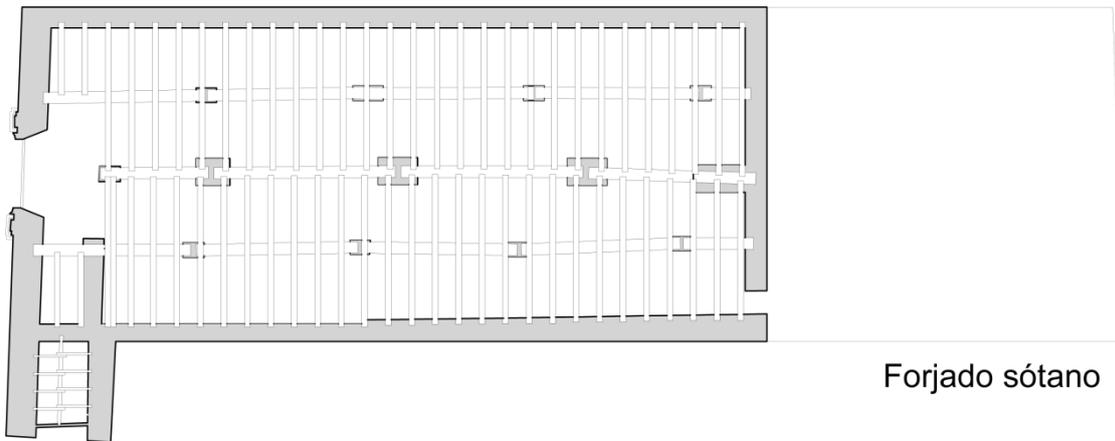
Forjado sótano

El forjado es tradicional, compuesto por viguetas de madera de sección 25 x 12 cm y de bóveda tabicada de una rosca de ladrillo macizo apoyada en los laterales de la vigueta con un intereje de 80 cm.

Sobre estos revoltones, la formación del plano horizontal por diferentes capas:

- capa de relleno realizada con argamasa de mortero de cal
- capa de regularización
- mortero de agarre el solado cerámico
- pavimento de la planta primera
- revoltones y viguetas empotrados en los muros resistentes de tapial

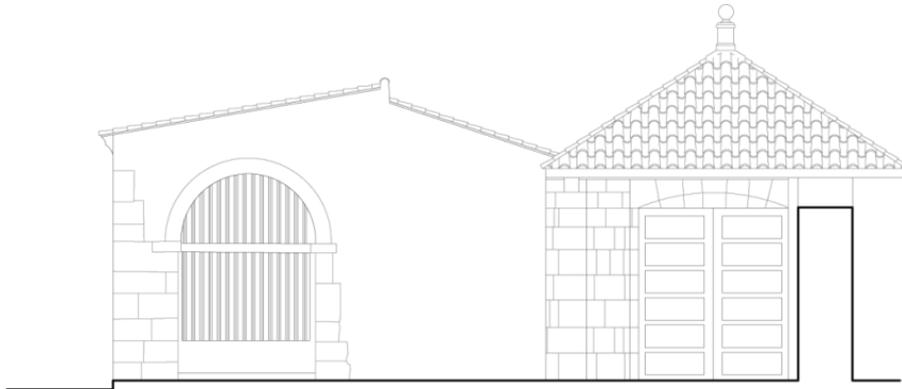
La cubierta tiene estructura inclinada a dos aguas de pares y correas de madera que soportan los ladrillos macizos que a su vez conforman el soporte para el acabado superficial de la cubierta, que consiste en teja árabe sin recogida de aguas perimetral. Pares recibidos en la cumbre por un entramado compuesto de la hilera y durmiente de apoyo.

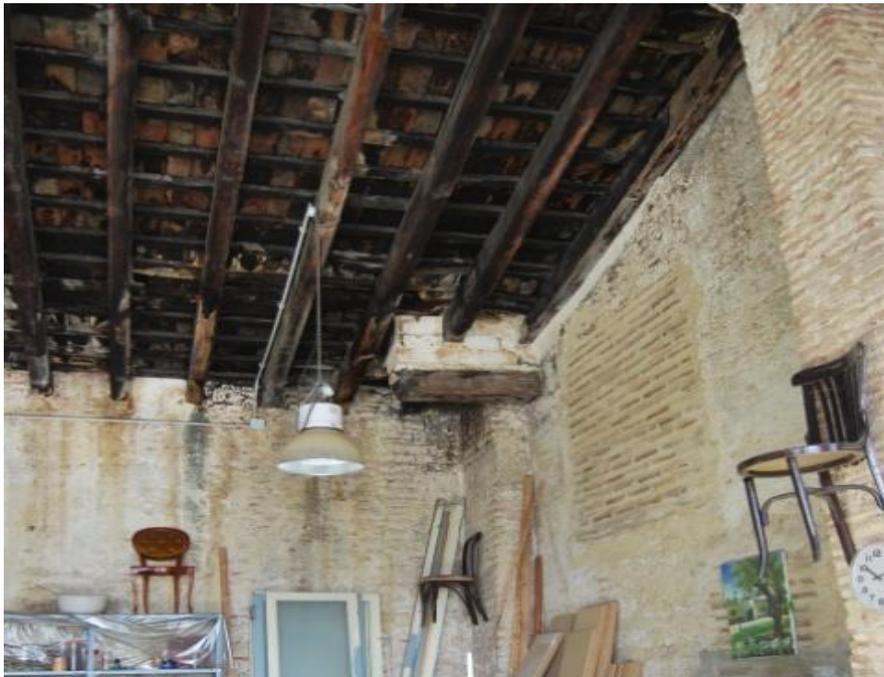
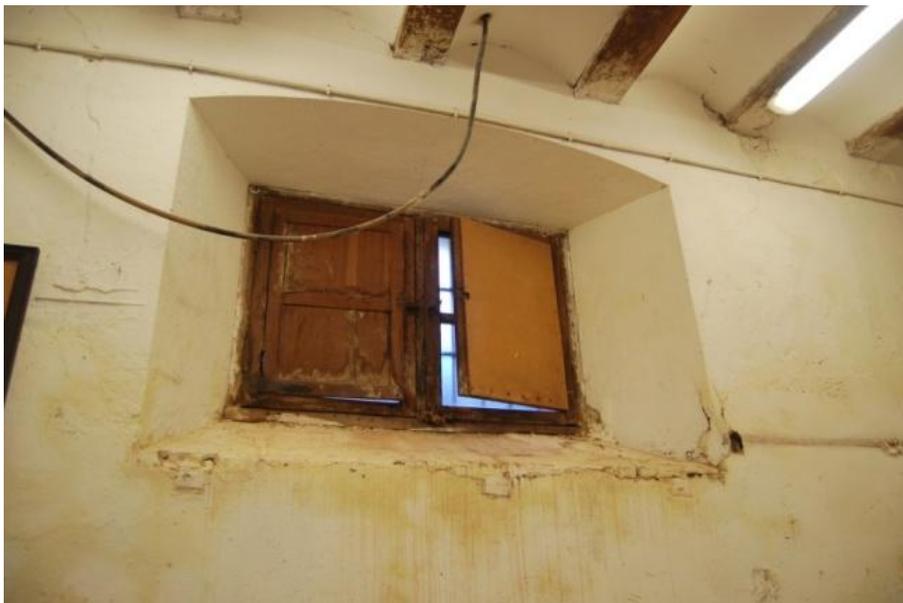
Ejemplos de humedad en los edificios_Fotografías de la autora

La mayoría de las patologías presentes en los edificios depende de un excesiva presencia de humedad debida a diferentes causas, cuales:

- Infiltraciones por el deterioro de los elementos constructivos
- Capilaridad de los materiales
- Condensaciones

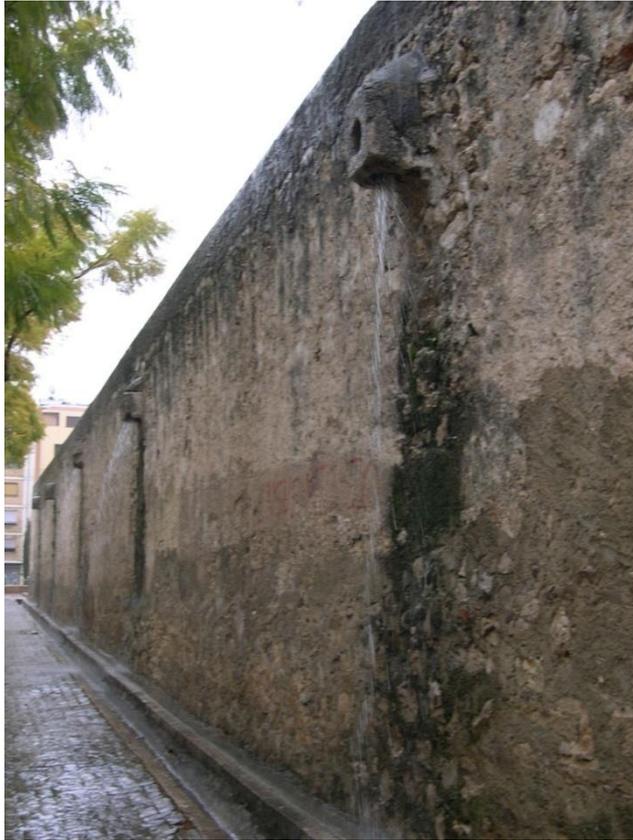
Ejemplos de humedad en la muralla_ Fotografías de la autora

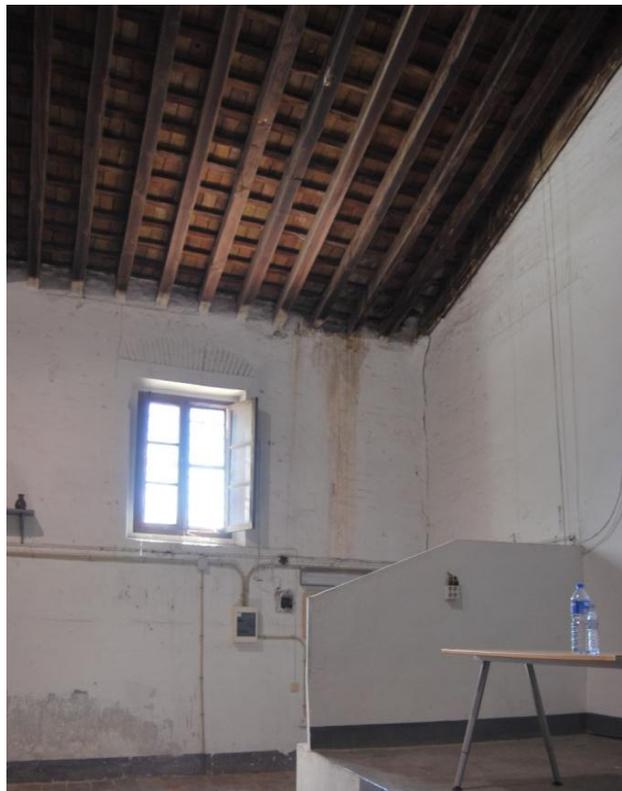
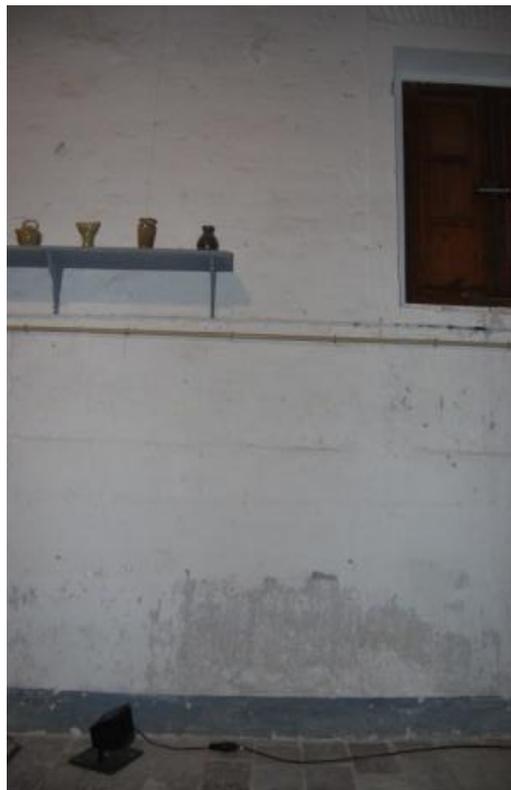
Ejemplos de humedad en los edificios_Fotografías de la autora

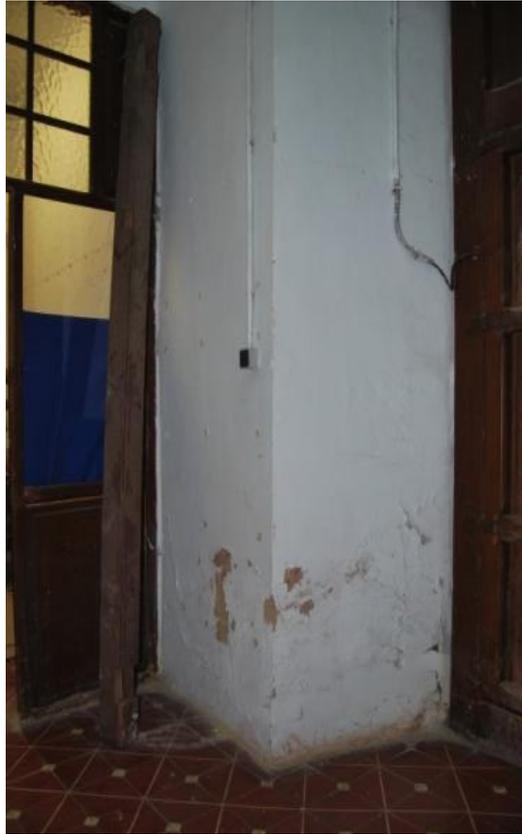
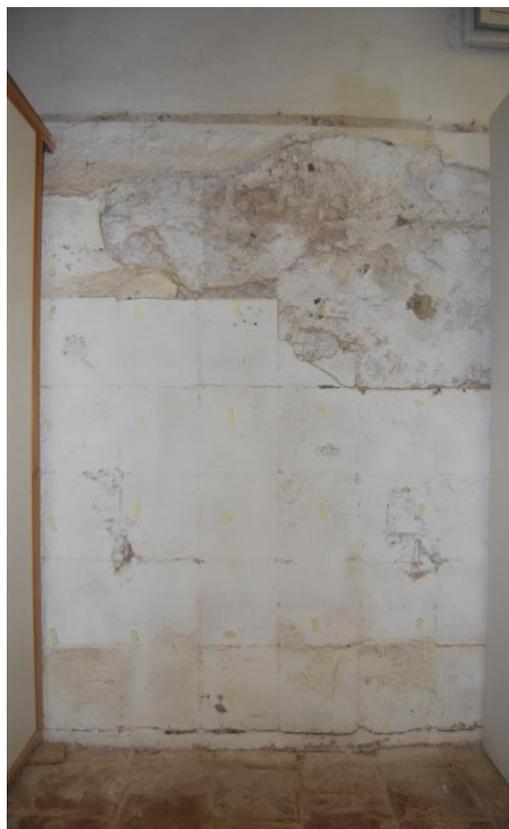
Ejemplos de humedad en los edificios_Fotografías de la autora

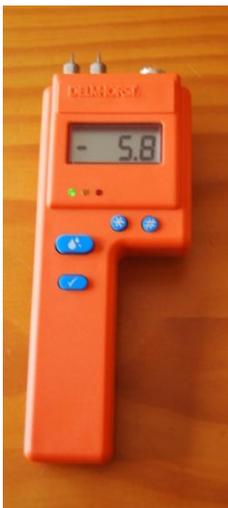
Aparato 1

- Aparato 1_DELMHORST BD-2100 Funciona midiendo la conductividad eléctrica del cuerpo en que se fijan sus electrodos.
- Aparato 2_TROTEC 1600 Funciona midiendo la conductividad electromagnética.
- Aparato 3_CHAUVIN CA846 Termohigrómetro para medir temperaturas y humedad relativa del aire y de las superficies murarias a la toma de los datos.

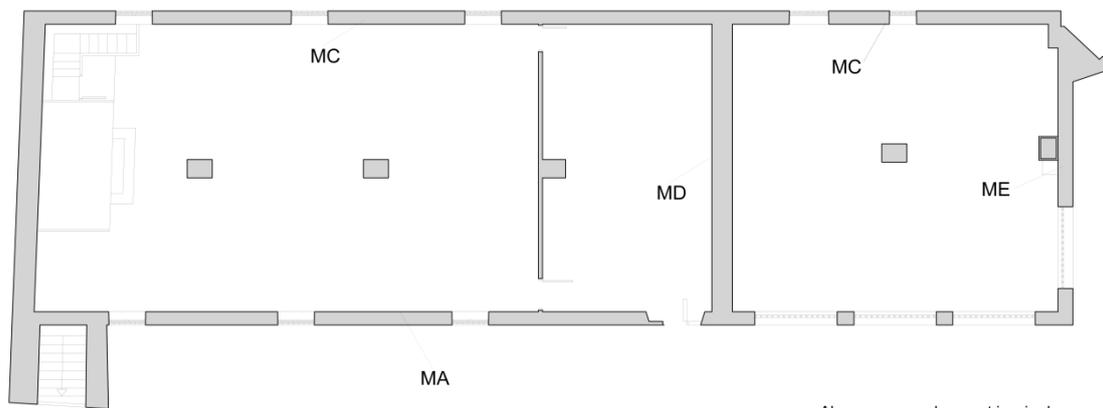
Almacenes y embarronat izquierdo
planta baja

Denominación muros y pilares

La toma de datos ha empezado con la denominación en plano de todos los muros y pilares de que se tenía que tomar los datos con los diferentes aparatos.
Las paredes analizadas han sido todas la del almacén, más los pilares de la planta baja y las del embarronat izquierdo, por lo cual, donde no se podía tomar por dentro por la presencia de muebles fijos, se han tomado los datos por la parte exterior del muro.

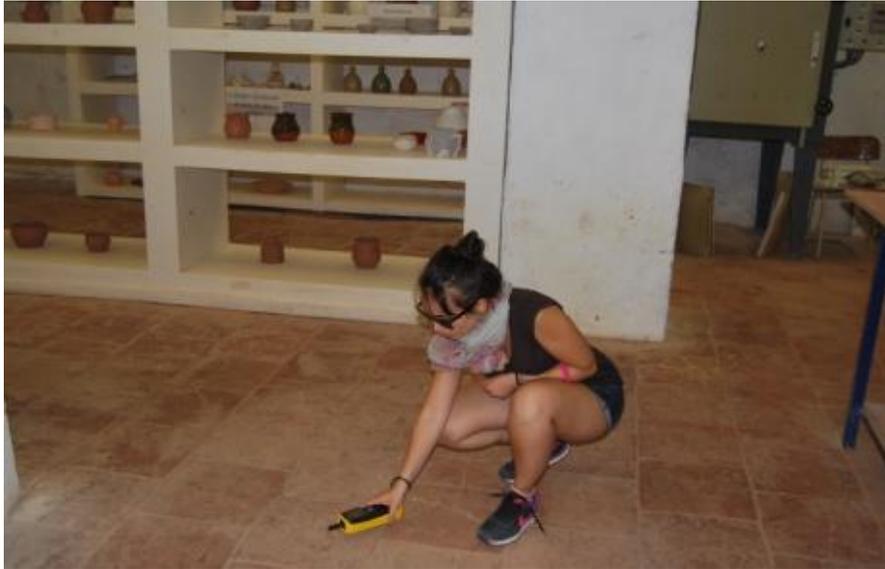
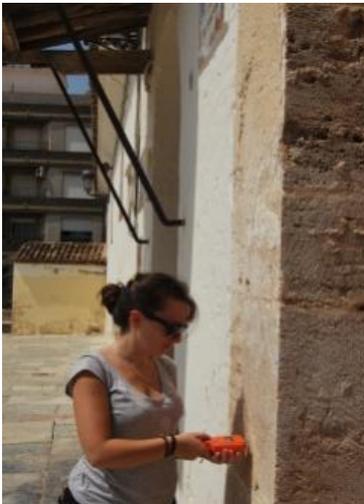
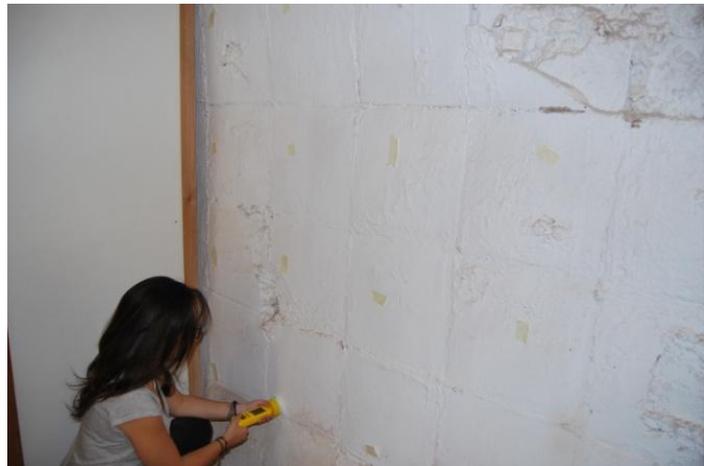
Fases de la toma de datos

En alzado, para facilitar la toma de datos se han creado primero una malla de 40x40 cm empezando por la parte más baja del muro y obteniendo 6 líneas horizontales a seis diferentes alturas (de 0 m a 2,00 m).

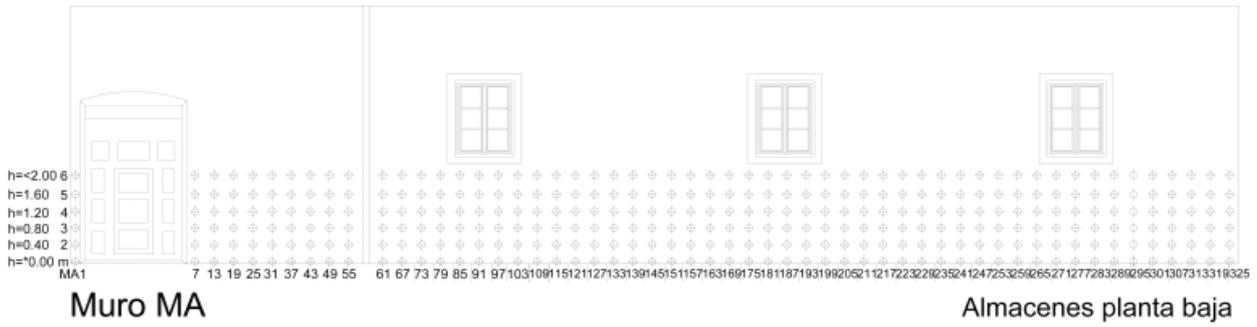
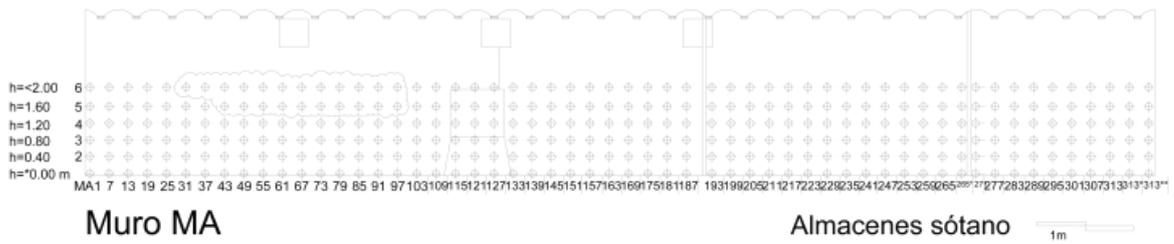
En cada cruce de una línea horizontal con una vertical se ha individuado un punto, denominado con la letras MA (muro A) y numero facilmente identificativos; en cada punto han sido tomados los datos con los dos diferentes aparados.

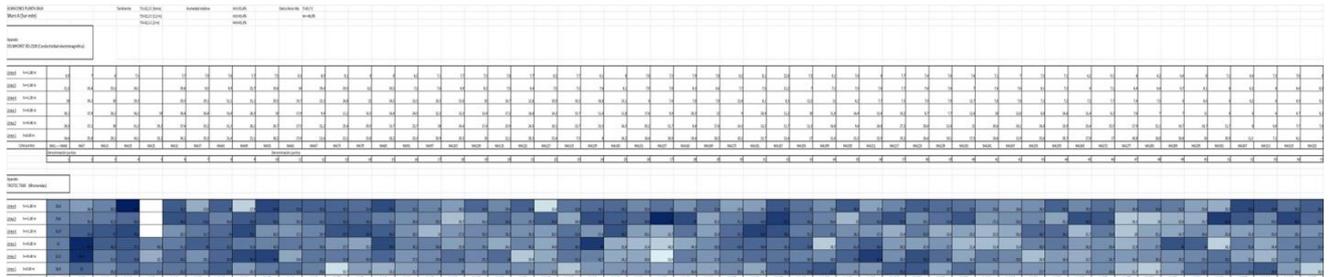
Tablas de los valores de **conductividad eléctrica** y **electromagnética** y de la **humedad relativa** y **temperatura** tomados Muro MA de la planta baja de los almacenes

Los valores obtenidos han sido sucesivamente organizados en dos tablas de excel (una para cada aparato). En la segunda, dándole un mapa de colores se puede ver ya como varían los valores.

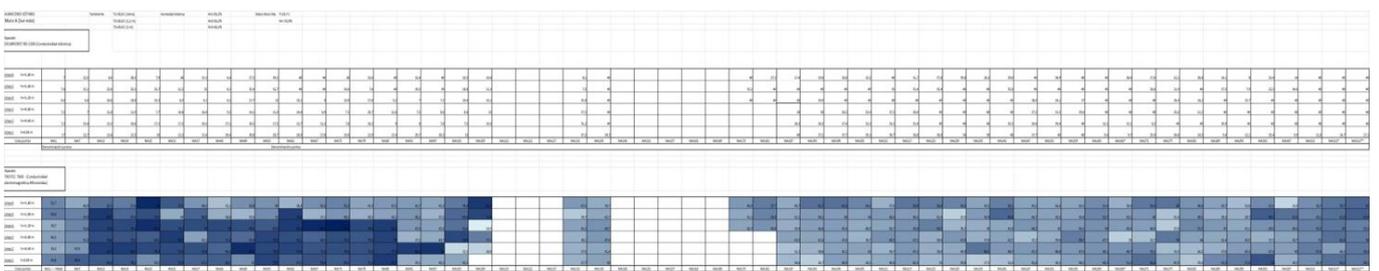
Tablas de los valores de **conductividad eléctrica** y **electromagnética** y de la **humedad relativa** y **temperatura** tomados Muro MA de la planta sótano de los almacenes

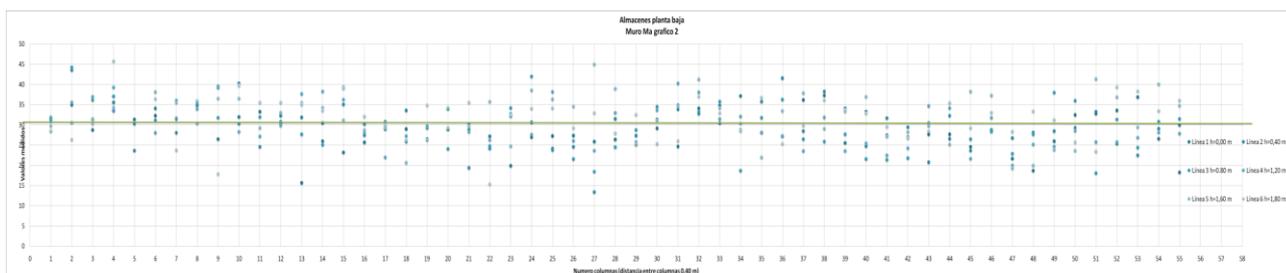
Gráfico 2_ Representación de los valores de conductividad electromagnética respecto al valor medio medido en toda la pared Muro MA de la planta baja de los almacenes

Desde cada tabla ha salido un gráfico. De la primera un gráfico de dispersión con los valores de cada línea de altura coleados por una curva que representa la variación de la humedad a cada altura. Los valores representados son todos positivos porque ha sido calculados a partir del mínimo valor de la pared.

A partir de los datos de la segunda tabla ha salido otro grafico de dispersión, esta vez los valores son positivos y negativos porque representados a partir del valor medio tomado en toda la pared.

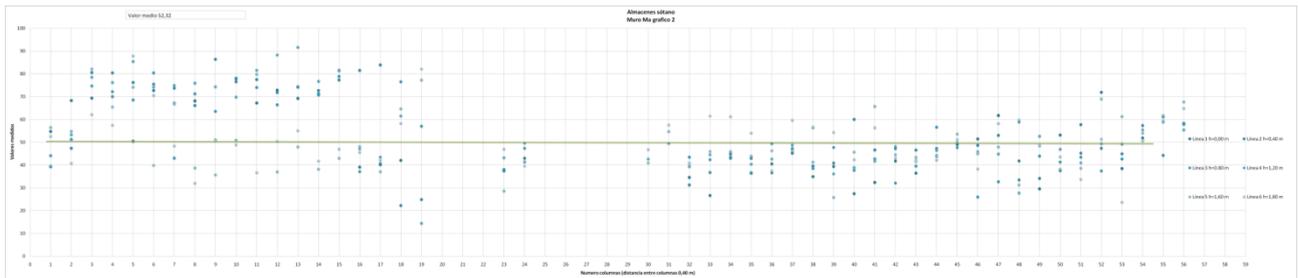
Gráfico 2_ Representación de los valores de conductividad electromagnética respecto al valor medio medido en toda la pared Muro MA de la planta sótano de los almacenes

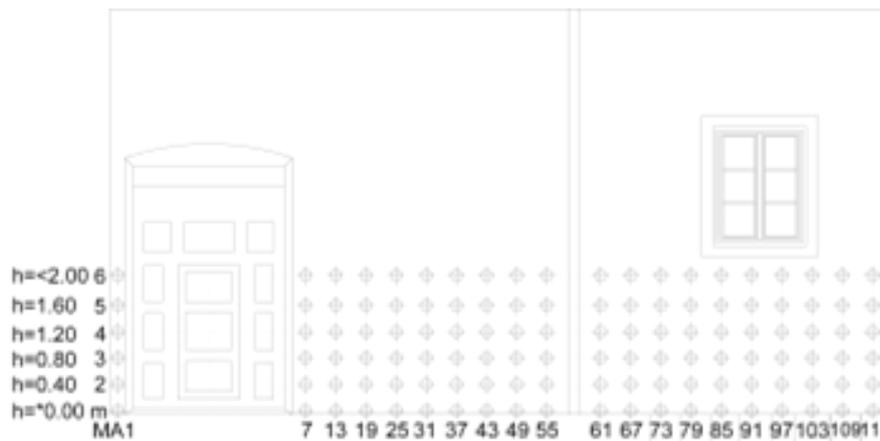
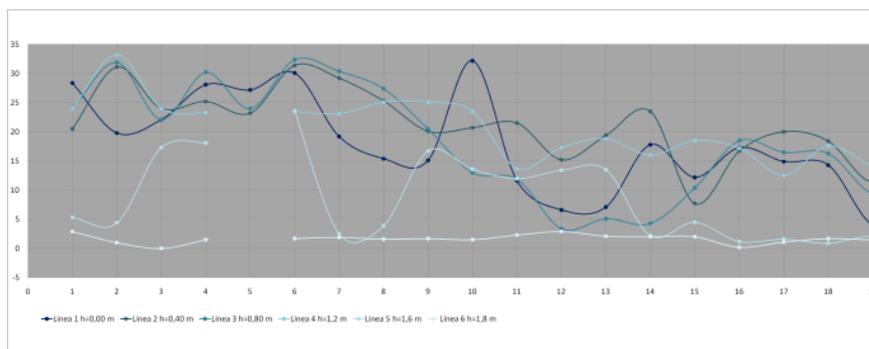
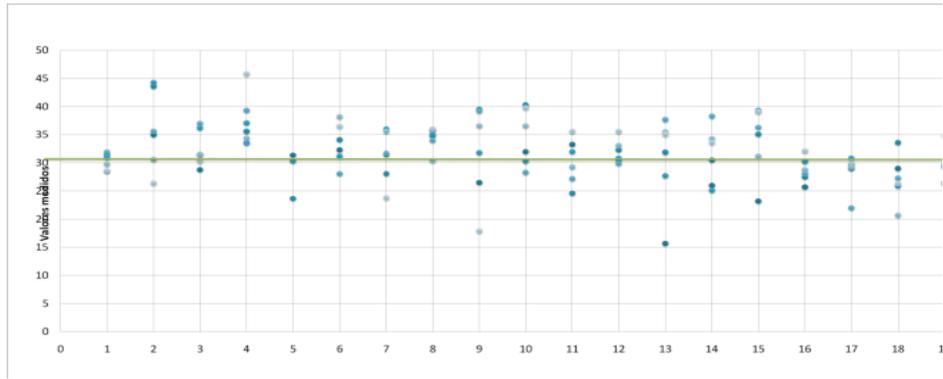
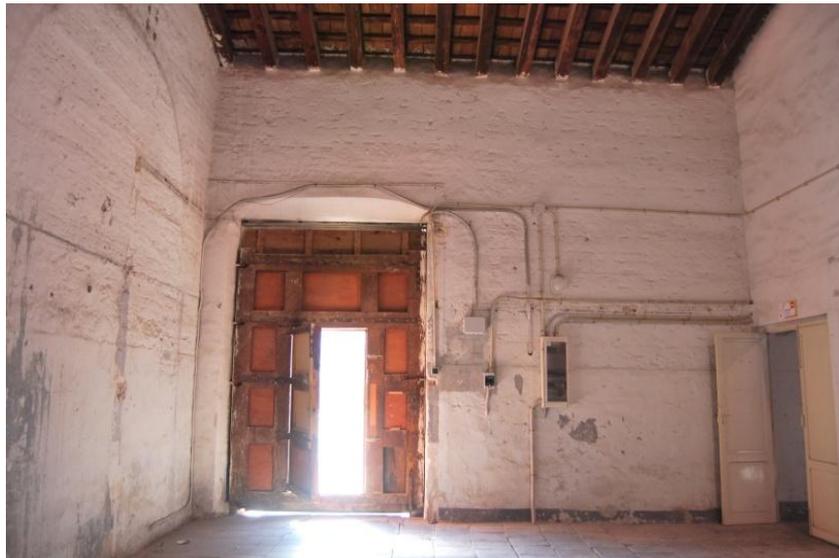
- Detalles Planta Baja

Para profundir el estudio se ha puestola atención sobre una parte del muro, en esta caso las primeras 20 columnas del Muro MA, a partir de la entrada a los silos, para compararla con la parte justo arriba en la planta baja.
