LA CARPINTERÍA DE LO BLANCO EN LA CASTILLA VALENCIANA

ESTUDIO DE LA ERMITA DE SAN BARTOLOMÉ DE REQUENA

MASTER OFICIAL EN
CONSERVACIÓN DEL
PATRIMONIO ARQ.

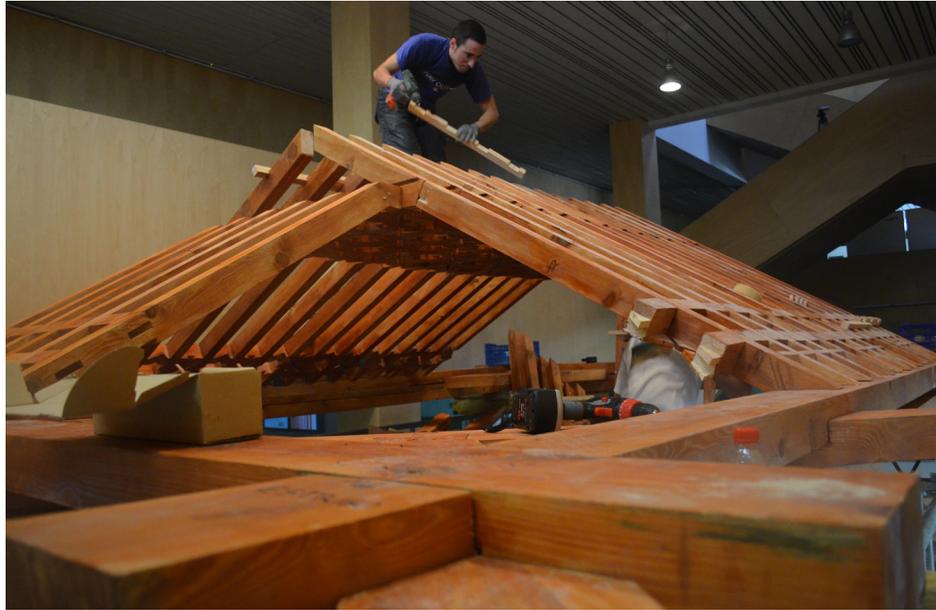
Fig. 11 - Estructura de cubierta montada en la UVP

Para la puesta en obra de la armadura, se dispuso un andamiaje que serviría de soporte para tenerla a una altura prudente para su posterior disfrute. Entre los andamios y la estructura se colocaron unas piezas de madera a manera de cuadrales para separarlos y proteger las piezas de posibles daños causados por el metal. Luego, se colocaron las soleras sobre las que se asentaron los cuadrales y los estribos. Estos estaban trabados entre si formando un perímetro indeformable que recibiría a los pares.

Como medida de seguridad preventiva, todos los pares fueron anclados a los estribos mediante pernos .

Como resultado se pudo comprobar como el conocimiento de las partes que integran una armadura no es suficiente: el replanteo, la puesta en obra, los medios auxiliares y los ajustes finales son siempre fundamentales.

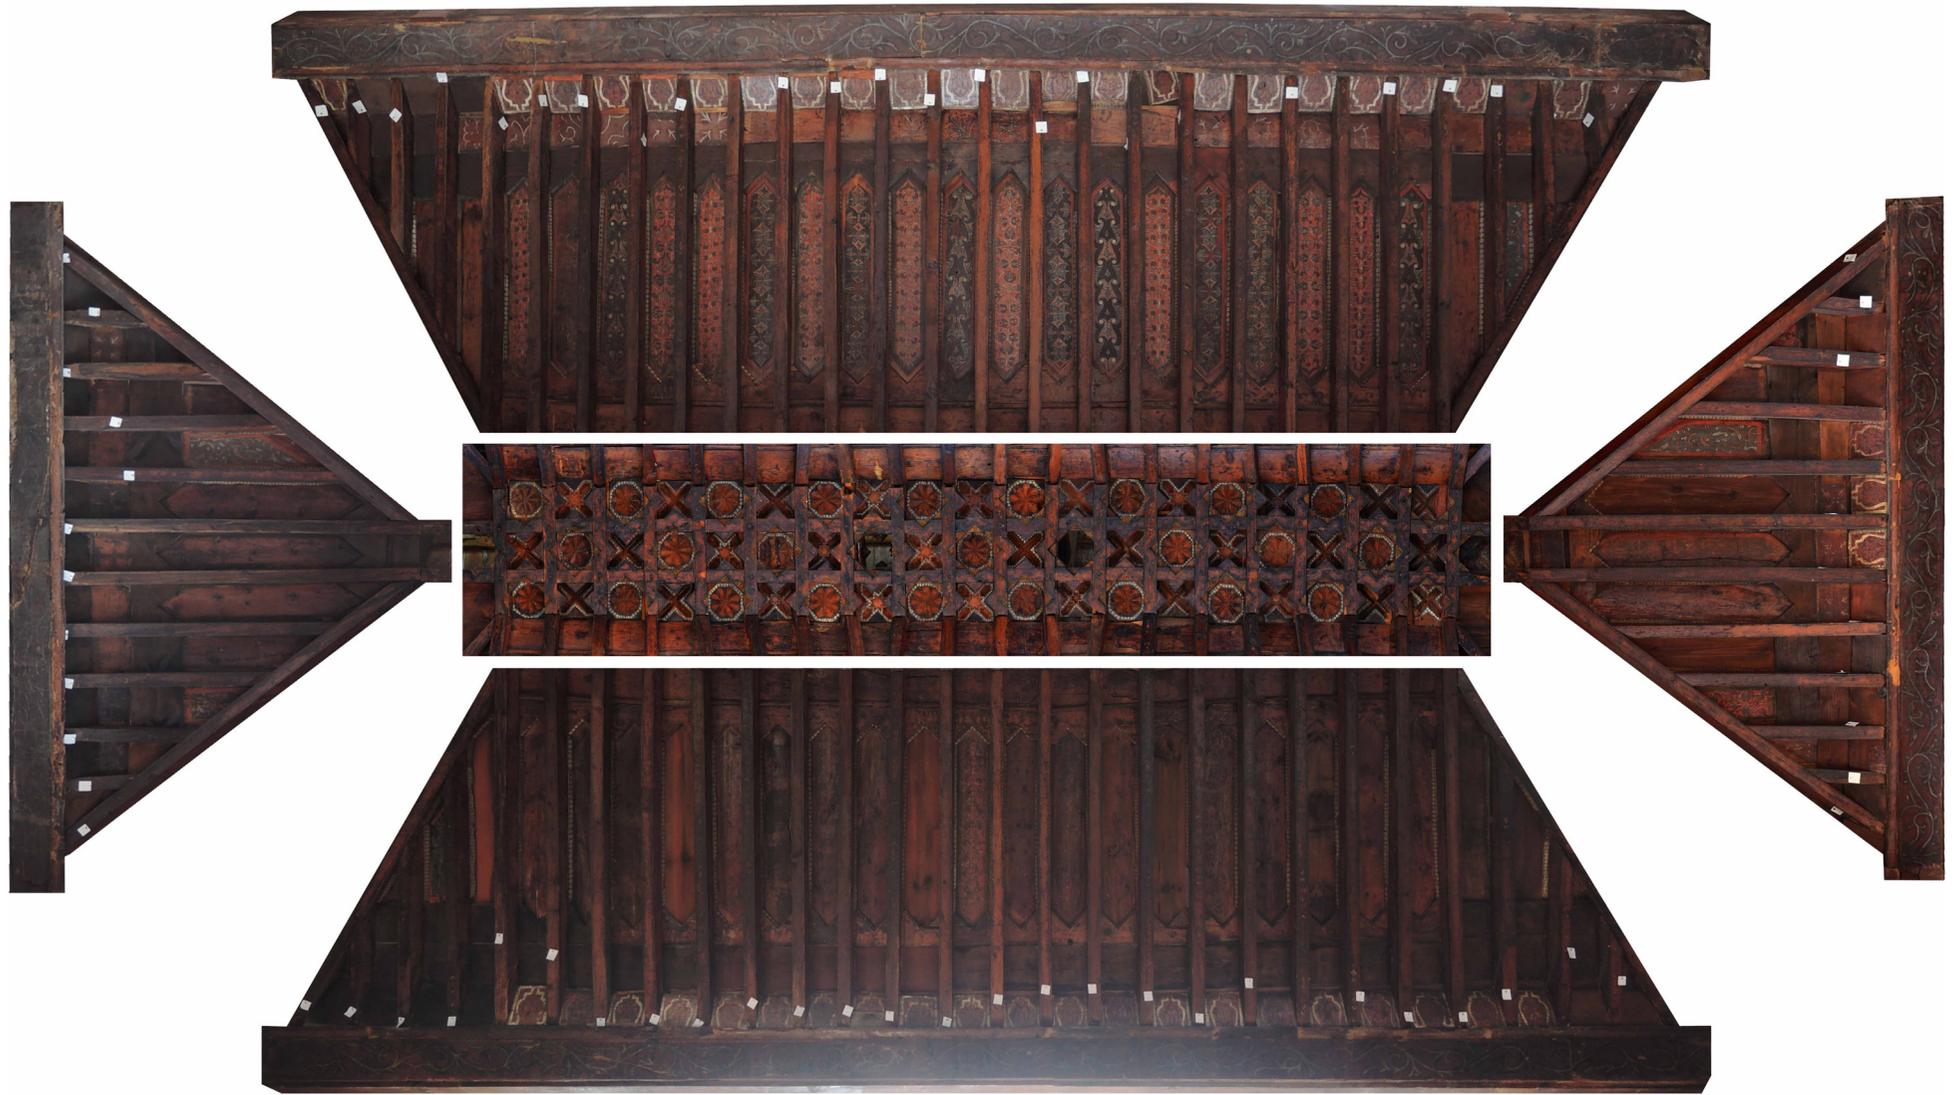
Fig. 14 - Fotoplano de la estructura de cubierta del Palacio de Pinohermoso, Xátiva.

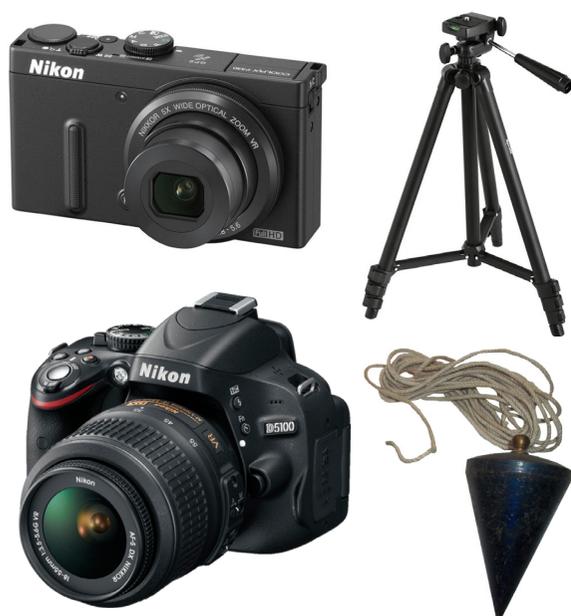
Fig. 16 - Equipo utilizado para realizar el registro y levantamiento fotográfico

El levantamiento fotográfico, ha sido realizado con dos cámaras digitales de la casa Nikon; la primera, una compacta de lente fija modelo COOLPIX P310 con zoom óptico de 4.2x; y la segunda, una réflex modelo D5100 con lentes Nikon 18-55mm y Sigma 70-300mm. En ambos casos, las fotografías fueron tomadas con una resolución de 16 megapíxeles, además el disparo se realizó en modo manual a efecto de controlar la profundidad de campo y cantidad de luz en cada una, procurando utilizar siempre el valor ISO mas bajo posible, ajustándolo al límite de lo que las condiciones de iluminación de la escena lo permitan, con el fin de reducir al mínimo el efecto de ruido en las fotografías; esto exigió en algunas ocasiones un tiempo de exposición prolongado, por lo que la utilización de un trípode standard fue de vital importancia para evitar barridos de imagen.

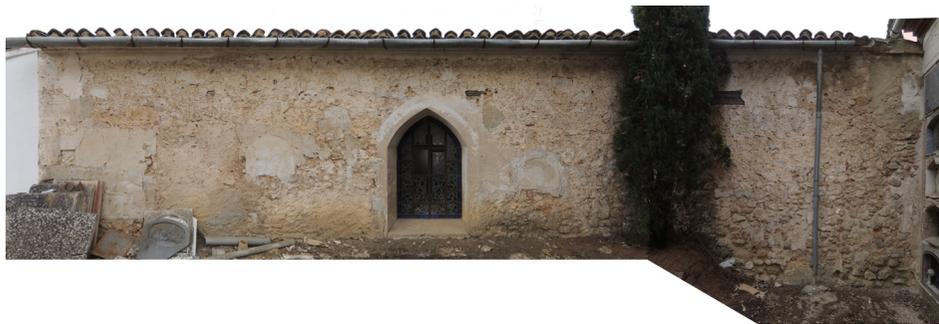
Fig. 20 - Fotoplano del muro Norte de la ermita de San Bartolomé

a través de ordenador; para esto, fue necesario prever un traslapeo mínimo de 1/3 en el campo visual entre cada foto del juego, para facilitar al software utilizado su correcta unión. Además, para evitar los errores de paralaje se procuró rotar la cámara en torno al punto nodal, que es el punto donde convergen los rayos visuales que formarán la fotografía; en otras palabras, el centro óptico del objetivo utilizado en cada cámara, tarea que supuso un problema al no disponer de un trípode con cabezal panorámico, pero fue salvado mediante el uso de la técnica del "Philopod"⁷ que consiste en el uso de una plomada adaptada a la cámara en el punto nodal y que pende sobre un punto fijo en el suelo sobre el cual se realiza el giro. Por último, cabe recalcar que las fotografías exteriores han sido realizadas a horas específicas del día en las que la luz es tenue, de modo que la influencia lumínica sobre las fábricas es homogénea y se evitan las áreas de sombra fuertemente marcadas.

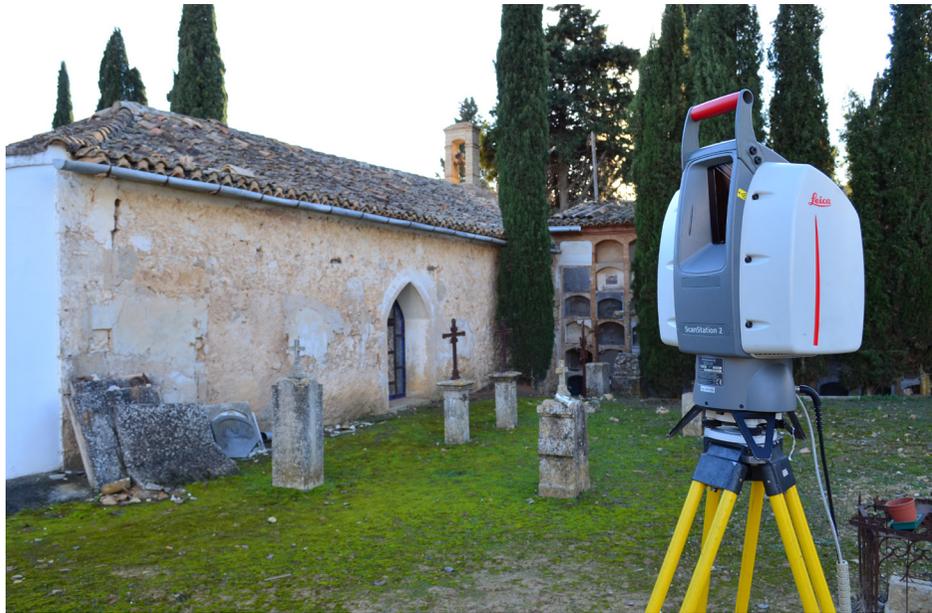
Fig. 24 - Proceso de escaneo láser de la Ermita de San Bartolomé: décima estación. (Pablo Navarro Arquitecto)

Antes de comenzar con el escáner, fue necesario determinar los puntos o *estaciones* en las que se debería de colocar el escáner a fin de obtener la mejor lectura de la ermita. Se definieron once puntos, el primero fue a unos 5m de la puerta principal de acceso a la ermita. Este punto es el más importante, ya que en éste se reverenciaron las coordenadas X,Y,Z que servirán para anclar los datos obtenidos en las estaciones siguientes. Además este será el único punto en el cual el escáner deberá estar perfectamente nivelado. Las estaciones siguientes fueron:

- En el centro de la puerta principal de acceso
- En medio de la nave
- En los extremos derecho e izquierdo del altar
- En el centro de la puerta lateral de acceso
- A unos 6m y en el centro de la fachada Sur
- En la esquina del encuentro de las fachadas Sur y Este
- A unos 7m de la fachada Este
- A unos 6m de la esquina encuentro de las fachadas Norte y Este
- A unos 10m del centro de la fachada Norte

Posteriormente, se realizó un segundo levantamiento de mayor precisión, mediante el uso de la tecnología de láser. El equipo, un escáner láser de la casa Leica, modelo HDS 4050 (Scan Station 2), fue facilitado amablemente por Pablo Navarro Esteve, Director de Departamento Expresión Gráfica Arquitectónica y Catedrático de la Universidad Politécnica de Valencia, quien además, personalmente realizó el escaneo de la Ermita.

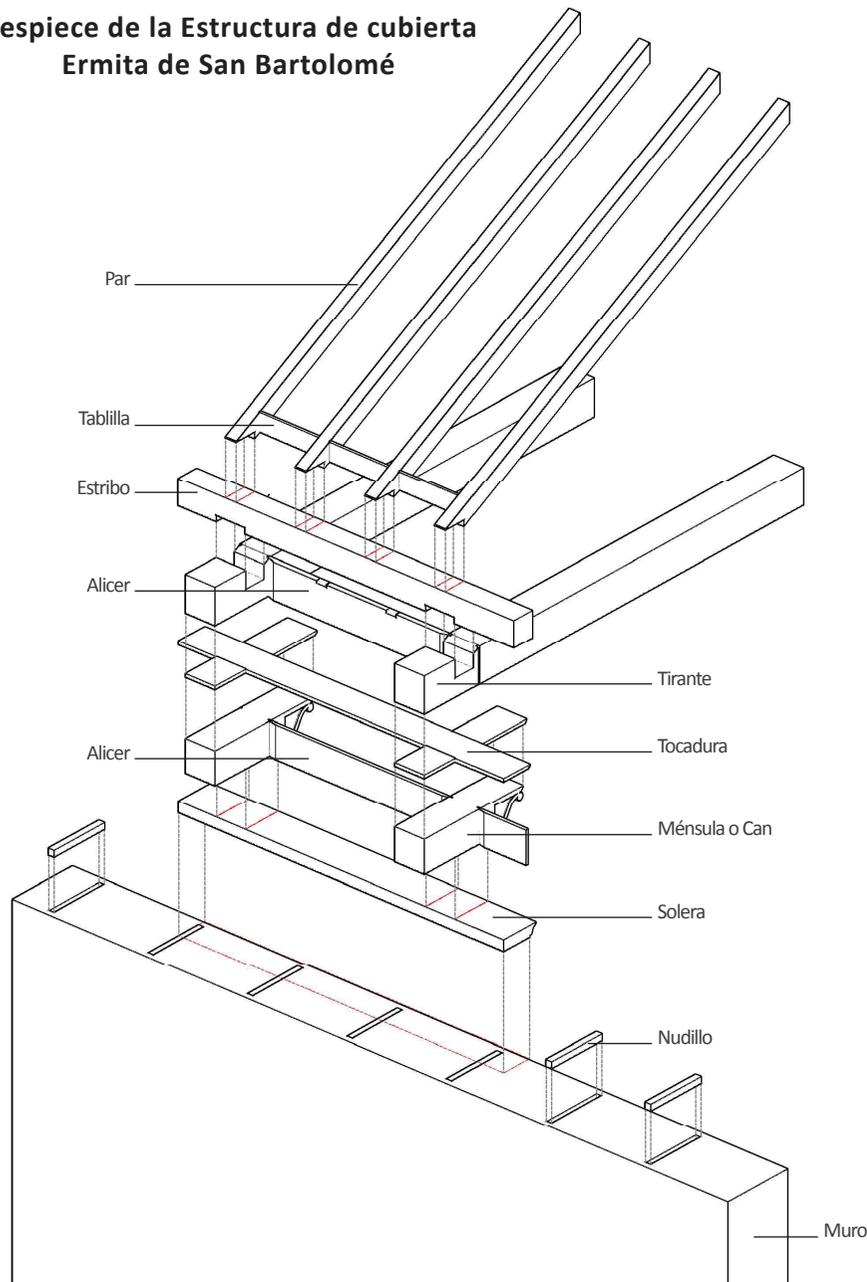
Despiece de la Estructura de cubierta Ermita de San Bartolomé

Fig. 49 - Detalle constructivo de la estructura de cubierta de la Ermita de San Bartolomé

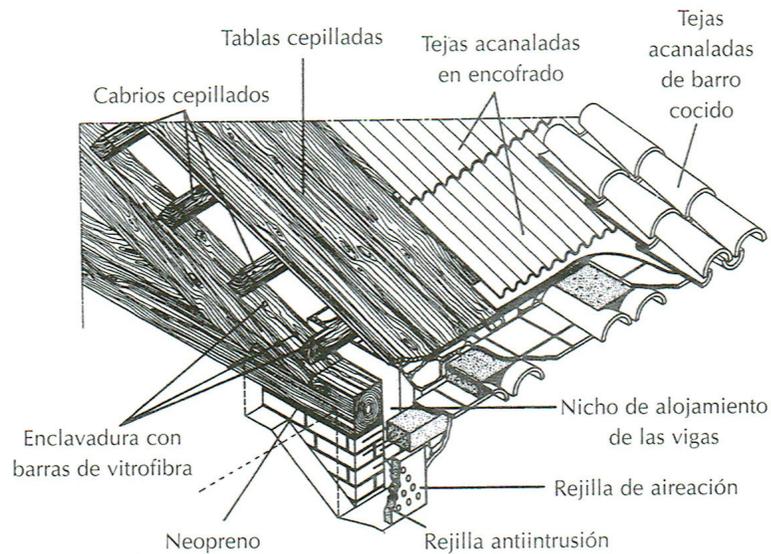
Fig. 52 - Perspectiva axonométrica de un techo saneado
 Imagen extraída del libro de Giovanni Liotta: "Los Insectos y sus daños en la madera"

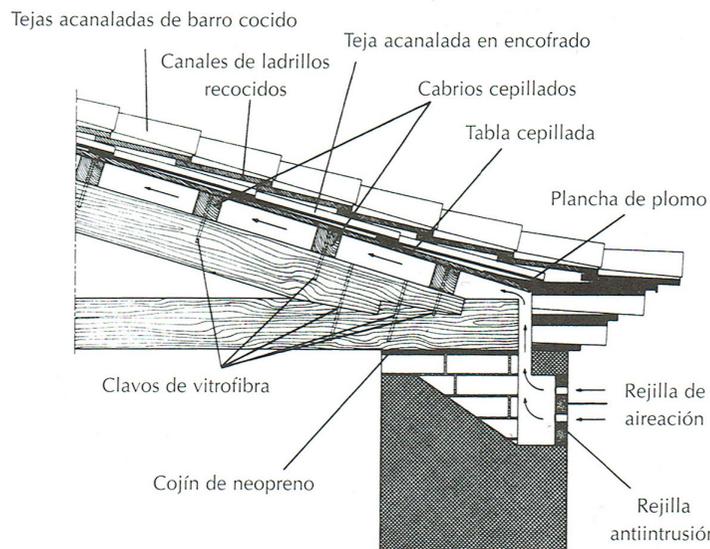
Fig. 53 - Ejemplo de saneamiento de un techo de madera
 Imagen extraída del libro de Giovanni Liotta: "Los Insectos y sus daños en la madera"

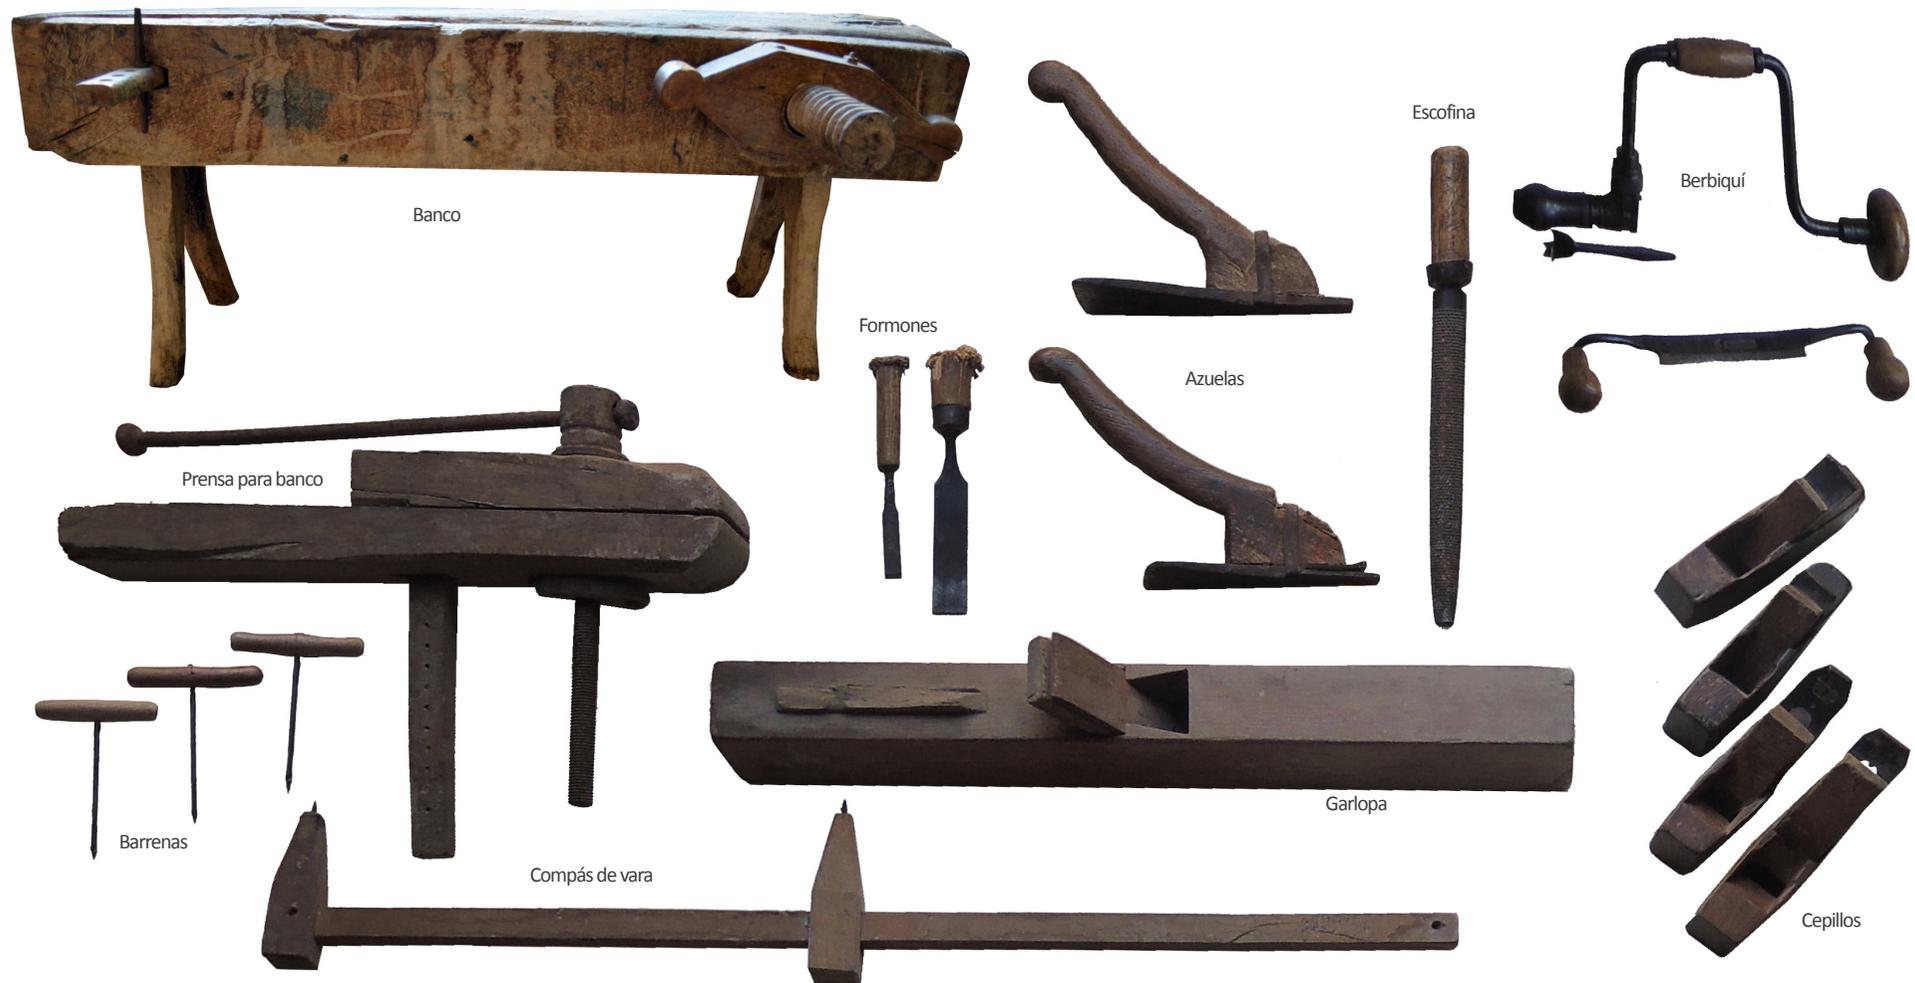
Fig. 59 - Ejemplares de Herramientas de carpintería conservados en el Museo Municipal de Requena

El Museo Municipal de Requena conserva una muestra de las herramientas manuales de carpintería del siglo XIX - XX. Éstas han sido fotografiadas para el presente trabajo. El acceso a éstas a sido posible gracias a José Ángel Jesús-María Romero, Director del Museo y Gestor cultural del Ayuntamiento de Requena.

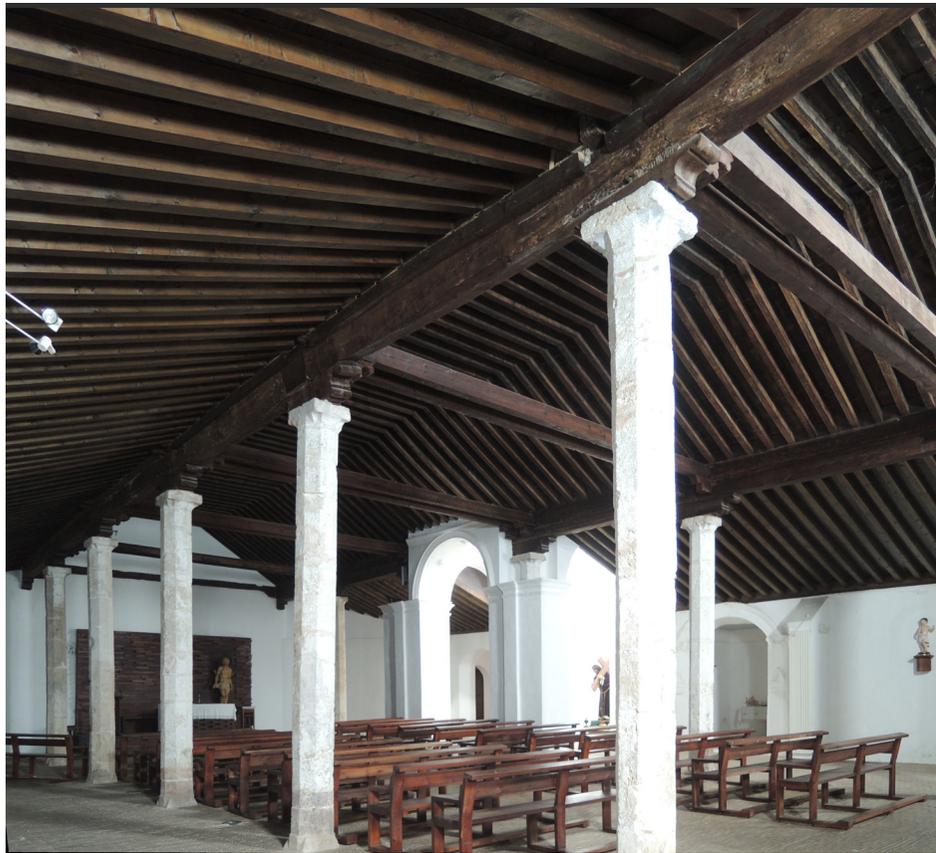
Fig. 64 - Iglesia de San Sebastián. Requena

Iglesia de par e hilera y tirantes, con tres naves y columnas octogonales de piedra de aspecto medieval. En las naves laterales, se confía el aguante del empuje a los muros.

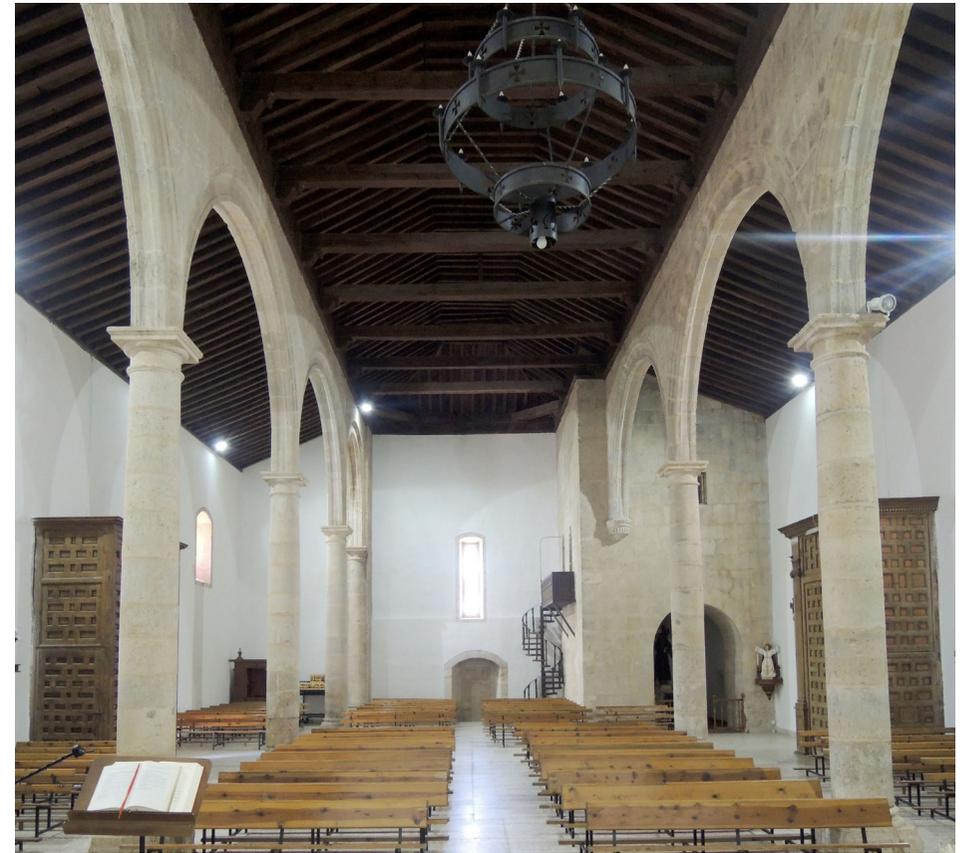
Fig. 65 - Iglesia de San Andrés. Ledaña

Tiene tres naves, divididas por arcadas apoyadas por esbeltas columnas toscanas. Armadura de par, nudillo y tirante en la nave central y pares en las laterales. En las naves laterales, se confía el aguante del empuje a los muros.

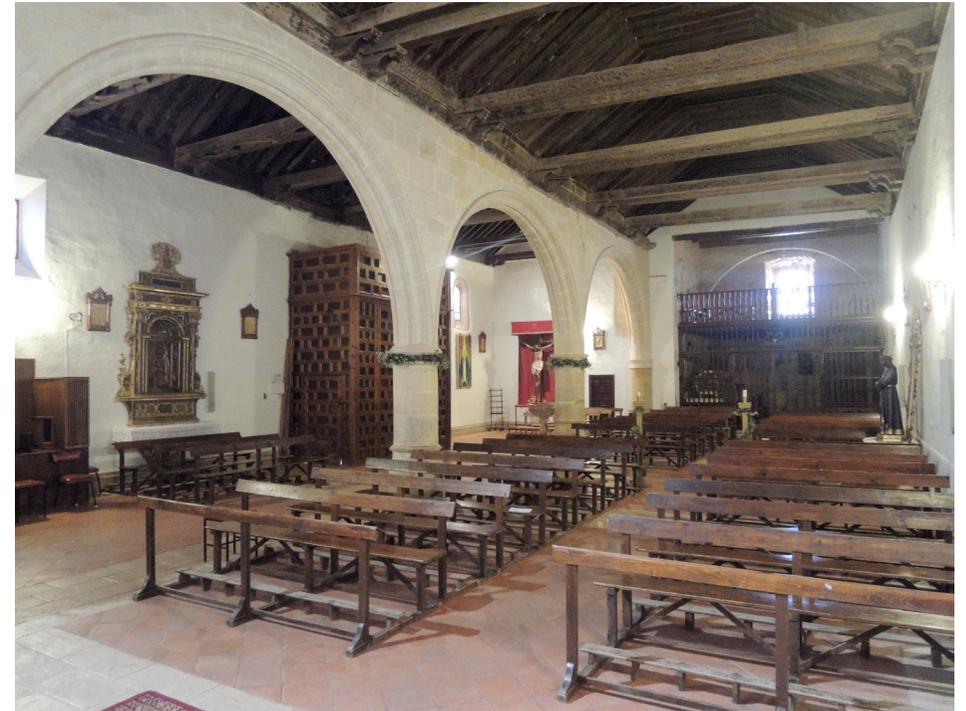
Fig. 69 - Iglesia de la Asunción. Peral de la Jara

Iglesia del siglo XIV de dos naves, cada una con su armadura de par y nudillo y con tirantes dobles. Una de ellas tiene el presbiterio cubierto con un ochavo, mientras que la otra tiene unas hermosas pinturas góticas. Se dividen las naves por medio de arcadas apoyadas en columnas de escasa altura, que denotan su antigüedad.

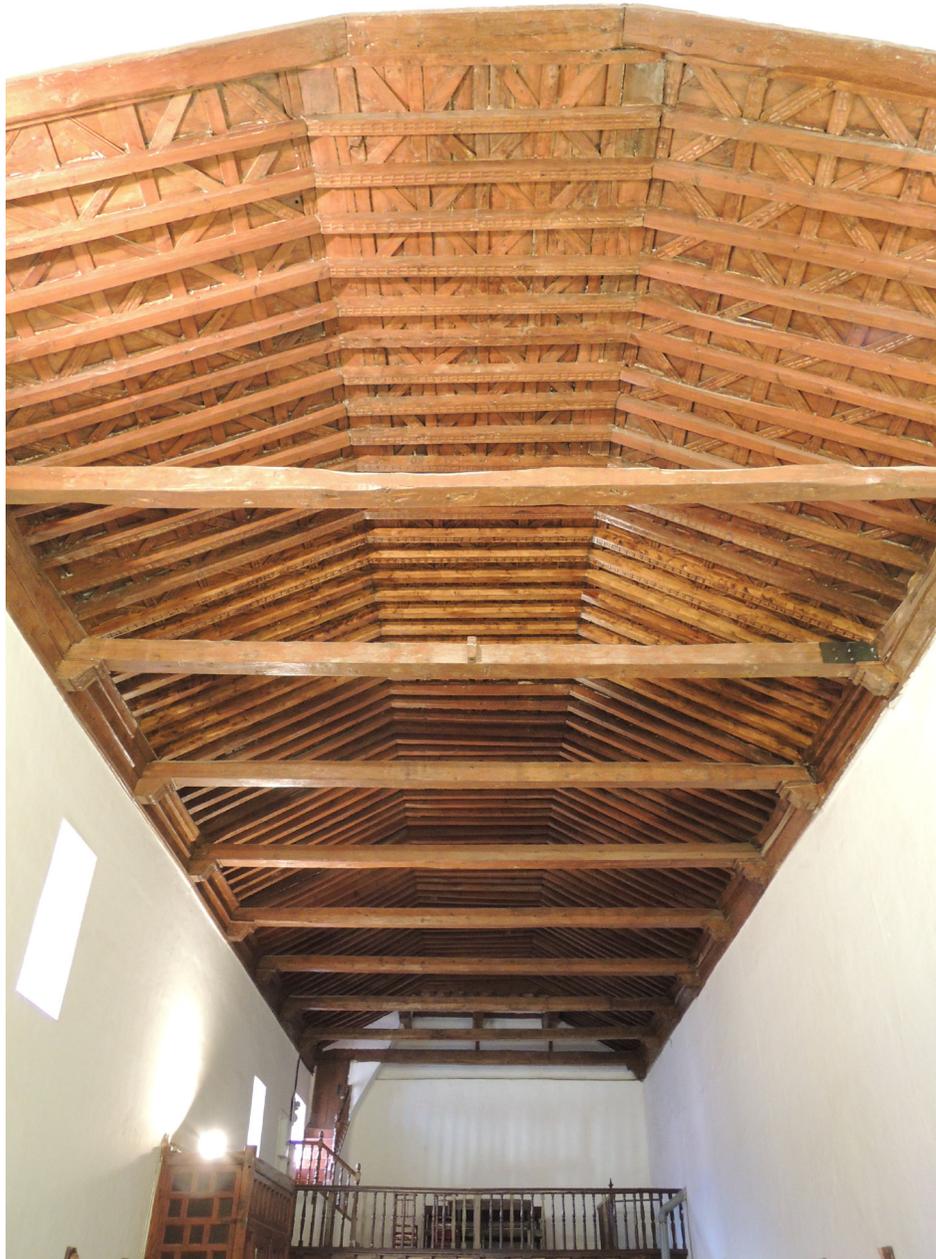
Fig. 70 - Iglesia de Nuestra Señora de la Purificación. La Pesquera
Fotografía: José Pardo Conejero

Una iglesia con planta de nave única, la cual se cubre con una armadura de par y nudillo, con tirantes carentes de decoración y canes tallados de forma sencilla. Su presbiterio de considerables dimensiones se añadió en época barroca.

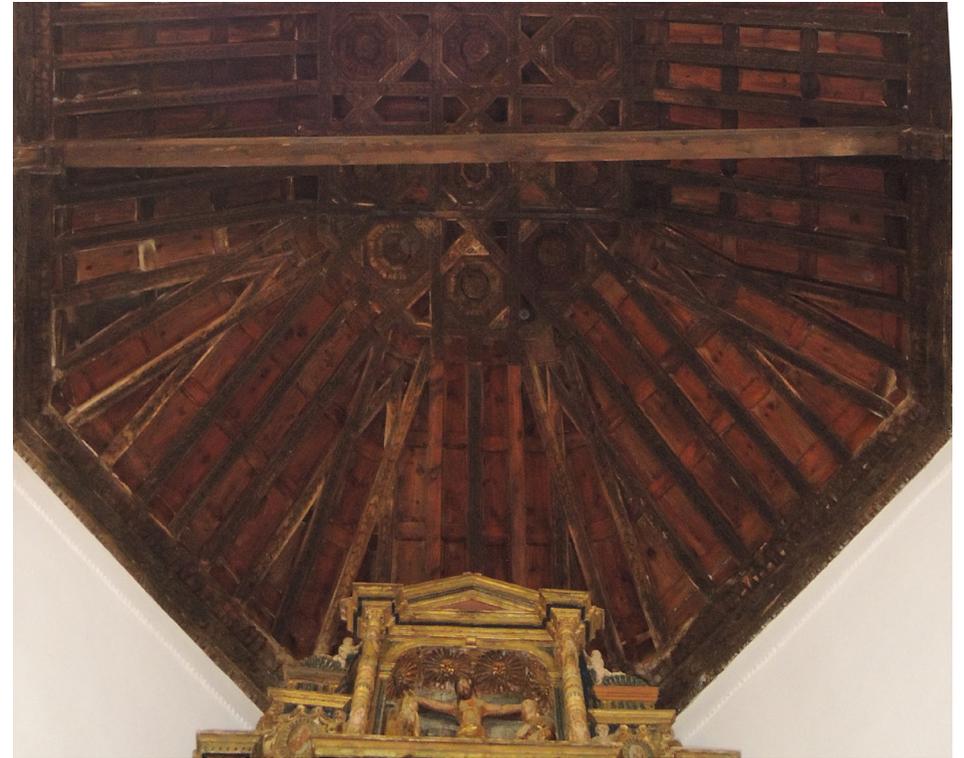
Fig. 71 - Ermita del Padre Eterno. Campillo de Altobuey
Fotografía: José Pardo Conejero

Es una Ermita cuya nave tiene una cubierta a tres aguas de par y nudillo, con ochavos y limas moamares en el encuentro de los testeros. Su presbiterio ochavado de lacería es destacable por el artesanado que forma su nudillo. Este cobija un altar renacentista de notable calidad.

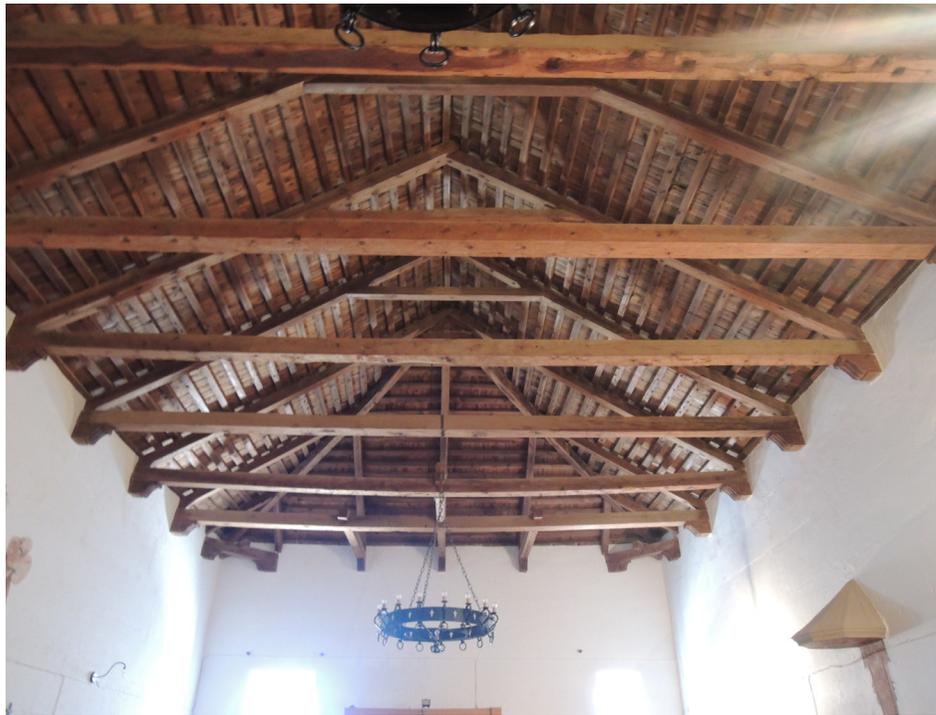
Fig. 76 - Techumbre de a Ermita de San Antón. Villanueva de la Jara

Armadura de cerchas con nudillos y canes, de carácter tosco y popular. Su presbiterio (de menores proporciones) se adosa a la nave de la ermita y, está cubierto por una armadura de par y nudillo reforzada con un tirante y dos cuadrales.

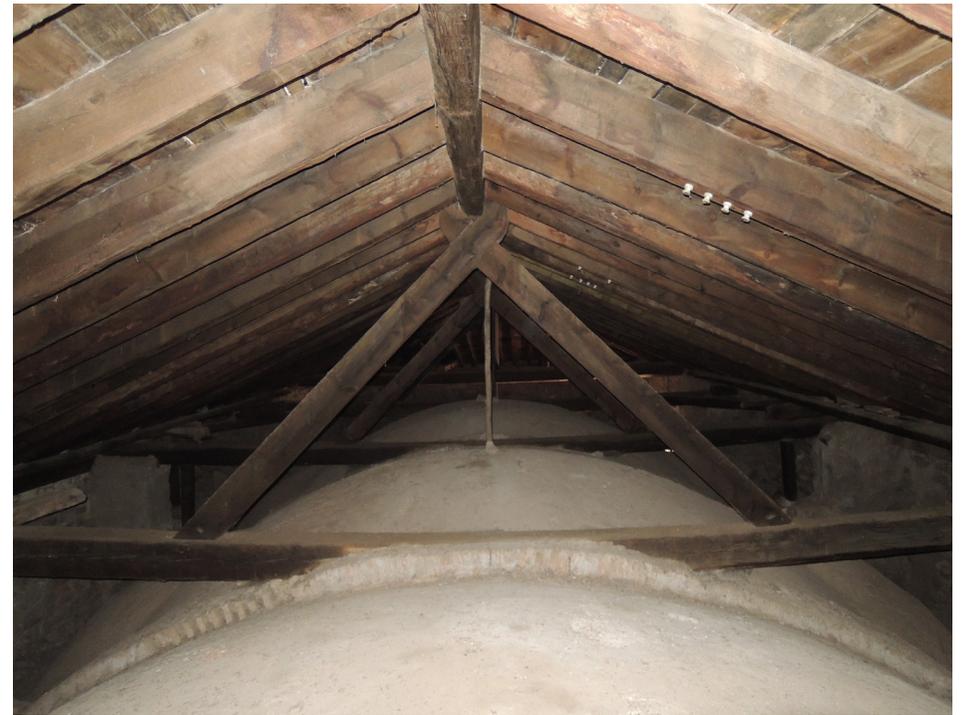
Fig. 77 - Estructura oculta por las bóvedas. Iglesia parroquial de San Miguel Arcángel. Puebla de San Miguel.

En este caso, unos cuchillos formados por dos tornapuntas que surgen del tirante, apean la hilera, en la que cargan los pares. Es un sistema mixto entre la armadura de pares y cuchillos, porque produce empujes pero también introduce cerchas. Sin embargo, se introducen en éstas cargas puntuales, configurando un sistema de cargas poco ortodoxo.

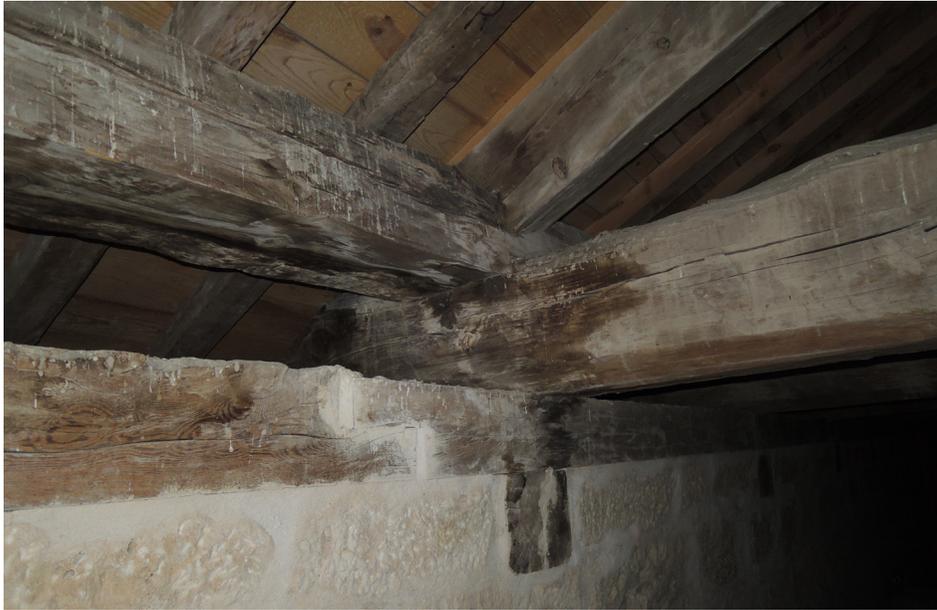
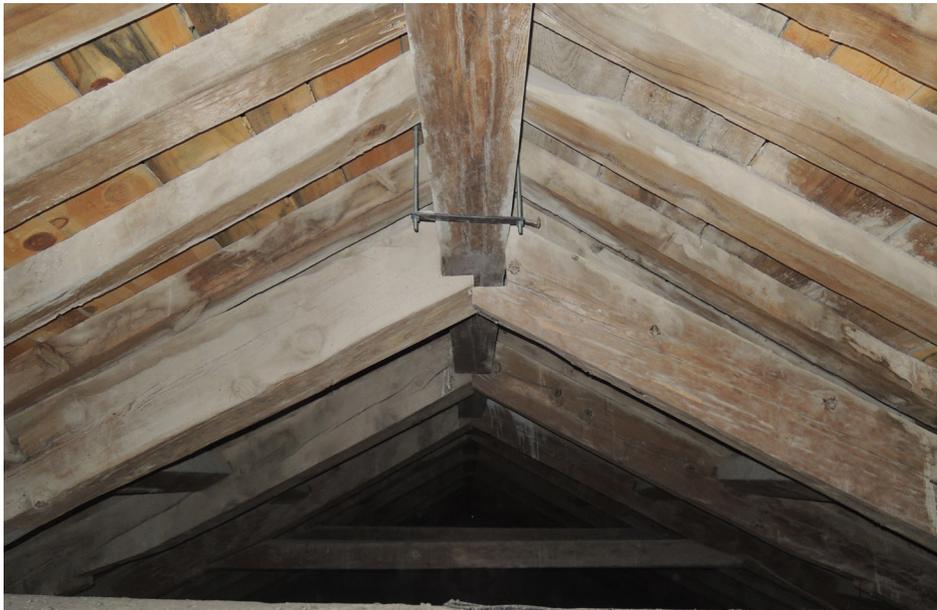
Fig. 79 - Estructura de la cubierta de la Iglesia del Monasterio de Uclés.

Fig. 80 - Estructura de la cubierta de la Iglesia del Monasterio de Uclés.

En la Iglesia del Monasterio, su armadura de cerchas muy bien concebida, aunque su ejecución, de buena factura, denota cierta despreocupación al quedar oculta sobre las bóvedas.

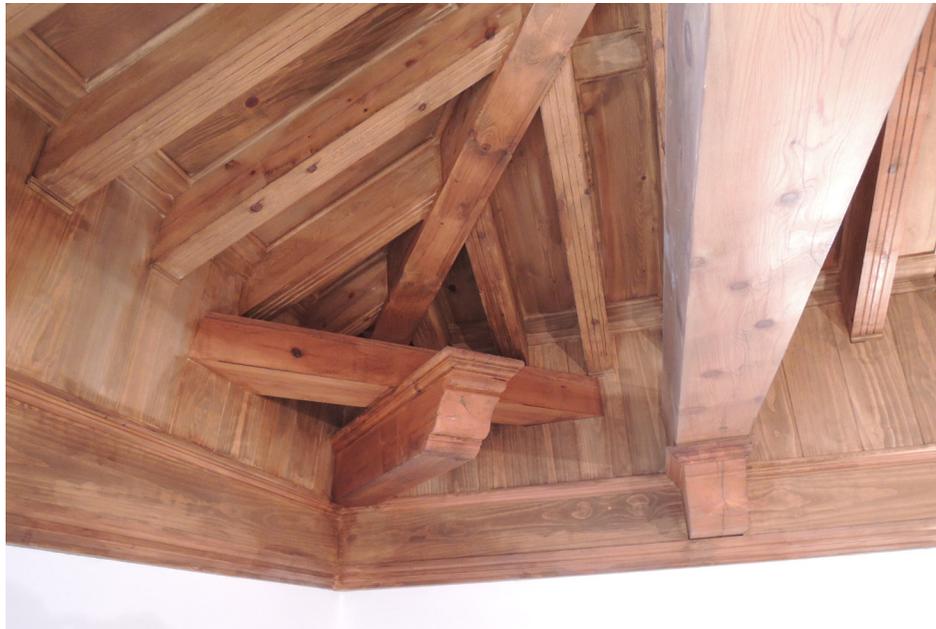
Fig. 86 - Estructura de cubierta de la Iglesia de Villar del Saz de Arcas.

Cubierta moderna de madera aserrada, que pretende imitar una techumbre de armar tradicional. No obstante, la disposición de los pares alinea su cara superior con la hoja exterior del muro, lo que supone que, en el interior, su cara inferior quede excesivamente elevada respecto de los tirantes, como se aprecia en la fotografía adjunta.

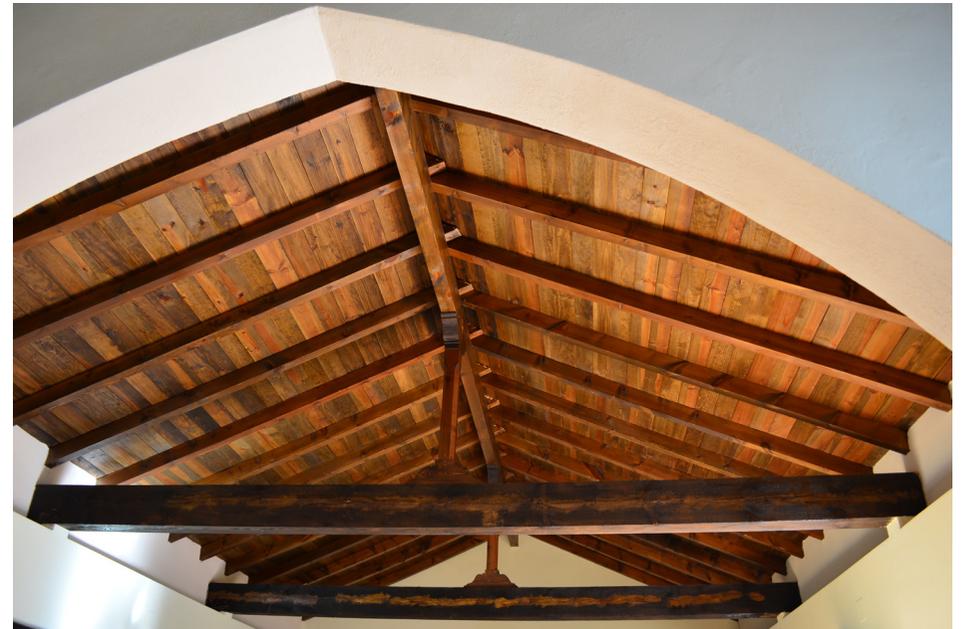
Fig. 87 - Ermita de San José de la Loberuela. Camporrobles

Una moderna intervención ha sustituido la cubierta original por otra "igual". Los modernos alarifes han pretendido componer una armadura de par e hilera con tirantes, pero en vez de atestar los pares enfrentados contra la hilera, los han apoyado en ésta. La hilera tradicional no trabaja: tiene funciones de montaje y de arriostamiento en la dirección transversal de los pares. Los pilarcillos sobre los tirantes tenían también similares funciones: permitieron apea la hilera, montada primero que los pares, que se le iban adosando. La actual disposición apoya los pares sobre la hilera, que trabaja a flexión, biapoyada sobre los pilarcillos decorativos que ahora transmiten una elevada carga puntual al centro del tirante. Finalmente, vuela al exterior los pares, cuyas cabezas están desprotegidas por el alero y se están deteriorando de forma acelerada.

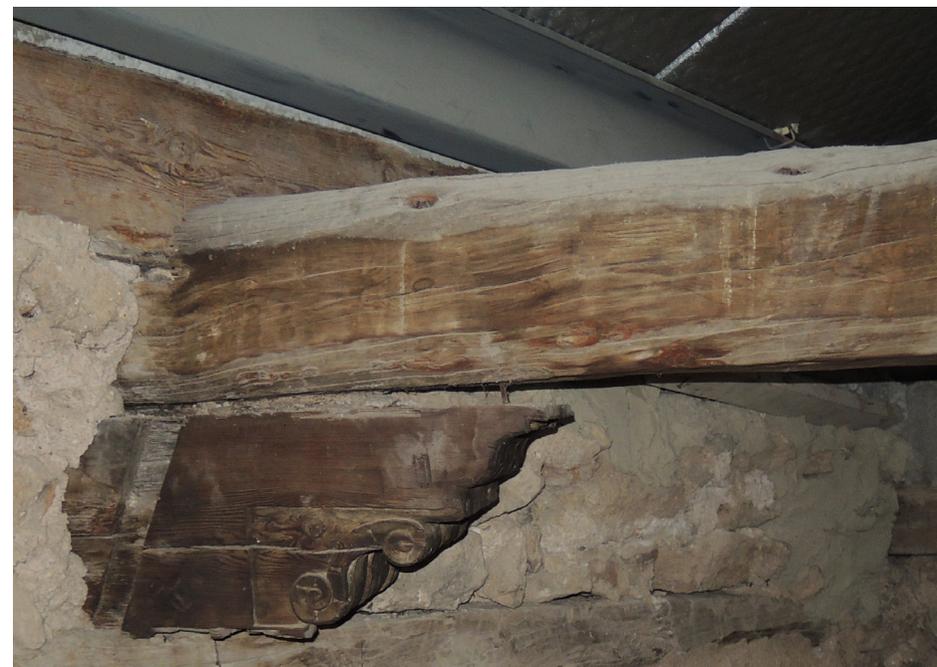
Fig. 89 - Ménsulas de la estructura de La cubierta oculta por las bóvedas. Iglesia Parroquial de Camporrobles.

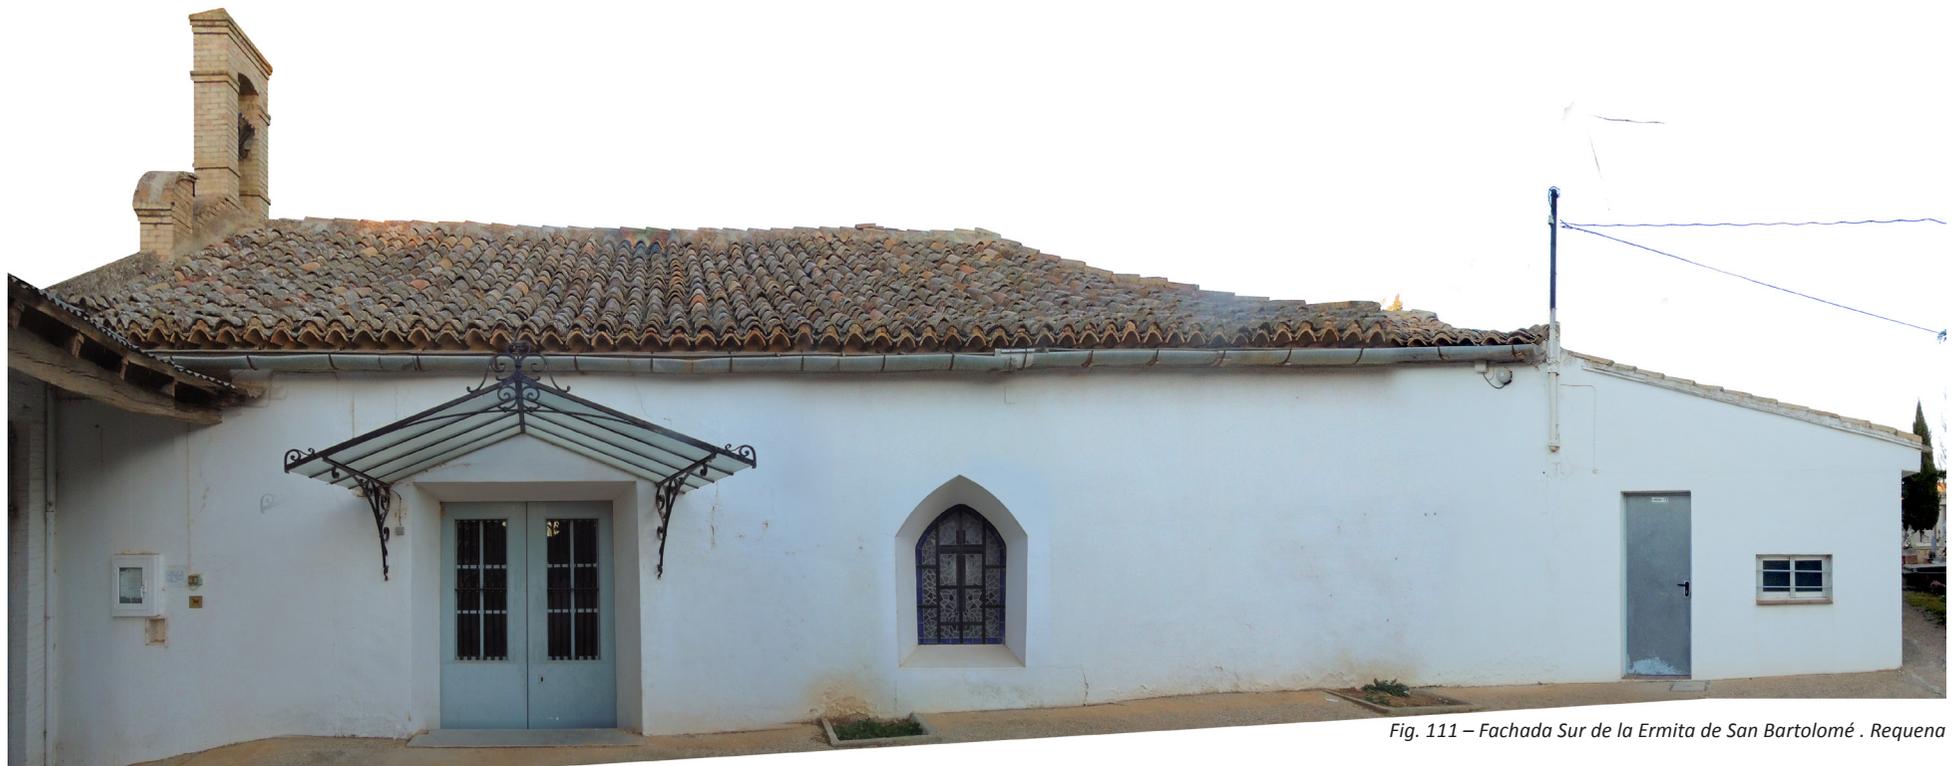
La fachada Sur es un paramento escueto. Su fábrica se encuentra recubierta por un enlucido (posiblemente de cemento) con un acabado de pintura blanca. El paramento tiene cuatro aperturas; dos corresponden a la ermita: un vano rectangular que enmarca la puerta de acceso lateral y una ventana moderna con arco apuntado de recuerdo gótico; los otros dos pertenecen a la oficina del enterrador: una puerta de acceso y una pequeña ventana rectangular. La fachada tiene algunos elementos impropios (a más del bloque añadido para la oficina del enterrador). El más notorio de estos elementos es la cubierta de vidrio con estructura de hierro forjado que vuela sobre la puerta de acceso; el segundo, es una cubierta de asbesto

Fig. 111 – Fachada Sur de la Ermita de San Bartolomé . Requena

cemento soportado con una estructura de maderos en rollizo, la cual está empotrada entre el paramento de la ermita y el bloque de nichos junto al acceso al cementerio. Los demás elementos impropios son las instalaciones eléctricas y cables de luz que cruzan por la fachada.

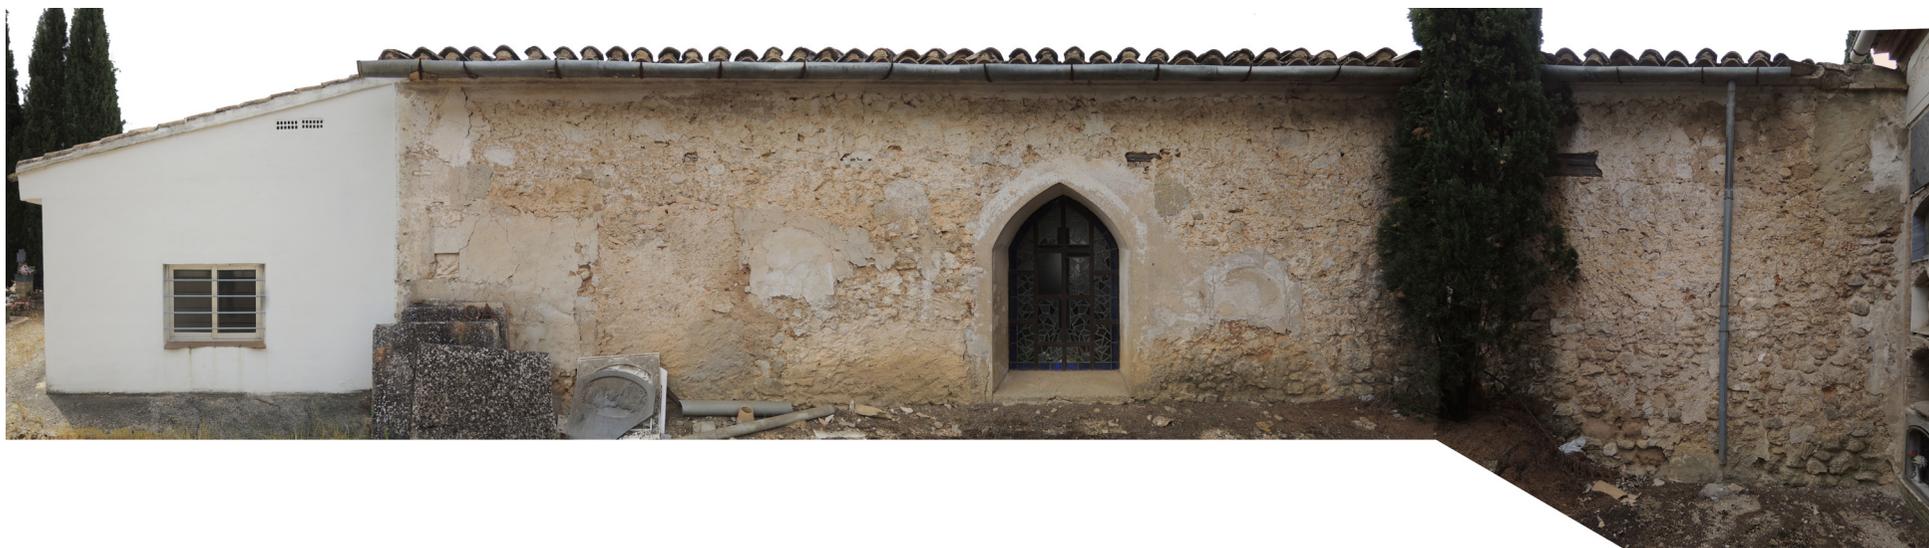
Fig. 112 – Fachada Norte de la Ermita de San Bartolomé . Requena

La fachada Norte es la más interesante, en ella se puede diferenciar claramente la ermita y el bloque recrecido para la oficina del Enterrador. El muro Norte de la ermita ha perdido su recubrimiento, por lo que se puede ver las piedras con las que está construido, algunas de las cuales tienen están trabajadas. Esta fachada tiene dos vanos: una ventana rectangular en el bloque recrecido y una ventana con iguales características a la situada en la fachada Sur pero, su antepecho se encuentra a ras del suelo debido

a que la ermita está semienterrada. En éste muro, a más de las piedras, han quedado descubiertas las cabezas de algunos elementos estructurales de la cubierta (tirantes y canes); además, se observan parches de cemento gris con formas que revelan la existencia de nichos en un tiempo pasado. La oficina del enterrador guarda su uniformidad con respecto a las otras fachadas, está enlucida y pintada de blanco.

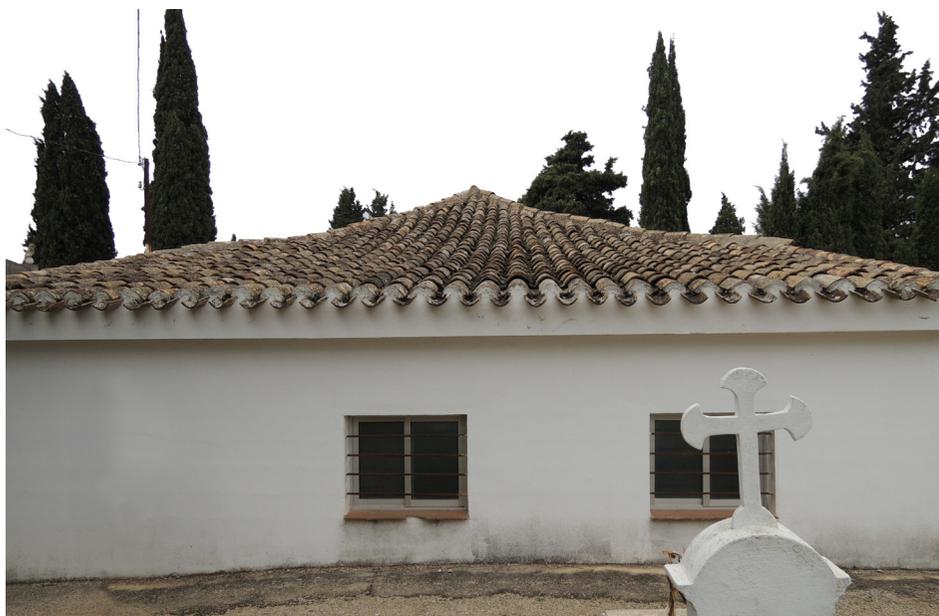
Fig. 113 – Fachada Este de la Ermita de San Bartolomé . Requena

La fachada Este de la ermita es el bloque de la oficina del enterrador, el cual fue recrecido sobre la fachada original de la ermita. Es un paramento con un enlucido liso de cemento y pintura blanca, únicamente tiene dos ventanas rectangulares que sirven de iluminación para la oficina.
