LA CARPINTERÍA DE LO BLANCO EN LA CASTILLA VALENCIANA

ESTUDIO DE LA ERMITA DE SAN BARTOLOMÉ DE REQUENA

MASTER OFICIAL EN
CONSERVACIÓN DEL
PATRIMONIO ARQ.

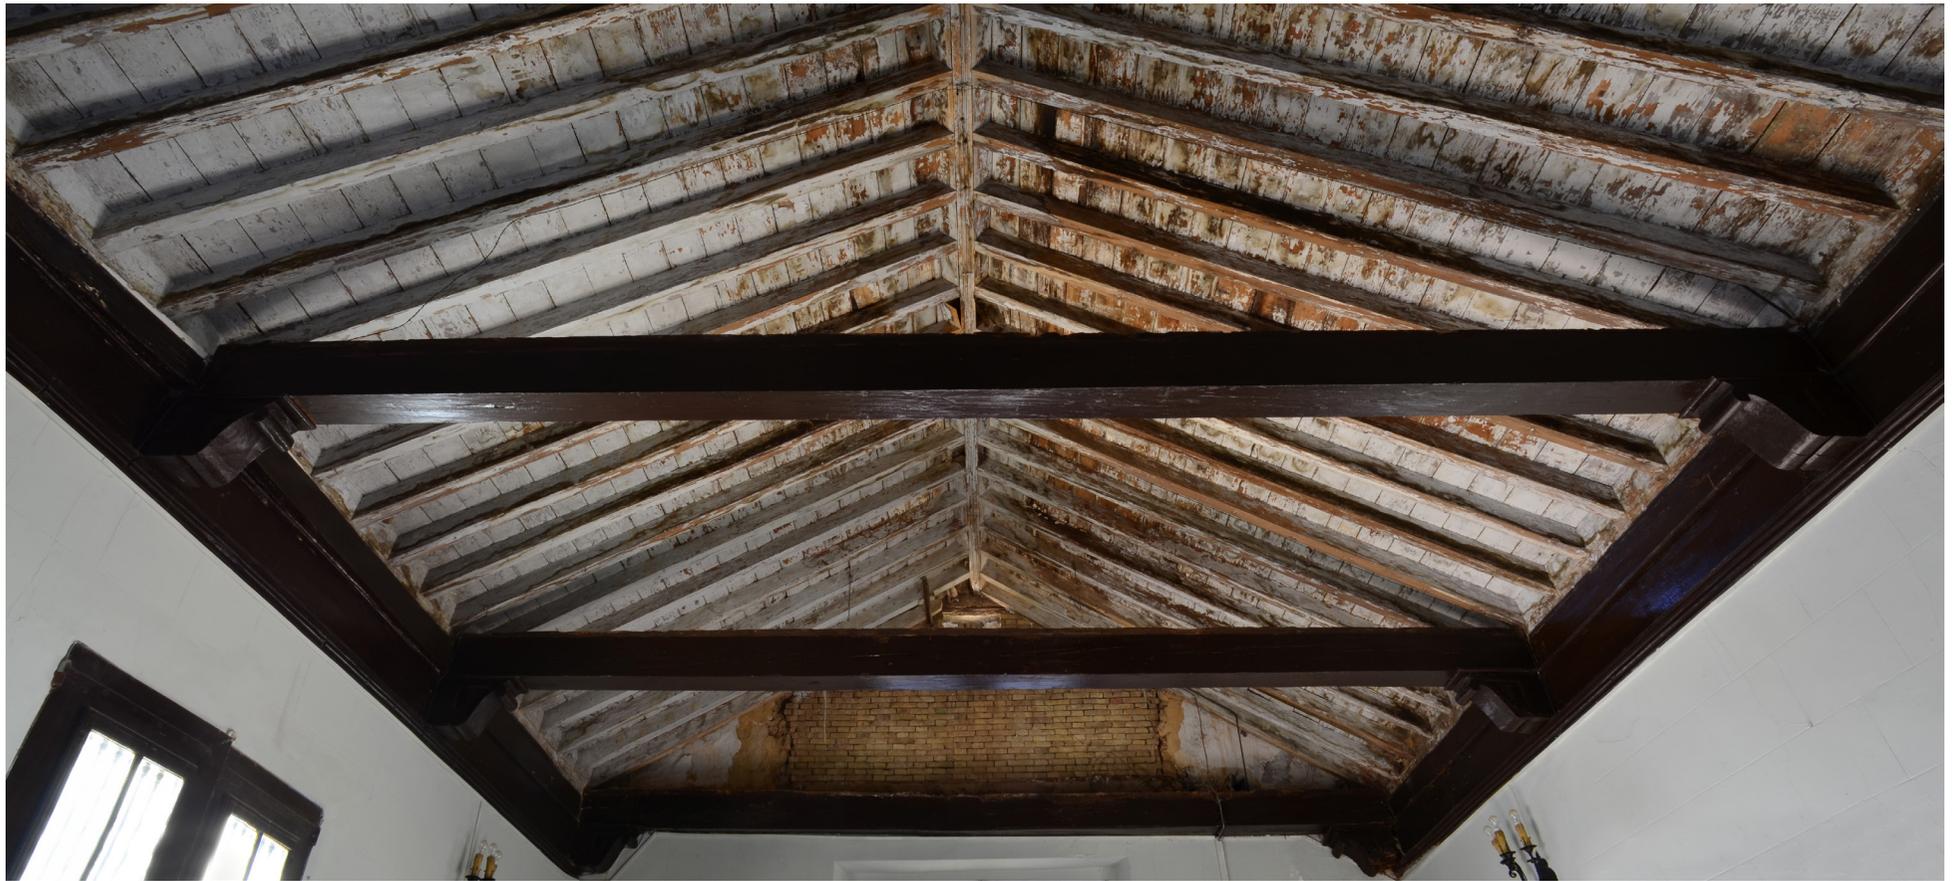
Fig. 116 – Estructura de Cubierta de la Ermita de San Bartolomé. Requena

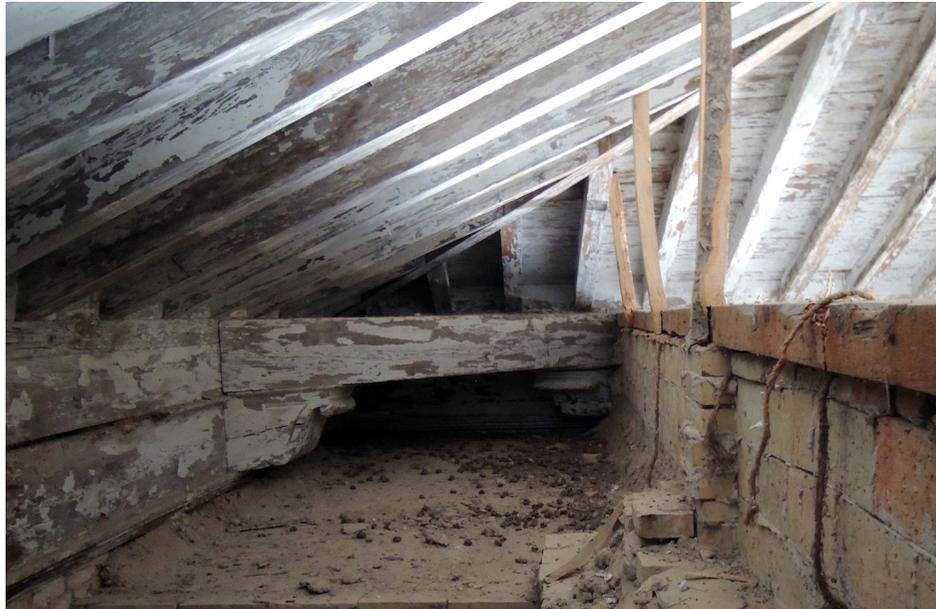
Fig. 117 - Ménsulas y cuadrales ocultos por el bloque de Nichos

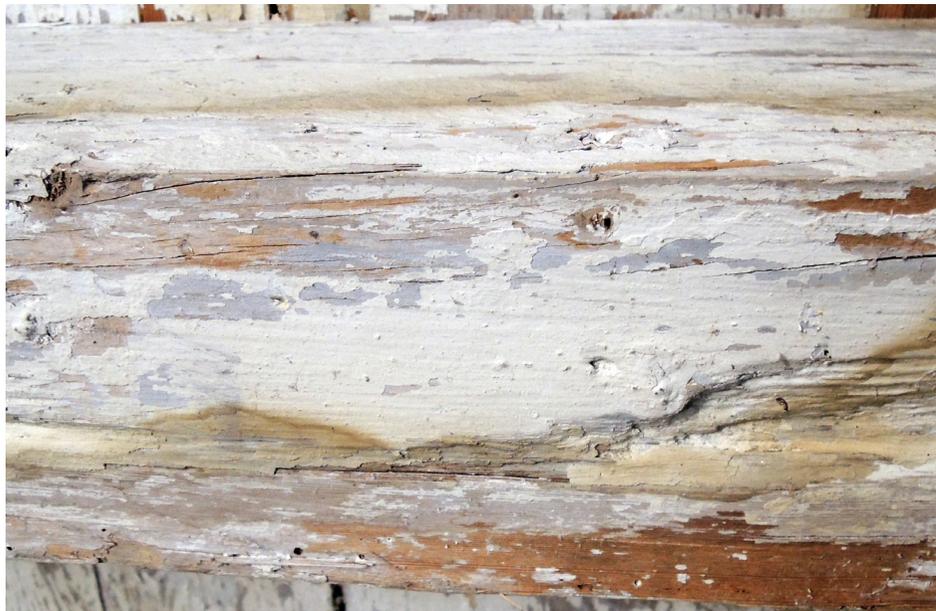
Fig. 118 - Detalle de un par de la cubierta; se observa los diferentes encalados y lesiones en la madera (Carcoma y Manchas de humedad)

Las tablillas de madera y los pares están muy deteriorados por la humedad existente; la presencia de manchas de humedad y hongos es muy notoria. Esto se debe a la filtración de agua lluvia a través del tejado que está en un mal estado de conservación.

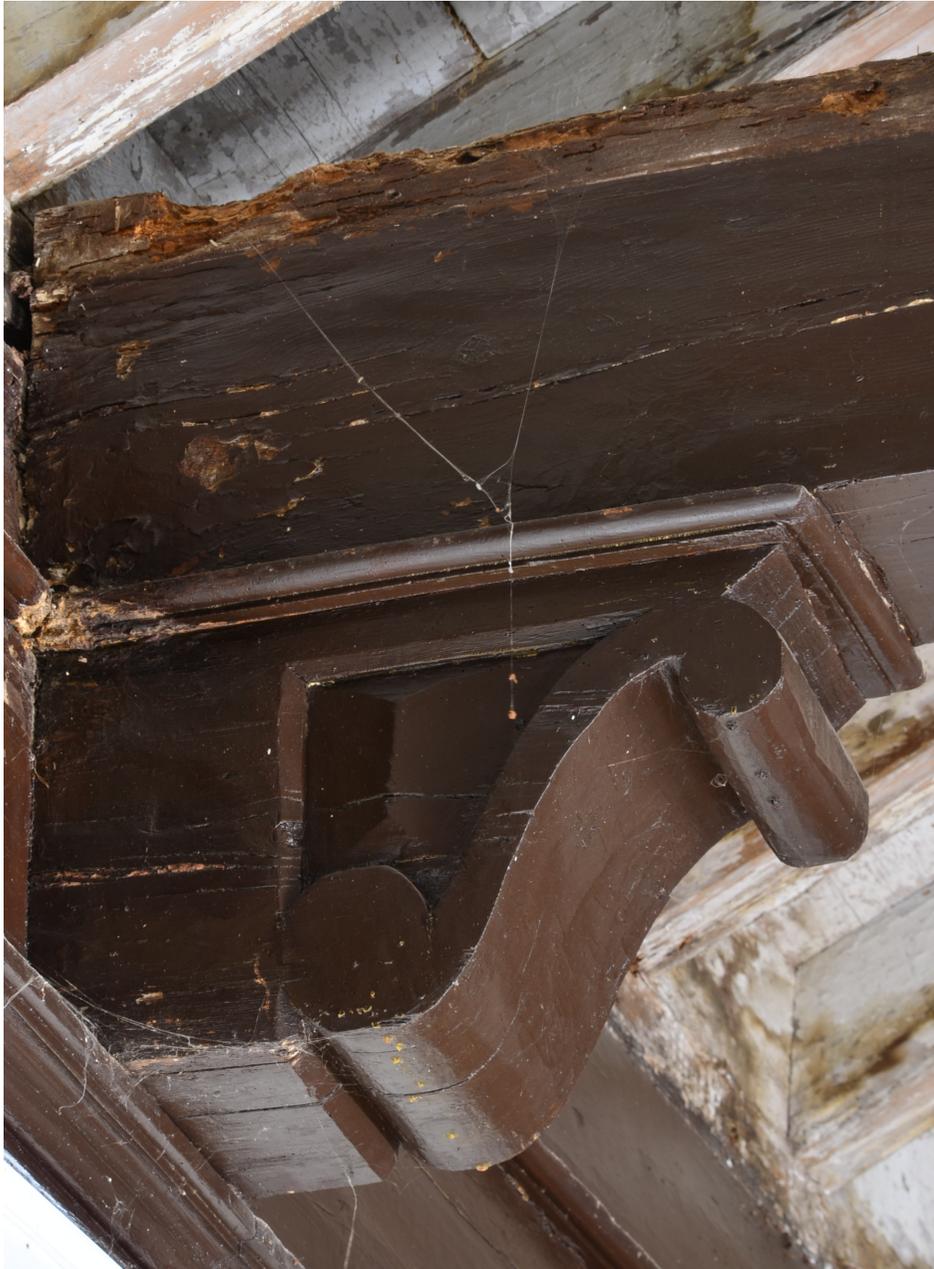
Fig. 119 - Mensula

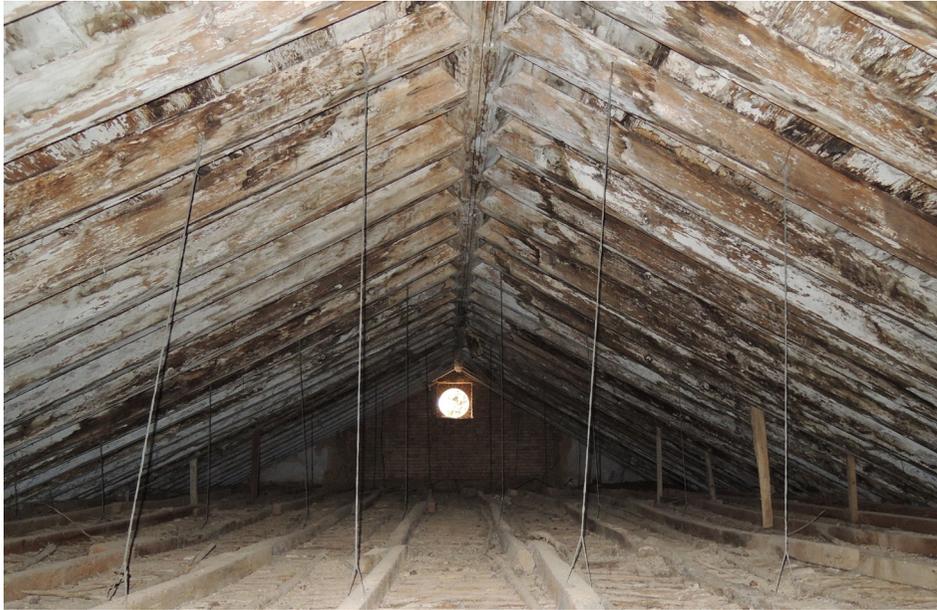
Fig. 120 - Ermita de San Bartolomé. Espacio entre la estructura de cubierta y el falso techo
Fotografía: José Pardo Conejero

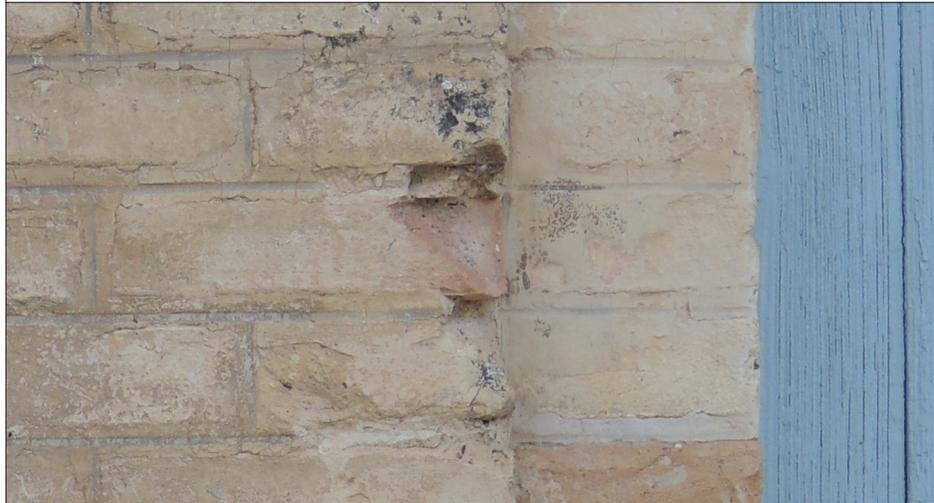
LESIÓN		PROPUESTA DE INTERVENCIÓN						
CLASE:	Pérdida de volumen	<p>No se plantea la reconstrucción de la pérdida de los volúmenes perdidos; pero en caso de ser necesaria, deberán ser reconstruidos con un mortero pétreo (petratex)</p>						
SITUACIÓN:								
Fachada Oeste								
DESCRIPCIÓN DE LA LESIÓN:								
Pérdida de volumen en ladrillos decorativos de las portadas de la fachada Oeste								
CAUSA:								
Acciones mecánicas (golpes)								
CLASIFICACIÓN:								
Afección estructural	Baja					Media	Alta	
Afección estética	Baja					Media	Alta	
Peligro de estabilidad	Baja	Media	Alta

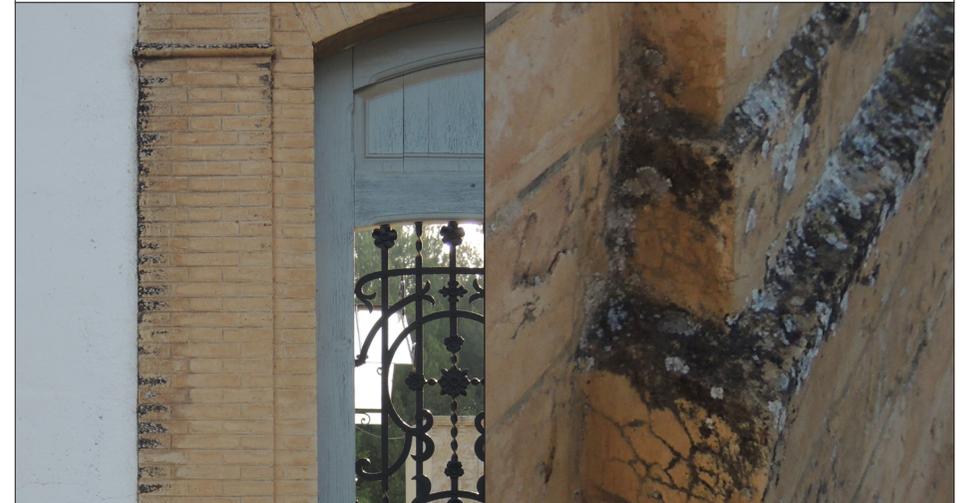
LESIÓN		PROPUESTA DE INTERVENCIÓN						
CLASE:	Hongos y Líquenes	<p>1. Se aplicarán tratamientos biocidas para la eliminación de hongos y líquenes y se dejarán actuar durante el lapso de una semana.</p> <p>2. Remoción de las colonias bióticas con cepillos de raíz, esponjas y agua destilada.</p>						
SITUACIÓN:								
En las portadas de ladrillo visto de la fachada Oeste								
DESCRIPCIÓN DE LA LESIÓN:								
Aparición de manchas de líquenes y hongos								
CAUSA:								
Humedad								
CLASIFICACIÓN:								
Afección estructural	Baja					Media	Alta	
Afección estética	Baja					Media	Alta	
Peligro de estabilidad	Baja	Media	Alta

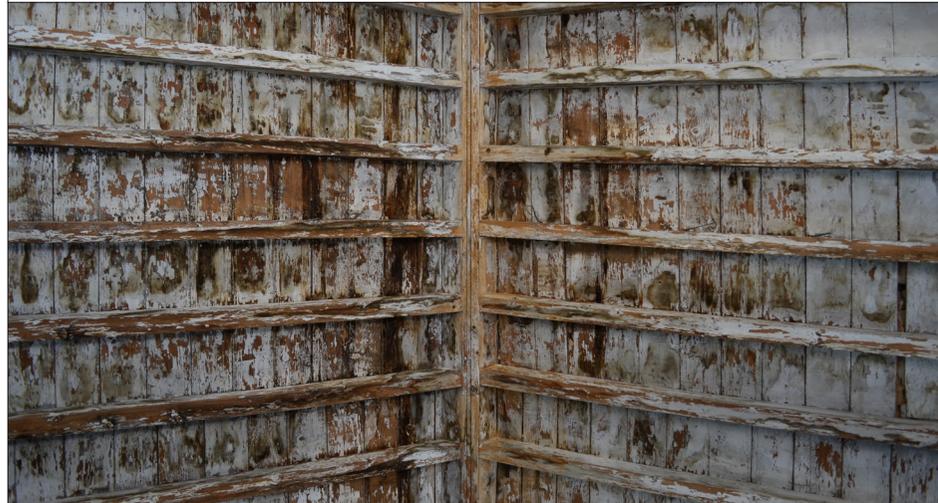
CLASIFICACIÓN:				- Teñido de la madera mediante la aplicación de nogalina en solución acuosa.			
Afección estructural	Baja	Media	Alta	- Aplicación de un tratamiento para eliminar las colonias de insectos xilófagos (Xylamon). Es importante aplicar el tratamiento luego de haber teñido la madera debido a que éste tiene una base aceitosa que podrá repeler la nogalina en solución acuosa.			
Afección estética	Baja	Media	Alta	3. Nutrición de la madera con aceites de linaza y encerado final.			
Peligro de estabilidad	Baja	Media	Alta

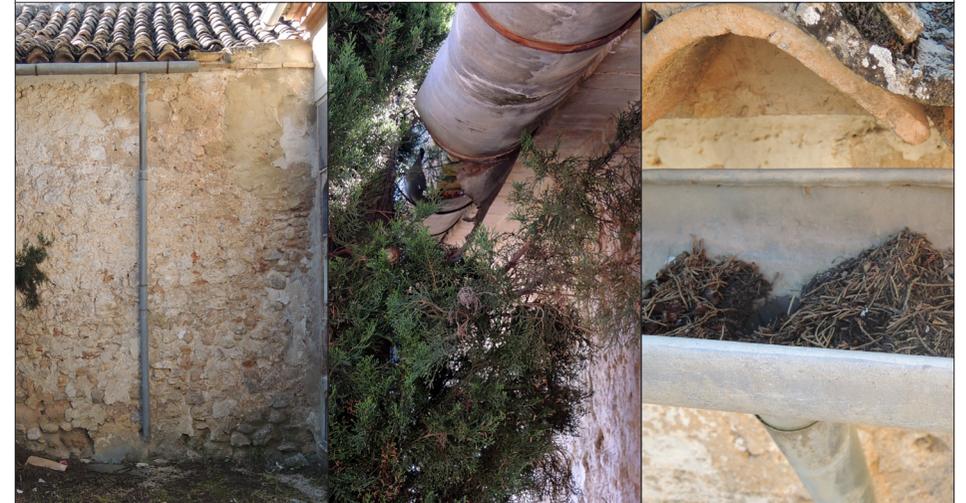
LESIÓN				PROPUESTA DE INTERVENCIÓN			
CLASE:	Humedad por instalaciones inadecuadas						
SITUACIÓN:				Al interior de la Ermita en las bases del Muro Norte			
DESCRIPCIÓN DE LA LESIÓN:				Aunque el canal de recolección de agua lluvia es un elemento añadido a la Ermita, con una adecuada instalación y mantenimiento puede ser beneficioso para la recolección y desfogeo de aguas lluvias.			
Manchas, eflorescencias, y descomposición del muro Norte al interior de la Ermita.				Se propone su nueva instalación a lo largo del alero Norte. Además, para la correcta evacuación del agua se aprovechará la zanja y canal propuestos al pie del muro Norte.			
CAUSA:				La canal de recolección de agua lluvia ubicada en el alero del faldón del muro Norte evacua directamente hacia el terreno, lo que contribuye a las manchas de humedad por capilaridad. Además es un elemento que se encuentra en mal estado, sin mantenimiento y en tramos discontinuo.

CLASIFICACIÓN:							
Afección estructural	Baja	Media	Alta				
Afección estética	Baja	Media	Alta				
Peligro de estabilidad	Baja	Media	Alta

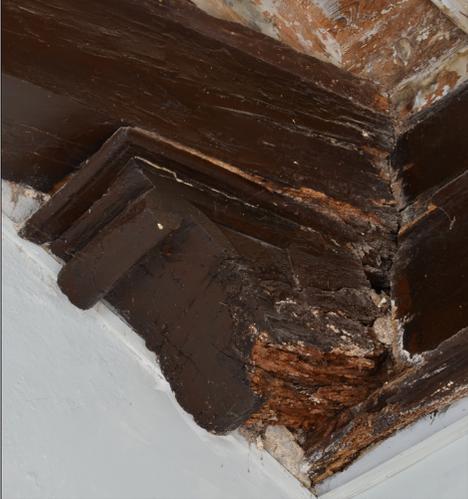
LESIÓN				PROPUESTA DE INTERVENCIÓN			
CLASE:	Pudrición de madera			<ol style="list-style-type: none"> Realizar un corte para eliminar la madera podrida pero rescatando la mayor parte posible de la pieza original. Aplicación de un tratamiento para eliminar las colonias de insectos xilófagos (Xylamon) Consolidación de la madera mediante la aplicación de una solución formada por Paraloid y disolvente nitro en proporciones 1:10 En caso de que se tenga que rehacer algún volumen perdido de las piezas, utilizar para ello Araldit Madera (resina epoxídica de dos componentes) Realizar una prótesis para rescatar la pieza restaurada. Para unir las dos piezas se utilizará varillas de fibra de vidrio ancladas con resina. (ver croquis) 			
SITUACIÓN:							
En la cabezas de tirantes y canes							
DESCRIPCIÓN DE LA LESIÓN:							
Descomposición de los elementos estructurales de la cubierta, visibles algunos al interior y otros al exterior

CAUSA:							
La humedad que ingresa entre el bloque de nichos y el muro norte es absorbida por las piezas de madera embebidas en el muro.							
CLASIFICACIÓN:							
Afección estructural	Baja	Media	Alta				
Afección estética	Baja	Media	Alta				
Peligro de estabilidad	Baja	Media	Alta				
FOTOGRAFÍA:				CROQUIS DE LA INTERVENCIÓN

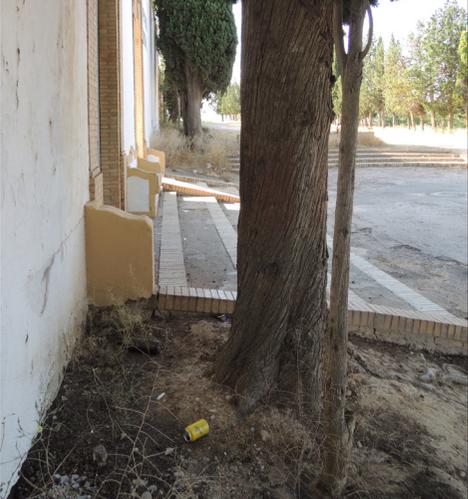
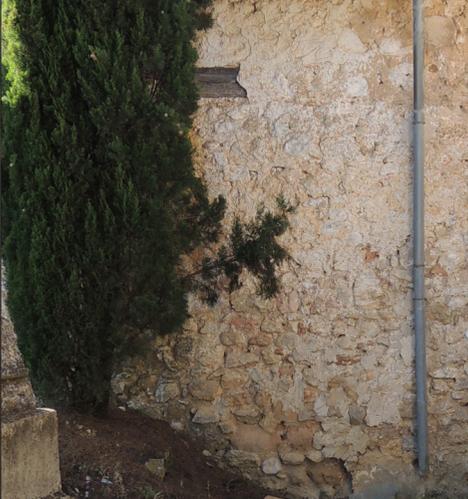
LESIÓN				PROPUESTA DE INTERVENCIÓN			
CLASE:	Levantamiento de Pavimentos y Zocavado de Muros			<ol style="list-style-type: none"> Tala de los cipreses adosados a los muros de la Ermita. Plantación de otros árboles, de la misma especie, en lugares separados de la ermita. 			
SITUACIÓN:							
En el pavimento de en las escaleras de ingreso a la Ermita y al exterior del Muro Norte							
DESCRIPCIÓN DE LA LESIÓN:							
Las raíces de los cipreses generan causan el zocavamiento de la base histórica de los muros y levantan el pavimento							
CAUSA:							
La proximidad inmediata de dos cipreses a los muros de la ermita							
CLASIFICACIÓN:							
Afección estructural	Baja	Media	Alta				
Afección estética	Baja	Media	Alta				
Peligro de estabilidad	Baja	Media	Alta				
FOTOGRAFÍAS:

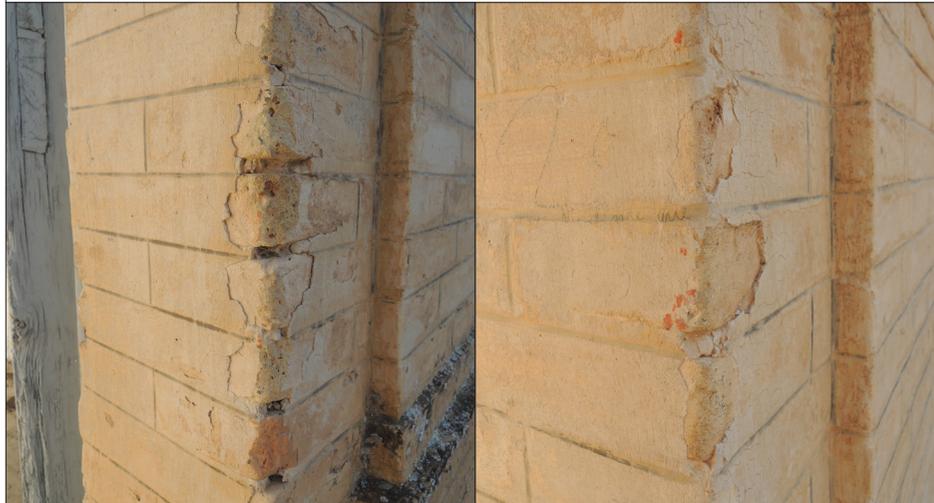
LESIÓN		PROPUESTA DE INTERVENCIÓN			
CLASE:	Perdida de revestimiento	1. Eliminación del enlucido de cemento. 2. Consolidación de los ladrillos mediante la inyección de resina acrílica. 2. Rehacer el enlucido con mortero de cal.			
REFERENCIA EN EL PLANO:	HU-01				
SITUACIÓN:					
Fachada Oeste					
DESCRIPCIÓN DE LA LESIÓN:					
Pérdida del enlucido con fingido de ladrillo visto en las aristas de los accesos a la Ermita y el Cementerio.					
CAUSA:					
Hidrólisis del material constituido de los ladrillos por acción del agua y la cristalización de las sales.					
CLASIFICACIÓN:					
Afección estructural	Baja				
Afección estética	Baja	Media	Alta		
Peligro de estabilidad	Baja	Media	Alta

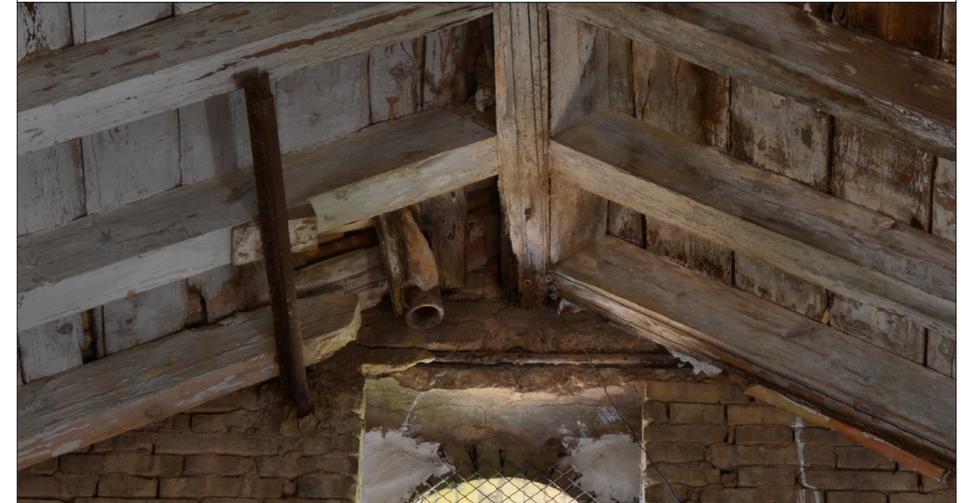
LESIÓN		PROPUESTA DE INTERVENCIÓN			
CLASE:	Ruptura de elementos estructurales	Levantamiento de cubierta y reposición de elementos estructurales rotos			
REFERENCIA EN EL PLANO:	HU-01				
SITUACIÓN:					
Faldón Este					
DESCRIPCIÓN DE LA LESIÓN:					
Fractura de la lima bordón izquierda del faldón Este y desplazamiento de las dos limas bordones y el par alarzo en su punto de encuentro con la hilera. Actualmente el testero se encuentra apuntalado.					
CAUSA					
Falta de mantenimiento					
CLASIFICACIÓN:					
Afección estructural	Baja				
Afección estética	Baja	Media	Alta		
Peligro de estabilidad	Baja	Media	Alta

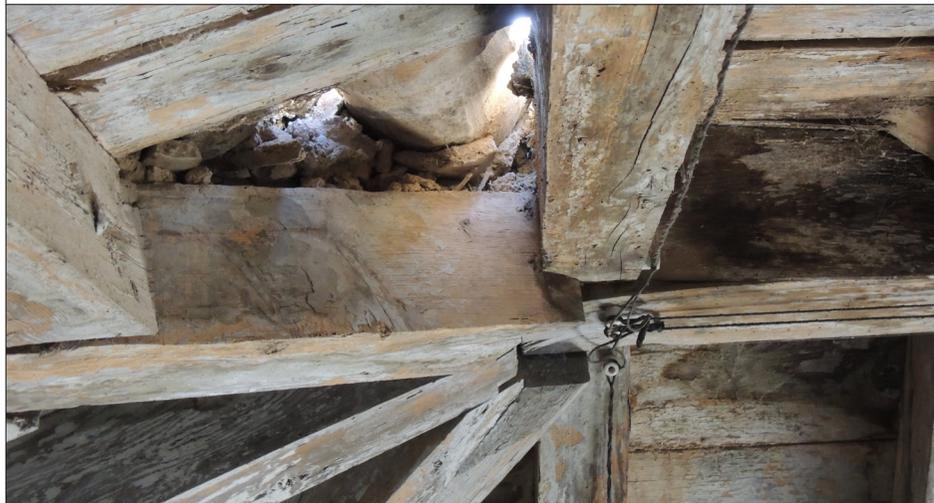
LESIÓN		PROPUESTA DE INTERVENCIÓN						
CLASE:	Revestimientos Impropios	<ol style="list-style-type: none"> Picado de revestimientos impropios Realizar una limpieza manual en seco con cepillos de raíz para eliminar los restos eventuales de cemento gris. Extracción de eflorescencias salinas con empaques de Arbocell (pulpa de papel) embebidos en agua desmineralizada. Se deberá controlar el nivel de sales mediante el uso de un conductímetro hasta que el nivel sea por lo menos 150 microSiemens o inferior. Repocición del volumen del muro con mortero de cal hidráulica y árido en proporciones 1:3 						
SITUACIÓN:								
En varias zonas puntuales al exterior del Muro Norte y de manera uniforme recubriendo el exterior del muro Sur.								
DESCRIPCIÓN DE LA LESIÓN:								
Se encuentran varios parches de cemento gris cubriendo zonas del muro Norte en las que ha perdido volumen o existían nichos nichos (parches de forma regular). El paramento exterior del muro Sur se encuentra revestido con un mortero de cemento gris

El cemento gris, es un material que tiene la propiedad de ser higroscópico, es decir, que puede absorber humedad y sales del medio ambiente; las que por migración (más las propias sales que contiene) son transmitidas a los materiales con los que tenga contacto; en este caso, la madera que recubre y el muro de cal que lo rodea. Los parches de cemento gris, acarrear básicamente dos problemas en el muro de la Ermita: el primero, la pudrición paulatina de las piezas de madera; y el segundo, la aparición de zonas húmedas y eflorescencias; ambos contribuyen al lento deterioro del inmueble.

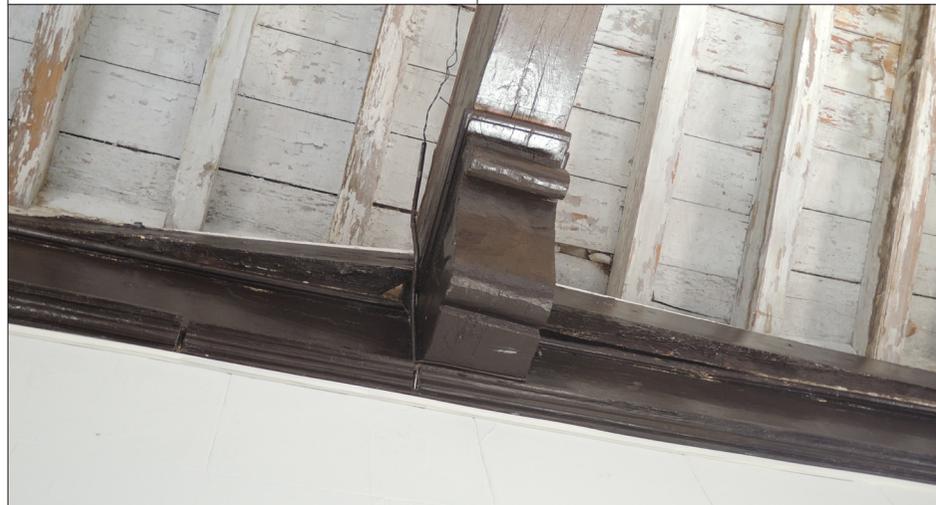
LESIÓN		PROPUESTA DE INTERVENCIÓN			
CLASE:	Esmaltes inadecuados	<p>1. Limpieza química con el uso de decapantes y actuando con extremo cuidado para evitar daños en el soporte ligneo.</p> <p>2. Teñido con nogalina. La proporción de nogalina en solución acuosa variará en cada parte de la cubierta a fin de conseguir una homogeneidad de tonos en las piezas.</p> <p>3. Aplicación de un tratamiento para eliminar las colonias de insectos xilófagos (Xylamon). Es importante aplicar el tratamiento luego de haber teñido la madera debido a que éste tiene una base aceitosa que podrá repeler la nogalina en solución acuosa.</p> <p>3. Nutrición de la madera con aceites de linaza y encerado final.</p>			
REFERENCIA EN EL PLANO:	HU-01				
SITUACIÓN:					
En los elementos estructurales de la cubierta: soleras, ménsulas, tocaduras, alceres y tirantes.					
DESCRIPCIÓN DE LA LESIÓN:					
Recubrimiento de barniz acrílico color marrón oscuro

CAUSA:		Intervención inadecuada			
CLASIFICACIÓN:					
Afección estructural	Baja	Media	Alta		
Afección estética	Baja	Media	Alta		
Peligro de estabilidad	Baja	Media	Alta

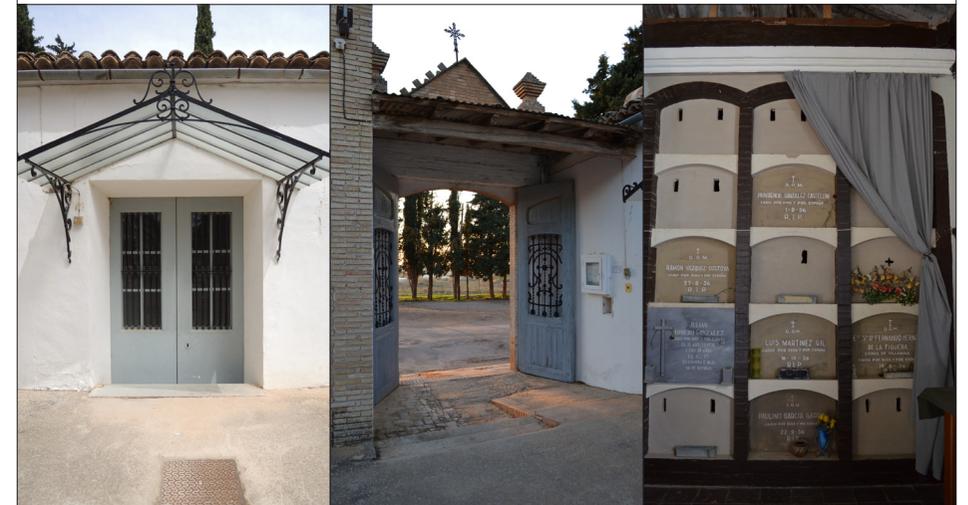
LESIÓN		PROPUESTA DE INTERVENCIÓN			
CLASE:	Elementos Impropios	<p>1. Cubierta de vidrio: Eliminación de elementos impropios</p> <p>2. Cobertizo de Asbesto cemento: requiere contratatar una empresa especializada para su eliminación, a fin de cubrir el proceso de desamiantado</p> <p>3. Nichos: Se conservan en su mayor parte, solo se elimina la fila de Nichos más elevada para apreciar el ochavado en la estructura de la cubierta que actualmente está oculto por estos.</p>			
SITUACIÓN:					
-En la fachada Sur: A los pies de la Ermita y sobre la puerta lateral de acceso -Al interior de la Ermita: En el altar					
DESCRIPCIÓN DE LA LESIÓN:					
-En la fachada Sur: Cobertizo de asbesto cemento con estructura de madera y Cubierta de vidrio con estructura de hierro forjado - Al interior de la Ermita: Bloque de nichos construido sobre el altar original.					
CAUSA:		Actividad antrópica			
CLASIFICACIÓN:

Afección estructural	Baja	Media	Alta		
Afección estética	Baja	Media	Alta		
Peligro de estabilidad	Baja	Media	Alta

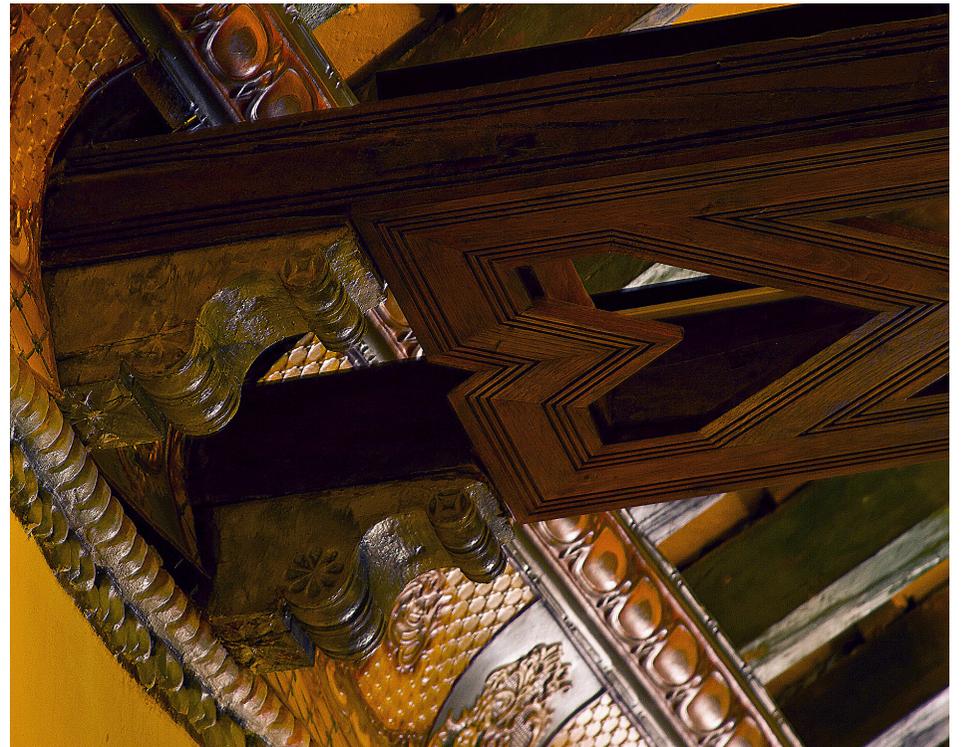
Fig. 123- Ménsulas y tirante de la Iglesia del Sagrario. Cuenca-Ecuador

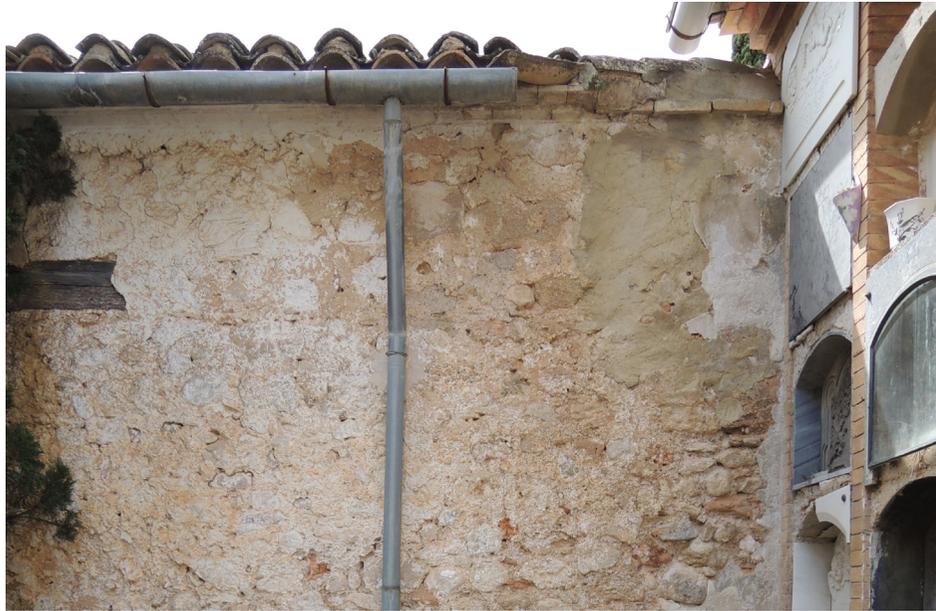
Fig. 121 – Parches de cemento gris

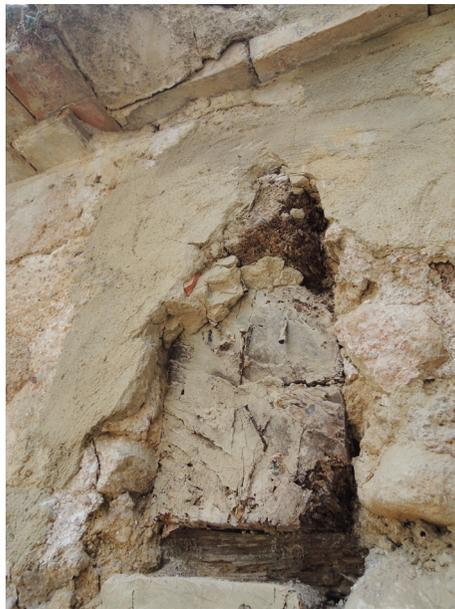
Fig. 123 – Eliminación de mortero impropio

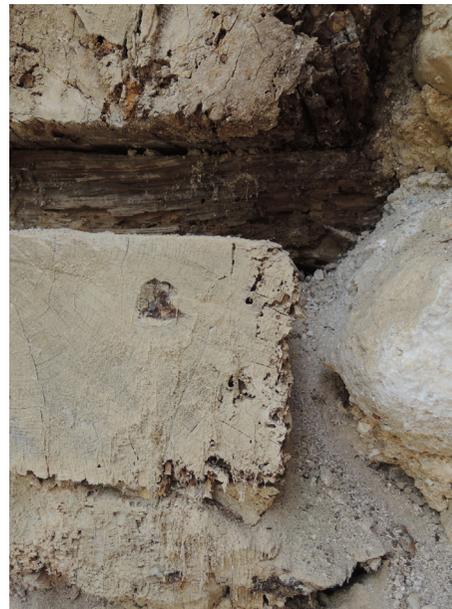
Fig. 124 – Cabezas de mensula y tirante

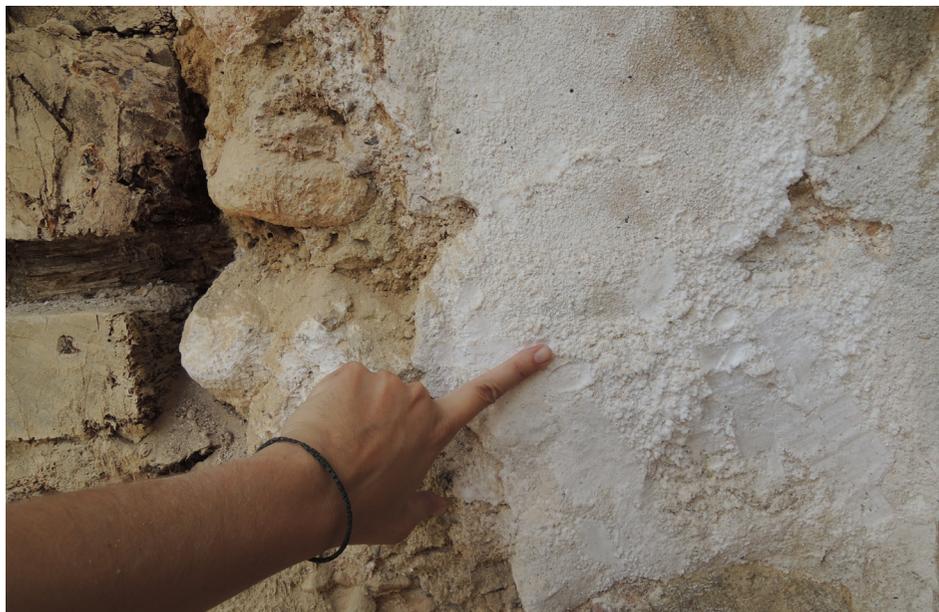
Fig. 125 – Eflorescencias

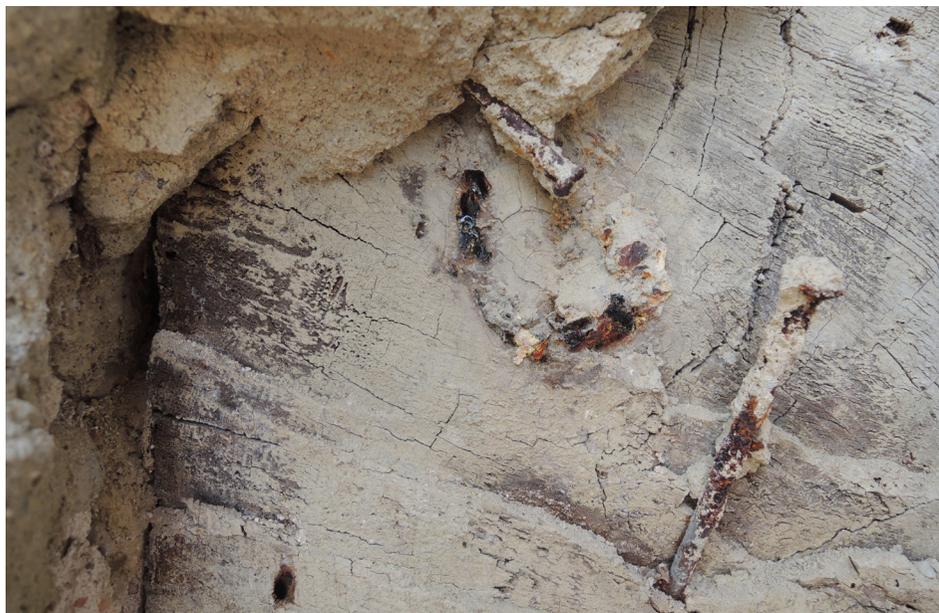
Para la favorecer a la adherencia del cemento gris con la madera, fueron incrustados parcialmente algunos clavos en las cabezas de los tirantes; los cuales se han oxidado ante la presencia de humedad. El óxido generado se expande alrededor del clavo, lo cual podría producir una ruptura de la madera; razón por la cual su eliminación es imperiosa.

Fig. 126 – Clavos con oxido

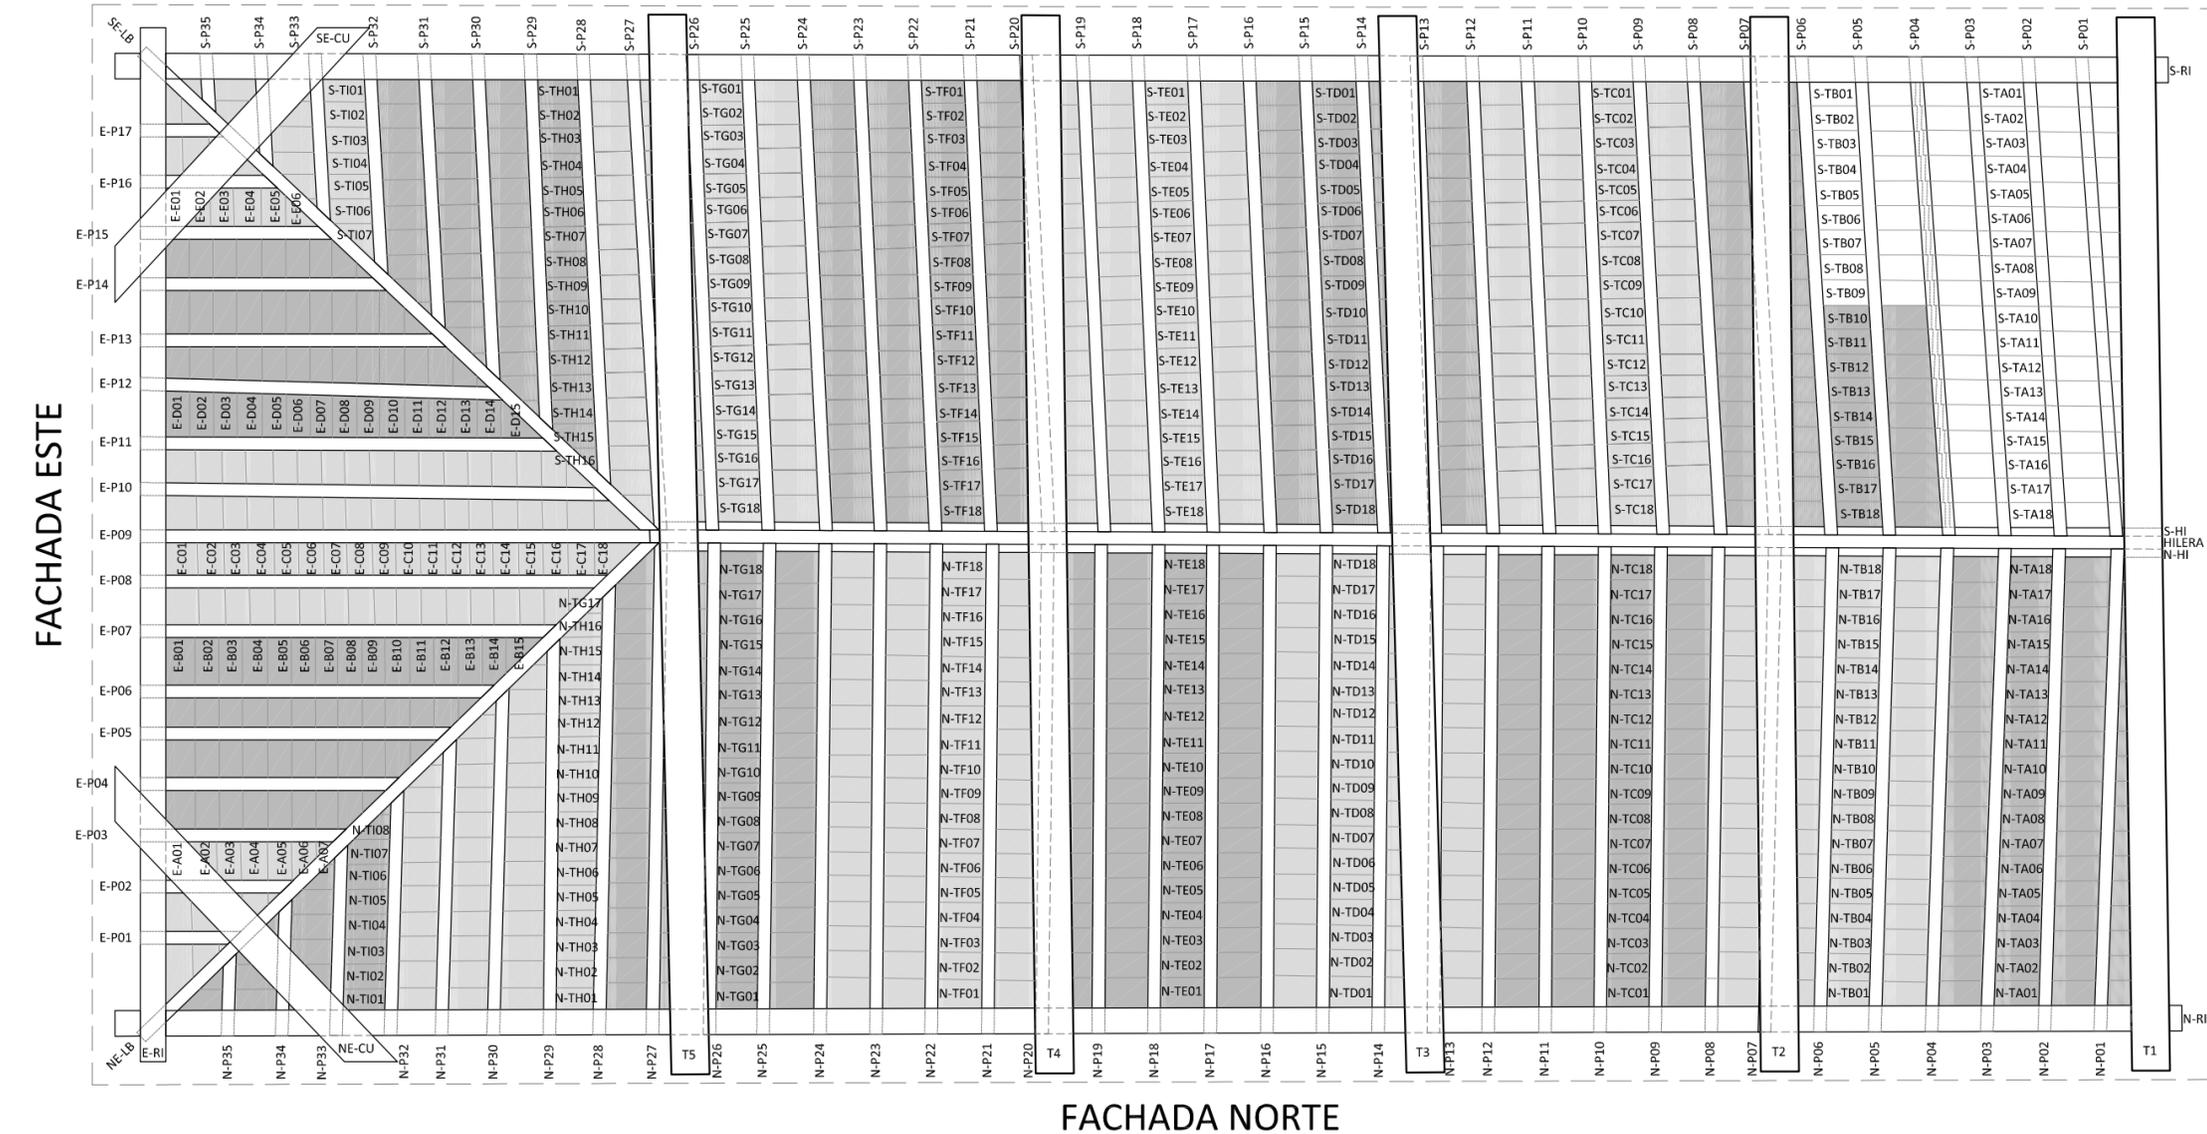
En esta planta se adjunta una codificación para las piezas visibles de la armadura de cubierta. Esta codificación, a manera de sugerencia, podrá servir para identificar las maderas en caso de un proyecto de restauración.
