Las jaulas de hierro forjado en la ciudad de Valencia intramuros entre los siglos XV y XIX

Máster Universitario en Conservación del Patrimonio Arquitectónico
Trabajo Final de Máster. Junio 2015

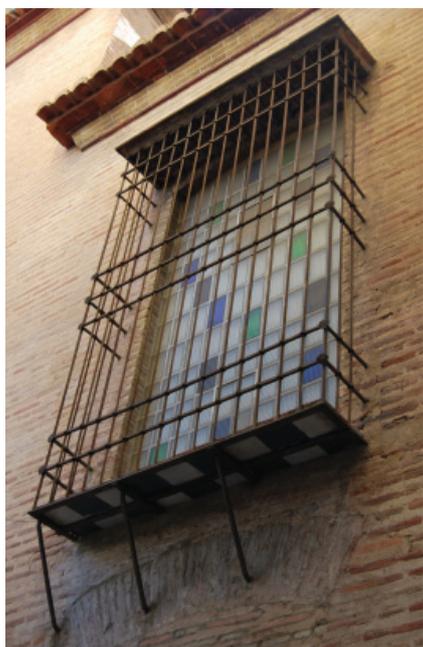
1.3. Jaula en la iglesia de San Juan de la Cruz en Valencia.

La reja volada aparece por tanto como el caso extremo de esta operación de apropiación o participación del exterior al adquirir unas dimensiones que permiten que una persona pueda ya no solo contemplar a través de ellas sino permanecer completamente de pie en el nuevo volumen generado constituyendo auténticos balcones enrejados por todos sus lados (fig. 1.3), adquiriendo gran protagonismo en el exterior de los edificios.

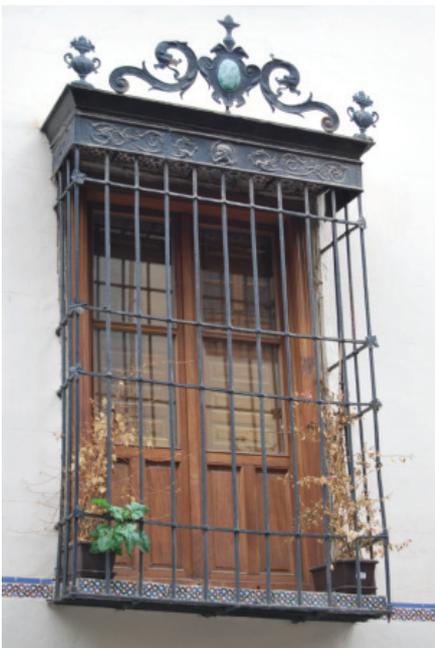
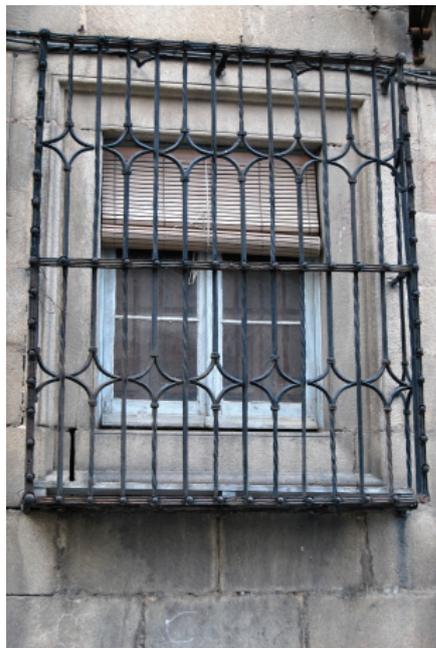
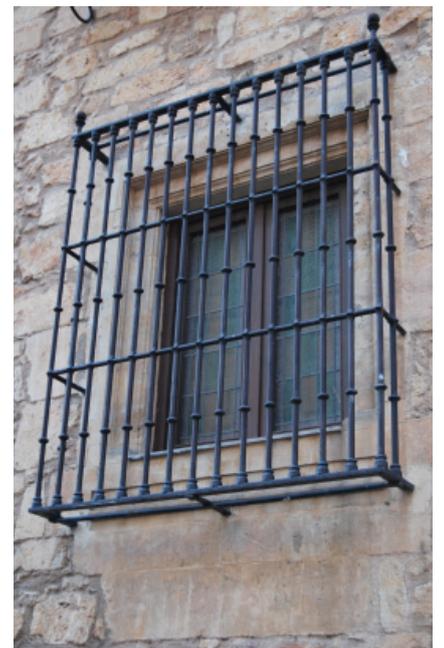
1.4, 1.5 y 1.6. Ejemplos de jaulas en Granada (izquierda), Segovia (centro) y Salamanca (derecha).

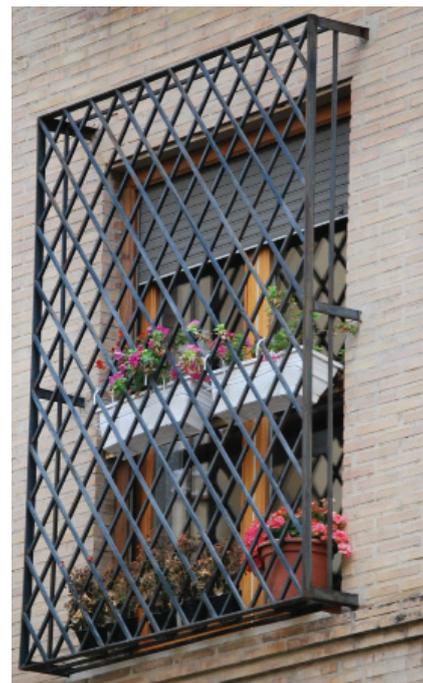
2.4. Reinterpretación de una jaula en un edificio de viviendas en la plaza del Miracle del Mocaoret.

Finalmente cabe mencionar aquellas otras que aun gozando del carácter volumétrico que las diferencia de las rejas planas, no son ejemplos de jaulas realizadas con las técnicas tradicionales del hierro forjado sino reutilizaciones o reinterpretaciones modernas de un elemento arquitectónico de tiempos pasados (fig. 2.4).

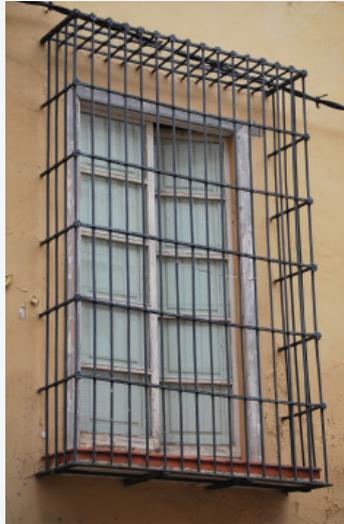
Nomenclatura	V31-01	Bloque	II	Tipo	2I

Edificio	Palacio del Marqués de Cáceres					
Periodo asignado	1780 - 1790 (2-3)					
Número de barrotes verticales frontales					16	
Número de barrotes verticales laterales					3	
Número de barrotes horizontales					5	
Disposición de los barrotes horizontales					D3	
Elemento superior					ES1	
Elemento inferior					EI3	
Tipo de barrotes					B2	
Encuentro entre barrotes					EB2	
Encuentro en esquina					EE1	
Sotabalcón	Si	Estampa	Si			
Azulejo	Repuesto	Vierteaguas	No			
Hueco que protege				Estado de conservación	Patologías	
Ventanal en entreplanta	Bueno			Manchas

2.6. Ejemplo de ficha de la jaula V31-01 en el Palacio del Marqués de Cáceres.

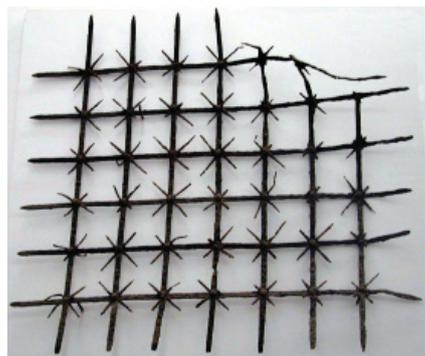
3.1. Reja romana del conjunto arqueológico Mulva-Munigua (imagen: Museo Arqueológico de Sevilla. Consejería de Educación, Cultura y Deporte. Junta de Andalucía).

Los primeros indicios de una utilización algo más generalizada de la reja de hierro los encontramos en la época del Imperio romano, no tanto en la arquitectura residencial, donde no parece que fuera algo muy usual, sino en edificios de carácter público o con funciones militares, defensivas e incluso carcelarias.

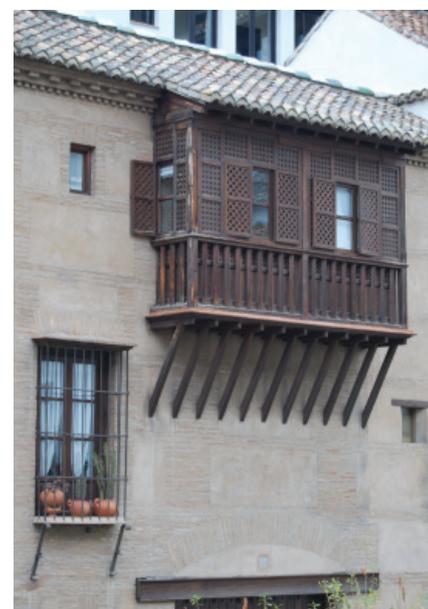
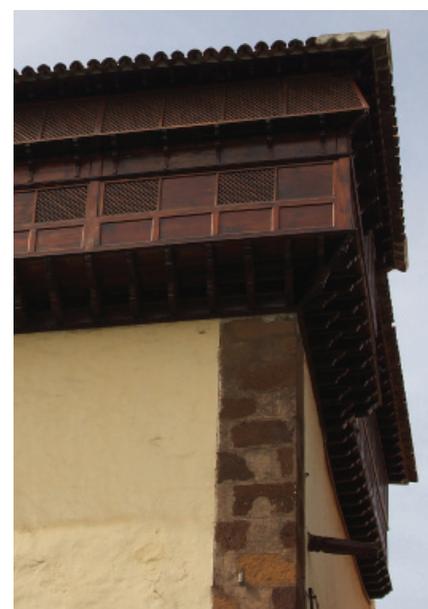
3.2 y 3.3. Ajimeces en la carrera del Darro en Granada (arriba), y en el convento de Santa Catalina de Siena en La Laguna, Tenerife (abajo).

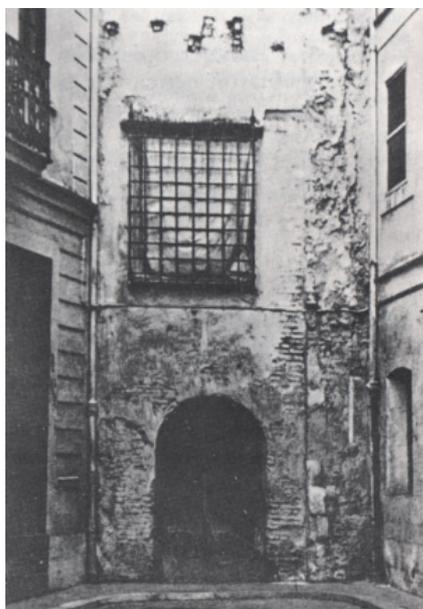
3.4. Fachada de un *alberg* ya desaparecido en la esquina de la calle del Almirante con la calle dels Mestres en Valencia (imagen: Sanchís Guarnier, M.: *La ciudad de Valencia. Síntesis de historia y de geografía urbana*. Generalitat Valenciana, Valencia, 1999, p. 152).

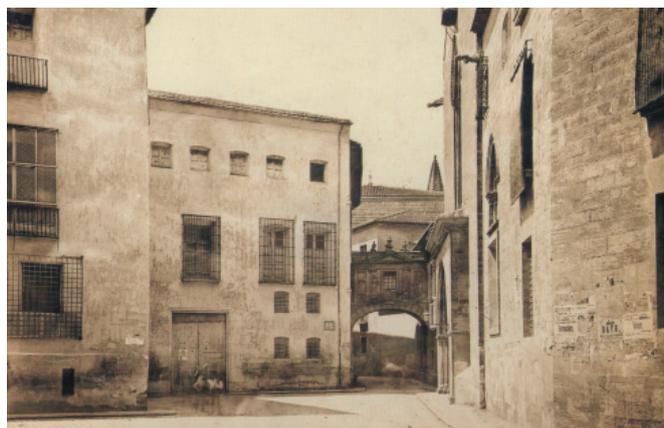
3.6. Fotografía del Palacio Arzobispal de 1870 donde se ve parte de la fachada muchos años antes de que fuera destruida durante la Guerra Civil (imagen de la colección Díaz Prósper publicada en AA.VV.: *Las fotografías valencianas de J. Laurent*. Federico Doménech, Valencia, 2003, p. 112).

El Palacio Tamarit, el Palacio del Intendente Pineda, la Real Casa de Enseñanza (actual Ayuntamiento de Valencia), el Palacio Monasterio del Temple o el desaparecido Palacio Fos (fig. 3.5), son algunos ejemplos de edificios construidos a lo largo del siglo XVIII y que ratifican que de esta época son la mayoría de las jaulas que todavía hoy se pueden ver por las calles de Valencia siendo, al mismo tiempo y desafortunadamente, una exigua representación del número total que en aquellos años debió caracterizar el paisaje urbano en calles y plazas, como bien muestran las imágenes históricas del Palacio Arzobispal, en cuyas fachadas hoy tan solo queda una (figs. 3.6 y 3.7).

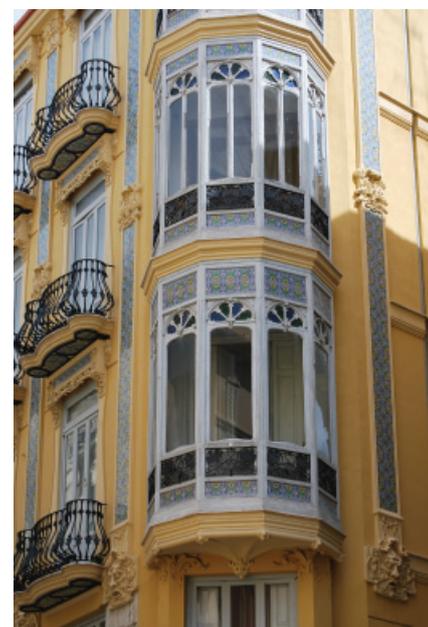
3.8. Mirador en la esquina del edificio Aznar, en la calle Embajador Vich de Valencia.

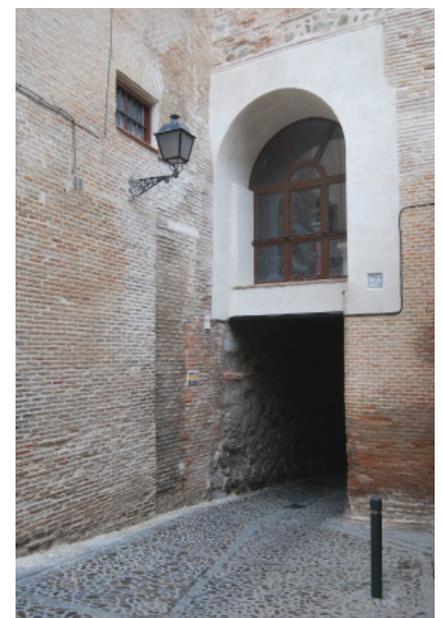
4.1. Cobertizo de Santa Clara en Toledo.

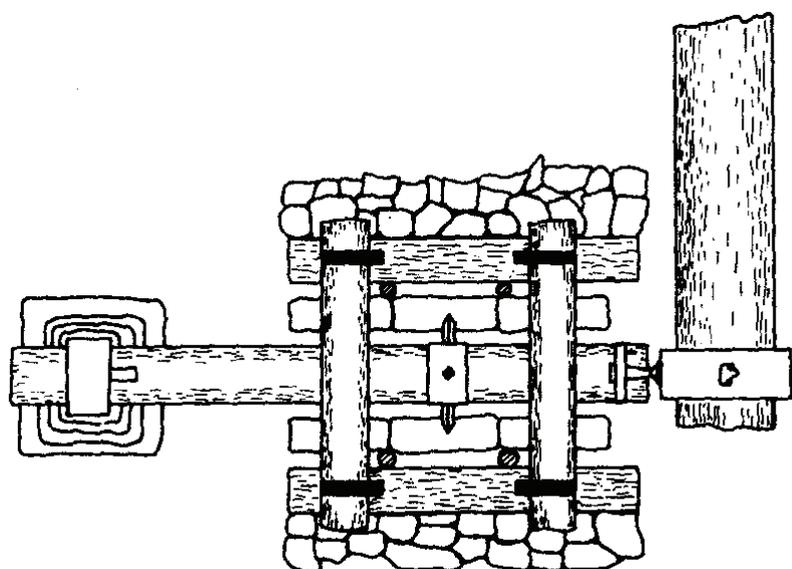
5.4 y 5.5. Elementos que forman el martinete (imágenes: Tomás, E.: *La farga*).

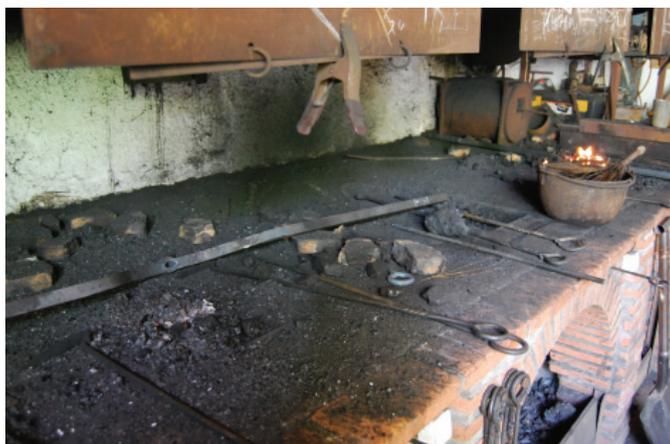
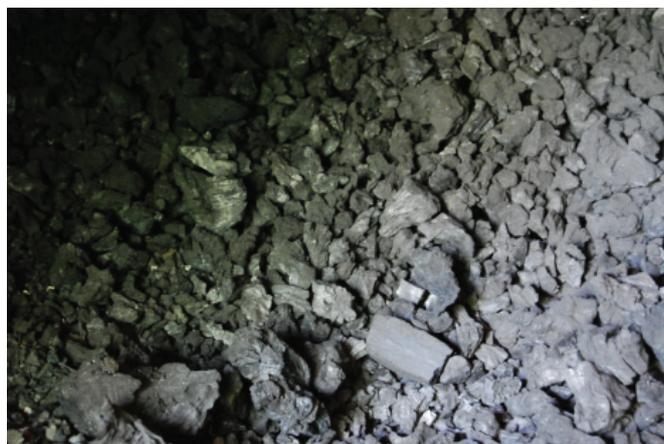
5.6. Fragua de la Escuela de herrería Ramón Recuero en Toledo (izquierda).

5.7. Hulla troceada utilizada para calentar el hierro por combustión (derecha).

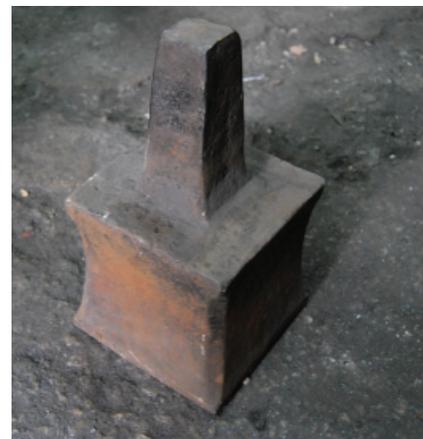
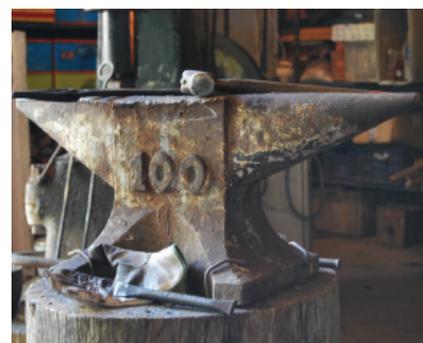
5.8 y 5.9. Yunque formado tan solo por el cuerpo central (arriba), o por el cuerpo central y las bigornias cónica y piramidal (abajo).

Su peso varía en función del uso al que va destinado, pudiendo llegar a alcanzar los 200 kg, y se puede apoyar sobre el pedestal de madera mediante patas o unirse al mismo introduciendo una parte del yunque a modo de mango en un vaciado practicado en la madera.

El cuerpo central suele tener dos perforaciones, una de sección cuadrada y otra circular, en las que se introducen herramientas accesorias para el trabajo del hierro como el tas, la tajadera o útiles para el doblado y curvado, además de permitir el paso de punzones al practicar perforaciones de barras.

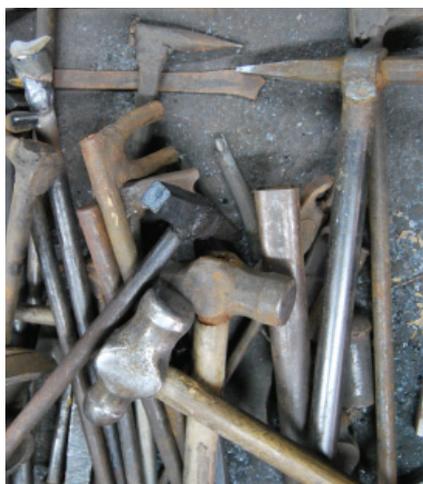
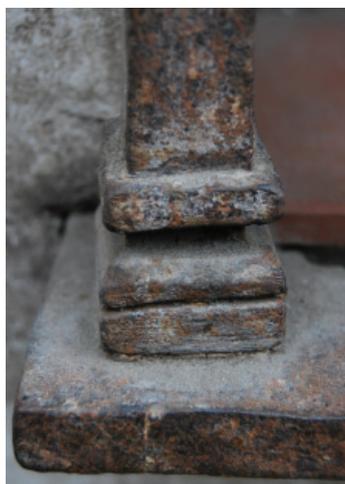
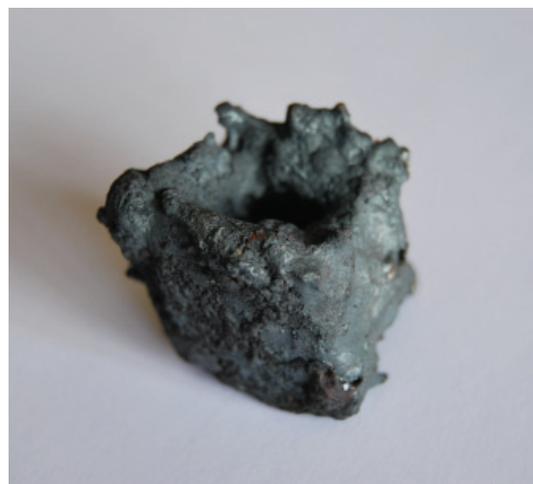
5.10. Diversas herramientas como punzones, mazas u horquillas utilizadas en la herrería.

5.11a y b. En la imagen se puede ver el efecto de un exceso de calentamiento (derecha) sobre una pieza de remate de barrote en una jaula en Granada (centro).

El caldeo debe ser lo más homogéneo posible, para lo cual hay que voltear repetidamente la barra de forma que alcance la misma temperatura en toda la masa de la parte a trabajar; debiendo tener la precaución de calentarla el menor número de veces imprescindible para su trabajo sobre el yunque ya que cada vez que se lleva el hierro al rojo y luego se golpea se produce una merma de material al desprenderse de la superficie una cascarilla producida por la oxidación del acero al contacto con el oxígeno del aire.

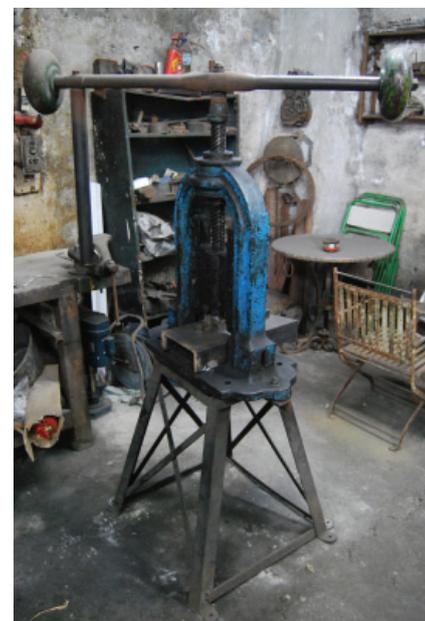
5.13. Prensa manual (arriba).

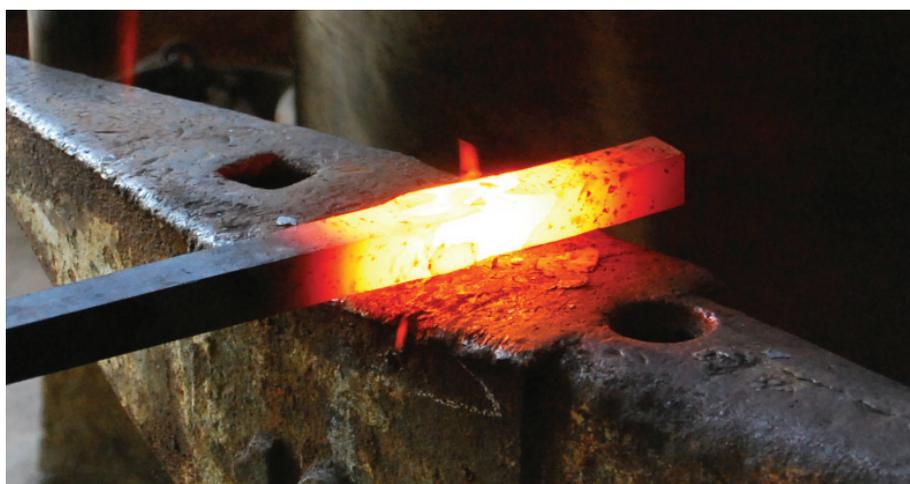
5.14 y 5.15. Diferencias entre una estampa realizada mediante prensado (centro) y otra por golpeo de cincel (abajo).

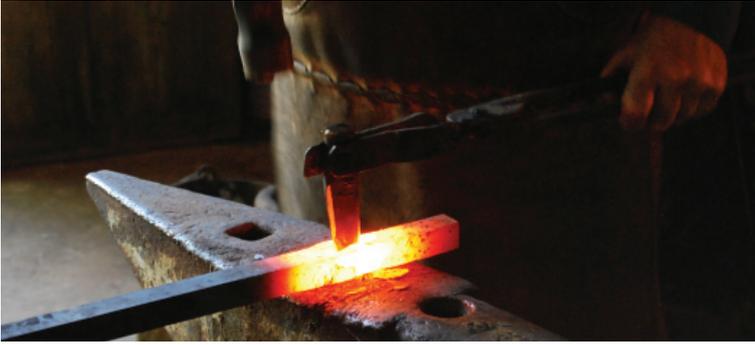
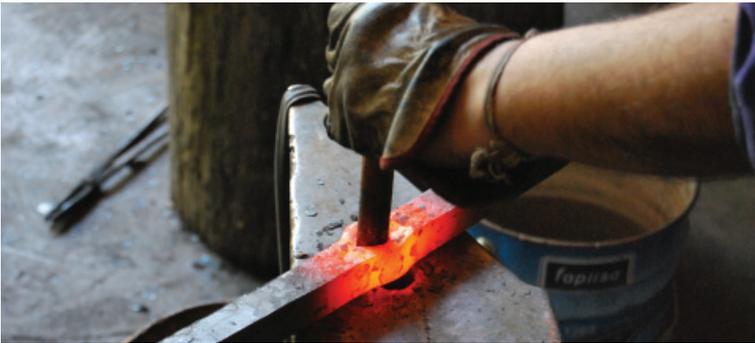
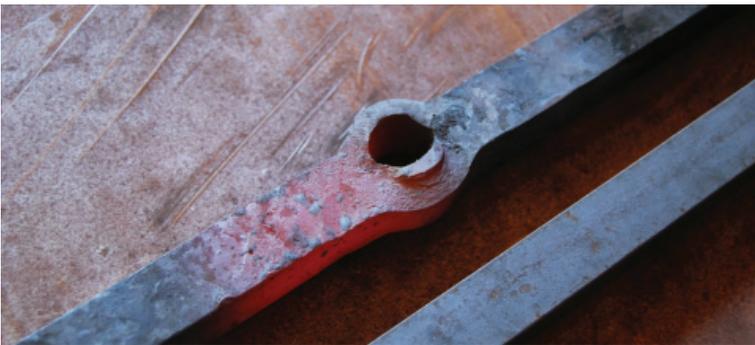
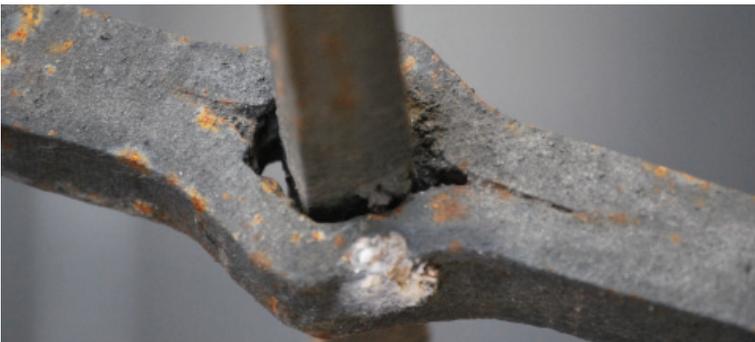
5.16 y 5.17. Hendido y perforado de la barra para practicar el orificio que hará de 'hembra' en la unión con un barrote pasante.

5.18 y 5.19. Resultado de la operación de punzonado y puesta en obra de la barra.

hendidura, se vuelve a atravesar el ojal con un punzón o mandil que tenga al menos el mismo diámetro o sección que la barra que finalmente actuará de macho y con sección rectangular o circular según el caso. El ensanchamiento del orificio se realiza sobre el agujero redondo del yunque y en varios caldeos del hierro para permitir que se vaya estirando gradualmente, al tiempo que se debe ir recalando la barra con golpes que la compriman para que la zona del ojal no se estire demasiado y se debilite. Conviene igualmente no hacerlo solo por un lado sino pasar el punzón por ambos lados para igualar ambas partes (figs. 5.16, 5.17 y 5.18).

La parte interior del ojal podrá ser cuadrada o circular en función de la sección del punzón al igual que la parte exterior, que se puede dejar con forma circular o con forma cuadrada formando un ángulo a cada lado aprisionando la barra sobre unas mordazas y golpeándola para prensarla.

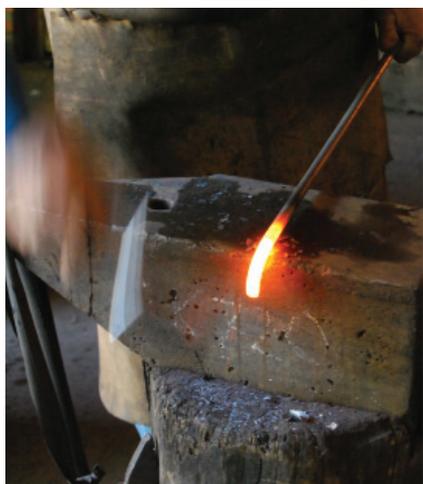
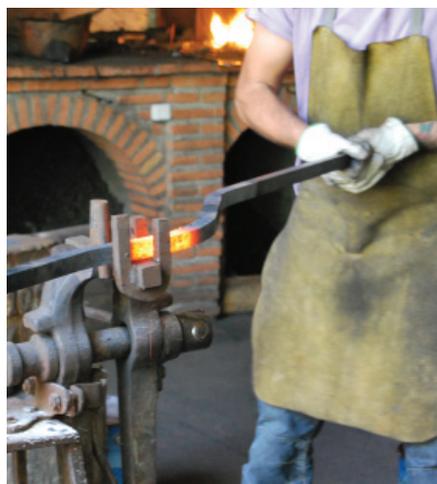
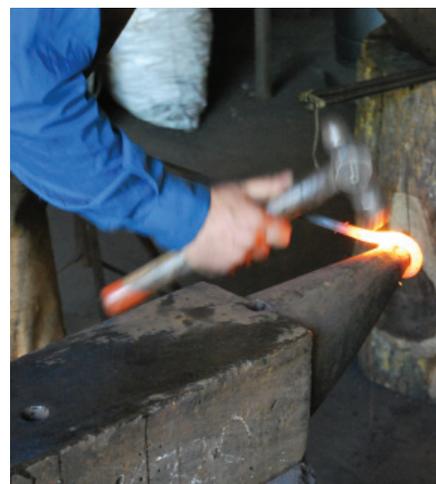
5.21 y 5.22. Acodado de una barra con el yunque (izquierda) y con mordazas (centro).

5.23. Operación de enrollado del extremo de una barra con la bigornia cónica (derecha).

El acodado consiste en el doblado de la barra en ángulo recto. Después de calcular la longitud que se quiere dejar a cada lado del codo que se va a generar, se calienta al rojo el punto de la barra que actuará de bisagra y, una vez con la

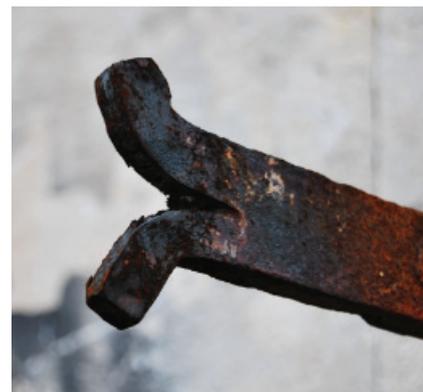
5.24. Rajado de una pletina para crear una garra de anclaje a la fábrica.

El rajado consiste en dividir el extremo de una pletina por medio de un corte. Para ello se calienta al rojo y se golpea contra la tajadera colocada en el yunque, la cual penetra en la pletina y la divide en dos lenguas o trozos, pudiendo repetir la operación hasta lograr el corte con la longitud adecuada.

De esta forma se obtienen dos pequeñas pletinas que luego se trabajan y se curvan para formar las garras con las que la jaula quedará finalmente anclada a la fábrica del edificio (fig. 5.24).

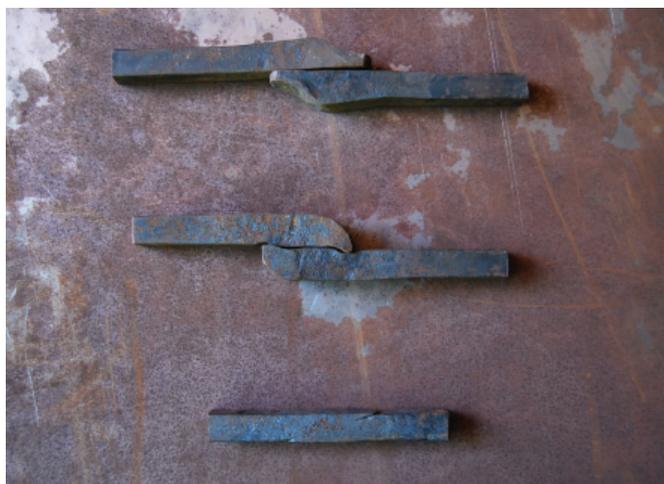
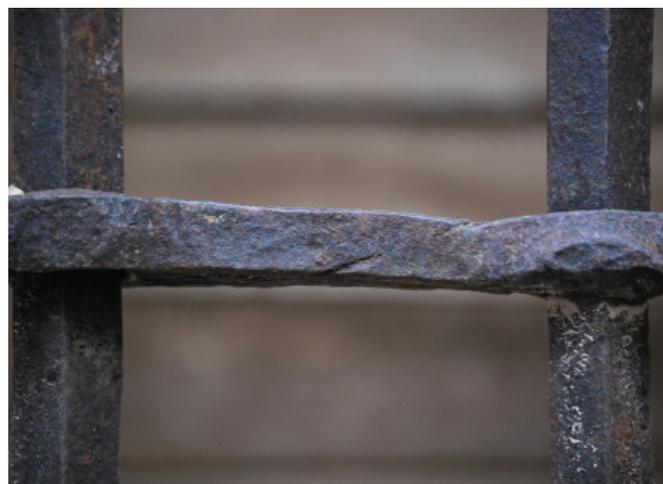
5.25. Preparación de los extremos de dos barras a unir mediante soldadura a calda (izquierda).

5.26. Barras unidas mediante calda en una jaula de la Casa de los Monterde en Sarrión, Teruel (derecha).

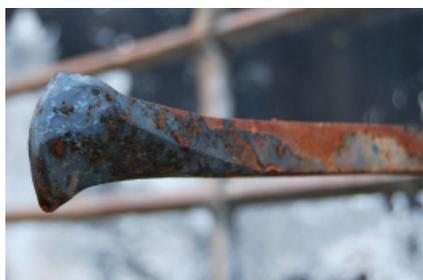
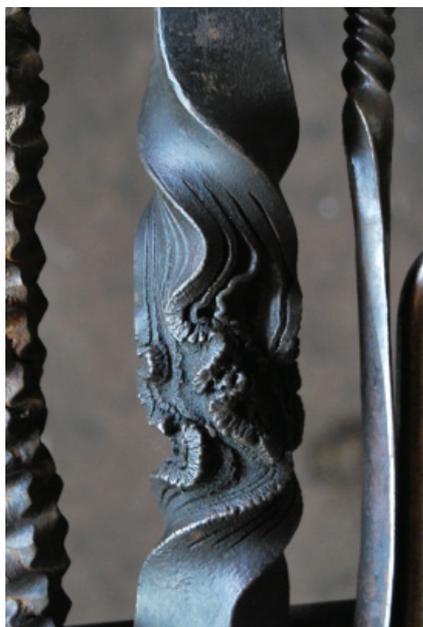
5.27. Extremo de barra retorcido con lengüeta final para su anclaje al muro (arriba).

5.28. Ejemplo de colapso mecánico de una barra de hierro por sobreesfuerzo al someterse a un retorcido excesivo (abajo).

Para ello el herrero necesita ayudarse de un tornillo de banco o de fuego¹⁸ que mantenga fijo un extremo de la barra mientras con la ayuda de una garra se retuerce el otro, de modo que la zona al rojo que se encuentra en el centro se deforma en espiral.

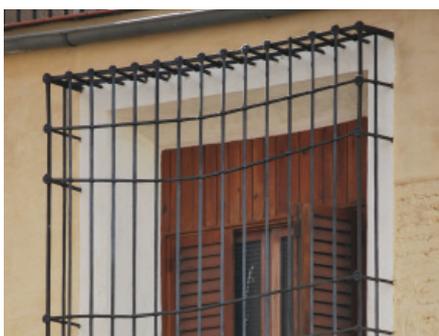
5.29. Deformación de las barras horizontales (izquierda).

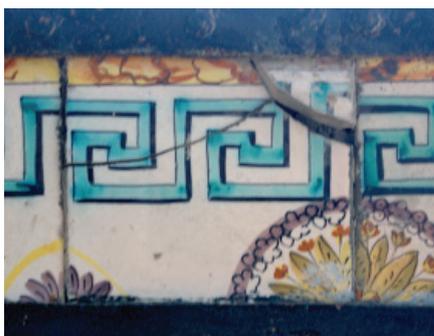
5.30. Rotura del azulejo del sotabalcón por incompatibilidad de movimientos (derecha).

- Rotura del azulejo. Habitualmente es debida a golpes o por deformación de las pletinas de hierro cuyos movimientos son incompatibles con los elementos cerámicos (fig. 5.30).

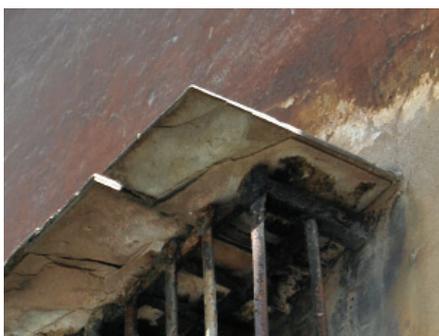
5.31. Rotura del vierteaguas (izquierda).

- Rotura del vierteaguas. Esta rotura mecánica es propia de materiales cerámicos y se puede deber bien a impactos o a movimientos experimentados por el propio vierteaguas (fig. 5.32).

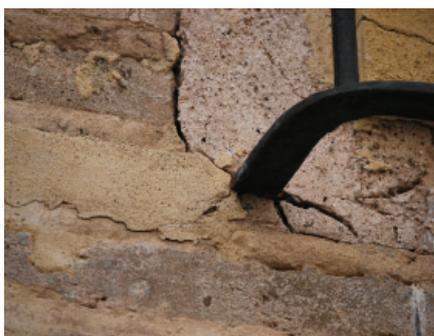
5.32. Grietas en el anclaje de la jaula a la fábrica posiblemente por aumento del volumen de la barra oxidada (derecha).

- Rotura del anclaje en muros. En este caso, el aumento de volumen del hierro por corrosión puede llegar a romper la fábrica en la que se encuentra empotrado (fig. 5.31).

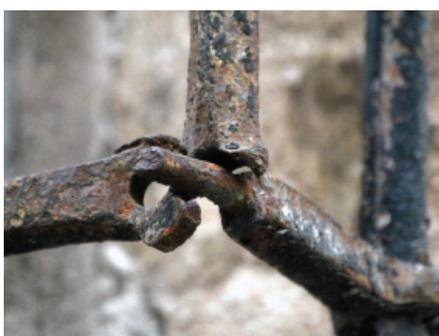
5.33. Oxidación de hierro por efecto de los agentes atmosféricos (izquierda).

- Oxidación-corrosión. Es la principal patología del hierro y viene provocada por su interacción con los agentes atmosféricos, principalmente el aire y el agua. En el caso de las jaulas el agua de lluvia que discurre por los barrotes y que se acumula en las pletinas causa la corrosión del material pudiendo llegar, en casos extremos, a provocar la disgregación del mismo. Si además la barra tiene alguna fisura o coquera producida en el momento de fabricación de la pieza, es fácil que el agua se acumule en estos huecos produciendo la disgregación del metal y la merma de la sección (figs. 5.33 y 5.34).

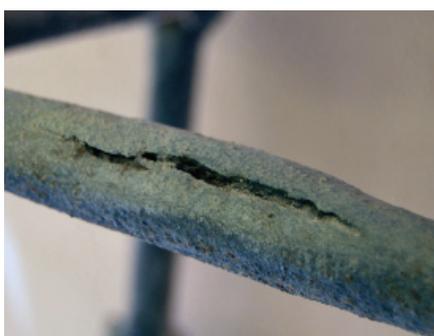
5.34. Fisura longitudinal provocada por la corrosión del agua al penetrar en los poros del metal (derecha).

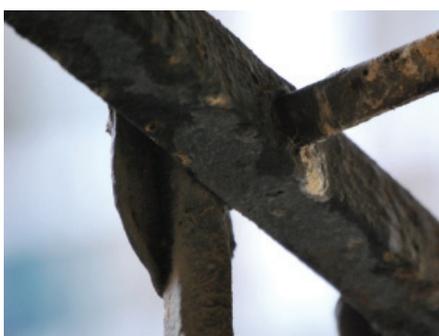
5.35. Depósitos biológicos de palomas (izquierda).

- Depósitos de paloma. Los excrementos que se concentran sobre las barras o pletinas horizontales de la jaula tienen un alto poder corrosivo sobre el hierro, debido al ácido úrico y al ácido fosfórico contenido en las heces de las palomas (fig. 5.35).

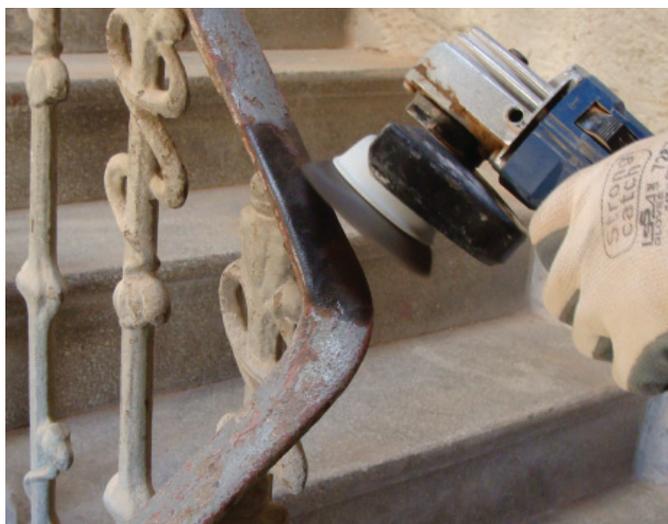
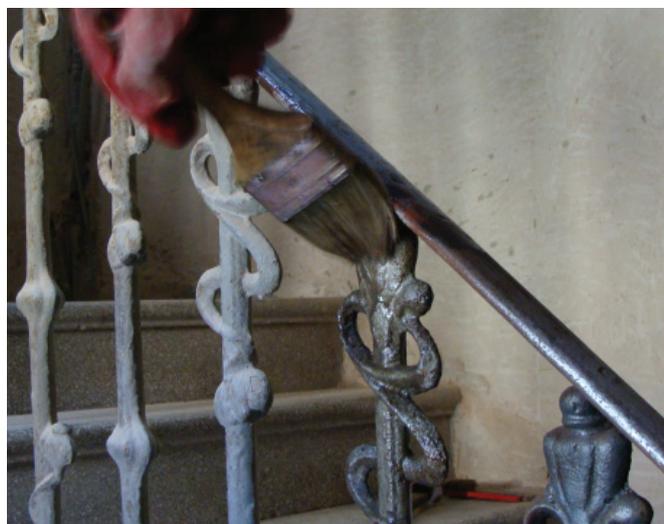
5.37 y 5.38. Eliminación del óxido mediante cepillado mecánico (izquierda) y decapante (derecha).

Existen otros procesos más agresivos para eliminar las capas de óxido como los decapados químicos o el chorreado mediante arena u otras micropartículas, e incluso la aplicación de calor mediante soplete. Sin embargo estos métodos deben ser aplicados con mucha cautela ya que pueden producir daños irreparables al elemento histórico, llegando a borrar parte del relieve o decoración y afectando también a las partes sanas de la reja (figs. 5.37, 5.38, 5.39 y 5.40).

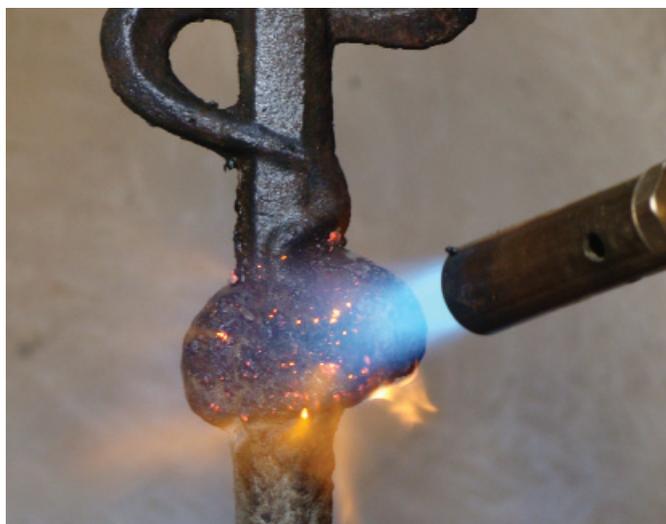
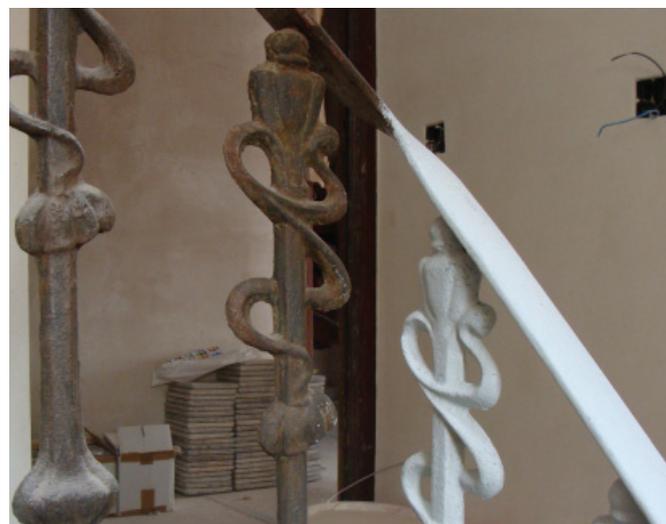
5.39 y 5.40. Eliminación del óxido mediante soplete (izquierda) y aplicación de imprimación protectora previa al entonado (derecha).

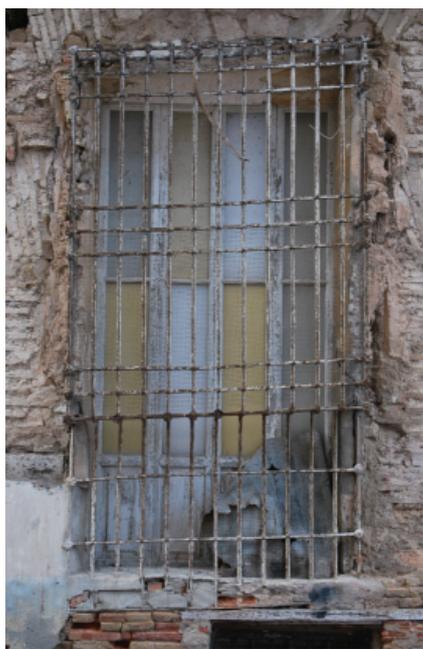
5.41. Jaula en la calle Exarchs en la que se observa un acusado descuadre debido a la deformación mecánica (arriba).

Al margen de los daños de origen químico vistos, las rejas también presentan patologías derivadas de sobreesfuerzos mecánicos, que afectan no solo a las barras de hierro provocando su deformación, sino también a los sotabalcones y vierteaguas que llegan a quebrar debido a su mayor fragilidad.

La causa del colapso de las piezas suele venir dada por una mala redistribución de pesos y esfuerzos dentro del conjunto de la jaula al fallar alguno de los anclajes a la fachada o alguno de los diferentes nudos entre barras y pletinas que pueden provocar un descuelgue y generar tensiones para las que las barras y baldosas no estaban preparadas, no ofreciendo por tanto un buen comportamiento. Para evitarlo, o en todo caso contenerlo, conviene repasar todos los anclajes y afianzar aquellos que no estén colaborando de manera correcta, del mismo modo que se deben examinar las uniones entre barras y cualquier elemento metálico para comprobar que están solidariamente enlazados y que la retícula de barras trabaja adecuadamente (fig. 5.41).

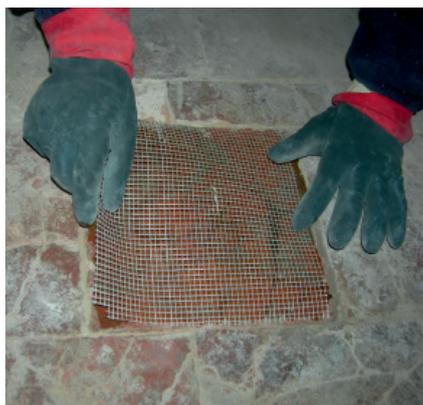
5.42. Proceso de consolidación de una baldosa cerámica de pavimento (abajo) (imagen: Mileto, C.; Vegas, F.: *Aprendiendo a restaurar*. Colegio Oficial de Arquitectos de la Comunidad Valenciana, Valencia, 2011, p. 339).

Las patologías que sufren los azulejos de los sotabalcones son fundamentalmente la suciedad y la rotura. En el primer caso no hay más que proceder a su limpieza siempre con métodos no agresivos siendo recomendable comenzar por la simple aplicación de agua con jabón o con glicerina²⁰. Respecto a la rotura de la cerámica, hablando siempre de cerámica decorada, salvo que se consiga una baldosa de iguales características procedente de derribos o de algún almacén especializado, la sustitución es algo complejo por lo que cabe decidir entre cambiarla por una nueva o dejar la existente consolidando las piezas.

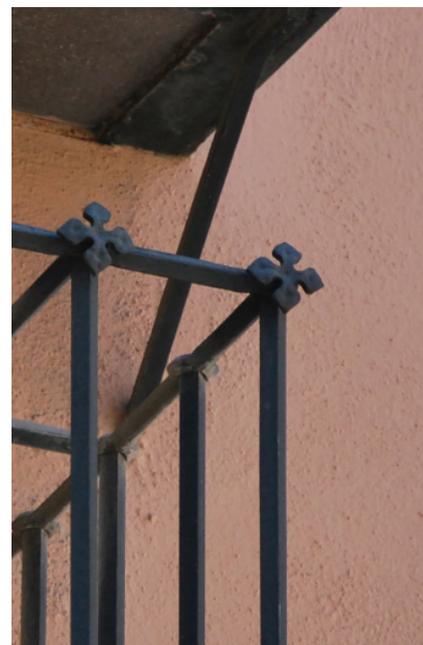
5.43. Ejemplo de reposición de estampas en una jaula en la calle Vinatea.

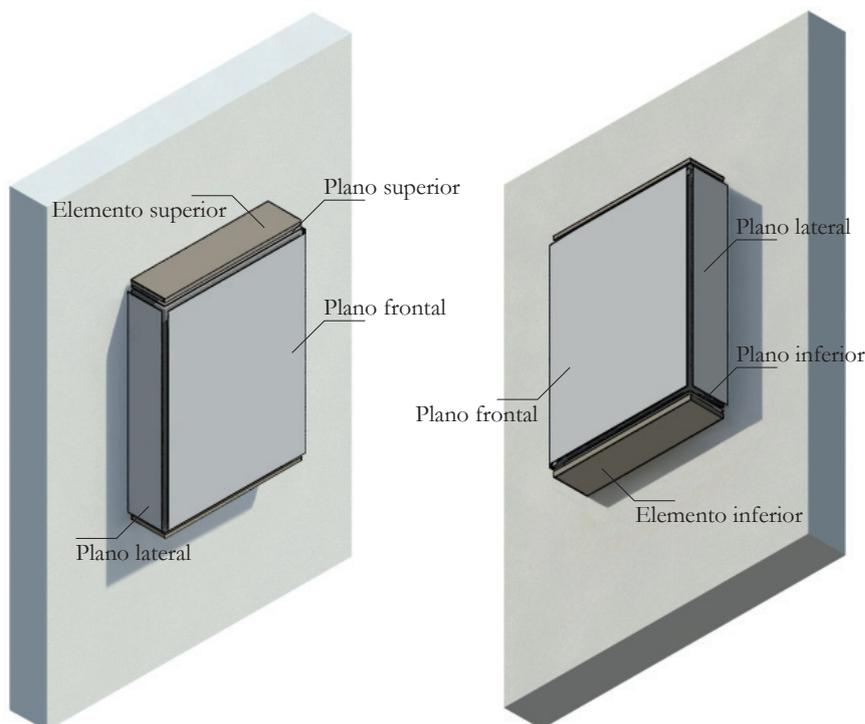
6.1. Vista superior e inferior de los elementos que definen volumétricamente una jaula.

- Plano frontal: es el que tiene mayor dimensión y se ubica paralelo a fachada.
- Planos laterales: son aquellos de traza vertical y perpendiculares a fachada que delimitan a izquierda y derecha el volumen de la jaula.
- Plano superior: es el plano horizontal que delimita la jaula superiormente y que puede estar constituido por varias piezas.
- Plano inferior: análogo al anterior, delimita el volumen de la jaula por su parte inferior.
- Elemento superior: es aquel que cierra y recoge en el plano superior las barras que forman el enrejado de los planos laterales y frontal y puede estar constituido por barras o pletinas y puede ir acompañado o no de vierteaguas.
- Elemento inferior: es el que cierra y recoge las barras de la jaula en el plano inferior pudiendo tener además sotabalcón.

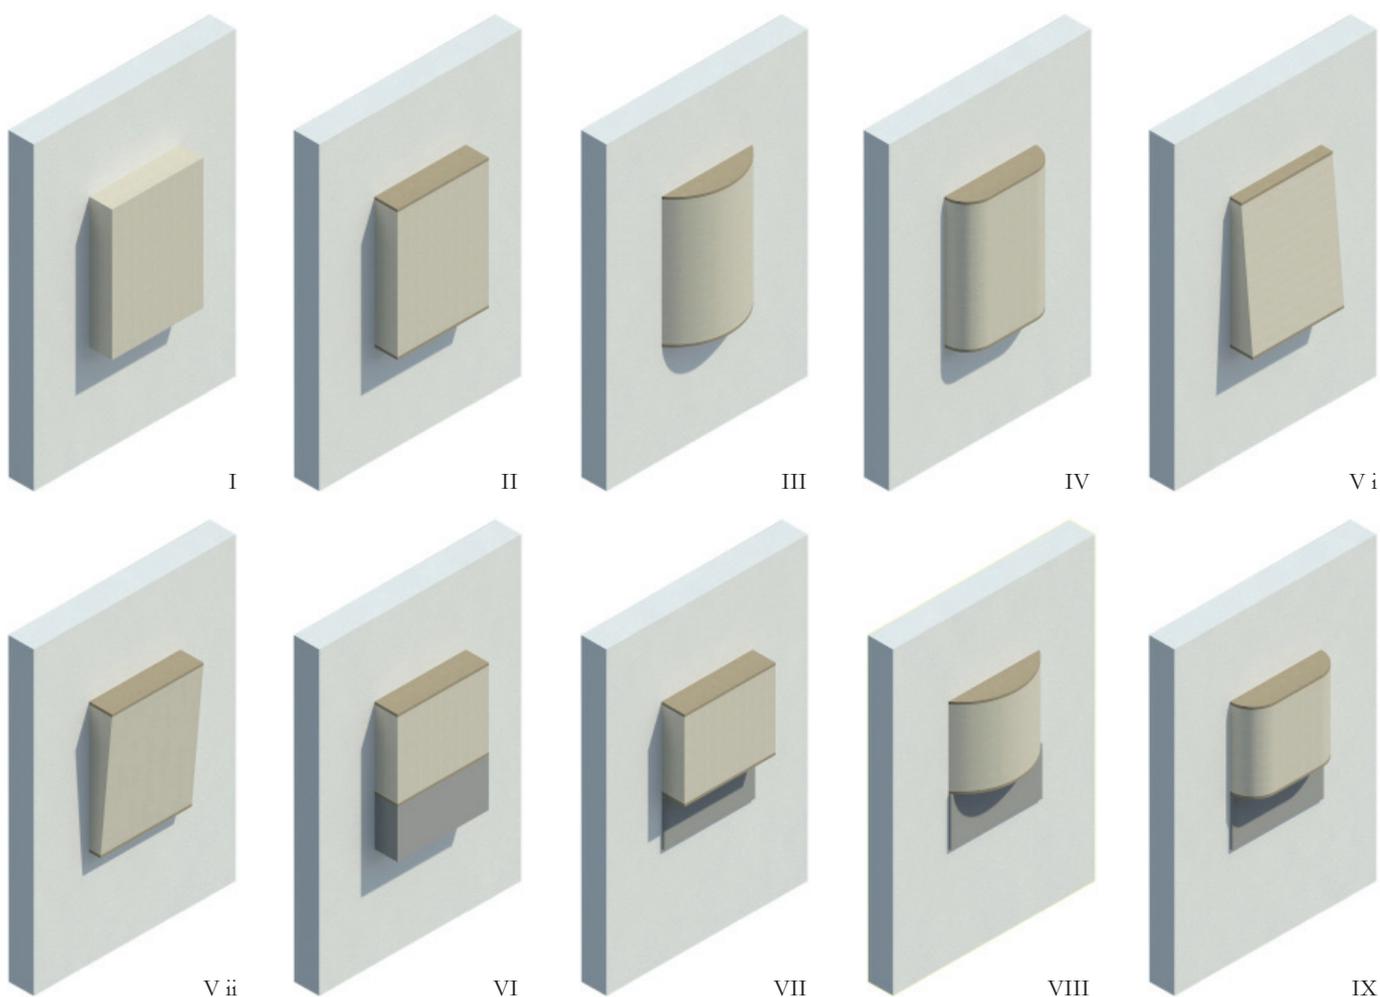
6.2. Grupos de jaulas definidos.

Grupos VI, VII, VIII y IX: Estos últimos cuatro grupos están formados por aquellas jaulas que tienen la misma volumetría que alguna de las anteriores pero no cubren por completo el hueco del ventanal sino solamente la parte superior, quedando la inferior protegida por una barandilla o balcón. Así en los grupos VI y VII están incluidas las jaulas de prisma recto como las del grupo II pero acompañadas por un balcón en el primer caso y por una barandilla en el segundo; mientras que los grupos VIII y IX los forman jaulas de volumen cilíndrico y mixto respectivamente, como las de los grupos III y IV, con un barandilla en la mitad inferior.

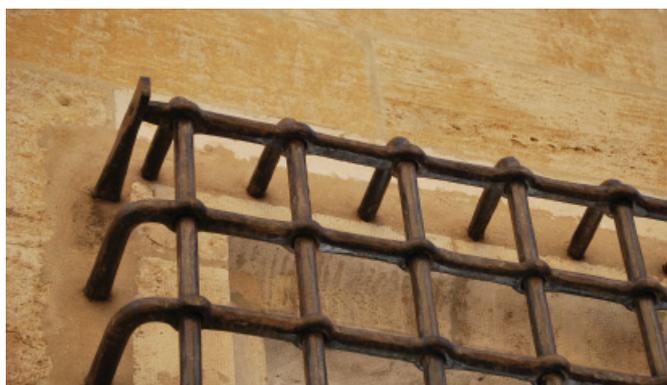
6.5. Enrejado de barrotes de sección rectangular (izquierda).

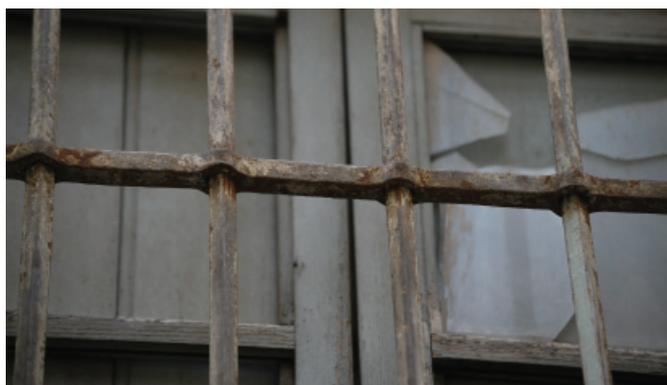
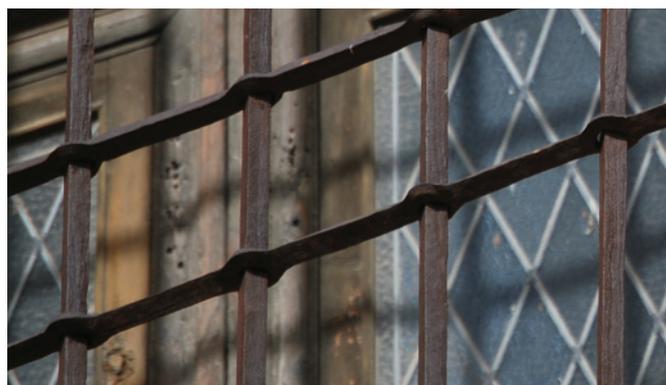
6.6. Barrotes con sección romboidal en posición horizontal y vertical (derecha).

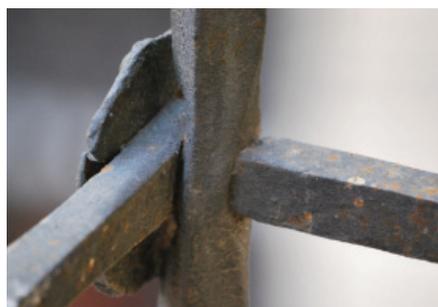
6.8. Encuentro entre barrotes tipo 2 (centro).

EB2. Es el más extendido y en él es el barrote vertical el que atraviesa al horizontal a través de una abertura u ojal practicado en este último (fig. 6.8).

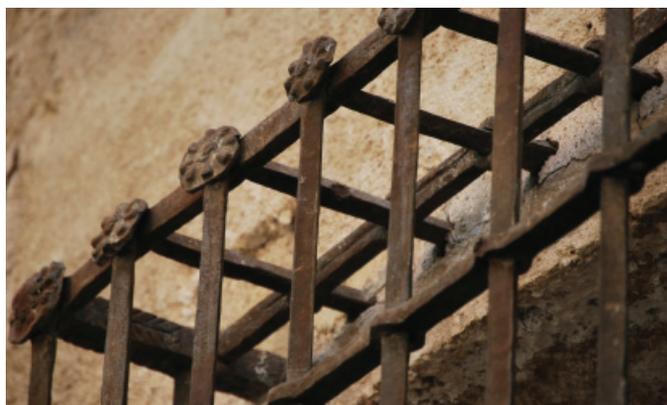
6.15. Elemento superior tipo 3 con pletinas (izquierda).

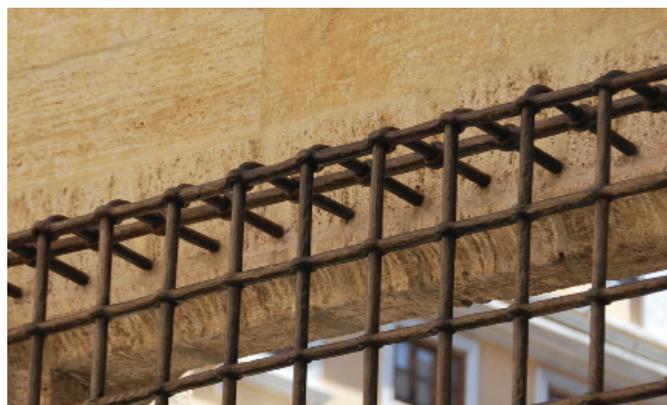
6.16. Elemento superior tipo 4 con barra perimetral en lugar de pletina (derecha).

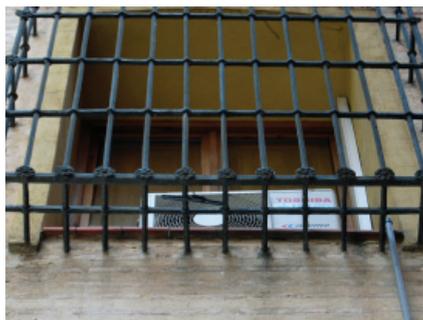
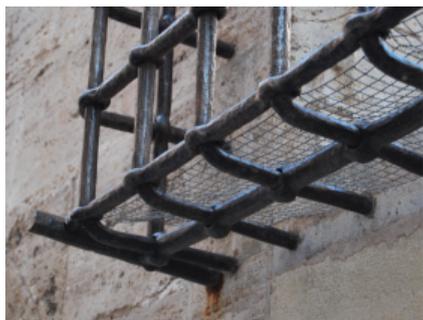
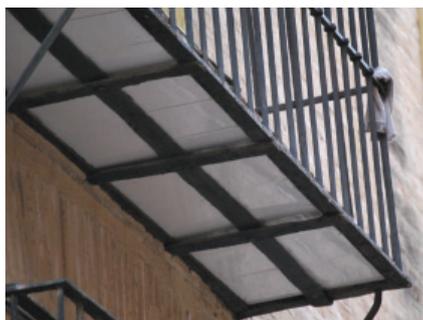
6.17, 6.18 y 6.19. Elemento inferior tipo 1 (arriba), tipo 2 (centro) y tipo 3 (abajo).

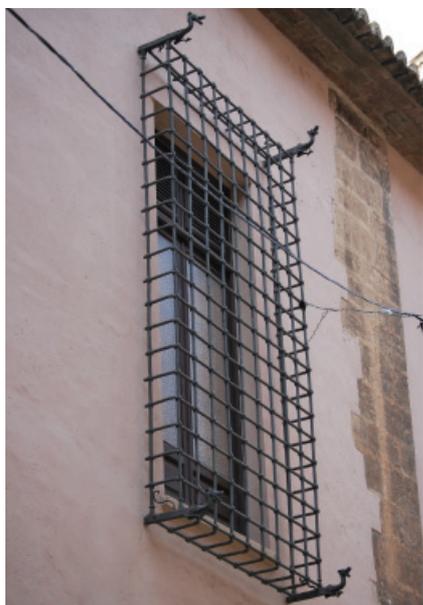
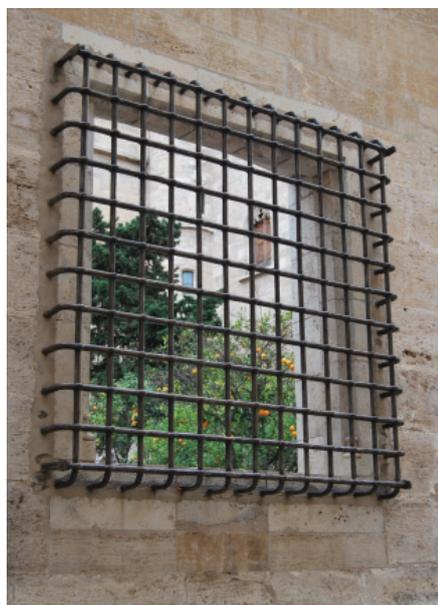
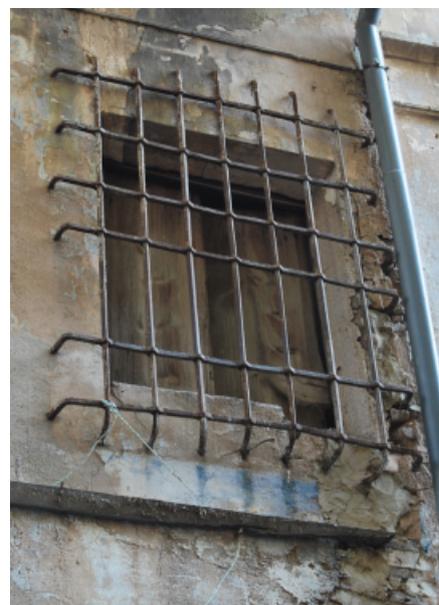
6.24. Jaula M29-02 en la Lonja de la Seda (centro).

6.25. Jaula M36-02 en la calle Sombrerería (derecha).

Tipo 2A. Estas primeras jaulas del grupo 2 presentan una distribución de barras propia de los tipos 1A, B y C pero con una geometría más recta y con barrotes de sección rectangular, lo que las acerca a los tipos que se verán a continuación por lo que sugiere que podría tratarse de una tipología de transición o de una reinterpretación de la imagen de las primeras ejecutada con formas más modernas (fig 6.26).

Tipo 2B. Todavía resueltas con barrote redondo, las principales características de las jaulas 2B son la disposición de un elemento superior e inferior con barras perpendiculares a fachada y encuentros en esquina tipo EE1, y la distribución de los barrotes horizontales del plano frontal en tres grupos, lo cual marca un punto de inflexión respecto a lo visto hasta ahora (fig. 6.27).

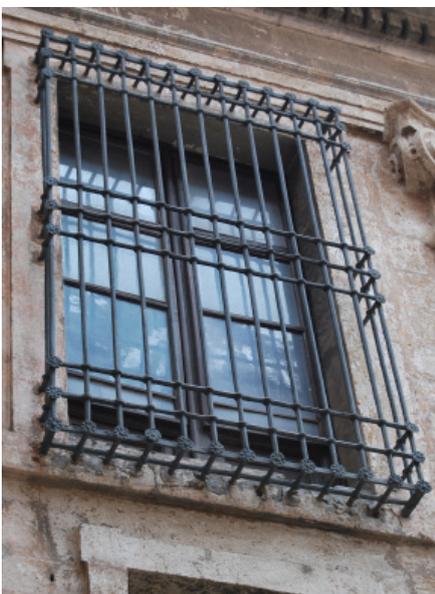
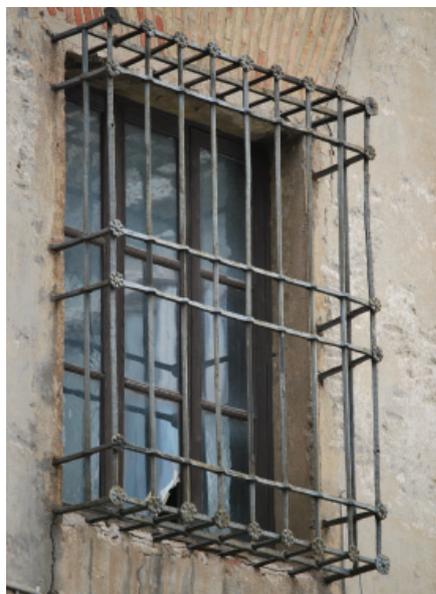
6.28. Jaula S05-01 en el Colegio del Patriarca (centro).

6.29. Única jaula del tipo 2D en el coro de la iglesia del Colegio del Patriarca (derecha).

horizontales repartidos por su plano frontal. También en el superior e inferior se observa un espeso emparrillado para soportar los 85 azulejos que forman el sotabalcón de gran vuelo recayente a la plaza del Patriarca.

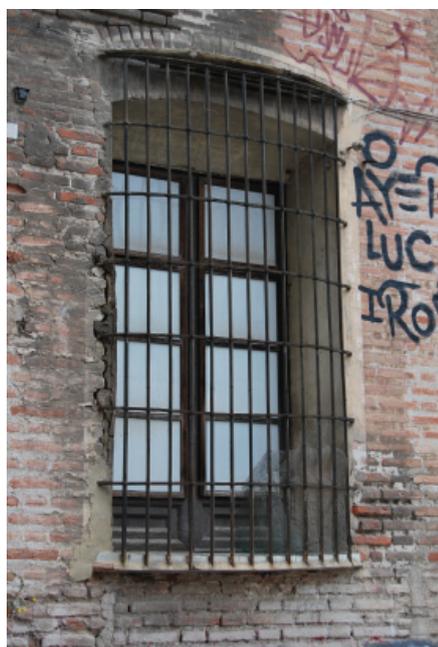
6.37. Jaula V25-02 en el número 5 de la calle Exarchs (izquierda).

Tipo 3A. Siguiendo la tendencia de lo marcado por las jaulas 2K, es decir, pletinas arriba y abajo y un barrado sencillo en el que el ojal de la barra horizontal resuelve el encuentro con la barra vertical, la jaula 3A curva su trazado pasando del rectángulo visto en las anteriores al arco de circunferencia propio de este grupo. Existen muy pocas de estas a pesar de que como se vio en el apartado de normativa, la tendencia habitual en el siglo XVIII del Tribunal del Repeso era obligar a que las jaulas tuvieran forma circular (fig. 6.37).

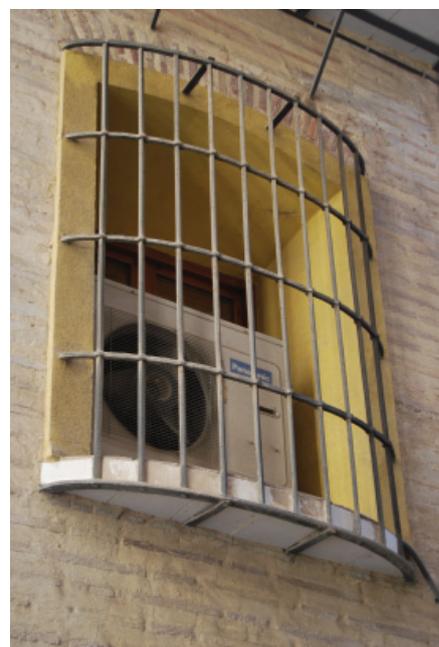
6.38. Jaula circular de ventana en el Palacio Tamarit (derecha).

Tipo 3B. Las jaulas tipo 3B se podrían considerar una excepción a las 3A ya que tan solo las diferencia el hecho de que en la parte superior es una barra y no una pletina la que recoge las barras verticales, pudiendo haber sido objeto de alguna reparación. Además las dos jaulas de este tipo protegen el hueco de una pequeña ventana, al contrario que el resto que cubren grandes ventanales (fig. 6.38).
