Las jaulas de hierro forjado en la ciudad de Valencia intramuros entre los siglos XV y XIX

Máster Universitario en Conservación del Patrimonio Arquitectónico
Trabajo Final de Máster. Junio 2015

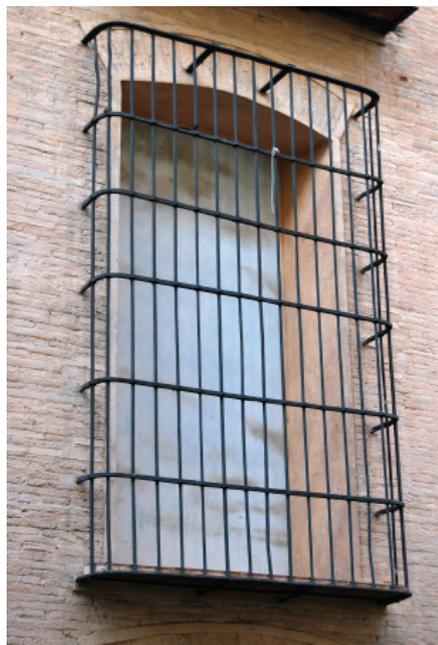
6.39. Jaula C02-01 en el Museo del Carmen (izquierda).

Tipo 4A. Como un paso intermedio entre las del grupo II y grupo III, y más concretamente entre los tipos 2K y 3A, estas jaulas presentan las mismas características que las anteriores pero su trazado es una combinación de ambas, no siendo completamente rectas ni curvas, sino que tienen la parte central de su traza recta pero en las esquinas forma un cuarto de círculo, por lo que se podría decir que son una jaula de volumetría intermedia, teniendo en cuenta además que no existen muchas de ellas. Concretamente, las 4A solo se encuentran en el Museo del Convento del Carmen (fig. 6.39), siendo además una de ellas una reposición de la que en su día ocupó su lugar.

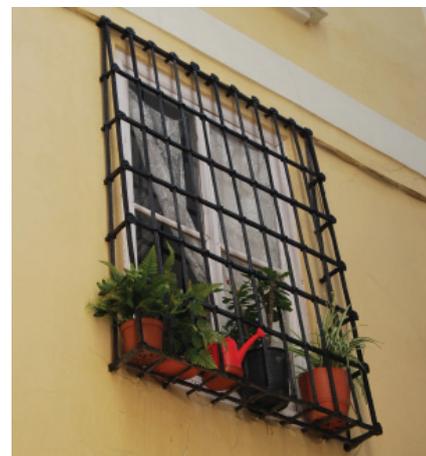
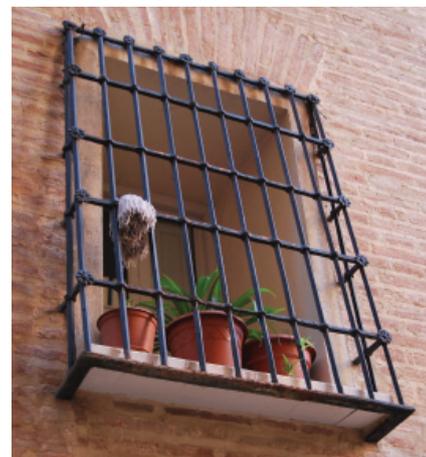
6.42 y 6.43. Jaulas tipo 5B en la calle d'En Roca (centro) y tipo 5C en el Palacio del Intendente Pineda (abajo).

Tipo 6A y 6B. Estos dos tipos, dispuestos en planta baja y diferenciados tan solo por la distribución de los barrotes horizontales, son los de mayor interés de todas las de este grupo en el que la jaula se acompaña de un balcón, con mayor o menor vuelo, para cerrar el hueco (figs. 6.44 y 6.45).

La diferencia con el resto radica en que ambas partes, jaula y balcón, están solidariamente enlazadas, formando una unidad constructiva, descartando así la hipótesis de que fuera recortada o resultado de un añadido y respondiendo más bien a la obligación de retranquearse en su aproximación al suelo para no obstaculizar el paso. Todas se encuentran en los palacios de la calle Exarchs, y dentro de este grupo llama la atención la jaula V24-03 la cual tiene la misma volumetría pero en un hueco en planta segunda, haciendo innecesario el retranqueo, por lo que su forma puede deberse a una reutilización o a una cuestión estética.

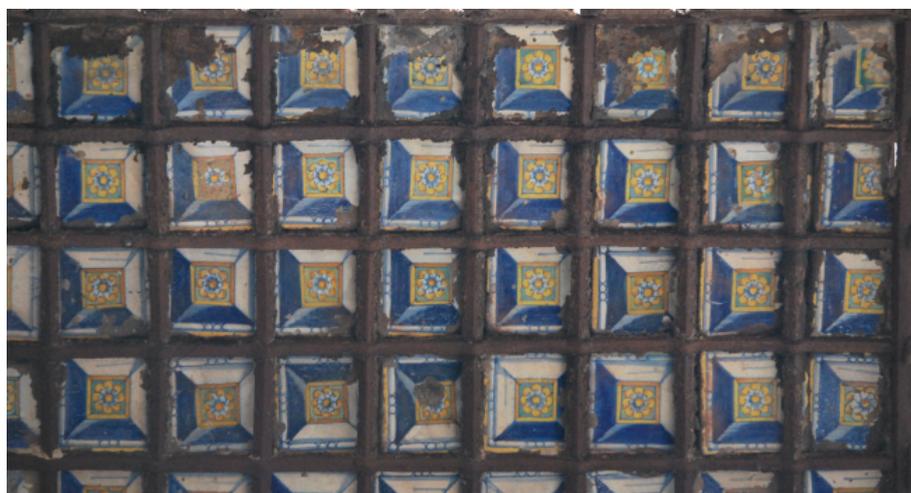
6.53. Sotabalcón de la jaula S05-11 en el Colegio del Patriarca con azulejo de medio palmo y dibujo de pirámide truncada.

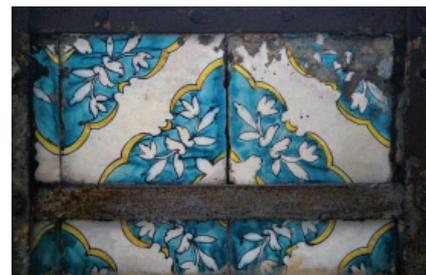
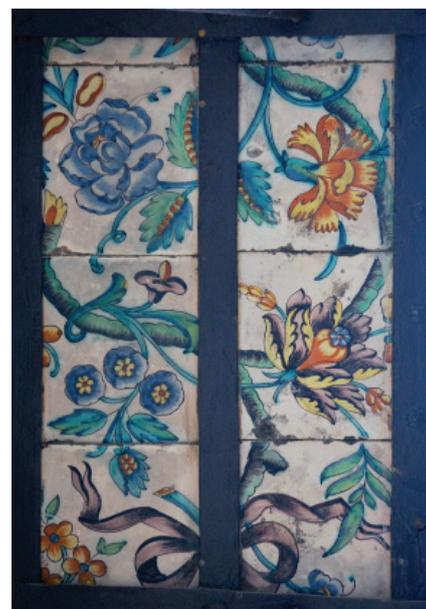
6.54. Sotabalcón de la jaula M06-01 en la plaza del Correo Viejo con azulejos de palmo en cuarto (arriba).

6.55. Motivos florales en la jaula M32-04 de la iglesia de los Santos Juanes (centro).

6.56. Composición de estilo clasicista en la jaula V31-03 del Palacio del Marqués de Cáceres (abajo).

Sin embargo el rococó tuvo que convivir, hacia finales de siglo, con un incipiente neoclasicismo, alentado en gran parte por la Academia de Bellas Artes de San Carlos creada en 1768, de forma que poco a poco se fueron extendiendo motivos clasicistas como los meandros rectilíneos que se pueden ver en el sotabalcon de las jaulas del Palacio del Marqués de Cáceres (fig. 6.56).

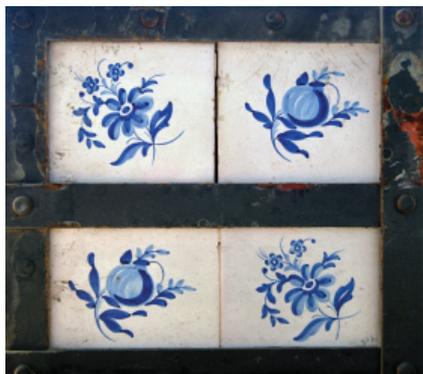
6.57. Azulejos de dibujo completo en monocromía azul.

De esta forma se observa un proceso de simplificación desde los coloridos ramos florales y frutales barrocos, que no solo cubrían por completo la superficie del azulejo sino que incluso se conectaban con los adyacentes para formar complejas composiciones, a otros más pequeños de un solo color azul cobalto sobre fondo blanco que simplificaba mucho la pieza como una consecuencia lógica de los nuevos cánones clasicistas que imperaban a principios del siglo XIX, lo cual además la hacía más barata⁵ contribuyendo a una mayor difusión (fig. 6.57).

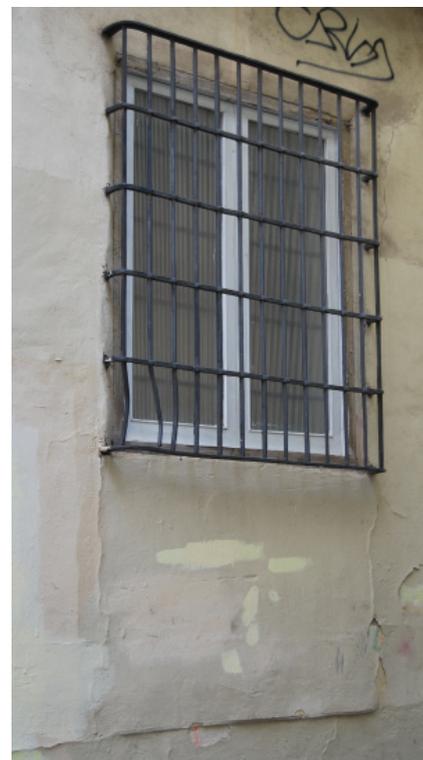
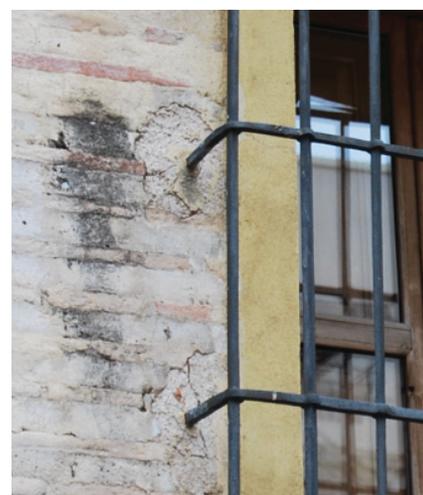
6.66. Hueco en fachada en el que claramente se ha cegado la parte inferior para hacerlo más pequeño (arriba).

6.67. Anclajes hechos con posterioridad que muestran discontinuidad constructiva con la fábrica de fachada (abajo).

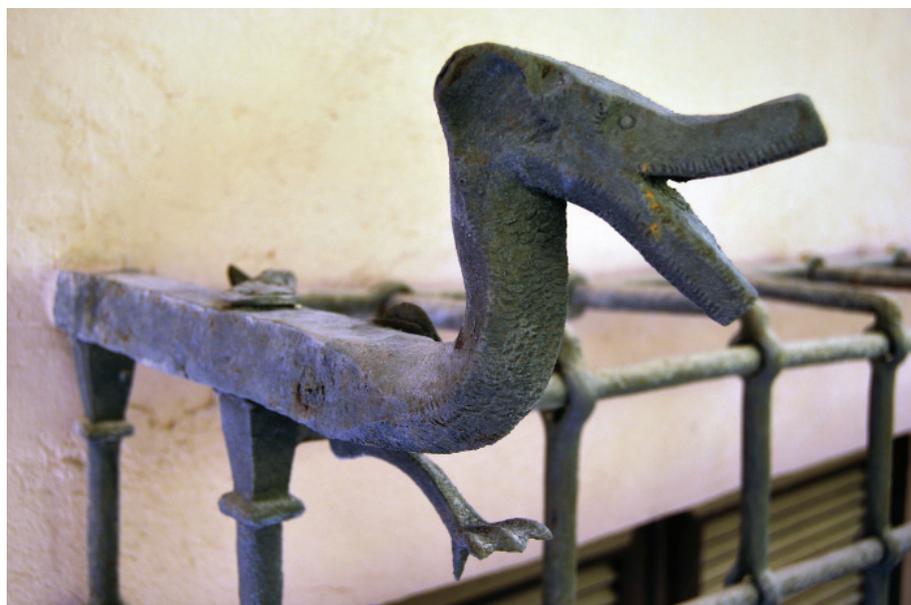
7.1. Mástil con decoración de dragoncillo de mitad del siglo XV en la jaula X15-14 en la Catedral de Valencia.

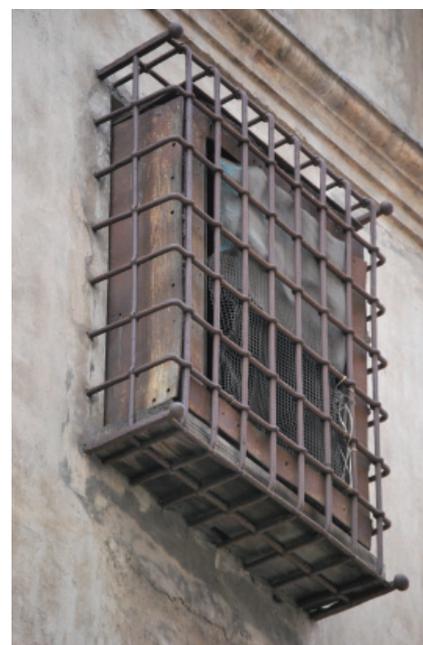
7.2. Jaula S05-23 en el Colegio del Patriarca con barroto redondo y mástiles decorados que da cierta sensación de reclusión al hueco que protege (arriba).

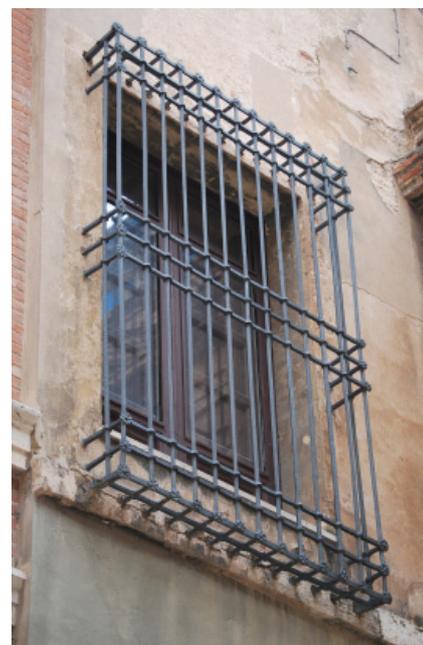
7.3. Reja X20-01 en la fachada a la calle Barchilla del Palacio Arzobispal con barras en las aristas del volumen, estampas decorativas y redistribución de los barrotes horizontales (abajo).

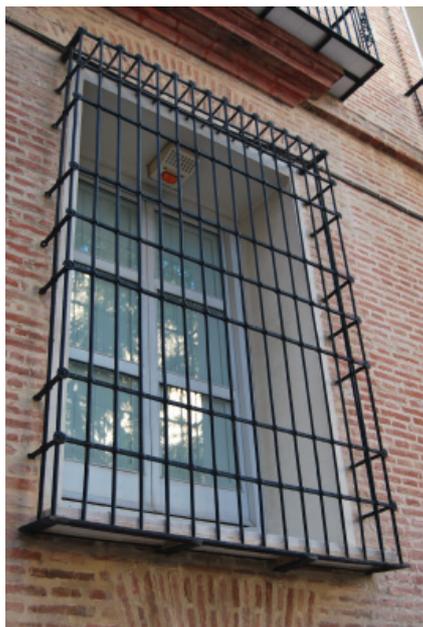
7.4. Jaula C14-02, de 1728 - 1731, en el Palacio del Intendente Pineda en la que ya aparece la solución con pletinas ocupando el plano inferior (arriba).

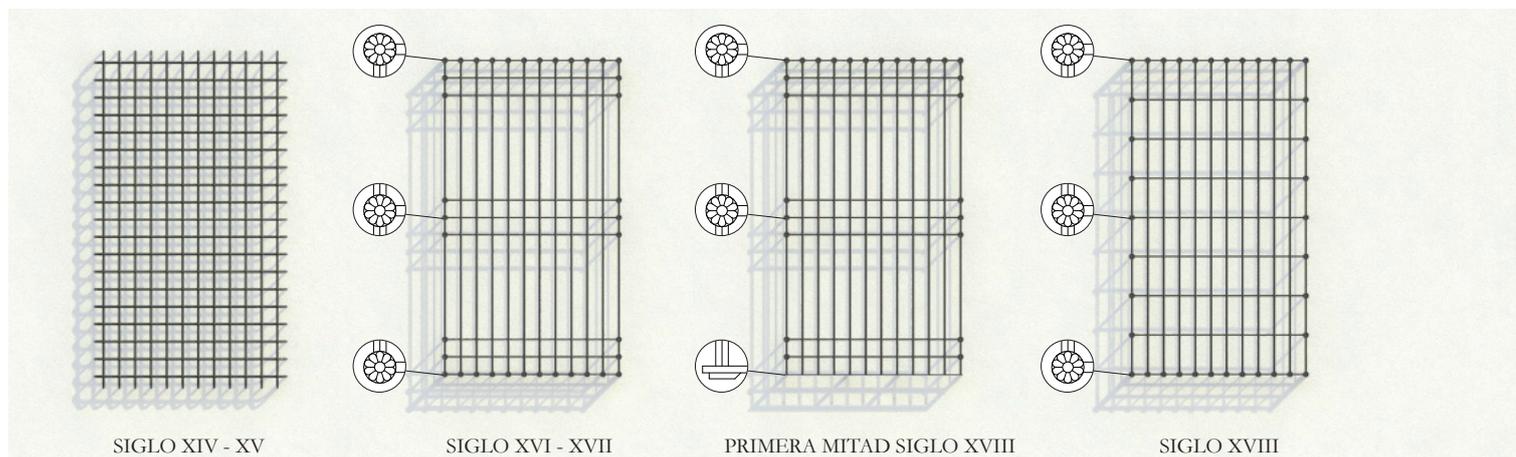
7.5. Esquema resumen en la evolución de los elementos y distribución de barrotes en las jaulas.

Esta disposición es en cierto modo la solución a los problemas que planteaban las dos anteriores ya que mientras las primeras daban una gran sensación de reclusión, las segundas, al intentar aligerar la jaula y abrir los vanos entre barras dejaban mayores tramos verticales sin el arriostramiento que les aportaba el cruce con el barrote horizontal, debilitando el conjunto y haciéndolo más susceptible de ser deformado por golpes o esfuerzos mecánicos (fig. 7.5).

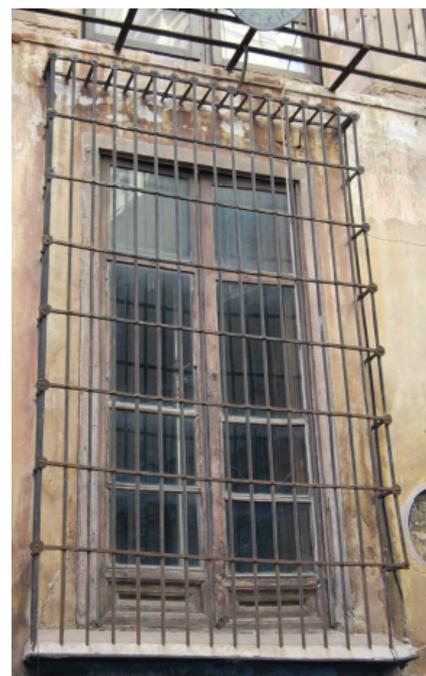
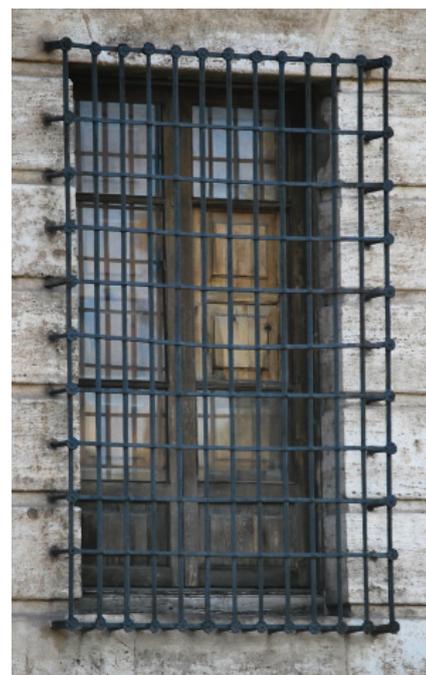
7.6 y 7.7. Jaulas V35-04, de 1756, en el Colegio de la Seda (arriba) y X30-03, de 1760 - 1770, en el Palacio Monasterio del Temple (abajo) con la distribución de barrotes horizontales propia de las jaulas de la segunda mitad del siglo XVIII.

Aunque este tipo de jaula es el que marca el final del siglo XVIII y el principio del XIX, hay otros tres tipos a los que se les ha asignado el mismo periodo y que no responden estrictamente a la definición explicada, sino que son consideradas de transición ya que muestran en un misma reja una mezcla de las características que debieron convivir durante el tiempo en el que se iban sustituyendo unas soluciones constructivas por otras. Dos de estas jaulas se encuentran en el Colegio del Patriarca y en ellas se combinan barrotes redondos con pletinas, encuentros entre barras con la hembra en posición horizontal o vertical y diferentes organizaciones del sotabalcón para recoger azulejos de formatos diversos. La tercera jaula que muestra estos cambios es una en la que ya se muestra la nueva disposición de los barrotes horizontales distribuidos uniformemente pero recupera el enrejado del plano inferior que por esas fechas ya estaba siendo sustituido por las pletinas. Tan solo cuatro edificios tienen jaulas de este último tipo y casi la totalidad de ellas están en el Palacio Monasterio del Temple con lo que no parece que fuera un modelo muy extendido (fig. 7.7).

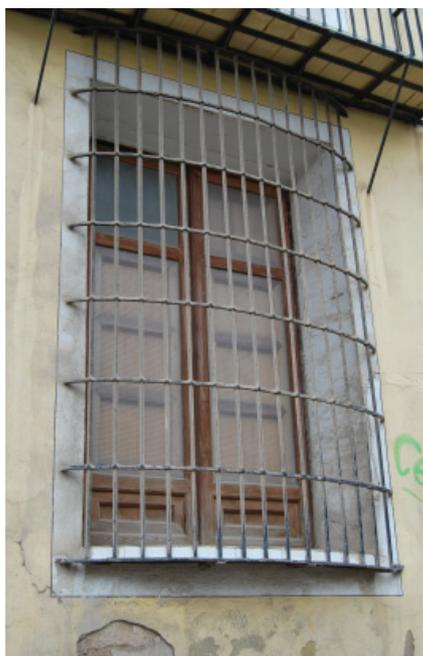
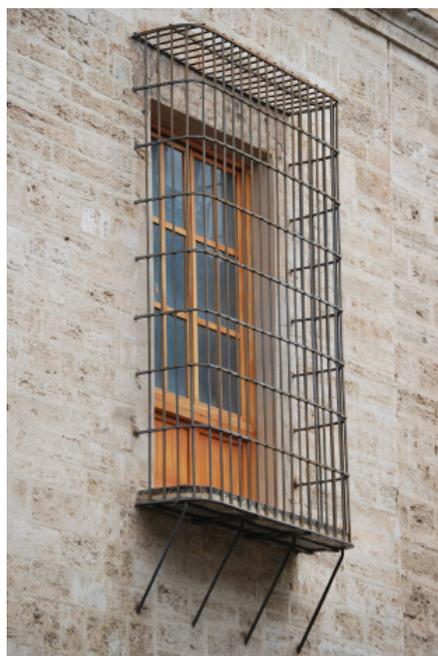
7.8, 7.9 y 7.10. Jaulas V26-01 en la calle Exarchs, 3 (izquierda), M32-04 en la iglesia de los Santos Juanes (centro) y C31-03 en el Palacio de los Mercader (derecha), con trazado curvo, mixto y de plano inclinado respectivamente.

Se suman así a las jaulas de trazado recto otras con formas curvas, mixtas o con los planos frontales inclinados para ajustarse a la normativa y que en cuanto a las características formales presentan diversas soluciones que las relacionan con alguno de los tipos de jaula descritos anteriormente como la disposición de pletina o enrejado en la parte inferior, la distribución uniforme o por grupos de los barrotes horizontales y la presencia o no de nudos con remate de florón en las esquinas (figs. 7.8, 7.9 y 7.10).

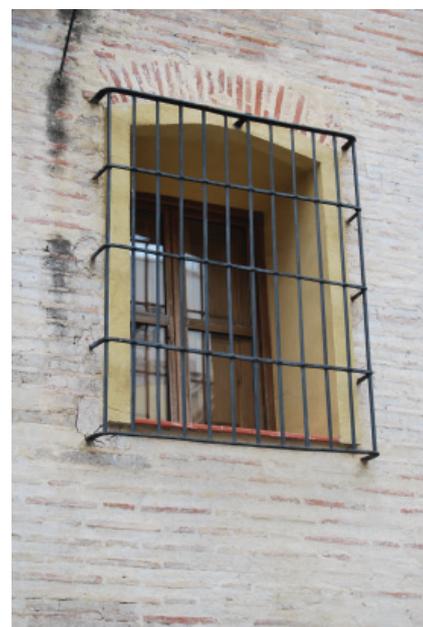
7.12. Jaula V33-10 en el Palacio Tamarit en la que se observa la reducción del vuelo llegando a prescindir de los barrotes laterales en una vuelta de la reja hacia el plano de fachada (abajo).

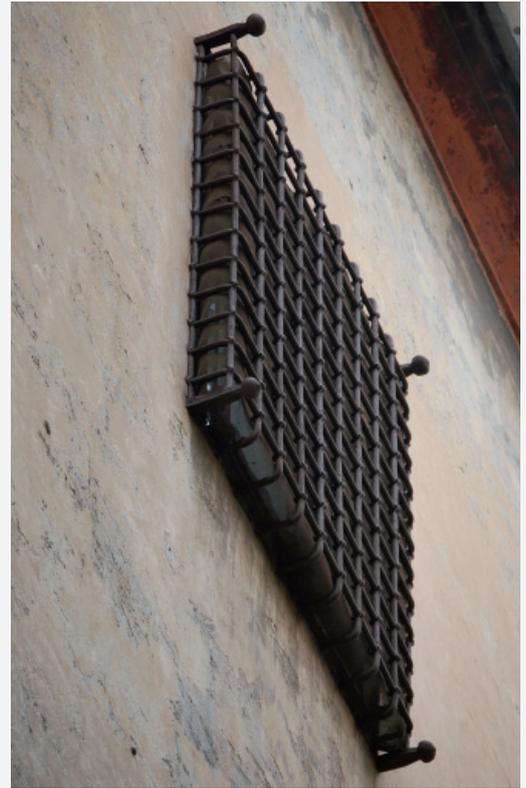
Nomenclatura	S05-04	Bloque	I	Tipo	1A
Edificio	Colegio del Patriarca				
Periodo asignado	1586 - 1610 (2-3)				
Número de barrotes verticales frontales					10
Número de barrotes verticales laterales					1
Número de barrotes horizontales					13
Disposición de los barrotes horizontales					D1
Elemento superior					ES2
Elemento inferior					EI2
Tipo de barrotes					B1
Encuentro entre barrotes					EB1
Encuentro en esquina					EE2
Sotabalcón	No	Estampa	No		
Azulejo	No	Vierteaguas	No		
Hueco que protege			Estado de conservación		
Ventana en planta tercera			Regular

Oxidación

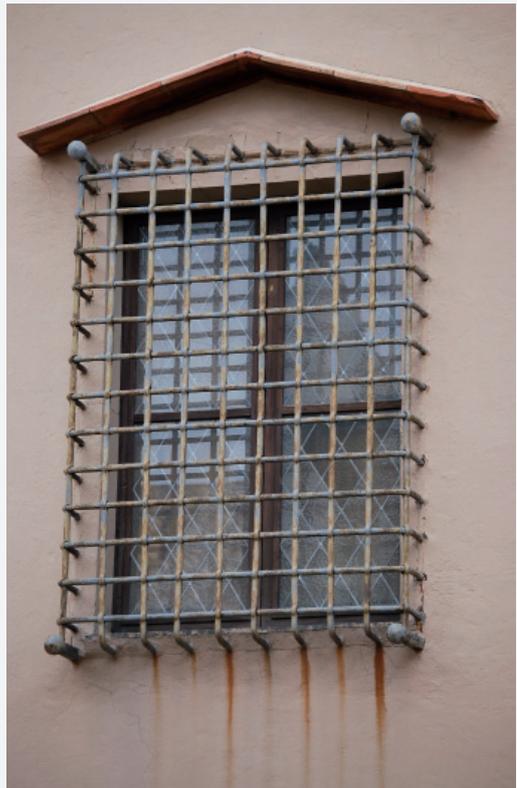
Nomenclatura	S05-30	Bloque	I	Tipo	1A
Edificio	Colegio del Patriarca				
Periodo asignado	1586 - 1610 (2-3)				
Número de barrotes verticales frontales					10
Número de barrotes verticales laterales					---
Número de barrotes horizontales					13
Disposición de los barrotes horizontales					D1
Elemento superior					ES2
Elemento inferior					EI2
Tipo de barrotes					B1
Encuentro entre barrotes					EB1
Encuentro en esquina					EE2
Sotabalcón	No	Estampa	No		
Azulejo	No	Vierteaguas	No		
Hueco que protege					Estado de conservación
Ventana en planta cuarta					Regular

Oxidación, grietas en anclajes

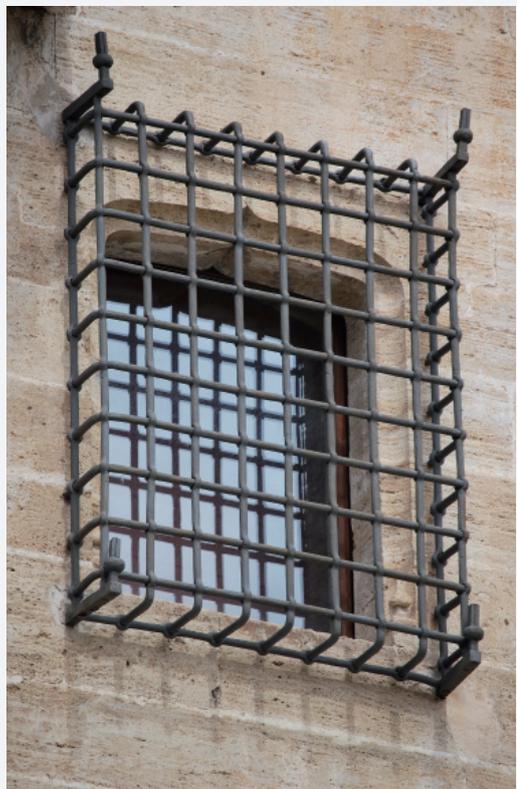
Nomenclatura	X15-08	Bloque	I	Tipo	1A
Edificio	Catedral de Valencia				
Periodo asignado	Siglos XV - XVI (3)				
Número de barrotes verticales frontales					9
Número de barrotes verticales laterales					1
Número de barrotes horizontales					10
Disposición de los barrotes horizontales					D1
Elemento superior					ES2
Elemento inferior					EI2
Tipo de barrotes					B1
Encuentro entre barrotes					EB1
Encuentro en esquina					EE2
Sotabalcón	No	Estampa	No		
Azulejo	No	Vierteaguas	No		
Hueco que protege					Estado de conservación
Ventana en planta segunda					Bueno

Oxidación

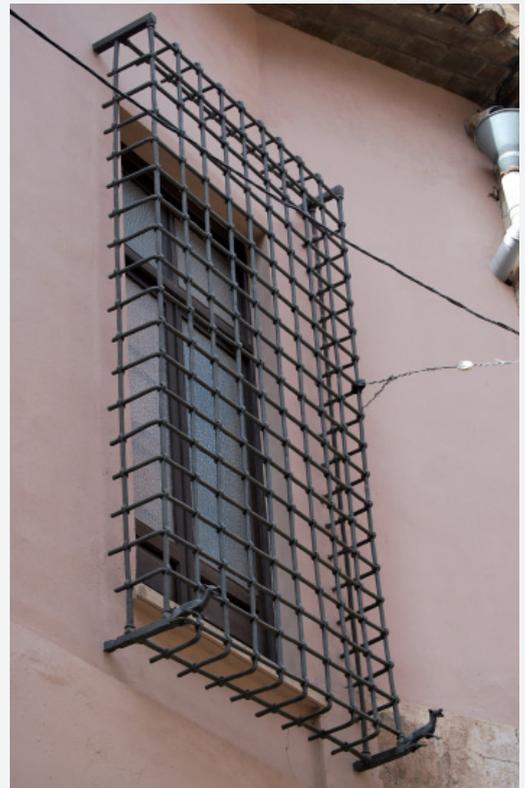
Nomenclatura	X15-12	Bloque	I	Tipo	1A
Edificio	Catedral de Valencia				
Periodo asignado	Siglos XV - XVI (2)				
Número de barrotes verticales frontales					10
Número de barrotes verticales laterales					1
Número de barrotes horizontales					19
Disposición de los barrotes horizontales					D1
Elemento superior					ES2
Elemento inferior					EI2
Tipo de barrotes					B1
Encuentro entre barrotes					EB1
Encuentro en esquina					EE2
Sotabalcón	No	Estampa	No		
Azulejo	No	Vierteaguas	No		
Hueco que protege			Estado de conservación		
Ventana en planta primera			Bueno (reutilizada)

Oxidación

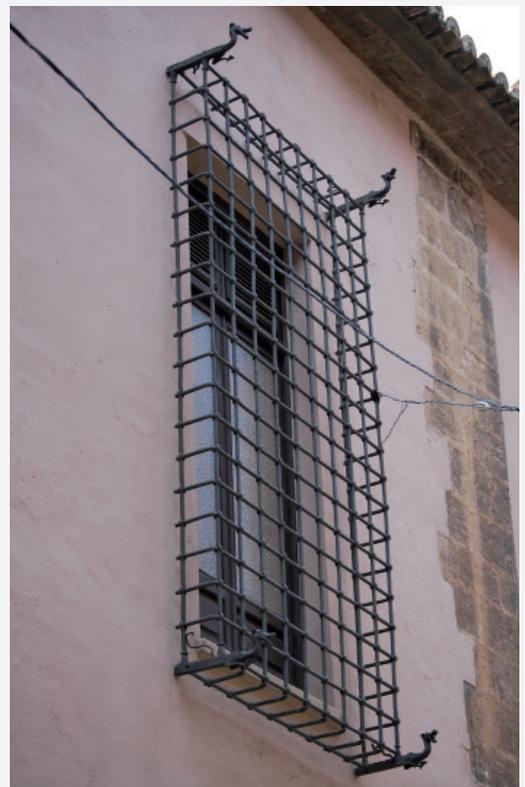
Nomenclatura	X15-14	Bloque	I	Tipo	1A
Edificio	Catedral de Valencia				
Periodo asignado	Siglos XV - XVI (2)				
Número de barrotes verticales frontales					10
Número de barrotes verticales laterales					1
Número de barrotes horizontales					20
Disposición de los barrotes horizontales					D1
Elemento superior					ES2
Elemento inferior					EI2
Tipo de barrotes					B1
Encuentro entre barrotes					EB1
Encuentro en esquina					EE2
Sotabalcón	No	Estampa	No		
Azulejo	No	Vierteaguas	No		
Hueco que protege			Estado de conservación		
Ventana en planta primera			Bueno (reutilizada)

Oxidación

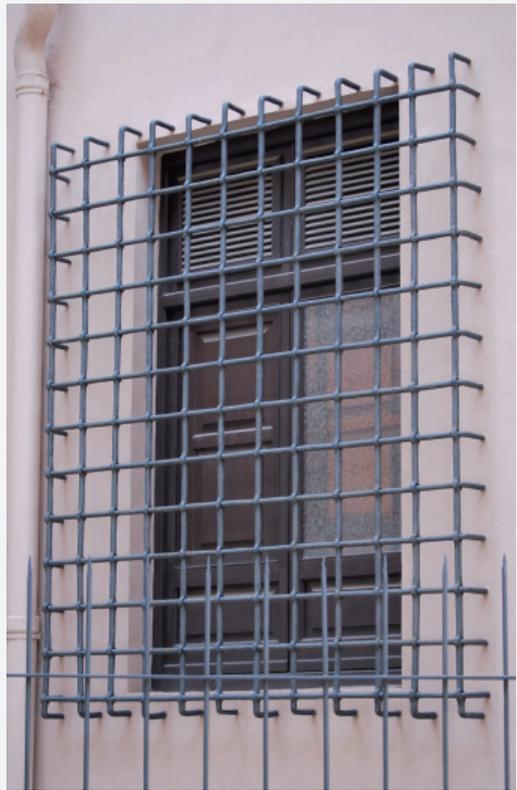
Nomenclatura	X15-15	Bloque	I	Tipo	1A
Edificio	Catedral de Valencia				
Periodo asignado	Siglos XV - XVI (2)				
Número de barrotes verticales frontales					12
Número de barrotes verticales laterales					---
Número de barrotes horizontales					13
Disposición de los barrotes horizontales					D1
Elemento superior					ES2
Elemento inferior					EI2
Tipo de barrotes					B1
Encuentro entre barrotes					EB1
Encuentro en esquina					EE2
Sotabalcón	No	Estampa	No		
Azulejo	No	Vierteaguas	No		
Hueco que protege					Estado de conservación
Ventana en planta baja					Bueno (reutilizada)

Oxidación

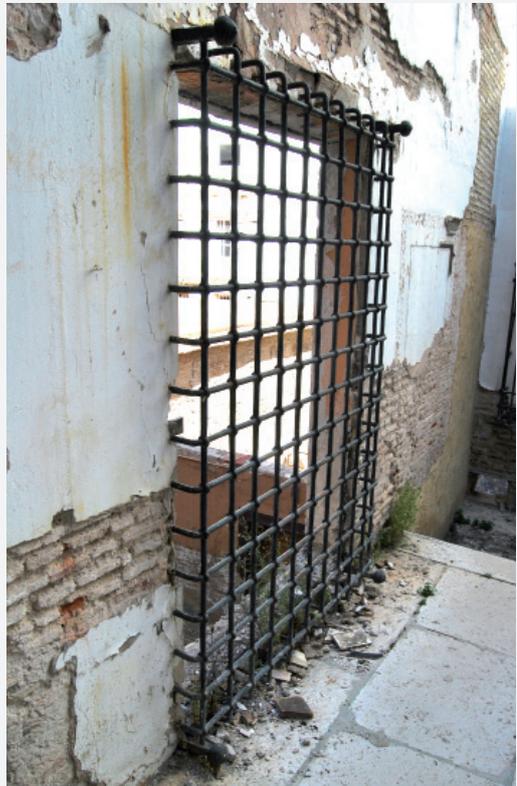
Nomenclatura	X28-04	Bloque	I	Tipo	1A
Edificio	Palacio de los Valeriola				
Periodo asignado	Siglo XVII (2-3)				
Número de barrotes verticales frontales					15
Número de barrotes verticales laterales					---
Número de barrotes horizontales					11
Disposición de los barrotes horizontales					D1
Elemento superior					ES2
Elemento inferior					EI2
Tipo de barrotes					B1
Encuentro entre barrotes					EB1
Encuentro en esquina					EE2
Sotabalcón	No	Estampa	No		
Azulejo	No	Vierteaguas	No		
Hueco que protege					Estado de conservación
Hueco en planta primera					Regular

Oxidación

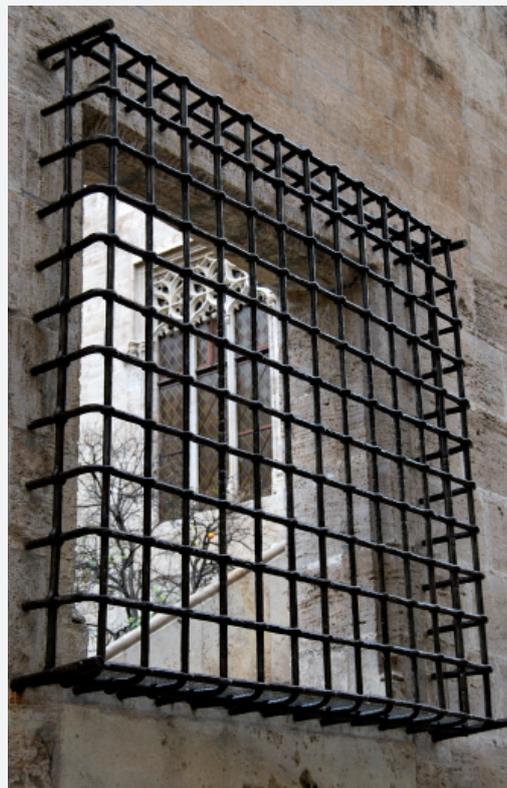
Nomenclatura	M29-01	Bloque	I	Tipo	1B
Edificio	Lonja de la Seda				
Periodo asignado	Siglos XV - XVI (3)				
Número de barrotes verticales frontales					13
Número de barrotes verticales laterales					1
Número de barrotes horizontales					12
Disposición de los barrotes horizontales					D1
Elemento superior					ES2
Elemento inferior					EI2
Tipo de barrotes					B1
Encuentro entre barrotes					EB1 + EB2
Encuentro en esquina					EE2
Sotabalcón	No	Estampa	No		
Azulejo	No	Vierteaguas	No		
Hueco que protege			Estado de conservación		
Hueco en muro de patio			Bueno

Oxidación

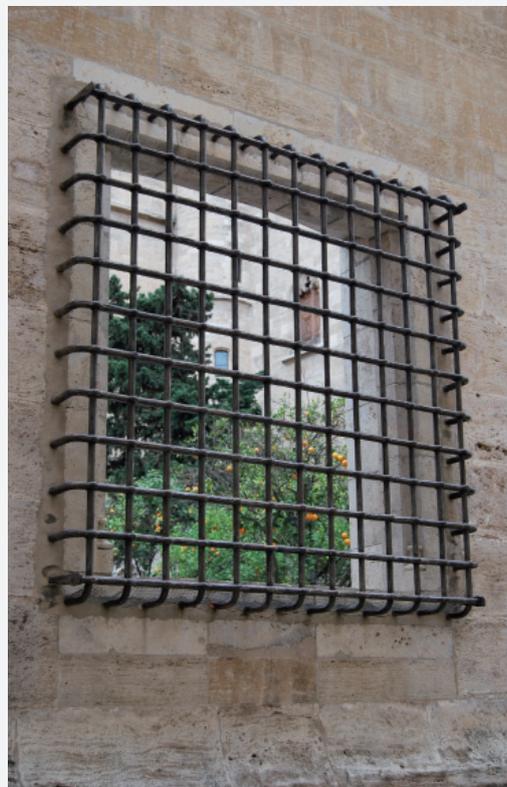
Nomenclatura	M29-02	Bloque	I	Tipo	1B
Edificio	Lonja de la Seda				
Periodo asignado	Siglos XV - XVI (3)				
Número de barrotes verticales frontales					13
Número de barrotes verticales laterales					---
Número de barrotes horizontales					12
Disposición de los barrotes horizontales					D1
Elemento superior					ES2
Elemento inferior					EI2
Tipo de barrotes					B1
Encuentro entre barrotes					EB2
Encuentro en esquina					EE2
Sotabalcón	No	Estampa	No		
Azulejo	No	Vierteaguas	No		
Hueco que protege			Estado de conservación		
Hueco en muro de patio			Bueno

Oxidación

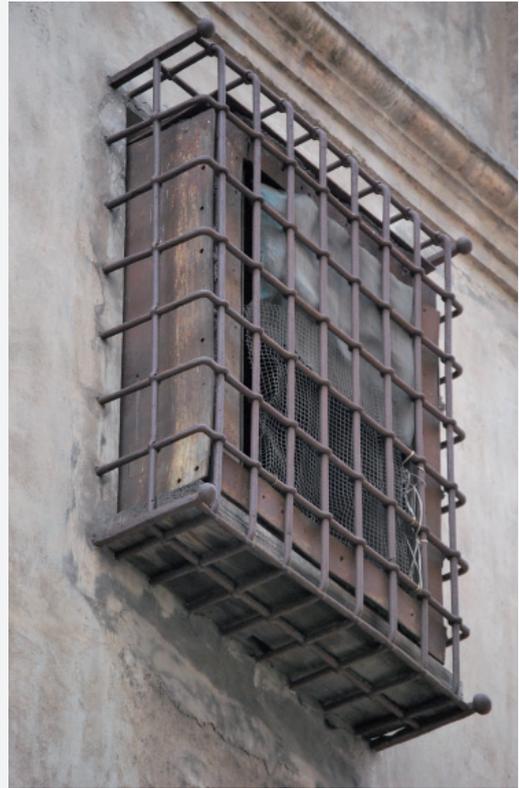
Nomenclatura	S05-23	Bloque	I	Tipo	1B
Edificio	Colegio del Patriarca				
Periodo asignado	1586 - 1610 (2-3)				
Número de barrotes verticales frontales					8
Número de barrotes verticales laterales					1
Número de barrotes horizontales					8
Disposición de los barrotes horizontales					D1
Elemento superior					ES2
Elemento inferior					EI2
Tipo de barrotes					B1
Encuentro entre barrotes					EB1 + EB2
Encuentro en esquina					EE2
Sotabalcón	No	Estampa	No		
Azulejo	No	Vierteaguas	No		
Hueco que protege					Estado de conservación
Ventana en planta primera					Bueno

Oxidación

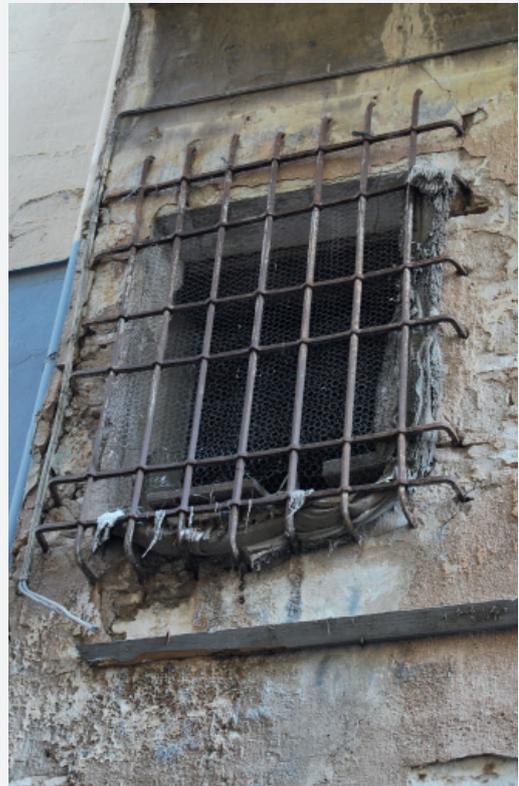
Nomenclatura	M36-01	Bloque	I	Tipo	1C
Edificio	Calle Sombrerería, 4				
Periodo asignado	Siglos XV - XVI (3)				
Número de barrotes verticales frontales					7
Número de barrotes verticales laterales					---
Número de barrotes horizontales					6
Disposición de los barrotes horizontales					D2
Elemento superior					ES2
Elemento inferior					EI2
Tipo de barrotes					B2
Encuentro entre barrotes					EB2
Encuentro en esquina					EE2
Sotabalcón	No	Estampa	No		
Azulejo	No	Vierteaguas	No		
Hueco que protege					Estado de conservación
Ventana en planta primera					Malo

Oxidación, deformación, rotura

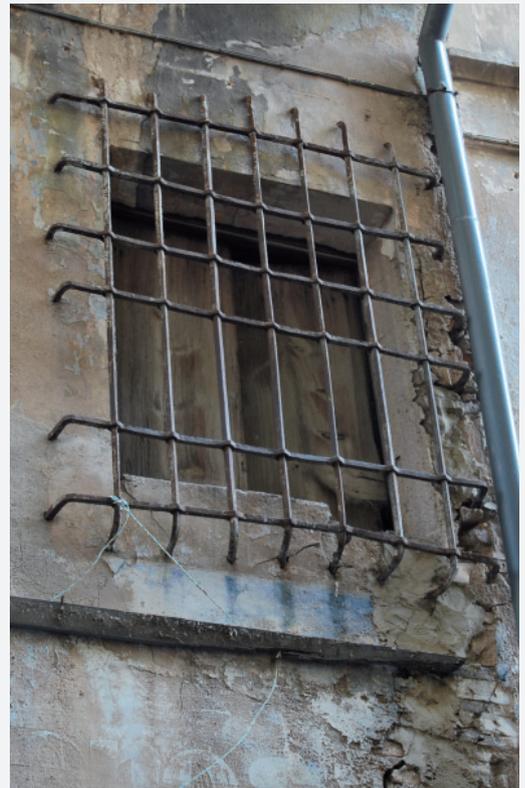
Nomenclatura	M36-02	Bloque I	Tipo 1C
Edificio	Calle Sombrerería, 4		
Periodo asignado	Siglos XV - XVI (3)		
Número de barrotes verticales frontales	7		
Número de barrotes verticales laterales	---		
Número de barrotes horizontales	6		
Disposición de los barrotes horizontales	D2		
Elemento superior	ES2		
Elemento inferior	EI2		
Tipo de barrotes	B2		
Encuentro entre barrotes	EB2		
Encuentro en esquina	EE2		
Sotabalcón	No	Estampa	No
Azulejo	No	Vierteaguas	No
Hueco que protege	Estado de conservación		
Ventana en planta primera	Malo

Oxidación, deformación, rotura

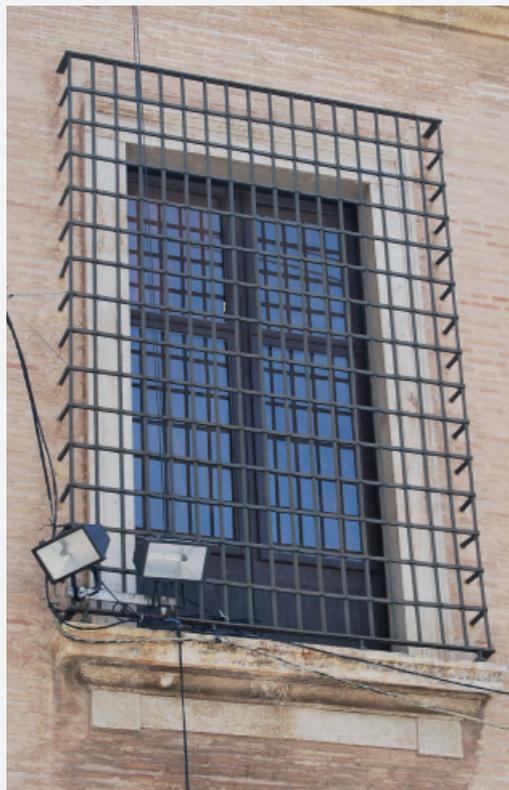
Nomenclatura	X15-02	Bloque	II	Tipo	2A
Edificio	Catedral de Valencia				
Periodo asignado	Siglo XVII (2-3)				
Número de barrotes verticales frontales					18
Número de barrotes verticales laterales					---
Número de barrotes horizontales					14
Disposición de los barrotes horizontales					D1
Elemento superior					ES3
Elemento inferior					EI3
Tipo de barrotes					B2
Encuentro entre barrotes					EB2
Encuentro en esquina					EE2
Sotabalcón	Si (ménsula)	Estampa	No		
Azulejo	No	Vierteaguas	No		
Hueco que protege					Estado de conservación
Ventanal en planta primera					Bueno

Oxidación

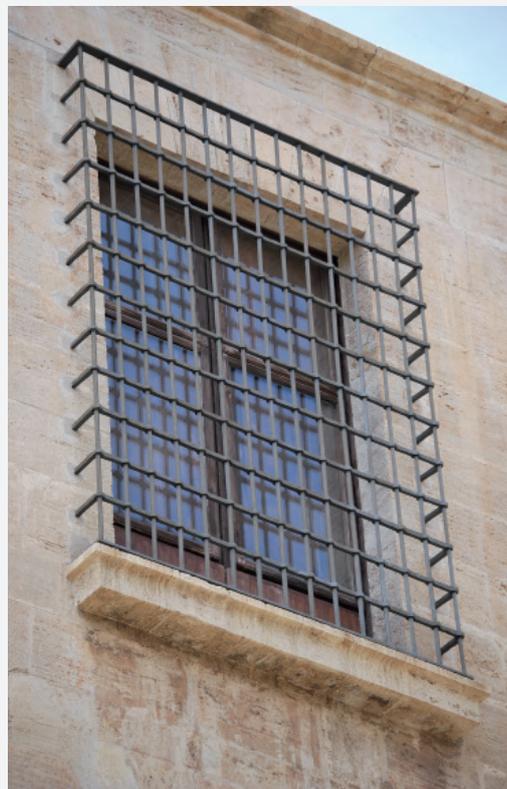
Nomenclatura	X15-05	Bloque II	Tipo 2A
Edificio	Catedral de Valencia		
Periodo asignado	Siglo XVII (2-3)		
Número de barrotes verticales frontales			15
Número de barrotes verticales laterales			---
Número de barrotes horizontales			11
Disposición de los barrotes horizontales			D1
Elemento superior			ES3
Elemento inferior			EI3
Tipo de barrotes			B2
Encuentro entre barrotes			EB2
Encuentro en esquina			EE2
Sotabalcón	Si (ménsula)	Estampa	No
Azulejo	No	Vierteaguas	No
Hueco que protege			Estado de conservación
Ventanal en planta segunda			Bueno

Oxidación

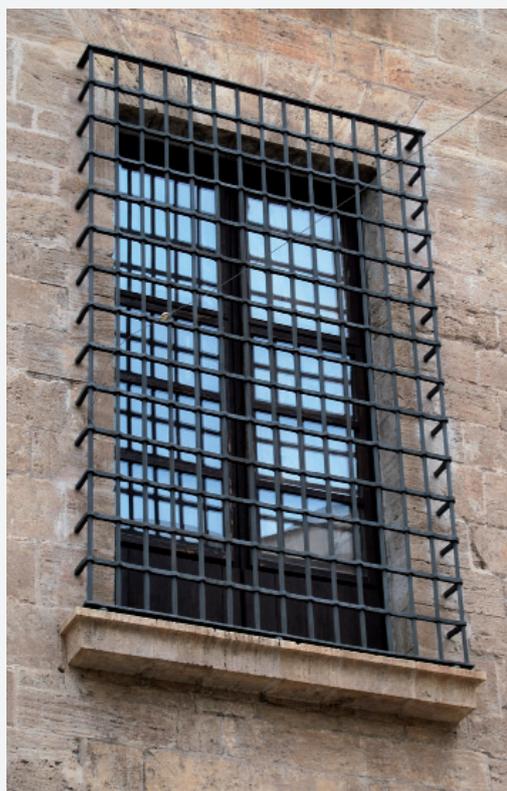
Nomenclatura	X15-06	Bloque	II	Tipo	2A
Edificio	Catedral de Valencia				
Periodo asignado	Siglo XVII (2-3)				
Número de barrotes verticales frontales					15
Número de barrotes verticales laterales					---
Número de barrotes horizontales					13
Disposición de los barrotes horizontales					D1
Elemento superior					ES3
Elemento inferior					EI3
Tipo de barrotes					B2
Encuentro entre barrotes					EB2
Encuentro en esquina					EE2
Sotabalcón	Si (ménsula)	Estampa	No		
Azulejo	No	Vierteaguas	No		
Hueco que protege			Estado de conservación		
Ventanal en planta primera			Bueno

Oxidación

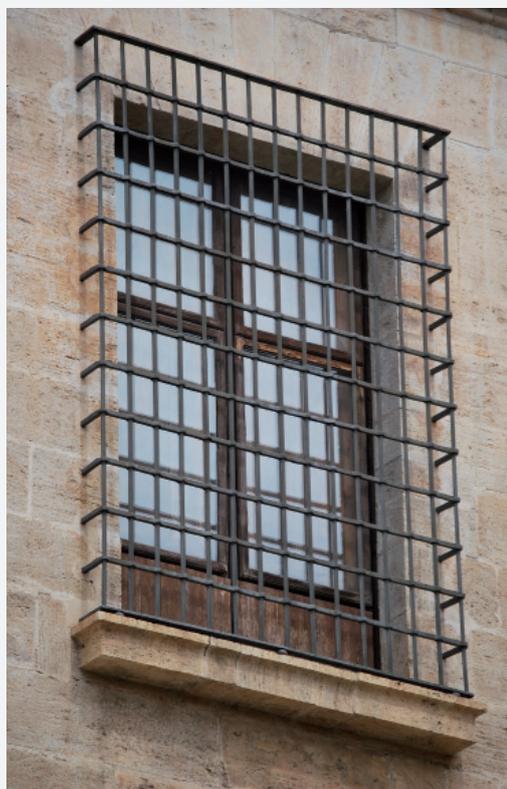
Nomenclatura	S05-02	Bloque II	Tipo 2B
Edificio	Colegio del Patriarca		
Periodo asignado	1586 - 1610 (2-3)		
Número de barrotes verticales frontales	9		
Número de barrotes verticales laterales	1		
Número de barrotes horizontales	4		
Disposición de los barrotes horizontales	D2		
Elemento superior	ES1		
Elemento inferior	EI1		
Tipo de barrotes	B1		
Encuentro entre barrotes	EB1 + EB2		
Encuentro en esquina	EE1		
Sotabalcón	No	Estampa	Si
Azulejo	No	Vierteaguas	No
Hueco que protege	Estado de conservación		
Ventana en planta primera	Bueno

Patologías

Oxidación

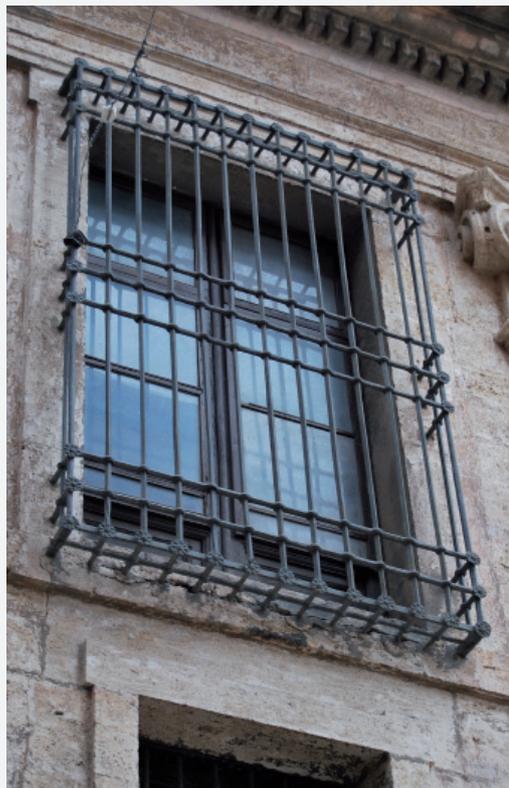
Nomenclatura	X15-09	Bloque	II	Tipo	2B
Edificio	Catedral de Valencia				
Periodo asignado	Siglo XVIII (2)				
Número de barrotes verticales frontales					13
Número de barrotes verticales laterales					1
Número de barrotes horizontales					7
Disposición de los barrotes horizontales					D2
Elemento superior					ES1
Elemento inferior					EI1
Tipo de barrotes					B1
Encuentro entre barrotes					EB2
Encuentro en esquina					EE1
Sotabalcón	No	Estampa	Si		
Azulejo	No	Vierteaguas	No		
Hueco que protege					Estado de conservación
Ventana en planta primera					Regular

Oxidación, rotura de anclajes

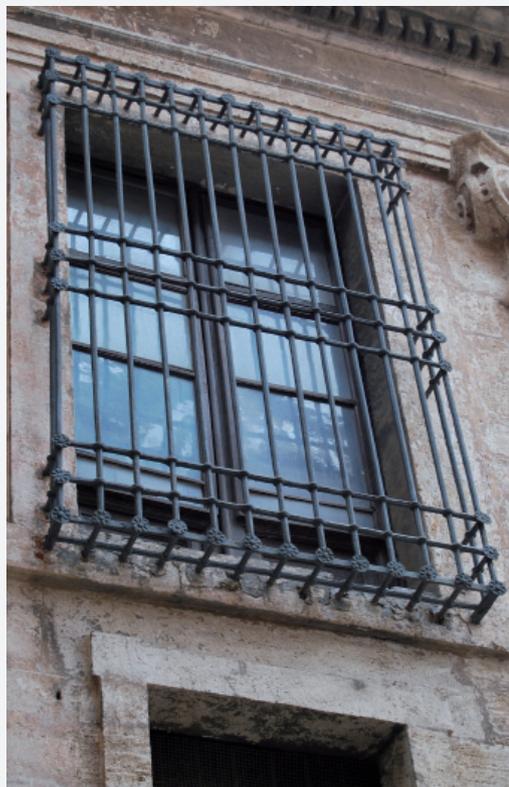
Nomenclatura	X15-10	Bloque	II	Tipo	2B
Edificio	Catedral de Valencia				
Periodo asignado	Siglo XVIII (2)				
Número de barrotes verticales frontales					13
Número de barrotes verticales laterales					1
Número de barrotes horizontales					7
Disposición de los barrotes horizontales					D2
Elemento superior					ES1
Elemento inferior					EI1
Tipo de barrotes					B1
Encuentro entre barrotes					EB2
Encuentro en esquina					EE1
Sotabalcón	No	Estampa	Si		
Azulejo	No	Vierteaguas	No		
Hueco que protege					Estado de conservación
Ventana en planta primera					Regular

Oxidación, rotura de anclajes

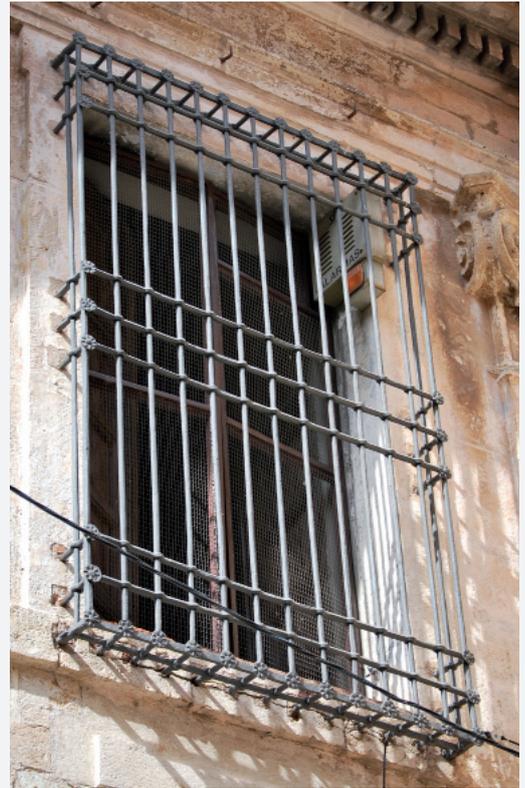
Nomenclatura	X15-11	Bloque II	Tipo	2B
Edificio	Catedral de Valencia			
Periodo asignado	Siglo XVIII (2)			
Número de barrotes verticales frontales				13
Número de barrotes verticales laterales				1
Número de barrotes horizontales				7
Disposición de los barrotes horizontales				D2
Elemento superior				ES1
Elemento inferior				EI1
Tipo de barrotes				B1
Encuentro entre barrotes				EB2
Encuentro en esquina				EE1
Sotabalcón	No	Estampa	Si	
Azulejo	No	Vierteaguas	No	
Hueco que protege			Estado de conservación	
Ventana en planta alta			Regular

Oxidación, rotura de anclajes

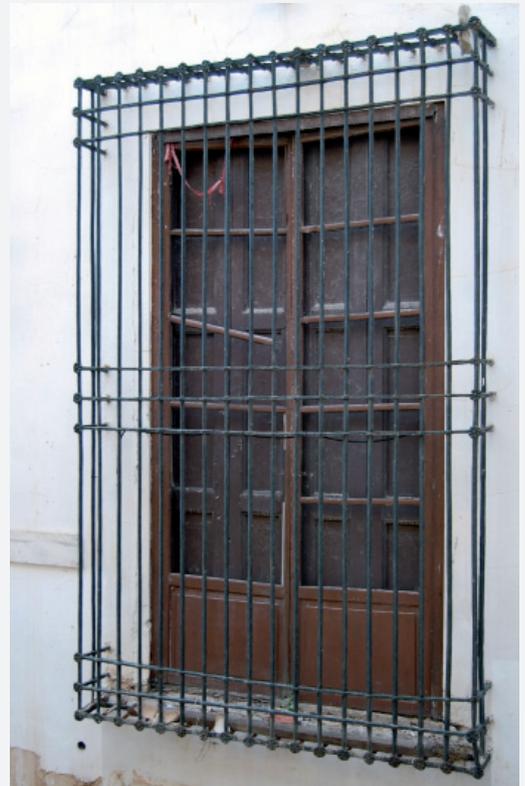
Nomenclatura	X28-02	Bloque II	Tipo	2B
Edificio	Palacio de los Valeriola			
Periodo asignado	Siglos XVII - XVIII (2-3)			
Número de barrotes verticales frontales				7
Número de barrotes verticales laterales				1
Número de barrotes horizontales				18
Disposición de los barrotes horizontales				D2
Elemento superior				ES1
Elemento inferior				EI1
Tipo de barrotes				B2
Encuentro entre barrotes				EB2
Encuentro en esquina				EE1
Sotabalcón	No	Estampa	Si	
Azulejo	No	Vierteaguas	No	
Hueco que protege			Estado de conservación	
Ventanal en planta primera			Regular

Patologías

Oxidación, deformación

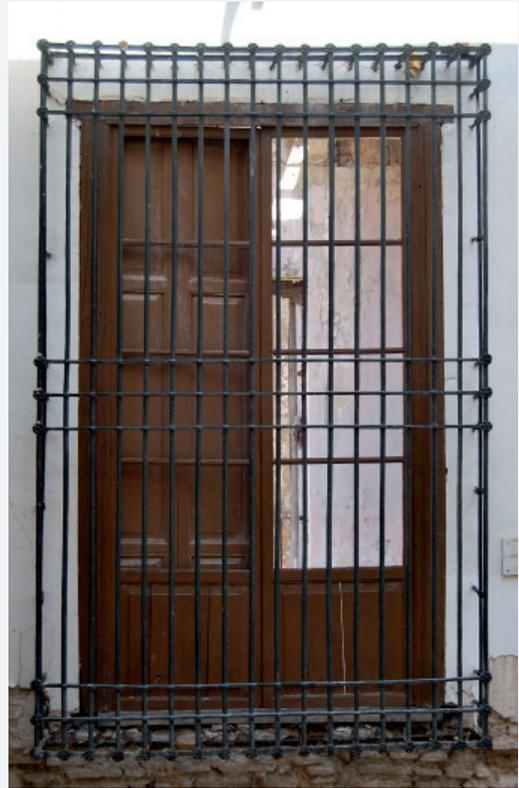
Nomenclatura	X28-03	Bloque	II	Tipo	2B
Edificio	Palacio de los Valeriola				
Periodo asignado	Siglos XVII - XVIII (2-3)				
Número de barrotes verticales frontales					7
Número de barrotes verticales laterales					1
Número de barrotes horizontales					18
Disposición de los barrotes horizontales					D2
Elemento superior					ES1
Elemento inferior					EI1
Tipo de barrotes					B2
Encuentro entre barrotes					EB2
Encuentro en esquina					EE1
Sotabalcón	No	Estampa	Si		
Azulejo	No	Vierteaguas	No		
Hueco que protege					Estado de conservación
Ventanal en planta primera					Regular

Patologías

Oxidación, deformación

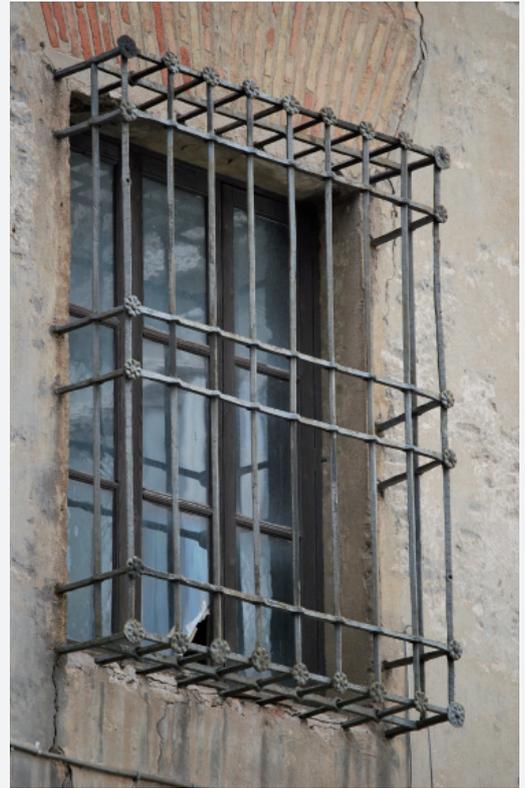
Nomenclatura	S05-01	Bloque II	Tipo 2C
Edificio	Colegio del Patriarca		
Periodo asignado	1586 - 1610 (2-3)		
Número de barrotes verticales frontales			9
Número de barrotes verticales laterales			1
Número de barrotes horizontales			4
Disposición de los barrotes horizontales			D2
Elemento superior			ES1
Elemento inferior			EI1
Tipo de barrotes			B2
Encuentro entre barrotes			EB2
Encuentro en esquina			EE1
Sotabalcón	No	Estampa	Si
Azulejo	No	Vierteaguas	No
Hueco que protege			Estado de conservación
Ventana en planta segunda			Bueno

Patologías

Oxidación

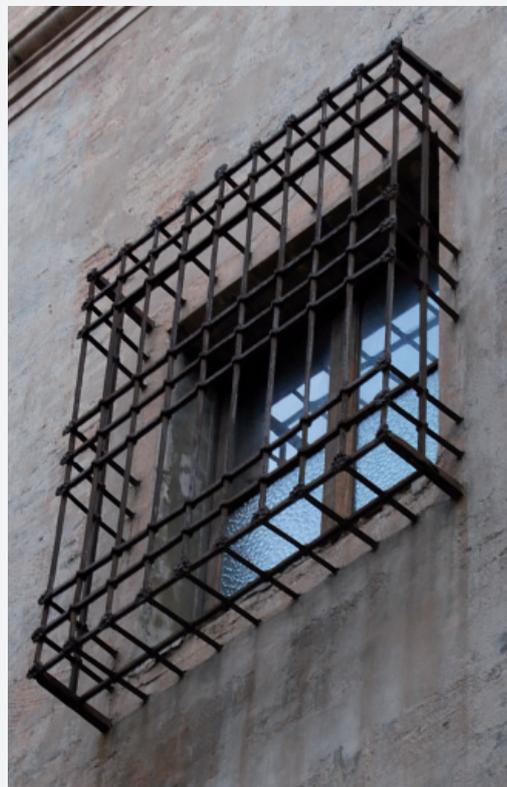
Nomenclatura	S05-16	Bloque II	Tipo 2C
Edificio	Colegio del Patriarca		
Periodo asignado	1586 - 1610 (2-3)		
Número de barrotes verticales frontales	10		
Número de barrotes verticales laterales	1		
Número de barrotes horizontales	7		
Disposición de los barrotes horizontales	D2		
Elemento superior	ES1		
Elemento inferior	EI1		
Tipo de barrotes	B2		
Encuentro entre barrotes	EB1 + EB2		
Encuentro en esquina	EE1		
Sotabalcón	No	Estampa	Si
Azulejo	No	Vierteaguas	No
Hueco que protege	Estado de conservación		
Ventana en planta segunda	Bueno

Patologías

Oxidación

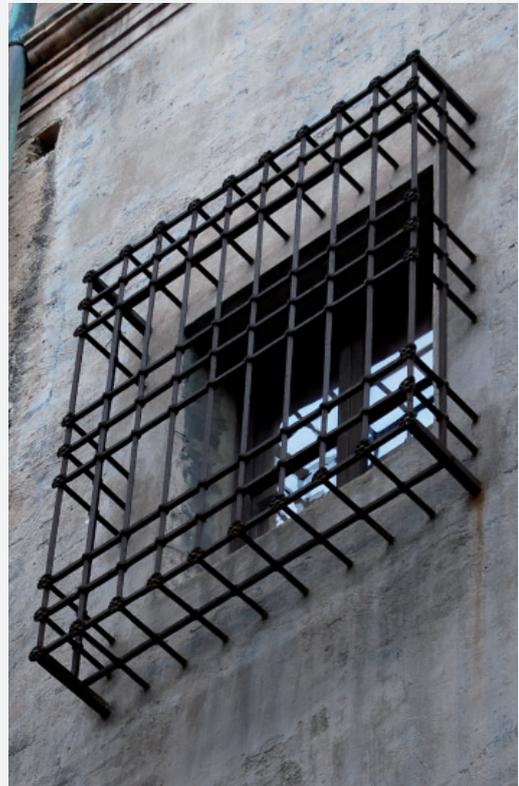
Nomenclatura	S05-18	Bloque	II	Tipo	2C
Edificio	Colegio del Patriarca				
Periodo asignado	1586 - 1610 (2-3)				
Número de barrotes verticales frontales					10
Número de barrotes verticales laterales					1
Número de barrotes horizontales					7
Disposición de los barrotes horizontales					D2
Elemento superior					ES1
Elemento inferior					EI1
Tipo de barrotes					B2
Encuentro entre barrotes					EB1 + EB2
Encuentro en esquina					EE1
Sotabalcón	No	Estampa	Si		
Azulejo	No	Vierteaguas	No		
Hueco que protege			Estado de conservación		
Ventana en planta segunda			Bueno

Patologías

Oxidación

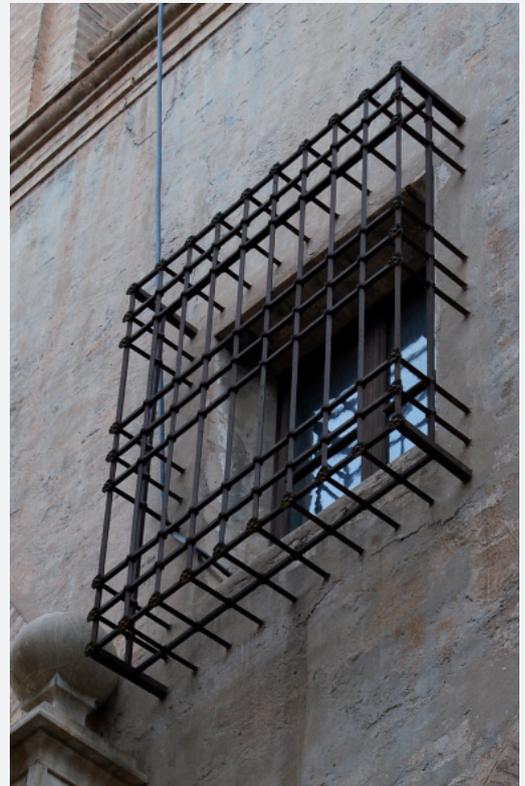
Nomenclatura	S05-20	Bloque II	Tipo 2C
Edificio	Colegio del Patriarca		
Periodo asignado	1586 - 1610 (2-3)		
Número de barrotes verticales frontales	10		
Número de barrotes verticales laterales	1		
Número de barrotes horizontales	7		
Disposición de los barrotes horizontales	D2		
Elemento superior	ES1		
Elemento inferior	EI1		
Tipo de barrotes	B2		
Encuentro entre barrotes	EB1 + EB2		
Encuentro en esquina	EE1		
Sotabalcón	No	Estampa	Si
Azulejo	No	Vierteaguas	No
Hueco que protege	Estado de conservación		
Ventana en planta segunda	Bueno

Patologías

Oxidación

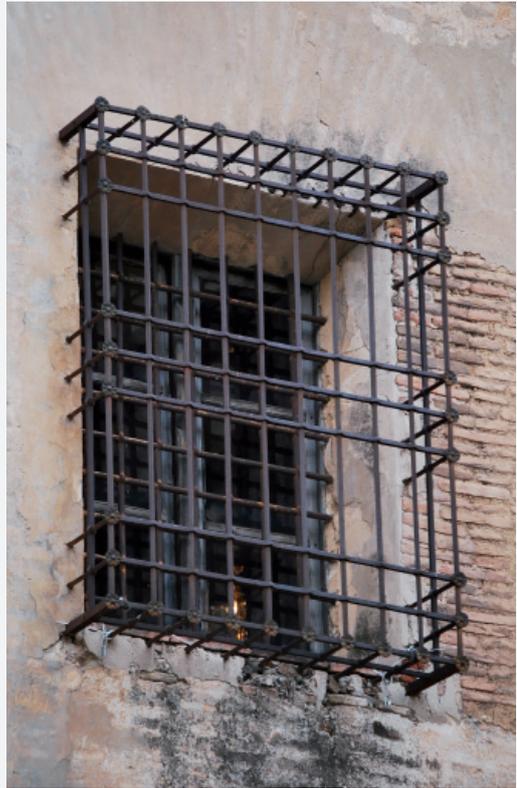
Nomenclatura	S05-21	Bloque	II	Tipo	2C
Edificio	Colegio del Patriarca				
Periodo asignado	1586 - 1610 (2-3)				
Número de barrotes verticales frontales					10
Número de barrotes verticales laterales					1
Número de barrotes horizontales					7
Disposición de los barrotes horizontales					D2
Elemento superior					ES1
Elemento inferior					EI1
Tipo de barrotes					B2
Encuentro entre barrotes					EB1 + EB2
Encuentro en esquina					EE1
Sotabalcón	No	Estampa	Si		
Azulejo	No	Vierteaguas	No		
Hueco que protege					Estado de conservación
Ventana en planta segunda					Bueno

Patologías

Oxidación
