Las jaulas de hierro forjado en la ciudad de Valencia intramuros entre los siglos XV y XIX

Máster Universitario en Conservación del Patrimonio Arquitectónico
Trabajo Final de Máster. Junio 2015

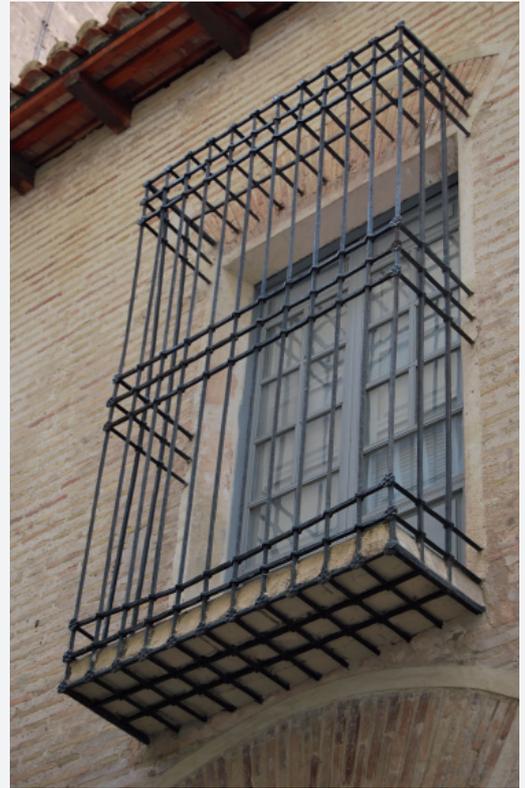
Nomenclatura	X17-01	Bloque II	Tipo	2C
Edificio	Iglesia de San Esteban			
Periodo asignado	Siglo XVII (3)			
Número de barrotes verticales frontales				12
Número de barrotes verticales laterales				2
Número de barrotes horizontales				7
Disposición de los barrotes horizontales				D2
Elemento superior				ES1
Elemento inferior				EI1
Tipo de barrotes				B2
Encuentro entre barrotes				EB1 + EB2
Encuentro en esquina				EE1
Sotabalcón	Si	Estampa	Si	
Azulejo	No	Vierteaguas	No	
Hueco que protege			Estado de conservación	
Ventana en planta segunda			Regular

Rotura de elementos, deformación

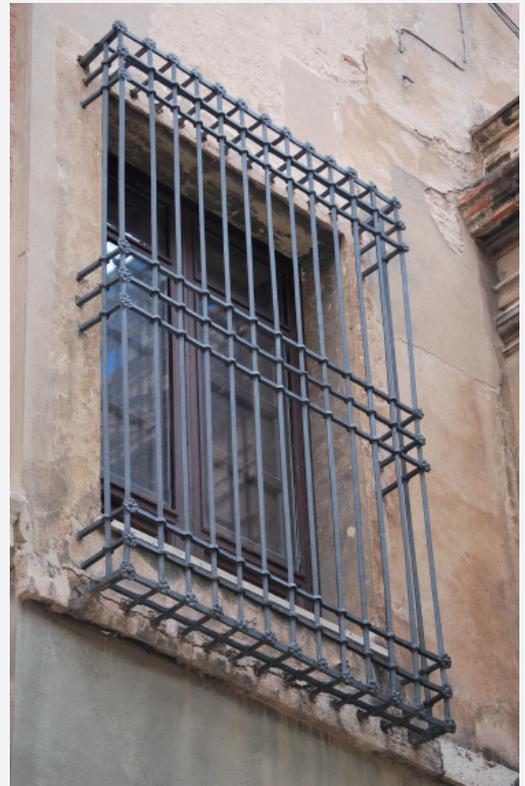
Nomenclatura	X20-01	Bloque II	Tipo	2C
Edificio	Arzobispado de Valencia			
Periodo asignado	1773 - 1794 (2)			
Número de barrotes verticales frontales				13
Número de barrotes verticales laterales				1
Número de barrotes horizontales				7
Disposición de los barrotes horizontales				D2
Elemento superior				ES1
Elemento inferior				EI1
Tipo de barrotes				B2
Encuentro entre barrotes				EB2
Encuentro en esquina				EE1
Sotabalcón	No	Estampa	Si	
Azulejo	No	Vierteaguas	No	
Hueco que protege			Estado de conservación	
Ventana en planta primera			Bueno

Oxidación, rotura de anclajes

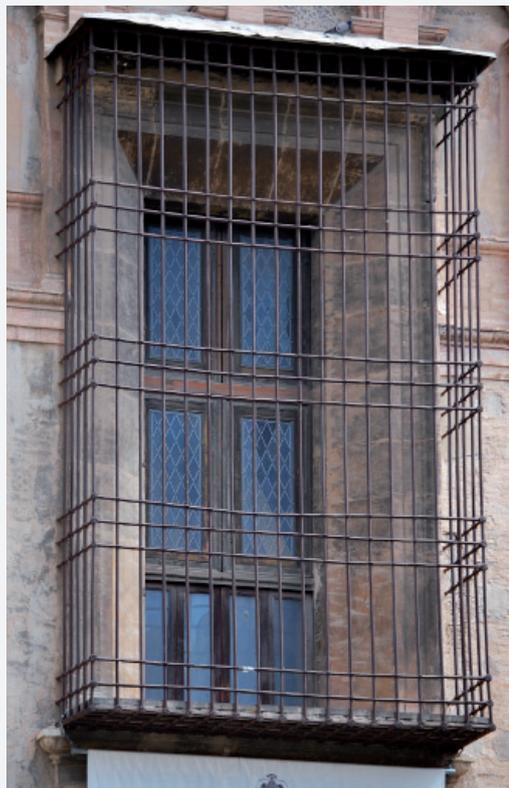
Nomenclatura	S05-22	Bloque	II	Tipo	2D
Edificio	Colegio del Patriarca				
Periodo asignado	1586 - 1610 (1)				
Número de barrotes verticales frontales					18
Número de barrotes verticales laterales					4
Número de barrotes horizontales					13
Disposición de los barrotes horizontales					D2
Elemento superior					ES1
Elemento inferior					EI1
Tipo de barrotes					B3
Encuentro entre barrotes					EB1 + EB2
Encuentro en esquina					EE1
Sotabalcón	Si	Estampa	Si		
Azulejo	Si (032)	Vierteaguas	Si		
Hueco que protege			Estado de conservación		
Ventanal en el coro de la iglesia			Bueno

Patologías

Oxidación, deformación

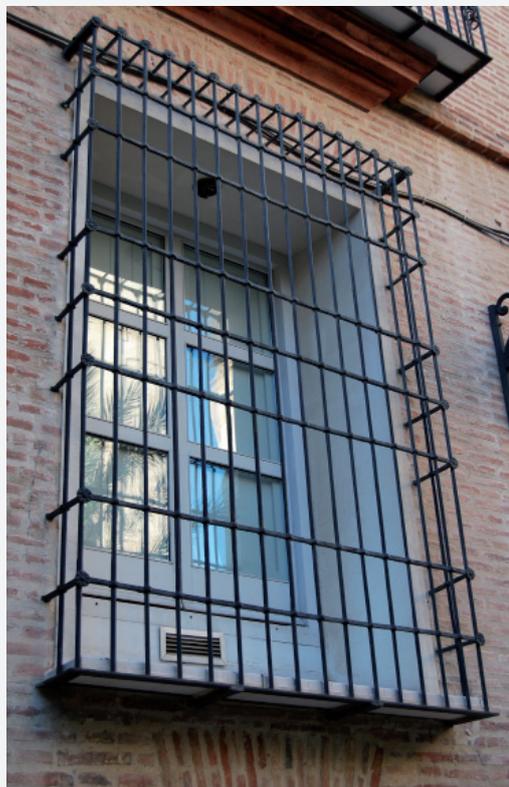
Nomenclatura	C14-01	Bloque	II	Tipo	2E
Edificio	Palacio del Intendente Pineda				
Periodo asignado	1728 - 1731 (2)				
Número de barrotes verticales frontales					16
Número de barrotes verticales laterales					1
Número de barrotes horizontales					7
Disposición de los barrotes horizontales					D2
Elemento superior					ES1
Elemento inferior					EI3
Tipo de barrotes					B2
Encuentro entre barrotes					EB2
Encuentro en esquina					EE1
Sotabalcón	Si	Estampa	Si		
Azulejo	No	Vierteaguas	No		
Hueco que protege			Estado de conservación		
Ventanal en planta baja			Bueno

Patologías

Oxidación

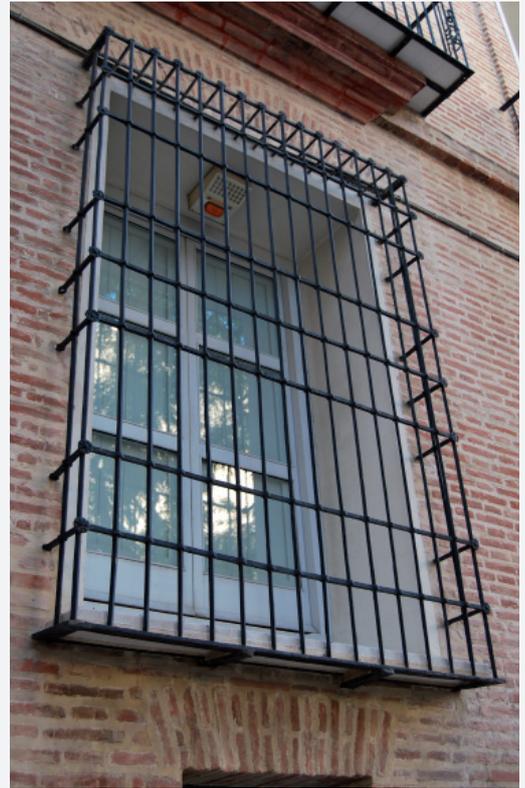
Nomenclatura	C14-02	Bloque II	Tipo	2E
Edificio	Palacio del Intendente Pineda			
Periodo asignado	1728 - 1731 (2)			
Número de barrotes verticales frontales				16
Número de barrotes verticales laterales				1
Número de barrotes horizontales				7
Disposición de los barrotes horizontales				D2
Elemento superior				ES1
Elemento inferior				EI3
Tipo de barrotes				B2
Encuentro entre barrotes				EB2
Encuentro en esquina				EE1
Sotabalcón	Si	Estampa	Si	
Azulejo	No	Vierteaguas	No	
Hueco que protege			Estado de conservación	
Ventanal en planta baja			Bueno

Patologías

Oxidación

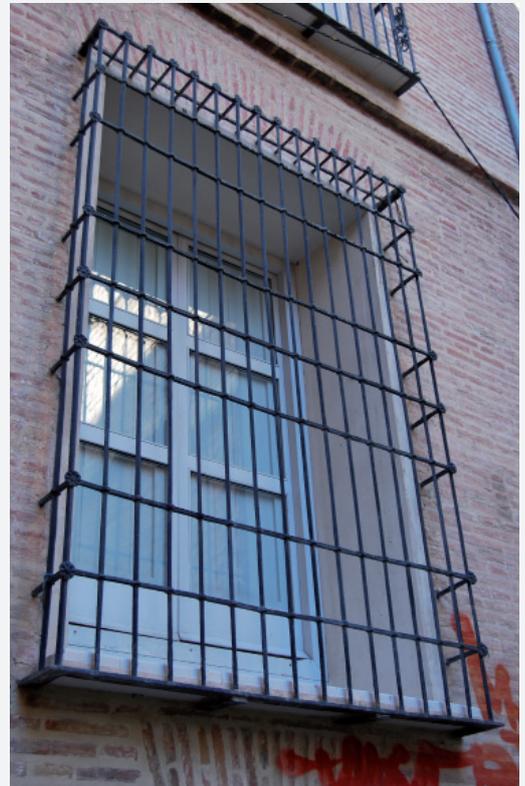
Nomenclatura	C14-03	Bloque II	Tipo	2E
Edificio	Palacio del Intendente Pineda			
Periodo asignado	1728 - 1731 (2)			
Número de barrotes verticales frontales				16
Número de barrotes verticales laterales				1
Número de barrotes horizontales				7
Disposición de los barrotes horizontales				D2
Elemento superior				ES1
Elemento inferior				EI3
Tipo de barrotes				B2
Encuentro entre barrotes				EB2
Encuentro en esquina				EE1
Sotabalcón	Si	Estampa	Si	
Azulejo	No	Vierteaguas	No	
Hueco que protege			Estado de conservación	
Ventanal en planta baja			Bueno

Patologías

Oxidación

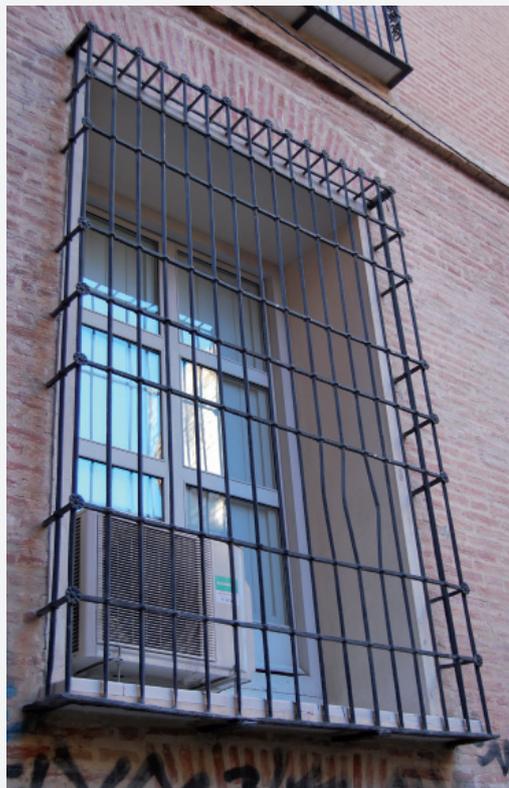
Nomenclatura	C14-04	Bloque	II	Tipo	2E
Edificio	Palacio del Intendente Pineda				
Periodo asignado	1728 - 1731 (2)				
Número de barrotes verticales frontales					16
Número de barrotes verticales laterales					1
Número de barrotes horizontales					7
Disposición de los barrotes horizontales					D2
Elemento superior					ES1
Elemento inferior					EI3
Tipo de barrotes					B2
Encuentro entre barrotes					EB2
Encuentro en esquina					EE1
Sotabalcón	Si	Estampa	Si		
Azulejo	No	Vierteaguas	No		
Hueco que protege					Estado de conservación
Ventanal en planta baja					Bueno

Patologías

Oxidación

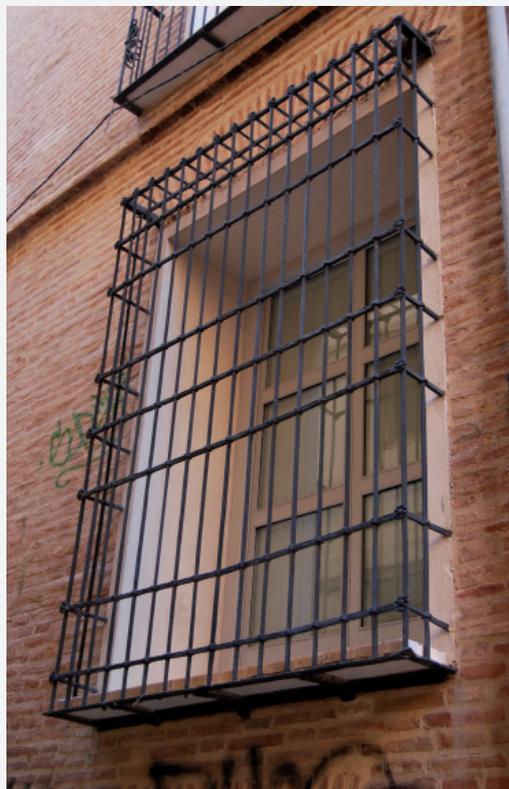
Nomenclatura	C14-07	Bloque	II	Tipo	2E
Edificio	Palacio del Intendente Pineda				
Periodo asignado	1728 - 1731 (2)				
Número de barrotes verticales frontales					16
Número de barrotes verticales laterales					1
Número de barrotes horizontales					7
Disposición de los barrotes horizontales					D2
Elemento superior					ES1
Elemento inferior					EI3
Tipo de barrotes					B2
Encuentro entre barrotes					EB2
Encuentro en esquina					EE1
Sotabalcón	Si	Estampa	Si		
Azulejo	No	Vierteaguas	No		
Hueco que protege					Estado de conservación
Ventanal en planta baja					Bueno

Patologías

Oxidación, deformación

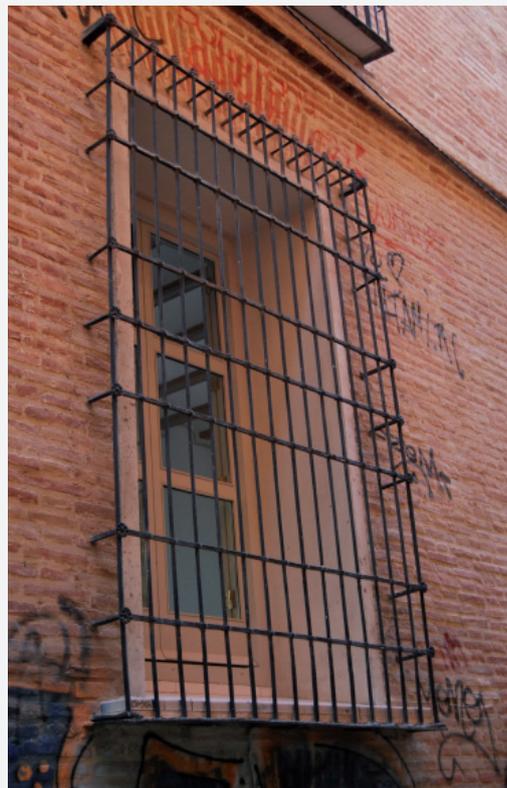
Nomenclatura	C14-08	Bloque II	Tipo	2E
Edificio	Palacio del Intendente Pineda			
Periodo asignado	1728 - 1731 (2)			
Número de barrotes verticales frontales				16
Número de barrotes verticales laterales				---
Número de barrotes horizontales				7
Disposición de los barrotes horizontales				D2
Elemento superior				ES1
Elemento inferior				EI3
Tipo de barrotes				B2
Encuentro entre barrotes				EB2
Encuentro en esquina				EE1
Sotabalcón	Si	Estampa	Si	
Azulejo	No	Vierteaguas	No	
Hueco que protege			Estado de conservación	
Ventanal en planta baja			Bueno

Patologías

Oxidación, deformación

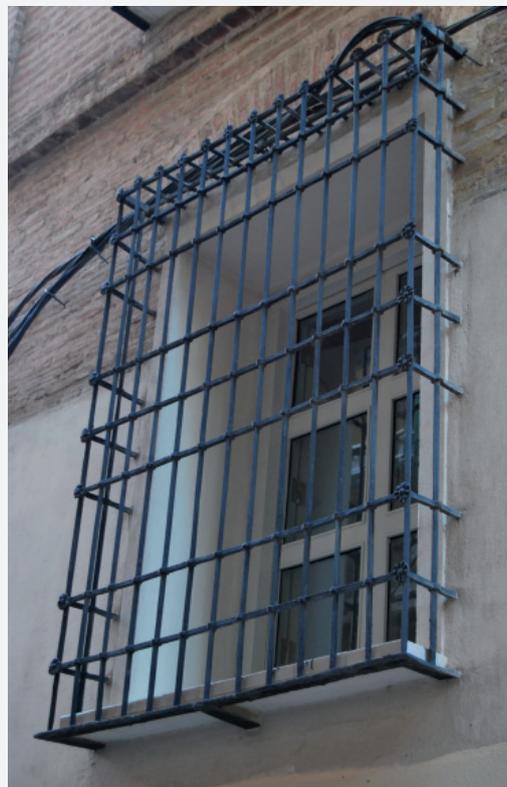
Nomenclatura	C14-09	Bloque II	Tipo	2E
Edificio	Palacio del Intendente Pineda			
Periodo asignado	1728 - 1731 (2)			
Número de barrotes verticales frontales				13
Número de barrotes verticales laterales				1
Número de barrotes horizontales				7
Disposición de los barrotes horizontales				D2
Elemento superior				ES1
Elemento inferior				EI3
Tipo de barrotes				B2
Encuentro entre barrotes				EB2
Encuentro en esquina				EE1
Sotabalcón	Si	Estampa	Si	
Azulejo	No	Vierteaguas	No	
Hueco que protege			Estado de conservación	
Ventanal en planta baja			Bueno

Patologías

Oxidación

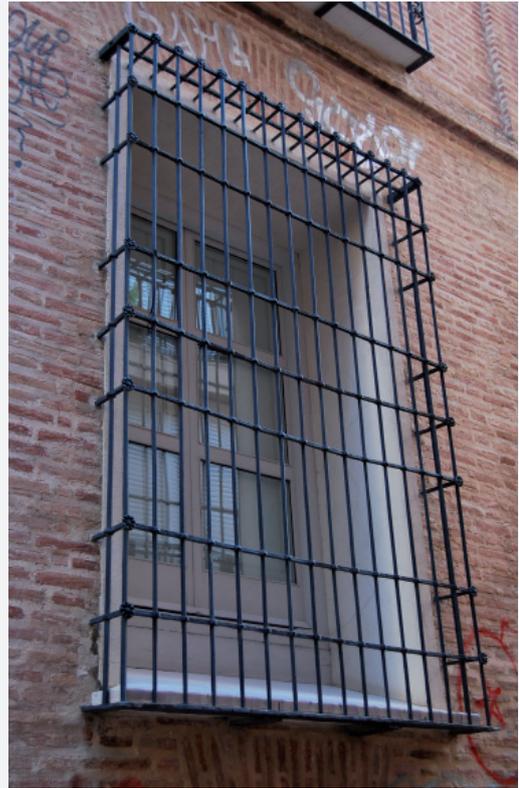
Nomenclatura	C14-10	Bloque	II	Tipo	2E
Edificio	Palacio del Intendente Pineda				
Periodo asignado	1728 - 1731 (2)				
Número de barrotes verticales frontales					16
Número de barrotes verticales laterales					1
Número de barrotes horizontales					7
Disposición de los barrotes horizontales					D2
Elemento superior					ES1
Elemento inferior					EI3
Tipo de barrotes					B2
Encuentro entre barrotes					EB2
Encuentro en esquina					EE1
Sotabalcón	Si	Estampa	Si		
Azulejo	No	Vierteaguas	No		
Hueco que protege					Estado de conservación
Ventanal en planta baja					Bueno

Patologías

Oxidación, deformación

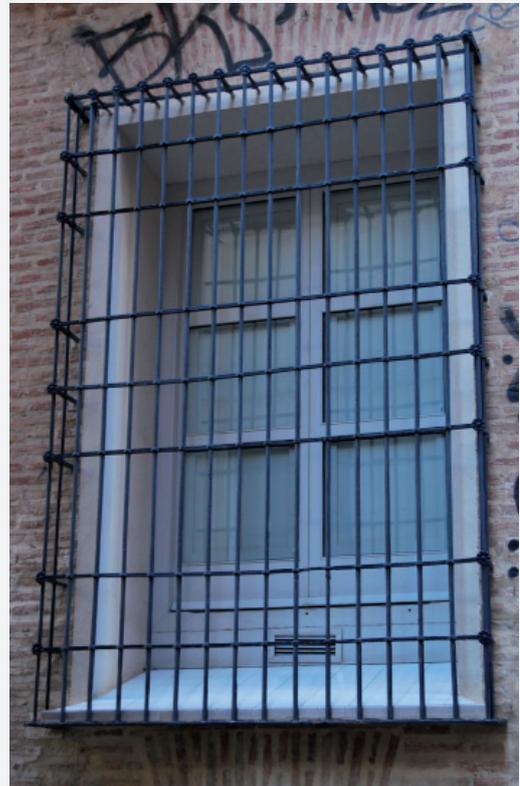
Nomenclatura	C14-11	Bloque	II	Tipo	2E
Edificio	Palacio del Intendente Pineda				
Periodo asignado	1728 - 1731 (2)				
Número de barrotes verticales frontales					16
Número de barrotes verticales laterales					1
Número de barrotes horizontales					7
Disposición de los barrotes horizontales					D2
Elemento superior					ES1
Elemento inferior					EI3
Tipo de barrotes					B2
Encuentro entre barrotes					EB2
Encuentro en esquina					EE1
Sotabalcón	Si	Estampa	Si		
Azulejo	No	Vierteaguas	No		
Hueco que protege					Estado de conservación
Ventanal en planta baja					Bueno

Patologías

Oxidación, manchas

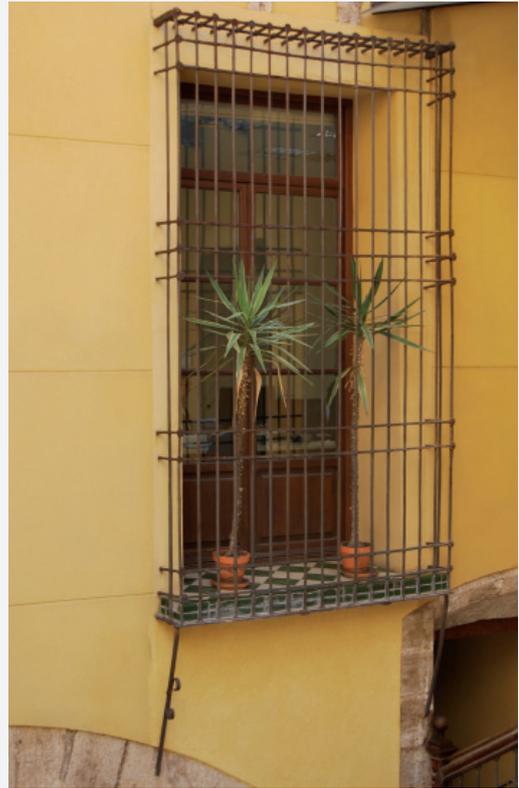
Nomenclatura	C31-05	Bloque	II	Tipo	2E
Edificio	Palacio de los Mercader				
Periodo asignado	1720 - 1730 (1)				
Número de barrotes verticales frontales					17
Número de barrotes verticales laterales					1
Número de barrotes horizontales					9
Disposición de los barrotes horizontales					D2
Elemento superior					ES1
Elemento inferior					EI3
Tipo de barrotes					B2
Encuentro entre barrotes					EB2
Encuentro en esquina					EE1
Sotabalcón	Si	Estampa	Si		
Azulejo	Si (834)	Vierteaguas	No		
Hueco que protege					Estado de conservación
Ventanal en planta primera					Bueno

Patologías

Oxidación, deformación

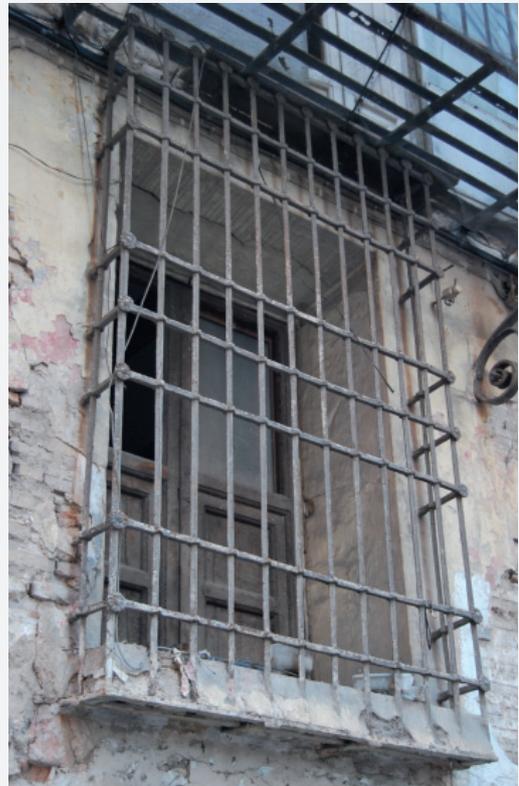
Nomenclatura	C43-01	Bloque	II	Tipo	2E
Edificio	Calle Quart, 16				
Periodo asignado	1730 - 1740 (1)				
Número de barrotes verticales frontales					12
Número de barrotes verticales laterales					1
Número de barrotes horizontales					7
Disposición de los barrotes horizontales					D2
Elemento superior					ES1
Elemento inferior					EI3
Tipo de barrotes					B2
Encuentro entre barrotes					EB2
Encuentro en esquina					EE1
Sotabalcón	Si	Estampa	Si		
Azulejo	Si (057)	Vierteaguas	No		
Hueco que protege					Estado de conservación
Ventanal en entreplanta					Malo

Patologías

Oxidación, manchas, rotura del azulejo

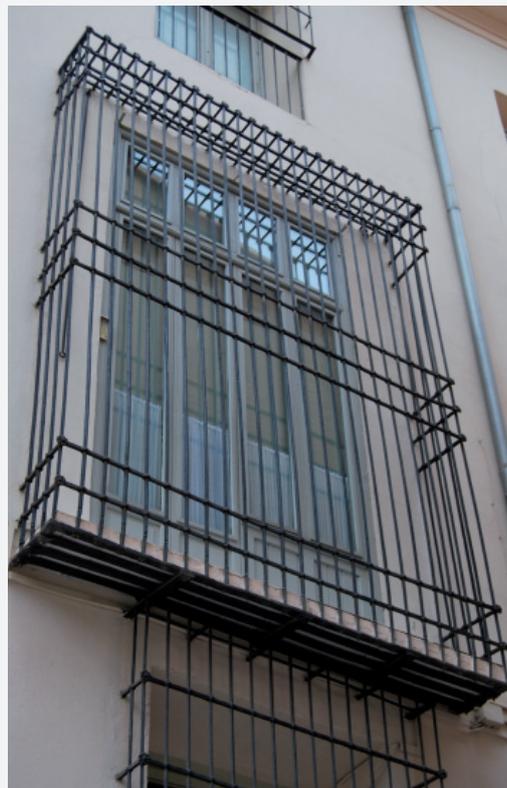
Nomenclatura	M05-01	Bloque II	Tipo 2E
Edificio	Plaza San Nicolás, 7		
Periodo asignado	Siglo XVIII (3)		
Número de barrotes verticales frontales	25		
Número de barrotes verticales laterales	3		
Número de barrotes horizontales	7		
Disposición de los barrotes horizontales	D2		
Elemento superior	ES1		
Elemento inferior	EI3		
Tipo de barrotes	B2		
Encuentro entre barrotes	EB2		
Encuentro en esquina	EE1		
Sotabalcón	Si	Estampa	Si
Azulejo	Repuesto	Vierteaguas	No
Hueco que protege	Estado de conservación		
Ventanal en planta segunda	Bueno (reparada)

Patologías

Deformación

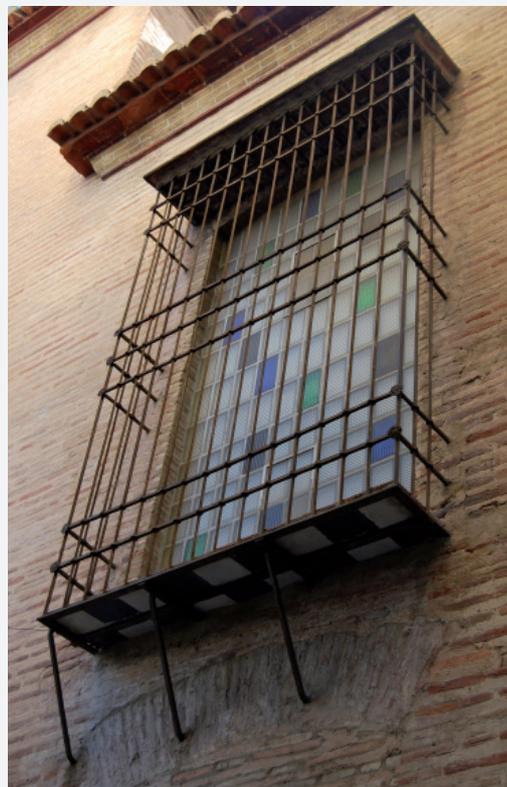
Nomenclatura	S04-01	Bloque II	Tipo 2E
Edificio	Iglesia de San Juan de la Cruz		
Periodo asignado	1741 (1)		
Número de barrotes verticales frontales	16		
Número de barrotes verticales laterales	2		
Número de barrotes horizontales	7		
Disposición de los barrotes horizontales	D2		
Elemento superior	ES1		
Elemento inferior	EI3		
Tipo de barrotes	B2		
Encuentro entre barrotes	EB2		
Encuentro en esquina	EE1		
Sotabalcón	Si	Estampa	Si
Azulejo	Si (839)	Vierteaguas	Si
Hueco que protege	Estado de conservación		
Ventanal en planta segunda	Bueno

Patologías

Oxidación

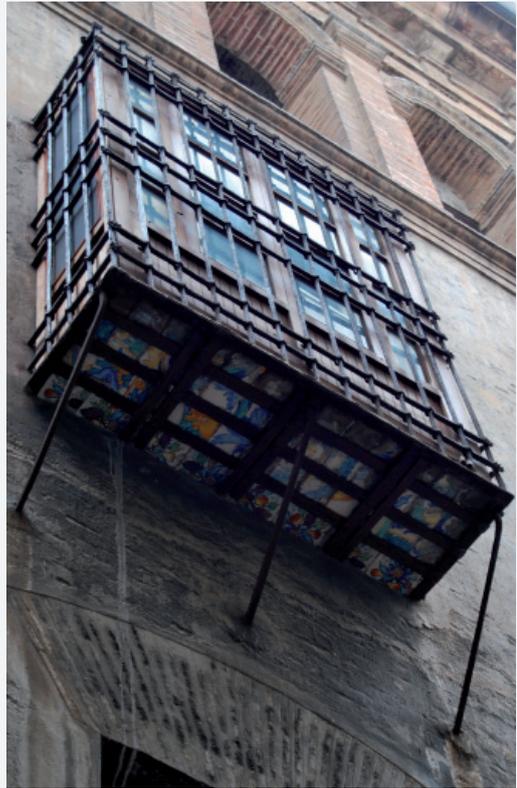
Nomenclatura	S05-07	Bloque	II	Tipo	2E
Edificio	Colegio del Patriarca				
Periodo asignado	1750 (1)				
Número de barrotes verticales frontales					13
Número de barrotes verticales laterales					3
Número de barrotes horizontales					7
Disposición de los barrotes horizontales					D2
Elemento superior					ES1
Elemento inferior					EI3
Tipo de barrotes					B2
Encuentro entre barrotes					EB2
Encuentro en esquina					EE1
Sotabalcón	Si	Estampa	Si		
Azulejo	Si (357)	Vierteaguas	No		
Hueco que protege			Estado de conservación		
Ventanal en planta alta			Regular

Patologías

Oxidación

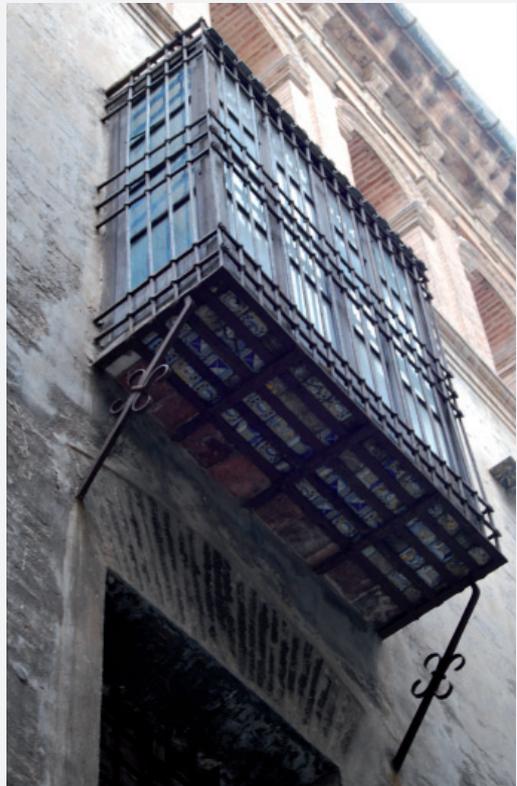
Nomenclatura	S05-09	Bloque	II	Tipo	2E
Edificio	Colegio del Patriarca				
Periodo asignado	1600 - 1625 (1)				
Número de barrotes verticales frontales					17
Número de barrotes verticales laterales					4
Número de barrotes horizontales					7
Disposición de los barrotes horizontales					D2
Elemento superior					ES1
Elemento inferior					EI3
Tipo de barrotes					B2
Encuentro entre barrotes					EB2
Encuentro en esquina					EE1
Sotabalcón	Si	Estampa	Si		
Azulejo	Si (032 / 044 / 045)	Vierteaguas	No		
Hueco que protege			Estado de conservación		
Ventanal en planta segunda			Bueno

Patologías

Oxidación

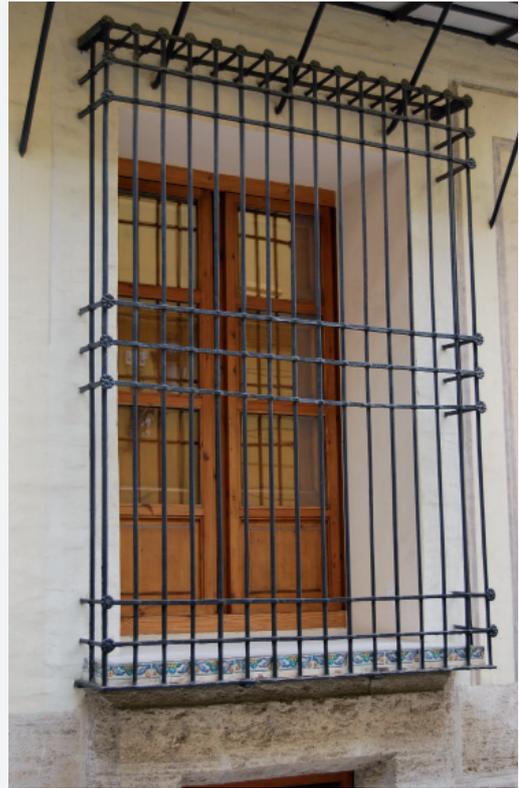
Nomenclatura	X03-05	Bloque	II	Tipo	2E
Edificio	Palacio Catalá de Valeriola				
Periodo asignado	1730 - 1740 (1)				
Número de barrotes verticales frontales					16
Número de barrotes verticales laterales					1
Número de barrotes horizontales					7
Disposición de los barrotes horizontales					D2
Elemento superior					ES1
Elemento inferior					EI3
Tipo de barrotes					B2
Encuentro entre barrotes					EB2
Encuentro en esquina					EE1
Sotabalcón	Si	Estampa	Si		
Azulejo	Si (245 / 783)	Vierteaguas	No		
Hueco que protege					Estado de conservación
Ventanal en planta baja					Bueno

Patologías

Oxidación, deformación

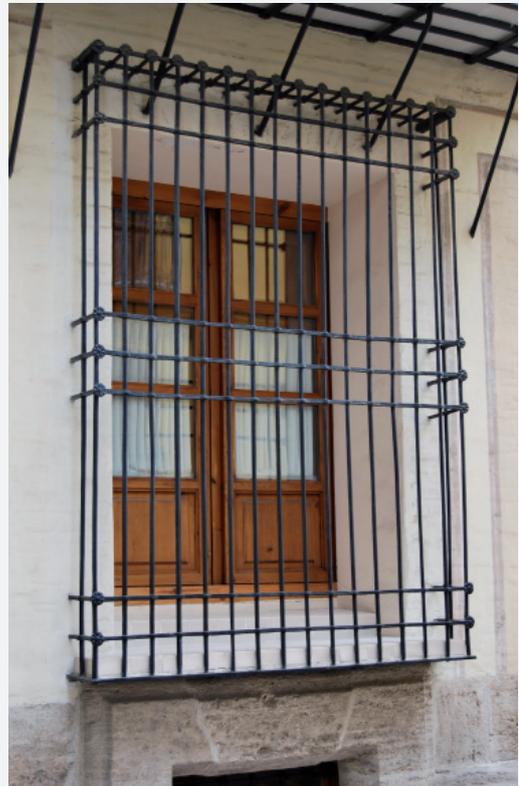
Nomenclatura	X03-06	Bloque	II	Tipo	2E
Edificio	Palacio Catalá de Valeriola				
Periodo asignado	1730 - 1740 (2-3)				
Número de barrotes verticales frontales					16
Número de barrotes verticales laterales					1
Número de barrotes horizontales					7
Disposición de los barrotes horizontales					D2
Elemento superior					ES1
Elemento inferior					EI3
Tipo de barrotes					B2
Encuentro entre barrotes					EB2
Encuentro en esquina					EE1
Sotabalcón	Si	Estampa	Si		
Azulejo	Repuesto	Vierteaguas	No		
Hueco que protege					Estado de conservación
Ventanal en planta baja					Bueno

Patologías

Oxidación, deformación

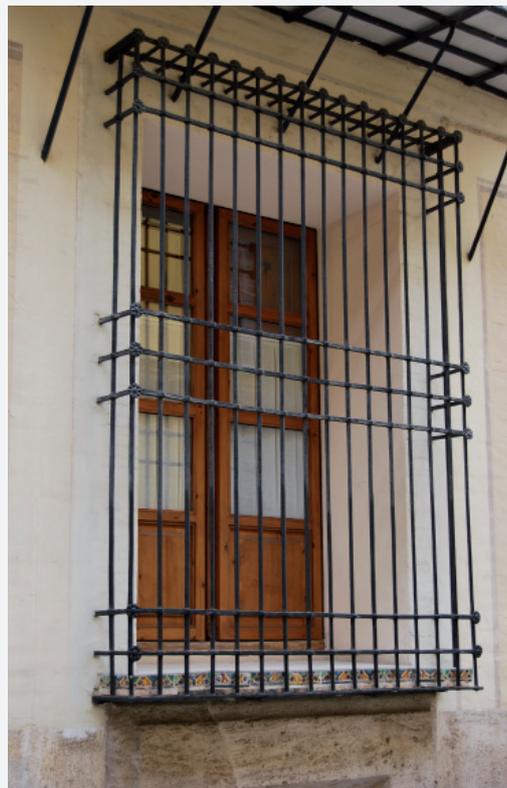
Nomenclatura	X03-07	Bloque II	Tipo	2E
Edificio	Palacio Catalá de Valeriola			
Periodo asignado	1730 - 1740 (1)			
Número de barrotes verticales frontales				16
Número de barrotes verticales laterales				1
Número de barrotes horizontales				7
Disposición de los barrotes horizontales				D2
Elemento superior				ES1
Elemento inferior				EI3
Tipo de barrotes				B2
Encuentro entre barrotes				EB2
Encuentro en esquina				EE1
Sotabalcón	Si	Estampa	Si	
Azulejo	Si (245 / 776)	Vierteaguas	No	
Hueco que protege			Estado de conservación	
Ventanal en planta baja			Bueno

Patologías

Oxidación, deformación

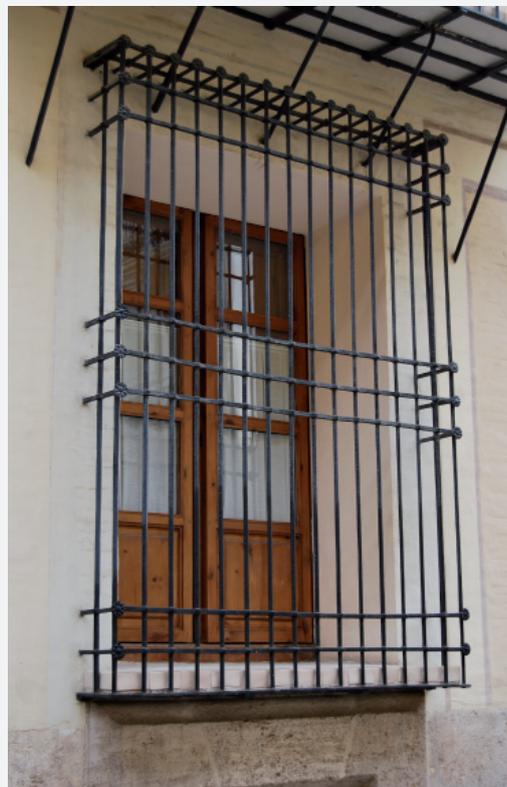
Nomenclatura	X03-08	Bloque II	Tipo	2E
Edificio	Palacio Catalá de Valeriola			
Periodo asignado	1730 - 1740 (2-3)			
Número de barrotes verticales frontales				16
Número de barrotes verticales laterales				1
Número de barrotes horizontales				7
Disposición de los barrotes horizontales				D2
Elemento superior				ES1
Elemento inferior				EI3
Tipo de barrotes				B2
Encuentro entre barrotes				EB2
Encuentro en esquina				EE1
Sotabalcón	Si	Estampa	Si	
Azulejo	Repuesto	Vierteaguas	No	
Hueco que protege			Estado de conservación	
Ventanal en planta baja			Bueno

Oxidación, deformación

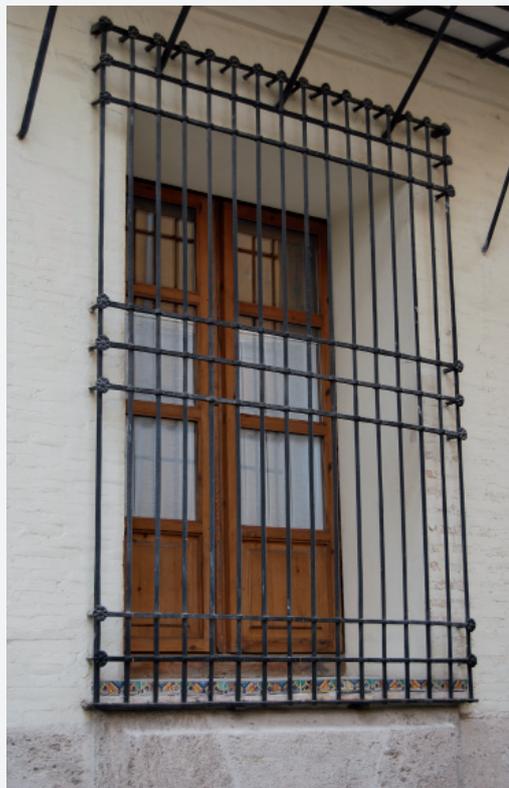
Nomenclatura	X03-09	Bloque	II	Tipo	2E
Edificio	Palacio Catalá de Valeriola				
Periodo asignado	1730 - 1740 (1)				
Número de barrotes verticales frontales					16
Número de barrotes verticales laterales					---
Número de barrotes horizontales					7
Disposición de los barrotes horizontales					D2
Elemento superior					ES1
Elemento inferior					EI3
Tipo de barrotes					B2
Encuentro entre barrotes					EB2
Encuentro en esquina					EE1
Sotabalcón	Si	Estampa	Si		
Azulejo	Si (776)	Vierteaguas	No		
Hueco que protege			Estado de conservación		
Ventanal en planta baja			Bueno

Oxidación

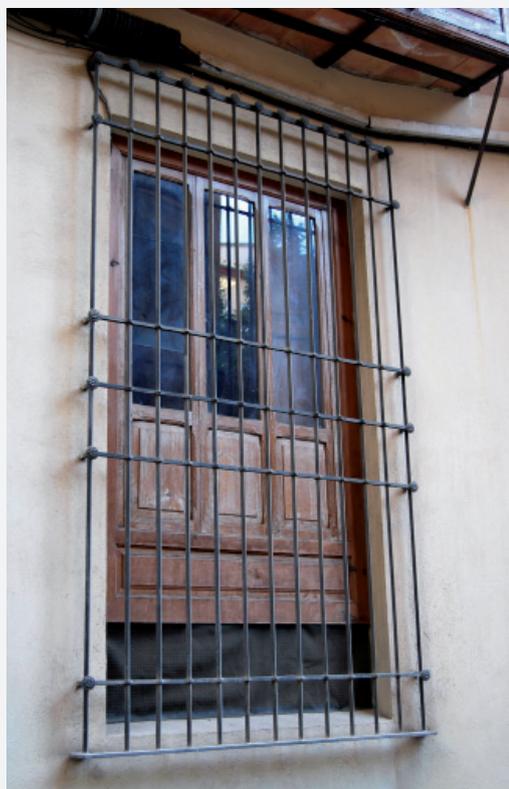
Nomenclatura	X04-01	Bloque	II	Tipo	2E
Edificio	Calle Samaniego, 26				
Periodo asignado	Siglo XVIII (3)				
Número de barrotes verticales frontales					13
Número de barrotes verticales laterales					---
Número de barrotes horizontales					5
Disposición de los barrotes horizontales					D2
Elemento superior					Modificado
Elemento inferior					EI3
Tipo de barrotes					B2
Encuentro entre barrotes					EB2
Encuentro en esquina					EE1
Sotabalcón	No	Estampa	Si		
Azulejo	No	Vierteaguas	No		
Hueco que protege			Estado de conservación		
Ventanal en planta baja			Bueno

Oxidación

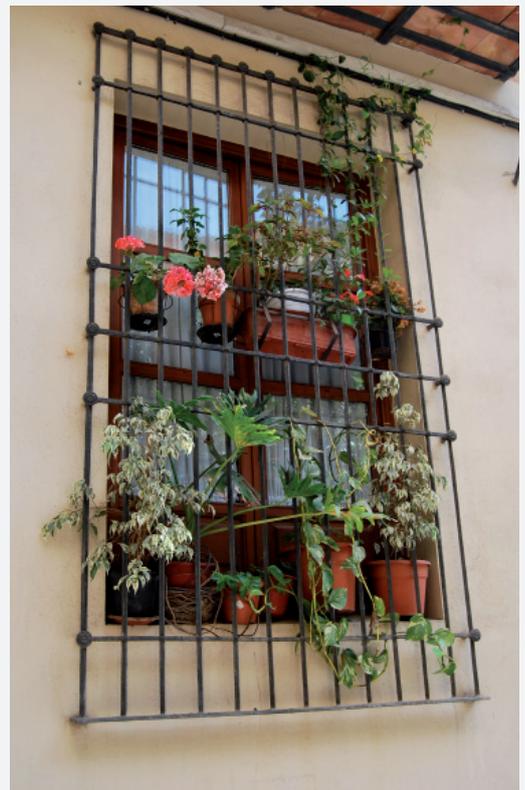
Nomenclatura	X04-02	Bloque II	Tipo 2E
Edificio	Calle Samaniego, 26		
Periodo asignado	Siglo XVIII (3)		
Número de barrotes verticales frontales	13		
Número de barrotes verticales laterales	---		
Número de barrotes horizontales	5		
Disposición de los barrotes horizontales	D2		
Elemento superior	Modificado		
Elemento inferior	EI3		
Tipo de barrotes	B2		
Encuentro entre barrotes	EB2		
Encuentro en esquina	EE1		
Sotabalcón	No	Estampa	Si
Azulejo	No	Vierteaguas	No
Hueco que protege	Estado de conservación		
Ventanal en planta baja	Bueno

Oxidación

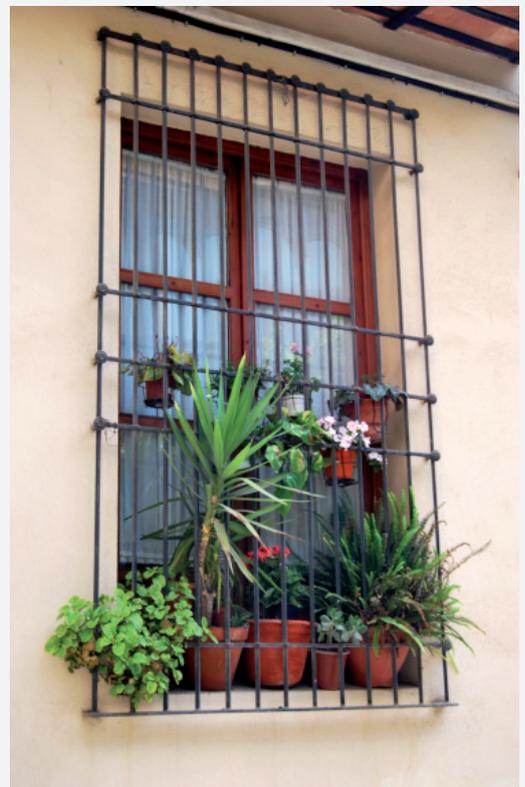
Nomenclatura	X04-03	Bloque II	Tipo 2E
Edificio	Calle Samaniego, 26		
Periodo asignado	Siglo XVIII (3)		
Número de barrotes verticales frontales	13		
Número de barrotes verticales laterales	---		
Número de barrotes horizontales	5		
Disposición de los barrotes horizontales	D2		
Elemento superior	Modificado		
Elemento inferior	EI3		
Tipo de barrotes	B2		
Encuentro entre barrotes	EB2		
Encuentro en esquina	EE1		
Sotabalcón	No	Estampa	Si
Azulejo	No	Vierteaguas	No
Hueco que protege	Estado de conservación		
Ventanal en planta baja	Bueno

Oxidación

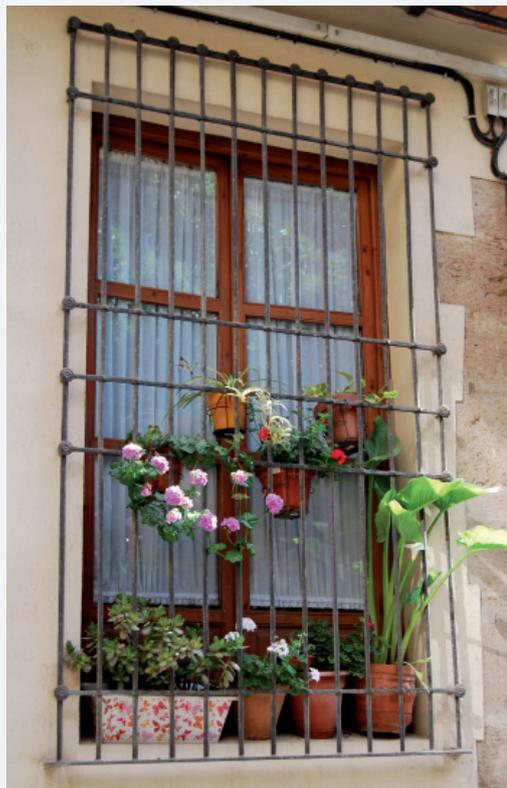
Nomenclatura	X04-04	Bloque	II	Tipo	2E
Edificio	Calle Samaniego, 26				
Periodo asignado	Siglo XVIII (3)				
Número de barrotes verticales frontales					13
Número de barrotes verticales laterales					---
Número de barrotes horizontales					5
Disposición de los barrotes horizontales					D2
Elemento superior					Modificado
Elemento inferior					EI3
Tipo de barrotes					B2
Encuentro entre barrotes					EB2
Encuentro en esquina					EE1
Sotabalcón	No	Estampa	Si		
Azulejo	No	Vierteaguas	No		
Hueco que protege			Estado de conservación		
Ventanal en planta baja			Bueno

Oxidación

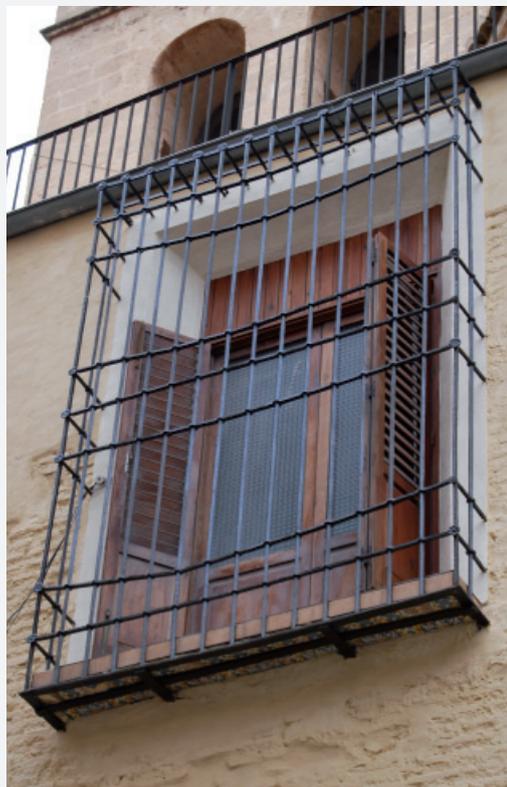
Nomenclatura	X10-01	Bloque	II	Tipo	2E
Edificio	Iglesia Santísimo Cristo de San Salvador				
Periodo asignado	1675 - 1700 (1)				
Número de barrotes verticales frontales					15
Número de barrotes verticales laterales					1
Número de barrotes horizontales					7
Disposición de los barrotes horizontales					D2
Elemento superior					ES1
Elemento inferior					EI3
Tipo de barrotes					B2
Encuentro entre barrotes					EB2
Encuentro en esquina					EE1
Sotabalcón	Si	Estampa	Si		
Azulejo	Si (057 / 097)	Vierteaguas	No		
Hueco que protege			Estado de conservación		
Ventanal en planta alta			Bueno

Oxidación, deformación, rotura del azulejo

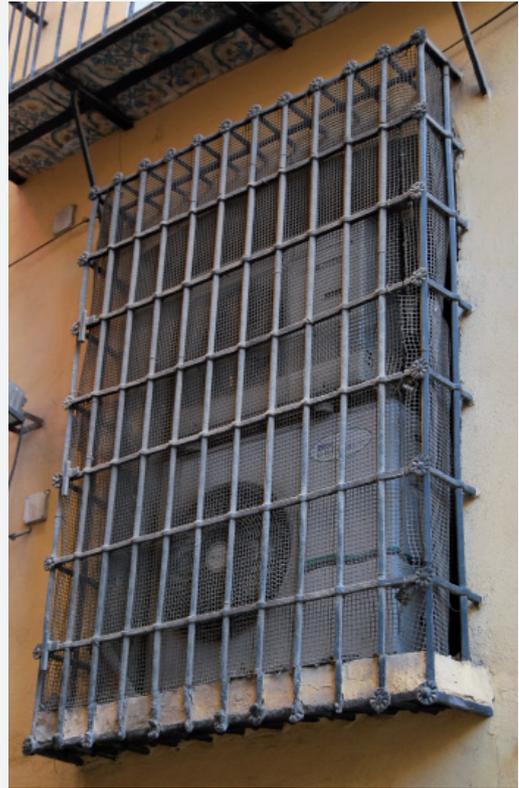
Nomenclatura	C11-02	Bloque	II	Tipo	2H
Edificio	Calle Santo Tomás, 18				
Periodo asignado	Siglo XVIII (2-3)				
Número de barrotes verticales frontales					12
Número de barrotes verticales laterales					1
Número de barrotes horizontales					6
Disposición de los barrotes horizontales					D3
Elemento superior					ES1
Elemento inferior					EI1
Tipo de barrotes					B2
Encuentro entre barrotes					EB2
Encuentro en esquina					EE1
Sotabalcón	Si	Estampa	Si		
Azulejo	No	Vierteaguas	No		
Hueco que protege					Estado de conservación
Ventana en entresuelo					Regular

Oxidación, deformación

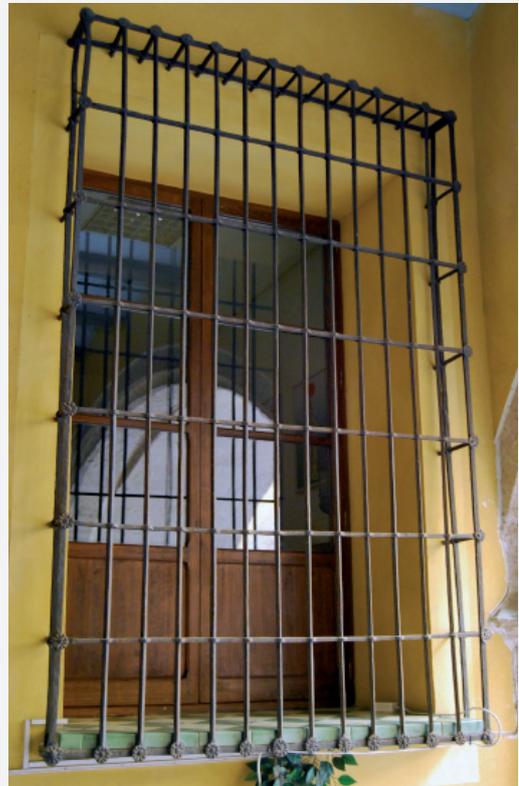
Nomenclatura	C31-07	Bloque	II	Tipo	2H
Edificio	Palacio de los Mercader				
Periodo asignado	1720 - 1730 (1)				
Número de barrotes verticales frontales					14
Número de barrotes verticales laterales					1
Número de barrotes horizontales					6
Disposición de los barrotes horizontales					D3
Elemento superior					ES1
Elemento inferior					EI1
Tipo de barrotes					B2
Encuentro entre barrotes					EB1 + EB2
Encuentro en esquina					EE1
Sotabalcón	Si	Estampa	Si		
Azulejo	Si (834)	Vierteaguas	No		
Hueco que protege					Estado de conservación
Ventanal en planta baja					Bueno

Oxidación, deformación

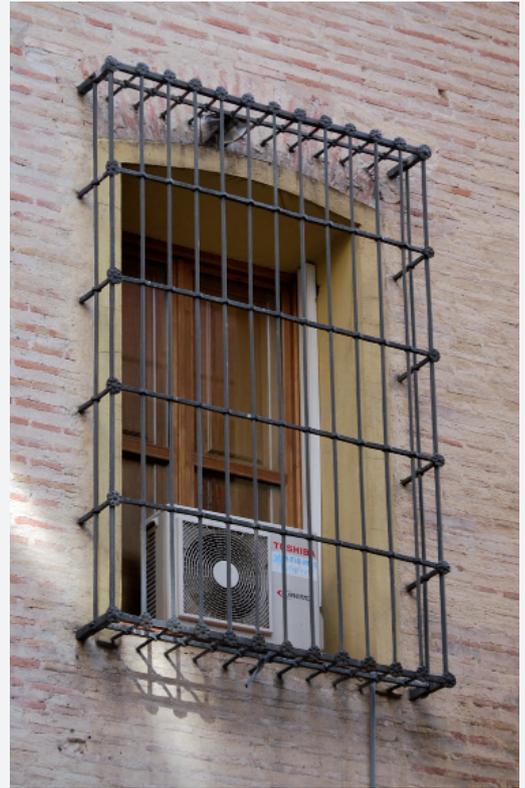
Nomenclatura	V33-06	Bloque II	Tipo 2H
Edificio	Palacio Tamarit		
Periodo asignado	Segunda mitad del siglo XVIII (2)		
Número de barrotes verticales frontales			13
Número de barrotes verticales laterales			1
Número de barrotes horizontales			4
Disposición de los barrotes horizontales			D3
Elemento superior			ES1
Elemento inferior			EI1
Tipo de barrotes			B2
Encuentro entre barrotes			EB2
Encuentro en esquina			EE1
Sotabalcón	No	Estampa	Si
Azulejo	No	Vierteaguas	No
Hueco que protege			Estado de conservación
Ventana en planta primera			Bueno

Oxidación

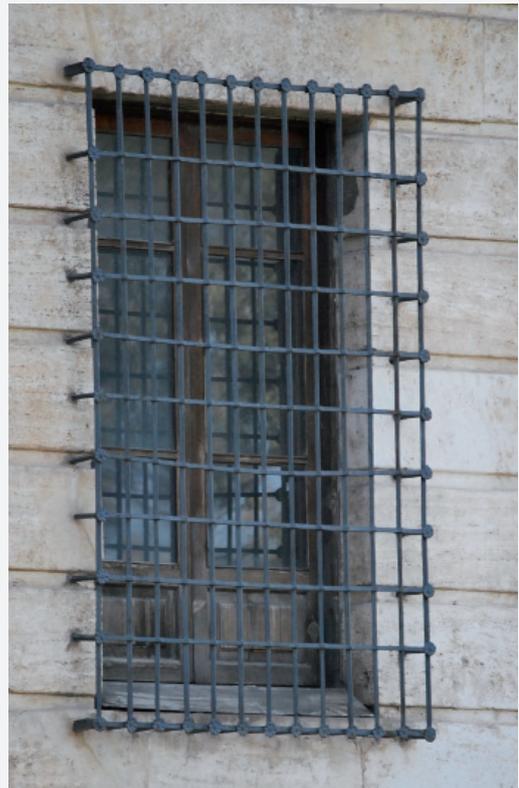
Nomenclatura	X30-02	Bloque	II	Tipo	2H
Edificio	Palacio Monasterio del Temple				
Periodo asignado	1761 - 1770 (2)				
Número de barrotes verticales frontales					13
Número de barrotes verticales laterales					---
Número de barrotes horizontales					9
Disposición de los barrotes horizontales					D3
Elemento superior					ES1
Elemento inferior					EI1
Tipo de barrotes					B2
Encuentro entre barrotes					EB2
Encuentro en esquina					EE1
Sotabalcón	No	Estampa	Si		
Azulejo	No	Vierteaguas	No		
Hueco que protege			Estado de conservación		
Ventana en entreplanta			Bueno

Oxidación

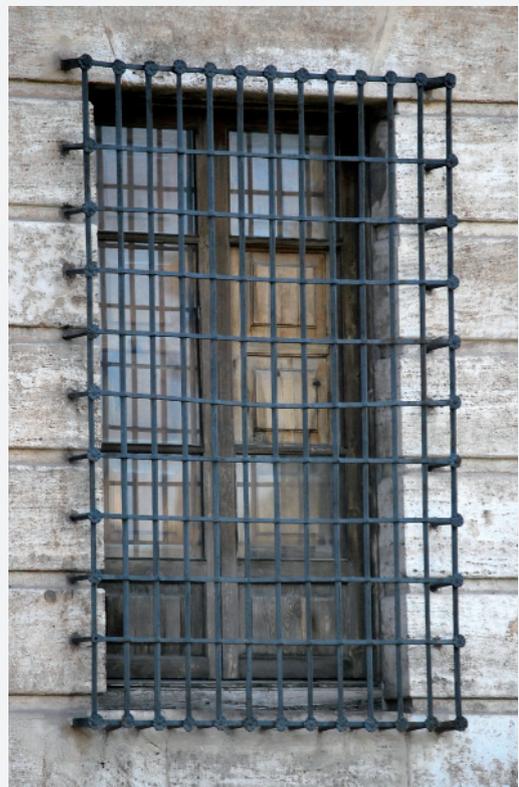
Nomenclatura	X30-03	Bloque	II	Tipo	2H
Edificio	Palacio Monasterio del Temple				
Periodo asignado	1761 - 1770 (2)				
Número de barrotes verticales frontales					13
Número de barrotes verticales laterales					---
Número de barrotes horizontales					9
Disposición de los barrotes horizontales					D3
Elemento superior					ES1
Elemento inferior					EI1
Tipo de barrotes					B2
Encuentro entre barrotes					EB2
Encuentro en esquina					EE1
Sotabalcón	No	Estampa	Si		
Azulejo	No	Vierteaguas	No		
Hueco que protege			Estado de conservación		
Ventana en entreplanta			Bueno

Oxidación

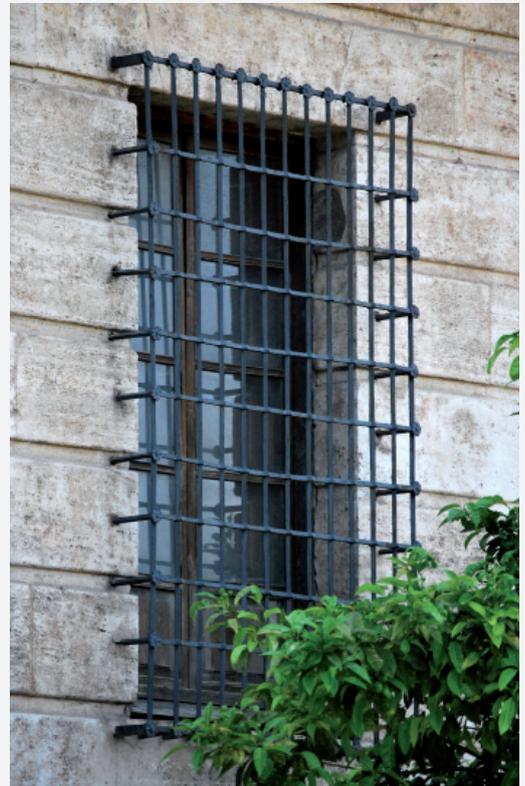
Nomenclatura	X30-05	Bloque II	Tipo	2H
Edificio	Palacio Monasterio del Temple			
Periodo asignado	1761 - 1770 (2)			
Número de barrotes verticales frontales				13
Número de barrotes verticales laterales				---
Número de barrotes horizontales				9
Disposición de los barrotes horizontales				D3
Elemento superior				ES1
Elemento inferior				EI1
Tipo de barrotes				B2
Encuentro entre barrotes				EB2
Encuentro en esquina				EE1
Sotabalcón	No	Estampa	Si	
Azulejo	No	Vierteaguas	No	
Hueco que protege			Estado de conservación	
Ventana en entreplanta			Bueno

Oxidación

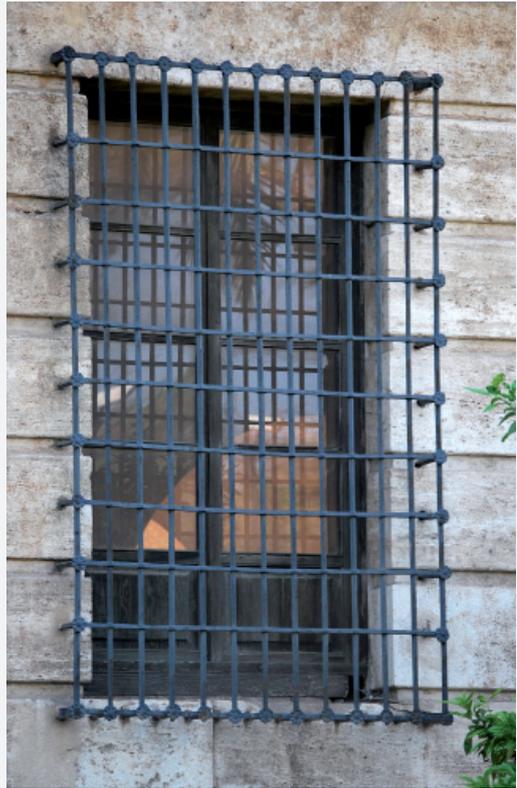
Nomenclatura	X30-06	Bloque	II	Tipo	2H
Edificio	Palacio Monasterio del Temple				
Periodo asignado	1761 - 1770 (2)				
Número de barrotes verticales frontales					13
Número de barrotes verticales laterales					---
Número de barrotes horizontales					9
Disposición de los barrotes horizontales					D3
Elemento superior					ES1
Elemento inferior					EI1
Tipo de barrotes					B2
Encuentro entre barrotes					EB2
Encuentro en esquina					EE1
Sotabalcón	No	Estampa	Si		
Azulejo	No	Vierteaguas	No		
Hueco que protege					Estado de conservación
Ventana en entreplanta					Bueno

Oxidación

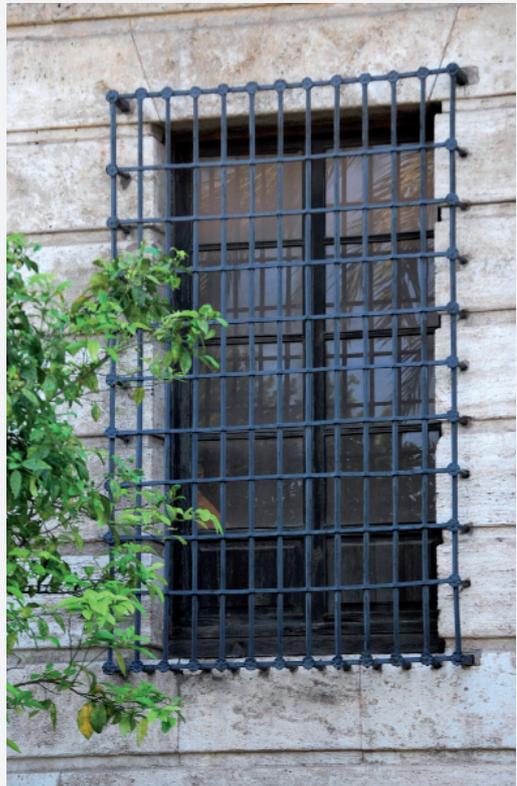
Nomenclatura	X30-07	Bloque	II	Tipo	2H
Edificio	Palacio Monasterio del Temple				
Periodo asignado	1761 - 1770 (2)				
Número de barrotes verticales frontales					13
Número de barrotes verticales laterales					---
Número de barrotes horizontales					9
Disposición de los barrotes horizontales					D3
Elemento superior					ES1
Elemento inferior					EI1
Tipo de barrotes					B2
Encuentro entre barrotes					EB2
Encuentro en esquina					EE1
Sotabalcón	No	Estampa	Si		
Azulejo	No	Vierteaguas	No		
Hueco que protege					Estado de conservación
Ventana en entreplanta					Bueno

Oxidación

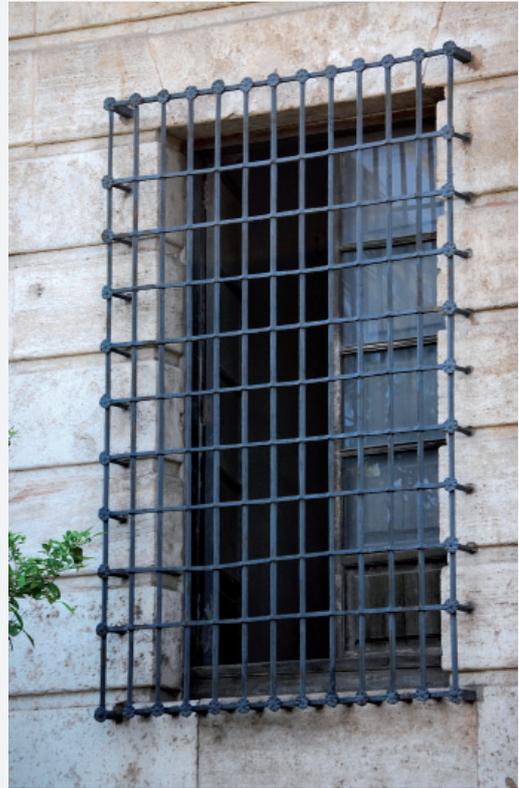
Nomenclatura	X30-10	Bloque	II	Tipo	2H
Edificio	Palacio Monasterio del Temple				
Periodo asignado	1761 - 1770 (2)				
Número de barrotes verticales frontales					13
Número de barrotes verticales laterales					---
Número de barrotes horizontales					9
Disposición de los barrotes horizontales					D3
Elemento superior					ES1
Elemento inferior					EI1
Tipo de barrotes					B2
Encuentro entre barrotes					EB2
Encuentro en esquina					EE1
Sotabalcón	No	Estampa	Si		
Azulejo	No	Vierteaguas	No		
Hueco que protege			Estado de conservación		
Ventana en entreplanta			Bueno

Oxidación

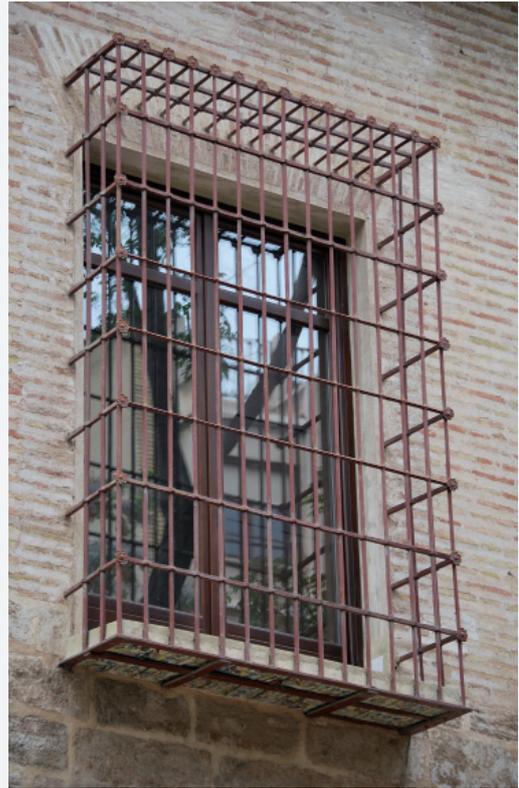
Nomenclatura	M32-01	Bloque	II	Tipo	2I
Edificio	Iglesia de los Santos Juanes				
Periodo asignado	Segunda mitad del siglo XVIII (1)				
Número de barrotes verticales frontales					15
Número de barrotes verticales laterales					2
Número de barrotes horizontales					7
Disposición de los barrotes horizontales					D3
Elemento superior					ES1
Elemento inferior					EI3
Tipo de barrotes					B2
Encuentro entre barrotes					EB1 + EB2
Encuentro en esquina					EE1
Sotabalcón	Si	Estampa	Si		
Azulejo	Si (326)	Vierteaguas	No		
Hueco que protege					Estado de conservación
Ventanal en planta segunda					Bueno

Oxidación

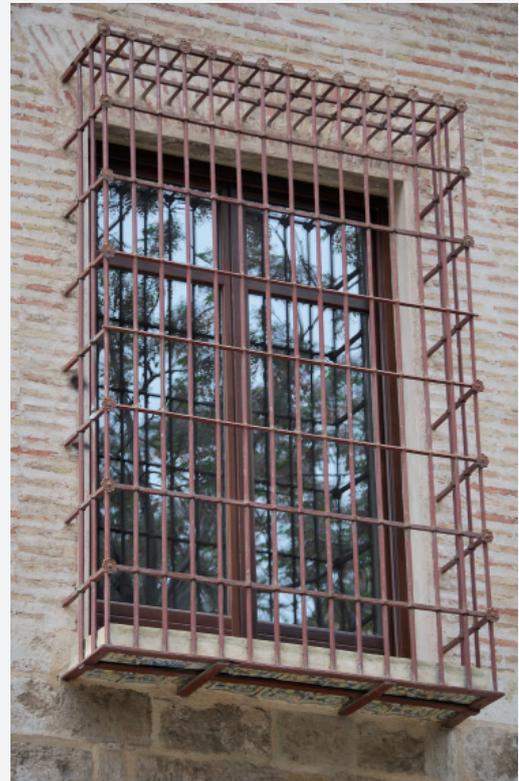
Nomenclatura	M32-02	Bloque	II	Tipo	2I
Edificio	Iglesia de los Santos Juanes				
Periodo asignado	Segunda mitad del siglo XVIII (1)				
Número de barrotes verticales frontales					15
Número de barrotes verticales laterales					2
Número de barrotes horizontales					7
Disposición de los barrotes horizontales					D3
Elemento superior					ES1
Elemento inferior					EI3
Tipo de barrotes					B2
Encuentro entre barrotes					EB1 + EB2
Encuentro en esquina					EE1
Sotabalcón	Si	Estampa	Si		
Azulejo	Si (326)	Vierteaguas	No		
Hueco que protege					Estado de conservación
Ventanal en planta segunda					Bueno

Oxidación
