Las jaulas de hierro forjado en la ciudad de Valencia intramuros entre los siglos XV y XIX

Máster Universitario en Conservación del Patrimonio Arquitectónico
Trabajo Final de Máster. Junio 2015

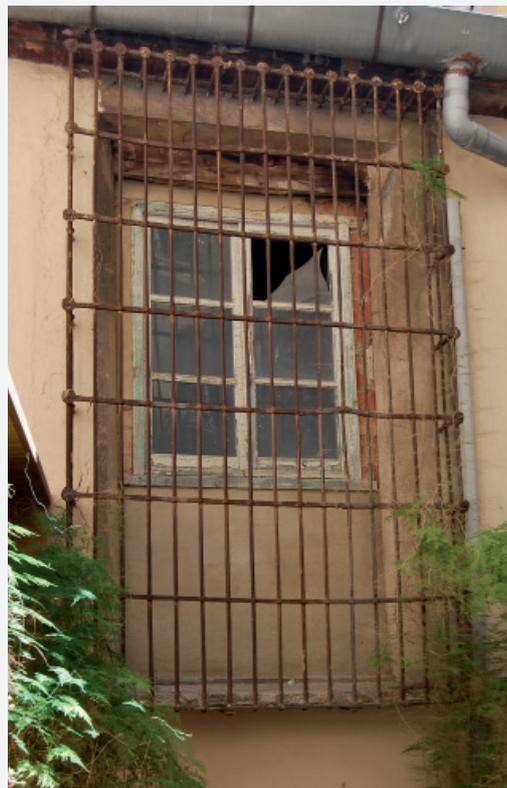
Nomenclatura	M33-01	Bloque II	Tipo 2I
Edificio	Iglesia de Santa Catalina		
Periodo asignado	Segunda mitad del siglo XVIII (2-3)		
Número de barrotes verticales frontales	17		
Número de barrotes verticales laterales	1		
Número de barrotes horizontales	6		
Disposición de los barrotes horizontales	D3		
Elemento superior	ES1		
Elemento inferior	EI3		
Tipo de barrotes	B2		
Encuentro entre barrotes	EB2		
Encuentro en esquina	EE2		
Sotabalcón		Estampa	Si
Azulejo	No	Vierteaguas	No
Hueco que protege	Estado de conservación		
Ventanal en patio interior	Malo

Oxidación, deformación, rotura

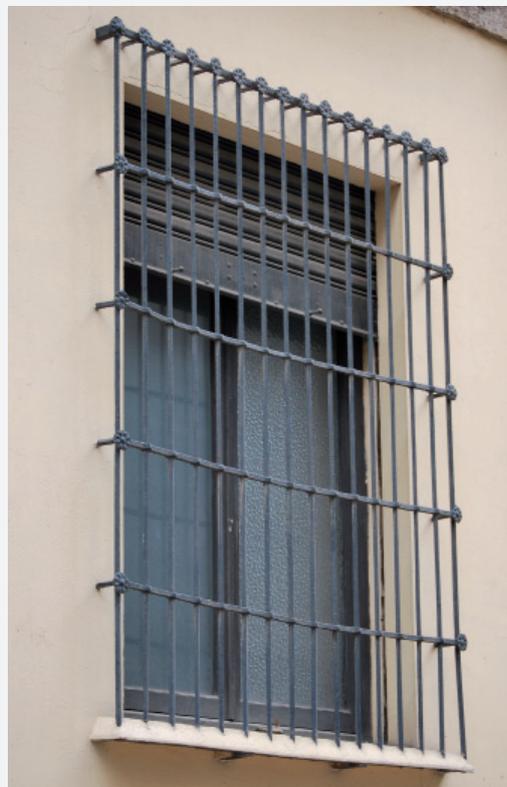
Nomenclatura	S01-01	Bloque II	Tipo 2I
Edificio	Ayuntamiento de Valencia		
Periodo asignado	1758 - 1763 (2)		
Número de barrotes verticales frontales	16		
Número de barrotes verticales laterales	---		
Número de barrotes horizontales	4		
Disposición de los barrotes horizontales	D3		
Elemento superior	ES1		
Elemento inferior	EI3		
Tipo de barrotes	B2		
Encuentro entre barrotes	EB2		
Encuentro en esquina	EE1		
Sotabalcón	Si	Estampa	Si
Azulejo	No	Vierteaguas	No
Hueco que protege	Estado de conservación		
Ventanal en planta baja	Bueno

Deformación

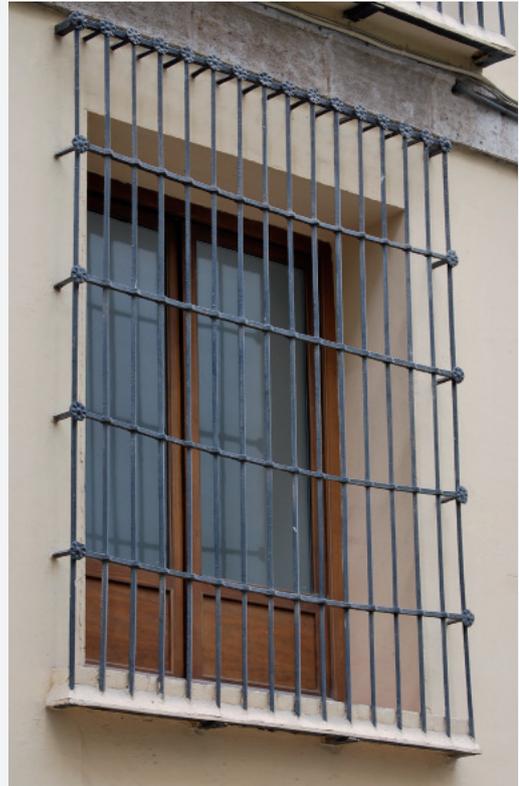
Nomenclatura	S01-02	Bloque	II	Tipo	2I
Edificio	Ayuntamiento de Valencia				
Periodo asignado	1758 - 1763 (2)				
Número de barrotes verticales frontales					16
Número de barrotes verticales laterales					---
Número de barrotes horizontales					4
Disposición de los barrotes horizontales					D3
Elemento superior					ES1
Elemento inferior					EI3
Tipo de barrotes					B2
Encuentro entre barrotes					EB2
Encuentro en esquina					EE1
Sotabalcón	Si	Estampa	Si		
Azulejo	No	Vierteaguas	No		
Hueco que protege			Estado de conservación		
Ventanal en planta baja			Bueno

Deformación

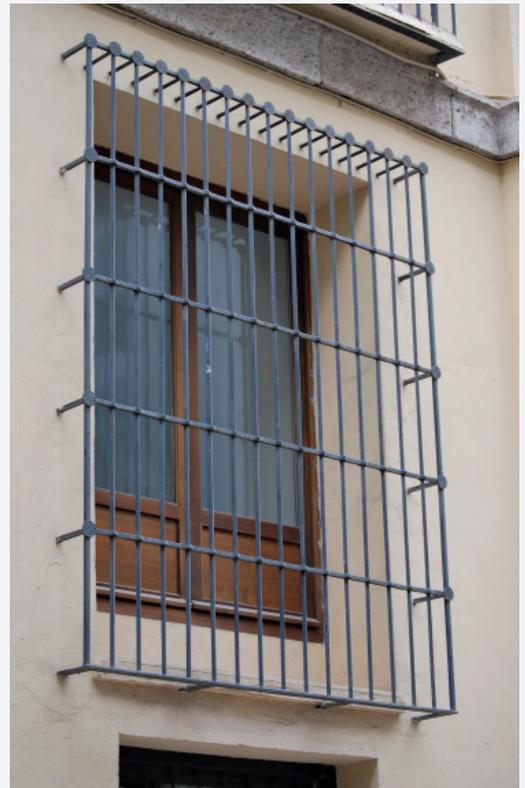
Nomenclatura	S01-04	Bloque II	Tipo 2I
Edificio	Ayuntamiento de Valencia		
Periodo asignado	1758 - 1763 (2)		
Número de barrotes verticales frontales	17		
Número de barrotes verticales laterales	---		
Número de barrotes horizontales	4		
Disposición de los barrotes horizontales	D3		
Elemento superior	ES1		
Elemento inferior	EI3		
Tipo de barrotes	B2		
Encuentro entre barrotes	EB2		
Encuentro en esquina	EE1		
Sotabalcón	No	Estampa	Si
Azulejo	No	Vierteaguas	No
Hueco que protege	Estado de conservación		
Ventanal en planta baja	Bueno (reparada)

Manchas

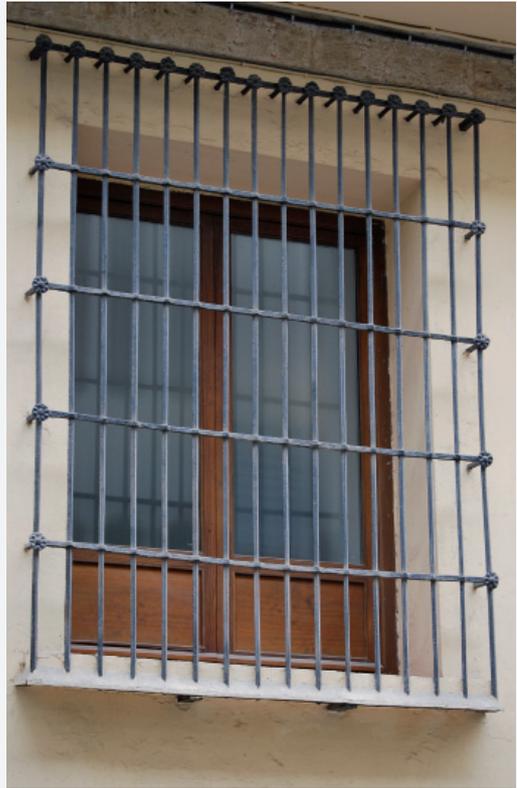
Nomenclatura	S01-06	Bloque	II	Tipo	2I
Edificio	Ayuntamiento de Valencia				
Periodo asignado	1758 - 1763 (2)				
Número de barrotes verticales frontales					16
Número de barrotes verticales laterales					---
Número de barrotes horizontales					4
Disposición de los barrotes horizontales					D3
Elemento superior					ES1
Elemento inferior					EI3
Tipo de barrotes					B2
Encuentro entre barrotes					EB2
Encuentro en esquina					EE1
Sotabalcón	Si	Estampa	Si		
Azulejo	No	Vierteaguas	No		
Hueco que protege					Estado de conservación
Ventanal en planta baja					Bueno

Oxidación

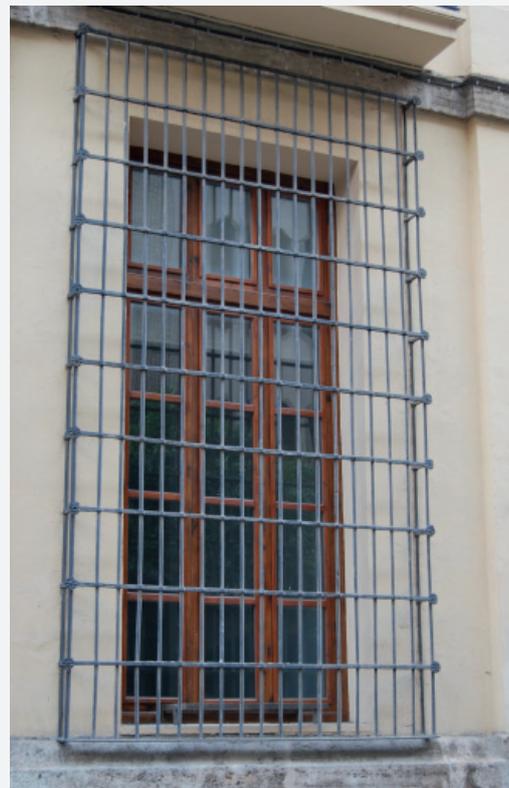
Nomenclatura	S01-08	Bloque II	Tipo 2I
Edificio	Ayuntamiento de Valencia		
Periodo asignado	1758 - 1763 (2)		
Número de barrotes verticales frontales	19		
Número de barrotes verticales laterales	1		
Número de barrotes horizontales	9		
Disposición de los barrotes horizontales	D3		
Elemento superior	Modificado		
Elemento inferior	EI3		
Tipo de barrotes	B2		
Encuentro entre barrotes	EB2		
Encuentro en esquina	EE1		
Sotabalcón	No	Estampa	Si
Azulejo	No	Vierteaguas	No
Hueco que protege	Estado de conservación		
Ventanal en planta baja	Regular (reparada)

Oxidación

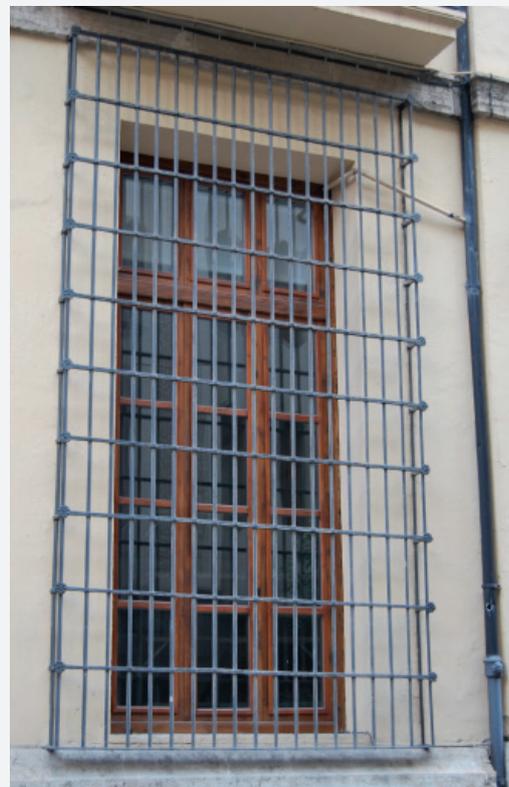
Nomenclatura	S01-09	Bloque II	Tipo 2I
Edificio	Ayuntamiento de Valencia		
Periodo asignado	1758 - 1763 (2)		
Número de barrotes verticales frontales	19		
Número de barrotes verticales laterales	1		
Número de barrotes horizontales	9		
Disposición de los barrotes horizontales	D3		
Elemento superior	Modificado		
Elemento inferior	EI3		
Tipo de barrotes	B2		
Encuentro entre barrotes	EB2		
Encuentro en esquina	EE1		
Sotabalcón	No	Estampa	Si
Azulejo	No	Vierteaguas	No
Hueco que protege	Estado de conservación		
Ventanal en planta baja	Regular (reparada)

Oxidación

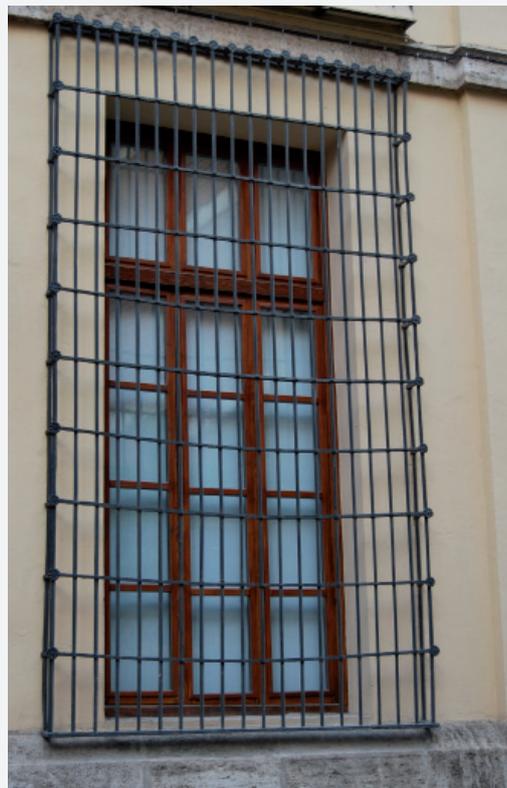
Nomenclatura	S01-12	Bloque II	Tipo 2I
Edificio	Ayuntamiento de Valencia		
Periodo asignado	1758 - 1763 (2)		
Número de barrotes verticales frontales			20
Número de barrotes verticales laterales			1
Número de barrotes horizontales			9
Disposición de los barrotes horizontales			D3
Elemento superior			ES1
Elemento inferior			EI3
Tipo de barrotes			B2
Encuentro entre barrotes			EB2
Encuentro en esquina			EE1
Sotabalcón	No	Estampa	Si
Azulejo	No	Vierteaguas	No
Hueco que protege			Estado de conservación
Ventanal en planta baja			Regular

Oxidación

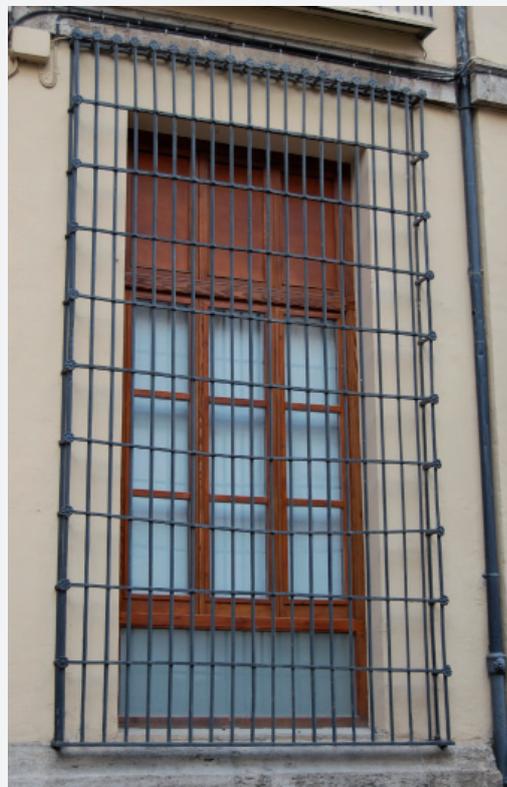
Nomenclatura	S01-13	Bloque II	Tipo 2I
Edificio	Ayuntamiento de Valencia		
Periodo asignado	1758 - 1763 (2)		
Número de barrotes verticales frontales			20
Número de barrotes verticales laterales			1
Número de barrotes horizontales			9
Disposición de los barrotes horizontales			D3
Elemento superior			ES1
Elemento inferior			EI3
Tipo de barrotes			B2
Encuentro entre barrotes			EB2
Encuentro en esquina			EE1
Sotabalcón	No	Estampa	Si
Azulejo	No	Vierteaguas	No
Hueco que protege			Estado de conservación
Ventanal en planta baja			Bueno

Deformación

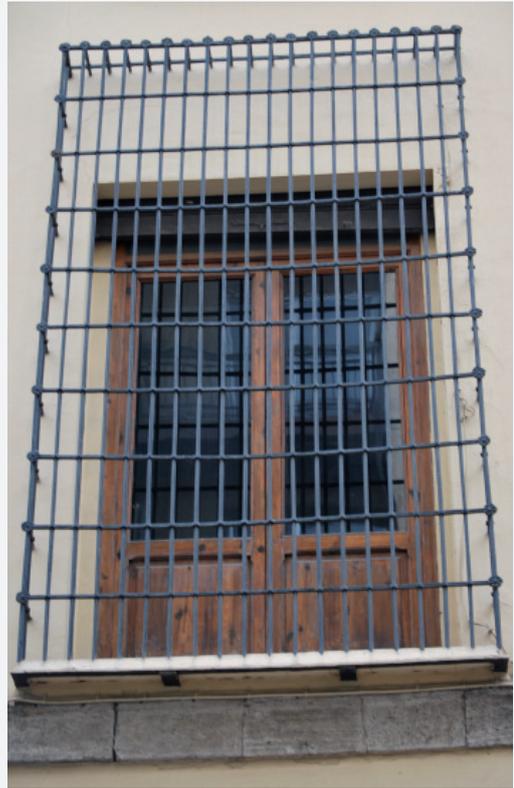
Nomenclatura	S01-14	Bloque	II	Tipo	2I
Edificio	Ayuntamiento de Valencia				
Periodo asignado	1758 - 1763 (2)				
Número de barrotes verticales frontales					20
Número de barrotes verticales laterales					1
Número de barrotes horizontales					9
Disposición de los barrotes horizontales					D3
Elemento superior					ES1
Elemento inferior					EI3
Tipo de barrotes					B2
Encuentro entre barrotes					EB2
Encuentro en esquina					EE1
Sotabalcón	Si	Estampa	Si		
Azulejo	No	Vierteaguas	No		
Hueco que protege			Estado de conservación		
Ventanal en planta primera			Bueno

Deformación

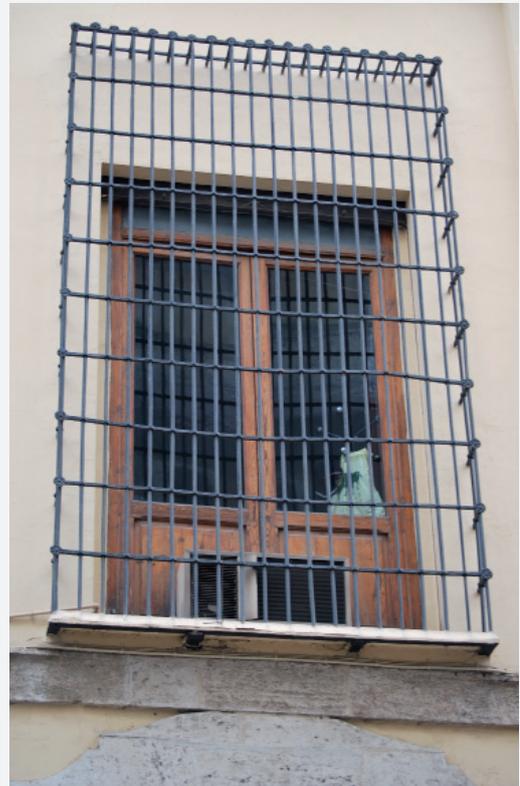
Nomenclatura	S01-15	Bloque	II	Tipo	2I
Edificio	Ayuntamiento de Valencia				
Periodo asignado	1758 - 1763 (2)				
Número de barrotes verticales frontales					20
Número de barrotes verticales laterales					1
Número de barrotes horizontales					9
Disposición de los barrotes horizontales					D3
Elemento superior					ES1
Elemento inferior					EI3
Tipo de barrotes					B2
Encuentro entre barrotes					EB2
Encuentro en esquina					EE1
Sotabalcón	Si	Estampa	Si		
Azulejo	No	Vierteaguas	No		
Hueco que protege			Estado de conservación		
Ventanal en planta primera			Bueno

Patologías

Deformación

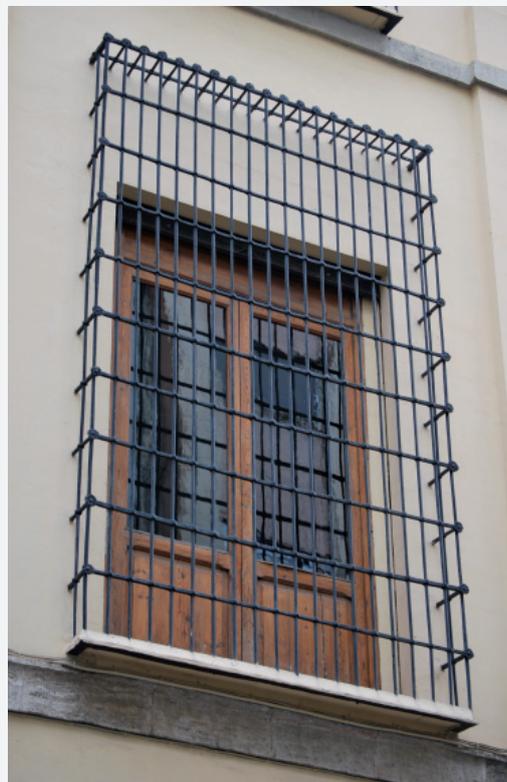
Nomenclatura	S01-17	Bloque II	Tipo 2I
Edificio	Ayuntamiento de Valencia		
Periodo asignado	1758 - 1763 (2)		
Número de barrotes verticales frontales	20		
Número de barrotes verticales laterales	1		
Número de barrotes horizontales	9		
Disposición de los barrotes horizontales	D3		
Elemento superior	ES1		
Elemento inferior	EI3		
Tipo de barrotes	B2		
Encuentro entre barrotes	EB2		
Encuentro en esquina	EE1		
Sotabalcón	Si	Estampa	Si
Azulejo	No	Vierteaguas	No
Hueco que protege	Estado de conservación		
Ventanal en planta primera	Bueno

Patologías

Deformación

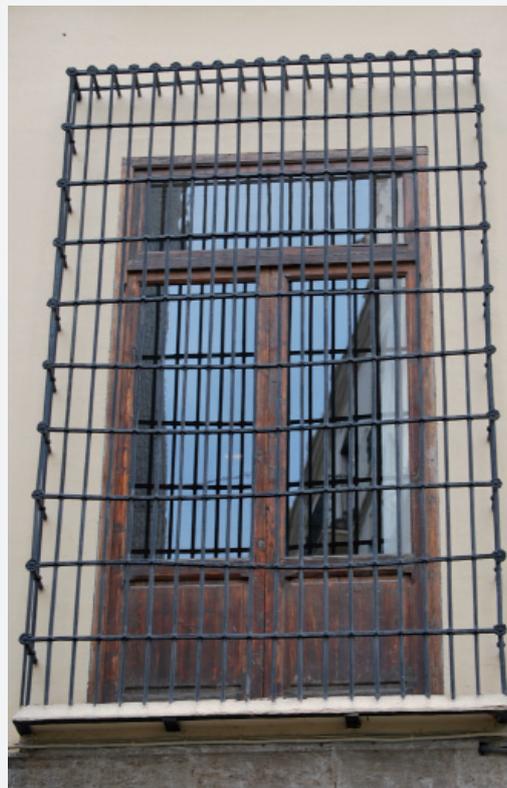
Nomenclatura	S01-20	Bloque II	Tipo 2I
Edificio	Ayuntamiento de Valencia		
Periodo asignado	1758 - 1763 (2)		
Número de barrotes verticales frontales	20		
Número de barrotes verticales laterales	1		
Número de barrotes horizontales	9		
Disposición de los barrotes horizontales	D3		
Elemento superior	ES1		
Elemento inferior	EI3		
Tipo de barrotes	B2		
Encuentro entre barrotes	EB2		
Encuentro en esquina	EE1		
Sotabalcón	Si	Estampa	Si
Azulejo	No	Vierteaguas	No
Hueco que protege	Estado de conservación		
Ventanal en planta primera	Bueno

Patologías

Deformación

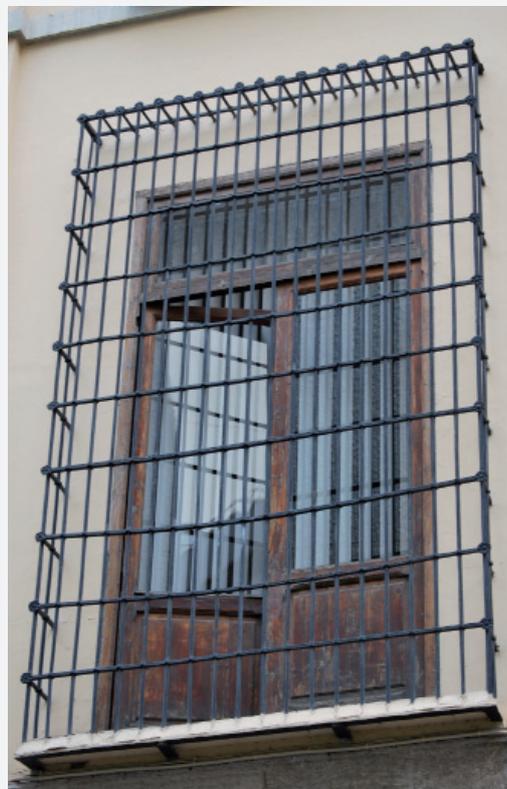
Nomenclatura	S01-21	Bloque II	Tipo 2I
Edificio	Ayuntamiento de Valencia		
Periodo asignado	1758 - 1763 (2)		
Número de barrotes verticales frontales	20		
Número de barrotes verticales laterales	1		
Número de barrotes horizontales	9		
Disposición de los barrotes horizontales	D3		
Elemento superior	ES1		
Elemento inferior	EI3		
Tipo de barrotes	B2		
Encuentro entre barrotes	EB2		
Encuentro en esquina	EE1		
Sotabalcón	Si	Estampa	Si
Azulejo	No	Vierteaguas	No
Hueco que protege	Estado de conservación		
Ventanal en planta primera	Bueno

Patologías

Deformación

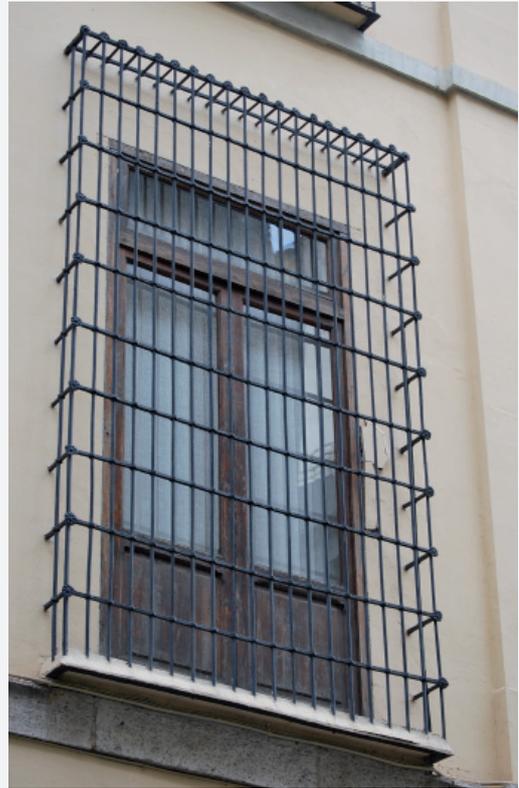
Nomenclatura	S01-22	Bloque	II	Tipo	2I
Edificio	Ayuntamiento de Valencia				
Periodo asignado	1758 - 1763 (2)				
Número de barrotes verticales frontales					20
Número de barrotes verticales laterales					1
Número de barrotes horizontales					9
Disposición de los barrotes horizontales					D3
Elemento superior					ES1
Elemento inferior					EI3
Tipo de barrotes					B2
Encuentro entre barrotes					EB2
Encuentro en esquina					EE1
Sotabalcón	Si	Estampa	Si		
Azulejo	No	Vierteaguas	No		
Hueco que protege					Estado de conservación
Ventanal en planta primera					Bueno

Patologías

Deformación

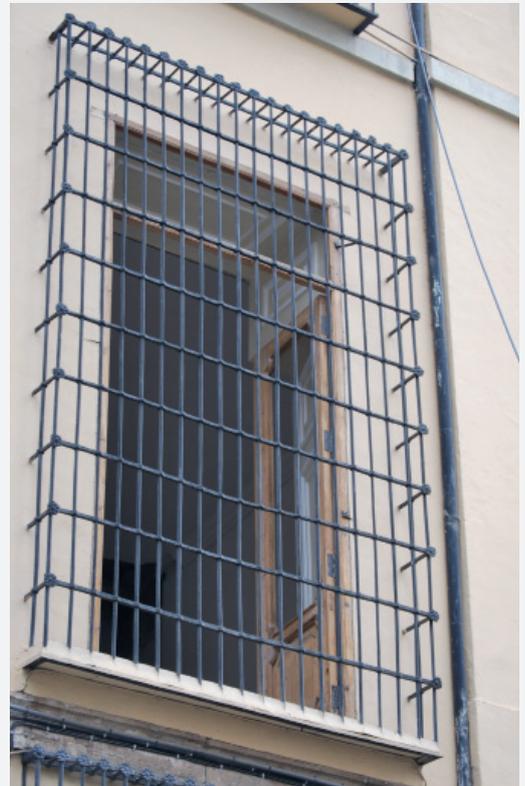
Nomenclatura	S01-25	Bloque II	Tipo 2I
Edificio	Ayuntamiento de Valencia		
Periodo asignado	1758 - 1763 (2)		
Número de barrotes verticales frontales	20		
Número de barrotes verticales laterales	1		
Número de barrotes horizontales	9		
Disposición de los barrotes horizontales	D3		
Elemento superior	ES1		
Elemento inferior	EI3		
Tipo de barrotes	B2		
Encuentro entre barrotes	EB2		
Encuentro en esquina	EE1		
Sotabalcón	Si	Estampa	Si
Azulejo	No	Vierteaguas	No
Hueco que protege	Estado de conservación		
Ventanal en planta primera	Bueno

Patologías

Deformación

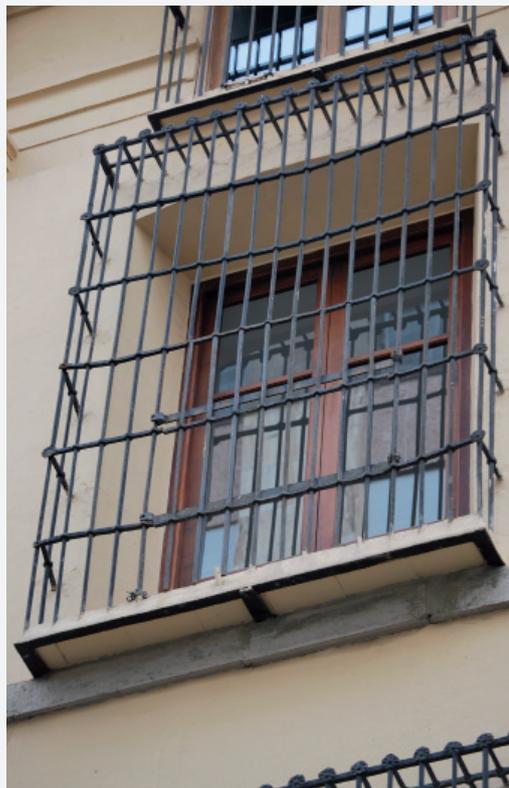
Nomenclatura	S01-26	Bloque	II	Tipo	2I
Edificio	Ayuntamiento de Valencia				
Periodo asignado	1758 - 1763 (2)				
Número de barrotes verticales frontales					17
Número de barrotes verticales laterales					1
Número de barrotes horizontales					5
Disposición de los barrotes horizontales					D3
Elemento superior					ES1
Elemento inferior					EI3
Tipo de barrotes					B2
Encuentro entre barrotes					EB2
Encuentro en esquina					EE1
Sotabalcón	Si	Estampa	Si		
Azulejo	No	Vierteaguas	No		
Hueco que protege			Estado de conservación		
Ventanal en planta segunda			Bueno

Patologías

Deformación

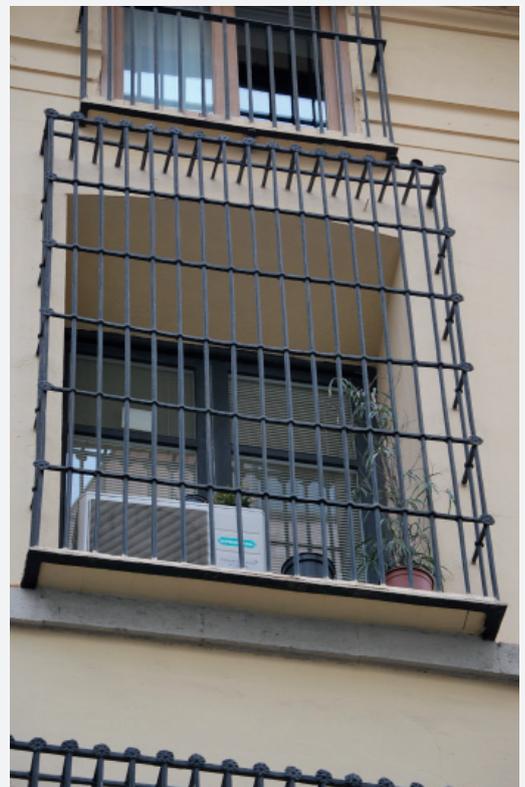
Nomenclatura	S01-29	Bloque II	Tipo 2I
Edificio	Ayuntamiento de Valencia		
Periodo asignado	1758 - 1763 (2)		
Número de barrotes verticales frontales	17		
Número de barrotes verticales laterales	1		
Número de barrotes horizontales	5		
Disposición de los barrotes horizontales	D3		
Elemento superior	ES1		
Elemento inferior	EI3		
Tipo de barrotes	B2		
Encuentro entre barrotes	EB2		
Encuentro en esquina	EE1		
Sotabalcón	Si	Estampa	Si
Azulejo	No	Vierteaguas	No
Hueco que protege	Estado de conservación		
Ventanal en planta segunda	Bueno

Patologías

Deformación

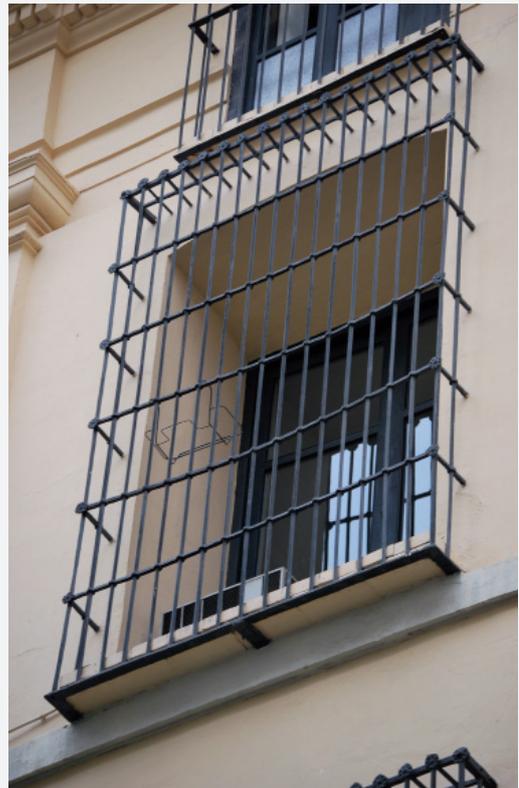
Nomenclatura	S01-34	Bloque	II	Tipo	2I
Edificio	Ayuntamiento de Valencia				
Periodo asignado	1758 - 1763 (2)				
Número de barrotes verticales frontales					17
Número de barrotes verticales laterales					1
Número de barrotes horizontales					5
Disposición de los barrotes horizontales					D3
Elemento superior					ES1
Elemento inferior					EI3
Tipo de barrotes					B2
Encuentro entre barrotes					EB2
Encuentro en esquina					EE1
Sotabalcón	Si	Estampa	Si		
Azulejo	No	Vierteaguas	No		
Hueco que protege			Estado de conservación		
Ventanal en planta segunda			Bueno

Patologías

Deformación

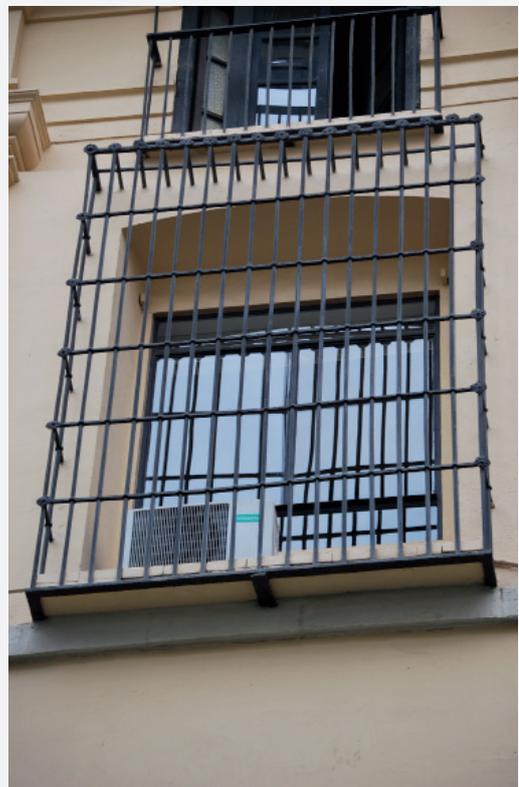
Nomenclatura	S01-35	Bloque	II	Tipo	2I
Edificio	Ayuntamiento de Valencia				
Periodo asignado	1758 - 1763 (2)				
Número de barrotes verticales frontales					17
Número de barrotes verticales laterales					1
Número de barrotes horizontales					5
Disposición de los barrotes horizontales					D3
Elemento superior					ES1
Elemento inferior					EI3
Tipo de barrotes					B2
Encuentro entre barrotes					EB2
Encuentro en esquina					EE1
Sotabalcón	Si	Estampa	Si		
Azulejo	No	Vierteaguas	No		
Hueco que protege			Estado de conservación		
Ventanal en planta segunda			Bueno

Patologías

Deformación

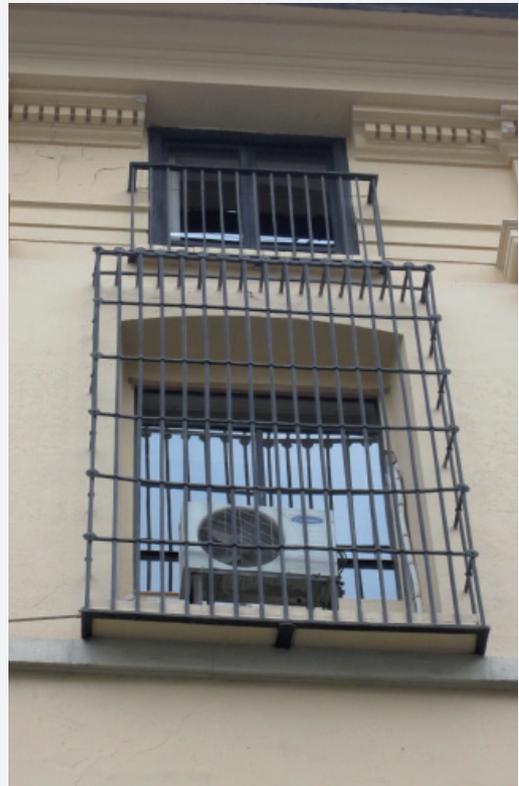
Nomenclatura	S01-39	Bloque	II	Tipo	2I
Edificio	Ayuntamiento de Valencia				
Periodo asignado	1758 - 1763 (2)				
Número de barrotes verticales frontales					17
Número de barrotes verticales laterales					1
Número de barrotes horizontales					5
Disposición de los barrotes horizontales					D3
Elemento superior					ES1
Elemento inferior					EI3
Tipo de barrotes					B2
Encuentro entre barrotes					EB2
Encuentro en esquina					EE1
Sotabalcón	Si	Estampa	Si		
Azulejo	No	Vierteaguas	No		
Hueco que protege			Estado de conservación		
Ventanal en planta segunda			Bueno

Patologías

Deformación

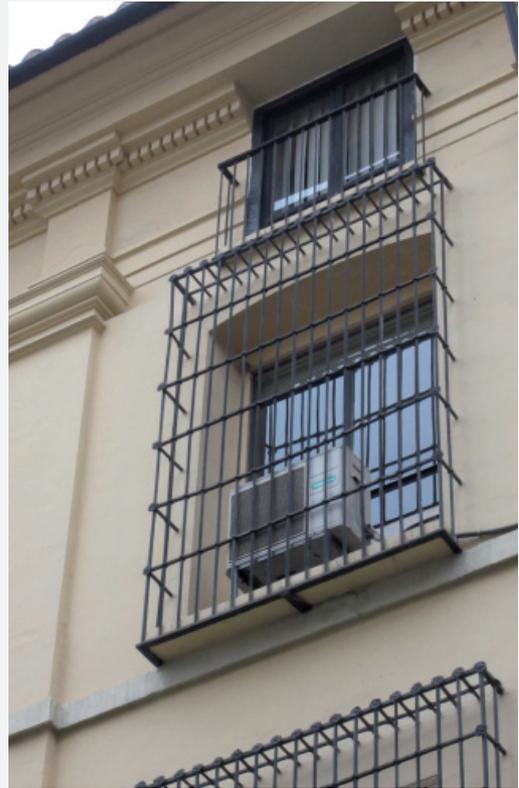
Nomenclatura	S01-42	Bloque	II	Tipo	2I
Edificio	Ayuntamiento de Valencia				
Periodo asignado	1758 - 1763 (2)				
Número de barrotes verticales frontales					17
Número de barrotes verticales laterales					1
Número de barrotes horizontales					5
Disposición de los barrotes horizontales					D3
Elemento superior					ES1
Elemento inferior					EI3
Tipo de barrotes					B2
Encuentro entre barrotes					EB2
Encuentro en esquina					EE1
Sotabalcón	Si	Estampa	Si		
Azulejo	No	Vierteaguas	No		
Hueco que protege					Estado de conservación
Ventanal en planta segunda					Bueno

Patologías

Deformación

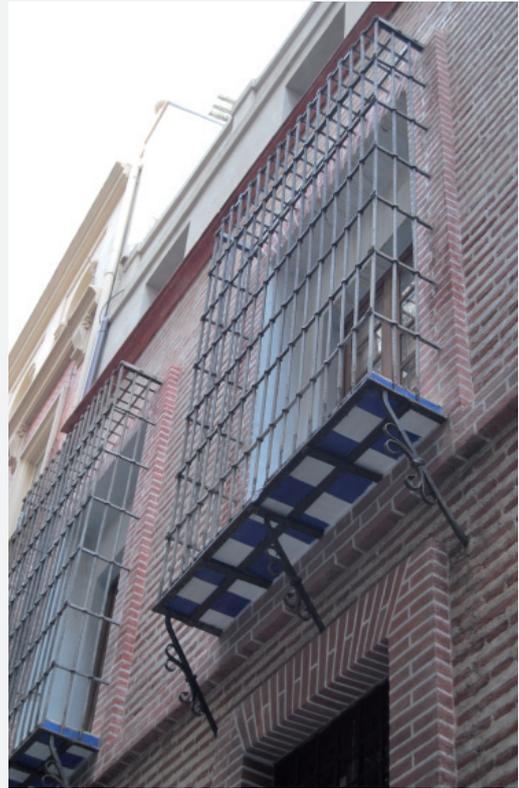
Nomenclatura	S03-02	Bloque	II	Tipo	2I
Edificio	Calle de San Martín, 11				
Periodo asignado	1760 - 1780 (1)				
Número de barrotes verticales frontales					17
Número de barrotes verticales laterales					2
Número de barrotes horizontales					6
Disposición de los barrotes horizontales					D3
Elemento superior					ES1
Elemento inferior					EI3
Tipo de barrotes					B2
Encuentro entre barrotes					EB2
Encuentro en esquina					EE1
Sotabalcón	Si	Estampa	Si		
Azulejo	Si (839)	Vierteaguas	No		
Hueco que protege			Estado de conservación		
Ventanal en planta segunda			Bueno

Patologías

Oxidación

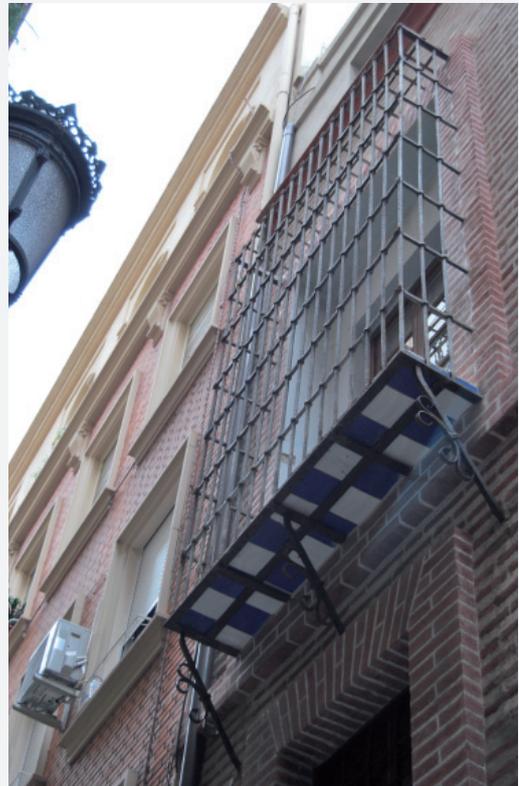
Nomenclatura	S03-03	Bloque	II	Tipo	2I
Edificio	Calle de San Martín, 11				
Periodo asignado	1760 - 1780 (1)				
Número de barrotes verticales frontales					17
Número de barrotes verticales laterales					2
Número de barrotes horizontales					6
Disposición de los barrotes horizontales					D3
Elemento superior					ES1
Elemento inferior					EI3
Tipo de barrotes					B2
Encuentro entre barrotes					EB2
Encuentro en esquina					EE1
Sotabalcón	Si	Estampa	Si		
Azulejo	Si (839)	Vierteaguas	No		
Hueco que protege			Estado de conservación		
Ventanal en planta segunda			Bueno

Patologías

Oxidación

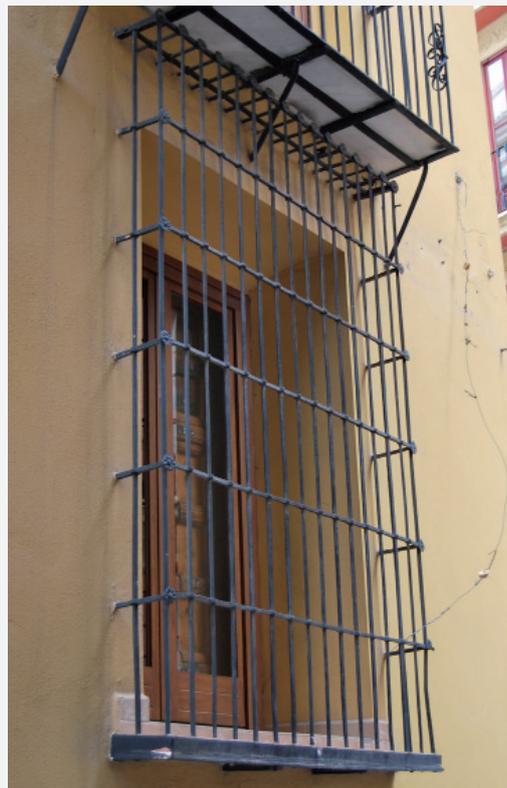
Nomenclatura	V20-01	Bloque II	Tipo 2I
Edificio	Calle Santa Teresa, 21		
Periodo asignado	Segunda mitad del siglo XVIII (3)		
Número de barrotes verticales frontales	16		
Número de barrotes verticales laterales	1		
Número de barrotes horizontales	5		
Disposición de los barrotes horizontales	D3		
Elemento superior	ES1		
Elemento inferior	EI3		
Tipo de barrotes	B2		
Encuentro entre barrotes	EB2		
Encuentro en esquina	EE1		
Sotabalcón	Si	Estampa	Si
Azulejo	Repuesto	Vierteaguas	No
Hueco que protege	Estado de conservación		
Ventanal en entreplanta	Bueno

Patologías

Oxidación, deformación

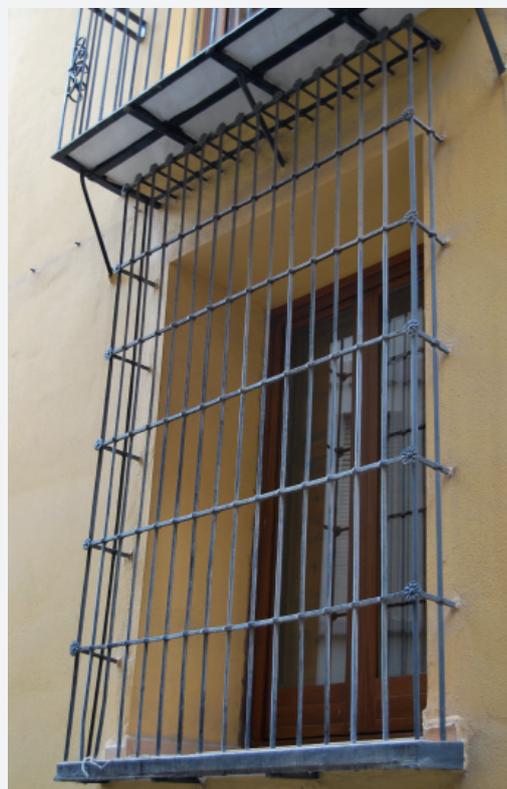
Nomenclatura	V20-02	Bloque II	Tipo 2I
Edificio	Calle Santa Teresa, 21		
Periodo asignado	Segunda mitad del siglo XVIII (3)		
Número de barrotes verticales frontales	16		
Número de barrotes verticales laterales	1		
Número de barrotes horizontales	5		
Disposición de los barrotes horizontales	D3		
Elemento superior	ES1		
Elemento inferior	EI3		
Tipo de barrotes	B2		
Encuentro entre barrotes	EB2		
Encuentro en esquina	EE1		
Sotabalcón	Si	Estampa	Si
Azulejo	Repuesto	Vierteaguas	No
Hueco que protege	Estado de conservación		
Ventanal en entreplanta	Bueno

Patologías

Oxidación, deformación

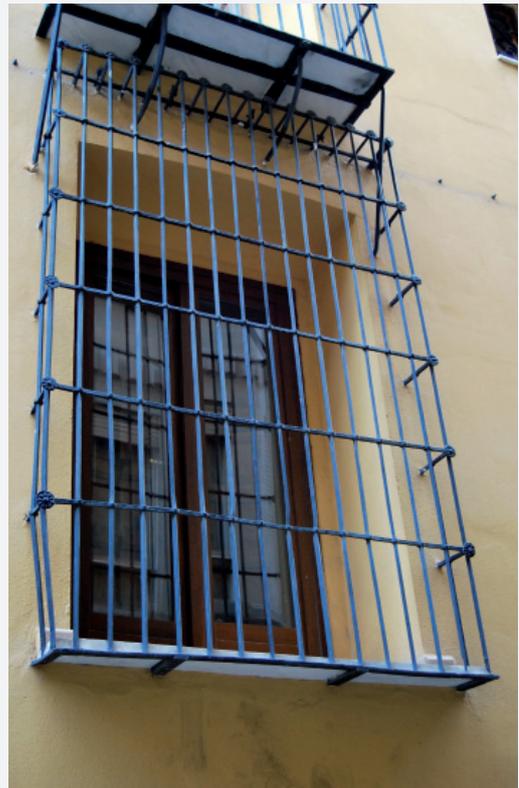
Nomenclatura	V20-03	Bloque	II	Tipo	2I
Edificio	Calle Santa Teresa, 21				
Periodo asignado	Segunda mitad del siglo XVIII (3)				
Número de barrotes verticales frontales					16
Número de barrotes verticales laterales					1
Número de barrotes horizontales					5
Disposición de los barrotes horizontales					D3
Elemento superior					ES1
Elemento inferior					EI3
Tipo de barrotes					B2
Encuentro entre barrotes					EB2
Encuentro en esquina					EE1
Sotabalcón	Si	Estampa	Si		
Azulejo	Repuesto	Vierteaguas	No		
Hueco que protege					Estado de conservación
Ventanal en entreplanta					Bueno

Patologías

Oxidación, deformación

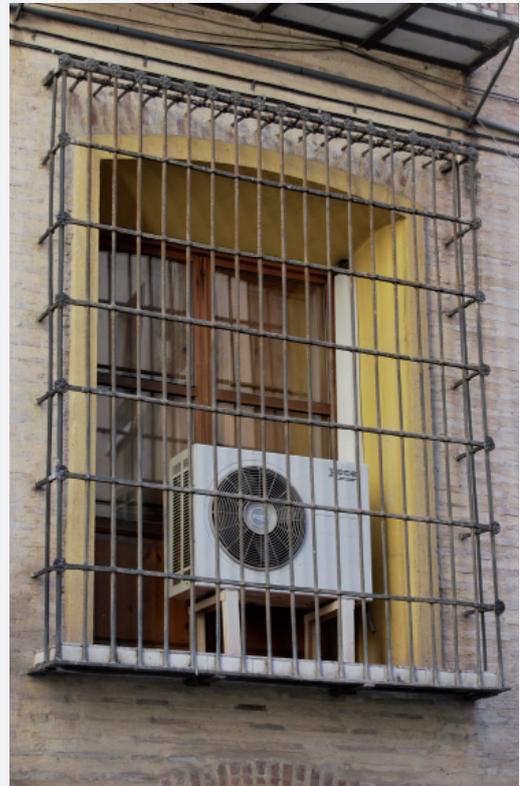
Nomenclatura	V33-01	Bloque	II	Tipo	2I
Edificio	Palacio Tamarit				
Periodo asignado	Segunda mitad del siglo XVIII (2-3)				
Número de barrotes verticales frontales					19
Número de barrotes verticales laterales					1
Número de barrotes horizontales					6
Disposición de los barrotes horizontales					D3
Elemento superior					ES1
Elemento inferior					EI3
Tipo de barrotes					B2
Encuentro entre barrotes					EB2
Encuentro en esquina					EE1
Sotabalcón	Si	Estampa	Si		
Azulejo	Repuesto	Vierteaguas	No		
Hueco que protege					Estado de conservación
Ventanal en entreplanta					Regular

Patologías

Oxidación, depósitos de paloma

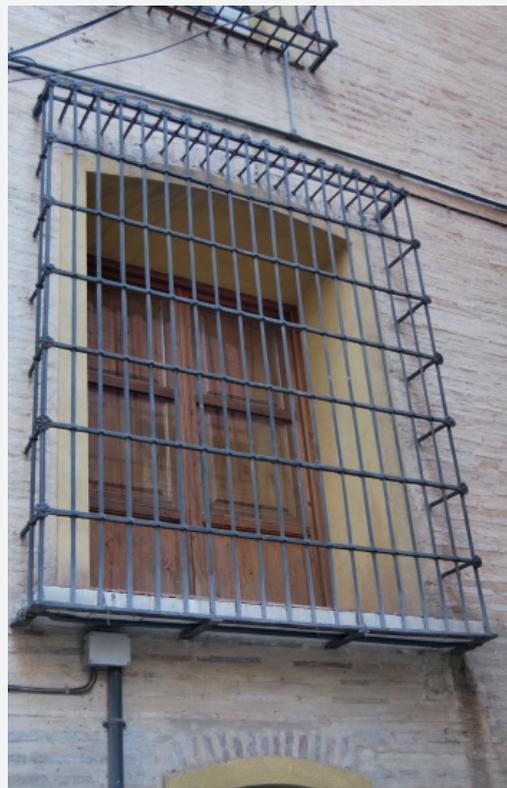
Nomenclatura	V33-02	Bloque II	Tipo 2I
Edificio	Palacio Tamarit		
Periodo asignado	Segunda mitad del siglo XVIII (2-3)		
Número de barrotes verticales frontales	19		
Número de barrotes verticales laterales	1		
Número de barrotes horizontales	6		
Disposición de los barrotes horizontales	D3		
Elemento superior	ES1		
Elemento inferior	EI3		
Tipo de barrotes	B2		
Encuentro entre barrotes	EB2		
Encuentro en esquina	EE1		
Sotabalcón	Si	Estampa	Si
Azulejo	Repuesto	Vierteaguas	No
Hueco que protege	Estado de conservación		
Ventanal en entreplanta	Bueno

Patologías

Oxidación

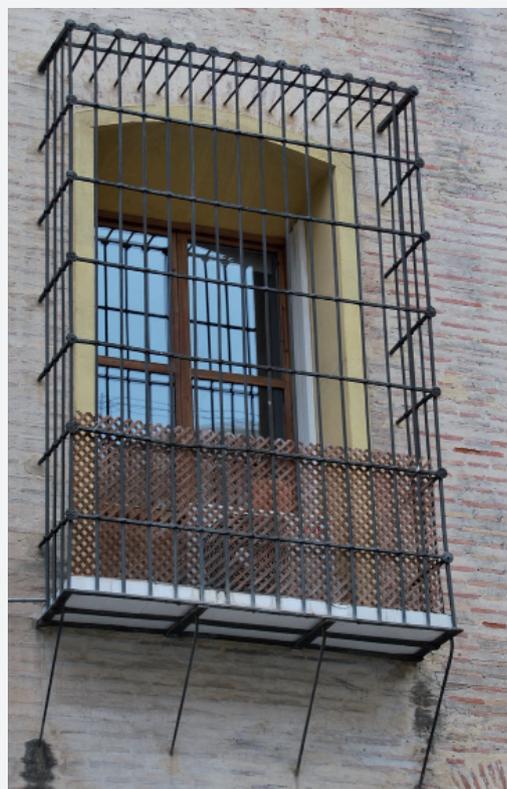
Nomenclatura	V33-03	Bloque II	Tipo 2I
Edificio	Palacio Tamarit		
Periodo asignado	Segunda mitad del siglo XVIII (2-3)		
Número de barrotes verticales frontales	16		
Número de barrotes verticales laterales	3		
Número de barrotes horizontales	6		
Disposición de los barrotes horizontales	D3		
Elemento superior	ES1		
Elemento inferior	EI3		
Tipo de barrotes	B2		
Encuentro entre barrotes	EB2		
Encuentro en esquina	EE1		
Sotabalcón	Si	Estampa	Si
Azulejo	Repuesto	Vierteaguas	No
Hueco que protege	Estado de conservación		
Ventanal en planta primera	Bueno

Patologías

Oxidación

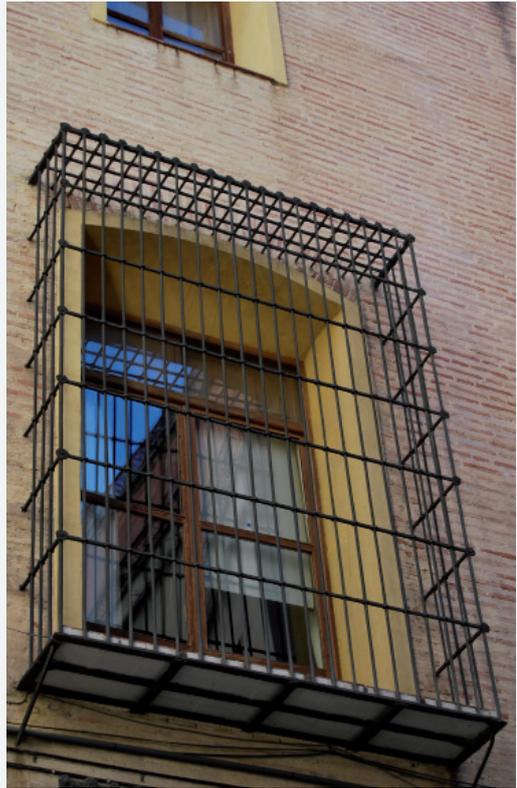
Nomenclatura	V33-05	Bloque	II	Tipo	2I
Edificio	Palacio Tamarit				
Periodo asignado	Segunda mitad del siglo XVIII (2-3)				
Número de barrotes verticales frontales					21
Número de barrotes verticales laterales					3
Número de barrotes horizontales					6
Disposición de los barrotes horizontales					D3
Elemento superior					ES1
Elemento inferior					EI3
Tipo de barrotes					B2
Encuentro entre barrotes					EB2
Encuentro en esquina					EE1
Sotabalcón	Si	Estampa	Si		
Azulejo	Repuesto	Vierteaguas	No		
Hueco que protege			Estado de conservación		
Ventanal en planta primera			Bueno

Patologías

Oxidación

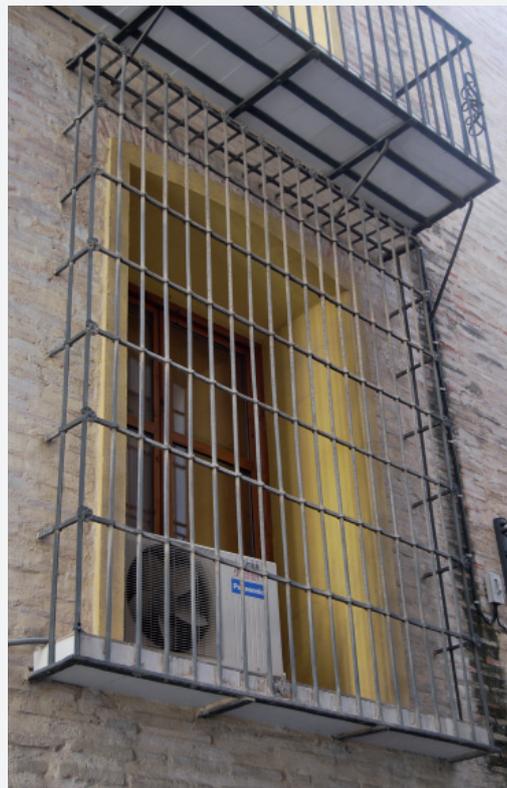
Nomenclatura	V33-08	Bloque II	Tipo 2I
Edificio	Palacio Tamarit		
Periodo asignado	Segunda mitad del siglo XVIII (2-3)		
Número de barrotes verticales frontales	19		
Número de barrotes verticales laterales	1		
Número de barrotes horizontales	6		
Disposición de los barrotes horizontales	D3		
Elemento superior	ES1		
Elemento inferior	EI3		
Tipo de barrotes	B2		
Encuentro entre barrotes	EB2		
Encuentro en esquina	EE1		
Sotabalcón	Si	Estampa	Si
Azulejo	Repuesto	Vierteaguas	No
Hueco que protege	Estado de conservación		
Ventanal en entresuelo	Bueno

Patologías

Oxidación

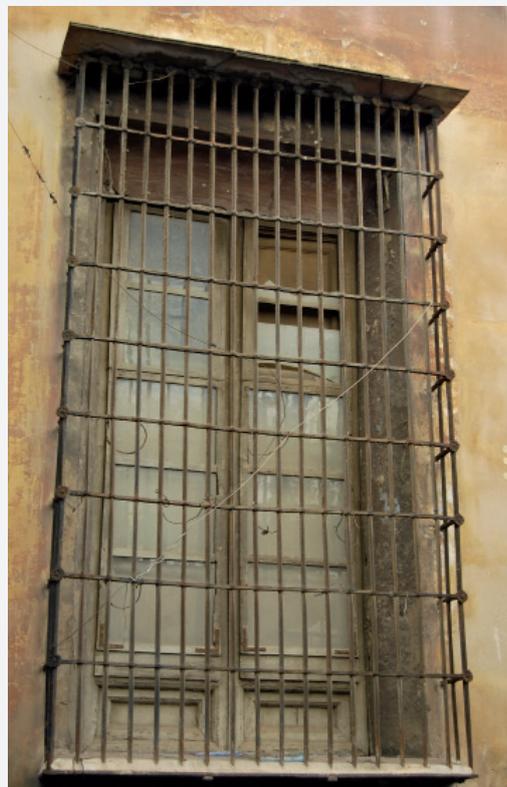
Nomenclatura	V35-01	Bloque II	Tipo 2I
Edificio	Colegio del Arte Mayor de la Seda		
Periodo asignado	1756 (2)		
Número de barrotes verticales frontales	18		
Número de barrotes verticales laterales	1		
Número de barrotes horizontales	8		
Disposición de los barrotes horizontales	D3		
Elemento superior	ES1		
Elemento inferior	EI3		
Tipo de barrotes	B2		
Encuentro entre barrotes	EB2		
Encuentro en esquina	EE1		
Sotabalcón	Si	Estampa	Si
Azulejo	Repuesto	Vierteaguas	Si
Hueco que protege	Estado de conservación		
Ventanal en entresuelo	Malo

Patologías

Oxidación

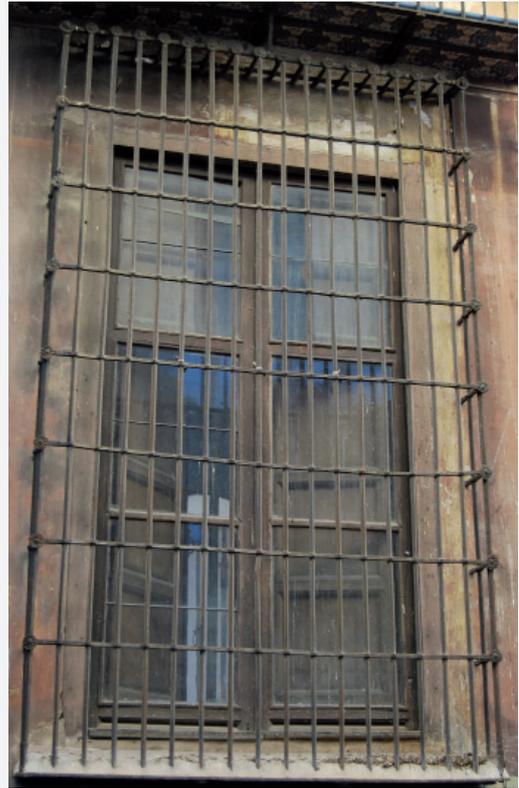
Nomenclatura	V35-02	Bloque	II	Tipo	2I
Edificio	Colegio del Arte Mayor de la Seda				
Periodo asignado	1756 (2)				
Número de barrotes verticales frontales					18
Número de barrotes verticales laterales					1
Número de barrotes horizontales					7
Disposición de los barrotes horizontales					D3
Elemento superior					ES1
Elemento inferior					EI3
Tipo de barrotes					B2
Encuentro entre barrotes					EB2
Encuentro en esquina					EE1
Sotabalcón	Si	Estampa	Si		
Azulejo	Repuesto	Vierteaguas	No		
Hueco que protege					Estado de conservación
Ventanal en entresuelo					Malo

Patologías

Oxidación, deformación

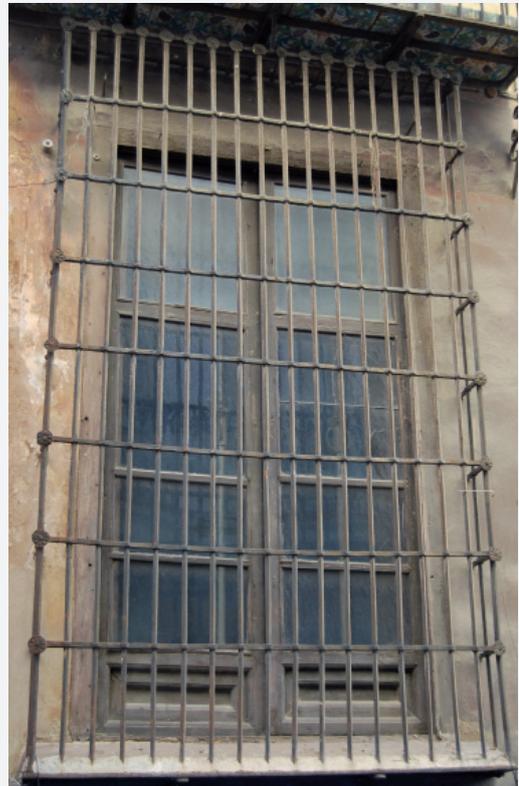
Nomenclatura	V35-03	Bloque	II	Tipo	2I
Edificio	Colegio del Arte Mayor de la Seda				
Periodo asignado	1756 (2)				
Número de barrotes verticales frontales					18
Número de barrotes verticales laterales					1
Número de barrotes horizontales					7
Disposición de los barrotes horizontales					D3
Elemento superior					ES1
Elemento inferior					EI3
Tipo de barrotes					B2
Encuentro entre barrotes					EB2
Encuentro en esquina					EE1
Sotabalcón	Si	Estampa	Si		
Azulejo	Repuesto	Vierteaguas	No		
Hueco que protege					Estado de conservación
Ventanal en entresuelo					Malo

Patologías

Oxidación

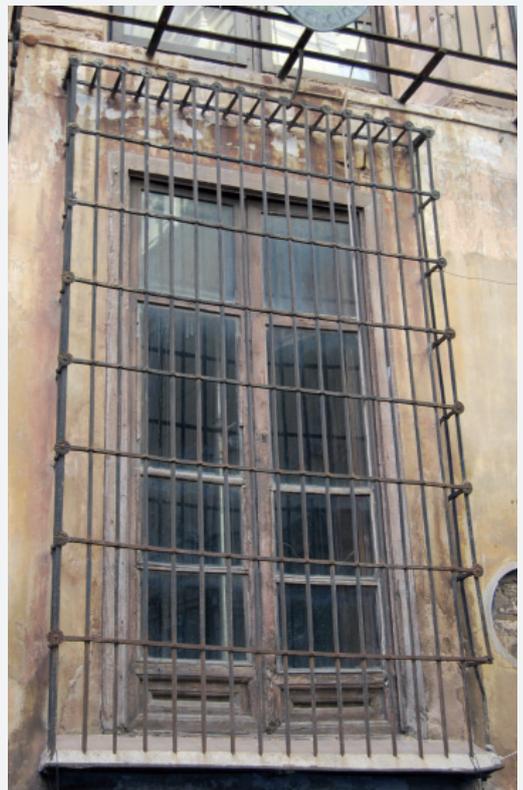
Nomenclatura	V35-04	Bloque II	Tipo 2I
Edificio	Colegio del Arte Mayor de la Seda		
Periodo asignado	1756 (2)		
Número de barrotes verticales frontales			17
Número de barrotes verticales laterales			1
Número de barrotes horizontales			7
Disposición de los barrotes horizontales			D3
Elemento superior			ES1
Elemento inferior			EI3
Tipo de barrotes			B2
Encuentro entre barrotes			EB2
Encuentro en esquina			EE1
Sotabalcón	Si	Estampa	Si
Azulejo	Repuesto	Vierteaguas	No
Hueco que protege			Estado de conservación
Ventanal en entresuelo			Malo

Patologías

Oxidación, deformación, rotura

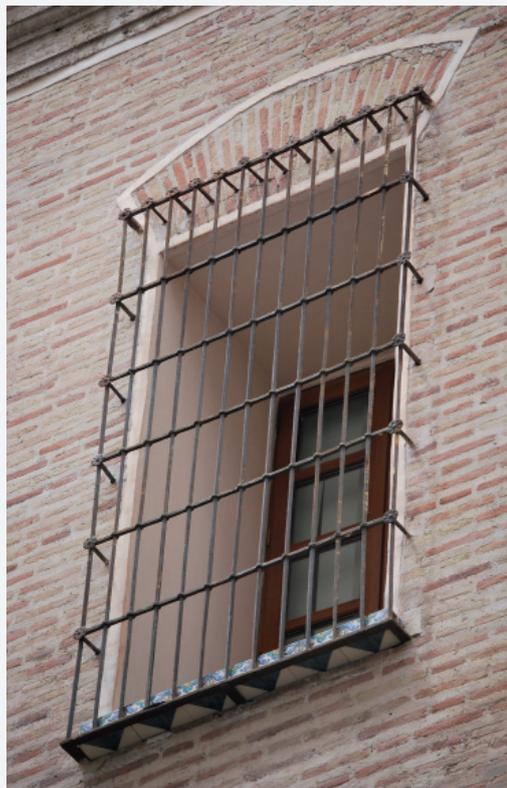
Nomenclatura	V38-02	Bloque	II	Tipo	2I
Edificio	Iglesia de San Carlos Borromeo				
Periodo asignado	Segunda mitad del siglo XVIII (1)				
Número de barrotes verticales frontales					13
Número de barrotes verticales laterales					---
Número de barrotes horizontales					5
Disposición de los barrotes horizontales					D3
Elemento superior					ES1
Elemento inferior					EI3
Tipo de barrotes					B2
Encuentro entre barrotes					EB2
Encuentro en esquina					EE1
Sotabalcón	Si	Estampa	Si		
Azulejo	Si (783 / 832)	Vierteaguas	No		
Hueco que protege			Estado de conservación		
Ventanal en planta tercera			Regular

Patologías

Oxidación

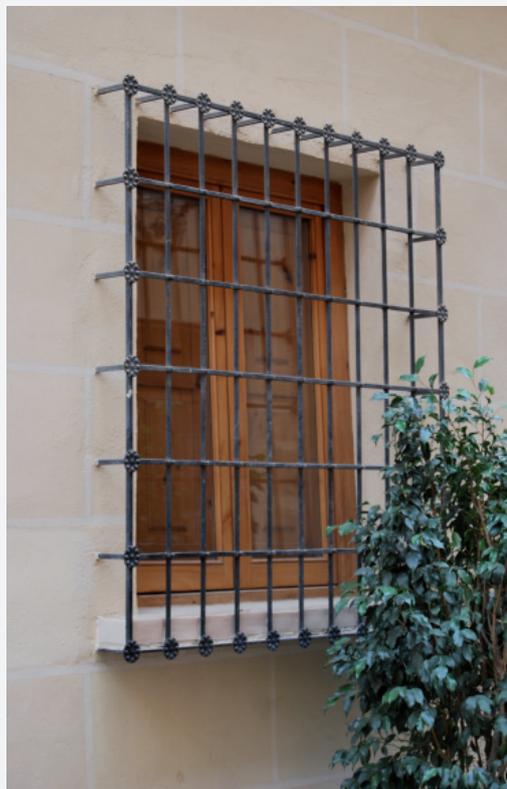
Nomenclatura	X03-10	Bloque	II	Tipo	2I
Edificio	Palacio Catalá de Valeriola				
Periodo asignado	1730 - 1740 (2-3)				
Número de barrotes verticales frontales					11
Número de barrotes verticales laterales					---
Número de barrotes horizontales					5
Disposición de los barrotes horizontales					D3
Elemento superior					ES1
Elemento inferior					EI3
Tipo de barrotes					B2
Encuentro entre barrotes					EB2
Encuentro en esquina					EE1
Sotabalcón	Si	Estampa	Si		
Azulejo	Repuesto	Vierteaguas	No		
Hueco que protege			Estado de conservación		
Ventana en planta baja			Bueno

Patologías

Oxidación

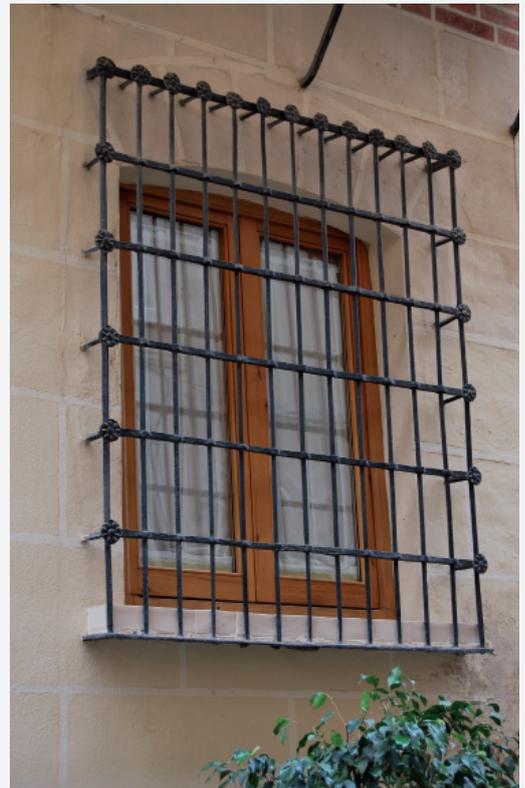
Nomenclatura	X03-11	Bloque II	Tipo 2I
Edificio	Palacio Catalá de Valeriola		
Periodo asignado	1730 - 1740 (2-3)		
Número de barrotes verticales frontales			13
Número de barrotes verticales laterales			---
Número de barrotes horizontales			5
Disposición de los barrotes horizontales			D3
Elemento superior			ES1
Elemento inferior			EI3
Tipo de barrotes			B2
Encuentro entre barrotes			EB2
Encuentro en esquina			EE1
Sotabalcón	Si	Estampa	Si
Azulejo	Repuesto	Vierteaguas	No
Hueco que protege			Estado de conservación
Ventana en planta baja			Bueno

Oxidación
