Las jaulas de hierro forjado en la ciudad de Valencia intramuros entre los siglos XV y XIX

Máster Universitario en Conservación del Patrimonio Arquitectónico
Trabajo Final de Máster. Junio 2015

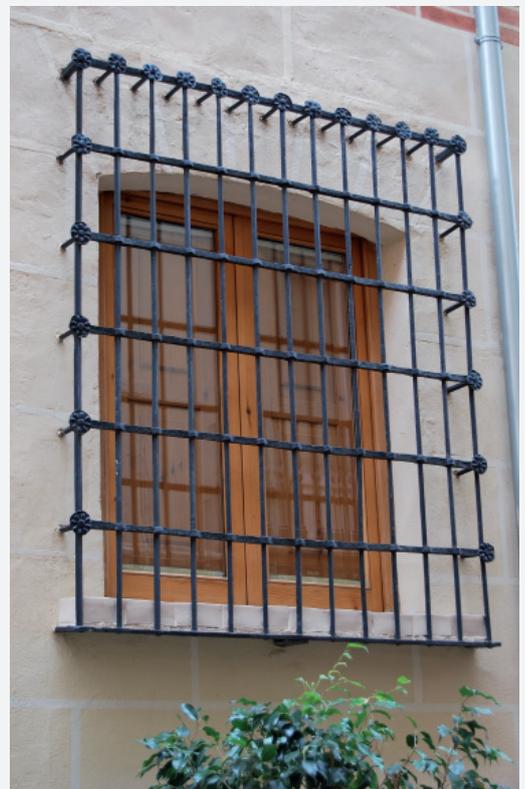
Nomenclatura	X03-12	Bloque II	Tipo 2I
Edificio	Palacio Catalá de Valeriola		
Periodo asignado	1730 - 1740 (2-3)		
Número de barrotes verticales frontales			13
Número de barrotes verticales laterales			---
Número de barrotes horizontales			5
Disposición de los barrotes horizontales			D3
Elemento superior			ES1
Elemento inferior			EI3
Tipo de barrotes			B2
Encuentro entre barrotes			EB2
Encuentro en esquina			EE1
Sotabalcón	Si	Estampa	Si
Azulejo	Repuesto	Vierteaguas	No
Hueco que protege			Estado de conservación
Ventana en planta baja			Bueno

Oxidación

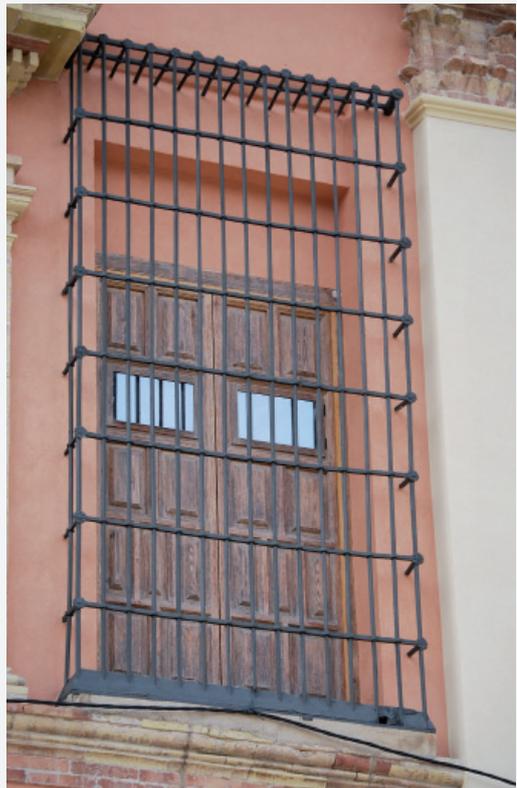
Nomenclatura	X14-01	Bloque	II	Tipo	2I
Edificio	Basílica de los Desamparados				
Periodo asignado	1662 (3)				
Número de barrotes verticales frontales					15
Número de barrotes verticales laterales					1
Número de barrotes horizontales					7
Disposición de los barrotes horizontales					D3
Elemento superior					ES1
Elemento inferior					EI3
Tipo de barrotes					B2
Encuentro entre barrotes					EB2
Encuentro en esquina					EE1
Sotabalcón	Si	Estampa	Si		
Azulejo	No	Vierteaguas	No		
Hueco que protege					Estado de conservación
Ventanal en planta tercera					Bueno

Oxidación, manchas

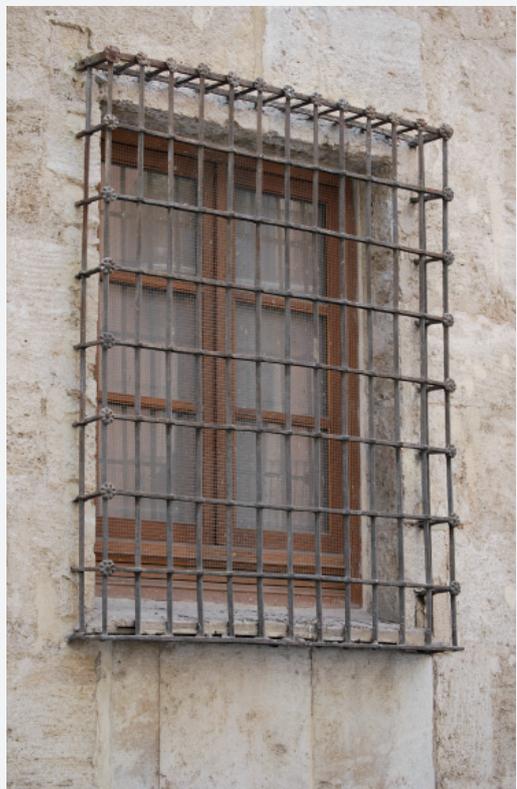
Nomenclatura	X17-02	Bloque	II	Tipo	2I
Edificio	Iglesia de San Esteban				
Periodo asignado	1770 - 1780 (1)				
Número de barrotes verticales frontales					13
Número de barrotes verticales laterales					1
Número de barrotes horizontales					7
Disposición de los barrotes horizontales					D3
Elemento superior					ES1
Elemento inferior					EI3
Tipo de barrotes					B2
Encuentro entre barrotes					EB2
Encuentro en esquina					EE1
Sotabalcón	Si	Estampa	Si		
Azulejo	Si (510)	Vierteaguas	No		
Hueco que protege					Estado de conservación
Ventana en planta baja					Regular

Oxidación, rotura del azulejo

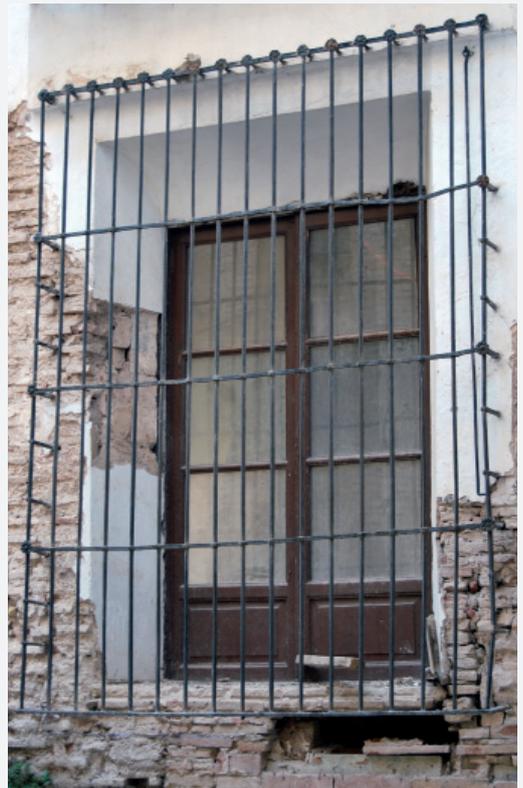
Nomenclatura	X28-01	Bloque II	Tipo 2I
Edificio	Palacio de los Valeriola		
Periodo asignado	Siglo XVIII (2-3)		
Número de barrotes verticales frontales			3
Número de barrotes verticales laterales			---
Número de barrotes horizontales			17
Disposición de los barrotes horizontales			D3
Elemento superior			ES1
Elemento inferior			EI3
Tipo de barrotes			B2
Encuentro entre barrotes			EB2
Encuentro en esquina			EE1
Sotabalcón	No	Estampa	Si
Azulejo	No	Vierteaguas	No
Hueco que protege			Estado de conservación
Ventanal en planta baja			Malo (reparado)

Oxidación, rotura, deformación

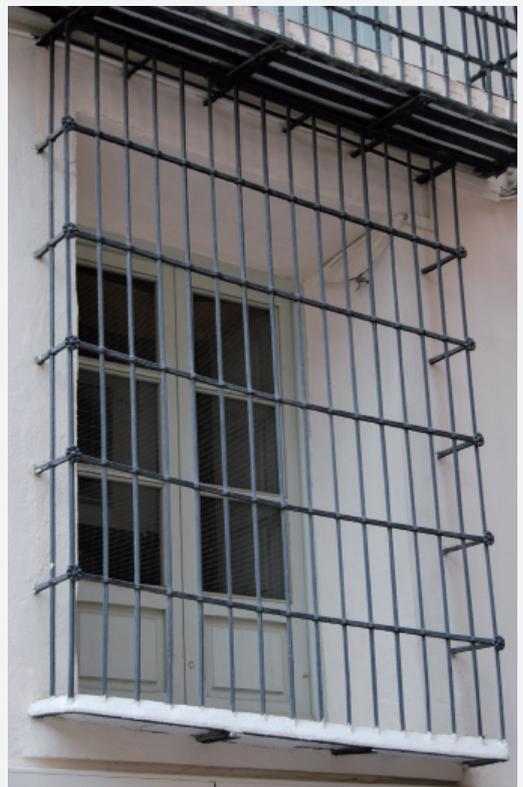
Nomenclatura	M03-03	Bloque II	Tipo 2J
Edificio	Calle Caballeros, 43		
Periodo asignado	Segunda mitad del siglo XVIII (3)		
Número de barrotes verticales frontales			16
Número de barrotes verticales laterales			1
Número de barrotes horizontales			5
Disposición de los barrotes horizontales			D3
Elemento superior			ES3
Elemento inferior			EI3
Tipo de barrotes			B2
Encuentro entre barrotes			EB2
Encuentro en esquina			EE1
Sotabalcón	Si	Estampa	Si
Azulejo	No	Vierteaguas	No
Hueco que protege			Estado de conservación
Ventanal en planta primera			Bueno

Oxidación

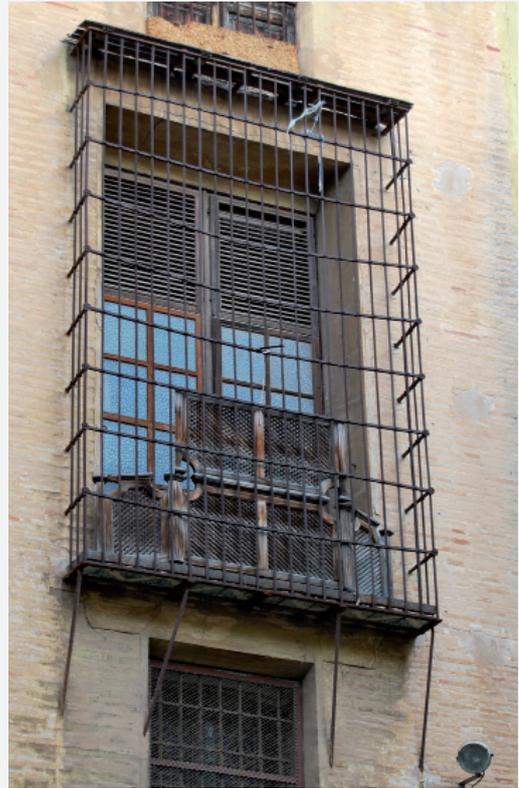
Nomenclatura	M06-01	Bloque	II	Tipo	2J
Edificio	Plaza del Correo Viejo, 4				
Periodo asignado	1770 - 1780 (1)				
Número de barrotes verticales frontales					22
Número de barrotes verticales laterales					2
Número de barrotes horizontales					8
Disposición de los barrotes horizontales					D3
Elemento superior					ES3
Elemento inferior					EI3
Tipo de barrotes					B2
Encuentro entre barrotes					EB2
Encuentro en esquina					EE1
Sotabalcón	Si	Estampa	Si		
Azulejo	Si (513)	Vierteaguas	No		
Hueco que protege					Estado de conservación
Ventanal en planta segunda					Regular

Oxidación, deformación

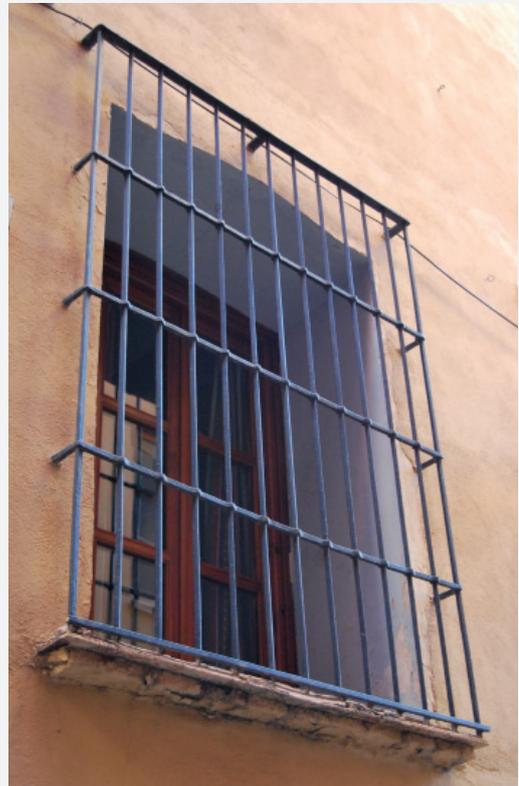
Nomenclatura	C11-03	Bloque	II	Tipo	2K
Edificio	Calle Santo Tomás, 18				
Periodo asignado	Siglo XVIII (3)				
Número de barrotes verticales frontales					13
Número de barrotes verticales laterales					---
Número de barrotes horizontales					3
Disposición de los barrotes horizontales					D3
Elemento superior					ES3
Elemento inferior					EI3
Tipo de barrotes					B2
Encuentro entre barrotes					EB2
Encuentro en esquina					EE2
Sotabalcón	Si	Estampa	No		
Azulejo	No	Vierteaguas	No		
Hueco que protege					Estado de conservación
Ventanal en planta primera					Bueno

Oxidación

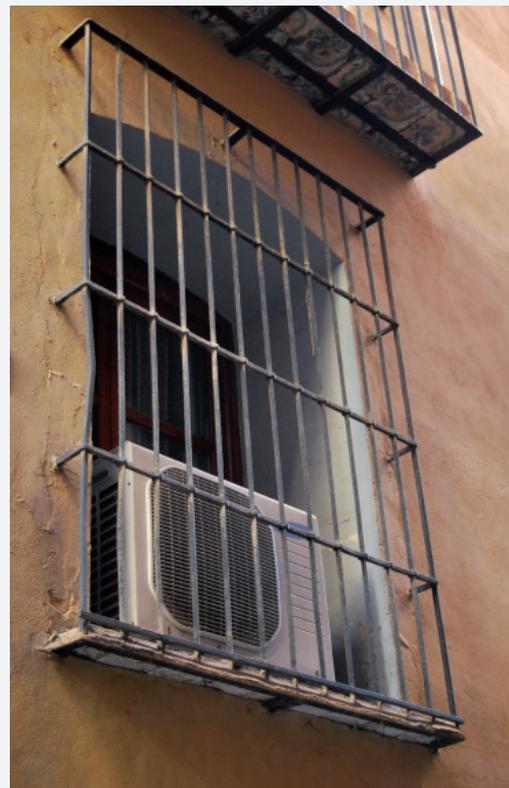
Nomenclatura	C11-04	Bloque II	Tipo 2K
Edificio	Calle Santo Tomás, 18		
Periodo asignado	Siglo XVIII (3)		
Número de barrotes verticales frontales	13		
Número de barrotes verticales laterales	---		
Número de barrotes horizontales	3		
Disposición de los barrotes horizontales	D3		
Elemento superior	ES3		
Elemento inferior	EI3		
Tipo de barrotes	B2		
Encuentro entre barrotes	EB2		
Encuentro en esquina	EE2		
Sotabalcón	Si	Estampa	No
Azulejo	Repuesto	Vierteaguas	No
Hueco que protege	Estado de conservación		
Ventanal en planta primera	Bueno

Oxidación, deformación

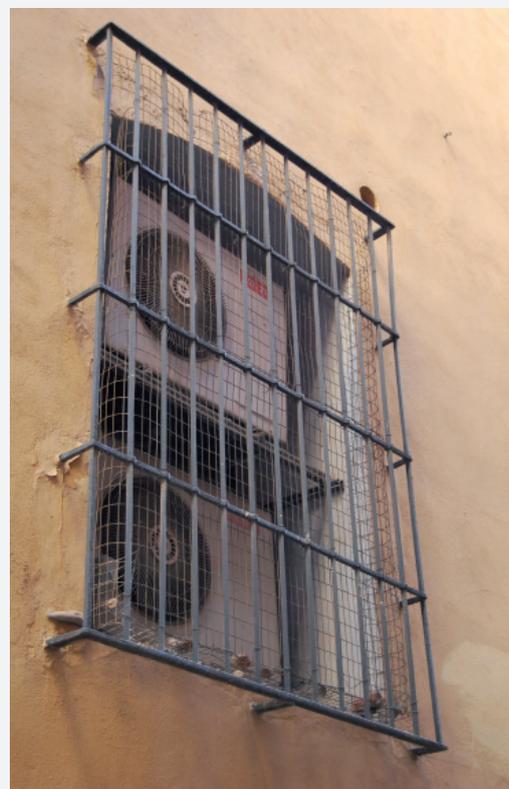
Nomenclatura	C11-05	Bloque II	Tipo 2K
Edificio	Calle Santo Tomás, 18		
Periodo asignado	Siglo XVIII (3)		
Número de barrotes verticales frontales	13		
Número de barrotes verticales laterales	---		
Número de barrotes horizontales	3		
Disposición de los barrotes horizontales	D3		
Elemento superior	ES3		
Elemento inferior	EI3		
Tipo de barrotes	B2		
Encuentro entre barrotes	EB2		
Encuentro en esquina	EE2		
Sotabalcón	Si	Estampa	No
Azulejo	No	Vierteaguas	No
Hueco que protege	Estado de conservación		
Ventana en planta primera	Bueno

Oxidación

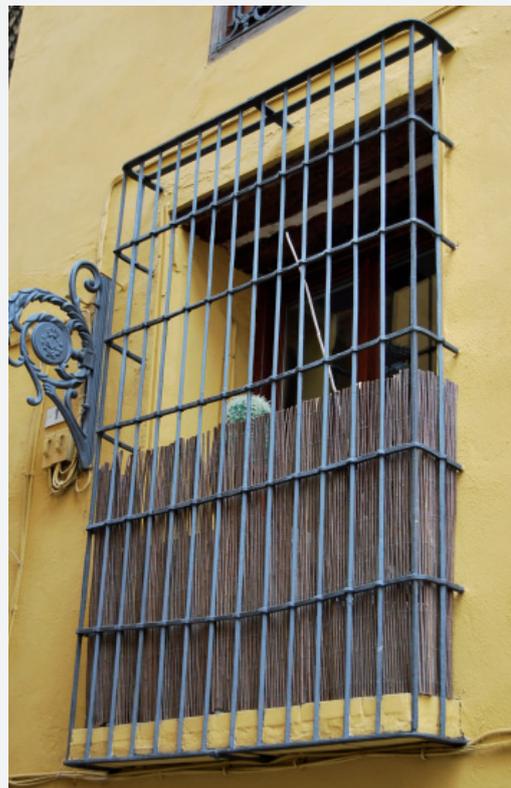
Nomenclatura	C18-01	Bloque	II	Tipo	2K
Edificio	Calle Padre Tosca, 7				
Periodo asignado	Finales del siglo XVIII - Siglo XIX (3)				
Número de barrotes verticales frontales					14
Número de barrotes verticales laterales					1
Número de barrotes horizontales					5
Disposición de los barrotes horizontales					D3
Elemento superior					ES3
Elemento inferior					EI3
Tipo de barrotes					B2
Encuentro entre barrotes					EB2
Encuentro en esquina					EE2
Sotabalcón	Si	Estampa	No		
Azulejo	No	Vierteaguas	No		
Hueco que protege					Estado de conservación
Ventanal en planta primera					Bueno

Oxidación, deformación

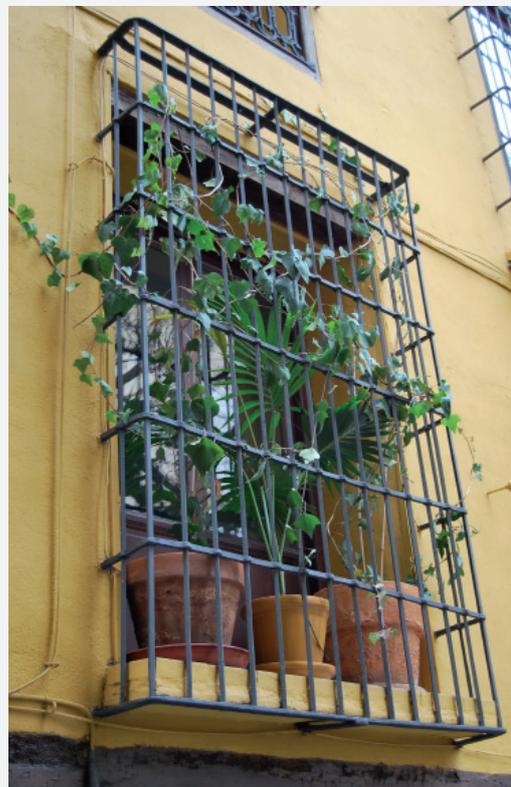
Nomenclatura	C18-02	Bloque	II	Tipo	2K
Edificio	Calle Padre Tosca, 7				
Periodo asignado	Finales del siglo XVIII - Siglo XIX (3)				
Número de barrotes verticales frontales					14
Número de barrotes verticales laterales					1
Número de barrotes horizontales					5
Disposición de los barrotes horizontales					D3
Elemento superior					ES3
Elemento inferior					EI3
Tipo de barrotes					B2
Encuentro entre barrotes					EB2
Encuentro en esquina					EE2
Sotabalcón	Si	Estampa	No		
Azulejo	No	Vierteaguas	No		
Hueco que protege					Estado de conservación
Ventanal en planta primera					Bueno

Oxidación, deformación

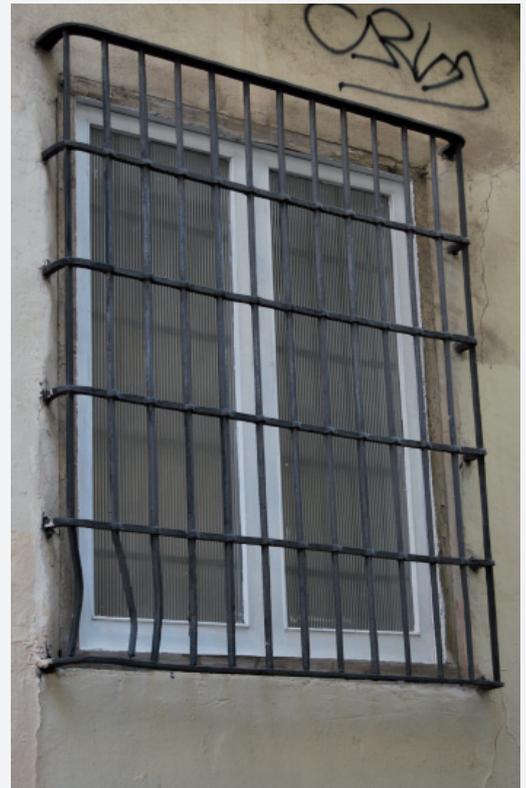
Nomenclatura	C24-04	Bloque II	Tipo 2K
Edificio	Calle Baja, 48		
Periodo asignado	Siglo XVIII (2-3)		
Número de barrotes verticales frontales	13		
Número de barrotes verticales laterales	---		
Número de barrotes horizontales	4		
Disposición de los barrotes horizontales	D3		
Elemento superior	ES3		
Elemento inferior	EI3		
Tipo de barrotes	B2		
Encuentro entre barrotes	EB2		
Encuentro en esquina	EE2		
Sotabalcón	No	Estampa	No
Azulejo	No	Vierteaguas	No
Hueco que protege	Estado de conservación		
Ventana en planta baja	Regular

Oxidación, deformación

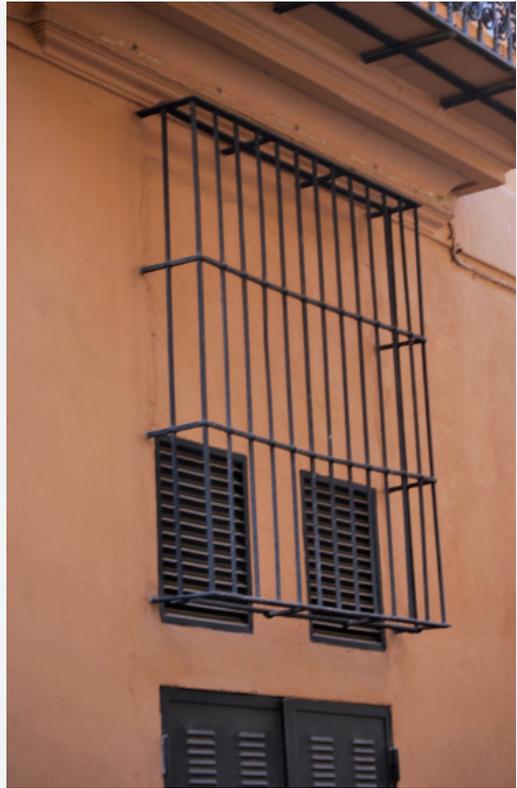
Nomenclatura	C30-09	Bloque	II	Tipo	2K
Edificio	Casa de la Marquesa de Tremolar				
Periodo asignado	Siglo XIX (2-3)				
Número de barrotes verticales frontales					13
Número de barrotes verticales laterales					---
Número de barrotes horizontales					2
Disposición de los barrotes horizontales					D3
Elemento superior					ES3
Elemento inferior					EI3
Tipo de barrotes					B2
Encuentro entre barrotes					EB2
Encuentro en esquina					EE2
Sotabalcón	No	Estampa	No		
Azulejo	No	Vierteaguas	No		
Hueco que protege			Estado de conservación		
Hueco cegado en planta baja			Bueno

Oxidación

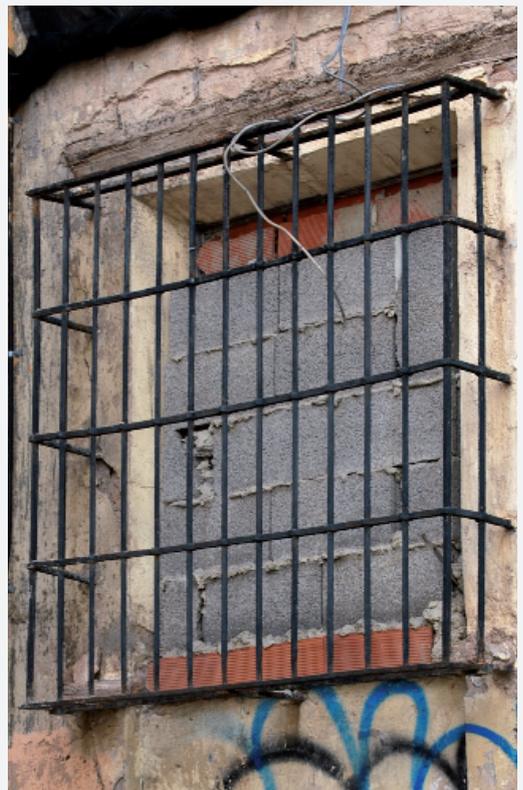
Nomenclatura	M12-01	Bloque II	Tipo 2K
Edificio	Calle Cadirers, 5		
Periodo asignado	Siglo XVIII (2-3)		
Número de barrotes verticales frontales	13		
Número de barrotes verticales laterales	1		
Número de barrotes horizontales	3		
Disposición de los barrotes horizontales	D3		
Elemento superior	ES3		
Elemento inferior	EI3		
Tipo de barrotes	B2		
Encuentro entre barrotes	EB2		
Encuentro en esquina	EE2		
Sotabalcón	No	Estampa	No
Azulejo	No	Vierteaguas	No
Hueco que protege	Estado de conservación		
Ventana en planta baja	Regular

Oxidación, rotura de anclajes

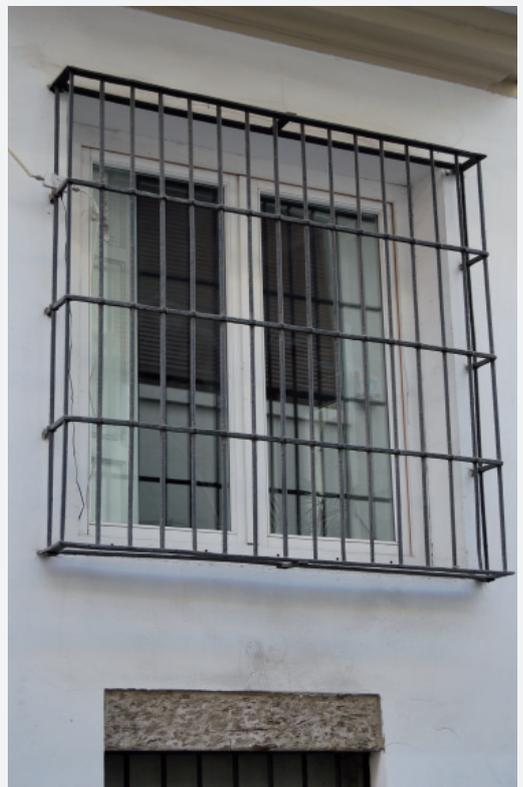
Nomenclatura	M14-01	Bloque II	Tipo 2K
Edificio	Calle Calatrava, 3		
Periodo asignado	Finales del siglo XVIII - Siglo XIX (3)		
Número de barrotes verticales frontales	16		
Número de barrotes verticales laterales	1		
Número de barrotes horizontales	3		
Disposición de los barrotes horizontales	D3		
Elemento superior	ES3		
Elemento inferior	EI3		
Tipo de barrotes	B2		
Encuentro entre barrotes	EB2		
Encuentro en esquina	EE2		
Sotabalcón	No	Estampa	No
Azulejo	No	Vierteaguas	No
Hueco que protege	Estado de conservación		
Ventana en planta baja	Bueno

Oxidación

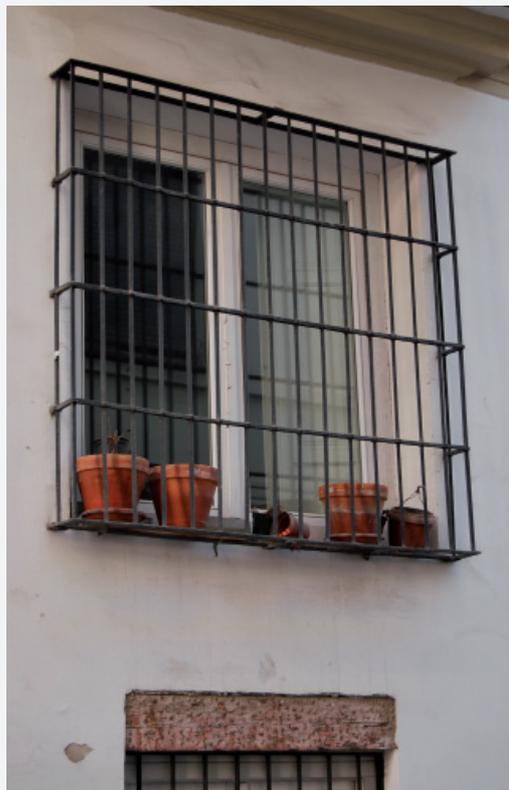
Nomenclatura	M14-02	Bloque	II	Tipo	2K
Edificio	Calle Calatrava, 3				
Periodo asignado	Finales del siglo XVIII - Siglo XIX (3)				
Número de barrotes verticales frontales					16
Número de barrotes verticales laterales					1
Número de barrotes horizontales					3
Disposición de los barrotes horizontales					D3
Elemento superior					ES3
Elemento inferior					EI3
Tipo de barrotes					B2
Encuentro entre barrotes					EB2
Encuentro en esquina					EE2
Sotabalcón	No	Estampa	No		
Azulejo	No	Vierteaguas	No		
Hueco que protege					Estado de conservación
Ventana en planta baja					Bueno

Oxidación

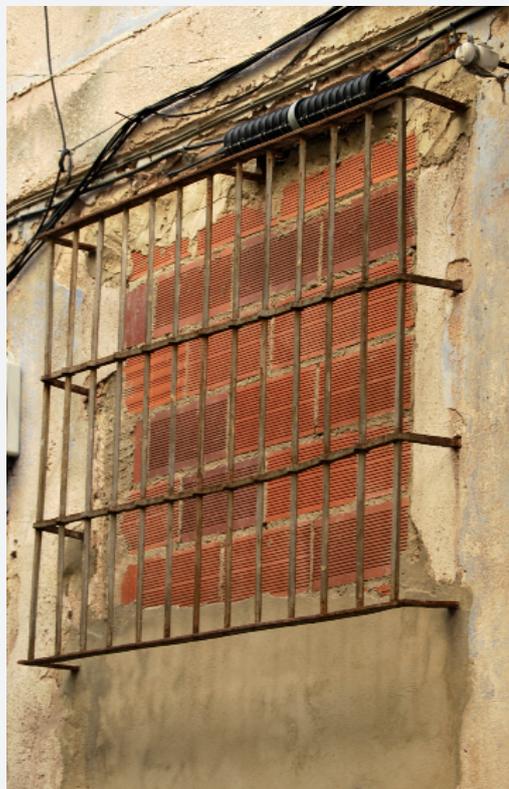
Nomenclatura	M19-01	Bloque	II	Tipo	2K
Edificio	Calle Catalans, 4				
Periodo asignado	Finales del siglo XVIII - Siglo XIX (3)				
Número de barrotes verticales frontales					13
Número de barrotes verticales laterales					---
Número de barrotes horizontales					2
Disposición de los barrotes horizontales					D3
Elemento superior					ES3
Elemento inferior					EI3
Tipo de barrotes					B2
Encuentro entre barrotes					EB2
Encuentro en esquina					EE2
Sotabalcón	No	Estampa	No		
Azulejo	No	Vierteaguas	No		
Hueco que protege					Estado de conservación
Ventana en planta baja					Regular

Oxidación

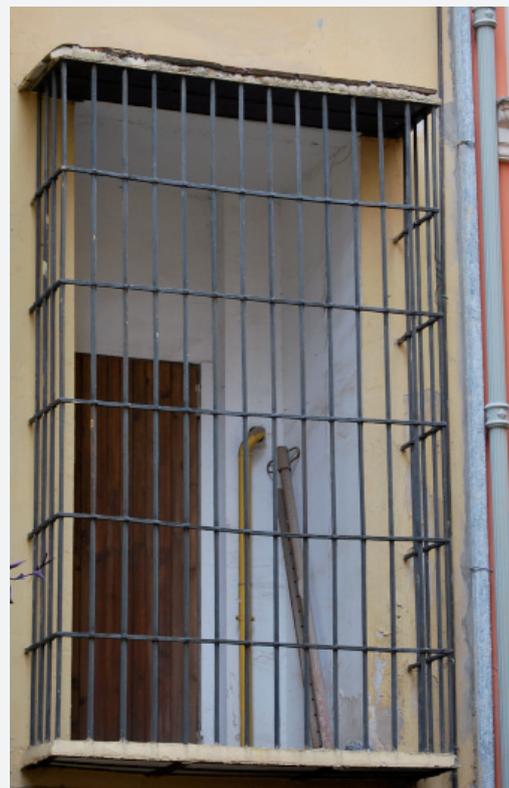
Nomenclatura	M21-01	Bloque	II	Tipo	2K
Edificio	Calle Corregería, 28				
Periodo asignado	Siglo XVIII (2)				
Número de barrotes verticales frontales					14
Número de barrotes verticales laterales					3
Número de barrotes horizontales					5
Disposición de los barrotes horizontales					D3
Elemento superior					ES3
Elemento inferior					EI3
Tipo de barrotes					B2
Encuentro entre barrotes					EB2
Encuentro en esquina					EE2
Sotabalcón	Si	Estampa	No		
Azulejo	No	Vierteaguas	Si		
Hueco que protege			Estado de conservación		
Ventanal en planta primera			Bueno

Oxidación, deformación

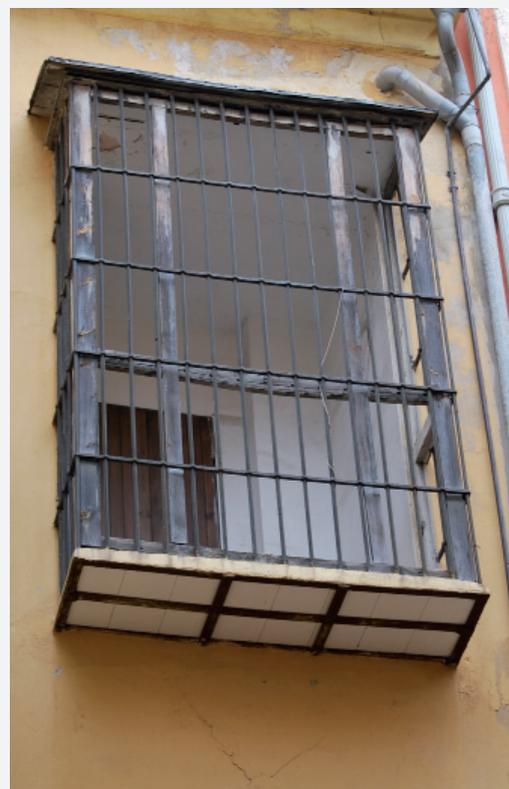
Nomenclatura	M21-02	Bloque	II	Tipo	2K
Edificio	Calle Corregería, 28				
Periodo asignado	Siglo XVIII (2)				
Número de barrotes verticales frontales					15
Número de barrotes verticales laterales					3
Número de barrotes horizontales					4
Disposición de los barrotes horizontales					D3
Elemento superior					ES3
Elemento inferior					EI3
Tipo de barrotes					B2
Encuentro entre barrotes					EB2
Encuentro en esquina					EE2
Sotabalcón	Si	Estampa	No		
Azulejo	No	Vierteaguas	Si		
Hueco que protege			Estado de conservación		
Ventanal en planta segunda			Bueno

Oxidación, deformación

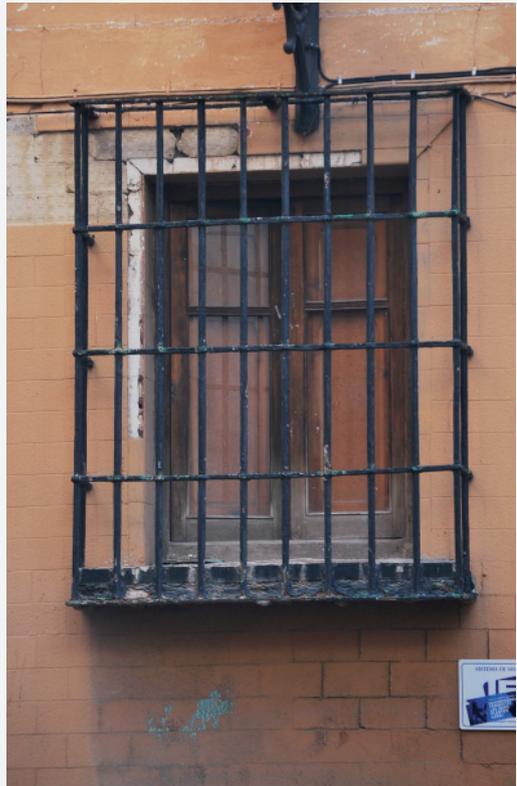
Nomenclatura	M26-01	Bloque	II	Tipo	2K
Edificio	Calle Zapatería de los niños perdidos, 11				
Periodo asignado	Siglo XVIII (2-3)				
Número de barrotes verticales frontales					10
Número de barrotes verticales laterales					1
Número de barrotes horizontales					3
Disposición de los barrotes horizontales					D3
Elemento superior					ES3
Elemento inferior					EI3
Tipo de barrotes					B2
Encuentro entre barrotes					EB2
Encuentro en esquina					EE2
Sotabalcón	Si	Estampa	No		
Azulejo	No	Vierteaguas	No		
Hueco que protege					Estado de conservación
Ventana en planta primera					Regular

Oxidación, deformación, manchas

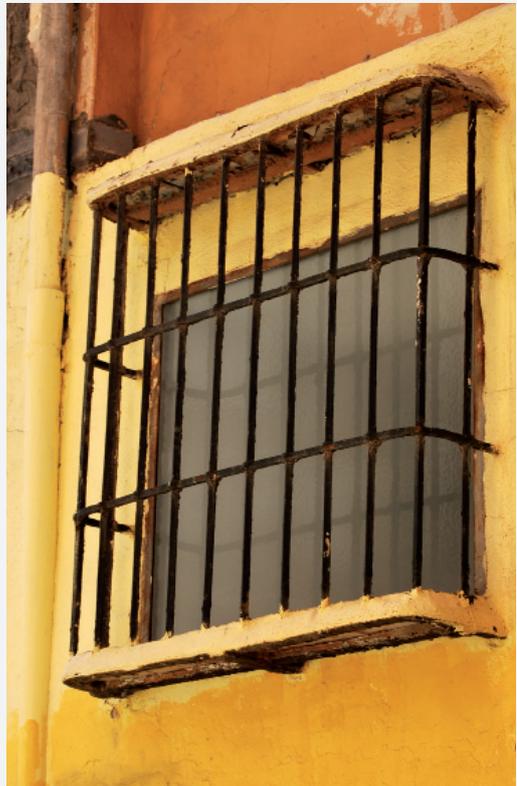
Nomenclatura	M26-02	Bloque	II	Tipo	2K
Edificio	Calle Zapatería de los niños perdidos, 11				
Periodo asignado	Siglo XVIII (2)				
Número de barrotes verticales frontales					10
Número de barrotes verticales laterales					1
Número de barrotes horizontales					2
Disposición de los barrotes horizontales					D3
Elemento superior					ES3
Elemento inferior					EI3
Tipo de barrotes					B2
Encuentro entre barrotes					EB2
Encuentro en esquina					EE2
Sotabalcón	Si	Estampa	No		
Azulejo	No	Vierteaguas	Si		
Hueco que protege					Estado de conservación
Ventana en planta baja					Regular

Oxidación, manchas

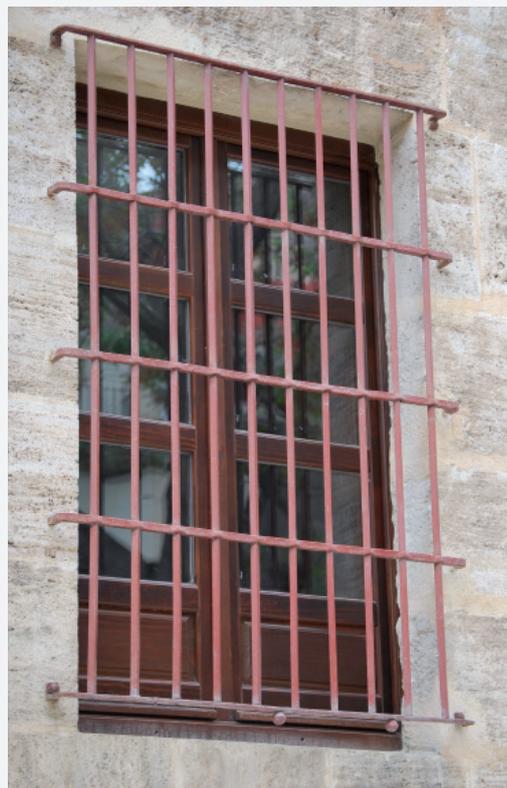
Nomenclatura	M32-03	Bloque II	Tipo 2K
Edificio	Iglesia de los Santos Juanes		
Periodo asignado	Finales del siglo XVIII - Siglo XIX (3)		
Número de barrotes verticales frontales	10		
Número de barrotes verticales laterales	---		
Número de barrotes horizontales	3		
Disposición de los barrotes horizontales	D3		
Elemento superior	ES3		
Elemento inferior	EI3		
Tipo de barrotes	B2		
Encuentro entre barrotes	EB2		
Encuentro en esquina	EE2		
Sotabalcón	No	Estampa	No
Azulejo	No	Vierteaguas	No
Hueco que protege	Estado de conservación		
Ventana en entresuelo	Regular

Oxidación

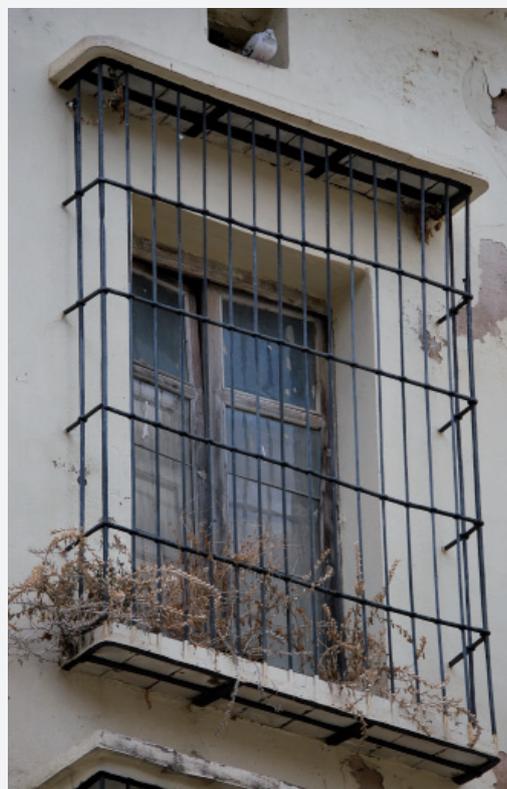
Nomenclatura	M35-01	Bloque II	Tipo 2K
Edificio	Plaza Lope de Vega, 3		
Periodo asignado	Finales del siglo XVIII - Siglo XIX (3)		
Número de barrotes verticales frontales	16		
Número de barrotes verticales laterales	1		
Número de barrotes horizontales	4		
Disposición de los barrotes horizontales	D3		
Elemento superior	ES3		
Elemento inferior	EI3		
Tipo de barrotes	B2		
Encuentro entre barrotes	EB2		
Encuentro en esquina	EE2		
Sotabalcón	Si	Estampa	No
Azulejo	No	Vierteaguas	Si
Hueco que protege	Estado de conservación		
Ventanal en planta segunda	Bueno

Oxidación, deformación

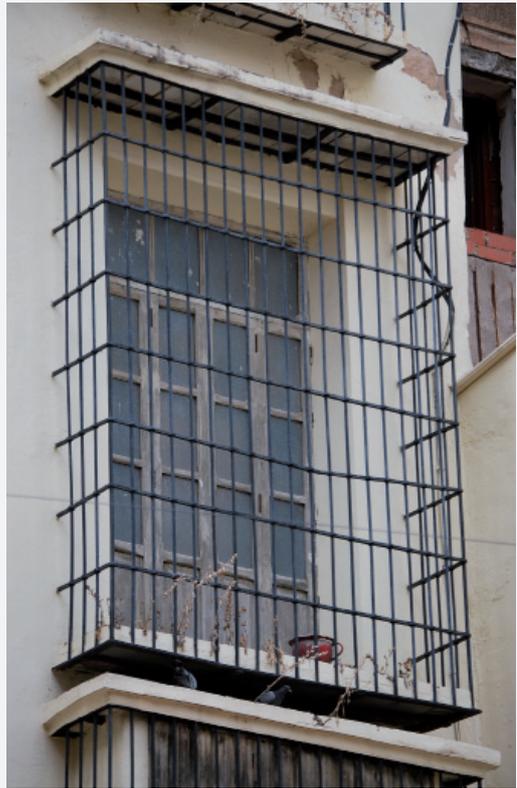
Nomenclatura	M35-02	Bloque	II	Tipo	2K
Edificio	Plaza Lope de Vega, 3				
Periodo asignado	Finales del siglo XVIII - Siglo XIX (3)				
Número de barrotes verticales frontales					19
Número de barrotes verticales laterales					3
Número de barrotes horizontales					7
Disposición de los barrotes horizontales					D3
Elemento superior					ES3
Elemento inferior					EI3
Tipo de barrotes					B2
Encuentro entre barrotes					EB2
Encuentro en esquina					EE2
Sotabalcón	Si	Estampa	No		
Azulejo	No	Vierteaguas	Si		
Hueco que protege					Estado de conservación
Ventanal en planta tercera					Bueno

Oxidación, deformación

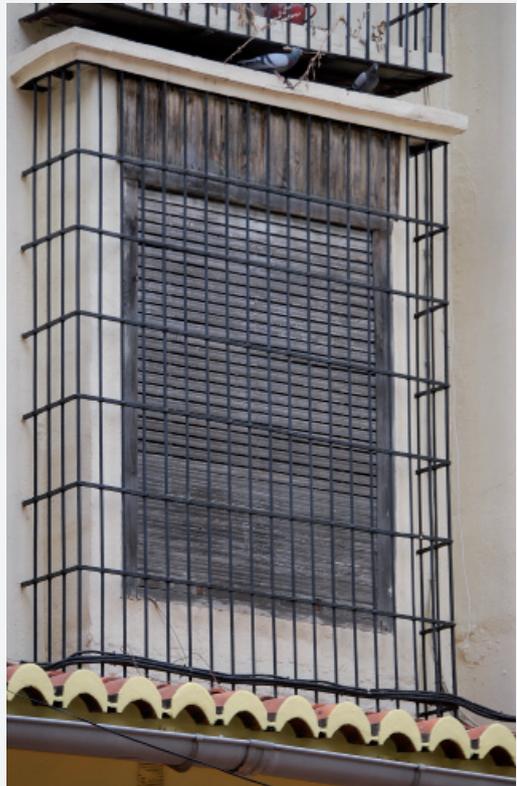
Nomenclatura	M35-03	Bloque	II	Tipo	2K
Edificio	Plaza Lope de Vega, 3				
Periodo asignado	Finales del siglo XVIII - Siglo XIX (3)				
Número de barrotes verticales frontales					19
Número de barrotes verticales laterales					3
Número de barrotes horizontales					6
Disposición de los barrotes horizontales					D3
Elemento superior					ES3
Elemento inferior					EI3
Tipo de barrotes					B2
Encuentro entre barrotes					EB2
Encuentro en esquina					EE2
Sotabalcón	Si	Estampa	No		
Azulejo	No	Vierteaguas	Si		
Hueco que protege					Estado de conservación
Ventanal en planta primera					Bueno

Oxidación, deformación

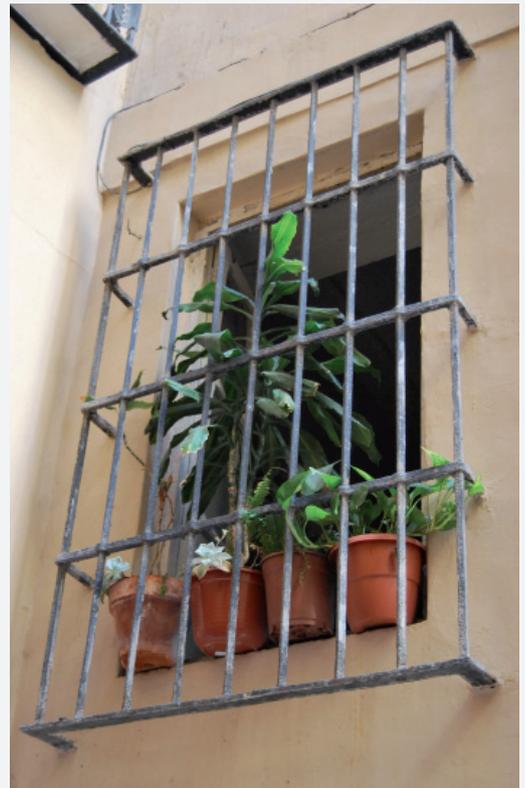
Nomenclatura	M37-01	Bloque II	Tipo 2K
Edificio	Calle Jofrens, 6		
Periodo asignado	Finales del siglo XVIII - Siglo XIX (3)		
Número de barrotes verticales frontales	9		
Número de barrotes verticales laterales	---		
Número de barrotes horizontales	3		
Disposición de los barrotes horizontales	D3		
Elemento superior	ES3		
Elemento inferior	EI3		
Tipo de barrotes	B2		
Encuentro entre barrotes	EB2		
Encuentro en esquina	EE2		
Sotabalcón	No	Estampa	No
Azulejo	No	Vierteaguas	No
Hueco que protege	Estado de conservación		
Ventana en entresuelo	Regular

Oxidación

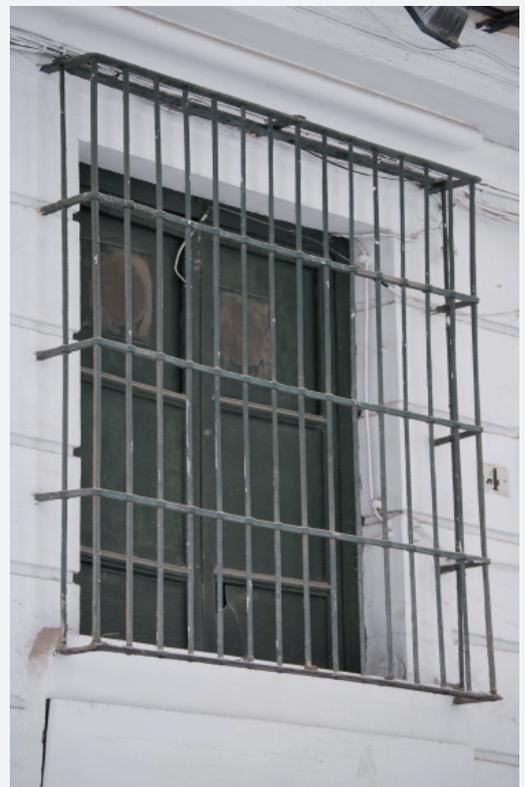
Nomenclatura	S02-01	Bloque II	Tipo 2K
Edificio	Calle Abadía San Martín, 10		
Periodo asignado	Finales del siglo XVIII - Siglo XIX (2)		
Número de barrotes verticales frontales	15		
Número de barrotes verticales laterales	---		
Número de barrotes horizontales	3		
Disposición de los barrotes horizontales	D3		
Elemento superior	ES3		
Elemento inferior	EI3		
Tipo de barrotes	B2		
Encuentro entre barrotes	EB2		
Encuentro en esquina	EE2		
Sotabalcón	No	Estampa	No
Azulejo	No	Vierteaguas	No
Hueco que protege	Estado de conservación		
Ventana en entresuelo	Regular

Oxidación

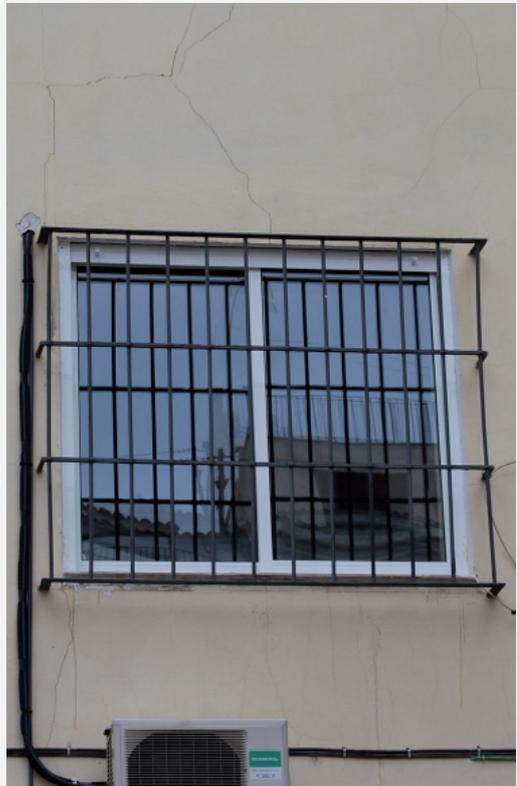
Nomenclatura	V18-02	Bloque	II	Tipo	2K
Edificio	Calle de la carda, 11				
Periodo asignado	Finales del siglo XVIII - Siglo XIX (3)				
Número de barrotes verticales frontales					12
Número de barrotes verticales laterales					---
Número de barrotes horizontales					2
Disposición de los barrotes horizontales					D3
Elemento superior					ES3
Elemento inferior					EI3
Tipo de barrotes					B2
Encuentro entre barrotes					EB2
Encuentro en esquina					EE2
Sotabalcón	No	Estampa	No		
Azulejo	No	Vierteaguas	No		
Hueco que protege			Estado de conservación		
Ventana en planta primera			Bueno

Oxidación

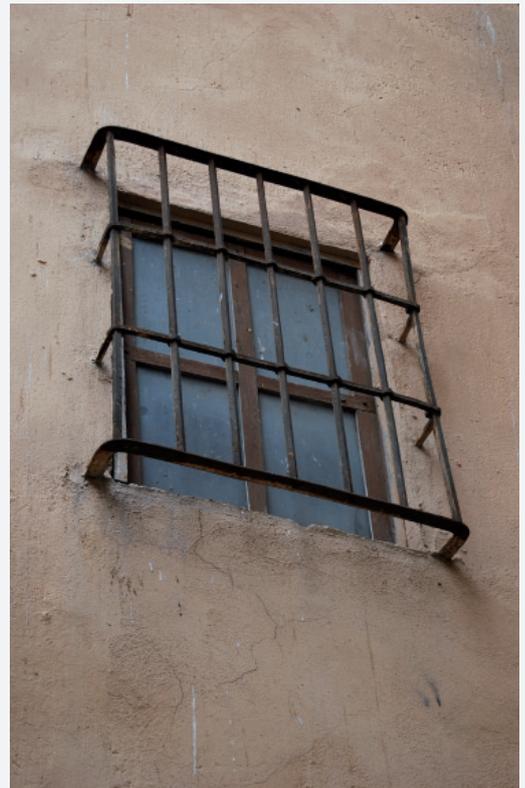
Nomenclatura	V32-01	Bloque II	Tipo 2K
Edificio	Calle Maldonado, 23		
Periodo asignado	Finales del siglo XVIII - Siglo XIX (3)		
Número de barrotes verticales frontales	7		
Número de barrotes verticales laterales	---		
Número de barrotes horizontales	2		
Disposición de los barrotes horizontales	D3		
Elemento superior	ES3		
Elemento inferior	EI3		
Tipo de barrotes	B2		
Encuentro entre barrotes	EB2		
Encuentro en esquina	EE2		
Sotabalcón	No	Estampa	No
Azulejo	No	Vierteaguas	No
Hueco que protege	Estado de conservación		
Ventana en planta segunda	Bueno

Oxidación

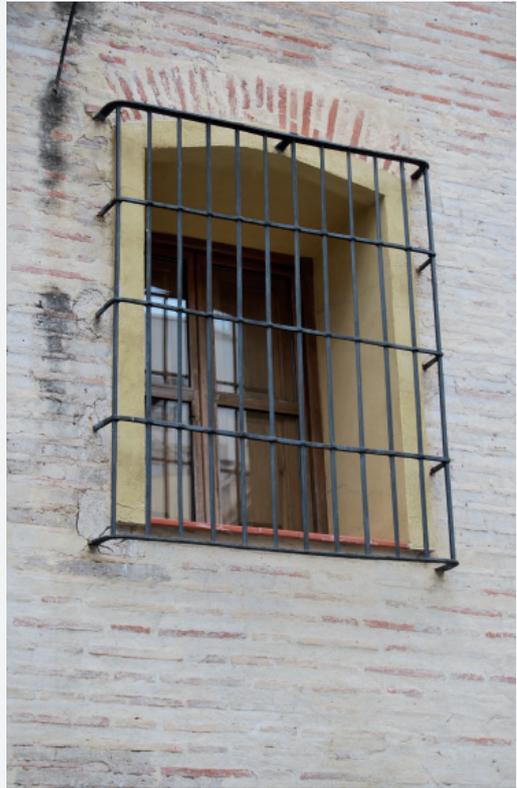
Nomenclatura	V33-10	Bloque	II	Tipo	2K
Edificio	Palacio Tamarit				
Periodo asignado	Segunda mitad del siglo XVIII (2)				
Número de barrotes verticales frontales					12
Número de barrotes verticales laterales					---
Número de barrotes horizontales					3
Disposición de los barrotes horizontales					D3
Elemento superior					ES3
Elemento inferior					EI3
Tipo de barrotes					B2
Encuentro entre barrotes					EB2
Encuentro en esquina					EE2
Sotabalcón	No	Estampa	No		
Azulejo	No	Vierteaguas	No		
Hueco que protege			Estado de conservación		
Ventana en entresuelo			Bueno

Oxidación

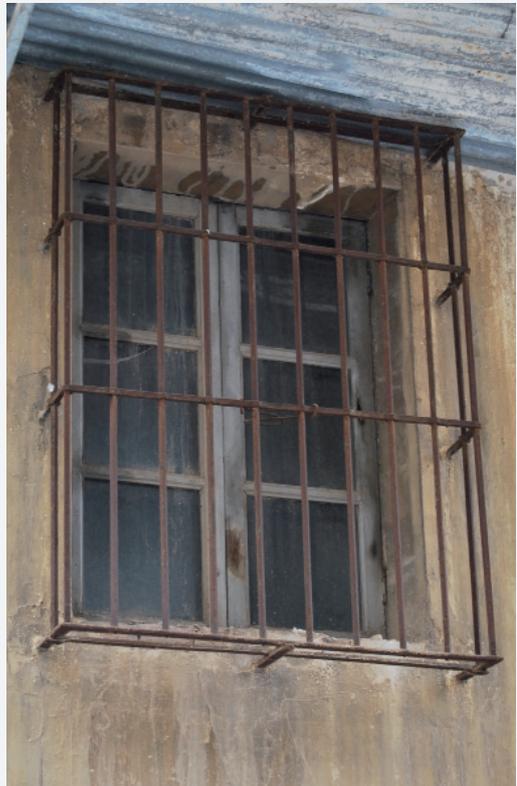
Nomenclatura	X02-02	Bloque	II	Tipo	2K
Edificio	Calle Franciscanos, 1				
Periodo asignado	Finales del siglo XVIII - Siglo XIX (2-3)				
Número de barrotes verticales frontales					10
Número de barrotes verticales laterales					1
Número de barrotes horizontales					2
Disposición de los barrotes horizontales					D3
Elemento superior					ES3
Elemento inferior					EI3
Tipo de barrotes					B2
Encuentro entre barrotes					EB2
Encuentro en esquina					EE2
Sotabalcón	No	Estampa	No		
Azulejo	No	Vierteaguas	No		
Hueco que protege			Estado de conservación		
Ventana en entreplanta			Malo

Oxidación, deformación

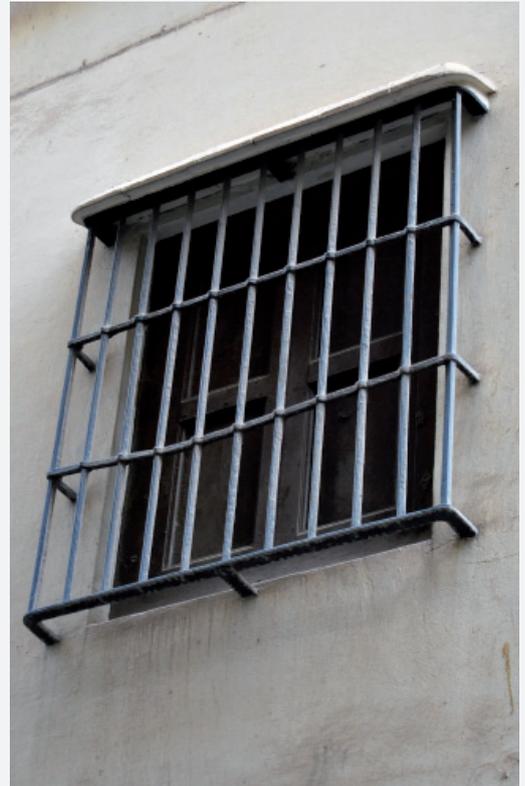
Nomenclatura	X05-01	Bloque II	Tipo 2K
Edificio	Convento de la Puridad y San Jaime		
Periodo asignado	Finales del siglo XVIII - Siglo XIX (2)		
Número de barrotes verticales frontales	11		
Número de barrotes verticales laterales	---		
Número de barrotes horizontales	2		
Disposición de los barrotes horizontales	D3		
Elemento superior	ES3		
Elemento inferior	EI3		
Tipo de barrotes	B2		
Encuentro entre barrotes	EB2		
Encuentro en esquina	EE2		
Sotabalcón	No	Estampa	No
Azulejo	Si (1118)	Vierteaguas	Si
Hueco que protege	Estado de conservación		
Ventana en entreplanta	Bueno

Oxidación

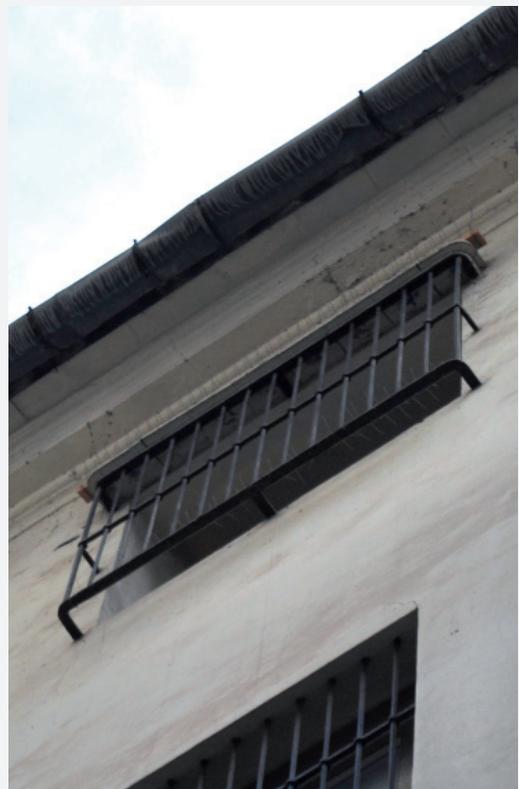
Nomenclatura	X05-08	Bloque	II	Tipo	2K
Edificio	Convento de la Puridad y San Jaime				
Periodo asignado	Finales del siglo XVIII - Siglo XIX (2)				
Número de barrotes verticales frontales					15
Número de barrotes verticales laterales					---
Número de barrotes horizontales					1
Disposición de los barrotes horizontales					D3
Elemento superior					ES3
Elemento inferior					EI3
Tipo de barrotes					B2
Encuentro entre barrotes					EB2
Encuentro en esquina					EE2
Sotabalcón	No	Estampa	No		
Azulejo	Si (1118)	Vierteaguas	Si		
Hueco que protege			Estado de conservación		
Ventana en planta tercera			Bueno

Oxidación

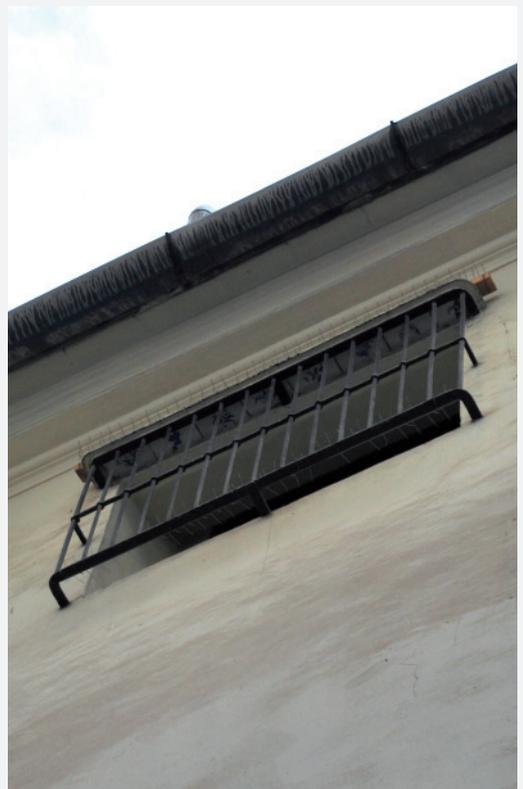
Nomenclatura	X05-10	Bloque II	Tipo 2K
Edificio	Convento de la Puridad y San Jaime		
Periodo asignado	Finales del siglo XVIII - Siglo XIX (2)		
Número de barrotes verticales frontales	11		
Número de barrotes verticales laterales	---		
Número de barrotes horizontales	1		
Disposición de los barrotes horizontales	D3		
Elemento superior	ES3		
Elemento inferior	EI3		
Tipo de barrotes	B2		
Encuentro entre barrotes	EB2		
Encuentro en esquina	EE2		
Sotabalcón	No	Estampa	No
Azulejo	Si (1118)	Vierteaguas	Si
Hueco que protege	Estado de conservación		
Ventana en planta tercera	Bueno

Oxidación

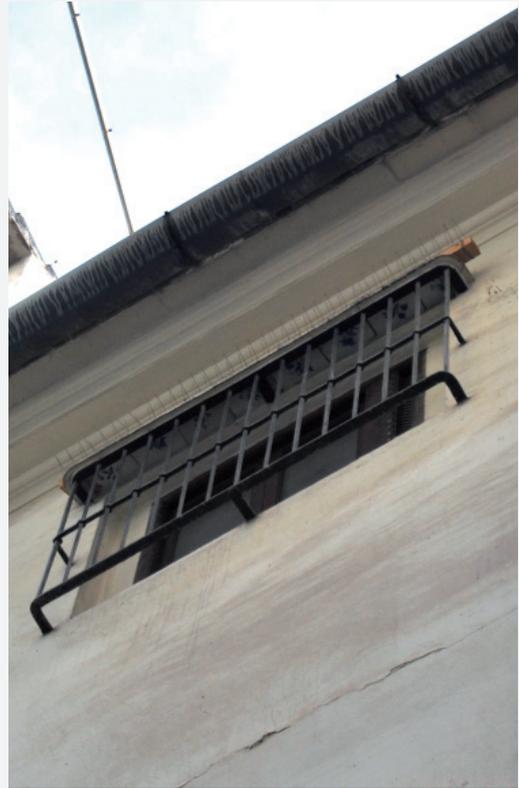
Nomenclatura	X05-11	Bloque	II	Tipo	2K
Edificio	Convento de la Puridad y San Jaime				
Periodo asignado	Finales del siglo XVIII - Siglo XIX (2)				
Número de barrotes verticales frontales					11
Número de barrotes verticales laterales					---
Número de barrotes horizontales					1
Disposición de los barrotes horizontales					D3
Elemento superior					ES3
Elemento inferior					EI3
Tipo de barrotes					B2
Encuentro entre barrotes					EB2
Encuentro en esquina					EE2
Sotabalcón	No	Estampa	No		
Azulejo	Si (1118)	Vierteaguas	Si		
Hueco que protege			Estado de conservación		
Ventana en planta tercera			Bueno

Oxidación

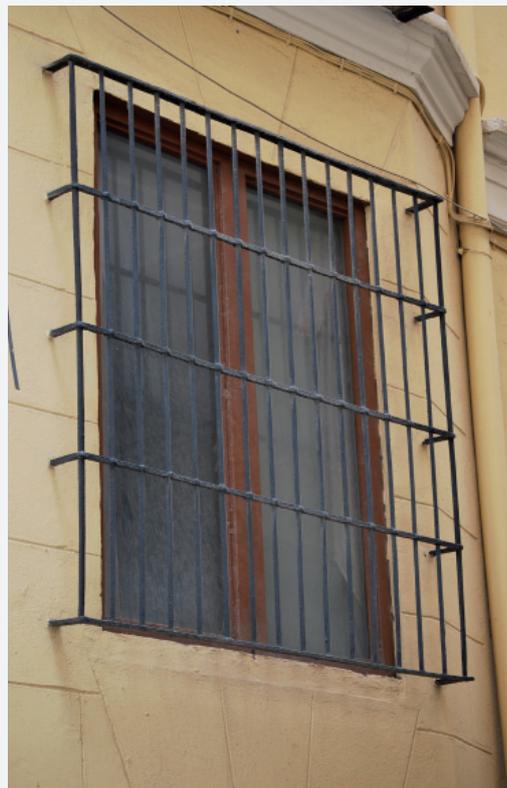
Nomenclatura	X07-04	Bloque II	Tipo 2K
Edificio	Calle Bailía, 1		
Periodo asignado	Siglo XIX (2-3)		
Número de barrotes verticales frontales			16
Número de barrotes verticales laterales			---
Número de barrotes horizontales			3
Disposición de los barrotes horizontales			D3
Elemento superior			ES3
Elemento inferior			EI3
Tipo de barrotes			B2
Encuentro entre barrotes			EB2
Encuentro en esquina			EE2
Sotabalcón	No	Estampa	No
Azulejo	No	Vierteaguas	No
Hueco que protege			Estado de conservación
Ventana en planta primera			Bueno

Oxidación

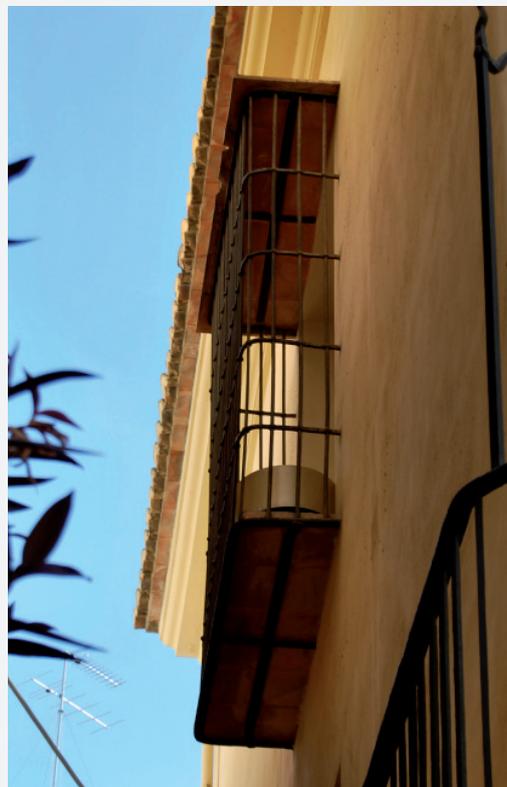
Nomenclatura	X23-01	Bloque II	Tipo 2K
Edificio	Calle Baños del Almirante, 3		
Periodo asignado	Finales del siglo XVIII - Siglo XIX (3)		
Número de barrotes verticales frontales			14
Número de barrotes verticales laterales			3
Número de barrotes horizontales			4
Disposición de los barrotes horizontales			D3
Elemento superior			ES3
Elemento inferior			EI3
Tipo de barrotes			B2
Encuentro entre barrotes			EB2
Encuentro en esquina			EE2
Sotabalcón	Si	Estampa	No
Azulejo	Repuesto	Vierteaguas	Si
Hueco que protege			Estado de conservación
Ventanal en planta segunda			Bueno

Oxidación

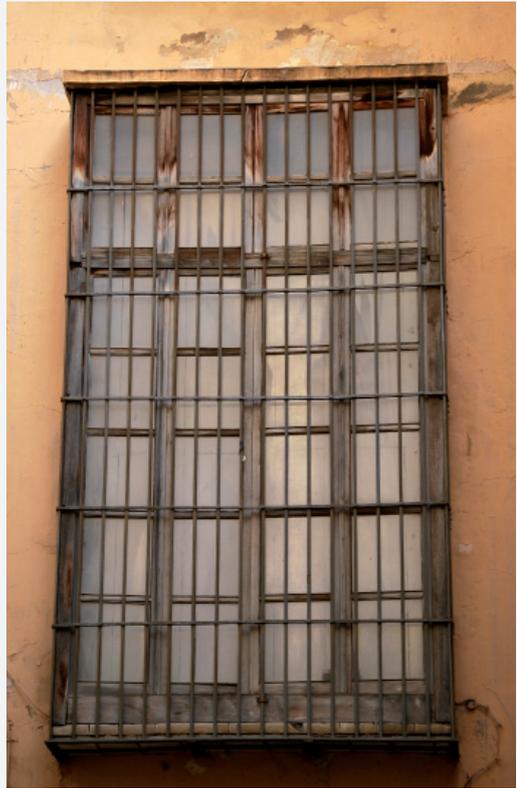
Nomenclatura	X24-02	Bloque	II	Tipo	2K
Edificio	Casa de los Marqueses de Tremolar				
Periodo asignado	Siglo XIX (2)				
Número de barrotes verticales frontales					18
Número de barrotes verticales laterales					¿?
Número de barrotes horizontales					5
Disposición de los barrotes horizontales					D3
Elemento superior					ES3
Elemento inferior					EI3
Tipo de barrotes					B2
Encuentro entre barrotes					EB2
Encuentro en esquina					EE2
Sotabalcón	Si	Estampa	No		
Azulejo	Repuesto	Vierteaguas	Si		
Hueco que protege					Estado de conservación
Ventanal en planta primera					Bueno

Oxidación

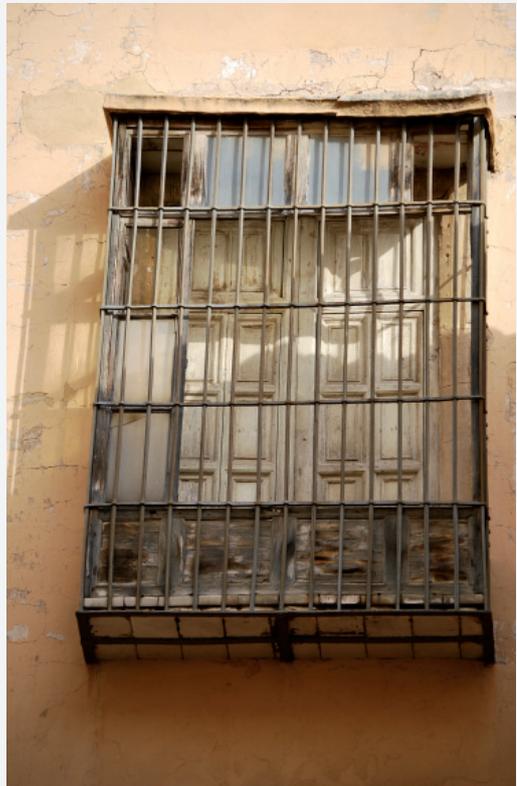
Nomenclatura	X24-03	Bloque	II	Tipo	2K
Edificio	Casa de los Marqueses de Tremolar				
Periodo asignado	Siglo XIX (2)				
Número de barrotes verticales frontales					15
Número de barrotes verticales laterales					3
Número de barrotes horizontales					4
Disposición de los barrotes horizontales					D3
Elemento superior					ES3
Elemento inferior					EI3
Tipo de barrotes					B2
Encuentro entre barrotes					EB2
Encuentro en esquina					EE2
Sotabalcón	Si	Estampa	No		
Azulejo	Repuesto	Vierteaguas	Si		
Hueco que protege					Estado de conservación
Ventanal en planta primera					Bueno

Oxidación
