Las jaulas de hierro forjado en la ciudad de Valencia intramuros entre los siglos XV y XIX

Máster Universitario en Conservación del Patrimonio Arquitectónico
Trabajo Final de Máster. Junio 2015

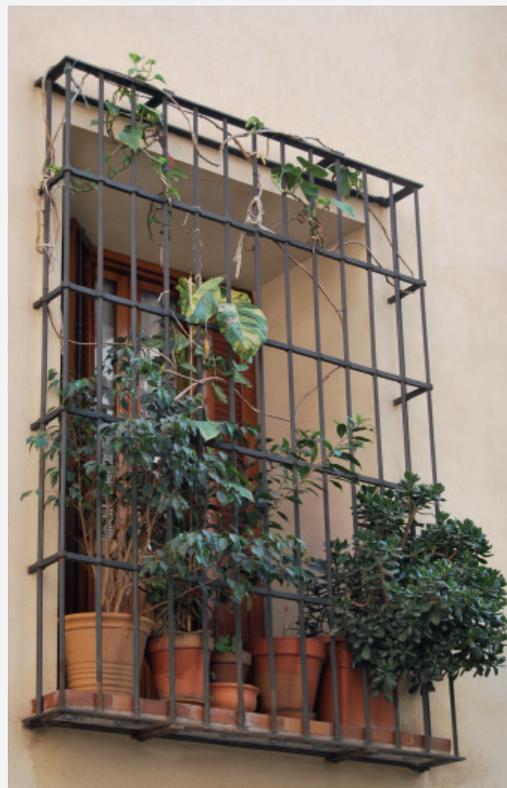
Nomenclatura	X29-01	Bloque II	Tipo	2K
Edificio	Calle Trinquete de Caballeros, 7			
Periodo asignado	1840 - 1850 (1)			
Número de barrotes verticales frontales				13
Número de barrotes verticales laterales				1
Número de barrotes horizontales				4
Disposición de los barrotes horizontales				D3
Elemento superior				ES3
Elemento inferior				EI3
Tipo de barrotes				B2
Encuentro entre barrotes				EB2
Encuentro en esquina				EE2
Sotabalcón	Si	Estampa	No	
Azulejo	Si (1202)	Vierteaguas	No	
Hueco que protege			Estado de conservación	
Ventanal en entreplanta			Bueno

Oxidación

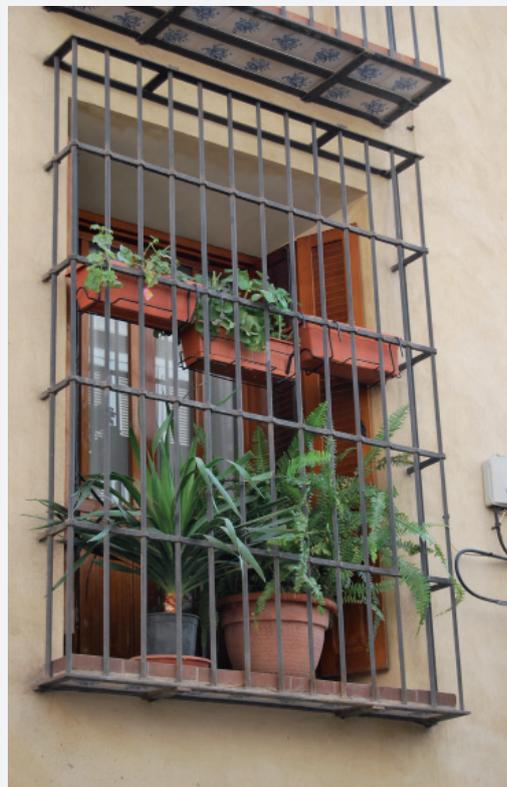
Nomenclatura	X29-03	Bloque II	Tipo	2K
Edificio	Calle Trinquete de Caballeros, 7			
Periodo asignado	1840 - 1850 (1)			
Número de barrotes verticales frontales				13
Número de barrotes verticales laterales				1
Número de barrotes horizontales				4
Disposición de los barrotes horizontales				D3
Elemento superior				ES3
Elemento inferior				EI3
Tipo de barrotes				B2
Encuentro entre barrotes				EB2
Encuentro en esquina				EE2
Sotabalcón	Si	Estampa	No	
Azulejo	Si (1202)	Vierteaguas	No	
Hueco que protege			Estado de conservación	
Ventanal en entreplanta			Bueno

Oxidación

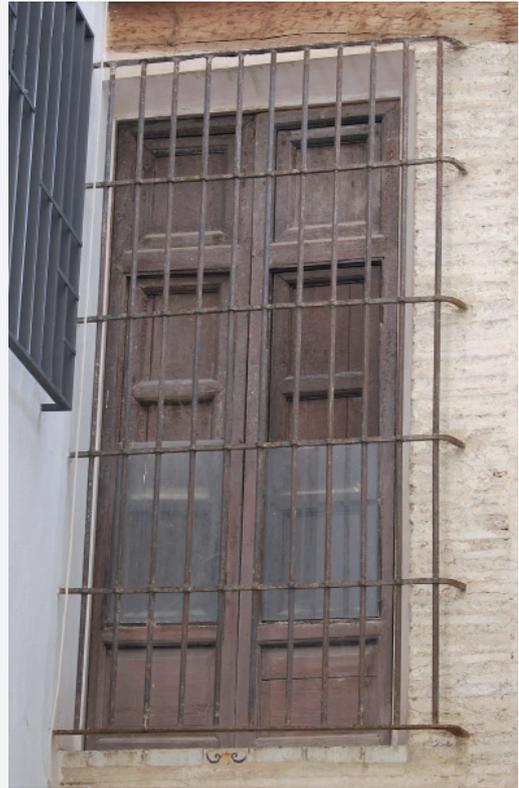
Nomenclatura	X33-01	Bloque	II	Tipo	2K
Edificio	Calle Poeta Liern, 7				
Periodo asignado	Finales del siglo XVIII - Siglo XIX (3)				
Número de barrotes verticales frontales					11
Número de barrotes verticales laterales					---
Número de barrotes horizontales					4
Disposición de los barrotes horizontales					D3
Elemento superior					ES3
Elemento inferior					EI3
Tipo de barrotes					B2
Encuentro entre barrotes					EB2
Encuentro en esquina					EE2
Sotabalcón	No	Estampa	No		
Azulejo	No	Vierteaguas	No		
Hueco que protege					Estado de conservación
Ventanal en planta primera					Regular (recortada)

Oxidación

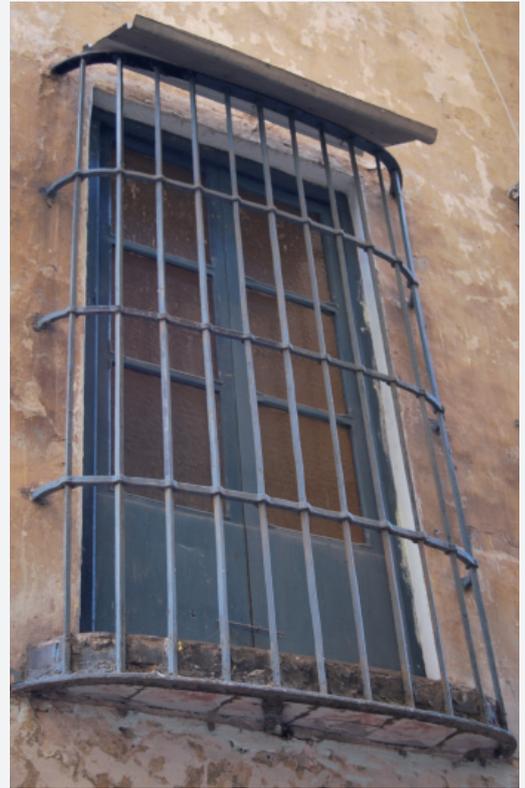
Nomenclatura	C17-01	Bloque	III	Tipo	3A
Edificio	Calle Palomino, 5				
Periodo asignado	Finales del siglo XVIII - Siglo XIX (3)				
Número de barrotes verticales frontales					11
Número de barrotes verticales laterales					---
Número de barrotes horizontales					3
Disposición de los barrotes horizontales					D3
Elemento superior					ES3
Elemento inferior					EI3
Tipo de barrotes					B2
Encuentro entre barrotes					EB2
Encuentro en esquina					---
Sotabalcón	Si	Estampa	No		
Azulejo	Repuesto	Vierteaguas	No		
Hueco que protege			Estado de conservación		
Ventanal en entreplanta			Regular

Oxidación

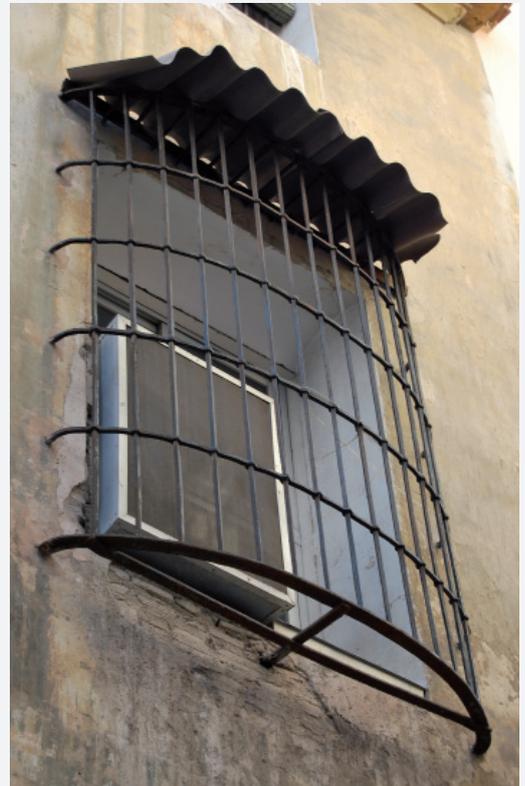
Nomenclatura	C24-01	Bloque	III	Tipo	3A
Edificio	Calle Baja, 48				
Periodo asignado	Siglo XVIII (2-3)				
Número de barrotes verticales frontales					14
Número de barrotes verticales laterales					---
Número de barrotes horizontales					4
Disposición de los barrotes horizontales					D3
Elemento superior					ES3
Elemento inferior					EI3
Tipo de barrotes					B2
Encuentro entre barrotes					EB2
Encuentro en esquina					---
Sotabalcón	No	Estampa	No		
Azulejo	No	Vierteaguas	No		
Hueco que protege			Estado de conservación		
Ventana en planta tercera			Bueno

Oxidación

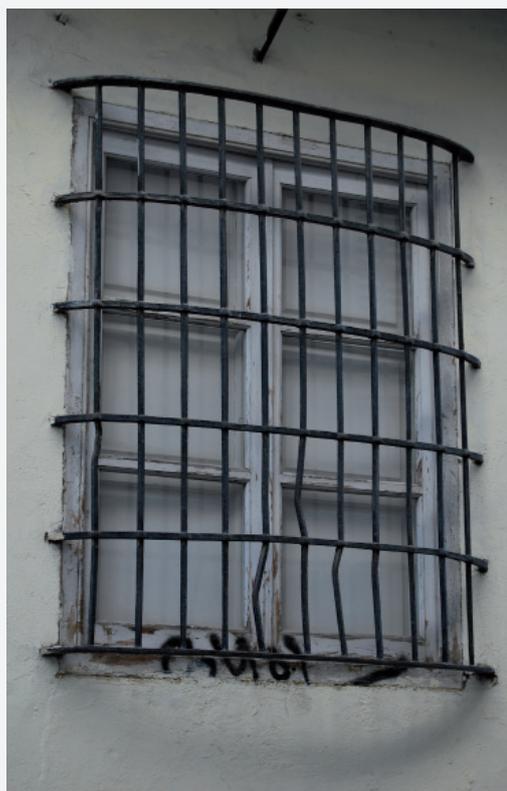
Nomenclatura	C24-02	Bloque	III	Tipo	3A
Edificio	Calle Baja, 48				
Periodo asignado	Siglo XVIII (2-3)				
Número de barrotes verticales frontales					11
Número de barrotes verticales laterales					---
Número de barrotes horizontales					4
Disposición de los barrotes horizontales					D3
Elemento superior					ES3
Elemento inferior					EI3
Tipo de barrotes					B2
Encuentro entre barrotes					EB2
Encuentro en esquina					---
Sotabalcón	No	Estampa	No		
Azulejo	No	Vierteaguas	No		
Hueco que protege			Estado de conservación		
Ventana en planta baja			Bueno

Oxidación, deformación

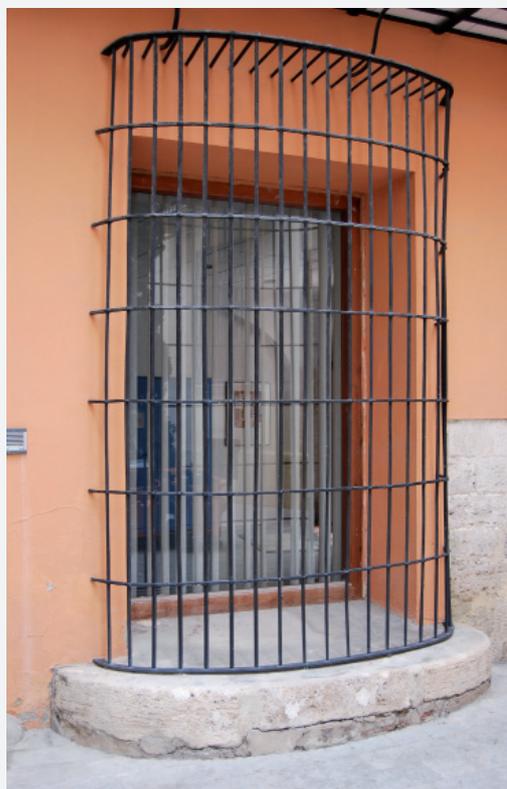
Nomenclatura	M07-01	Bloque	III	Tipo	3A
Edificio	Colegio Mayor Rector Peset				
Periodo asignado	Siglo XVIII (2)				
Número de barrotes verticales frontales					18
Número de barrotes verticales laterales					---
Número de barrotes horizontales					6
Disposición de los barrotes horizontales					D3
Elemento superior					ES3
Elemento inferior					EI3
Tipo de barrotes					B2
Encuentro entre barrotes					EB2
Encuentro en esquina					---
Sotabalcón	No	Estampa	No		
Azulejo	No	Vierteaguas	No		
Hueco que protege			Estado de conservación		
Ventanal en planta baja			Bueno

Oxidación, deformación

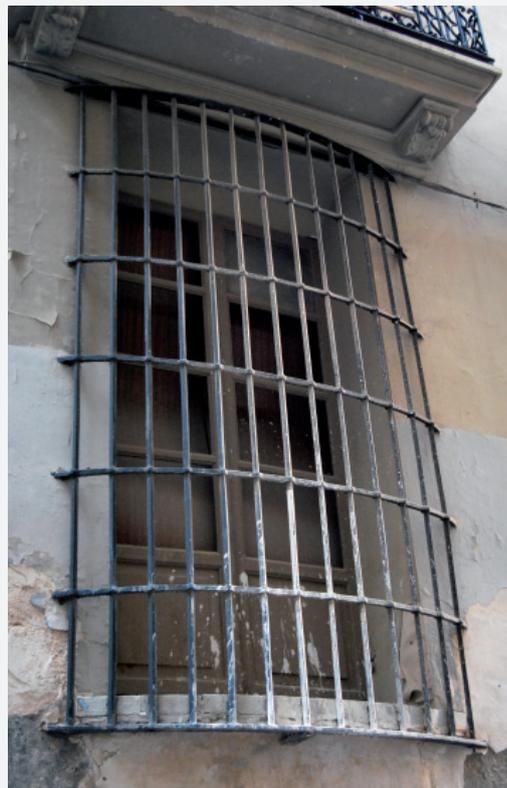
Nomenclatura	M39-01	Bloque	III	Tipo	3A
Edificio	Calle Músico Peydró, 6				
Periodo asignado	1840 - 1860 (1)				
Número de barrotes verticales frontales					13
Número de barrotes verticales laterales					---
Número de barrotes horizontales					5
Disposición de los barrotes horizontales					D3
Elemento superior					ES3
Elemento inferior					EI3
Tipo de barrotes					B2
Encuentro entre barrotes					EB2
Encuentro en esquina					---
Sotabalcón	Si	Estampa	No		
Azulejo	Si (1148 / 1204)	Vierteaguas	No		
Hueco que protege			Estado de conservación		
Ventanal en entresuelo			Bueno

Manchas

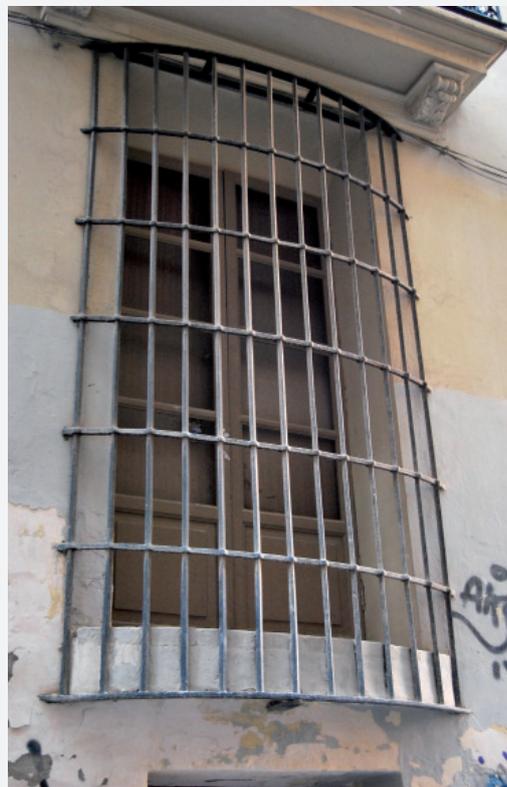
Nomenclatura	M39-02	Bloque	III	Tipo	3A
Edificio	Calle Músico Peydró, 6				
Periodo asignado	1840 - 1860 (1)				
Número de barrotes verticales frontales					13
Número de barrotes verticales laterales					---
Número de barrotes horizontales					5
Disposición de los barrotes horizontales					D3
Elemento superior					ES3
Elemento inferior					EI3
Tipo de barrotes					B2
Encuentro entre barrotes					EB2
Encuentro en esquina					---
Sotabalcón	Si	Estampa	No		
Azulejo	Si (1148 / 1150 / 1204)	Vierteaguas	No		
Hueco que protege			Estado de conservación		
Ventanal en entresuelo			Bueno

Manchas

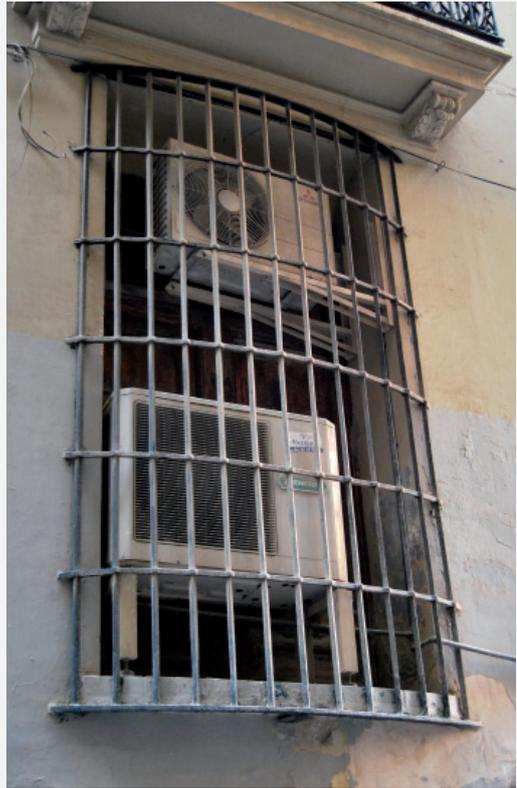
Nomenclatura	M39-03	Bloque	III	Tipo	3A
Edificio	Calle Músico Peydró, 6				
Periodo asignado	1840 - 1860 (1)				
Número de barrotes verticales frontales					13
Número de barrotes verticales laterales					---
Número de barrotes horizontales					5
Disposición de los barrotes horizontales					D3
Elemento superior					ES3
Elemento inferior					EI3
Tipo de barrotes					B2
Encuentro entre barrotes					EB2
Encuentro en esquina					---
Sotabalcón	Si	Estampa	No		
Azulejo	Si (1150 / 1204)	Vierteaguas	No		
Hueco que protege			Estado de conservación		
Ventanal en entresuelo			Bueno

Manchas

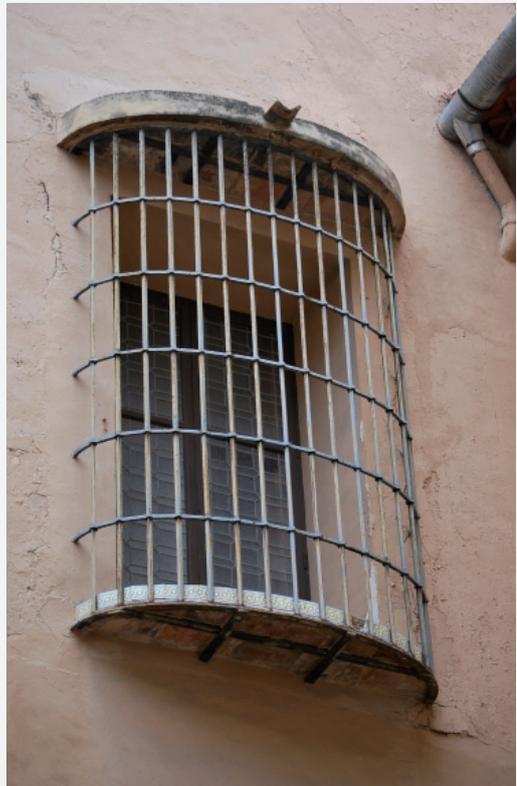
Nomenclatura	S05-25	Bloque	III	Tipo	3A
Edificio	Colegio del Patriarca				
Periodo asignado	Siglo XVIII (1)				
Número de barrotes verticales frontales					15
Número de barrotes verticales laterales					---
Número de barrotes horizontales					5
Disposición de los barrotes horizontales					D3
Elemento superior					ES3
Elemento inferior					EI3
Tipo de barrotes					B2
Encuentro entre barrotes					EB2
Encuentro en esquina					---
Sotabalcón	Si	Estampa	No		
Azulejo	Si (033)	Vierteaguas	Si		
Hueco que protege			Estado de conservación		
Ventanal en planta segunda			Regular

Oxidación

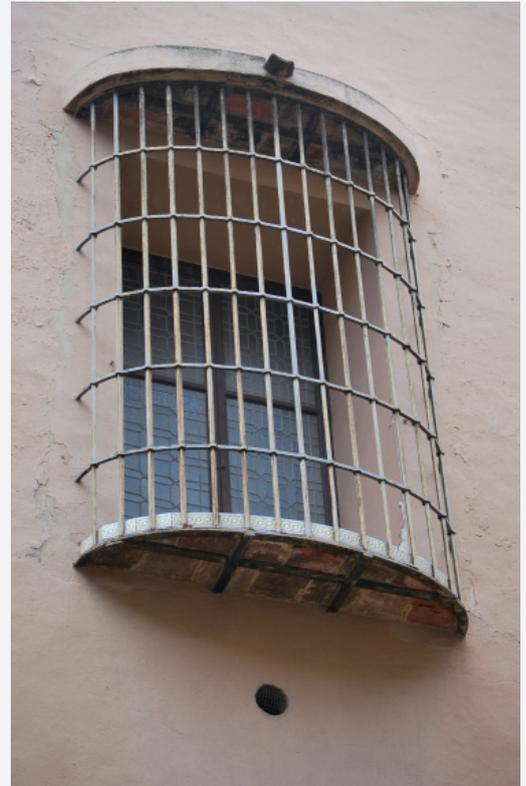
Nomenclatura	S05-26	Bloque	III	Tipo	3A
Edificio	Colegio del Patriarca				
Periodo asignado	Siglo XVIII (1)				
Número de barrotes verticales frontales					15
Número de barrotes verticales laterales					---
Número de barrotes horizontales					5
Disposición de los barrotes horizontales					D3
Elemento superior					ES3
Elemento inferior					EI3
Tipo de barrotes					B2
Encuentro entre barrotes					EB2
Encuentro en esquina					---
Sotabalcón	Si	Estampa	No		
Azulejo	Si (033)	Vierteaguas	Si		
Hueco que protege			Estado de conservación		
Ventanal en planta segunda			Regular

Oxidación

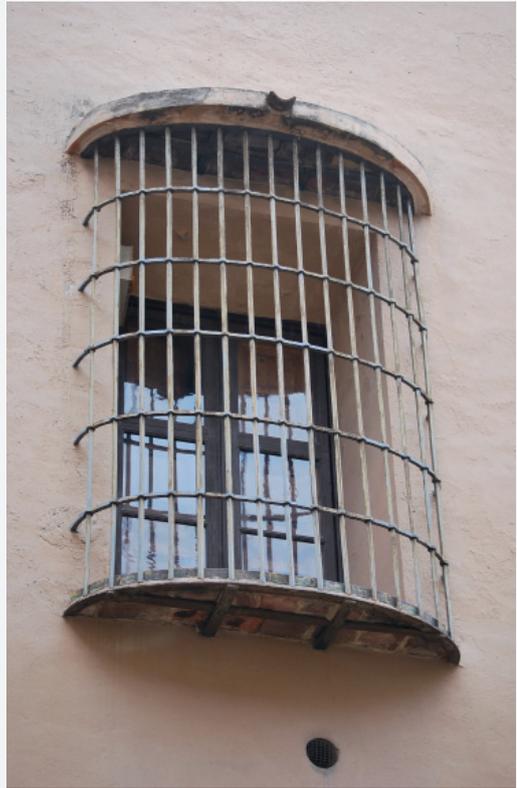
Nomenclatura	S05-28	Bloque	III	Tipo	3A
Edificio	Colegio del Patriarca				
Periodo asignado	Siglo XVIII (2)				
Número de barrotes verticales frontales					15
Número de barrotes verticales laterales					---
Número de barrotes horizontales					5
Disposición de los barrotes horizontales					D3
Elemento superior					ES3
Elemento inferior					EI3
Tipo de barrotes					B2
Encuentro entre barrotes					EB2
Encuentro en esquina					---
Sotabalcón	Si	Estampa	No		
Azulejo	Si	Vierteaguas	Si		
Hueco que protege			Estado de conservación		
Ventanal en planta segunda			Regular

Oxidación

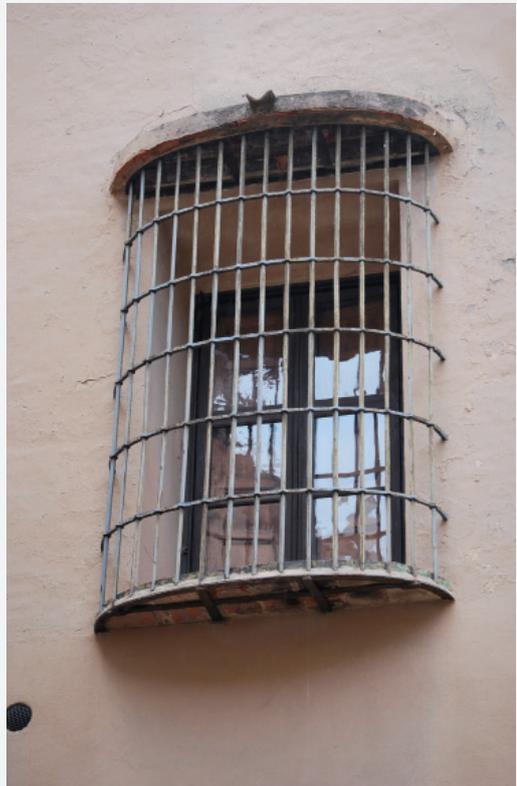
Nomenclatura	S05-29	Bloque	III	Tipo	3A
Edificio	Colegio del Patriarca				
Periodo asignado	Siglo XVIII (2)				
Número de barrotes verticales frontales					15
Número de barrotes verticales laterales					---
Número de barrotes horizontales					5
Disposición de los barrotes horizontales					D3
Elemento superior					ES3
Elemento inferior					EI3
Tipo de barrotes					B2
Encuentro entre barrotes					EB2
Encuentro en esquina					---
Sotabalcón	Si	Estampa	No		
Azulejo	Si	Vierteaguas	Si		
Hueco que protege			Estado de conservación		
Ventanal en planta segunda			Regular

Oxidación

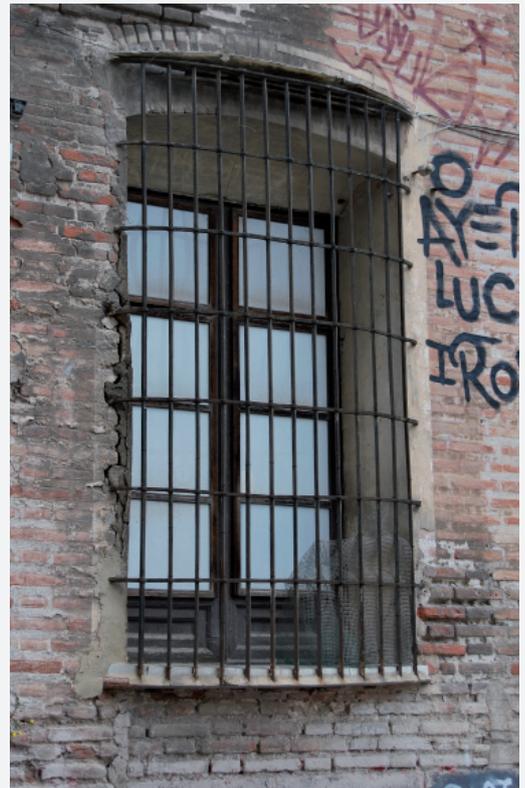
Nomenclatura	V25-02	Bloque	III	Tipo	3A
Edificio	Calle Exarchs, 5				
Periodo asignado	Segunda mitad del siglo XVIII (2)				
Número de barrotes verticales frontales					13
Número de barrotes verticales laterales					---
Número de barrotes horizontales					6
Disposición de los barrotes horizontales					D3
Elemento superior					ES3
Elemento inferior					EI3
Tipo de barrotes					B2
Encuentro entre barrotes					EB2
Encuentro en esquina					---
Sotabalcón	Si	Estampa	No		
Azulejo	Repuesto	Vierteaguas	No		
Hueco que protege			Estado de conservación		
Ventanal en planta baja			Regular

Oxidación

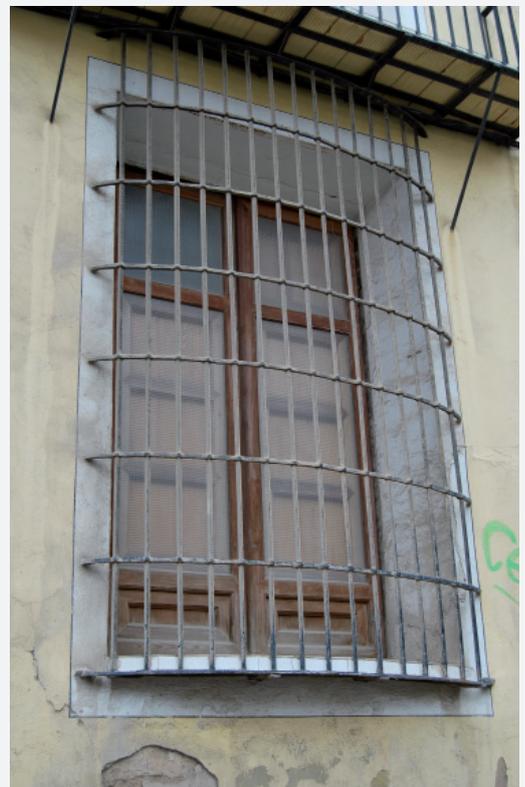
Nomenclatura	V26-01	Bloque	III	Tipo	3A
Edificio	Calle Exarchs, 3				
Periodo asignado	1770 - 1780 (2)				
Número de barrotes verticales frontales					15
Número de barrotes verticales laterales					---
Número de barrotes horizontales					6
Disposición de los barrotes horizontales					D3
Elemento superior					ES3
Elemento inferior					EI3
Tipo de barrotes					B2
Encuentro entre barrotes					EB2
Encuentro en esquina					---
Sotabalcón	Si	Estampa	No		
Azulejo	Repuesto	Vierteaguas	No		
Hueco que protege			Estado de conservación		
Ventanal en planta baja			Bueno

Oxidación

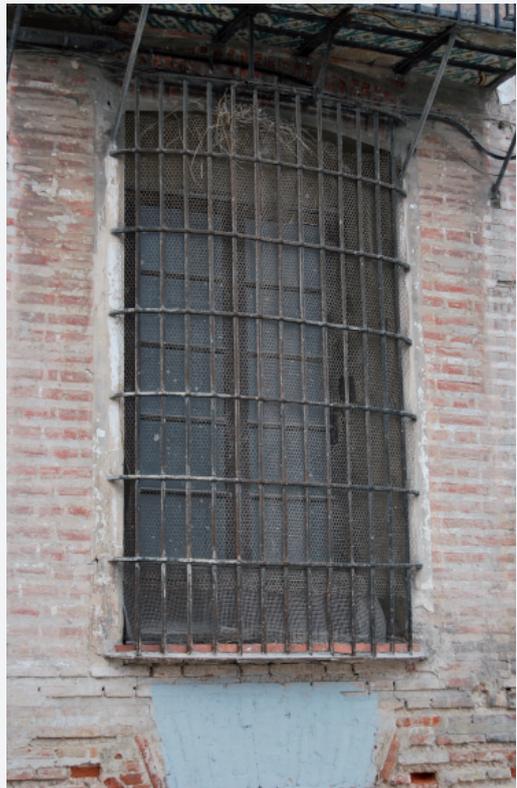
Nomenclatura	V26-02	Bloque	III	Tipo	3A
Edificio	Calle Exarchs, 3				
Periodo asignado	1770 - 1780 (1)				
Número de barrotes verticales frontales					13
Número de barrotes verticales laterales					---
Número de barrotes horizontales					6
Disposición de los barrotes horizontales					D3
Elemento superior					ES3
Elemento inferior					EI3
Tipo de barrotes					B2
Encuentro entre barrotes					EB2
Encuentro en esquina					---
Sotabalcón	Si	Estampa	No		
Azulejo	Si (510)	Vierteaguas	Si		
Hueco que protege			Estado de conservación		
Ventanal en planta baja			Regular

Oxidación, deformación, rotura del azulejo

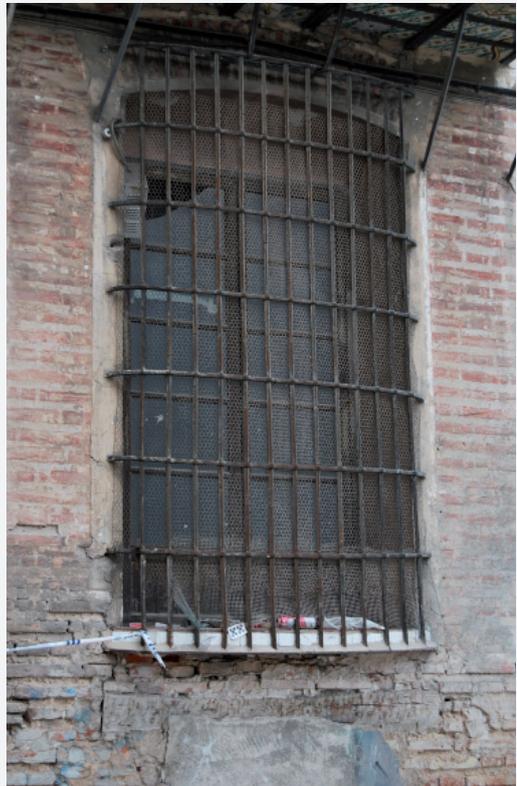
Nomenclatura	V26-03	Bloque	III	Tipo	3A
Edificio	Calle Exarchs, 3				
Periodo asignado	1770 - 1780 (2)				
Número de barrotes verticales frontales					13
Número de barrotes verticales laterales					---
Número de barrotes horizontales					6
Disposición de los barrotes horizontales					D3
Elemento superior					ES3
Elemento inferior					EI3
Tipo de barrotes					B2
Encuentro entre barrotes					EB2
Encuentro en esquina					---
Sotabalcón	Si	Estampa	No		
Azulejo	Repuesto	Vierteaguas	Si		
Hueco que protege			Estado de conservación		
Ventanal en planta baja			Regular

Oxidación, rotura del azulejo

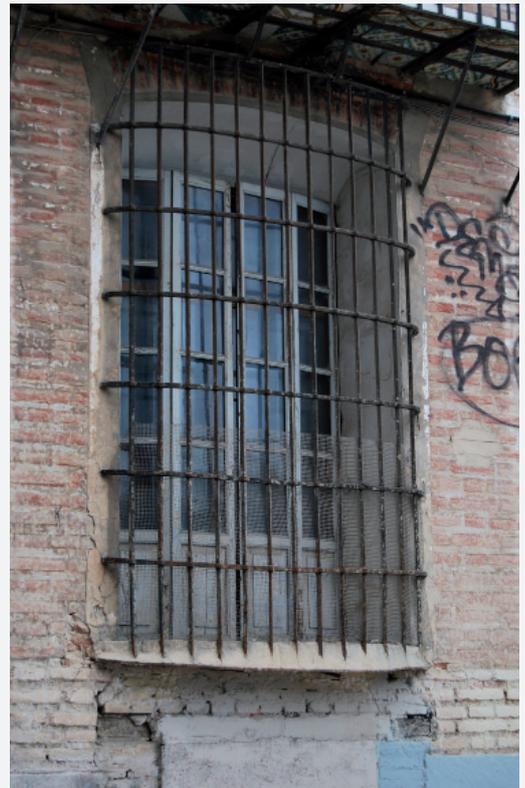
Nomenclatura	V26-04	Bloque	III	Tipo	3A
Edificio	Calle Exarchs, 3				
Periodo asignado	1770 - 1780 (1)				
Número de barrotes verticales frontales					13
Número de barrotes verticales laterales					---
Número de barrotes horizontales					6
Disposición de los barrotes horizontales					D3
Elemento superior					ES3
Elemento inferior					EI3
Tipo de barrotes					B2
Encuentro entre barrotes					EB2
Encuentro en esquina					---
Sotabalcón	Si	Estampa	No		
Azulejo	Si (510)	Vierteaguas	Si		
Hueco que protege			Estado de conservación		
Ventanal en planta baja			Regular

Oxidación, rotura del azulejo

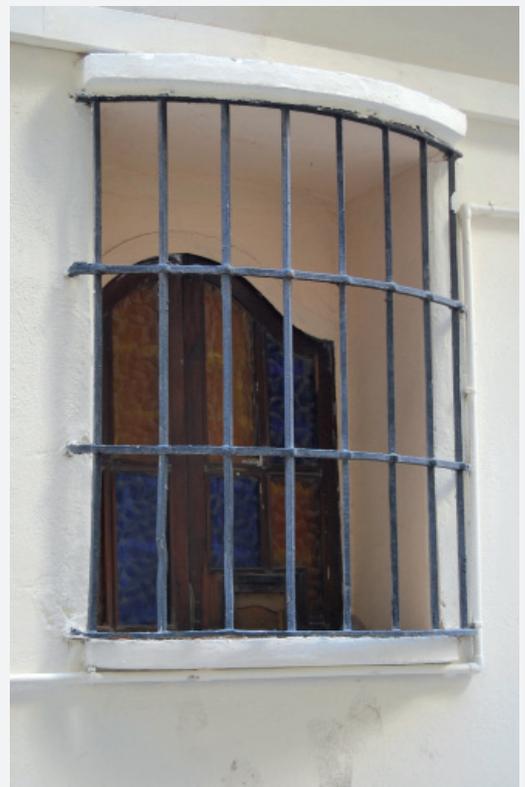
Nomenclatura	S09-01	Bloque	III	Tipo	3B
Edificio	Calle Bonaire, 30				
Periodo asignado	Segunda mitad del siglo XVIII (3)				
Número de barrotes verticales frontales					8
Número de barrotes verticales laterales					---
Número de barrotes horizontales					2
Disposición de los barrotes horizontales					D3
Elemento superior					ES4
Elemento inferior					EI3
Tipo de barrotes					B2
Encuentro entre barrotes					EB2
Encuentro en esquina					---
Sotabalcón	Si	Estampa	No		
Azulejo	No	Vierteaguas	Si		
Hueco que protege			Estado de conservación		
Ventana en planta baja			Bueno

Oxidación

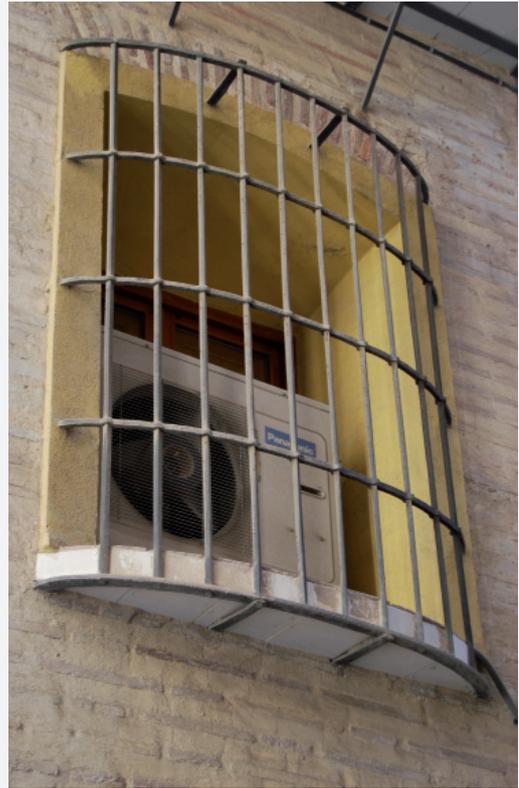
Nomenclatura	V33-09	Bloque	III	Tipo	3B
Edificio	Palacio Tamarit				
Periodo asignado	Segunda mitad del siglo XVIII (2)				
Número de barrotes verticales frontales					10
Número de barrotes verticales laterales					---
Número de barrotes horizontales					3
Disposición de los barrotes horizontales					D3
Elemento superior					ES4
Elemento inferior					EI3
Tipo de barrotes					B2
Encuentro entre barrotes					EB2
Encuentro en esquina					---
Sotabalcón	Si	Estampa	No		
Azulejo	Repuesto	Vierteaguas	No		
Hueco que protege			Estado de conservación		
Ventana en entresuelo			Bueno

Oxidación

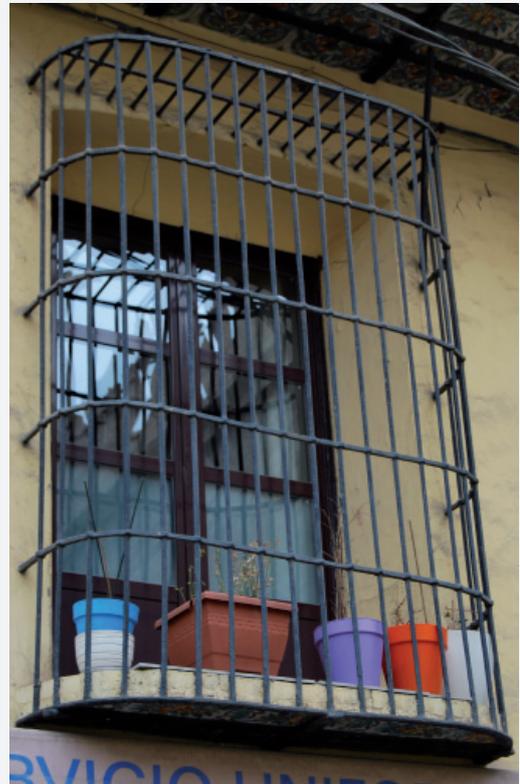
Nomenclatura	M28-02	Bloque	IV	Tipo	4B
Edificio	Calle de la Lonja, 8				
Periodo asignado	1750 - 1760 (1)				
Número de barrotes verticales frontales					15
Número de barrotes verticales laterales					2
Número de barrotes horizontales					4
Disposición de los barrotes horizontales					D3
Elemento superior					ES4
Elemento inferior					EI3
Tipo de barrotes					B2
Encuentro entre barrotes					EB2
Encuentro en esquina					EE2
Sotabalcón	Si	Estampa	No		
Azulejo	Si (399 / 402)	Vierteaguas	No		
Hueco que protege					Estado de conservación
Ventanal en entresuelo					Bueno

Oxidación

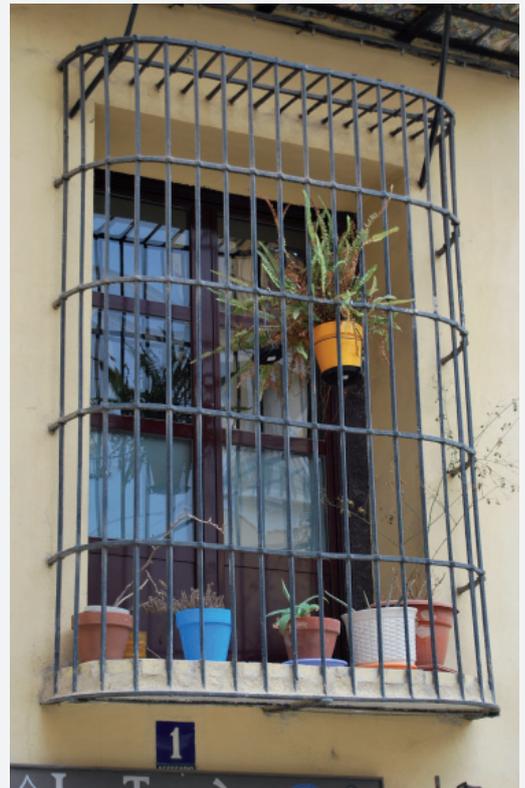
Nomenclatura	M28-03	Bloque	IV	Tipo	4B
Edificio	Calle de la Lonja, 8				
Periodo asignado	1750 - 1760 (2)				
Número de barrotes verticales frontales					15
Número de barrotes verticales laterales					2
Número de barrotes horizontales					4
Disposición de los barrotes horizontales					D3
Elemento superior					ES4
Elemento inferior					EI3
Tipo de barrotes					B2
Encuentro entre barrotes					EB2
Encuentro en esquina					EE2
Sotabalcón	Si	Estampa	No		
Azulejo	Repuesto	Vierteaguas	No		
Hueco que protege			Estado de conservación		
Ventanal en entresuelo			Bueno

Oxidación

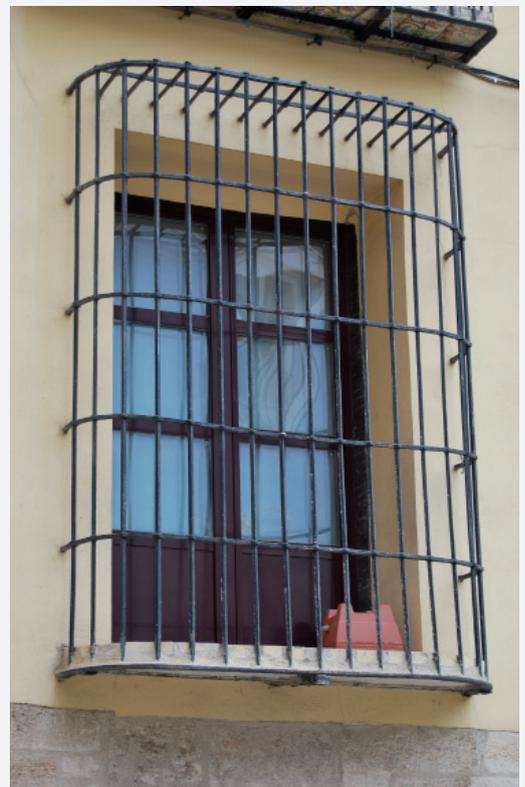
Nomenclatura	M28-04	Bloque	IV	Tipo	4B
Edificio	Calle de la Lonja, 8				
Periodo asignado	1750 - 1760 (2)				
Número de barrotes verticales frontales					13
Número de barrotes verticales laterales					1
Número de barrotes horizontales					2
Disposición de los barrotes horizontales					D3
Elemento superior					ES4
Elemento inferior					EI3
Tipo de barrotes					B2
Encuentro entre barrotes					EB2
Encuentro en esquina					EE2
Sotabalcón	Si	Estampa	No		
Azulejo	Repuesto	Vierteaguas	No		
Hueco que protege			Estado de conservación		
Ventanal en entresuelo			Bueno

Oxidación

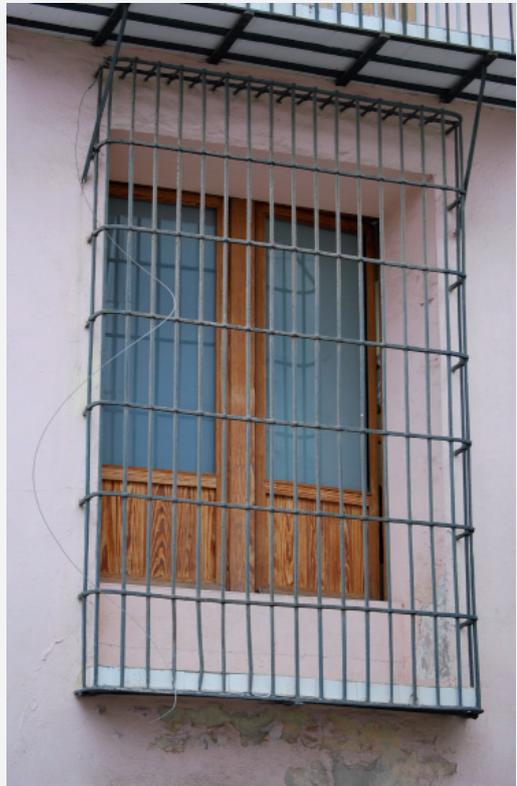
Nomenclatura	V29-01	Bloque	IV	Tipo	4B
Edificio	Calle del Bany, 21				
Periodo asignado	Segunda mitad del siglo XVIII (3)				
Número de barrotes verticales frontales					17
Número de barrotes verticales laterales					2
Número de barrotes horizontales					6
Disposición de los barrotes horizontales					D3
Elemento superior					ES4
Elemento inferior					EI3
Tipo de barrotes					B2
Encuentro entre barrotes					EB2
Encuentro en esquina					EE2
Sotabalcón	Si	Estampa	No		
Azulejo	Repuesto	Vierteaguas	No		
Hueco que protege					Estado de conservación
Ventanal en entresuelo					Regular

Oxidación, deformación.

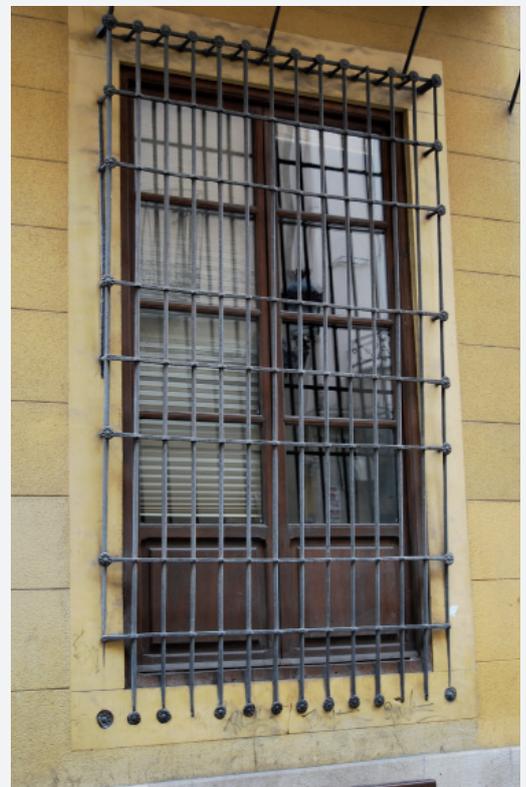
Nomenclatura	C31-01	Bloque	V	Tipo	5A
Edificio	Palacio de los Mercader				
Periodo asignado	Siglo XVIII (2)				
Número de barrotes verticales frontales					14
Número de barrotes verticales laterales					1
Número de barrotes horizontales					7
Disposición de los barrotes horizontales					D2
Elemento superior					ES1
Elemento inferior					EI1
Tipo de barrotes					B2
Encuentro entre barrotes					EB2
Encuentro en esquina					EE1
Sotabalcón	No	Estampa	Si		
Azulejo	No	Vierteaguas	No		
Hueco que protege			Estado de conservación		
Ventanal en planta baja			Bueno

Deformación

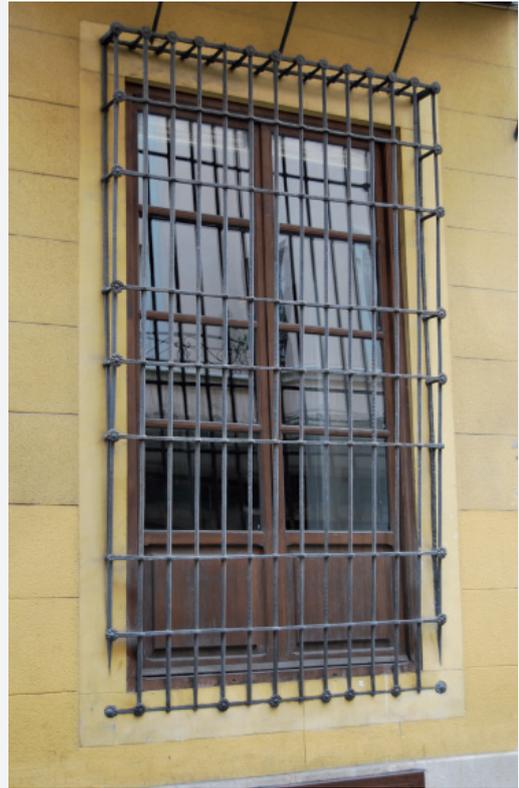
Nomenclatura	C31-02	Bloque	V	Tipo	5A
Edificio	Palacio de los Mercader				
Periodo asignado	Siglo XVIII (2)				
Número de barrotes verticales frontales					14
Número de barrotes verticales laterales					1
Número de barrotes horizontales					7
Disposición de los barrotes horizontales					D2
Elemento superior					ES1
Elemento inferior					EI1
Tipo de barrotes					B2
Encuentro entre barrotes					EB2
Encuentro en esquina					EE1
Sotabalcón	No	Estampa	Si		
Azulejo	No	Vierteaguas	No		
Hueco que protege					Estado de conservación
Ventanal en planta baja					Bueno

Deformación

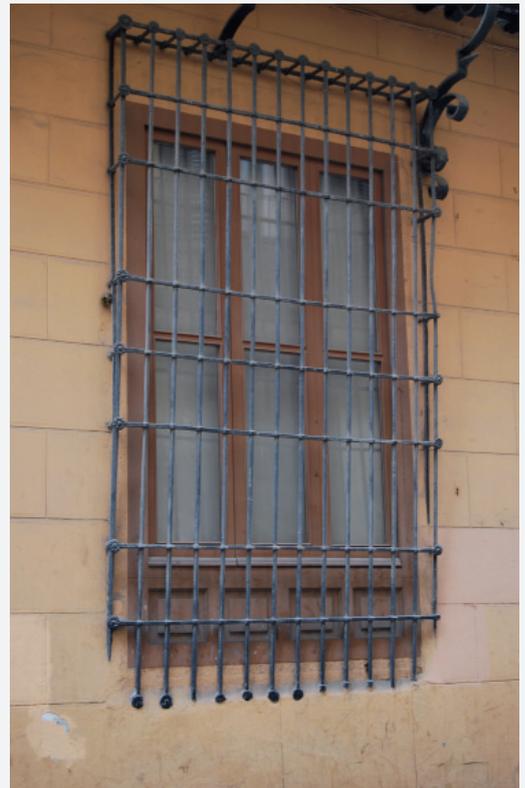
Nomenclatura	C31-04	Bloque	V	Tipo	5A
Edificio	Palacio de los Mercader				
Periodo asignado	Siglo XVIII (2)				
Número de barrotes verticales frontales					14
Número de barrotes verticales laterales					1
Número de barrotes horizontales					7
Disposición de los barrotes horizontales					D2
Elemento superior					ES1
Elemento inferior					EI1
Tipo de barrotes					B2
Encuentro entre barrotes					EB2
Encuentro en esquina					EE1
Sotabalcón	No	Estampa	Si		
Azulejo	No	Vierteaguas	No		
Hueco que protege			Estado de conservación		
Ventanal en planta baja			Bueno

Deformación

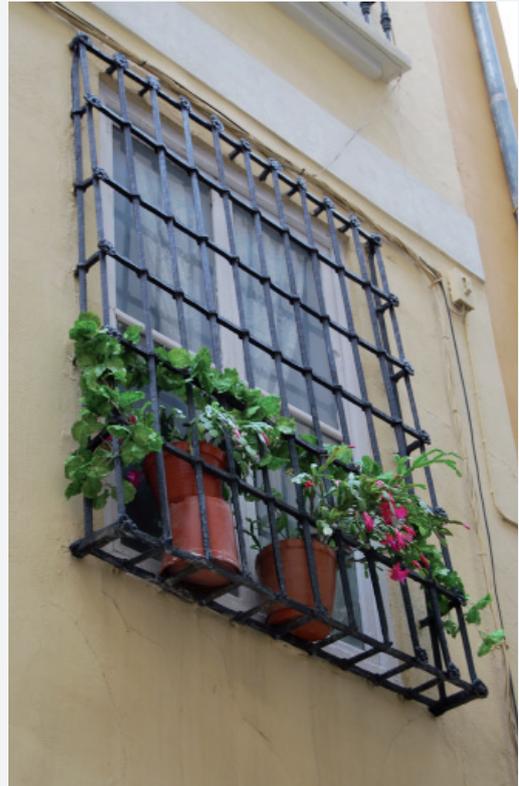
Nomenclatura	M08-02	Bloque	V	Tipo	5B
Edificio	Calle Cadirers, 16				
Periodo asignado	Siglo XVIII (2)				
Número de barrotes verticales frontales					11
Número de barrotes verticales laterales					1
Número de barrotes horizontales					5
Disposición de los barrotes horizontales					D3
Elemento superior					ES1
Elemento inferior					EI1
Tipo de barrotes					B2
Encuentro entre barrotes					EB2
Encuentro en esquina					EE1
Sotabalcón	No	Estampa	Si		
Azulejo	No	Vierteaguas	No		
Hueco que protege			Estado de conservación		
Ventana en planta segunda			Bueno

Manchas

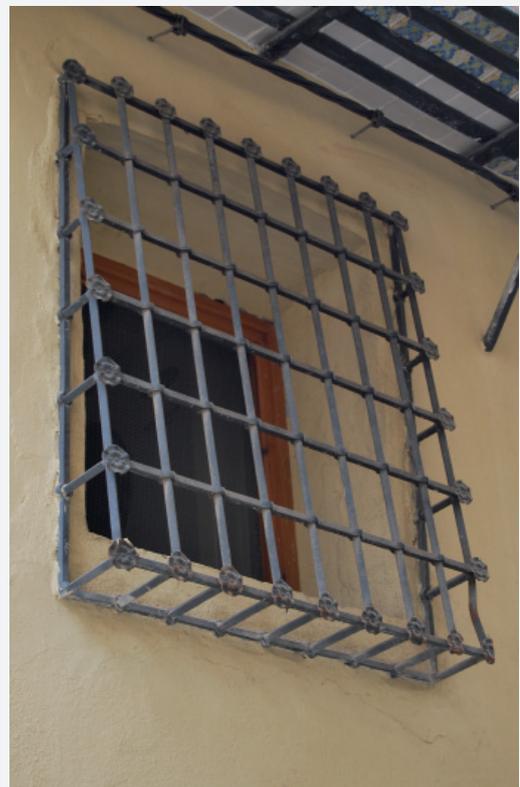
Nomenclatura	X03-01	Bloque	V	Tipo	5B
Edificio	Palacio Catalá de Valeriola				
Periodo asignado	1730 - 1740 (2)				
Número de barrotes verticales frontales					9
Número de barrotes verticales laterales					1
Número de barrotes horizontales					5
Disposición de los barrotes horizontales					D3
Elemento superior					ES1
Elemento inferior					EI1
Tipo de barrotes					B2
Encuentro entre barrotes					EB2
Encuentro en esquina					EE1
Sotabalcón	No	Estampa	Si		
Azulejo	No	Vierteaguas	No		
Hueco que protege			Estado de conservación		
Ventana en entreplanta			Bueno

Oxidación

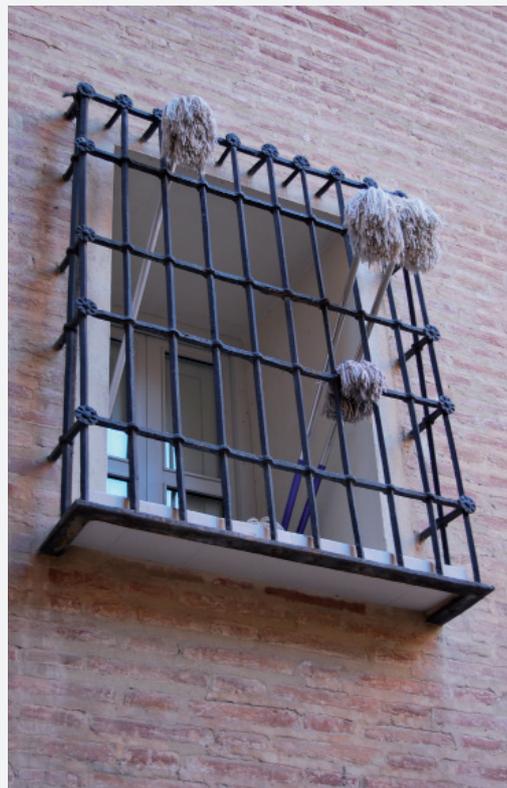
Nomenclatura	C14-05	Bloque	V	Tipo	5C
Edificio	Palacio del Intendente Pineda				
Periodo asignado	1730 - 1740 (2)				
Número de barrotes verticales frontales					10
Número de barrotes verticales laterales					1
Número de barrotes horizontales					4
Disposición de los barrotes horizontales					D2
Elemento superior					ES1
Elemento inferior					EI3
Tipo de barrotes					B2
Encuentro entre barrotes					EB2
Encuentro en esquina					EE1
Sotabalcón	Si	Estampa	Si		
Azulejo	Repuesto	Vierteaguas	No		
Hueco que protege			Estado de conservación		
Ventanal en planta baja			Bueno

Oxidación

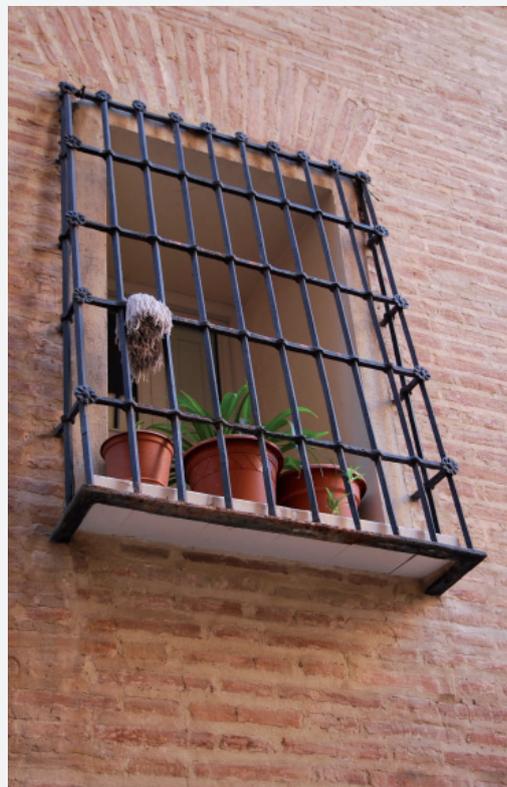
Nomenclatura	C14-06	Bloque	V	Tipo	5C
Edificio	Palacio del Intendente Pineda				
Periodo asignado	1730 - 1740 (2)				
Número de barrotes verticales frontales					10
Número de barrotes verticales laterales					1
Número de barrotes horizontales					4
Disposición de los barrotes horizontales					D2
Elemento superior					ES1
Elemento inferior					EI3
Tipo de barrotes					B2
Encuentro entre barrotes					EB2
Encuentro en esquina					EE1
Sotabalcón	Si	Estampa	Si		
Azulejo	Repuesto	Vierteaguas	No		
Hueco que protege			Estado de conservación		
Ventanal en planta baja			Bueno

Oxidación
