**METODOLOGÍA DE ANÁLISIS Y TÉCNICAS APLICADAS
A LA CONSERVACIÓN PREVENTIVA EN EL ÁMBITO
DEL ESTUDIO MICROCLIMÁTICO DE BIENES DE
INTERÉS CULTURAL**

UNIVERSITAT
POLITÈCNICA
DE VALÈNCIA

Tesis Doctoral presentada por:

Enrique Vivó Soria

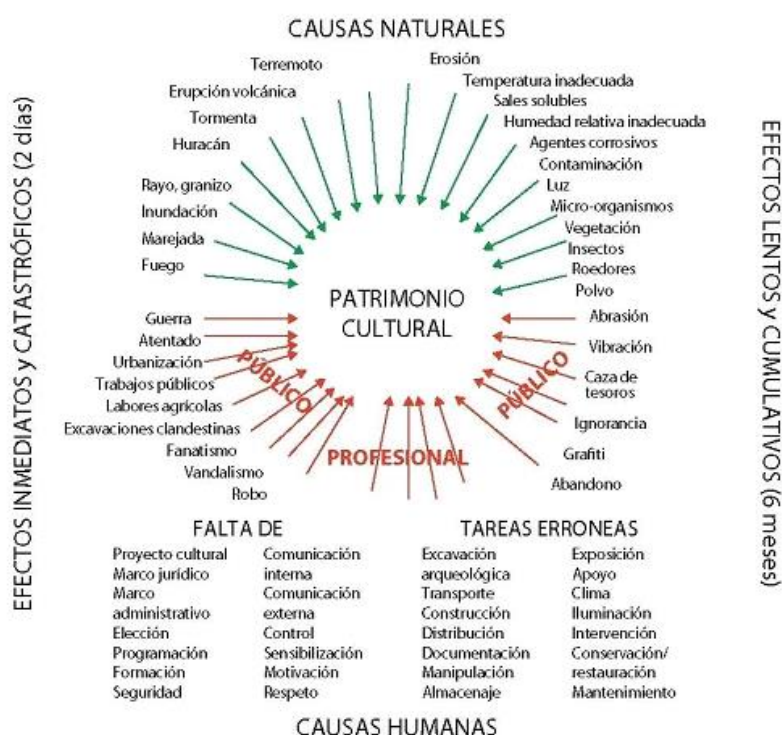
Figura 1. Diagrama de riesgos sobre el Patrimonio Cultural. (De Guichen, G. Conservación preventiva: ¿en qué punto nos encontramos en 2013?. Patrimonio Cultural de España, 7, 2013.)

Los cuatro parámetros más importantes a la hora de determinar el nivel de agresividad de un ambiente y los riesgos potenciales derivados son la temperatura, la humedad relativa, los contaminantes y la luz. El ambiente que envuelve los bienes inmuebles de nuestro patrimonio, tiene un papel vital en la conservación de las obras de arte que contienen, ya que niveles incorrectos y fluctuaciones excesivas de estos parámetros constituyen factores de riesgo muy comunes que pueden causar daño continuo y acumulativo (Michalski, 2007; AENOR, 2011) y propiciar otros procesos de degradación, como el crecimiento de bacterias y la aparición de hongos (Vaillant, 2013) y el daño físico por estrés térmico o por cristalización de sales (Grossi et al., 2011).

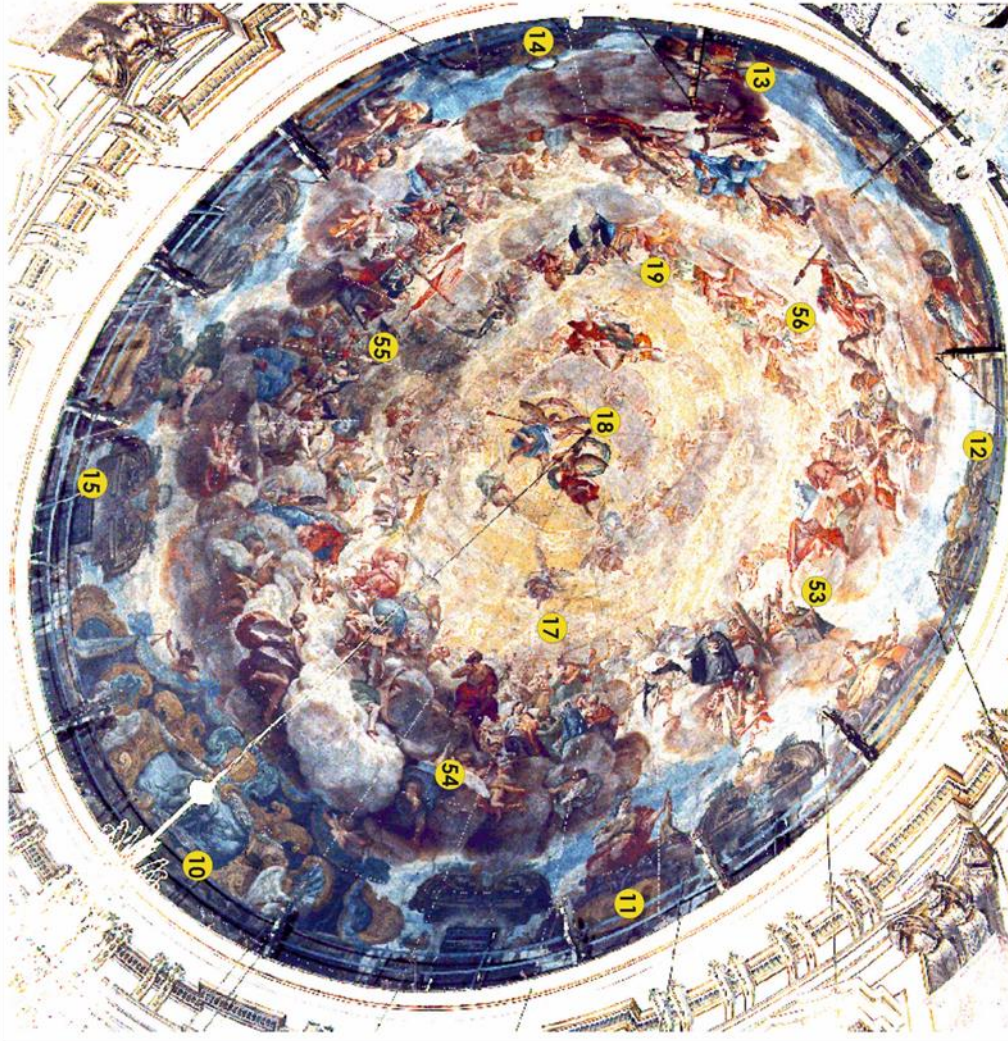
Figura 4.22. Plantilla de toma de datos puntuales de cúpula principal. Situación de sensores.

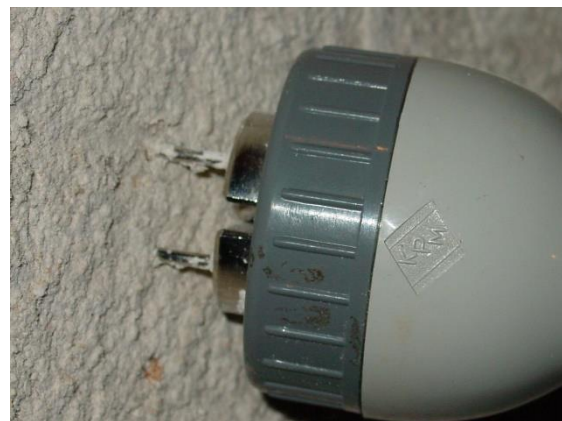
Figura 4.70. Elemento sensor por penetración en superficie.

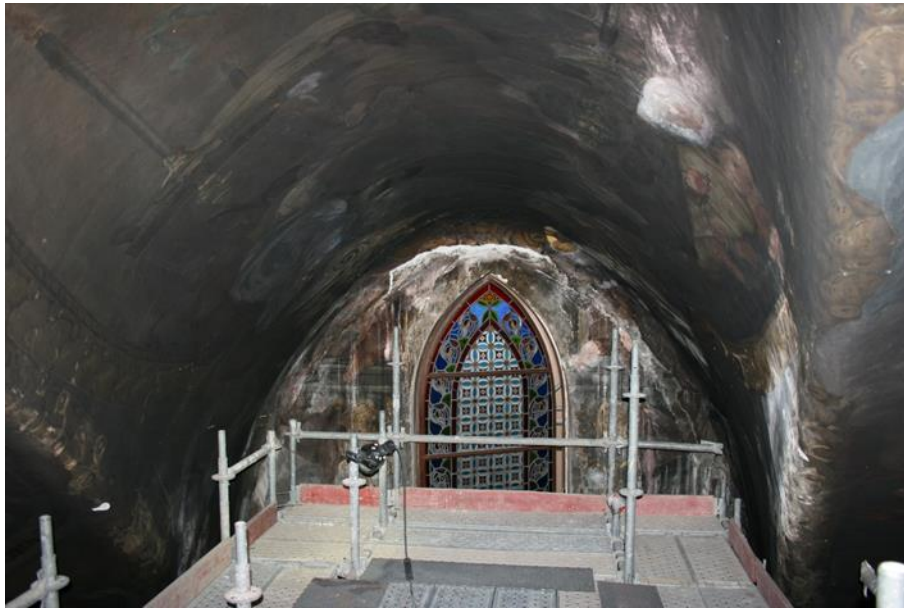
*Figura 5.11. Filtraciones de agua por grietas, capilaridad descendente y lateral en los lunetos.
Iglesia de San Nicolás.*

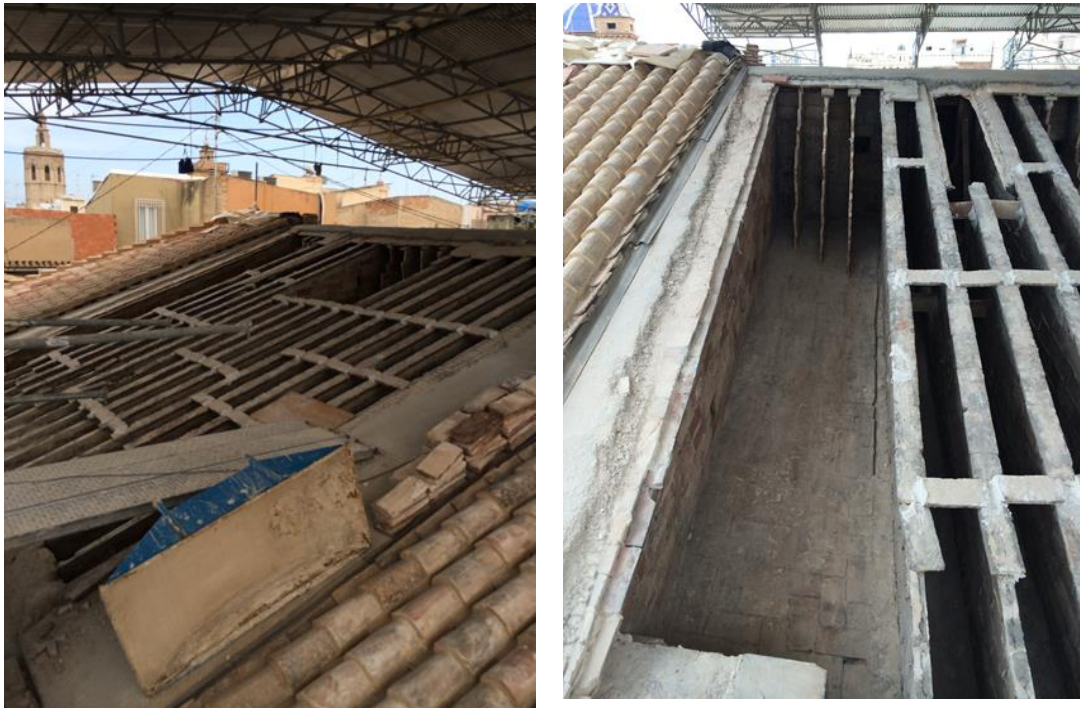
Figura 5.14. Intervención en cubierta. Refuerzo e impermeabilización del trasdós.

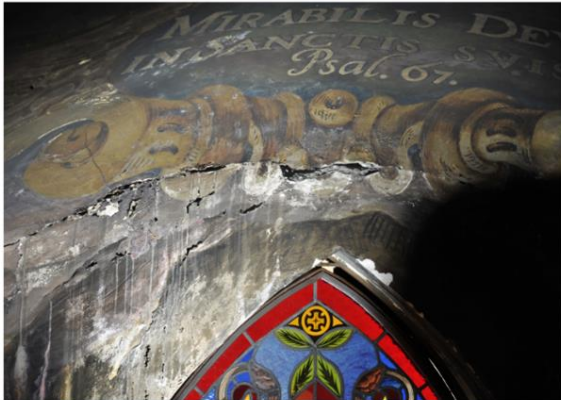
Figura 5.15 .Grieta entre muro y plementería del luneto 6.

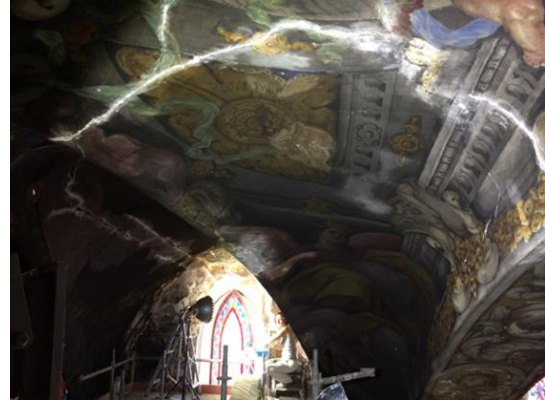
Figura 5.16 .Reparación de grieta sobre pintura mural. Espacio 6-7.
