# REINTEGRACIÓN DE PINTURAS MURALES EXTERIORES: ESTUDIO Y VALORACIÓN DE SISTEMAS Y MATERIALES.

FACULTAD DE BELLAS ARTES DE SAN CARLOS

DEPARTAMENTO DE CONSERVACIÓN Y RESTAURACIÓN DE BIENES  
CULTURALES

**Tesis doctoral presentada por**

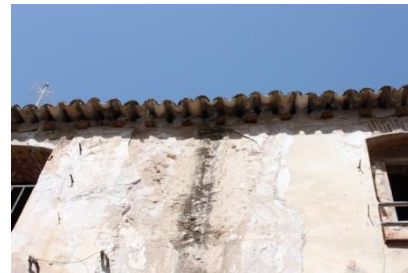
Fig. 29. Daños producidos en una fachada policromada por el mal estado del sistema de evacuación de agua pluvial. Albaida, España.

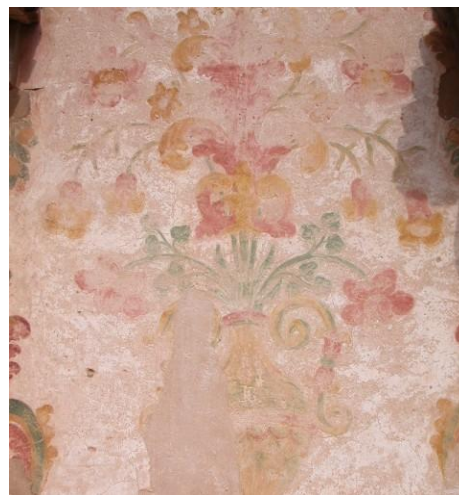
Fig. 30 Detalle la erosión provocada sobre la superficie pictórica por varios agentes patógenos. Fachada Galería Dorada Palau Ducal, Gandía, Valencia, España.

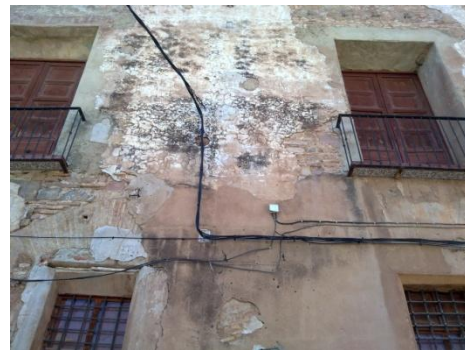
Fig. 31 Crecimiento biológico en fachada policromada, Albaida, Valencia, España.

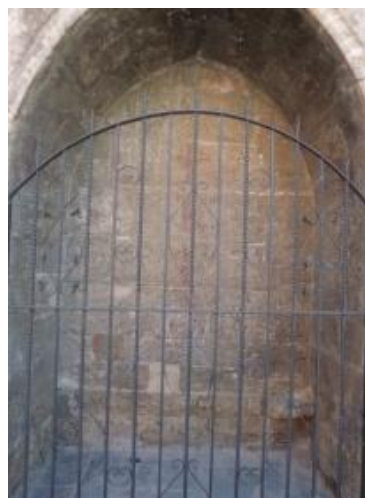
Fig. 32. Suciedad provocada por la contaminación de tráfico rodado. Arcosolios funerarios de la Iglesia de los Santos Juanes, Valencia, España.

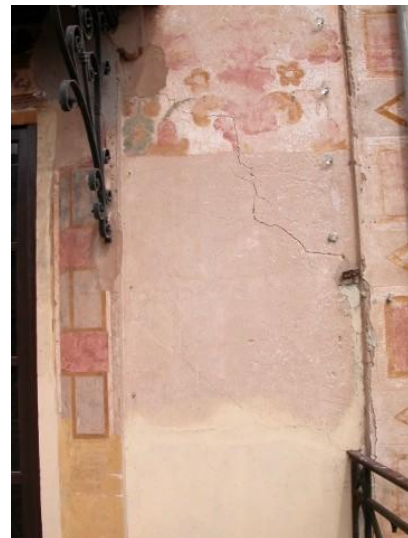
Fig. 33. Detalle de morteros de reposición sobre fachada policromada. Palau ducal, Gandía .

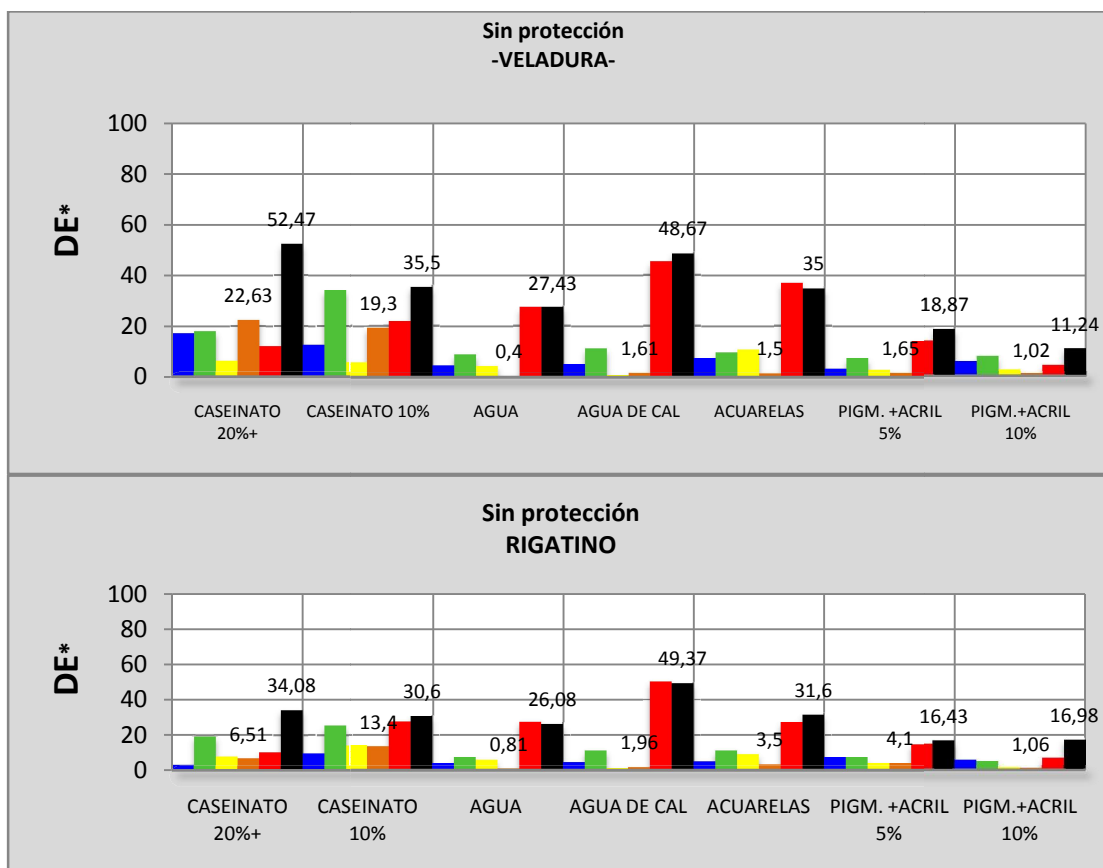
II.3.1.1.1 Probetas sin protección.

Todas estas probetas sufren grandes diferencias de color debido a que no tienen ningún método de protección final. No se observan grandes diferencias en el método de aplicación a veladura o a *rigatino*. Los colores que mayor diferencia sufren son el rojo ( $\Delta E^*$  en veladura entre 12 y 45 unidades CIELAB y en *rigatino* entre 10 y 50 unidades CIELAB) y el negro ( $\Delta E^*$  en veladura entre 19 y 52 unidades CIELAB y en *rigatino* entre 20 y 50 unidades CIELAB). El color más estable cromáticamente es la sombra natural, que apenas sufre cambios, excepto en las probetas realizadas con ambos caseinatos.

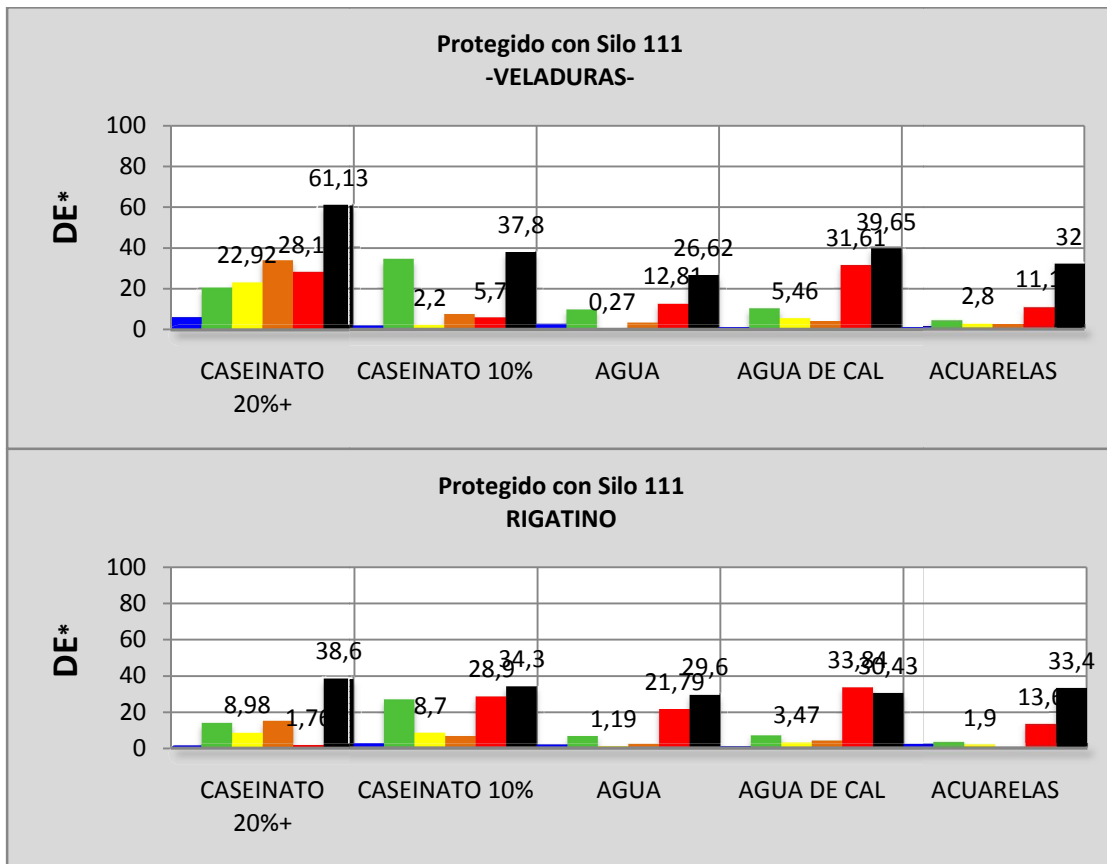
II.3.1.1.2 Probetas protegidas con Silo 111®.

Apreciamos diferencias entre los métodos de aplicación del color con las probetas del caseinato. En el resto no son considerables. Los colores que más han cambiado vuelven a ser el rojo y el negro. En el caso del primer color, en la aplicación a veladura vemos como las probetas protegidas con caseinato al 10% sufre una  $\Delta E^*$  de 6 unidades CIELAB, siendo la más estable y una  $\Delta E^*$  de 30 unidades CIELAB en el caso de las probetas realizadas con agua de cal. En el caso del *rigatino* la menor  $\Delta E^*$  es de 1 unidad CIELAB (probeta realizada con caseinato al 20%) y la mayor de 34 unidades CIELAB.

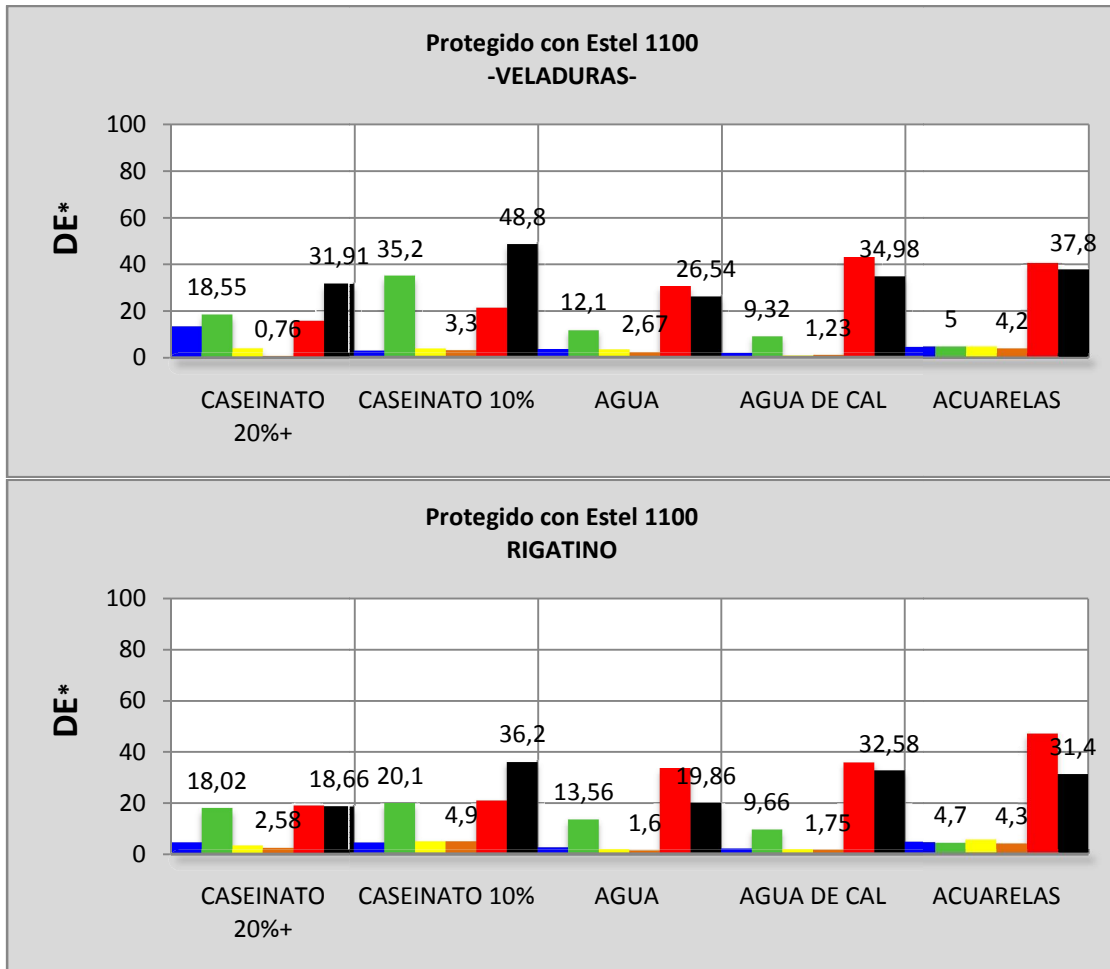
### II.3.1.1.4 Probetas protegidas con Estel 1100®.

Volvemos a observar el mismo comportamiento que en las probetas de los otros dos organosilíceos (Silo 111® y Silo 112®), es decir la diferencia de color es muy importante entre la aplicación a veladura y a *rigatino*, mientras que en el resto de probetas es poco considerable.

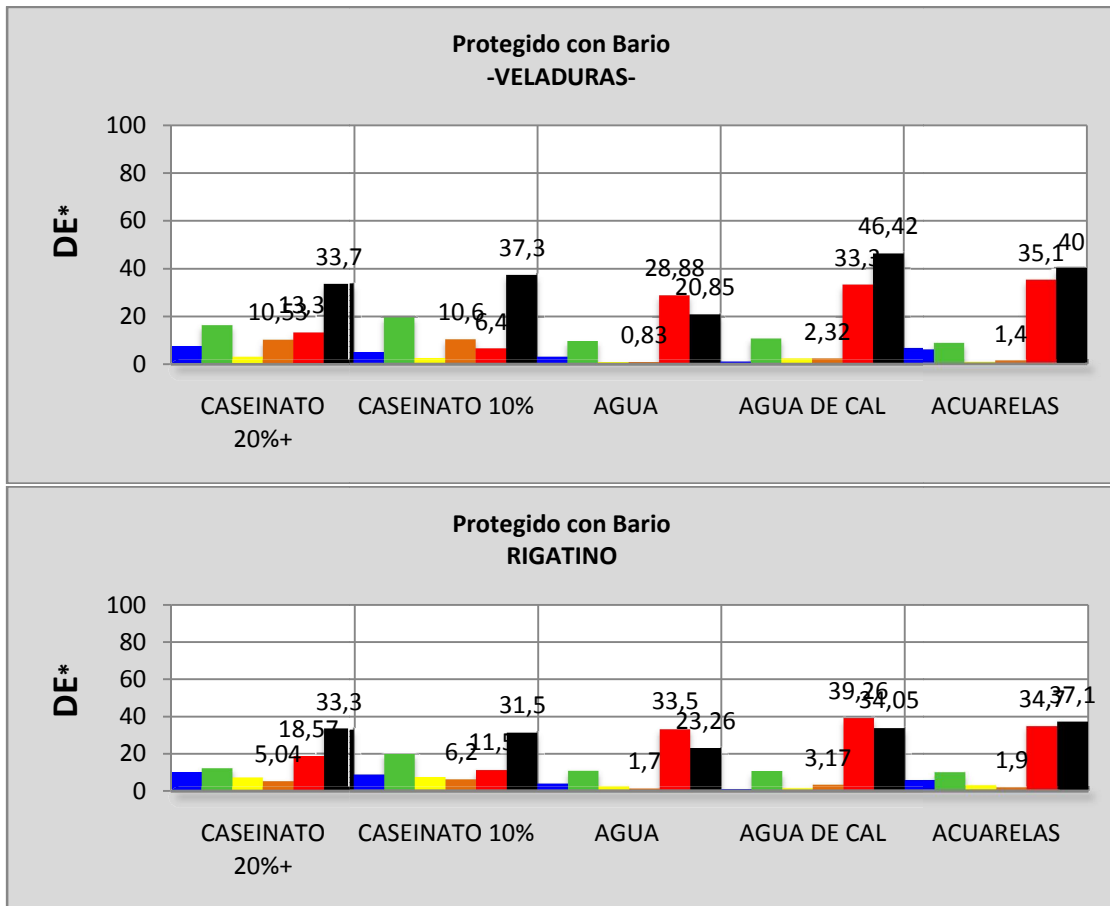
### II.3.1.1.8 Probetas protegidas con Hidróxido de bario.

En este tipo de probetas no observamos cambios importantes dependiendo del método de aplicación del color, ya que tanto el *rigatino* como la veladura tienen comportamientos similares

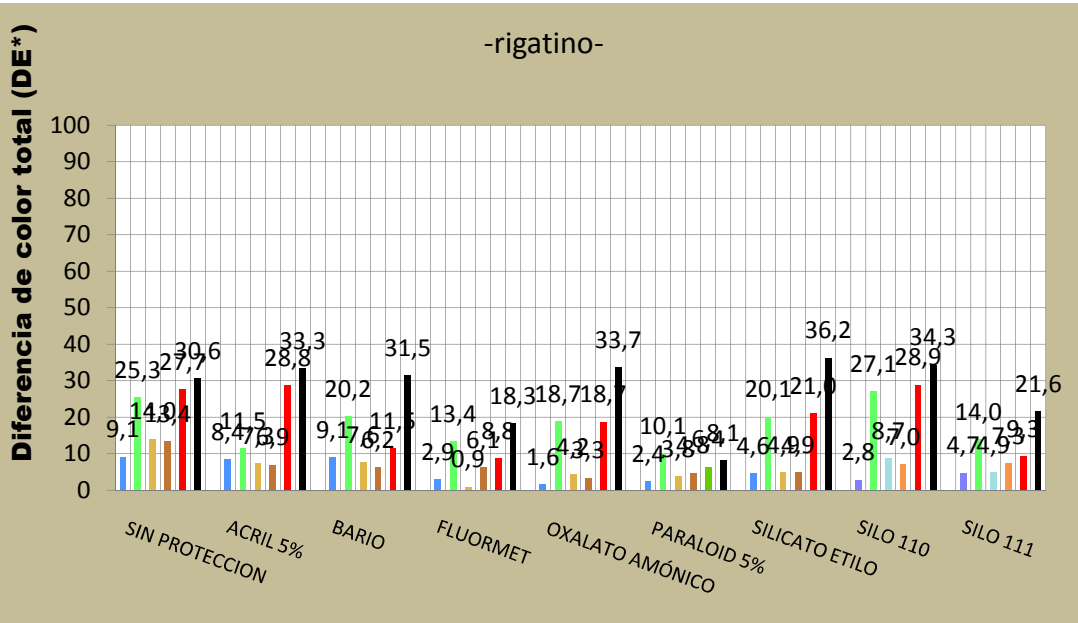
-rigatino-

De nuevo el negro y el rojo son los colores más problemáticos. A estos se suma el verde que tampoco es estable y sufre grandes cambios de color, entre 20 unidades CIELAB protegido con Bario, y 35 unidades CIELAB protegido con Estel 1100®. Uno de los colores más estables, a diferencias de otras técnicas de reintegración cromáticas es el azul ya que sus valores rondan las 2 unidades CIELAB de la probeta protegida con Silo 111® y las 12 unidades CIELAB de la probeta donde no fue aplicada ninguna protección. El ocre vuelve a ser uno de los colores más estables.

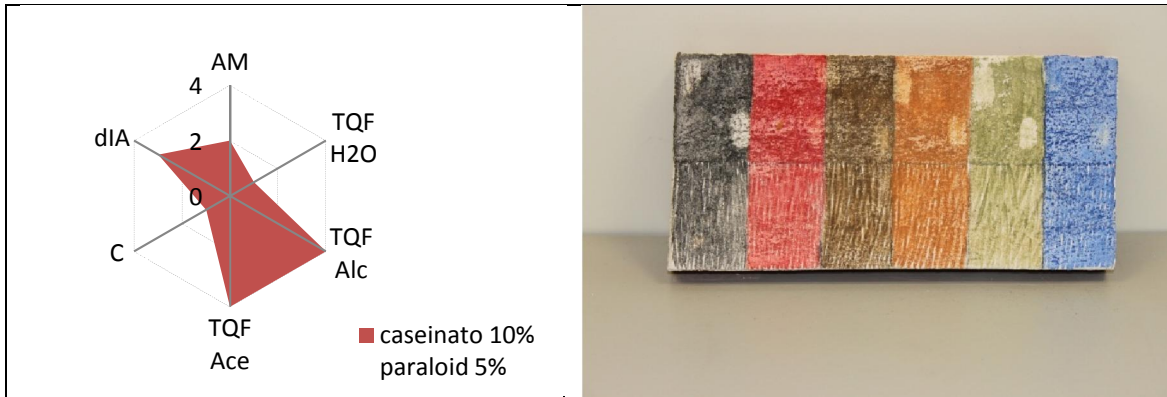
Desde el punto de vista de la TQF mediante acetona y alcohol, alcanza los valores más altos, ofreciendo poca resistencia a estos disolventes, mientras que para el agua el valor es muy bajo, ofreciendo así muy buena resistencia, datos muy interesantes desde el punto de vista de la reversibilidad. El valor de  $\delta IA$  es elevado, ya que la diferencia entre después y antes de la exposición natural es muy importante. Como hemos comentado anteriormente al crearse un film superficial y englobar el pigmento se evita la absorción de agua antes del envejecimiento, pero con el paso del tiempo este film se pierde con lo cual la absorción va a ser muchísimo mayor, encontrando por tanto esta gran diferencia.

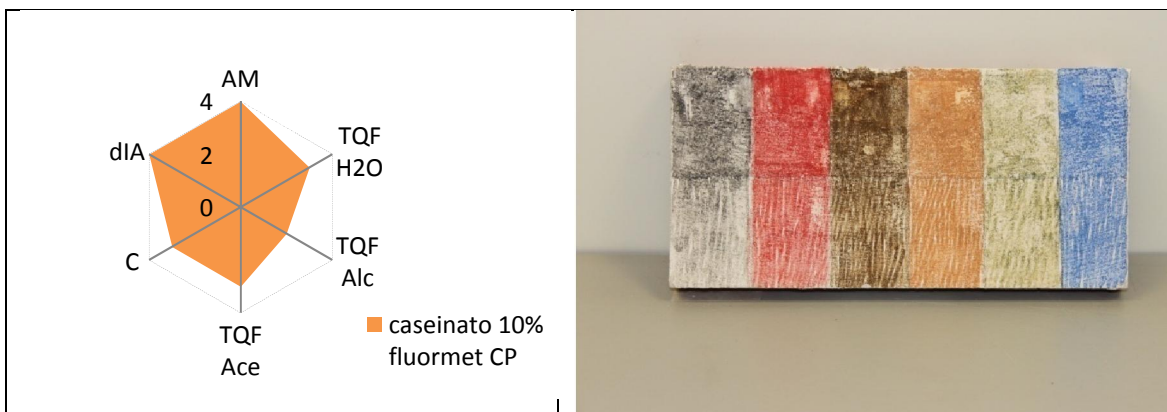
La gráfica radial de esta probeta nos muestra como casi todos los valores se acercan al 4, siendo esto resultados negativos. La probeta no ofrece resistencia mecánica y tampoco al frotado con agua y acetona, siendo ésta un poco mayor en el caso del empleo de alcohol. Los cambios colorimétricos son importantes y los datos de IA, son elevados. Podemos decir, por tanto que el Fluormet® no tiene un buen comportamiento general con el caseinato al 10%.

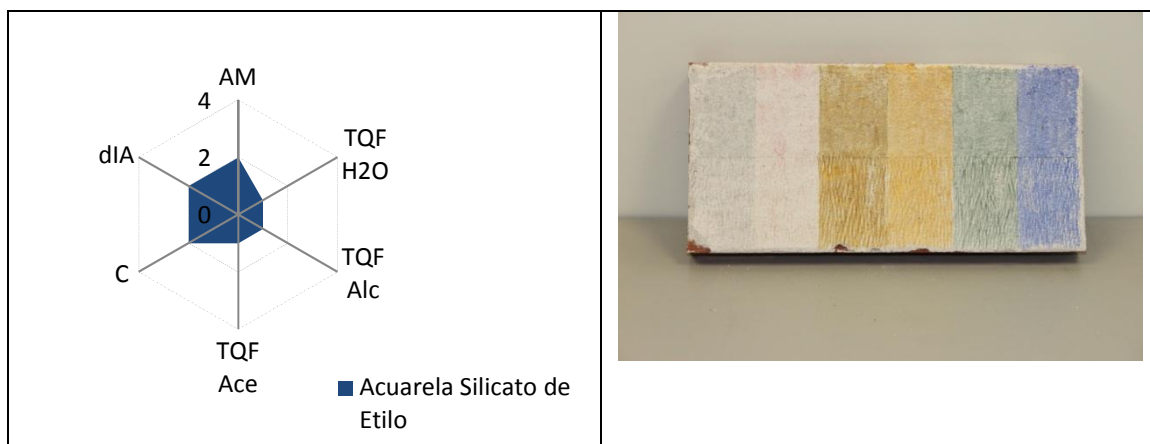
Niveles muy buenos en cuanto a resistencia a la abrasión mecánica y en cuanto a los cambios de color, pero observamos niveles muy bajos en la TQF, lo que supone que es difícil eliminar el color mediante el empleo de disolventes. Apenas encontramos diferencias en la absorción lo cual puede ser un punto bueno, ya que no sufre modificaciones con el paso del tiempo.

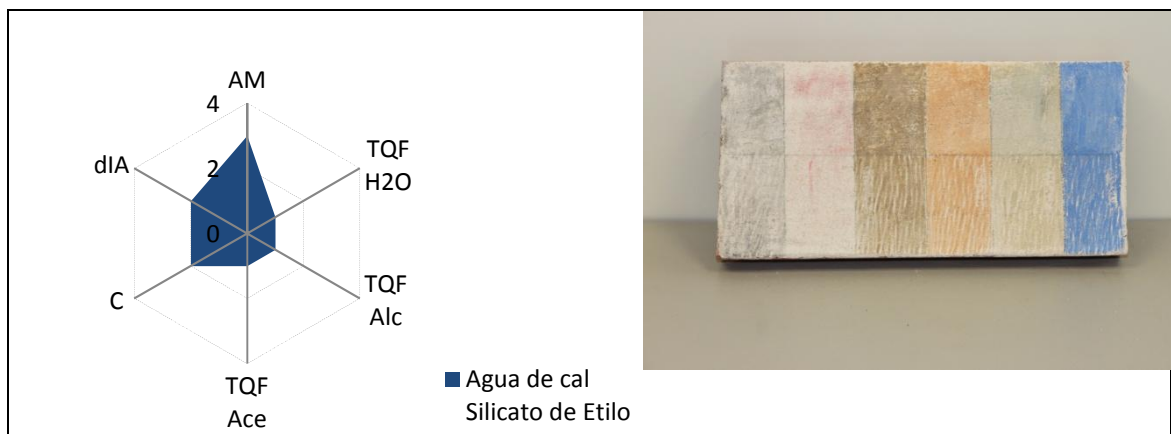
Los valores bajos de TQF nos hablan de resistencia al frotado mediante disolventes, con lo cual podemos hablar de dificultad en su reversibilidad. Observamos pocos cambios colorimétricos así como una ligera diferencia en la absorción. El parámetro más elevado es la AM.

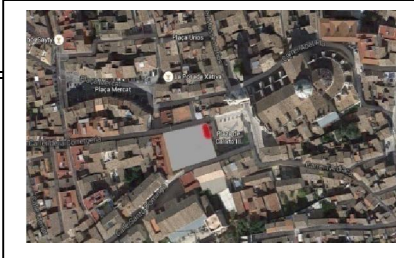
<b>IDENTIFICACIÓN</b>	<b>NÚMERO DE CATALOGO</b>		CV-005				
<b>DENOMINACIÓN</b>	Fachada del Hospital Municipal de Xàtiva.	<b>LOCALIZACIÓN</b>	Plaza Calixto III, 11. Xàtiva (Valencia).				
<b>ÉPOCA</b>	s.XV

<b>CARACTERÍSTICAS DE LA OBRA</b>							
<b>DESCRIPCIÓN GENERAL</b>	<ul style="list-style-type: none"> <li>• Restos de policromía en las esculturas dedicadas a la Virgen y zonas arquitectónicas. Color azul plano.</li> <li>• Paleta cromática: azul.</li> </ul>						
<b>ESTADO DE CONSERVACIÓN</b>	<ul style="list-style-type: none"> <li>• Buen estado de conservación después de la restauración de 2007.</li> </ul>						
<b>RESTAURADA</b>	<input checked="" type="checkbox"/> SI <input type="checkbox"/> NO						
<b>BIC/BRL</b>	<input checked="" type="checkbox"/> SI <input type="checkbox"/> NO	<b>Nº DE INVENTARIO</b>	46.23.145-016

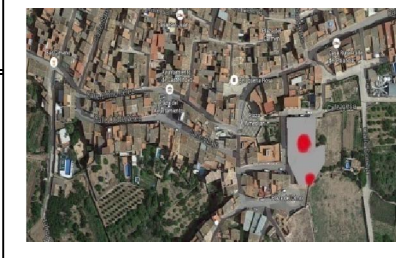
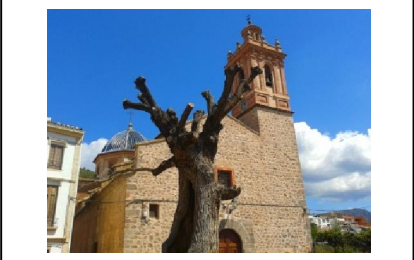
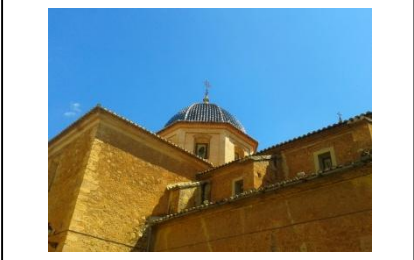
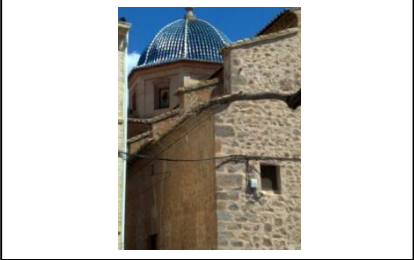
IDENTIFICACIÓN	NÚMERO DE CATALOGO		CV-007
<b>DENOMINACIÓN</b>	Tambor y campanario de la Iglesia de los Santos Reyes.	<b>LOCALIZACIÓN</b>	Plaza de la Iglesia, 5. Castellnovo (Castellón de la Plana).
<b>ÉPOCA</b>	s.XVII-s.XVIII

</div> </div>			
CARACTERÍSTICAS DE LA OBRA			
<b>DESCRIPCIÓN GENERAL</b>	<ul style="list-style-type: none"> <li>• Policromía ubicada en la cornisa del tambor, así como en el campanario.</li> <li>• Paleta cromática: rojo.</li> </ul>

<b>ESTADO DE CONSERVACIÓN</b>	<ul style="list-style-type: none"> <li>• Bues estado de conservación después de su restauración.</li> </ul>		
<b>RESTAURADA</b>	<input checked="" type="checkbox"/> SI <input type="checkbox"/> NO		
<b>BIC/BRL</b>	<input checked="" type="checkbox"/> SI <input type="checkbox"/> NO	<b>Nº DE INVENTARIO</b>	12.07.039-001

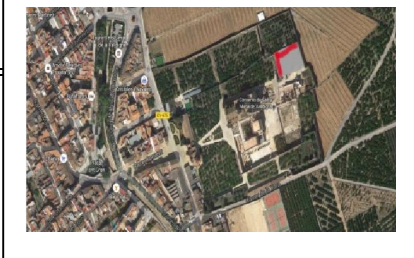
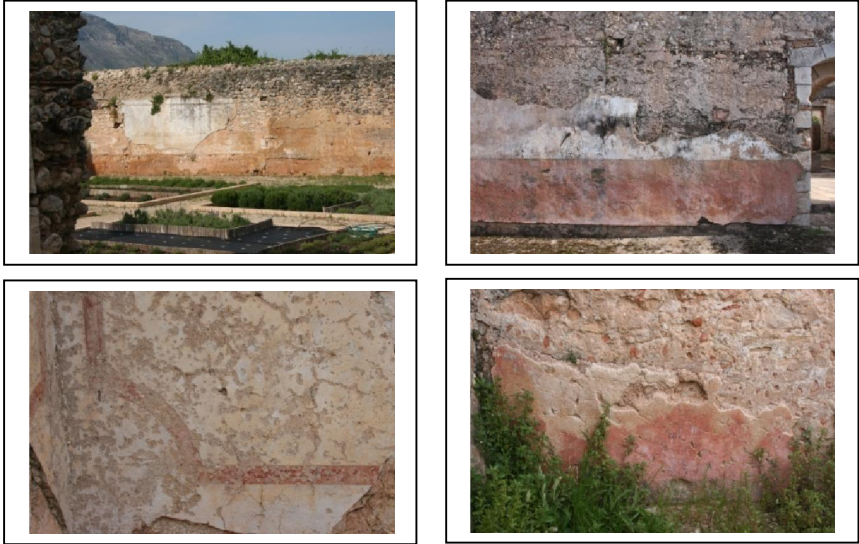
IDENTIFICACIÓN	NÚMERO DE CATALOGO		CV-009
DENOMINACIÓN	Fachada interior al monasterio del muro perimetral, zona norte	LOCALIZACIÓN	Calle de Barx, 1. Simat de la Vall digna. (Valencia).
ÉPOCA	s.XVII

CARACTERÍSTICAS DE LA OBRA			
DESCRIPCIÓN GENERAL	<ul style="list-style-type: none"> <li>• Muro interior al monasterio de la zona norte del recinto. Muros enlucidos bicromáticos y zonas con marcos alrededor del muro con una línea roja.</li> <li>• Paleta cromática: rojo y blanco.</li> </ul>		
ESTADO DE CONSERVACIÓN	<ul style="list-style-type: none"> <li>• Mal estado de conservación, zona aún por restaurar.</li> <li>• Pérdidas volumétricas y de color.</li> <li>• Erosión de la película pictórica.</li> <li>• Ataque de microorganismos vivos y plantas.</li> </ul>		
RESTAURADA	SI    X NO

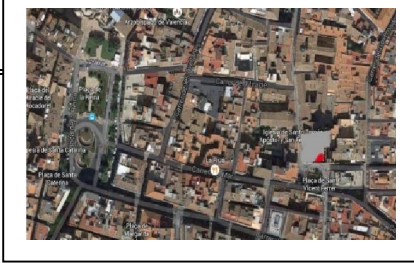
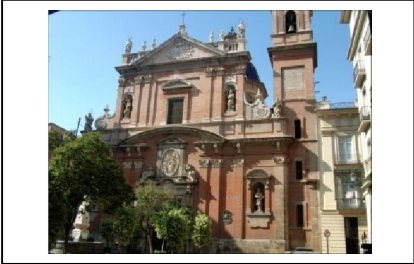
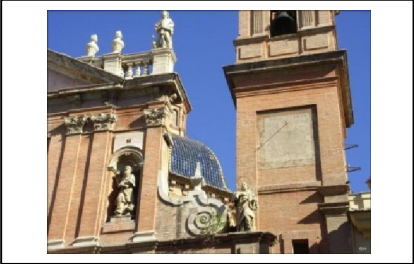
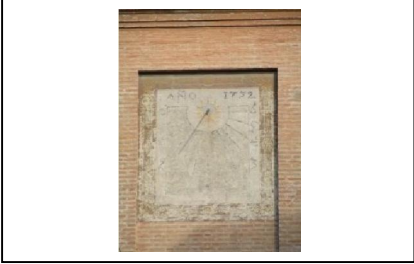
IDENTIFICACIÓN	NÚMERO DE CATALOGO		CV-015
DENOMINACIÓN	Reloj de Sol de la Iglesia de Santo Tomas y Felipe Neri. Valencia.	LOCALIZACIÓN	Plaza de San Vicente Ferrer 6, Valencia.
ÉPOCA	1732

</div> <div style="width: 50%;"></div> </div>			
CARACTERÍSTICAS DE LA OBRA			
DESCRIPCIÓN GENERAL	<ul style="list-style-type: none"> <li>• Reloj de sol enmarcado en líneas rectangulares e inscripción de la fecha, 1732.</li> <li>• Paleta cromática: blanco, rojo, ocre, azul y negro.</li> </ul>		
ESTADO DE CONSERVACIÓN	<ul style="list-style-type: none"> <li>• Mal estado de conservación.</li> <li>• Abrasión de la policromía y suciedad superficial.</li> </ul>

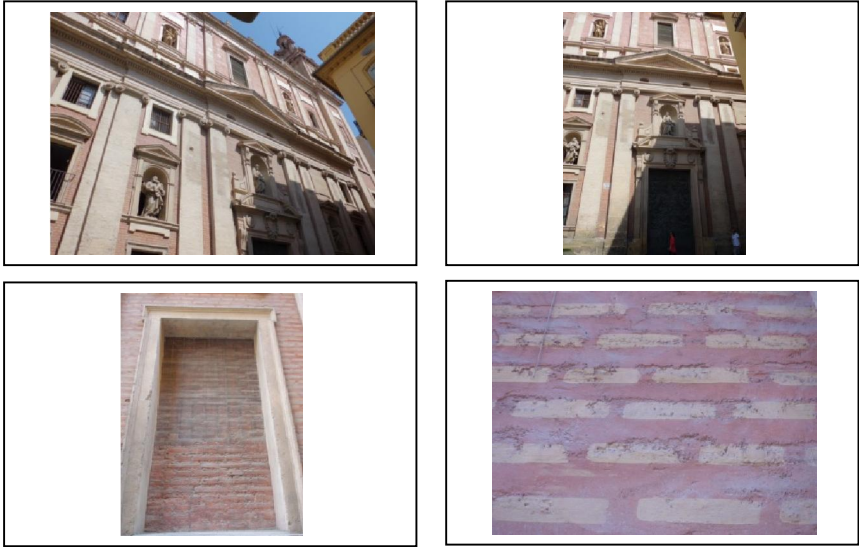
CARACTERÍSTICAS DE LA OBRA			
DESCRIPCIÓN GENERAL	<ul style="list-style-type: none"> <li>• Fachada policromada con despiece de ladrillos. Decoración geométrica.</li> <li>• En vano ciego al lado derecho de la entrada principal, decoración en líneas verticales simulando rejería.</li> <li>• Paleta cromática: rojo, ocre y negro.</li> </ul>		
ESTADO DE CONSERVACIÓN	<ul style="list-style-type: none"> <li>• Buen estado de conservación. Existen zonas no están restauradas.</li> <li>• Zona no restaurada: suciedad superficial, pérdida del color y matéria.</li> <li>• Abrasión del color.</li> <li>•</li> </ul>

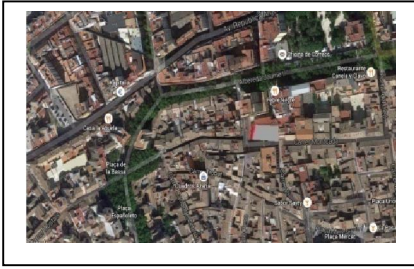
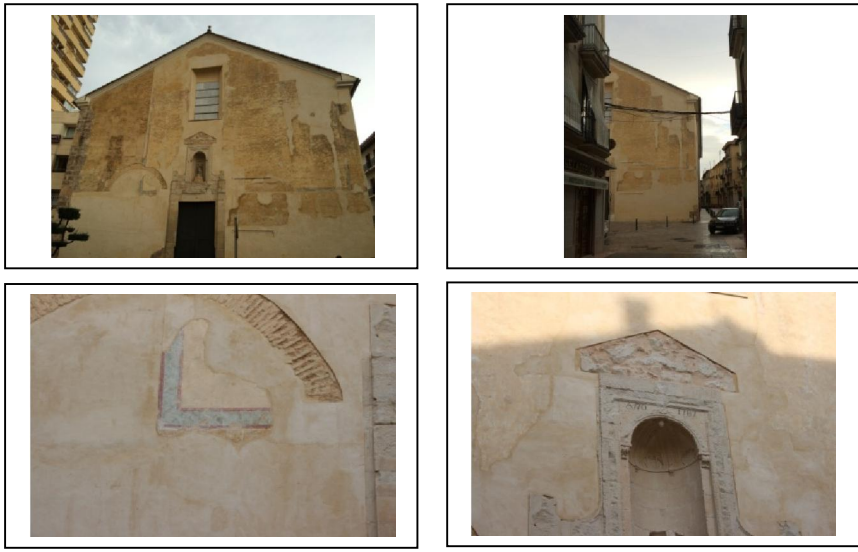
IDENTIFICACIÓN	NÚMERO DE CATALOGO		CV-021
DENOMINACIÓN	Fachada Iglesia de San Francisco de Xàtiva	LOCALIZACIÓN	Calle Moncada 1. Xàtiva (Valencia)
ÉPOCA	1787

CARACTERÍSTICAS DE LA OBRA			
DESCRIPCIÓN GENERAL	<ul style="list-style-type: none"> <li>• Restos de policromía a modo de marco cuadrangular. En la hornacina principal inscripción de la fecha.</li> <li>• Paleta cromática: rojo, azul, blanco y negro.</li> </ul>		
ESTADO DE CONSERVACIÓN	<ul style="list-style-type: none"> <li>• Buen estado de conservación después de restauración en 2007.</li> <li>• Pérdidas de reintegración cromática en la actualidad.</li> </ul>		
RESTAURADA	X SI NO		
BIC/BRL	X SI NO	Nº DE INVENTARIO	46.23.145-017

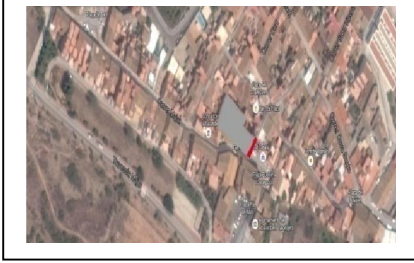
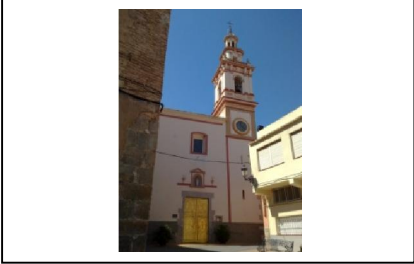
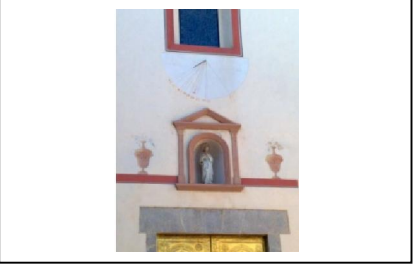
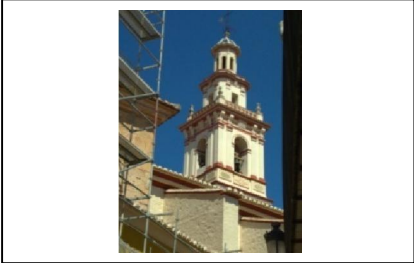
IDENTIFICACIÓN	NÚMERO DE CATALOGO		CV-022
DENOMINACIÓN	Iglesia Parroquial de la Inmaculada Concepción.	LOCALIZACIÓN	Plaza Purísima Concepción 1, Albalat dels Tarongers (Valencia)
ÉPOCA	Iglesia 1796-1803

</div> <div style="width: 50%;"></div> </div>			
CARACTERÍSTICAS DE LA OBRA			
DESCRIPCIÓN GENERAL	<ul style="list-style-type: none"> <li>Fachada policromada con motivos geométricos. Imitación de sillares fingidos en la torre campanario. Presencia de reloj de sol en la fachada principal.</li> <li>Delimitación de fachadas con líneas monocromáticas rojas.</li> <li>Paleta cromática: negros, blancos, rojos y ocre.</li> </ul>

ESTADO DE CONSERVACIÓN	<ul style="list-style-type: none"> <li>Buen estado de conservación tras la restauración.</li> <li>Repinte de la fachada principal y de la torre campanario.</li> </ul>		
RESTAURADA	X SI NO		
BIC/BRL	SI X NO	Nº DE INVENTARIO	46.12.010-001

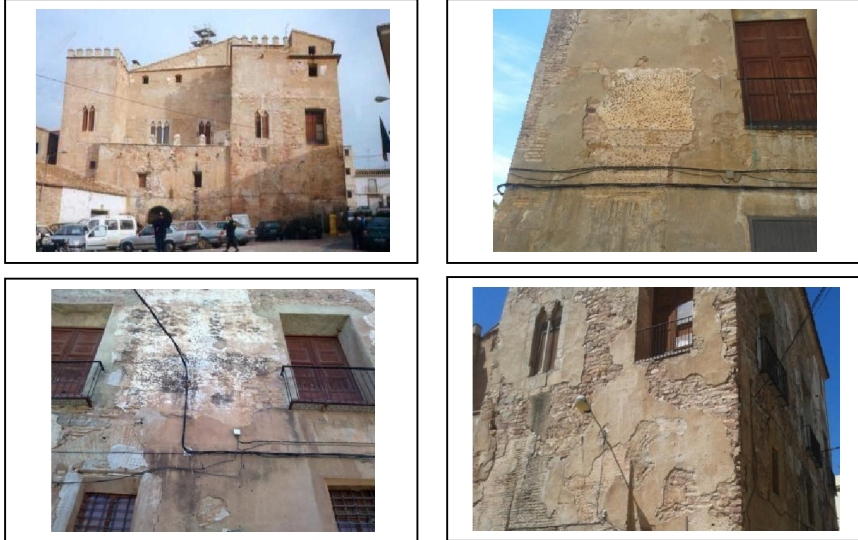
CARACTERÍSTICAS DE LA OBRA			
<b>DESCRIPCIÓN GENERAL</b>	<ul style="list-style-type: none"> <li>• Fachada policromada con motivos geométricos. Imitación de sillares fingidos en la zona sur.</li> <li>• Delimitación de fachadas con líneas monocromáticas y con motivos geométricos.</li> <li>• Paleta cromática: Azules, negros, blancos, rojos y ocre.</li> </ul>		
<b>ESTADO DE CONSERVACIÓN</b>	<ul style="list-style-type: none"> <li>• Mal estado de conservación, pérdida volumétrica y del color.</li> <li>• Restos de policromía en zonas puntuales</li> <li>• Abrasión generalizada en toda la superficie.</li> </ul>

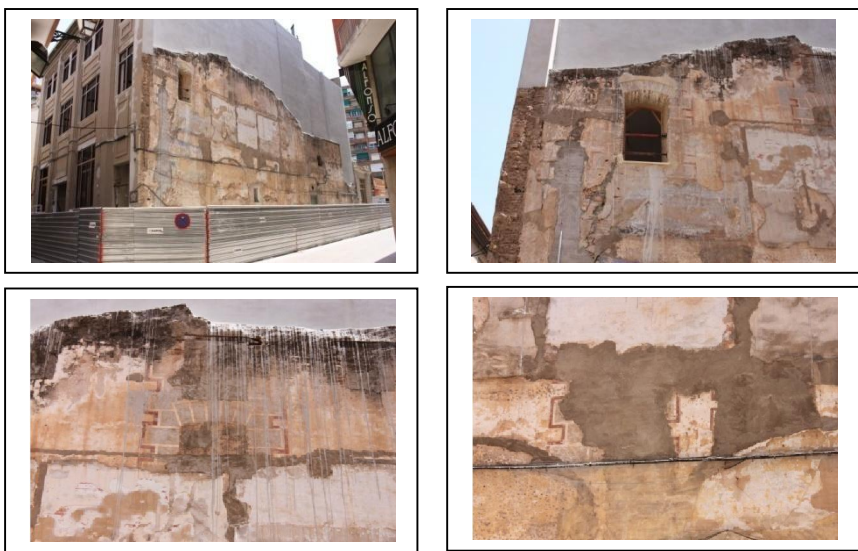
CARACTERÍSTICAS DE LA OBRA			
DESCRIPCIÓN GENERAL	<ul style="list-style-type: none"> <li>• Fachada lateral policromada con motivos geométricos y vanos fingidos.</li> <li>• Paleta cromática: rojo, azul, blanco y negro.</li> </ul>		
ESTADO DE CONSERVACIÓN	<ul style="list-style-type: none"> <li>• Mal estado de conservación, zonas eliminadas con reposición de morteros de cemento y pintura plástica.</li> <li>• Pérdidas matéricas y del color.</li> <li>• Abrasión generalizada de la superficie.</li> </ul>		
RESTAURADA	SI    X NO		
BIC/BRL	SI    X NO	Nº DE INVENTARIO

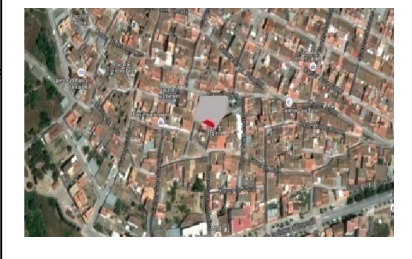
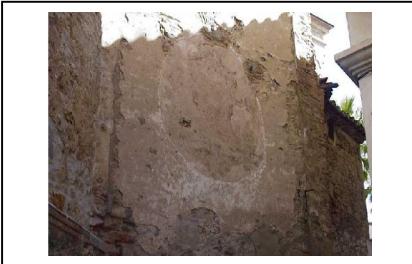
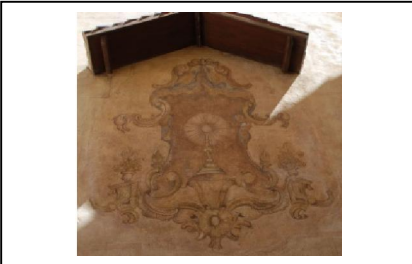
IDENTIFICACIÓN	NÚMERO DE CATALOGO		CV-025
DENOMINACIÓN	Reloj de sol de la Iglesia de San Juan Bautista.	LOCALIZACIÓN	Plaza de la Iglesia,5. Artana (Castelló)
ÉPOCA	Siglo XVIII

CARACTERÍSTICAS DE LA OBRA			
DESCRIPCIÓN GENERAL	<ul style="list-style-type: none"> <li>• Representación de la Eucaristía con orla vegetal a su alrededor. Cubierto por un tejadillo recuperado en su restauración.</li> <li>• Paleta cromática: negro, azul, ocre, marrón.</li> </ul>		
ESTADO DE CONSERVACIÓN	<ul style="list-style-type: none"> <li>• Buen estado de conservación en la actualidad.</li> <li>• Antes de la restauración: pérdidas matéricas y de color, abrasión generalizada de la superficie.</li> </ul>		
RESTAURADA	X SI NO		
BIC/BRL	SI X NO	Nº DE INVENTARIO	12.06.016-002

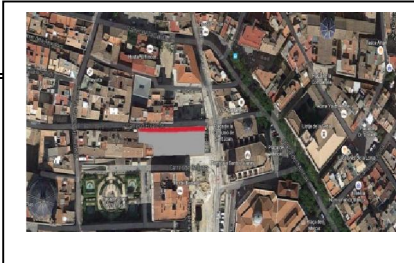
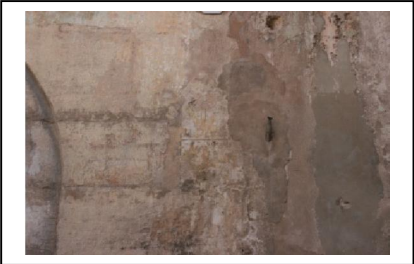
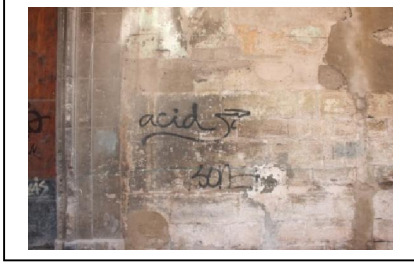
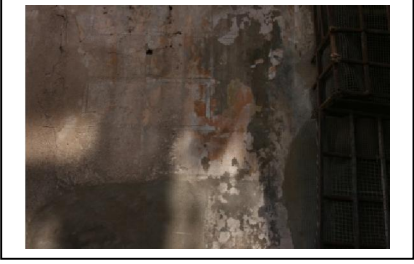
IDENTIFICACIÓN	NÚMERO DE CATALOGO		CV-031
DENOMINACIÓN	Casa particular.	LOCALIZACIÓN	C/ d'Eixarchs,5. Valencia.
ÉPOCA	s.XVIII.

</div> </div>			
CARACTERÍSTICAS DE LA OBRA			
DESCRIPCIÓN GENERAL	<ul style="list-style-type: none"> <li>• Fingidos arquitectónicos y despiece de sillares.</li> <li>• Paleta cromática: ocre, blanco y negro.</li> </ul>		
ESTADO DE CONSERVACIÓN	<ul style="list-style-type: none"> <li>• Mal estado de conservación.</li> <li>• Pérdidas de materia y color. Presencia de morteros de reparación y grafitis.</li> <li>• Abrasión generalizada del color.</li> </ul>

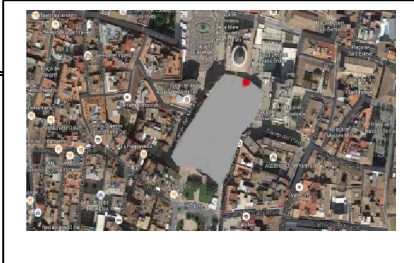
IDENTIFICACIÓN	NÚMERO DE CATALOGO		CV-033				
<b>DENOMINACIÓN</b>	Ventana policromada girola de la Catedral Metropolitana de Valencia.	<b>LOCALIZACIÓN</b>	Pasaje Emilio Aparicio Olmos, 2. Valencia.				
<b>ÉPOCA</b>	Siglo XVIII

CARACTERÍSTICAS DE LA OBRA							
<b>DESCRIPCIÓN GENERAL</b>	<ul style="list-style-type: none"> <li>• Fingido de rejería en vano ciego.</li> <li>• Paleta cromática: negro, rojo y ocre.</li> </ul>						
<b>ESTADO DE CONSERVACIÓN</b>	<ul style="list-style-type: none"> <li>• Mal estado de conservación.</li> <li>• Pérdida matérica y de color.</li> <li>• Abrasión generalizada de los restos de policromía.</li> </ul>						
<b>RESTAURADA</b>	SI X NO						
<b>BIC/BRL</b>	X SI NO	<b>Nº DE INVENTARIO</b>	46.15.250-006

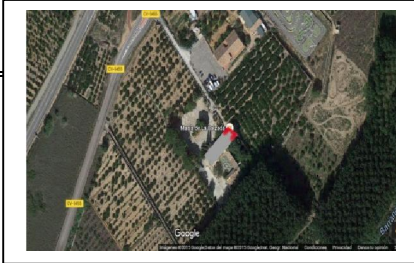
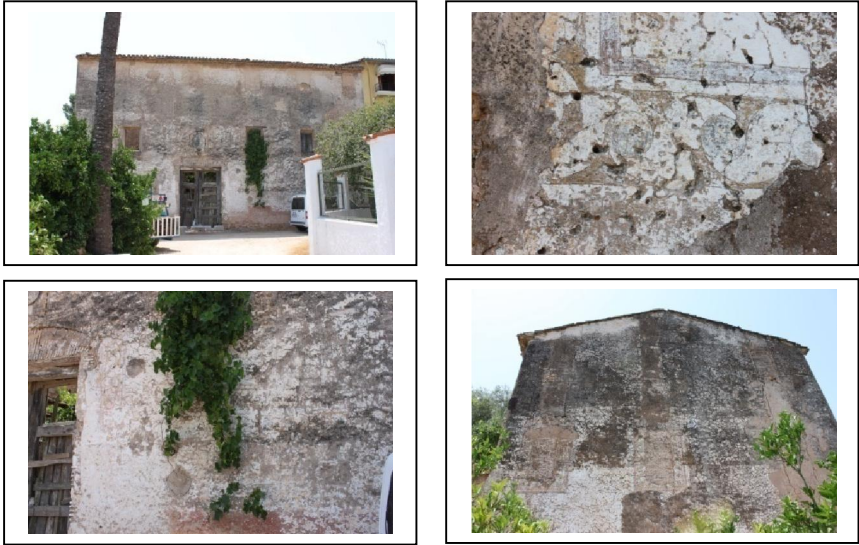
IDENTIFICACIÓN	NÚMERO DE CATALOGO		CV-035
DENOMINACIÓN	Casa particular.	LOCALIZACIÓN	Partida de la Marjal 127. Carcaixent (Valencia).
ÉPOCA	s.XVIII

CARACTERÍSTICAS DE LA OBRA			
DESCRIPCIÓN GENERAL	<ul style="list-style-type: none"> <li>• La decoración es geométrica, vegetal y arquitectónica.</li> <li>• Paleta cromática: blanco, negro, ocre, azul, marrón y rojo.</li> </ul>		
ESTADO DE CONSERVACIÓN	<ul style="list-style-type: none"> <li>• Mal estado de conservación.</li> <li>• Pérdida matérica y de color.</li> <li>• Abrasión generalizada de los restos de policromía.</li> </ul>		
RESTAURADA	SI   X   NO		
BIC/BRL	SI   X   NO	Nº DE INVENTARIO

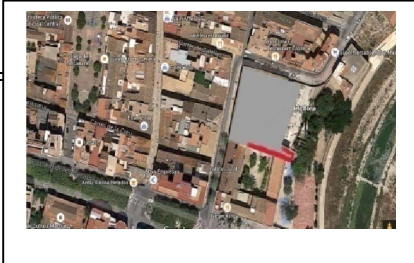
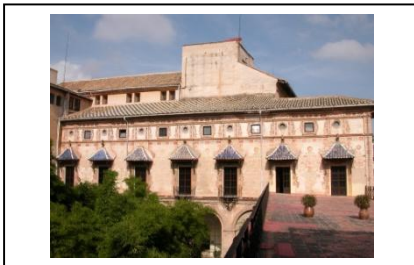
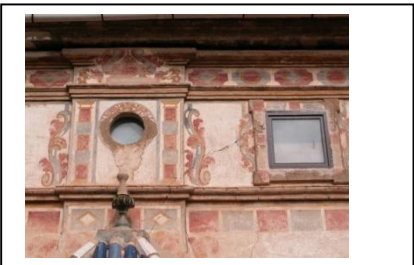
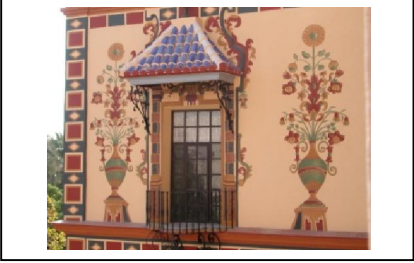
<b>IDENTIFICACIÓN</b>	<b>NÚMERO DE CATALOGO</b>		CV-038
<b>DENOMINACIÓN</b>	Patio de las Cañas del Palacio Ducal de los Borja en Gandía.	<b>LOCALIZACIÓN</b>	Calle Duque Alfonso el Viejo 1, Gandía (Valencia)
<b>ÉPOCA</b>	s.XVIII

</div> </div>			
<b>CARACTERÍSTICAS DE LA OBRA</b>			
<b>DESCRIPCIÓN GENERAL</b>	<ul style="list-style-type: none"> <li>Decoración geométrica, vegetal y arquitectónica.</li> <li>Paleta cromática: azul, ocre, blanco, rojo, negro, verde.</li> </ul>

<b>ESTADO DE CONSERVACIÓN</b>	<ul style="list-style-type: none"> <li>Buen estado de conservación después de su restauración en 2009.</li> <li>Anteriormente: Pérdidas de materia y color, abrasión general de la obra menos en la zona alta protegida por el alero, presencia de sales y de elementos de intervenciones anteriores.</li> <li>Zonas totalmente repintadas.</li> </ul>		
<b>RESTAURADA</b>	<input checked="" type="checkbox"/> SI <input type="checkbox"/> NO		
<b>BIC/BRL</b>	<input checked="" type="checkbox"/> SI <input type="checkbox"/> NO	<b>Nº DE INVENTARIO</b>	46.25.131-001

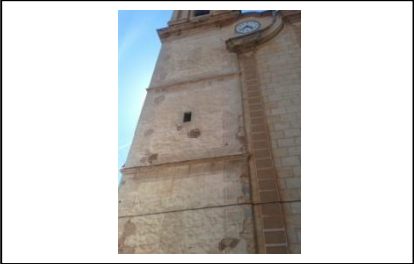
</div> <div style="width: 50%; text-align: center;">   </div> <div style="width: 50%; text-align: center;">   </div> </div>			
CARACTERÍSTICAS DE LA OBRA			
DESCRIPCIÓN GENERAL	<ul style="list-style-type: none"> <li>Fachada policromada con despiece de sillares. Reloj de sol en el campanario.</li> <li>Paleta cromática: rojo, azul, negro, marrón y blanco.</li> </ul>		
ESTADO DE CONSERVACIÓN	<ul style="list-style-type: none"> <li>Mal estado de conservación.</li> <li>Pérdida del color.</li> <li>Abrasión de la policromía y suciedad superficial.</li> </ul>

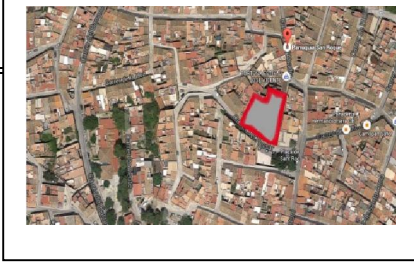
IDENTIFICACIÓN		NÚMERO DE CATALOGO		CV-042	
DENOMINACIÓN		Iglesia San Roque de Oliva.		LOCALIZACIÓN	
				Plaza San Roque s/n. Oliva (Valencia)	
ÉPOCA		s.XVIII

CARACTERÍSTICAS DE LA OBRA					
DESCRIPCIÓN GENERAL		<ul style="list-style-type: none"> <li>Decoración geométrica y vanos fingidos con decoración arquitectónica y vegetal.</li> <li>Paleta cromática: azul, rojo, negro, ocre y blanco.</li> </ul>			
ESTADO DE CONSERVACIÓN		<ul style="list-style-type: none"> <li>Buen estado de conservación después de su restauración.</li> <li>Anteriormente: pérdida del color y matérica, abrasión de la policromía y suciedad superficial.</li> </ul>			
RESTAURADA		X SI NO			
BIC/BRL		X SI NO		Nº DE INVENTARIO	
				46.25.181-019

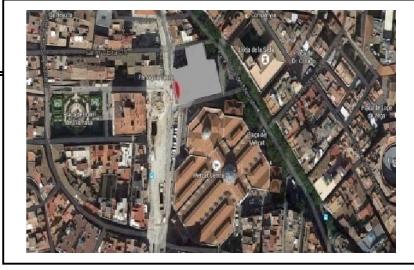
IDENTIFICACIÓN	NÚMERO DE CATALOGO		CV-044
DENOMINACIÓN	Reloj de Sol de la Iglesia de los Santos Juanes de Valencia.	LOCALIZACIÓN	Calle de Belluga 7. Valencia.
ÉPOCA	s.XVIII

ESTILO	Barroco		
TIPO DE ELEMENTO	Edificio religioso	COORDENADAS GPS	<a href="#">39.474188, -0.379544</a>
FOTOGRAFÍAS			
<div style="display: flex; flex-wrap: wrap;"> <div style="width: 50%; text-align: center;">   </div> <div style="width: 50%; text-align: center;">   </div> <div style="width: 50%; text-align: center;">   </div> <div style="width: 50%; text-align: center;">   </div> </div>			
CARACTERÍSTICAS DE LA OBRA			
DESCRIPCIÓN GENERAL	<ul style="list-style-type: none"> <li>• Restos de reloj de sol en el óculo de la fachada. En la zona más alta del óculo restos de policromía que enmarcaban el reloj. Inscripción "Ave María".</li> <li>• Paleta cromática: Blanco, rojo, ocre y negro.</li> </ul>		
ESTADO DE CONSERVACIÓN	<ul style="list-style-type: none"> <li>• Mal estado de conservación.</li> <li>• Pérdida del color.</li> <li>• Abrasión de la policromía y suciedad superficial.</li> </ul>

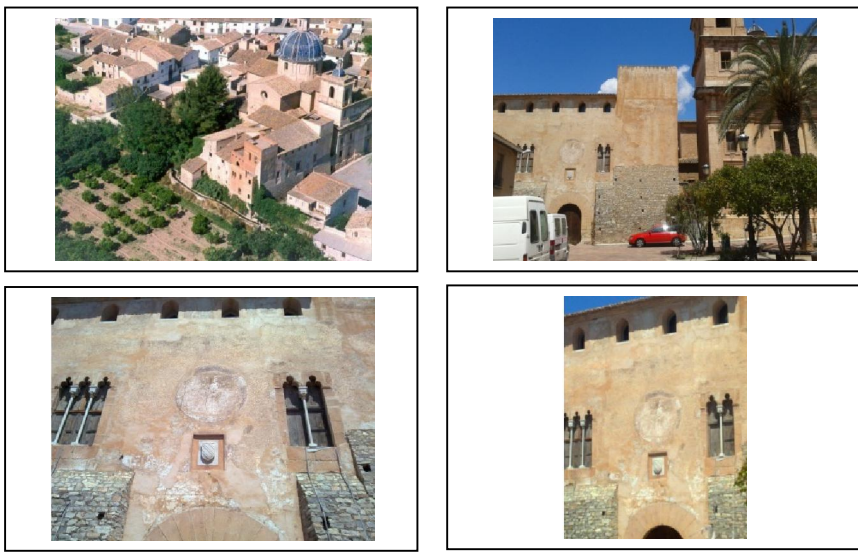
CARACTERÍSTICAS DE LA OBRA			
<b>DESCRIPCIÓN GENERAL</b>	<ul style="list-style-type: none"> <li>• Fachada con motivos vegetales y presencia de un reloj de sol enmarcado.</li> <li>• Paleta cromática: blanco, rojo, negro y ocre.</li> </ul>		
<b>ESTADO DE CONSERVACIÓN</b>	<ul style="list-style-type: none"> <li>• Mal estado de conservación.</li> <li>• Pérdida del color.</li> <li>• Abrasión de la policromía y suciedad superficial.</li> </ul>		
<b>RESTAURADA</b>	SI    X NO		
<b>BIC/BRL</b>	X SI    NO	<b>Nº DE INVENTARIO</b>	12.07.107-001

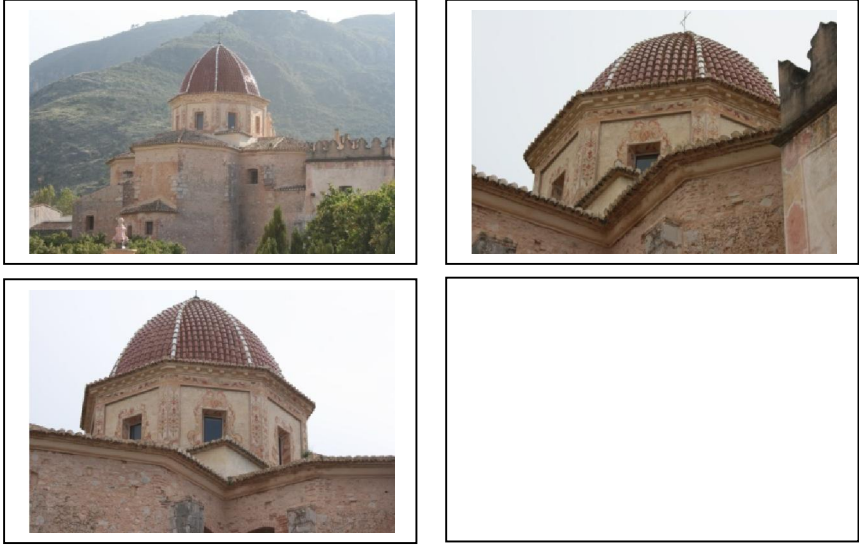
CARACTERÍSTICAS DE LA OBRA			
<b>DESCRIPCIÓN GENERAL</b>	<ul style="list-style-type: none"> <li>• Motivos vegetales alrededor de los vanos, pilastras y cornisa.</li> <li>• Paleta cromática: rojo, ocre, blanco, verde, azul y negro.</li> </ul>		
<b>ESTADO DE CONSERVACIÓN</b>	<ul style="list-style-type: none"> <li>• Buen estado de conservación después de su restauración 1998.</li> </ul>		
<b>RESTAURADA</b>	<input checked="" type="checkbox"/> SI	<input type="checkbox"/> NO	
<b>BIC/BRL</b>	<input checked="" type="checkbox"/> SI	<input type="checkbox"/> NO	<b>Nº DE INVENTARIO</b> 46.25.231-001

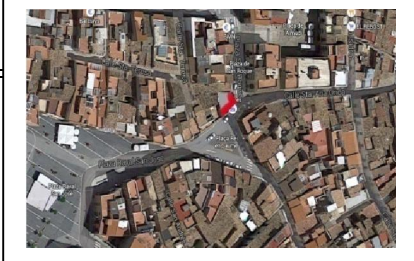
<b>IDENTIFICACIÓN</b>	<b>NÚMERO DE CATALOGO</b>		CV-052				
<b>DENOMINACIÓN</b>	Vivienda particular.	<b>LOCALIZACIÓN</b>	Plaza del rey Don Jaime, 18. Onda (Castellón)				
<b>ÉPOCA</b>	s.XVIII

<b>CARACTERÍSTICAS DE LA OBRA</b>							
<b>DESCRIPCIÓN GENERAL</b>	<ul style="list-style-type: none"> <li>• Presencia de línea roja como marco y en la parte central un pozo con una cinta enlazada.</li> <li>• Paleta cromática: rojo, ocre, blanco.</li> </ul>						
<b>ESTADO DE CONSERVACIÓN</b>	<ul style="list-style-type: none"> <li>• Mal estado de conservación.</li> <li>• Fachada con sucesivas policromías posteriores y revoques que ocultan la policromía original.</li> <li>• Pérdida de materia y color, así como abrasión de la policromía.</li> </ul>						
<b>RESTAURADA</b>	SI    X NO						
<b>BIC/ BRL</b>	SI    X NO	<b>Nº DE INVENTARIO</b>

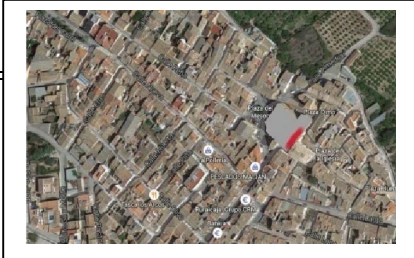
IDENTIFICACIÓN	NÚMERO DE CATALOGO		CV-058
DENOMINACIÓN	Fachada de la Iglesia de San Miguel Arcángel.	LOCALIZACIÓN	Plaza de la Iglesia, s/n. Soneja (Castellón de la Plana)
ÉPOCA	s.XVIII

ESTILO	Barroco.		
TIPO DE ELEMENTO	Edificio religioso	COORDENADAS GPS	<a href="#">39.817261, -0.428052</a>
FOTOGRAFÍAS			
<div style="display: flex; flex-wrap: wrap;"> <div style="width: 50%; text-align: center;">   </div> <div style="width: 50%;"></div> <div style="width: 50%;"></div> <div style="width: 50%;"></div> </div>			
CARACTERÍSTICAS DE LA OBRA			
DESCRIPCIÓN GENERAL	<ul style="list-style-type: none"> <li>Fachada decorada con despiece de sillares. Base de la fachada, tinta plana a modo de zócalo.</li> <li>Paleta cromática: amarillo, blanco y gris.</li> </ul>		
ESTADO DE CONSERVACIÓN	<ul style="list-style-type: none"> <li>Mal estado de conservación.</li> <li>Pérdida del color.</li> <li>Abrasión de la policromía y suciedad superficial.</li> </ul>

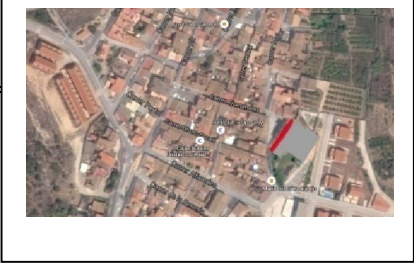
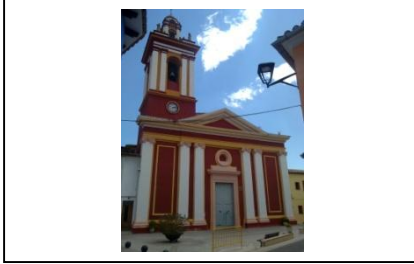
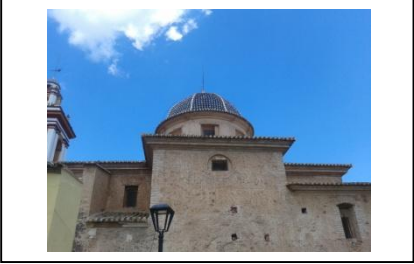
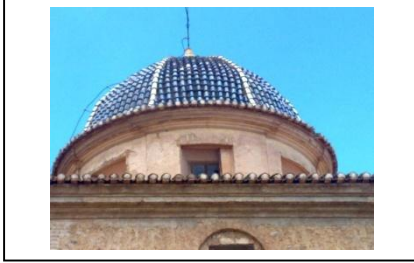
IDENTIFICACIÓN	NÚMERO DE CATALOGO		CV-061
DENOMINACIÓN	Iglesia de San Agustín	LOCALIZACIÓN	Plaza de la Iglesia, Alfara de la Baronía. (Valencia)
ÉPOCA	Iglesia finales XVI Pintura siglo XX

</div> </div>			
CARACTERÍSTICAS DE LA OBRA			
DESCRIPCIÓN GENERAL	<ul style="list-style-type: none"> <li>Fachada policromada con motivos geométricos y tintas planas. Restos de policromía en el arquitrabe del tambor de la cúpula.</li> <li>Paleta cromática: rojo, amarillo, blanco, salmón.</li> </ul>

ESTADO DE CONSERVACIÓN	<ul style="list-style-type: none"> <li>Buen estado de conservación tras la restauración.</li> <li>Presencia de sales en la zona baja de la fachada</li> <li>Repinte de la fachada principal y de la torre campanario.</li> </ul>		
RESTAURADA	X SI NO		
BIC/BRL	SI X NO	Nº DE INVENTARIO	46.12.024-001

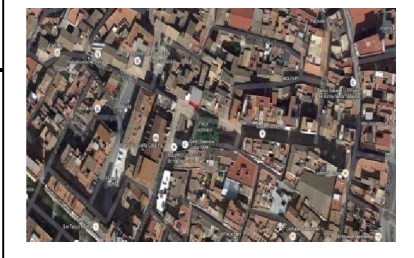
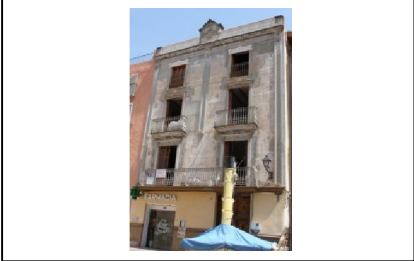
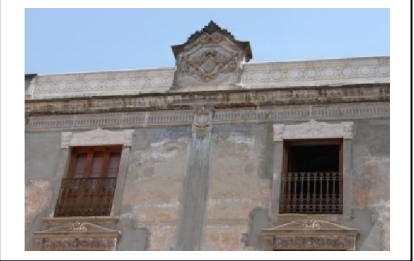
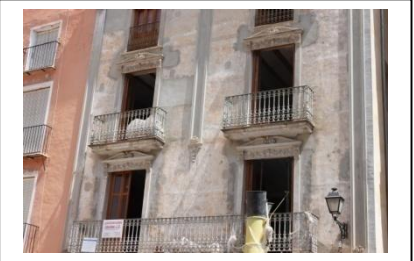
IDENTIFICACIÓN	NÚMERO DE CATALOGO		CV-063
DENOMINACIÓN	Casa particular	LOCALIZACIÓN	Plza Constitución 7. Alzira (Valencia)
ÉPOCA	s.XX

</div>			
CARACTERÍSTICAS DE LA OBRA			
DESCRIPCIÓN GENERAL	<ul style="list-style-type: none"> <li>Fachada principal policromada con motivos arquitectónicos y vegetales.</li> <li>Paleta cromática: verde, rojo, azul, negro, siena, ocre y blanco.</li> </ul>		
ESTADO DE CONSERVACIÓN	<ul style="list-style-type: none"> <li>Mal estado de conservación, zonas pictóricas eliminadas con reposición de morteros de cemento.</li> <li>Presencia de pintura a la cal posterior.</li> <li>Abrasión de la policromía.</li> </ul>		
RESTAURADA	SI   X   NO		
BIC/BRL	SI   X   NO	Nº DE INVENTARIO

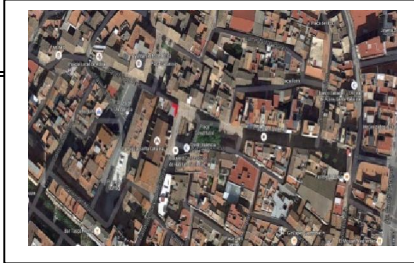
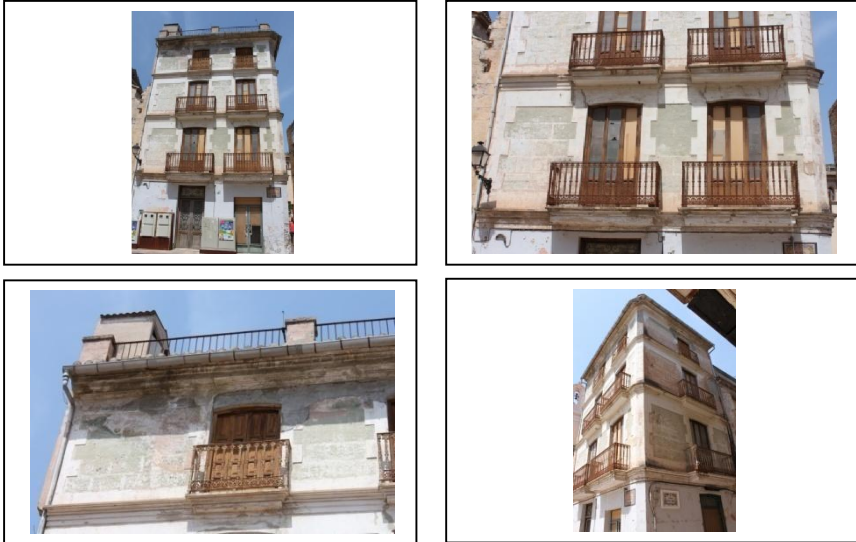
IDENTIFICACIÓN		NÚMERO DE CATALOGO		CV-064	
DENOMINACIÓN		Casa particular		LOCALIZACIÓN	
				Plza Constitución 11. Alzira (Valencia)	
ÉPOCA		s.XX

CARACTERÍSTICAS DE LA OBRA					
DESCRIPCIÓN GENERAL		<ul style="list-style-type: none"> <li>• Fachada principal policromada con motivos geométricos.</li> <li>• Paleta cromática: verde y blanco.</li> </ul>			
ESTADO DE CONSERVACIÓN		<ul style="list-style-type: none"> <li>• Mal estado de conservación, lagunas de zonas matéricas y de color.</li> <li>• Suciedad superficial.</li> <li>• Abrasión de la policromía.</li> </ul>			
RESTAURADA		SI   X NO			
BIC/BRL		SI   X NO		Nº DE INVENTARIO
