# REINTEGRACIÓN DE PINTURAS MURALES EXTERIORES: ESTUDIO Y VALORACIÓN DE SISTEMAS Y MATERIALES.

FACULTAD DE BELLAS ARTES DE SAN CARLOS

DEPARTAMENTO DE CONSERVACIÓN Y RESTAURACIÓN DE BIENES  
CULTURALES

**Tesis doctoral presentada por**

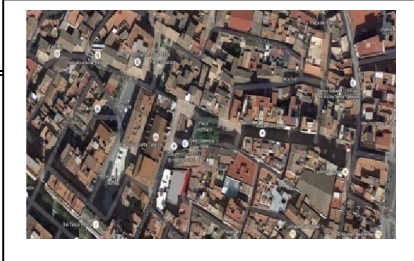
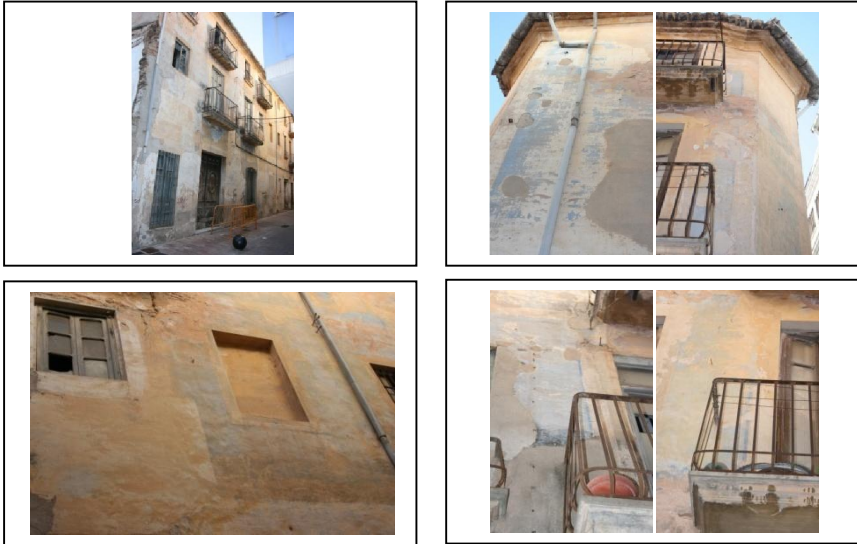
IDENTIFICACIÓN	NÚMERO DE CATALOGO		CV-065
DENOMINACIÓN	Casa particular	LOCALIZACIÓN	C/ de Chulvi,6. Alzira (Valencia)
ÉPOCA	Siglo XX

CARACTERÍSTICAS DE LA OBRA			
DESCRIPCIÓN GENERAL	<ul style="list-style-type: none"> <li>• Fachada principal policromada con motivos geométricos.</li> <li>• Paleta cromática: azul, blanco y rojo</li> </ul>		
ESTADO DE CONSERVACIÓN	<ul style="list-style-type: none"> <li>• Mal estado de conservación, lagunas de zonas matéricas y de color.</li> <li>• Suciedad superficial.</li> <li>• Abrasión de la policromía.</li> </ul>		
RESTAURADA	SI    X    NO		
BIC/BRL	SI    X    NO	Nº DE INVENTARIO

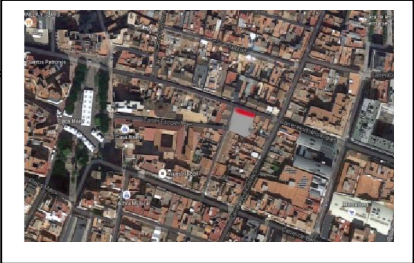
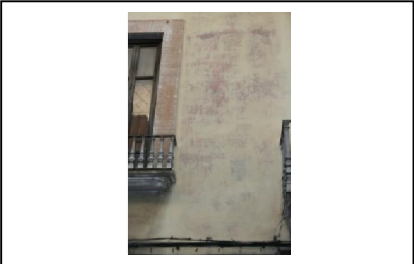
IDENTIFICACIÓN	NÚMERO DE CATALOGO		CV-067
DENOMINACIÓN	Casa particular	LOCALIZACIÓN	C/ Hort dels frares, 50. Alzira (Valencia).
ÉPOCA	s.XX

</div> <div style="width: 50%; text-align: center;">   </div> <div style="width: 50%; text-align: center;">   </div> </div>			
CARACTERÍSTICAS DE LA OBRA			
DESCRIPCIÓN GENERAL	<ul style="list-style-type: none"> <li>Fachada policromada con formas geométricas y tintas planas</li> <li>Paleta cromática: negro, rojo, azul.</li> </ul>		
ESTADO DE CONSERVACIÓN	<ul style="list-style-type: none"> <li>Mal estado de conservación.</li> <li>Pérdidas matéricas y de color.</li> <li>Abrasión generalizada de la superficie.</li> </ul>

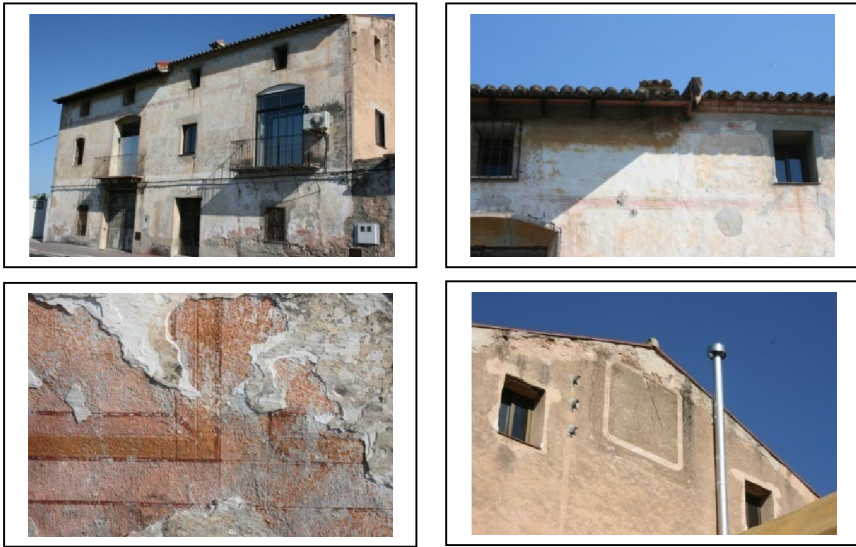
CARACTERÍSTICAS DE LA OBRA			
DESCRIPCIÓN GENERAL	<ul style="list-style-type: none"> <li>• Fachada policromada con decoraciones arquitectónicas y vegetales. Reloj de sol en fachada lateral.</li> <li>• Paleta cromática: verde, ocre, amarillo, rojo, blanco y negro.</li> </ul>		
ESTADO DE CONSERVACIÓN	<ul style="list-style-type: none"> <li>• Mal estado de conservación</li> <li>• Pérdidas matéricas y de color. Pintura encalada.</li> <li>• Abrasión generalizada de la superficie.</li> </ul>		
RESTAURADA	SI X NO		
BIC/BRL	SI X NO	Nº DE INVENTARIO

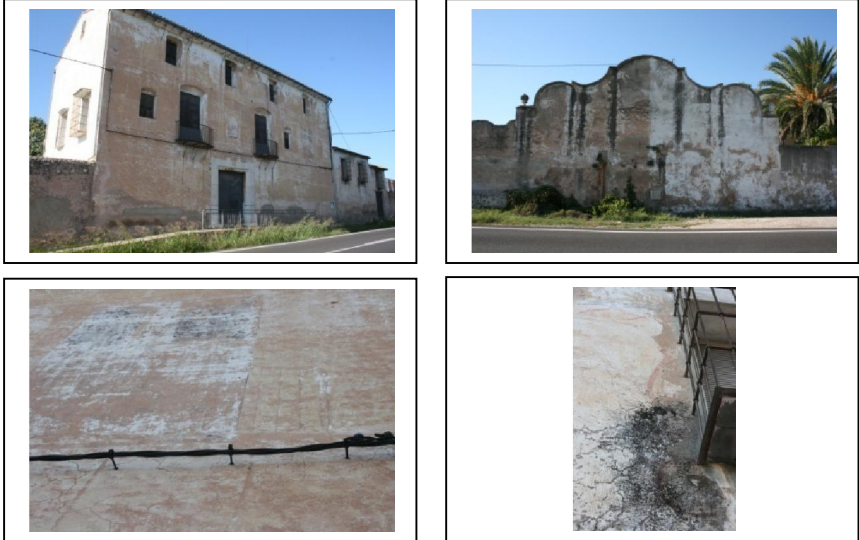
<b>CARACTERÍSTICAS DE LA OBRA</b>			
<b>DESCRIPCIÓN GENERAL</b>	<ul style="list-style-type: none"> <li>• Fachada policromada con decoraciones arquitectónicas (ventanas fingidas) y vegetales.</li> <li>• Paleta cromática: verde, ocre, amarillo, rojo, blanco y negro.</li> </ul>		
<b>ESTADO DE CONSERVACIÓN</b>	<ul style="list-style-type: none"> <li>• Mal estado de conservación</li> <li>• Pérdidas matéricas y de color. Pintura encalada.</li> <li>• Abrasión generalizada de la superficie.</li> </ul>		
<b>RESTAURADA</b>	SI X NO

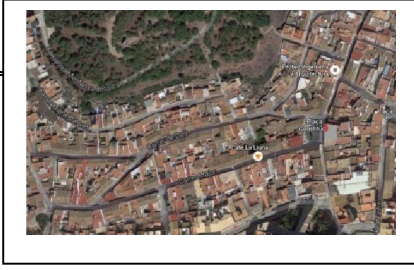
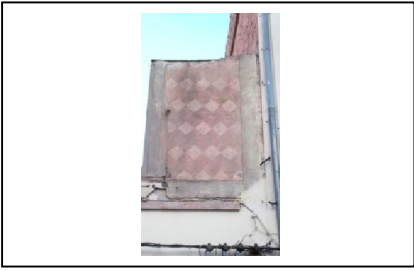
IDENTIFICACIÓN	NÚMERO DE CATALOGO		CV-074
DENOMINACIÓN	Vivienda particular en ruinas.	LOCALIZACIÓN	Plaza de la Constitución, s/n. El Puig (Valencia).
ÉPOCA	s.XX

CARACTERÍSTICAS DE LA OBRA			
DESCRIPCIÓN GENERAL	<ul style="list-style-type: none"> <li>• Parte de fachada de casa particular, con formas geométricas.</li> <li>• Paleta cromática: verde, rojo y blanco.</li> </ul>		
ESTADO DE CONSERVACIÓN	<ul style="list-style-type: none"> <li>• Mal estado de conservación.</li> <li>• Pérdida del color.</li> <li>• Abrasión de la policromía y suciedad superficial.</li> </ul>		
RESTAURADA	SI    X    NO		
BIC/BRL	SI    X    NO	Nº DE INVENTARIO

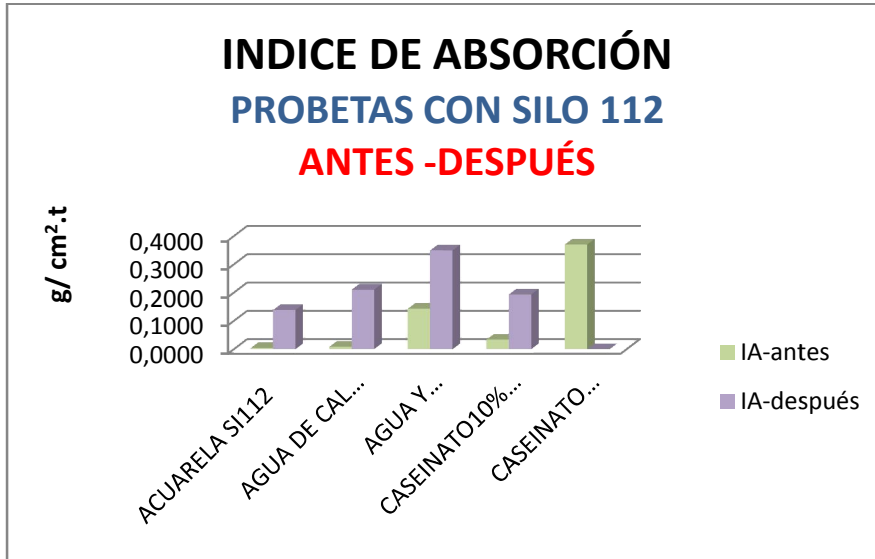
NOMBRE	IA-antes	IA-después	$\delta$ IA antes- IA después
ACUARELA SI112	0,0042	0,1388	0,1346
AGUA DE CAL SI112	0,0084	0,2104	0,20
AGUA Y PIMENTOS SI112	0,1430	0,3496	0,2065
CASEINATO10% SI112	0,0336	0,1935	0,1599
CASEINATO 20% 50% AGUA DE CAL SI112	0,3703	0,0000	-0,3703

Los cálculos de IA3-IA1 son todos negativos, con lo que se puede afirmar que la capacidad de absorción de agua tras el envejecimiento es menor que la de la probeta sin hidrofugar, hecho que demuestra que el Silo 112® cumple con su papel de hidrorrepelente.

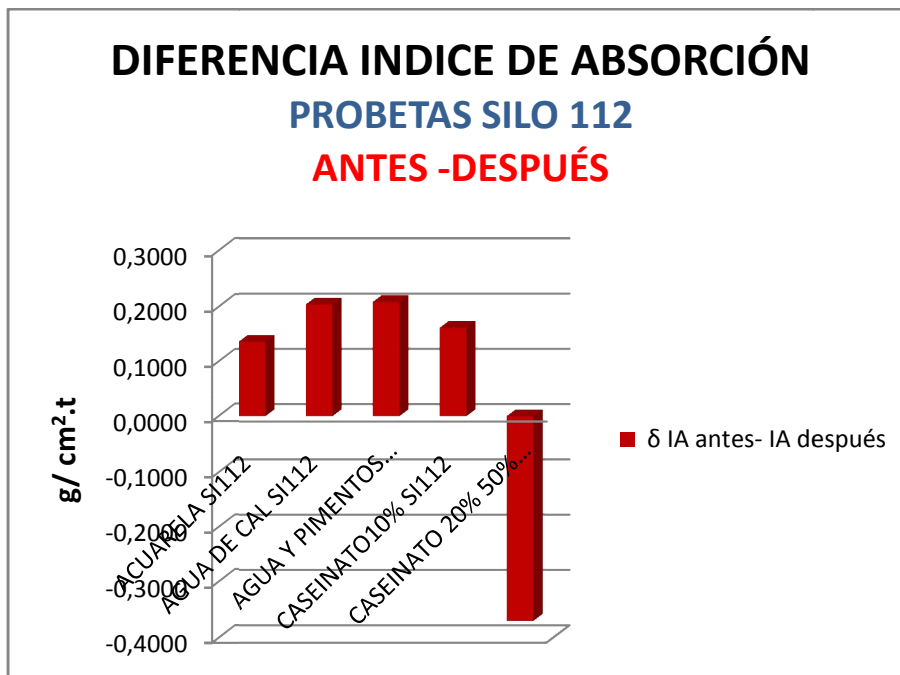
NOMBRE	$\delta$ IA antes- IA después
ACUARELA SI112	0,1346
AGUA DE CAL SI112	0,20
AGUA Y PIMENTOS SI112	0,2065
CASEINATO10% SI112	0,1599
CASEINATO 20% 50% AGUA DE CAL SI112	-0,3703
