TESIS DOCTORAL

**ANÁLISIS CONSTRUCTIVO Y ESTRUCTURAL DE LA
IGLESIA DE SAN JUAN DEL HOSPITAL DE
VALENCIA.**

UNIVERSITAT
POLITÈCNICA
DE VALÈNCIA

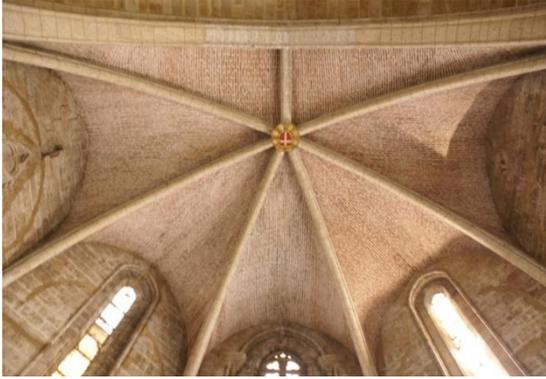
Ilustración 10 – Foto de la bóveda del ábside

La cubierta se realiza con bóveda gallonada con aparejo de ladrillo macizo y con nervaduras de piedra que la dividen en siete tramos. En la clave se puede apreciar el escudo primitivo de la orden.

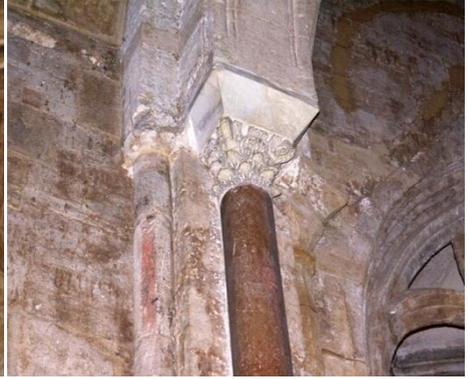
Ilustración 11 – Detalle capitel y columna del arco del triunfo.

La transición con el resto de la nave se produce con el arco del triunfo, este se realiza con columnas de mármol rosáceo y capiteles labrados en época anterior a la conquista y datados en el S.X (Bravo Navarro, 2000, pág. 39).

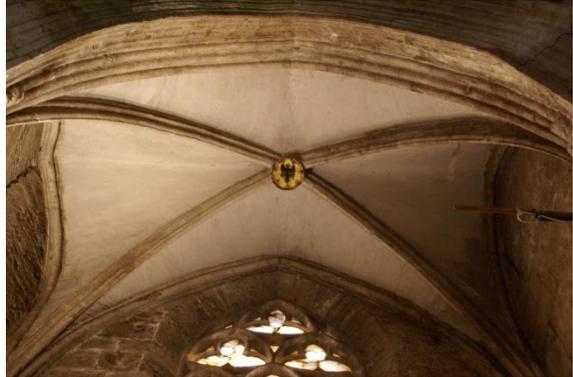
Ilustración 14 – Clave de la capilla P1

Cubierta con bóveda de crucería, en la clave se aprecia el águila imperial de los Hofestaufen, así como en los capiteles de las columnillas que se encuentran en las esquinas de la capilla.

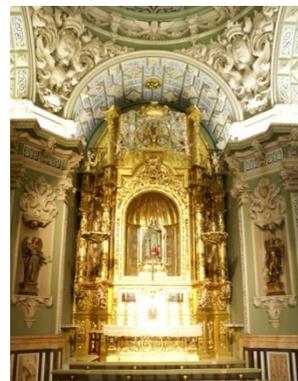
Ilustración 16 – Interior de la capilla de Santa Bárbara

La nueva capilla de Santa Bárbara fue construida entre 1685 y 1689 (Llorca, 1930, págs. 124-126), por Juan Bautista Pérez Castiel sobre la anterior capilla de los Reyes Magos (P2). La capilla fue realizada con un rico estilo barroco sobre planta de cruz griega y cubierta con cúpula sobre pechinas ornamentadas con el águila sanjuanista y rematada con una linterna ciega.

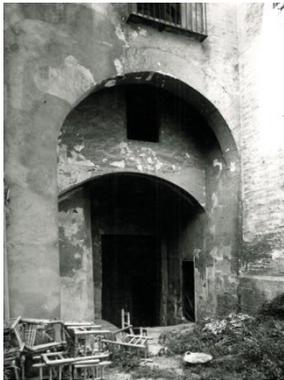
Ilustración 17– Acceso sur desde el exterior del templo antes de 1968. (Ferrant Vázquez, 1967)

La puerta de acceso a la nave desde el cementerio sur es de estilo románico, conformada por un arco de medio punto sin molduras. Durante la época barroca del templo, sobre la puerta original se abrió una rectangular recortando parte de las dovelas, que se reconstruyeron en 1968. En la ilustración 17 se aprecian las construcciones de las viviendas construidas sobre las capillas sur que ocultaban la entrada. En la ilustración 18 ya habían sido eliminadas.

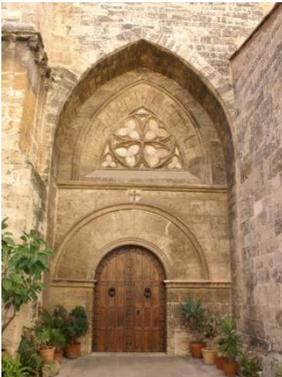
Ilustración 28 – Acceso norte desde el exterior del templo.

La puerta románica del acceso norte es una de las construcciones más antiguas del complejo. Está compuesta por un doble cuerpo. En la zona inferior la puerta de anchas dovelas y con sencilla moldura geométrica. Está rematada por el antiguo escudo de la orden de San Juan de Jerusalén y permite datarla con anterioridad a 1261, año de final del papado de Alejandro VI, que concedió a la orden la cruz de ocho puntas que se adivina en el ventanal triangular del cuerpo superior. Ambos cuerpos se encuentran enmarcados por un arco apuntado.

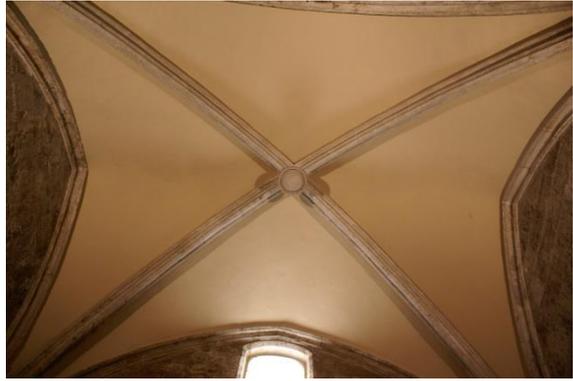
Ilustración 33 – Bóveda de crucería de la capilla V4

Las capillas se cubren con bóveda de crucería de fábrica cerámica enlucida con nervios de piedra apoyados sobre capiteles. El acceso a las tres se produce a través de arcos apuntados.

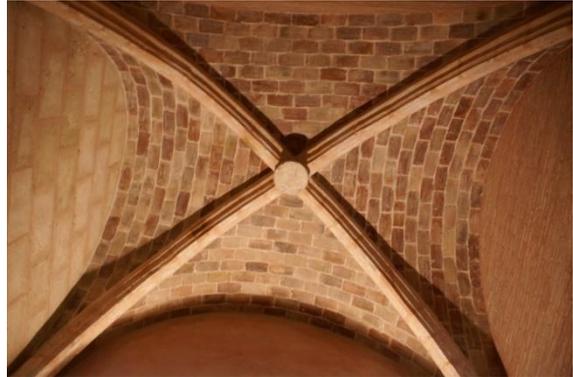
Ilustración 40 – Bóveda de la capilla C7

junto a ésta la actual entrada al templo. Está cubierta por bóveda de crucería de ladrillo cerámico visto a panderete y nervios de piedra sobre ménsulas.

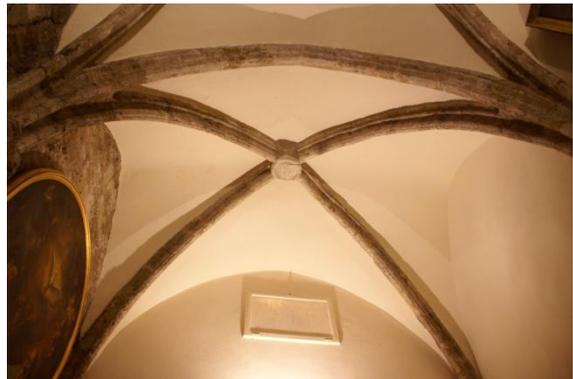
Ilustración 42 – Bóveda de la capilla P7

La capilla de la Virgen de los estudiantes está compuesta por dos tramos de bóveda de crucería de plementería cerámica enlucida sobre arcos de piedra apoyados en ménsulas. El acceso desde el templo se produce a través de un arco conopial apoyado sobre interesantes capiteles decorados.

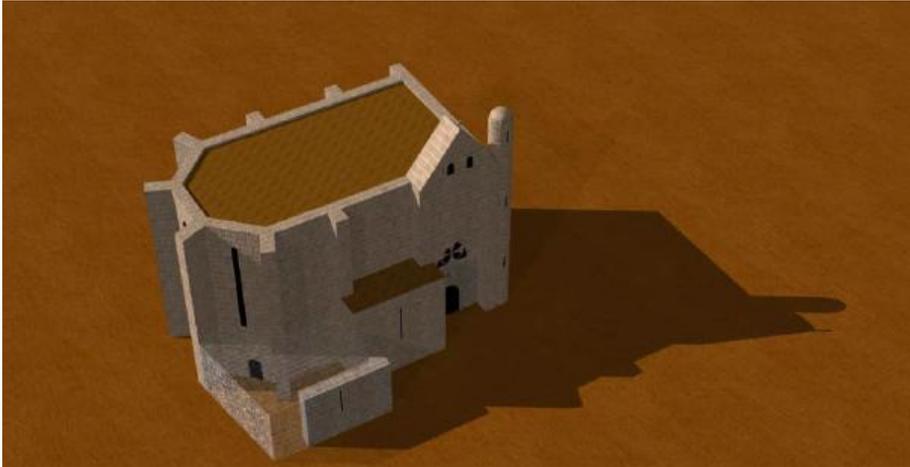
Ilustración 50– S XIII. Fase II. Hipótesis de la construcción del templo según Crespo Godino.

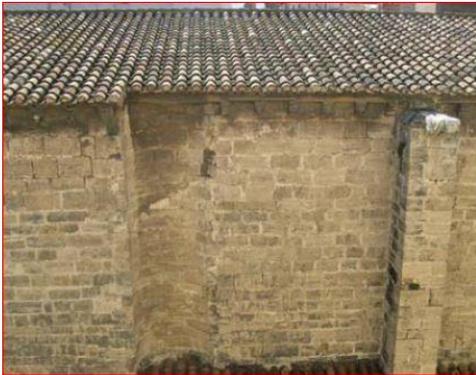
Ilustración 54– Huella de la torre de acceso a la cubierta del S XIII.(Crespo Godino, 2006, pág. 87)

Así mismo se construye la torre de acceso a la cubierta de la que todavía queda la huella en el muro exterior del tercer tramo.

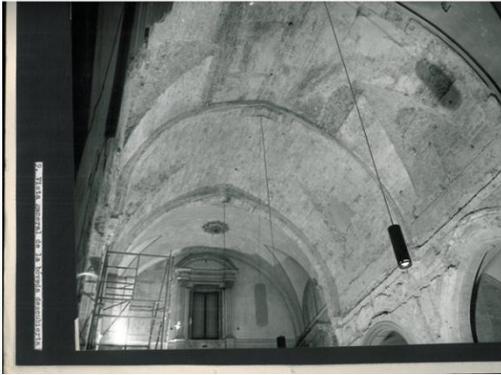
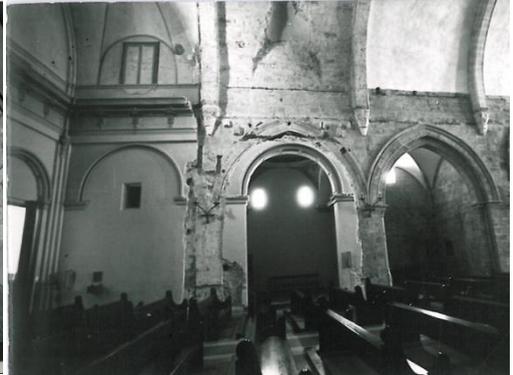
**Ilustración 57 - Archivo Alejandro Ferrant.
Bóveda barroca del tramo C6 sin retirar.**

**Ilustración 58 - Archivo Alejandro Ferrant.
Bóveda barroca del tramo C6 sin retirar.**

En las siguientes ilustraciones del archivo del arquitecto conservador D. Alejandro Ferrant se observa como en la primera fase de las obras se tuvo que dejar sin retirar la bóveda del tramo 6 ya que no existía, como en el 4 y 5, bóveda gótica que dejar vista, tan solo unos cuchillos de madera.

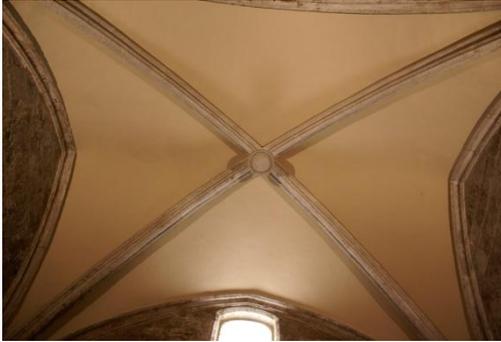
Ilustración 63 – Bóveda de crucería de la capilla V4

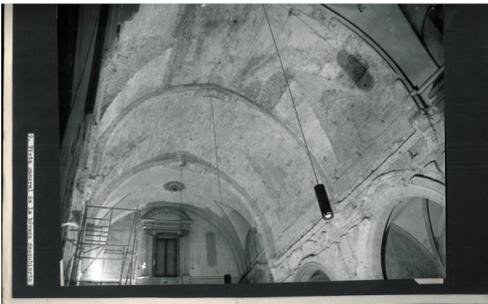
Ilustración 70 – Restos de lunetos en el tramo C5 de la bóveda central. (Ferrant Vázquez, 1967)

En parte de esta adaptación se recortan las bóvedas góticas de la nave central para realizar los lunetos, de los que quedan huellas en la bóveda del tramo C5.

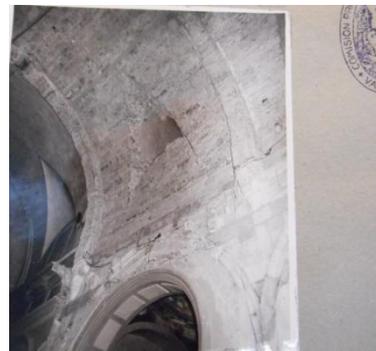
Ilustración 71 – Bóveda perforada por luneto. (Ferrant Vázquez, 1967).

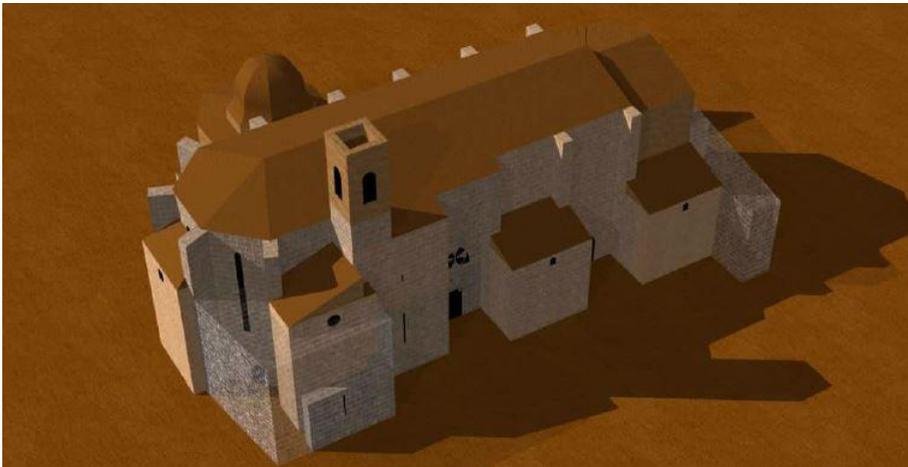
Ilustración 76 - S XVIII. Hipótesis de la construcción del templo según Crespo Godino.

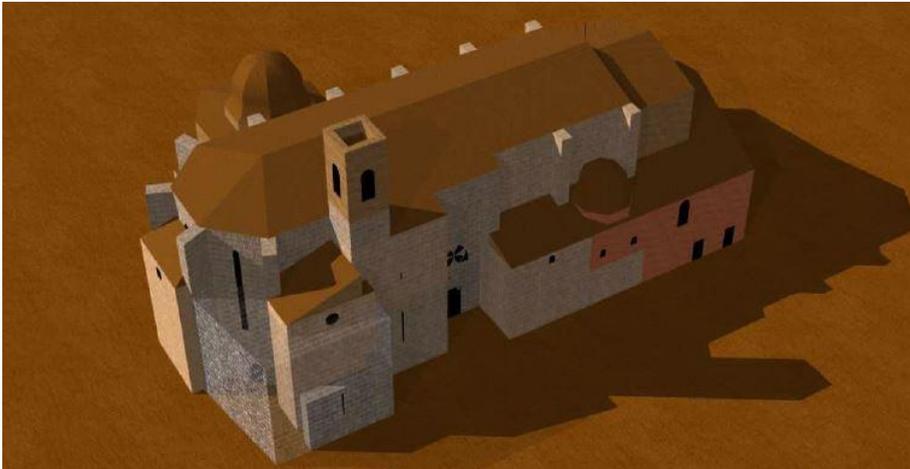
Ilustración 77 - S XIX. Hipótesis de la construcción del templo según Crespo Godino.

Por otra parte, durante la invasión francesa y la guerra de la Independencia la Iglesia se ve gravemente afectada. En lo relativo a estructura, sufre un bombardeo sobre la capilla del archivo (V6) y la antigua puerta de acceso al hospital (V5). Estas son restauradas alineándolas con la capilla del S. XIV de Pere Balaguer (V4). Esta obra de reconstrucción de las capillas ya aparece reflejada en los planos de la ciudad de Valencia realizados en 1831 por D. Francisco Ferrer.

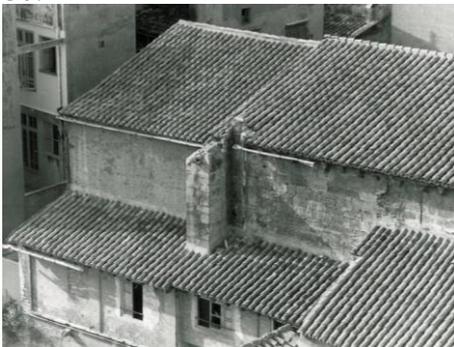
Ilustración 81 – Tramo 6 antes de la rehabilitación (Ferrant Vázquez, 1967)

Construcción del tramo 6 de la nave central, construyendo los dos últimos contrafuertes que nunca habían existido, realizando los muros laterales de la nave central, así como la nueva bóveda de piedra en la nave central. En la Ilustración 81 se puede observar la falta del último contrafuerte y la fábrica de ladrillo de los muros del tramo C6, así como la diferencia de altura entre la cubierta de cuchillos de madera del tramo C6 y la del tramo C5.

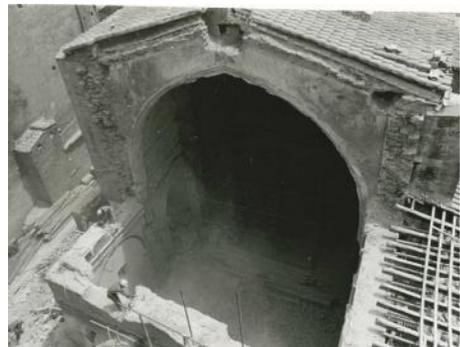
Ilustración 82 – Tramo 6 durante la rehabilitación (Ferrant Vázquez, 1967)

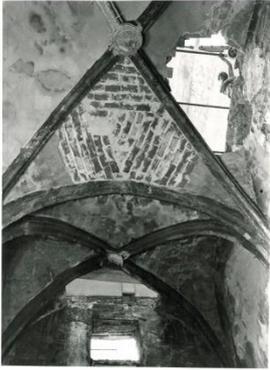
Ilustración 83 – Capilla P7 en 1967 antes de la rehabilitación. (Ferrant Vázquez, 1967)

Reconstrucción de bóvedas de crucería. En algunas capillas, como la de los estudiantes (P7) solo quedaban los nervios, en otras no quedaba nada (V5) y se tuvieron que hacer nuevas copiando las existentes (la V4 en este caso).

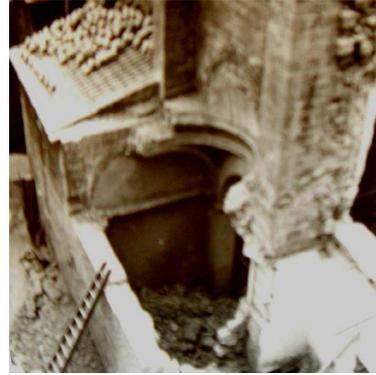
Ilustración 84 – Capilla V5 en 1967 antes de la rehabilitación.

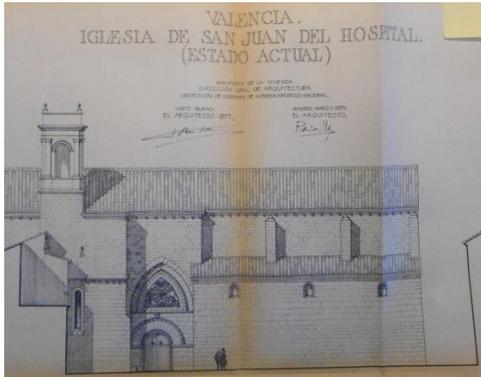
Ilustración 114 – Sección transversal. Estado actual en 1970. (Ferrant Vázquez, 1967).

En las secciones se puede observar como sobre el atrio se proyecta un nuevo coro ampliando en un nuevo vano la nave principal de la iglesia, que en este caso se proyecta con una estructura de madera a diferencia de las bóvedas de los tramos continuos.

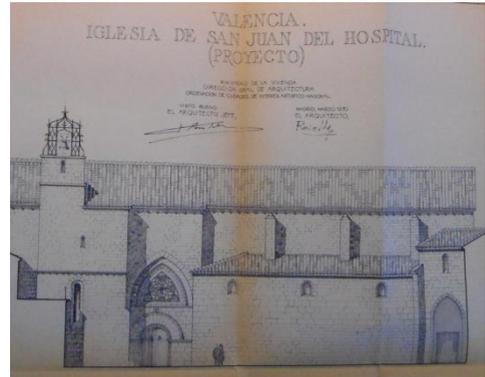
Ilustración 115 – Sección transversal. Proyecto 1970. (Ferrant Vázquez, 1967)

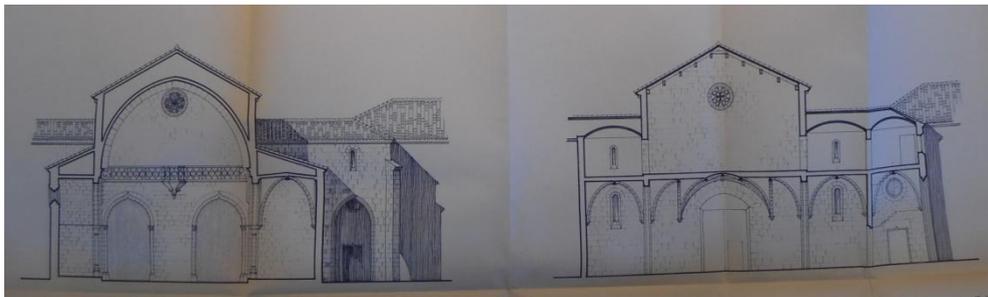
Ilustración 117 – Secciones transversales. Proyecto 1970-(Ferrant Vázquez, 1967)

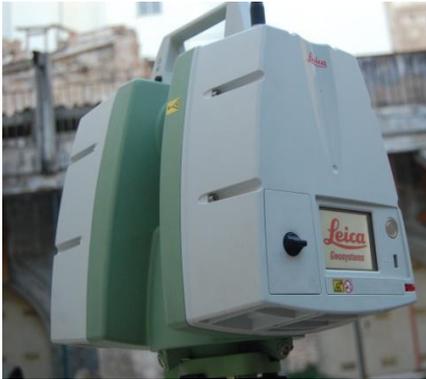
Ilustración 133 –Escáner láser utilizado en San Juan.(Jordán Palomar, 2015).

Para su realización se utilizó un escáner Leica ScanStation C-5 por sus prestaciones, en concreto una velocidad de escaneo de 25000 puntos/seg., un alcance de 35m y un campo visual de 360° x 270°.

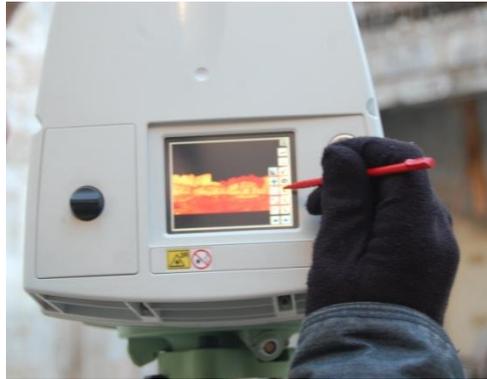
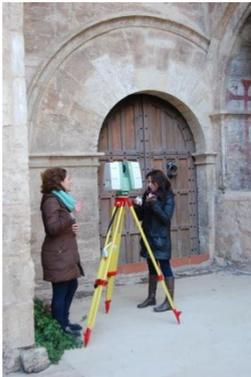
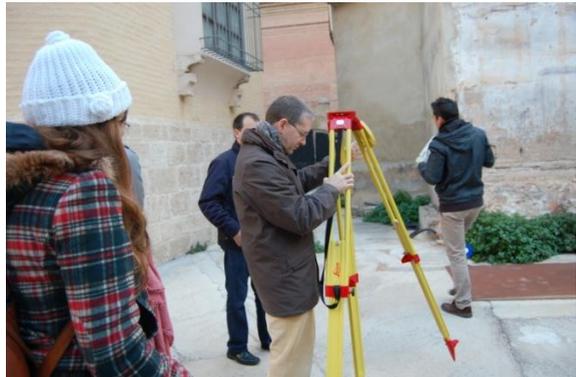
Ilustración 134 – Escáner láser utilizado en San Juan. (Jordán Palomar, 2015).

Ilustración 135 –Escáner láser frente a la puerta sur. (Jordán Palomar, 2015).

En la captación de datos se realizaron 50 escaneos. El tratamiento de la nube se realizó con el software de Leica Geosystems llamado Cyclone 8.1.

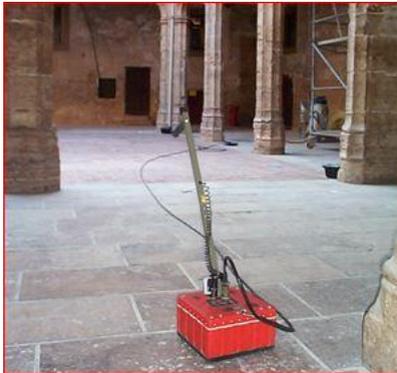
Con el georradar obtenemos secciones verticales continuas llamadas registros de radar o radargramas del subsuelo.

Ilustración 143 –Antena georradar de 400 MHz(García García F. , 2011)

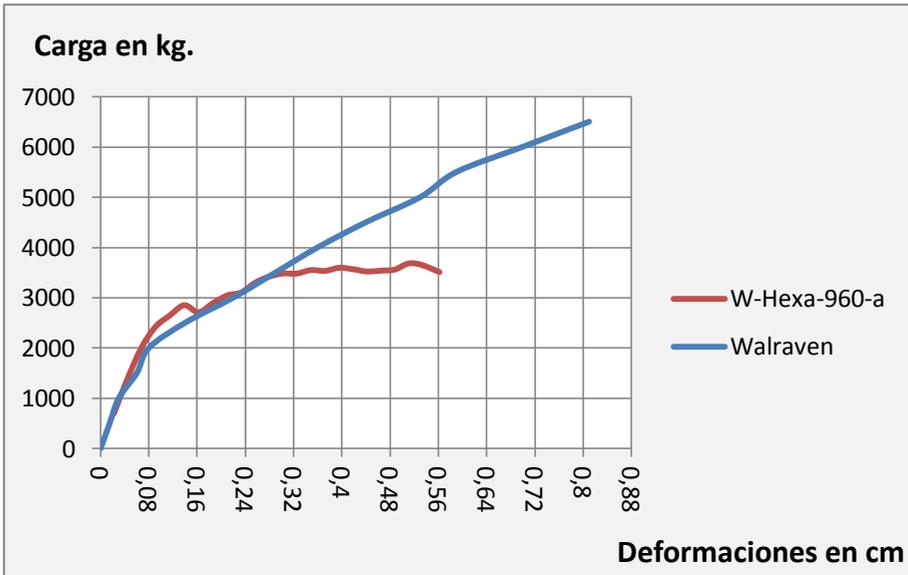
La versión "a" se rueda con las resistencias de compresión y tracción del ensayo de Walraven, es decir, 25 N/mm² de resistencia a compresión y 2,5 N/mm² para la resistencia a tracción, se considera en este caso un factor de reducción de daño por cortante de 1 y se obtienen los siguientes resultados.

Gráfica 2.- Diagrama Carga-Deformación del modelo W-Hexa-960-a

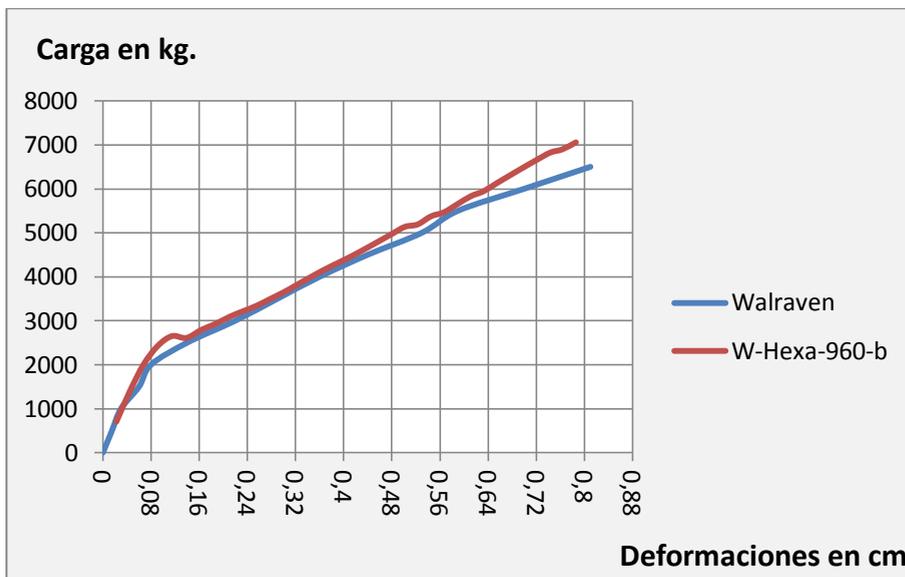
Para corregir el modelo vamos a introducir el factor de reducción de daño por cortante (FRDC) de 0.98.

Gráfica 3.- Diagrama Carga-Deformación del modelo W-Hexa-960-b

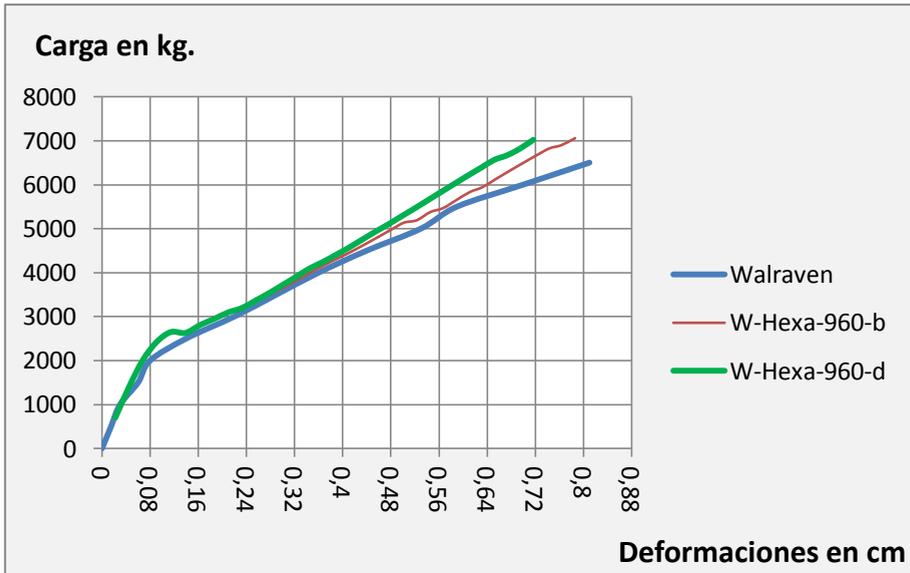
Para observar la evolución del FRDC probamos con un valor de 0,95 obteniendo el modelo W-Hexa-960-d que se añade en la siguiente gráfica:

Gráfica 4.- Diagrama Carga-Deformación del modelo W-Hexa-960-d

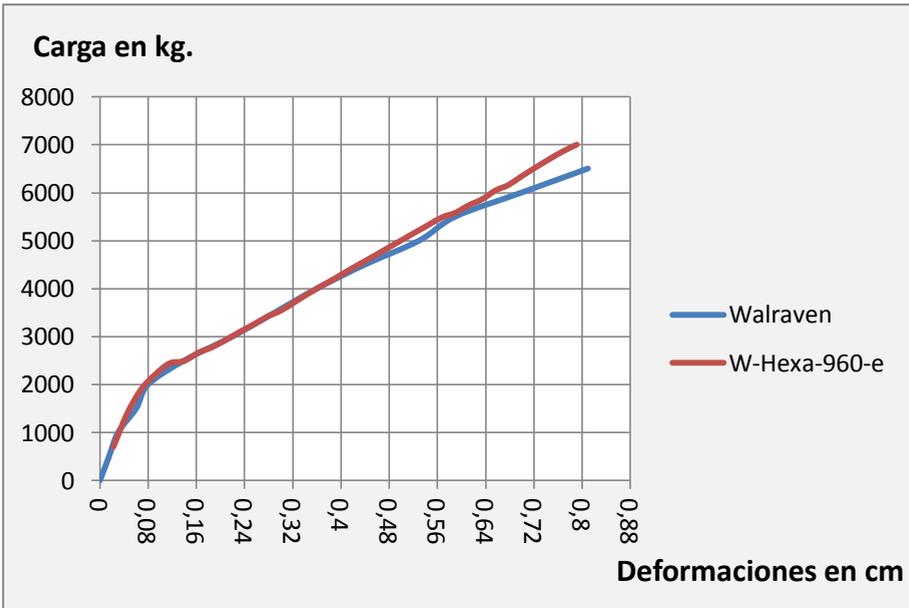
Probamos ahora el efecto que producen en el modelo la reducción de la resistencia a tracción, pasando de un valor de $2,5 \text{ N/mm}^2$ a uno de 2 N/mm^2 . Mantenemos un FRDC de 0,98.

Gráfica 5.- Diagrama Carga-Deformación del modelo W-Hexa-960-e

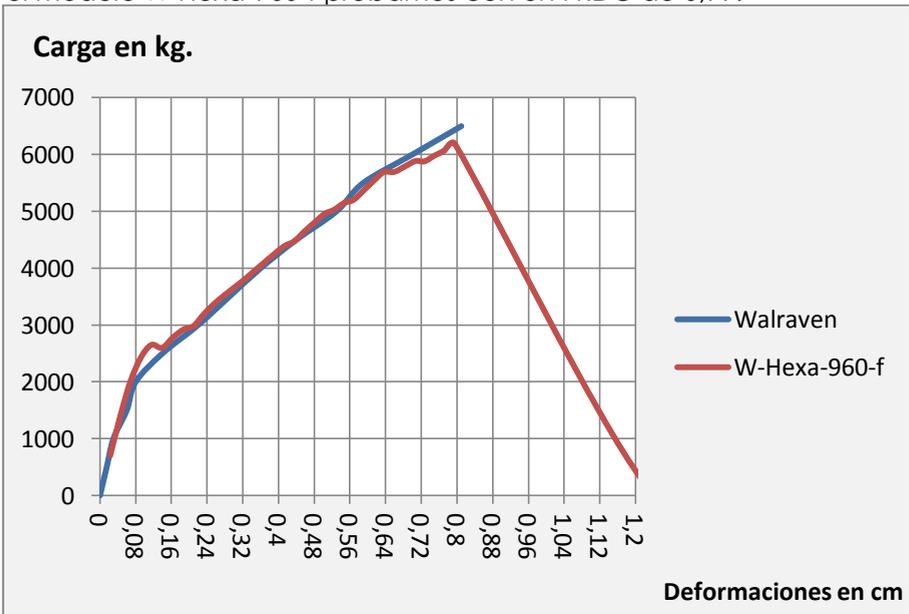
En el modelo W-Hexa-960-f probamos con un FRDC de 0,99.

Gráfica 6.- Diagrama Carga-Deformación del modelo W-Hexa-960-f

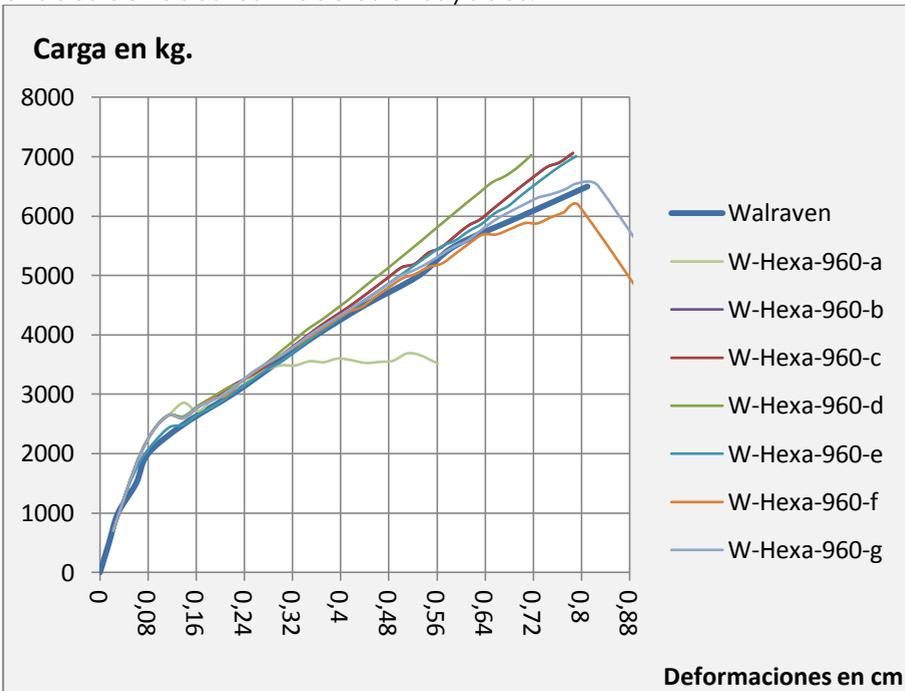
A continuación se presenta un gráfico en el que se comparan los resultados de todos los modelos ensayados:

Gráfica 8.- Comparativa diagramas modelos W-Hexa-960

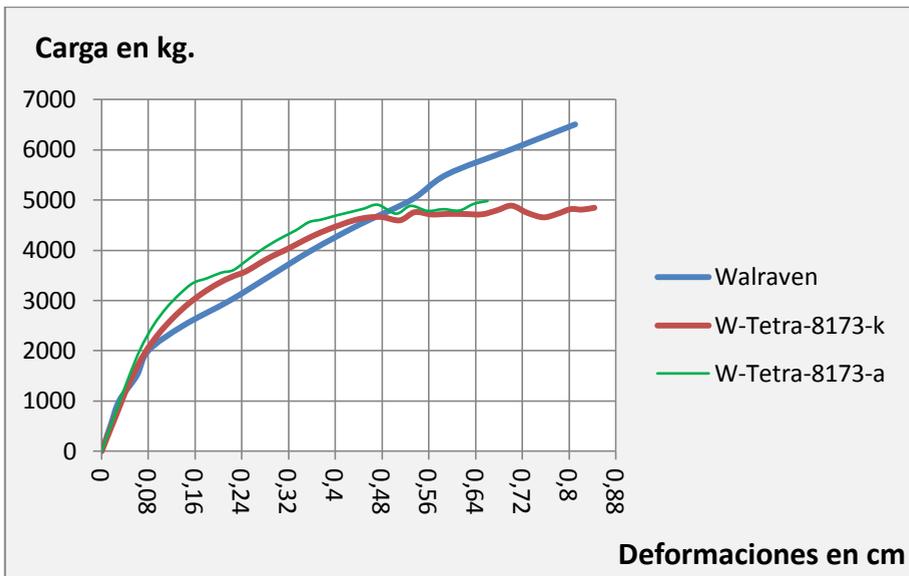
En el modelo W-Tetra-8173-k reducimos el modulo de deformación del hormigón un 10%, hasta un valor 25650 N/mm²

Gráfica 17.- Carga-Deformación W-Tetra-8173-k

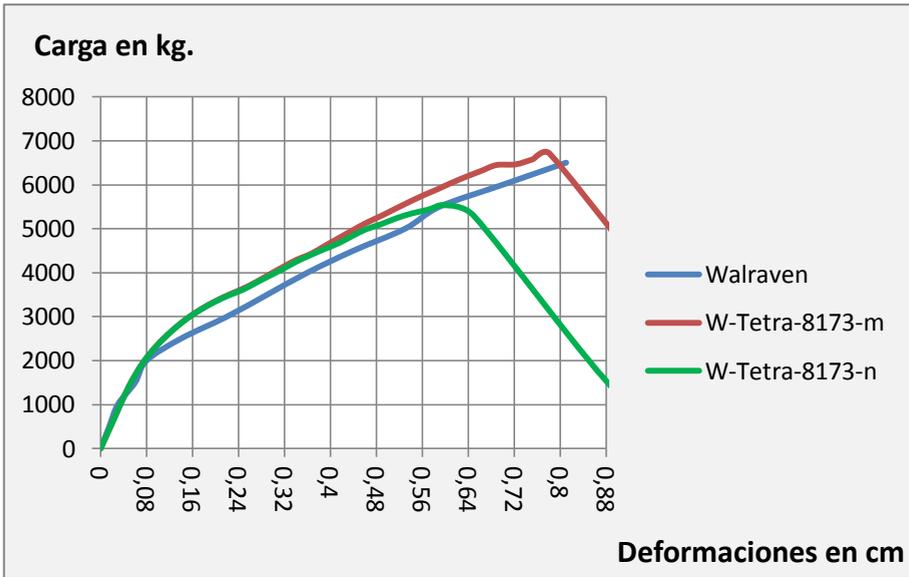
Probamos ahora ajustando el valor del FRDC a 0,99 en la versión m y a 0,995 en la versión n.

Gráfica 18.- Carga-Deformación W-Tetra-8173-m y n

Vemos como con un FRDC de 0,995 aumentamos el punto de rotura a 5438 kg y con un FRDC de 0,99 este valor aumenta 6700 kg, aproximándose mucho al modelo experimental. Por otro lado las deformaciones se han ajustado bastante pero siguen siendo algo superiores a las del modelo de Walraven. Probamos por último reduciendo el Modulo de elasticidad del hormigón un 20%.

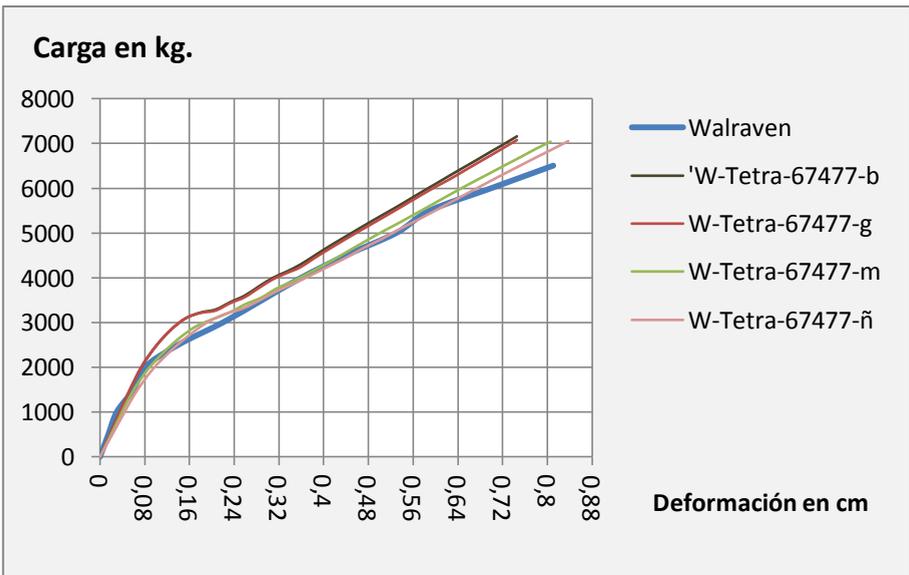
Vemos en una gráfica la comparativa entre los distintos modelos ensayados del modelo W-Tetra-67477:

Gráfica 25.- Comparativa Carga-Deformación modelos W-Tetra-67477

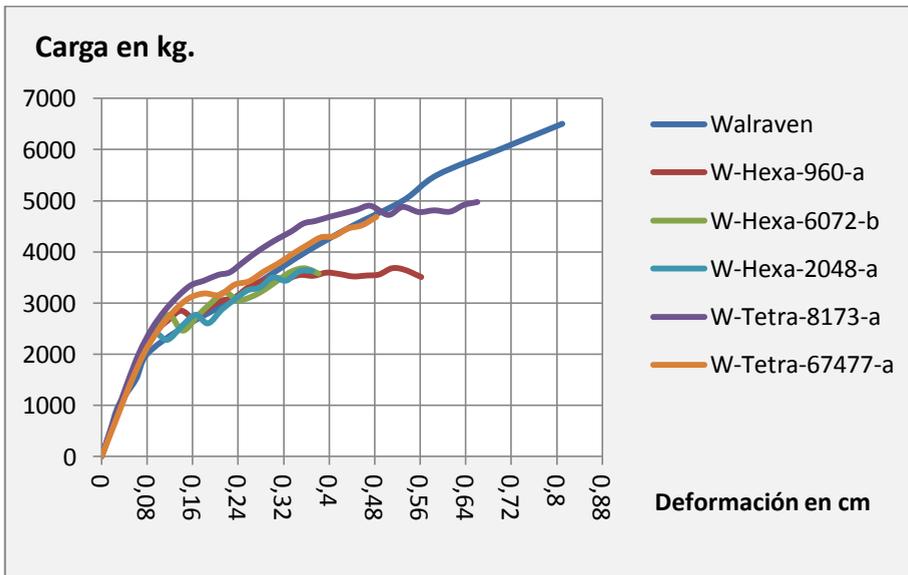
Observemos primero que ocurre con los modelos tipo "a" que son aquellos en los que el Factor de Reducción de Daño por Cortante (FRDC) no se ha reducido y tiene un valor de 1.

Gráfica 26.- Comparativa versiones Walraven-a

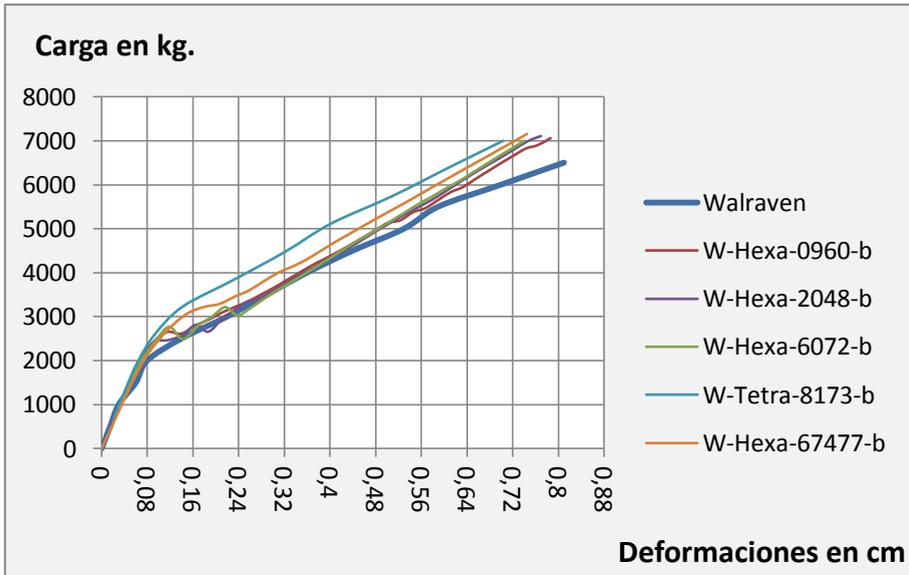
En las versiones modelizadas con tetraedros vemos como la rigidez mayor y la rotura se produce en ambos casos sobre los 5000 kg. El modelo con 8173 elementos es menos preciso en toda la gráfica pero el de 67477 elementos sí que se ajusta bien a las deformaciones del modelo experimental. La versión b tiene un valor FRDC de 0,98.

Gráfica 27.- Comparativa versiones Walraven-b

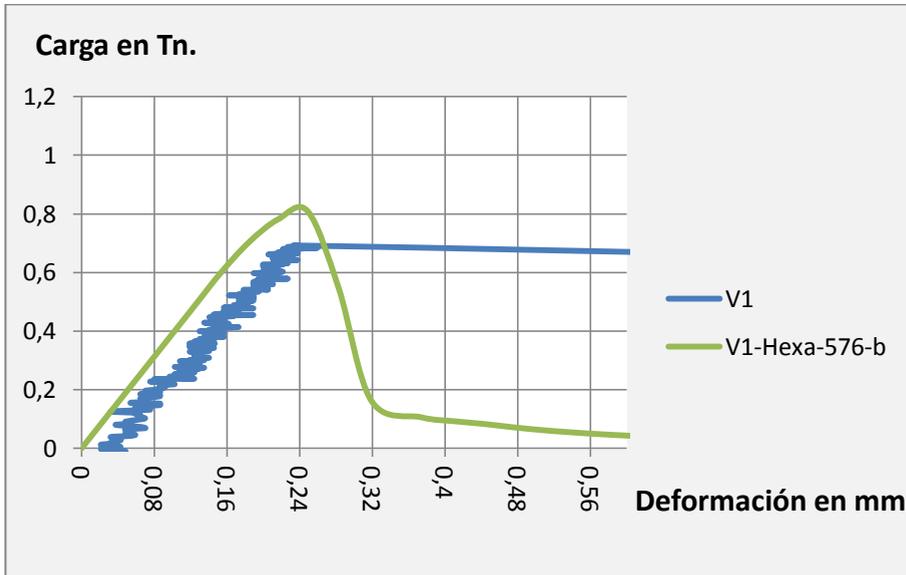
Para ajustar la respuesta al modelo experimental vamos a reducir la resistencia a tracción del hormigón un 20% hasta 3 N/mm².

Gráfica 30.- Diagrama Carga-Deformación del modelo V1-Hexa-576-b

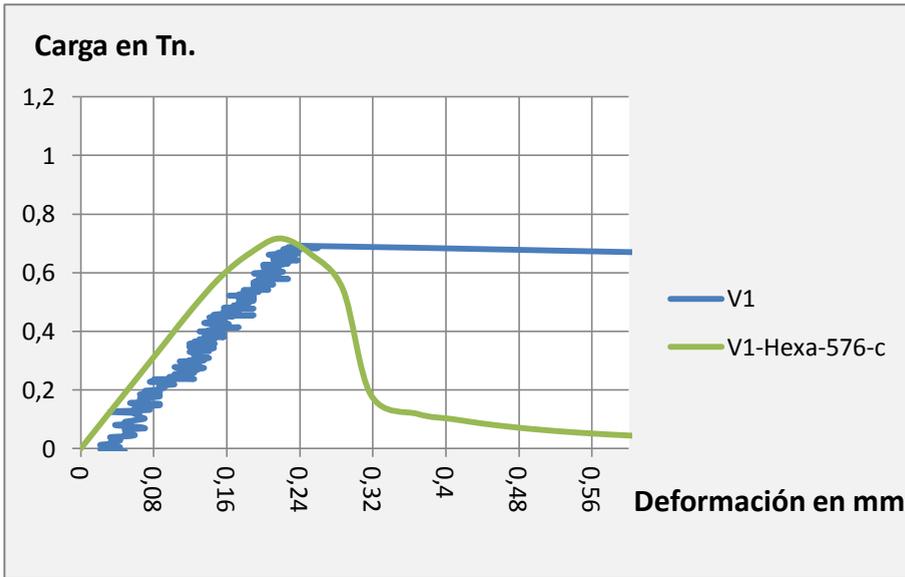
Vemos que la respuesta se va acercando pero aun tenemos menores deformaciones y más carga en rotura, probamos reduciendo la resistencia a tracción del hormigón un 35% hasta 2,5 N/mm².

Gráfica 31.- Diagrama Carga-Deformación del modelo V1-Hexa-576-c

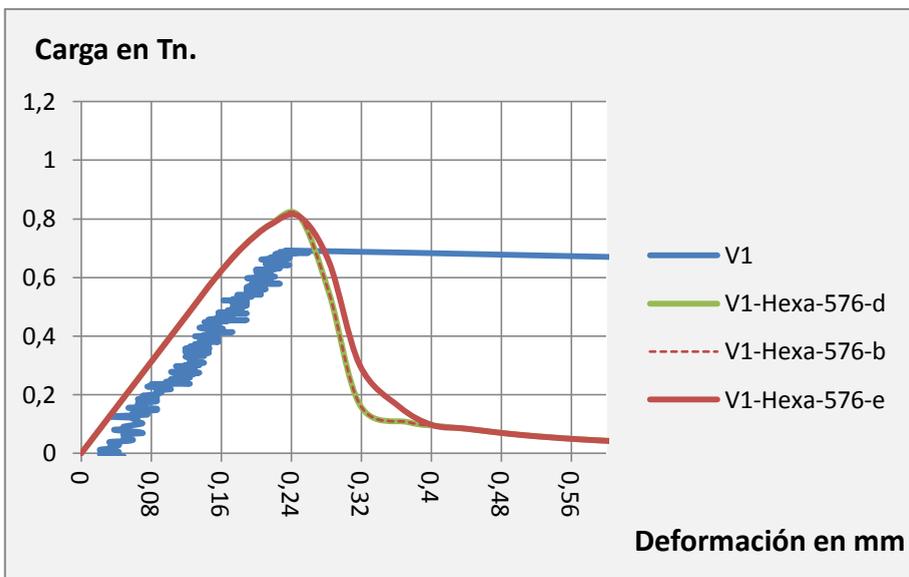
En primer lugar, en las versiones d y e bajaremos un 10% y un 20% la resistencia a compresión, hasta valores de 34,2 y 30,4 respectivamente

Gráfica 32.- Diagrama Carga-Deformación del modelo V1-Hexa-576-d y e

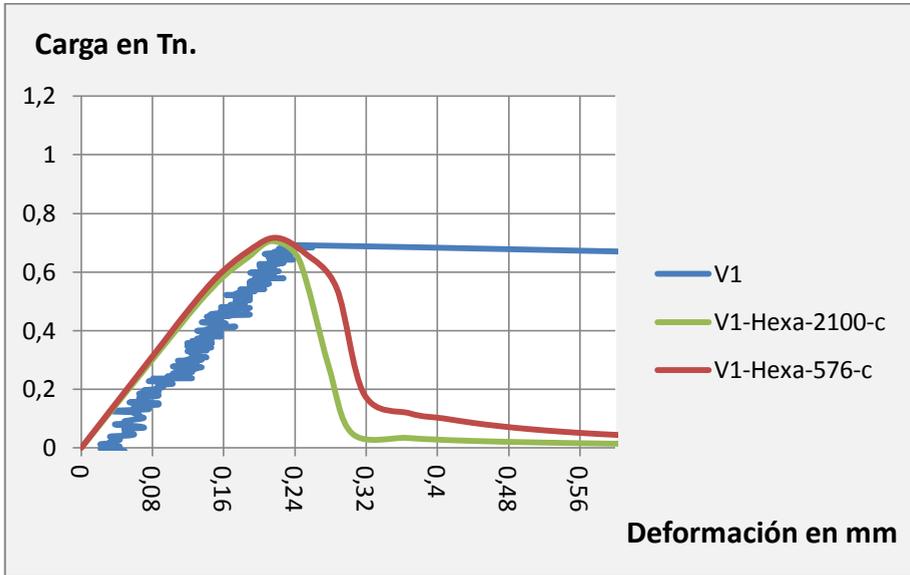
A continuación vamos a rodar la versión "c" reduciendo la resistencia a tracción del hormigón hasta su valor menor según la EHE 08 tomando $2,5 \text{ N/mm}^2$.

Gráfica 36.- Diagrama Carga-Deformación del modelo V1-Hexa-2100-c

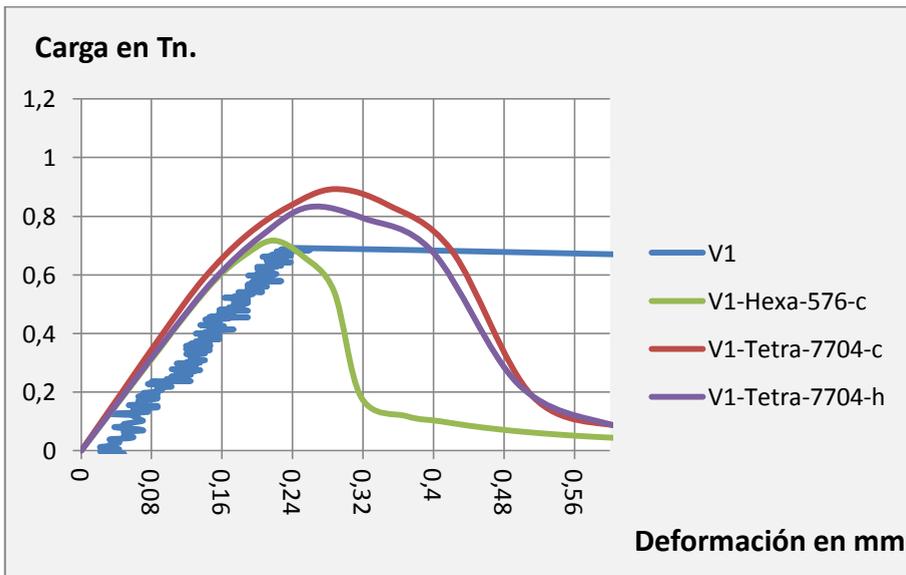
Por último probamos la versión h reduciendo un 10% el módulo de elasticidad del hormigón hasta un valor de 25650 N/mm^2

Como se puede observar la reducción del modulo de elasticidad influye bajando la rigidez pero de manera poco influyente en el modelo.

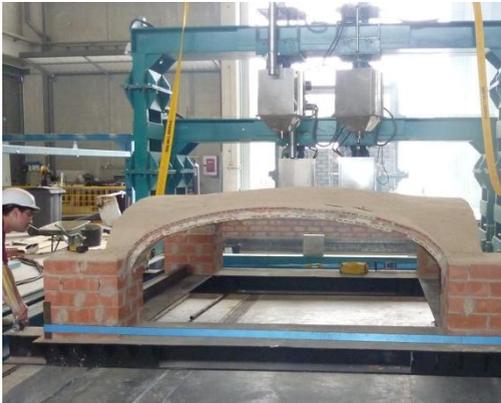
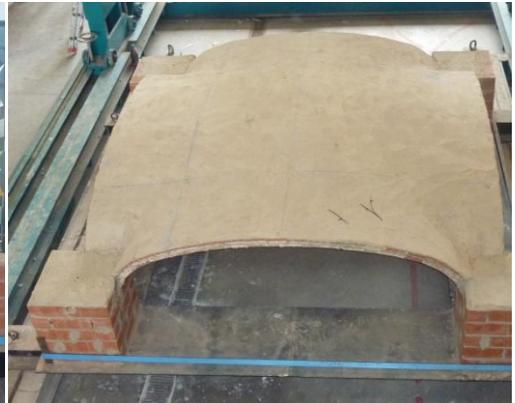
La bóveda tabicada fue ensayada en AIDICO (Instituto Tecnológico de la Construcción de la Comunidad Valenciana) dentro de un programa de investigación compartido entre este instituto y el IRP de la UPV.

Ilustración 199.- Alzado de la Bóveda

Ilustración 200.- Vista aérea bóveda

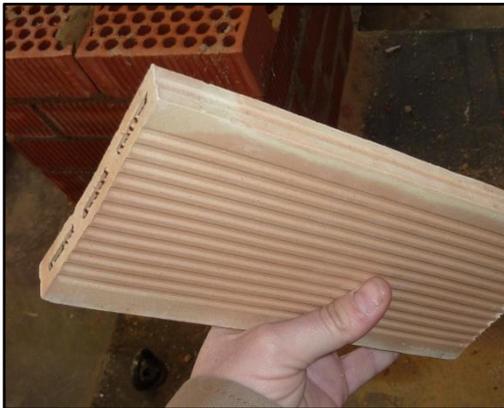
Ilustración 201.- Rasilla utilizada

Se construyen dos bóvedas, ambas con unos machones en las esquinas de ladrillo perforado de 0,50 metros de lado y 0,45 de altura y rellenas de hormigón armado, ver Ilustración 202. Estos machones tienen el objeto de equilibrar los esfuerzos horizontales generados por la bóveda y que en la parroquia de El Pilar de Barcelona son resistidos por las bóvedas adyacentes. La propia bóveda se realiza de rasilla de ladrillo hueco de 24x12x2 cm, ver Ilustración 201.

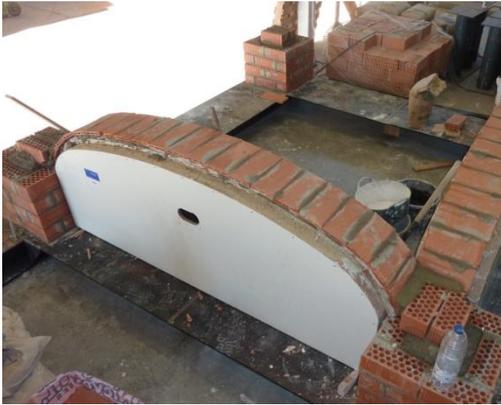
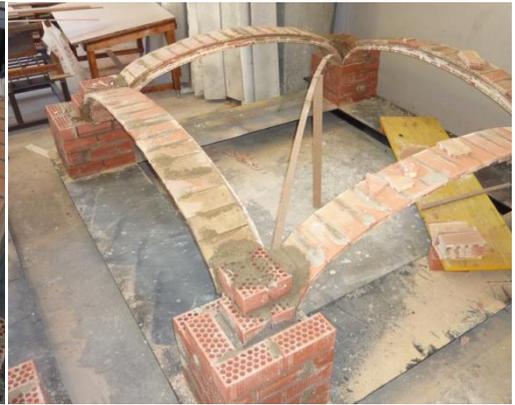
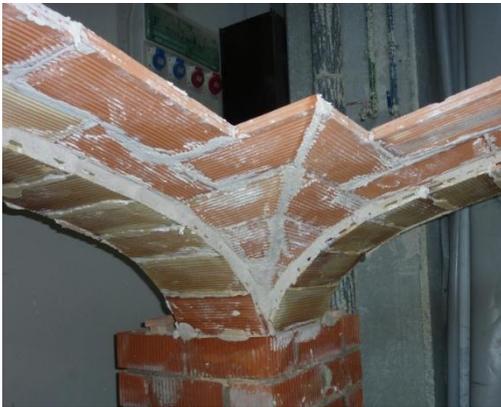
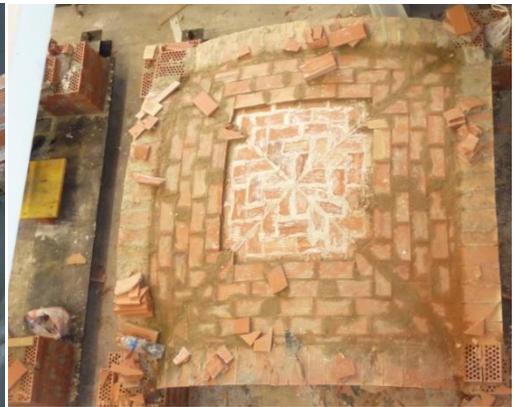
Para la formación de los arcos se utilizan dos cimbras auxiliares de madera. El resto de la bóveda se realizará sin cimbra, cerrando en anillo progresivamente de los arcos hacia el centro.

Ilustración 203.- Cimbrado de arcos

Ilustración 204.- Arcos con guías para bóveda

Ilustración 205.- Primera hilada bóveda

Ilustración 206.- Cerrando segunda rosca.

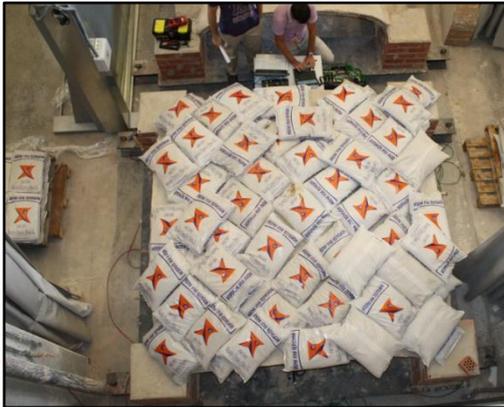
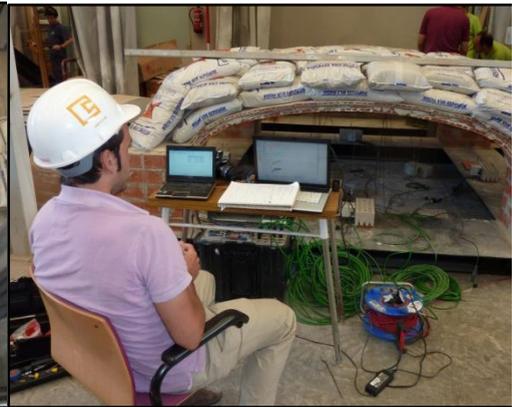
Ilustración 207.- Bóveda cargada

Ilustración 208.- Monitorización de deformaciones

La primera carga estática se realiza colocando 64 sacos de arena de 25kg cada uno, distribuidos uniformemente sobre toda la superficie de la bóveda. Las cargas se realizaron en mayo de 2011. Una vez recogidos los datos necesarios se procedió a la descarga de la bóveda.

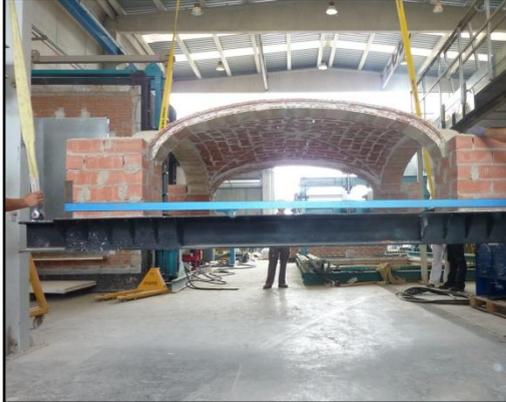
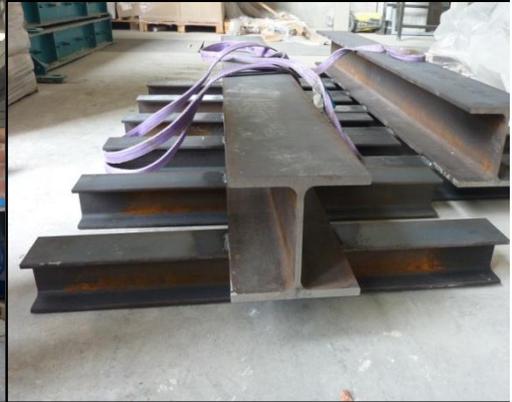
Ilustración 209.- Traslado de bóveda sobre marco de acero

Ilustración 210.- Útiles de reparto de carga para las prensas.

sueldan perpendicularmente 6 IPE100 de 80 cm de longitud, ver Ilustración 210. Cada uno de estos útiles pesa 232,5 kg. Una vez colocados se aplica gradualmente la carga de los pistones.

La carga de la primera bóveda ensayada, que fue la de una sola rosca, se produjo en Junio de 2011, en ella la bóveda colapsó al colocar el primer de los dos útiles de rotura. Esta rotura fue inesperada y la causa fue el desplazamiento horizontal de los apoyos en la carga. Como se puede apreciar en el traslado de la bóveda se dispuso un tirante azul entre los cuatro machones de apoyo, ver Ilustración 209. En la carga de esta primera bóveda se sustituyó este arriostramiento por un peso de 200kg sobre cada uno de los machones, ver Ilustración 211.

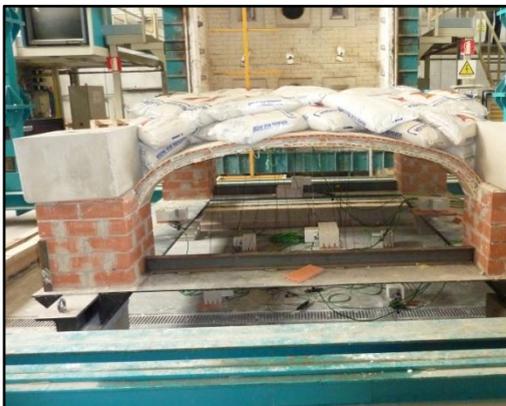
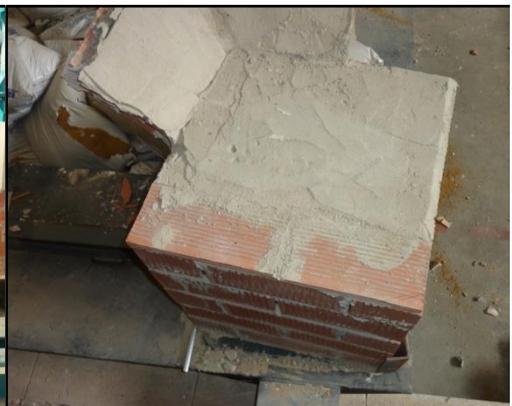
Ilustración 211.- Bóveda de una hoja tras la carga de los sacos.

Ilustración 212.- Desplazamiento y giro del machón tras el colapso.

Esta carga fue insuficiente para impedir que los machones se desplazaran varios centímetros y giraran sobre sí mismos al apoyar sobre la bóveda el primer útil de reparto, lo que produjo el colapso total de la bóveda.

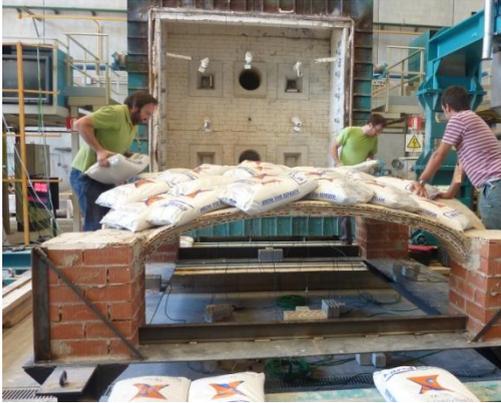
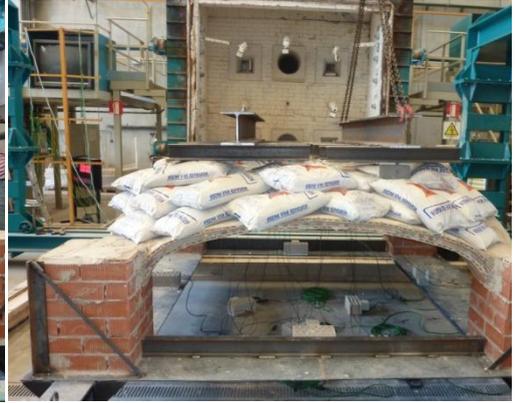
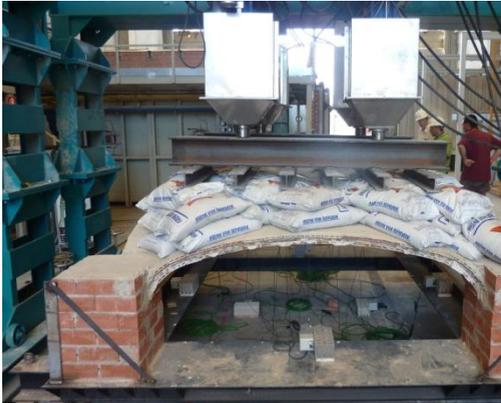
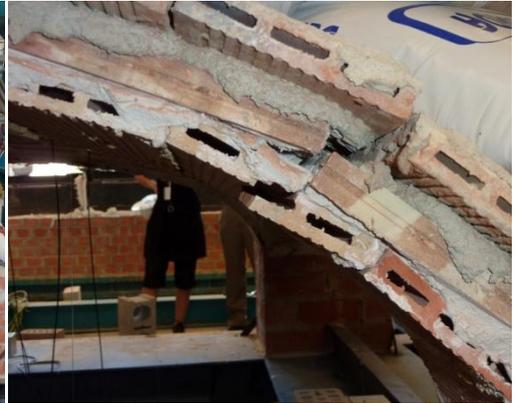
Ilustración 213.- Doctorando cargando la bóveda de dos roscas con los sacos de arena.

Ilustración 214.- Colocación de los útiles de carga.

Ilustración 215.- Carga con los cuatro pistones de la prensa hidráulica.

Ilustración 216.- Formación de grieta en uno de los arcos.

Esta bóveda, la de dos roscas, se ensayó en Julio de 2011. En primer lugar se aplicaron los 1600 kg de los sacos de arena. A continuación los 465 kg de los útiles de reparto de carga. Por último se aplicaron 1400 kg en los pistones hidráulicos gradualmente. Esta carga fisuró la bóveda sin llegar a colapso y se realizó la descarga.

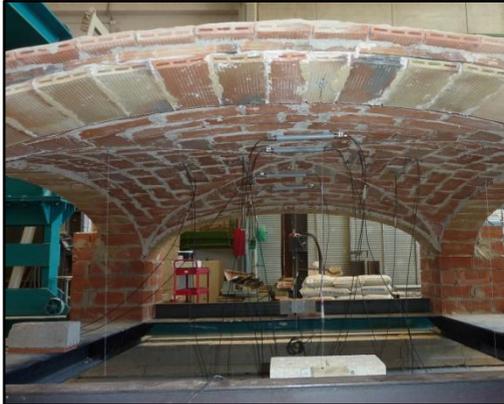
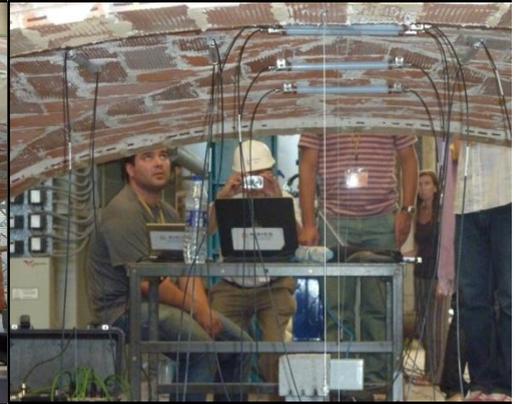
Para recabar los datos de deformación de las bóvedas se procedió a la instrumentación de la misma por parte de personal de AIDICO. Para ello se colocaron 9 extensómetros de hilo, uno en el centro de cada arco, uno en el centro de la bóveda y los cuatro restantes en un punto intermedio de cada una de las cuatro aristas de la bóveda. Los extensómetros de hilo se fijan al intradós de la bóveda y al suelo mediante un peso. Una vez tensado y testeado el hilo se pueden recoger los descensos de la estructura.

Ilustración 217.- Bóveda instrumentada.

Ilustración 218.- Recogiendo datos.
