TESIS DOCTORAL

**ANÁLISIS CONSTRUCTIVO Y ESTRUCTURAL DE LA
IGLESIA DE SAN JUAN DEL HOSPITAL DE
VALENCIA.**

UNIVERSITAT
POLITÈCNICA
DE VALÈNCIA

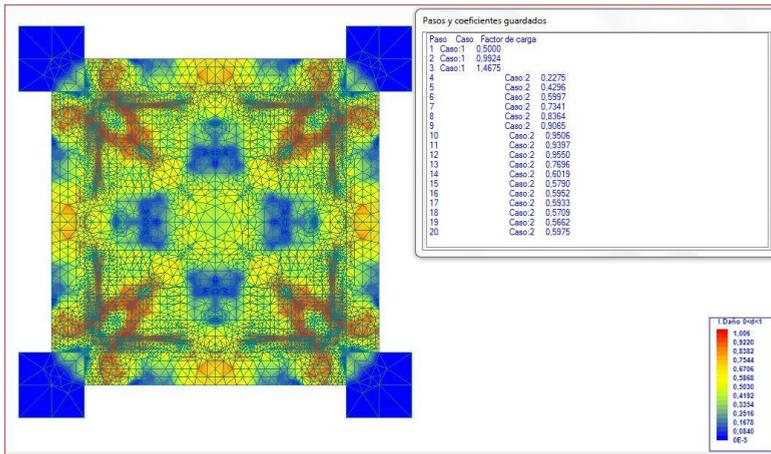
Numerosos autores defienden la resistencia nula de la fábrica a tracción, probamos un modelo con una resistencia de 0,02 MPa a tracción.

Ilustración 232 – Índice de daño del modelo 74-14-0,2 en el paso 17.

En este caso la bóveda colapsa con el 95% por ciento del peso de los sacos en el caso 2, como se aprecia en la imagen anterior. Es decir, no se llega a aplica la carga de los útiles de carga ni de la prensa hidráulica, casos 3 y 4. En el caso estudiado la nula resistencia a tracción, o valores tan bajos como los ensayados, producen fracturas tempranas que no se corresponden con el modelo experimental. Por lo que se puede concluir que la fábrica debe tener cierta resistencia a tracción para poder replicar el modelo de rotura que se ha registrado experimentalmente.

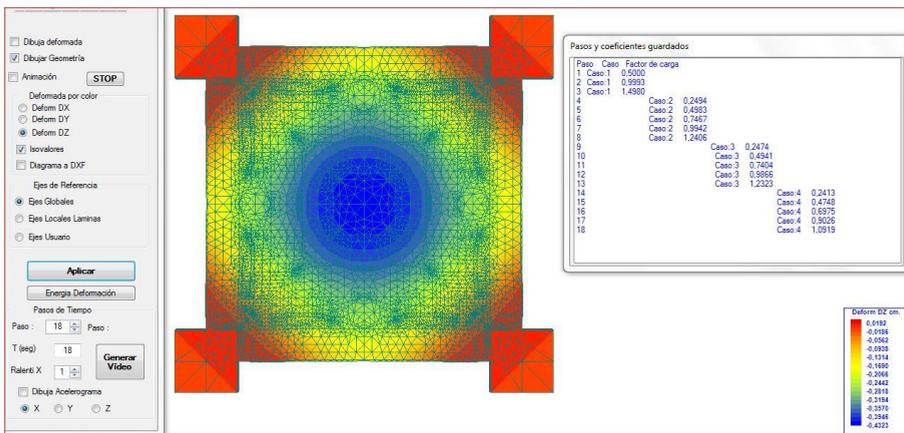
Ilustración 233 – Descensos DZ del modelo 35-14-0,2 en el paso 18.

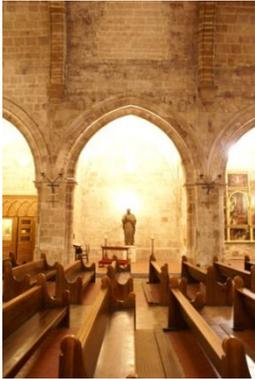
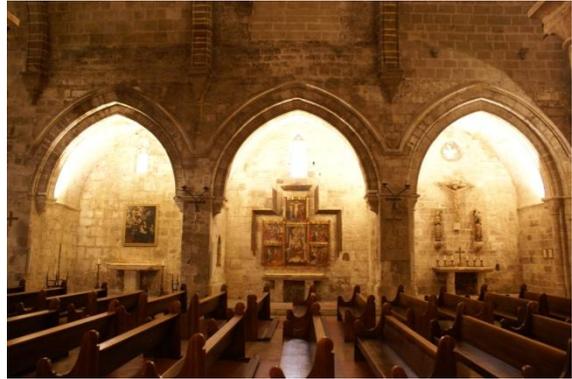
Para determinar la verticalidad de los muros interiores se compara la luz de la nave en la sección inferior del interior de los contrafuertes (sección a 1,5m) y la sección inferior del capitel de arranque de los arcos de la nave principal (sección a 7 m.)

Ilustración 242– Alzado capilla V5.

Ilustración 243 – Alzado capillas P4-P5-P6

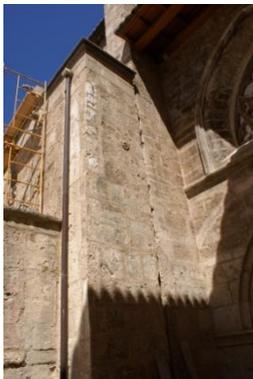
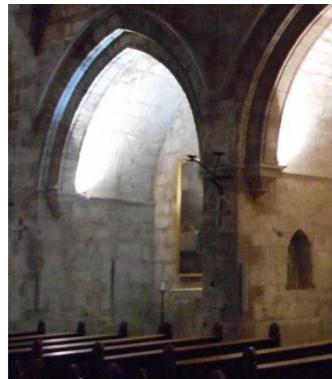
Como se ha visto en el apartado II.2.4.2 del presente trabajo, en el S XIV se produjo un recrecido de los contrafuertes 3-4, 4-5 y 5-6.

Ilustración 244- Ampliación del contrafuerte 3-4 del lado sur por el exterior.

Ilustración 245- Ampliación del contrafuerte 3-4 del lado sur por el interior.

Una hipótesis del motivo de este recrecido, menos de un siglo después de la construcción de los contrafuertes originales puede deberse a la aparición de alguna lesión en forma de fisuras o quizás el desplome que hemos detectado en los arcos de las capillas 4, 5 y 6. Este hecho pudo ser provocado por el terremoto que se produjo, epicentro en Tavernes de Valldigna, el 18 de diciembre de 1396 y según los archivos del Centro de Información Sísmica tuvo una intensidad MSK VIII-IX.

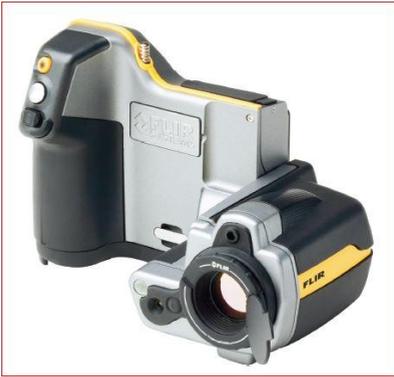
En la misma se realizan una serie de fotografías termográficas del interior y exterior de la iglesia con una cámara termográfica Flir B355 de 9 Hz.

Ilustración 249– Cámara termográfica Flir B355.

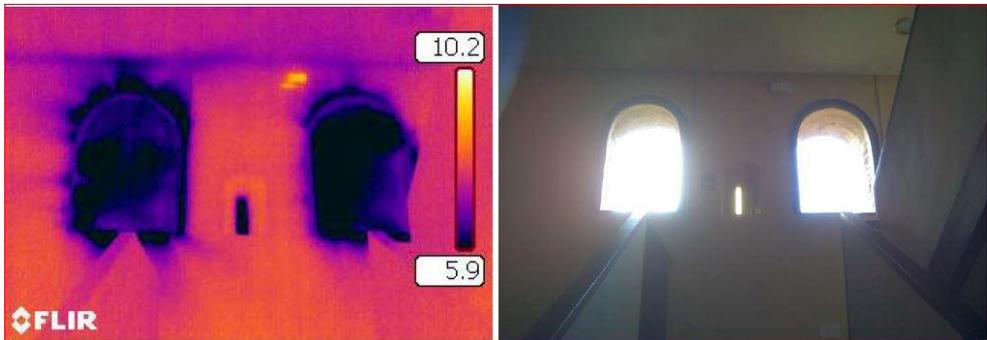
Ilustración 252 – Entrada por filtración de aire en las ventanas del Castillo-Palacio ducal de Cocentaina. (Alicante) (Tormo Esteve & Royo Pastor)

En la imagen anterior se detecta perfectamente la entrada de aire al tener este una temperatura inferior. En la Ilustración 253 se observa con claridad la estructura de la cubierta a pesar de esta oculta. En la siguiente, la Ilustración 254, se puede apreciar la cripta debido a la diferencia de temperatura entre el suelo y el vacío. Por último vemos una muestra de termografía activa calentando el elemento a testear para descubrir discontinuidades.

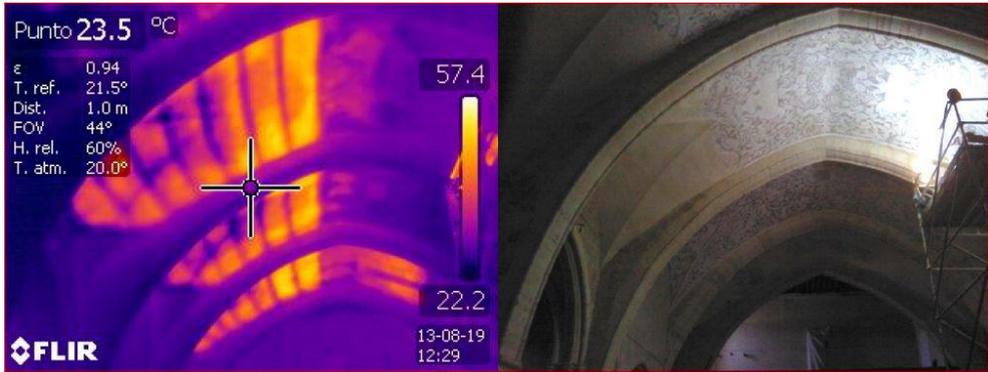
Ilustración 253- Iglesia parroquial de Nuestra Señora de la Asunción en Cañi (Castellón)(Tormo Esteve & Royo Pastor)

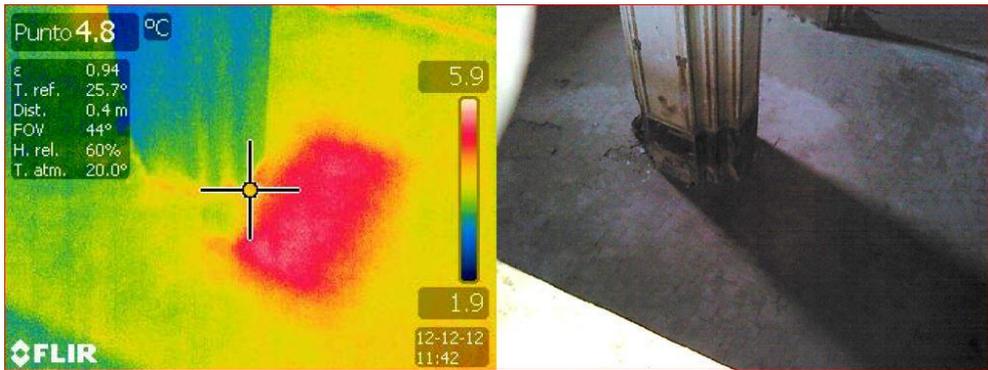
Ilustración 254 - Imágenes del interior de la iglesia del Convento de San Francisco en Benigánim (Valencia). Se puede apreciar la existencia de una cripta de un enterramiento.(Tormo Esteve & Royo Pastor)

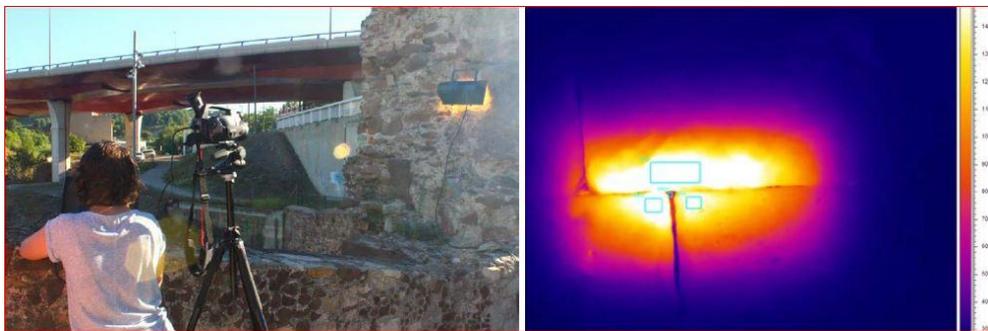
Ilustración 255 - Aplicación de la termografía activa en el Pont del diable en Martorell (Barcelona) (Tormo Esteve & Royo Pastor)

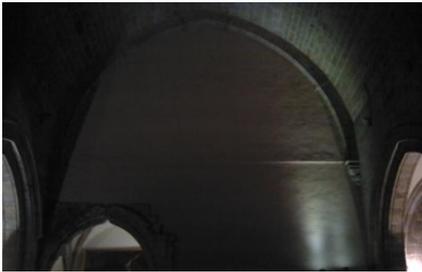
Para ver la efectividad de la técnica termográfica se fotografía el muro de los pies de la iglesia que se realizó en la rehabilitación de 1967 y que está compuesto por un pórtico de pilares y vigas de hormigón armado y cerramiento de bloque hueco de hormigón. El esquema estructural se aprecia perfectamente en la termografía.

Ilustración 256– Muro a los pies de la iglesia. Fotografía.

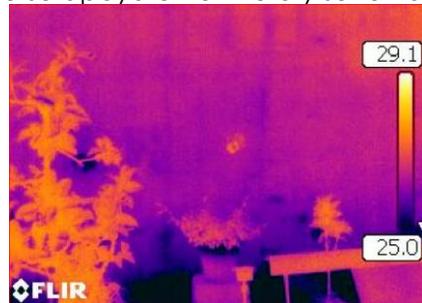
Ilustración 259 – Huella del calor de la mano del director de la tesis en el muro retirada segundos antes de tomar la imagen.

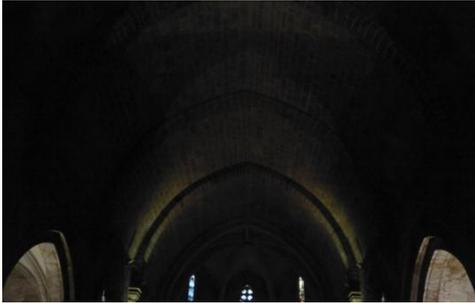
Con respecto al objeto principal de la inspección termográfica, se toman varias imágenes de la bóveda de cañón de la nave principal.

En todas ellas se presenta a la izquierda la fotografía de la zona analizada y a la derecha la termografía.

Ilustración 260– Fotografía de la bóveda.

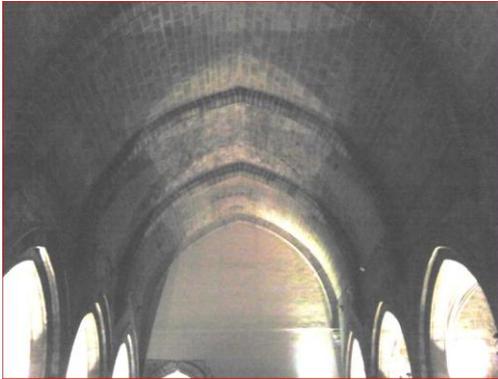
Ilustración 262– Fotografía de la bóveda.

En las distintas termografías se puede observar claramente como la zona superior tiene menos temperatura mientras que los laterales alcanzan una temperatura de unos dos grados más. Los observamos a continuación en alguna toma lateral.

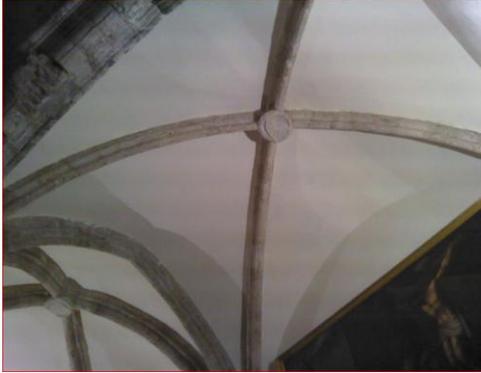
Ilustración 268– Fotografía de la bóveda de la capilla P7.

En las bóvedas de la Virgen de los estudiantes (Capilla P7) se observa con claridad la temperatura más alta en la parte superior de la bóveda mientras que los arranques de la misma se macizan.

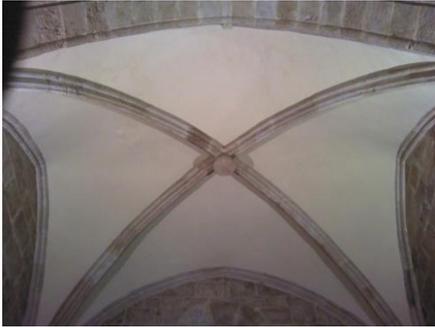
Ilustración 272– Fotografía de la bóveda de la capilla V4.

En las tres capillas del lado norte, la temperatura aparece mucho más uniforme. Esto podría deberse a un relleno completo del trasdós de la bóveda aunque haría falta contrastar los datos con una nueva inspección ya que la actual se realizó a última hora de la tarde y las capillas norte llevaban varias horas a la sombra, por lo que la diferencia de temperatura puede ser escasa aunque se trate de materiales diferentes.

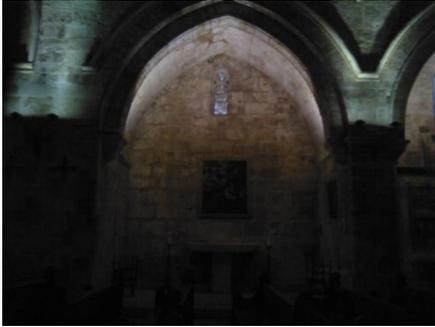
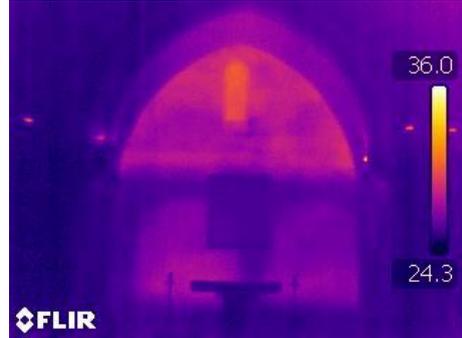
Ilustración 278- Fotografía de la capilla P4.

Ilustración 279 - Termografía de la capilla P4.

En la termografía de la capilla P4 se observa perfectamente la huella térmica de los arcosoleos situados en el esta fachada en el patio sur.

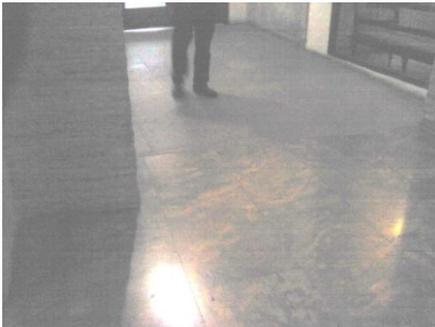
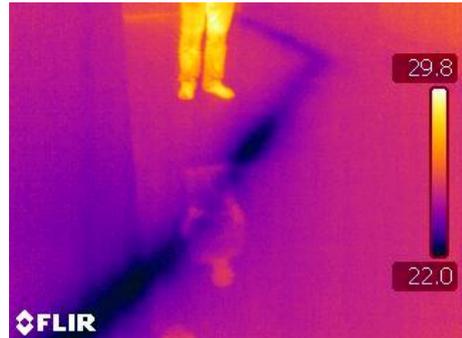
Ilustración 280- Fotografía de la entrada a la iglesia.

Ilustración 281 - Termografía de la entrada a la iglesia.

En la entrada al templo se detecta una conducción enterrada.

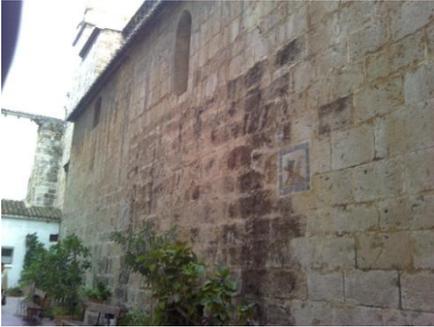
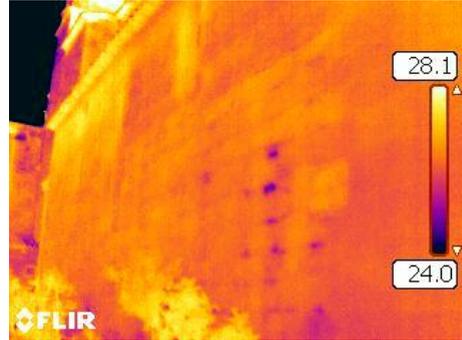
En el análisis de los muros exteriores no se detectan discontinuidades reseñables

Ilustración 282- Fotografía muro exterior capillas norte.

Ilustración 283 – Termografía muro exterior capillas norte.

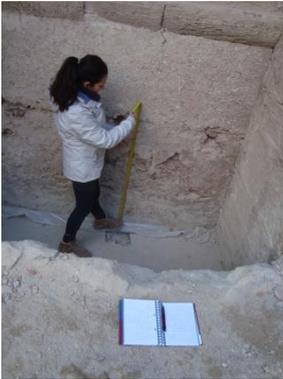
“La cimentación del edificio está formada por un relleno de cascotes con baños de mortero ciclópeo de cal de donde arrancan los muros a partir de una hilada de ladrillo cocido, que actuaría a modo de capa de regularización. Esta se puede observar directamente en la cripta donde se encuentran los restos del circo romano, y en relación con lo visto se plantea la hipótesis de que las diferencias de cotas son prácticamente idénticas en toda la cimentación, tanto románica como gótica. La cimentación se encuentra a unos 2.15 metros de profundidad.”(García Valldecabres, Tesis doctoral, 2010, pág. 157).

Ilustración 288– Cata de la cimentación.
(Jordán Palomar, 2015)

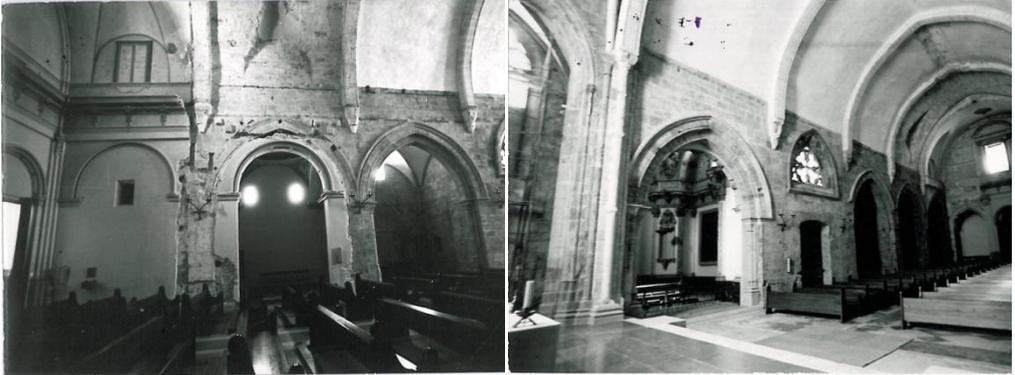
Las bóvedas son de ladrillos en sus tramos segundo y tercero, los dos siguientes al arco del triunfo. El cuarto tramo, también es de ladrillo, aunque con clave de piedra. Estos tres primeros tramos se ven enlucidos en las siguientes imágenes tomadas tras la primera fase de las obras de 1968. Posteriormente, en una siguiente fase, se aplacaron piedra vista sobre la bóveda cerámica original como indica Gascó en la descripción de las obras de 1968:

Ilustración 296– Tres últimos tramos de la bóveda.(Ferrant Vázquez, 1967)

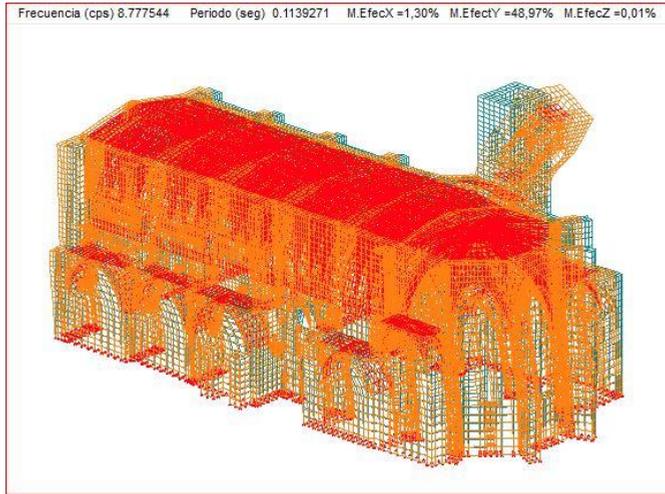
Ilustración 343– Deformada modo 4 modelo completo.

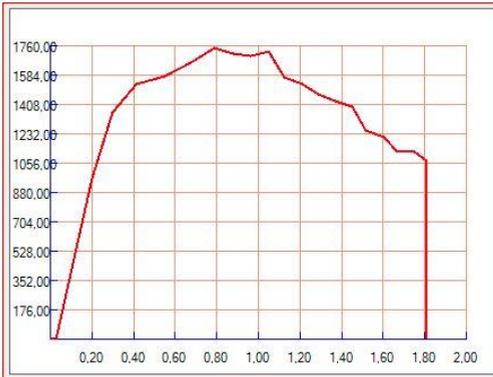
Ilustración 365 – Curva de capacidad del modelo Tab-361

El modelo Tab-361 presenta la rotura en el paso de carga 18 al 35% de carga del caso 2. El Punto de demanda se produce para una deformación 0,77 cm.

Algo diferente ocurre con la resistencia a tracción de la sillería. Este valor sí que es determinante para el modelo, ya que con valores bajos de tracción, como los del modelo Tab-361, el daño aparece con incrementos de carga tempranos y se extiende con rapidez.

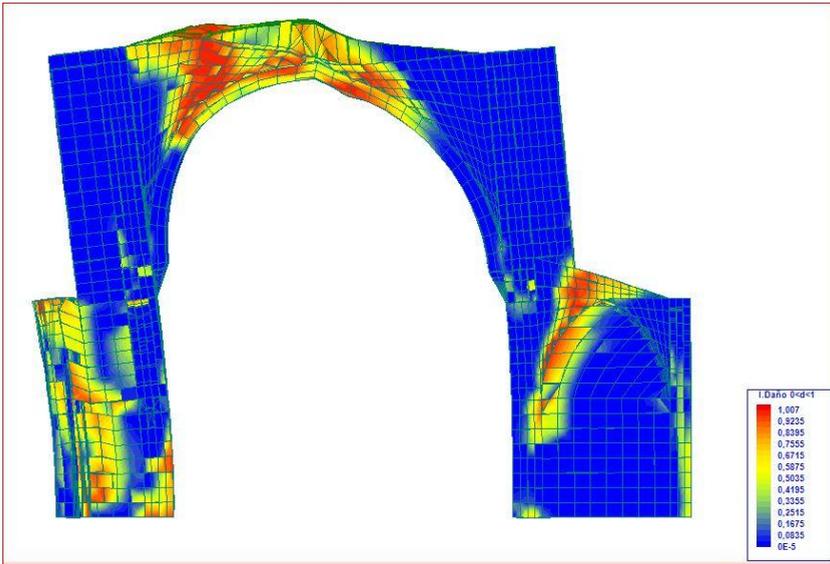
Ilustración 369– Daño y deformada del modelo Tab-361 en el paso 30.

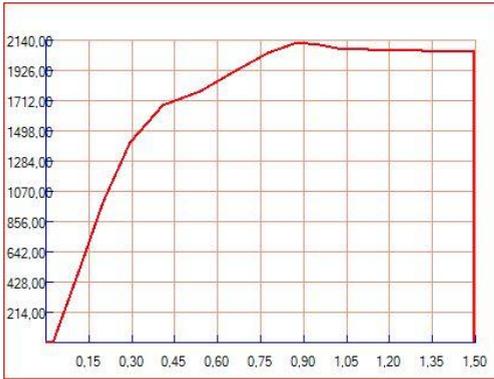
Ilustración 371 – Curva de capacidad del modelo Tab-362

El modelo Tab-362 presenta la rotura en el paso de carga 19 al 42% de carga del caso 2. El Punto de demanda se produce para una deformación 0,68 cm.

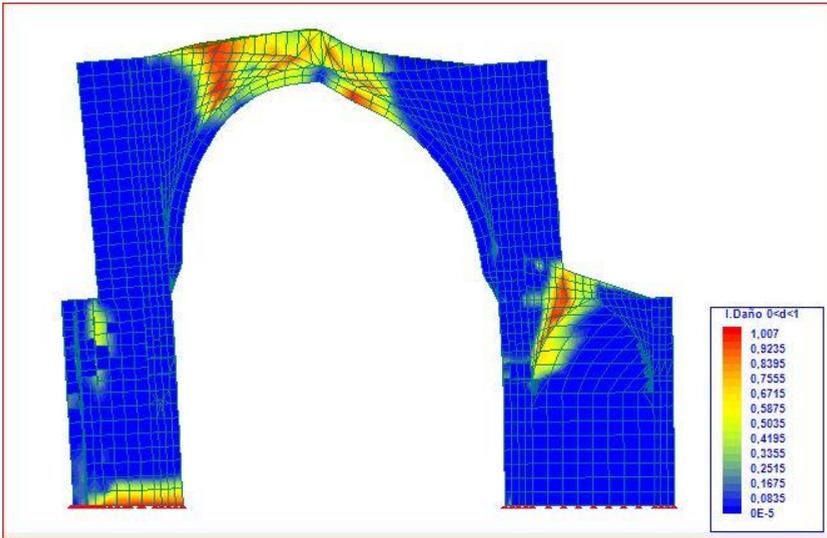
Ilustración 375– Daño y deformada del modelo Tab-362 en el paso 26.

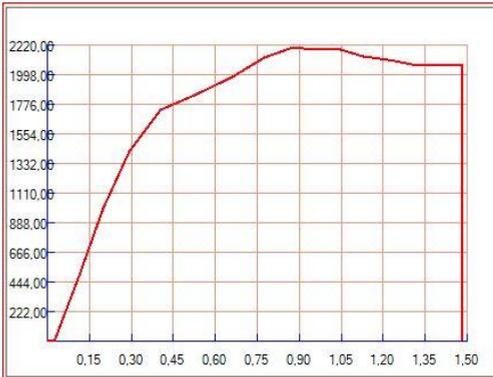
Ilustración 377 – Curva de capacidad del modelo Tab-363

El modelo Tab-363 presenta la rotura en el paso de carga 19 al 44% de carga del caso 2. El Punto de demanda se produce para una deformación 0,65 cm.

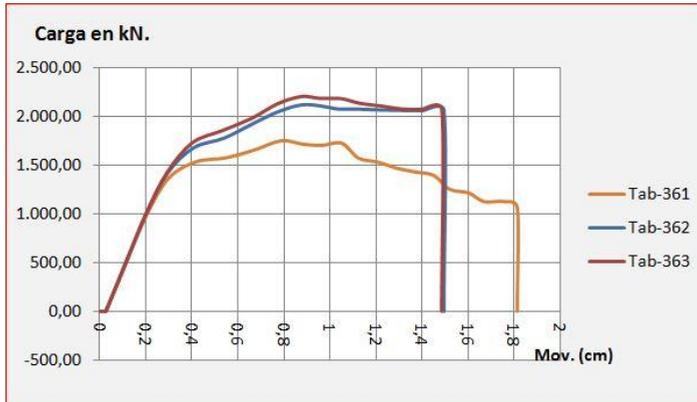
Gráfica 42 - Influencia de la tracción en la gráfica de V-desp.

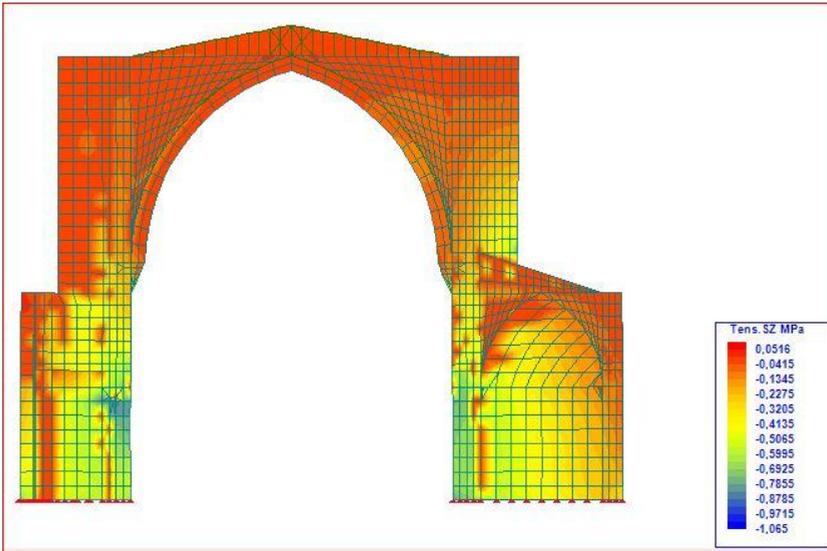
Ilustración 388– Tensiones Sz del modelo Tab-383 en el paso 11.

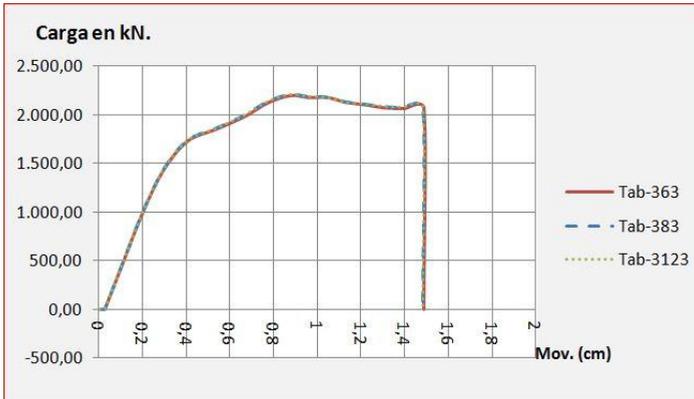
Gráfica 43 – Influencia de la variación de la resistencia a compresión de la sillería en la gráfica de V-desp.

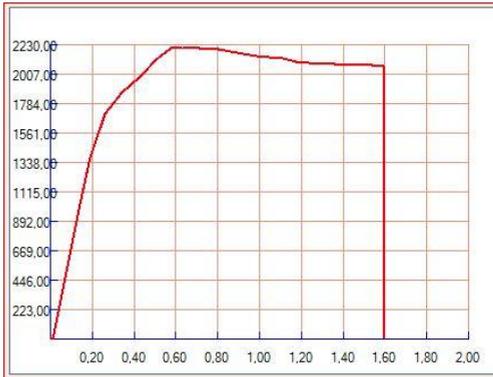
Ilustración 397 – Curva de capacidad del modelo Tab-562

El modelo Tab-562 presenta la rotura en el paso de carga 21 al 47% de carga del caso 2. El Punto de demanda se produce para una deformación 0,43 cm.

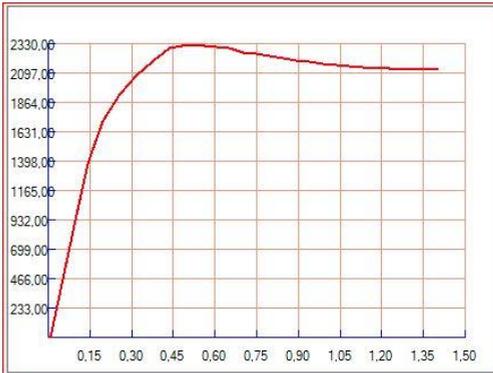
Ilustración 403 – Curva de capacidad del modelo Tab-762

El modelo Tab-762 presenta la rotura en el paso de carga 21 al 47% de carga del caso 2. El Punto de demanda se produce para una deformación 0,43 cm.

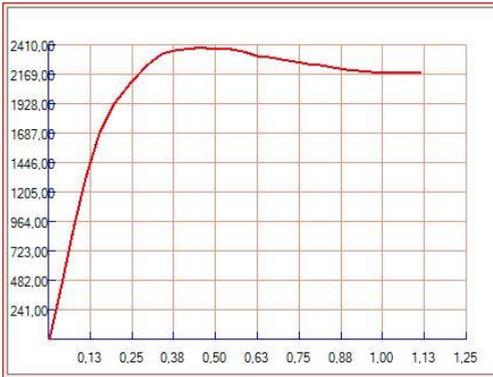
Ilustración 409 – Curva de capacidad del modelo Tab-962

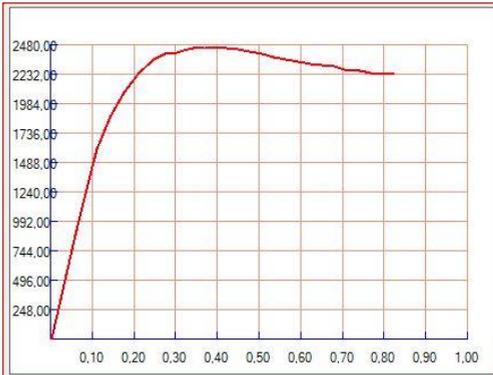
Ilustración 415 – Curva de capacidad del modelo Tab-1262

El modelo Tab-1262 presenta la rotura en el paso de carga 23 al 53% de carga del caso 2. El Punto de demanda se produce para una deformación 0,43 cm.

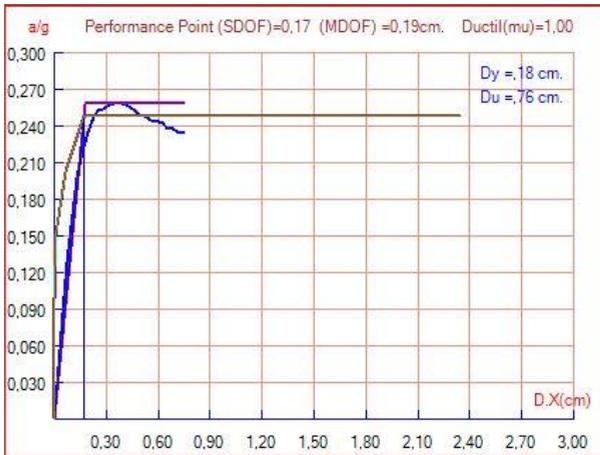
Ilustración 416– Performance Point modelo Tab-1262.

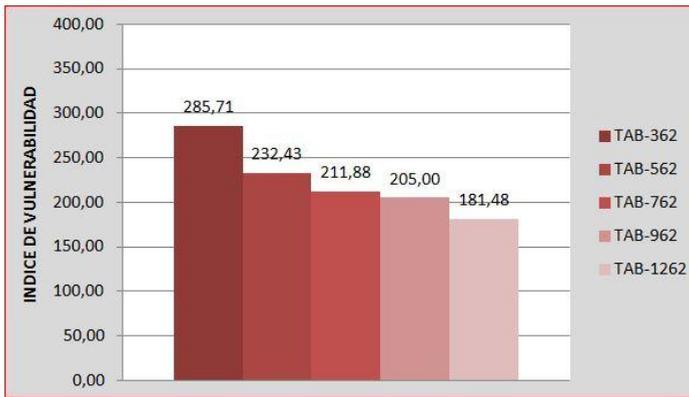
Ilustración 421- Comparativa del índice de daño.

En este caso observamos que solo en un caso el índice de vulnerabilidad supera el valor de 300 que se ha adjudicado a daño severo. Es el modelo con un modulo de rigidez para la sillería de 3000MPa y una resistencia a tracción de 0,1 MPa. Estos valores, que han sido estudiados para poder tener una horquilla amplia de resultados, son bajos para ele material.

En el resto de modelos el índice de vulnerabilidad estaría entre los 200 y 300, dentro del daño moderado.

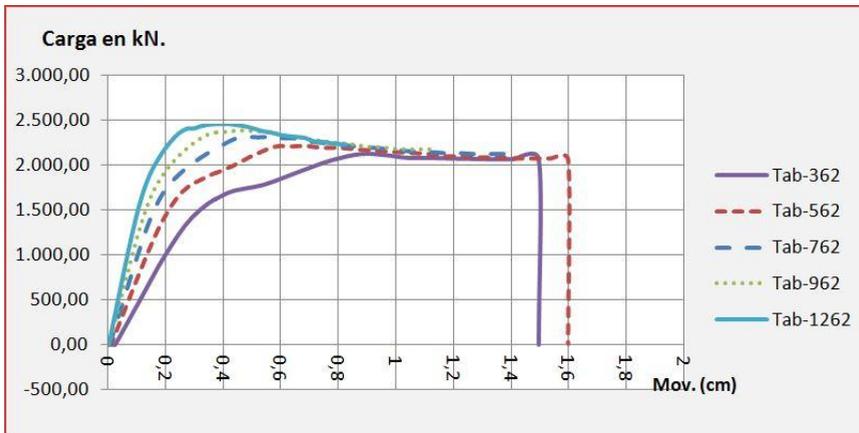
Gráfica 44 - Influencia de la variación de la rigidez de la sillería en la gráfica de V-desp.

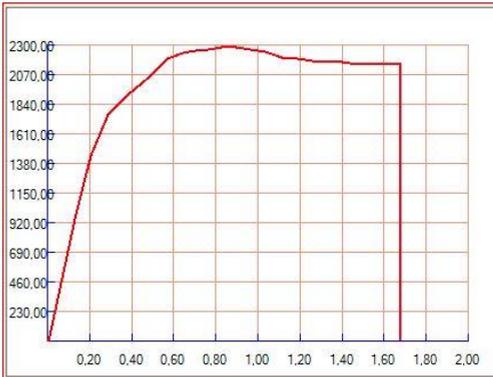
Ilustración 425 – Curva de capacidad del modelo Rell-M-022

El modelo Rell-M-022 presenta la rotura en el paso de carga 23 al 46% de carga del caso 2. El Punto de demanda se produce para una deformación 0,46 cm.

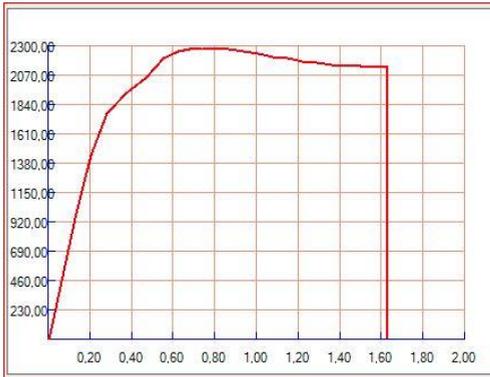
Ilustración 431 – Curva de capacidad del modelo Rell-M-122

El modelo Rell-M-122 presenta la rotura en el paso de carga 22 al 46% de carga del caso 2. El Punto de demanda se produce para una deformación 0,44 cm.

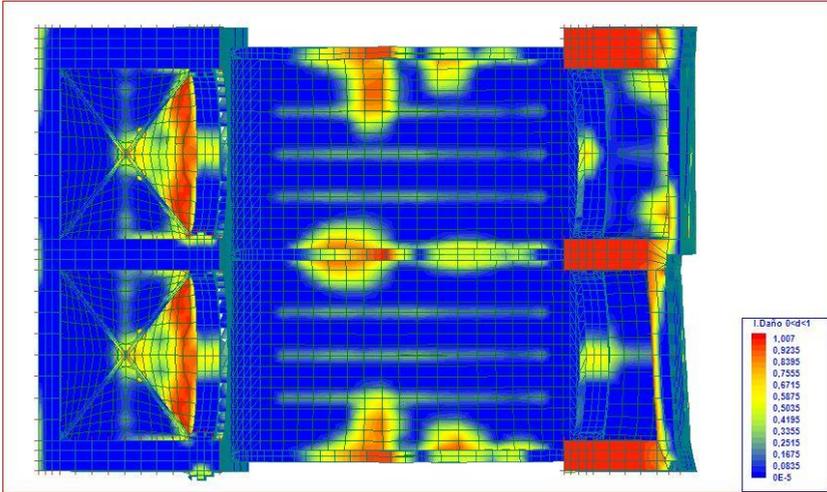
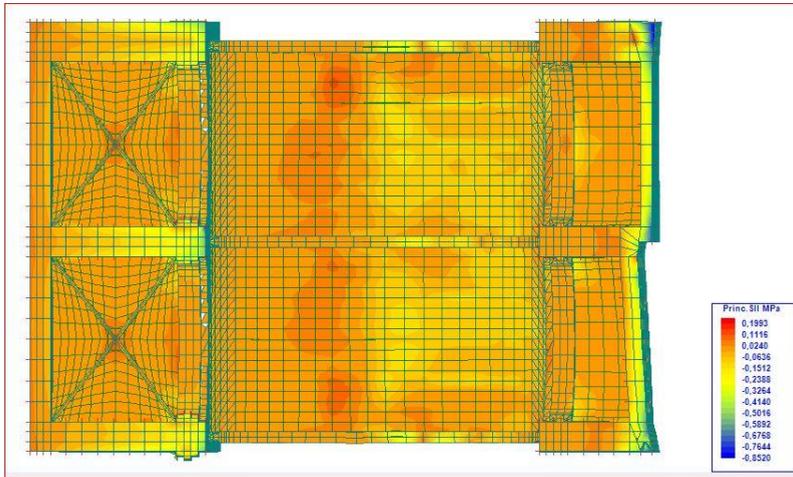
En la vista cenital del modelo observamos como las tracciones de tracción se acumulan en la zona que posteriormente va a presentar el mayor daño en el intradós de la bóveda.

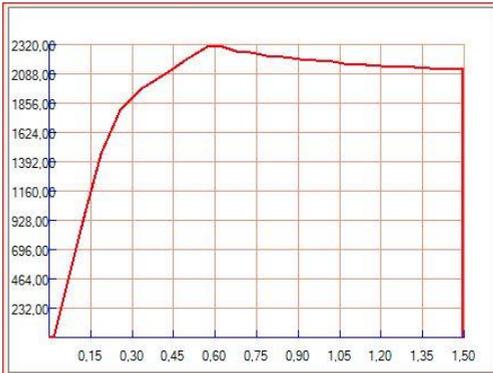
Ilustración 437 – Curva de capacidad del modelo Rell-M-522

El modelo Rell-M-522 presenta la rotura en el paso de carga 19 al 46% de carga del caso 2. El Punto de demanda se produce para una deformación 0,44 cm.

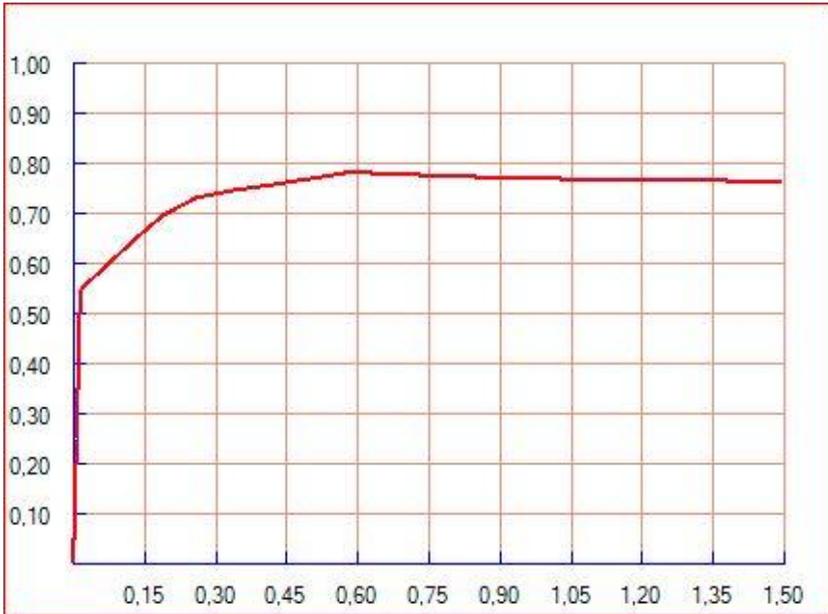
Ilustración 441– Desplazamiento en el eje x en relación al total de la carga aplicada en el punto 29702 del modelo Rell-M-522.

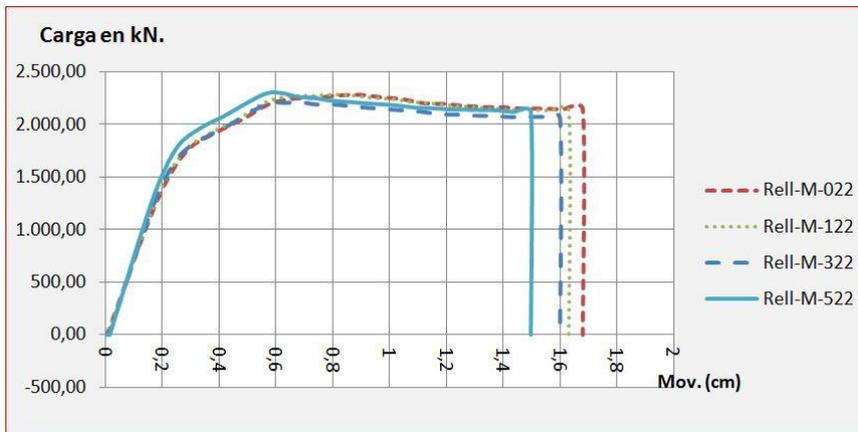
Gráfica 45 – Influencia de la variación de la rigidez del relleno en la gráfica de V-desp.

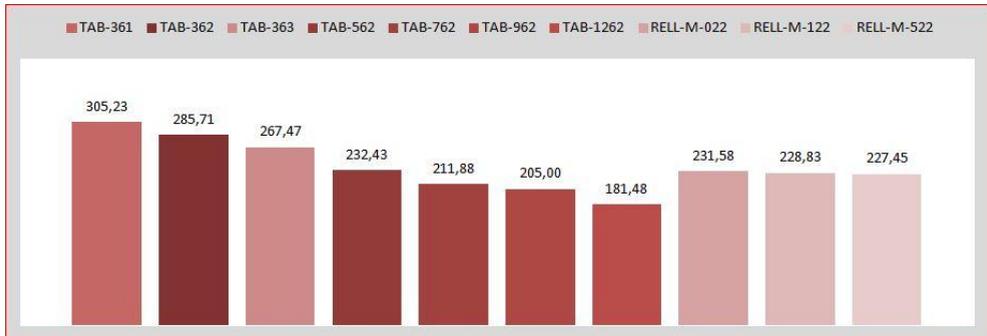
Ilustración 444 - Comparativa del índice de daño de los modelos estudiados.

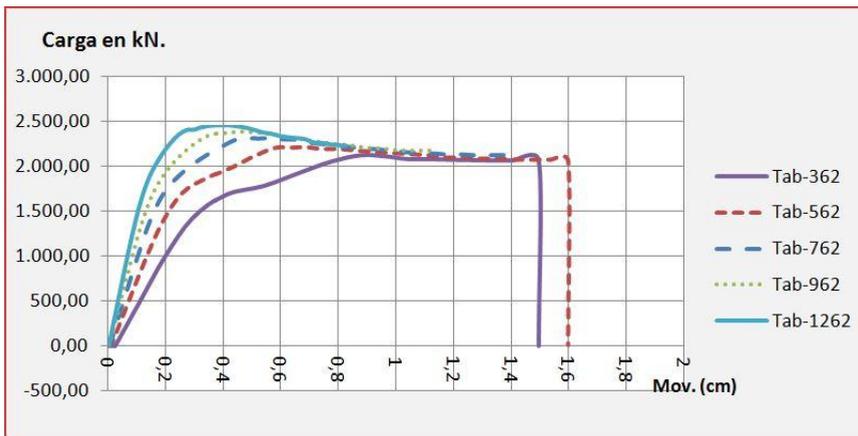
En cuanto a las variaciones de la rigidez de la sillería, podemos observar como en la rama proporcional el incremento de rigidez proporciona una mayor capacidad de carga inicial, si bien una vez empieza la rotura los modelos con menor rigidez presentan mayor ductilidad y son capaces de asumir una mayor deformación antes de la rotura.

Gráfica 47 – Influencia de la variación de la rigidez de la sillería en la gráfica de V-desp

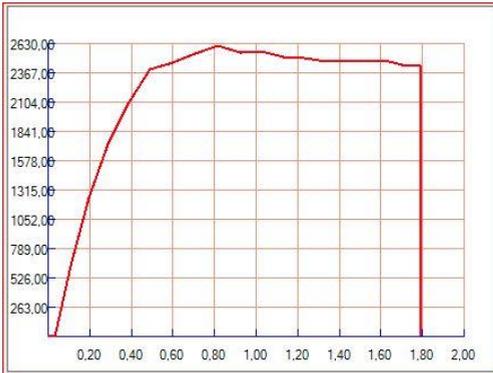
Ilustración 459 – Curva de capacidad del modelo Rell-B-122

El modelo Rell-B-122 presenta la rotura en el paso de carga 19 al 40% de carga del caso 2. El Punto de demanda se produce para una deformación 0,63 cm.

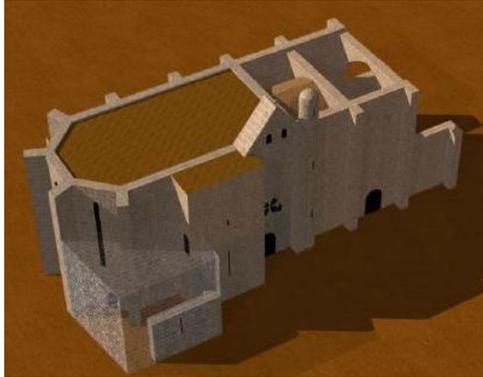
En el análisis murario realizado por Crespo Godino observamos como los contrafuertes originales del S. XIII fueron recrecidos a final del S XIV al renovar las capillas laterales.

Ilustración 472– S XIV. Fase I. Hipótesis de la construcción del templo según Crespo Godino. .

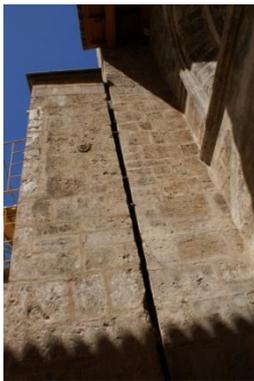
Ilustración 474– Contrafuerte 34 sur recrecido. .

Como ya se ha apuntado, la causa podría ser un defecto de ejecución pero existe una hipótesis alternativa. Otra posible causa pudo ser el terremoto que se produjo, con epicentro en Tavernes de Valldigna, el 18 de diciembre de 1396. Para examinar esta posibilidad se ha realizado un modelo con la dimensión de los contrafuertes originales y se ha sometido a un análisis pushover con el objeto de considerar la respuesta de la estructura original ante un sismo.

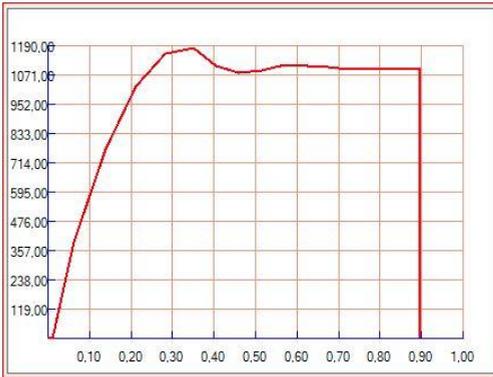
Ilustración 484 – Curva de capacidad del modelo Orig-1462

El modelo Orig-1462 presenta la rotura en el paso de carga 16 al 27% de carga del caso 2. El Punto de demanda se produce para una deformación 0,67 cm.

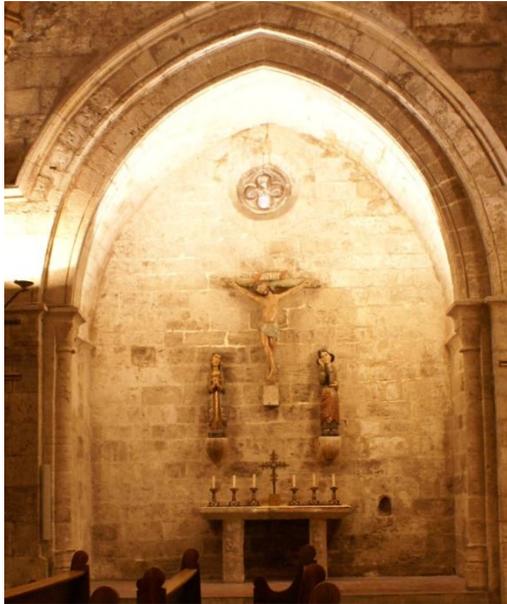
Ilustración 497 – Grieta en pared de la capilla P6

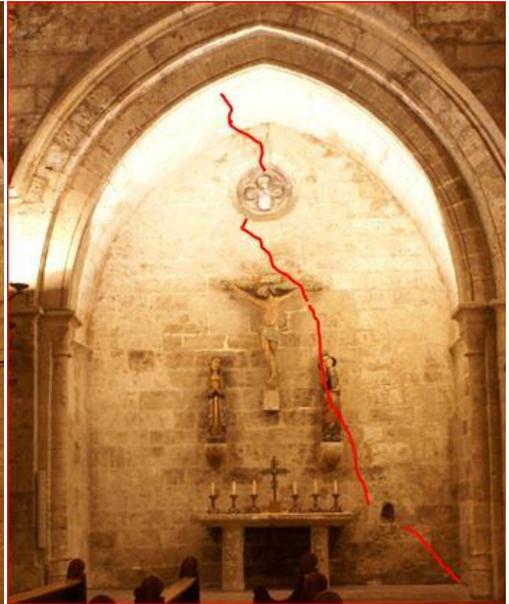
Ilustración 498 – Grieta en pared de la capilla P6

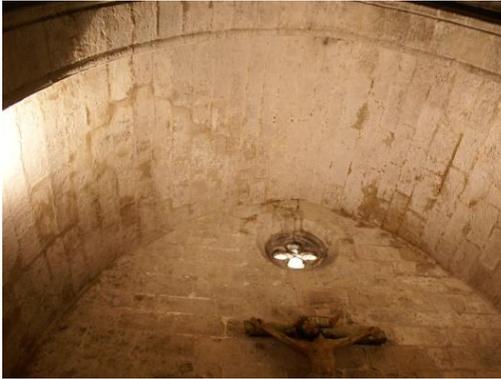
Ilustración 499 – Grieta en pared de la capilla P6

La situación estructural de esta capilla es distinta de las demás ya que como ya se he indicado el tramo 6 de la iglesia estuvo cubierto con cerchas de madera hasta la rehabilitación del templo en 1968. Fue entonces cuando se eliminó la parte superior del muro de la nave central, que originalmente era de fábrica cerámica para rehacerla de sillería como se aprecia en la actualidad. Por otra parte se hizo la bóveda de piedra del tramo sexto que hasta entonces no existía.

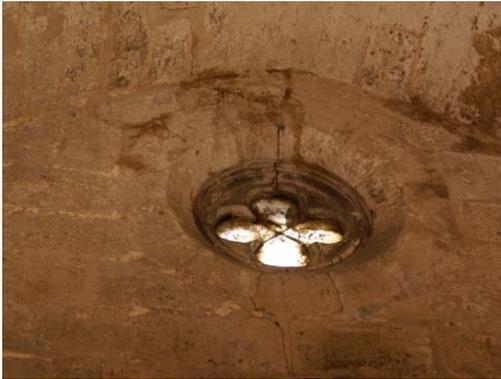
Ilustración 501 – Grieta en pared de la capilla P6

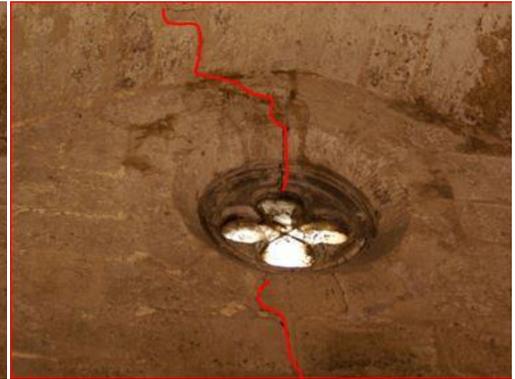
Ilustración 502 – Grieta en ventanal de la capilla P6
