UNIVERSIDAD POLITÉCNICA DE VALENCIA

MÁSTER UNIVERSITARIO EN ARQUITECTURA AVANZADA, PAISAJE, URBANISMO Y DISEÑO  
CURSO 2014 /2015

**ACTUACIONES EN MATERIA DE ACCESIBILIDAD, EN TIPOLOGÍAS DE VIVIENDA SOCIAL EN MÉXICO**

**TRABAJO FINAL DE MÁSTER**

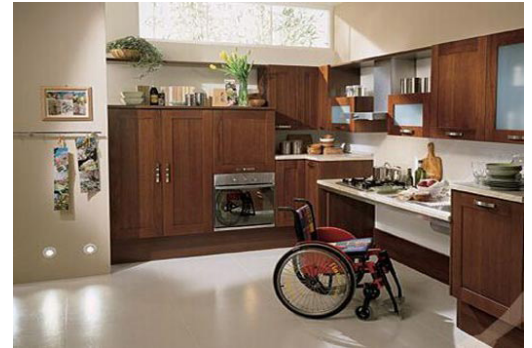
Fig.01\_Mobiliario de una casa adaptada para personas con problemas de movilidad.

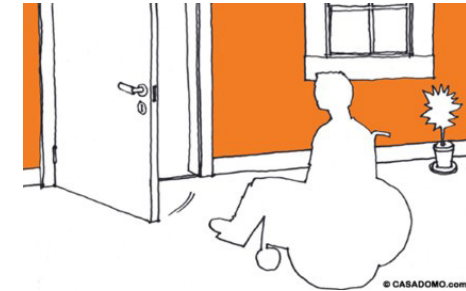
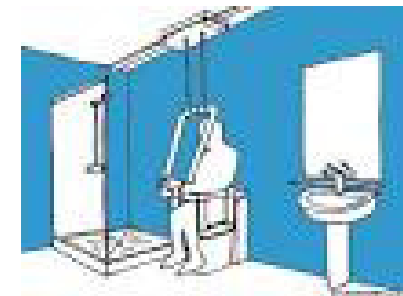
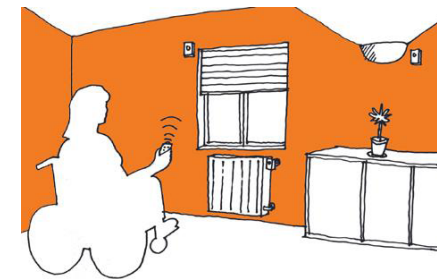
Fig 04\_Distintos mecanismos de accesibilidad, que pueden integrarse al hogar.

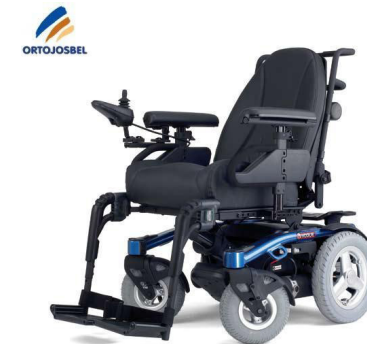
Fig.18\_ Silla de ruedas eléctrica,

Fig.18\_Silla de ruedas eléctricas.

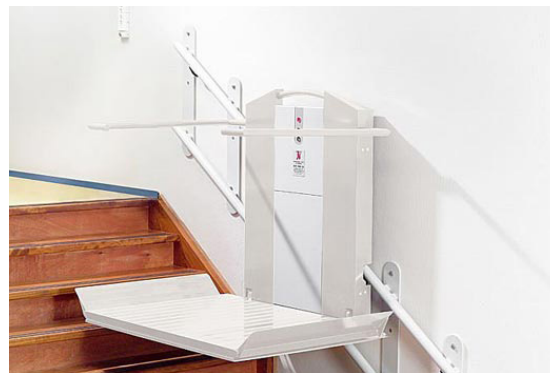
Fig.20\_ Plataforma para personas en sillas de ruedas.

Fig.20\_Plataforma para personas en sillas de ruedas.

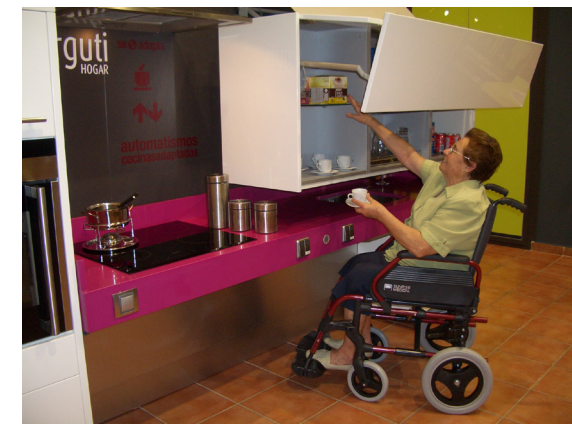
Fig.19\_ Mobiliario de cocina adaptado..

Fig.19\_Mobiliario de cocina adaptado.

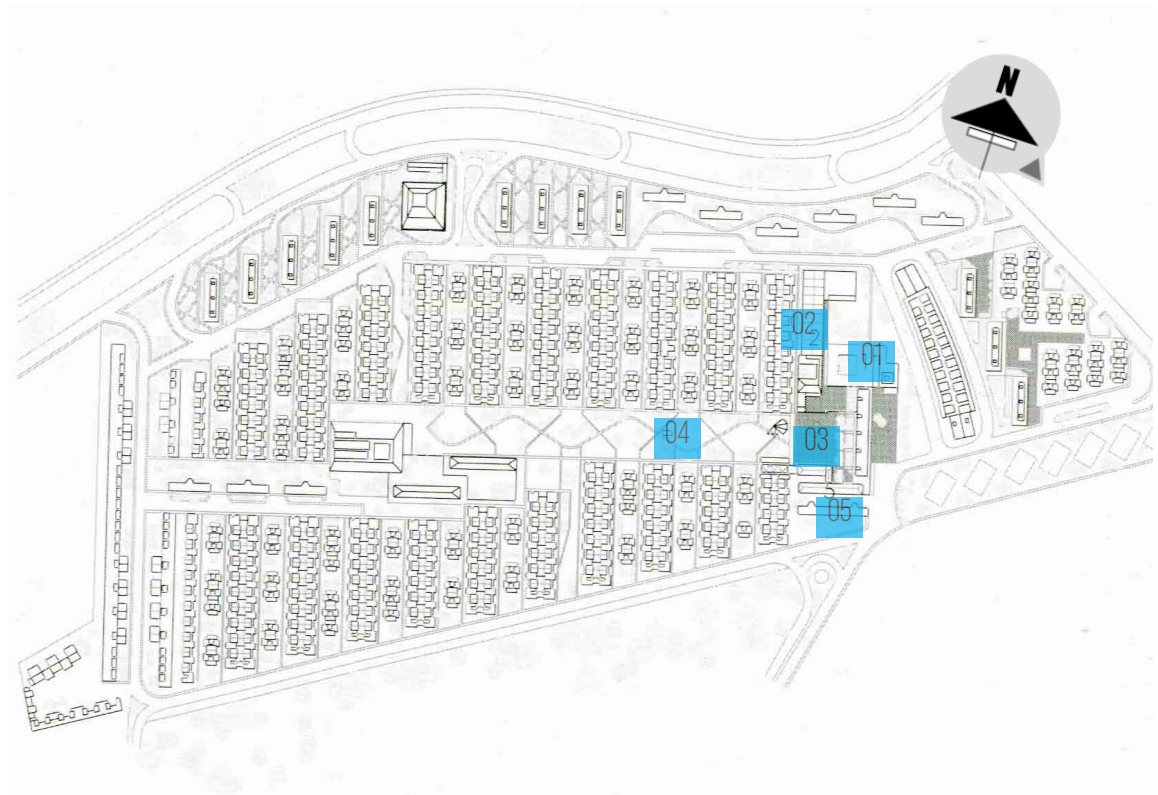
- 01.-Clínica
- 02.-Club
- 03.-Plaza
- 04.-Kiosco
- 05.-Zona comercial central

Fig 33\_Planta General del conjunto habitacional Santa Fe. Tomada del libro: Vivienda social Moderna México, 2009, Barcelona. Grupo de Investigación Form UPC.

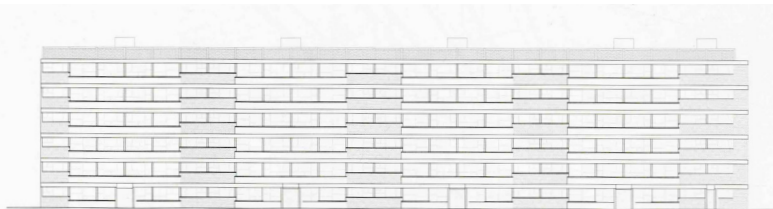
Fig. 42\_Alzado Este, Conjunto Habitacional Unidad Tacubaya.. Tomada del libro: Vivienda social Moderna México, 2009, Barcelona. Grupo de Investigación Form UPC

Fig. 42\_ Alzado Este, Conjunto Habitacional Unidad Tacubaya.

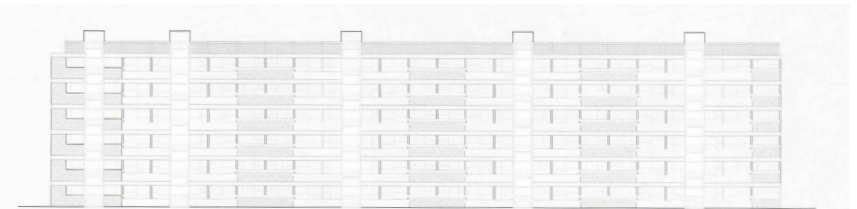
Fig. 43\_Alzado Oeste, Conjunto Habitacional Unidad Tacubaya.. Tomada del libro: Vivienda social Moderna México, 2009, Barcelona. Grupo de Investigación Form UPC

Fig. 43\_ Alzado Oeste, Conjunto Habitacional Unidad Tacubaya.

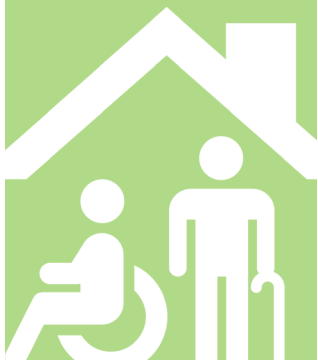
La unidad habitacional Tacubaya ubicada en el centro de la ciudad de México. Tiene entre sus características que existen 2 tipos de edificios, el primer cuenta con una escalera central, la cual comunican con todos los edificios, carece de elevador, y de las respectivas medidas de seguridad, en cuanto a la vivienda Tipo 2 las escaleras comunican directamente con las casas, las escaleras no cumplen con los anchos requeridos, será necesario colocar barreras de seguridad.

En conjunto tanto los accesos como los pasillos exteriores, no presentan problemas, las mejoras se reducen a re-acondicionar, la accesibilidad de las escaleras, colocando elevadores y cambiando pasamanos.

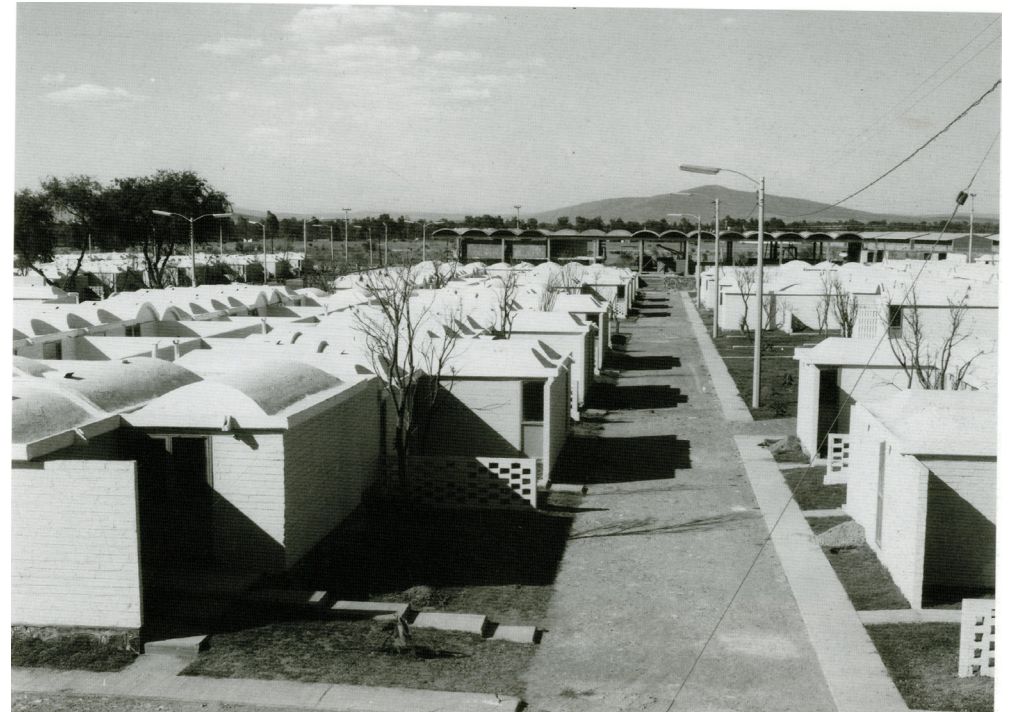
Fig. 46\_Foto del conjunto tomada en el año de su inauguración. Tomada del libro: Vivienda social Moderna México, 2009, Barcelona. Grupo de Investigación Form UPC.

Fig. 46\_ Foto del conjunto tomada en el año de su inauguración. Tomada del libro: Vivienda social Moderna México, 2009, Barcelona. Grupo de Investigación Form UPC.
