TRABAJO FINAL DE MÁSTER

**APROXIMACIÓN A UN CASO DE REGENARACIÓN URBANA DE VIVIENDA SOCIAL EN CASTELLÓN: Grupo Rafalafena**

MÁSTER EN ARQUITECTURA AVANZADA, PAISAJE, URBANISMO Y DISEÑO  
ESCUELA TÉCNICA SUPERIOR DE ARQUITECTURA DE VALENCIA. Curso 2014-23015

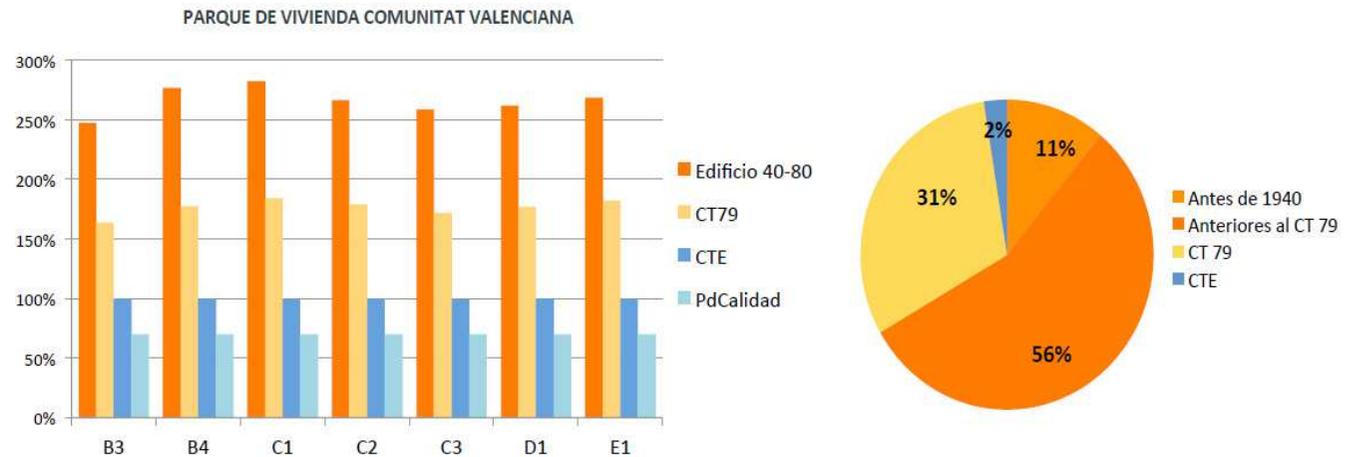
Fig. 1. Gráfica del parque residencial de la CV según su zona climática de invierno y la normativa térmica con la que se construyó.

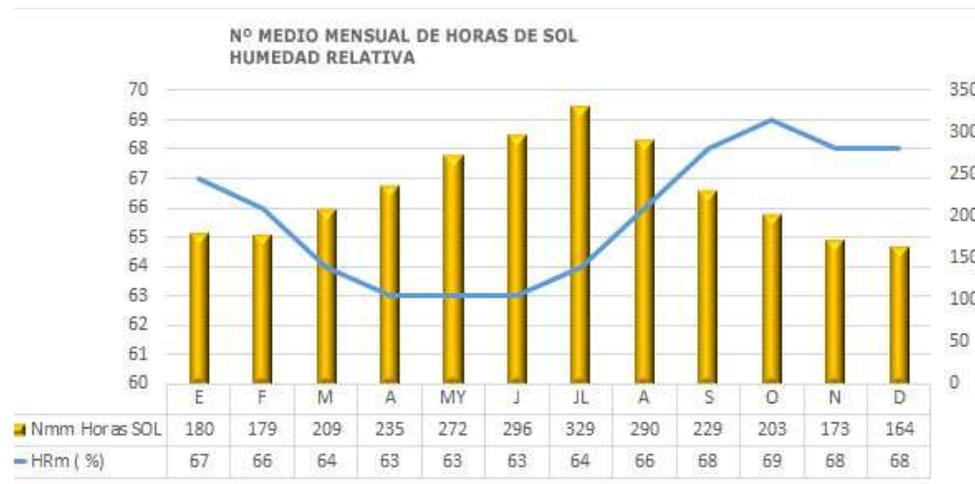
Fig. 7. Datos sobre horas de sol y humedad relativa en Castellón.  
Fuente: *Elaboración propia a partir de datos de AEMET.*

Otro dato a destacar son las 2755 horas de sol al año que tiene la ciudad, lo que hará que la irradiancia solar sea un factor a considerar.

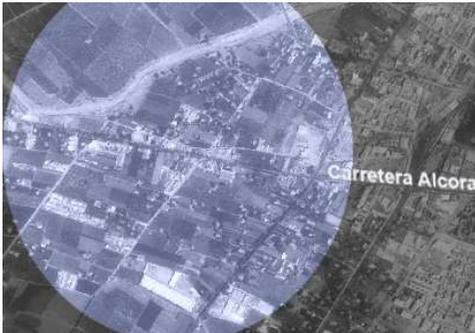
Fig. 42. Proliferación de grupos periféricos, en la zona oeste de la ciudad, sobretodo alrededor de la Carretera de Alcora.

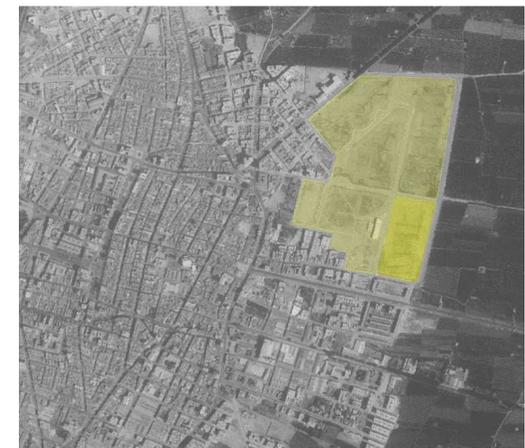
Fig. 51. Vista aérea del año 1968, donde se muestra la situación del Plan Parcial de Rafalafena, al Este de la ciudad. Fuente: Elaboración propia sobre Ortofoto de 1968 extraída de <http://fototeca.icv.gva.es/>

Mención aparte, hacer notar que en estos años tuvo lugar la redacción de un Polígono de vivienda social por parte del Instituto Nacional de la Vivienda, en la parte Este de la ciudad. Se trató del Plan Parcial Polígono Rafalafena que, urbanísticamente, se desarrolló siguiendo el planteamiento del *open planing* nacido en el movimiento moderno, bloques aislados de viviendas rodeados de zonas verdes y provistos de las dotaciones necesarias para sus habitantes. Además, su interés radica en que se tuvo en cuenta el principio de cohesión social por cuanto que las parcelas fueron destinadas a los distintos tipos de viviendas de protección oficial existentes, de forma que el acceso al sistema dotacional se daba en condiciones de igualdad para todos los segmentos sociales que resultaron en el Polígono.

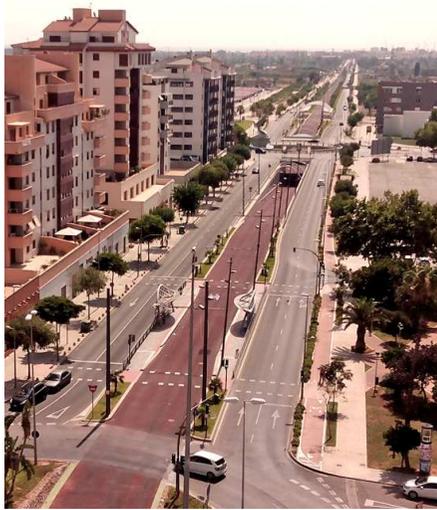
Fig. 53. Imagen de la modificación de la Avda. del Mar, con la incorporación de la línea de TRAM hasta el Grao.

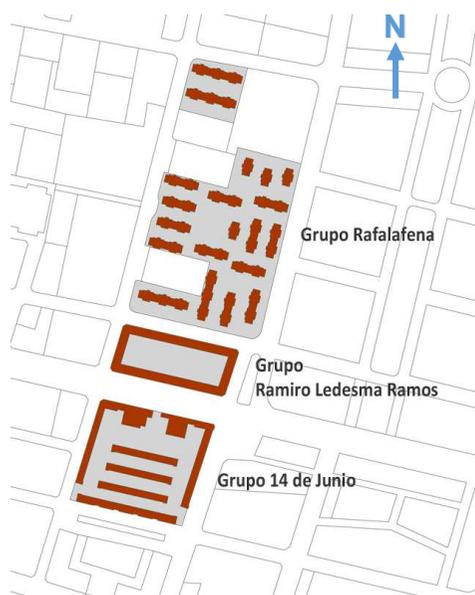
Fig. 55. Situación de los 3 Grupos de vivienda social objeto de estudio.

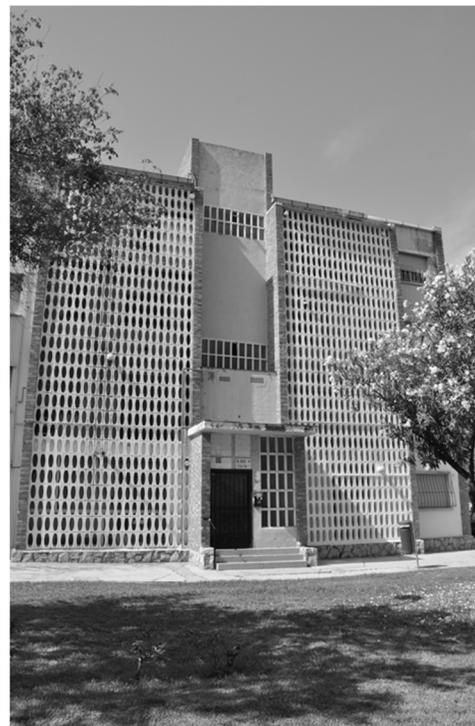
Fig. 86. Detalle del acceso a los bloques por el lado Norte u Oeste (en función del bloque). A los lados del acceso, celosía de protección formada por piezas prefabricadas de hormigón, sobre las zonas húmedas (cocina y baño) de las viviendas.

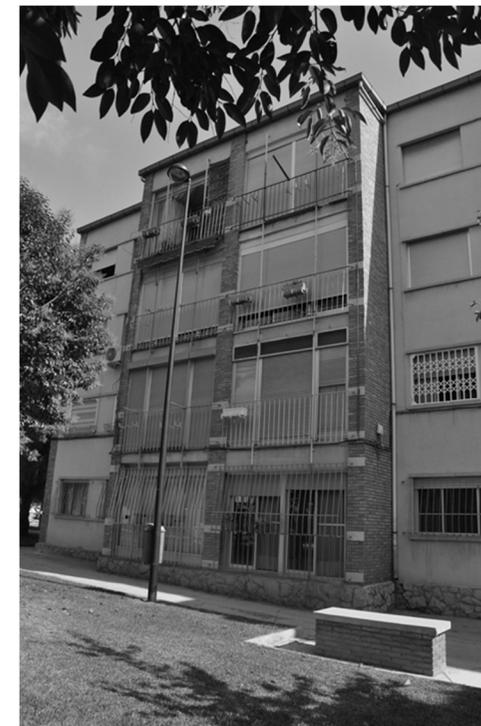
Fig. 87. Detalle de la parte posterior de los bloques por el lado Sur o Este (en función del bloque). El cuerpo saliente, correspondiente al salón-comedor de las viviendas y a los lados, ventanas de los dormitorios.

Se trata por tanto de viviendas pasantes con ventilación cruzada (aunque más acertada la orientación Norte-Sur que la Este-Oeste). El programa de vivienda está formado por tres dormitorios dobles, baño, cocina y salón-comedor, dando lugar a un módulo muy estudiado en cuanto a las dimensiones mínimas de las estancias. Todo el programa se resuelve en 58'73 m<sup>2</sup> útiles y 71'99 m<sup>2</sup> construidos. En los bloques orientados Norte-Sur, al lado Norte recae la cocina, baño y un dormitorio y al Sur, el Salón-comedor y los otros dos dormitorios. Por contra, en el caso de los bloques orientados Este-Oeste, las zonas de servicios y un dormitorio, se orientan al Oeste y al Este, el salón-comedor y los otros dos dormitorios.

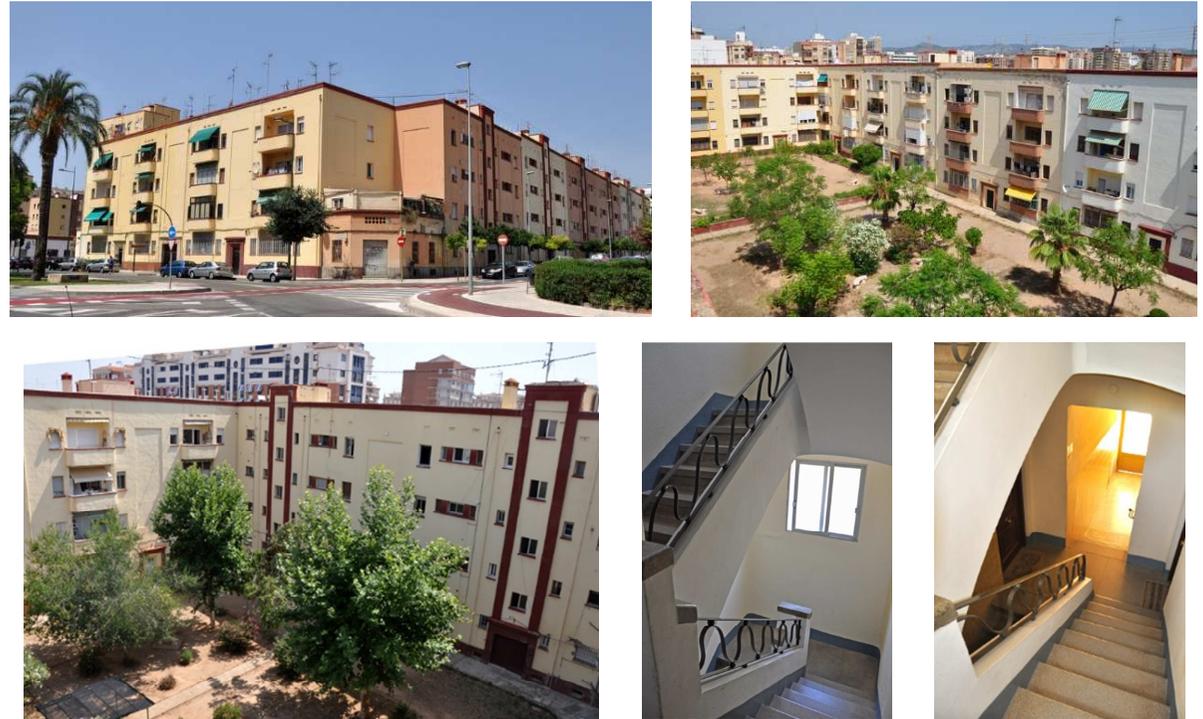
Fig. 119-123. Fotografías del grupo de viviendas (de arriba a abajo y de izquierda a derecha):  
Vista general desde esquina calle Columbretes con calle Tenerías.  
Patio interior (fachadas Sur y Este)  
Patio interior (fachadas Sur y Oeste)  
Detalle de escalera.  
Detalle acceso a uno de los núcleos de escalera.

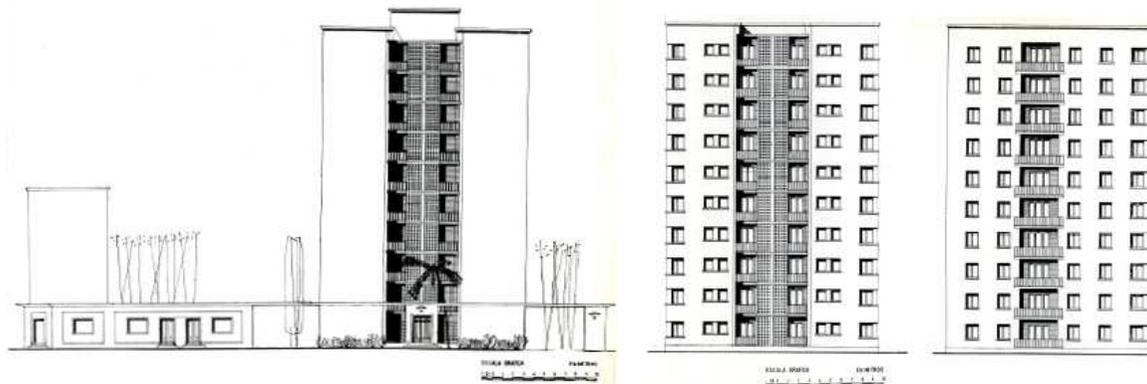
Fig. 126 (arriba): Alzado Principal, posterior y lateral de las torres.  
Fuente: Revista Hogar y Arquitectura, nº 7.

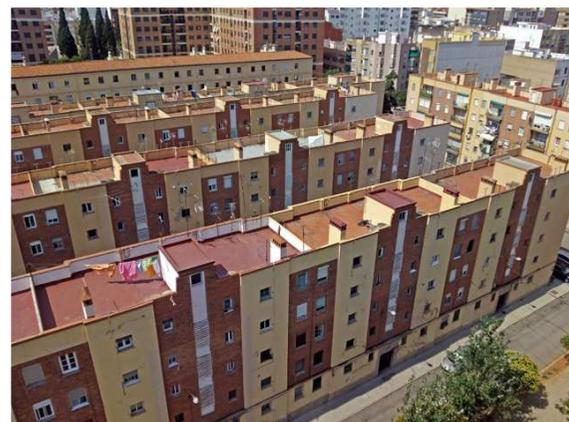
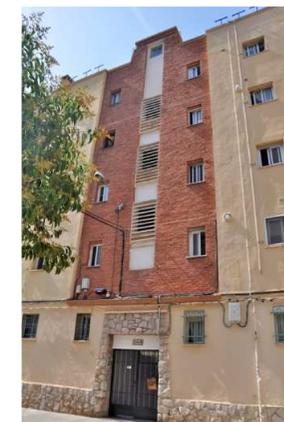
Fig. 129 (izda). Plano de distribución del tipo de esquina y centro de los bloques de 5 alturas.  
Fig. 130 (arriba). Alzado posterior de los bloques (Corresponde al alzado Sur en los bloques horizontales y al Este en los verticales).

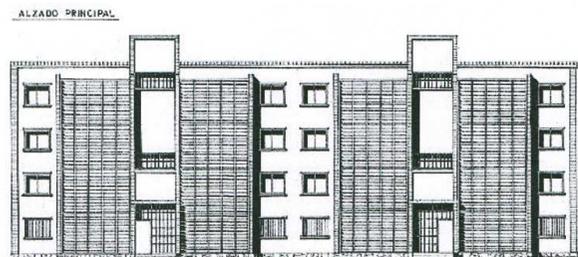
Este sería el bloque más repetido de todo el grupo, el de dos núcleos de escalera, dispuesto en orientación N-S y E-O.

Los testeros (y esto es igual para todos los edificios, sin importar el número de bloques de escalera que tengan) se resuelven siempre con muros ciegos.

Fig. 134. Planos de los alzados, planta tipo y planta cubierta de este mismo bloque. Extractos de los planos A-1, A-2 y FE-1 del proyecto.

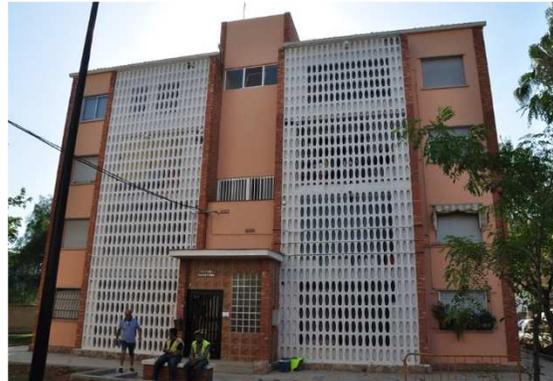
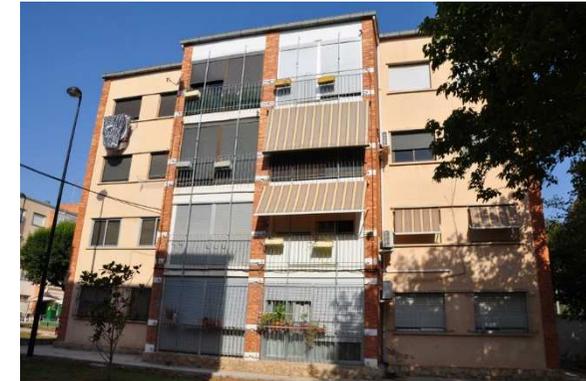
Este sería el bloque de un solo núcleo de escaleras, con viviendas pasantes, todas de orientación Este (alzado principal, con celosía de hormigón sobre ventanas de cocina y baño) y Oeste (alzado posterior, con el estar-comedor y dos dormitorios).

El propósito de esta celosía era crear un espacio protegido para el secado de la ropa, ya que las cubiertas no son accesibles y la vivienda no dispone de ningún otro espacio para ello. Era un espacio hueco de arriba abajo, pero en la actualidad muchas viviendas han ganado ese espacio, que ha quedado dividido a nivel de las diferentes plantas.

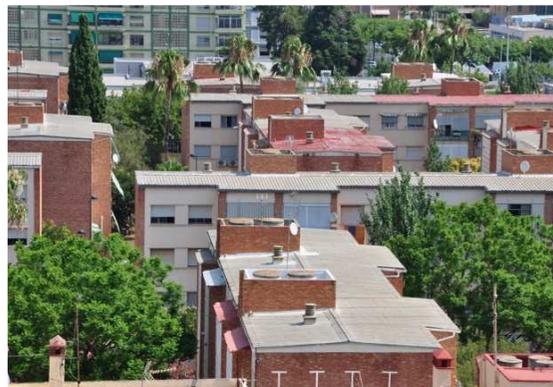
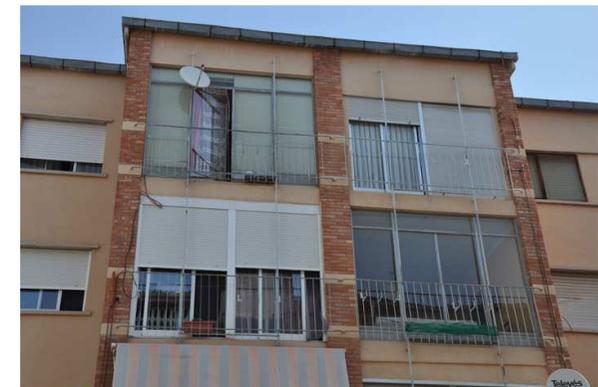
Respecto al alzado posterior, la parte central, correspondiente al estar-comedor, se resuelve con carpintería acristalada en todo su frente, que en su origen, sólo contaba con unas lama interiores de protección contra el sol, lo que ha hecho que la mayoría de las viviendas hayan sido intervenidas para colocar persianas de protección. En el proyecto original sólo se contemplaban persianas en los dormitorios.

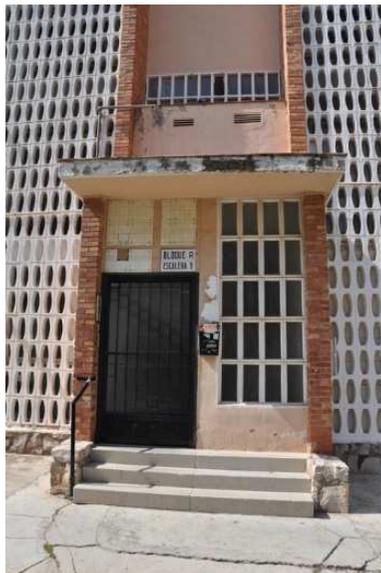
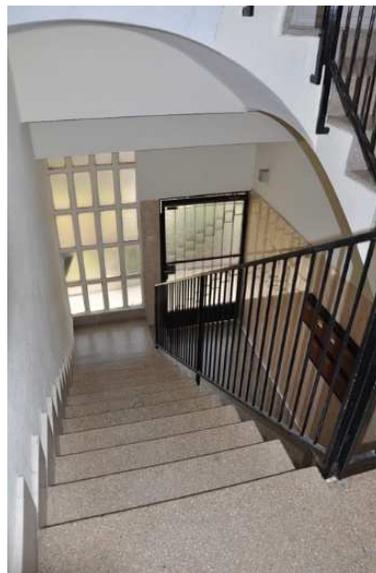
Fig. 141 y 142. Imágenes del acceso y escalera común.

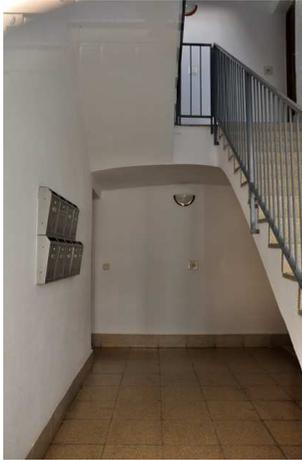
Fig. 172. Imagen de la zona común, con el muro separador entre ésta y las viviendas.

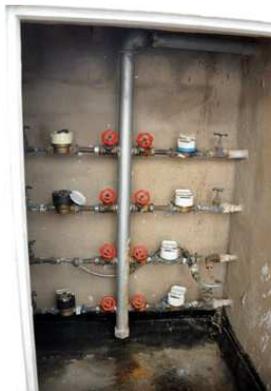
Fig. 173. Imagen de la centralización de contadores de agua en el rellano de la escalera.

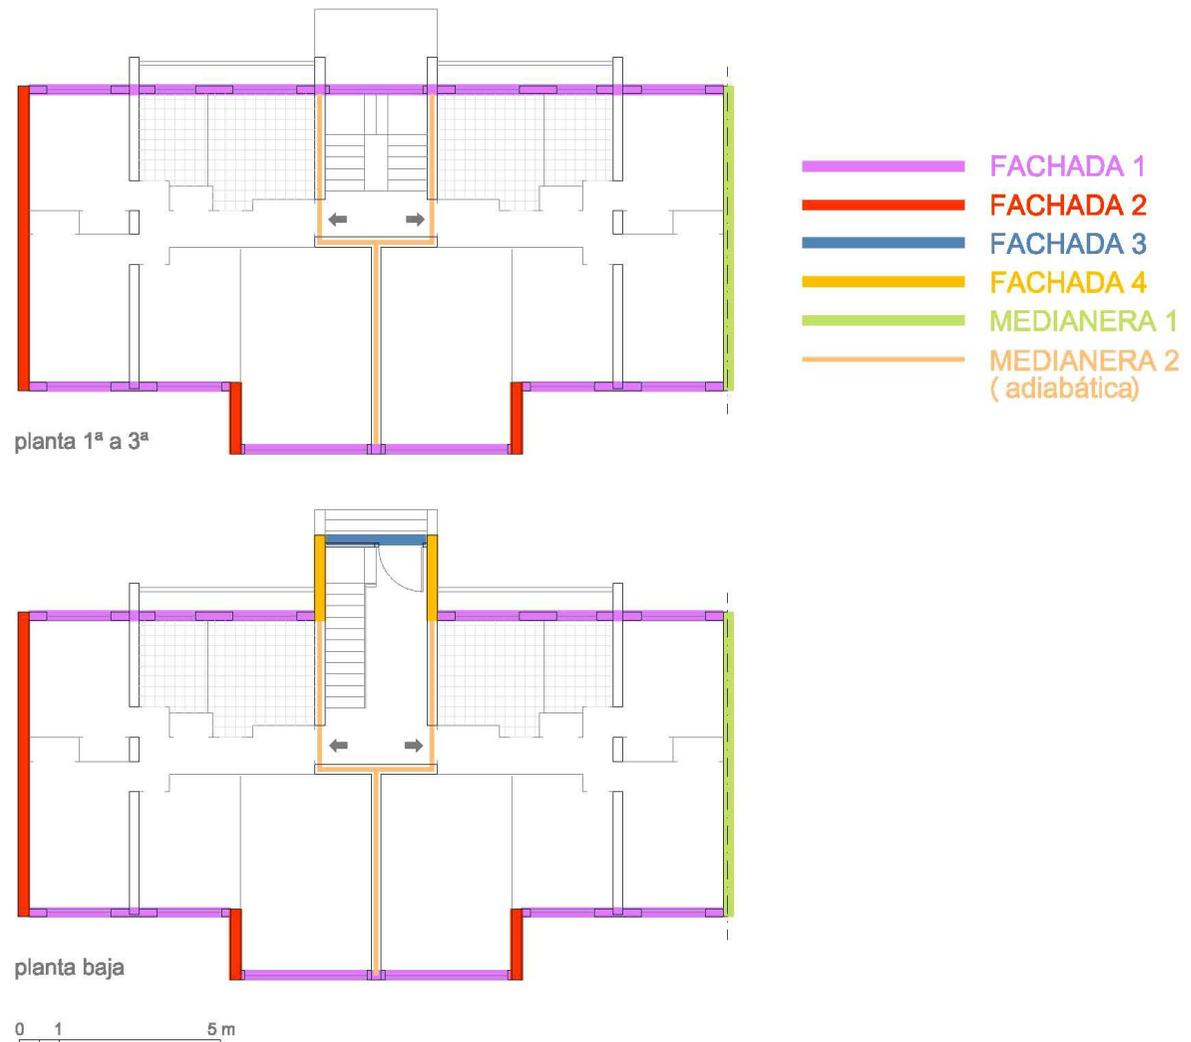
Fig. 174. Planos de planta con caracterización de los tipos de fachadas.

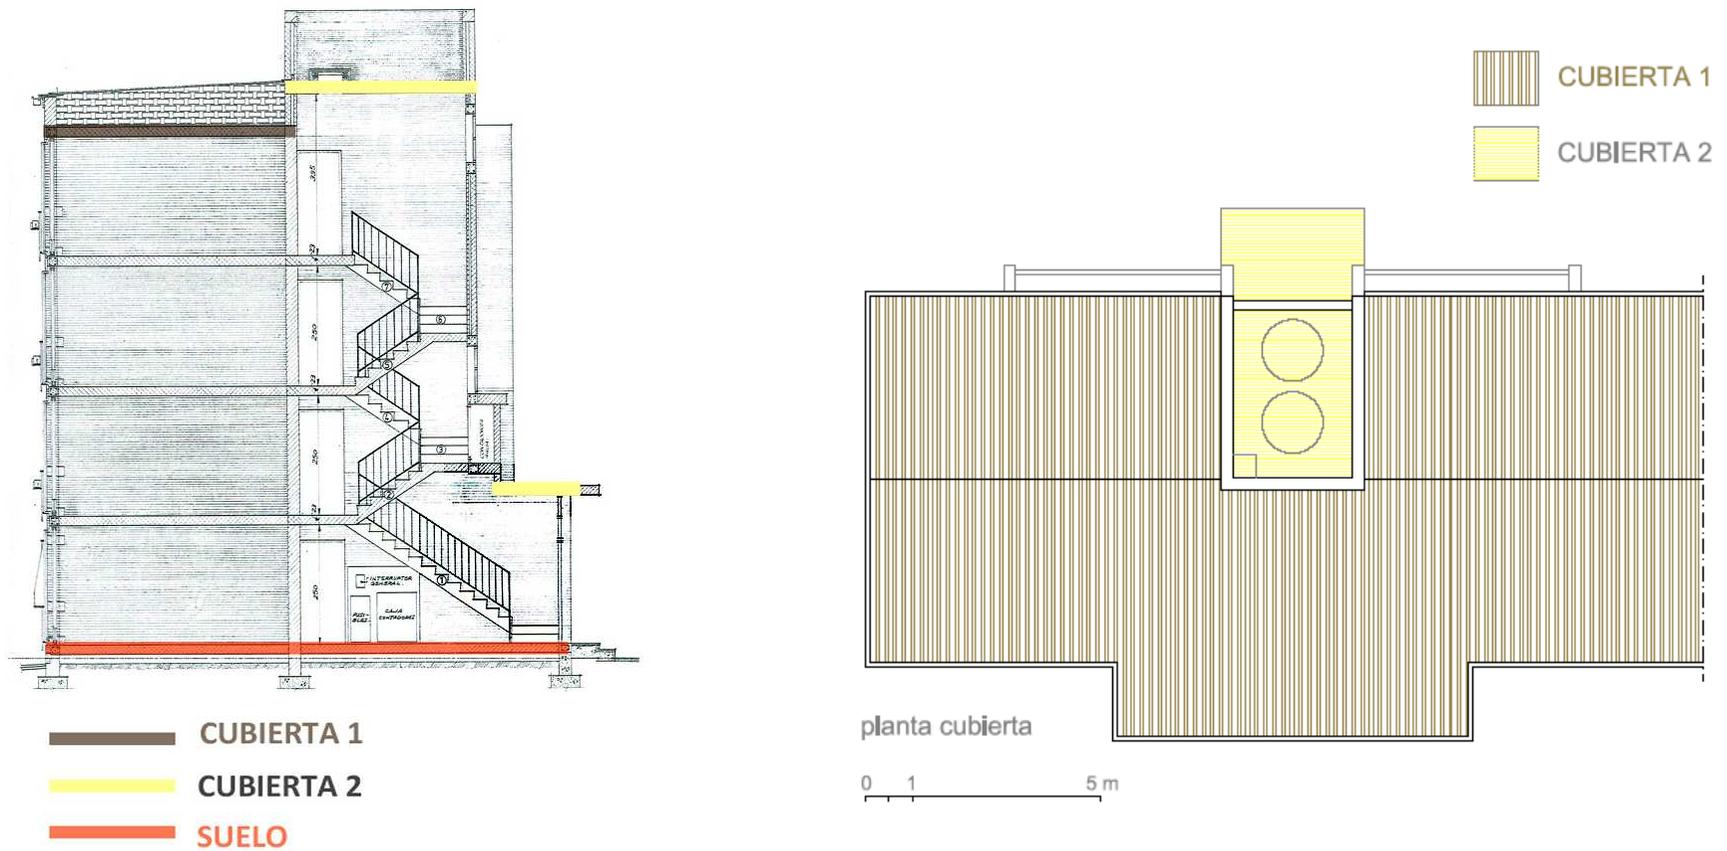
Fig. 175 y 176. Planos de planta cubierta y de sección con señalización de los tipos de cubierta.

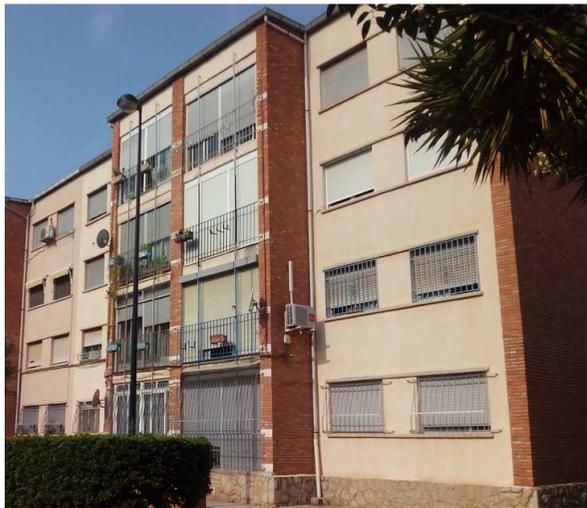
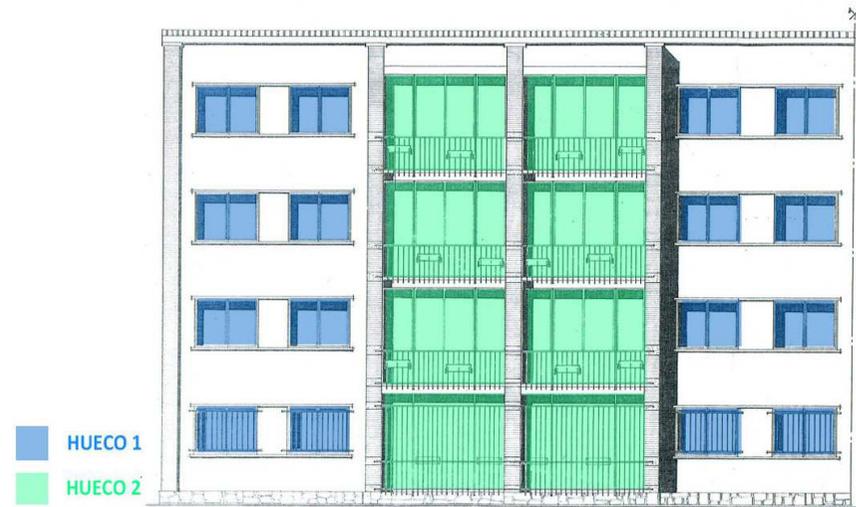
Los huecos 3 y 4, correspondientes a las cocinas y baños, se encuentran situados bajo una celosía de piezas de hormigón prefabricado.

Fig. 179 y 180 (drcha): Planos de alzados con distinción de las tipologías de huecos.  
Fuente: Elaboración propia sobre planos de alzado del proyecto.

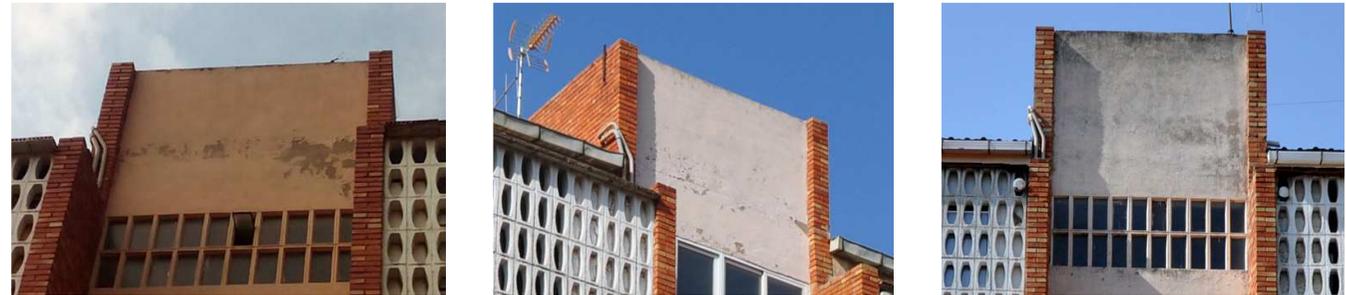
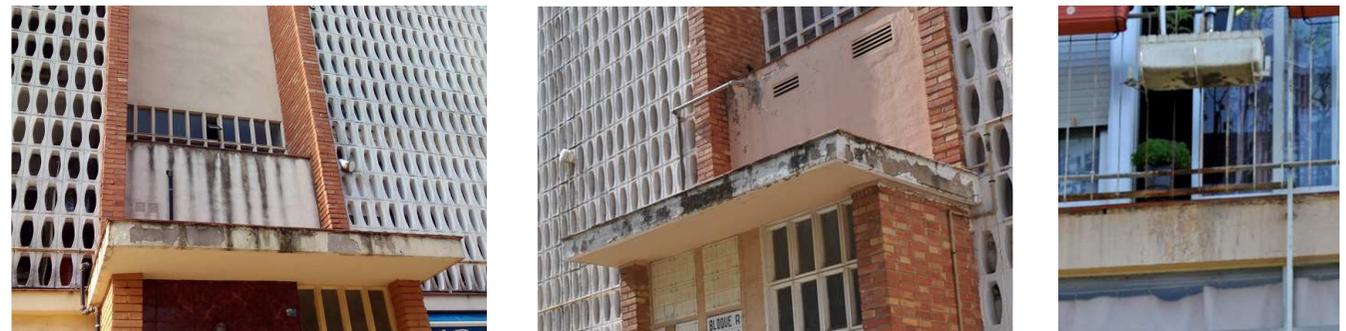
Fig. 185, 186 y 187. Imágenes de humedades y/o desperfectos sobre la fachada principal.

Estas fisuras vienen acompañadas de presencias de humedad en algunos casos. El motivo es que detrás se encuentran situados en un recinto abierto, pero delimitado perimetralmente por muros, los depósitos de agua. Ante lluvias o pequeñas pérdidas de los depósitos, si la impermeabilización no está bien resuelta o presenta alguna deficiencia, esto puede dar lugar a filtraciones de agua hasta el frente de forjado, y hacer que aparezcan estas humedades.

Manchas de humedad en los frentes de las cubiertas voladas situadas sobre los portales de los edificios y bajo los alféizares de las ventanas, debido a la inexistencia de goterón en las piezas de borde y/o a la poca pendiente de la cubierta.

La intervención que primaría sería la resolución de los problemas de humedad en cubierta, con la sustitución y/o reparación de la lámina impermeable en aquellos puntos de filtraciones o bien, y en fachada, con la mejora de los puntos de evacuación de aguas. Así como la reparación de las fugas de agua en las tuberías.

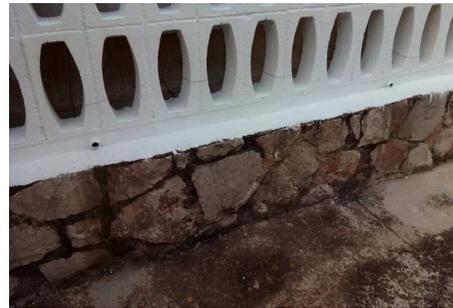
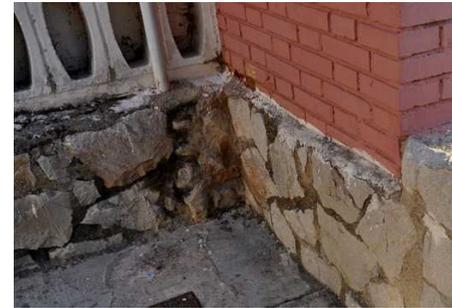
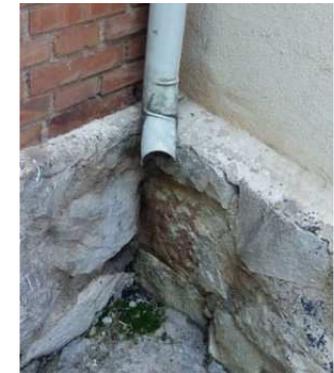
Humedades en el muro de mampostería delante de la zona de cocina y baño, bajo el paño de celosía. Esto es consecuencia de una mala solución de la evacuación de las aguas del pequeño espacio que hay detrás de la celosía de hormigón armado, que vierte directamente sobre el muro. Este espacio en el origen era un espacio abierto, pero en la actualidad muchas viviendas lo han cerrado y lo han incorporado a las mismas a modo de galería, teniendo su desagüe en los puntos anteriormente mencionados.

Fig. 191, 192 y 193. Imágenes de humedades sobre el muro de mampostería.

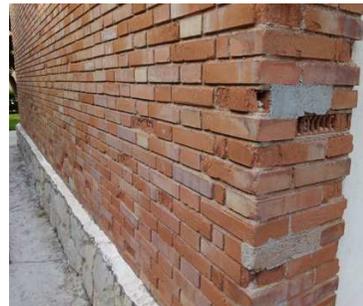
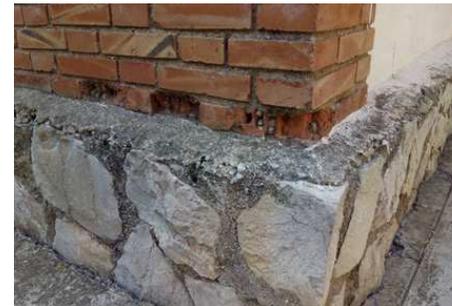
Desgastes puntuales de piezas de ladrillo del muro caravista.

Fig. 194 y 195. Detalle de patologías en el ladrillo de la fachada caravista.

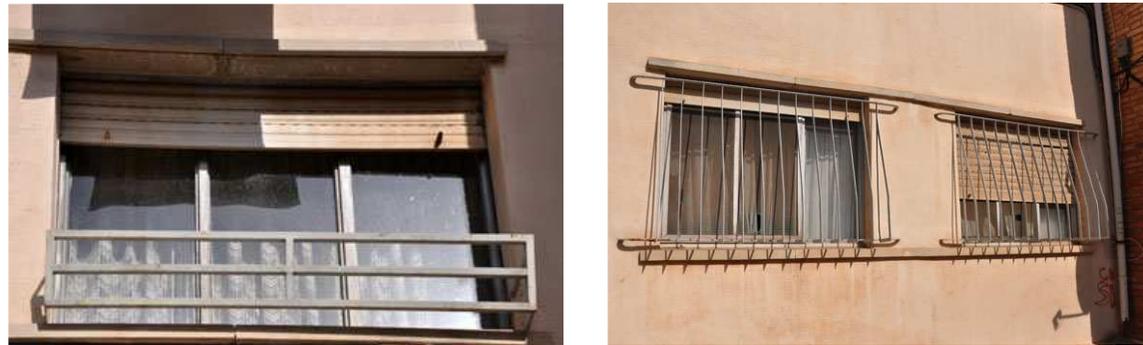
Fig. 196 y 197. Imágenes de la fachada lateral del muro cara vista con las patologías comentadas.

También existen desprendimientos y deterioro en el revestimiento continuo del testero de la cubierta.

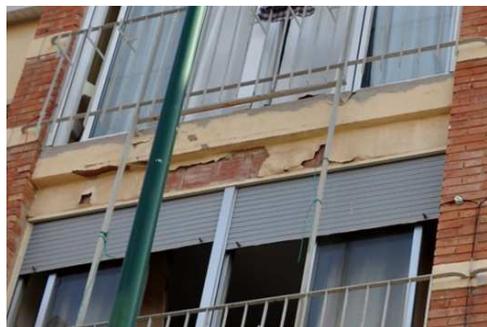
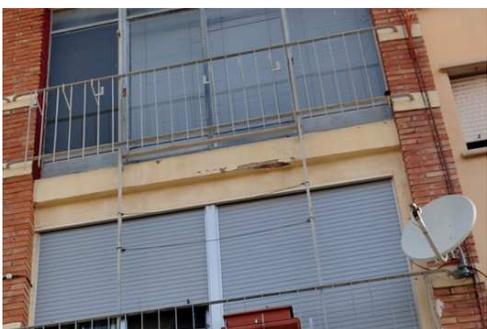
Las carpinterías en general son de baja calidad, y presentan algunas deficiencias de aislamiento y estanqueidad.

Fig. 198 y 199. Detalle de la carpintería de las ventanas.

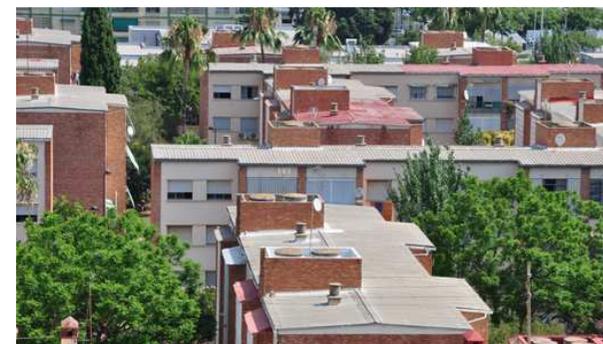
Se observan reparaciones de la impermeabilización en algunas zonas de la cubierta como consecuencia de filtraciones de agua al interior de las viviendas.

Fig. X: Imagen de las cubiertas de los edificios.

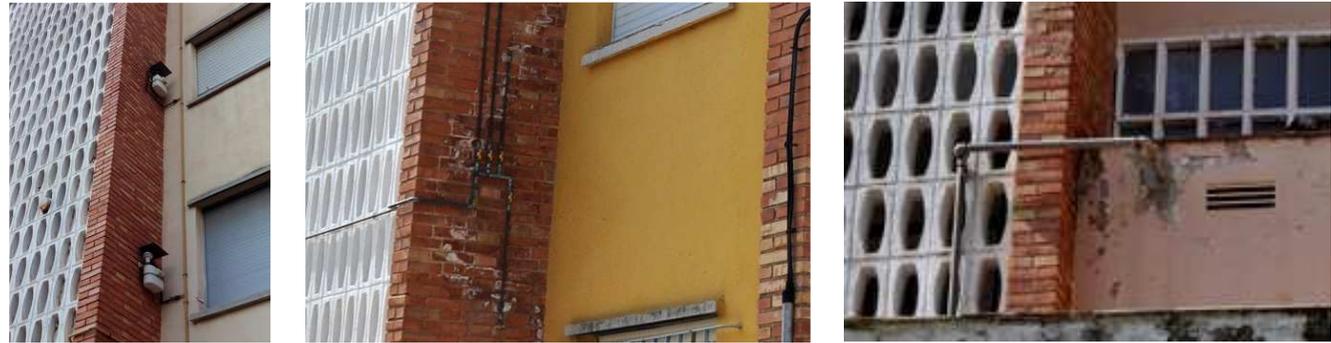
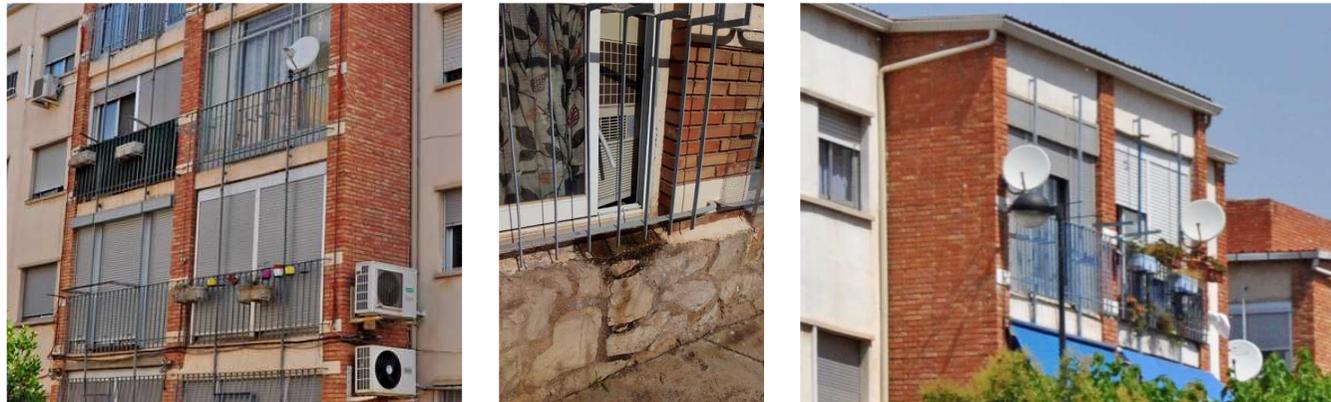
Fig. 204, 205 y 206. Detalle de instalaciones y de diversas patologías motivadas por fugas de agua de las tuberías.

Con respecto a las instalaciones, éstas siguen siendo las de origen, por lo que presentan las deficiencias propias del paso del tiempo, sobre todo los cuadros de centralización de contadores y algunas pérdidas o escapes de las tuberías de agua, que provocan humedades en la fachada. Algunas viviendas han cambiado el calentador instantáneo de gas butano por termo eléctrico, y en otras se ha instalado gas natural. No se observan daños aparentes, salvo su obsolescencia, aunque su rehabilitación tendría que ir encaminada a la adaptación de las mismas a la reglamentación actual y en la adopción de medidas de ahorro energético y de uso racional y responsable.

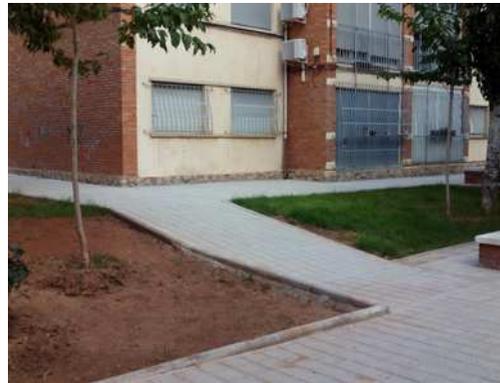
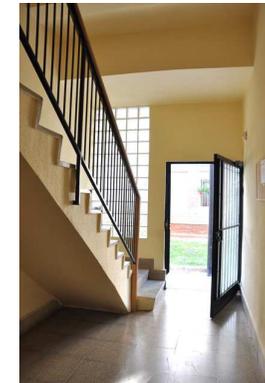
Con respecto a los desplazamientos horizontales, la puerta de acceso tiene un ancho de 1'10m y el zaguán un diámetro inscribible de 1'25m. A nivel de plantas, el espacio de acceso a las viviendas tiene 1'15m de anchura.

Fig. 213. Detalles de una de las rampas exteriores para salvar los desniveles de la zona común.

Fig. 214 y 215. Imágenes de la puerta de acceso y del zaguán del edificio.

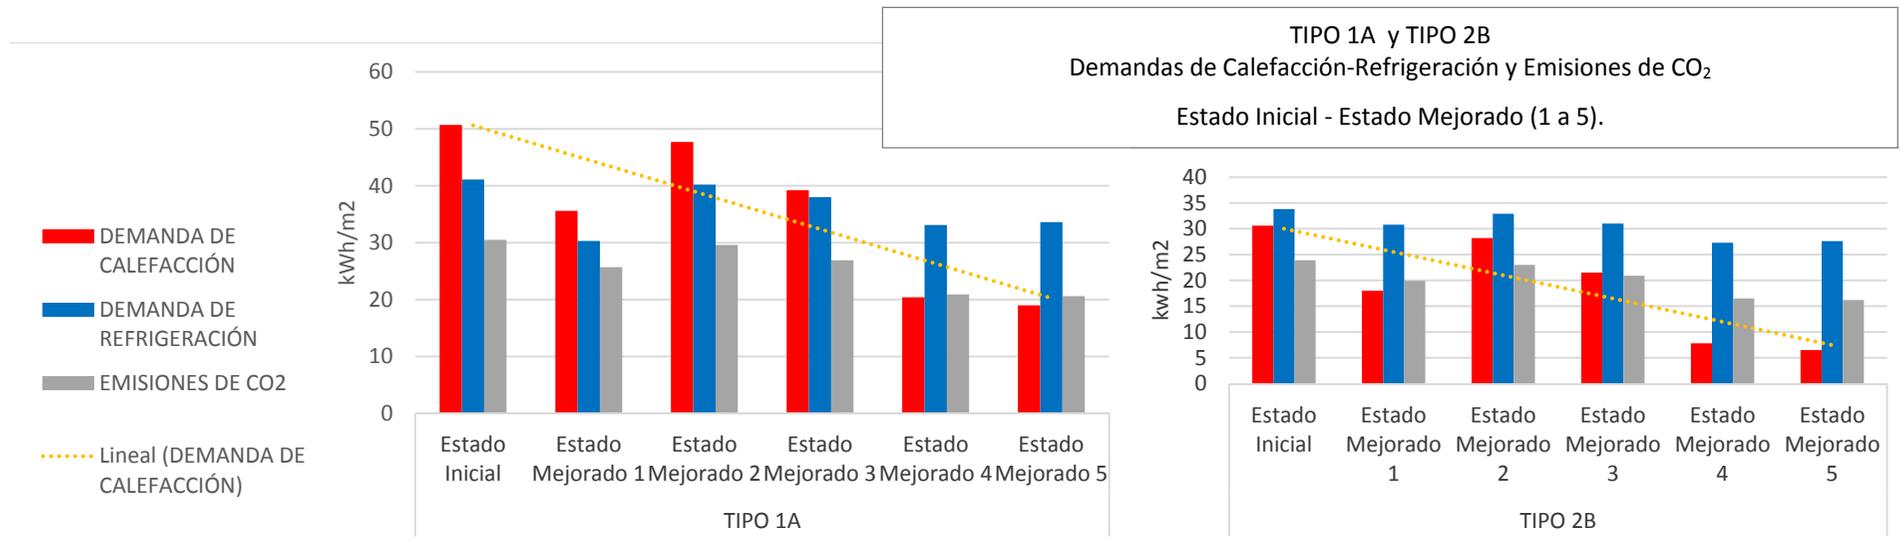
Fig. 222. Gráfica de demandas de Calefacción-Refrigeración y Emisiones del Estado Inicial y de los diferentes Estados Mejorados para las dos tipologías analizadas, 1A y 2B.

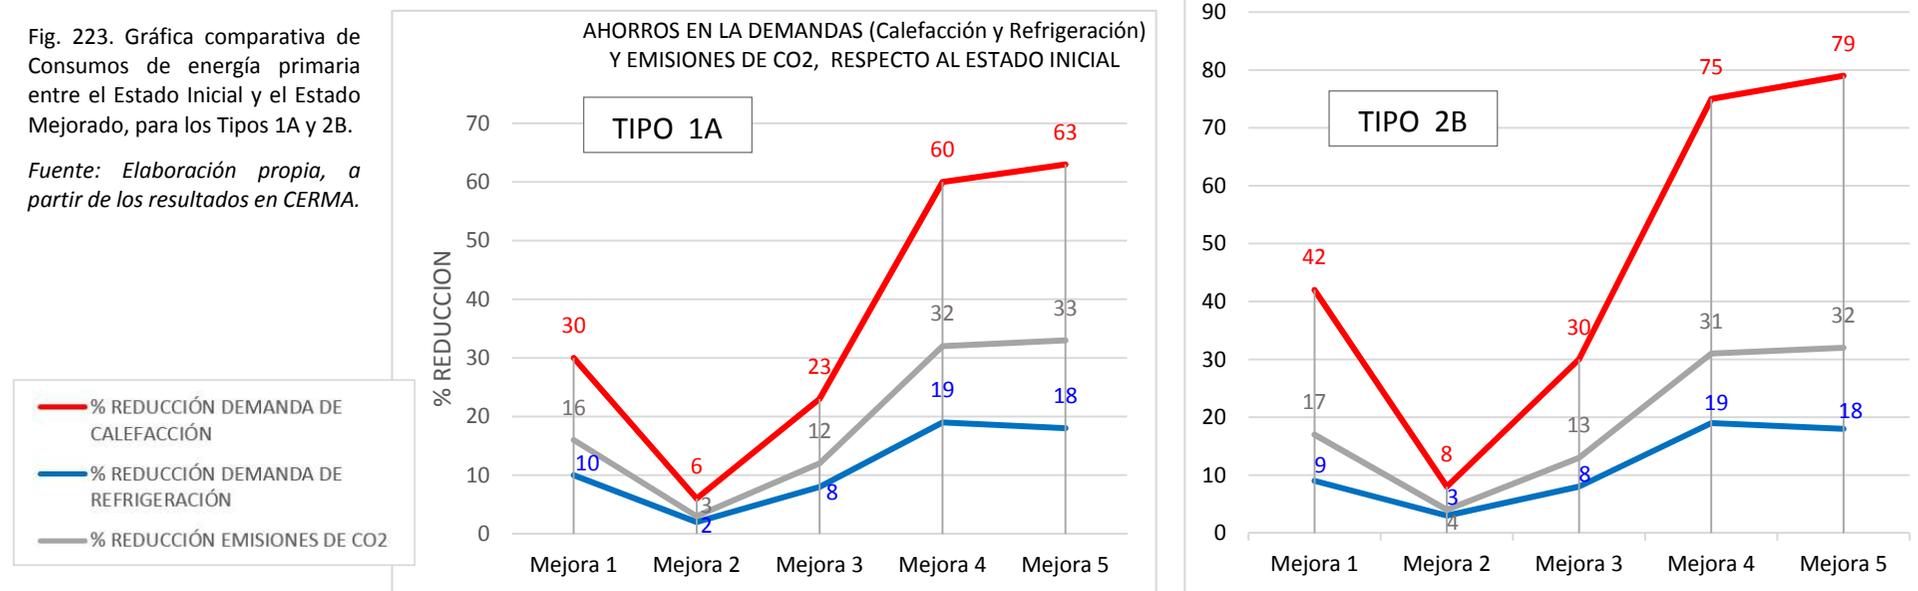
Fig. 224. Gráficas comparativas de los ahorros alcanzados en las demandas de Calefacción y Refrigeración, y Emisiones de CO2, de cada una a las mejoras efectuadas, con respecto al estado inicial, para las dos tipologías analizadas, 1A y 2B.

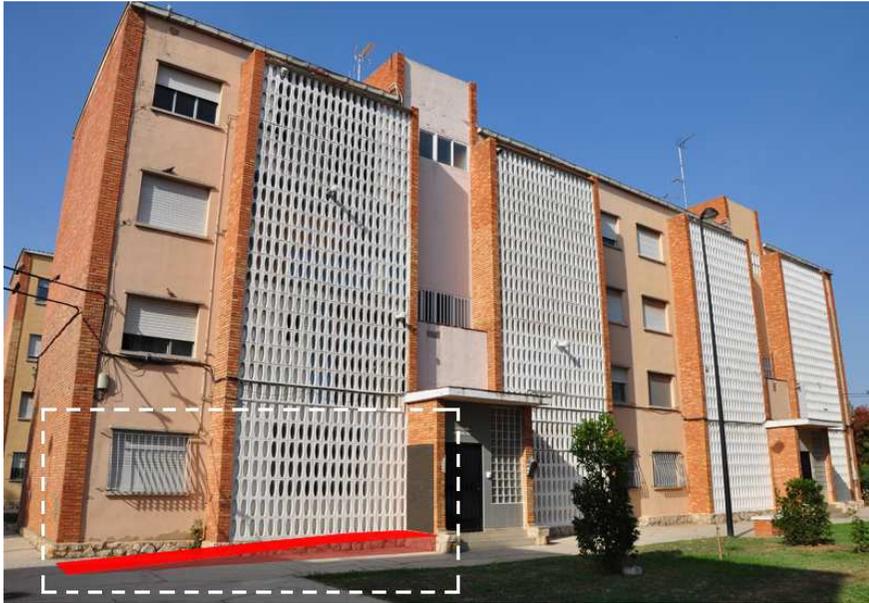
Fig. 228. Imagen de la fachada de uno de los bloques con indicación del lugar donde se colocaría la rampa de accesibilidad al edificio.

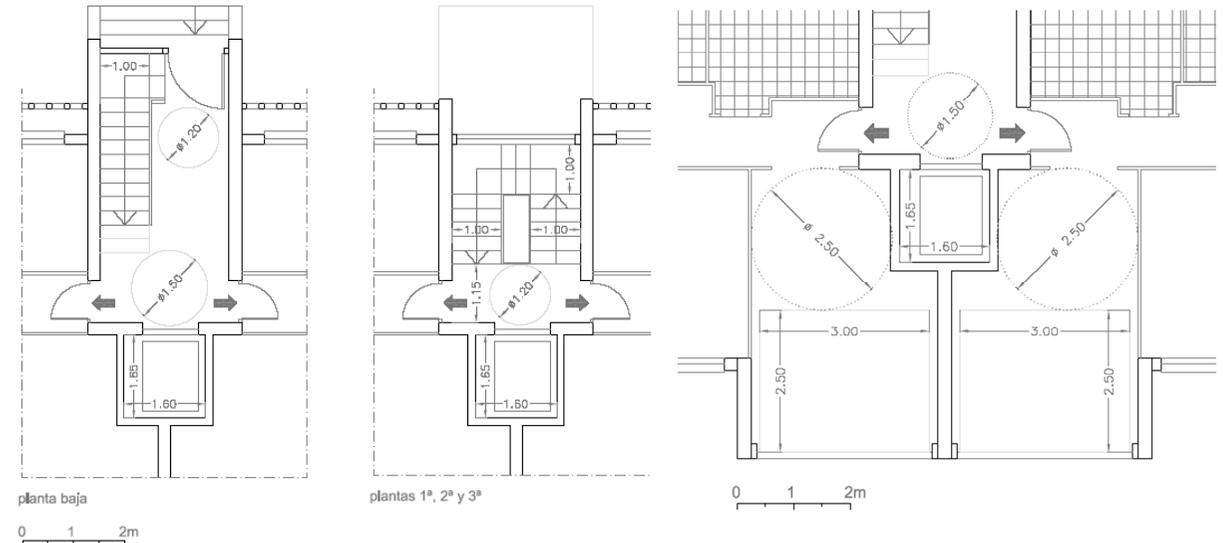
Fig. 232. Planos de planta, donde se muestra la **opción a.** de instalación del ascensor. En el primero se muestra su situación en la zona común de las cuatro plantas, y en el segundo, como quedarían los salones tras la incorporación del ascensor.

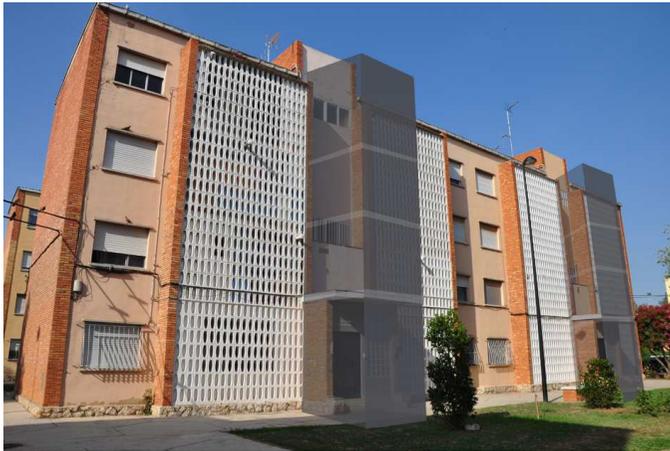
Esta opción supondría construir una nueva escalera de un solo tramo y colocar el ascensor en la parte externa del edificio, anexo a la fachada principal. Esta solución supone un incremento reducido de la ocupación original del edificio, pero no comprometería la movilidad peatonal del entorno. La superficie de las viviendas no se vería afectada.

Fig. 233. Imagen del edificio con la situación de los ascensores sobre la fachada principal.

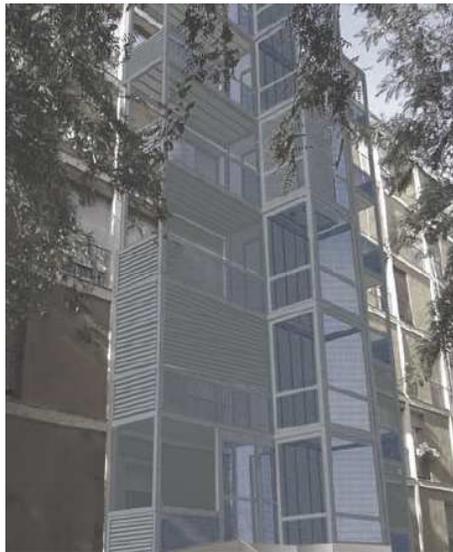
Fig. 238. Imagen orientativa de una solución parecida a la que se propone.  
Fuente: Ruiz Palomeque, L. "Nuevas propuestas de rehabilitación en Zaragoza".

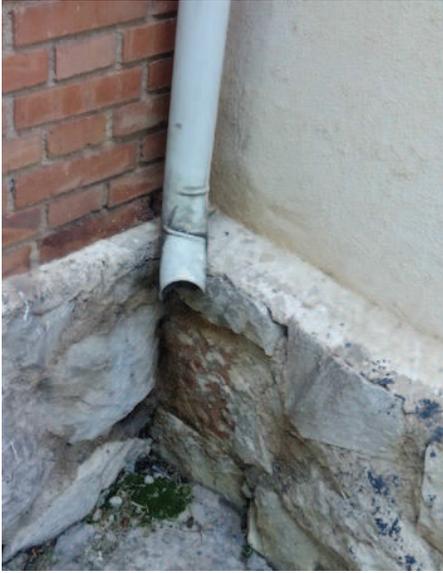
Fachada 2. Acabado exterior [Ref. FA005]

Elemento a Inspeccionar	Lesiones y síntomas
Acabado exterior	Algunos desconchamientos y humedades
Carpintería	Baja calidad
Transmitancia	<input checked="" type="checkbox"/> Valores estimados <input type="checkbox"/> Una hoja ligera <input checked="" type="checkbox"/> Doble hoja <input type="checkbox"/> Una hoja pesada

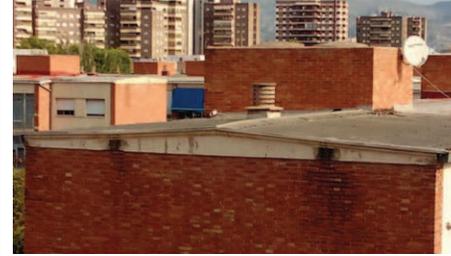
Fachada 3. Soporte [Ref. FA007]

Elemento a Inspeccionar	Lesiones y síntomas
Soporte	Manchas de humedad
Acabado exterior	En buen estado, sólo lesiones puntuales en algún ladrillo

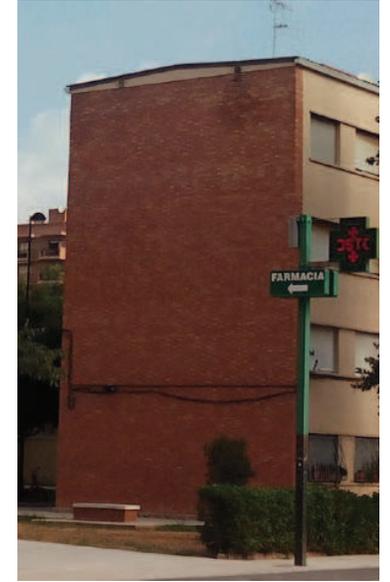
Fachada 4. Soporte [Ref. FA008]

Elemento a Inspeccionar	Lesiones y síntomas
Soporte	Manchas de humedad
Acabado exterior	En buen estado, sólo lesiones puntuales en algún ladrillo
