TRABAJO FIN DE GRADO

MEMORIA

ESTUDIO PARA EL ACONDICIONAMIENTO DE LA TRAVESÍA DE LA CARRETERA CV-35 EN EL MUNICIPIO DE CHELVA
(PROVINCIA DE VALENCIA)

GRADO EN INGENIERIA CIVIL

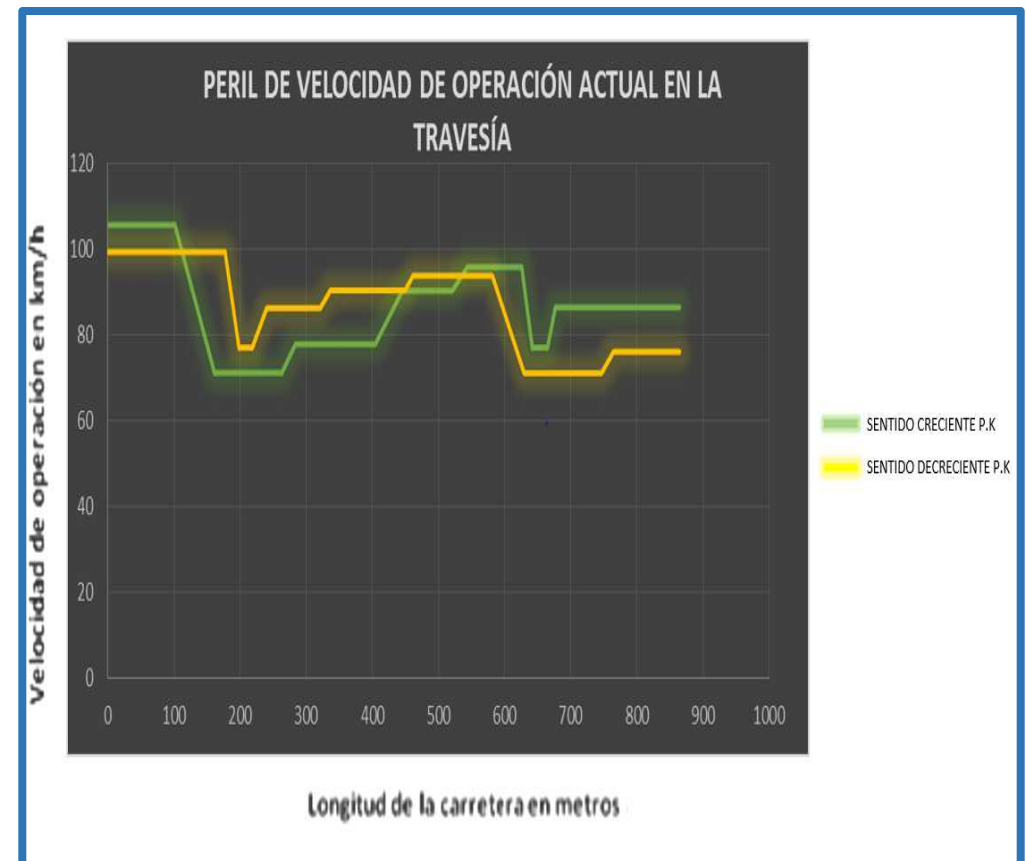
Gráfico 1 – Perfiles de velocidad de operación

Obteniendo así pues los perfiles de velocidad de operación siguientes.

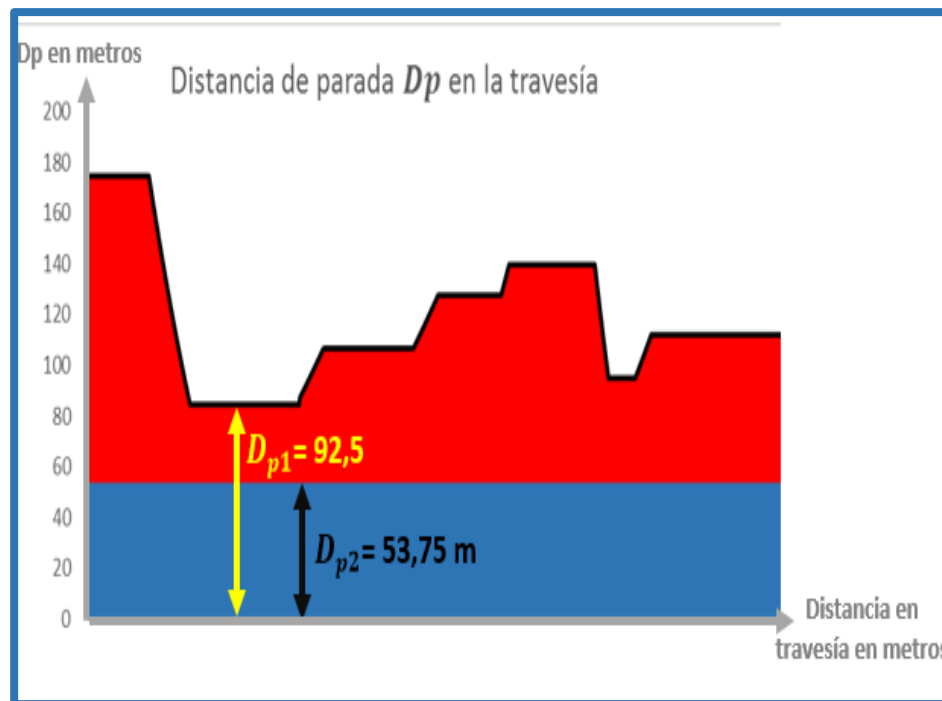
Gráfico 2 – Distancia de parada

Se define como **distancia de parada (D_p)** la distancia total recorrida por un vehículo obligado a detenerse tan rápidamente como le sea posible, medida desde su situación en el momento de aparecer el objeto que motiva la detención. Comprende la distancia recorrida durante los tiempos de percepción, reacción y frenado.

En el anejo 4 – Estudio de seguridad vial – se ha procedido a su cálculo, cuyo resultado es el siguiente.

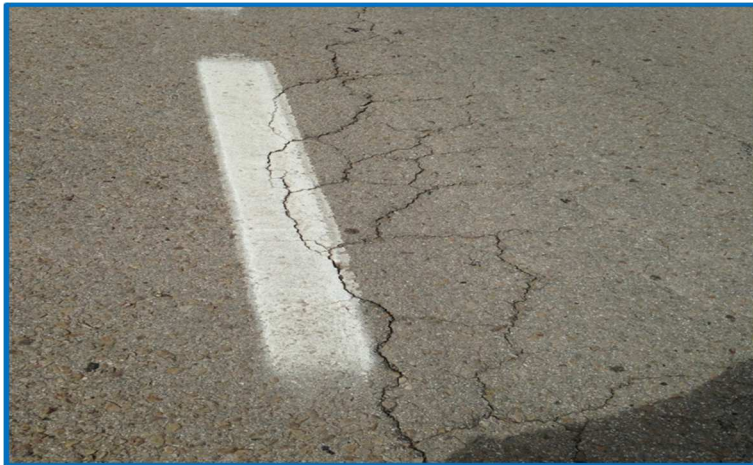
Imagen 2 – Ejemplo de deterioro en el firme de la travesía

Se ha podido comprobar a lo largo del 1º y 3º tramo de la travesía la existencia de fisuras longitudinales en el eje de la calzada que separa ambos carriles siendo el último tramo el más castigado por los numerosos deterioros detectados donde también habría que destacar que debido al paso de vehículos pesados, aparecen mayoritariamente grietas transversales. Posiblemente sea debido a que debajo del firme existan capas estabilizadas, ya sea suelo cemento, grava cemento, etc., sin prefisurar adecuadamente.

Por lo que finalmente se ha considerado conveniente realizar una rehabilitación superficial en el 1º y 3º tramo con el fin de corregir los defectos que muestran las fotografías del **apéndice 1 del anejo 5**.

En el último tramo, ante un aspecto superficial relativamente malo, y numerosos defectos de tipo estructural, deberá realizarse una rehabilitación superficial más pronunciada, refuerzos y correcciones localizadas en los deterioros estructurales observados.

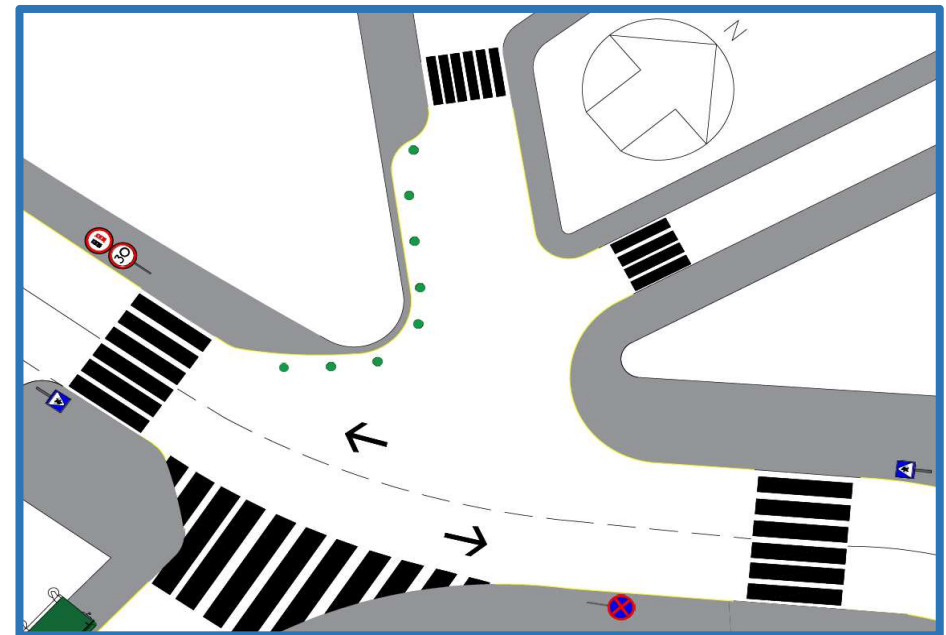
Figura 8 – Balizas cilíndricas en la 1º curva de la travesía

Se requiere el empleo de balizas cilíndricas en los laterales del tramo urbano donde se ha procedido al ensanchamiento de la calzada para facilitar el paso de los camiones en la 1º curva de la travesía.

El motivo de su incorporación es debido a que se necesita delimitar el ancho de la calzada para evitar que los vehículos puedan bordear la acera y que los peatones se adentran en un espacio no habilitado para su paso.
