INVENTARIO ORNAMENTAL Y CROMÁTICO DE LA ARQUITECTURA ·
ÉPOCA DE LA REPÚBLICA · CENTRO HISTÓRICO DE BARRANQUILLA,
COLOMBIA

DEPARTAMENTO DE COMPOSICIÓN ARQUITECTÓNICA
UNIVERSIDAD POLITÉCNICA DE VALENCIA

TESIS DOCTORAL

Autor: Rossana Llanos Díaz
Director: Dr. Vicente García Ros

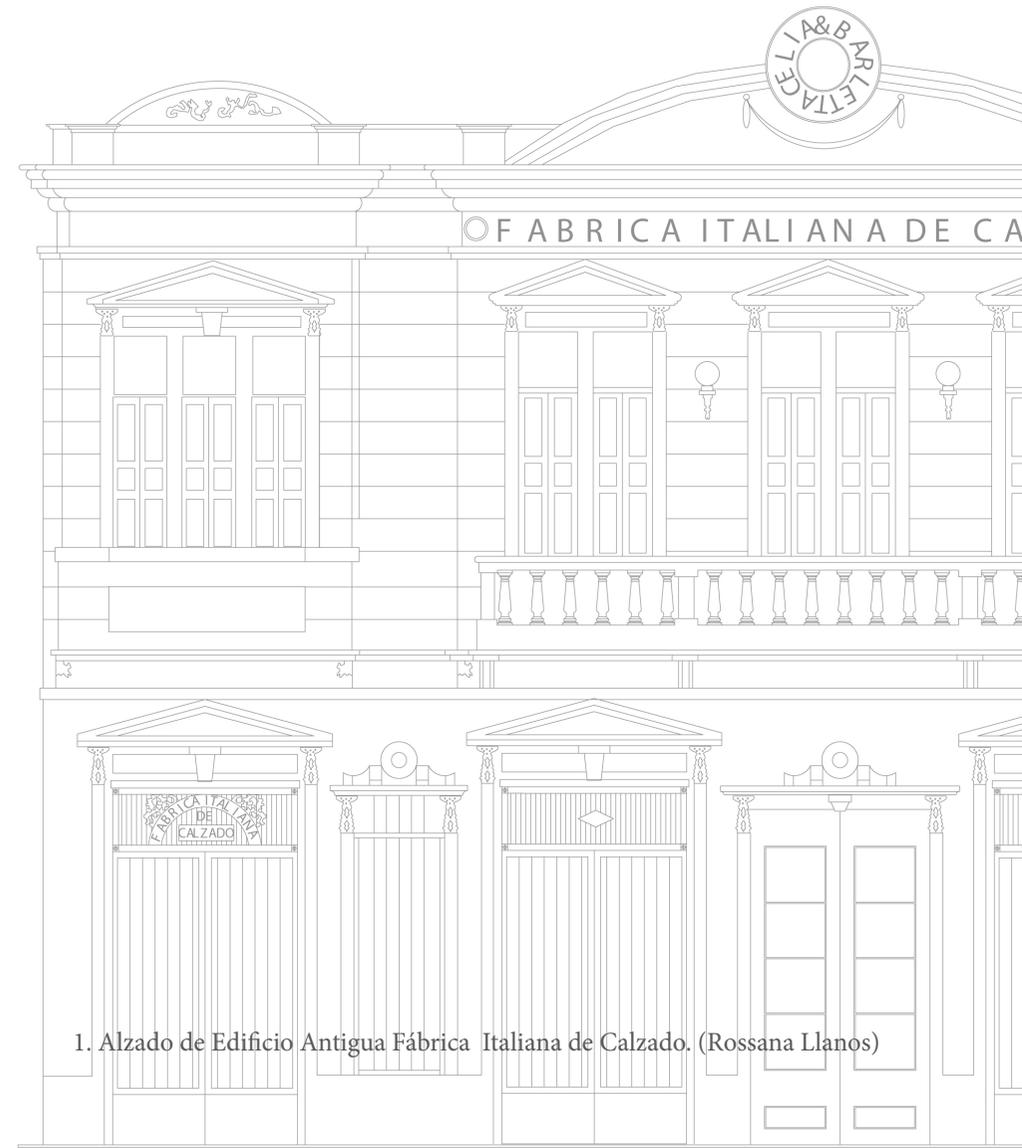
1. Alzado de Edificio Antigua Fábrica Italiana de Calzado. (Rossana Llanos)

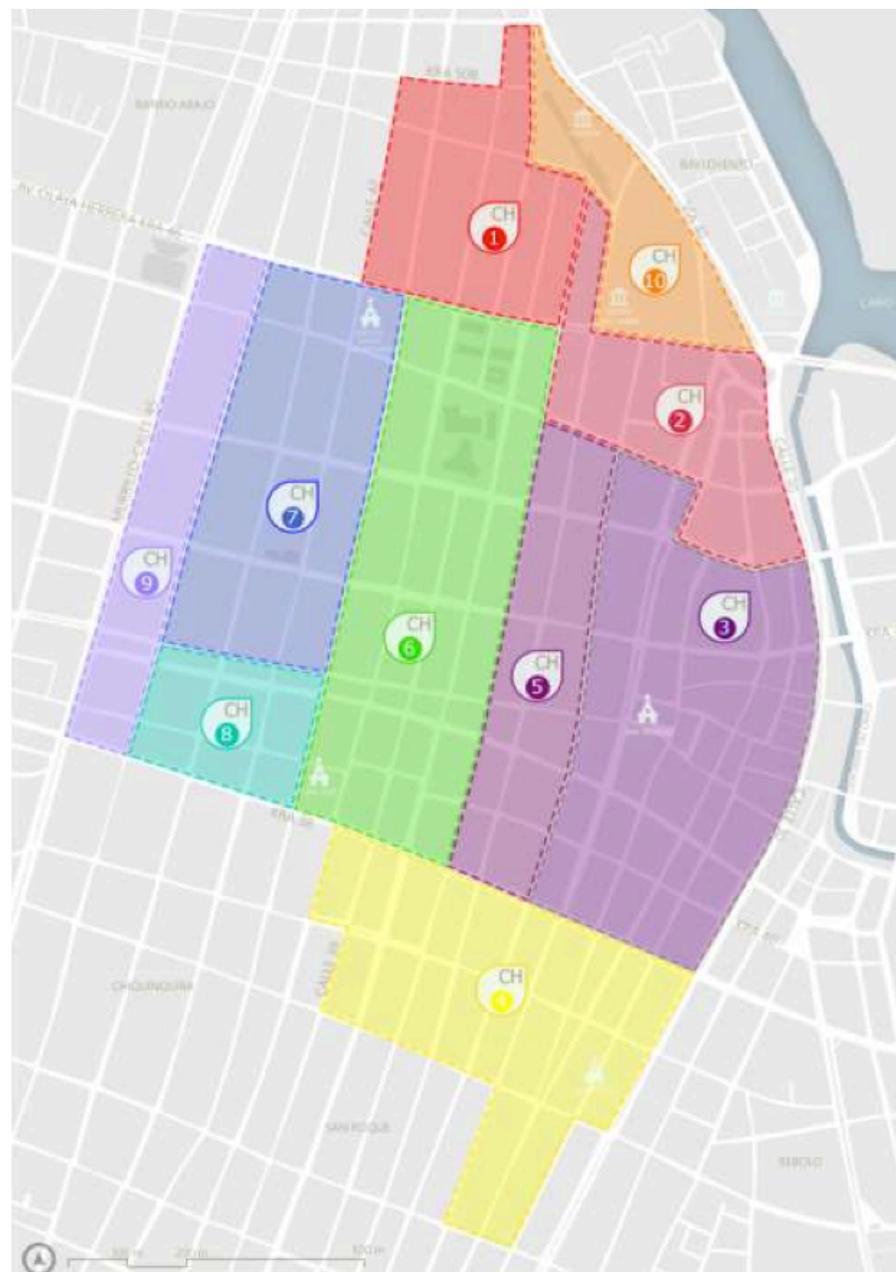
7. Plano de sectores. (PEMP CHB y sus zonas de influencia, Edubar S.A. 2005)

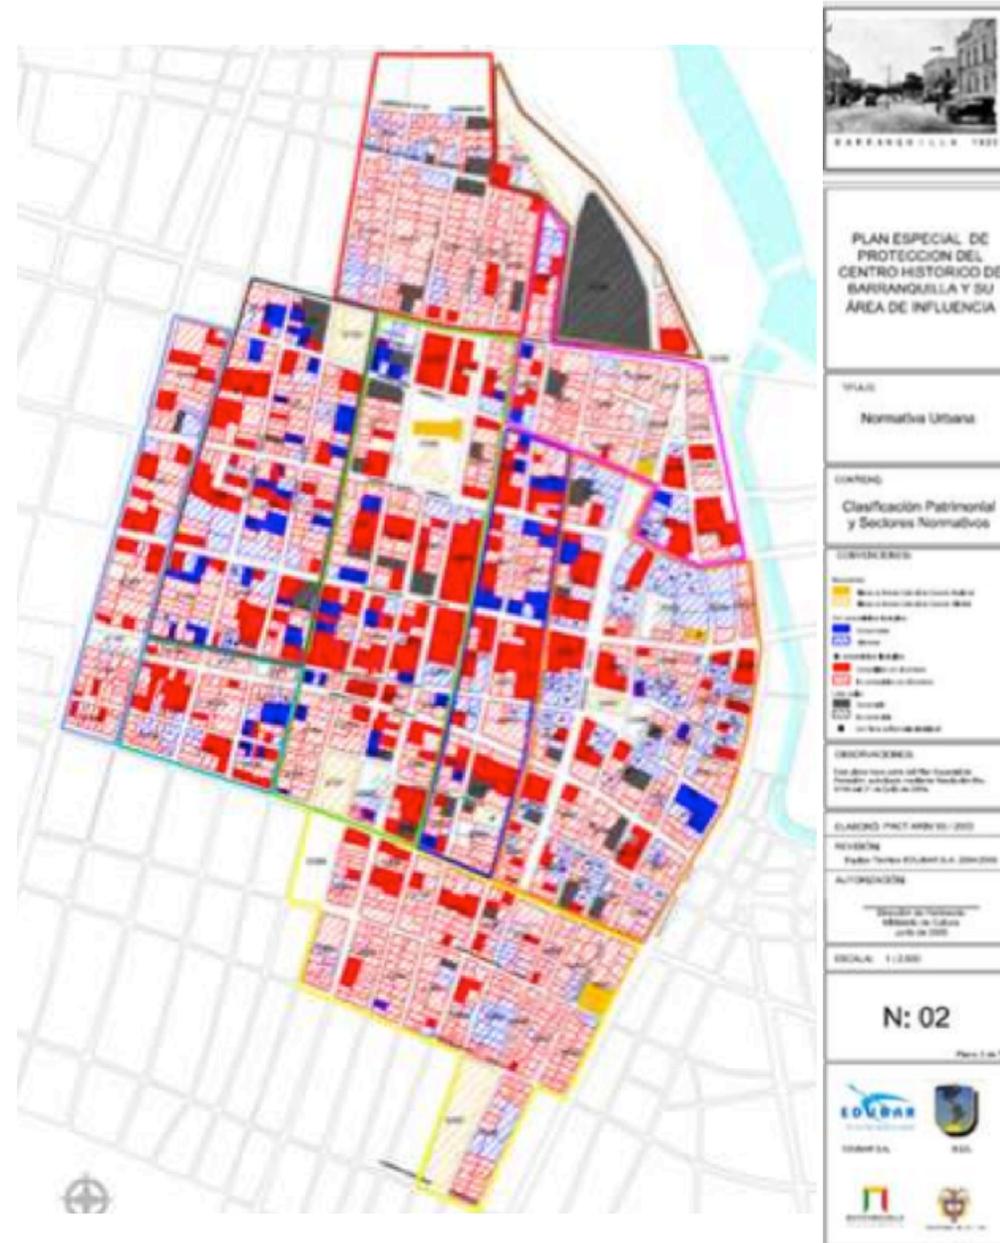
9. Plano Clasificación Patrimonial y sectores y normativa. (PEMP CHB y sus zonas de influencia, Edubar S.A. 2005)

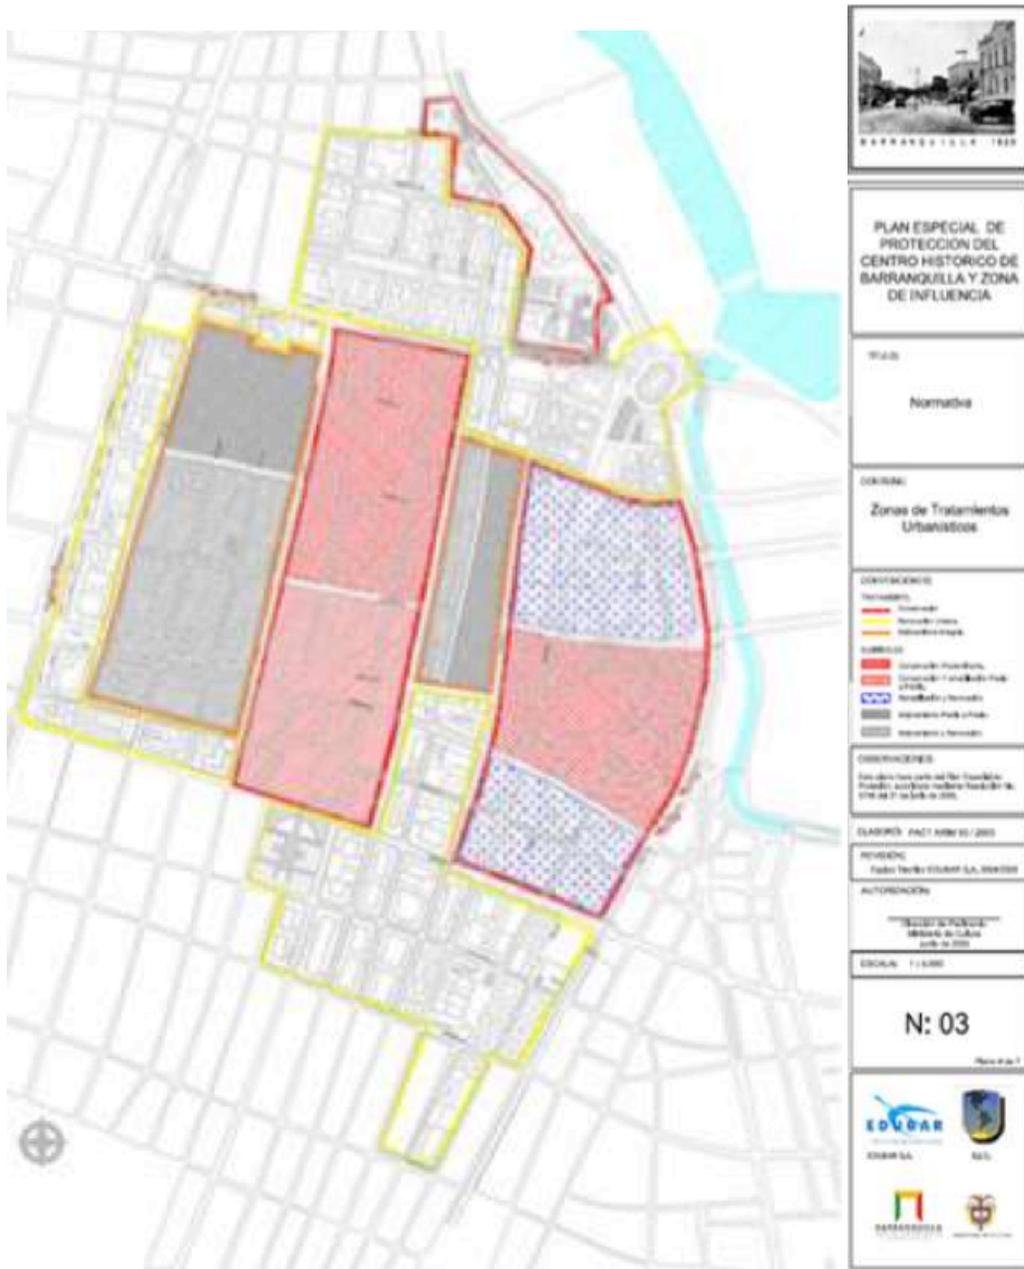
10. Plano Zona de tratamientos Urbanísticos. (PEMP CHB y sus zonas de influencia, Edubar S.A. 2005)

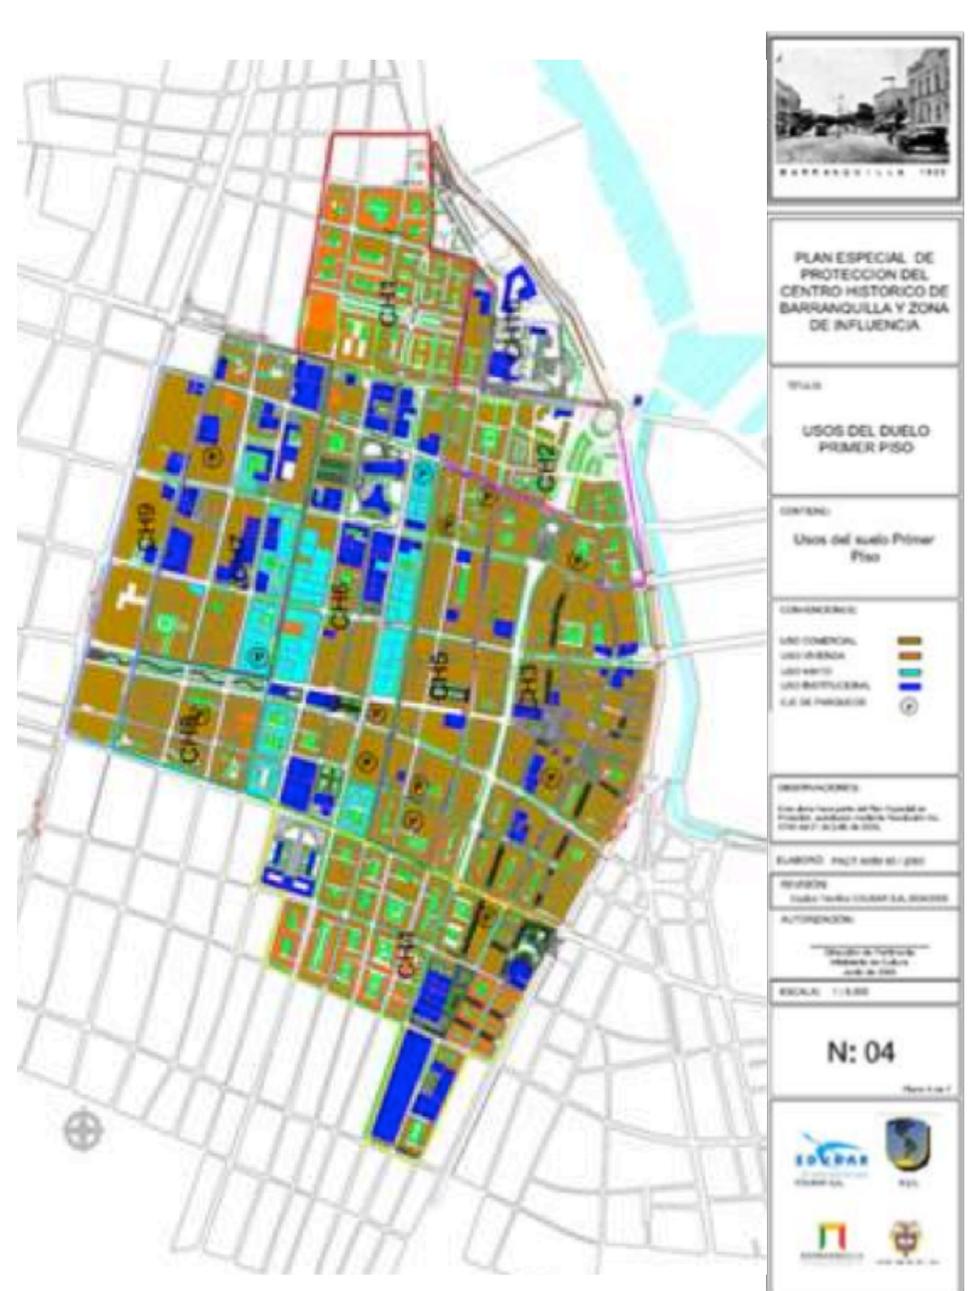
11. Plano Usos del Suelo Planta Baja. (PEMP CHB y sus zonas de influencia, Edubar S.A. 2005)

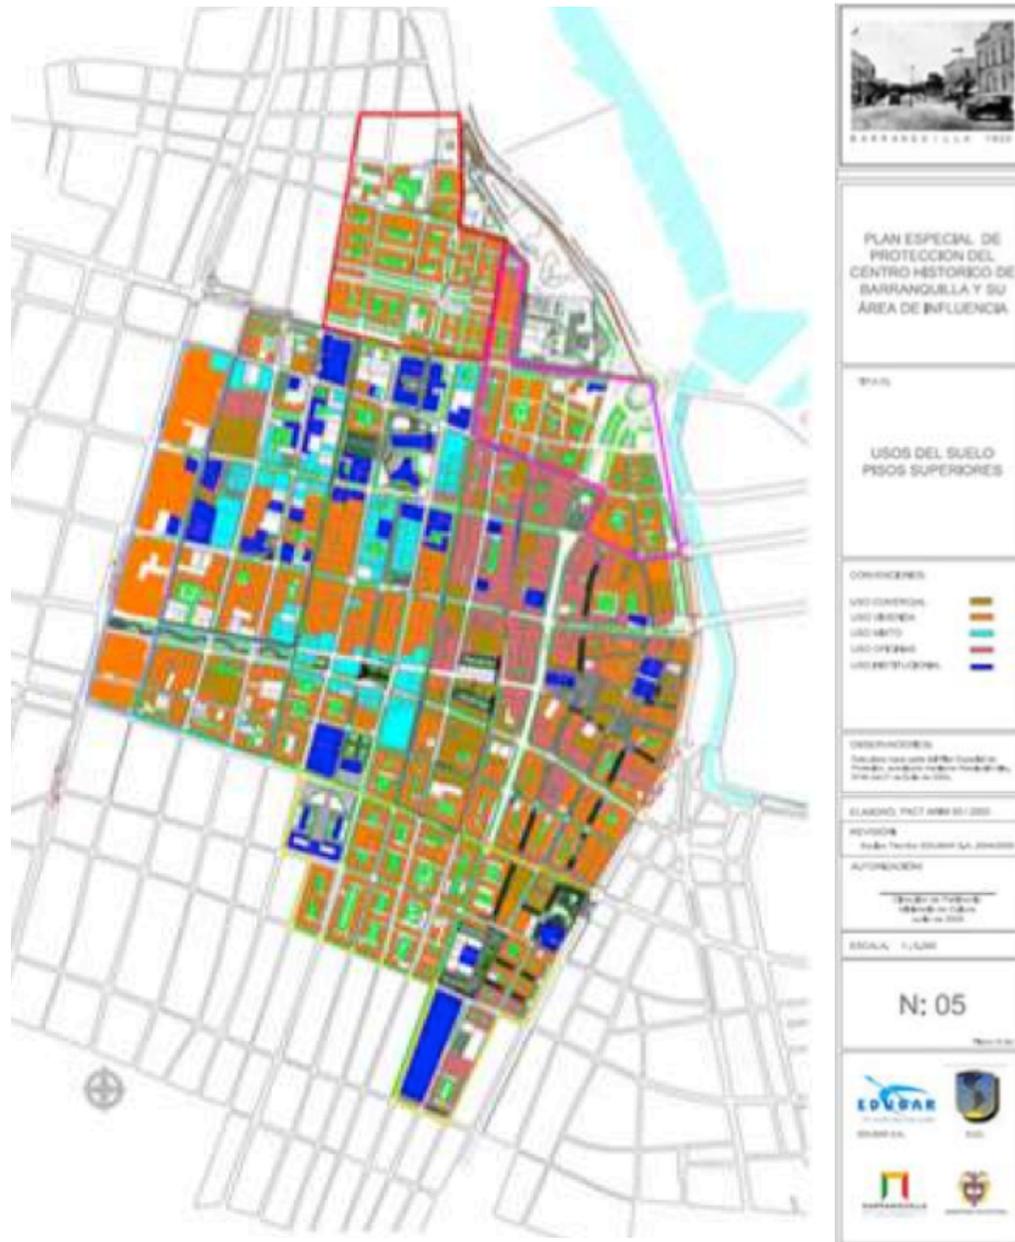
12. Plano Usos del suelo Plantas Superiores. (PEMP CHB y sus zonas de influencia, Edubar S.A. 2005)

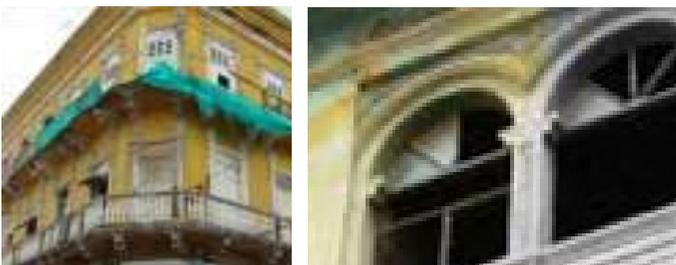
15, 16. Estado de conservación de las edificaciones, abandono y estado de ruina son unas de las problemáticas más comunes que inciden en la arquitectura, deterioro estructural, alteraciones de las edificaciones para nuevos usos. A la derecha Edificio Faillace a la izquierda edificio Antiguo Almacén Ley. Sector CH3, Barranquilla, 2008 (Rossana Llanos)

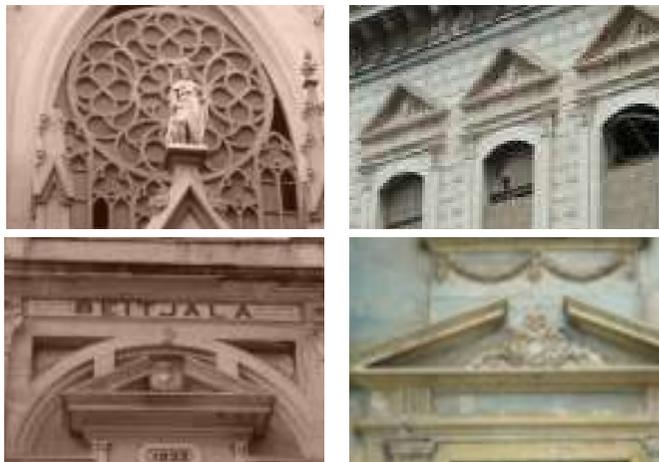
21, 22, 23, 24. Detalles ornamentales, nótese el estado de deterioro, cegamiento de vanos y alteraciones de los elementos compositivos y ornamentales. Izquierda superior Rosetón de la Iglesia de San Roque, Derecha superior, detalle vanos Antiguo Palacio Alzamora, Izquierda inferior sección del remate Edificio Beitjala, Derecha inferior, Detalle frontispicio partido Edificio Antiguo Almacén Ley. Barranquilla, 2009. (Rossana Llanos).

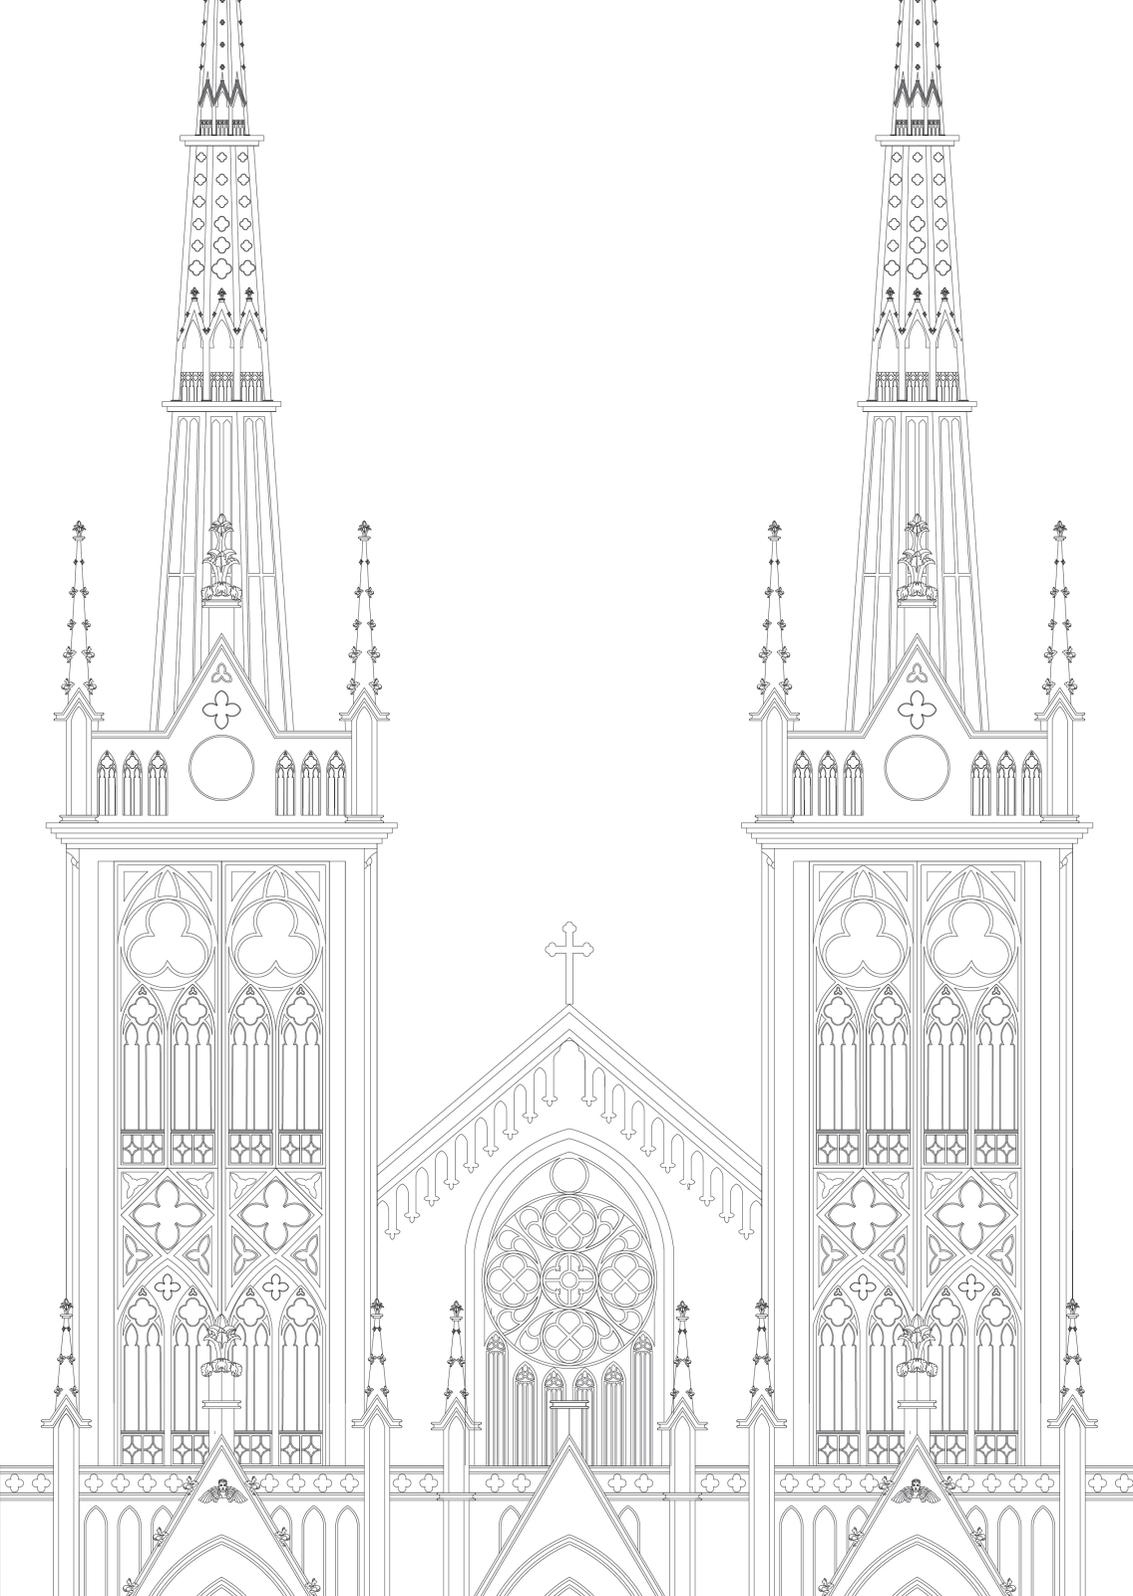
56. Sección del alzado Iglesia San Roque. (Rossana Llanos, 2008)

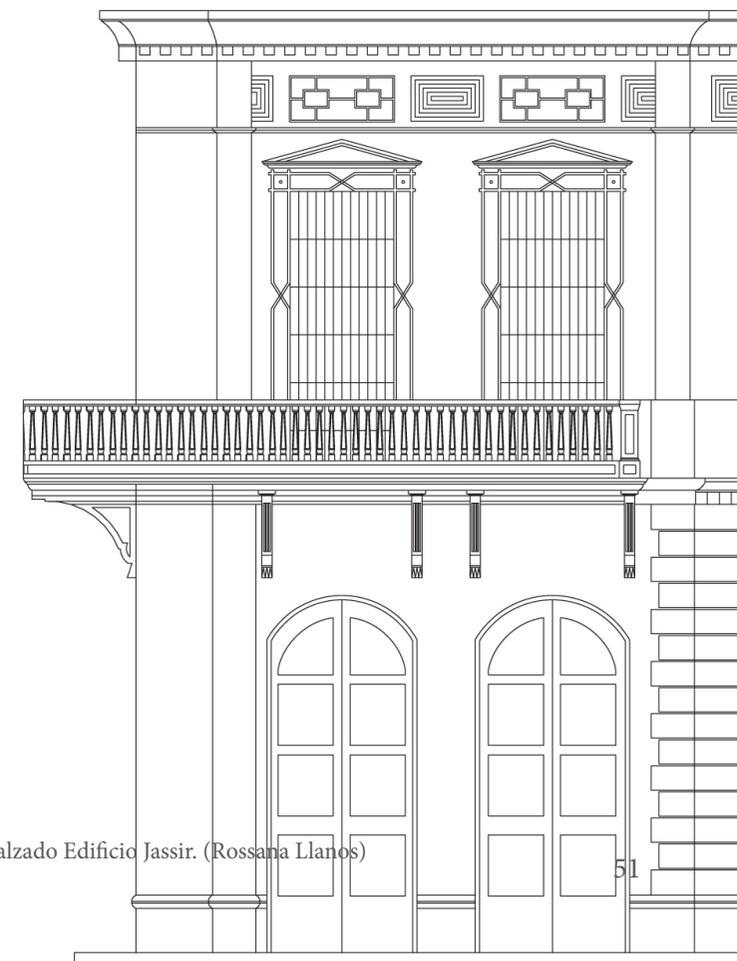
63. Sección del alzado Edificio Jassir. (Rossana Llanos)

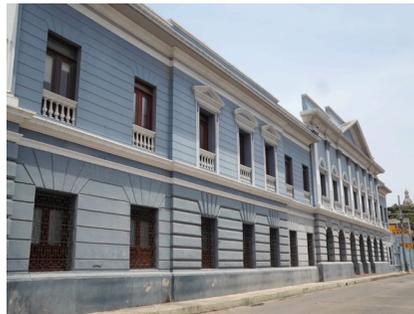
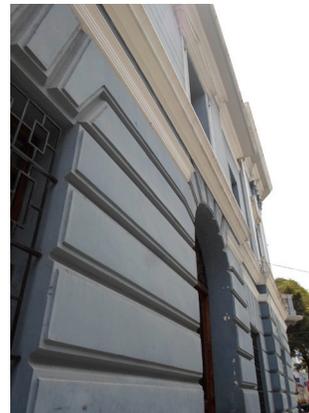
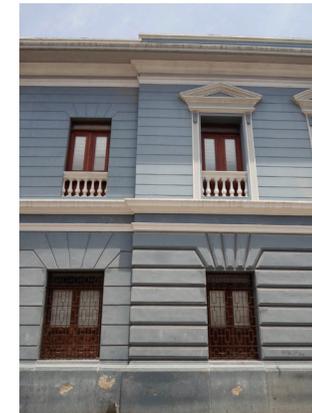
Ficha 6. Inventario Ornamental

En la sección del basamento, detalle de rusticación muy recurrente para el tratamiento de las plantas bajas.

9. TEXTURA FAJADA Y RUSTICADA

Acabado para las planta superior y textura rusticada para la plata baja. Vanos en carpintería de fábrica de madera y vidrio plano. Vanos cercados por balaustradas tradicionales, flanqueados por pilastras. (Sección 2-A-A – Cuerpo principal –Cuerpos Laterales) y Sección 1 A,B,C, Basamento, Cuerpo Central y Cuerpos Laterales)

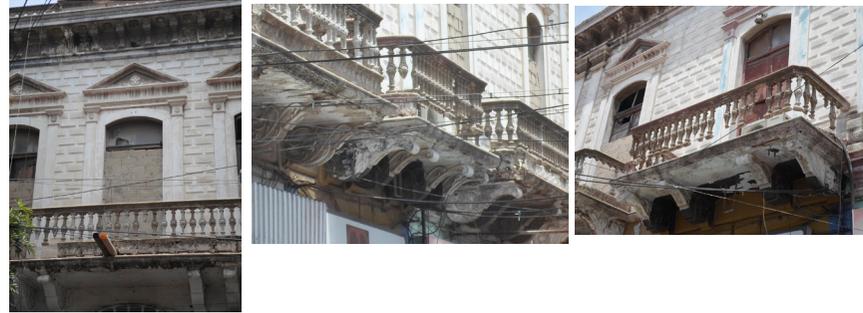
RUSTICACIÓN DE MUROS DEL CUERPO PRINCIPAL.

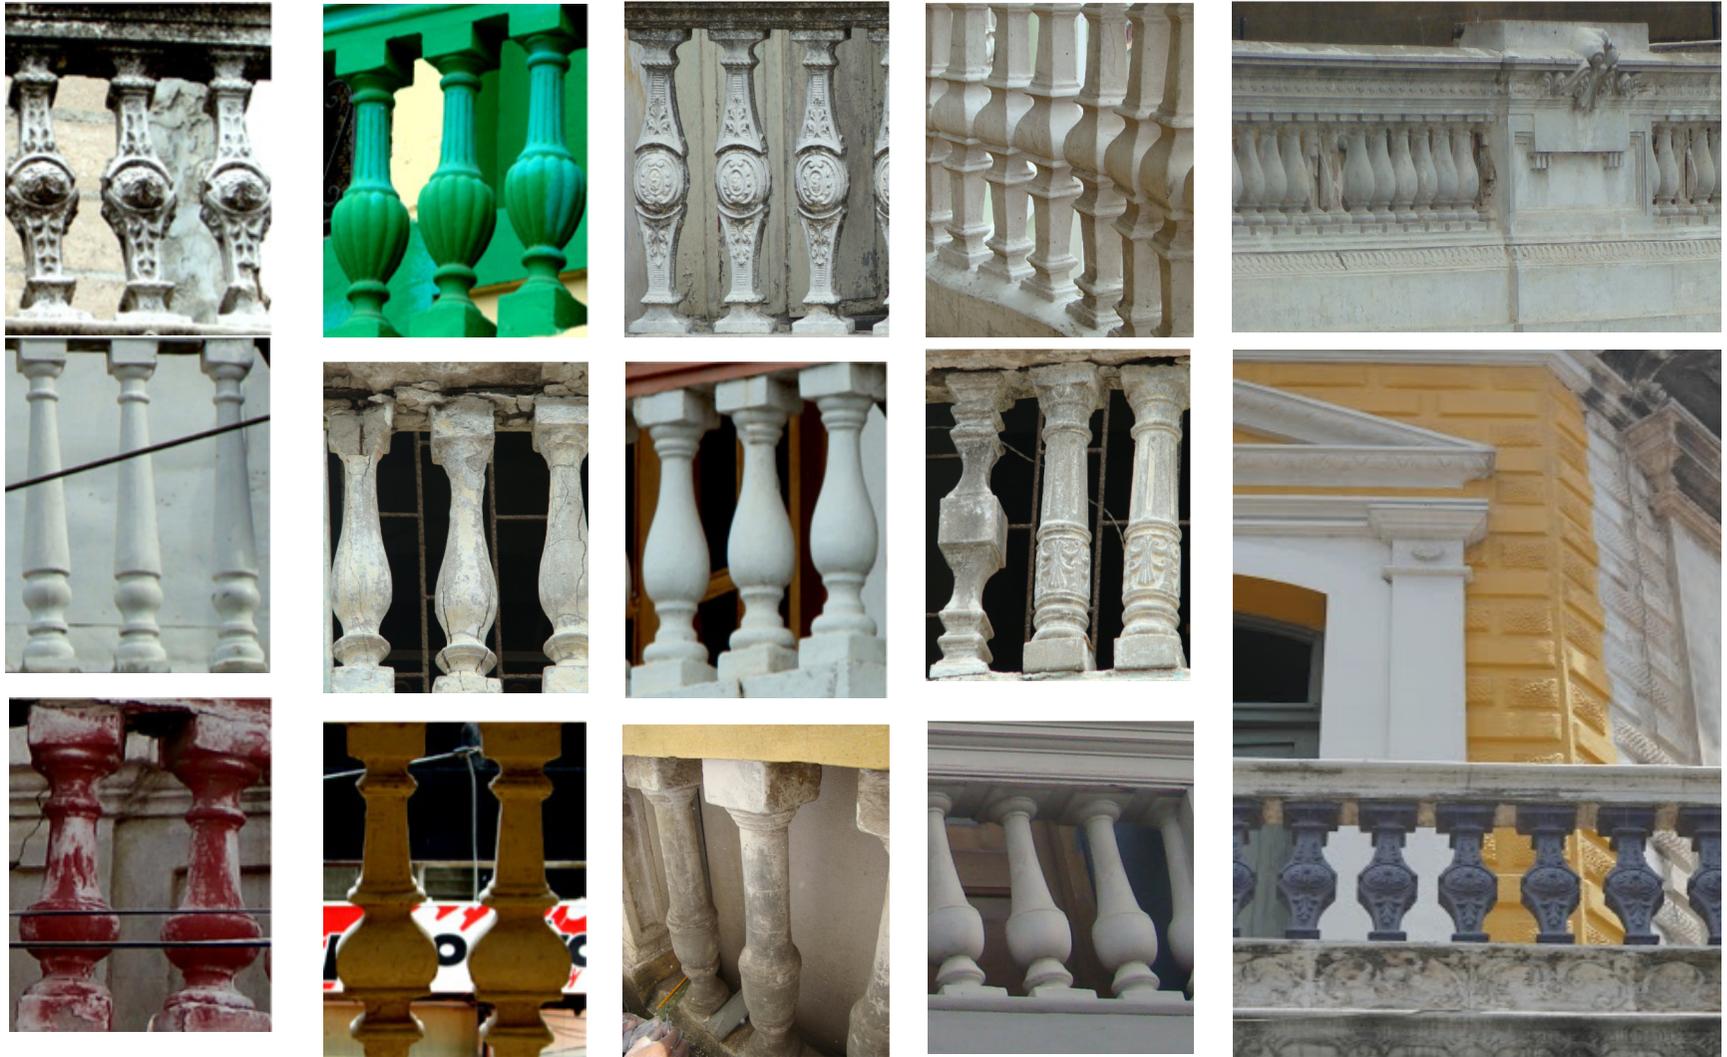
71. Selección de casos : recursos ornamentales balaustres.(Rossana Llanos)

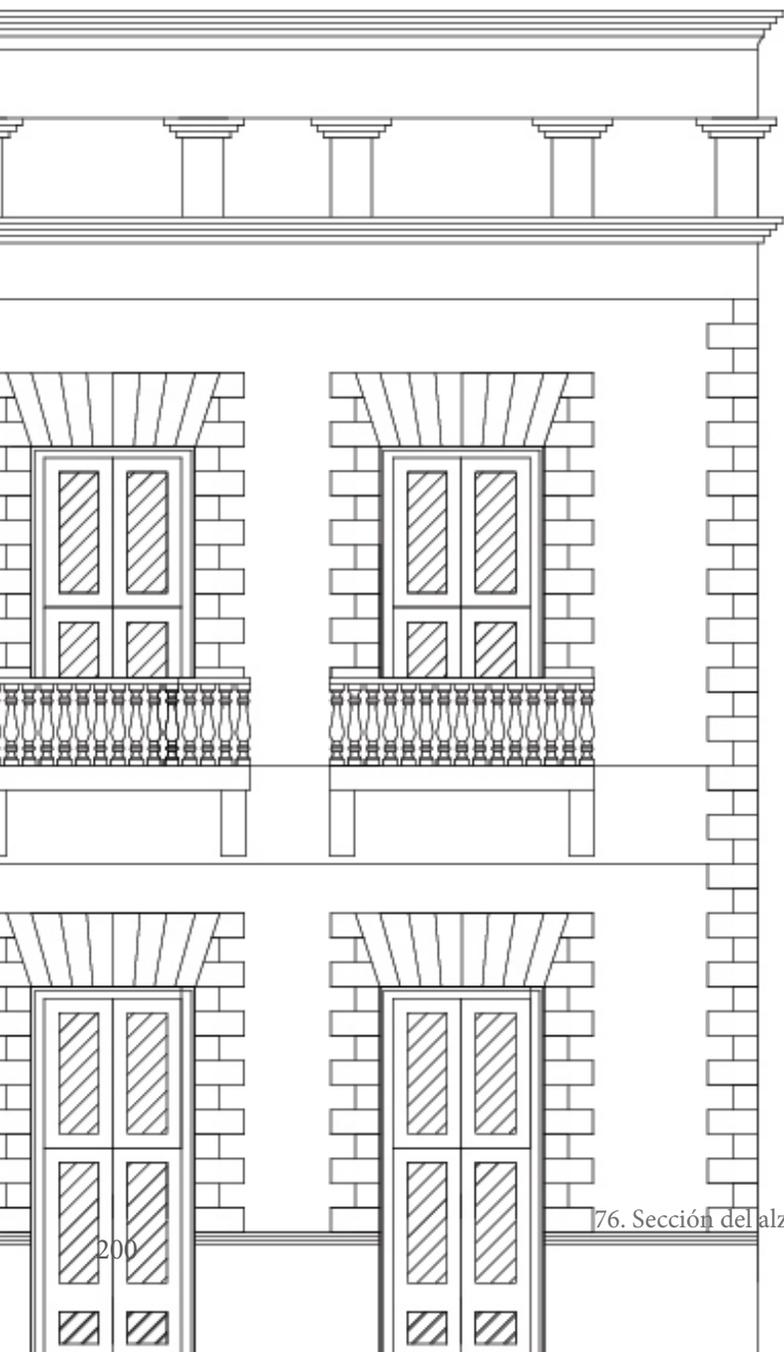
76. Sección del alzado edificio Antiguo Hotel Aurora.(Rossana Llanos)

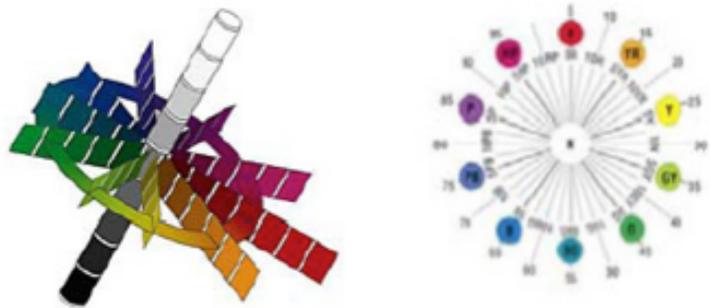
80. Sistema de ordenación cromática de Munsell (The Munsell Book of Color)

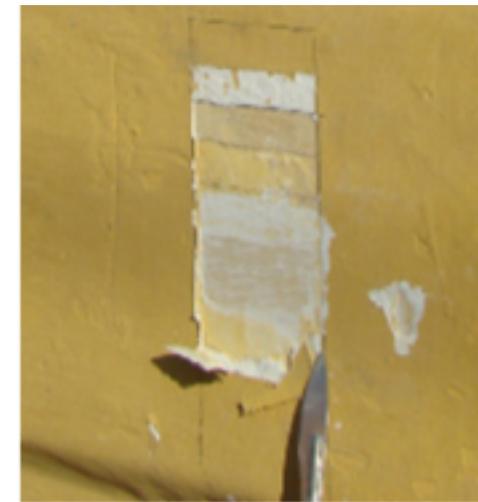
86. Extracción de muestras – calas estratigráficas. Edificio Faillace. Sección basamento o planta baja, detalle ornamental muro texturizado almohadillado.(Rossana Llanos).

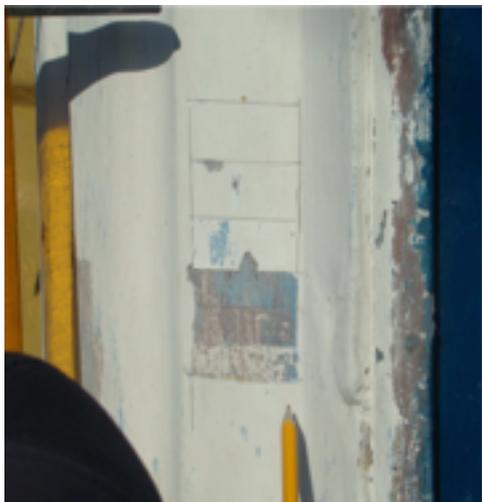
87. Proceso de toma de muestras . Edificio Antiguo Banco Dugand.(Rossana Llanos).

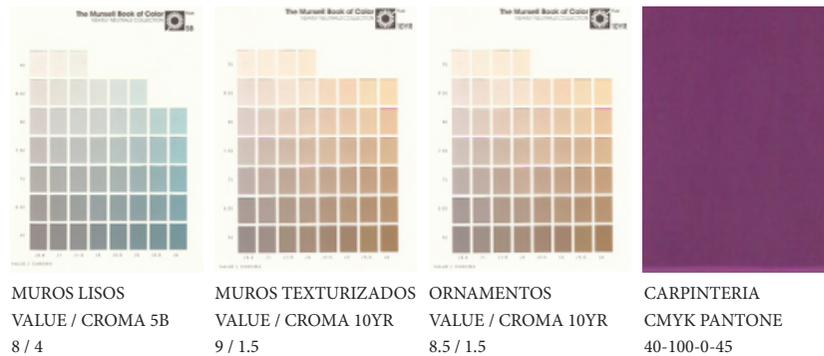
98. Selección de referencias cromáticas para edificio Alfonso de Caro. (Rossana Llanos).

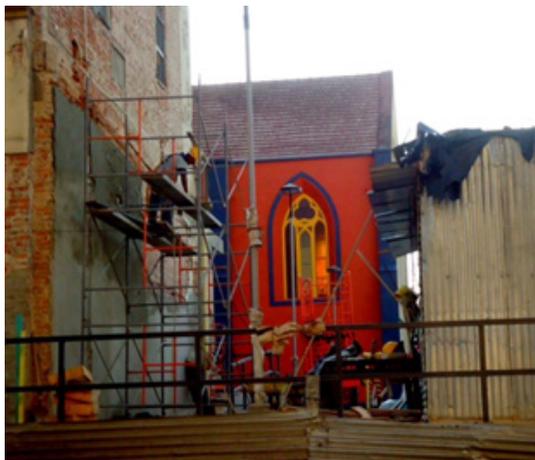
102. Tratamiento cromático aplicado a la fachada Este. Iglesia de San Roque, Barranquilla. (Rossana Llanos).
