TRABAJO FINAL DE GRADO
CURSO 2015/2016

VILLA MORRIS

LEVANTAMIENTO, PROPUESTA DE INTERVENCIÓN Y PROPUESTA
DE CAMBIO DE USO A HOTEL RURAL

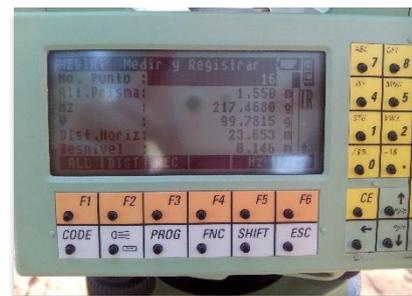
Figura 1. Captura de la estación total. 2015.
Fuente propia.

Una vez realizados los croquis de las fachadas y del entorno, utilizamos una estación total con medición directa sin prisma para la obtención de las coordenadas de los contornos de las fachadas, huecos, alturas y puntos singulares de las mismas. Del mismo modo, tomamos todos los puntos necesarios para la definición del jardín exterior y sus elementos singulares (fuentes, barracas, ermita, etc).

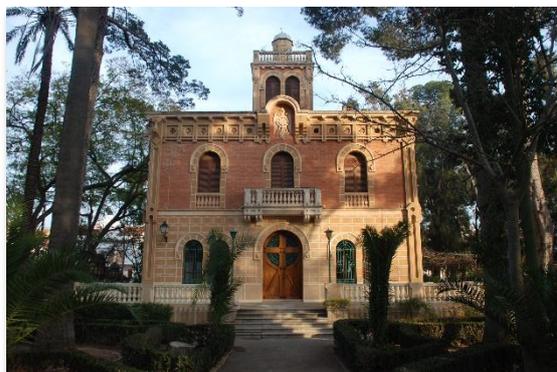
Figura 5. Imagen fachada principal pasada por PTLens. 2015. Fuente propia.

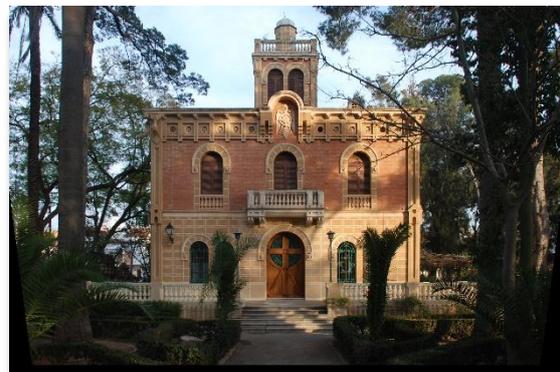
Figura 6. Imagen fachada principal rectificada en ASRix. 2015. Fuente propia.

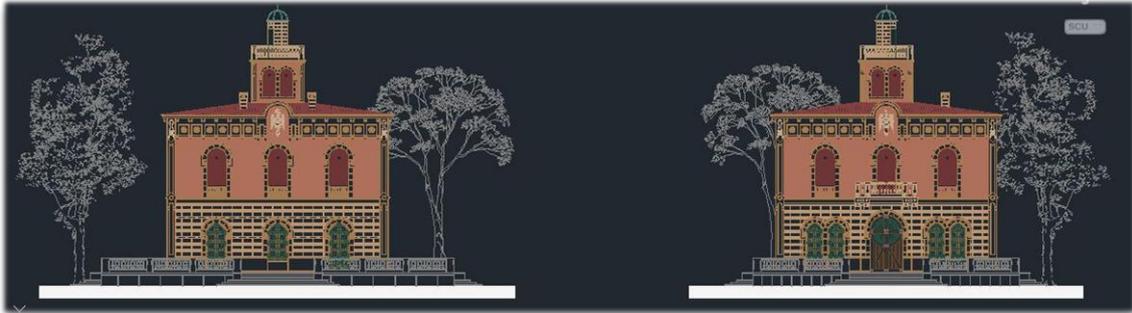
Para efectuar la puesta a escala de la vivienda se ha empleado el software de dibujo AutoCAD 2012. Las imágenes ya rectificadas se insertan en el programa y se escalan para proceder al delineado de las fachadas sobre las imágenes con los datos obtenidos en las mediciones de la toma de datos. Se levantarán las plantas, secciones y detalles necesarios para definir el inmueble con este mismo programa.

Figura 7. Levantamiento de las fachadas en AutoCAD. 2015. Fuente propia.

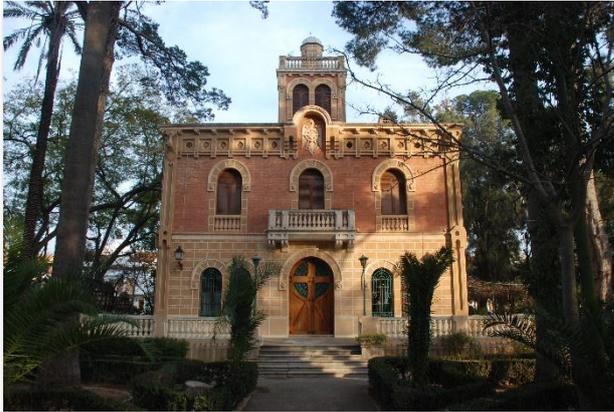
Figura 36. Imagen fachada principal. 2015. Fuente propia.

En planta baja encontramos un zócalo enlucido en la parte más baja de la fachada de este nivel y un enlucido simulando el acabado de una fábrica de sillería por encima del nivel del zócalo. En planta primera la fachada está realizada con fábrica de ladrillo visto de una tonalidad rojiza. Los huecos de cada nivel están coronados por arcos de medio punto y situados simétricamente en cada fachada.

Los límites de la fachada están recorridos por pilastras que se levantan desde el zócalo hasta la cornisa de la fachada. En cada esquina superior de la fachada se sitúan los dragones a modo de gárgolas para la evacuación de las aguas de cubierta. En la parte central de la cornisa de cada fachada sobrevuela un arco a modo de visera bajo el que se sitúan dragones alados que portan un escudo con la inicial del apellido del promotor del inmueble.

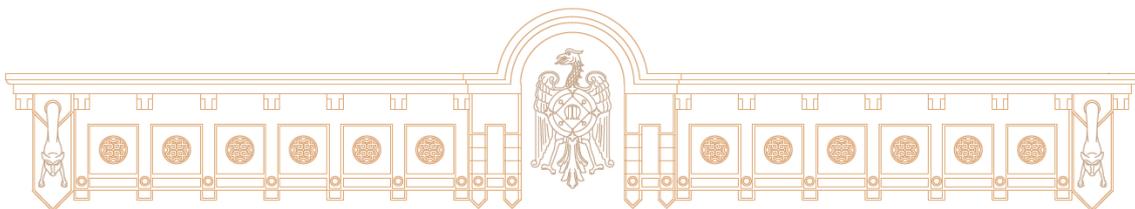
Figura 37. Detalles en CAD de la cornisa del edificio. 2015. Fuente propia.

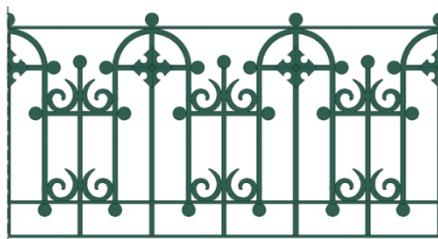
Figura 44. Levantamiento en CAD barandilla de la fuente. 2015. Fuente propia.

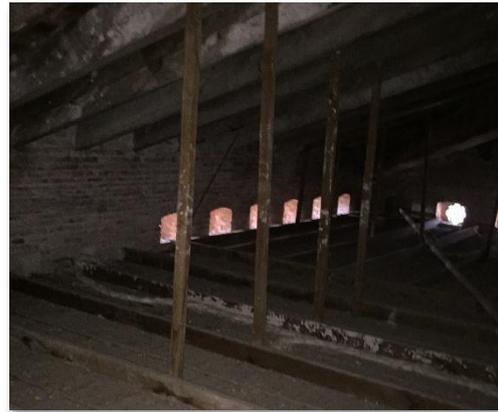
Figura 55. Imagen cubierta inclinada. 2015. Fuente propia.

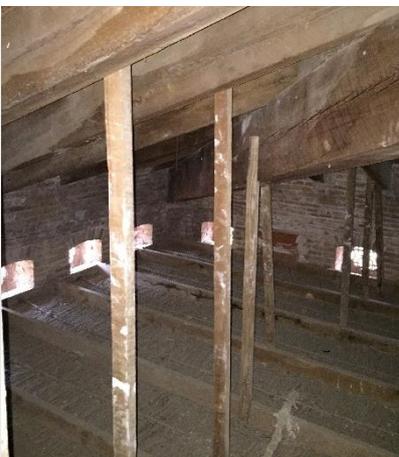
El falso techo está resuelto mediante la disposición de rastreles que apoyan directamente sobre los pilares y el muro de carga y que se encuentran atirantados con listones de madera a la estructura de la cubierta. La cara inferior de los rastreles se encuentra cubierta con un entramado de cañizo sobre el que se enlucce la cara vista de éste con mortero de cal o yeso.

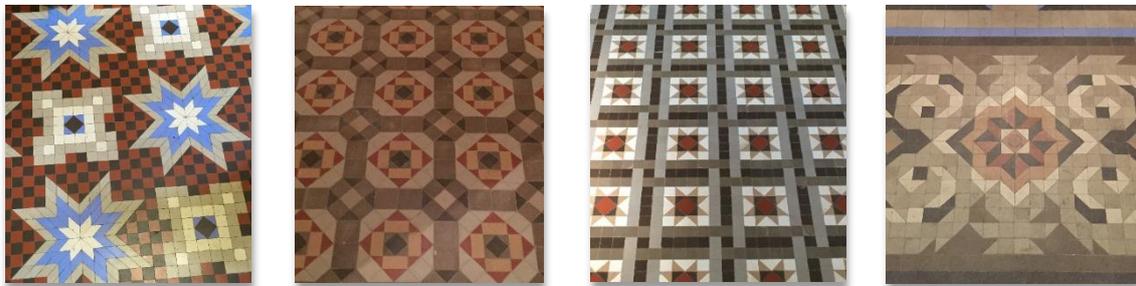
Este pavimento se compone mediante la combinación de pequeñas losetas de gres monocromo, generalmente de diversos tamaños y colores, que no sobrepasaban las 4 pulgadas y con las que se conseguían diversos y elegantes mosaicos. En los pavimentos que encontramos en la vivienda las piezas son de 1,5 y 3 pulgadas.

Figura 58. Pavimentos de gres porcelánico de Nolla existentes en planta baja. 2015. Fuente propia.

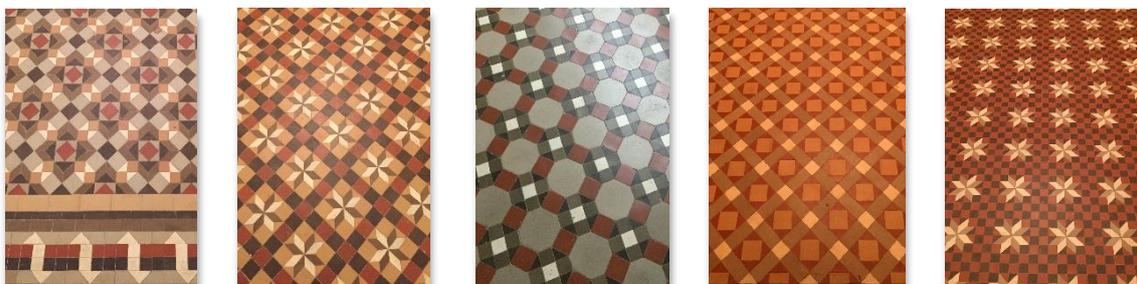
Figura 59. Pavimentos de gres porcelánico de Nolla existentes en planta primera. 2015. Fuente propia.

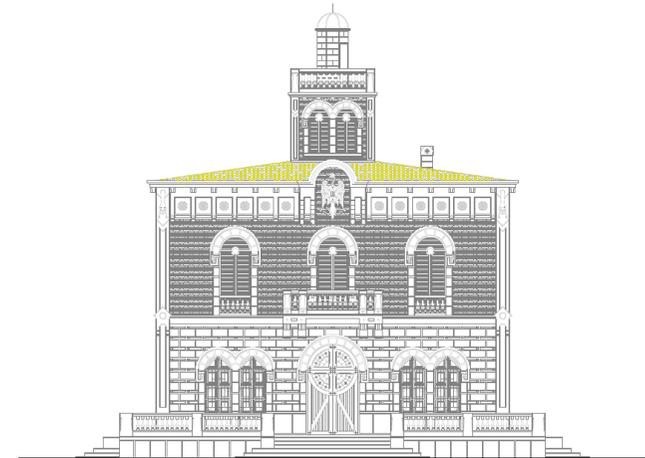
DESCRIPCIÓN: Se puede observar la proliferación de estos microorganismos en la superficie de las tejas de la cubierta. Estos hongos forman costras planas, generalmente de color grisáceo o verdoso, que provocan la corrosión superficial y erosión del elemento sobre el que se encuentran. Se ubican sobre todo en elementos rugosos y porosos y en zonas de escaso soleamiento.

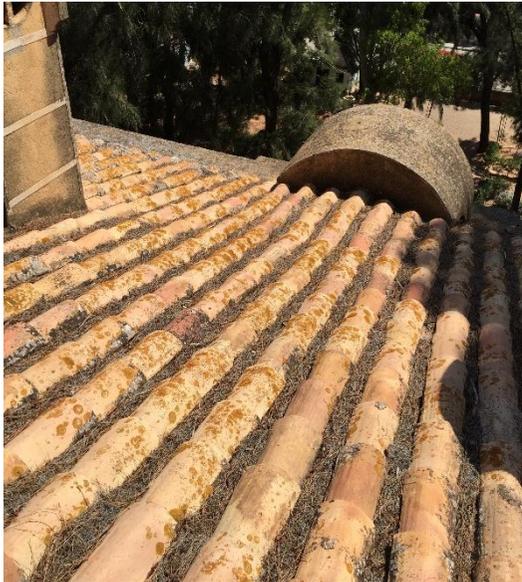
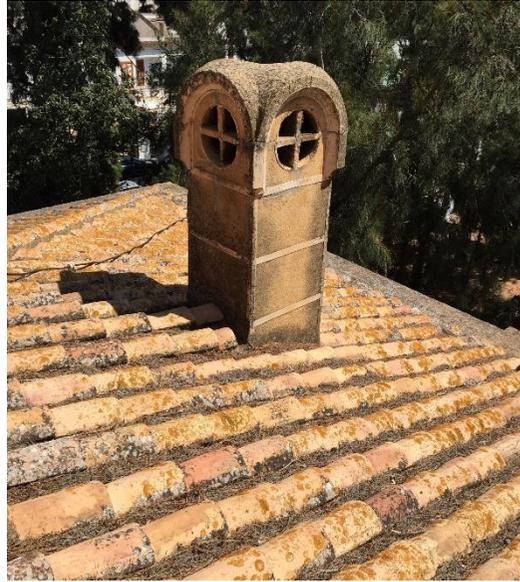
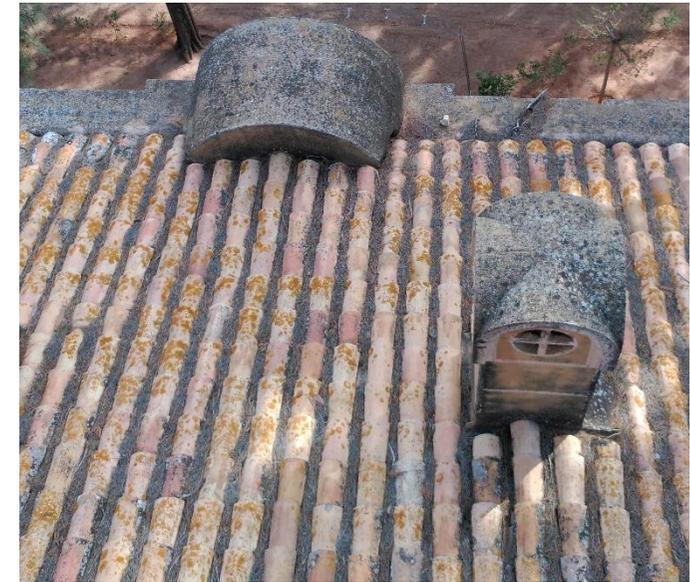
A estas causas hay que unir la acumulación de restos orgánicos provenientes de la vegetación que favorece la aparición de estos hongos.

Para comenzar se eliminará las causas que han provocado la lesión. En este caso, se podará parte de la vegetación con el fin de reducir al máximo la caída de restos vegetales sobre la cubierta y que ésta se encuentre despejada, en la medida de lo posible, durante las horas de luz.

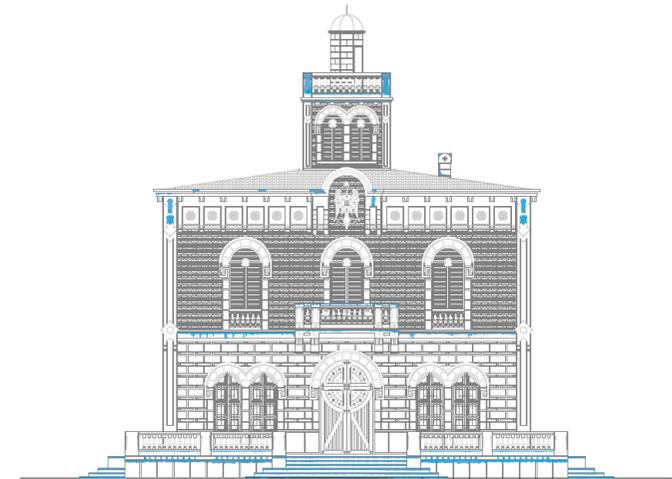
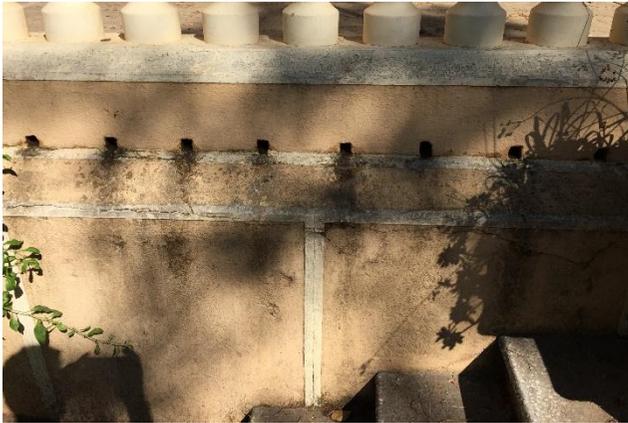
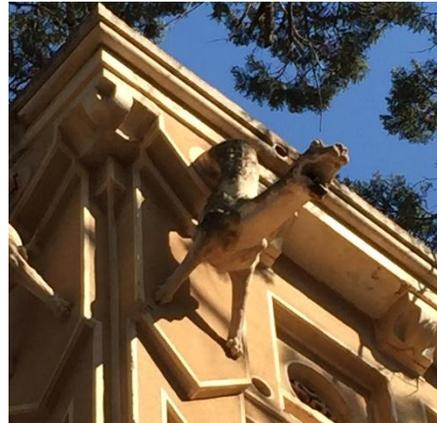
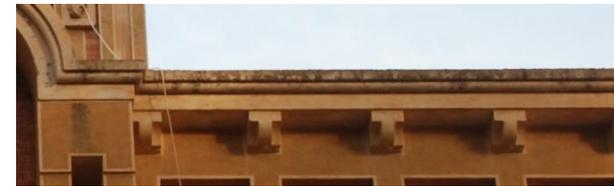
PATOLOGÍA: Humedad por escorrentía.

DESCRIPCIÓN: Manchas de humedad en puntos singulares de la fachada; gárgolas, molduras, balcones, balaustrada, etc. Esto ocurre en todas las fachadas.

En la arquitectura de Cortina es frecuente el uso de elementos ornamentales prominentes en las fachadas. Teniendo esto en cuenta, se ha llegado a las siguientes causas:

- Mal estado de las bajantes de aguas pluviales. Éstas se encuentran obturadas y en algunos puntos desconectadas por falta de mantenimiento.
- Obturación de las gárgolas que desaguan los canalones ocultos de la fachada y que provocan que el agua proveniente de las precipitaciones discurra libremente por la fachada.
- Insuficiente vierteaguas y ausencia de goterón en las ventanas y balcones. Del mismo modo las salidas de agua del pódium se encuentran obturadas por la falta de mantenimiento.

Antes de intervenir en la lesión, se limpiarán los restos que taponan las evacuaciones de agua del edificio; se vaciarán y limpiarán las gárgolas, así como los pequeños huecos de desagüe de agua de la meseta que se encuentran obturados debido a los restos vegetales que caen de los árboles y que debido a su falta de mantenimiento se encuentran obstruidos.

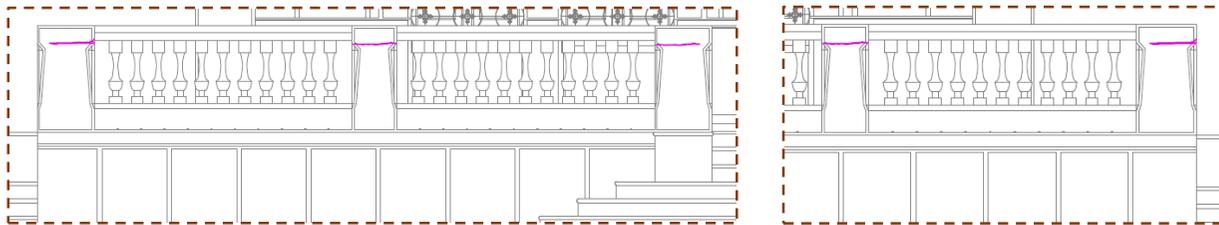
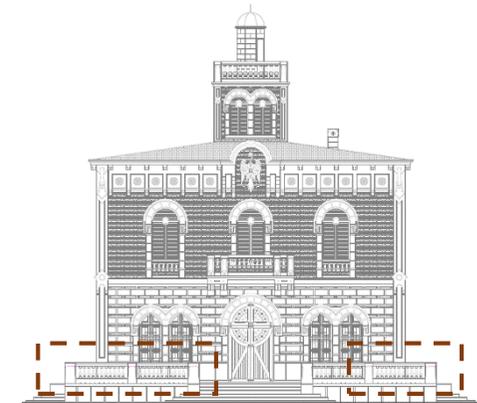
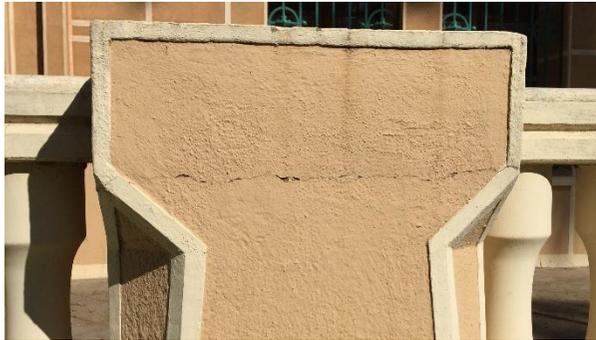
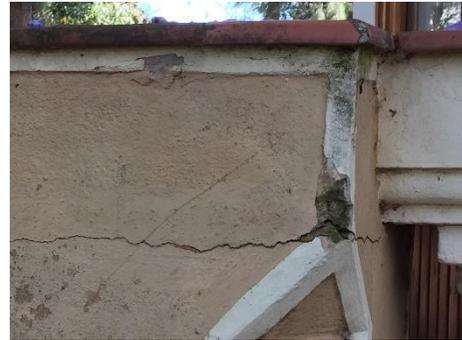
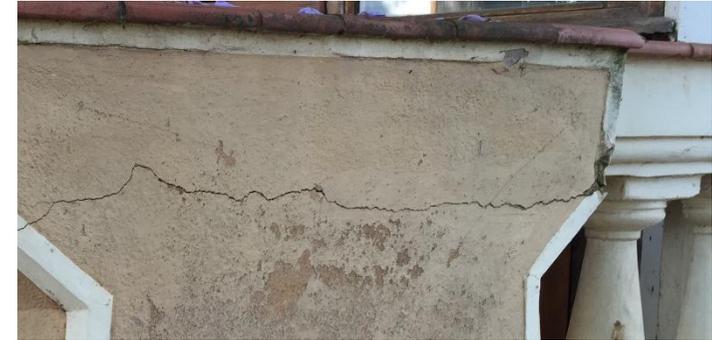
PATOLOGÍA: Grietas y fisuras longitudinales.

DESCRIPCIÓN: Aparición de fisuras que afectan al revestimiento de las pilastras de la meseta en determinadas zonas grietas que afectan al resto del espesor del material. Encontramos estas lesiones a lo largo de las pilastras y la balaustrada de la meseta sobre la que se asienta la vivienda.

- Las dilataciones y contracciones provocadas por los cambios de temperatura afectan de forma diferente a los materiales de la balaustrada prefabricada y las pilastras, por lo que éstas últimas sufren los empujes horizontales provenientes de la balaustrada.
- Ejecución defectuosa del mortero de cal debido a falta de agua, proporciones no adecuadas de la mezcla o presencia de yeso.

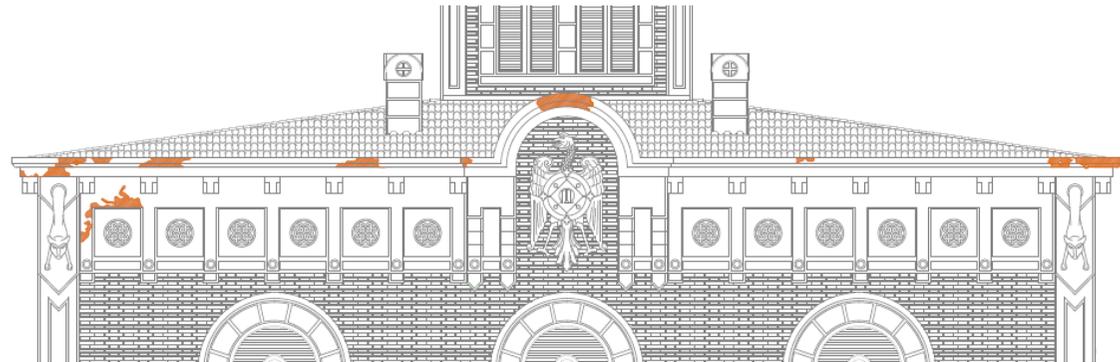
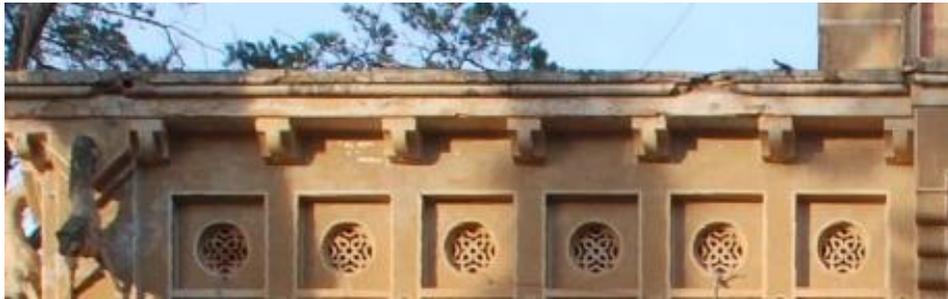
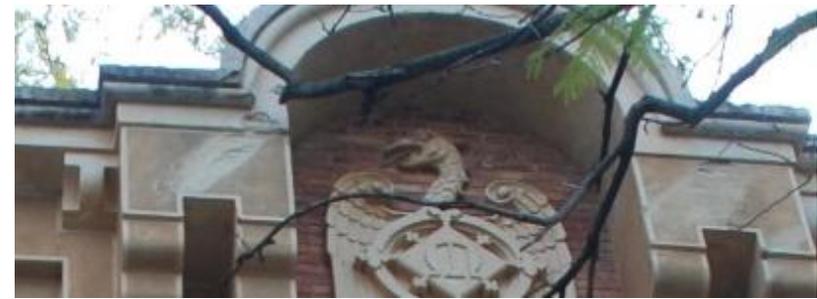
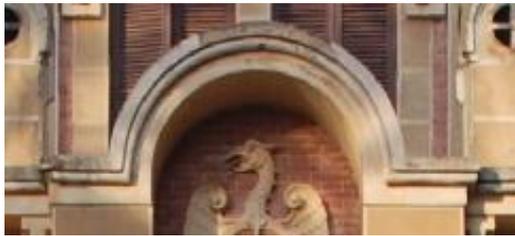
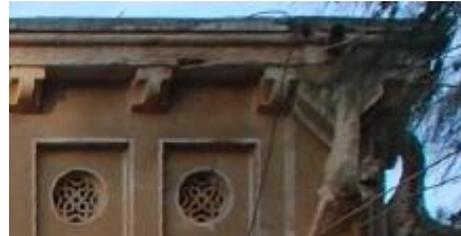
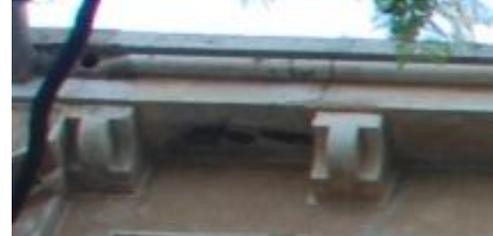
DESCRIPCIÓN: Se ha producido la pérdida de sección de la cornisa debido al desprendimiento de parte del material de revestimiento posiblemente por falta de adherencia.

Al tratarse de una lesión mecánica cuya aparición es consecuencia de lesiones anteriores, se proponen las siguientes causas:

1. Se levantarán los tramos afectados y se picará la zona más próxima a estos tramos.
2. Se limpiará y cepillará la zona de posibles restos.
3. Se saneará y reparará las grietas o fisuras con mortero de reparación.
4. Se realizará un molde tomado de un tramo íntegro de la cornisa. Este molde se rellenará con mortero de reparación de consistencia fluida.
5. Se colocarán anclajes mecánicos que hagan de unión entre los nuevos tramos de cornisa y los originales.
6. Se sellarán e impermeabilizarán las juntas.
7. Aplicación de mortero impermeable y pintura similares a los originales.

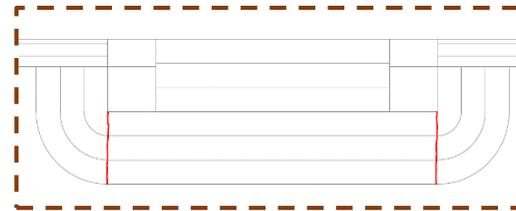
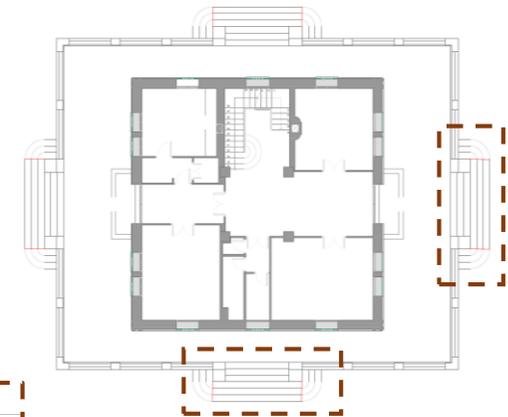
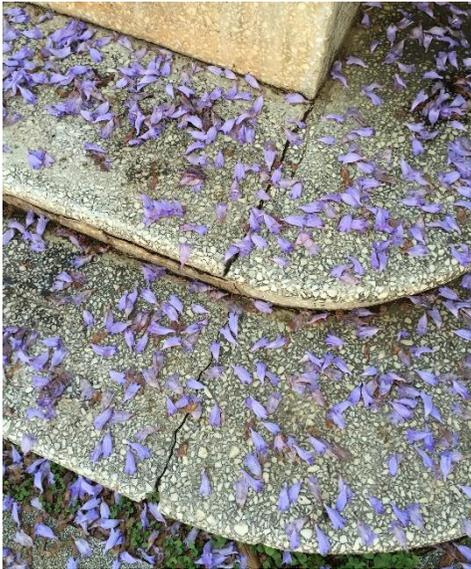
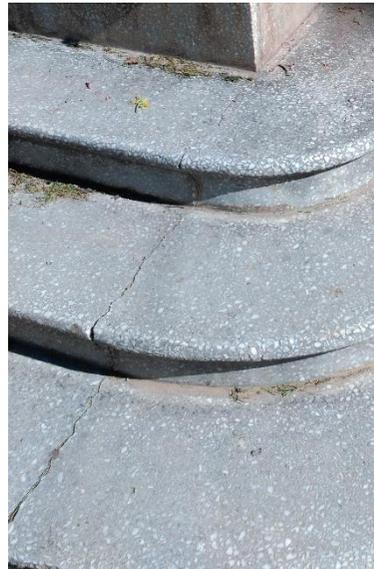
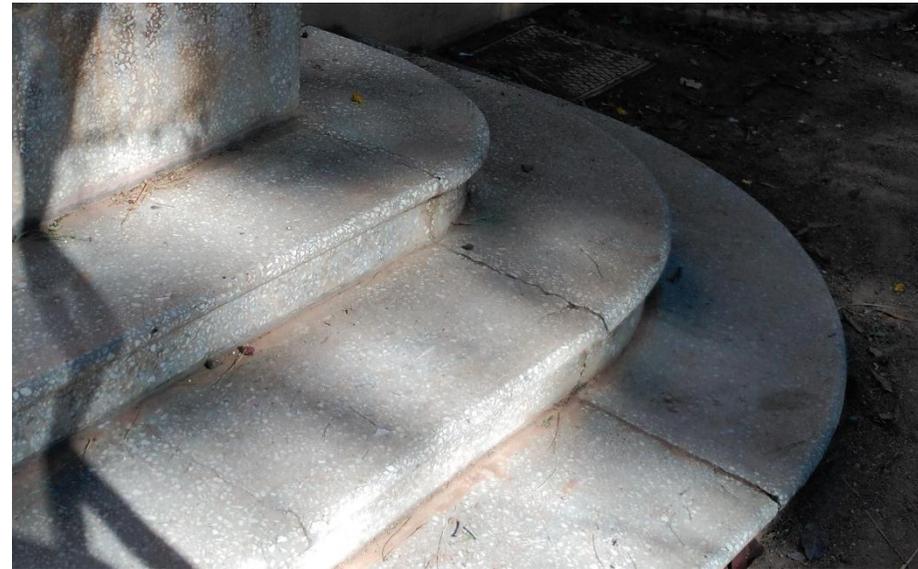
PATOLOGÍA: Grietas y fisuras

DESCRIPCIÓN: Se trata de grietas transversales en las piezas que conforman la escalera de acceso a la meseta, produciéndose una rotura continua tanto en las huellas como en las contrahuellas.

- Los cambios de temperatura han provocado procesos de dilatación y contracción que, por tratarse de un material que admite poca deformación, ha provocado la rotura final de las piezas.
- Asentamiento diferencial de esa zona por insuficiente cimentación.

Antes de intervenir sobre este tipo de lesión, es necesario comprobar si las grietas están activas o no, es decir, si el espesor de la grieta varía o no en el tiempo, mediante colocación de testigos de seguimiento.

Al tratarse de una grieta superficial y pasiva, se propone la siguiente actuación:

1. Limpieza del elemento afectado.
2. Aplicar un agente de unión para garantizar que las piezas trabajan conjuntamente a base de epóxido para el área del interior de la grieta.
3. Aplicar un relleno con masilla elástica para nivelar la zona, del mismo tono o similar a la piedra original.

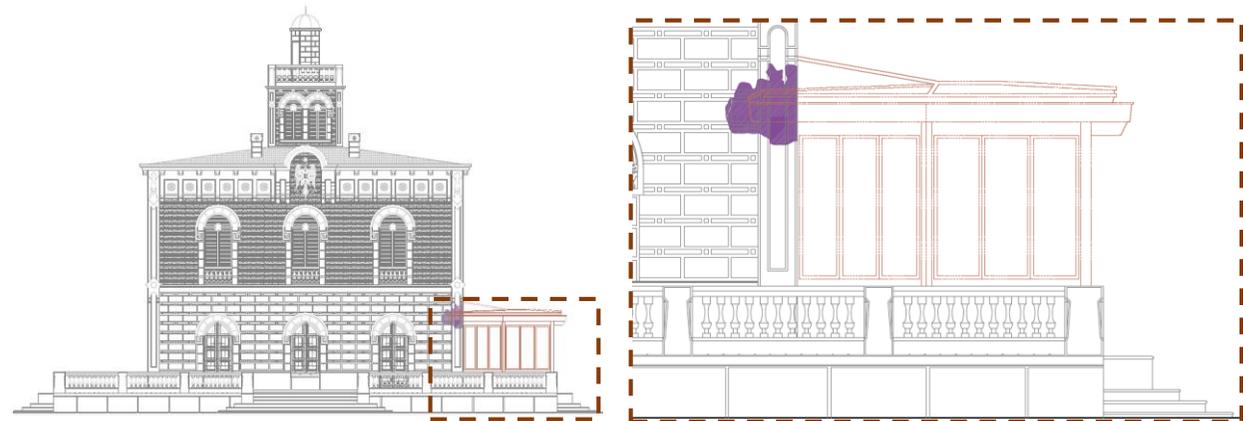
PATOLOGÍA: Humedad por filtración en un punto de la fachada suroeste.

DESCRIPCIÓN: Se observa una mancha de humedad por filtración en el encuentro del porche existente con la fachada de la vivienda.

La causa que ha provocado esta lesión, ha sido el mal encuentro ejecutado con la fachada cuando se instaló el porche.

Con el fin de subsanar la lesión, en el cambio de uso se propone la retirada completa del porche, ya que se destina a ningún uso y no hay una solución viable que no vaya a afectar a la estética de la fachada que se pretende mantener. Además, la instalación del porche ha provocado un gran número de lesiones tanto a la fachada como a la barandilla que recorre la meseta. Por este motivo, se describe la siguiente actuación:

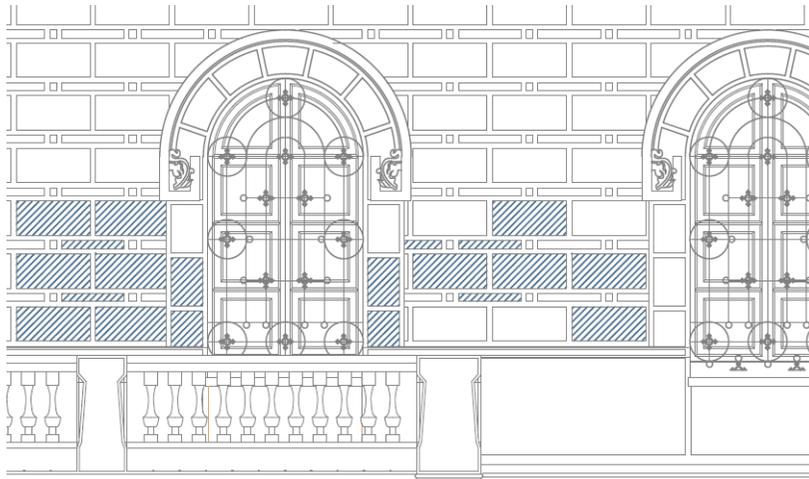
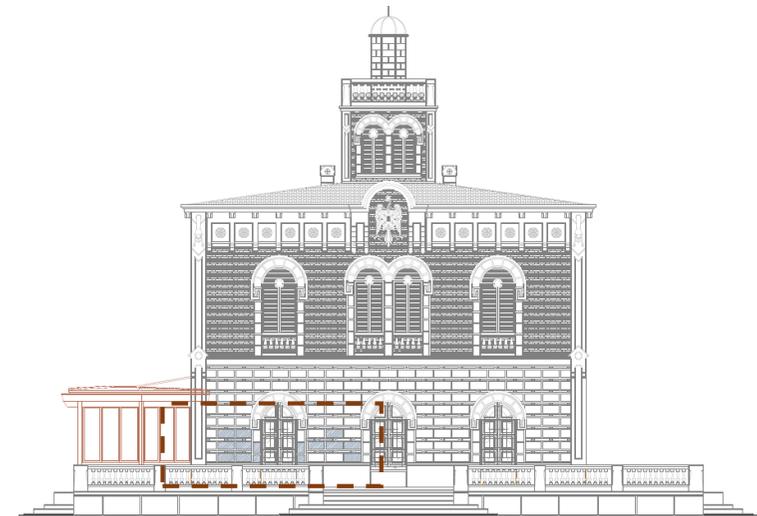
DESCRIPCIÓN: Se observan un gran número de grabados realizados sobre el revoco de la fachada noreste, provocando el deterioro y envejecimiento estético de éste.

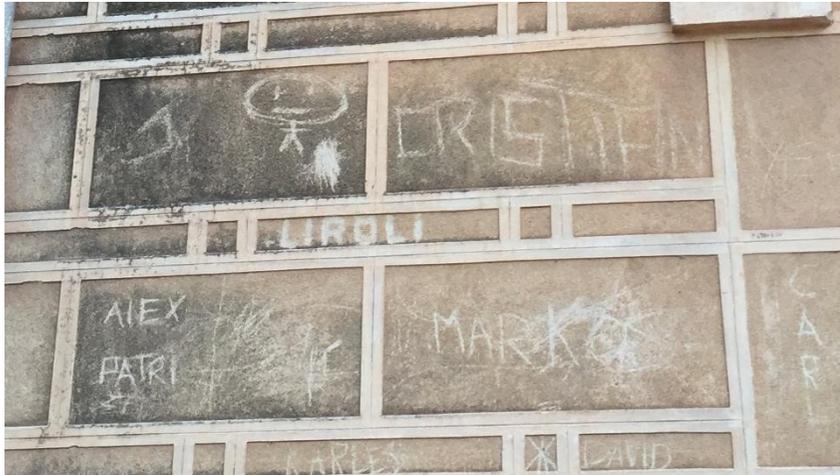
La causa que ha provocado esta lesión, ha sido el la sucesión de actos de vandalismo que ha sufrido esta zona de la fachada, posiblemente desde que los jardines del edificio pasaron a ser de uso público.

Puesto que es una lesión superficial que afecta únicamente al revestimiento de la fachada, la actuación propuesta es la siguiente:

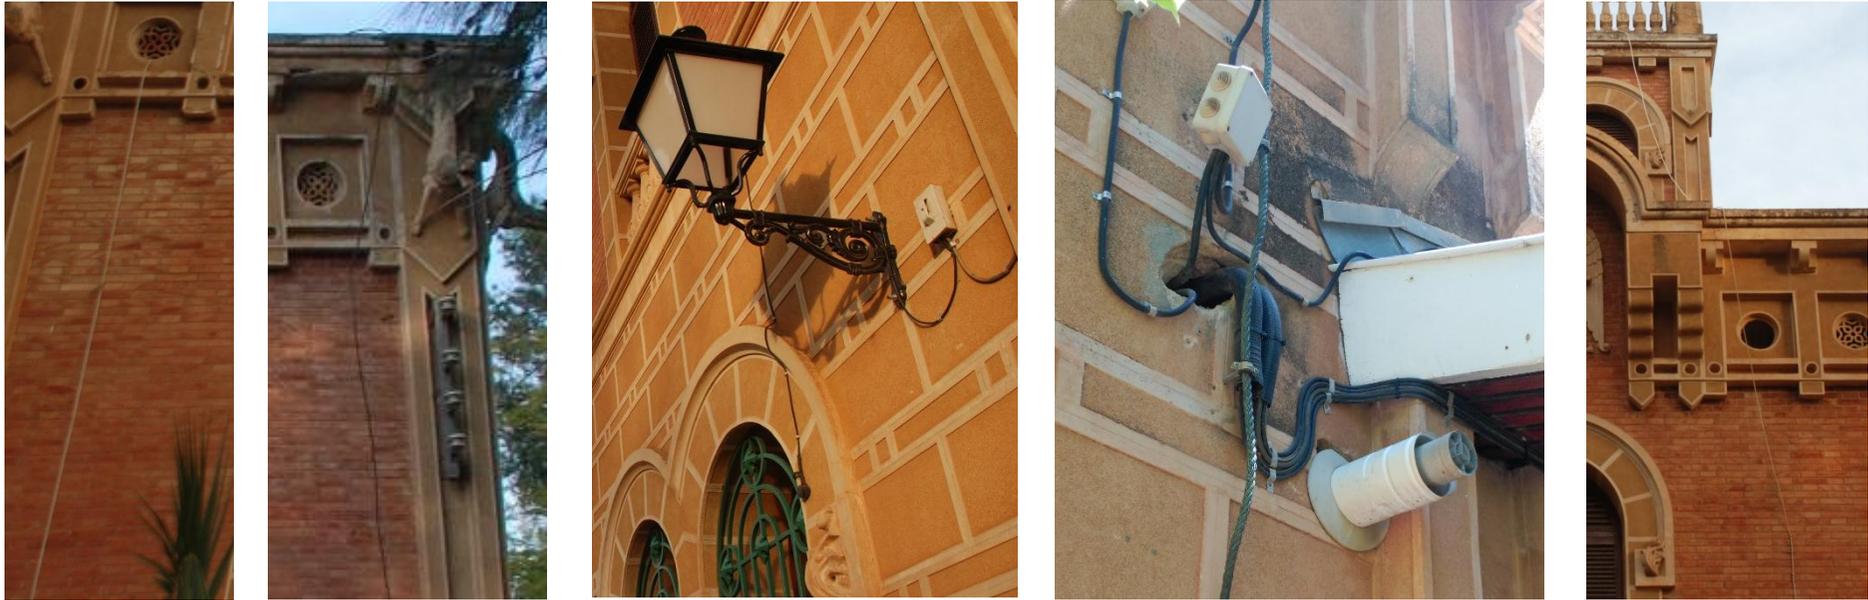
- Desuso de anteriores instalaciones.
- Abandono del mantenimiento de instalaciones y del cuidado de la fachada.

1. Comprobar que el cableado a retirar se encuentra sin uso y desconectado. En caso de que esté en uso, se modificará su ubicación y se propondrá un recorrido alternativo que no dañe la fachada de la vivienda.
2. Retirada de los cables y tomas de la fachada.
3. Limpieza de la zona donde se encontraba el cableado.
4. Ejecución del revestimiento exterior con materiales de características similares al original.
5. Aplicación de dos capas de pintura para exterior de tonalidad similar a la original.

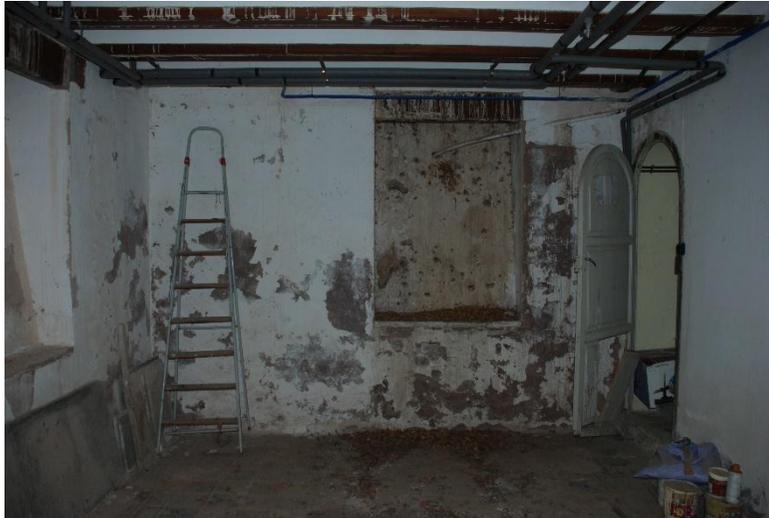
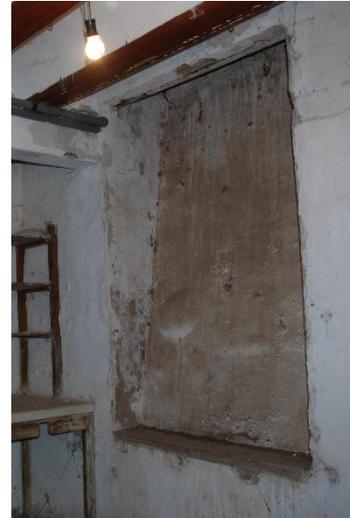
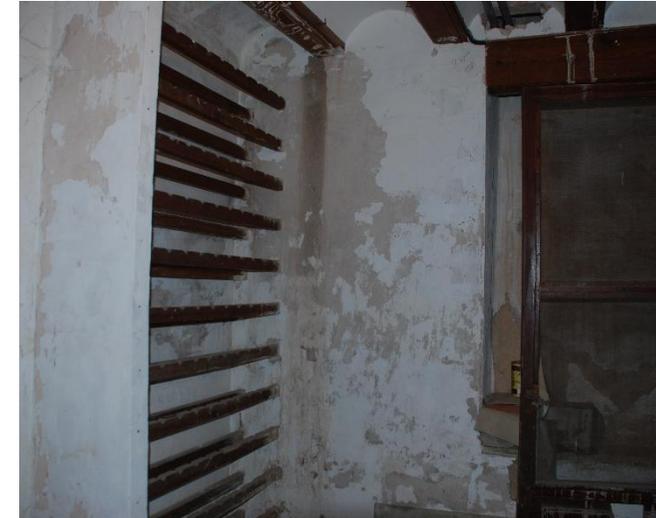
- La causa más probable es que, según informó un agricultor de la zona, el riego del jardín se realiza mediante una acequia subterránea cuya estanqueidad puede no encontrarse asegurada.
- Otra posibilidad sería que la presión que ejerce el agua que se encuentra en el terreno que rodea la vivienda haya penetrado por pequeños poros del material debido a una mala protección del muro durante su ejecución.

Se propone la siguiente actuación:

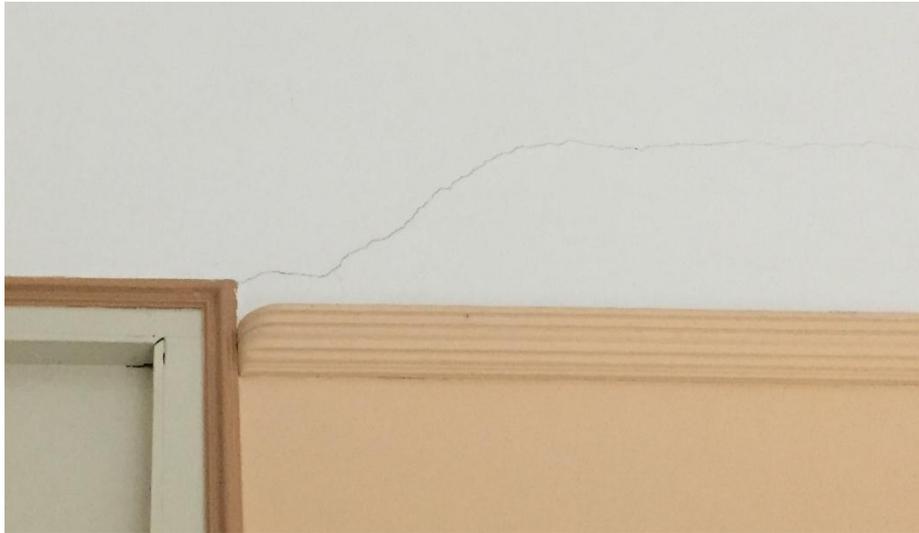
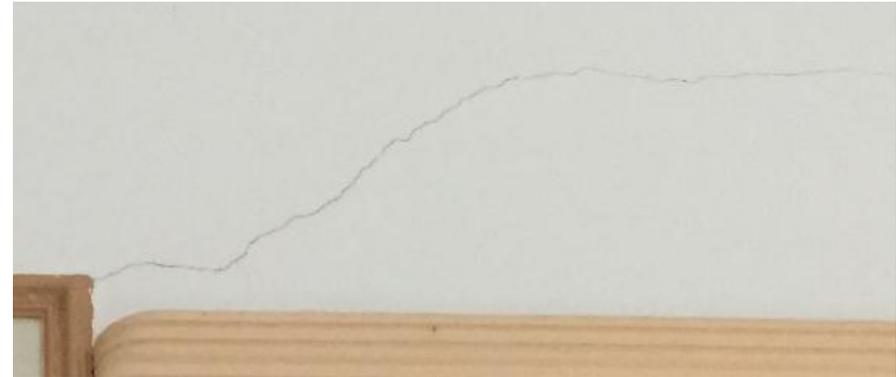
La causa de las fisuras y grietas a 45° en las zonas de huecos son debidas a asentamientos del terreno e incluso asentamientos del elemento resistente del forjado en esa zona.

Previamente a la actuación sobre las grietas y fisuras, hay que asegurarse de si se trata de lesiones activas, que siguen creciendo, o pasivas, cuyo tamaño no varía y que su causa no continúa afectando al elemento. Una vez hemos comprobado que la fisura no varía su tamaño, se actuará de la siguiente forma:

1. Cepillado de la fisura hasta alcanzar la zona sana del revestimiento.
2. Limpieza de la zona. Eliminación del polvo y restos existentes.
3. Aplicación de mortero de reparación SIKAREP COSMETC o similar.
4. Colocación de una malla elástica de fibra de vidrio tipo MALLATEX o similar.
5. Realización del revestimiento de mortero de yeso similar al existente.
6. Aplicación de dos capas de pintura para interiores en color blanco.

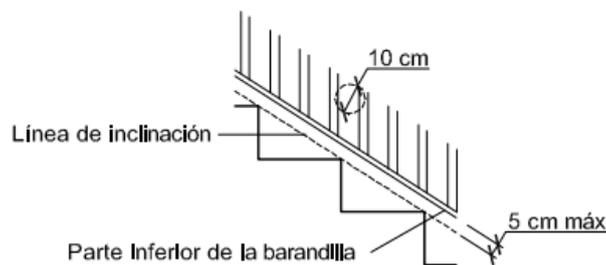
Figura 2. Línea de inclinación y parte inferior de barandilla. 2015. Fuente CTE DB-SUA.

La altura se medirá verticalmente desde el nivel de suelo o, en el caso de escaleras, desde la línea de inclinación definida por los vértices de los peldaños, hasta el límite superior de la barrera.

Las barreras de protección no podrán ser atravesadas por una esfera de 10 cm de diámetro, exceptuándose las aberturas triangulares que forman la huella y la contrahuella de los peldaños con el límite inferior de la barandilla, siempre que la distancia entre este límite y la línea de inclinación de la escalera no exceda de 5 cm.

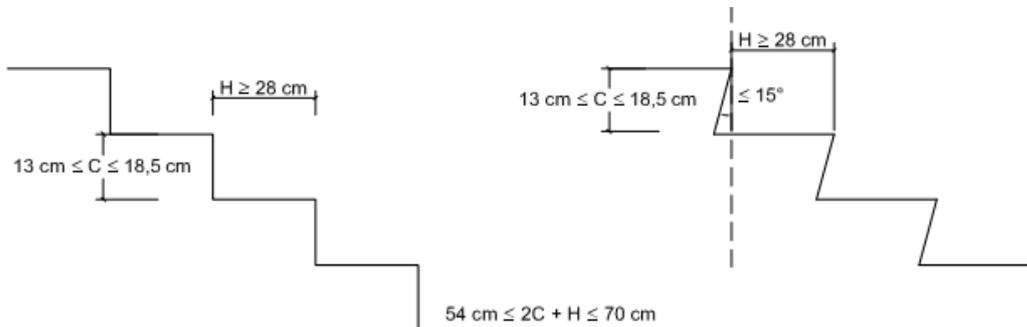
Figura 3. Configuración de los peldaños. 2015. Fuente CTE DB-SUA.

La huella H y la contrahuella C cumplirán a lo largo de una misma escalera la relación siguiente:
 $54 \text{ cm} \leq 2C + H \leq 70 \text{ cm}$.

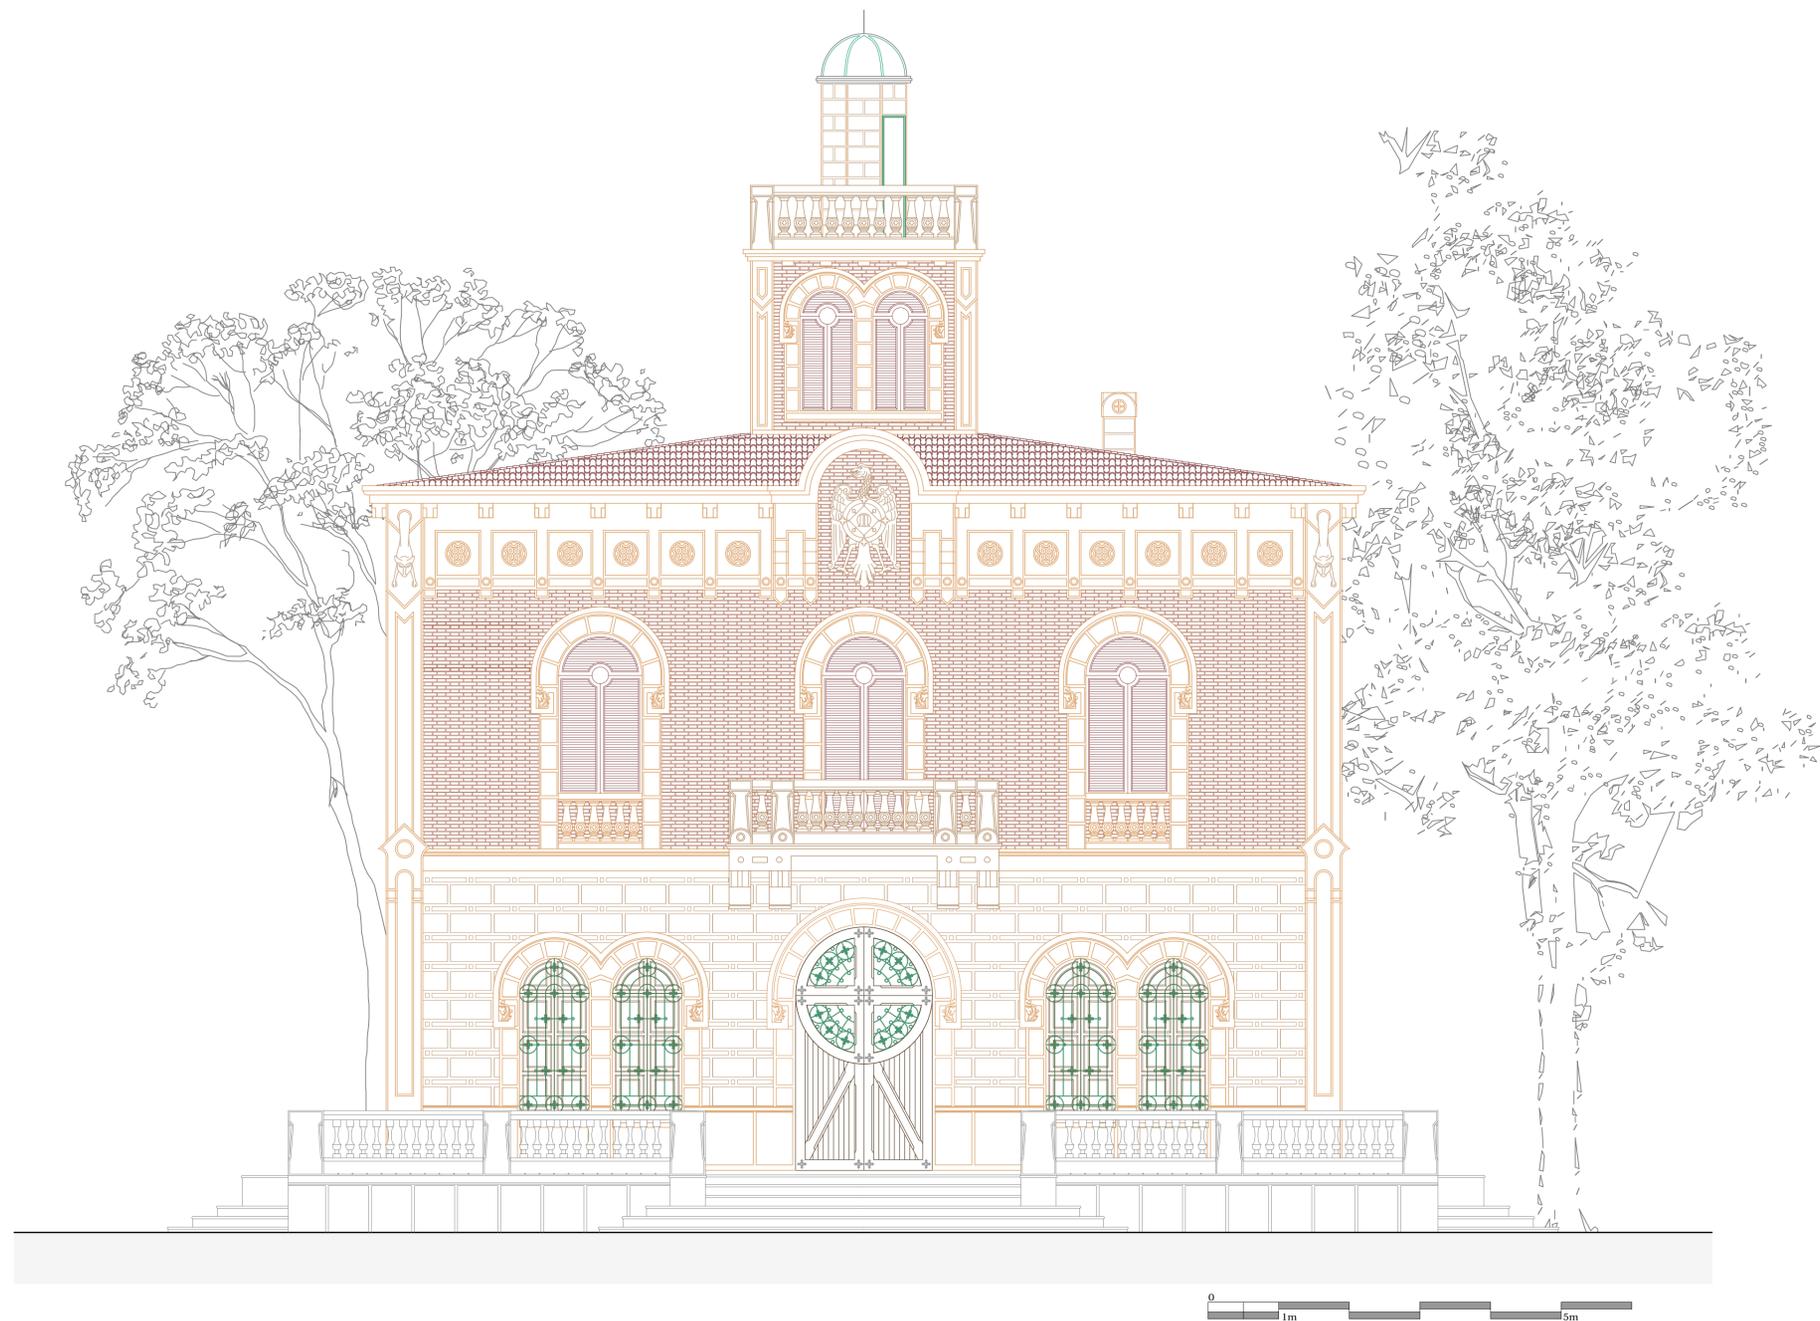
TÍTULO:	LEVANTAMIENTO, PROPUESTA DE INTERVENCIÓN Y PROPUESTA DE CAMBIO DE USO DE LA VILLA MORRIS A HOTEL RURAL		
PLANO:	ALZADOS. FACHADA PRINCIPAL NOROESTE CON MESETA	UNIVERSITAT POLITÈCNICA DE VALÈNCIA	INGENIERIA DE EDIFICACIÓ
AUTOR:	SANDRA FERNÁNDEZ HERVAS	CURSO: 2015/2016	PLANOS DEL ESTADO ACTUAL EA
TUTOR:	JORGE GIRBÉS PÉREZ	ENTREGA: FEBRERO 2016	ESCALA: 1:50 PLANO: P16

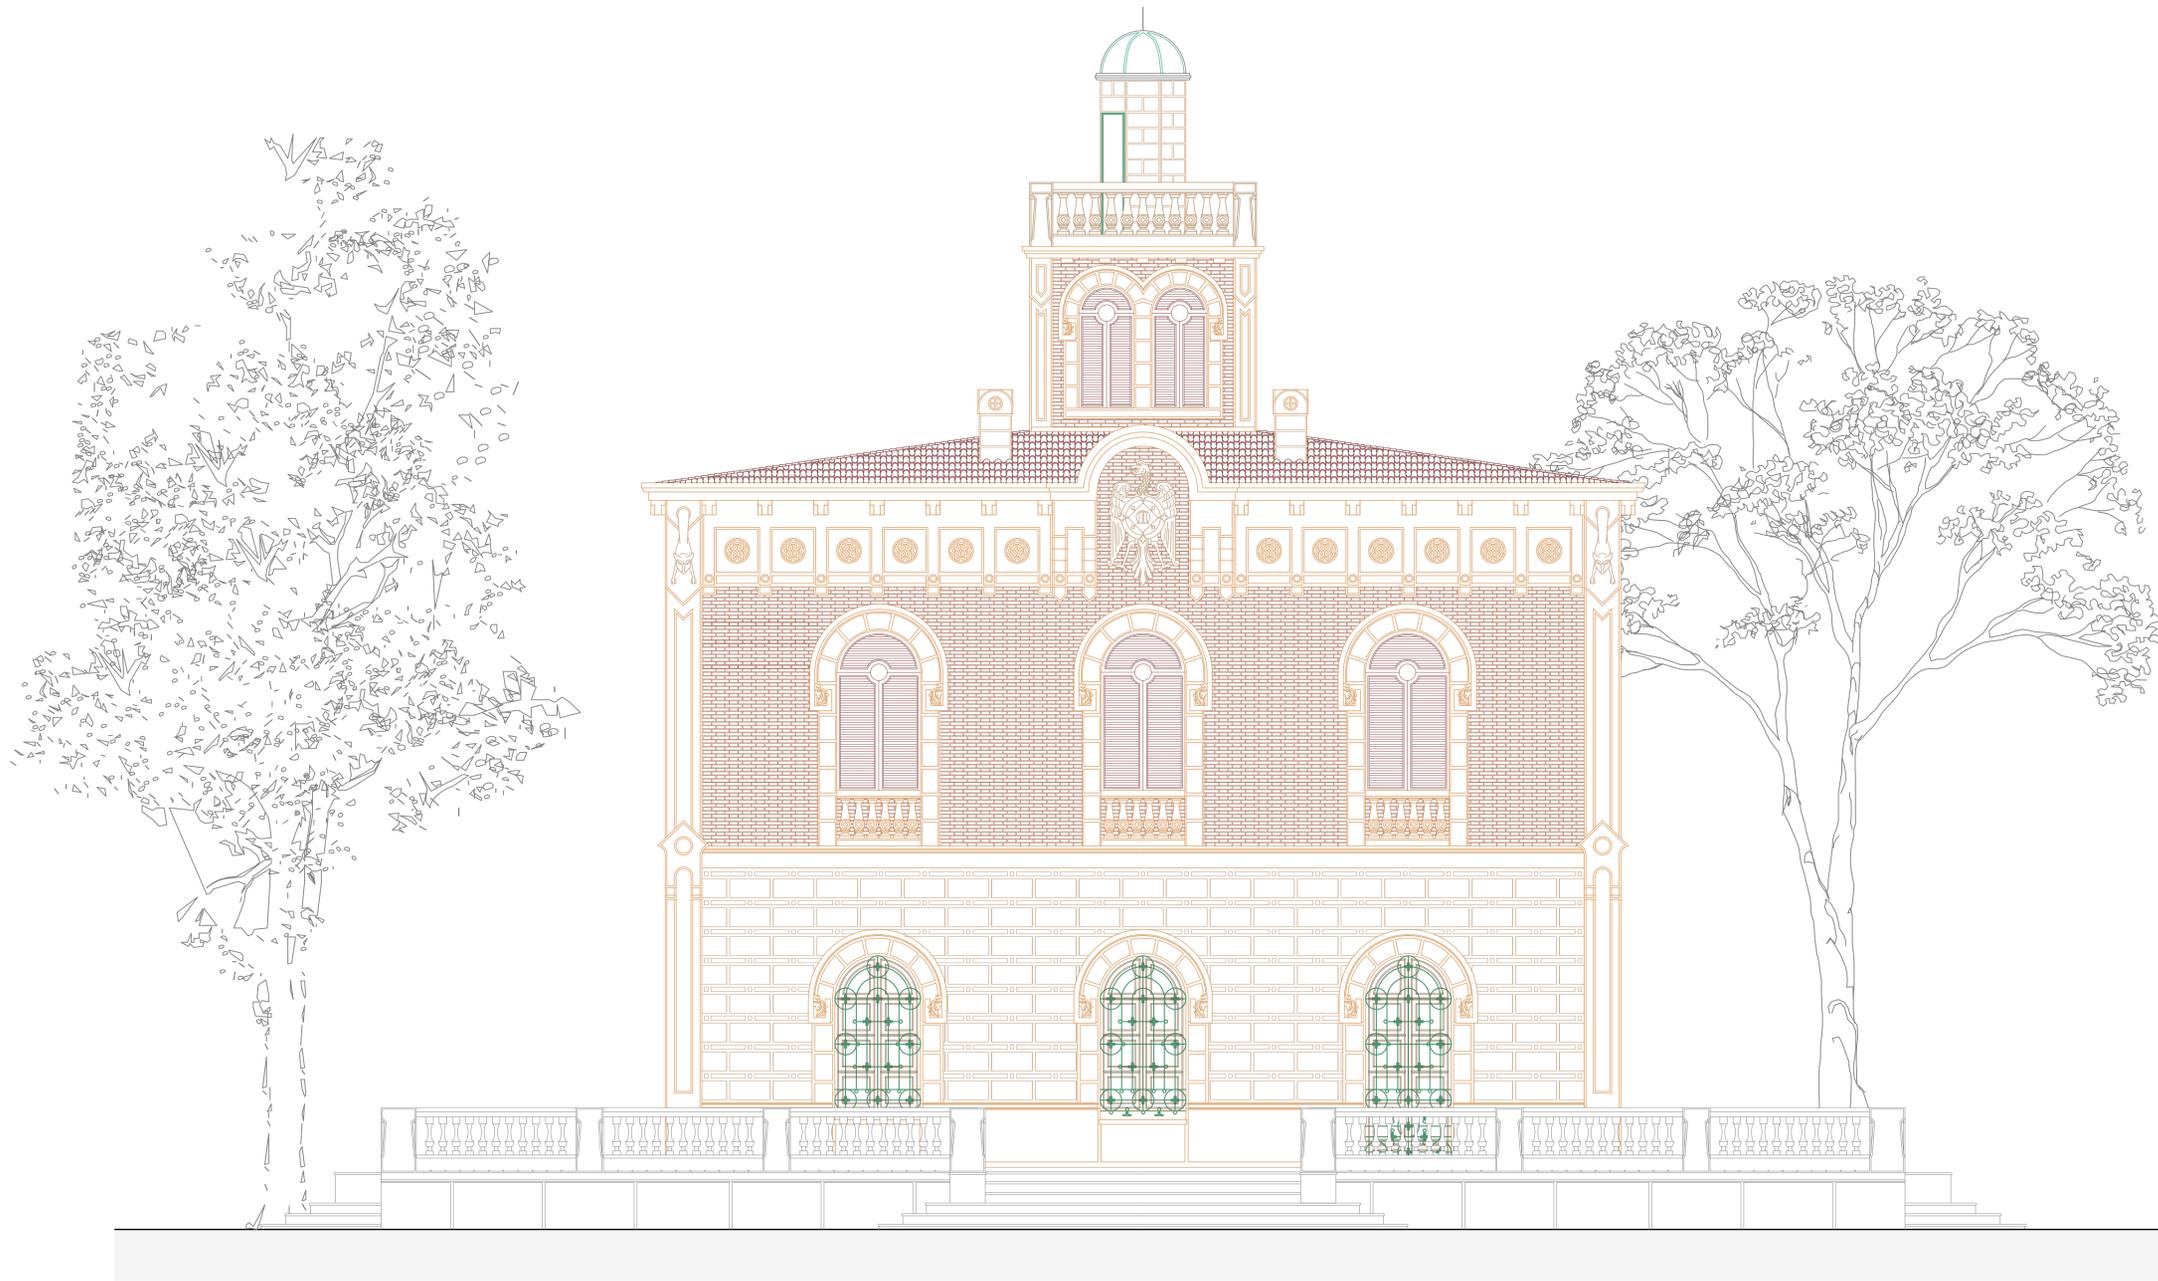
Fachada suroeste

TÍTULO:	LEVANTAMIENTO, PROPUESTA DE INTERVENCIÓN Y PROPUESTA DE CAMBIO DE USO DE LA VILLA MORRIS A HOTEL RURAL		
PLANO:	ALZADOS. FACHADA LATERAL SUROESTE CON MESETA	UNIVERSITAT POLITÈCNICA DE VALÈNCIA	INGENIERIA DE EDIFICACIÓ
AUTOR:	SANDRA FERNÁNDEZ HERVAS	CURSO: 2015/2016	PLANOS DEL ESTADO ACTUAL EA
TUTOR:	JORGE GIRBÉS PÉREZ	ENTREGA: FEBRERO 2016	ESCALA: 1:50 PLANO: P17
